ESCUELA SUPERIOR POLITÉCNICA DE CHIMBORAZO

TRABAJO DE TITULACIÓN

**AUDITORÍA DE SEGURIDAD VIAL EN LA CARRETERA E-35,
TRAMO RIOBAMBA-CAJABAMBA, PROVINCIA DE CHIMBORAZO**

2019

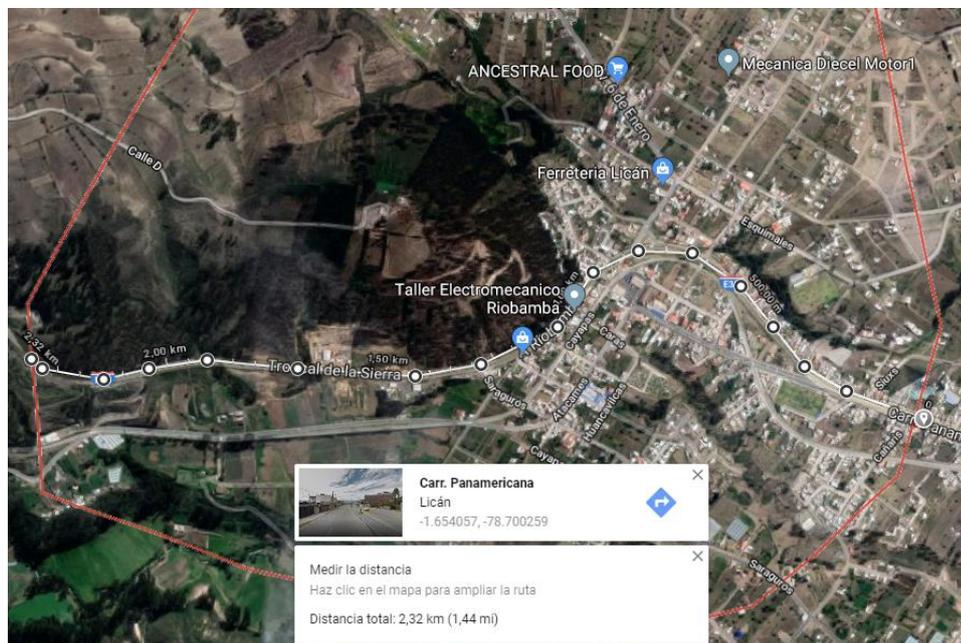
Ilustración 1-4: Segmento Crítico-Licán

Licán

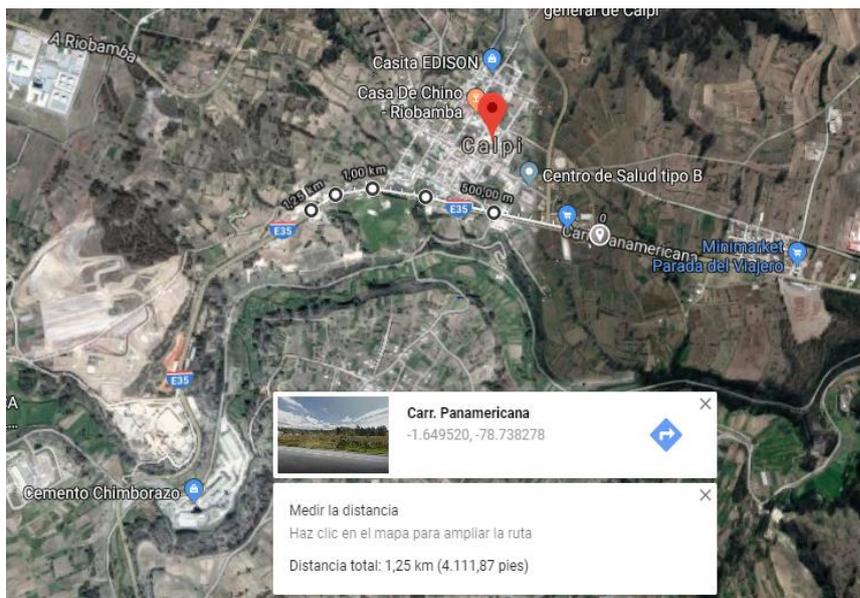
Ilustración 2-4: Segmento Crítico-Calpi

Calpi

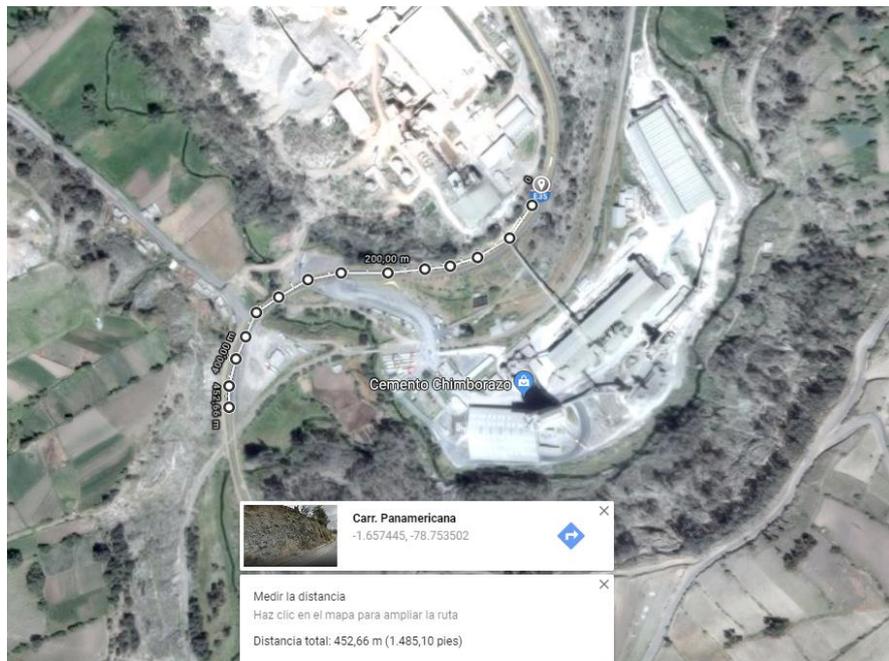
Ilustración 3-4: Segmento crítico-Cemento Chimborazo

Cemento Chimborazo
