ESCUELA SUPERIOR POLITÉCNICA DE CHIMBORAZO

CARRERA DE INGENIERÍA AUTOMOTRIZ

**ESTUDIO DE LOS ELEMENTOS INTERNOS DE UN MOTOR
CICLO OTTO Y CAJA DE VELOCIDAD MANUAL DEL TREN
MOTRIZ MEDIANTE EL USO DE UN BOROSCOPIO COMO
HERRAMIENTA DE DIAGNÓSTICO**

Trabajo de titulación

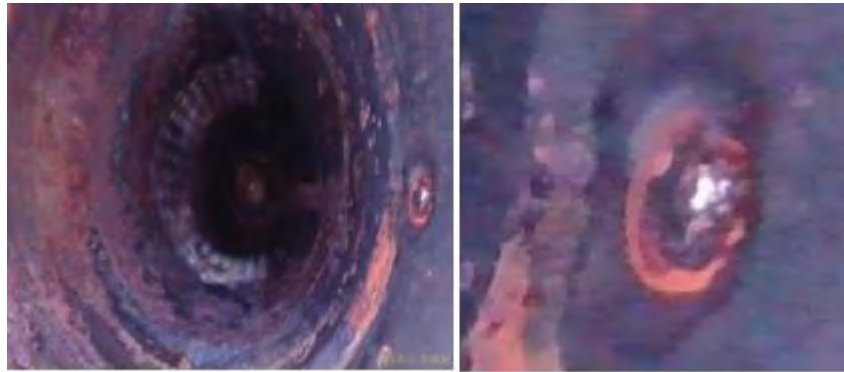
Figura 26-1. Corrosión y perforación dentro del tubo de escape

Con el uso del boroscopio es posible detectar si en el interior de los conductos, se encuentra alguna anomalía como una obstrucción, rupturas, perforaciones u otra anomalía, lo que puede generar problemas adicionales, a continuación, se presenta un diagnóstico al interior del tubo de escape donde se presenta una perforación y rasgos de corrosión. (Yateks, 2019)

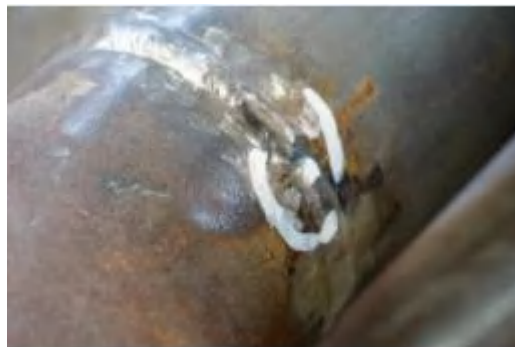
Figura 27-1. Defecto en el proceso de soldadura

En la figura mostrada se puede observar un defecto en el proceso de soldadura.

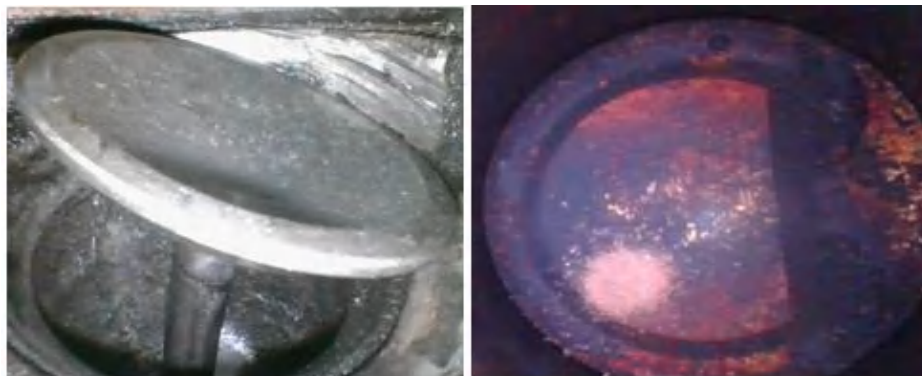
Figura 29-1. Corrosión en la cabeza del pistón y doblado de válvulas

En la figura anterior se puede observar que una de las válvulas del motor se encuentra doblada lo que denota un problema severo en el motor, además se puede observar corrosión en la cabeza del pistón un daño ocasionado por el ingreso Agua o de líquido refrigerante a la cámara de combustión.

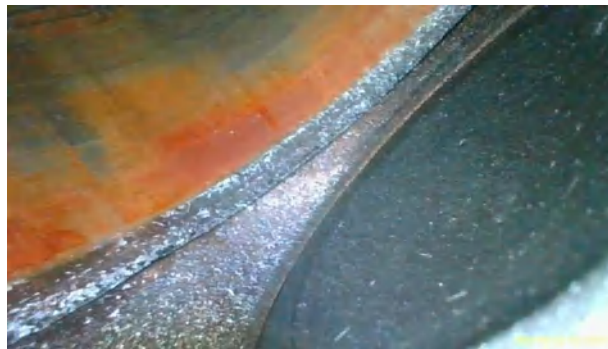
Figura 30-1. Corrosión generada en las paredes del cilindro

En la figura anterior se observa corrosión en las paredes del cilindro, lo que no permite la correcta lubricación generando ralladuras y desgaste.
