#### **“AUDITORÍA DE SEGURIDAD VIAL PARA LA VÍA E490, PENIPE – BAÑOS, PROVINCIA DE CHIMBORAZO”**

##### **Trabajo de Titulación**

El presente trabajo de investigación consiste en la aplicación de una Auditoría de seguridad vial en la vía E490, tramo Penipe - Baños del km 26 al km 30, provincia de Chimborazo con el fin de emitir recomendaciones para el adecuado funcionamiento de la vía. Los problemas de seguridad vial se identificaron mediante la observación directa e inspecciones en campo recorriendo los 5 kilómetros de estudio. Se registraron los datos correspondientes mediante listas de chequeo, las cuales evaluaron los parámetros como: diseño geométrico, señalización vertical y horizontal, iluminación, infraestructura peatonal, que permitieron diagnosticar la situación actual de las características físicas de infraestructura vial y el análisis de riesgos existentes en el tramo de estudio. En los resultados obtenidos en la investigación se determinó la existencia de 7 riesgos frecuentes en la vía, los cuales son: anchos de calzada y berma, superficie de rodadura, señalización vertical y horizontal, mantenimiento de cunetas, visibilidad, iluminación y aceras peatonales. Por lo cu

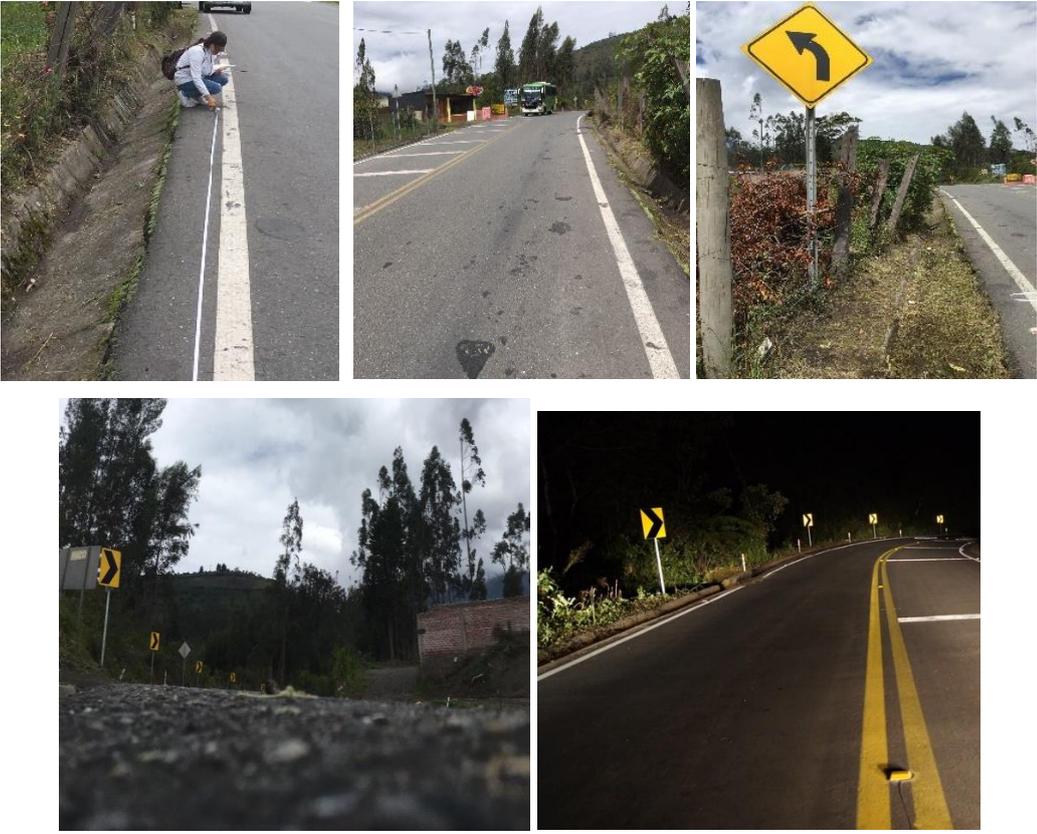
<b>Línea de borde:</b> Ancho 100 cm	<b>Línea de borde:</b> Ancho: 85 cm
<b>Observación</b>	
<ul style="list-style-type: none"> <li>• Escasa señalética vertical preventiva.</li> <li>• El ancho de la pintura del borde de la berma está por de bajo de las medidas de la norma vigente.</li> <li>• Obstaculización del canal de agua.</li> <li>• Falta de iluminación.</li> </ul>	
<b>Gráfico de la situación actual de la vía</b>

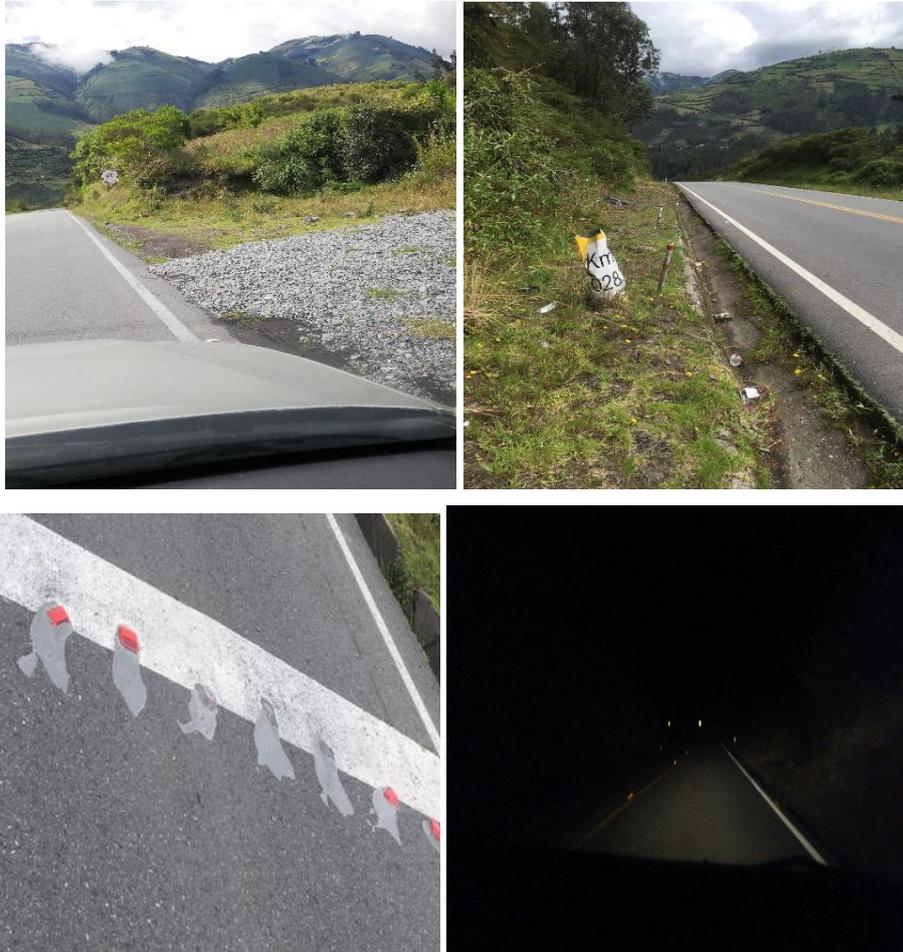
- Línea de borde de la berma por debajo de las dimensiones de la norma vigente.
- Tachas deterioradas.
- Obstrucción en cunetas por residuos de tierra, vegetación y basura.

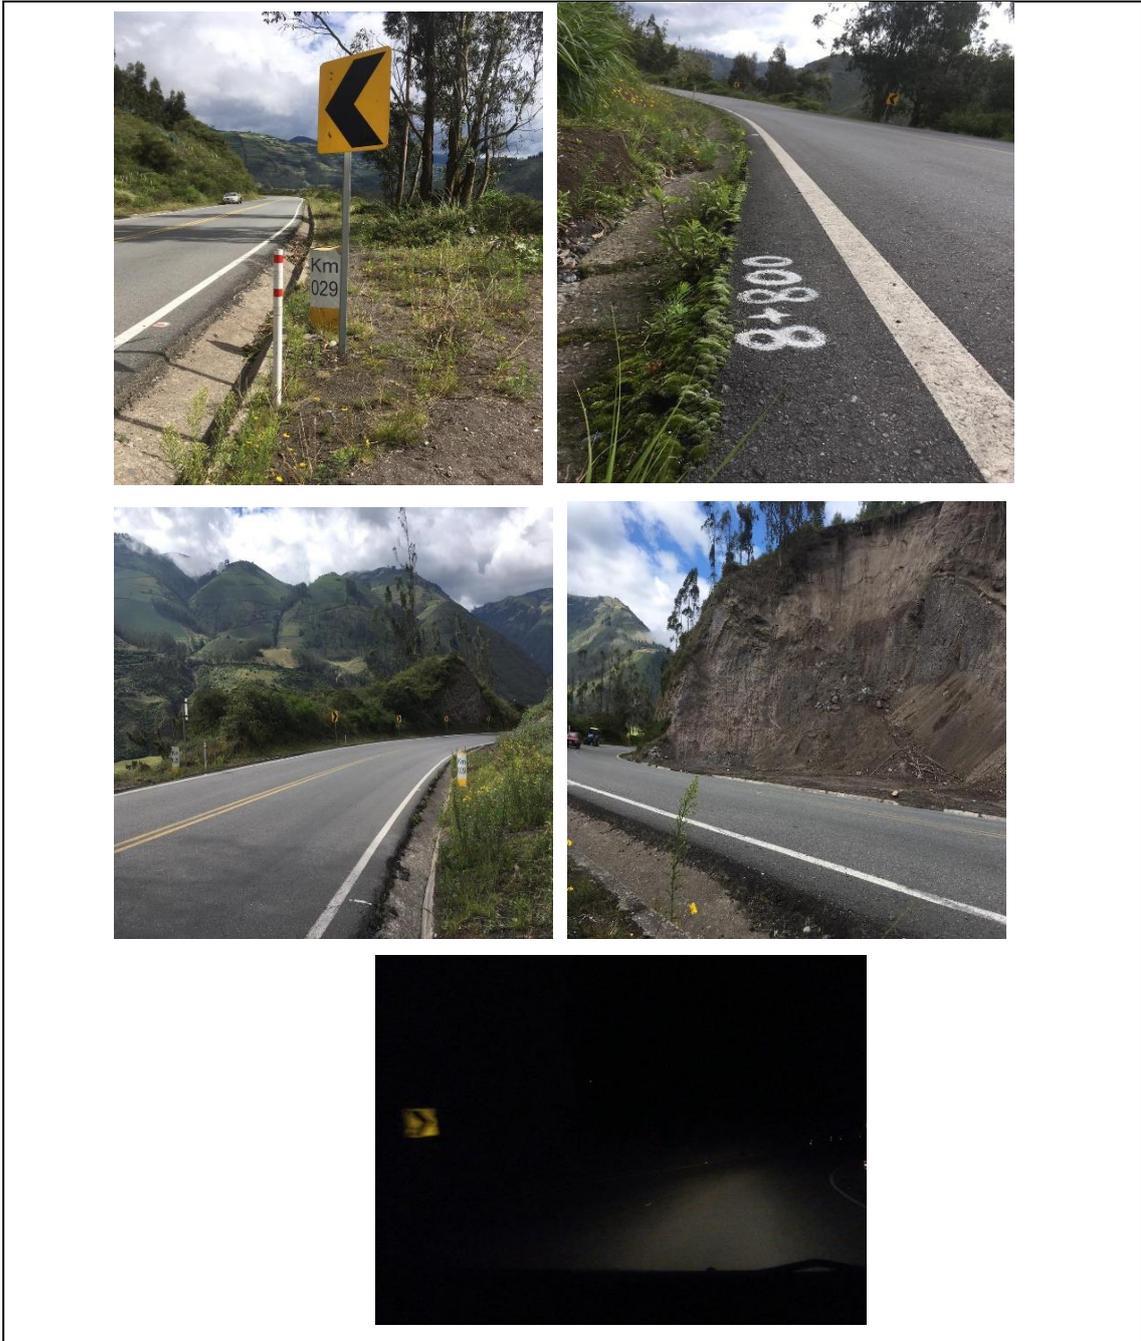
<b>Observaciones</b>	
<ul style="list-style-type: none"> <li>• Fisura en la capa de rodadura en los 2 carriles.</li> <li>• Escasa señalética vertical preventiva y regulatoria.</li> <li>• Distancia de tachas por debajo de las dimensiones establecidas por la norma vigente.</li> <li>• Escasa señalética horizontal.</li> <li>• Deterioro de tachas y postes delineadores.</li> <li>• Falta de manteminiento en señalética vertical existente.</li> <li>• Falta de iluminación.</li> <li>• Talud con vegetación excesiva en curva.</li> <li>• Cunetas obstruidas por residuos de tierra, piedras y vegetación.</li> </ul>	
<b>Gráfico de la situación actual de la vía</b>

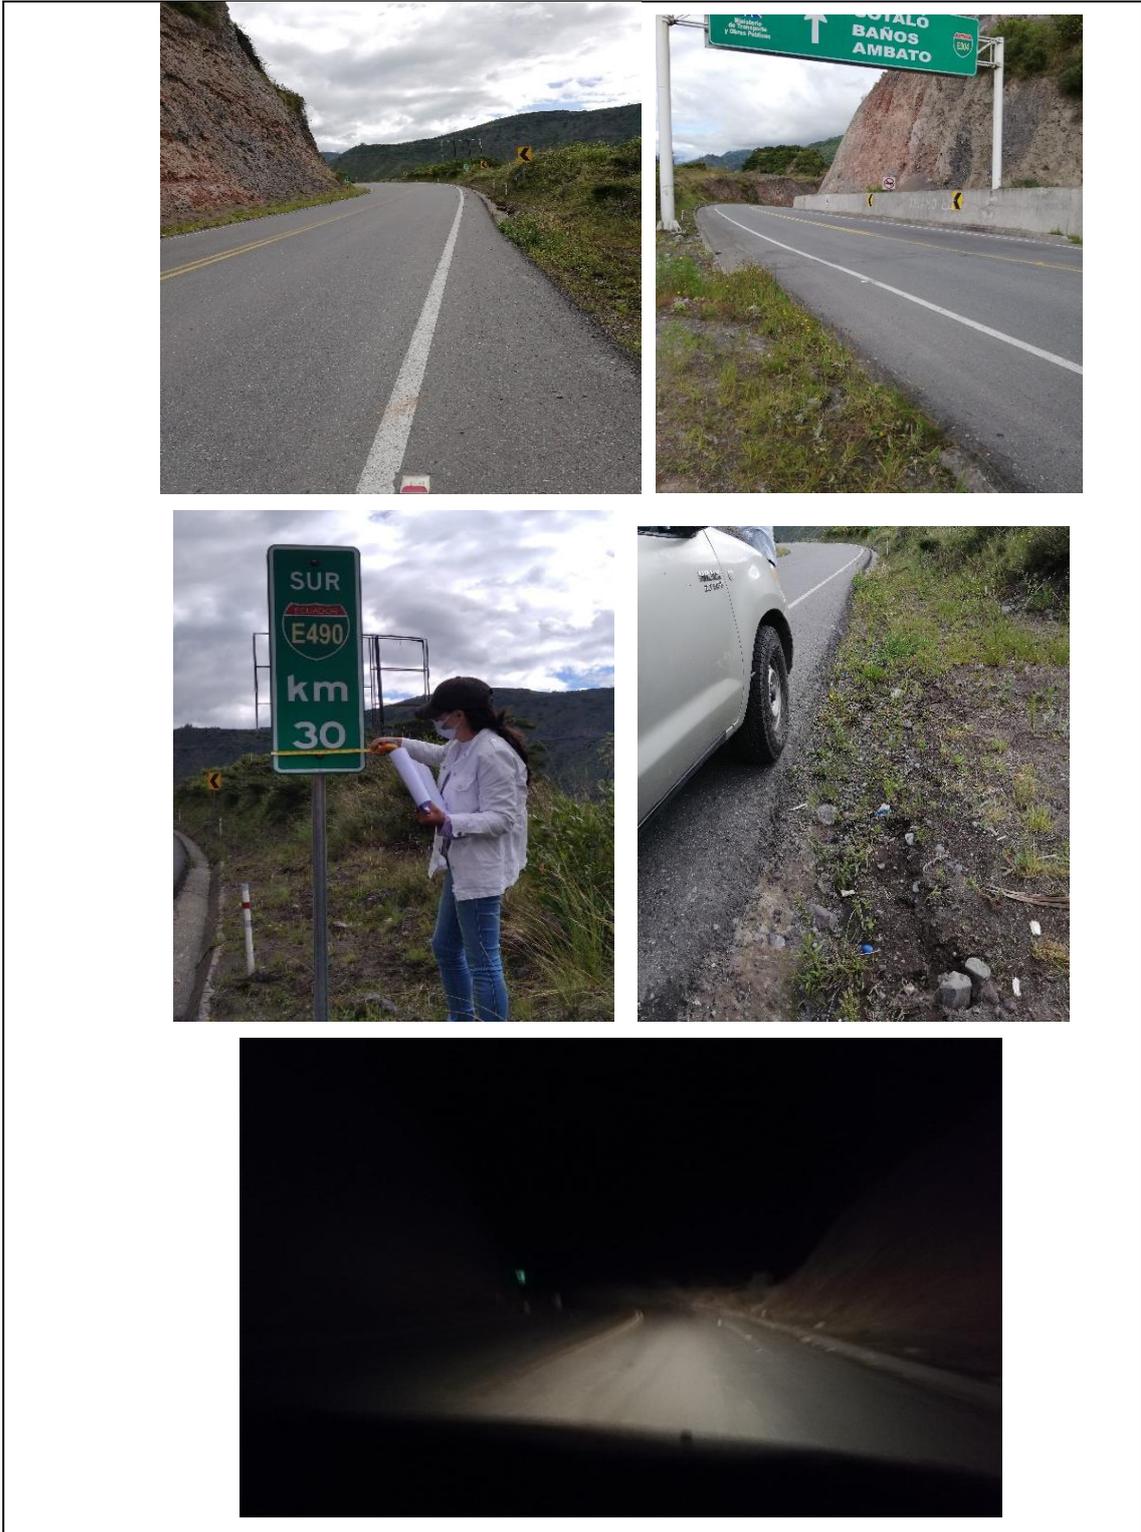
<b>Observaciones</b>	
<ul style="list-style-type: none"> <li>• Falta de iluminación en la vía.</li> <li>• Escasa señalética preventiva y regulatoria.</li> <li>• Falta de postes delineadores en la vía para iluminación.</li> <li>• Deterioro de señalética horizontal.</li> <li>• Cunetas obstruidas por piedras, tierra, basura y vegetación.</li> <li>• Deterioro y daño de tachas en líneas continuas y bordes de línea.</li> <li>• Falta de iluminación en la vía.</li> <li>• Obstrucción señalética vertical con vegetación</li> <li>• Talud con mayor inclinación.</li> <li>• Distancia de tachas por encima de las dimensiones establecidas en la norma vigente.</li> <li>• Ancho de borde berma por debajo de las dimensiones establecidas en la norma vigente.</li> </ul>	
<b>Gráfico de la situación actual de la vía</b>

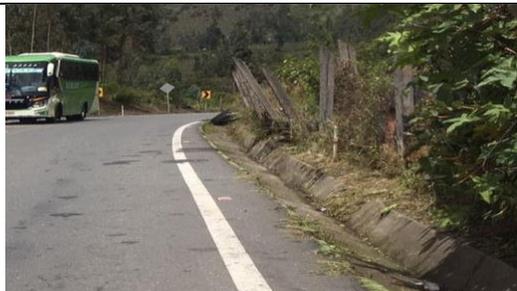
<b>Caso Riesgo</b>	<b>Fotografía</b>
<b>Ancho</b>	
En el 100 % de los tramos evaluados la berma o espaldón no cuentan con el ancho establecido de 2.5 m, para el alojamiento de los vehículos en emergencia y peatones que transitan.

<ul style="list-style-type: none"><li>Realizar una ampliación de berma con un ancho de 2,5 m en base a la normativa NEVI 12, para que exista un espacio adecuado, que permita el alojamiento de vehículos, bicicletas en emergencia y peatones.</li></ul>

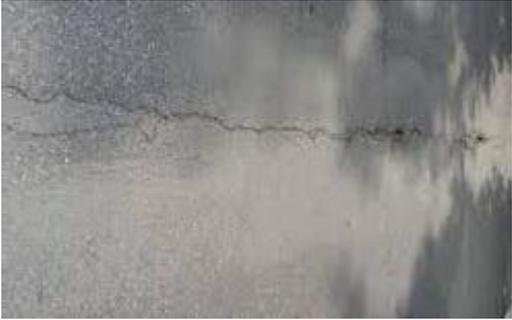
<p>En el 40 % de los tramos examinados la calzada presenta daños tipo grietas, baches y ahuellamientos en la capa de rodadura.</p>

<ul style="list-style-type: none"> <li>• Realizar un tratamiento de nivelación asfáltica con el fin de revestir las zonas deterioradas.</li> <li>• En baches realizar un bacheo superficial, con el objetivo de recuperar las condiciones del pavimento.</li> <li>• En caso de rehabilitación realizar la reconstrucción de las bases granuladas de la capa de rodadura, para una óptima circulación vehicular con seguridad, comodidad y rapidez para el conductor.</li> </ul>	
<b>Factor riesgo: Cunetas</b>	
<b>Descripción de la Situación Actual</b>

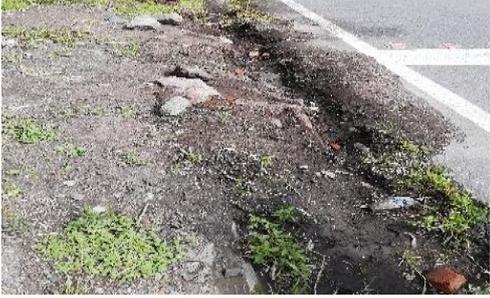
<p><b>Cunetas y alcantarillado</b></p>	
<p>El 100% de las cunetas en el tramo de estudio se encuentran llenas de desechos de tierra, rocas y basura que obstruyen el paso de las aguas de lluvia.</p>

<p style="text-align: center;"><b>Descripción</b></p> <ul style="list-style-type: none"> <li>• Realizar mantenimiento de limpieza de cunetas utilizando maquinaria o herramientas manual que permita retirar desechos y escombros; evitando estancamientos perjudiciales para la vía.</li> <li>• Los desechos deben ser ubicados en lugares apropiados, con el fin de que no retorne nuevamente a la cuneta.</li> <li>• Realizar mantenimiento semanalmente y en invierno diariamente.</li> </ul>

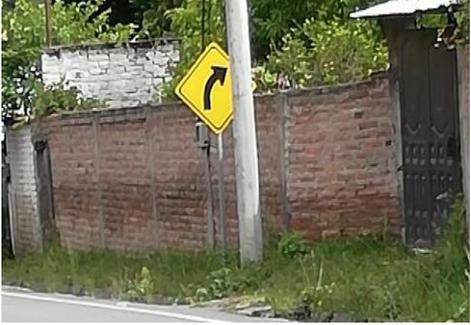
<p><b>Señalización</b></p>	
<p>El 60% de señalética vertical no se encuentran ubicadas adecuadamente, lo que dificulta la visibilidad para los conductores.</p>

<b>Descripción</b>	
<p><b>Señalización vertical</b></p> <ul style="list-style-type: none"> <li>• Reubicar la señalética existente en los tramos con dicha inconsistencia, cumpliendo con los estándares técnicos de ubicación señalados en la normativa INEN 004 Parte 1.</li> <li>• Implementar señalética vertical regulatoria, preventiva, informativa y postes delineadores en curvas, intersecciones, aproximaciones de curva, puentes; cumpliendo con lo estipulado en la normativa INEN 004. Para brindar seguridad al conductor.</li> <li>• Inspeccionar permanentemente las señales y periódicamente realizar su limpieza y reparación.</li> </ul>

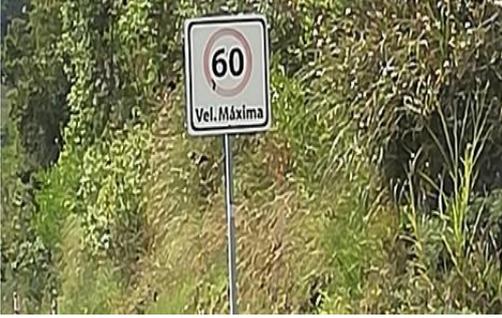
<p>El 80% de señalética vertical se encuentra deteriorada en el tramo vial, lo cual dificulta la visibilidad del conductor.</p>

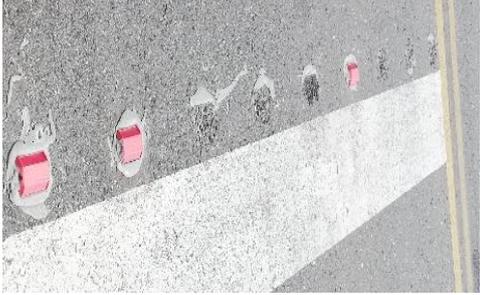
<p>El 80% de señalización horizontal se encuentra demarcada, y con dimensiones por debajo de la normativa dificultando la visibilidad de la vía al conductor.</p>

<p align="center">ZONA RURAL</p> <p align="center">ZONA URBANA</p>
<p><b>Señalización horizontal</b></p> <ul style="list-style-type: none"> <li>• Rectificar las dimensiones en base a la normativa INEN 004 parte 2, de la señalización horizontal existente como líneas de borde,</li> </ul>

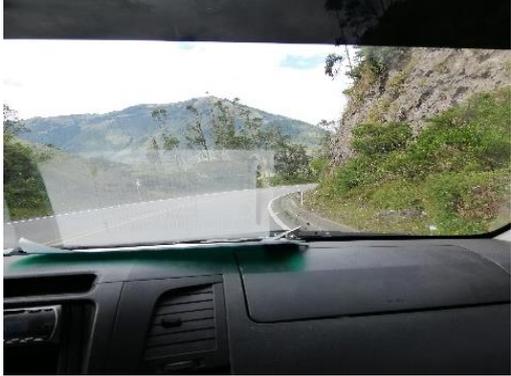
<p>Las curvas que se encuentran en el tramo vial de estudio, el 80 % no cuentan con una adecuada visibilidad de aproximación de vehículo, debido al exceso de vegetación en el talud.</p>

<ul style="list-style-type: none"> <li>• Realizar mantenimiento, eliminando la vegetación excesiva de manera manual y mecánica para poder garantizar visibilidad en la vía.</li> <li>• No debe existir vegetación de altura mayor a de 0.20 m.</li> <li>• Realizar inspecciones y mantenimiento cada 3 meses.</li> </ul>

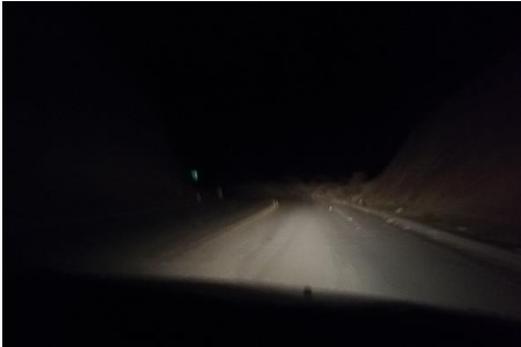
<p><b>Iluminación</b></p>	
<p>El 100% del tramo de estudio no cuenta con iluminación que permita facilitar la visibilidad clara de aproximación de conductores y seguridad de peatones.</p>

<p>empresa Eléctrica, para la implementación de alumbrado público.</p> <ul style="list-style-type: none"> <li>• Realizar gestiones para la implementación de lámparas luminosas en los postes eléctricos, para la correcta iluminación de la vía.</li> <li>• Realizar inspección y mantenimiento cada 2 meses.</li> </ul>

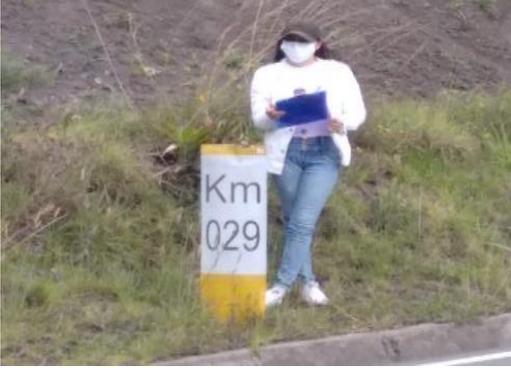
<p><b>Infraestructura Peatonal</b></p>	
<p>En el 100% del tramo evaluado, no existe aceras peatonales que permita la seguridad de los peatones que transitan.</p>

<p><b>PROPUESTA DE MANTENIMIENTO</b></p>	
<p><b>Descripción</b></p> <ul style="list-style-type: none"> <li>• Realizar movimiento de tierra de montañas, expropiando terrenos para construir aceras de 1.20 m mínimo; como lo establece la normativa INEN 2249-2, con el fin de satisfacer la densidad poblacional.</li> <li>• Realizar mantenimiento rutinario periódicamente, para conservarlas en buen estado y brindar seguridad al peatón.</li> </ul>

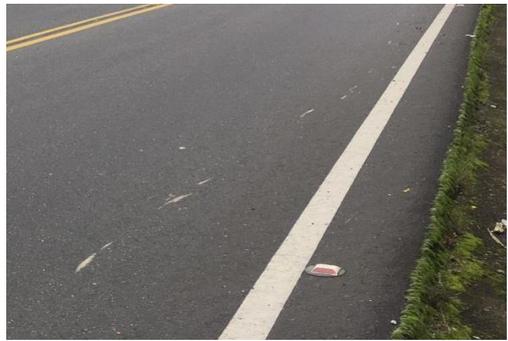
<b>Factor de riesgo: Ancho</b>	
<b>Descripción de Situación Actual</b>

En el 100 % de los tramos evaluados, la berma o espaldón no cuentan con el ancho establecido para la estancia de vehículos o bicicletas en emergencia y peatones que transitan; dicho problema está comprendido desde el km 26 al km 30.	
<b>PROPUESTA DE MANTENIMIENTO</b>	
<b>Descripción</b>

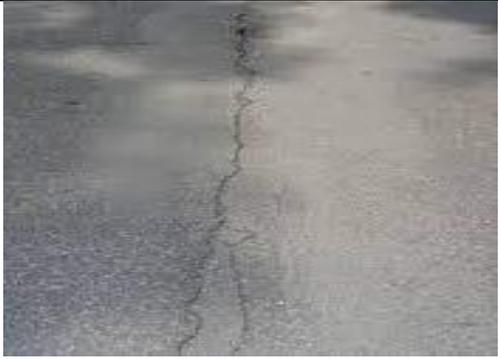
En el 40% de los tramos examinados la calzada presenta daños en la superficie de tipo grietas, baches; este problema se presenta en el km 27, km 28 y km 30.	
<b>PROPUESTA DE MANTENIMIENTO</b>	
<b>Descripción</b>

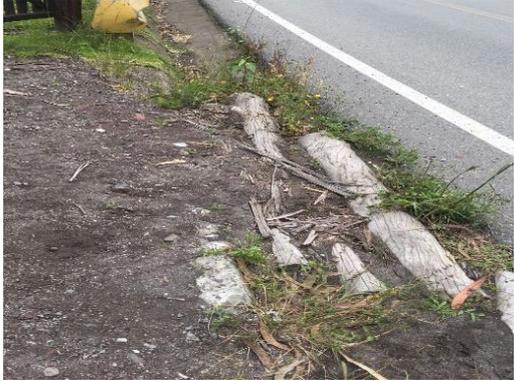
El 100 % de las cunetas en el tramo de estudio se encuentran llena de desechos de tierra, rocas, basura y demás obstáculos que obstruyen la conducción del drenaje de las aguas de lluvias.

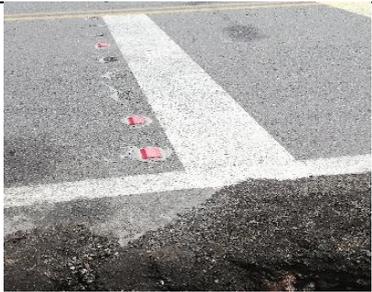
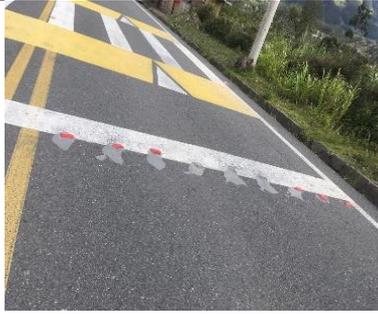
<p><b>Señalización horizontal</b></p> <p>En todo el tramo evaluado se encuentran inconsistencias en las medidas de la señalización horizontal como es:</p> <ul style="list-style-type: none"> <li>• Doble línea continua</li> </ul>

<ul style="list-style-type: none"> <li>• Líneas segmentadas de separación opuesta</li> <li>• Resalto de calzada con paso cebra</li> <li>• Línea de borde</li> <li>• Tachas</li> </ul> <p>Y se encuentra demarcaciones de las mismas e incorrecta ubicación.</p>

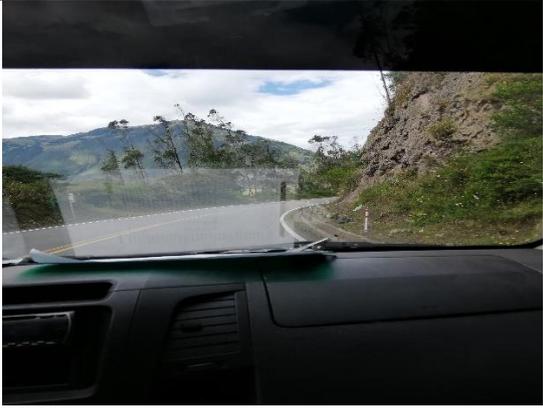
<p>Las curvas del tramo no cuentan con una visibilidad adecuada para el conductor, debido que el talud se encuentra con excesiva vegetación.</p>

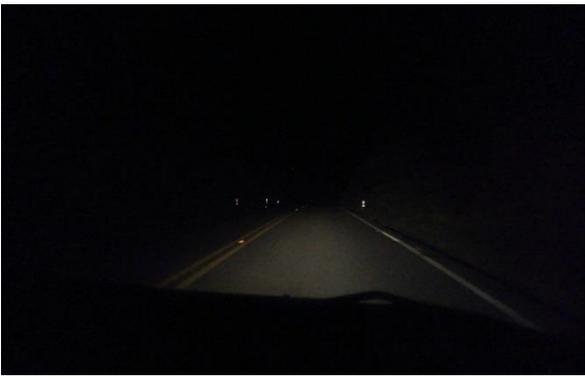
<p>El 100% del tramo de estudio no cuenta con iluminación en la vía que permita facilitar la visibilidad de aproximación de conductores y peatones.</p>

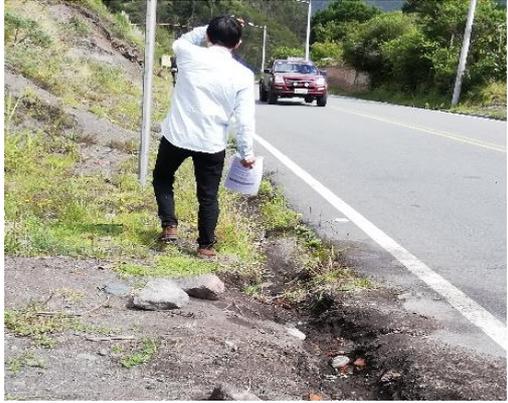
<p><b>Factor riesgo: Infraestructura peatonal</b></p>	
<p><b>Descripción Situación Actual</b></p> <p>El 100% del tramo de estudio no cuenta con aceras peatonales que permitan el seguro y libre tránsito de los peatones.</p>
