ESCUELA SUPERIOR POLITÉCNICA DE CHIMBORAZO

AUDITORIA DE SEGURIDAD VIAL EN LA VÍA ALÓAG – SANTO DOMINGO E20, DESDE EL KM 36+000 (LA VIRGEN) HASTA EL KM 72+500 (UNIÓN DEL TOACHI), PROVINCIA DE PICHINCHA.

Trabajo de Titulación

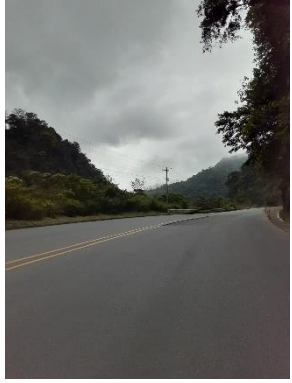
¿El ancho de berma según el tipo de carretera es el adecuado?	36+000 - 72+500	La dimensión de berma no es la adecuada

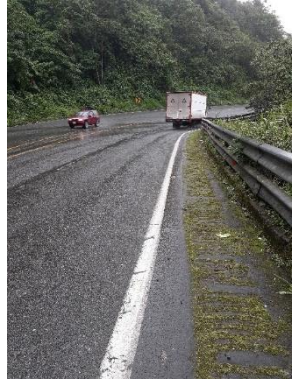
¿La berma se encuentra en buen estado para la circulación de peatones?	36+000 - 72+500	No se puede circular por la berma existente

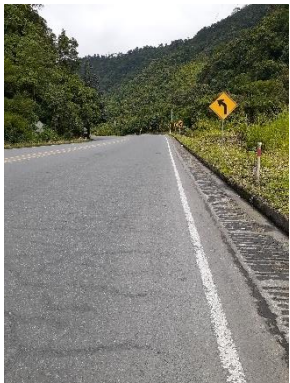
<p>58+050</p>	<p>Señalética horizontal para reductor de velocidad desgastada</p>

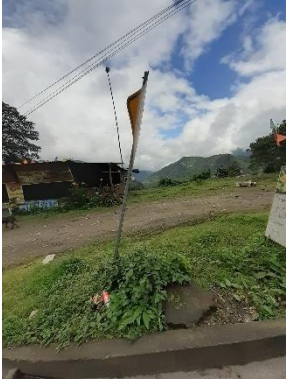
37+120	Señal preventiva a la izquierda en mal estado, golpeada

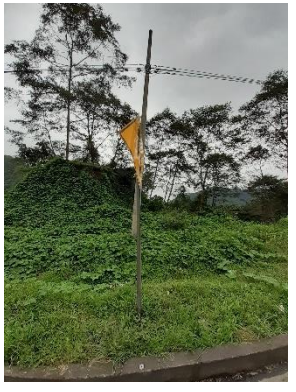
38+930	Señal preventiva de cruce peatonal golpeada

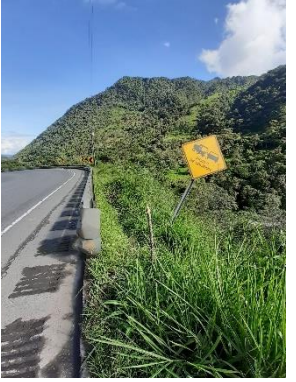
45+645	Señal preventiva curva a la izquierda, doblada

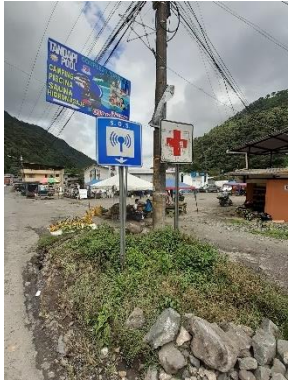
46+940	Señal informativa de servicios mal colocada, se encuentra inclinada

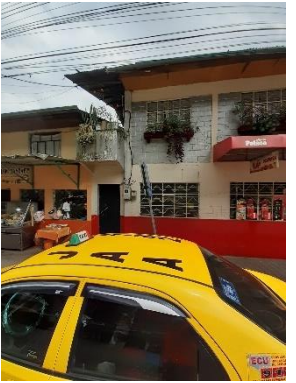
46+970	Señal preventiva de cruce peatonal esta inclinada

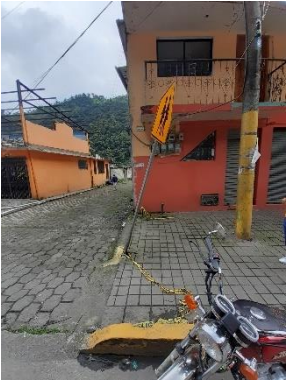
46+980	Señal preventiva de reductor de velocidad mal colocada menos de 150 m que establece la norma, se encuentra en mal estado

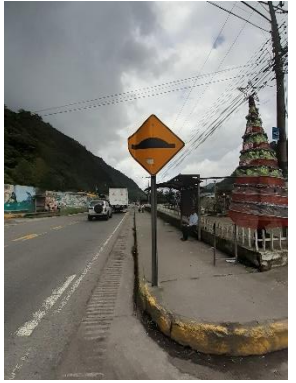
47+600	Señales preventivas reductor de velocidad y cruce peatonal escolar, mal colocadas están en forma diagonal a la vista del conductor, golpeadas

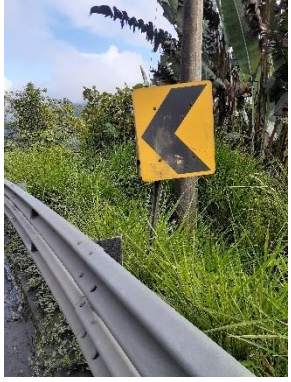
49+510 - 49+620	Señal preventiva e informativa en mal estado

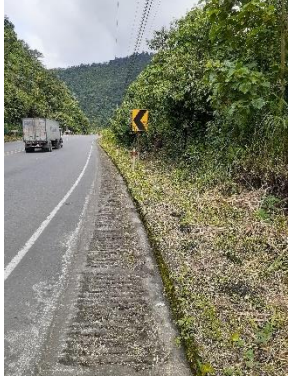
57+040	Señalética informativa color verde deteriorada

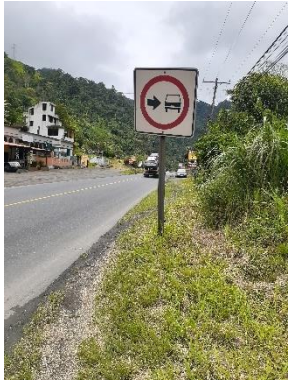
¿La señalización vertical se encuentra en medio de la vegetación, letreros, anuncios, etc., de manera que no permite su visibilidad adecuada y oportuna?	49+510 hasta 49+620	Señal preventiva e informativa tapada por la vegetación no se las puede divisar

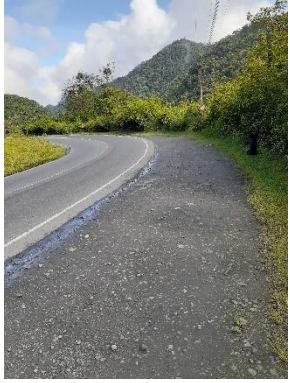
52+650	Señal preventiva entrada y salida de maquinaria usada para anuncios

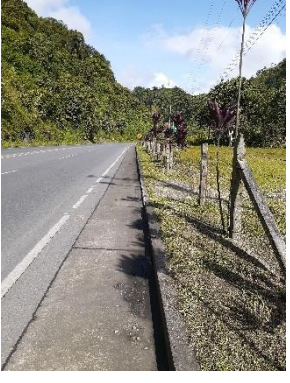
53+631	Señal preventiva delineador de curva esta con publicidad

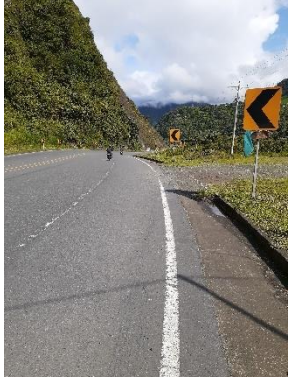
55+860 - 56+000	Señal preventiva y restrictiva tapada por la vegetación

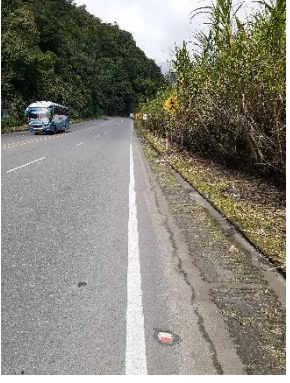
58+050	Señal preventiva de zona escolar tapada por la vegetación

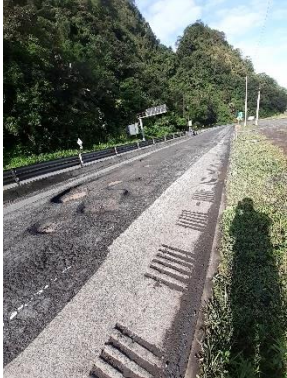
SUPERFICIE DE RODADURA			
Preguntas	Abscisas	Problemas	Imagen
¿Existen deficiencias en la calzada como baches, fisuras grietas que puedan provocar una pérdida de control de los vehículos?	36+180	Bache

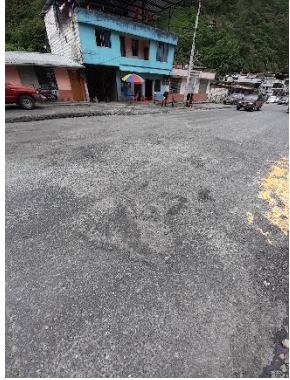
¿La calzada está libre de elementos como: piedras, material suelto que puedan provocar derrape a los vehículos?	36+680	Escombros en la calzada

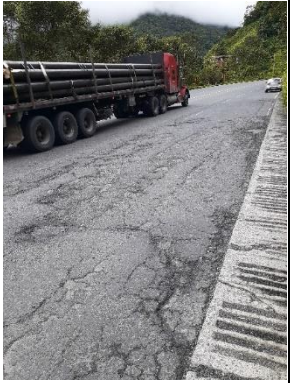
SUPERFICIE DE RODADURA			
Preguntas	Abscisas	Problemas	Imagen
¿Existen deficiencias en la calzada como baches y grietas que puedan provocar una pérdida de control de los vehículos?	57+320	Baches y grietas en la calzada.

Superficie de rodadura		
57+320	Baches y grietas en la calzada.	Realizar un bacheo profundo, delimitando el área en forma rectangular al menos 0,3 m fuera del bache.
Cunetas		
57+950 – 59+000	No existe cuneta	Construcción de cuneta: 1m x 0,40 m.
57+649	Mal estado, cuneta con vegetación y tierra, cuneta en v.	Adecuar cuneta con dimensiones de 1m x 0,40.
Barreras de Contención		
57+649	Mal estado, huella de siniestro.	Instalación de barrera de contención con amortiguadores de impacto en los inicios y terminaciones.

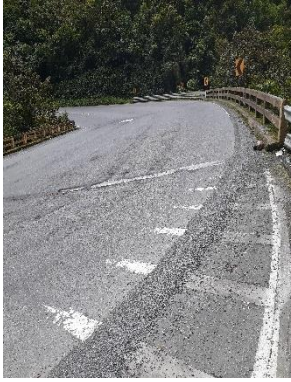
39+300	Material suelto en la vía.

39+800	Fisuras en la calzada	Realizar sellado de fisuras rellenando con concreto asfáltico.
Subida		
39+300	Material suelto en la vía.	Limpiar la vía retirando el material suelto existente y demás objetos ajenos que puedan causar siniestros de tránsito.
Barreras de Contención		
Bajada		
39+100 - 39+229	Deteriorada por huella de siniestro de tránsito.	Instalar nueva barrera de contención y entrelazar la barrera de contención con la barrera del puente, dando continuidad a la misma y mayor seguridad a los vehículos en la zona.
39+766	Comienzo de barrera destruido, mal estado y huellas de siniestro	
39+020	Se encuentra en mal estado	Limpiar la vegetación manualmente y sustituir la parte afectada de la barrera de contención.
Subida		
39+300	Barrera de contención en mal estado. Terminación de barrera destruida causa peligro.	Instalar nueva barrera de contención y entrelazar la barrera de contención con la barrera del puente, dando continuidad a la misma y mayor seguridad a los vehículos en la zona.

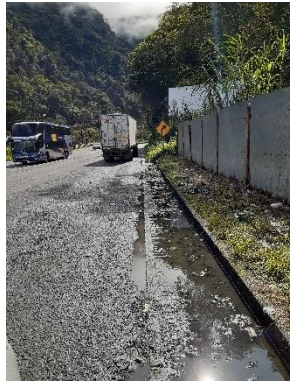
¿El pavimento está libre de zonas de estancamiento de agua pluvial, que puedan generar problemas de seguridad en los usuarios?	59+000	Agua estancada por lluvias.

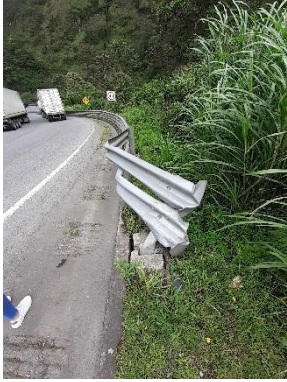
BARRERAS DE CONTENCION			
Preguntas	Abscisas	Problemas	Imagen
¿Las barreras de contención se encuentran en óptimas condiciones?	36+150	Mal estado, siniestro

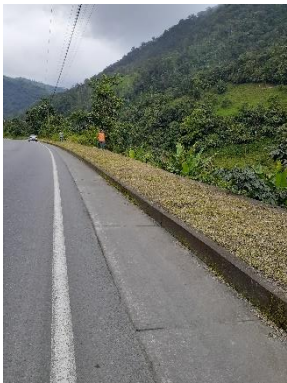
37+030 - 37+035	Mal estado, huella de accidente	
	38+150	Mal estado	
	38+600	Mal estado	
	38+675	Usada para otros fines	
	39+100 - 39+229	Deteriorada	
	39+766	Mal estado, huellas de accidente	
	40 +500	Mal estado, huella de accidente	
	42+880	Mal estado	
	43+090	En mal estado	
	43+160	Mal estado	
	44+120	Mal estado	
	52+200	Golpeada	
	54+100	Mal estado	
	57+649	Mal estado	
59+300	Mal estado		
71+000	Mal estado		
¿Existen lugares donde no se hayan provisto barreras de contención y sea necesaria su instalación?	41+650	No existe barrera a lo largo de la curva

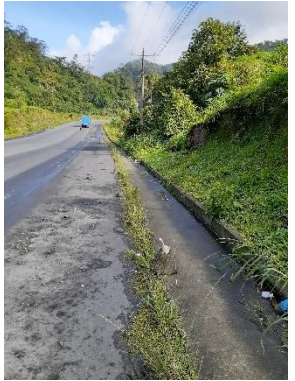
<p>59+660 - 60+976</p>	<p>Trabajos temporales en la vía, falta señalética</p>

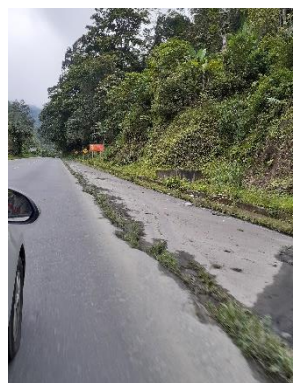
<p>65+800 - 72+000</p>	<p>Trabajos temporales en la vía por ampliación no tiene delimitación de la calzada, causa confusiones en la vía.</p>
