**AUDITORÍA DE SEGURIDAD VIAL EN LA VÍA “EL  
TORNEADO” TRAMO LA MAGDALENA-BALZAPAMBA,  
PROVINCIA DE BOLÍVAR.**

**Trabajo de Integración Curricular**

**Tipo:** Proyecto de Investigación

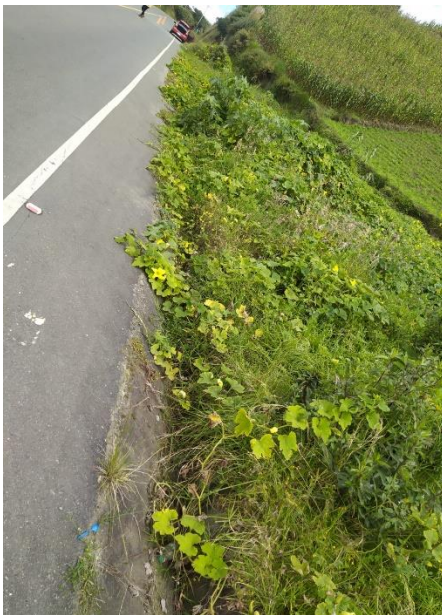
Problema	Tramo	Lado		Foto
		Izquierdo	Derecho	
Obstrucción de cunetas por algún elemento externo como: piedras, tierra, palos, vegetación y basura	0+000-0+120	X	X

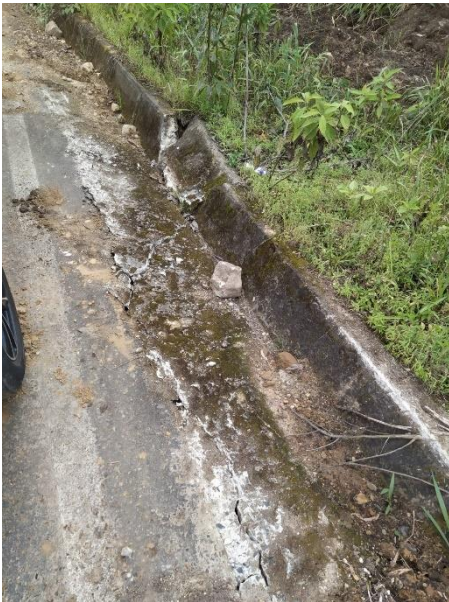
Cunetas en mal estado por diversos factores naturales	13+000-13+020		X

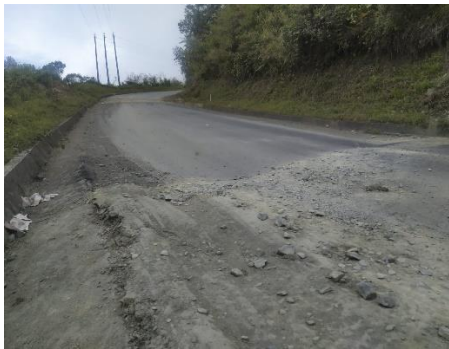
14+000-14+008		X	
	19+250-19+265	X		
	20+015-20+020	X		
	22+140-22+170	X		
	25+020-25+045		X	
	28+010-28+022		X	
Se encuentra con fisuras y fuera de conexión con la berma.	22+100-22+123	X

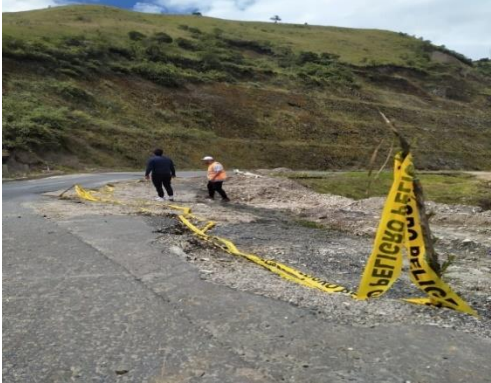
Problema	Tramo	Lado		Foto
		Izquierdo	Derecho	
Pérdida de plataforma vial	9+500-9+650		X

<b>Abscisa</b>	<b>Situación actual</b>	<b>Propuesta</b>
9+500-9+650	Pérdida de plataforma vial.	Reconstrucción de la plataforma vial y la capa de rodadura para mejorar las condiciones físicas de la vía.
13+000-13+100 14+000-14+050 19+100-19+145 19+200-19+263 20+000-20+060 25+000-25+130	Fisuras longitudinales y transversales.  Hundimiento de la capa de rodadura genera escombros en los carriles.	Será indispensable un tratamiento asfáltico para reemplazar las zonas deterioradas de la capa de rodadura de los dos carriles para una mejor circulación vehicular.

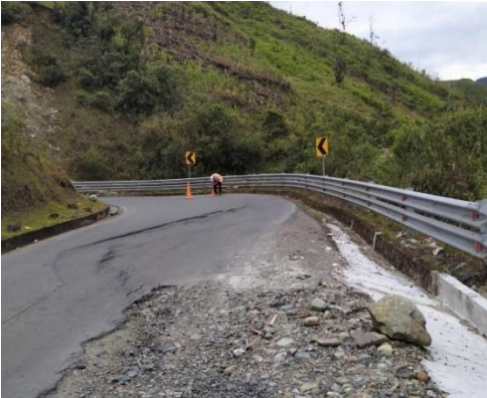
Hundimiento en la capa de rodadura	13+000-13+100	X	X

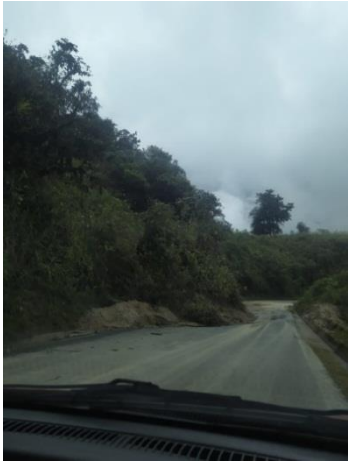
14+000-14+050	X		
	19+100-19+145		X	
	19+200-19+263	X	X	
	20+000-20+060	X	X	
	25+000-25+130	X	X	
Obstrucción por deslizamientos de tierra y material pétreo.	9+530-9+540		X

- Establecer la limpieza inmediata de deslizamientos de tierra que obstaculizan en gran medida la circulación vehicular a lo largo de la vía.
- Proponer el reemplazo de la señalización vertical en condiciones poco favorables y la instalación de nueva señalización en puntos que carecen de esta.
- Sugerir la demarcación de señalización horizontal, pintando las líneas de borde de calzada, línea de división de circulación de flujos contrarios, cruces peatonales, líneas de pare, las cuales se encuentran deteriorada a lo largo del trayecto.

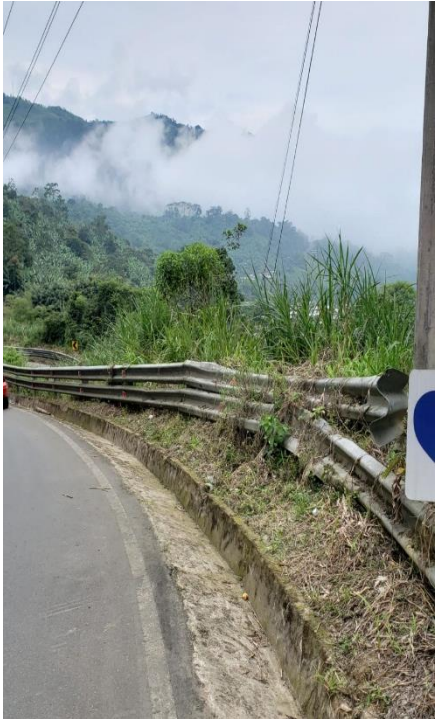
Problema	Tramo	Lado		Foto
		Izquierdo	Derecho	
Barrera de contención en mal estado, dobladas, y en deterioro.	11+300-11+372	X

Las barreras de contención en mal estado, dobladas y en deterioro representan 2513 m, mientras que las barreras de contención inexistentes corresponden a 22 m del total de la vía.

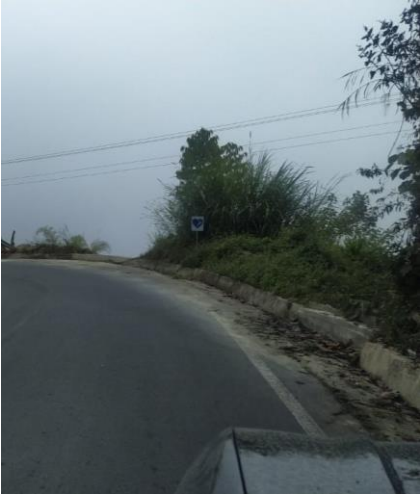
28+810-28+914	X		
Barreras de contención inexistentes	9+130-9+152		X

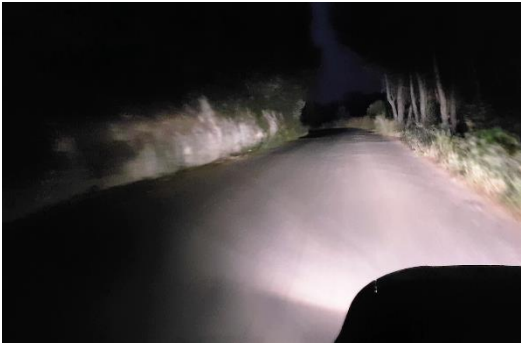
ELEMENTO:		ILUMINACIÓN
Abscisa	Situación actual	Foto
0+000-5+000	Solamente existe la estructura para el alumbrado público.

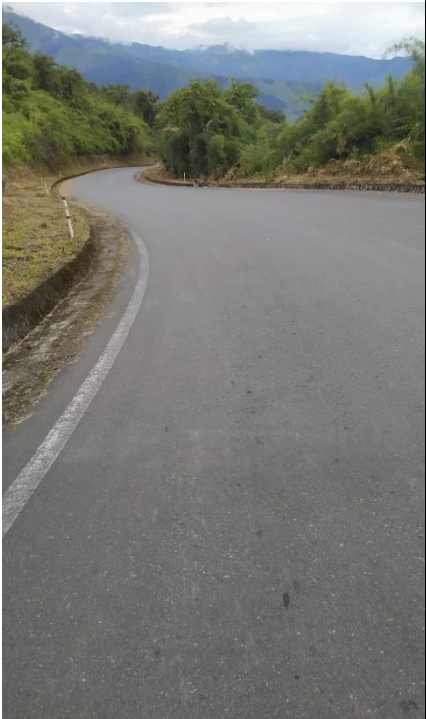
SEÑALIZACIÓN HORIZONTAL					
Problema	Abscisa	Lado			Foto
		Izquierdo	Medio	Derecho	
No existe líneas de división de flujos contrarios	9+510-9+540	Centro

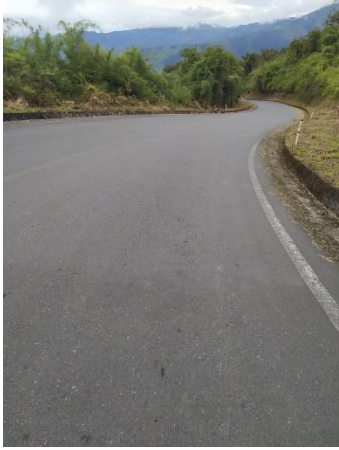
9+800-10+050				
	11+050-11+500				
	13+220-28+960				
No existe líneas de borde de calzada	9+510-9+540	X			
	9+800-10+050			X	
	11+050-11+500	X		X	
	13+220-28+960	X		X	
TACHAS O RESALTADORES REFLECTIVOS					
Problema	Abscisa	Lado			Foto
		Izquierdo	Medio	Derecho	
No existen tachas reflectivas a lo largo de la vía	0+000-30+000	X	X	X

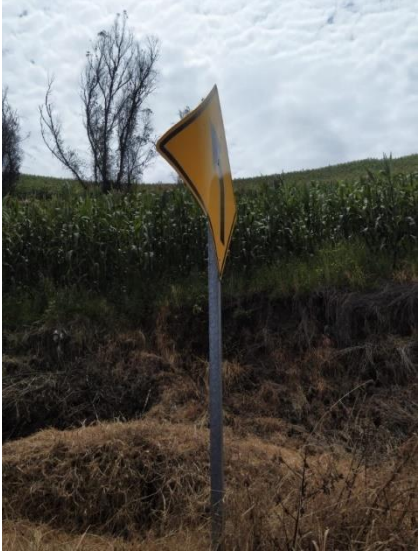
SEÑALIZACIÓN VERTICAL				
Problema	Abscisa	Lado		Foto
		Izquierdo	Derecho	
Señalización deteriorada	1+400	X

1+400 2+000 2+500 2+900 3+540 4+560	Señalización deteriorada	Reemplazar e instalar nueva señalización preventiva como curva en U y curva cerrada a la derecha, izquierda según

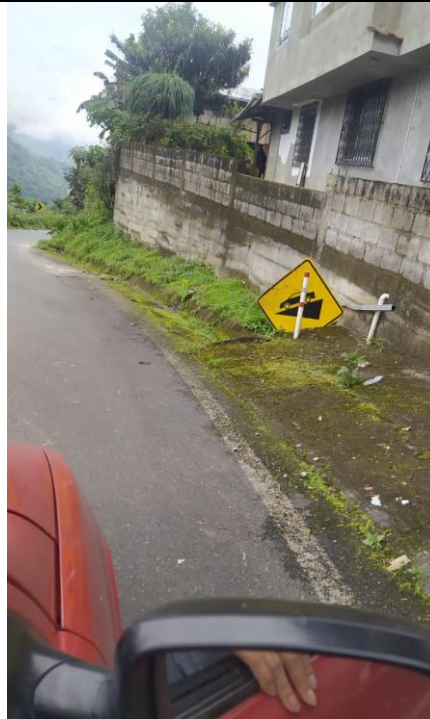
2+000	X		
	2+500		X	
	2+900	X		
	3+540	X	X	
	4+560		X	
	4+620	X		
	5+085	X		
	5+750	X		
	9+960	X		
	10+520	X		
	11+190		X	
	11+460		X	
	12+045		X	
	12+700		X	
	13+250	X		
	13+900	X		
	14+400		X	
	14+440		X	
	14+800	X	X	
14+850	X

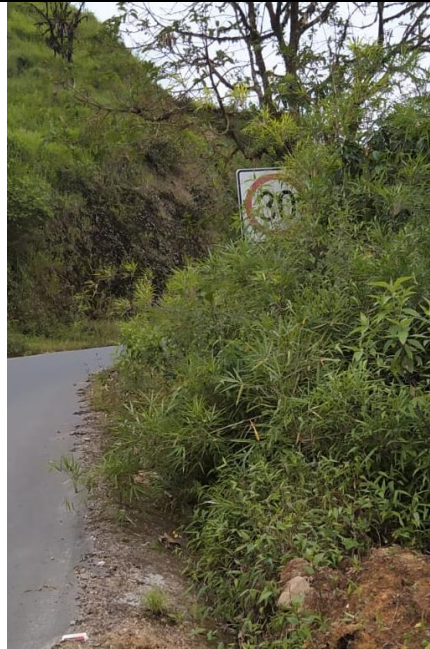
15+060	X		
	15+750	X	X	
	16+100	X	X	
	17+100		X	
	17+220	X		
	18+050	X	X	
	18+810	X	X	
	19+250	X	X	
	19+600		X	
	20+050	X	X	
	22+450		X	
	24+590	X	X	
	24+900	X	X	
	28+900	X	X	
	28+250	X	X	
Señalización no visible	0+050		X	
	0+480		X	
	0+900		X	
	5+140		X	
	9+200		X	
	14+560	X	X	
	17+250	X		
	22+560	X

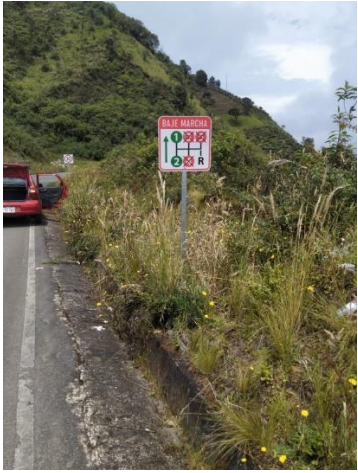
23+475		X	
	26+910		X	
	27+000	X	X	
	27+250	X	X	
	27+420	X	X	
	27+560	X	X	
	28+200	X	X	
	28+250	X	X	
	28+365	X	X	
	28+660	X	X	
	28+780	X	X	
	29+540	X	X	
Señalización sin norma técnica	8+550		X

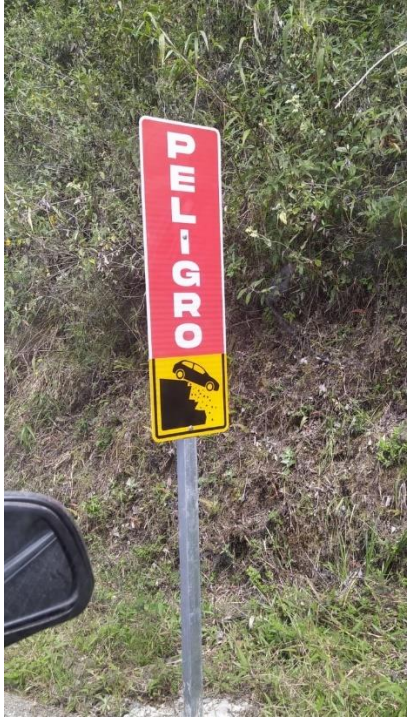
9+120		X	
	10+200		X	
	10+520		X	
	10+950		X	
	11+200		X	
	11+630		X	
	12+050		X	
	12+380		X	
	12+900		X	
	13+120		X

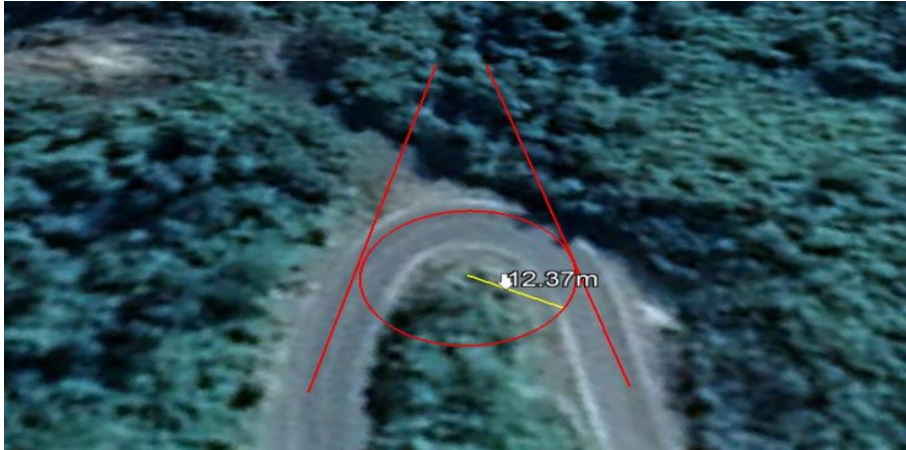
Problema	Tramo	Radio recomendado (m)	Radio actual (m)
No cumplen con el radio de curvatura recomendado	14+500-14+573	25	15.01
	15+500-15+566	25	16.75
	17+200-17+245	25	12.37
	19+300-19+342	25	11.15
	19+950-19+973	25	7.34
	20+400-20+435	25	8.21
	20+700-20+732	25	13.57
	21+450-21+491	25	12.75
	23+000-23+030	25	9.30
	23+200-23+226	25	8.87
	23+600-23+635	25	13.49
	24+500-24+532	25	14.67
	25+100-25+135	25	9.96
	26+700-26+782	25	24.54
	26+800-26+837	25	12.87
	27+100-27+146	25	18.87
	27+200-27+234	25	10.44
	27+500-27+534	25	11.55
27+600-27+625	25	9.09

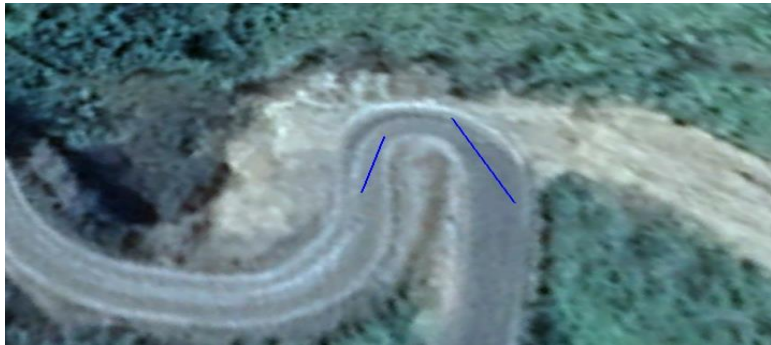
Problema	Tramo	Distancia de visibilidad (m)		Distancia recomendada (m)	
		lado derecho (bajada)	lado izquierdo (subida)	Bajada	Subida
No cumple con la distancia de visibilidad recomendada tanto en subida como en bajada.	14+500-14+573	16.90	23.80	30	30
	15+500-15+566	17	18.20	30	30
	17+200-17+245	13.40	26.40	30	30
	19+300-19+342	11.20	13.50	30	30
	19+950-19+973	15.90	17.80	30	30
	20+400-20+435	15	16.40	30	30
	20+700-20+732	18.40	22.40	30	30
	21+450-21+491	16.40	19.80	30	30
	23+000-23+030	15.40	12.50	30	30
	23+200-23+226	18.70	19.70	30	30

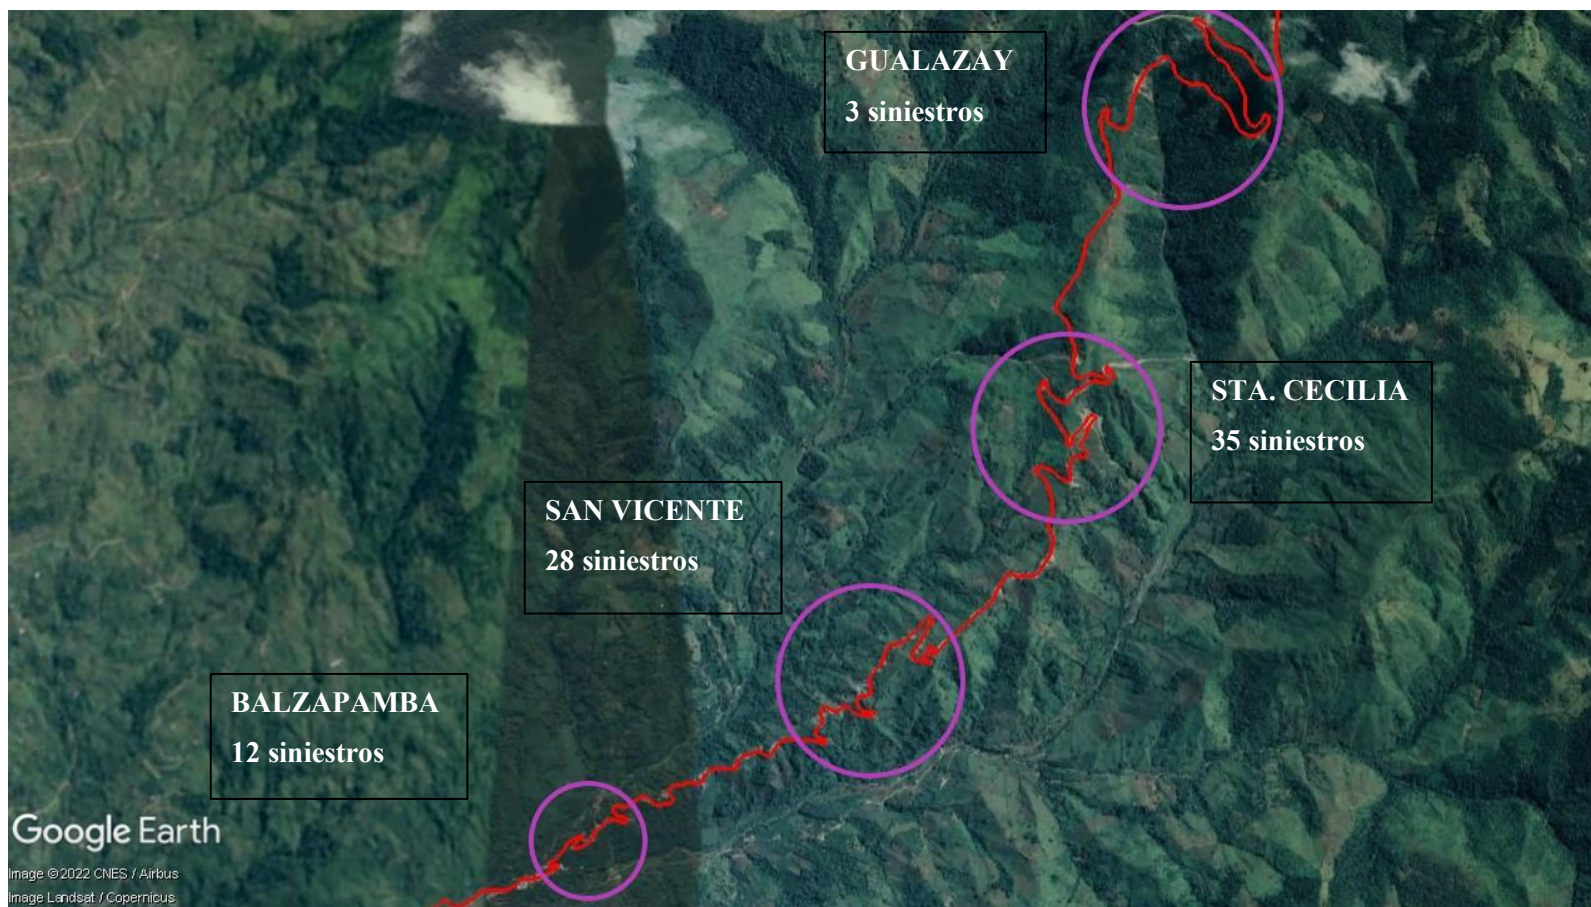
**Figura 3-4:** Mapa de puntos negros en la vía El Torneado  
**Fuente:** Google earth, 2022.

La tabla representa el número total de siniestros de tránsito ocasionados en la vía “El Torneado” tramo La Magdalena-Balzapamba registrados en el 2021 registrado por noticieros locales, de los cuales se pudo identificar que: 3,85% ocurrieron en el sector de Gualazay, 44,87% en Santa Cecilia, 35,9% en San Vicente y el 15,38% en Balzapamba, considerando que el 100% corresponde a los 78 siniestros de tránsito registrados.
