**“AUDITORÍA DE SEGURIDAD VIAL EN LA VÍA E46 GUAMOTE
(SECTOR SANTA CRUZ) – SOCAVÓN – CEBADAS, PROVINCIA
DE CHIMBORAZO, PERÍODO 2022-2023”**

Trabajo de Integración Curricular

Tipo: Proyecto de Investigación

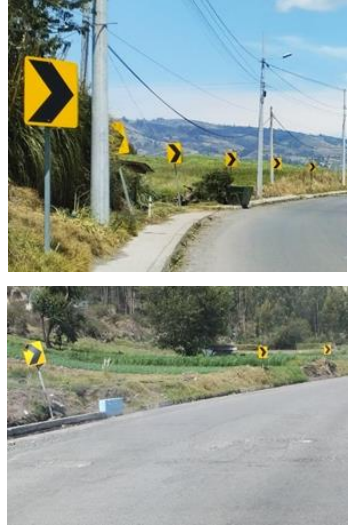
11+610	1	x		
	11+615	1	x		
Delineador de curva se encuentra doblado.	0+060	1		x

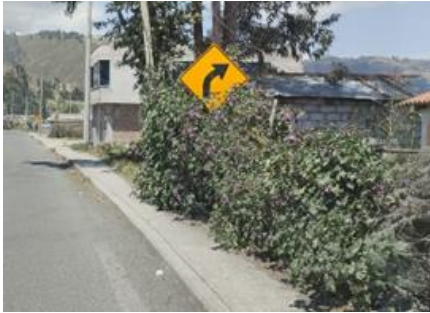
x	1+925	1	Se encuentra cubierto de vegetación en el lado derecho de la vía.	
		x	2+055	1	El poste de la señalización cubierto de tierra en el lado derecho de la vía.	
		x	2+305	1	Señalizaciones verticales se encuentran cubiertos de vegetación en el lado izquierdo de la vía.

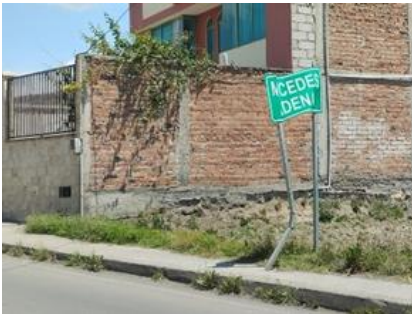
x		0+525	1	Señal de advertencia de destino doblado en el lado izquierdo de la vía.	
	x		0+595	1	Señal de advertencia de destino doblado en el lado derecho de la vía.	
	x		3+705	1	Señal de curva abierta a la derecha doblado en el lado derecho de la vía.	
	x		4+450	1	Señal de curva abierta a la derecha doblado en el lado izquierdo de la vía.

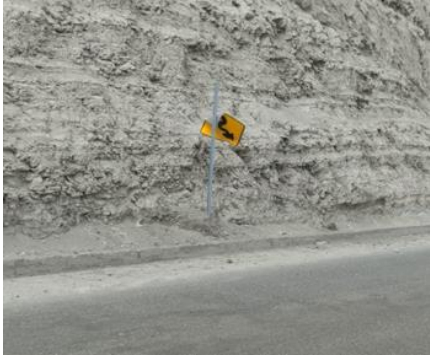
x		5+915	1	Señal de curva abierta a la derecha doblado en el lado izquierdo de la vía.	
	x		5+930	1	Señal de curva abierta a la derecha se encuentra doblado en el lado derecho de la vía.	
	x		8+100	1	Señal de curva abierta a la izquierda doblado en el lado derecho de la vía.	
	x		8+120	1	Señal de curva abierta a la derecha doblado en el lado derecho de la vía.	
¿Los postes delineadores se pueden visualizar de forma correcta?		x	0+000 – 17+000	95	Los postes delineadores no se visualizan de forma correcta debido a las obstrucciones de maleza.

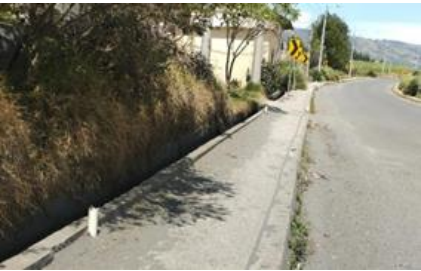
¿Se encuentra en mal estado algún poste delineador?	x		0+000 – 17+000	153	Se encuentran rotos o deteriorados. La mayor parte de la carretera no cuenta con postes delineadores a ambos lados debido a su deterioro.

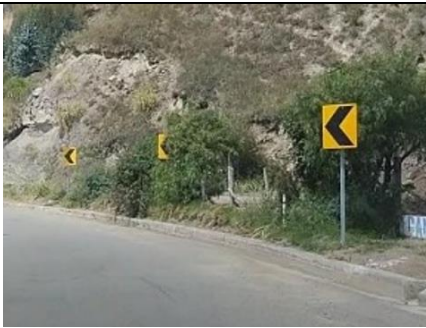
¿Los delineadores de curva cumplen con las especificaciones de altura, dimensión, ubicación, forma y color?		x	4+430	1	Delineador de curva incompleto en su ubicación en el lado derecho de la vía.

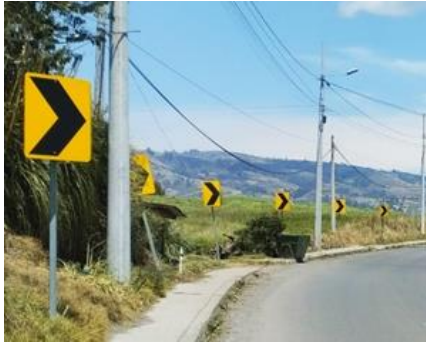
x		0+410	1	Se encuentran huecos en el lado izquierdo de la vía.	
			0+470	1		
	x		4+780	1	Se encuentran huecos y doblados en el lado izquierdo de la vía.	
			4+810	1		
	x		5+790	1	Se encuentra incompleto en su forma, en el lado derecho de la vía.	
	x		5+960	1	Se encuentran doblados en el lado izquierdo de la vía.	
		5+990	1

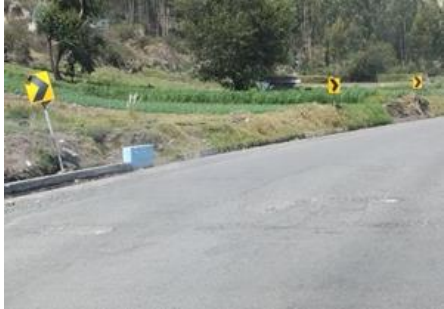
x		9+655	1	Incompleto en su forma, en el lado izquierdo de la vía.	
x		11+290	1		
x		12+920	1	Se encuentra doblado, en el lado derecho de la vía.	
x		13+545	1	Se encuentra doblado, en el lado izquierdo de la vía.	
x		14+960	1	Se encuentra doblado, en el lado derecho de la vía.	
x		15+605	1	Se encuentra doblado, en el lado izquierdo de la vía.	
x		15+675	1	Se encuentra chueco, en el lado izquierdo de la vía.	
x		15+990	1	Se encuentra doblado, en el lado derecho de la vía.	
x		16+070	1	Se encuentra chueco, en el lado izquierdo de la vía.	
x		16+495	1	Se encuentra chueco, en el lado derecho de la vía.	
SEÑALIZACIÓN HORIZONTAL					
			LONGITUD (m)

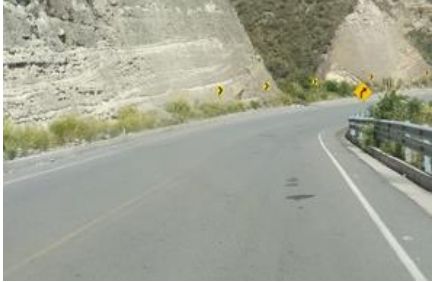
¿Existen tachas reflectivas en la calzada y con especificaciones correctas?		x	0+000 – 2+200	2200	No existen tachas en la separación de carriles y en bordes de calzada.

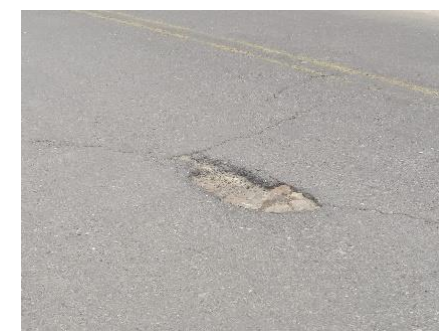
x		11+005 – 11+015	10	Fisuras en ambos carriles.

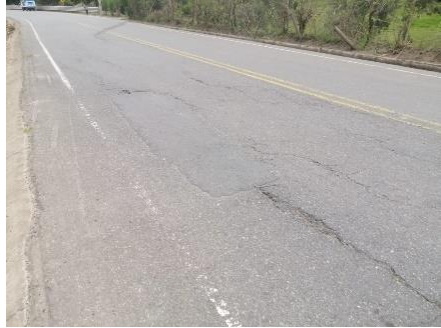
x		11+510 – 11+530	20	Fisuras en el carril derecho.	
	x		12+015 – 12+025	10	Baches en el carril derecho.	
	x		12+105 – 12+115	10	Fisuras y bache en el carril izquierdo.	
			12+210 – 12+250	40	Fisuras y baches en el carril derecho.	
	x		12+365 – 12+375	10	Fisuras en el carril izquierdo.	
	x		13+010 – 13+030	20	Baches en el carril derecho.	
	x		14+130 – 14+150	20	Fisuras en la parte central de la vía.	
	x		14+640 – 14+680	40	Fisuras en ambos carriles.	
	x		15+005 – 15+025	20	Fisuras en el carril derecho.	
	x		15+210 – 15+230	20		
	x		15+710 – 15+725	15	Baches en el carril derecho.	
	x		15+780 – 15+910	30	Fisuras y baches en ambos carriles.	
	x		16+110 – 16+150	40		
	x		16+730 – 16+760	30	Fisuras en ambos carriles.

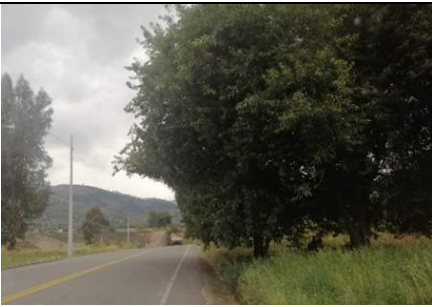
CARRILES						
¿Se encuentran delimitados correctamente y son visibles?		x	0+000 – 2+200	2200	No existe delimitación de separación de carriles de circulación opuesta.

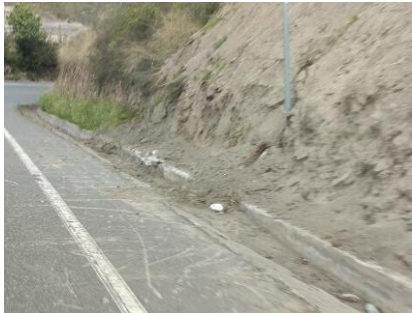
ACERA						
¿La acera se encuentra libre de obstáculos?		x	0+000 – 0+050	50	Se encuentra con maleza en el lado izquierdo de la vía.	
		x	0+560 – 0+585	25		
		x	1+020 – 1+060	40	Con maleza en el lado derecho de la vía.	
		x	1+220 – 1+235	15

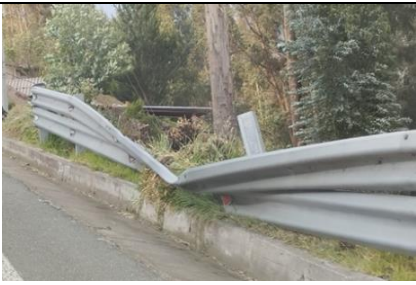
x	14+151 – 14+173	1	En mal estado en el lado izquierdo.	
	x	14+525 – 14+545	1	Baranda en mal estado en su terminación en el lado izquierdo.

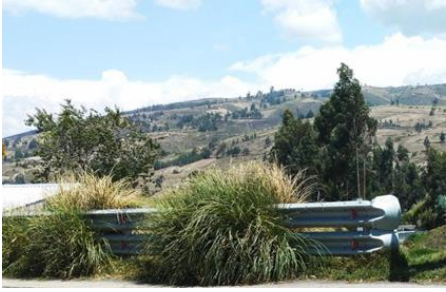
¿Cuentan con terminales las barandas de protección?		x	1+105 – 1+110	1	Se encuentra sin terminales en el lado izquierdo.

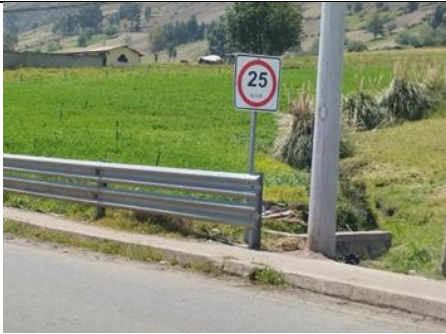
x	5+050 – 5+060	2	Se encuentra sin terminales en el lado derecho.	
PUENTES						
¿Se encuentra demarcada la delimitación de carriles y berma en el puente?	x		5+015 – 5+034	1	No hay claridad para su correcta visualización.

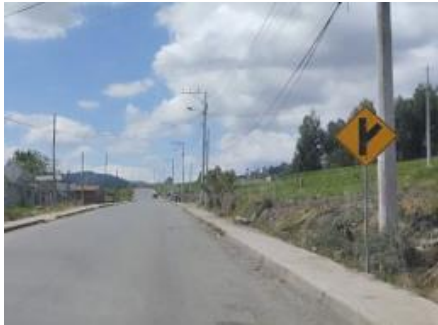
x	1+880 – 1+885	1	No dispone de señalización vertical de aproximación a una intersección en el lado izquierdo.	
		x	1+995 – 1+200	1	No existe señalización vertical de aproximación a una intersección en ambos lados.	
	x		3+425 – 3+430	1	Dispone de señalización vertical de aproximación a una intersección.

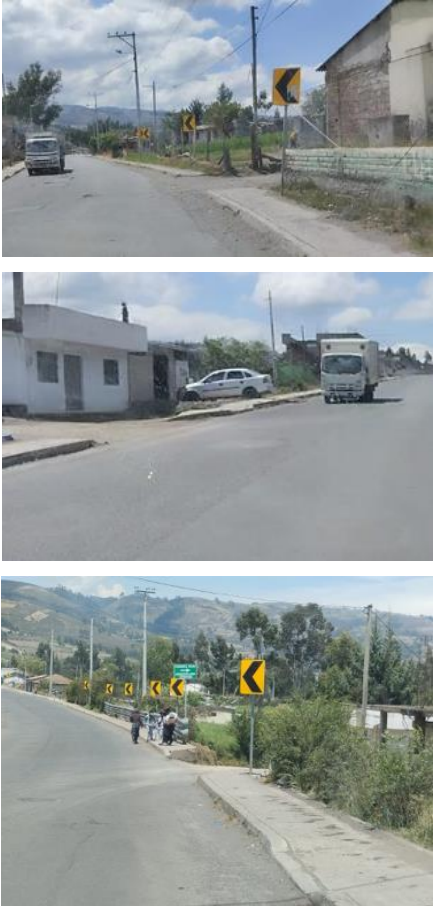
x	1+220 – 1+225	1	No se visualiza la línea entrecortada en la intersección en el carril izquierdo.	
	x	1+360 – 1+365	1	No se visualiza la línea entrecortada en la intersección en el carril derecho.	
	x	1+595 – 1+600	1	No se visualiza la línea entrecortada en la intersección en el carril izquierdo.	
	x	1+815 – 1+820	1		
	x	1+990 – 1+995	1	No se visualiza la línea entrecortada en la intersección en ambos lados.	
	x	1+880 – 1+885	1	No se visualiza la línea entrecortada en la intersección en el carril izquierdo.	
	x	1+995 – 1+200	1	No se visualiza la línea entrecortada en la intersección en ambos lados.	
	x	3+425 – 3+430	1	No se visualiza la línea entrecortada de la berma en la intersección en el carril izquierdo.	
	x	4+170 – 4+175	1		
	x	4+920 – 4+925	1	No se visualiza la línea entrecortada en la intersección en el carril derecho.

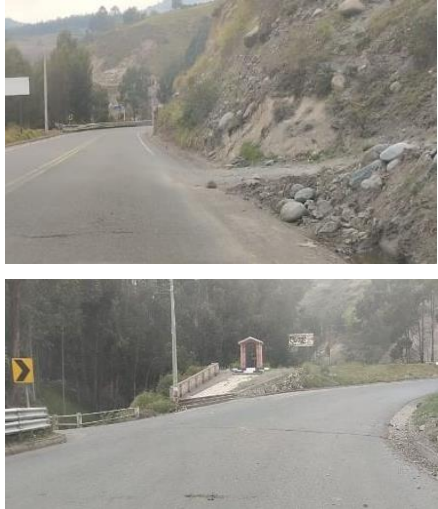
x	12+010 – 12+015	1	La línea de berma no se encuentra entrecortada en la intersección en el carril derecho.	
	x	12+420 – 12+425	1	La línea de berma no se encuentra entrecortada en la intersección en ambos lados.	
	x	12+730 – 12+735	1	La línea de berma no se encuentra entrecortada en la intersección en el carril derecho.	
	x	13+040 – 13+045	1		
	x	13+330 – 13+335	1		
	x	13+675 – 13+680	1		
	x	14+460 – 14+465	1	La línea de berma no se encuentra entrecortada en la intersección en el carril izquierdo.	
	x	15+605 – 15+610	1	La línea de berma no se encuentra entrecortada en la intersección en el carril derecho.	
	x	15+960 – 15+965	1		
	x	16+117 – 16+125	1	La línea de berma no se encuentra entrecortada en la intersección en el carril izquierdo.	
	x	16+700 – 17+710	1	La línea de berma no se encuentra entrecortada en la intersección en el carril derecho.

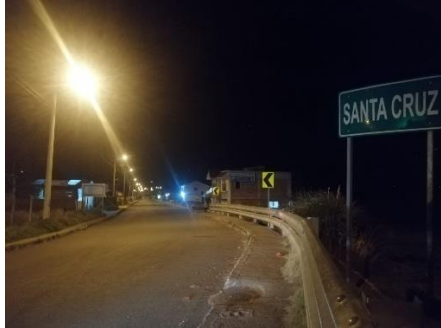
x		0+000 – 2+430	2430	
		x	2+430 – 12+115	9685	No cuenta con alumbrado público.
