EVALUACIÓN DEL ESTADO DE CONSERVACIÓN
ARQUEOLÓGICA DE LA RED VIAL NIZAG - SHUSHILCON,
CANTÓN ALAUSI, PROVINCIA CHIMBORAZO

Trabajo de Integración Curricular

Tipo: Proyecto Técnico

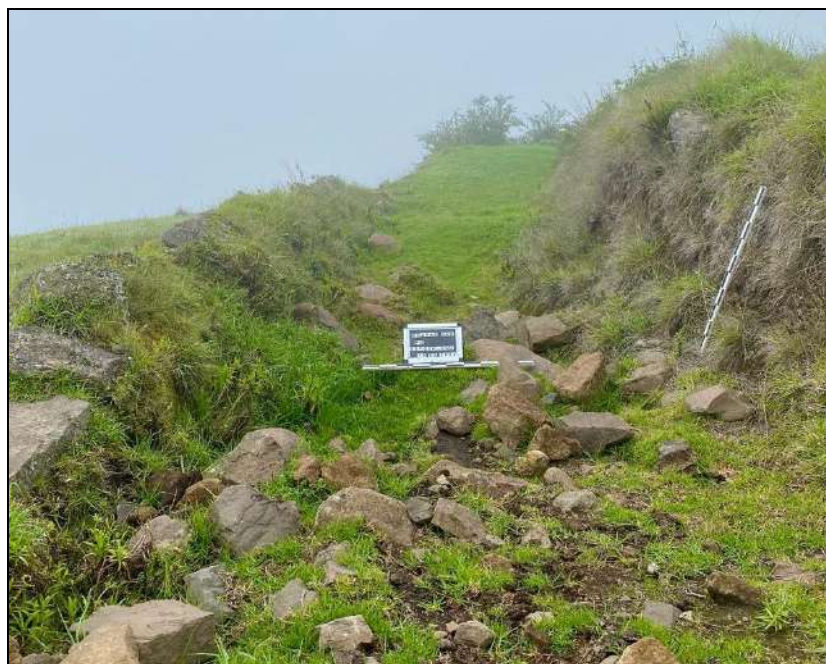
Ilustración 4-21: Subsegmento 1

La longitud del Subsegmento 1 es de 127 m y el ancho del camino es de 2.40 m.

El estado de conservación es regular, siendo los factores o agentes de deterioro en las actividades naturales las siguientes: condiciones climáticas, los desastres naturales, la flora y la fauna. Mientras que en los factores antrópicos de deterioro tenemos las actividades agrícolas, ganaderas, el turismo, la negligencia o abandono, el uso y ocupación actual. Por el cual, existe procesos y efectos de deterioro como pérdida y eliminación en el camino. Además, se identifica que este subsegmento no tiene intervención, ya que se mantiene en estado original.

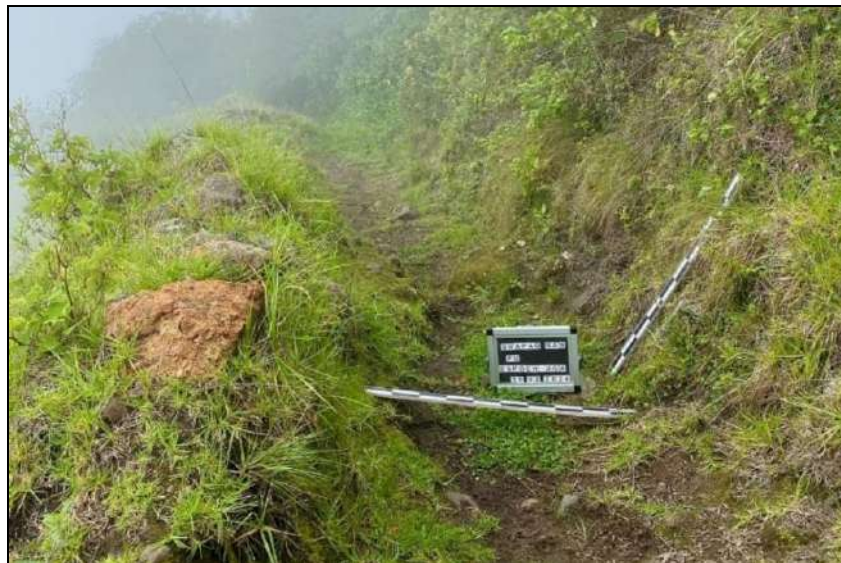
Ilustración 4-22: Subsegmento 2

La longitud del Subsegmento 1 al Subsegmento 2 es 127 m y el ancho del camino es de 1,15 m.

El estado de conservación es regular, siendo los factores o agentes de deterioro en las actividades naturales las siguientes: condiciones climáticas, los desastres naturales, la flora y la fauna. Mientras que en los factores antrópicos de deterioro tenemos las actividades agrícolas, ganaderas, la negligencia o abandono, el uso y ocupación actual. Por el cual existe procesos y efectos de deterioro como pérdida y eliminación en el camino. Además, se identifica este subsegmento no tiene intervención, ya que se mantiene en estado original.

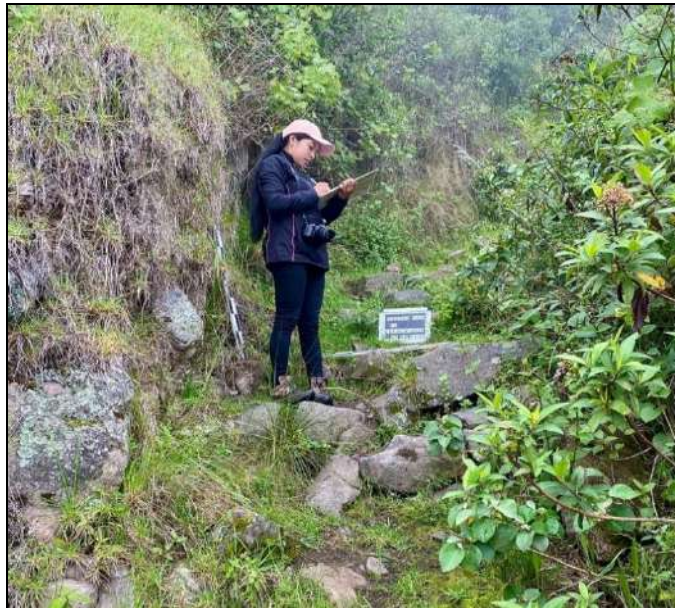
Ilustración 4-23: Subsegmento 3

La longitud del Subsegmento 2 al Subsegmento 3 es 118 m y el ancho del camino es de 2.35 m.

El estado de conservación es regular, siendo los factores o agentes de deterioro en las actividades naturales las siguientes: condiciones climáticas, los desastres naturales, la flora y la fauna. Mientras que en los factores antrópicos de deterioro son las actividades agrícolas, ganaderas, la negligencia o abandono, el uso y ocupación actual. Por el cual existe procesos y efectos de deterioro como pérdida y eliminación en el camino. Además, se identifica este Subsegmento no tiene intervención, ya que se mantiene en estado original.

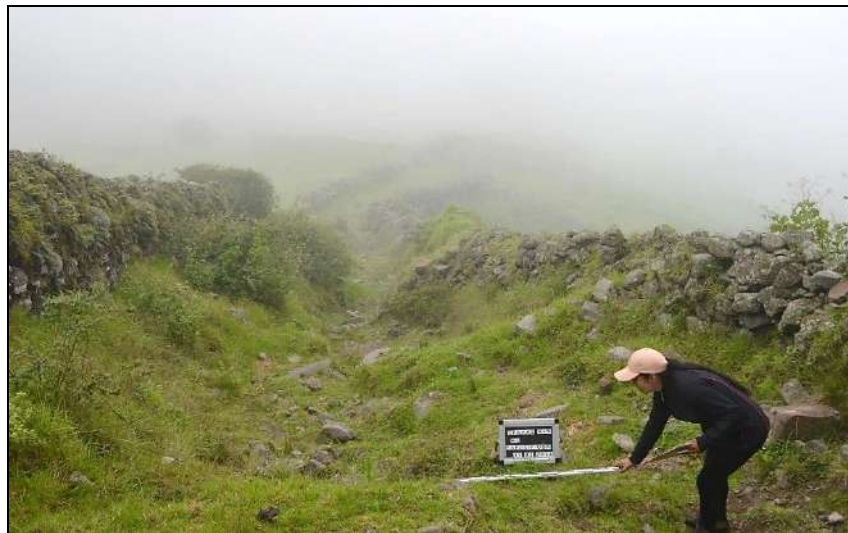
Ilustración 4-24: Subsegmento 4

La longitud del Subsegmento 3 al Subsegmento 4 es 88.40 m y el ancho del camino es de 4,38 m.

El estado de conservación es regular, siendo los factores o agentes de deterioro en las actividades naturales las siguientes: condiciones climáticas, los desastres naturales, la flora y la fauna. Mientras que en los factores antrópicos de deterioro son las actividades agrícolas, ganaderas, la negligencia o abandono, el uso y ocupación actual. Por el cual existe procesos y efectos de deterioro como pérdida y eliminación en el camino. Además, se identifica este subsegmento no tiene intervención, ya que se mantiene en estado original.

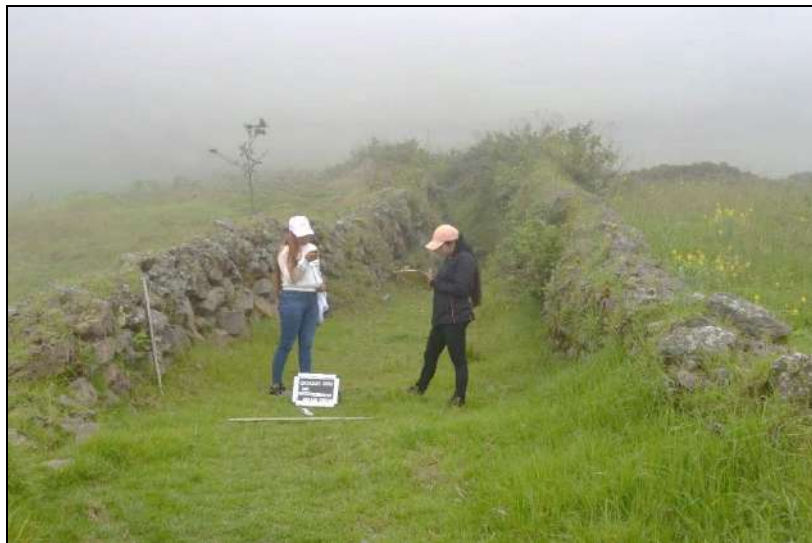
Ilustración 4-25: Subsegmento 5

La longitud del segmento 4 al segmento 5 es 54.50 m y el ancho del camino es de 3.44 m.

El estado de conservación es regular, siendo los factores o agentes de deterioro en las actividades naturales las siguientes: condiciones climáticas, los desastres naturales, la flora y la fauna. Mientras que en los factores antrópicos de deterioro son las actividades agrícolas, ganaderas, la negligencia o abandono, el uso y ocupación actual. Por el cual existe procesos y efectos de deterioro como pérdida y eliminación en el camino. Además, se identifica este subsegmento no tiene intervención, ya que se mantiene en estado original.

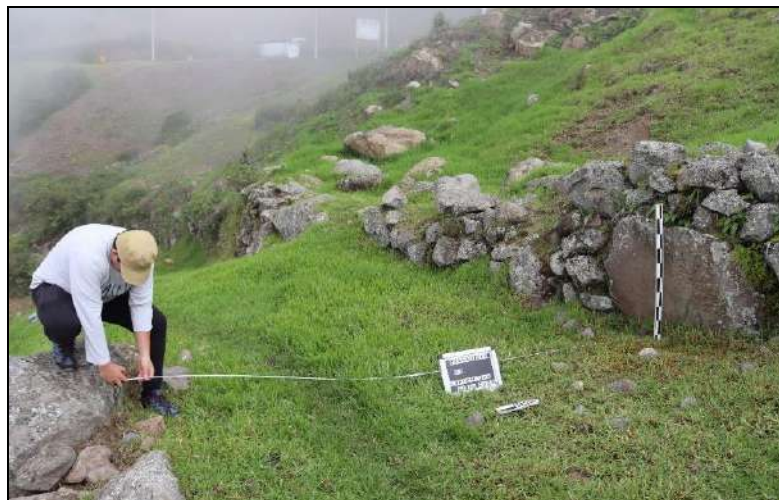
Ilustración 4-26: Subsegmento 6

La longitud del Subsegmento 5 al Subsegmento 6 es de 87,6 m, el ancho del camino es de 2,50 m.

El estado de conservación es bueno, siendo los factores o agentes de deterioro en las actividades naturales las siguientes: condiciones climáticas, los desastres naturales, la flora y la fauna. Mientras que en los factores antrópicos de deterioro tenemos las actividades agrícolas, ganaderas, la negligencia o abandono, el uso y ocupación actual. Por el cual existe procesos y efectos de deterioro como pérdida y eliminación en el camino. Además, se identifica este Subsegmento no tiene intervención, ya que se mantiene en estado original.

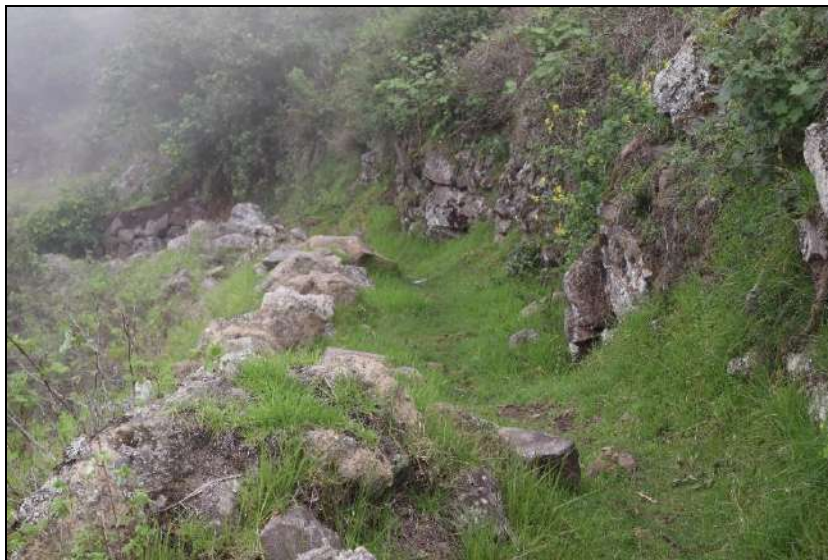
Ilustración 4-27: Subsegmento 7

La longitud del Segmento 6 al segmento 7 es 30,5 m y el ancho del camino es de 1,60m.

El estado de conservación es regular, siendo los factores o agentes de deterioro en las actividades naturales las siguientes: condiciones climáticas, los desastres naturales, la flora y la fauna. Mientras que en los factores antrópicos de deterioro tenemos las actividades agrícolas, ganaderas, la negligencia o abandono, el uso y ocupación actual. Por el cual existe procesos y efectos de deterioro como pérdida y eliminación en el camino. Además, se identifica este subsegmento no tiene intervención, ya que se mantiene en estado original.

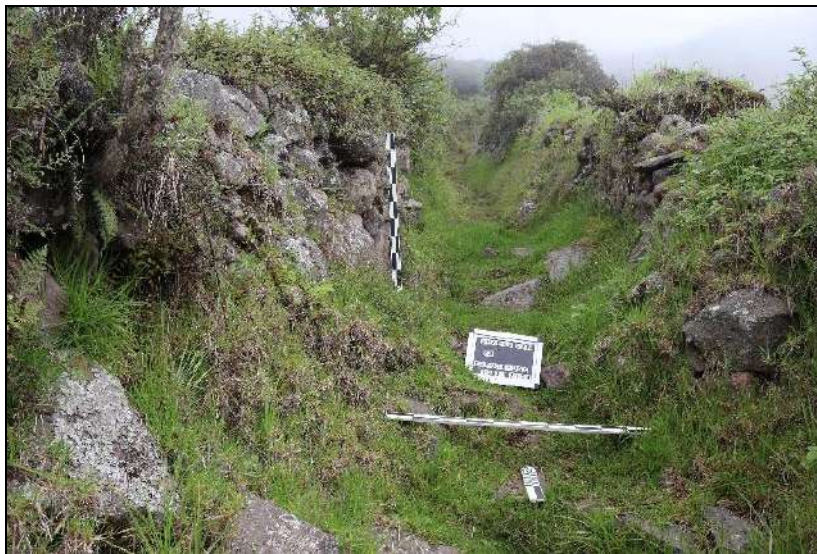
Ilustración 4-28: Subsegmento 8

La longitud del Subsegmento 7 al Subsegmento 8 es 28 m y el ancho del camino es de 2,15m.

El estado de conservación es regular, siendo los factores o agentes de deterioro en las actividades naturales las siguientes: condiciones climáticas, los desastres naturales, la flora y la fauna. Mientras que en los factores antrópicos de deterioro tenemos las actividades agrícolas, ganaderas, la negligencia o abandono, el uso y ocupación actual. Por el cual existe procesos y efectos de deterioro como pérdida y eliminación en el camino. Además, se identifica este subsegmento no tiene intervención, ya que se mantiene en estado original.

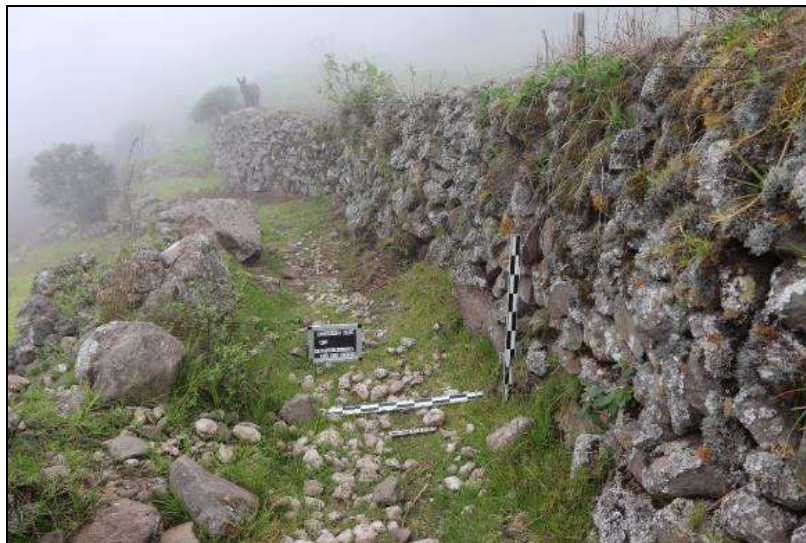
Ilustración 4-29: Subsegmento 9

La longitud del Subsegmento 8 al Subsegmento 9 es 97,20 m y el ancho del camino es de 1,75 m.

El estado de conservación es regular, siendo los factores o agentes de deterioro en las actividades naturales las siguientes: condiciones climáticas, los desastres naturales, la flora y la fauna. Mientras que en los factores antrópicos de deterioro tenemos las actividades agrícolas, ganaderas, la negligencia o abandono, el uso y ocupación actual. Por el cual existe procesos y efectos de deterioro como pérdida y eliminación en el camino. Además, se identifica este Subsegmento no tiene intervención, ya que se mantiene en estado original.

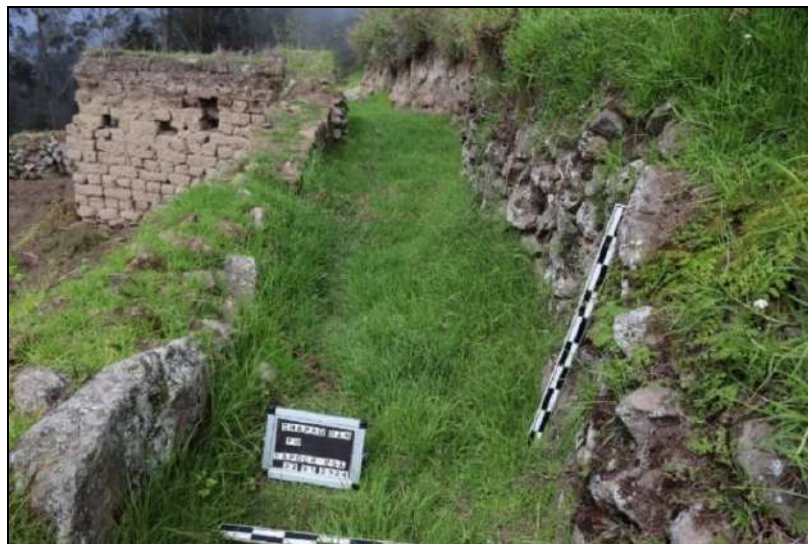
Ilustración 4-30: Subsegmento 10

La longitud del Subsegmento 9 al Subsegmento 10 es 48m y el ancho del camino es de 1,30m.

El estado de conservación es regular, siendo los factores o agentes de deterioro en las actividades naturales las siguientes: condiciones climáticas, los desastres naturales, la flora y la fauna. Mientras que en los factores antrópicos de deterioro tenemos las actividades agrícolas, ganaderas, la negligencia o abandono, el uso y ocupación actual. Por el cual existe procesos y efectos de deterioro como pérdida y eliminación en el camino. Además, se identifica este Subsegmento no tiene intervención, ya que se mantiene en estado original.

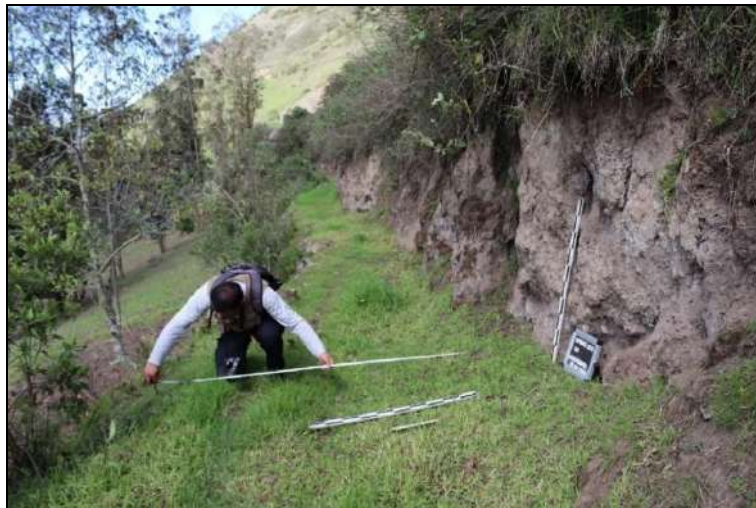
Ilustración 4-31: Subsegmento 11

La longitud del Subsegmento 10 al Subsegmento 11 es 106 m y el ancho del camino es de 1,30 m.

El estado de conservación es regular, siendo los factores o agentes de deterioro en las actividades naturales las siguiente: condiciones climáticas, los desastres naturales, la flora y la fauna. Mientras que en los factores antrópicos de deterioro son las actividades agrícolas, ganaderas, la negligencia o abandono, el uso y ocupación actual. Por el cual existe procesos y efectos de deterioro como pérdida y eliminación en el camino. Además, se identifica este Subsegmento no tiene intervención, ya que se mantiene en estado original.

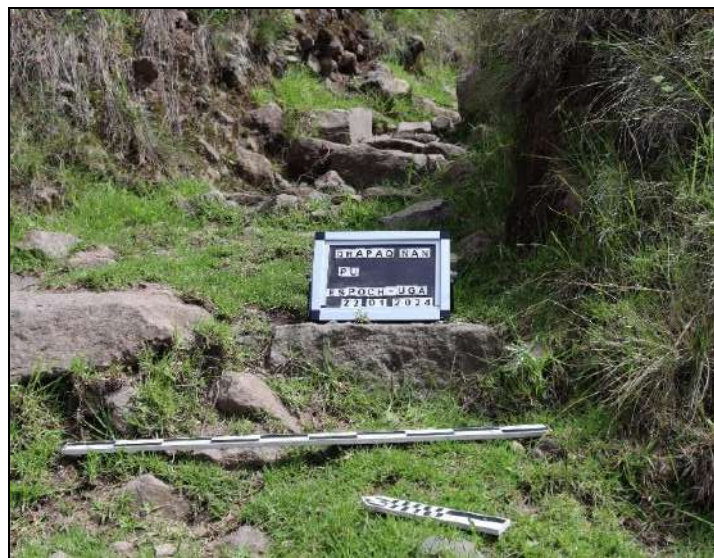
Ilustración 4-32: Subsegmento 12

La longitud del Segmento 11 al Segmento 12 es 81,40 m y el ancho del camino es de 1,20m.

El estado de conservación es regular, siendo los factores o agentes de deterioro en las actividades naturales las siguientes: condiciones climáticas, los desastres naturales, la flora y la fauna. Mientras que en los factores antrópicos de deterioro son las actividades agrícolas, ganaderas, la negligencia o abandono, el uso y ocupación actual. Por el cual existe procesos y efectos de deterioro como pérdida y eliminación en el camino. Además, se identifica este Subsegmento no tiene intervención, ya que se mantiene en estado original.

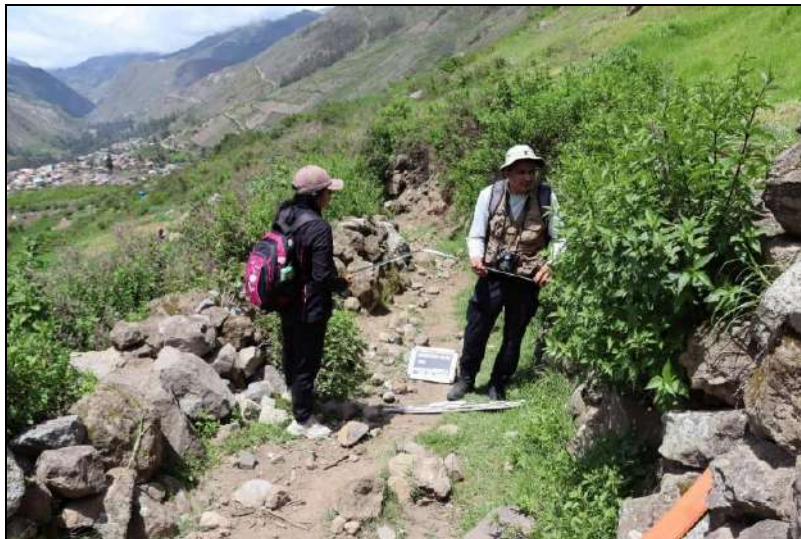
Ilustración 4-35: Subsegmento 15

La longitud del Subsegmento 14 al Subsegmento 15 es 278m y el ancho del camino es de 1,70m.

El estado de conservación es regular, siendo los factores o agentes de deterioro en las actividades naturales las siguiente: condiciones climáticas, los desastres naturales, la flora y la fauna. Mientras que en los factores antrópicos de deterioro son las actividades agrícolas, ganaderas, la negligencia o abandono, el uso y ocupación actual. Por el cual existe procesos y efectos de deterioro como perdida y eliminación en el camino. Además, se identifica este Subsegmento no tiene intervención, ya que se mantiene en estado original.

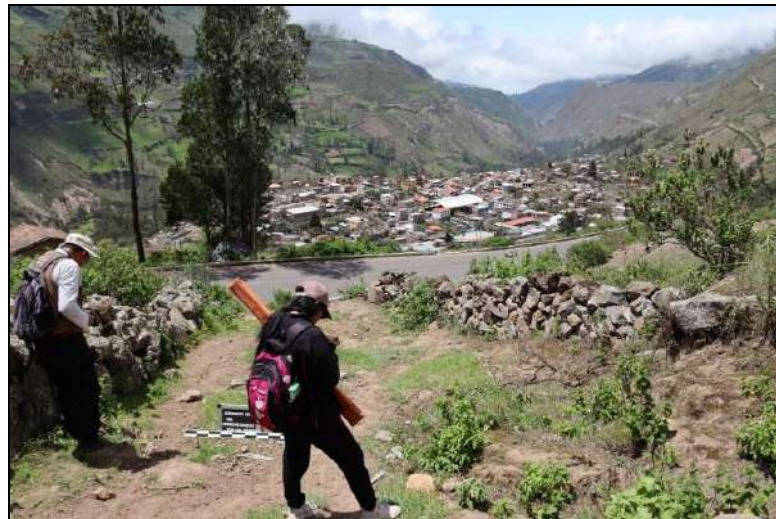
Ilustración 4-36: Subsegmento 16

La longitud del Subsegmento 15 al Subssegmento 16 es 119 m y el ancho del camino es de 5,30 m.

El estado de conservación es regular, siendo los factores o agentes de deterioro en las actividades naturales las siguientes: condiciones climáticas, los desastres naturales, la flora y la fauna. Mientras que en los factores antrópicos de deterioro son las actividades agrícolas, ganaderas, la negligencia o abandono, el uso y ocupación actual. Por el cual existe procesos y efectos de deterioro como pérdida y eliminación en el camino. Además, se identifica este subsegmento no tiene intervención, ya que se mantiene en estado original.

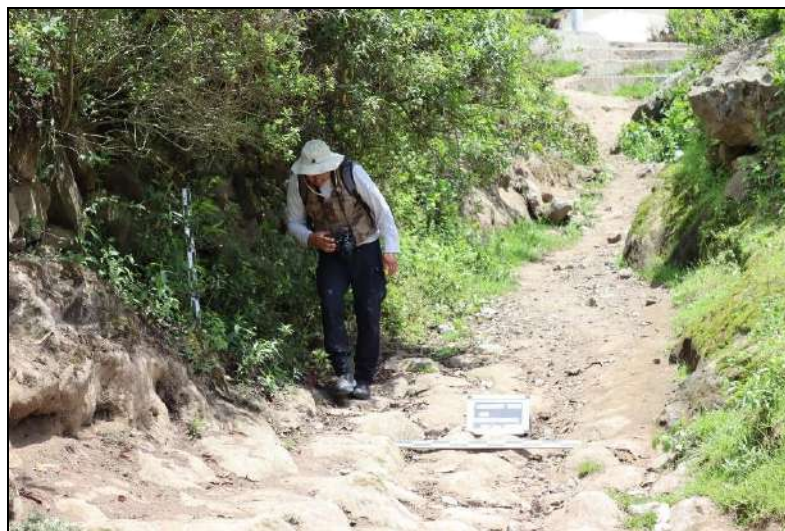
Ilustración 4-38: Subsegmento 18

La longitud del Subsegmento 17 al Subsegmento 18 es 183 m y el ancho del camino es de 2,90 m.

El estado de conservación es regular, siendo los factores o agentes de deterioro en las actividades naturales las siguientes: condiciones climáticas, los desastres naturales, la flora y la fauna. Mientras que en los factores antrópicos de deterioro son las actividades agrícolas, ganaderas, la negligencia o abandono, el uso y ocupación actual. Por el cual existe procesos y efectos de deterioro como pérdida y eliminación en el camino. Además, se identifica este Subsegmento no tiene intervención, ya que se mantiene en estado original.

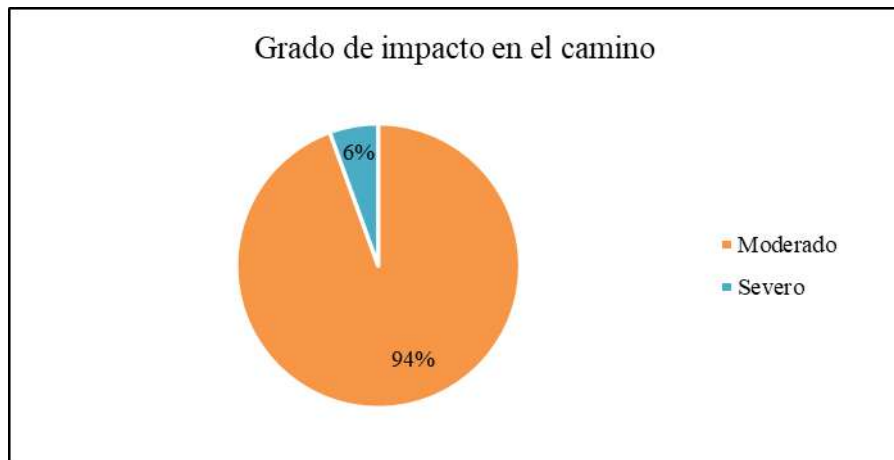
Ilustración 4-55: Grado de impacto en el camino

los procesos de deterioro tienen afectación directa a la integridad del bien y pérdida parcial de la estructura del camino (Ilustración 4-55).
