ESCUELA SUPERIOR POLITÉCNICA DE CHIMBORAZO

**“ANÁLISIS VIBRACIONAL Y ALINEAMIENTO LÁSER EN LOS
EQUIPOS DE LA INDUSTRIA PLÁSTICA DEL CENTRO
IMPLASTIC DE LA CIUDAD DE AMBATO”**

TESIS DE GRADO

RIOBAMBA – ECUADOR

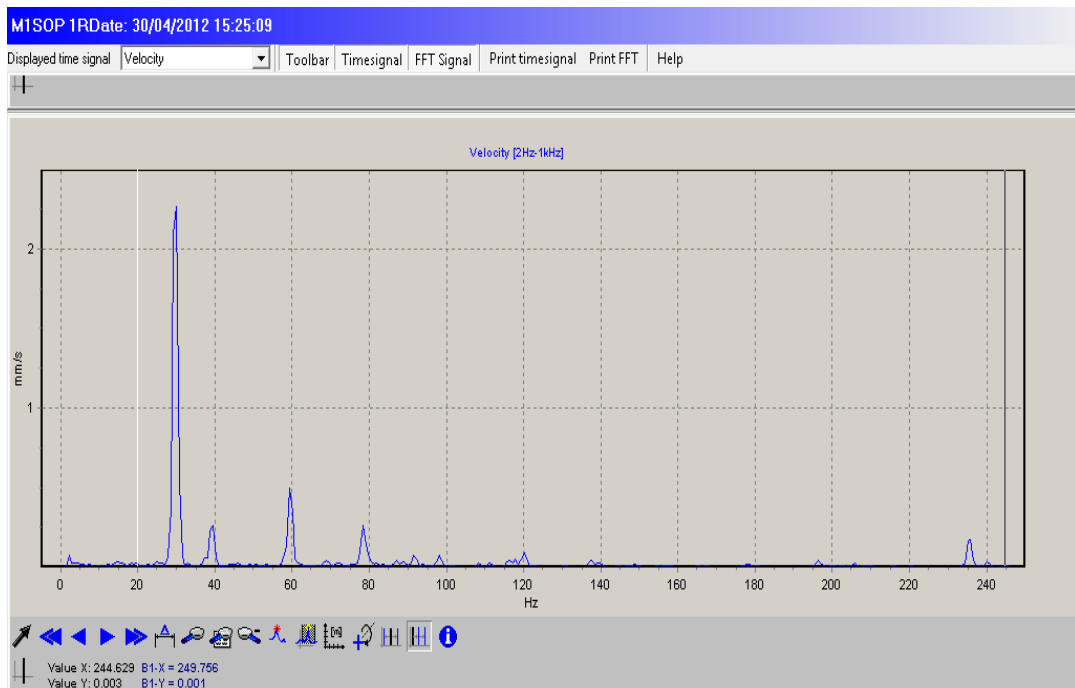
Figura 48. Espectro obtenido en el punto M1SOP 1R

Análisis. Como se puede observar en el espectro no tenemos picos elevados y los valores son admisibles según la norma ISO 10816, ya que el valor pico más alto es de 2.00 mm/seg.

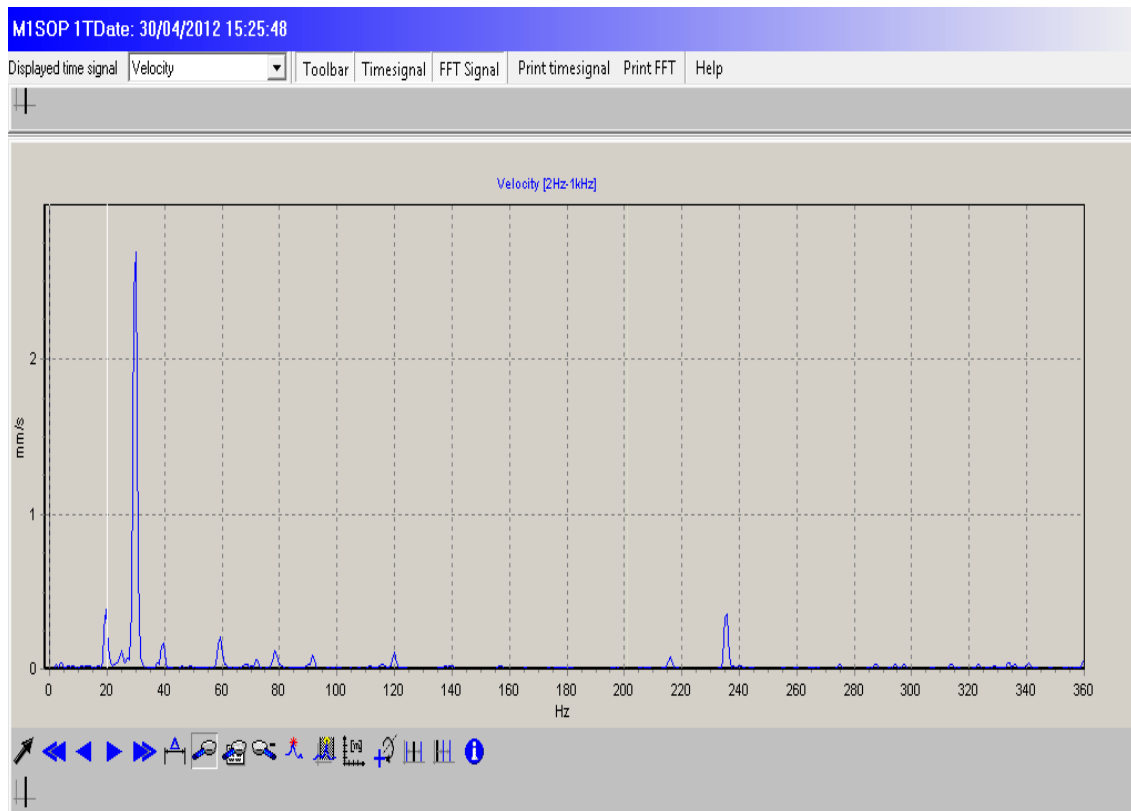
Figura 49. Espectro obtenido en el punto M1SOP 1T

Análisis. Como se puede observar en el espectro no tenemos picos elevados y los valores son admisibles según la norma ISO 10816, ya que el valor pico más alto es de 2.37 mm/seg.

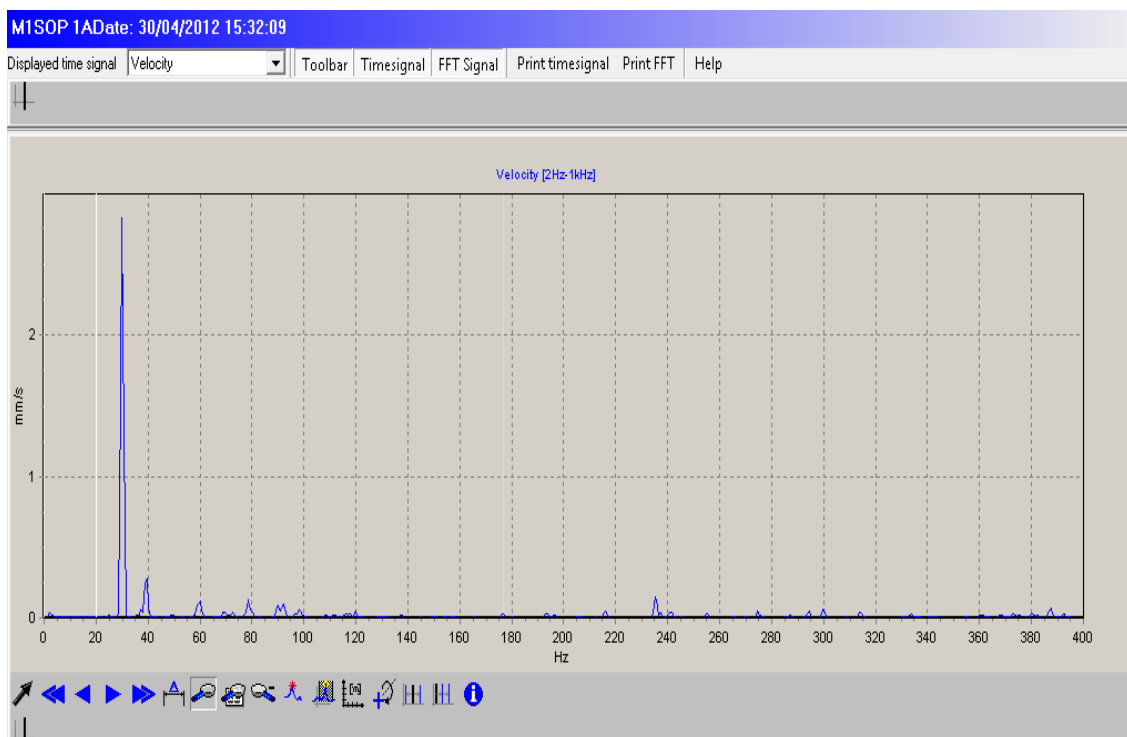
Figura 50. Espectro obtenido en el punto M1SOP 1A

Análisis. Como se puede observar en el espectro no tenemos picos elevados y los valores son admisibles según la norma ISO 10816, ya que el valor pico más alto es de 2.27 mm/seg.

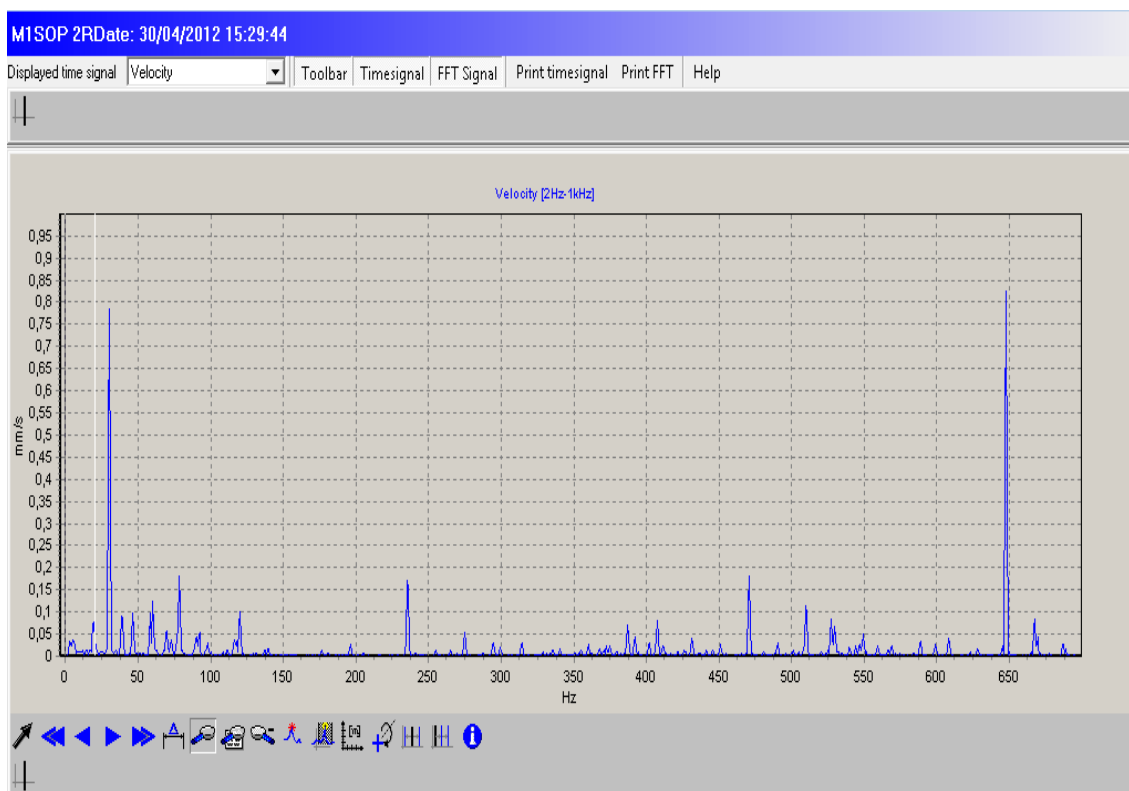
Figura 51. Espectro obtenido en el punto M1SOP 2R

Análisis. Como se puede observar en el espectro no tenemos picos elevados y los valores son admisibles según la norma ISO 10816, ya que el valor pico más alto es de 0.77 mm/seg.

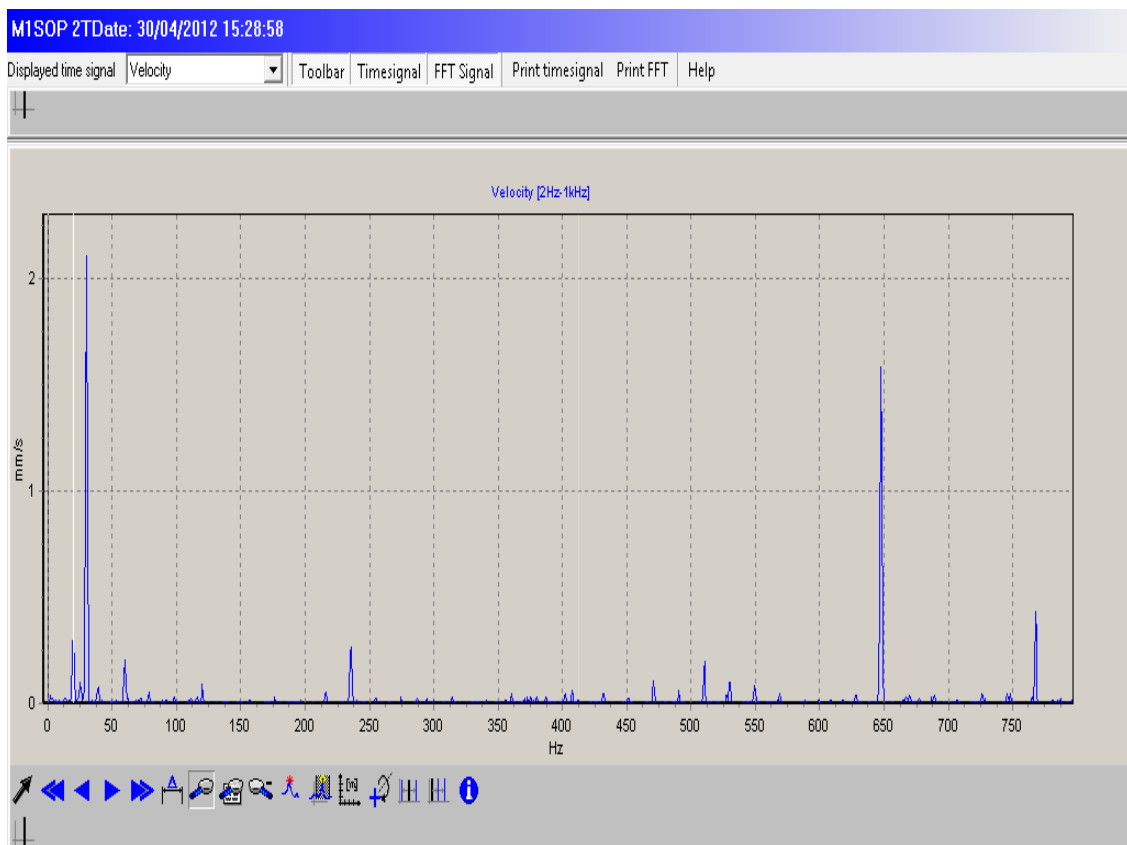
Figura 52. Espectro obtenido en el punto M1SOP 2T

Análisis. Como se puede observar en el espectro no tenemos picos elevados y los valores son admisibles según la norma ISO 10816, ya que el valor pico más alto es de 1.95 mm/seg.

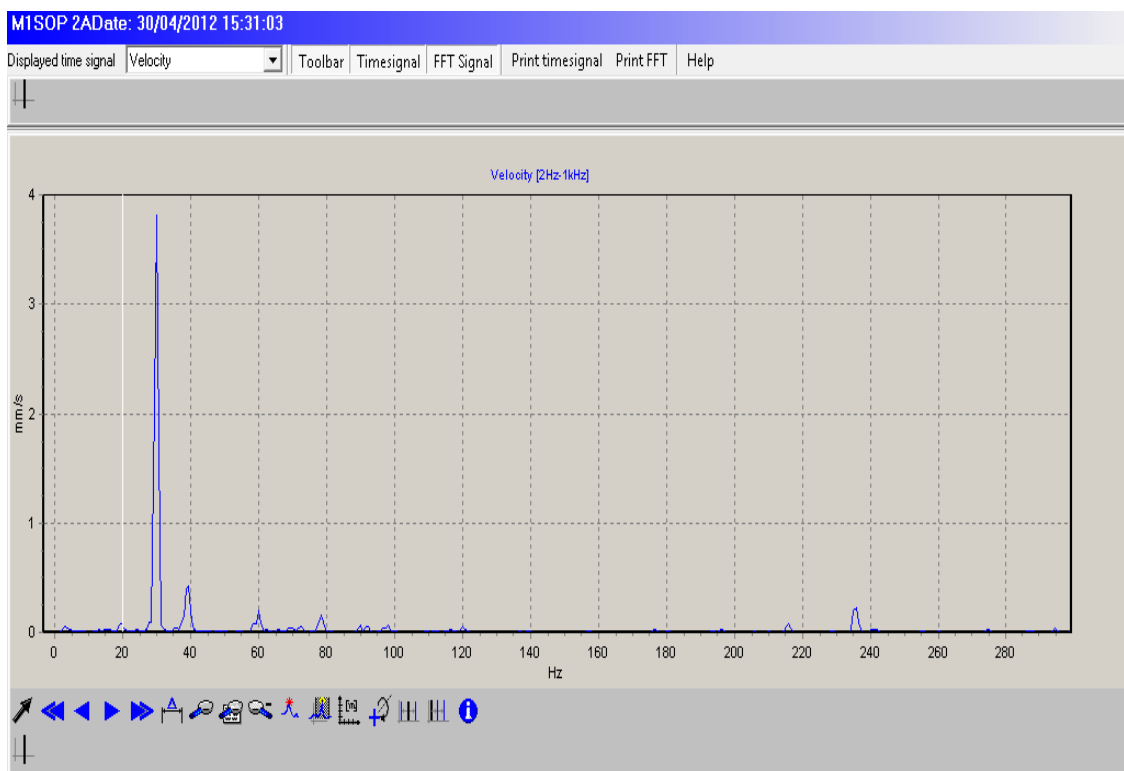
Figura 53. Espectro obtenido en el punto M1SOP 2A

Análisis. Como se puede observar en el espectro no tenemos picos elevados y los valores son admisibles según la norma ISO 10816, ya que el valor pico más alto es de 2.83 mm/seg.

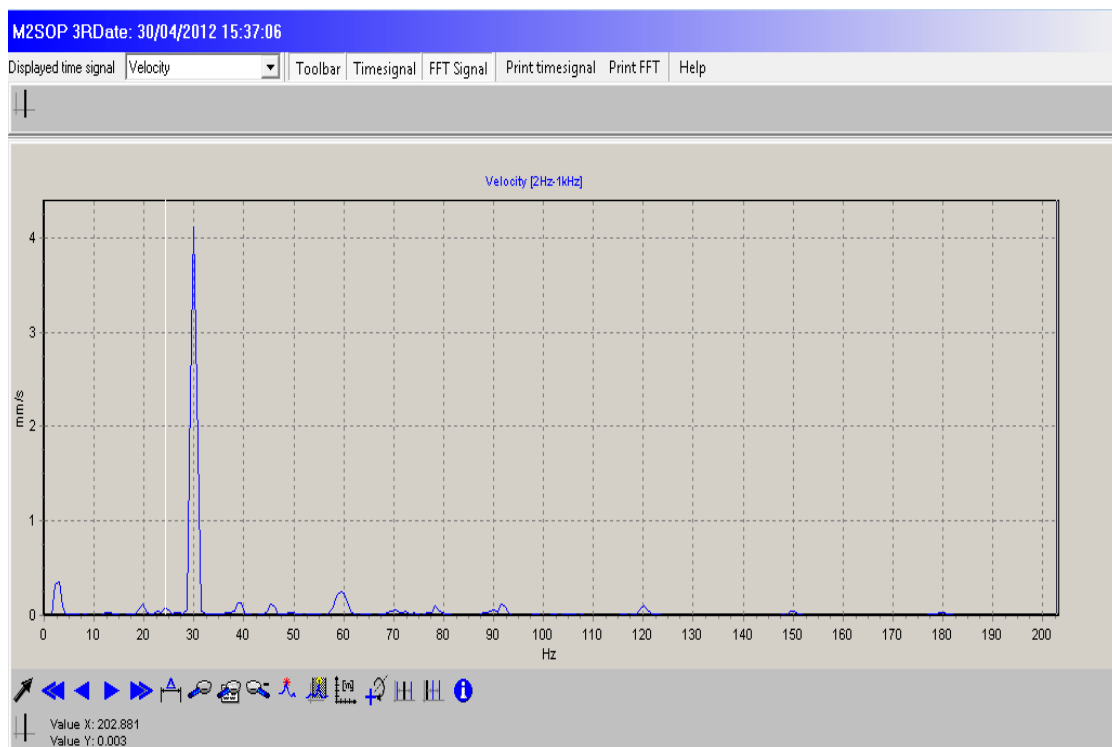
Figura 54. Espectro obtenido en el punto M2SOP 3R

Análisis. Como se puede observar en el espectro no tenemos picos elevados y los valores son admisibles según la norma ISO 10816, ya que el valor pico más alto es de 3.00 mm/seg.

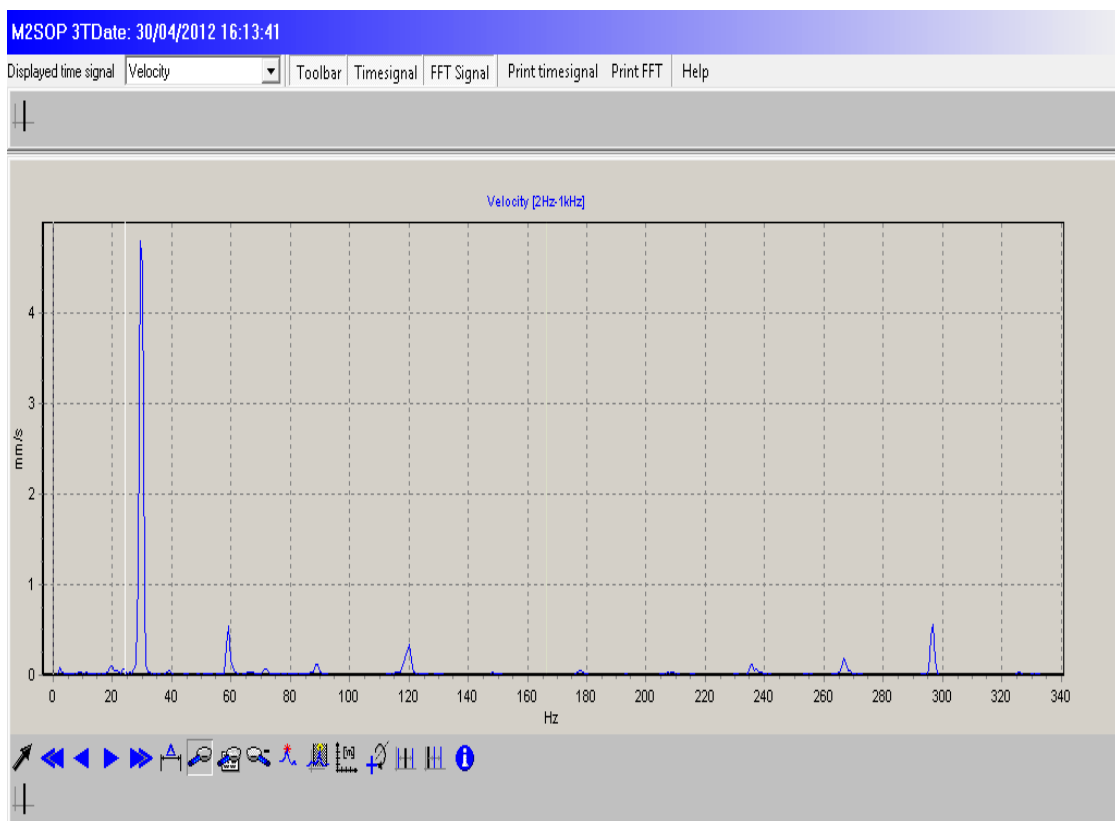
Figura 55. Espectro obtenido en el punto M2SOP 3T

Análisis. Como se puede observar en el espectro tenemos un pico elevado en 1XT con una medida de 4.32 mm/seg que nos indican un nivel de pre – alarma según la norma ISO 10816., ya que la medida está por debajo de 4.5 mm/seg que es el valor máximo permitido según la norma ya mencionada.

- Pernos flojos o anclaje incorrecto.
- Cuarteaduras en la estructura de montaje.
- Anclaje incorrecto.
- Corrosión.

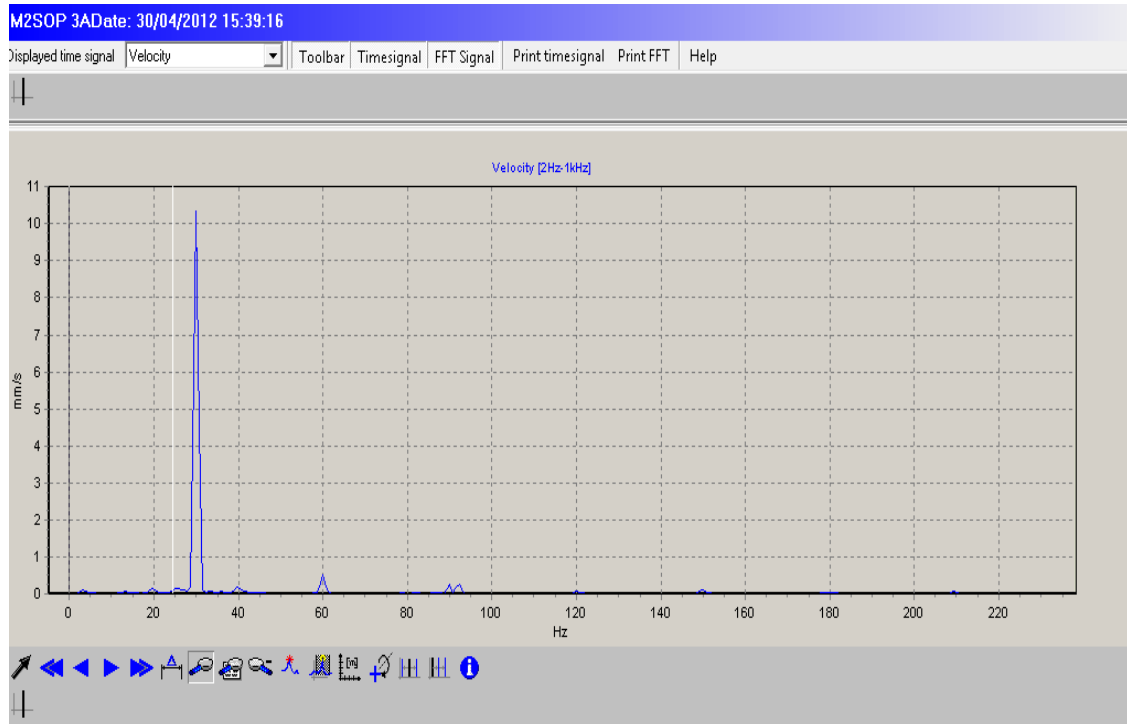
Figura 56. Espectro obtenido en el punto M2SOP 3A

Análisis. En el espectro tenemos un pico elevado de 7.66 mm/seg. en 1XA, acompañado de un pico en 2XA, los mismos que no son admisibles y nos indican un nivel de alarma muy crítico según la norma ISO 10816.

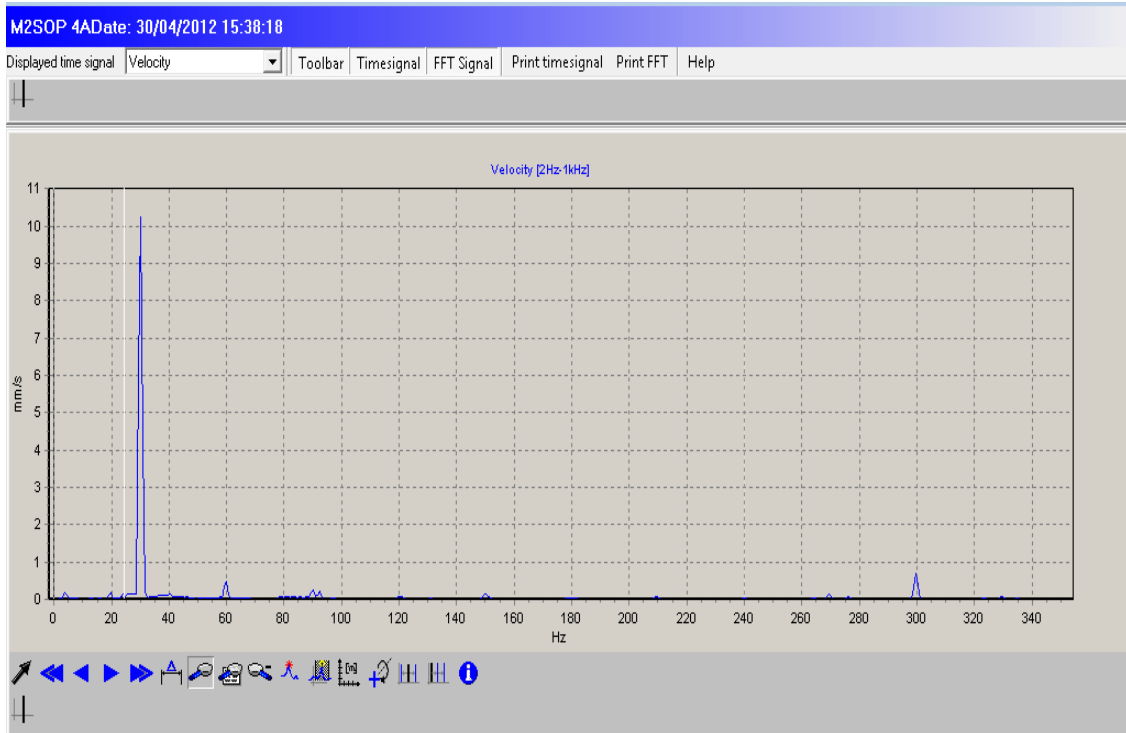
Figura 58. Espectro obtenido en el punto M2SOP 4A

Análisis. En el espectro tenemos un pico elevado 1XR de 5.01 mm/seg y otro de 7.71 mm/seg en 1XA, acompañado de un pico en 2XR Y 2XA, los mismos que no son admisibles y nos indican un nivel de alarma muy crítico según la norma ISO 10816.

- Revisar si el eje se encuentra pandeado
- Revisar la posición relativa de los componentes ya que esta se altera después del montaje.
- Para corregir, eje conducido debe alinearse y se debe emplearse un equipo de alineación adecuado.
- Ensamblado impreciso de los componentes.
- La posición relativa de los componentes se altera después del montaje.
- Fallas prematuras de rodamientos, sellos, acoplamiento o ejes.
- Altas temperaturas en la carcasa cerca de los rodamientos o altas temperaturas del aceite de lubricación.
- Excesiva fuga de aceite lubricante por los sellos de los rodamientos.
- Soltura de los pernos de anclaje (problemas de “pie flojo”).
- Calentamiento del acoplamiento mientras está funcionando.
- Rotura de los ejes (o agrietamiento) en o cerca a los asientos de los rodamientos o de las masas del acoplamiento.
- Consumo de energía más alto del normal.

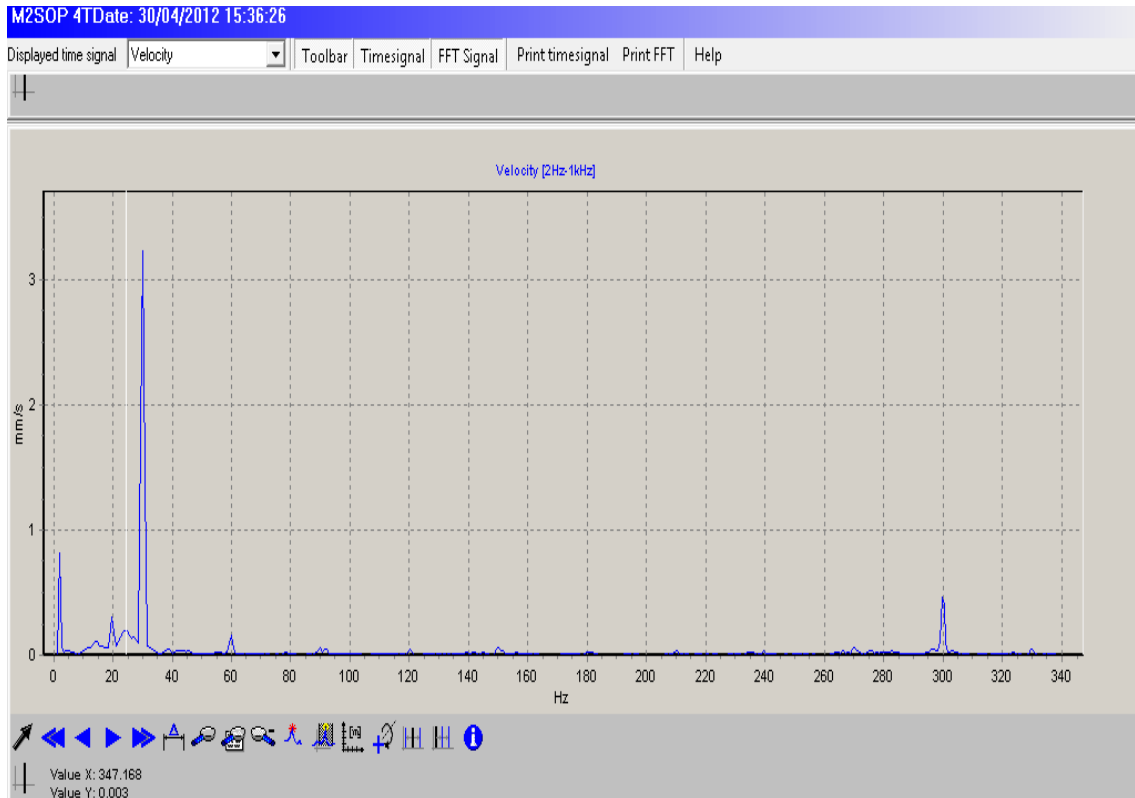
Figura 59. Espectro obtenido en el punto M2SOP 4T

Análisis. Como se puede observar en el espectro no tenemos picos elevados y los valores son admisibles según la norma ISO 10816, ya que el valor pico más alto es de 2.34 mm/seg.

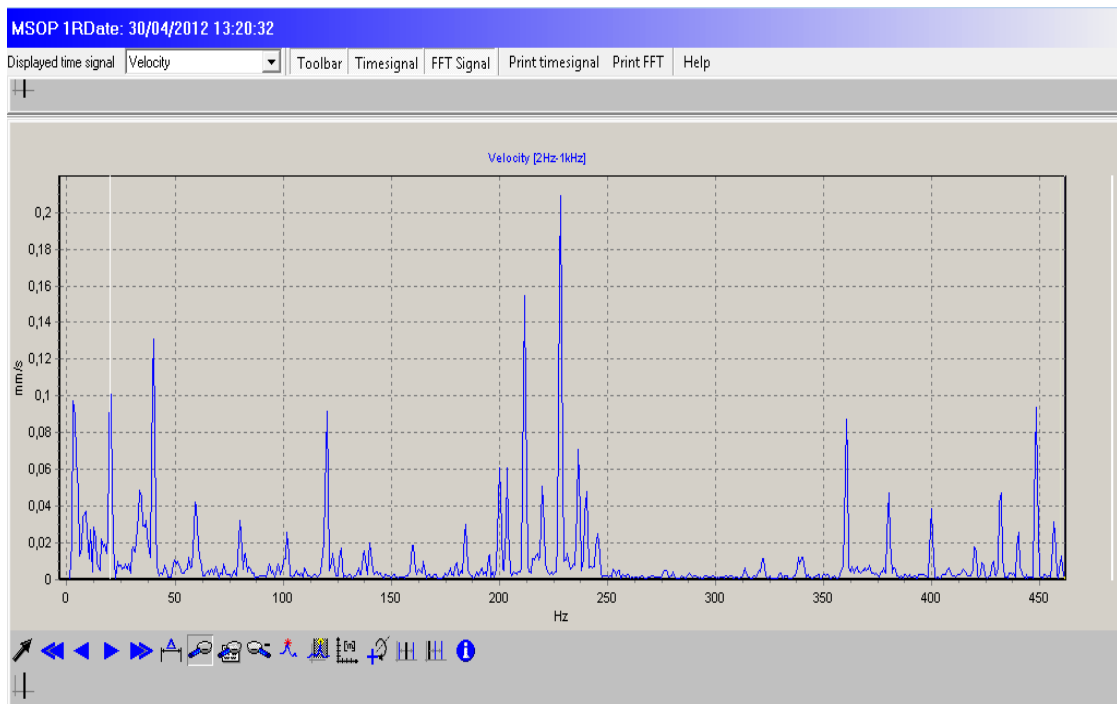
Figura 60. Espectro obtenido en el punto MSOP 1R

Análisis. Como se puede observar en el espectro no tenemos picos elevados y los valores son admisibles según la norma ISO 10816, ya que el valor pico más alto es de 0.23 mm/seg.

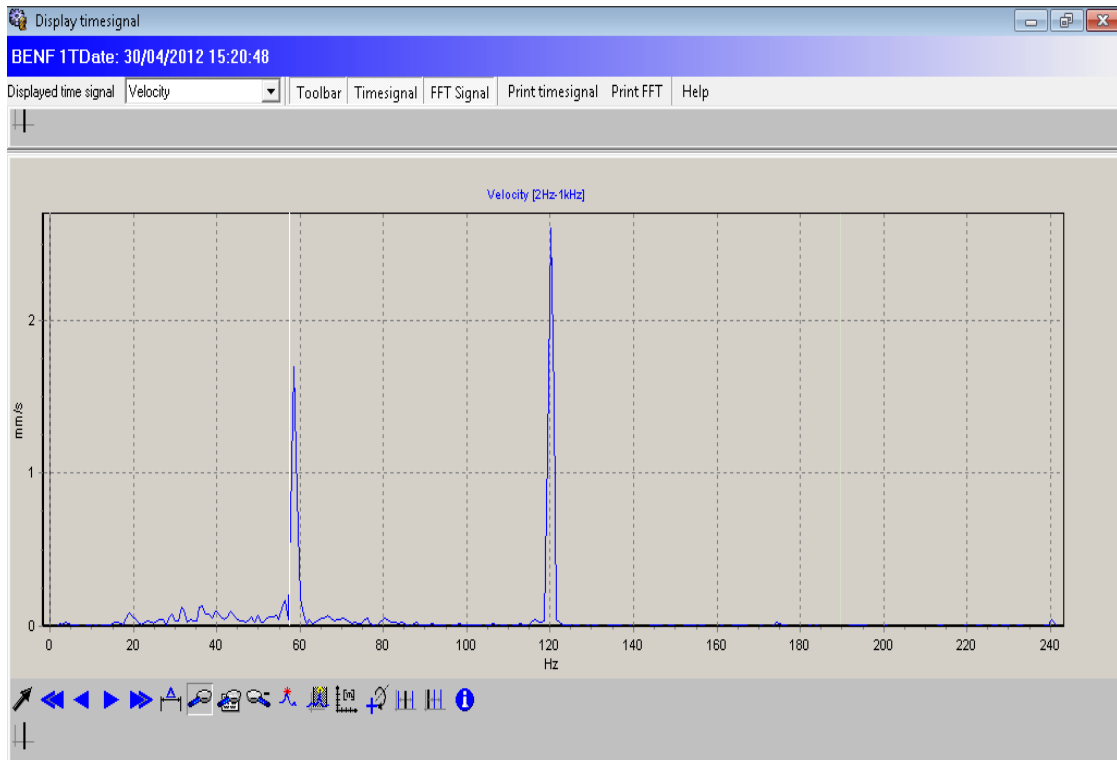
Análisis. Como se puede observar en el espectro tenemos valor pico de 2.30 mm/seg. en 120 Hz, el mismo que nos indica un nivel de pre – alarma según la norma ISO 10816.

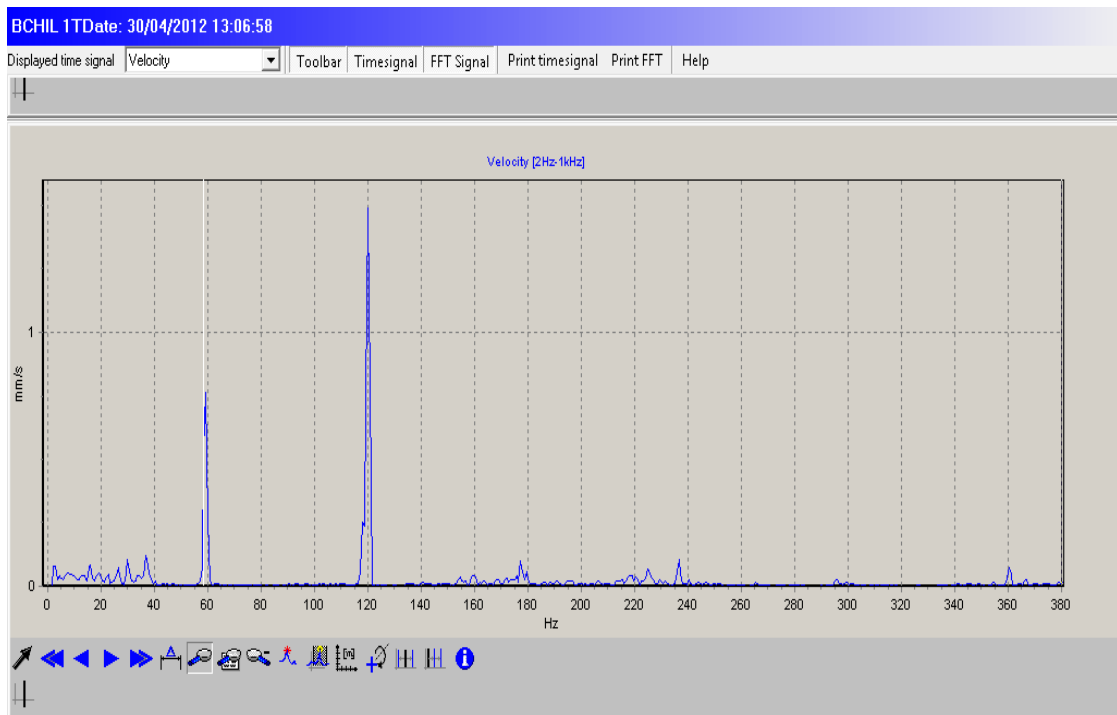
Análisis. Como se puede observar en el espectro tenemos valor pico de 1.27 mm/seg. en 120 Hz, el mismo que nos indica un nivel de pre – alarma según la norma ISO 10816.

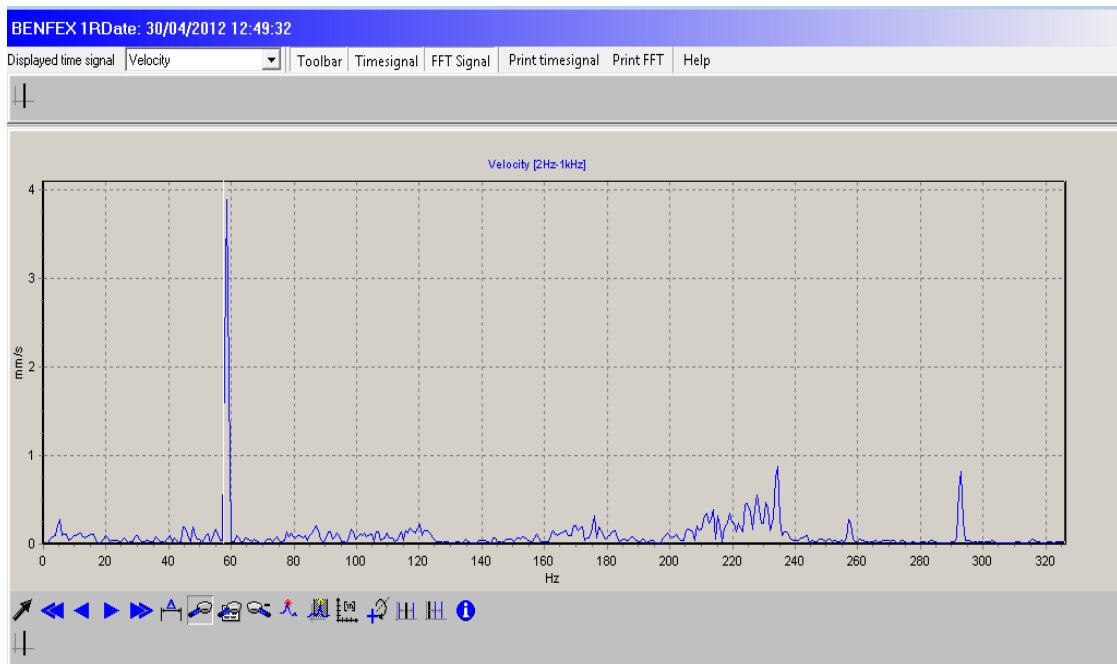
Análisis. En el espectro tenemos un pico elevado de 3.27 mm/seg. en 1XR, los mismos que son admisibles y nos indican un nivel de pre – alarma crítico según la norma ISO 10816.

- Revisar si está bien fijada la cimentación o anclado del equipo
- Ajustar los pernos de anclaje.
- Soltura o rotura de los pernos del acoplamiento.
- Revisar si no existe un mal acabado o maquinado del equipo
- Se debe controlar los cambios de temperatura del equipo al momento de que alcance sus condiciones de temperaturas permanentes

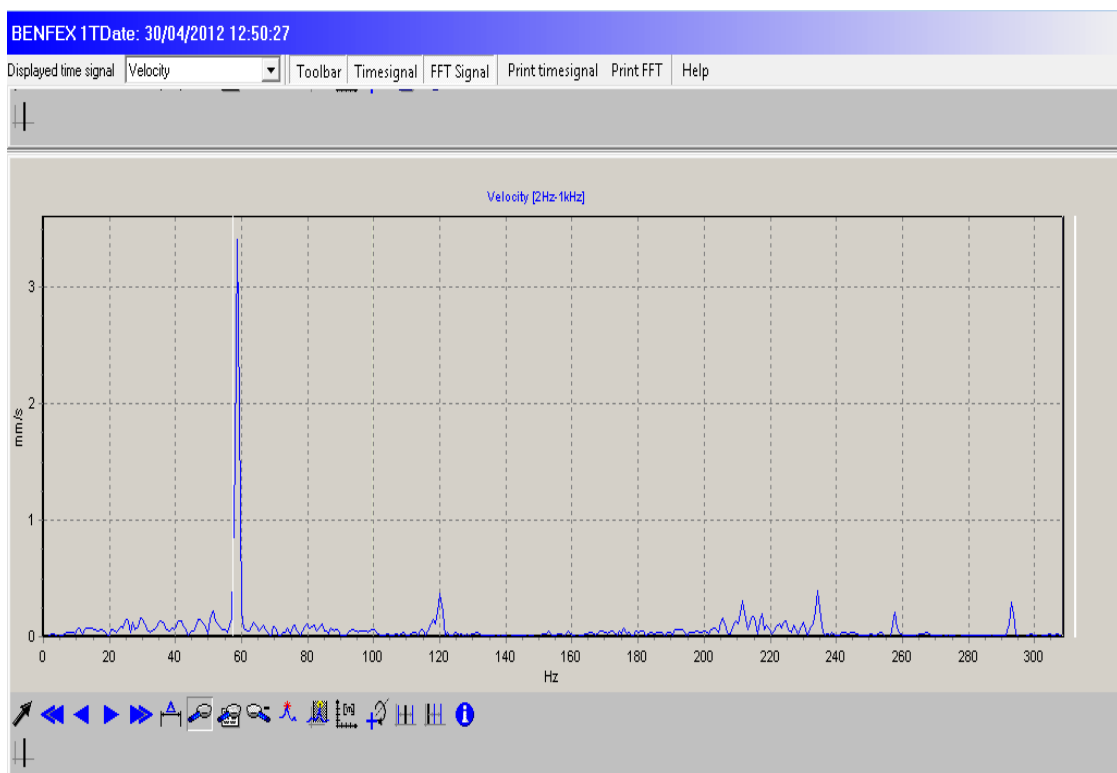
Análisis. Como se puede observar en el espectro tenemos un valor pico de 2.60 mm/seg. en 1XT el mismo que nos indica un nivel de pre – alarma según la norma ISO 10816.z

Diagnóstico. Todavía no existe daño, pero a futuro se tendrá un problema de **holgura de base o flexibilidad transversal.**

- Pernos flojos o anclaje incorrecto.
- Cuarteaduras en la estructura de montaje.
- Corrosión.

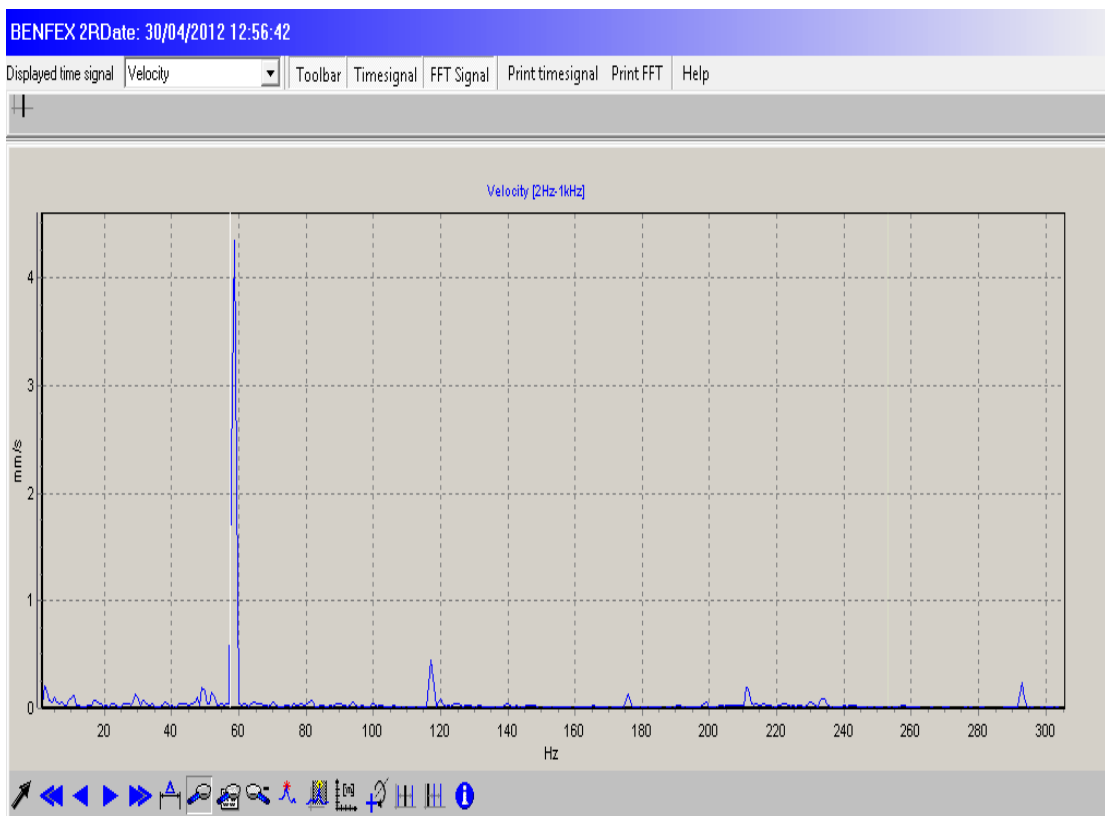
Análisis. En el espectro tenemos un pico elevado de 3.06 mm/seg. en 1XR, los mismos que son admisibles y nos indican un nivel de pre – alarma crítico según la norma ISO 10816.

- Sujetar bien la base
- Revisar si está bien fijada la cimentación o anclado del equipo
- Ajustar los pernos de anclaje.
- Soltura o rotura de los pernos del acoplamiento.
- Revisar si no existe un mal acabado o maquinado del equipo
- Se debe controlar los cambios de temperatura del equipo al momento de que alcance sus condiciones de temperaturas permanente

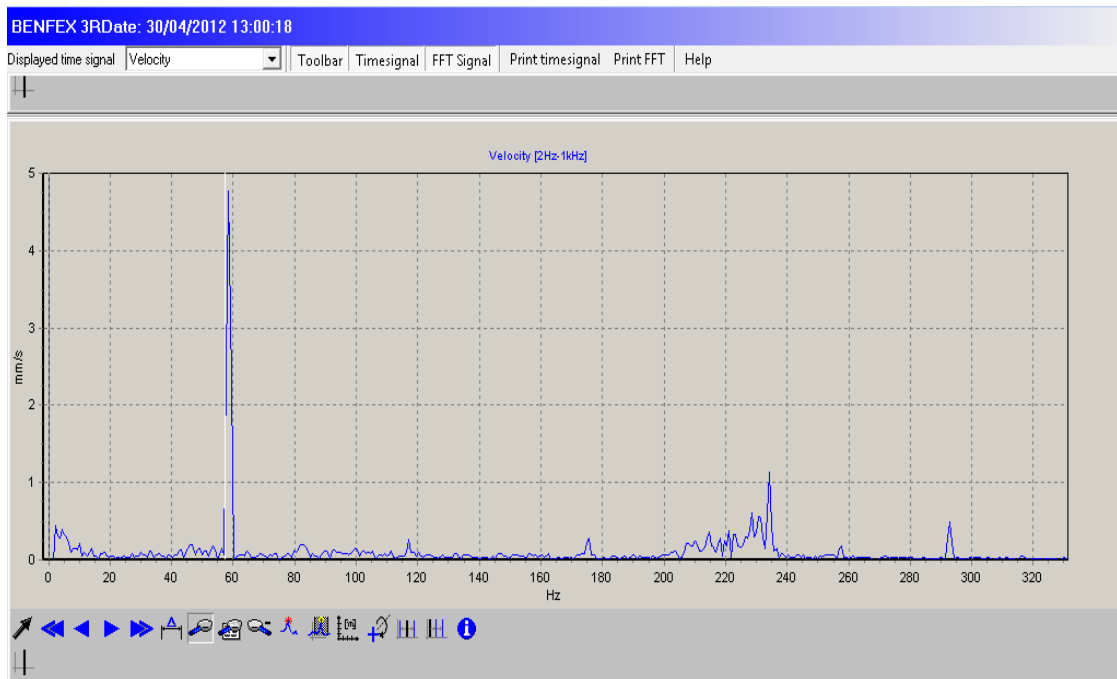
Análisis. En el espectro tenemos un pico elevado de 3.67 mm/seg. en 1XR, los mismos que son admisibles y nos indican un nivel de pre – alarma crítico según la norma ISO 10816.

- Sujetar bien la base
- Revisar si está bien fijada la cimentación o anclado del equipo
- Soltura o rotura de los pernos del acoplamiento.
- Revisar si no existe un mal acabado o maquinado del equipo

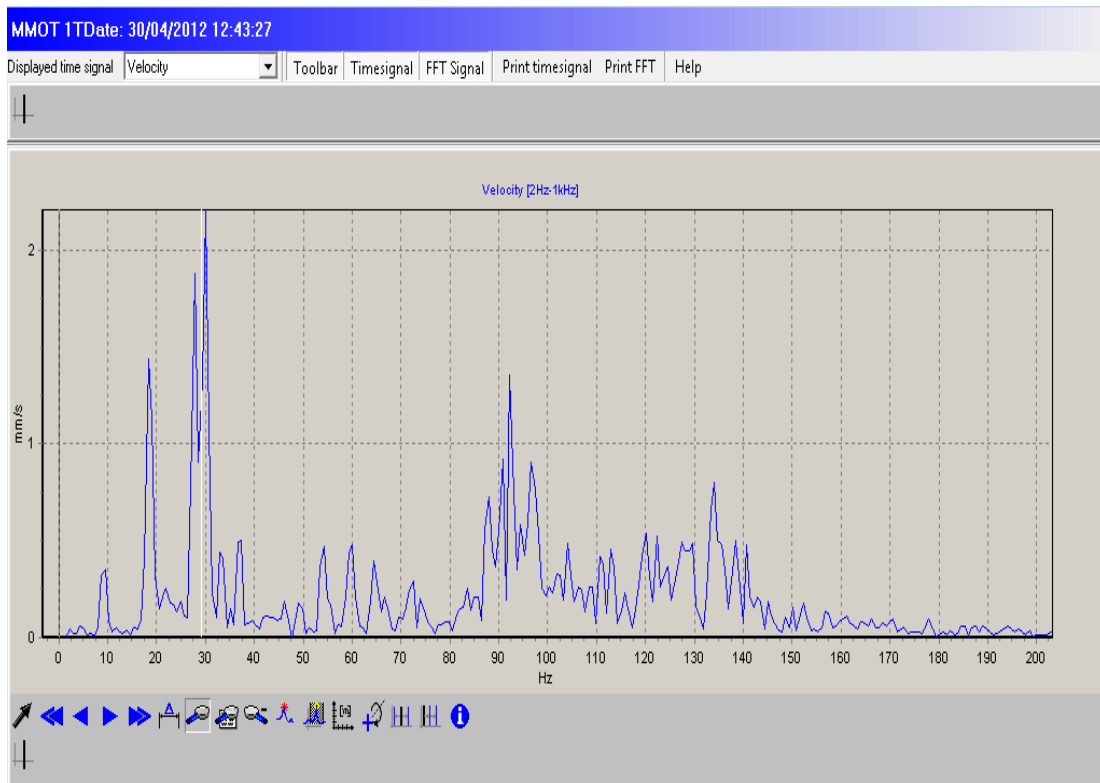
Análisis. Como se puede observar en el espectro tenemos un valor pico de 3.52 mm/seg. en 1XT el mismo que nos indica un nivel de pre – alarma según la norma ISO 10816.z

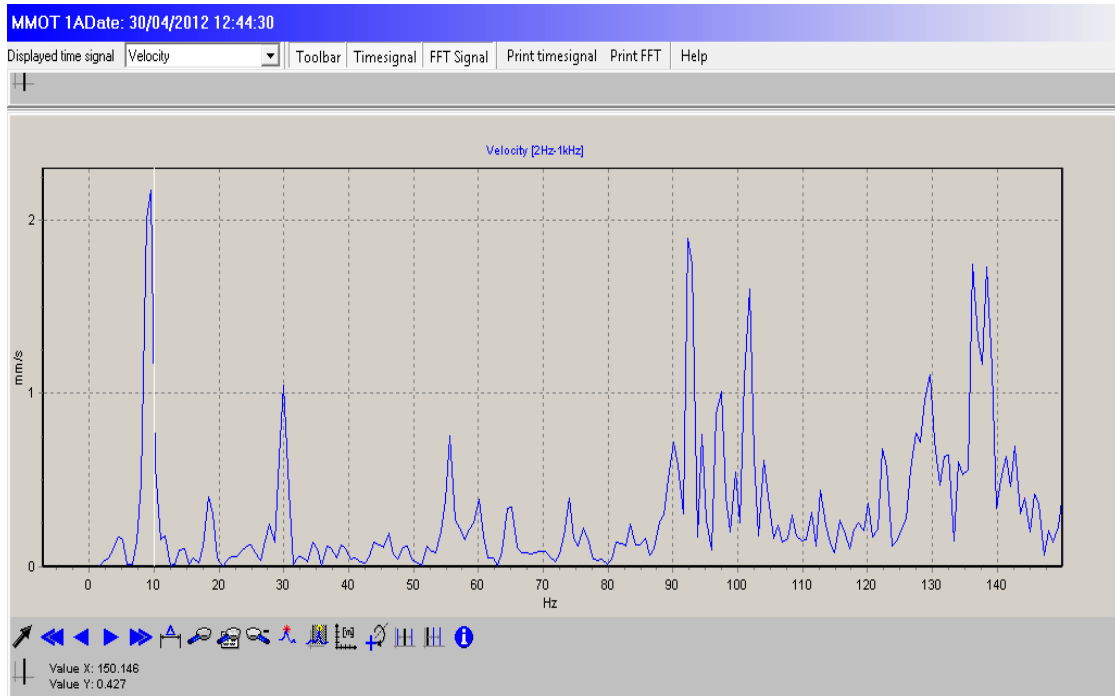
Análisis. Como se puede observar en el espectro tenemos un valor pico de 3.79 mm/seg. en 1XA el mismo que nos indica un nivel de pre – alarma según la norma ISO 10816.

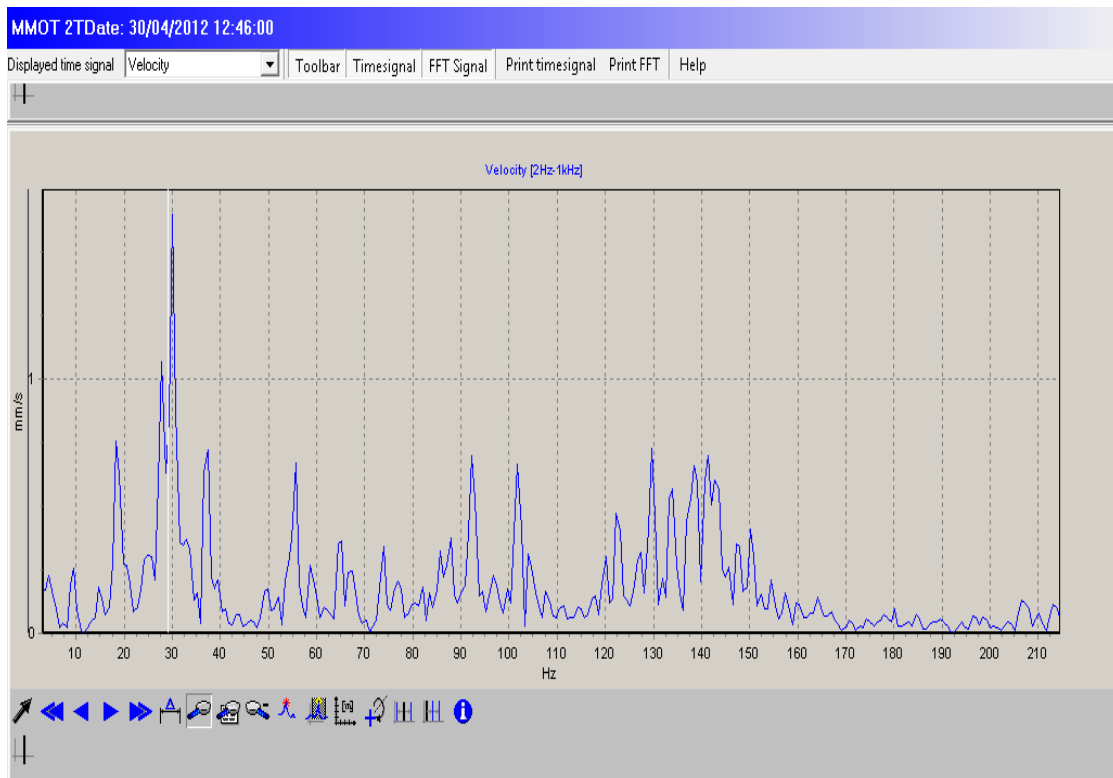
Análisis. Como se puede observar en el espectro tenemos un valor pico de 2.74 mm/seg. en 1XT el mismo que nos indica un nivel de pre – alarma según la norma ISO 10816.

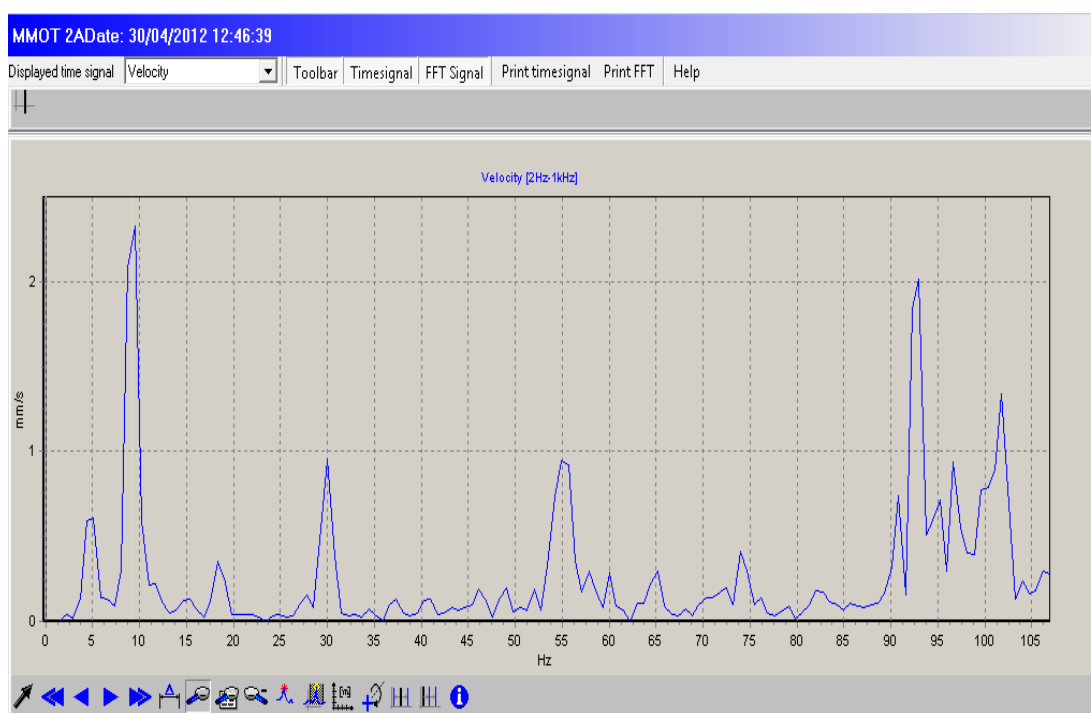
Análisis. Como se puede observar en el espectro tenemos un valor pico de 3.91 mm/seg. en 1XA el mismo que nos indica un nivel de pre – alarma según la norma ISO 10816.
