**ESCUELA SUPERIOR POLITÉCNICA DE
CHIMBORAZO**

**“DESARROLLO DEL MANTENIMIENTO PREDICTIVO MEDIANTE
LA TÉCNICA DE LA TERMOGRAFÍA PARA EVALUAR EL
CORRECTO FUNCIONAMIENTO DE LA SUBESTACIÓN ORIENTE
Y ALIMENTADOR TOTORAS DE LA EMPRESA ELÉCTRICA
AMBATO S.A.”**

TESIS DE GRADO

2013

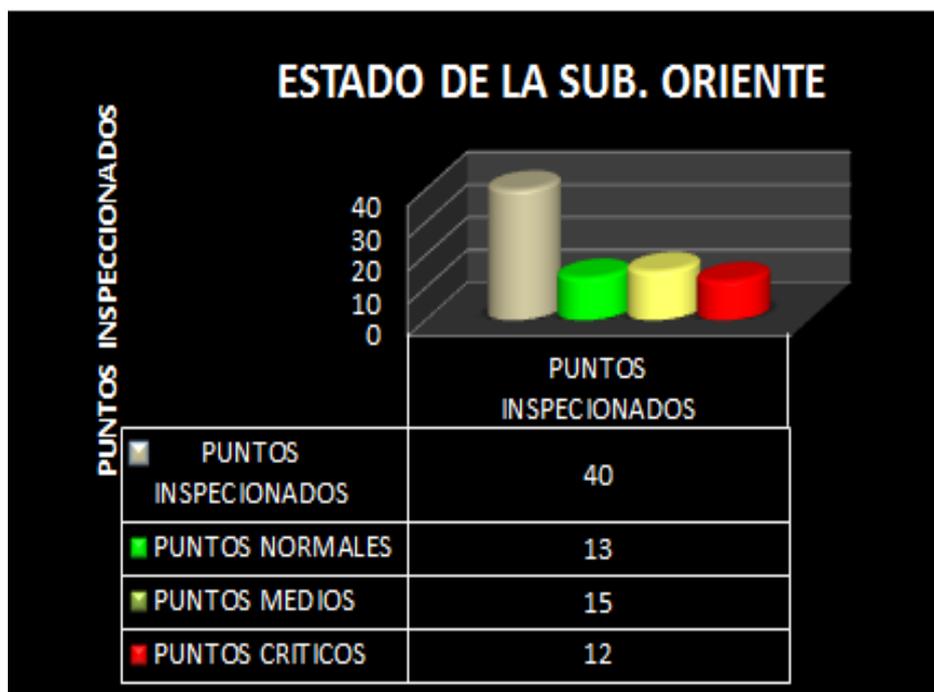
Figura 98. Resumen del estado de la subestación Oriente

En la subestación se detectaron 12 puntos críticos con el 30%, 15 puntos medios con el 37,5 % y 13 puntos normales con el 32,5 % que representan el total de los puntos inspeccionados.

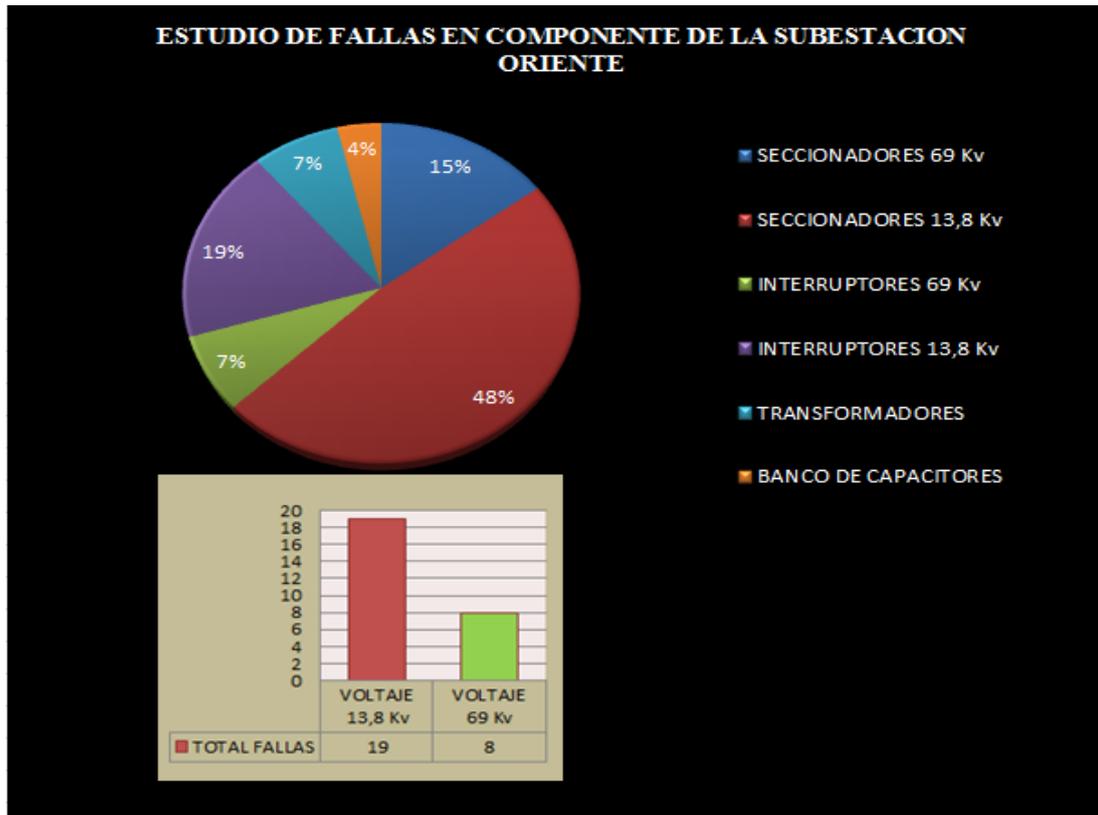
Figura 99. Porcentaje de anomalías térmicas encontradas en la subestación Oriente

En el barrido termográfico se detectaron 27 anomalías térmicas entre severidad media y crítica, en la figura 99 se observa que el 48% de problemas se encuentran seccionadores es por ello que se recomienda un buen cierre y ajustes en los contactos de los seccionadores.

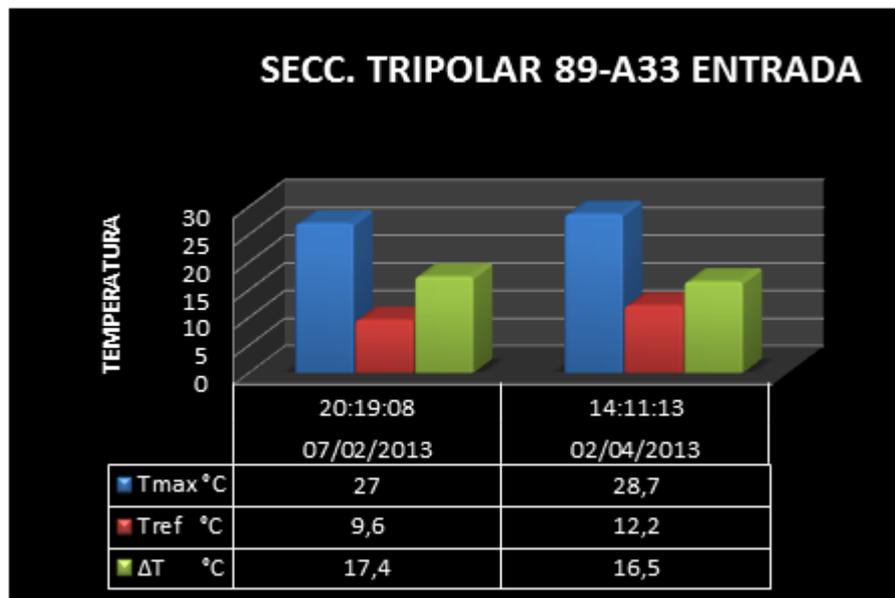
Figura 115. Seccionador tripolar 89-A33 entrada

En el seccionador tripolar 89-A33 se observa un ΔT superior en la inspección realizada en la noche con respecto al ΔT de la tarde, debido a que en esas horas la demanda máxima de energía eléctrica de la subestación fue de 12.697,72 Kw con respecto a 8.635,08 Kw que fue la demanda en la tarde. Las consideraciones mencionadas pueden variar según la topología del sistema.

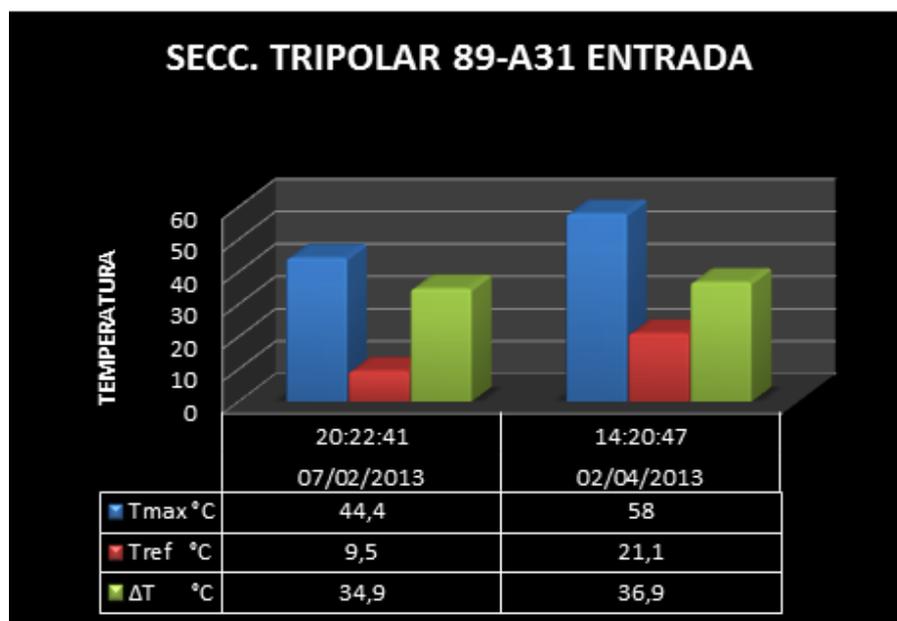
Figura 117. Seccionador tripolar 89-A31 entrada

En el seccionador tripolar 89-A31 se observa un ΔT inferior en la inspección realizada en la noche con respecto al ΔT de la tarde, con una demanda máxima de energía eléctrica en la noche de 12.697,72 Kw a comparación de 9.118,22 Kw que fue la demanda en la tarde.

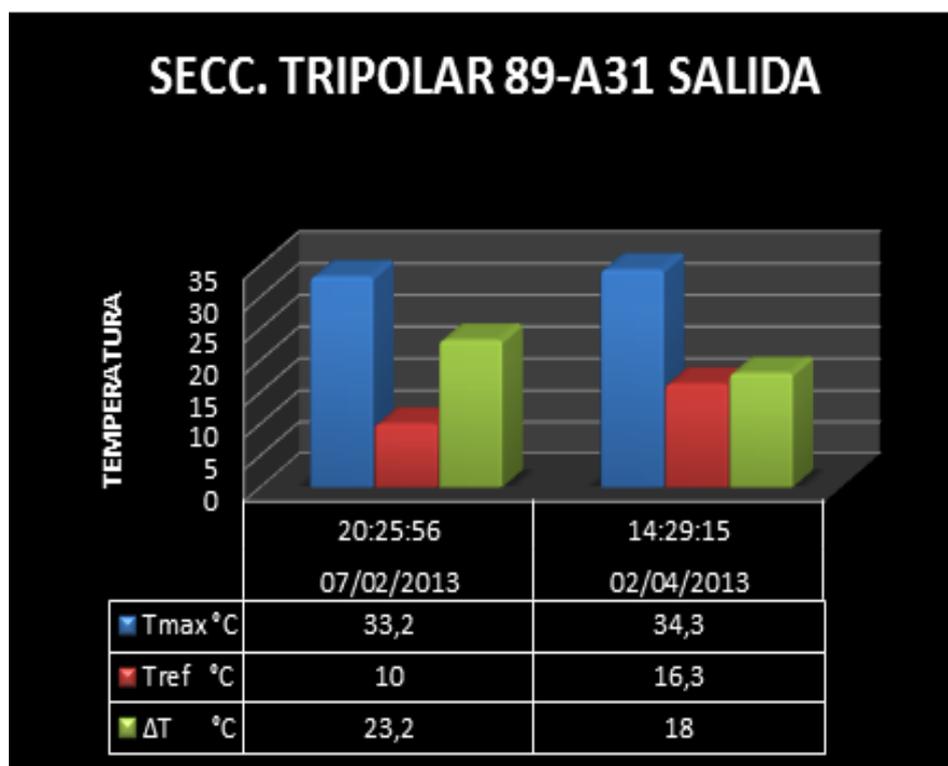
Figura 118. Seccionador tripolar 89-A31 salida

En el seccionador tripolar 89-A31 salida se observa un ΔT superior en la inspección realizada en la noche con respecto al ΔT de la tarde, debido a que en esas horas la demanda máxima de energía eléctrica de la subestación fue de 12.697,72 Kw con respecto a 9.118,22 Kw que fue la demanda en la tarde. Las consideraciones mencionadas pueden variar según la topología del sistema.

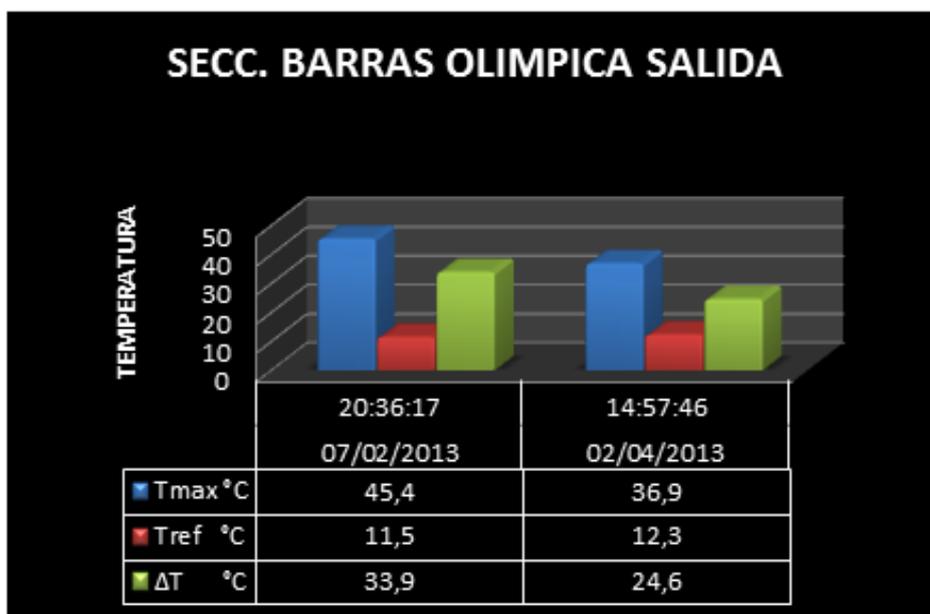
Figura 120. Seccionador barras Olímpica salida

En los seccionadores barras Olímpica salida se observa un ΔT superior en la inspección realizada en la noche con respecto al ΔT de la tarde, debido a que en esas horas la demanda máxima de energía eléctrica de la subestación fue de 12.484,48 Kw con respecto a 9.621,34 Kw que fue la demanda en la tarde. Las consideraciones mencionadas pueden variar según la topología del sistema.

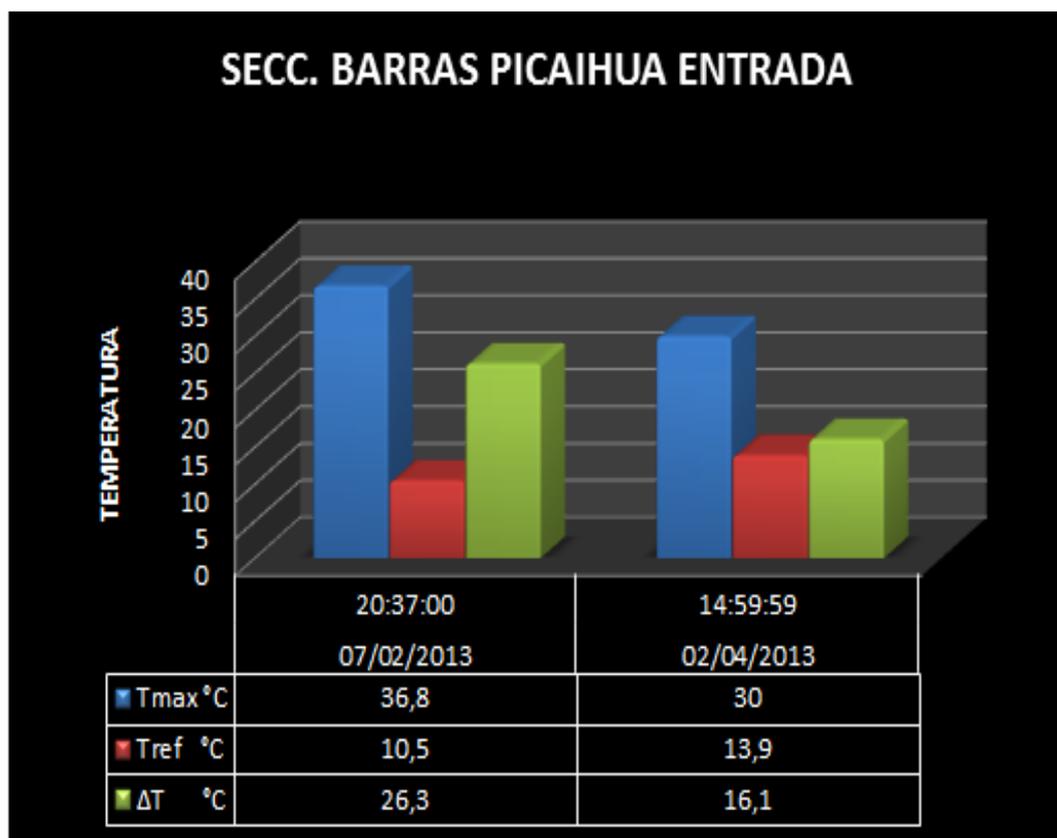
Figura 121. Seccionador barras Picaihua entrada

En los seccionadores barras Picaihua entrada se observa un ΔT superior en la inspección realizada en la noche con respecto al ΔT de la tarde, debido a que en esas horas la demanda máxima de energía eléctrica de la subestación fue de 12.484,48 Kw con respecto a 9.621,34 Kw que fue la demanda en la tarde. Las consideraciones mencionadas pueden variar según la topología del sistema.

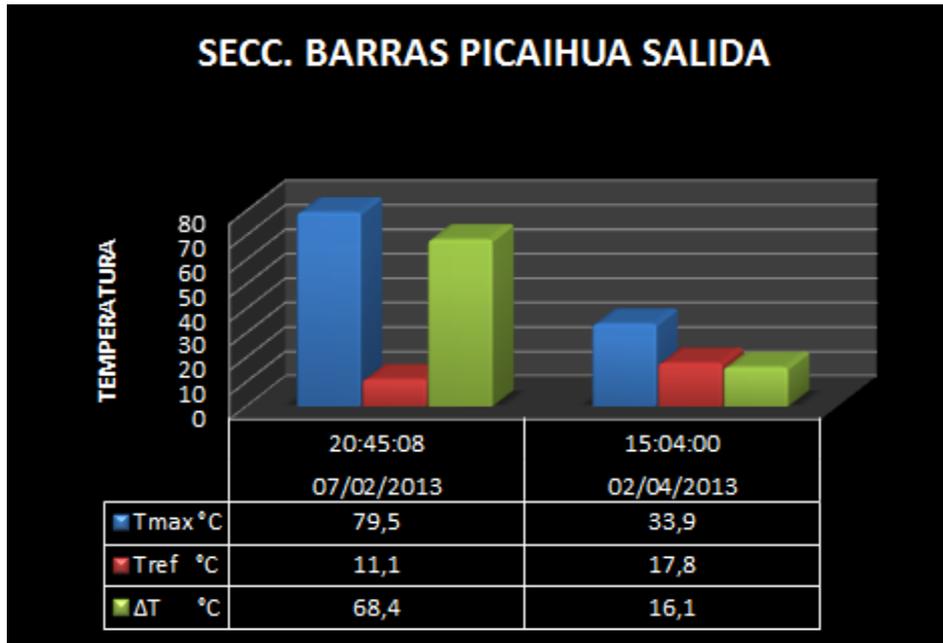
Figura 122. Seccionador barras Picaihua salida

En los seccionadores barras Picaihua salida se observa un ΔT superior en la inspección realizada en la noche con respecto al ΔT de la tarde, debido a que en esas horas la demanda máxima de energía eléctrica de la subestación fue de 12.317,77 Kw con respecto a 9.880,02 Kw que fue la demanda en la tarde. Las consideraciones mencionadas pueden variar según la topología del sistema.

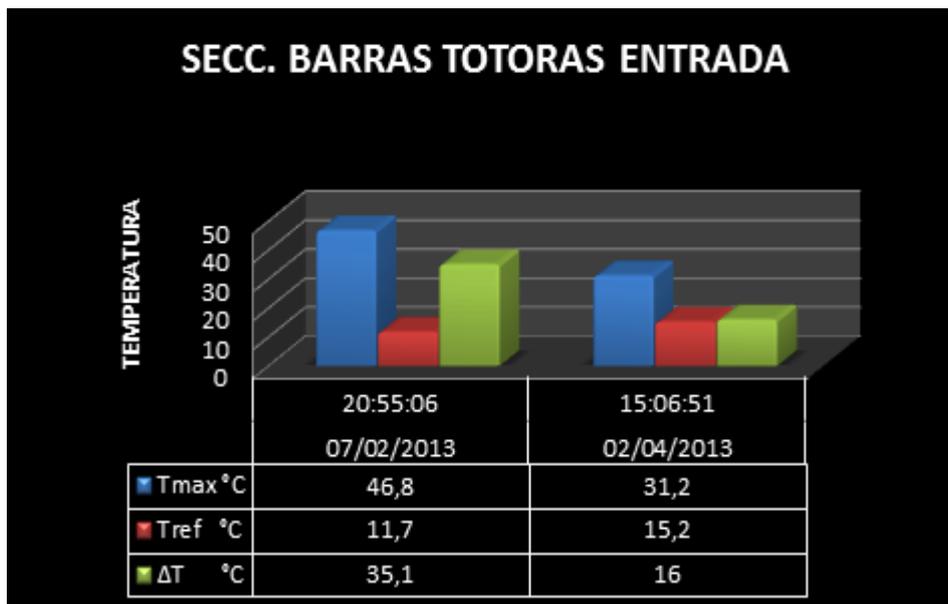
Figura 123. Seccionador barras Totoras entrada

En los seccionadores barras Totoras entrada se observa un ΔT superior en la inspección realizada en la noche con respecto al ΔT de la tarde, debido a que en esas horas la demanda máxima de energía eléctrica de la subestación fue de 12.317,77 Kw con respecto a 9.880,02 Kw que fue la demanda en la tarde. Las consideraciones mencionadas pueden variar según la topología del sistema.

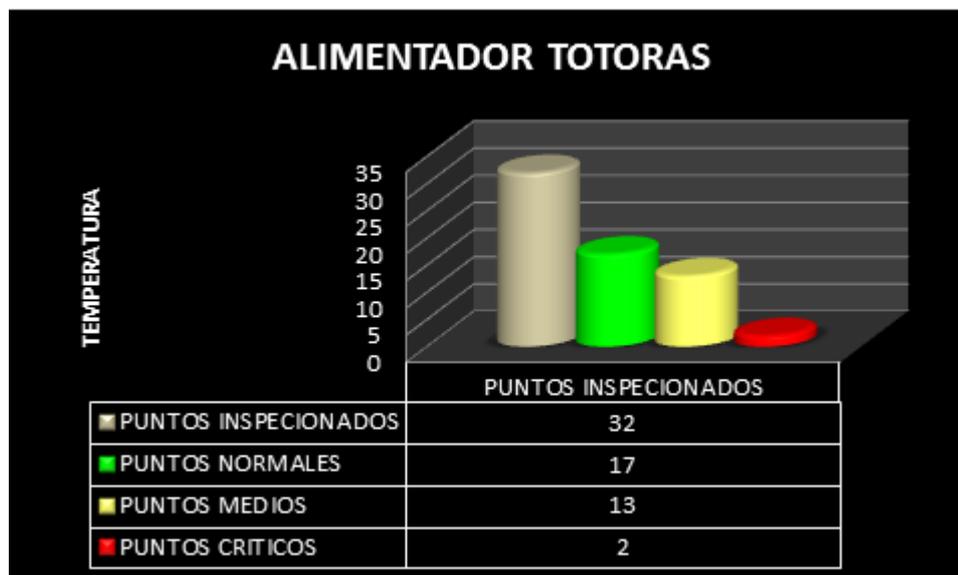
Figura 161. Resumen del estado del alimentador Totoras

En el primario de media tensión se encontraron 2 puntos críticos con el 6,25 %, 17 puntos normales con el 53,12 %, 13 puntos medios con el 40,62% que corresponden al total de puntos inspeccionados. Estadísticamente se define que el alimentador se encuentra en buen estado, se recomienda acciones correctivas inmediatas en los puntos críticos y un seguimiento a los puntos medios encontrados.

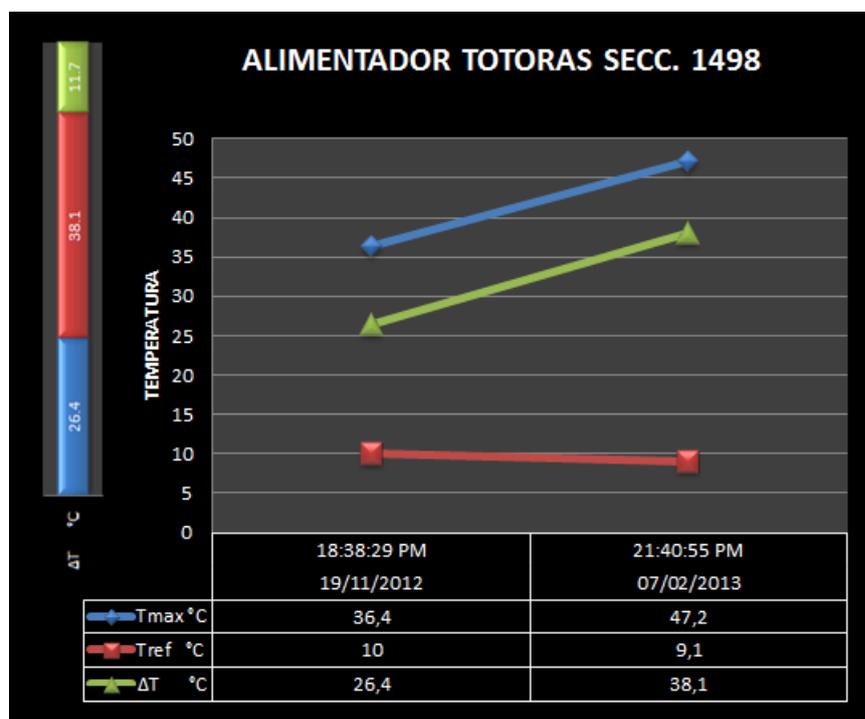
Figura 164. Alimentador Totoras seccionador 1498

En el seccionador 1498 inspeccionado el 19 de noviembre del 2012 la demanda máxima de energía eléctrica fue de 2.893,96 Kw, mientras que el 07 de febrero del 2013 la demanda máxima fue de 2.214,55 Kw. Se observa un ΔT superior de 38,1 °C en la inspección termográfica realizada el 07 de febrero del 2013. Es decir, el ΔT se incrementó en 11,7 °C en solo tres meses, debido a que las altas temperaturas en los puntos críticos se mantuvieron a lo largo de mucho tiempo, recalentando y afectando considerablemente las propiedades físicas y químicas de los elementos, permitiendo que el ΔT se incremente cada vez más.

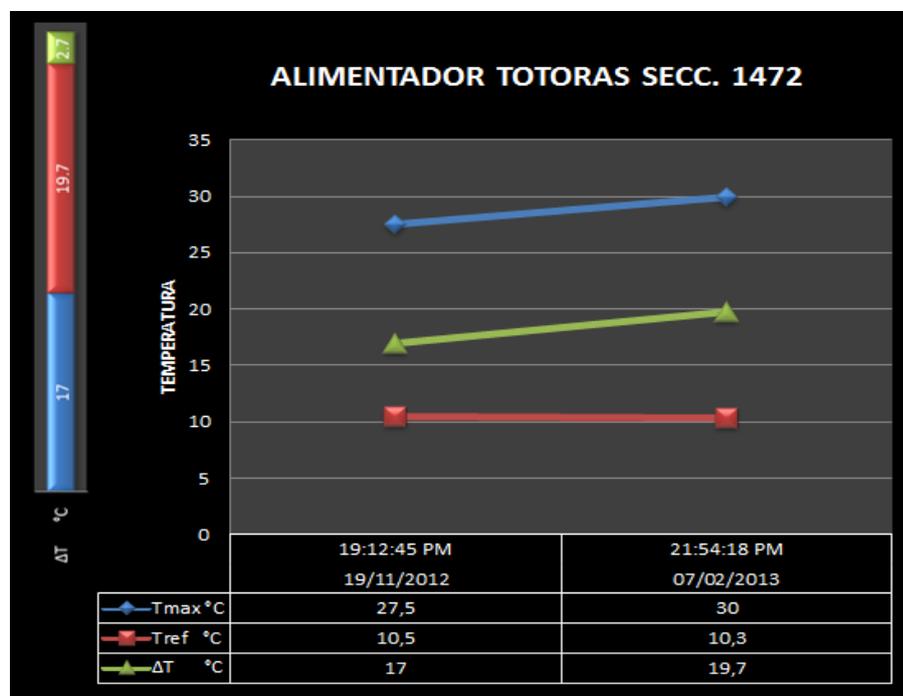
Figura 165. Alimentador Totoras seccionador 1472

En el seccionador 1472 inspeccionado el 19 de noviembre del 2012 la demanda máxima de energía eléctrica fue de 3.038,69 Kw, mientras que el 07 de febrero del 2013 la demanda máxima fue de 2.161,86 Kw. Se observa un ΔT superior de 19,7 °C en la inspección termográfica realizada el 07 de febrero del 2013. Es decir, el ΔT se incrementó en 2,7 °C en solo tres meses, debido a que las altas temperaturas en los puntos críticos se mantuvieron a lo largo de mucho tiempo, recalentando y afectando considerablemente las propiedades físicas y químicas de los elementos, permitiendo que el ΔT se incremente cada vez más.
