**ESCUELA SUPERIOR POLITÉCNICA DE  
CHIMBORAZO**

**“ANÁLISIS, DETERMINACIÓN, EVALUACIÓN Y  
PREVENCIÓN DE FALLAS POTENCIALES MEDIANTE  
LA TÉCNICA DE INSPECCIÓN POR ULTRASONIDO EN  
BASE A LA NORMA ASTM E-797 EN LA LÍNEA DE  
VAPOR DE LA EMPRESA BIOALIMENTAR”**

**TESIS DE GRADO**

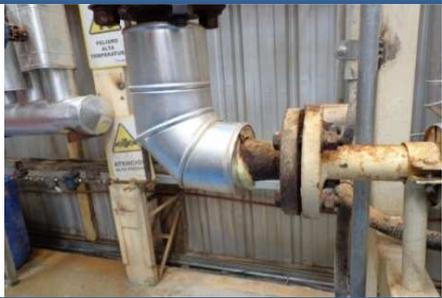
<b>Informe N°:</b> 01

<b>Empresa :</b> Bioalimentar		
<b>Nombre del equipo o área:</b> Extrusión		
<b>Parte del área:</b> Manifiull de distribución		
<b>Parte a inspeccionar :</b> PCE1		
<b>Fecha:</b> 14/07/2013		<b>Descripción de la medición:</b> Espesores por ultrasonido
<b>Tipo de equipo de medición:</b> Modelo 45 MG		
<b>Tipo de material :</b> ASTM A53 grado B		<b>Técnica:</b> pulso-eco
<b>Tamaño nominal del material:</b> Tubería de diámetro de 2 plug.		<b>Nombre de la norma a basarse en la inspección:</b> ASTM E-797
<b>Tipo de palpador:</b> D 790/791		<b>Tipo de acoplante:</b> Glicerina
<b>Bloque de calibración:</b> N° 01 de ASTM A53 GRB y bajo ASTM E-797		
<b>Procedimiento:</b>		
<ul style="list-style-type: none"> <li>• Identificación del material</li> <li>• Calibración del equipo</li> <li>• Determinación de puntos críticos</li> <li>• Limpieza de la superficie a inspeccionar</li> <li>• Inspección de los puntos críticos</li> </ul>		<ul style="list-style-type: none"> <li>• Tabulación de las inspecciones</li> <li>• Indicaciones falsas</li> <li>• Puntos relevantes</li> <li>• Análisis de puntos relevantes</li> <li>• Evaluación de las inspecciones</li> </ul>

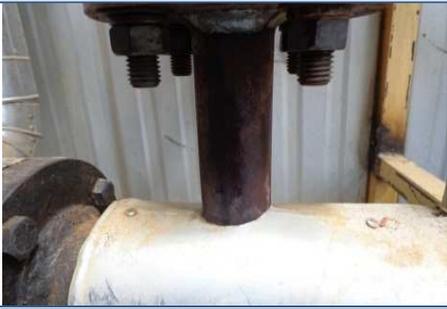
<b>Informe N°:</b> 02

<b>Empresa :</b> Bioalimentar		
<b>Nombre del equipo o área:</b> Extrusión		
<b>Parte del área:</b> Manifull de distribución		
<b>Parte a inspeccionar :</b> PCE2		
<b>Fecha:</b> 14/07/2013		<b>Descripción de la medición:</b> Espesores por ultrasonido
<b>Tipo de equipo de medición:</b> Modelo 45 MG		
<b>Tipo de material :</b> ASTM A53 grado B		<b>Técnica:</b> pulso-eco
<b>Tamaño nominal del material:</b> Tubería de diámetro de 2 plug.		<b>Nombre de la norma a basarse en la inspección:</b> ASTM E-797
<b>Tipo de palpador:</b> D 790/791		<b>Tipo de acoplante:</b> Glicerina
<b>Bloque de calibración:</b> N° 01 y normalizado bajo ASTM E-797		
<b>Procedimiento:</b>		
<ul style="list-style-type: none"> <li>• Identificación del material</li> <li>• Calibración del equipo</li> <li>• Determinación de puntos críticos</li> <li>• Limpieza de la superficie a inspeccionar</li> <li>• Inspección de los puntos críticos</li> </ul>		<ul style="list-style-type: none"> <li>• Tabulación de las inspecciones</li> <li>• Indicaciones falsas</li> <li>• Puntos relevantes</li> <li>• Análisis de puntos relevantes</li> <li>• Evaluación de las inspecciones</li> </ul>

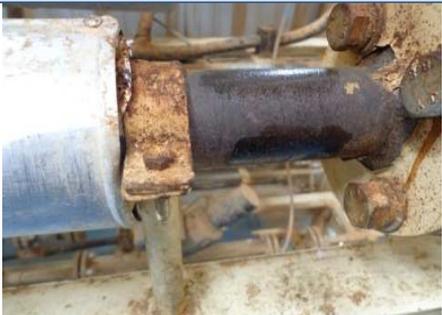
<b>Informe N°:</b> 03

<b>Empresa :</b> Bioalimentar		
<b>Nombre del equipo o área:</b> Extrusión		
<b>Parte del área:</b> Manífull de distribución		
<b>Parte a inspeccionar :</b> PCE6		
<b>Fecha:</b> 14/07/2013		<b>Descripción de la medición:</b> Espesores por ultrasonido
<b>Tipo de equipo de medición:</b> Modelo 45 MG		
<b>Tipo de material :</b> ASTM A53 grado B		<b>Técnica:</b> pulso-eco
<b>Tamaño nominal del material:</b> Tubería de diámetro de 2 plug.		<b>Nombre de la norma a basarse en la inspección:</b> ASTM E-797
<b>Tipo de palpador:</b> D 790/791		<b>Tipo de acoplante:</b> Glicerina
<b>Bloque de calibración:</b> N° 01 y normalizado bajo ASTM E-797		
<b>Procedimiento:</b>		
<ul style="list-style-type: none"> <li>• Identificación del material</li> <li>• Calibración del equipo</li> <li>• Determinación de puntos críticos</li> <li>• Limpieza de la superficie a inspeccionar</li> <li>• Inspección de los puntos críticos</li> </ul>	<ul style="list-style-type: none"> <li>• Tabulación de las inspecciones</li> <li>• Indicaciones falsas</li> <li>• Puntos relevantes</li> <li>• Análisis de puntos relevantes</li> <li>• Evaluación de las inspecciones</li> </ul>

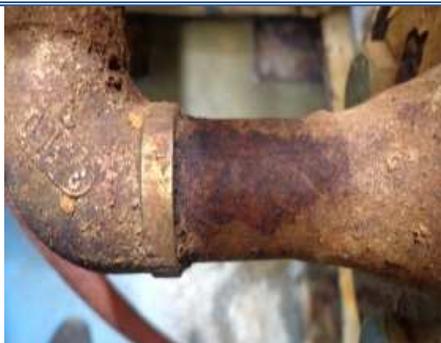
<b>Informe N°:</b> 04

<b>Empresa :</b> Bioalimentar		
<b>Nombre del equipo o área:</b> Extrusión		
<b>Parte del área:</b> Ingreso a la extruder		
<b>Parte a inspeccionar :</b> PCE7		
<b>Fecha:</b> 14/07/2013		<b>Descripción de la medición:</b>
<b>Tipo de equipo de medición:</b> Modelo 45 MG		Espesores por ultrasonido
<b>Tipo de material :</b> ASTM A53 grado B		<b>Técnica:</b> pulso-eco
<b>Tamaño nominal del material:</b> Tubería de diámetro de 1 plug.		<b>Nombre de la norma a basarse en la inspección:</b> ASTM E-797
<b>Tipo de palpador:</b> D 790/791		<b>Tipo de acoplante:</b> Glicerina
<b>Bloque de calibración:</b> N° 01 y normalizado bajo ASTM E-797		
<b>Procedimiento:</b>		
<ul style="list-style-type: none"> <li>• Identificación del material</li> <li>• Calibración del equipo</li> <li>• Determinación de puntos críticos</li> <li>• Limpieza de la superficie a inspeccionar</li> <li>• Inspección de los puntos críticos</li> </ul>	<ul style="list-style-type: none"> <li>• Tabulación de las inspecciones</li> <li>• Indicaciones falsas</li> <li>• Puntos relevantes</li> <li>• Análisis de puntos relevantes</li> <li>• Evaluación de las inspecciones</li> </ul>

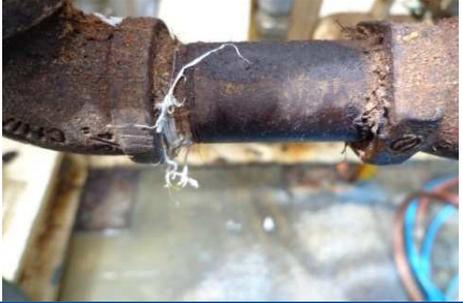
<b>Informe N°:</b> 05

<b>Empresa :</b> Bioalimentar		
<b>Nombre del equipo o área:</b> Extrusión		
<b>Parte del área:</b> Ingreso a la extruder		
<b>Parte a inspeccionar :</b> PCE8		
<b>Fecha:</b> 14/07/2013	<b>Descripción de la medición:</b>	
<b>Tipo de equipo de medición:</b> Modelo 45 MG	Espesores por ultrasonido	
<b>Tipo de material :</b> ASTM A53 grado B	<b>Técnica:</b> pulso-eco	
<b>Tamaño nominal del material:</b> Tubería de diámetro de 1 plug.	<b>Nombre de la norma a basarse en la inspección:</b> ASTM E-797	
<b>Tipo de palpador:</b> D 790/791	<b>Tipo de acoplante:</b> Glicerina	
<b>Bloque de calibración:</b> N° 01 y normalizado bajo ASTM E-797		
<b>Procedimiento:</b>		
<ul style="list-style-type: none"> <li>• Identificación del material</li> <li>• Calibración del equipo</li> <li>• Determinación de puntos críticos</li> <li>• Limpieza de la superficie a inspeccionar</li> <li>• Inspección de los puntos críticos</li> </ul>	<ul style="list-style-type: none"> <li>• Tabulación de las inspecciones</li> <li>• Indicaciones falsas</li> <li>• Puntos relevantes</li> <li>• Análisis de puntos relevantes</li> <li>• Evaluación de las inspecciones</li> </ul>

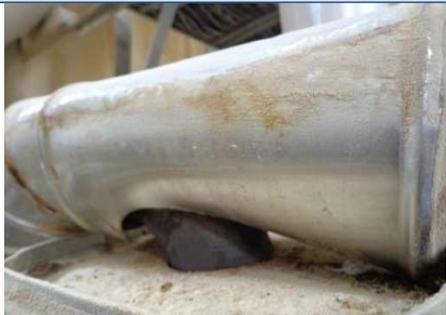
<b>Informe N°:</b> 06

<b>Empresa :</b> Bioalimentar		
<b>Nombre del equipo o área:</b> Peletizado		
<b>Parte del área:</b> Manifull de distribución		
<b>Parte a inspeccionar :</b> PCP1		
<b>Fecha:</b> 20/07/2013		<b>Descripción de la medición:</b> Espesores por ultrasonido
<b>Tipo de equipo de medición:</b> Modelo 45 MG		
<b>Tipo de material :</b> ASTM A53 grado B		<b>Técnica:</b> pulso-eco
<b>Tamaño nominal del material:</b> Tubería de diámetro de 2 plug.		<b>Nombre de la norma a basarse en la inspección:</b> ASTM E-797
<b>Tipo de palpador:</b> D 790/791		<b>Tipo de acoplante:</b> Glicerina
<b>Bloque de calibración:</b> N° 01 de ASTM A53 GRB y bajo ASTM E-797		
<b>Procedimiento:</b>		
<ul style="list-style-type: none"> <li>• Identificación del material</li> <li>• Calibración del equipo</li> <li>• Determinación de puntos críticos</li> <li>• Limpieza de la superficie a inspeccionar</li> <li>• Inspección de los puntos críticos</li> </ul>	<ul style="list-style-type: none"> <li>• Tabulación de las inspecciones</li> <li>• Indicaciones falsas</li> <li>• Puntos relevantes</li> <li>• Análisis de puntos relevantes</li> <li>• Evaluación de las inspecciones</li> </ul>

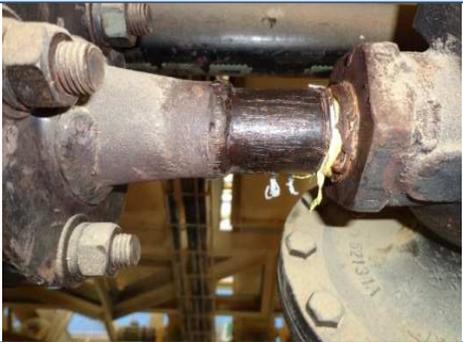
<b>Informe N°:</b> 07

<b>Empresa :</b> Bioalimentar		
<b>Nombre del equipo o área:</b> Peletizado		
<b>Parte del área:</b> Manifull de distribución		
<b>Parte a inspeccionar :</b> PCP6		
<b>Fecha:</b> 14/07/2013		<b>Descripción de la medición:</b>
<b>Tipo de equipo de medición:</b> Modelo 45 MG		Espesores por ultrasonido
<b>Tipo de material :</b> ASTM A53 grado B		<b>Técnica:</b> pulso-eco
<b>Tamaño nominal del material:</b> Tubería de diámetro de 2 plug.		<b>Nombre de la norma a basarse en la inspección:</b> ASTM E-797
<b>Tipo de palpador:</b> D 790/791		<b>Tipo de acoplante:</b> Glicerina
<b>Bloque de calibración:</b> N° 01 y normalizado bajo ASTM E-797		
<b>Procedimiento:</b>		
<ul style="list-style-type: none"> <li>• Identificación del material</li> <li>• Calibración del equipo</li> <li>• Determinación de puntos críticos</li> <li>• Limpieza de la superficie a inspeccionar</li> <li>• Inspección de los puntos críticos</li> </ul>	<ul style="list-style-type: none"> <li>• Tabulación de las inspecciones</li> <li>• Indicaciones falsas</li> <li>• Puntos relevantes</li> <li>• Análisis de puntos relevantes</li> <li>• Evaluación de las inspecciones</li> </ul>

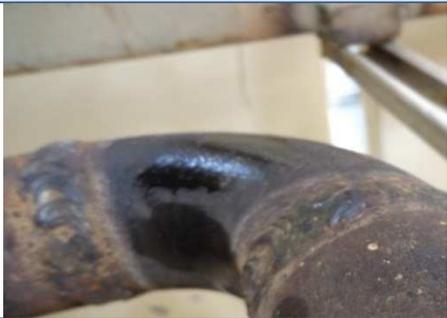
<b>Informe N°:</b> 08

<b>Empresa :</b> Bioalimentar		
<b>Nombre del equipo o área:</b> Peletizado		
<b>Parte del área:</b> Manifull de distribución		
<b>Parte a inspeccionar :</b> PCP8		
<b>Fecha:</b> 20/07/2013		<b>Descripción de la medición:</b>
<b>Tipo de equipo de medición:</b> Modelo 45 MG		Espesores por ultrasonido
<b>Tipo de material :</b> ASTM A53 grado B		<b>Técnica:</b> pulso-eco
<b>Tamaño nominal del material:</b> Tubería de diámetro de 2 plug.		<b>Nombre de la norma a basarse en la inspección:</b> ASTM E-797
<b>Tipo de palpador:</b> D 790/791		<b>Tipo de acoplante:</b> Glicerina
<b>Bloque de calibración:</b> N° 01 de ASTM A53 GRB y bajo ASTM E-797		
<b>Procedimiento:</b>		
<ul style="list-style-type: none"> <li>• Identificación del material</li> <li>• Calibración del equipo</li> <li>• Determinación de puntos críticos</li> <li>• Limpieza de la superficie a inspeccionar</li> <li>• Inspección de los puntos críticos</li> </ul>	<ul style="list-style-type: none"> <li>• Tabulación de las inspecciones</li> <li>• Indicaciones falsas</li> <li>• Puntos relevantes</li> <li>• Análisis de puntos relevantes</li> <li>• Evaluación de las inspecciones</li> </ul>

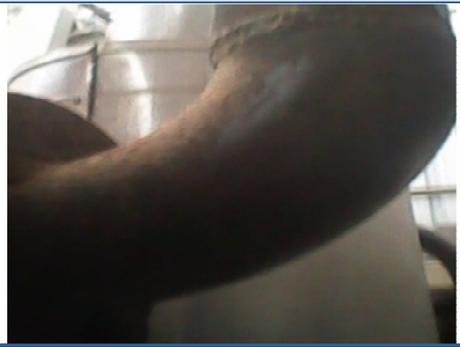
<b>Informe N°:</b> 09

<b>Empresa :</b> Bioalimentar		
<b>Nombre del equipo o área:</b> Peletizado		
<b>Parte del área:</b> Manifull de distribución		
<b>Parte a inspeccionar :</b> PCP10		
<b>Fecha:</b> 14/07/2013	<b>Descripción de la medición:</b>	
<b>Tipo de equipo de medición:</b> Modelo 45 MG	Espesores por ultrasonido	
<b>Tipo de material :</b> ASTM A53 grado B	<b>Técnica:</b> pulso-eco	
<b>Tamaño nominal del material:</b> Tubería de diámetro de 2 plug.	<b>Nombre de la norma a basarse en la inspección:</b> ASTM E-797	
<b>Tipo de palpador:</b> D 790/791	<b>Tipo de acoplante:</b> Glicerina	
<b>Bloque de calibración:</b> N° 01 y normalizado bajo ASTM E-797		
<b>Procedimiento:</b>		
<ul style="list-style-type: none"> <li>• Identificación del material</li> <li>• Calibración del equipo</li> <li>• Determinación de puntos críticos</li> <li>• Limpieza de la superficie a inspeccionar</li> <li>• Inspección de los puntos críticos</li> </ul>	<ul style="list-style-type: none"> <li>• Tabulación de las inspecciones</li> <li>• Indicaciones falsas</li> <li>• Puntos relevantes</li> <li>• Análisis de puntos relevantes</li> <li>• Evaluación de las inspecciones</li> </ul>

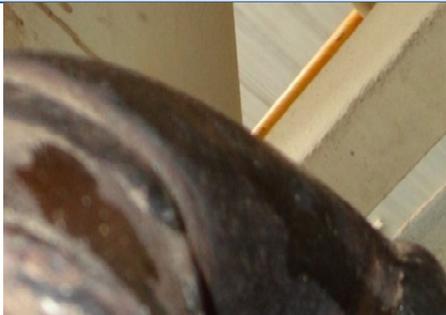
<b>Informe N°:</b> 10

<b>Empresa :</b> Bioalimentar		
<b>Nombre del equipo o área:</b> Peletizado		
<b>Parte del área:</b> Manifull de distribución		
<b>Parte a inspeccionar :</b> PCP14		
<b>Fecha:</b> 20/07/2013		<b>Descripción de la medición:</b> Espesores por ultrasonido
<b>Tipo de equipo de medición:</b> Modelo 45 MG		
<b>Tipo de material :</b> ASTM A53 grado B		<b>Técnica:</b> pulso-eco
<b>Tamaño nominal del material:</b> Tubería de diámetro de 2 plug.		<b>Nombre de la norma a basarse en la inspección:</b> ASTM E-797
<b>Tipo de palpador:</b> D 790/791		<b>Tipo de acoplante:</b> Glicerina
<b>Bloque de calibración:</b> N° 01 de ASTM A53 GRB y bajo ASTM E-797		
<b>Procedimiento:</b>		
<ul style="list-style-type: none"> <li>• Identificación del material</li> <li>• Calibración del equipo</li> <li>• Determinación de puntos críticos</li> <li>• Limpieza de la superficie a inspeccionar</li> <li>• Inspección de los puntos críticos</li> </ul>	<ul style="list-style-type: none"> <li>• Tabulación de las inspecciones</li> <li>• Indicaciones falsas</li> <li>• Puntos relevantes</li> <li>• Análisis de puntos relevantes</li> <li>• Evaluación de las inspecciones</li> </ul>

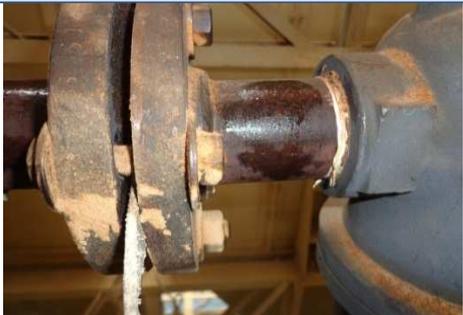
<b>Informe N°:</b> 11

<b>Empresa :</b> Bioalimentar		
<b>Nombre del equipo o área:</b> Peletizado		
<b>Parte del área:</b> Manifull de distribución		
<b>Parte a inspeccionar :</b> PCP18		
<b>Fecha:</b> 20/07/2013		<b>Descripción de la medición:</b>
<b>Tipo de equipo de medición:</b> Modelo 45 MG		Espesores por ultrasonido
<b>Tipo de material :</b> ASTM A53 grado B		<b>Técnica:</b> pulso-eco
<b>Tamaño nominal del material:</b> Tubería de diámetro de 2 plug.		<b>Nombre de la norma a basarse en la inspección:</b> ASTM E-797
<b>Tipo de palpador:</b> D 790/791		<b>Tipo de acoplante:</b> Glicerina
<b>Bloque de calibración:</b> N° 01 y normalizado bajo ASTM E-797		
<b>Procedimiento:</b>		
<ul style="list-style-type: none"> <li>• Identificación del material</li> <li>• Calibración del equipo</li> <li>• Determinación de puntos críticos</li> <li>• Limpieza de la superficie a inspeccionar</li> <li>• Inspección de los puntos críticos</li> </ul>		<ul style="list-style-type: none"> <li>• Tabulación de las inspecciones</li> <li>• Indicaciones falsas</li> <li>• Puntos relevantes</li> <li>• Análisis de puntos relevantes</li> <li>• Evaluación de las inspecciones</li> </ul>

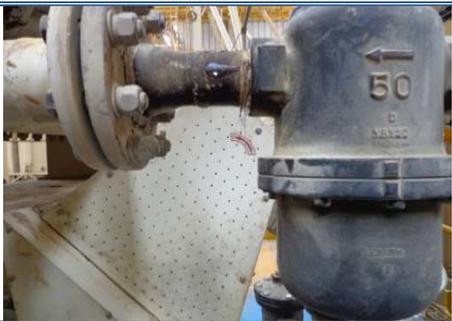
<b>Informe N°:</b> 12

<b>Empresa :</b> Bioalimentar		
<b>Nombre del equipo o área:</b> Peletizado		
<b>Parte del área:</b> Ingreso a la peletizadora		
<b>Parte a inspeccionar :</b> PCP19		
<b>Fecha:</b> 20/07/2013		<b>Descripción de la medición:</b>
<b>Tipo de equipo de medición:</b> Modelo 45 MG		Espesores por ultrasonido
<b>Tipo de material :</b> ASTM A53 grado B		<b>Técnica:</b> pulso-eco
<b>Tamaño nominal del material:</b> Tubería de diámetro de 2 plug.		<b>Nombre de la norma a basarse en la inspección:</b> ASTM E-797
<b>Tipo de palpador:</b> D 790/791		<b>Tipo de acoplante:</b> Glicerina
<b>Bloque de calibración:</b> N° 01 y normalizado bajo ASTM E-797		
<b>Procedimiento:</b>		
<ul style="list-style-type: none"> <li>• Identificación del material</li> <li>• Calibración del equipo</li> <li>• Determinación de puntos críticos</li> <li>• Limpieza de la superficie a inspeccionar</li> <li>• Inspección de los puntos críticos</li> </ul>		<ul style="list-style-type: none"> <li>• Tabulación de las inspecciones</li> <li>• Indicaciones falsas</li> <li>• Puntos relevantes</li> <li>• Análisis de puntos relevantes</li> <li>• Evaluación de las inspecciones</li> </ul>

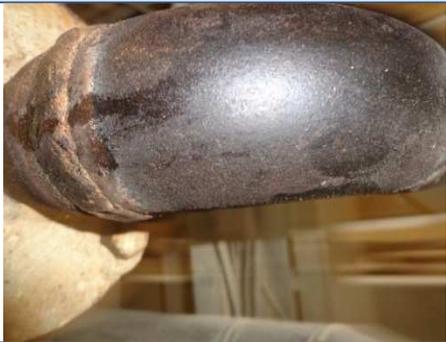
<b>Informe N°:</b> 13

<b>Empresa :</b> Bioalimantar		
<b>Nombre del equipo o área:</b> Peletizado		
<b>Parte del área:</b> Ingreso a la peletizadora		
<b>Parte a inspeccionar :</b> PCP20		
<b>Fecha:</b> 20/07/2013		<b>Descripción de la medición:</b>
<b>Tipo de equipo de medición:</b> Modelo 45 MG		Espesores por ultrasonido
<b>Tipo de material :</b> ASTM A53 grado B		<b>Técnica:</b> pulso-eco
<b>Tamaño nominal del material:</b> Tubería de diámetro de 2 plug.		<b>Nombre de la norma a basarse en la inspección:</b> ASTM E-797
<b>Tipo de palpador:</b> D 790/791		<b>Tipo de acoplante:</b> Glicerina
<b>Bloque de calibración:</b> N° 01 de ASTM A53 GRB y bajo ASTM E-797		
<b>Procedimiento:</b>		
<ul style="list-style-type: none"> <li>• Identificación del material</li> <li>• Calibración del equipo</li> <li>• Determinación de puntos críticos</li> <li>• Limpieza de la superficie a inspeccionar</li> <li>• Inspección de los puntos críticos</li> </ul>		<ul style="list-style-type: none"> <li>• Tabulación de las inspecciones</li> <li>• Indicaciones falsas</li> <li>• Puntos relevantes</li> <li>• Análisis de puntos relevantes</li> <li>• Evaluación de las inspecciones</li> </ul>

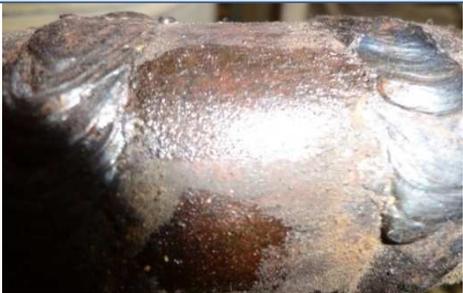
<b>Informe N°:</b> 14

<b>Empresa :</b> Bioalimentar		
<b>Nombre del equipo o área:</b> Peletizado		
<b>Parte del área:</b> Ingreso a la peletizadora		
<b>Parte a inspeccionar :</b> PCP21		
<b>Fecha:</b> 20/07/2013		<b>Descripción de la medición:</b>
<b>Tipo de equipo de medición:</b> Modelo 45 MG		Espesores por ultrasonido
<b>Tipo de material :</b> ASTM A53 grado B		<b>Técnica:</b> pulso-eco
<b>Tamaño nominal del material:</b> Tubería de diámetro de 2 plug.		<b>Nombre de la norma a basarse en la inspección:</b> ASTM E-797
<b>Tipo de palpador:</b> D 790/791		<b>Tipo de acoplante:</b> Glicerina
<b>Bloque de calibración:</b> N° 01 y normalizado bajo ASTM E-797		
<b>Procedimiento:</b>		
<ul style="list-style-type: none"> <li>• Identificación del material</li> <li>• Calibración del equipo</li> <li>• Determinación de puntos críticos</li> <li>• Limpieza de la superficie a inspeccionar</li> <li>• Inspección de los puntos críticos</li> </ul>	<ul style="list-style-type: none"> <li>• Tabulación de las inspecciones</li> <li>• Indicaciones falsas</li> <li>• Puntos relevantes</li> <li>• Análisis de puntos relevantes</li> <li>• Evaluación de las inspecciones</li> </ul>

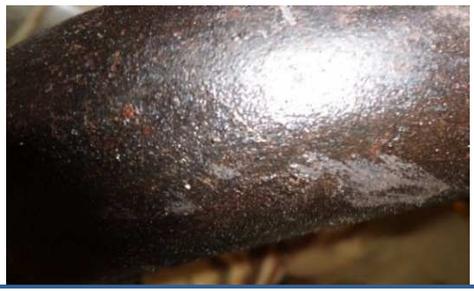
<b>Informe N°:</b> 15

<b>Empresa :</b> Bioalimentar		
<b>Nombre del equipo o área:</b> Peletizado		
<b>Parte del área:</b> Ingreso a la peletizadora		
<b>Parte a inspeccionar :</b> PCP22		
<b>Fecha:</b> 20/07/2013		<b>Descripción de la medición:</b>
<b>Tipo de equipo de medición:</b> Modelo 45 MG		Espesores por ultrasonido
<b>Tipo de material :</b> ASTM A53 grado B		<b>Técnica:</b> pulso-eco
<b>Tamaño nominal del material:</b> Tubería de diámetro de 2 plug.		<b>Nombre de la norma a basarse en la inspección:</b> ASTM E-797
<b>Tipo de palpador:</b> D 790/791		<b>Tipo de acoplante:</b> Glicerina
<b>Bloque de calibración:</b> N° 01 de ASTM A53 GRB y bajo ASTM E-797		
<b>Procedimiento:</b>		
<ul style="list-style-type: none"> <li>• Identificación del material</li> <li>• Calibración del equipo</li> <li>• Determinación de puntos críticos</li> <li>• Limpieza de la superficie a inspeccionar</li> <li>• Inspección de los puntos críticos</li> </ul>		<ul style="list-style-type: none"> <li>• Tabulación de las inspecciones</li> <li>• Indicaciones falsas</li> <li>• Puntos relevantes</li> <li>• Análisis de puntos relevantes</li> <li>• Evaluación de las inspecciones</li> </ul>
