# **ESCUELA SUPERIOR POLITÉCNICA DE CHIMBORAZO**

## **FACULTAD DE MECÁNICA ESCUELA DE INGENIERÍA AUTOMOTRIZ**

**“MANTENIMIENTO CORRECTIVO Y APLICACIÓN DE LAS  
TÉCNICAS DE PINTURA EN BASE DE AGUA DE LA  
CARROCERÍA DEL VEHÍCULO LAND ROVER HARD TOP 1981  
PARA EL TALLER MÓVIL DE LA ESCUELA DE INGENIERÍA  
AUTOMOTRIZ”**

## **TESIS DE GRADO**

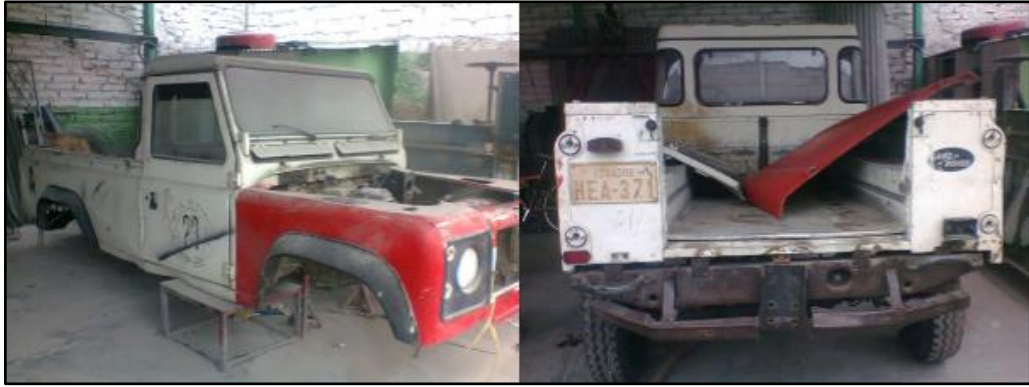
El vehículo marca Land Rover modelo Hard Top, en sus condiciones iniciales presentó daños altos en su carrocería producidos por años de abandono a la intemperie y varias colisiones.

Figura 15. Condiciones iniciales del vehículo

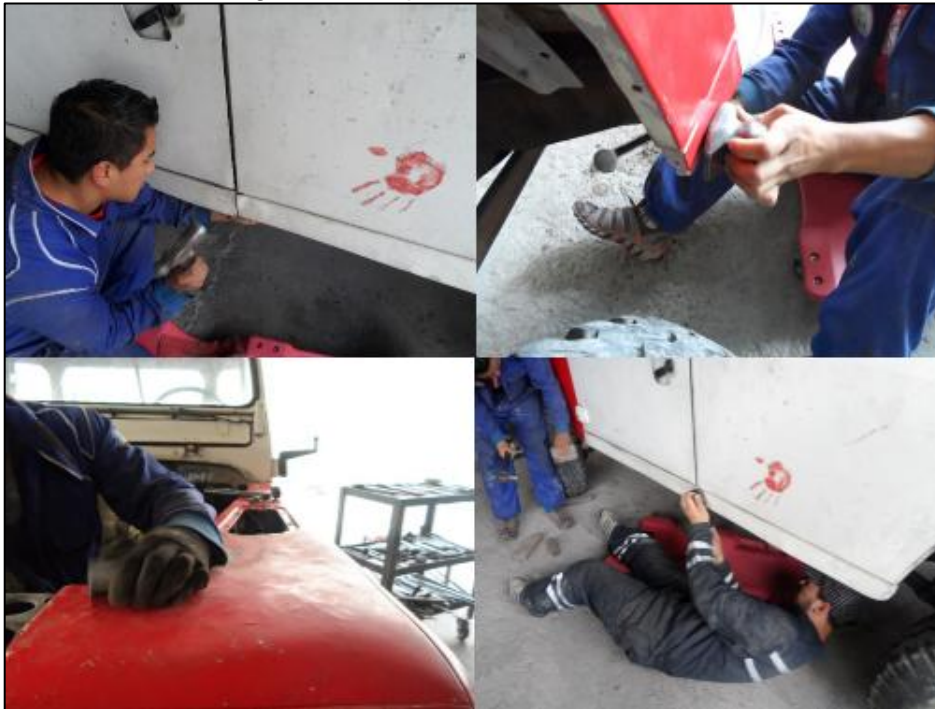
Figura 20. Reparación de abolladuras

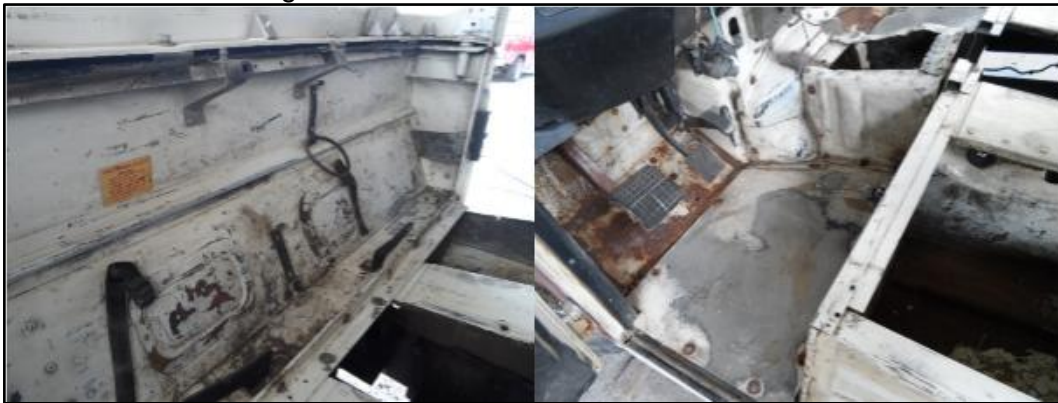
Figura 22. Áreas oxidadas de la carrocería

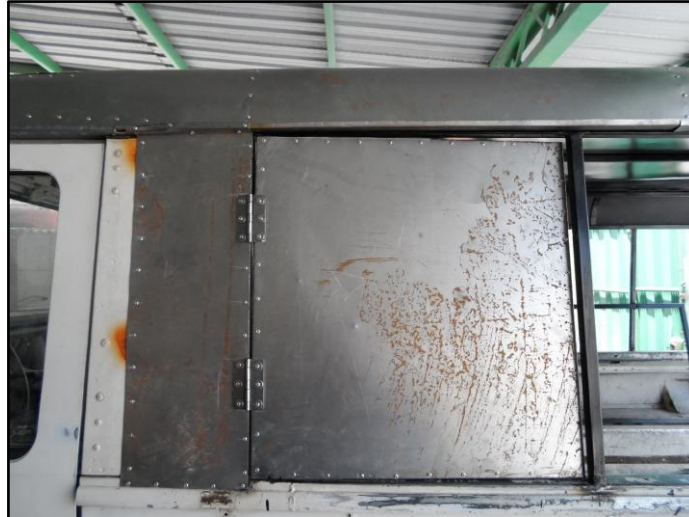
Figura 23. Oxidación superficial

**3.6.1.** *Preparación del área afectada por óxido superficial.* Se preparó el área con la ayuda de una lija de grano 220, eliminando los restos de óxido que pudiesen haber quedado, se limpió el área con anticorrosivo retirando completamente los vestigios de corrosión.

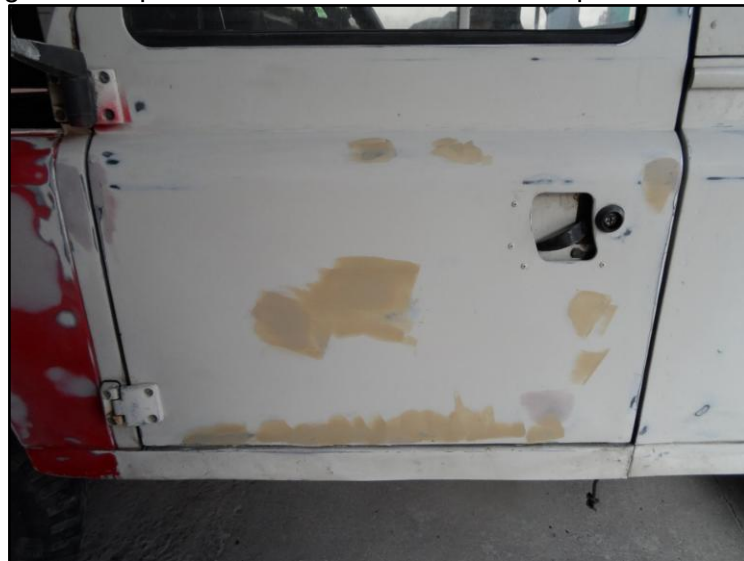
Figura 24. Aplicación de la masilla sobre la superficie oxidada

**3.6.2.** *Aplicación de la masilla sobre la superficie afectada por el óxido.* La masilla se aplica directamente sobre el metal tratado con anticorrosivo en una cantidad adecuada con ayuda de una espátula para masilla.

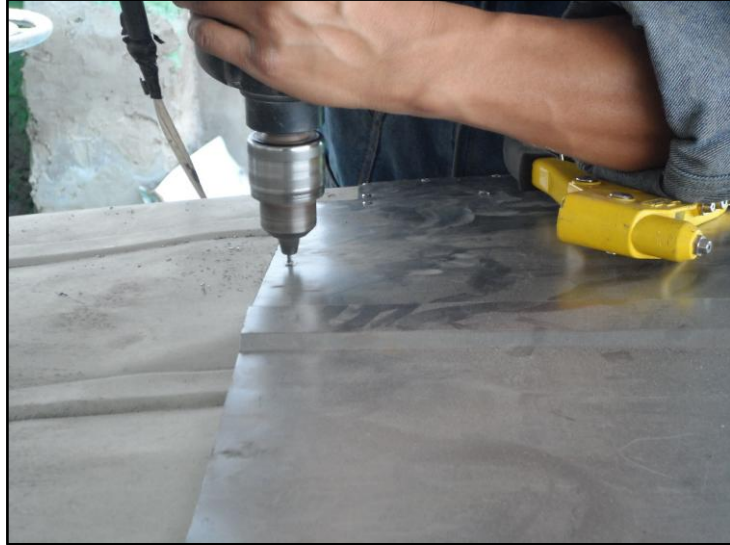
Figura 25. Reemplazo de la zona oxidada

**3.6.3.** *Reemplazo y relleno de la zona oxidada.* En las superficies grandes deterioradas totalmente por la corrosión se recurre al reemplazo de la pieza metálica del mismo material y grosor del área afectada.

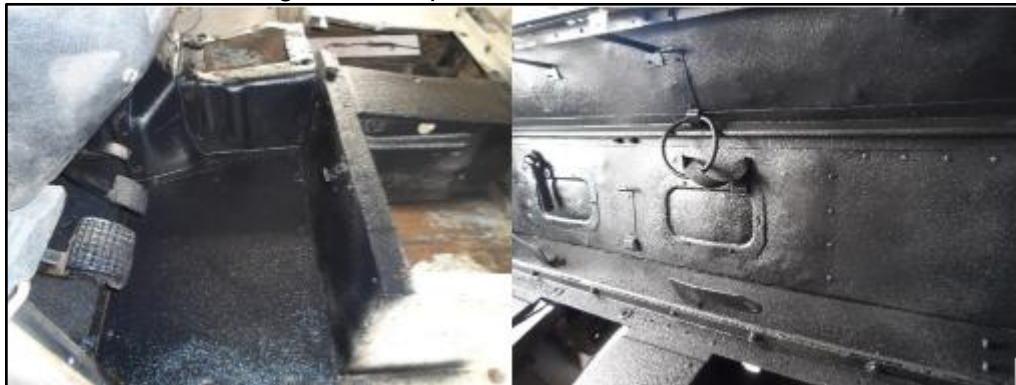
Figura 26. Superficie oxidada terminada

**3.6.4. Concluir la reparación del área oxidada.** Terminado el reemplazo se pule el perímetro soldado con una moladora y disco de desbaste para luego aplicar una capa de masilla cubriendo el área en su totalidad restituyéndola a su forma original.

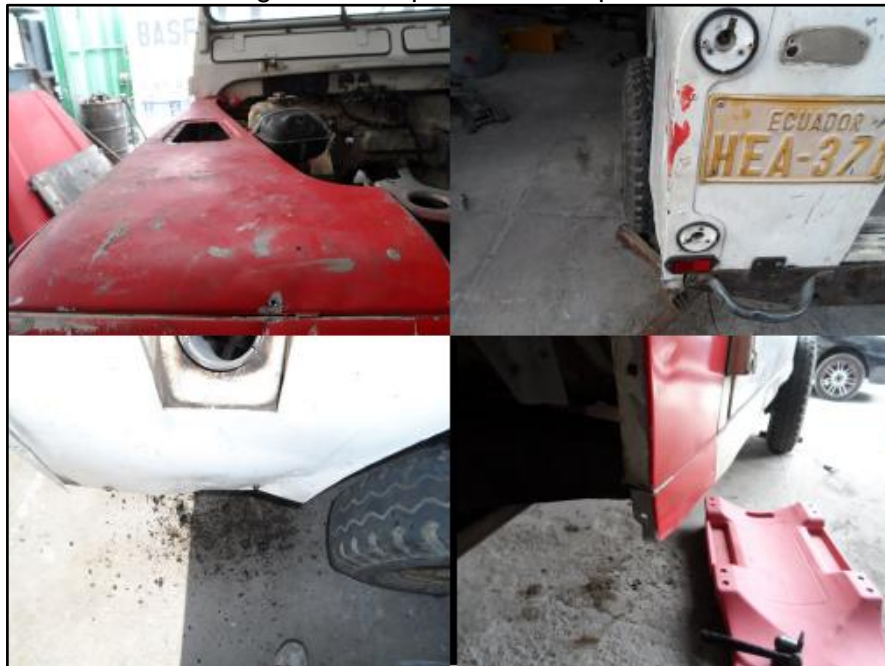
Figura 27. Inspección del impacto

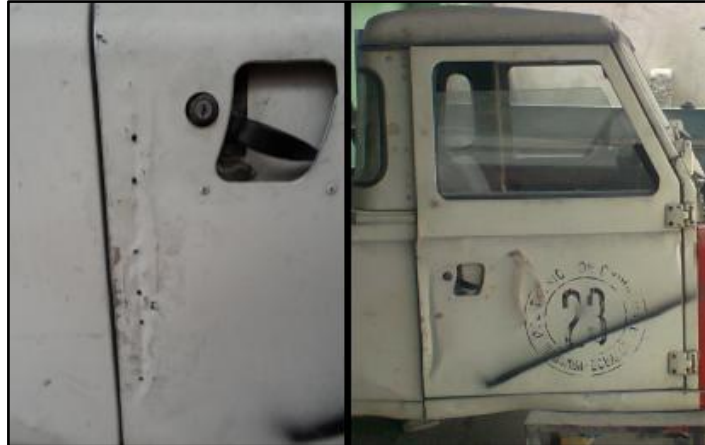
Figura 28. Encastre en puertas laterales

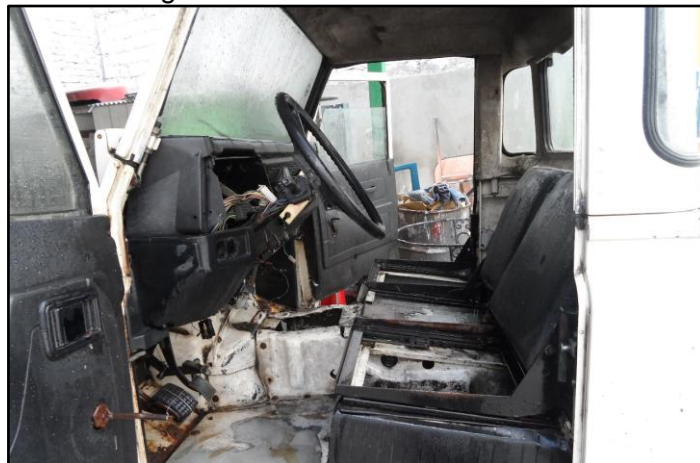
Se encontró deterioro producido por corrosión en las partes metálicas, daños en los plásticos y la tapicería.

Figura 30. Habitáculo del vehículo

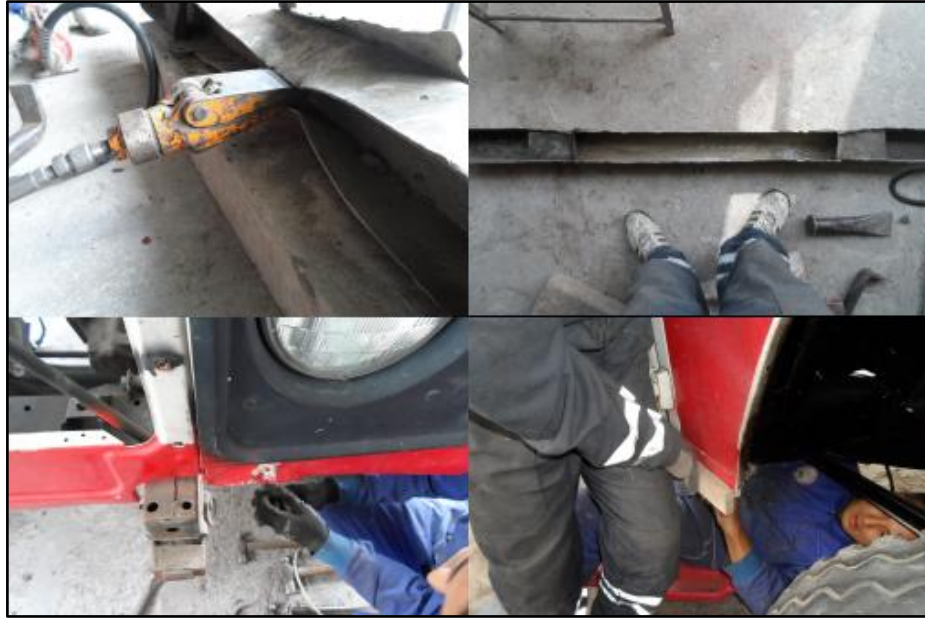
Figura 37. Enderezado de daños

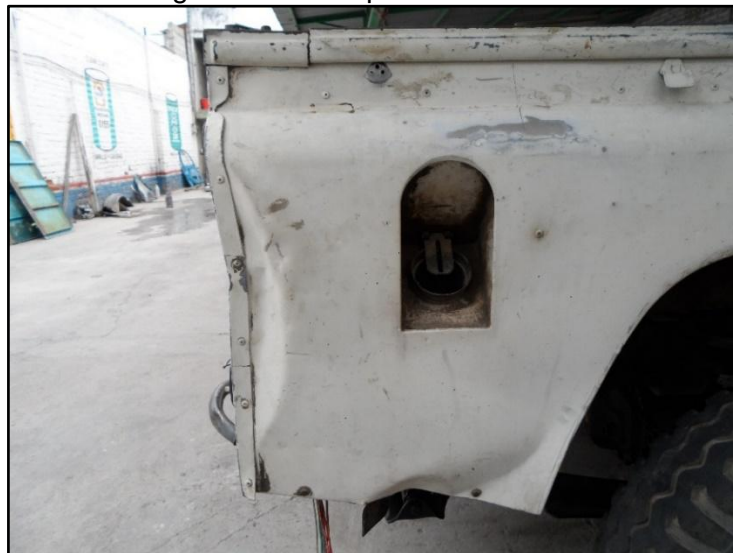
Figura 38. Parte posterior abollada

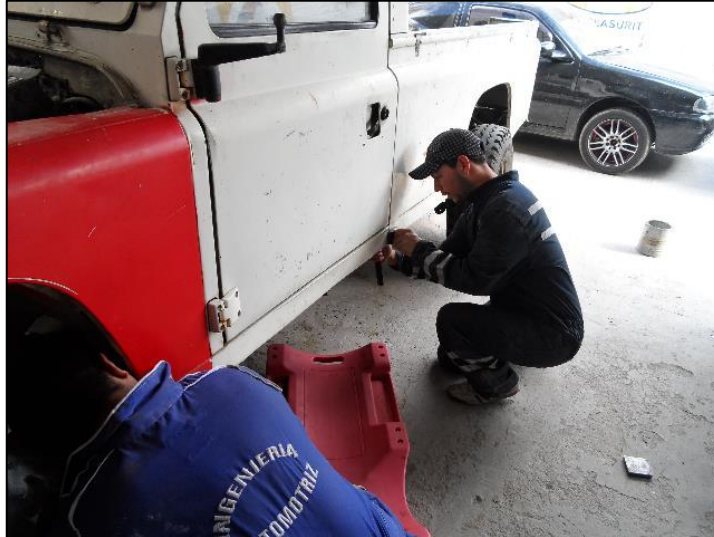
Figura 39. Enderezado de daño lateral

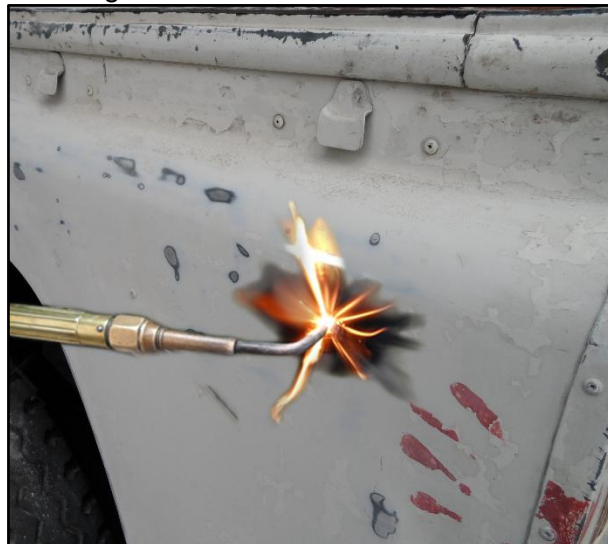
Figura 40. Eliminación de tensiones

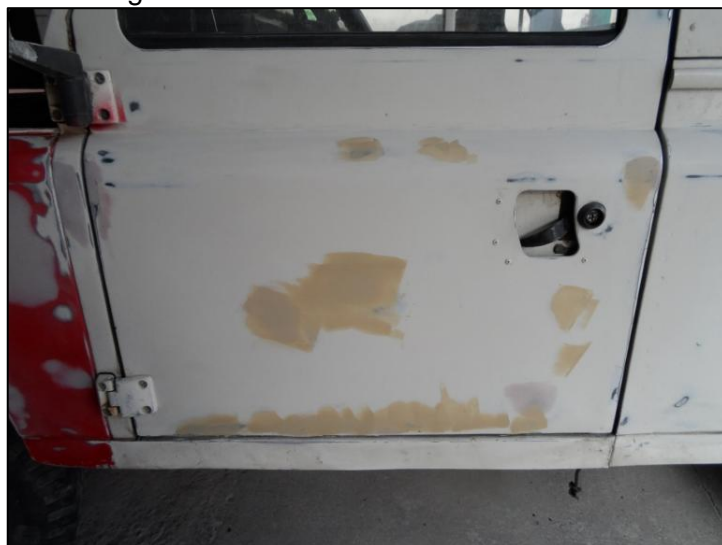
Figura 46. Masillado sobre área oxidada.
