**ESCUELA SUPERIOR POLITÉCNICA DE CHIMBORAZO
EXTENSIÓN MORONA SANTIAGO
FACULTAD DE RECURSOS NATURALES
ESCUELA DE AGRONOMÍA
CARRERA: INGENIERÍA EN GEOLOGÍA Y MINAS**

**“ESTUDIO GEOTÉCNICO EN EL ÁREA DEL SUBCENTRO DE
SALUD SEVILLA DON BOSCO Y LEVANTAMIENTO
GEOLÓGICO DEL CENTRO POBLADO SEVILLA DON BOSCO”**

**TRABAJO DE TITULACIÓN
PROYECTO DE INVESTIGACIÓN PARA TITULACIÓN DE
GRADO**

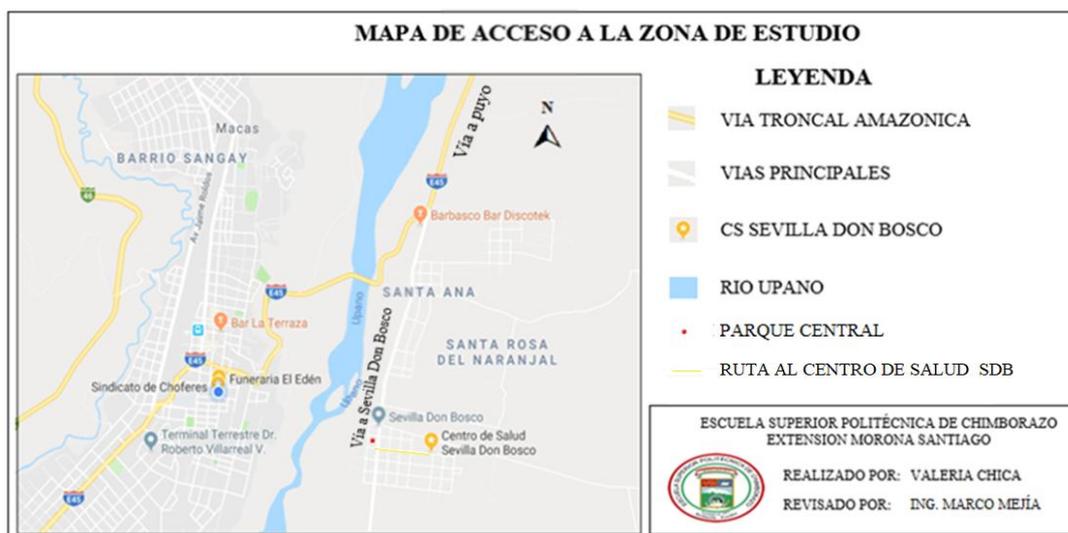
*Figura 2: Mapa de acceso a la zona de estudio.
Elaborado por: V. Chica, 2018.*

El acceso se puede realizar desde la ciudad de Macas, por una vía de primer orden que conduce hacia la parroquia de Sevilla Don Bosco. Se toma la calle transversal sin nombre junto al Parque Central, se avanza hasta el Barrio Las Palmas hasta llegar al Subcentro de Salud Sevilla Don Bosco como indica la ruta de la Figura 2.

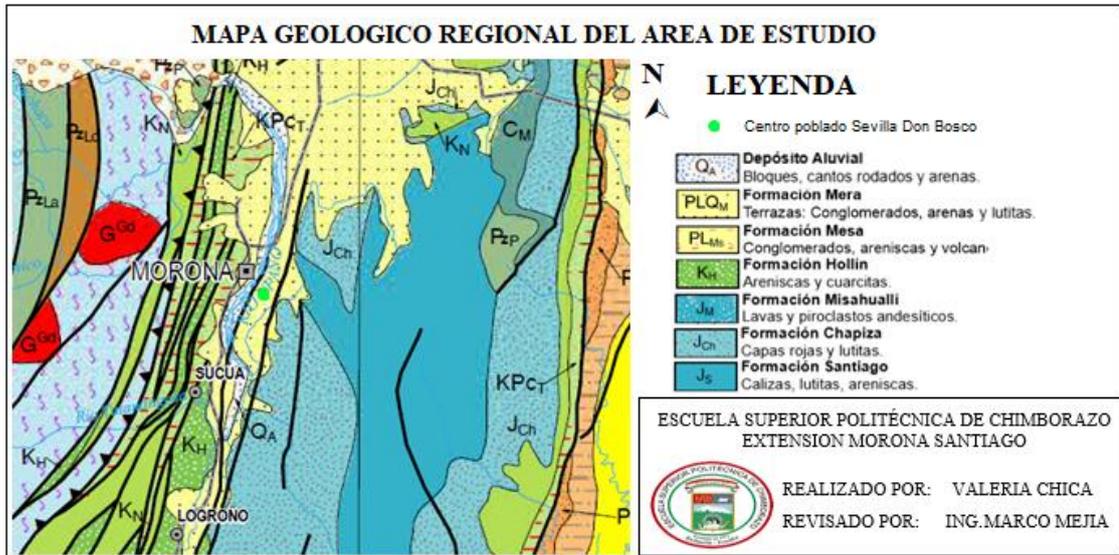
*Figura 3. Mapa geológico regional del área de estudio.
Fuente: Mapa geológico del Ecuador, 2017
Elaborado por: V. Chica, 2018.*

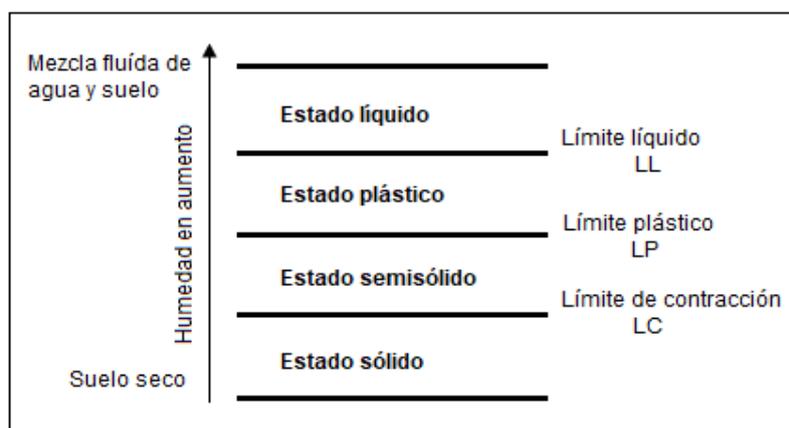
Figura 4: Límites de Atterberg
Elaborado por: V. Chica, 2018.

Límites de Atterberg: se realizan en el laboratorio y se utilizan para establecer la cohesión y el contenido de agua de suelos finos, puesto que la consistencia de algunos suelos se puede ver alterada en función del contenido de humedad, pudiendo encontrarse en estado líquido, plástico, semisólido, sólido. Los anteriores estados son fases generales por las que pasa el suelo al irse secando y no existen criterios estrictos para distinguir sus fronteras. El establecimiento de estas ha de hacerse en forma puramente convencional. Atterberg estableció las primeras convenciones para ello, bajo el nombre general de límites de consistencia. (Badillo & Rodríguez, 1996)

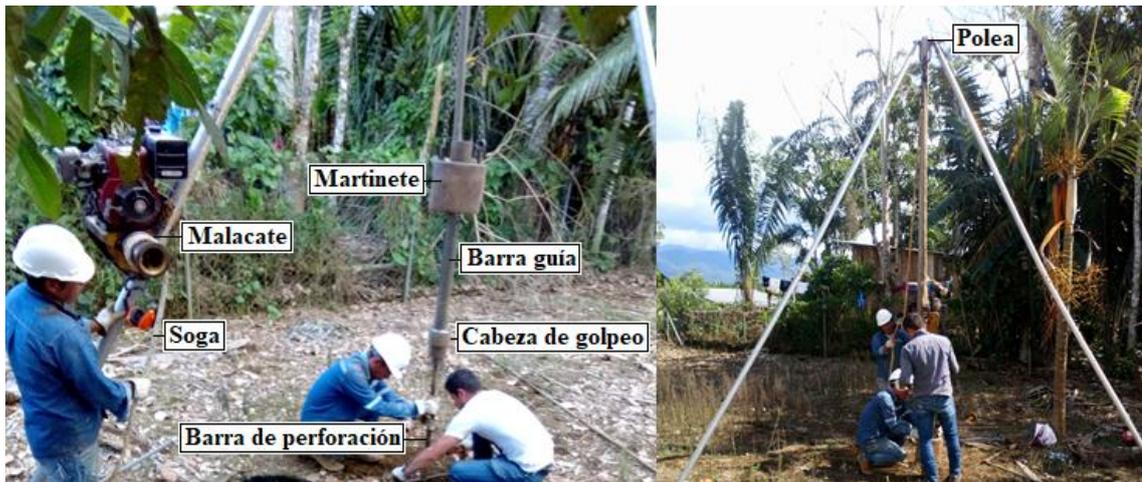
Figura 5: Esquematación general del mecanismo del Ensayo SPT
Elaborado por: V. Chica, 2018.

Ensayos SPT (Standard Penetration Test) o Ensayo de penetración Estándar: Se realiza para conocer la resistencia del suelo a la penetración dinámica de un muestreador tubular partido que recupera muestras alteradas para su posterior análisis. Consiste en hincar un muestreador en el suelo 45 centímetros, dejando caer una maza de 63,5 kilogramos sobre una cabeza de impacto o yunque desde una altura de 76 centímetros, contando el número (N) de golpes necesario para tres segmentos de 15 centímetros, la resistencia a la penetración es el número de golpes de los últimos 30 centímetros, los primeros 15 centímetros no se consideran para evitar la zona de alteración que suele producirse por la perforación. (NTE INEN-ISO 22476-3: 2014 - Investigación y ensayos geotécnicos - Ensayos de campo. parte 3 - Ensayo de penetración estándar (ISO 22476-3:2005, IDT))

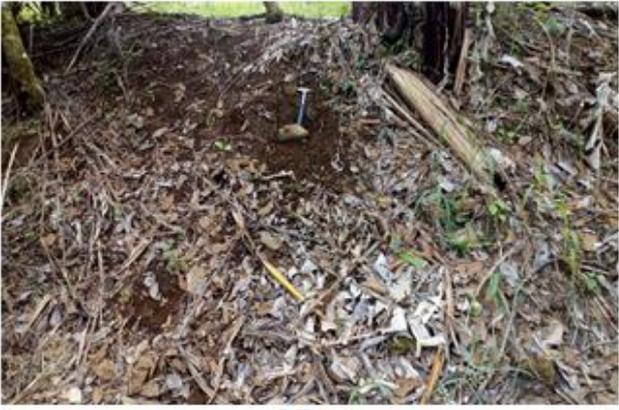
FICHA GEOLÓGICA DE CAMPO			
UBICACIÓN		FECHA: 2017/11/16	
PROVINCIA:	Morona Santiago	Punto	1 MD1
CANTÓN:	Morona	COORDENADAS	
PARROQUIA:	Sevilla Don Bosco	X	Y
ÁREA:	Centro Poblado Sevilla Don Bosco	823130 E	9743717 N
		Altura:	989msnm

<p>Afloramiento de material coluvial junto a la quebrada M se aprecia una potencia de 1,5 m de alto desde el nivel de la quebrada M.</p> <p>La zona contiene fragmentos de andesita, posiblemente de la formación Misahuallí, con diámetros de entre 1 a 20 cm., dentro de una matriz arcillosa fina de color café, con humedad baja.</p>	
Elaborado por: V. Chica, 2018.

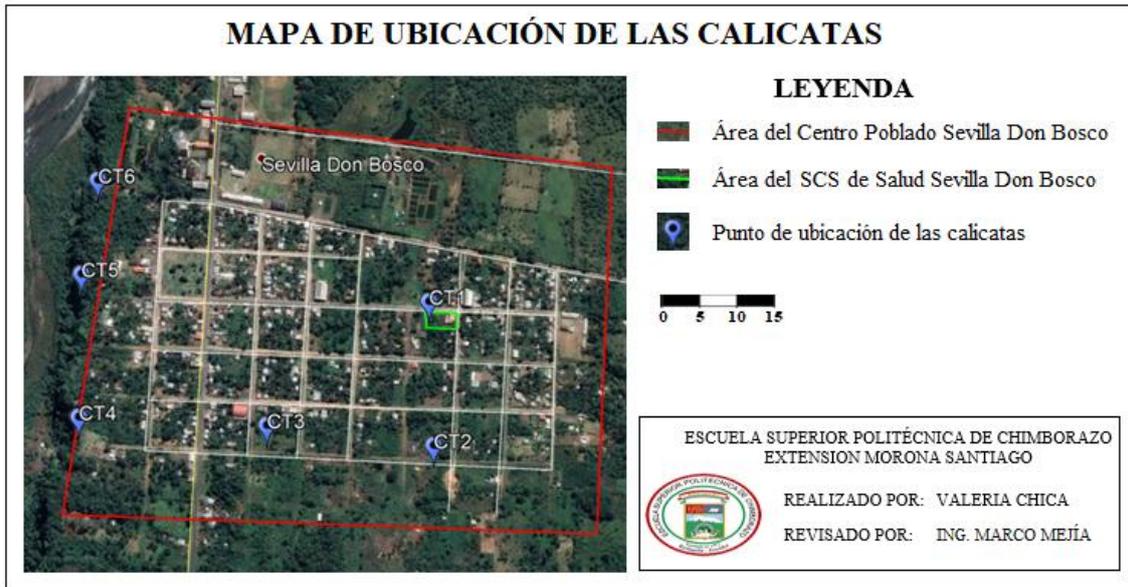
*Figura 7: Mapa de ubicación de las calicatas
Elaborado por: V. Chica, 2018.*

Para la recolección de las muestras que se destinarán a los ensayos de laboratorio se procede a la toma de muestras mediante la realización de calicatas en 6 diferentes puntos del área de estudio; el tamaño de las calicatas fue variado como se indica en la tabla 7-3. De cada calicata se toma 5 kilogramos de muestra en tamaño inferior al tamiz 200 para sobre este material realizar las pruebas de: granulometría, límites líquido y plástico, humedad natural y gravedad específica, que se reportan en la tabla 14 – 3.

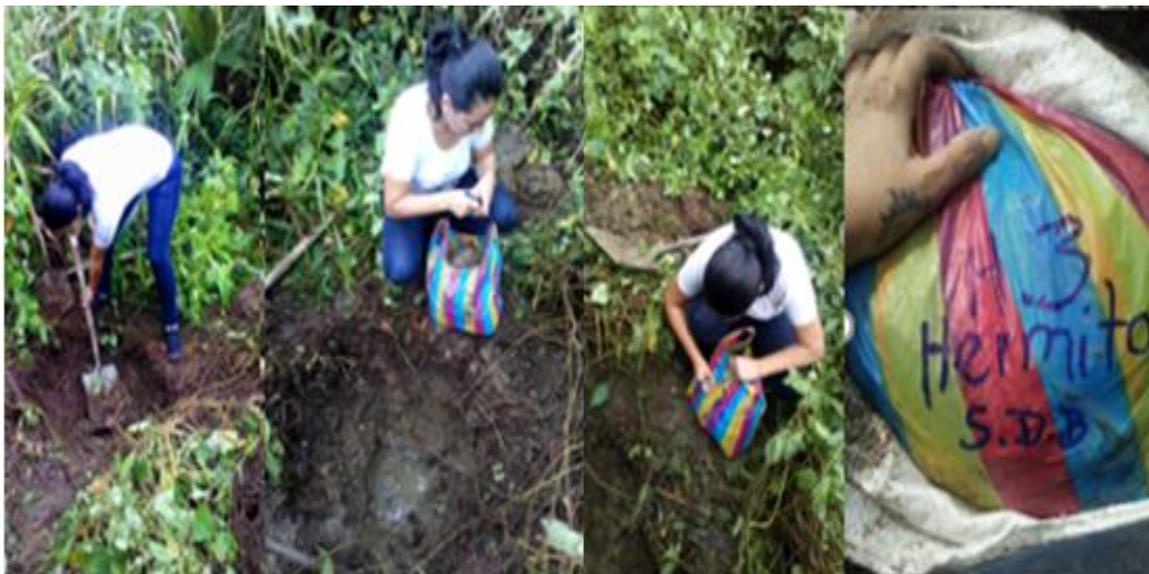
*Figura 6: Realización de calicatas y toma de muestras.
Elaborado por: V. Chica, 2018.*

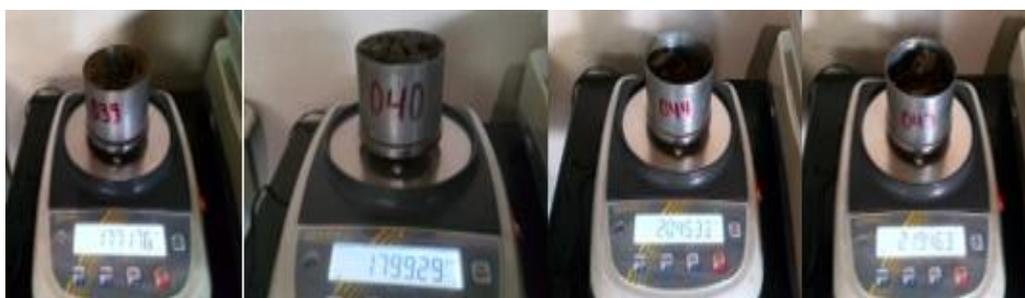
Figura 8: Pesaje de muestras para el ensayo de humedad natural del (ASTM D2216).
Elaborado por: V. Chica, 2018.

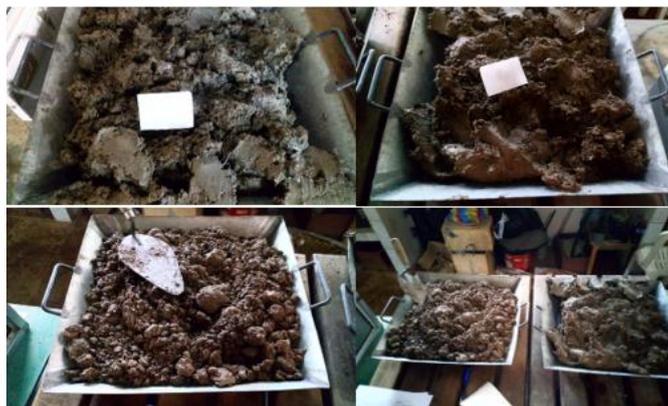
*Figura 9: Muestras preparadas para los ensayos granulométricos.
Elaborado por: V. Chica, 2018.*

1. Homogenizar la muestra y secar al ambiente.
2. Tomar una cantidad de muestra representativa y pesarla
3. Pasar la muestra por el tamiz #200.
4. Lo que queda de la muestra se lava utilizando el tamiz #200 hasta que el agua de lavado sea clara.
5. La cantidad de muestra retenida se seca en el horno por 24 horas a una temperatura de 110°C.
6. Una vez que la muestra está seca y fría, se pasa por los tamices de #200, #40, #10 y #4.
7. Pesarse el % retenido en cada tamiz.

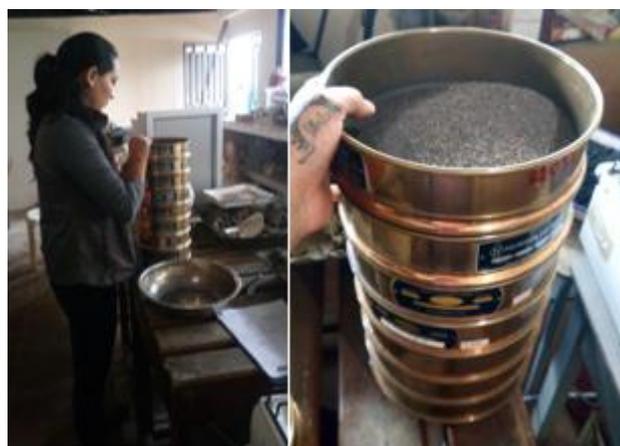
*Figura 10: Ensamble y tamizaje de las muestras.
Elaborado por: V. Chica, 2018.*

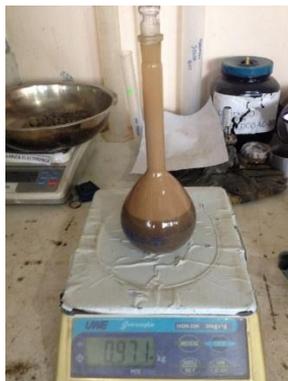
Figura 12: Ensayo de picnómetro
Elaborado por: V. Chica, 2018.

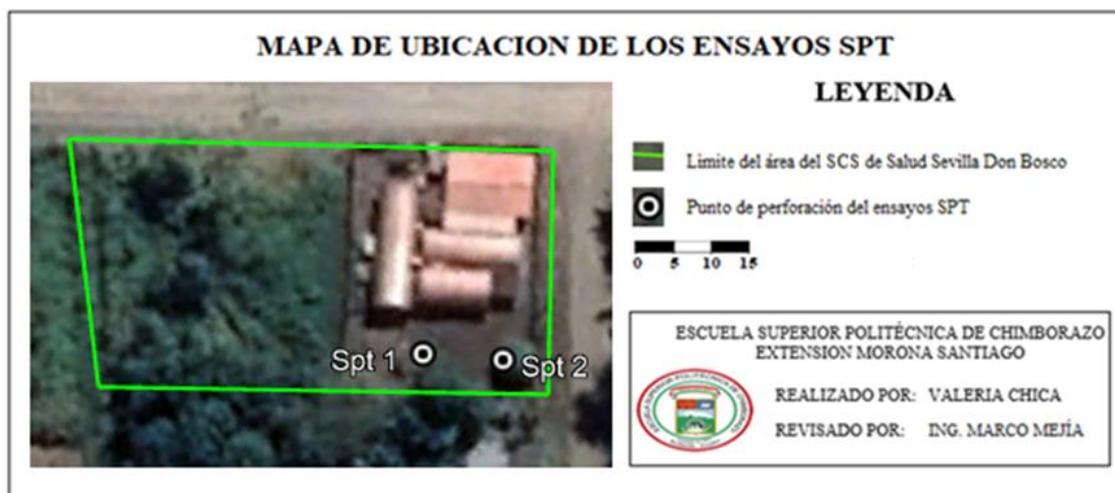
Figura 13: Puntos de ubicación de los ensayos SPT
Elaborado por: V. Chica, 2018.

El equipo para el ensayo pertenece a los laboratorios e ingeniería Soling, fue ensamblado en el área del Subcentro de Salud de Sevilla Don Bosco para posteriormente realizar 2 perforaciones a percusión de 5 m de profundidad, a una distancia de 12 m entre perforaciones, recuperando muestras para identificar los diferentes estratos de suelo, su composición y determinar el perfil estratigráfico del terreno en estudio.

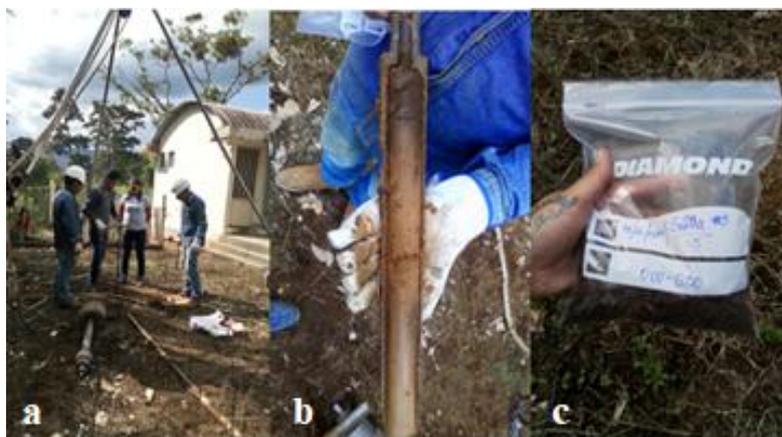
Figura 14: a. Ensamblaje del equipo SPT; b. Recuperación de muestra de suelo; c. Embalaje, etiquetado de la muestra recuperada.
Elaborado por: V. Chica, 2018.

de alteración que se produce por la perforación; adicionalmente se tomaron muestras representativas de los suelos encontrados para realizar ensayos de laboratorio que nos permitan su identificación y clasificación SUCS según norma ASTM D-2487. (Soling, Laboratorio de suelos e ingeniería, 2017; Sísmica de suelos SDS, s.f.)

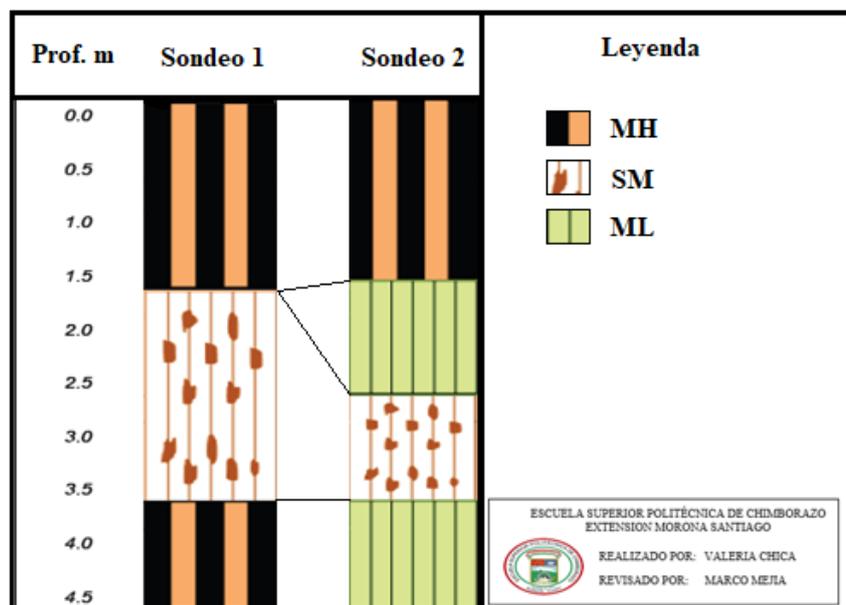
Figura 15: Columna estratigráfica de los sondeos SPT. Correlación estratigráfica.
Elaborado por: V. Chica, 2018.

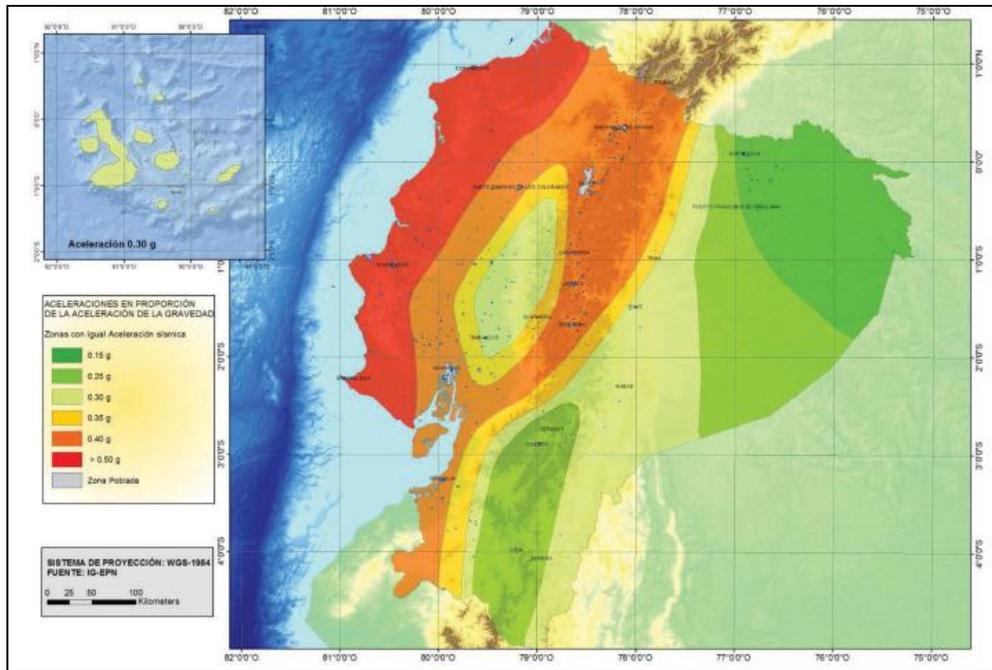
Figura 16: Ecuador, zonas sísmicas para propósitos de diseño y valor del factor de zona Z
Fuente: (Norma Ecuatoriana de la Construcción, 2014) p.27.

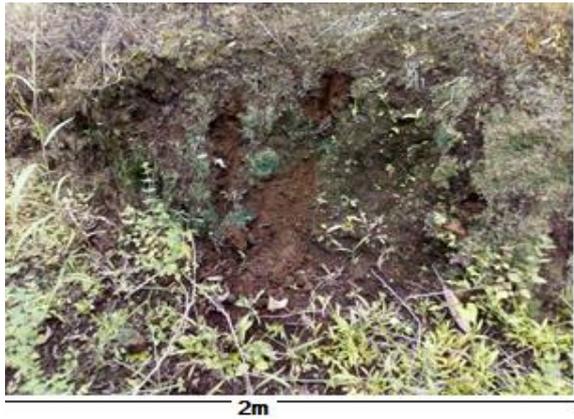
<p>Afloramiento de 1 m de alto por 2 m de largo, se observa una capa de ceniza volcánica color café oscuro, el material se disgrega con facilidad, contiene fragmentos de material volcánico de 5 mm de espesor y presenta una baja humedad.</p>	
Elaborado por: V. Chica, 2018.

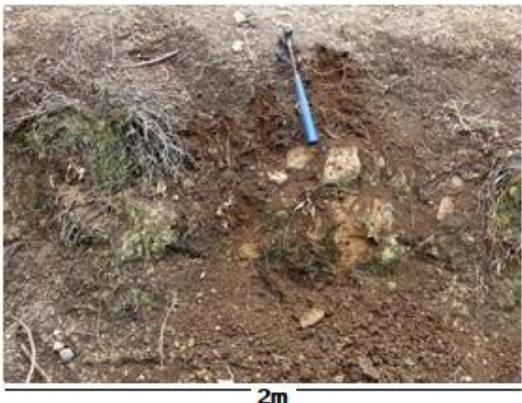
<p>Afloramiento de 1 m de altura por 2 m de largo, corresponde a ceniza volcánica donde se observa un incremento la presencia de bloques de entre 0,5 cm a 15 cm de diámetro, subredondeados, en una matriz arcillosa de color café, clastos de andesita.</p>	
Elaborado por: V. Chica, 2018.

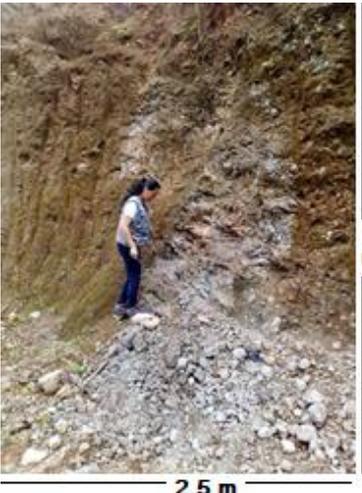
<p>Afloramiento de lahar en roca andesita, presenta una pared de 5 m de alto por 2,5 m de largo, donde se observan bloques angulosos de entre 0,5 cm a 40 cm, bloques sub redondeados, cementados con una matriz arenosa del mismo material.</p>	
Elaborado por: V. Chica, 2018.

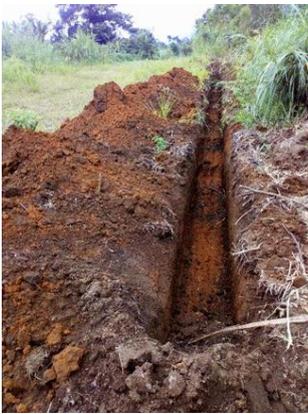
<p>Excavación para colocación de alcantarillado, de 50 cm de ancho, 1 m de alto y 10 m de largo. Se puede observar material de color café rojizo, correspondiente a ceniza volcánica alterada.</p>	
Elaborado por: V. Chica, 2018.

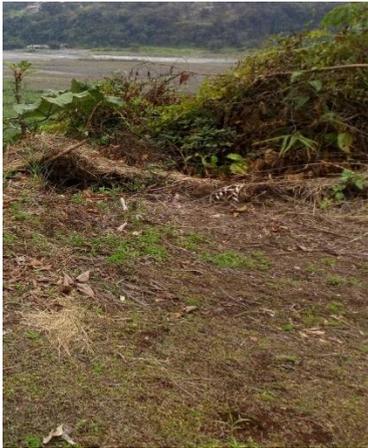
<p>Se observa una superficie plana de aproximadamente 8 m de largo y 6 m de ancho, compuesta por una capa de ceniza volcánica alterada de color café rojizo de 2m de espesor, bajo esta capa se encuentra material de lahar.</p>	
Elaborado por: V. Chica, 2018.

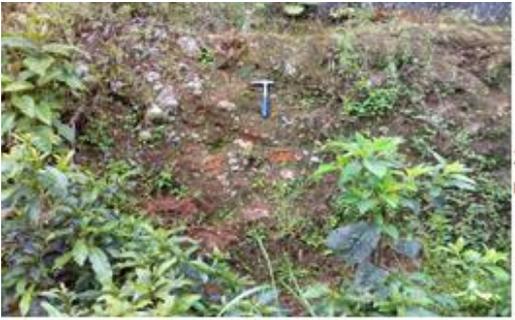
<p>Afloramiento de lahar de 2 m de alto por 2,5 m de largo, se observan bloques de 10 y 40 cm de ancho, subredondeados y angulosos, en una matriz arenosa de color oscuro (andesita).</p>	
Elaborado por: V. Chica, 2018.

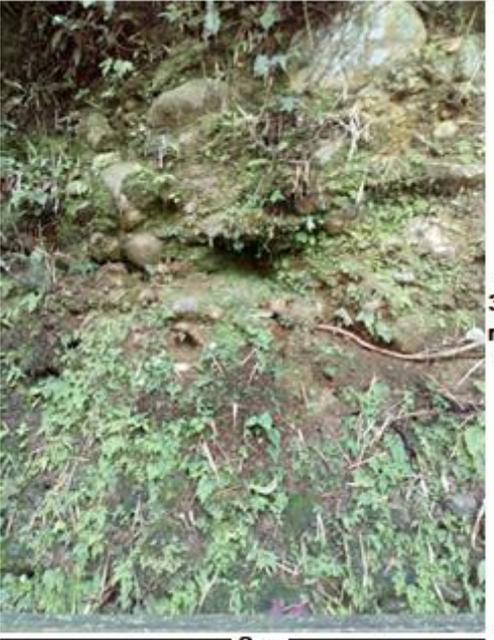
<p>Afloramiento de 3 m de alto por 2 m de largo, donde afloran bloques redondeados de entre 5 a 60 cm de diámetro, cementados en una matriz arenosa de granulometría variable.</p>	
Elaborado por: V. Chica, 2018.

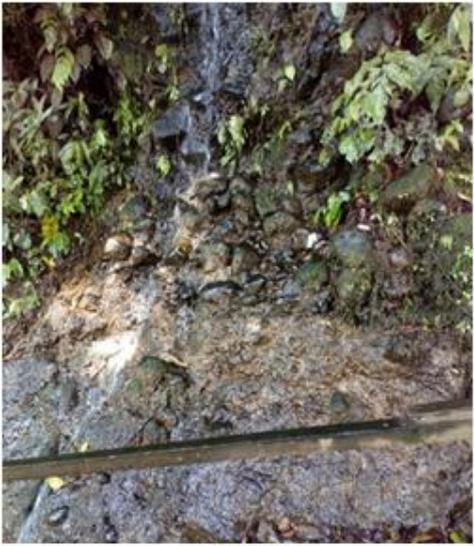
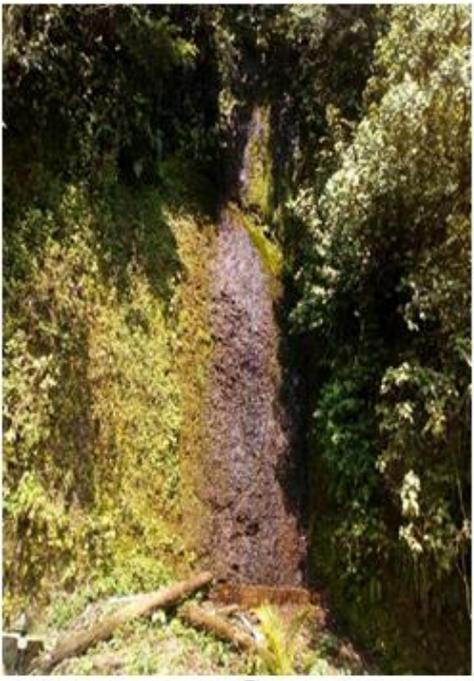
<p style="text-align: right;">2,5 m</p>		<p>Afloramiento de 2,50 m de altura por 2,50 m de largo, en el que se puede observar el cambio de litología de material de conglomerado con bloques sub redondeados de entre 5 a 60 cm de diámetro, cementados en una matriz arenosa de granulometría variable en la parte superior, a material de lahar con arena de color café (andesita) en la parte inferior que corresponde a la misma formación.</p> <p>Al observar el afloramiento desde la base del lahar, tiene aproximadamente 70 m de alto y 5 m de largo, de los cuales 8 m corresponden a la capa de conglomerados en la parte superior y 62 m a material de lahar en la parte inferior.</p>

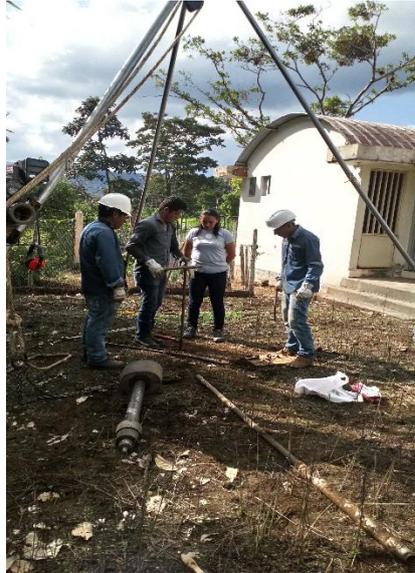
Anexo 9: Ensamble del equipo SPT

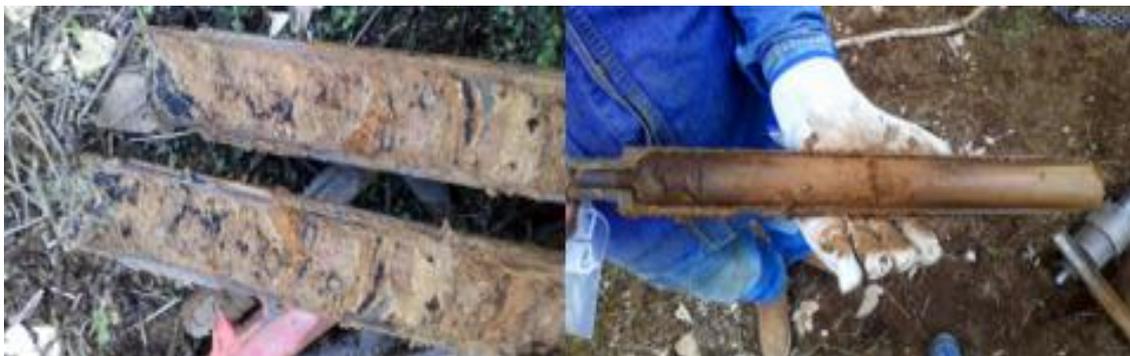
Anexo 11: Muestras extraídas

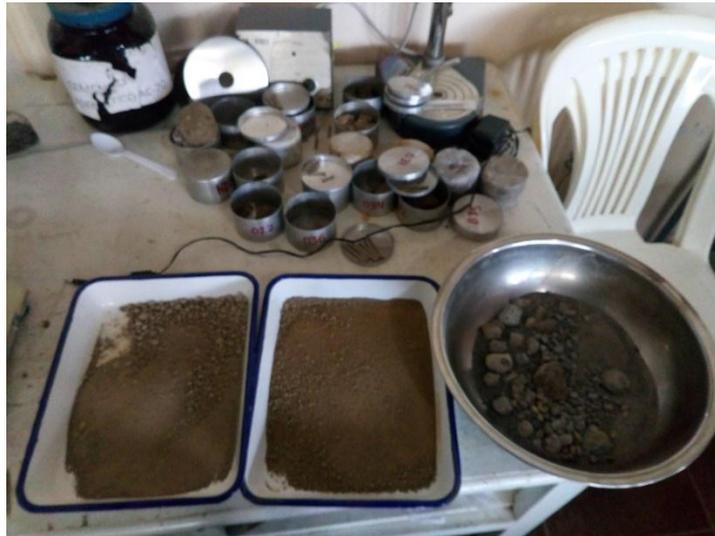
Anexo 12: Muestras secas para ensayos

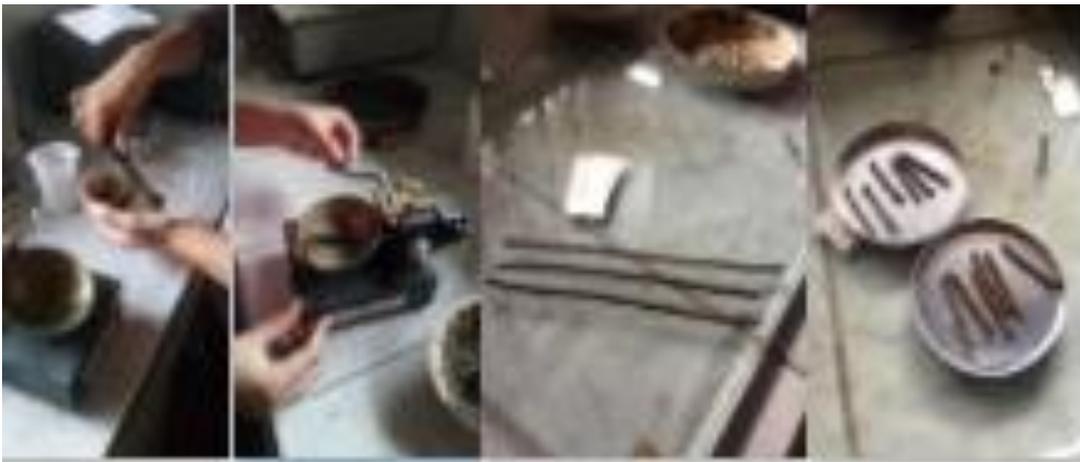
Anexo 13: Realización de análisis de límites de Atterberg

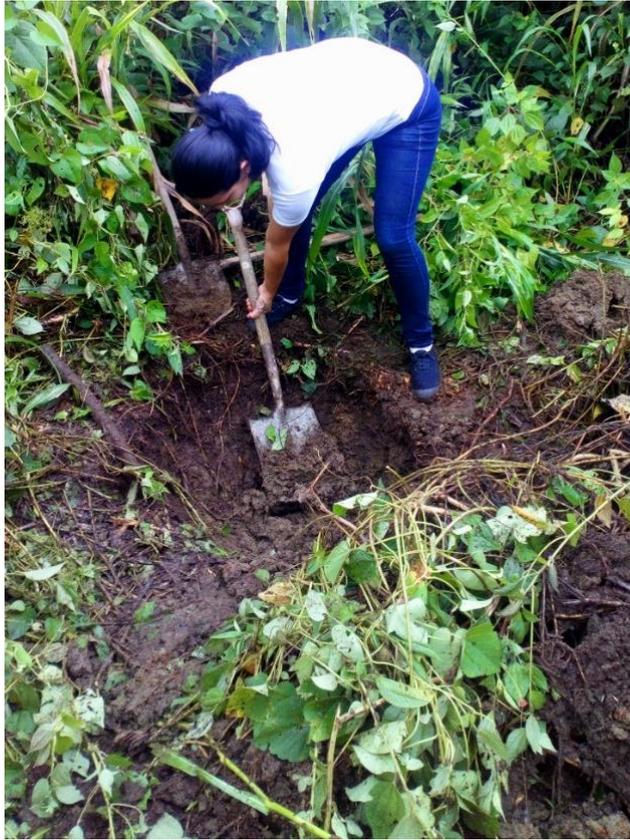
Anexo 14: Realización de calicatas

Para poder conocer más a detalle la litología de un terreno se realizan calicatas o en su defecto cuando la excavación no permite una observación satisfactoria se realizan ensayos más especializados como el Ensayo de penetración estándar.

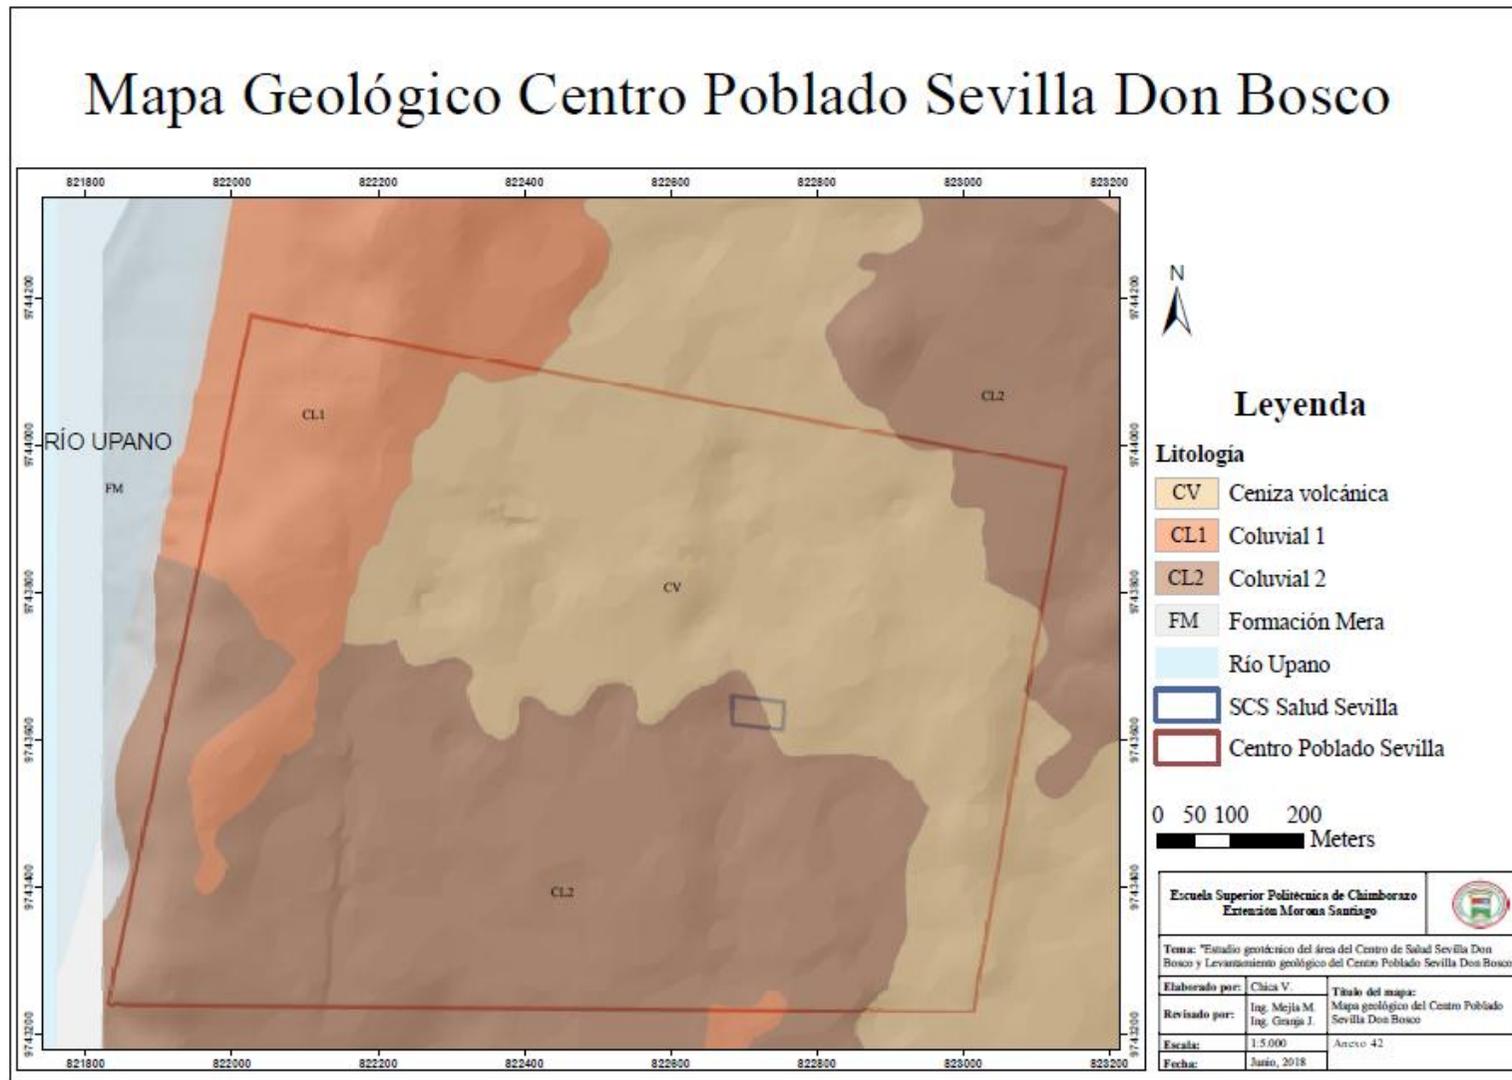
Anexo 42: Mapa Geológico Local del Centro Poblado Sevilla Don Bosco.
