**ESCUELA SUPERIOR POLITÉCNICA DE CHIMBORAZO**

**ESTUDIO DE LA AUSTENITA RETENIDA EN EL ACERO  
INOXIDABLE BAJO CONDICIONES EXPERIMENTALES  
DE SOLDADURA Y TRATAMIENTOS TÉRMICOS**

**TRABAJO DE TITULACIÓN**

**TIPO: PROYECTO DE INVESTIGACIÓN**

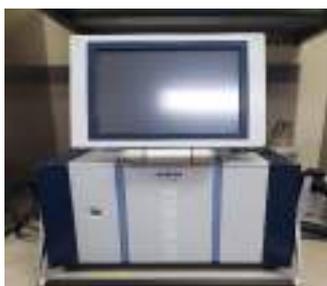
**Figura 8-1.** Espectrómetro de emisión por chipa

Para la determinación de la composición química de esta técnica se utilizan actualmente espectrómetros de emisión por chispa, Figura 1-8, los cuales tienen un amplio grado de exactitud en cuanto a resultados.

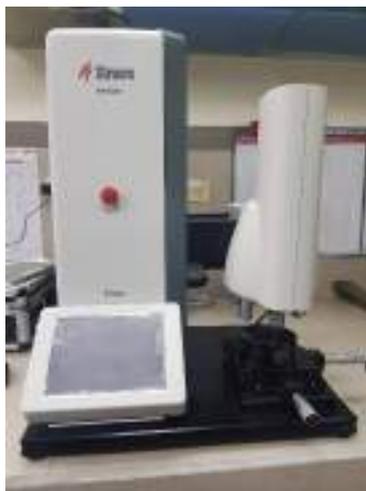
**Figura 9-1.** Microdurómetro.

El ensayo de dureza vickers es el más idóneo para ensayos de microdurezas, para ensayos jominy, y cordones de soldadura, esto debido a la versatilidad que este presenta pues presenta un amplio rango de carga y la facilidad de realizar el ensayo (STRUERS, 2019).

El proceso de este ensayo es aplicar una carga sobre el material a medir la dureza por medio de un indentador de forma piramidal con base cuadrada con un ángulo de vértice de 130°, y posterior a la descarga de esta fuerza se procede a medir la diagonal de la impresión dejada por el indentador (Esparza, 1998, p. 3).

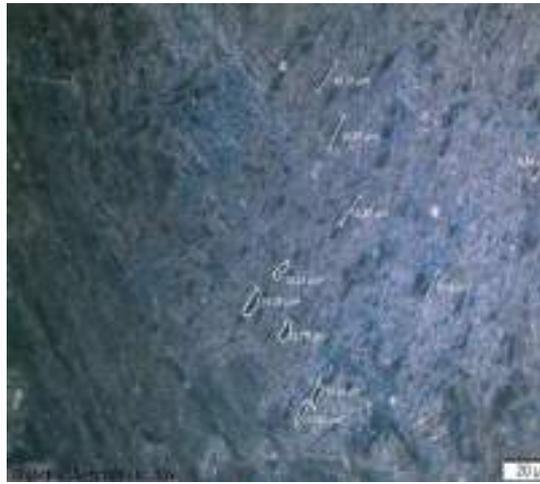
Muestras	longitud [ $\mu\text{m}$ ]	Área [ $\mu\text{m}^2$ ]
1	10,51	10,21
2	10,95	18,28
3	10,37	13,75
4	8,64	13,24
5	8,54	11,45
<b>PROM.</b>	<b>9,80</b>	<b>13,39</b>

Fig. 4 Acero inoxidable CA – 6 NM, condiciones de fábrica. Microscopía de campo oscuro (DF) utilizada para identificar la fase de austenita retenida. Dimensionamiento promedio de islas de austenita retenida (AR). Reactivo: Vilella, 500X.

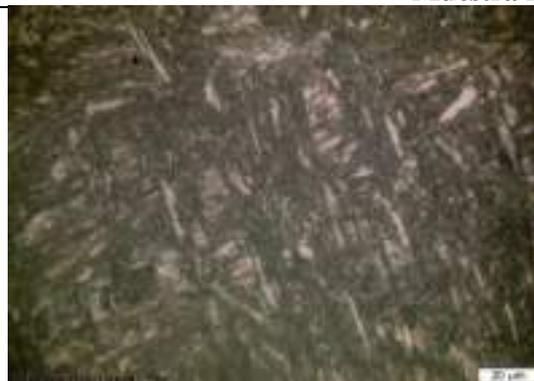
Fig. 7 Acero inoxidable CA – 6 NM, condiciones de fábrica. La microestructura consiste en una matriz martensítica y austenita retenida. Reactivo: Vilella, 500X.

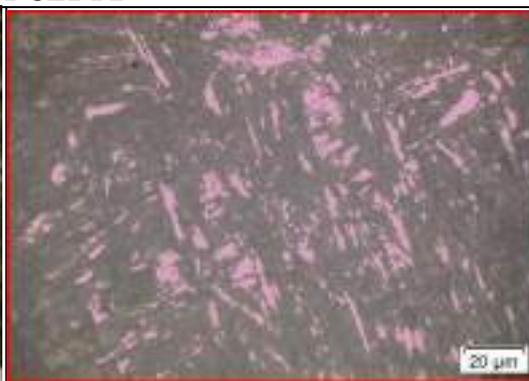
Fig. 8 Acero inoxidable CA – 6 NM, condiciones de fábrica. Cuantificación de la fase AR (Magenta) donde su fracción volumétrica correspondiente al 9,11%. Reactivo: Vilella, 500X.

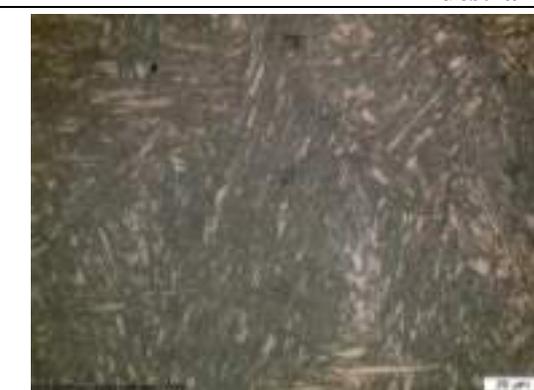
Fig. 9 Acero inoxidable CA – 6 NM, condiciones de fábrica. La microestructura consiste en una matriz martensítica y austenita retenida en pequeñas cantidades. Reactivo: Vilella, 500X.

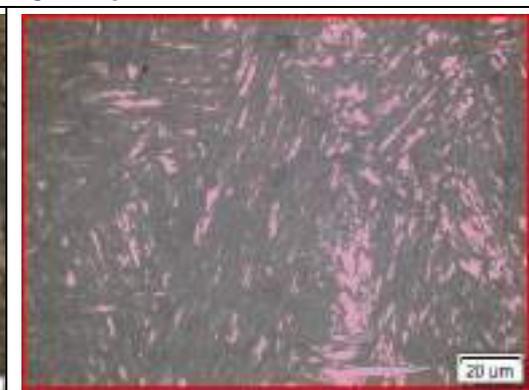
Fig. 10 Acero inoxidable CA – 6 NM, condiciones de fábrica. Identificación de la fase AR (Magenta) y su fracción volumétrica correspondiente al 8,76%. Reactivo: Vilella, 500X.

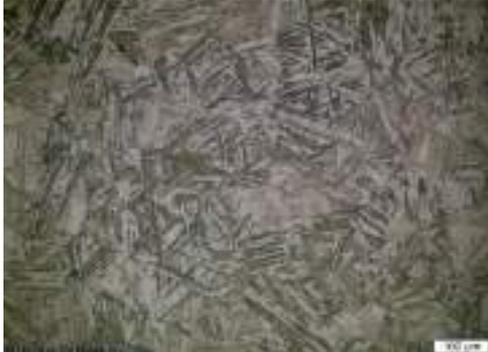
<p>Fig. 1 Acero inoxidable CA – 6 NM, Normalizado de 1 hora a 1100 °C. La microestructura consiste en una matriz martensítica con una morfología de listones (lath martensite): tanto martensita templada como fresca, existen rastros de austenita retenida en los límites entre la martensita templada y martensita fresca; no existe presencia de ferrita (<math>\delta</math>) ni precipitados de carburo de cromo (MxCy). Reactivo Vilella, 100X.</p>		
ANÁLISIS DE LA MICROESTRUCTURA: MATERIAL BASE

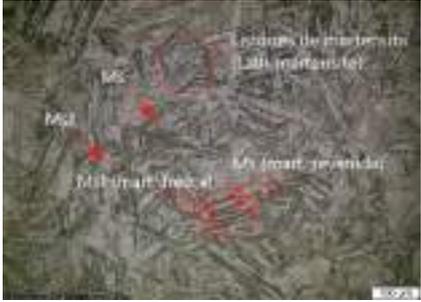
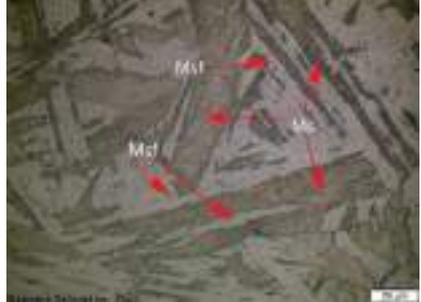
<p>Fig. 2 Acero inoxidable CA – 6 NM, Normalizado de 1 hora a 1100°C. Se logra identificar martensita templada y martensita fresca/noble; obteniendo una homogenización de las fases del material sin rastros de ferrita delta. Reactivo Vilella, 100X.</p>			<p>Fig. 3 Acero inoxidable CA – 6 NM, Normalizado de 1 hora a 1100°C. Se aprecia una morfología de listones de martensita (lath martensite) martensita templada y fresca; además no se observa presencia de AR en la muestra. Reactivo Vilella, 500X.</p>

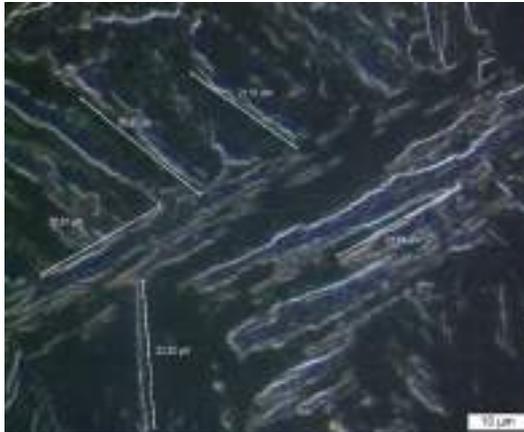
Muestras	longitud [ $\mu\text{m}$ ]	Área [ $\mu\text{m}^2$ ]
1	21,51	----
2	25,37	----
3	22,81	----
4	23,32	----
5	23,53	----
PROM.	23,31	----

Fig. 4 Acero inoxidable CA – 6 NM, Normalizado de 1 hora a 1100°C. Microscopía de campo oscuro (DF). Dimensionamiento longitudinal promedio de las películas de austenita retenida (AR) entre los listones de martensita. Reactivo Vilella, 1000X.

<b>OBSERVACIONES</b>			
<p>La microestructura está compuesta por martensita templada (Ms) y martensita fresca/noble (Msf) con una morfología de listones (lath martensite), y austenita retenida (<math>\gamma'</math>) contenida entre los listones de martensita templada y martensita fresca. Mediante microscopía de campo claro se identificó el microconstituyente principal, martensita, mientras que para la identificación y posterior cuantificación de la fase conocida como austenita retenida se empleó microscopía de campo oscuro con 1000X de ampliación.</p> <p>Existe la presencia de precipitados de carburos (MxCy) en muy pequeñas cantidades en las muestras 2 y 3; además se puede observar que la microestructura fue homogenizada dejando una fase completamente martensítica. De la cuantificación de fases de acuerdo a la norma ASTM E 562 se calculó la fracción volumétrica de 3,02% de austenita retenida en la muestra 1, 2,03% AR en la muestra 2 y 3,23% AR en la muestra 3. La longitud promedio de las películas de AR es de 23,31 <math>\mu\text{m}</math>, bajo condiciones de Normalizado 1 hora a 1100°C.</p>

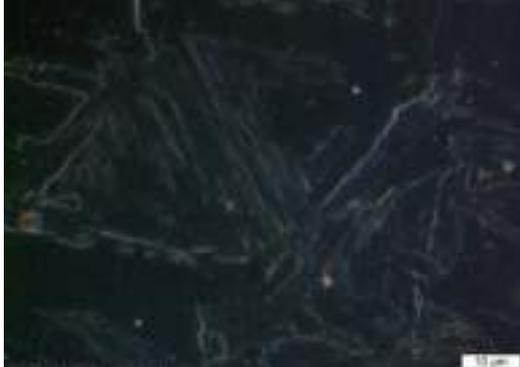
<p>Fig. 7 Acero inoxidable CA – 6 NM, Normalizado 1 hora a 1100°C. Microscopía de campo oscuro (DF). Matriz martensítica con rastros de austenita retenida entre los listones de martensita, además se observa una pequeña cantidad de precipitados de carburos (MxCy). Reactivo Vilella, 1000X.</p>		<p>Fig. 8 Acero inoxidable CA – 6 NM, Normalizado de 1 hora a 1100°C. Microscopía de campo oscuro (DF). Identificación de la fase AR (Rojo) y cuantificación de su fracción volumétrica correspondiente al 2,03%. Reactivo Vilella, 1000X.</p>	
<b>Muestra M-CE2-P3</b>

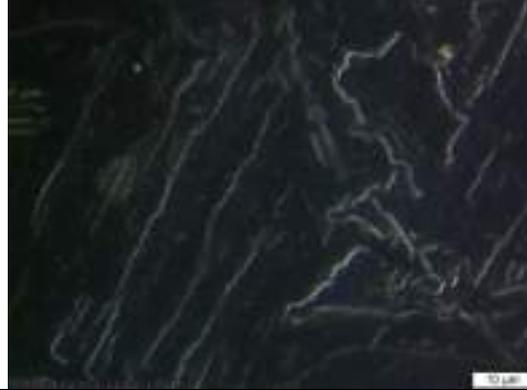
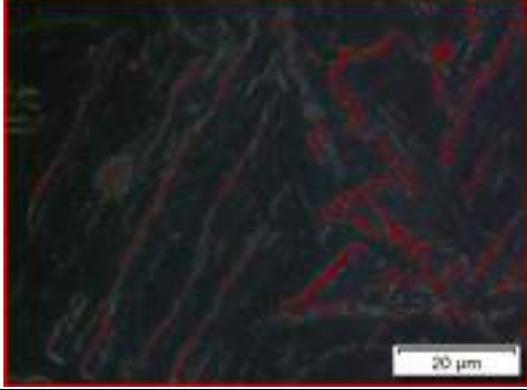
<p>Fig. 9 Acero inoxidable CA – 6 NM, Normalizado de 1 hora a 1100°C. Microscopía de campo oscuro (DF). Se observan películas de austenita retenida entre los listones de martensita. Reactivo Vilella, 1000X.</p>		<p>Fig. 10 Acero inoxidable CA – 6 NM, Normalizado de 1 hora a 1100°C. Microscopía de campo oscuro (DF). Identificación de la fase AR (Rojo) y su fracción volumétrica correspondiente al 3,23%. Reactivo Vilella, 1000X.</p>

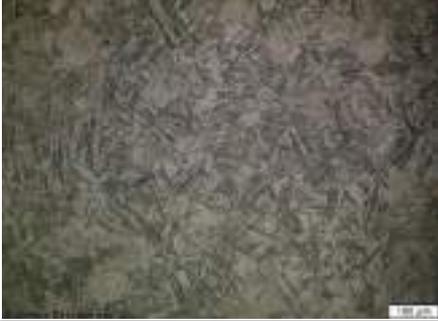
<p>Fig. 1 Acero inoxidable CA – 6 NM, Normalizado de 1 hora a 1000 °C. La microestructura consiste en una matriz completamente martensítica con una morfología de listones (lath martensite): martensita templada y fresca, no se registra presencia de ferrita (<math>\delta</math>) tampoco precipitados de carburo (<math>M_xC_y</math>). Se observa una disminución en el tamaño de los listones de martensita, respecto al caso de estudio anterior. Reactivo Vilella, 100X.</p>		
ANÁLISIS DE LA MICROESTRUCTURA: MATERIAL BASE

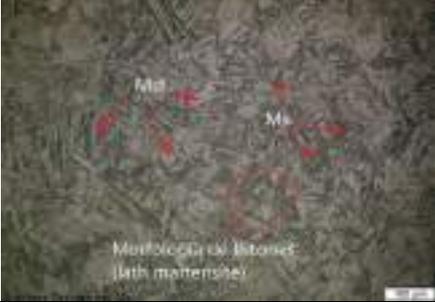
<p>Fig. 2 Acero inoxidable CA – 6 NM, Normalizado de 1 hora a 1000°C. Se observa martensita templada y martensita fresca, no se logra visualizar austenita retenida. Reactivo Vilella, 100X.</p>			<p>Fig. 3 Acero inoxidable CA – 6 NM, Normalizado de 1 hora a 1000°C. Morfología de listones de martensita (lath martensite) además de que el arreglo de listones de martensita es intercalado entre templada y fresca; aún no se registra la presencia de AR en la muestra. Reactivo Vilella, 500X.</p>

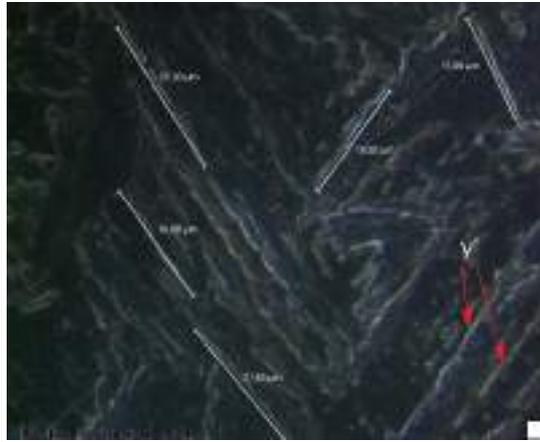
Muestras	longitud [ $\mu\text{m}$ ]	Área [ $\mu\text{m}^2$ ]
1	21,55	----
2	19,80	----
3	25,30	----
4	18,92	----
5	17,09	----
PROM.	20,53	----

Fig. 4 Acero inoxidable CA – 6 NM, Normalizado de 1 hora a 1000°C. Microscopía de campo oscuro (DF). Dimensionamiento longitudinal promedio de las películas de austenita retenida (AR) entre los listones de martensita. Reactivo Vilella, 1000X.

<b>OBSERVACIONES</b>			
<p>La microestructura está compuesta por martensita templada (Ms) y martensita fresca/noble (Msf) con una morfología de listones (lath martensite), y austenita retenida (<math>\gamma'</math>) contenida entre los listones de martensita templada y martensita fresca.</p> <p>La fase martensita fue identificada mediante microscopía de campo claro esta a su vez conforma la totalidad de la microestructura del material; para la identificación de la austenita retenida se empleó microscopía de campo oscuro con 1000X de ampliación. La presencia de precipitados de carburos (MxCy) es menor que en el caso de estudio 2; además de que los listones de martensita presentan una longitud (20,53 <math>\mu\text{m}</math>) menor respecto al caso de estudio anterior. De la cuantificación de fases de acuerdo a la norma ASTM E 562 se calculó la fracción volumétrica de 2,83% de austenita retenida en la muestra 1, 3,44% AR en la muestra 2 y 2,23% AR en la muestra 3.</p>

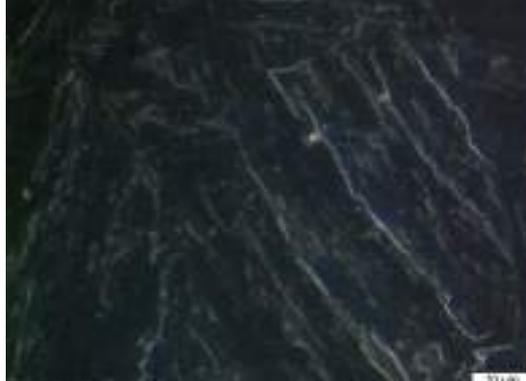
<p>Fig. 7 Acero inoxidable CA – 6 NM, Normalizado de 1 hora a 1000°C. Microscopía de campo oscuro (DF). Austenita retenida entre los listones de martensita, también una partícula precipitada de carburo (MxCy). Reactivo Vilella, 1000X.</p>		<p>Fig. 8 Acero inoxidable CA – 6 NM, Normalizado de 1 hora a 1000°C. Microscopía de campo oscuro (DF). Identificación de la fase AR (Rojo) y cuantificación de su fracción volumétrica correspondiente al 3,44%. Reactivo Vilella, 1000X.</p>	
<b>Muestra M-CE3-P3</b>

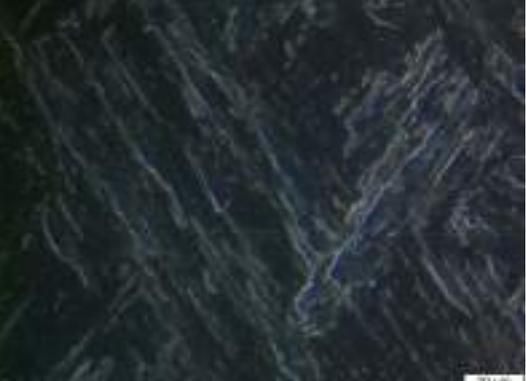
<p>Fig. 9 Acero inoxidable CA – 6 NM, Normalizado de 1 hora a 1000°C. Microscopía de campo oscuro (DF). Dos microconstituyentes: martensita y restos de austenita retenida. Reactivo Vilella, 1000X.</p>		<p>Fig. 10 Acero inoxidable CA – 6 NM, Normalizado 1 hora a 1000°C. Microscopía de campo oscuro (DF). Identificación de la fase AR (Rojo) y su fracción volumétrica correspondiente al 2,23%. Reactivo Vilella, 1000X.</p>

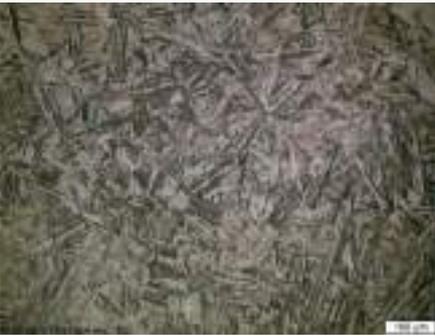
<p>Fig. 1 Acero inoxidable CA – 6 NM, Recocido de 1 hora a 1100 °C. Matriz completamente martensítica de listones (lath martensite): martensita templada (Ms) y fresca (Msf), se observa una mayor concentración de martensita revenida comparada a la fresca además los listones (Ms y Msf) son ahora más delgados y alargados respecto a los lasos de martensita del caso de estudio 3. No se registra presencia de ferrita (<math>\delta</math>) tampoco precipitados de carburos (MxCy). Reactivo Vilella, 100X.</p>		
ANÁLISIS DE LA MICROESTRUCTURA: MATERIAL BASE

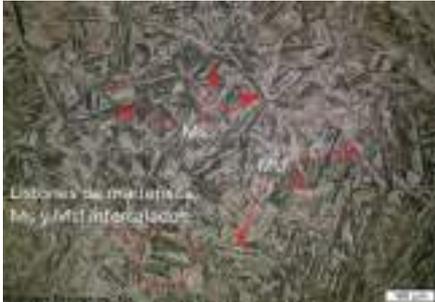
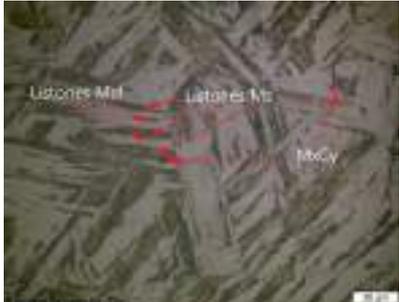
<p>Fig. 2 Acero inoxidable CA – 6 NM, Recocido de 1 hora a 1100°C. Identificación de fases presentes en la muestra; no se logra visualizar austenita retenida. Reactivo Vilella, 100X.</p>			<p>Fig. 3 Acero inoxidable CA – 6 NM, Recocido 1 hora a 1100°C. Identificación de listones de martensita (lath martensite) además de partículas de carburos precipitados; sin registro de austenita retenida (AR) en la muestra. Reactivo Vilella, 500X.</p>

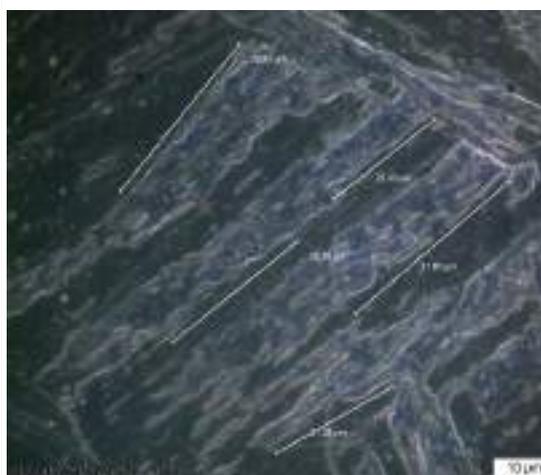
Muestras	longitud [µm]	Área [µm <sup>2</sup> ]
1	28,83	----
2	20,43	----
3	25,14	----
4	31,80	----
5	21,39	----
PROM.	25,52	----

Fig. 4 Acero inoxidable CA – 6 NM, Recocido de 1 hora a 1100°C. Microscopía de campo oscuro (DF). Dimensionamiento longitudinal promedio de las películas de austenita retenida (AR) entre los listones de martensita. Reactivo Vilella, 1000X.

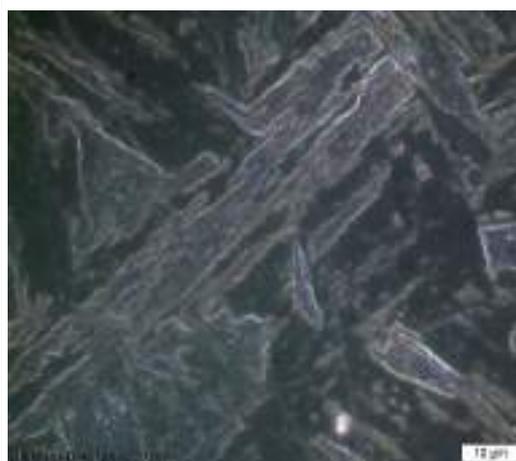
**Muestra M-CE4-P1**

Fig. 5 Acero inoxidable CA – 6 NM, Recocido 1 hora a 1100°C. Microscopía de campo oscuro (DF). Se observa films de austenita retenida contenidos entre los lasos de martensítica, se observa una menor cantidad de AR. Reactivo Vilella, 1000X.

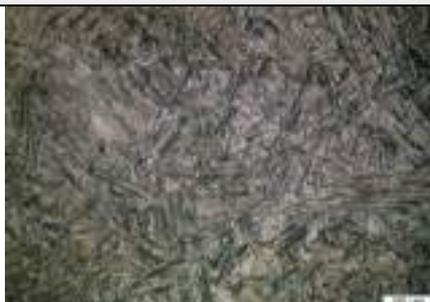
<p>Fig. 1 Acero inoxidable CA – 6 NM, Recocido de 1 hora a 1000 °C. Matriz completamente martensítica de listones (lath martensite): podemos observar que los listones de martensita son los más delgados obtenidos, asemejándose a agujas la martensita revenida, además de que la fracción volumétrica de la martensita revenida es mayor en comparación a la martensita fresca. Precipitados de carburo (MxCy) se registra en pequeñas cantidades, no se observa presencia de ferrita (<math>\delta</math>). Reactivo Vilella, 100X.</p>		
ANÁLISIS DE LA MICROESTRUCTURA: MATERIAL BASE

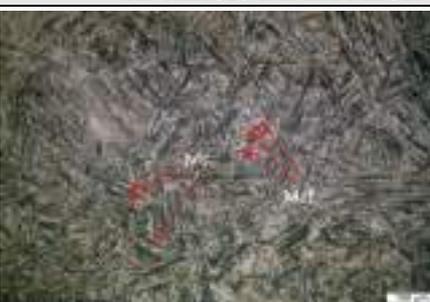
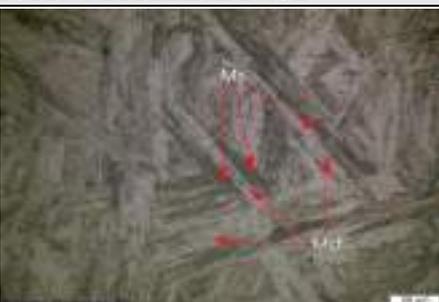
<p>Fig. 2 Acero inoxidable CA – 6 NM, recocido 1 hora a 1000°C. Matriz martensítica homogenizada: revenida (Ms) y fresca (Msf); no se observan rastros de austenita retenida. Reactivo Vilella, 100X.</p>			<p>Fig. 3 Acero inoxidable CA – 6 NM, recocido 1 hora a 1000°C. Listones de martensita: Ms y Msf (arreglo intercalado entre martensita revenida y martensita fresca, formando ángulos de aproximadamente 60°), no se visualiza precipitados de carbono ó de austenita retenida (AR) en la muestra. Reactivo Vilella, 500X.</p>

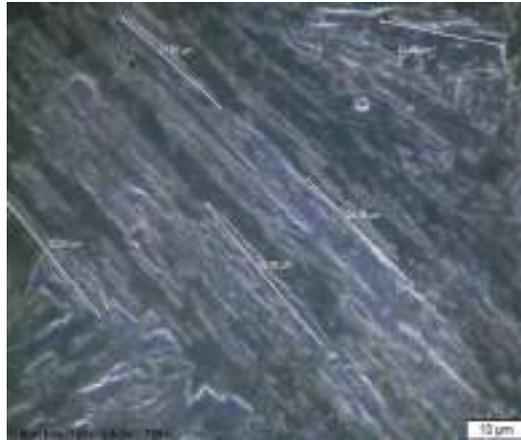
Muestras	longitud [ $\mu\text{m}$ ]	Área [ $\mu\text{m}^2$ ]
1	21,45	----
2	21,70	----
3	24,45	----
4	29,00	----
5	23,28	----
PROM.	23,98	----

Fig. 4 Acero inoxidable CA – 6 NM, Recocido de 1 hora a 1000°C. Microscopía de campo oscuro (DF). Se observan películas de austenita retenida (AR) entre los listones de martensita (Ms, Msf). Reactivo Vilella, 1000X.

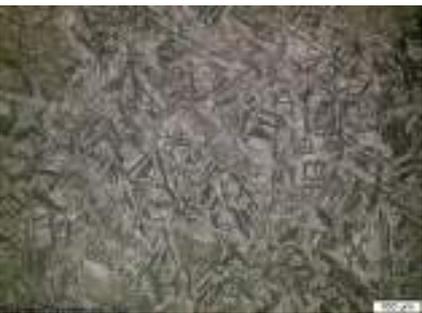
Fig. 1 Acero inoxidable CA – 6 NM, Recocido de 1 hora a 1000 °C, después revenido 1 hora a 600°C. Reactivo Vilella, 100X. Microestructura martensítica de listones (lath martensite): -Los listones de martensita revenida y martensita fresca son más gruesos al compararlos con listones formados por un solo ciclo de tratamiento térmico. -La fracción volumétrica de martensita revenida y martensita fresca es equitativa, siendo los 2 microconstituyentes los que predominan en el material. -No se observan precipitados de carburo (M <sub>x</sub> C <sub>y</sub> ) a 100x de ampliación. -No se observa presencia de ferrita (δ).	
ANÁLISIS DE LA MICROESTRUCTURA: MATERIAL BASE

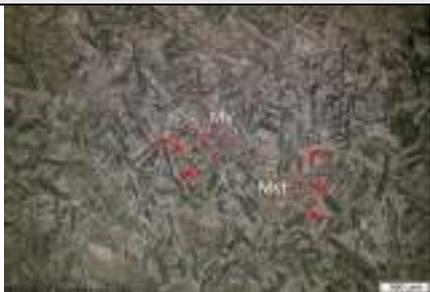
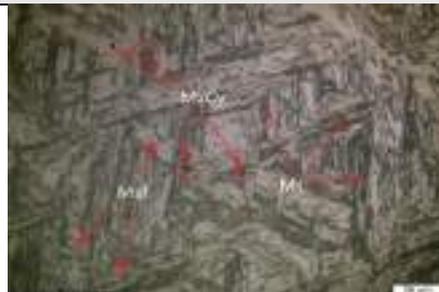
Fig. 2 Acero inoxidable CA – 6 NM, Recocido de 1 hora a 1000 °C, después Revenido de 1 hora a 600°C. Matriz martensítica (Ms) y (Msf), no hay registro de austenita retenida. Reactivo Vilella, 100X.		Fig. 3 Acero inoxidable CA – 6 NM, Recocido 1 hora a 1000 °C, después Revenido 1 hora a 600°C. Listones de martensita: Ms y Msf, existe una gran cantidad de partículas de (M <sub>x</sub> C <sub>y</sub> ); no se observa austenita retenida (AR) en la muestra. Reactivo Vilella, 500X.

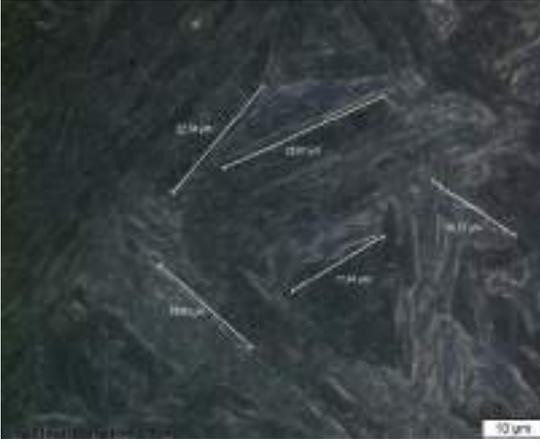
Muestras	longitud [ $\mu\text{m}$ ]	Área [ $\mu\text{m}^2$ ]	1	22,34	----	2	28,61	----	3	19,80	----	4	17,44	----	5	16,07	----	PROM.	20,85	----
		Muestras	longitud [ $\mu\text{m}$ ]	Área [ $\mu\text{m}^2$ ]																				
		1	22,34	----																				
		2	28,61	----																				
		3	19,80	----																				
		4	17,44	----																				
5	16,07	----																						
PROM.	20,85	----																						
<p>Fig. 4 Acero inoxidable CA – 6 NM, Recocido de 1 hora a 1000 °C, después Revenido de 1 hora a 600°C. Microscopía de campo oscuro (DF). Películas de austenita retenida (AR) entre los listones de martensita (Ms, Msf) en pequeñas cantidades. Reactivo Vilella, 1000X.</p>		<p>Se calculó una longitud promedio de 20,85 <math>\mu\text{m}</math> correspondientes a las películas de austenita retenida, después de un: Recocido de 1 hora a 1000 °C, después Revenido de 1 hora a 600°C.</p>																						
<b>CUANTIFICACIÓN DE FASES DE ACUERDO A LA NORMA ASTM E 562</b>																								
<b>Muestra M-CE6-P1</b>

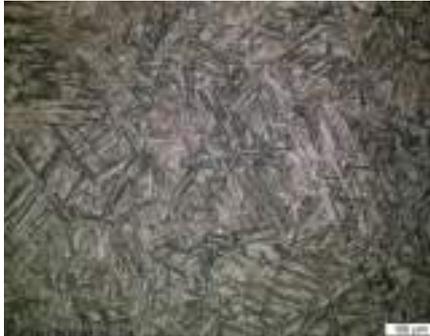
<p>Fig. 1 Acero inoxidable CA – 6 NM, Recocido de 1 hora a 1100 °C, después Revenido de 1 hora a 600°C. Reactivo Vilella, 100X. Microestructura martensítica de listones (lath martensite):</p> <ul style="list-style-type: none"> <li>-Listones de martensita revenida y fresca son más alargados y delgados respecto al caso de estudio anterior (M-CE6).</li> <li>-La fracción volumétrica de martensita revenida y martensita fresca es equitativa.</li> <li>-No se observan precipitados de carburo (MxCy) a 100X de ampliación.</li> <li>-No se observa presencia de ferrita (<math>\delta</math>).</li> </ul>	
ANÁLISIS DE LA MICROESTRUCTURA: MATERIAL BASE

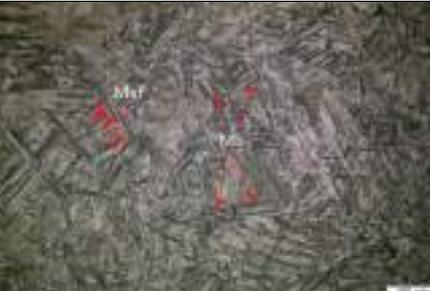
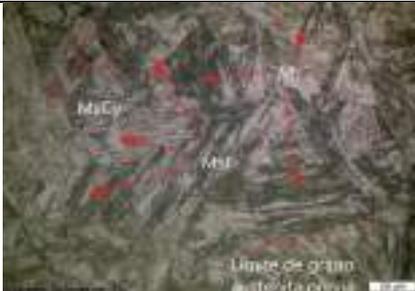
<p>Fig. 2 Acero inoxidable CA – 6 NM, Recocido de 1 hora a 1100 °C, después Revenido de 1 hora a 600°C. Matriz martensítica (Ms) y (Msf), no se observa austenita retenida. Reactivo Vilella, 100X.</p>		<p>Fig. 3 Acero inoxidable CA – 6 NM, Recocido 1 hora a 1100 °C, después Revenido de 1 hora a 600°C. Se identifican listones de martensita: Ms y Msf, algunas partículas de (MxCy); no se observa austenita retenida (AR) en la muestra. Reactivo Vilella, 500X.</p>

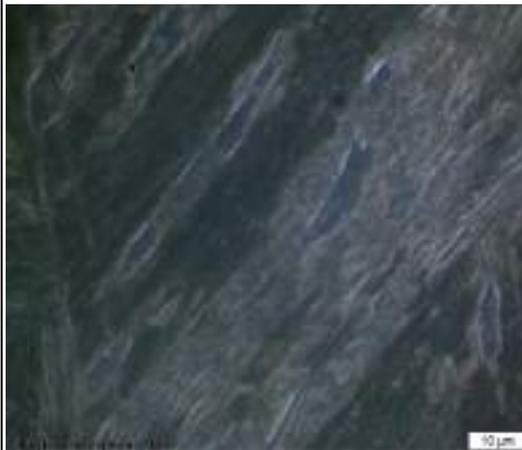
**Muestra M-CE7-P1**

Fig. 5 Acero inoxidable CA – 6 NM, Recocido de 1 hora a 1100 °C, después Revenido de 1 hora a 600°C. Microscopía de campo oscuro (DF). Películas de austenita retenida en pequeñas cantidades, su fracción volumétrica es pequeña. Reactivo Vilella, 1000X.

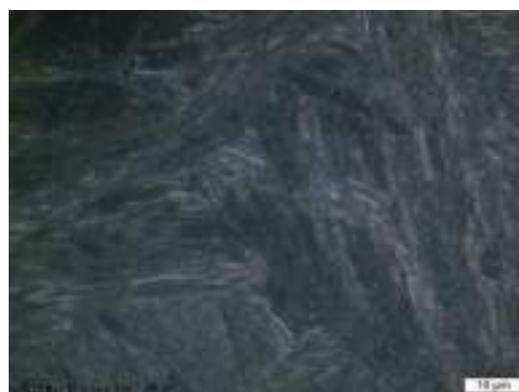
Fig. 7 Acero inoxidable CA – 6 NM, Recocido de 1 hora a 1100 °C, después Revenido de 1 hora a 600°C. Microscopía de campo oscuro (DF). Austenita retenida (AR) en muy pequeñas cantidades, no se observa la presencia de precipitados de carburo (MxCy). Reactivo Vilella, 1000X.

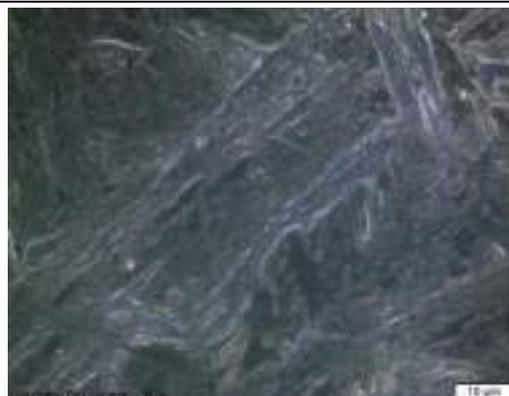
Fig. 9 Acero inoxidable CA – 6 NM, Recocido de 1 hora a 1100 °C, después Revenido de 1 hora a 600°C. Microscopía de campo oscuro (DF). Austenita retenida (AR) en pequeñas cantidades, pero mayor que la muestra anterior. Reactivo Vilella, 1000X.

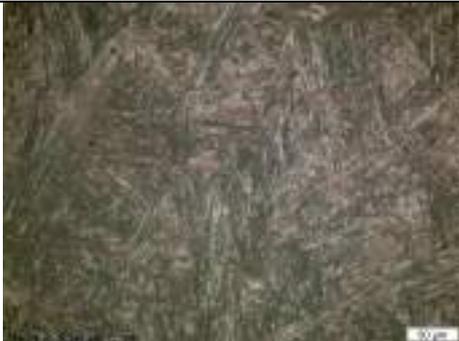
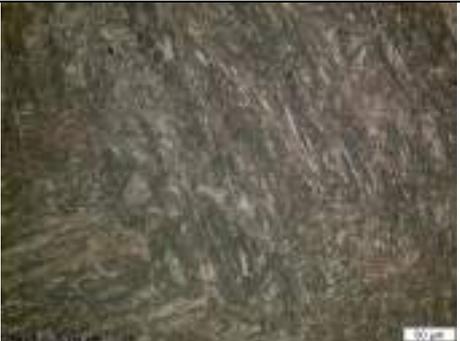
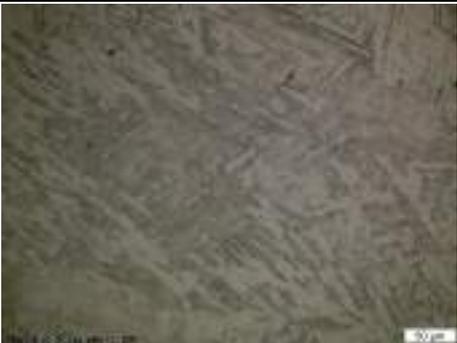
<p>Fig. 1 Acero inoxidable CA – 6 NM, condiciones de soldadura GTAW E410NiMo. Las micrografías corresponden a las zonas: BM (material base), ZAT (zona afectada térmicamente) y FZ (zona de fusión), 200X.</p>

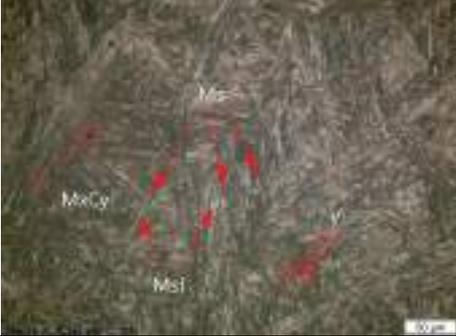
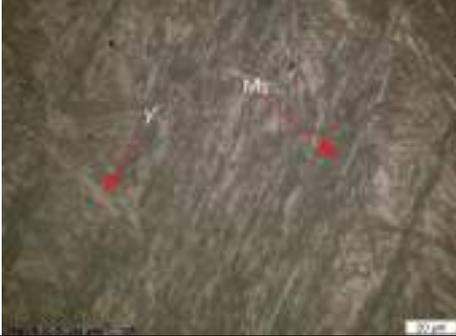
<p>Fig. 2 Acero inoxidable CA – 6 NM, BM. Se visualiza la martensita revenida y fresca (Ms, Msf), la austenita retenida (<math>\gamma'</math>) está finamente dispersa entre la matriz martensítica. Reactivo Vilella, 200X.</p>	<p>Fig. 3 Acero inoxidable CA – 6 NM, BM. Se observa de manera más clara la austenita retenida (<math>\gamma'</math>) dispersa en la matriz martensítica (Ms). Reactivo Vilella, 500X.</p>				
<b>Zona afectada térmicamente</b>

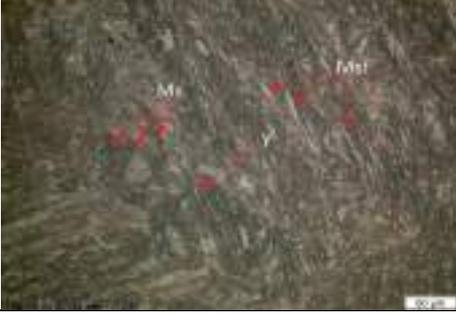
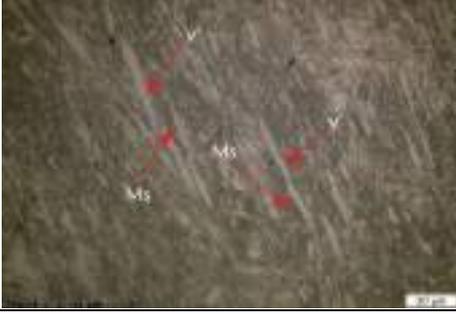
<p>Fig. 4 Acero inoxidable CA – 6 NM, ZAT. Se observa un incremento en la fracción volumétrica de martensita fresca (Msf) mientras que la austenita retenida (<math>\gamma'</math>) se encuentra dispersa en la matriz martensítica. Reactivo Vilella, 200X.</p>	<p>Fig. 5 Acero inoxidable CA – 6 NM, ZAT. Austenita retenida (<math>\gamma'</math>) entre las agujas de martensita revenida (Ms). Reactivo Vilella, 500X.</p>

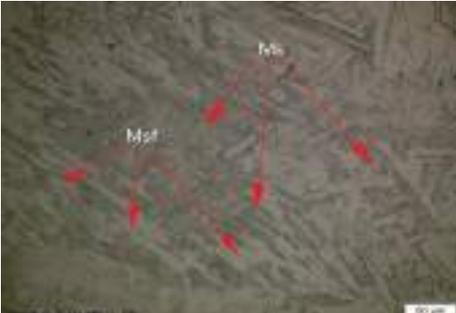
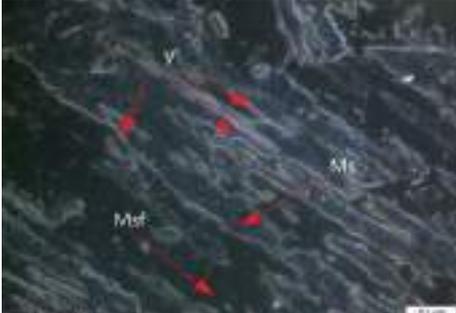
<p>Fig. 6 Electrodo ER410NiMo, FZ. Matriz martensítica acicular fina (Ms y Msf); no se logra visualizar la austenita retenida (<math>\gamma'</math>) contenida en la muestra. Reactivo Vilella, 200X.</p>	<p>Fig. 7 Electrodo ER410NiMo, FZ. Microscopía de campo oscuro. Películas de austenita retenida (<math>\gamma'</math>) contenida entre las agujas de martensita (Ms y Msf). Reactivo Vilella, 1000X.</p>

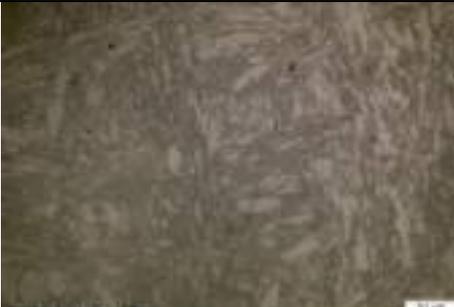
<p>Fig. 8 Acero inoxidable CA – 6 NM, BM. Se visualiza austenita retenida (<math>\gamma'</math>) entre las agujas de martensita revenida (Ms). Reactivo Vilella, 1000X.</p>		<p>Fig. 9 Acero inoxidable CA – 6 NM, BM. Identificación de la fase <math>\gamma'</math> (Rojo) y su cuantificación correspondiente al 7,72% de fracción volumétrica. Reactivo Vilella, 1000X.</p>		
<b>Muestra M-CE8-P1 -- Zona térmicamente afectada</b>

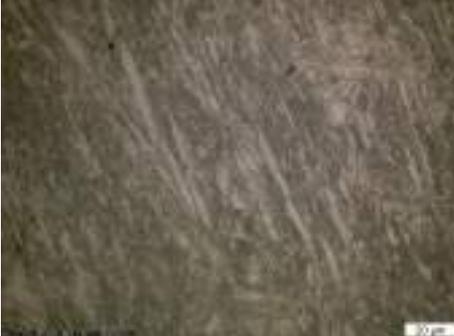
<p>Fig. 10 Acero inoxidable CA – 6 NM, ZAT. Islas de austenita retenida (<math>\gamma'</math>) entre las agujas de martensita. Reactivo Vilella, 500X.</p>		<p>Fig. 11 Acero inoxidable CA – 6 NM, ZAT. Identificación de la fase <math>\gamma'</math> (Rojo) y su cuantificación correspondiente al 10,91% de fracción volumétrica. Reactivo Vilella, 500X.</p>

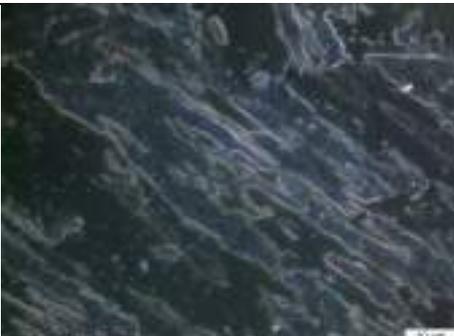
<p>Fig. 12 Electrodo ER410NiMo, FZ. Microscopía de campo oscuro (DF). Matriz martensítica con rastros de austenita retenida (<math>\gamma'</math>) en forma de películas. Reactivo Vilella, 1000X.</p>		<p>Fig. 13 Electrodo ER410NiMo, FZ. Microscopía de campo oscuro (DF). Cuantificación de la fase <math>\gamma'</math> (Rojo), su fracción volumétrica correspondiente al 3,42%. Reactivo Vilella, 1000X.</p>

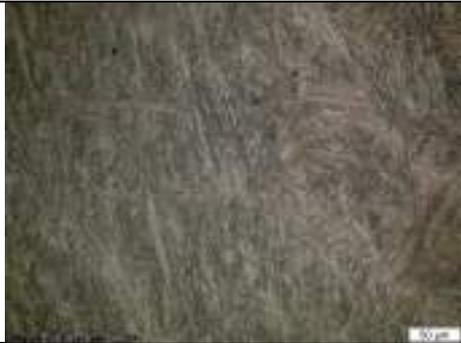
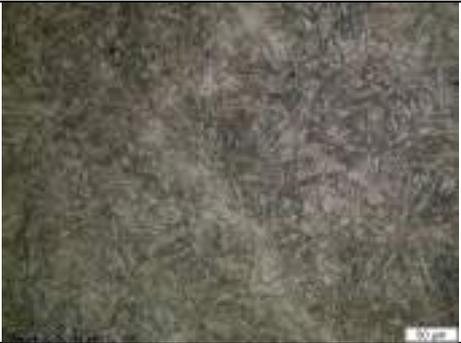
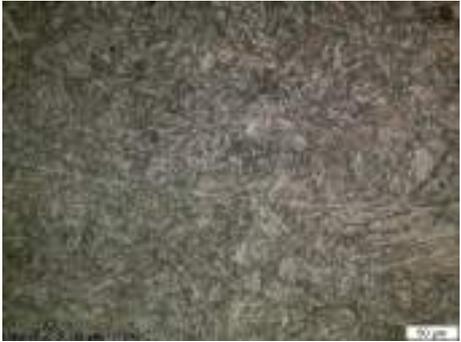
Fig. 1 Acero inoxidable CA – 6 NM, condiciones de soldadura GTAW E410NiMo seguido de un revenido desde 640°C. Las micrografías corresponden a las regiones: FZ, ZAT y BM , 200X.

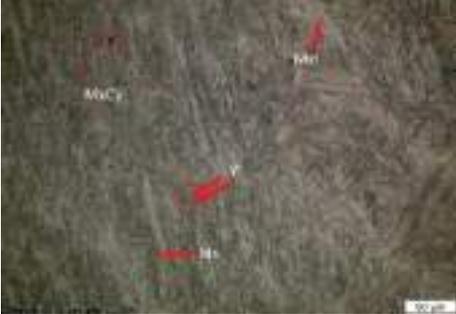
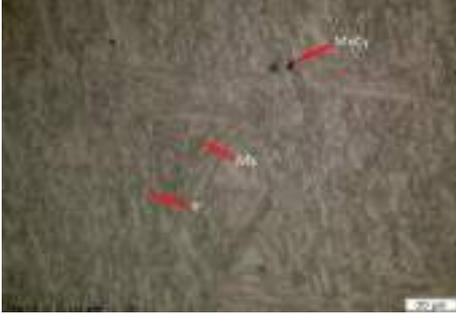
<p>Fig. 2 Acero inoxidable CA – 6 NM, BM. Se reconoce la martensita revenida y fresca (Ms, Msf), la austenita retenida (<math>\gamma'</math>) está finamente dispersa entre la matriz martensítica. Reactivo Vilella, 200X.</p>		<p>Fig. 3 Acero inoxidable CA – 6 NM, BM. Se observa de manera más clara la austenita retenida (<math>\gamma'</math>) dispersa en la matriz martensítica (Ms), además de precipitados de carburos. Reactivo Vilella, 500X.</p>			
<b>Zona afectada térmicamente</b>

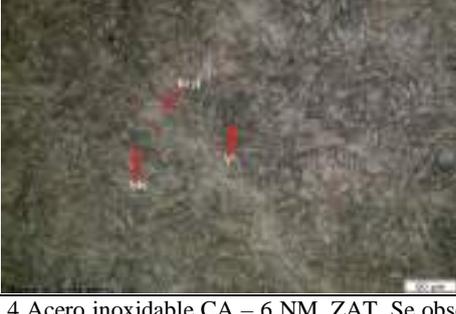
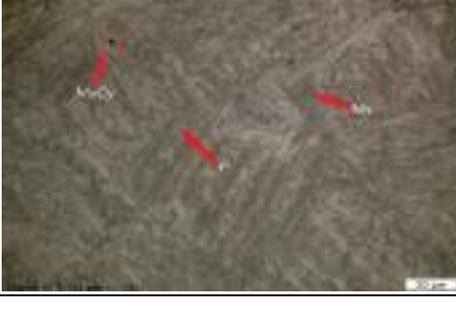
<p>Fig. 4 Acero inoxidable CA – 6 NM, ZAT. Se observa un incremento en la fracción volumétrica de martensita fresca (Msf) mientras que la austenita retenida (<math>\gamma'</math>) se encuentra dispersa en la matriz martensítica. Reactivo Vilella, 200X.</p>		<p>Fig. 5 Acero inoxidable CA – 6 NM, ZAT. Austenita retenida (<math>\gamma'</math>) entre las agujas de martensita revenida (Ms). Reactivo Vilella, 500X.</p>

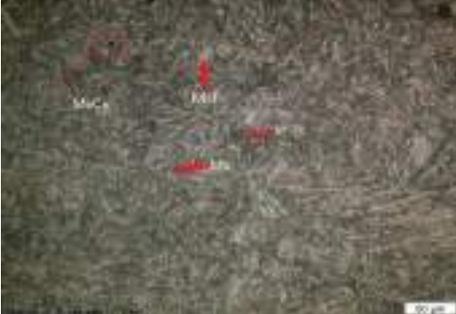
<p>Fig. 6 Electrodo ER410NiMo, FZ. Matriz martensítica acicular fina (Ms y Msf); se visualiza la austenita retenida (<math>\gamma'</math>) contenida en la muestra. Reactivo Vilella, 200X.</p>		<p>Fig. 7 Electrodo ER410NiMo, FZ. Películas de austenita retenida (<math>\gamma'</math>) contenida entre las agujas de martensita (Ms y Msf). Reactivo Vilella, 500X.</p>

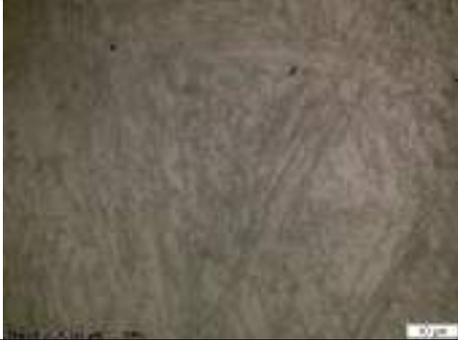
<p>Fig. 8 Acero inoxidable CA – 6 NM, BM. Se visualiza austenita retenida (<math>\gamma'</math>) entre las agujas de martensita revenida (Ms). Reactivo Vilella, 1000X.</p>		<p>Fig. 9 Acero inoxidable CA – 6 NM, BM. Identificación de la fase <math>\gamma'</math> (Rojo) y su cuantificación correspondiente al 12,39% de fracción volumétrica. Reactivo Vilella, 1000X.</p>			
<b>Muestra M-CE9-P1 -- Zona térmicamente afectada</b>

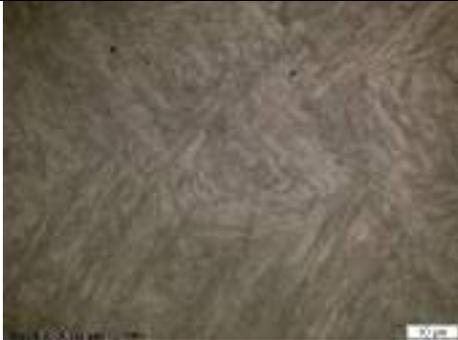
<p>Fig. 10 Acero inoxidable CA – 6 NM, ZAT. Islas de austenita retenida (<math>\gamma'</math>) entre las agujas de martensita. Reactivo Vilella, 1000X.</p>		<p>Fig. 11 Acero inoxidable CA – 6 NM, ZAT. Identificación de la fase <math>\gamma'</math> (Rojo) y su cuantificación correspondiente al 13,59% de fracción volumétrica. Reactivo Vilella, 500X.</p>

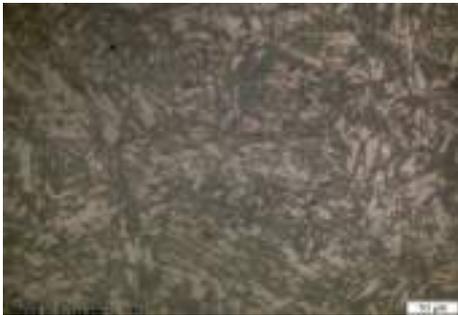
<p>Fig. 12 Electrodo ER410NiMo, FZ. Microscopía de campo claro. Matriz martensítica con rastros de austenita retenida (<math>\gamma'</math>) en forma de películas. Reactivo Vilella, 1000X.</p>		<p>Fig. 13 Electrodo ER410NiMo, FZ. Microscopía de campo oscuro (DF). Cuantificación de la fase <math>\gamma'</math> (Rojo), su fracción volumétrica correspondiente al 14,41%. Reactivo Vilella, 1000X.</p>

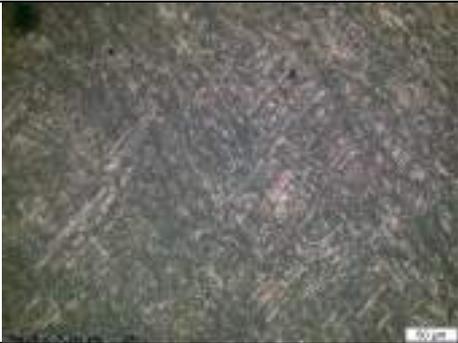
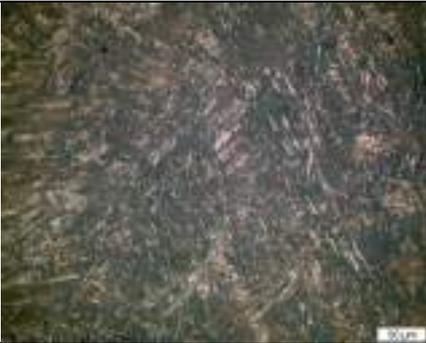
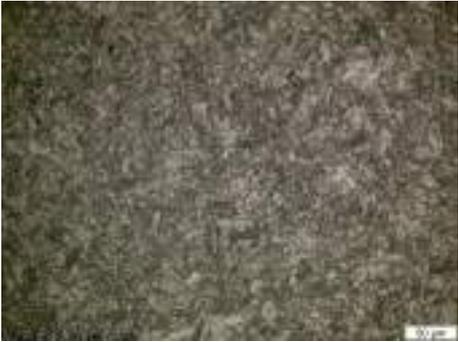
<p>Fig. 1 Acero inoxidable CA – 6 NM, condiciones de soldadura GTAW E410NiMo seguido de un revenido desde 620°C. Las micrografías corresponden a las regiones: FZ, ZAT y BM , 200X.</p>

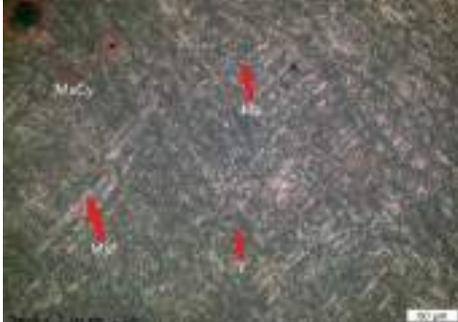
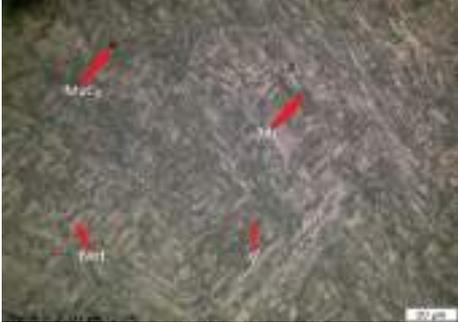
<p>Fig. 2 Acero inoxidable CA – 6 NM, BM. Se reconoce la martensita revenida y fresca (Ms, Msf), la austenita retenida (<math>\gamma'</math>) está finamente dispersa entre la matriz martensítica. Reactivo Vilella, 200X.</p>		<p>Fig. 3 Acero inoxidable CA – 6 NM, BM. Se visualiza de manera más clara la austenita retenida (<math>\gamma'</math>) dispersa en la matriz martensítica (Ms), además de precipitados en forma de carburos. Reactivo Vilella, 500X.</p>			
<b>Zona afectada térmicamente</b>

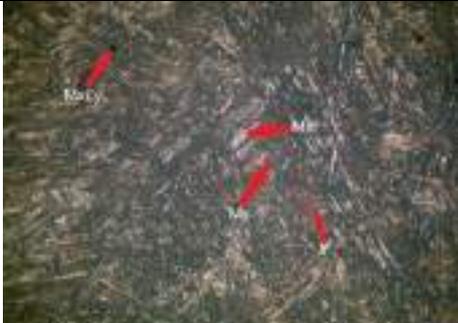
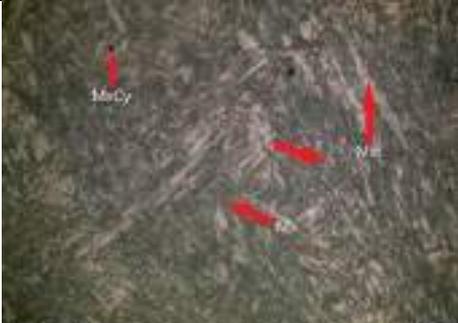
<p>Fig. 4 Acero inoxidable CA – 6 NM, ZAT. Se observa un incremento en la fracción volumétrica de martensita fresca (Msf) mientras que la austenita retenida (<math>\gamma'</math>) se encuentra dispersa en la matriz martensítica. Reactivo Vilella, 200X.</p>		<p>Fig. 5 Acero inoxidable CA – 6 NM, ZAT. Austenita retenida (<math>\gamma'</math>) entre las agujas de martensita revenida (Ms). Reactivo Vilella, 500X.</p>

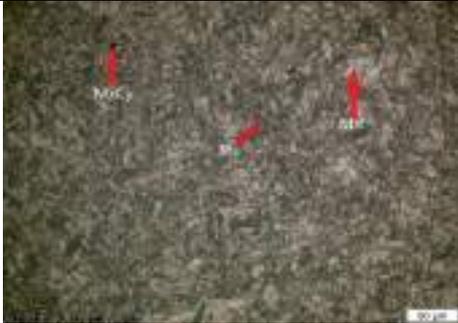
<p>Fig. 6 Electrodo ER410NiMo, FZ. Matriz martensítica acicular fina (Ms y Msf); se visualiza la austenita retenida (<math>\gamma'</math>) contenida en la muestra. Reactivo Vilella, 200X.</p>		<p>Fig. 7 Electrodo ER410NiMo, FZ. Películas de austenita retenida (<math>\gamma'</math>) contenida entre las agujas de martensita (Ms y Msf). Reactivo Vilella, 1000X.</p>

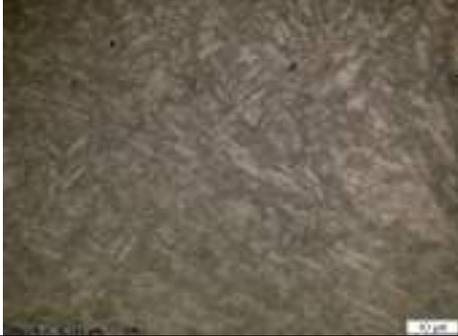
<p>Fig. 8 Acero inoxidable CA – 6 NM, BM. Visualización de austenita retenida (<math>\gamma'</math>) entre las agujas de martensita revenida (Ms). Reactivo Vilella, 1000X.</p>		<p>Fig. 9 Acero inoxidable CA – 6 NM, BM. Identificación de la fase <math>\gamma'</math> (Rojo) y su cuantificación correspondiente al 9,39% de fracción volumétrica Reactivo Vilella, 1000X.</p>			
<b>Muestra M-CE10-P1 -- Zona térmicamente afectada</b>

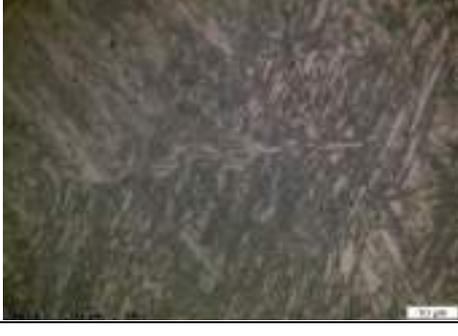
<p>Fig. 10 Acero inoxidable CA – 6 NM, ZAT. Islas de austenita retenida (<math>\gamma'</math>) entre las agujas de martensita. Reactivo Vilella, 1000X.</p>		<p>Fig. 11 Acero inoxidable CA – 6 NM, ZAT. Identificación de la fase <math>\gamma'</math> (Rojo) y su cuantificación correspondiente al 8,86% de fracción volumétrica. Reactivo Vilella, 500X.</p>

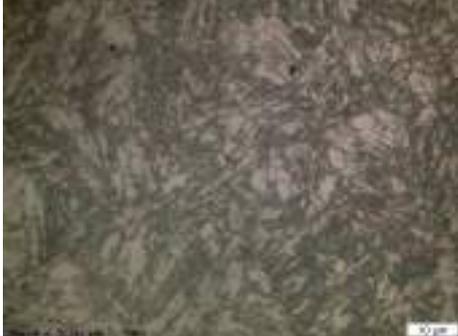
<p>Fig. 12 Electrodo ER410NiMo, FZ. Microscopía de campo claro. Matriz martensítica con rastros de austenita retenida (<math>\gamma'</math>) en forma de películas. Reactivo Vilella, 1000X.</p>		<p>Fig. 13 Electrodo ER410NiMo, FZ. Microscopía de campo oscuro (DF). Cuantificación de la fase <math>\gamma'</math> (Rojo), su fracción volumétrica correspondiente al 12,34%. Reactivo Vilella, 1000X.</p>

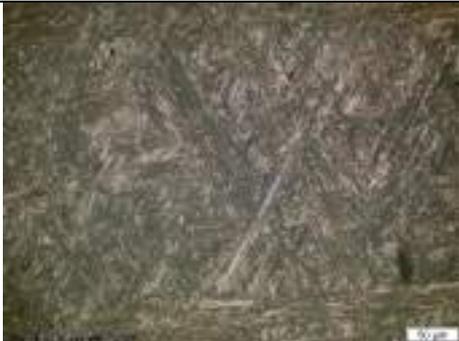
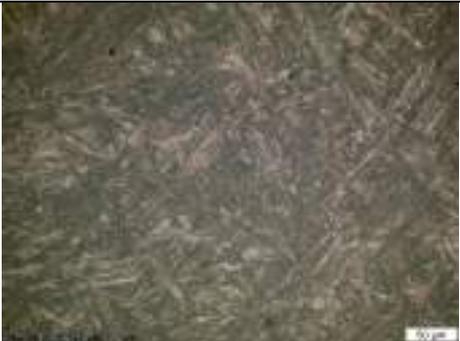
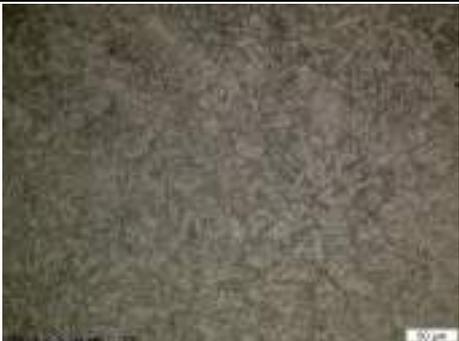
Fig. 1 Acero inoxidable CA – 6 NM, condiciones de soldadura GTAW E410NiMo seguido de un revenido desde 600°C. Las micrografías corresponden a las regiones: FZ, ZAT y BM , 200X.

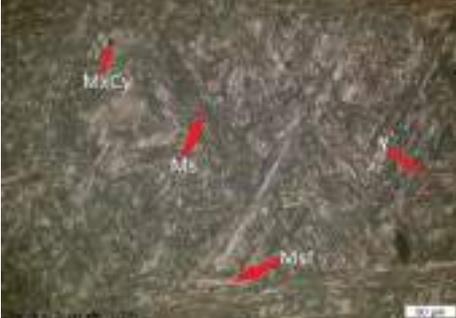
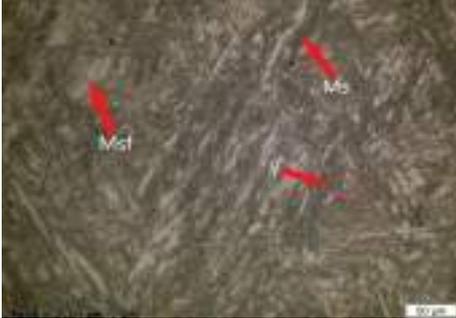
<p>Fig. 2 Acero inoxidable CA – 6 NM, BM. Se reconoce la martensita revenida y fresca (Ms, Msf), la austenita retenida (<math>\gamma'</math>) está finamente dispersa entre la matriz martensítica. Reactivo Vilella, 200X.</p>	<p>Fig. 3 Acero inoxidable CA – 6 NM, BM. Se observa de manera más clara la austenita retenida (<math>\gamma'</math>) dispersa en la matriz martensítica (Ms), además de precipitados de carburos. Reactivo Vilella, 500X.</p>
<b>Zona afectada térmicamente</b>

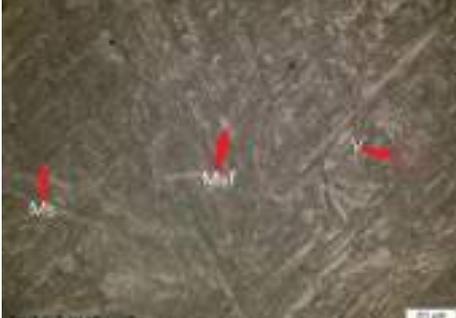
<p>Fig. 4 Acero inoxidable CA – 6 NM. ZAT. Se observa un incremento en la fracción volumétrica de martensita fresca (Msf) mientras que la austenita retenida (<math>\gamma'</math>) se encuentra dispersa en la matriz martensítica. Reactivo Vilella, 200X.</p>	<p>Fig. 5 Acero inoxidable CA – 6 NM. ZAT. Austenita retenida (<math>\gamma'</math>) entre las agujas de martensita revenida (Ms). Reactivo Vilella, 500X.</p>

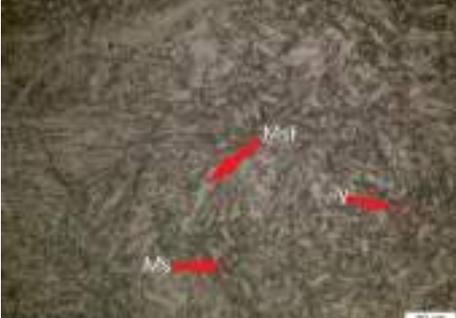
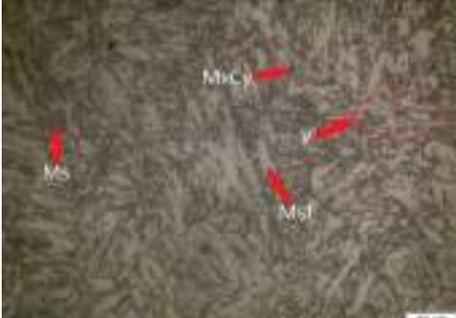
<p>Fig. 6 Electrodo ER410NiMo FZ. Matriz martensítica acicular fina (Ms y Msf); se visualiza la austenita retenida (<math>\gamma'</math>) contenida en la muestra. Reactivo Vilella, 500X.</p>	<p>Fig. 7 Electrodo ER410NiMo FZ. Películas de austenita retenida (<math>\gamma'</math>) contenida entre las agujas de martensita (Ms y Msf). Reactivo Vilella, 1000X.</p>

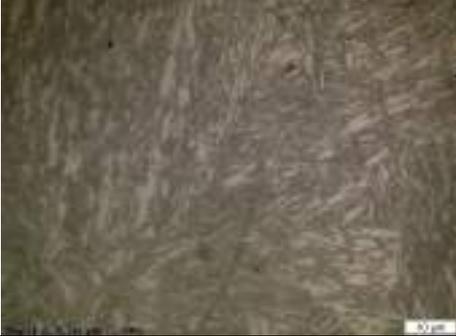
<p>Fig. 8 Acero inoxidable CA – 6 NM, BM. Visualización de austenita retenida (<math>\gamma'</math>) entre las agujas de martensita revenida (Ms). Reactivo Vilella, 1000X.</p>		<p>Fig. 9 Acero inoxidable CA – 6 NM, BM. Identificación de la fase <math>\gamma'</math> (Rojo) y su cuantificación correspondiente al 7,17% de fracción volumétrica. Reactivo Vilella, 1000X.</p>			
<b>Muestra M-CE11-P1 -- Zona térmicamente afectada</b>

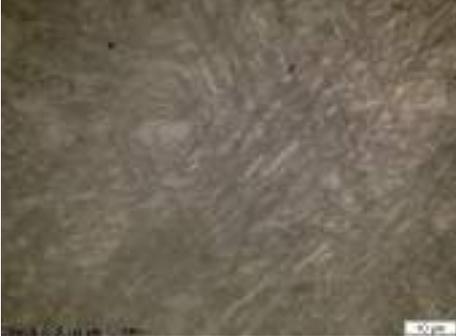
<p>Fig. 10 Acero inoxidable CA – 6 NM, ZAT. Islas de austenita retenida (<math>\gamma'</math>) entre las agujas de martensita. Reactivo Vilella, 1000X.</p>		<p>Fig. 11 Acero inoxidable CA – 6 NM, ZAT. Identificación de la fase <math>\gamma'</math> (Rojo) y su cuantificación correspondiente al 8,28% de fracción volumétrica. Reactivo Vilella, 500X.</p>

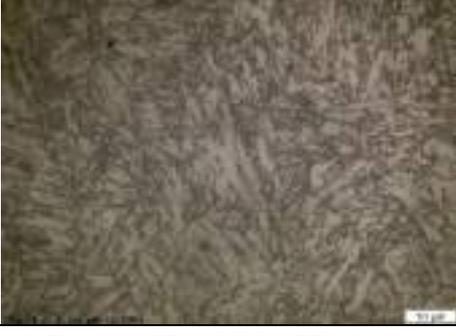
<p>Fig. 12 Electrodo ER410NiMo, FZ. Microscopía de campo claro. Matriz martensítica con rastros de austenita retenida (<math>\gamma'</math>) en forma de películas. Reactivo Vilella, 1000X.</p>		<p>Fig. 13 Electrodo ER410NiMo, FZ. Microscopía de campo oscuro (DF). Cuantificación de la fase <math>\gamma'</math> (Rojo), su fracción volumétrica correspondiente al 11,07%. Reactivo Vilella, 1000X.</p>

ZF/FZ	7,87	Matriz martensítica de acircular fina (Ms y Mf); austenita retenida ( $\gamma'$ ) entre la martensita revenida.		
<p><b>OBSERVACIONES:</b>  Se observan precipitados de carburos en todas las zonas del caso de estudio M-CE11, lo cual propicia la corrosión intergranular en el material.</p>

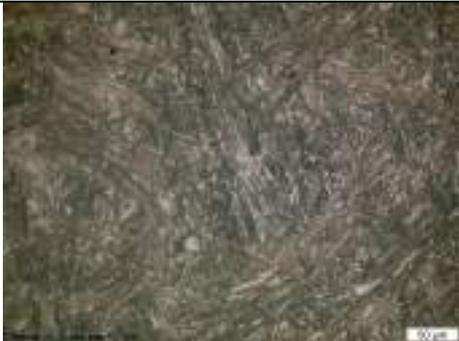
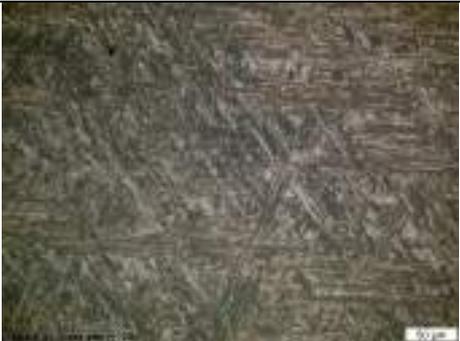
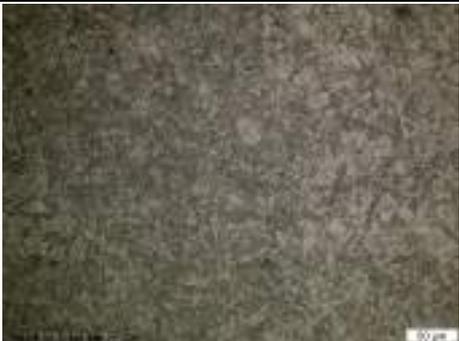
Fig. 1 Acero inoxidable CA – 6 NM, condiciones de soldadura GTAW E410NiMo seguido de un revenido desde 580°C. Las micrografías corresponden a las regiones: FZ, ZAT y BM , 200X.

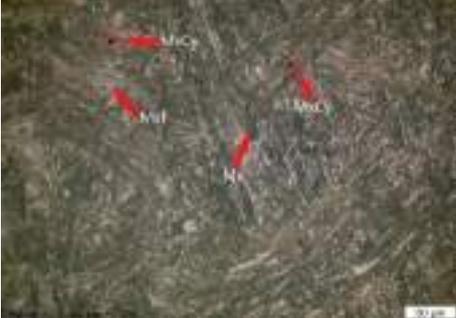
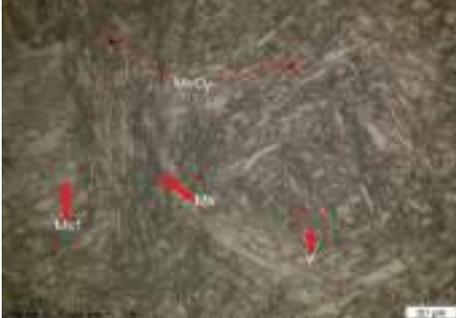
<p>Fig. 2 Acero inoxidable CA – 6 NM, BM. Se reconoce la martensita revenida y fresca (Ms, Msf), la austenita retenida (<math>\gamma'</math>) está finamente dispersa entre la matriz martensítica. Reactivo Vilella, 200X.</p>		<p>Fig. 3 Acero inoxidable CA – 6 NM, BM. Se observa de manera más clara la austenita retenida (<math>\gamma'</math>) dispersa en la matriz martensítica (Ms), además de precipitados de carburos. Reactivo Vilella, 500X.</p>			
<b>Zona afectada térmicamente</b>

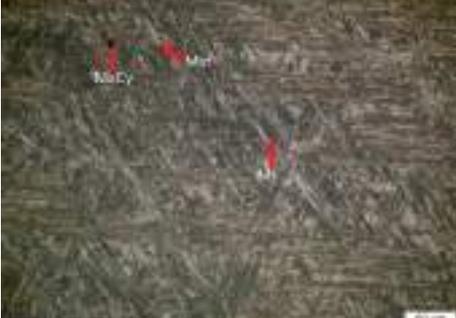
<p>Fig. 4 Acero inoxidable CA – 6 NM, ZAT. Se observa un incremento en la fracción volumétrica de martensita fresca (Msf) mientras que la austenita retenida (<math>\gamma'</math>) se encuentra dispersa en la matriz martensítica. Reactivo Vilella, 200X.</p>		<p>Fig. 5 Acero inoxidable CA – 6 NM, ZAT. Austenita retenida (<math>\gamma'</math>) entre las agujas de martensita revenida (Ms). Reactivo Vilella, 500X.</p>

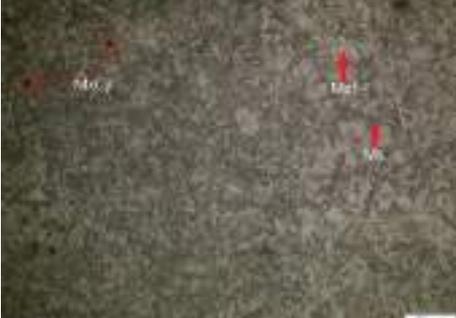
<p>Fig. 6 Electrodo ER410NiMo, FZ. Matriz martensítica acicular fina (Ms y Msf); se visualiza la austenita retenida (<math>\gamma'</math>) contenida en la muestra. Reactivo Vilella, 500X.</p>		<p>Fig. 7 Electrodo ER410NiMo, FZ. Películas de austenita retenida (<math>\gamma'</math>). Microscopia de campo oscuro (DF). Reactivo Vilella, 1000X.</p>
