**ESCUELA SUPERIOR POLITÉCNICA DE CHIMBORAZO**

**ESTUDIO DE LA AUSTENITA RETENIDA EN EL ACERO  
INOXIDABLE BAJO CONDICIONES EXPERIMENTALES  
DE SOLDADURA Y TRATAMIENTOS TÉRMICOS**

**TRABAJO DE TITULACIÓN**

**TIPO: PROYECTO DE INVESTIGACIÓN**

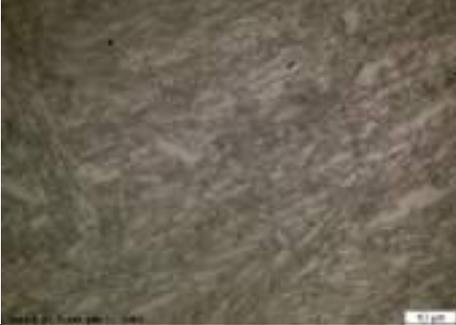
<p>Fig. 8 Acero inoxidable CA – 6 NM, BM. Visualización de austenita retenida (<math>\gamma'</math>) entre las agujas de martensita revenida (Ms). Reactivo Vilella, 1000X.</p>	<p>Fig. 9 Acero inoxidable CA – 6 NM, BM. Identificación de la fase <math>\gamma'</math> (Rojo) y su cuantificación correspondiente al 9,41 de fracción volumétrica. Reactivo Vilella, 1000X.</p>		
<b>Muestra M-CE12-P1 -- Zona térmicamente afectada</b>

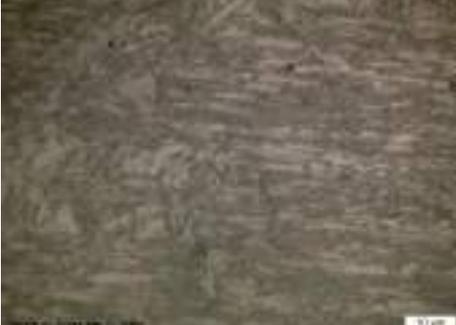
<p>Fig. 10 Acero inoxidable CA – 6 NM, ZAT. Islas de austenita retenida (<math>\gamma'</math>) entre las agujas de martensita. Reactivo Vilella, 1000X.</p>	<p>Fig. 11 Acero inoxidable CA – 6 NM, ZAT. Identificación de la fase <math>\gamma'</math> (Rojo) y su cuantificación correspondiente al 4,86% de fracción volumétrica. Reactivo Vilella, 500X.</p>

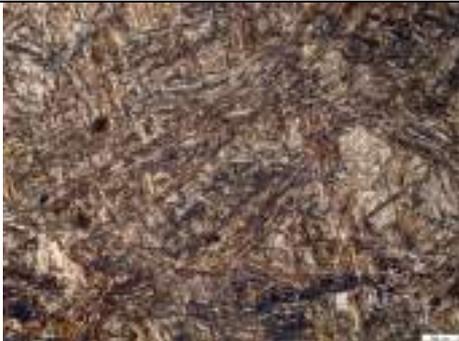
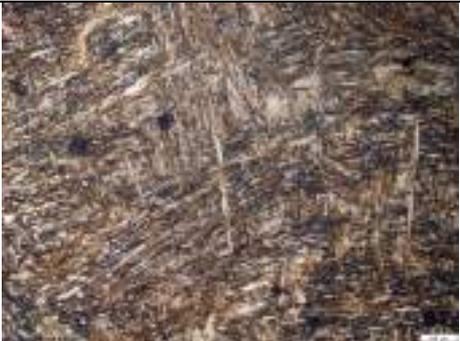
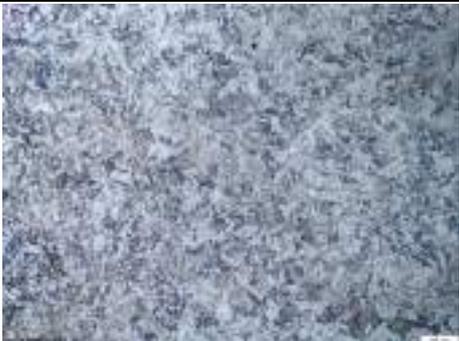
Fig. 1 Acero inoxidable CA – 6 NM, condiciones de soldadura GTAW E410NiMo seguido de un revenido desde 560°C. Las micrografías corresponden a las regiones: FZ, ZAT y BM , 200X.

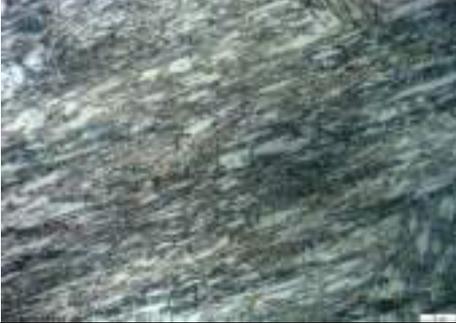
<p>Fig. 8 Acero inoxidable CA – 6 NM, BM. Visualización de austenita retenida (<math>\gamma'</math>) entre las agujas de martensita revenida (Ms). Reactivo Vilella, 1000X.</p>	<p>Fig. 9 Acero inoxidable CA – 6 NM, BM. Identificación de la fase <math>\gamma'</math> (Rojo) y su cuantificación correspondiente al 8,23% de fracción volumétrica. Reactivo Vilella, 1000X.</p>				
<b>Muestra M-CE13-P1 -- Zona térmicamente afectada</b>

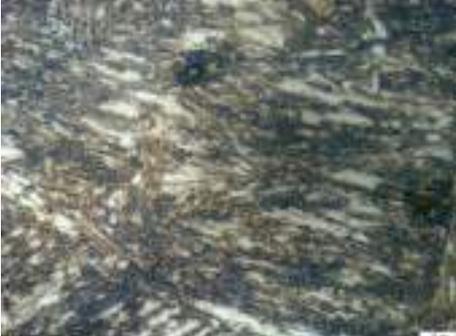
<p>Fig. 10 Acero inoxidable CA – 6 NM, ZAT. Islas de austenita retenida (<math>\gamma'</math>) entre las agujas de martensita. Reactivo Vilella, 1000X.</p>	<p>Fig. 11 Acero inoxidable CA – 6 NM, ZAT. Identificación de la fase <math>\gamma'</math> (Rojo) y su cuantificación correspondiente al 9,90% de fracción volumétrica. Reactivo Vilella, 500X.</p>

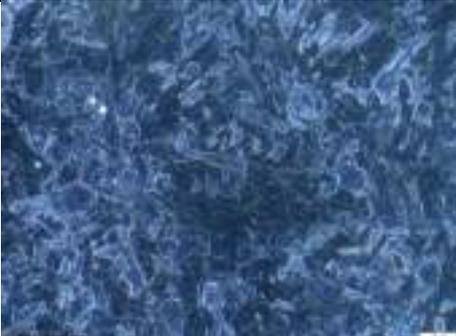
<p>Fig. 12 Electrodo ER410NiMo, FZ. Microscopía de campo oscuro (DF). Matriz martensítica con rastros de austenita retenida (<math>\gamma'</math>) en forma de películas. Reactivo Vilella. 1000X.</p>	<p>Fig. 13 Electrodo ER410NiMo, FZ. Microscopía de campo oscuro (DF). Cuantificación de la fase <math>\gamma'</math> (Rojo), su fracción volumétrica correspondiente al 4,46%. Reactivo Vilella. 1000X.</p>

ZF/FZ	4,83%	Matriz martensítica de acircular fina (Ms y Mf); austenita retenida ( $\gamma'$ ) entre la martensita revenida.		
<p><b>OBSERVACIONES:</b>            Se observan precipitados de carburos en todas las zonas del caso de estudio M-CE13, lo cual propicia la corrosión intergranular en el material.</p>

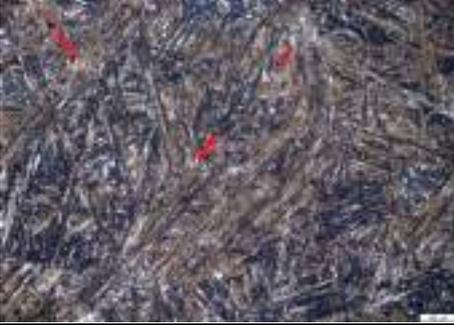
<p>Fig. 2 Acero inoxidable CA – 6 NM, BM. Se reconoce la martensita revenida y fresca (Ms, Msf), la austenita retenida (<math>\gamma'</math>) está finamente dispersa entre la matriz martensítica. Reactivo Vilella, 200X.</p>	<p>Fig. 3 Acero inoxidable CA – 6 NM, BM. Se observa de manera más clara la austenita retenida (<math>\gamma'</math>) dispersa en la matriz martensítica (Ms), además de precipitados de carburos. Reactivo Vilella, 500X.</p>		
<b>Zona afectada térmicamente</b>

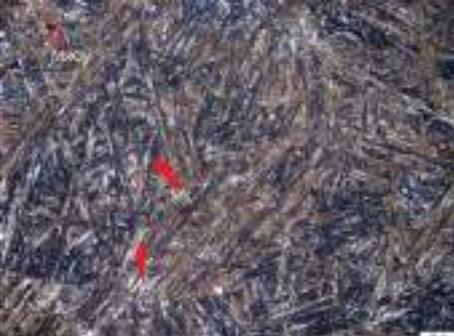
<p>Fig. 4 Acero inoxidable CA – 6 NM, ZAT. Se observa un incremento en la fracción volumétrica de martensita fresca (Msf) mientras que la austenita retenida (<math>\gamma'</math>) se encuentra dispersa en la matriz martensítica. Reactivo Vilella, 200X.</p>	<p>Fig. 5 Acero inoxidable CA – 6 NM, ZAT. Austenita retenida (<math>\gamma'</math>) entre las agujas de martensita revenida (Ms). Reactivo Vilella, 500X.</p>

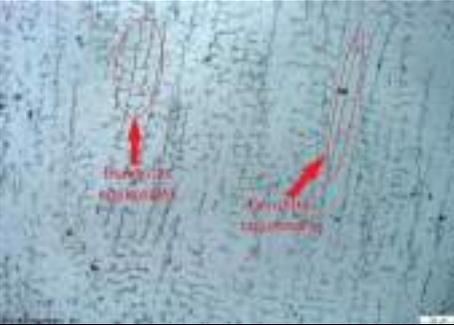
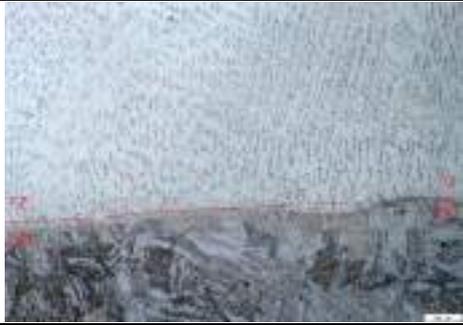
<p>Fig. 6 Electrodo ER309LMo, FZ. Matriz austenítica; se visualiza dendritas columnares y equiaxiales, 500X.</p>	<p>Fig. 7 Electrodo ER309LMo, FZ. Se logra visualizar ciertos precipitados en formas de carburos que pueden propiciar la corrosión intergranular, 200X.</p>

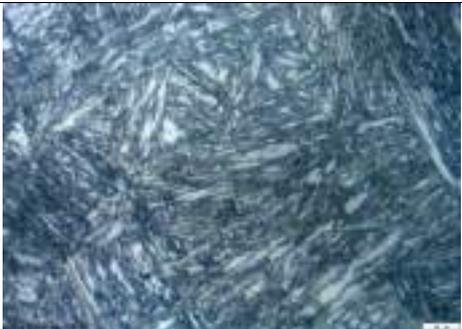
<p>Fig. 8 Acero inoxidable CA – 6 NM, BM. Visualización de austenita retenida (<math>\gamma'</math>) entre las agujas de martensita revenida (Ms). Reactivo Vilella, 1000X.</p>		<p>Fig. 9 Acero inoxidable CA – 6 NM, BM. Identificación de la fase <math>\gamma'</math> (Rojo) y su cuantificación correspondiente al 8,30% de fracción volumétrica. Reactivo Vilella, 1000X.</p>								
<b>Muestra M-CE14-P1 -- Zona térmicamente afectada</b>

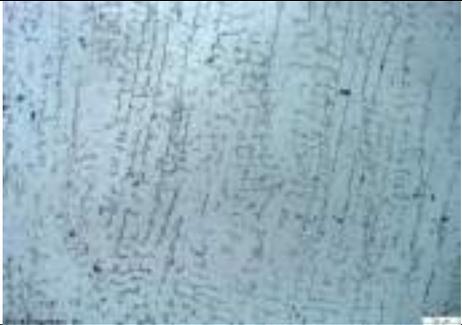
<p>Fig. 12 Electrodo ER309LMO, FZ. Microscopía de campo claro. Matriz austenítica con formación de dendritas columnares y equiaxiales con rastros de precipitados en forma de carburos. Reactivo Agua Regia, 500X.</p>		<p>Fig. 13 Electrodo ER309LMO, FZ. Distancia interdendrítica, 500X</p>

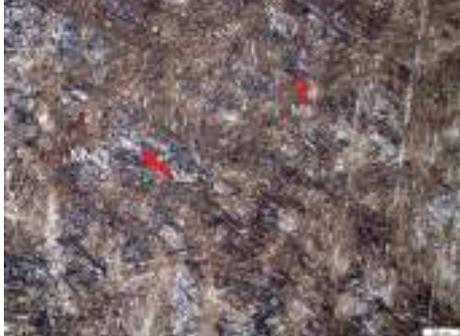
<p>Fig. 2 Acero inoxidable CA – 6 NM, BM. Se reconoce la martensita revenida y fresca (Ms, Msf), la austenita retenida (<math>\gamma'</math>) está finamente dispersa entre la matriz martensítica. Reactivo Vilella, 200X.</p>	<p>Fig. 3 Acero inoxidable CA – 6 NM, BM. Se observa de manera más clara la austenita retenida (<math>\gamma'</math>) dispersa en la matriz martensítica (Ms), además de precipitados de carburos. Reactivo Vilella, 500X.</p>		
<b>Zona afectada térmicamente</b>

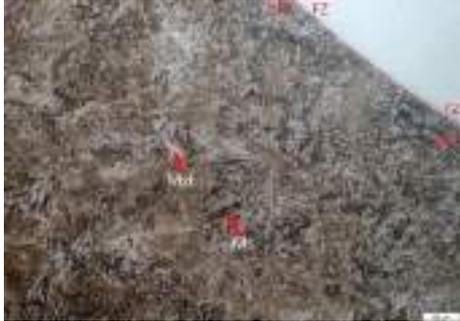
<p>Fig. 4 Acero inoxidable CA – 6 NM, ZAT. Se observa un incremento en la fracción volumétrica de martensita fresca (Msf) mientras que la austenita retenida (<math>\gamma'</math>) se encuentra dispersa en la matriz martensítica. Reactivo Vilella, 200X.</p>	<p>Fig. 5 Acero inoxidable CA – 6 NM, ZAT. Austenita retenida (<math>\gamma'</math>) entre las agujas de martensita revenida (Ms). Reactivo Vilella, 500X.</p>

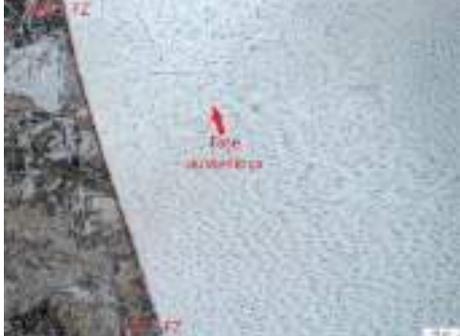
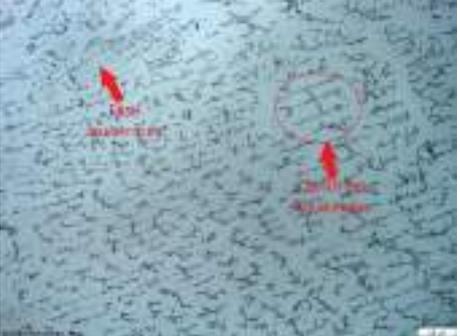
<p>Fig. 6 Electrodo ER309LMo, FZ. Matriz austenítica; se visualiza dendritas equiaxiales, 500X.</p>	<p>Fig. 7 Electrodo ER309LMo, FZ. Se logra visualizar ciertos precipitados de carburos de forma muy dispersa a lo largo de la microestructura</p>

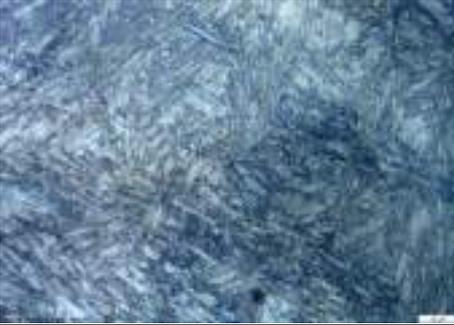
<p>Fig. 8 Acero inoxidable CA – 6 NM, BM. Visualización de austenita retenida (<math>\gamma'</math>) entre las agujas de martensita revenida (Ms). Reactivo Vilella, 1000X.</p>		<p>Fig. 9 Acero inoxidable CA – 6 NM, BM. Identificación de la fase <math>\gamma'</math> (Rojo) y su cuantificación correspondiente al 9,30% de fracción volumétrica. Reactivo Vilella, 1000X.</p>					
<b>Muestra M-CE15-P1 -- Zona térmicamente afectada</b>

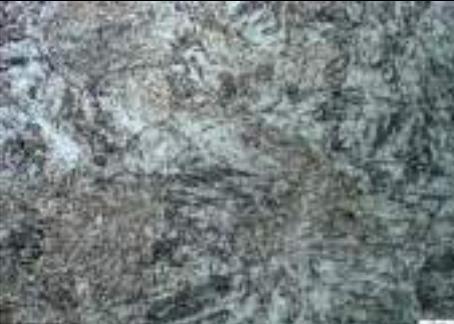
<p>Fig. 10 Acero inoxidable CA – 6 NM, ZAT. Islas de austenita retenida (<math>\gamma'</math>) entre las agujas de martensita. Reactivo Vilella, 500X.</p>		<p>Fig. 11 Acero inoxidable CA – 6 NM, ZAT. Identificación de la fase <math>\gamma'</math> (Rojo) y su cuantificación correspondiente al 10,52% de fracción volumétrica. Reactivo Vilella, 1000X.</p>					
<b>Muestra M-CE15-P1 -- Zona de fusión</b>

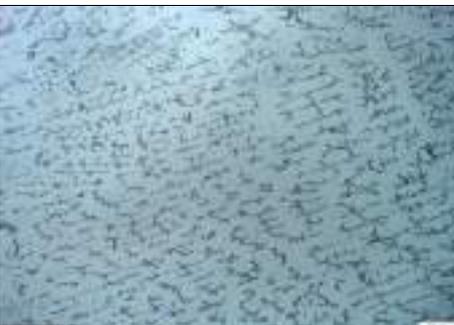
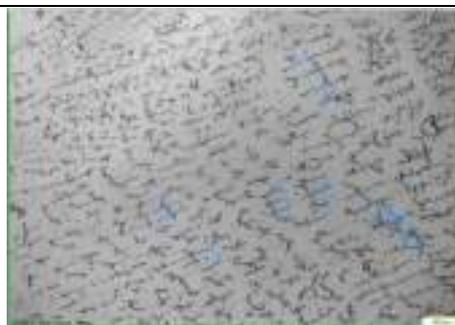
<p>Fig. 12 Electrodo E309LMo, ZF. Microscopía de campo claro. Matriz austenítica con formación de dendritas equiaxiales, no se logra visualizar los precipitados en forma de carburos. Reactivo Agua Regia, 500X</p>		<p>Fig. 13 FZ, Electrodo E309LM. Distancia interdendrítica, 500X.</p> <table border="1" style="width: 100%; border-collapse: collapse;"> <thead> <tr> <th># de dendritas analizadas</th> <th>Distancia interdendrítica promedio</th> </tr> </thead> <tbody> <tr> <td style="text-align: center;">66</td> <td style="text-align: center;">5,53<math>\mu</math>m</td> </tr> </tbody> </table>		# de dendritas analizadas	Distancia interdendrítica promedio	66	5,53 $\mu$ m
# de dendritas analizadas	Distancia interdendrítica promedio						
66	5,53 $\mu$ m

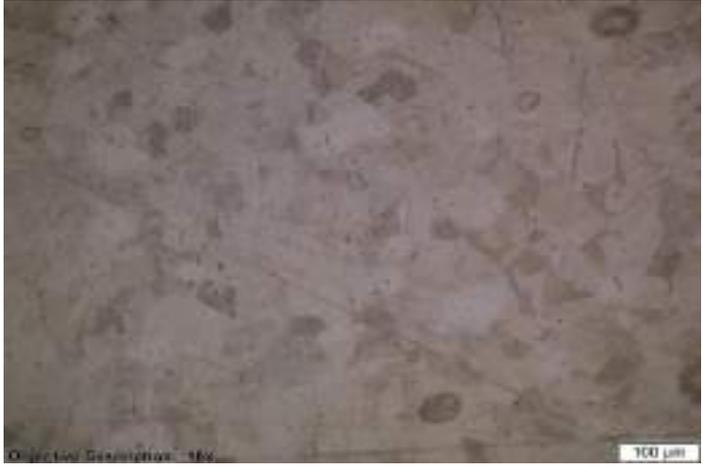
<p>Fig. 1 Acero inoxidable AISI 304L, condiciones de fábrica. Se visualiza una matriz netamente austenítica con líneas de maclaje. Reactivo: Agua Regia, 100X.</p>

La microestructura pertenece a un acero inoxidable austenítico AISI 304L en condiciones de fabricación, su estructura es netamente austenítica sin presencia alguna de corrosión intergranular debido al bajo porcentaje de carbono presente en la composición del acero, el tamaño de grano promedio es de ASTM 7,5.

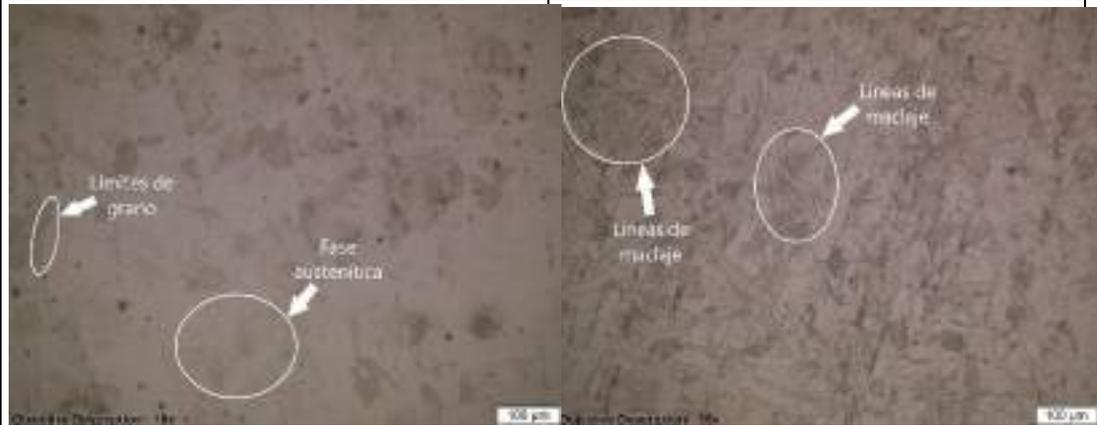
Fig. 2 Acero inoxidable AISI 304L, condiciones de fábrica. Se visualiza la fase austenítica y sus límites de grano. Reactivo Agua Regia, 100X.

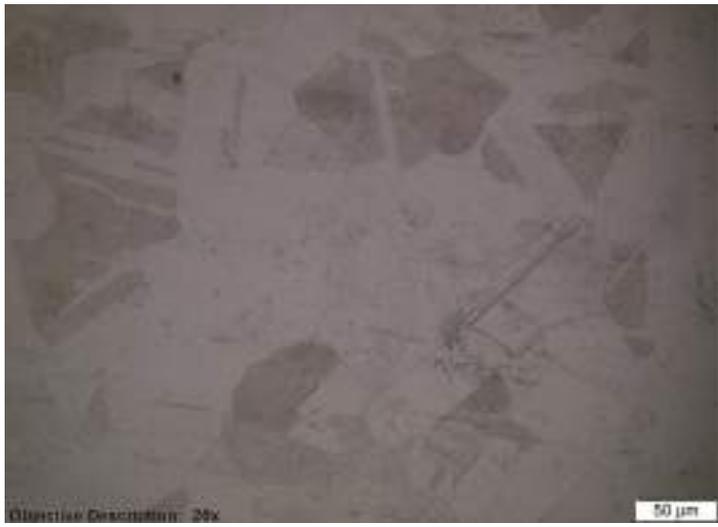
Fig. 1 Acero inoxidable AISI 304L, sometido a un Recocido desde 1010°C. Reactivo: Agua Regia, 200X.

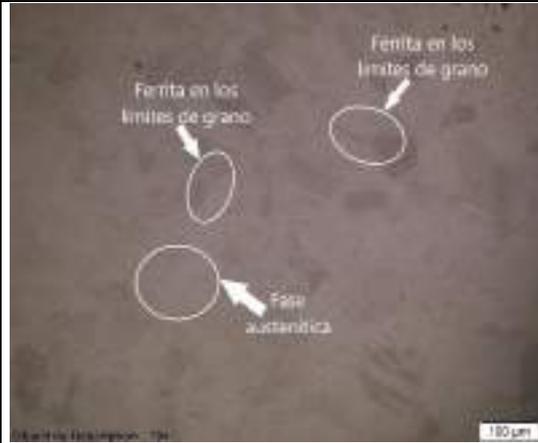
Fig. 2 Acero inoxidable AISI 304L, sometido a un recocido desde 1010°C. Se visualiza la fase austenítica y en sus límites de grano existe ferrita, 100X.

La microestructura pertenece a un acero inoxidable austenítico AISI 304L sometido a un recocido desde 1010°C, en este caso de estudio el acero se presenta en menor grado la corrosión intergranular, esto debido a la ausencia de carburos de cromo que han logrado precipitarse en la microestructura. El tamaño de grano promedio obtenido es de ASTM 6,5 teniendo un crecimiento de grano con respecto al material en condiciones de fabricación, teniendo como resultado una disminución en la dureza por medio del recocido desde 1010°C, además se logra apreciar maclas en la microestructura.

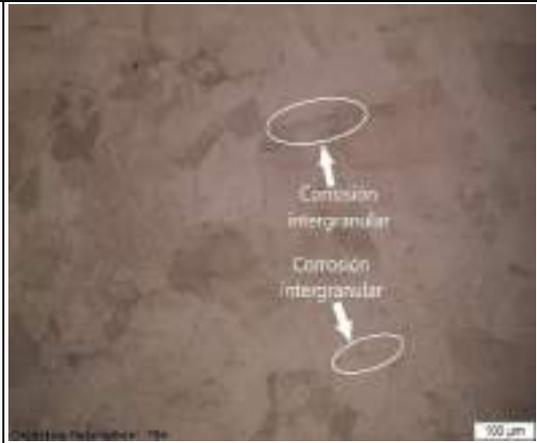
Fig. 3 Acero inoxidable AISI 304L, sometido a un recocido desde 1010°C. Se visualiza corrosión intergranular, 100x

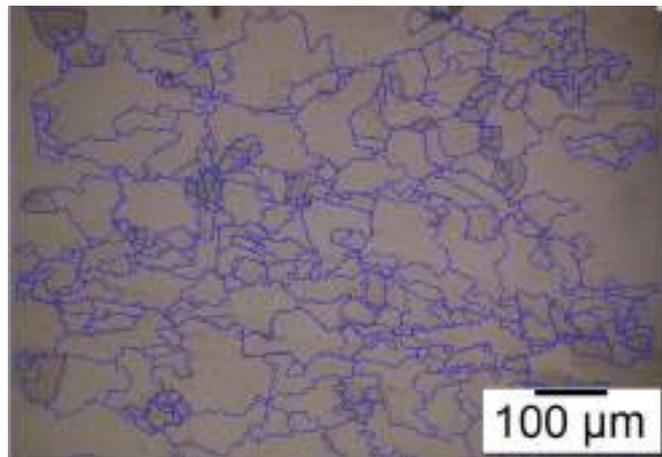
Fig. 4 Acero inoxidable AISI 304L, sometido a un recocido desde 1010°C. El tamaño de grano promedio calculado en los 3 especímenes es de ASTM 6,5. Reactivo: Agua Regia, 100X.

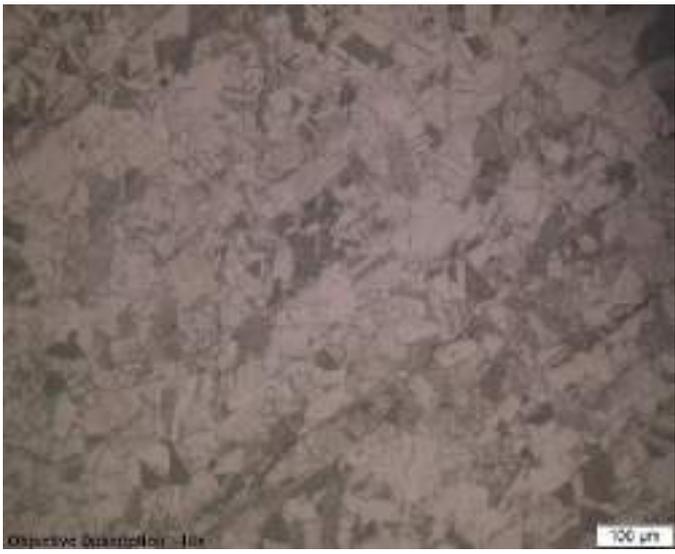
La micrografía corresponde a un acero inoxidable AISI 304L, sometido a un normalizado desde 1010°C, Reactivo: Agua Regia, 100x.

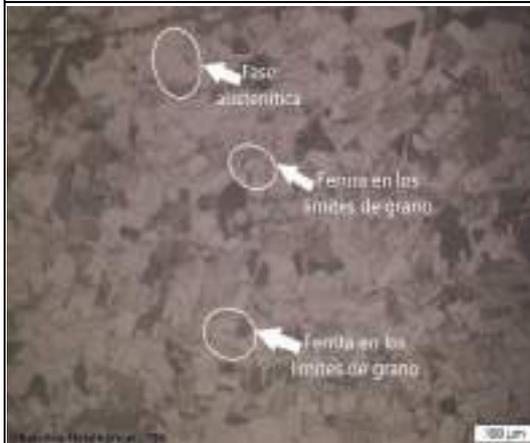
Fig. 2 Acero inoxidable AISI 304L, sometido a un normalizado desde 1010°C. Se visualiza la fase austenítica y en sus límites de grano existe la presencia de ferrita, 100X.

La microestructura pertenece a un acero inoxidable austenítico AISI 304L sometido a un normalizado desde 1010°C, en este caso de estudio se evidencia la presencia de corrosión intergranular como consecuencia de la formación de carburos de cromo debido al enfriamiento medio brusco, además la fase austenítica es más propensa al ataque resultado del tratamiento térmico al cual se sometió al material. El tamaño de grano calculado es de ASTM 7, presentándose un crecimiento en el tamaño de grano respecto al material base, teniendo como resultado una menor dureza en el material por medio del normalizado desde 1010°C.

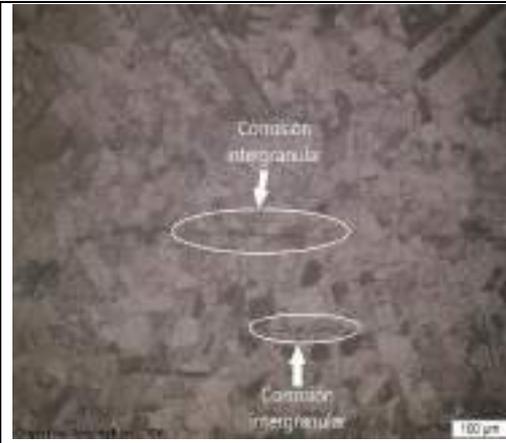
Fig. 3 Acero inoxidable AISI 304L, sometido a un normalizado desde 1010°C. Se visualiza corrosión intergranular en la microestructura, 100X.

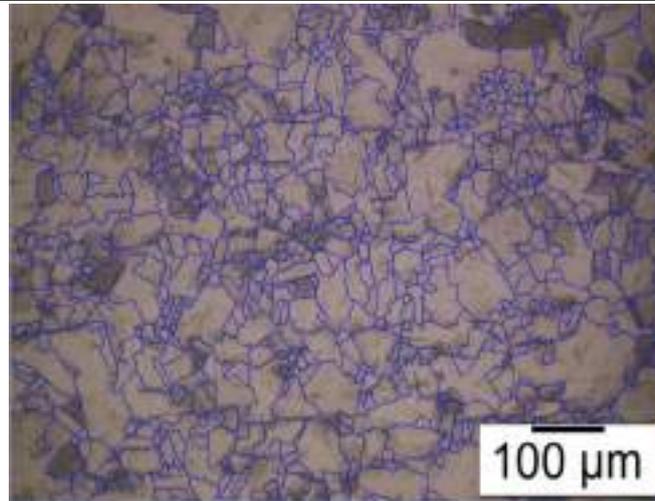
Fig. 4 Acero inoxidable AISI 304L, normalizado desde 1010°C. El tamaño de grano promedio calculado en los 3 especímenes es de ASTM 7. Reactivo: Agua Regia. Ampliación 100X.

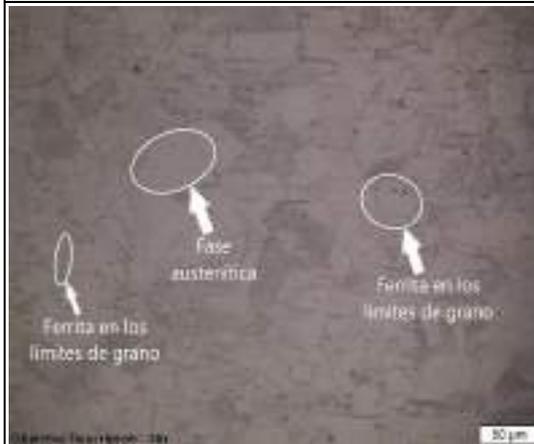
Fig. 2 Acero inoxidable AISI 304L, sometido a un revenido post normalizado desde 1010°C. Se visualiza la fase austenítica y en sus límites de grano existe la presencia de ferrita, 200X.

La microestructura pertenece a un acero inoxidable austenítico AISI 304L sometido a un revenido desde 600°C post normalizado desde 1010°C, existe la presencia de corrosión intergranular como consecuencia de la formación de carburos de cromo. El tamaño de grano obtenido es de ASTM 7, se visualiza un crecimiento de grano con respecto al material base, el cual propicia un decremento en la dureza del material con respecto al material en condiciones de fábrica, esto como consecuencia de los dos ciclos de tratamientos térmicos al cual fue sometido al acero, con esto se logra concluir que debido al bajo porcentaje de carbono en el material este acero solo puede ser endurecido mediante trabajo en frío.

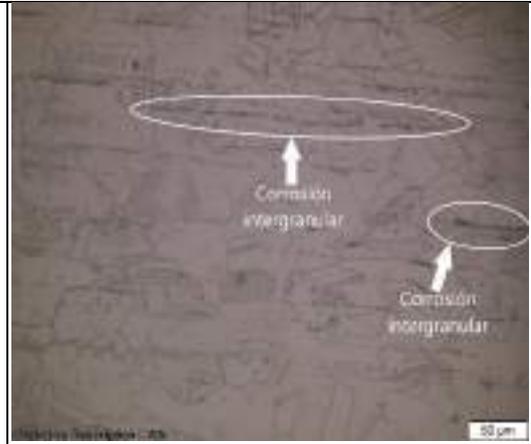
Fig. 3 Acero inoxidable AISI 304L, sometido a un revenido post normalizado desde 1010°C. Existe la presencia de corrosión intergranular, 200X.

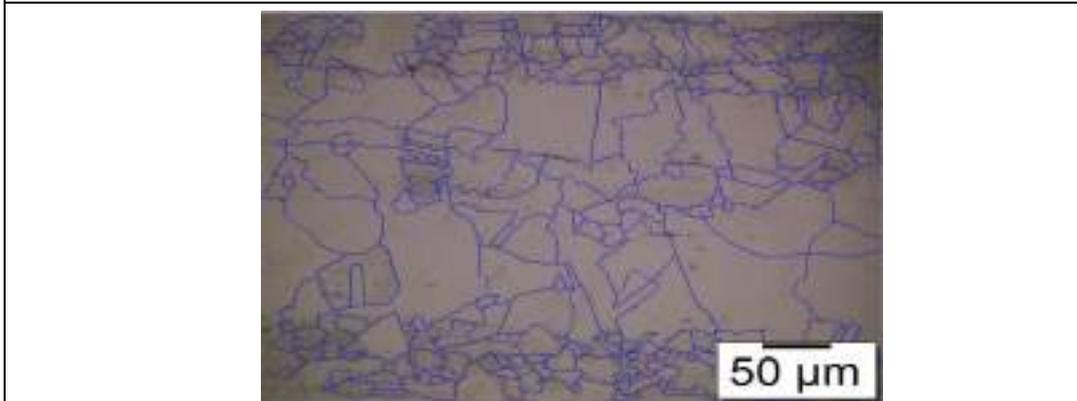
Fig. 4 Acero inoxidable AISI 304L, revenido desde 600°C post normalizado desde 1010°C. El tamaño de grano promedio calculado en los 3 especímenes es de ASTM 7. Reactivo: Agua Regia, 200X.

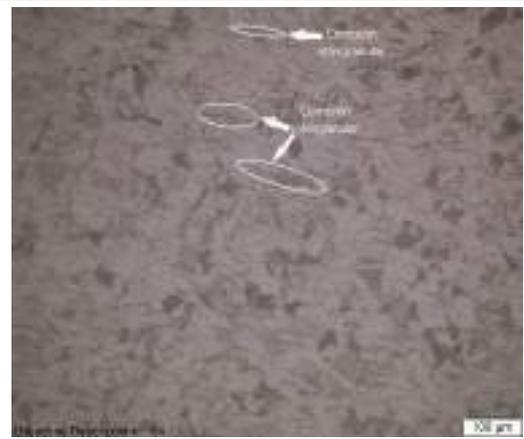
Fig. 3 Acero inoxidable AISI 304L, BM. Su microestructura se encuentra sensitizada como resultado de la presencia de corrosión intergranular, 100X.

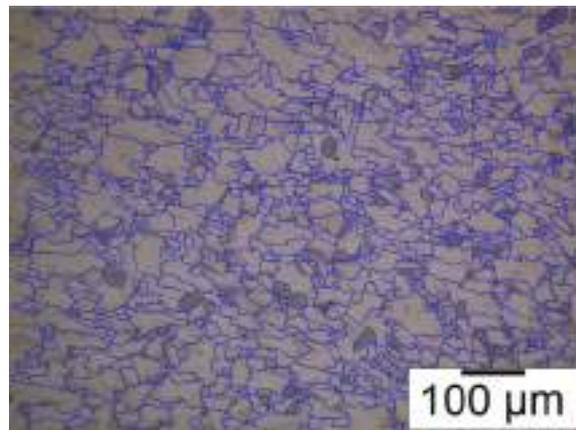
Fig. 4 Acero inoxidable AISI 304L, material base sometido a soldadura TIG E309LMo. El tamaño de grano promedio calculado en los 3 especímenes es de ASTM 9. Reactivo: Agua Regia, 100X.

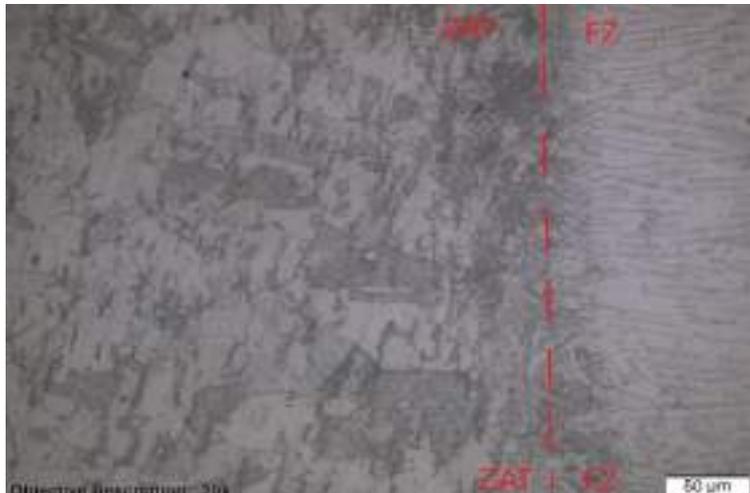
La micrografía corresponde a la zona ZAT de un acero inoxidable AISI 304L, sometido a proceso de soldadura TIG con electrodo E309LMo, Reactivo: Agua Regia, 200X.

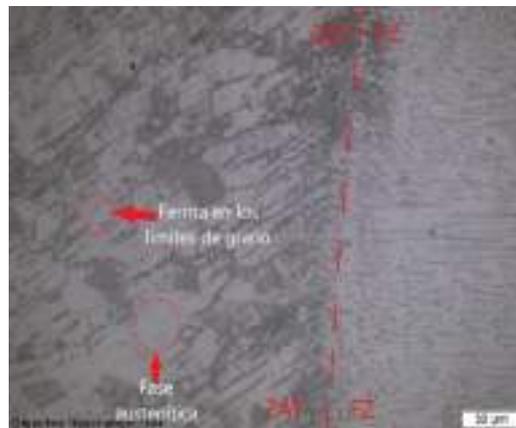
Fig. 2 Acero inoxidable AISI 304L, ZAT. Su microestructura esta constituida por las fases de: austenita y ferrita, 200X.

La microestructura pertenece a la zona térmicamente afectada de un acero inoxidable austenítico AISI 304L sometido a un proceso de soldadura TIG con electrodo E309LMo, se presenta en la microestructura corrosión intergranular como consecuencia de la formación de carburos de cromo en la microestructura austenítica, como consecuencia de esto las zonas adyacentes quedan con un porcentaje menor de cromo, evitando así la formación de la capa pasiva de óxido formado en la capa superficial del material. Debido a los gradientes bruscos de temperatura durante la soldadura y al enfriamiento fuera el material es propenso a la corrosión, se imposibilitó el cálculo del tamaño de grano en esta zona debido a la corrosión intergranular dividen muchos granos y puede ser confundida con un límite de grano.

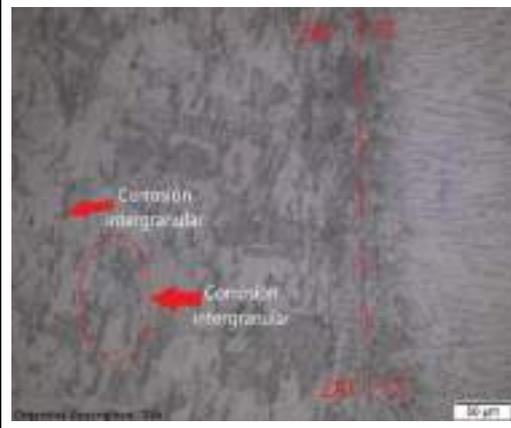
Fig. 3 Acero inoxidable AISI 304L, ZAT. Su microestructura presenta un notable deterioro debido a la corrosión intergranular, 200X.

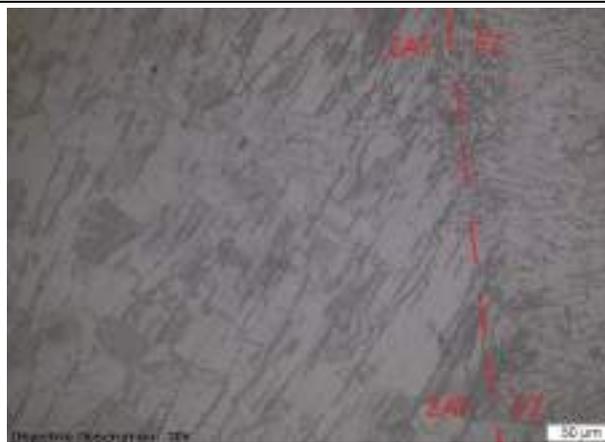
Fig. 4 Acero inoxidable AISI 304L, ZAT, soldadura TIG E309LMo. Matriz austenítica. Reactivo: Agua Regia. Ampliación 200X.

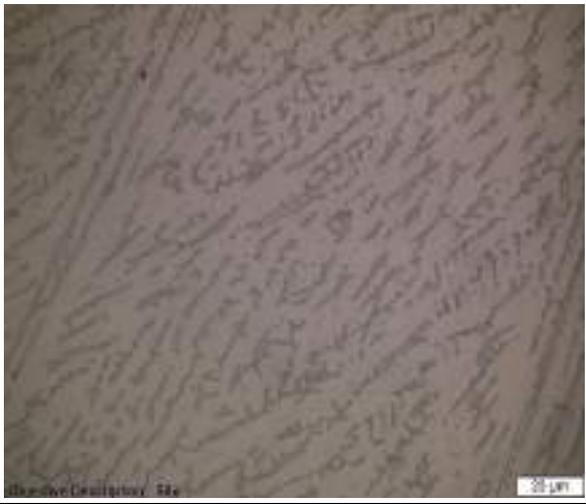
La micrografía corresponde a la zona FZ de un acero inoxidable AISI 304L, sometido a un revenido de 600°C post soldadura TIG con electrodo E309LMo, Reactivo: Agua Regia, 500X.

La microestructura pertenece a la zona de fusión de un acero inoxidable austenítico AISI 304L sometido a un proceso de soldadura TIG con electrodo E309LMo, en su microestructura se presenta corrosión intergranular como resultado de la formación y propagación de carburos de cromo evitando que exista la formación de la capa pasiva de óxido de cromo las zonas adyacentes, la matriz de la zona es austenítica, en los bordes de las dendritas existe la presencia de ferrita, en esta zona debido al proceso de soldadura tiende a corroerse y degradarse quedando de esta forma el material sumamente degradado.

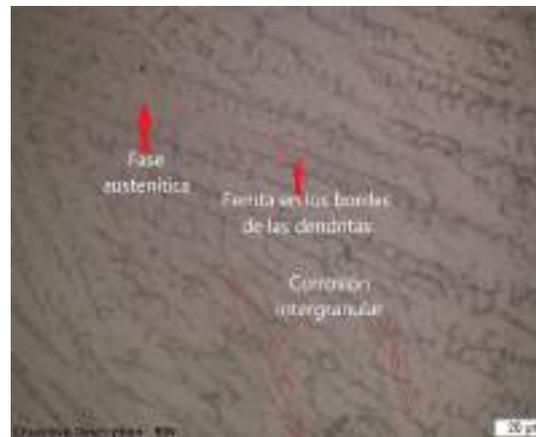
Fig. 2 Electrodo E309LMo, FZ. En la microestructura existe la presencia de corrosión intergranular. Las fases presentes son: austenita y ferrita, 500X.

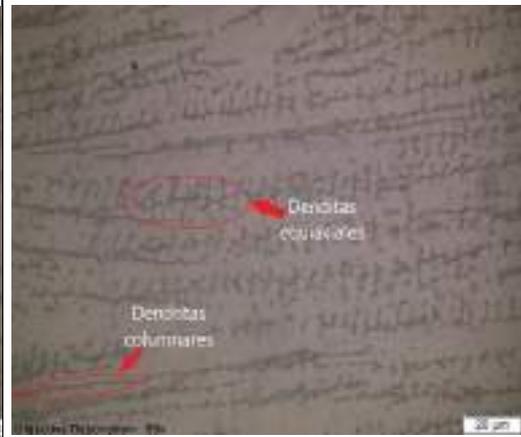
Fig. 3 Electrodo E309LMo, FZ. En la microestructura se puede visualizar la formación de dendritas, presentándose tanto dendritas columnares como equiaxiales, 500X.

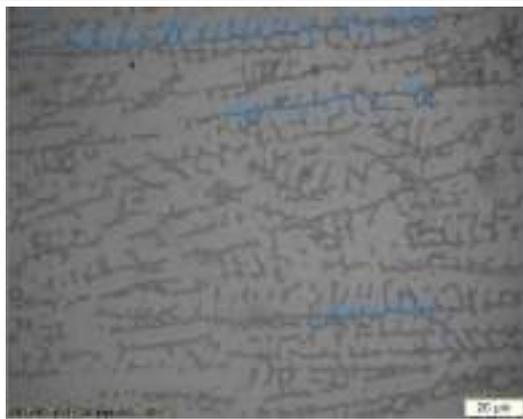
**MICROGRAFÍA FZ ACERO AISI 304L SOLDADURA TIG E309L**

Fig. 4 Electrodo E309LMo, FZ. Estructura dendrítica: columnar y equiaxial. Reactivo: Agua Regia, 500X.

# de dendritas analizadas	Distancia interdendrítica promedio
66	5,76 $\mu$ m

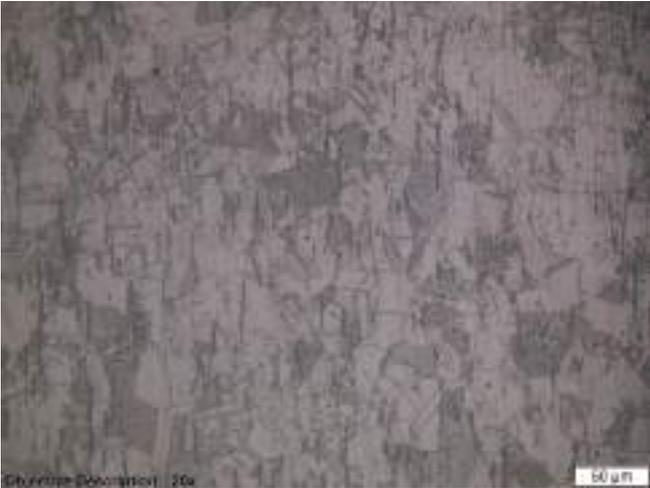
La micrografía corresponde a la zona BM de un acero inoxidable AISI 304L, sometido a un revenido desde 600°C post soldadura TIG con electrodo E309LMo, Reactivo: Agua Regia, 200X.

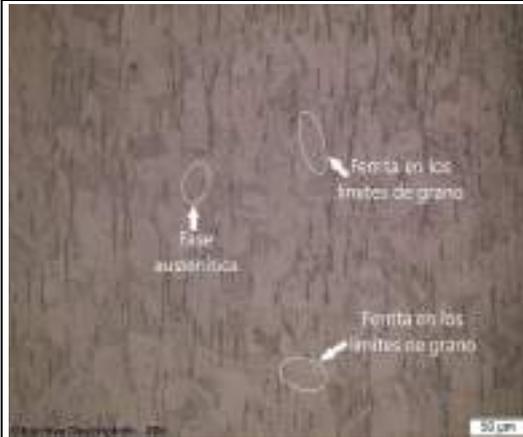
Fig. 2 Acero inoxidable AISI 304L, BM. La microestructura esta conformada por las fases: austenítica y en sus límites de grano existe la presencia de ferrita, 200X.

La microestructura pertenece al material base de un acero inoxidable austenítico AISI 304L con un revenido desde 600°C post soldadura TIG con electrodo E309LMo, se presenta en la microestructura corrosión intergranular como consecuencia de la formación de carburos de cromo en la matriz austenítica, como consecuencia de esto la zonas adyacentes quedan con un porcentaje menor de cromo, evitando así la formación de capa pasiva de óxido formado en la superficie del material, como resultado del revenido se han aliviado las tensiones producidas en el material producida por la soldadura, además de existir un refinamiento en el tamaño del grano siendo este ahora de ASTM 9,5.

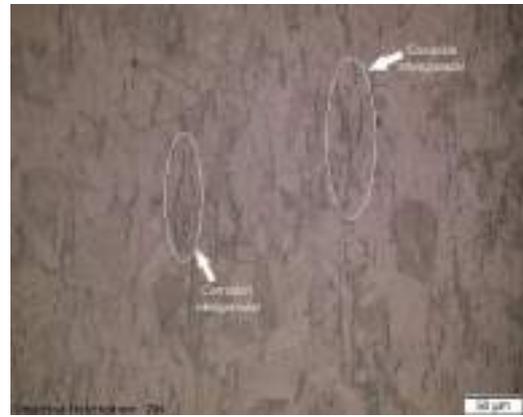
Fig. 3 Acero inoxidable AISI 304L, BM. La microestructura se encuentra levemente deteriorada por la presencia de corrosión intergranular, 200X.

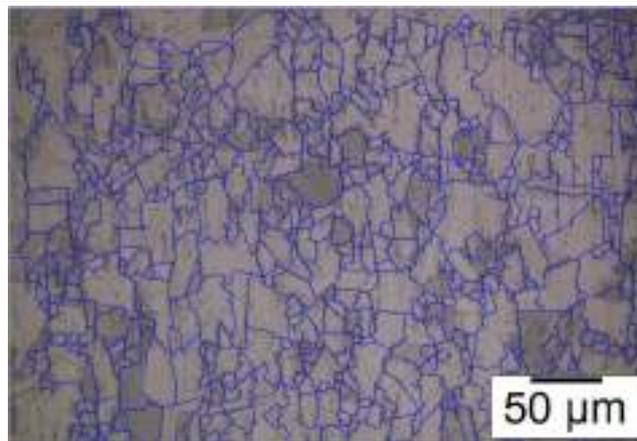
Fig. 4 Acero inoxidable AISI 304L, material base sometido a soldadura TIG E309LMo. El tamaño de grano promedio calculado en los 3 especímenes es de ASTM 9,5. Reactivo: Agua Regia Ampliación 200X.

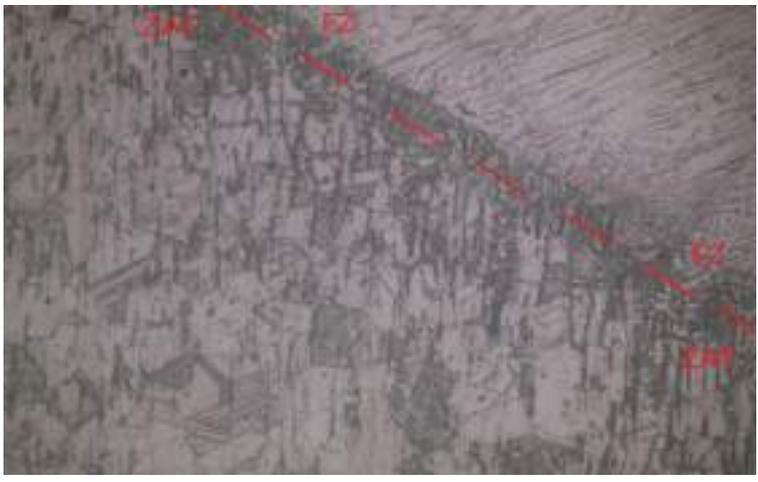
La micrografía corresponde a la zona ZAT de un acero inoxidable AISI 304L, sometido a un revenido desde 600°C post soldadura TIG con electrodo E309LMo, Reactivo: Agua Regia, 200X.

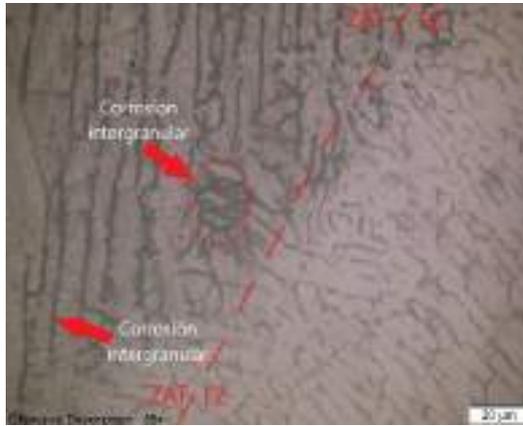
Fig. 2 Acero inoxidable AISI 304L, ZAT. En la microestructura existe la presencia de corrosión intergranular, dejando al material sensibilizado bajo condiciones ambientales, quedando gravemente deteriorado en esta zona, 200X.

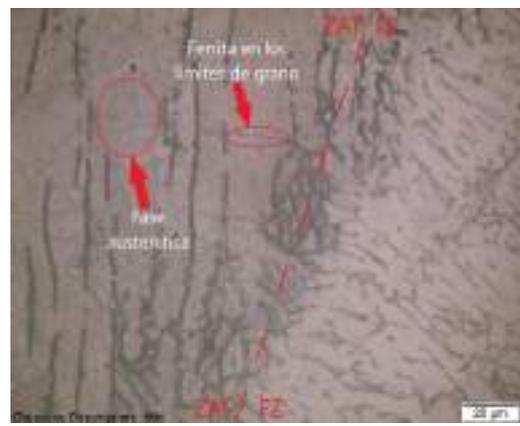
Fig. 3 Acero inoxidable AISI 304L, ZAT. La microestructura posee una matriz austenítica, no es posible visualizar los límites de grano como resultado del deterioro de la zona por la corrosión intergranular, 200X.

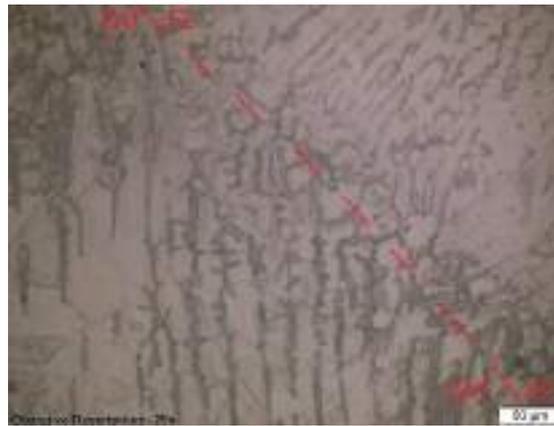
Fig. 4 Acero inoxidable AISI 304L, zona térmicamente afectada, sometida a un revenido desde 600°C post soldadura TIG E309LMo. Estructura: matriz austenítica. Reactivo: Agua Regia, 200X.

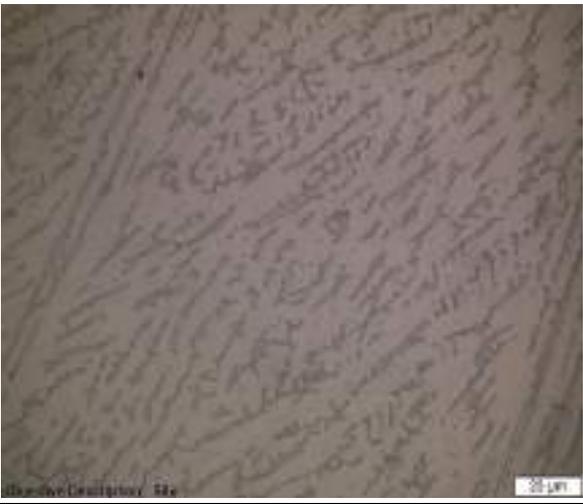
La micrografía corresponde a la zona FZ de un acero inoxidable AISI 304L, sometido a un revenido desde 600°C post soldadura TIG con electrodo E309LMo, Reactivo: Agua Regia, 500X.

La microestructura pertenece a la zona de fusión de un acero inoxidable austenítico AISI 304L sometido a un revenido desde 600°C post soldadura TIG con electrodo E309LMo, la microestructura está conformada por dendritas columnares y equiaxiales. La nucleación no fue la adecuada produciéndose la estructura dendrítica en dicha zona, además se evidencia corrosión intergranular en la microestructura, esto como resultado de la formación de carburos de cromo evitando así la formación de la capa pasiva de óxido en esta zona del material.

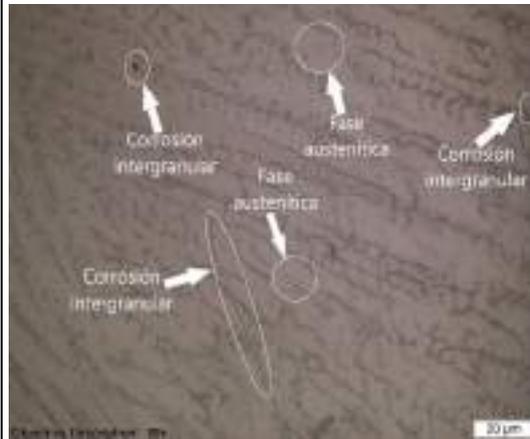
Fig. 2 Electrodo E309LMo, FZ. La microestructura presenta deterioro debido a las condiciones de soldadura existiendo la presencia de corrosión intergranular. Las fases presentes son austenita y ferrita en los límites de las dendritas, 500X.

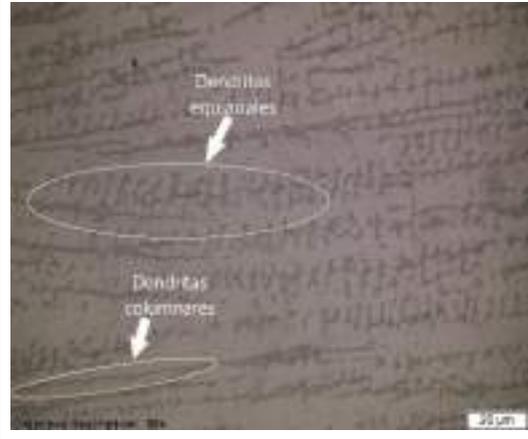
Fig. 3 Electrodo E309LMo, FZ. La microestructura forma dendritas, presentándose tanto dendritas de forma columnares como equiaxiales, 500X.

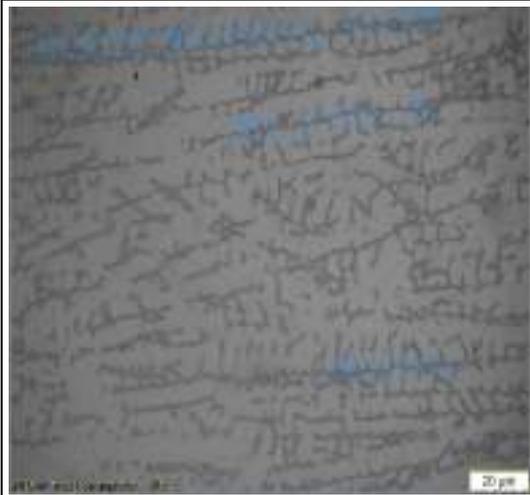
**MICROGRAFÍA FZ ACERO AISI 304L SOLDADURA TIG E309L**

Fig. 4 Electrodo E309LMo, FZ. Revenido desde 600°C post soldadura TIG E309LMo. Estructura dendrítica: columnar y equiaxial. Reactivo: Agua Regia, 500X.

# de dendritas analizadas	Distancia interdendrítica promedio
66	5,82µm

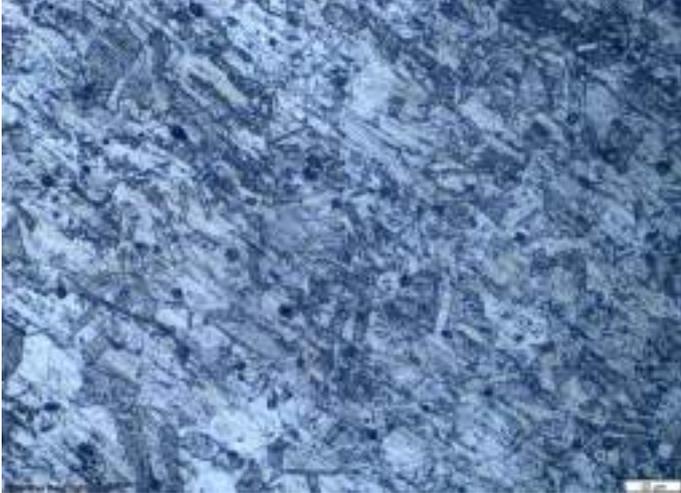
La micrografía corresponde a la zona BM de un acero inoxidable AISI 304L, sometido a un proceso de soldadura TIG E410NiMo. Reactivo: Agua Regia, 500X.

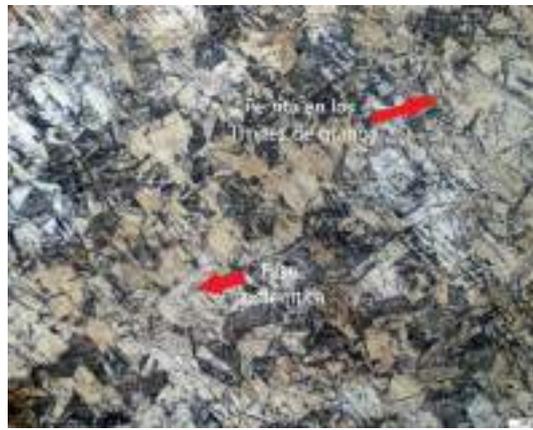
Fig. 2 Acero inoxidable AISI 304L, BM. La microestructura está conformada por la fase austenítica y en sus límites de grano existe la presencia de ferrita, 200X.

La microestructura pertenece al material base de un acero inoxidable austenítico AISI 304L sometido a un proceso de soldadura TIG E410NiMo, se visualiza en los especímenes de estudio corrosión intergranular. La corrosión intergranular se da debido a la formación de carburos de cromo los cuales dejan a las zonas adyacentes con un porcentaje menor de cromo evitando la formación en la superficie del material de la capa pasiva de óxido. La matriz de esta zona es netamente austenítica con presencia de ferrita en los límites de grano. El tamaño de grano promedio calculado en los 3 especímenes en esta zona es de ASTM 8,5.

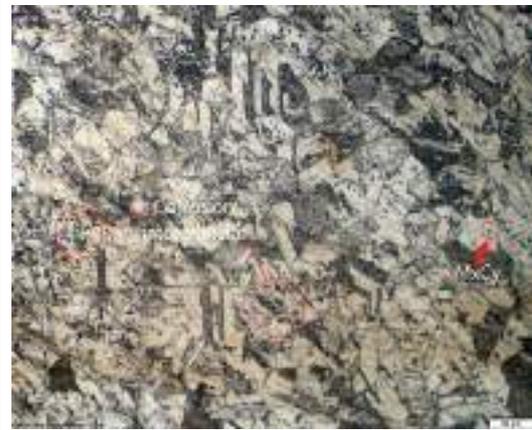
Fig. 3 Acero inoxidable AISI 304L, BM. La microestructura se encuentra sensibilizada debido a la presencia de corrosión intergranular, 200X.

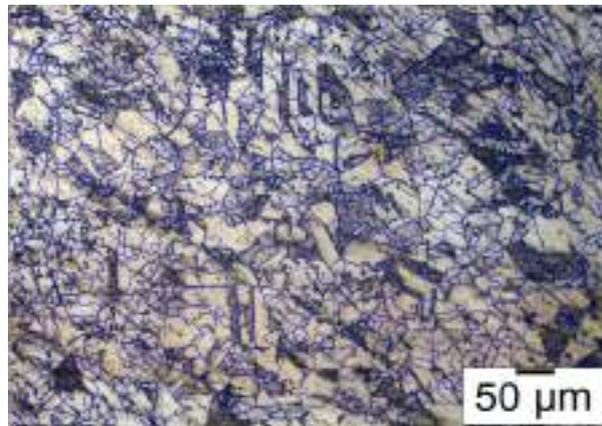
Fig. 4 Acero inoxidable AISI 304L, material base sometido a un revenido 600°C post soldadura TIG E410NiMo. El tamaño de grano promedio calculado en los 3 especímenes es de ASTM 8,5. Reactivo: Agua Regia, 200X.

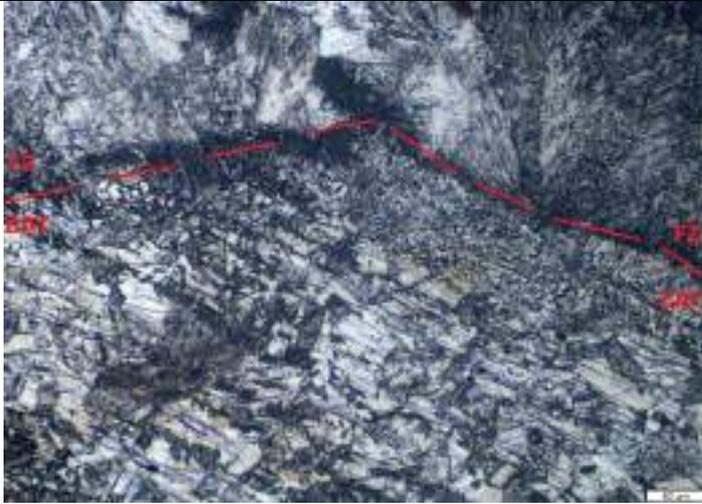
La micrografía corresponde a la zona ZAT de un acero inoxidable AISI 304L, sometido a un proceso de soldadura TIG con electrodo E410NiMo, Reactivo: Agua Regia, Ampliación 200X.

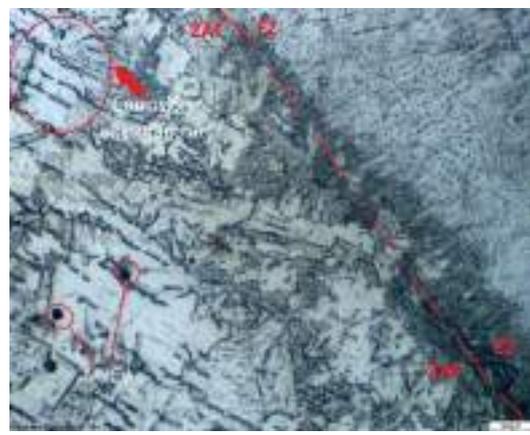
Fig. 3 Acero inoxidable AISI 304L, ZAT. La microestructura presenta un cierto grado de deterioro por la presencia de corrosión intergranular, por la acumulación de precipitados en forma de carburos en la matriz austenítica, 500X.

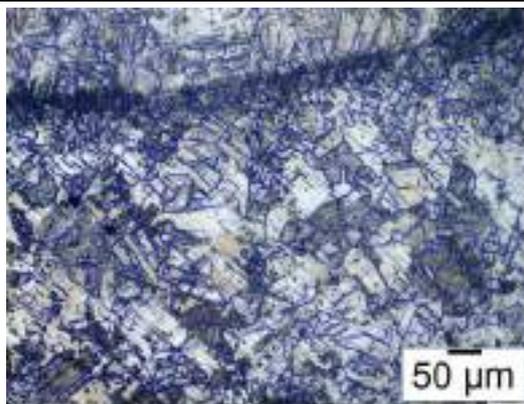
Fig. 4 Acero inoxidable AISI 304L, sometida a un proceso de soldadura TIG con electrodo E410NiMo. El tamaño de grano promedio calculado en los 3 especímenes es de ASTM 8. Reactivo: Agua Regia, 200X.

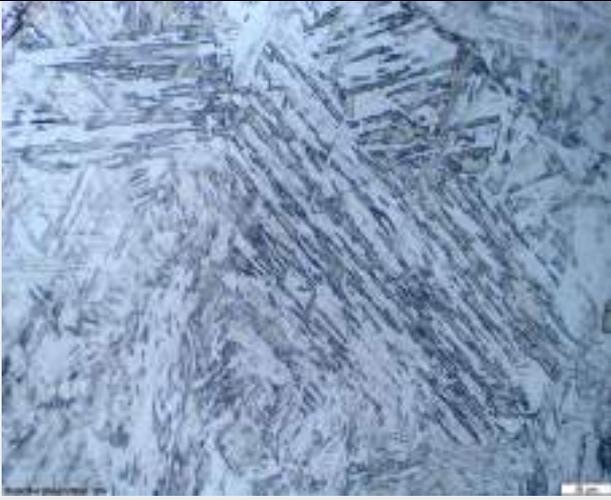
<p><b>La micrografía corresponde a la zona FZ de un acero inoxidable AISI 304L, sometido a un proceso de soldadura TIG con electrodo E410NiMo, Reactivo: Vilella, 200X.</b></p>

Se realizó el análisis de la zona de fusión y el cálculo del porcentaje volumétrico de la austenita retenida en 3 especímenes teniendo como resultados los siguientes: A-CE7-P1 6,06%, A-CE7-P2 7,18%, A-CE-P3 6,12%. La microestructura presente en esta zona fue de martensita templada y martensita fresca, además se logró visualizar precipitados dispersos en esta zona el cual propiciará la corrosión intergranular.

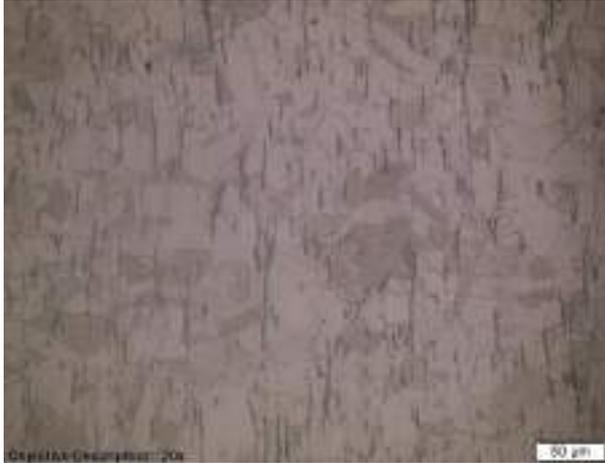
<p><b>La micrografía corresponde al material base de un acero inoxidable AISI 304L, sometido a un revenido desde 600°C post soldadura TIG con electrodo E410NiMo, Reactivo: Agua Regia, 200X.</b></p>

La microestructura pertenece al material base de un acero AISI 304L con un revenido desde 600°C post soldadura TIG con electrodo E410NiMo, se presenta en la microestructura corrosión intergranular como consecuencia de la formación de carburos de cromo en los límites de grano de la austenita, como consecuencia de esto la zonas adyacentes quedan con un porcentaje menor de cromo, evitando así la formación de capa pasiva de óxido formado en la capa superficial del material, como resultado del revenido se han aliviado las tensiones producidas en el material producida por la soldadura, además de existir un refinamiento en el tamaño del grano siendo este ahora de ASTM 9.

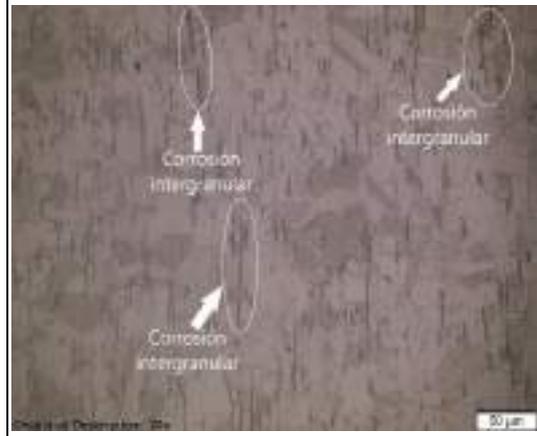
Fig. 3 Acero inoxidable AISI 304L, BM. La microestructura presenta deterioro con la presencia de corrosión intergranular, 200X.

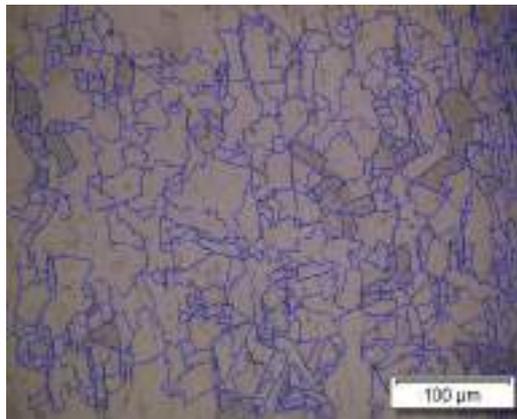
Fig. 4 Acero inoxidable AISI 304L, material base sometido a un revenido desde 600°C post soldadura TIG E410NiMo. El tamaño de grano promedio calculado en los 3 especímenes es de ASTM. Reactivo: Agua Regia, 200X.

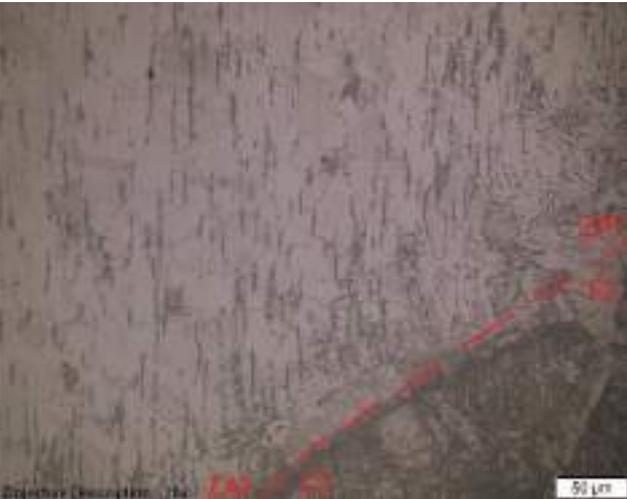
La micrografía corresponde a la zona térmicamente afectada de un acero inoxidable AISI 304L, sometido a un revenido desde 600°C post soldadura TIG con electrodo E410NiMo, Reactivo: Agua Regia, Ampliación 200x

La microestructura pertenece a la zona térmicamente afectada de un acero inoxidable austenítico AISI 304L sometido a un revenido desde 600°C post soldadura TIG con electrodo E410NiMo, se presenta en la microestructura susceptibilidad a la corrosión intergranular como consecuencia de la formación de carburos de cromo en la matriz austenítica, como consecuencia de esto las zonas adyacentes quedan con un porcentaje menor de cromo, evitando la formación de capa pasiva de óxido formado en la capa superficial del material, se imposibilitó la medición del tamaño de grano debido a la corrosión intergranular en los especímenes. Debido a los gradientes bruscos de temperatura durante la soldadura y al enfriamiento fuera de equilibrio el material es sumamente sensible a corroerse en esta zona.
