**ESCUELA SUPERIOR POLITÉCNICA DE CHIMBORAZO**

**ESTUDIO DE LA AUSTENITA RETENIDA EN EL ACERO  
INOXIDABLE BAJO CONDICIONES EXPERIMENTALES  
DE SOLDADURA Y TRATAMIENTOS TÉRMICOS**

**TRABAJO DE TITULACIÓN**

**TIPO: PROYECTO DE INVESTIGACIÓN**

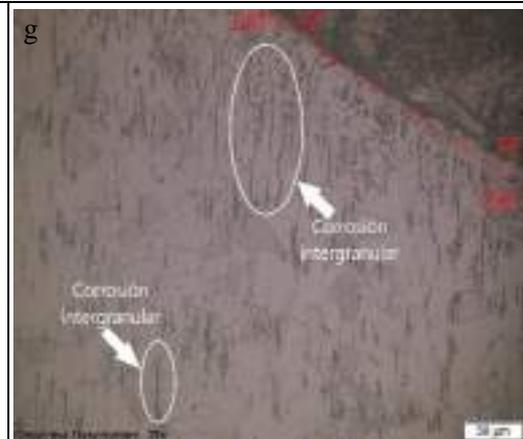
Fig. 3 Acero inoxidable AISI 304L, ZAT. La microestructura está deteriorada producto de la corrosión intergranular que se presenta en la matriz austenítica, 200X.

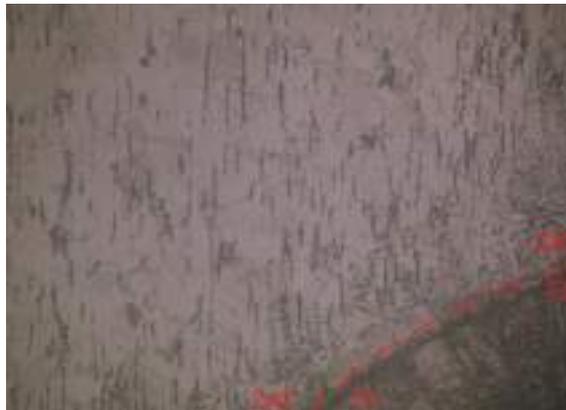
Fig. 4 Acero inoxidable AISI 304L, zona térmicamente afectada sometida a un revenido desde 600°C post soldadura TIG E410NiMo con una matriz austenítica. Reactivo: Agua Regia, 200X.

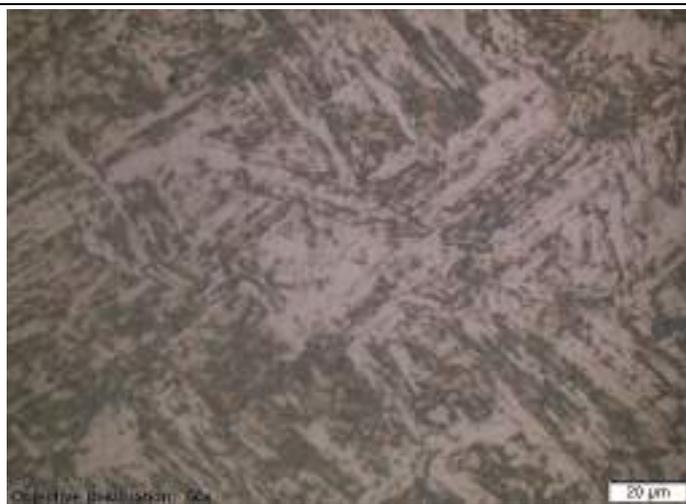
La micrografía corresponde a la zona FZ de un acero inoxidable AISI 304L, sometido a un revenido desde 600°C post soldadura TIG con electrodo E410NiMo, Reactivo: Villela, 500X.

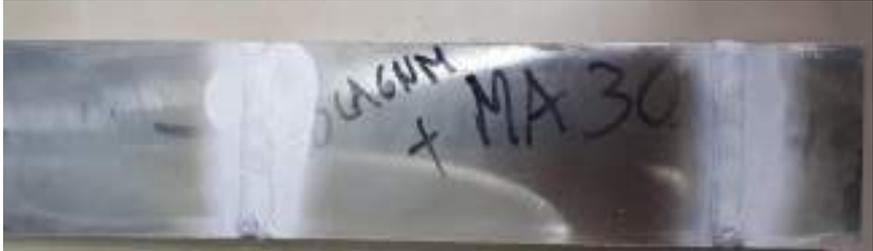
RESULTADOS OBTENIDOS					
En la placa sometida a relleno por soldadura TIG, por medio del ensayo de tintas penetrantes permitió observar a través medio del principio de capilaridad que no existen discontinuidades/indicaciones que sean tomadas como parámetro de rechazo para el cordón de soldadura.					
ANÁLISIS DE RESULTADOS Y CONCLUSIÓN					
De acuerdo a la norma y los criterios de aceptación de la norma CCH 70-4, no se lograron encontrar indicaciones/indicaciones que sean para relevantes para evaluar el cordón de manera mas minuciosa, por tanto “La pieza es aceptada”.

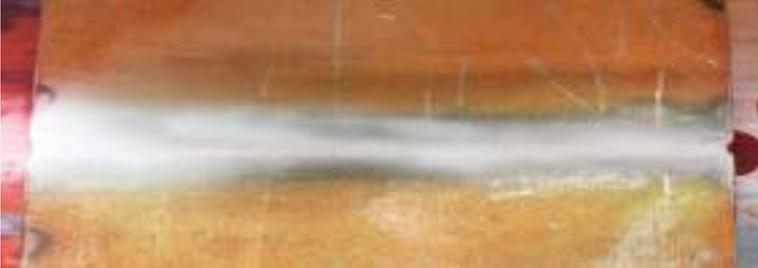
<b>RESULTADOS OBTENIDOS</b>					
En la placa sometida a relleno por soldadura TIG, por medio del ensayo de tintas penetrantes permitió observar a través medio del principio de capilaridad que no existen discontinuidades/indicaciones que sean tomadas como parámetro de rechazo para el cordón de soldadura.					
<b>ANÁLISIS DE RESULTADOS Y CONCLUSIÓN</b>					
De acuerdo a la norma y los criterios de aceptación de la norma CCH 70-4, no se lograron encontrar indicaciones/indicaciones que sean para relevantes para evaluar el cordón de manera mas minuciosa, por tanto “La pieza es aceptada”.

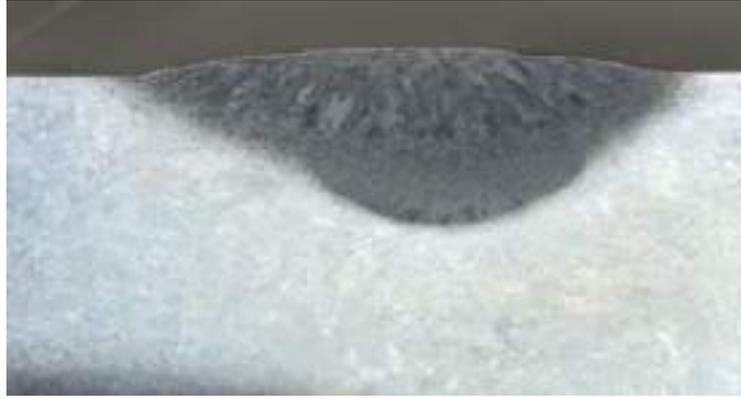
**Figura 1-3.** Estereoscopia del cordón de soldadura

La inspección del cordón de soldadura se realizó mediante el estereoscopio zeiss Discovery V12, en la fotografía se pudo visualizar que la soldadura de relleno aplicada en todos los casos de estudio se encuentra libre de defectos como: falta de fusión, penetración incompleta o agrietamiento.
