“EVALUACIÓN DE LAS CARACTERÍSTICAS GEOMÉTRICAS Y DE OPERACIÓN DE LA VÍA RIOBAMBA-AMBATO, Y SU INCIDENCIA EN LOS SINIESTROS DE TRÁNSITO”

Trabajo de titulación

Tipo: Proyecto de Investigación

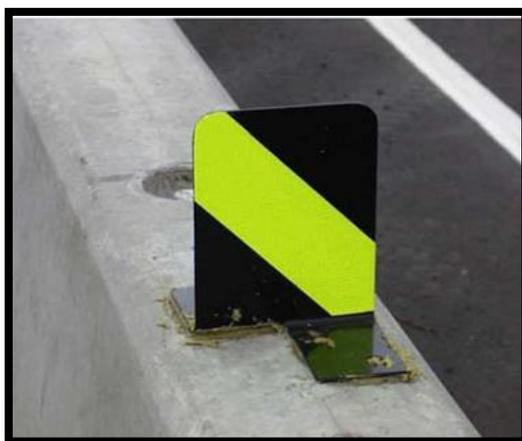
Figura 16-1: delimitador de barrera de hormigón

Para precautelar la seguridad de los conductores en condiciones no favorables o de oscuridad se proveerá de un sendero definido estas barreras se colocarán a una distancia de 4m o menos del filo de la calzada deben ser de hormigón con fondo negro y bandas retroreflectivas de un color amarillo como se indica a continuación.(RTE INEN 004-1, 2011, p. 129)

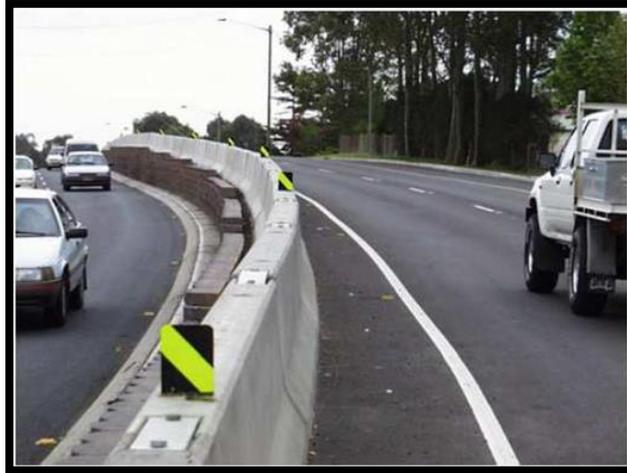
Figura 17-1: Delimitador de hormigón

Para su mejor apreciación y debido a que las barreras hechas de hormigón tienen poco contraste y en condiciones adversas o de oscuridad tienen poca visibilidad deben pintarse de amarillo con bandas negras esto permite un mejor encandilamiento al ser expuestas a la luz y por ende una mejor visibilidad.

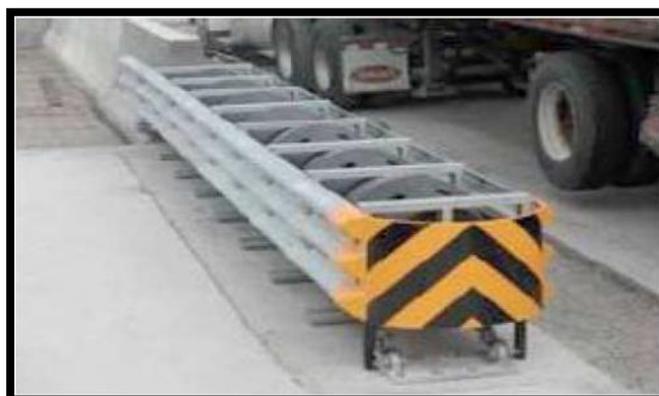
Figura 18-1: Delimitador Absorbente

Esta señalización tiene como objetivo advertir y proteger dado el caso a los conductores que se aproximen a objetos en la mitad de la vía, ejemplo columnas, barras de seguridad, poste y otros, para complementarlos se deben instalar delineadores viales o barreras de choque absorbente. (RTE INEN 004-1, 2011, p. 130)

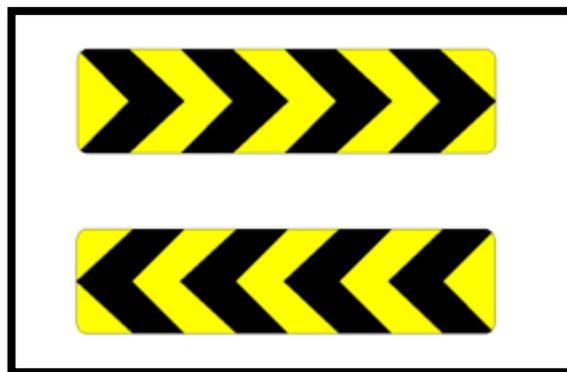
Figura 19-1: Alineamiento horizontal

Esta señal se emplea para mostrar el cambio de sentido de circulación en el que el conductor debe guiarse. Se utiliza en curvas abiertas y se las puede colocar a la derecha o a la izquierda dependiendo de la necesidad de la misma.(RTE INEN 004-1, 2011, p. 134)

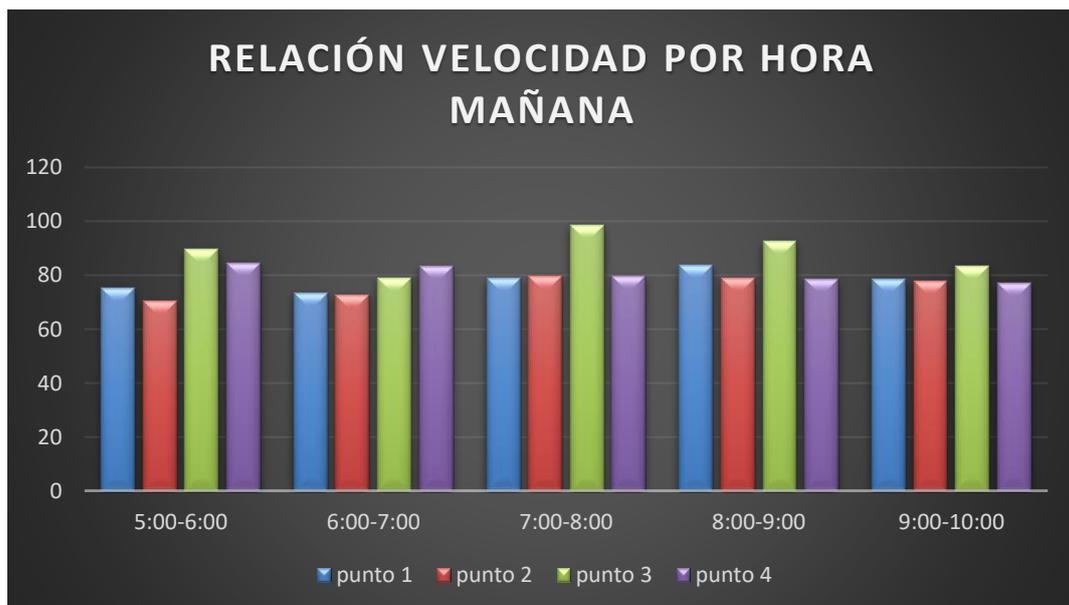
Gráfico 1-3. Relación velocidad por hora mañana

Aquí podemos observar que en el punto 3 es donde se excede más la velocidad por la mañana y el punto 4 por la noche y que en la mañana además a las 07:00 a 8:00 es la hora donde más se excede los límites permitidos en cambio en la noche es a las 21:00 a 22:00 donde más exceden la velocidad los vehículos.

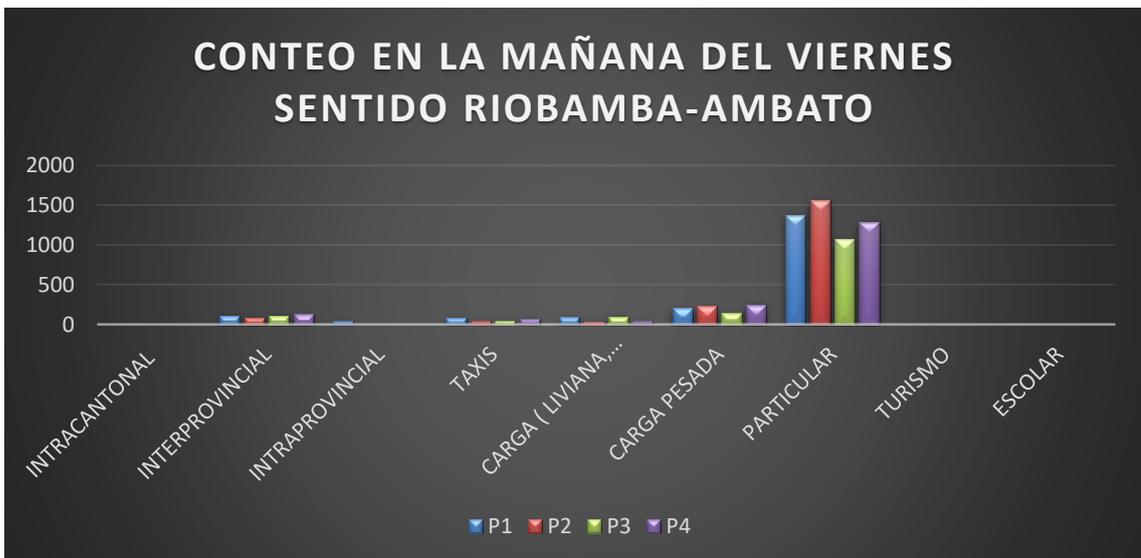
Gráfico 2-3. Conteo vehicular día viernes en la mañana sentido Riobamba-Ambato

Interpretación: En este gráfico se puede observar que los vehículos particulares son los que más se movilizan en este horario teniendo un flujo de 1558 vehículos en el punto 2 en el sentido Riobamba-Ambato.

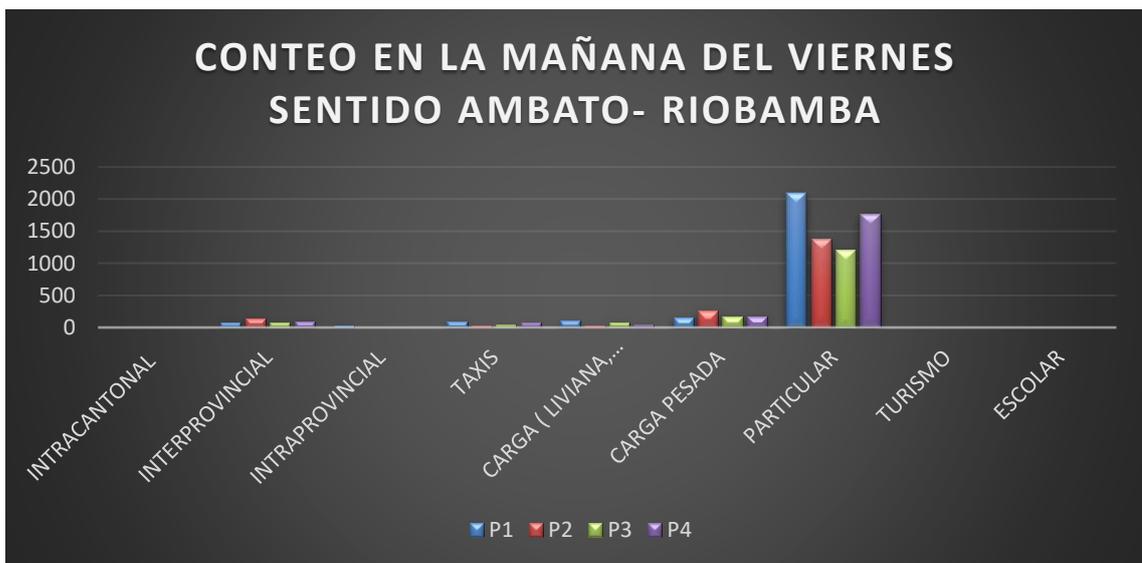
Gráfico 3-3. Conteo vehicular día viernes en la mañana sentido Ambato-Riobamba

Interpretación: En este gráfico se puede observar que los vehículos particulares son los que más se movilizan en este horario teniendo un flujo de 2099 vehículos en el punto 1 en el sentido Ambato-Riobamba.

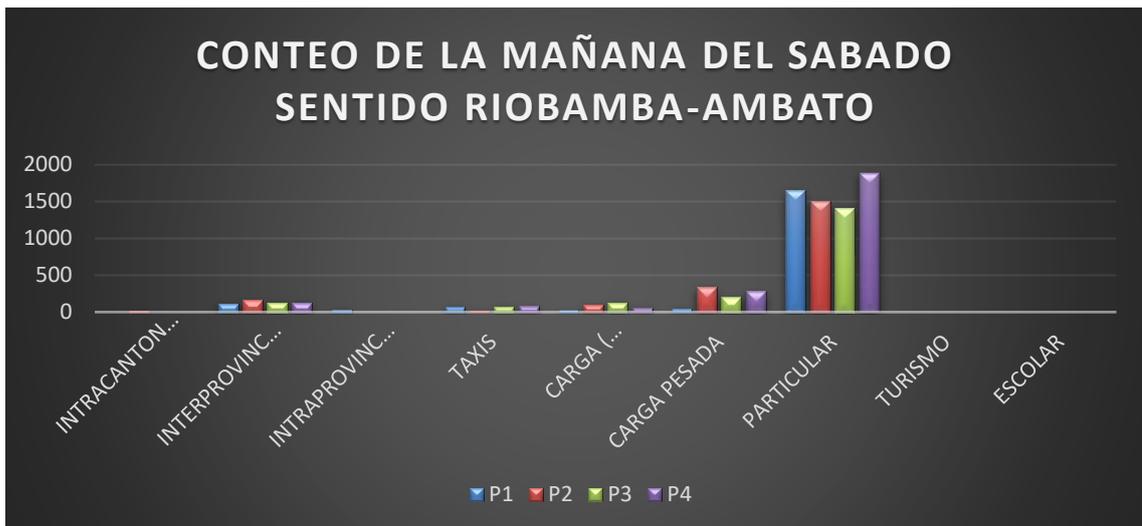
Gráfico 4-3. Conteo vehicular día sábado en la mañana sentido Riobamba-Ambato

Interpretación: En este gráfico se puede observar que los vehículos particulares son los que más se movilizan en este horario teniendo un flujo de 1883 vehículos en el punto 4 en el sentido Riobamba-Ambato.

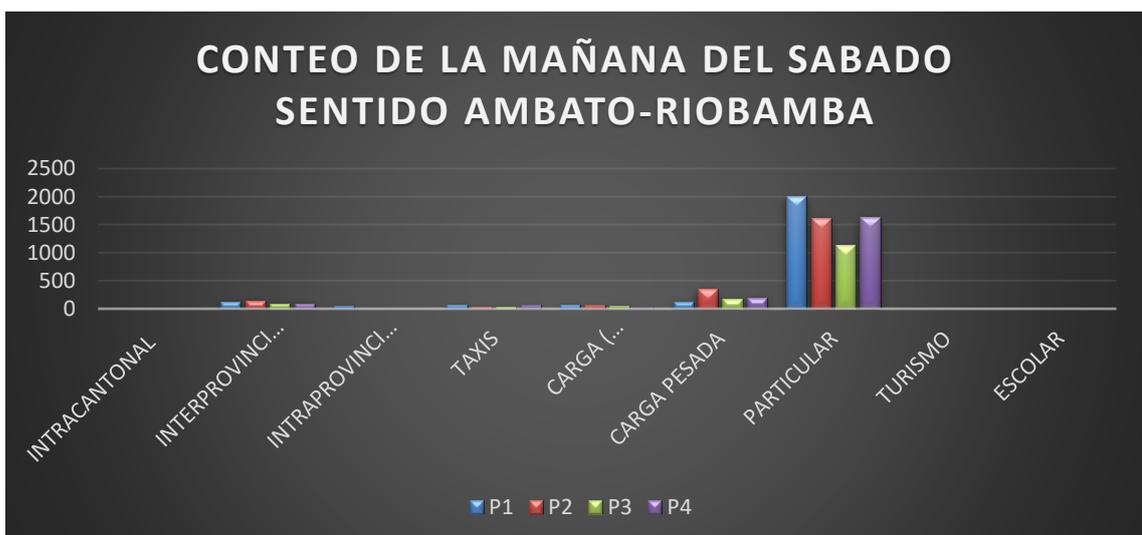
Gráfico 5-3. Conteo vehicular día sábado en la mañana sentido Ambato-Riobamba

Interpretación: En este gráfico se puede observar que los vehículos particulares son los que más se movilizan en este horario teniendo un flujo de 2009 vehículos en el punto 1 en el sentido Riobamba-Ambato.

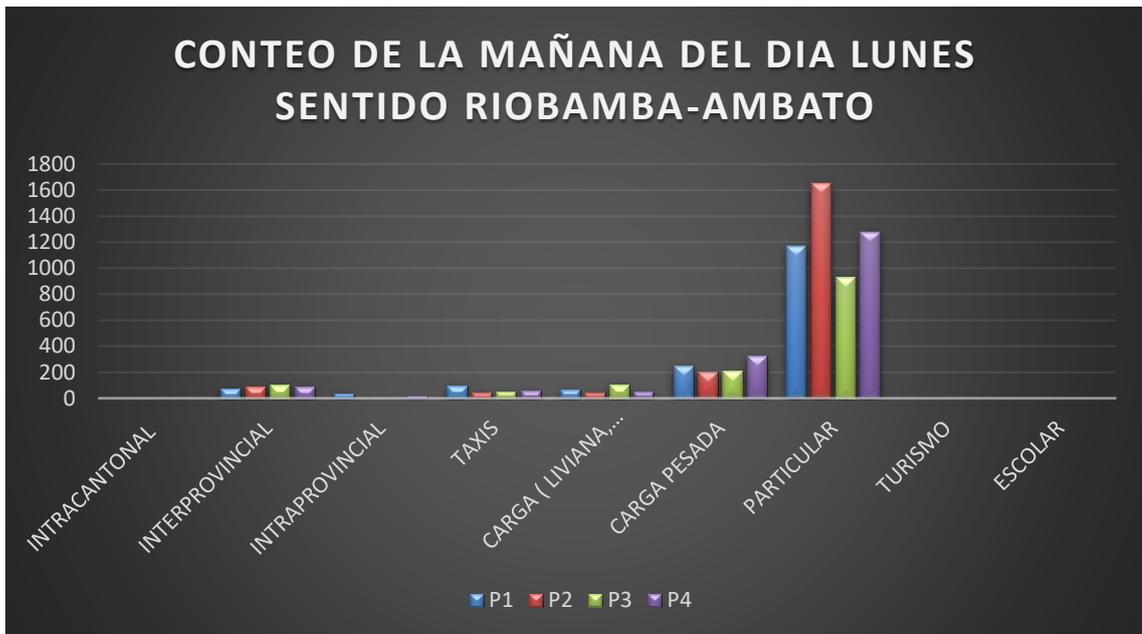
Gráfico 6-3. Conteo vehicular día lunes en la mañana sentido Riobamba-Ambato

Interpretación: En este gráfico se puede observar que los vehículos particulares son los que más se movilizan en este horario teniendo un flujo de 1656 vehículos en el punto 2 en el sentido Riobamba-Ambato.

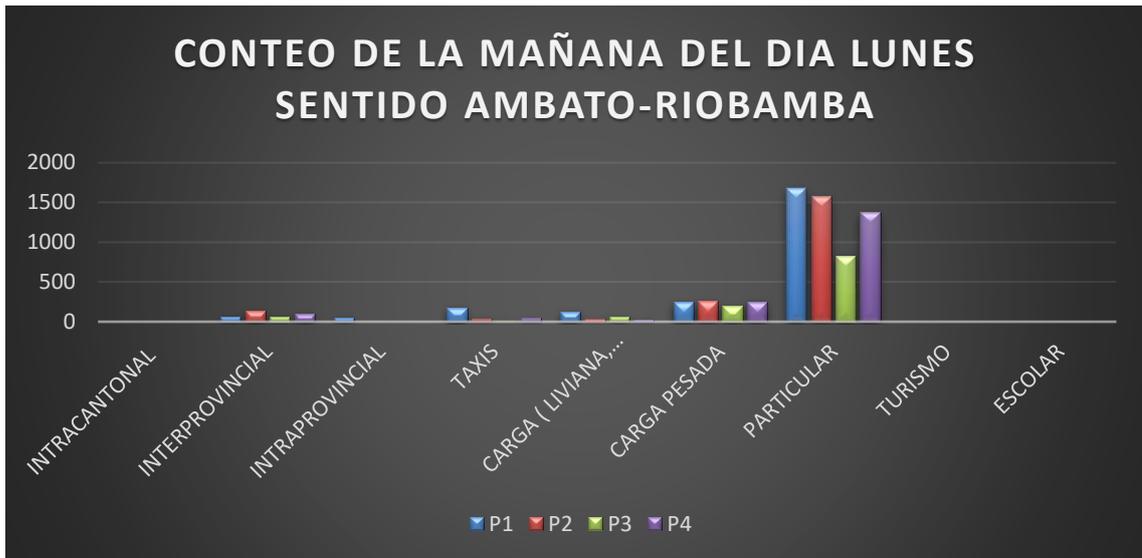
Gráfico 7-3. Conteo vehicular día lunes en la mañana sentido Ambato-Riobamba

Interpretación: En este gráfico se puede observar que los vehículos particulares son los que más se movilizan en este horario teniendo un flujo de 1679 vehículos en el punto 1 en el sentido Riobamba-Ambato.

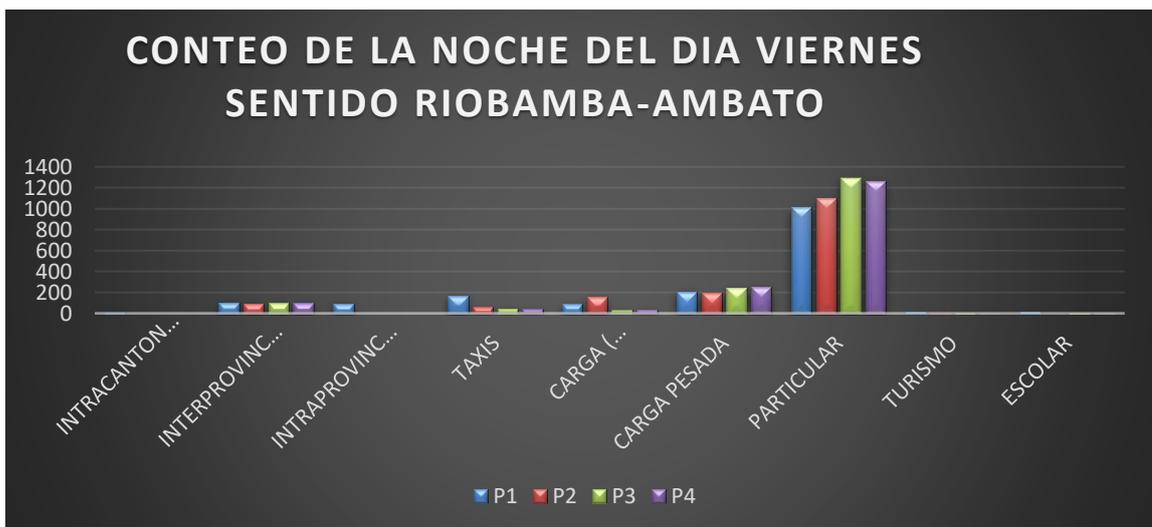
Gráfico 8-3. Conteo vehicular día viernes en la noche sentido Riobamba-Ambato

Interpretación: En este gráfico se puede observar que los vehículos particulares son los que más se movilizan en este horario teniendo un flujo de 1288 vehículos en el punto 3 en el sentido Riobamba-Ambato.

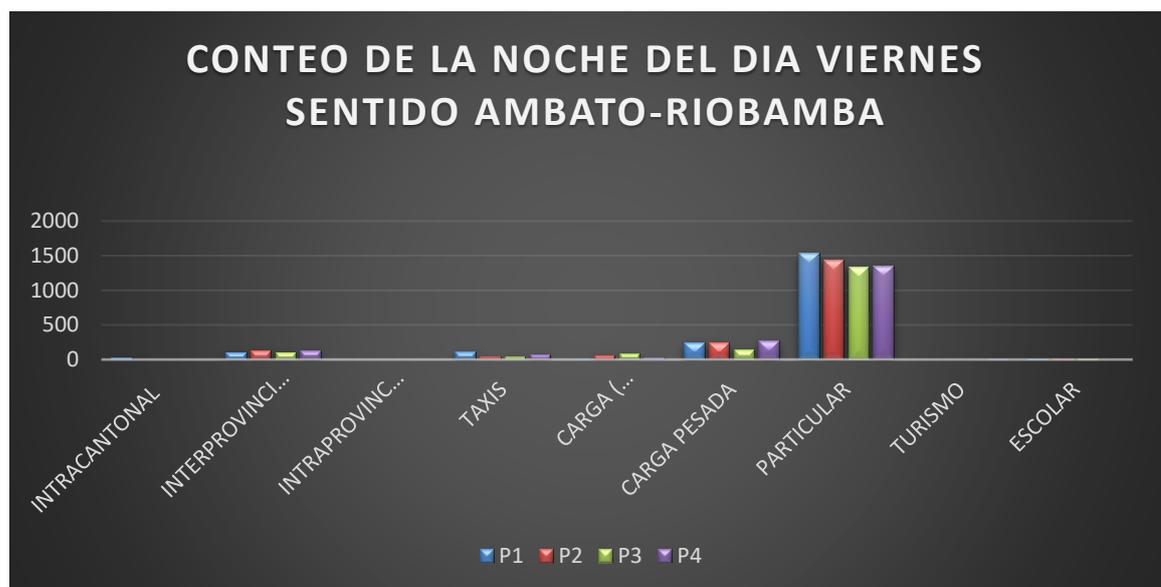
Gráfico 9-3. Conteo vehicular día viernes en la noche sentido Ambato- Riobamba

Interpretación: En este gráfico se puede observar que los vehículos particulares son los que más se movilizan en este horario teniendo un flujo de 1539 vehículos en el punto 1 en el sentido Riobamba-Ambato.

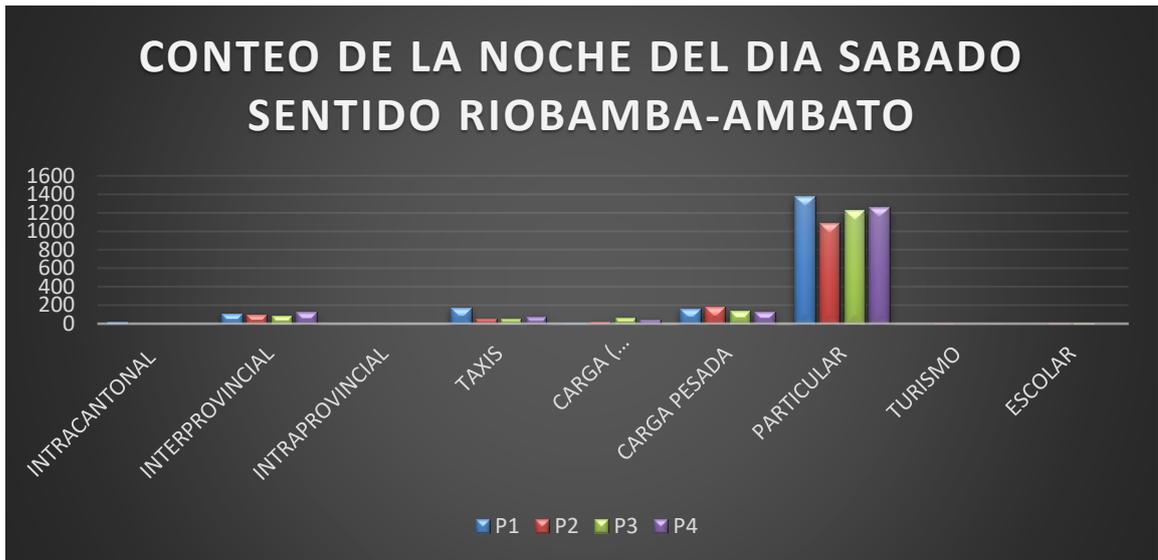
Gráfico 10-3. Conteo vehicular día sábado en la noche sentido Riobamba-Ambato

Interpretación: En este gráfico se puede observar que los vehículos particulares son los que más se movilizan en este horario teniendo un flujo de 1380 vehículos en el punto 1 en el sentido Riobamba-Ambato.

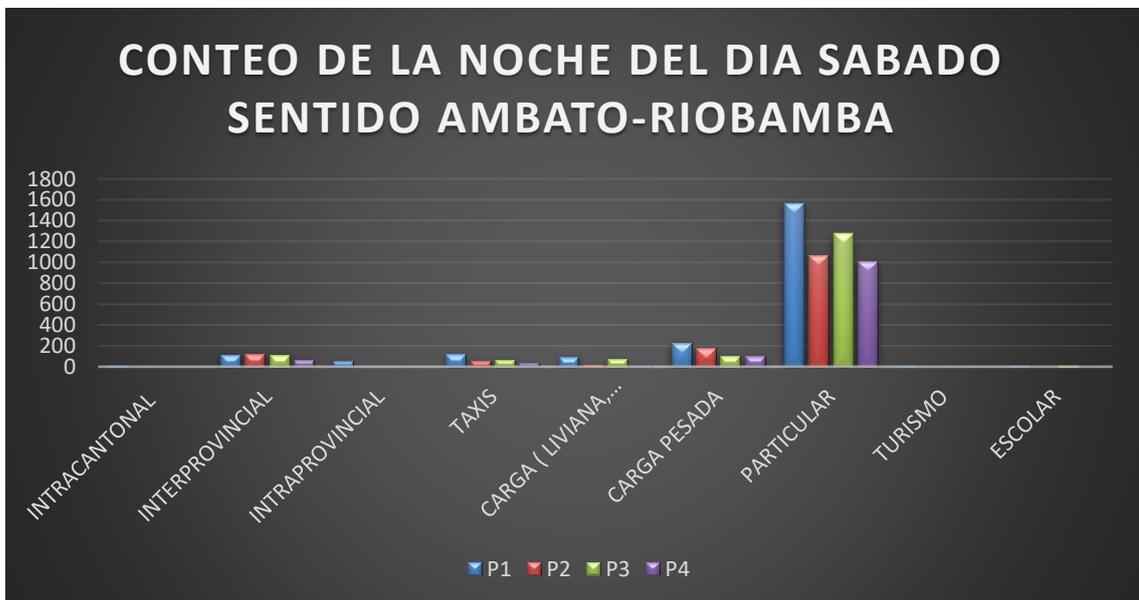
Gráfico 11-3. Conteo vehicular día sábado en la noche sentido Ambato-Riobamba

Interpretación: En este gráfico se puede observar que los vehículos particulares son los que más se movilizan en este horario teniendo un flujo de 1563 vehículos en el punto 1 en el sentido Riobamba-Ambato.

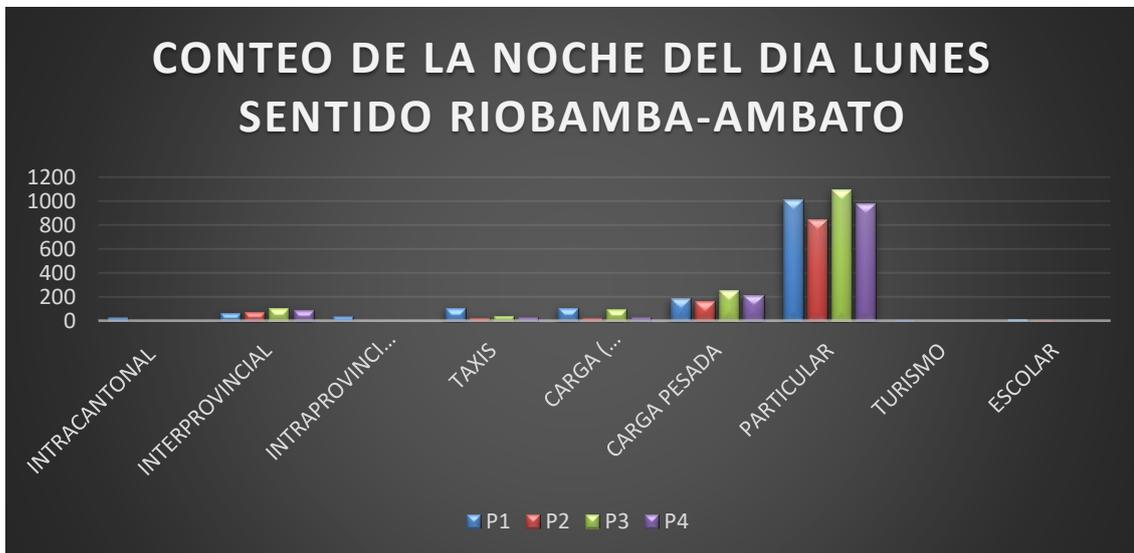
Gráfico 12-3. Conteo vehicular día lunes en la noche sentido Riobamba-Ambato

Interpretación: En este gráfico se puede observar que los vehículos particulares son los que más se movilizan en este horario teniendo un flujo de 1099 vehículos en el punto 3 en el sentido Riobamba-Ambato.

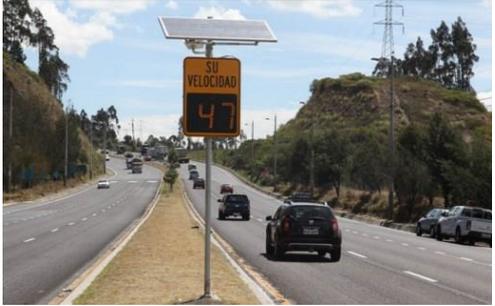
PROBLEMA(S)	SOLUCIÓN(ES)	FOTO
PUNTO 1		
<ul style="list-style-type: none"> Exceso de velocidad 	<ul style="list-style-type: none"> Implementar 1 foto radar fijo por sentido. Su costo aproximado es de (30.000\$ c/u)

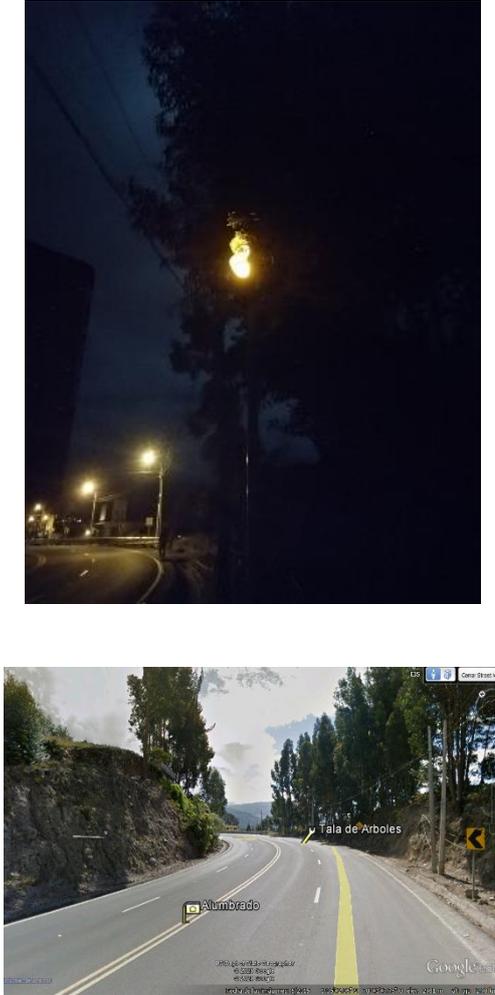
<ul style="list-style-type: none"> Escaza iluminación y mala ubicación de la misma 	<ul style="list-style-type: none"> Retirar los elementos que obstaculice los postes de alumbrado

<ul style="list-style-type: none"> • Implementar un nuevo sistema de alumbrado público. Con un costo aproximado es de (\$ 243,54 c/u)

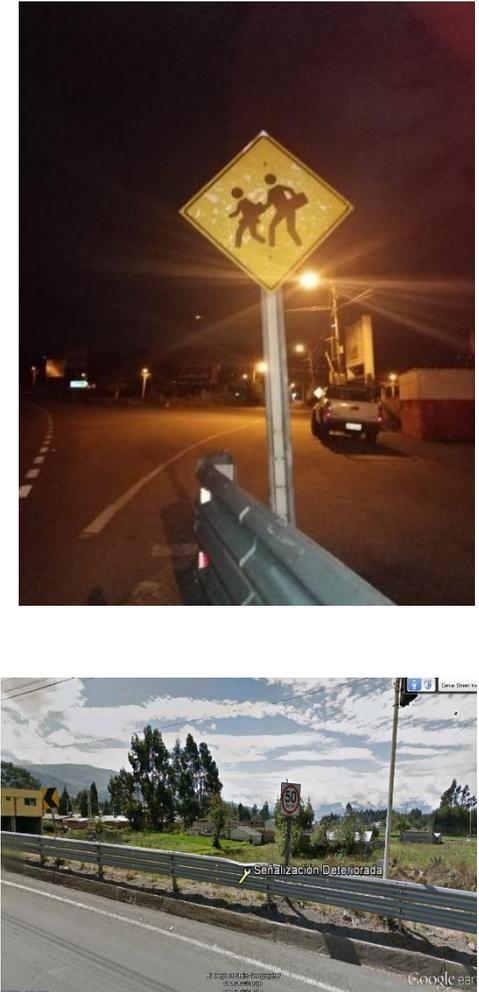
<p>Two photographs illustrating road signage issues. The top photo shows a nighttime scene with a yellow diamond-shaped pedestrian crossing sign on a metal post. The sign is illuminated by streetlights. The bottom photo shows a daytime scene of a road with a metal guardrail. A signpost with a circular speed limit sign (50) and a rectangular sign is visible. A red arrow points to the rectangular sign with the text 'Señalización Deteriorada'. The background shows a road, trees, and mountains under a blue sky.</p>

<ul style="list-style-type: none"> • Irrespeto a la incorporación de en la intersección por parte de los conductores. 	<ul style="list-style-type: none"> • Colocar señalización que especifique la salida y entrada de vehículos. • Implementar barreras de seguridad que evite giros no permitidos.

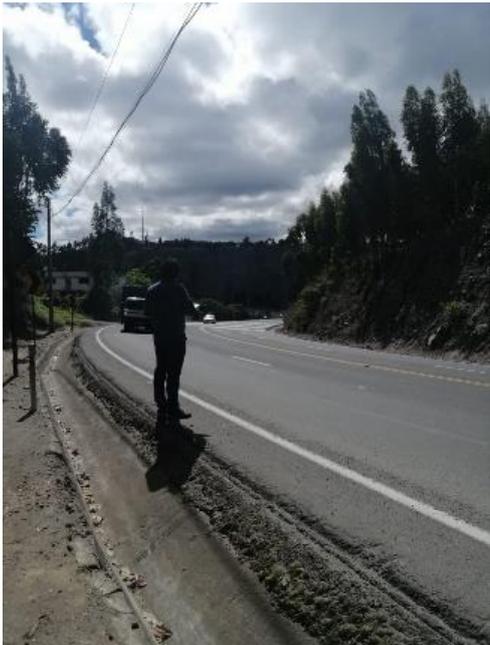
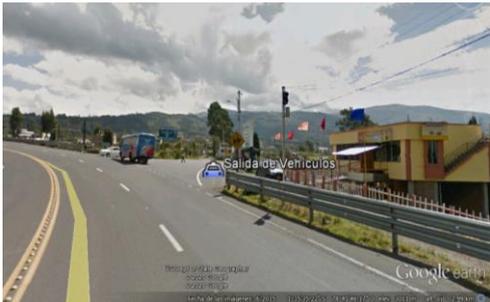
<ul style="list-style-type: none"> • Señalización horizontal que no cumple con las normas de la RTE (Reglamento Técnico Ecuatoriano) INEN 004-2 	<ul style="list-style-type: none"> • Sustituir de manera adecuada las demarcaciones deterioradas • Rediseño técnico de la señalización horizontal, según lo especificado en las normas INEN 004-2

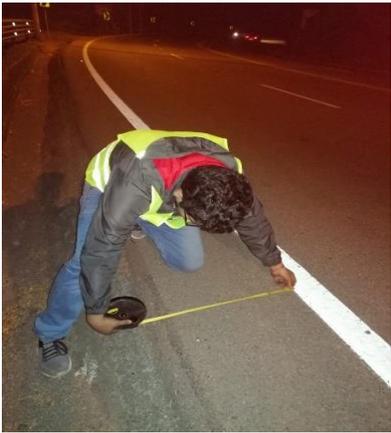
<ul style="list-style-type: none"> • La conexión que se localiza en este punto es conflictiva 	<p>Una propuesta que se podría implementar en este sector es optar por colocar barandillas de seguridad de concreto en la mitad de la vía al ser de 4 carriles si poseemos de la infraestructura requerida para el parter y barandillas.</p>

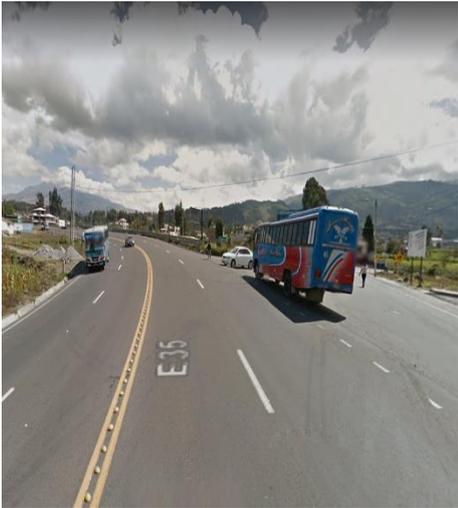
<p>Punto 2</p>		
<ul style="list-style-type: none"> • La conexión existente entre los cantones Quero-Mocha 	<ul style="list-style-type: none"> • Prohibir la entrada de vehículos en el sentido A-R y ubicar a 800m un retorno.

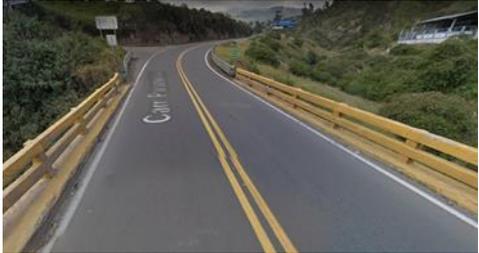
<ul style="list-style-type: none"> • Puesto no cumple con las normas NEVI 12 vol. 3 	<ul style="list-style-type: none"> • Rediseño del puente cumpliendo con las especificaciones dispuestas en el manual (normas NEVI 12 vol. 3).

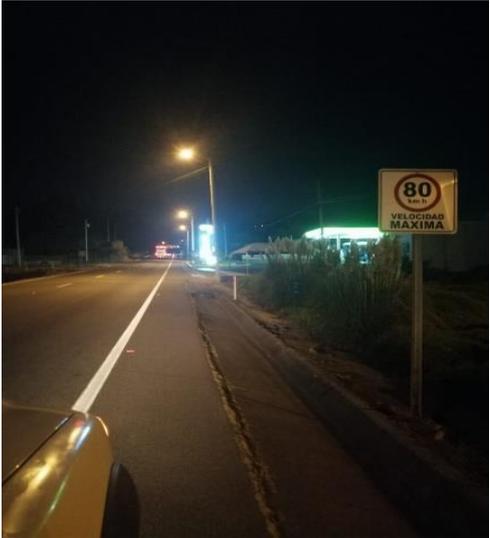
A nighttime photograph of a road. On the right side, there is a speed limit sign that reads "80 VELOCIDAD MAXIMA". The road is illuminated by streetlights, and a white dashed line is visible on the pavement.
<ul style="list-style-type: none">Existen muchas zonas oscuras en la vía.	<ul style="list-style-type: none">Implementar un nuevo sistema de alumbrado público. Con un costo aproximado es de (\$ 243,54 c/u)

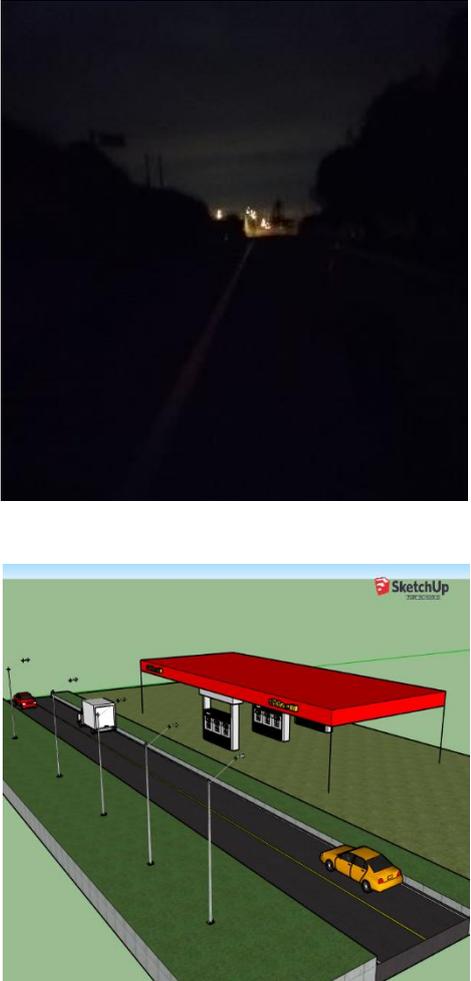
Two images are shown. The top one is a dark photograph of a road at night, showing very little light. The bottom one is a 3D architectural rendering of a street lighting system. It shows a road with a yellow car, a white truck, and a red-roofed building. Several tall, thin light poles are positioned along the road. The rendering is credited to "SketchUp".

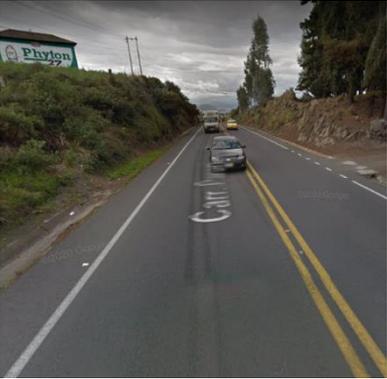
<ul style="list-style-type: none"> • Irrespeto a la señales de tránsito 	<ul style="list-style-type: none"> • Exigir controles por parte de las autoridades competentes en lapsos de mayor flujo vehicular.

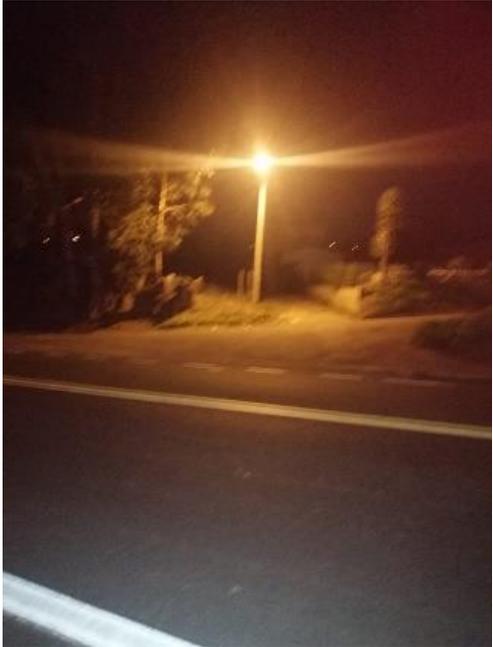
<ul style="list-style-type: none"> • La Señalización incumple con las medidas establecidas en la norma (INEN 004-2). 	<ul style="list-style-type: none"> • Realizar nueva señalización horizontal que reemplace a la antigua basándose en el Reglamento (INEN 004-2).

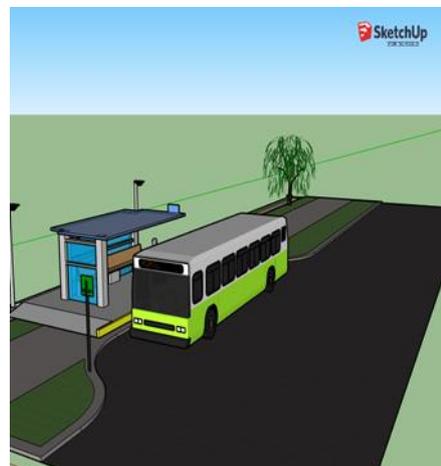
<ul style="list-style-type: none">• Inexistencia de paso peatonales	<ul style="list-style-type: none">• Diseñar un paso peatonal que contribuya con la seguridad de los usuarios
