**“EVALUACIÓN DE LA CICLOVÍA ECOLÓGICA EN EUGENIO
ESPEJO, CANTÓN OTAVALO, PROVINCIA DE IMBABURA
2020”**

Trabajo de titulación

Tipo: Proyecto de Investigación

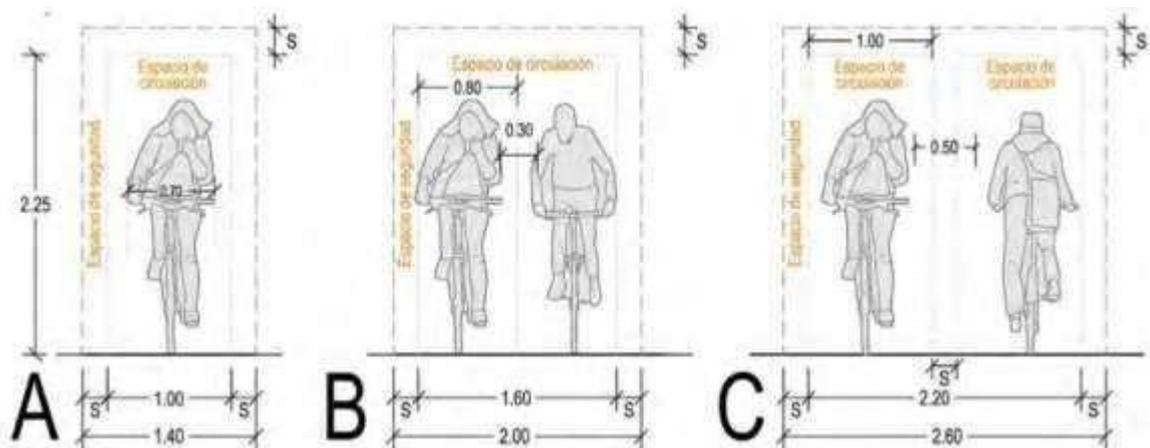
Para lo cual, hay que tomar en cuenta que es necesario dejar un espacio de seguridad desde 0,10 metros a 0,20 metros a cada lado, es decir que el ancho recomendable debe ser de 1,40 metros en un solo sentido, mientras que a doble sentido debe tener un ancho mínimo de 2.20 m, pero lo recomendable es de 2,60 m para que exista mayor flexibilidad de movimientos, como se muestra en la figura 1-1 (Ministerio de Transporte de Colombia 2016, pp.93-94)

Figura 1-1: Dimensiones básicas del ciclista

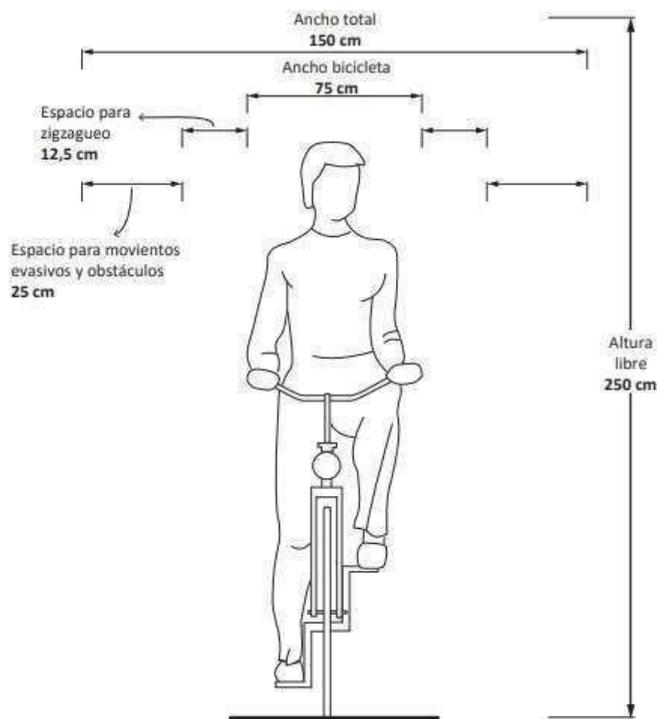
Se trata de la sección transversal existente en una vía delimitada específicamente para que los usuarios que utilizan la bicicleta circulen libremente de manera cómoda y segura en todo el trayecto disponible, en concordancia con distintos manuales los anchos recomendables son de 1,2 m a 1,5 m en carriles unidireccionales, conjuntamente con sus componentes como se muestra en el gráfico, y en el caso de ser carriles bidireccionales esta debe ser mínimo de 2,2 m a 2,5 m.

Figura 2-1. Carril unidireccional con sus componentes

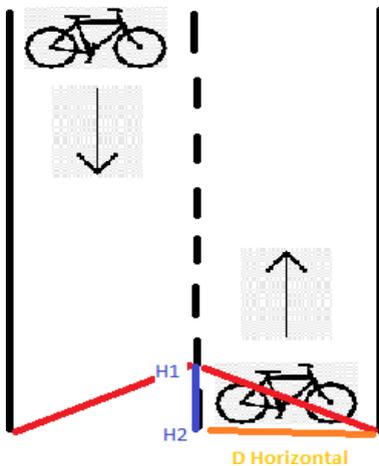
Figura 3-1. Pendiente transversal

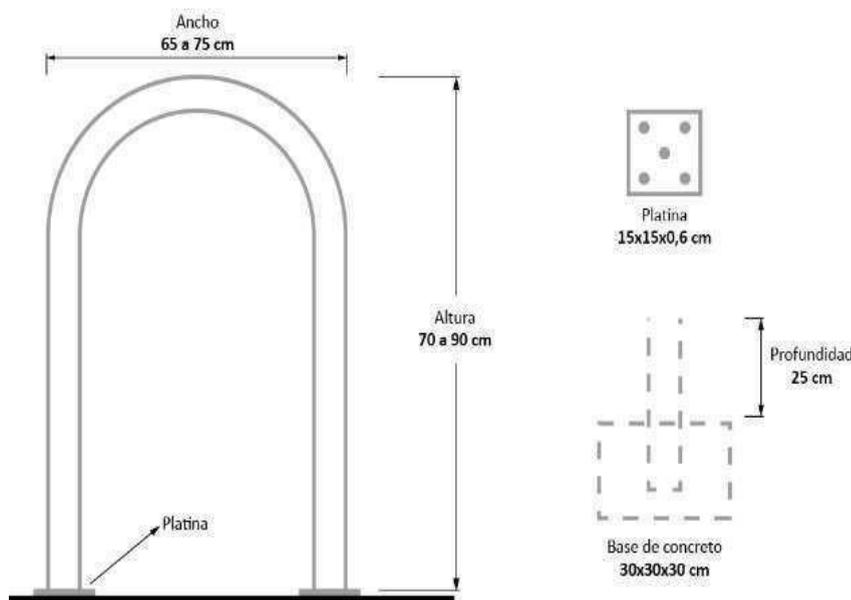
Se tiene una gran variedad de estacionamientos implementadas a nivel Latinoamericano, complementando al sistema de forma eficiente, como lo menciona Villa (2014, p.103) están: el ciclo parqueadero tipo Tostador, con capacidad media de 10 bicicletas, ancho de 0,50 m y alto de 0,80m, también está el tipo gancho para colgar verticalmente que tiene capacidad individual ubicada en la pared del estacionamiento a una altura de 2 m y ocupando un espacio total de 4.80 m, finalmente está el módulo techado o cubierto con parqueadero interno de U invertida, con capacidad de 10 bicicletas y espacio de 2.4 por 4.8 m aprovechados en espacios públicos, parqueso grandes áreas, teniendo gran aceptación por los usuarios al cumplir con sus expectativas. Mismo que de acuerdo con el Manual de Lineamientos y Estándares para vías Peatonales y Ciclista de Jalisco se considera uno de los que mayor seguridad brindan, y es el más recomendable e implementado a nivel Latinoamericano, sus dimensiones se determinan en la siguiente imagen.

Figura 4-1. Diseño de estacionamiento de bicicleta tipo U invertida

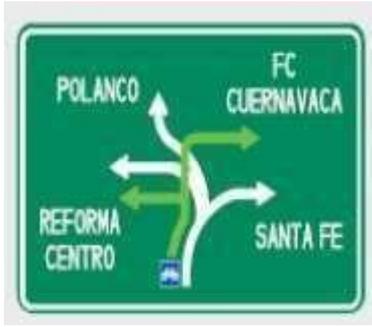
Figura 5-1. Señal informativa
Fuente: (Villa, 2014)

Finalmente, las señales informativas de vías se incluyen a lo largo del trayecto cuando la ciclovía pasa por una intersección de una red vial con varias vías salientes, su diagrama se ve en el siguiente gráfico (Villa, 2014, p.85).

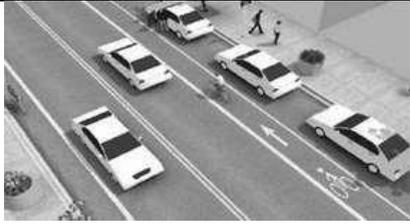
Líneas de canalización		Esta línea será continua y de color blanco que estará a lo largo de toda la ciclo ruta, para separar el tránsito automotor, cuando la calzada es compartida con la ciclo ruta.

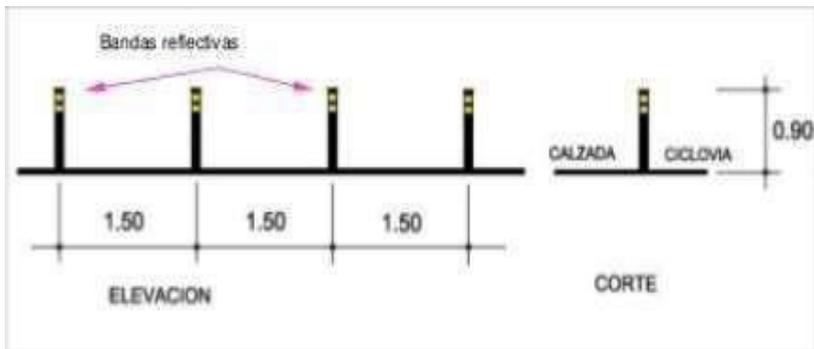
Figura 6-1. Postes delimitadores rebatibles

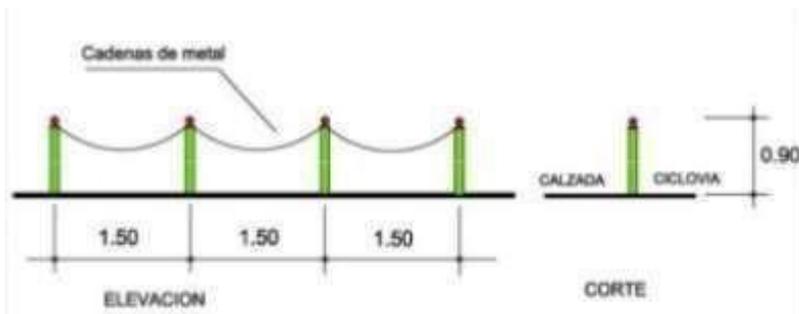
Figura 7-1. Bolardos de metal

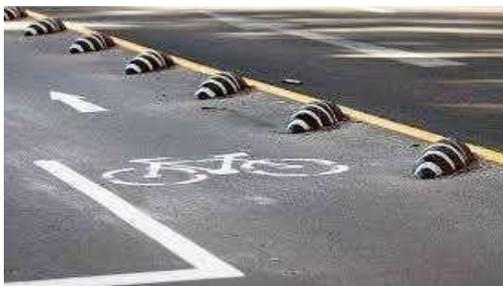
Figura 8-1. Hitos de concreto

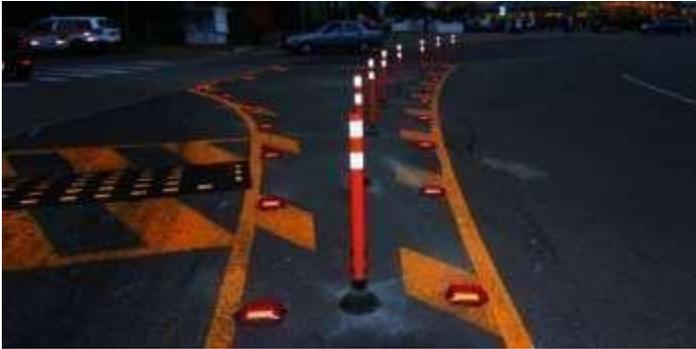
Figura 9-1. Tachas reflectivas de fibra de vidrio

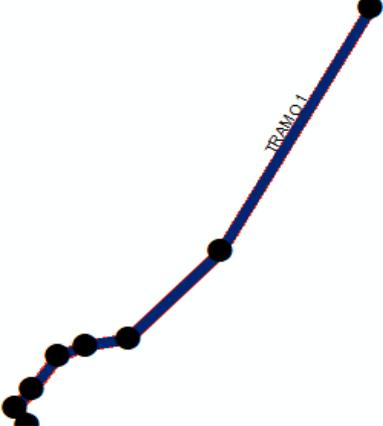
Tramo 1 – Situación Actual	
Descripción:	
<p>El tramo 1 inicia en la Avenida Enrique Garcés por la entrada de Pucará de desagadero y termina en la esquina diagonal del estadio. El tramo fue dividido en 6 segmentos para su evaluación.</p>

Parámetros de evaluación (promedio)	
Ancho promedio de carril (m)	2,4
Ancho mínimo de aceras (m)	1,1
Pendiente transversal (%)	0,83
Superficie de rodadura	Tierra
Aspectos de seguridad vial	
Señalética	No existe
Infraestructura de apoyo	Drenaje, Alumbrado
Observaciones	
<ol style="list-style-type: none"> 1. No existe señales que informen el ingreso a la ciclovía. 2. No existe una demarcación de la ciclovía con la acera destinada para peatones 3. No existe demarcación vertical del sentido de circulación para la ciclovía bidireccional. 4. La pendiente no permite el descenso adecuado de las aguas 5. No existe drenaje, ocasionando acumulamiento de agua

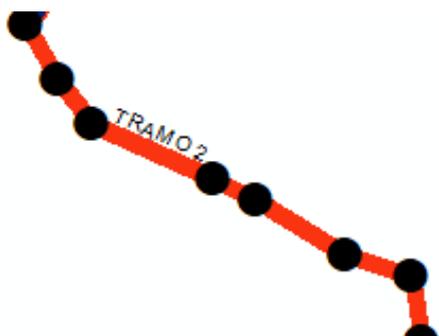
Tramo 2– Situación Actual	
<p>Descripción:</p> <p>El tramo 2 inicia por la entrada del muelle en Pucará de desaguadero y esta fue dividida en 7 segmentos para su evaluación.</p>

Parámetros de evaluación (promedio)	
Ancho promedio de carril (m)	2,35
Ancho mínimo de aceras (m)	1,1
Pendiente transversal (%)	0,85
Superficie de rodadura	Tierra
Aspectos de seguridad vial	
Señalética	No existe
Infraestructura de apoyo	Drenaje
Observaciones	
<ol style="list-style-type: none"> 1. No existe la demarcación correcta de la ciclo vía y la acera para peatones 2. Falta de un muro que impida la pérdida de pista de los ciclistas. 3. Falta de una señalética para las curvas. 4. Presencia de pequeños baches en la superficie. 5. No existe un drenaje adecuado

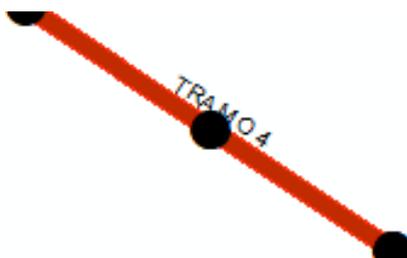
Tramo 4– Situación Actual	
<p>Descripción:</p> <p>El tramo 4 inicia en límite del sector Pivarinci y Pucará de desaguadero y este tramo consta de dos segmentos, debido a que todo el tramo fue uniforme.</p>

Parámetros de evaluación (promedio)	
Ancho promedio de carril (m)	2,4
Ancho mínimo de aceras (m)	1,2
Pendiente transversal (%)	1,67
Superficie de rodadura	Tierra
Aspectos de seguridad vial	
Señalética	No existe
Infraestructura de apoyo	Drenaje
Observaciones	
<ol style="list-style-type: none"> 1. Demarcación deficiente de los espacios del carril y las aceras de peatones 2. Falta de un muro que impida la pérdida de pista de los ciclistas. 3. Falta de una señalética para las curvas. 4. No existe un drenaje adecuado que ayude a impedir el acumulamiento de aguas.

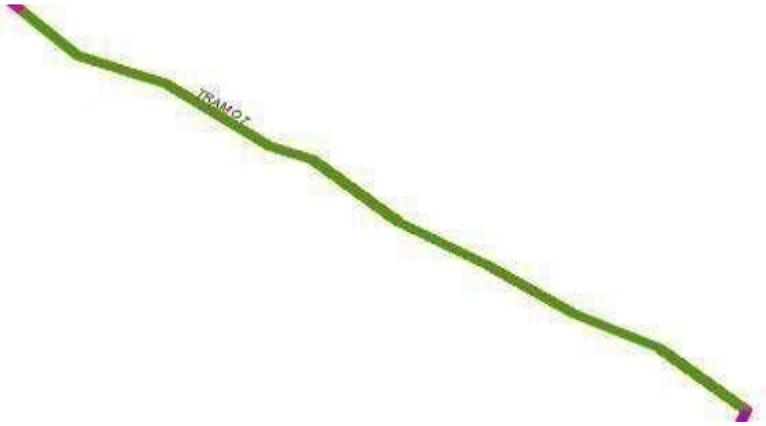
Tramo 7– Situación Actual	
Descripción:	
El tramo 7 también se encuentra en el sector de Pivarinci y está dividido en 11 tramos siendo el más extenso en este sector.

Parámetros de evaluación (promedio)	
Ancho promedio de carril (m)	2,4
Ancho mínimo de aceras (m)	1,1
Pendiente transversal (%)	1,67
Superficie de rodadura	Tierra
Aspectos de seguridad vial	
Señalética	No existe
Infraestructura de apoyo	Drenaje
Observaciones	
<ol style="list-style-type: none"> 1. La falta de un drenaje en el segmento nueve y diez es evidente. 2. Demarcación deficiente de los espacios del carril y las aceras de peatones 3. Falta de un muro para demarcar el sector de ciclovía. 4. Falta de una señalética para las curvas. 5. Acumulamiento de aguas.

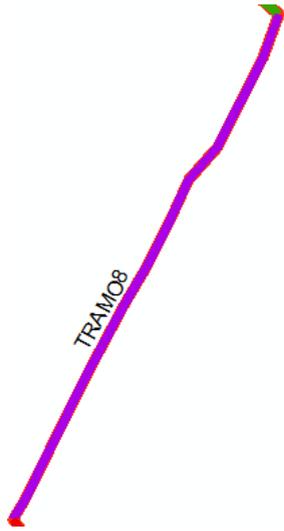
Tramo 8– Situación Actual	
Descripción:	
El tramo 8 está dentro del sector Pivarinci, teniendo un total de 10 segmentos evaluados todos, obteniendo un dato promedio del tramo.

Parámetros de evaluación (promedio)	
Ancho promedio de carril (m)	2,4
Ancho mínimo de aceras (m)	1,2
Pendiente transversal (%)	1,67
Superficie de rodadura	Tierra
Aspectos de seguridad vial	
Señalética	No existe
Infraestructura de apoyo	Drenaje
Observaciones	
<ol style="list-style-type: none"> 1. El drenaje está en un estado regular, pero hay que añadir uno como prevención. 2. No existe acumulamiento de aguas 3. No existe demarcación de los espacios del carril y las aceras de peatones 4. Falta de un muro que impida la pérdida de pista de los ciclistas. 5. Falta de una señalética para los giros.

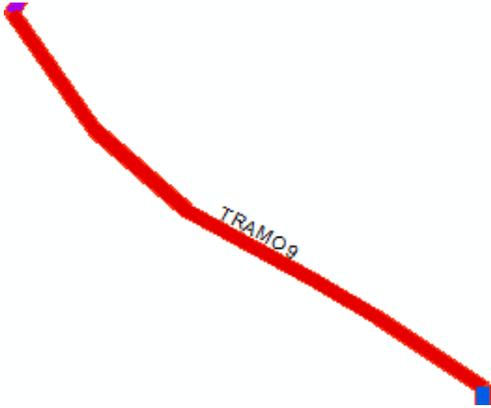
Tramo 9– Situación Actual	
Descripción:	
El tramo 9 se dividió en 5 segmentos evaluados, ubicado también en el sector Pivarinci.

Parámetros de evaluación (promedio)	
Ancho promedio de carril (m)	2,4
Ancho mínimo de aceras (m)	1,1
Pendiente transversal (%)	0,83
Superficie de rodadura	Tierra
Aspectos de seguridad vial	
Señalética	No existe
Infraestructura de apoyo	Drenaje
Observaciones	
<ol style="list-style-type: none"> 1. La pendiente transversal es los dos primeros segmentos está bien, sin embargo, en los tres segmentos por la construcción del muro se afectó la tierra. 2. No existe un drenaje adecuado que ayude a impedir el acumulamiento de aguas. 3. Tramo incompleto en la demarcación de los espacios del carril y las aceras de peatones 4. Incompleta la construcción del muro que impida la pérdida de pista de los ciclistas. 5. Falta de una señalética para las curvas y giros adecuados.

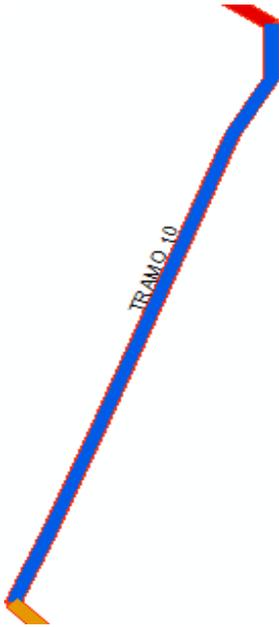
Tramo 10– Situación Actual	
Descripción:	
El tramo 10 está en el límite del sector Pivarinci, dividido en 5 segmentos

Parámetros de evaluación (promedio)	
Ancho promedio de carril (m)	2,4
Ancho mínimo de aceras (m)	1,2
Pendiente transversal (%)	0
Superficie de rodadura	Tierra
Aspectos de seguridad vial	
Señalética	No existe
Infraestructura de apoyo	Drenaje
Observaciones	
<ol style="list-style-type: none"> 1. No existe una pendiente transversal. 2. No existe un drenaje 3. Acumulamiento de aguas en los segmentos tres, cuatro y cinco. 4. No existe una demarcación de los espacios del carril y las aceras de peatones 5. El muro debería tener un espacio para el drenaje. 6. Falta de una señalética para las curvas y giros adecuados.

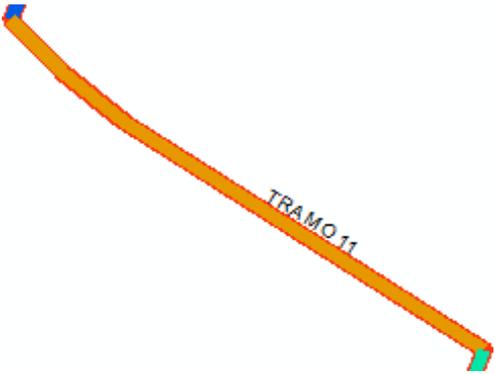
Tramo 11– Situación Actual	
<p>Descripción:</p> <p>El tramo 11 está ubicado en el límite de la comunidad de Pivarinci y Puerto Lago, mismo que consta de 3 segmentos evaluados.</p>

Parámetros de evaluación (promedio)	
Ancho promedio de carril (m)	2,4
Ancho mínimo de aceras (m)	1,1
Pendiente transversal (%)	0,83
Superficie de rodadura	Tierra
Aspectos de seguridad vial	
Señalética	No existe
Infraestructura de apoyo	No existe
Observaciones	
<ol style="list-style-type: none"> 1. No existe un drenaje en la parte lateral de la ciclovía. 2. Existe un acumulamiento de agua. 3. Existe la pendiente transversal sin embargo no existe el espacio para el drenaje en el muro. 4. No existe la demarcación correcta de los espacios del carril y las aceras de peatones 5. Falta de una señalética preventiva e informativa.

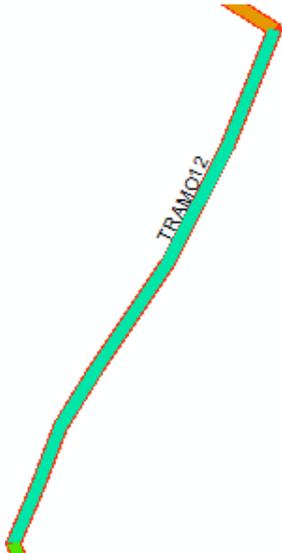
Tramo 12– Situación Actual	
Descripción:	
El tramo 12 cuenta con 6 tramos en el inicio del límite de Puerto Lago evaluados todos de la misma manera obteniendo estos datos.

Parámetros de evaluación (promedio)	
Ancho promedio de carril (m)	2,4
Ancho mínimo de aceras (m)	1,2
Pendiente transversal (%)	0,83
Superficie de rodadura	Tierra
Aspectos de seguridad vial	
Señalética	No existe
Infraestructura de apoyo	Drenaje
Observaciones	
<ol style="list-style-type: none"> 1. Inexistencia de un drenaje. 2. Acumulamiento de agua en todo el tramo. 3. Demarcaciones inexistentes de los espacios del carril y las aceras de peatones 4. Falta de una señalética para las curvas. 5. Peligro por los pencos en la parte lateral.

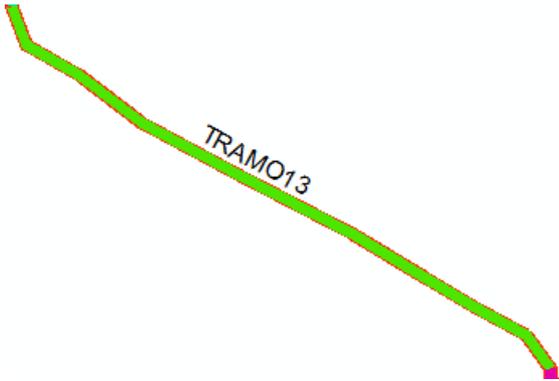
Tramo 13– Situación Actual	
Descripción:	
El tramo 13 se encuentra en el sector de Puerto Lago y está dividido en 9 segmentos que fueron evaluados de la misma manera, obteniendo estos datos.

Parámetros de evaluación (promedio)	
Ancho promedio de carril (m)	2,4
Ancho mínimo de aceras (m)	1,1
Pendiente transversal (%)	2,5
Superficie de rodadura	Tierra
Aspectos de seguridad vial	
Señalética	No existe
Infraestructura de apoyo	Drenaje
Observaciones	
<ol style="list-style-type: none"> 1. Acumulamiento de agua en el segmento uno del tramo. 2. No existe un drenaje adecuado para las aguas. 3. El muro que borde la ciclovía no es uniforme. 4. Inexistencia de la demarcación de los espacios del carril y las aceras de peatones 5. Falta de una señalética para las curvas.

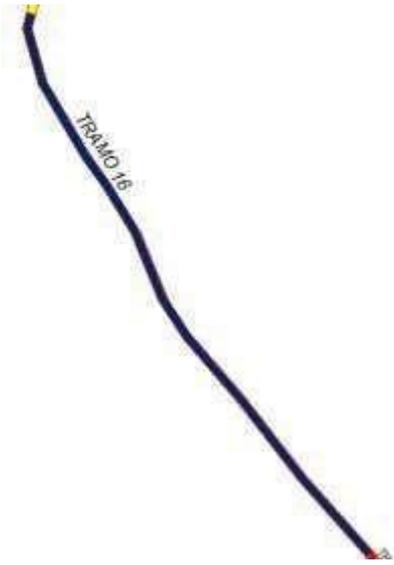
Tramo 16– Situación Actual	
Descripción:	
El tramo 16 que se encuentra en el sector de Puerto Lago, la cual se dividió en 10 segmentos que fueron evaluados a la par, obteniendo los siguientes datos.

Parámetros de evaluación (promedio)	
Ancho promedio de carril (m)	2,4
Ancho mínimo de aceras (m)	1,1
Pendiente transversal (%)	0,87
Superficie de rodadura	Tierra
Aspectos de seguridad vial	
Señalética	No existe
Infraestructura de apoyo	Drenaje
Observaciones	
<ol style="list-style-type: none"> 1. Deficiencia en la pendiente transversal. 2. Inexistencia de un drenaje en el tramo. 3. Acumulamiento de aguas, sobre todo en los segmentos siete al diez. 4. El lado lateral de la ciclovía tiene plantas que podrán ocasionar accidentes. 5. La demarcación de los espacios entre los carriles y las aceras de peatones son deficientes. 6. Falta de una señalética para las curvas. 7. Las aceras están por debajo de lo estandarizado.

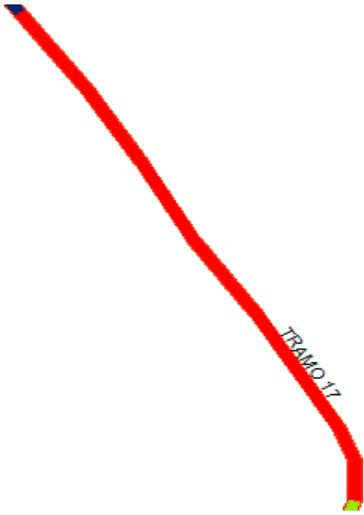
Tramo 17– Situación Actual	
<p>Descripción:</p> <p>El tramo 17 que se encuentra en la comunidad de Puerto Lago, este tramo fue dividido en 7 segmentos evaluados simultáneamente, teniendo los datos siguientes.</p>

Parámetros de evaluación (promedio)	
Ancho promedio de carril (m)	2,3
Ancho mínimo de aceras (m)	1
Pendiente transversal (%)	0,83
Superficie de rodadura	Tierra
Aspectos de seguridad vial	
Señalética	No existe
Infraestructura de apoyo	Drenaje
Observaciones	
<ol style="list-style-type: none"> 1. No existe un drenaje en el tramo. 2. Acumulamiento de agua en todo el tramo. 3. La pendiente longitudinal es nula, sin embargo, la pendiente transversal es mínima por lo que es necesario una mejora. 4. Demarcación deficiente de los espacios del carril y las aceras de peatones 5. Falta de una señalética para las curvas. 6. Los laterales del tramo constan de vegetación que no está muy adecuado para la ciclovía. 7. La acera está por debajo de lo estandarizado.

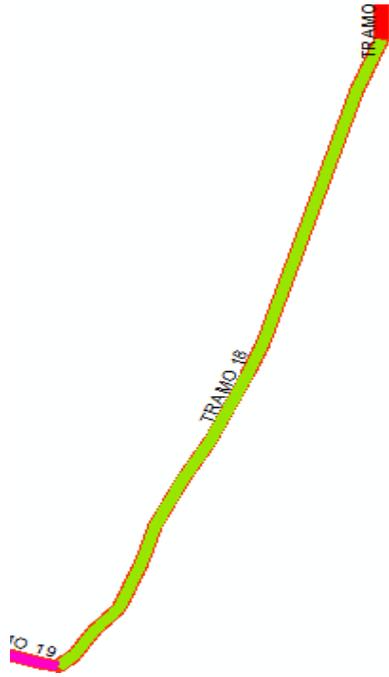
Tramo 18– Situación Actual	
Descripción:	
<p>El tramo 18 se encuentra en el sector de Puerto Lago cerca de la conocida Hostería del Lago, misma que está dividida en 14 tramos siendo la más extensa en toda la ciclo vía por su uniformidad.</p>

Parámetros de evaluación (promedio)	
Ancho promedio de carril (m)	2,4
Ancho mínimo de aceras (m)	1,1
Pendiente transversal (%)	0
Superficie de rodadura	Tierra
Aspectos de seguridad vial	
Señalética	No existe
Infraestructura de apoyo	Drenaje
Observaciones	
<ol style="list-style-type: none"> 1. No existe un drenaje en el tramo, por ende, existe un acumulamiento de aguas. 2. La pendiente transversal no es suficiente. 3. Demarcación deficiente de los espacios del carril y las aceras de peatones 4. Falta de una señalética para las curvas. 5. La vegetación en los laterales del tramo puede ocasionar accidentes. 6. Dimensión de la acera fuera del límite.

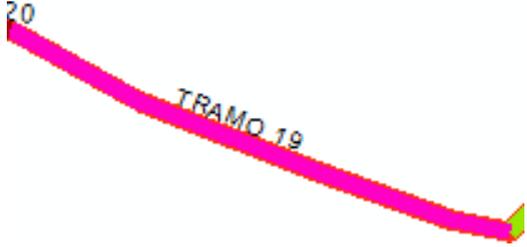
Tramo 19– Situación Actual	
Descripción:	
El tramo 19 se encuentra en la comunidad de Puerto Lago, siendo está dividida en 4 tramos cortos evaluados simultáneamente obteniendo los siguientes datos.

<p>El diagrama muestra un tramo de vía que se curva hacia la derecha. Una línea magenta indica la línea central de la vía. Una línea roja indica el borde de la acera. Una línea verde indica el borde de la vía. El número '20' está escrito en la parte superior izquierda del tramo, indicando la pendiente transversal. El texto 'TRAMO 19' está escrito en la parte superior del tramo.</p>	
Parámetros de evaluación (promedio)	
Ancho promedio de carril (m)	2,4
Ancho mínimo de aceras (m)	1,2
Pendiente transversal (%)	2,5
Superficie de rodadura	Tierra
Aspectos de seguridad vial	
Señalética	No existe
Infraestructura de apoyo	Drenaje
Observaciones	
<ol style="list-style-type: none"> 1. No existe acumulamiento extremo de agua en el tramo 2. La pendiente transversal es notoria sin embargo necesita de un drenaje. 3. Demarcación deficiente de los espacios del carril y las aceras de peatones 4. Falta de una señalética para las curvas.

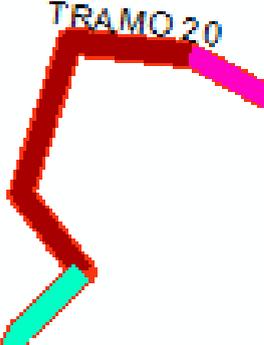
Tramo 20– Situación Actual	
<p>Descripción:</p> <p>El tramo 20 consta de solo 3 tramos, siendo uno de los más cortos de toda la ruta porque tiene la curva más pronunciada. Este tramo está en el último sector para entrar al bosque de la ciclovía.</p> <div style="text-align: center;">

</div>	
Parámetros de evaluación (promedio)	
Ancho promedio de carril (m)	2,45
Ancho mínimo de aceras (m)	1
Pendiente transversal (%)	0
Superficie de rodadura	Tierra
Aspectos de seguridad vial	
Señalética	No existe
Infraestructura de apoyo	Drenaje
Observaciones	
<ol style="list-style-type: none"> 1. Demarcación deficiente de los espacios del carril y las aceras de peatones 2. Falta de una señalética para las curvas. 3. No existe un drenaje adecuado que ayude a impedir el acumulamiento de aguas. 4. Inexistencia de una pendiente transversal. 5. La dimensión de la acera está por debajo del límite.

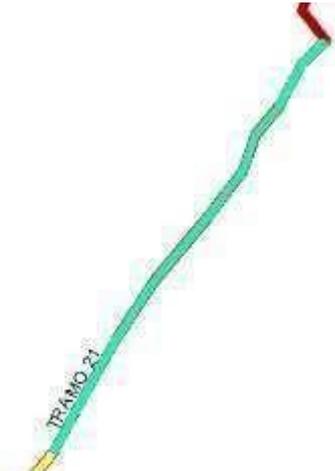
Tramo 21– Situación Actual	
<p>Descripción: El tramo 21 está dentro del sector de Puerta Lago, y cuenta con 9 segmentos, evaluados todos simultáneamente y obteniendo los datos siguientes.</p>

Parámetros de evaluación (promedio)	
Ancho promedio de carril (m)	2,3
Ancho mínimo de aceras (m)	1,1
Pendiente transversal (%)	0,87
Superficie de rodadura	Tierra
Aspectos de seguridad vial	
Señalética	No existe
Infraestructura de apoyo	Drenaje
Observaciones	
<ol style="list-style-type: none"> 1. Acumulamiento de agua. 2. No existe un drenaje en el tramo. 3. Demarcación deficiente de los espacios del carril y las aceras de peatones 4. Falta de una señalética para las curvas.

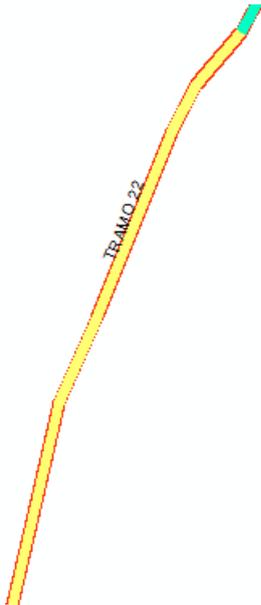
Tramo 22– Situación Actual	
<p>Descripción:</p> <p>El tramo 22 es el último de la ciclovía que está ubicado dentro de la comunidad de Puerto Lago y consta de 6 segmentos evaluados a la par, obteniendo los datos siguientes.</p>

Parámetros de evaluación (promedio)	
Ancho promedio de carril (m)	2,5
Ancho mínimo de aceras (m)	1,2
Pendiente transversal (%)	0,80
Superficie de rodadura	Tierra
Aspectos de seguridad vial	
Señalética	No existe
Infraestructura de apoyo	Drenaje
Observaciones	
<ol style="list-style-type: none"> 1. Falta de visibilidad en el sector 2. Demarcación deficiente de los espacios del carril y las aceras de peatones 3. Falta de un muro que impida la pérdida de pista de los ciclistas, sobre 4. todo por el bosque. 5. Falta de una señalética para las curvas. 6. No existe un drenaje adecuado que ayude a impedir el acumulamiento de aguas.

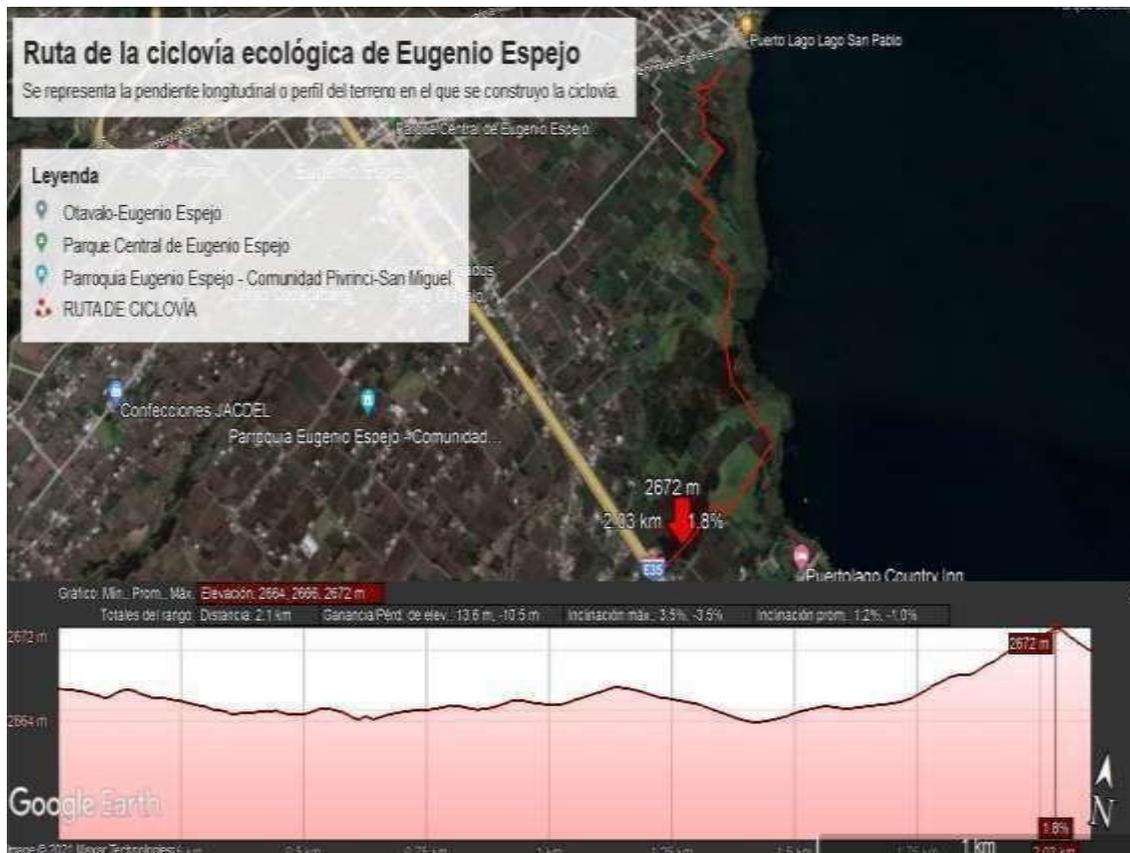
Para la evaluación del parámetro de pendiente longitudinal se hace uso del Google Earth, en el cual se diseña la ruta y analiza el perfil longitudinal a lo largo de toda la ciclovía ecológica, obteniendo una pendiente longitudinal máxima de 1.8% en el tramo 21, en su defecto como esta

dimensión no sobrepasa los requisitos iniciales de evaluación que es del 3%, los ciclistas no se verán afectados en la movilización.

Figura 12-3. Pendiente longitudinal de la Ciclovía Ecológica de Eugenio Espejo

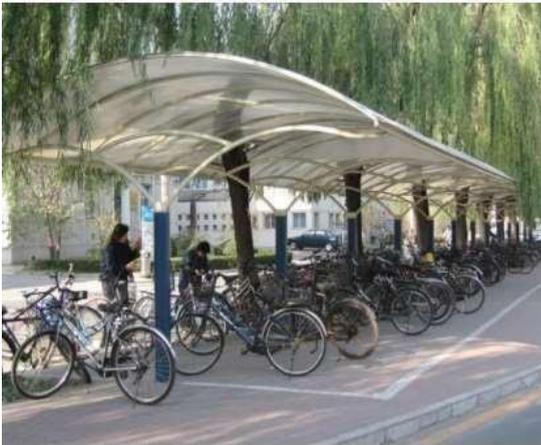
Figura 13-3. Modelo de estacionamiento para bicicletas.

Los estacionamientos serán ubicados en los puntos de mayor afluencia, en toda la ruta la ciclovía tendrá 4 estacionamientos de tipo U invertido, con capacidad para 4 bicicletas, establecidas una por cada zona de descanso que brinden la seguridad requerida por el ciclista. Cada una de las estaciones tendrá una iluminación natural por el sol, construida con materiales amigables con el medio ambiente como bambú y hojas de totora, manteniendo la idea de que no afecte al medio ambiente, es decir que sea ecológica, siendo el siguiente prototipo de estacionamiento.

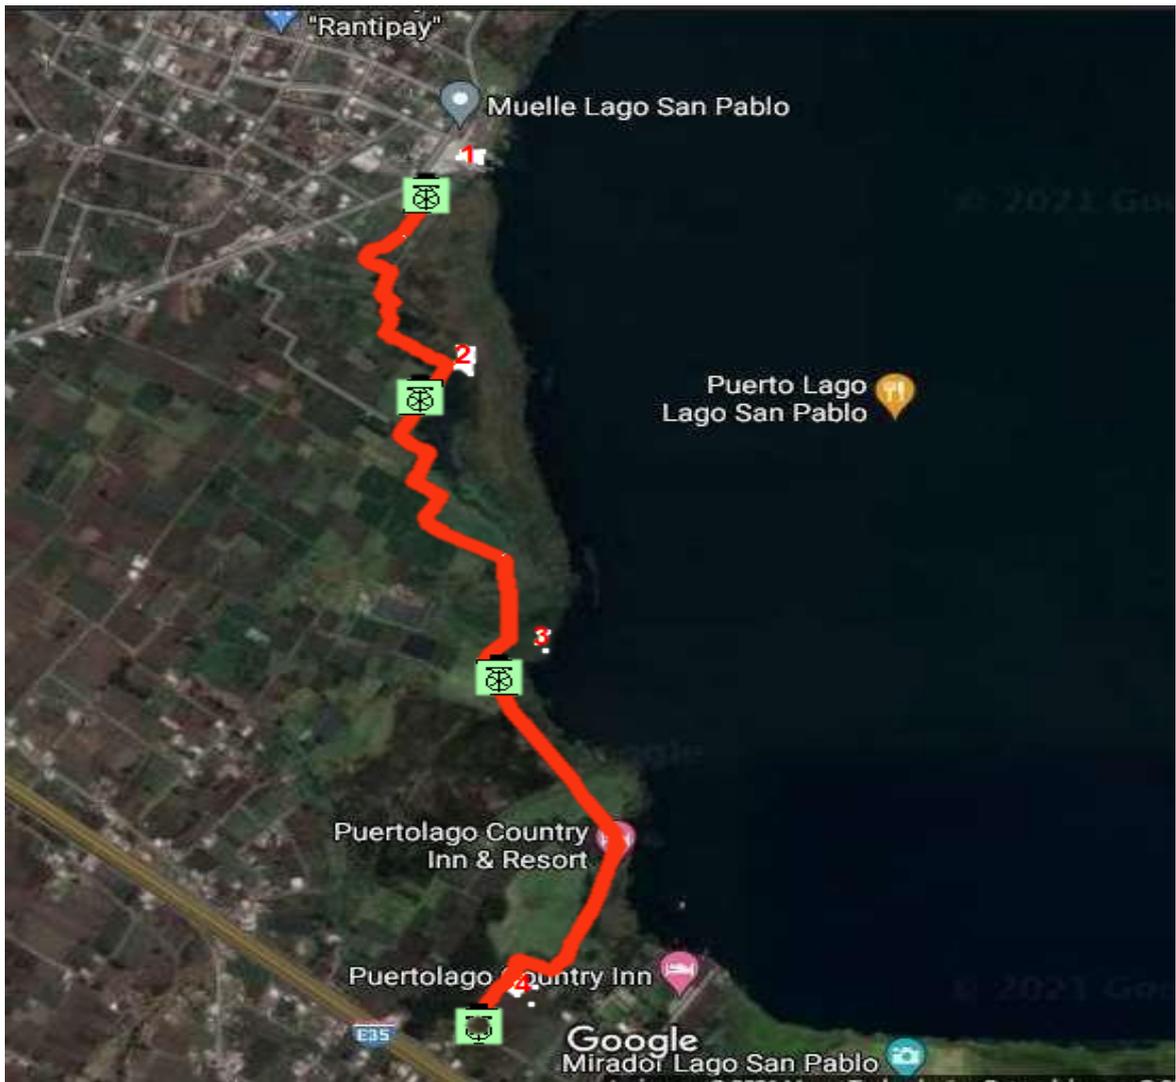
Figura 14-3. Ubicación de los estacionamientos

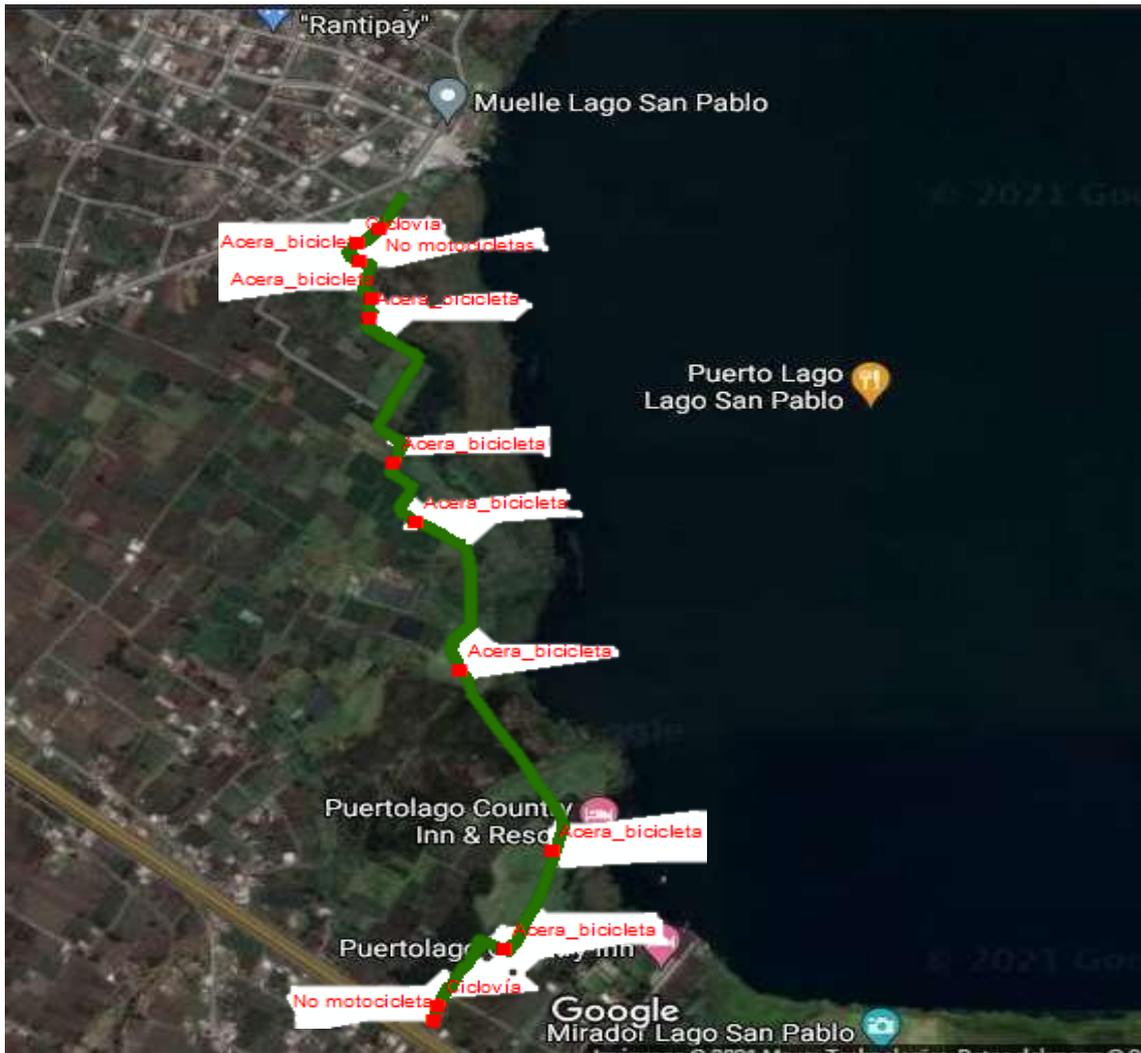
Figura 15-3. Ubicación de las señales regulatorias

Se implementará doce señales regulatorias en total para todo el trayecto, dos señales de ciclovia, ocho de acera bicicleta y dos de no motocicletas y similares. Mismo que están representados en el siguiente mapa:

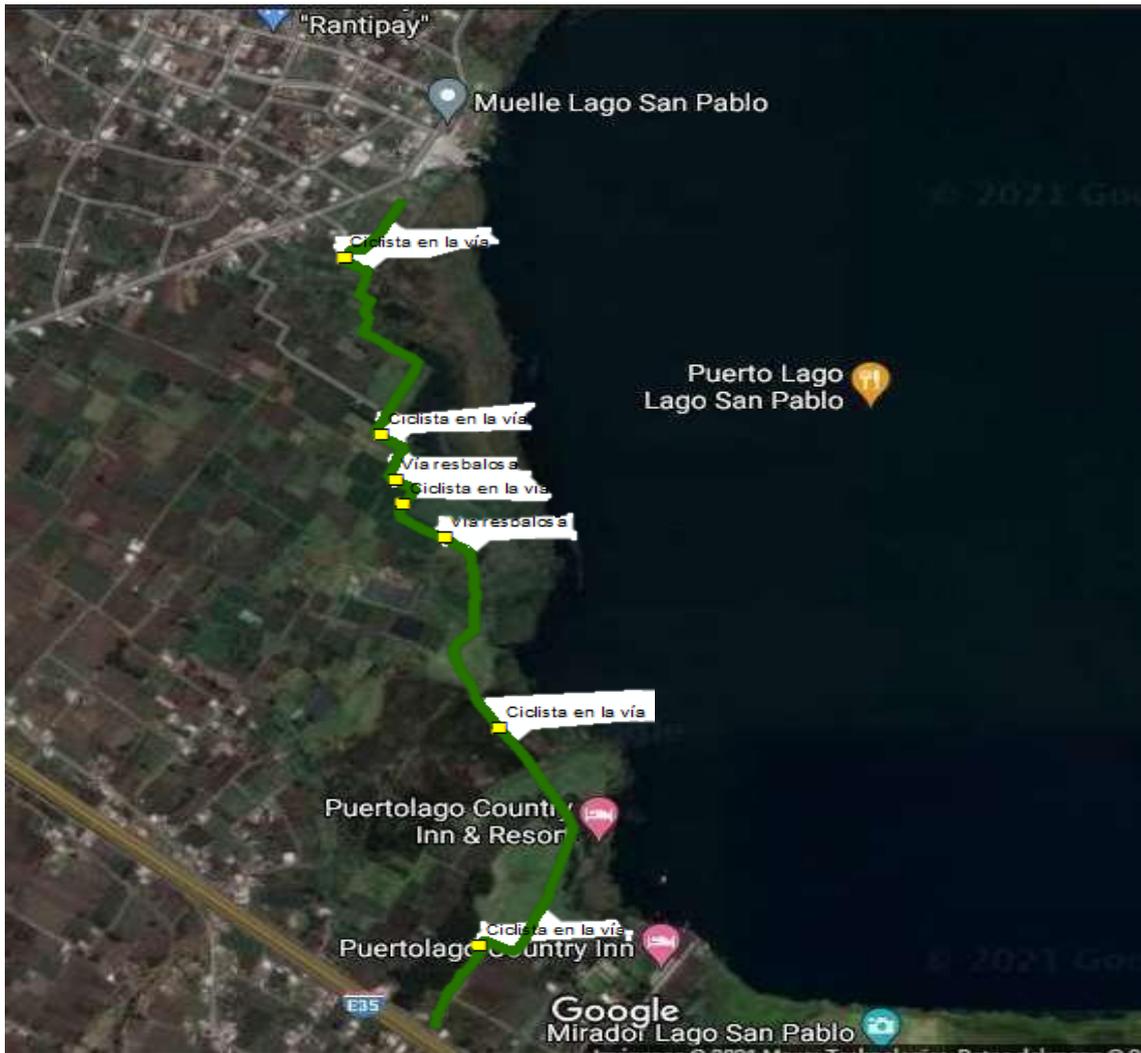
Figura 16-3. Ubicación de las señales preventivas

Se implementará 7 señales preventivas en total para todo el trayecto, de los cuales cinco señales serán de tipo ciclista en la vía y dos de vía resbalosa.
