**“AUDITORÍA DE SEGURIDAD VIAL EN EL TRAMO: CALPI – EL  
ARENAL, DE LA VÍA E35”**

**Trabajo de titulación**

**Tipo: Proyecto de Investigación**

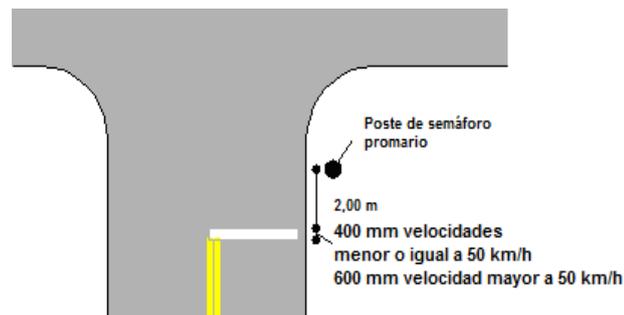
**Figura 8-1:** Línea de pare en intersecciones semaforizadas  
Realizado por: Basantes, F, 2021

**Línea de pare en intersecciones semaforizadas.** La línea de pare indica al conductor que enfrenta la luz roja del semáforo el lugar donde el vehículo debe detenerse. Se demarca a no menos de 2,00 m antes del lugar donde se sitúa el poste del semáforo primario. Si existe un cruce peatonal esta debe demarcarse a 2, 00 m del mismo. La ubicación de la línea de pare puede variar por condiciones especiales de la geometría vial.

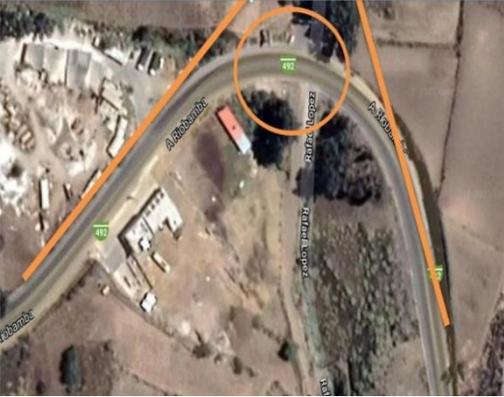
1) Visibilidad: Distancia de visibilidad en curvas	000+355-000+395	Curva de Calpi, no existe visibilidad en ambos sentido del tramo.

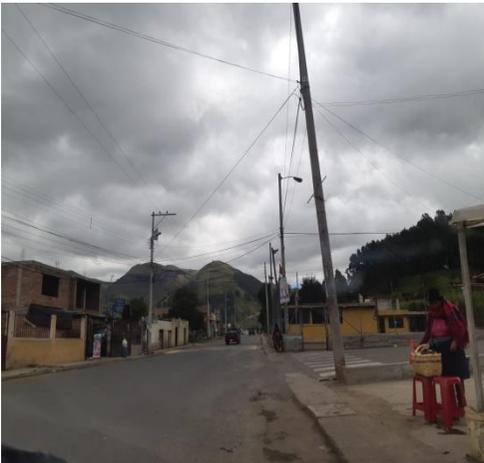
018+820-018+830	En el sentido Calpi - Arenal la visibilidad no es adecuada hasta la mitad de la curva	
	021+800-021+855	Ambos sentido, sector entrada la hacienda Peña Brava Barrera de contención deformada en el sentido Arenal - Calpi	
	025+080-025+150	Sentido Calpi el Arenal	
	025+875-025+900	Ambos sentido	
	026+120-026+220	Ambos sentido	
	026+675-026+875	Ambos sentido	
	027+200-027+320	Sentido Calpi el Arenal solo se puede visibilizar la mitad de la curva	
	028+200-028+320	Ambos sentido	
	030+800-031+000	Ambos sentido	
<b>2) Legibilidad para conductores</b>	000+040-000+500	Las líneas de borde de calzada y las de división de carril no existen

001+500-002+000	Las línea de borde de calzada y las de división de carril no existen	
	002+200-002+210	Las líneas de borde de calzada y las de división de carril no existen	
	002+250-002+950	Las líneas de borde de calzada y las de división de carril no existen

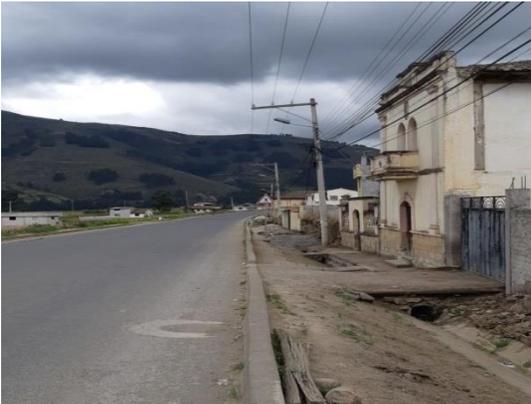
<b>3) Bermas</b>	000+000-031+000	No existe en todo el tramo de vía una provisión de espacio para que un vehículo se estacione de manera temporal a fin de evitar accidentes

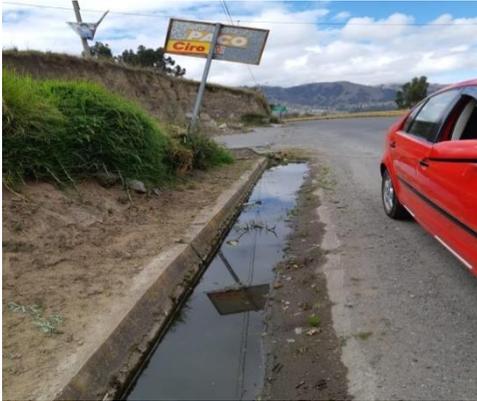
<b>4) Cunetas</b>	000+000	En la entrada a Calpi las rejillas de cruce de agua de la calzada se encuentran tapadas

000+040-000+230	Las cunetas se encuentran llenas de piedras en el sentido Calpi-El arenal	000+570-000+564		Cuneta sin drenaje de agua en el sentido El Arenal - Calpi
001+135-001+140	Las cunetas se encuentran llenas de piedras en el sentido Calpi-El arenal	003+450-003+500		Cuneta tapada sentido Calpi- El Arenal
015+120-015+225	Cuneta llena de arbustos			
<b>INTERSECCIÓN</b>

<p>onal Blanca    Línea de borma    Cuneta o fin de calzada    Bema o espaldon</p>
<b>4) Cunetas</b>	000+000	En la entrada a Calpi las rejillas de cruce de agua de la calzada se encuentran tapadas	Se deberá realizar una limpieza de cunetas hacia el bordillo de la misma, de tal manera de que esta quede libre de obstáculos con el fin de que el agua se drene de manera correcta, reparar las mismas tomando las consideraciones técnicas mostradas en la imagen.

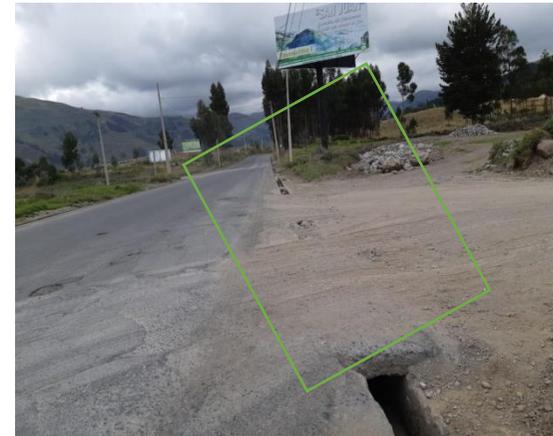
<b>5) Localización, Visibilidad y Diseño</b>	000+115-000+145	Intersección poco visible sector de la plaza de toros de Calpi. LI adoquinado y el LD de ripio.
	003+718-003+724	Entrada a la empresa Nuvinat, el ingreso de la intersección está dañado y su calzada es de ripio.
	003+774-003+779	Entrada a Mendo Gas, la calzada se encuentra deteriorada por el paso de vehículos pesados
	000+560-000+564	Entrada a la comunidad de asunción. LI intersección con poca visibilidad para el conductor en el sentido El Arenal - Calpi
	005+490-005+510	Sector entrada a Nuncata no considera a vehículos pesados el material de la intersección es de tierra.
	021+120-021+820	Entrada a la hacienda Peña Brava intersección en plena curva muy poca visibilidad

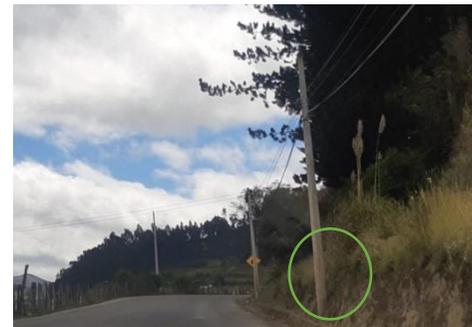
<b>6) Iluminación</b>	000+200-001+160	No existe alumbrado Publico
	001+160-004+400	No existe alumbrado Publico
	006+950-007+250	No existe alumbrado público
	009+000-010+000	No existe alumbrado público
	010+000-016+400	No existe alumbrado público
<b>7) Aspectos generales de las señales verticales y Legibilidad de</b>	000+400	Señal de curva deteriorada
	000+520	Señal de intersección en Y no visible entrada a Asunción
	002+040	Señal tapada con el poste de alumbrado público, entrada a Bayusig

SUB ÍTEM	ABSCISA	PROBLEMÁTICA	RECOMENDACIÓN	IMAGEN
6) Iluminación	000+200-001+160	No existe alumbrado Publico	Se recomienda dar mantenimiento a las lámparas de los postes descompuestos y colocar lámparas en las estructuras de los poste que se encuentran en las zonas pobladas de la vía

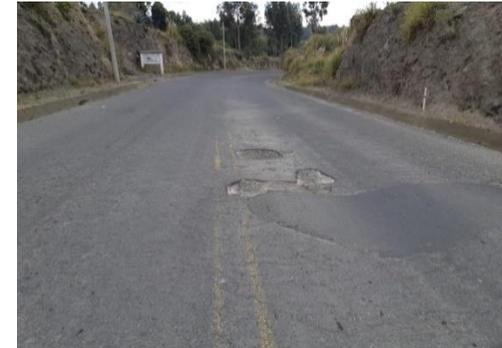
<b>8) Aspectos generales del señalamiento horizontal</b>	000+040-000+500	Las líneas de borde de calzada y las de división de carril no existen
	001+260	Hueco presente en la calzada sentido Calpi - El Arenal
	001+275	Hueco presente en la calzada sentido Calpi - El Arenal
	001+500-002+000	Las líneas de borde de calzada y las de división de carril no existen
	002+200-002+210	Las líneas de borde de calzada y las de división de carril no existen
	002+250-002+950	Las líneas de borde de calzada y las de división de carril no existen
	003+000-003+020	Las líneas de borde de calzada y las de división de carril no existen
	008+300-008+302	Hueco presente en la calzada sentido Calpi - El Arenal
	008+310+008+311	Hueco presente en la calzada sentido Calpi - El Arenal
	009+225-009+226	Hueco presente en la calzada sentido Calpi - El Arenal
	009+230-009+233	Hueco presente en la calzada sentido El Arenal - Calpi
	011+250-011+310	Hueco presente en la calzada en el sentido Calpi - El Arenal

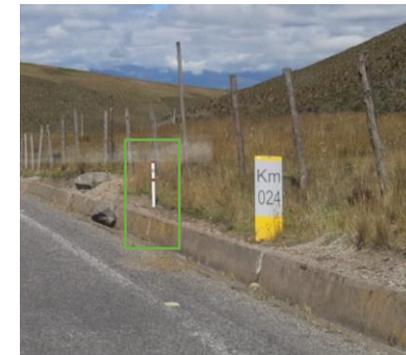
<b>9) Delineadores y retro reflectantes</b>	000+355-000+395	Delineadores con una medida de 73cm a lo largo de la abscisa
	019+005-019+800	Delineadores pequeños con una altura de 50 cm
	019+850-019+950	Delineadores de 80cm de altura, y una distancia entre delineador de 18.64m

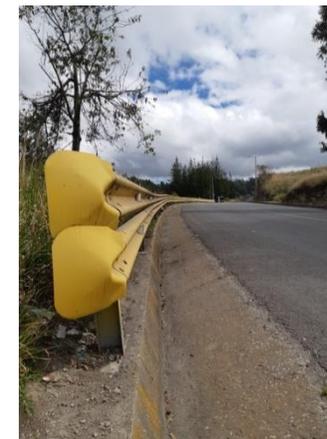
<b>10) Barreras de Contención y Terminaciones</b>	013+365-013+950	Las Barreras de contención cuentan con una altura de 1.20m de altura respectivamente y las mismas son instaladas de manera correcta cabe recalcar que estas barreras de contención están ubicadas en su mayoría en el sentido El Arenal -Calpi. En las abscisas 013+850-013+950; 016+350-016+370 y 017+290-017+355 respectivamente se encuentran deterioradas y destruidas.
	013+850-013+950	
	016+350-016+370	
	017+290-017+355

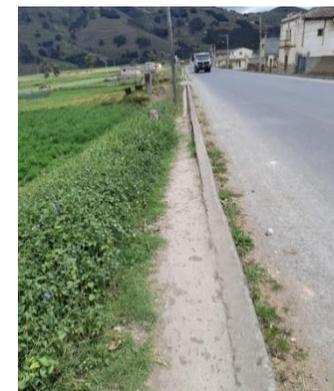
<b>11) Alcances generales</b>	000+180-004+600	No existe veredas peatonales, para el tránsito de las personas solo está definida las líneas laterales de calzada.
	000+000-004+600	No existen cruces peatonales en el tramo absidado
	004+600+005+870	Desde la entra a San Juan hasta el estadio de la misma parroquia las veredas peatonales son de tierra y no cumplen con su función.
	005+860	No existe Cruce Peatonal
	006+100	Entrada a la Unidad Educativa San Juan, no existe cruce peatonal
	007+000-031+00	Todo el tramo que corresponde a esta abscisa se encuentra delimitado por líneas de borde de calzada para la circulación de los peatones
	000+000-031+000	En el tramo longitudinal Calpi -El Arenal no cuenta con infraestructura física ni señalética preventiva para la circulación de los ciclistas que realizan rodadas hacia el nevado Chimborazo

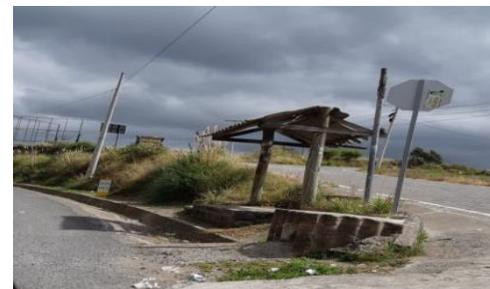
<b>12) Transporte público</b>	000-055	Las paradas de las abscisas mencionadas se encuentran de manera física y presentan deterioro en la misma y mala ubicación.
	002+945	
	004+450

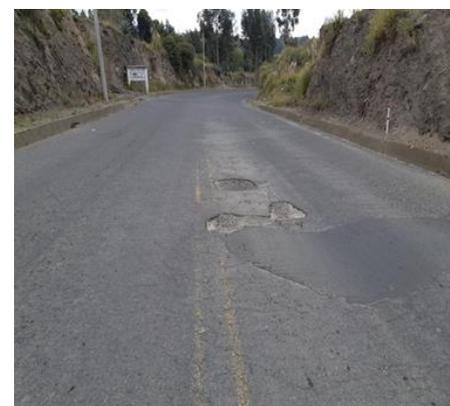
<b>13) Defectos en el pavimento</b>	001+260	Hueco presente en la calzada sentido Calpi - El Arenal
	001+275	Hueco presente en la calzada sentido Calpi - El Arenal
	008+300-008+302	Hueco presente en la calzada sentido Calpi - El Arenal
	008+310+008+311	Hueco presente en la calzada sentido Calpi - El Arenal
	009+225-009+226	Hueco presente en la calzada sentido Calpi - El Arenal
	009+230-009+233	Hueco presente en la calzada sentido El Arenal - Calpi
	011+250-011+310	Hueco presente en la calzada en el sentido Calpi - El Arenal

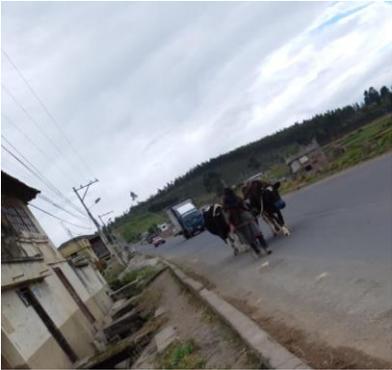
015+120-015+155	Arbustos en la vía
	017+275-021+900	Podar los árboles en el sentido Arenal -Calpi
<b>20)Animales</b>	004+600+012+600	Cabe mencionar que en las abscisas detalladas existe el traslado de animales de tipo bovinos por la calzada en horarios de 8 am y 6am por lo que generan problemas de congestión vehicular poniendo en riesgo a los peatones y conductores.
	007+400	No existe la implementación de cercas ni señalización de presencia de animales
	008+400	3 Falta señalización preventiva para animales
	029+500	Falta señalización preventiva para animales en la vía.

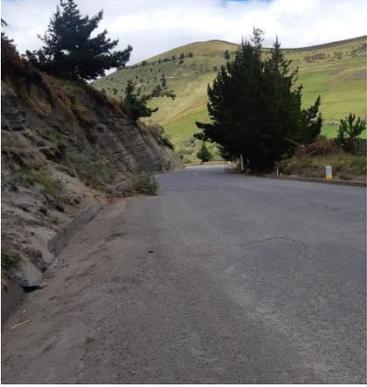
<p><b>21) Talud</b></p>	<p>020+530-020+630</p>	<p>Deslizamiento de talud</p>

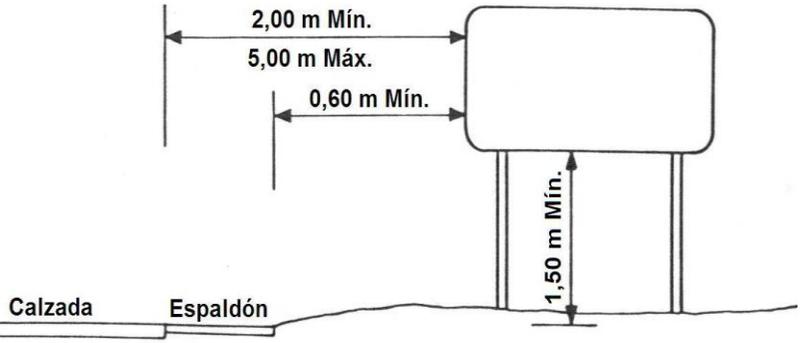
003+718-003+724	Entrada a la empresa Nuvinat, el ingreso de la intersección está dañado y su calzada es de ripio.	Reubicar la señal informativa en la intersección NUVIDAT S.A a fin de cumplir con altura mínima de 1.50 m, para zona rural y reubicarle para que pueda ser observada por los conductores.

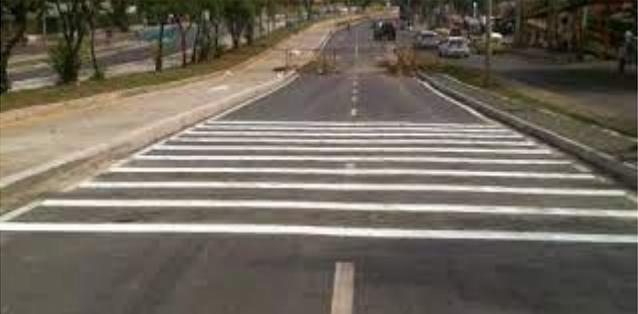
003+774-003+779	Entrada a Mendo Gas, la calzada se encuentra deteriorada por el paso de vehículos pesados	Ubicar una señal de PARE en la salida de la empresa Mendo Gas, con el objetivo de notificar al conductor que debe detener completamente el vehículo antes de salir y colocar bandas sonoras en el sentido El Arenal - Calpi

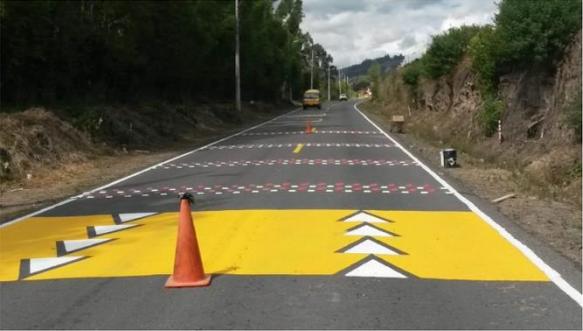
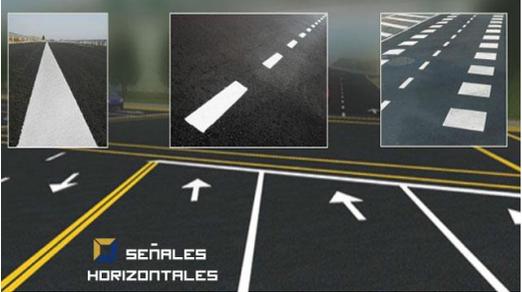
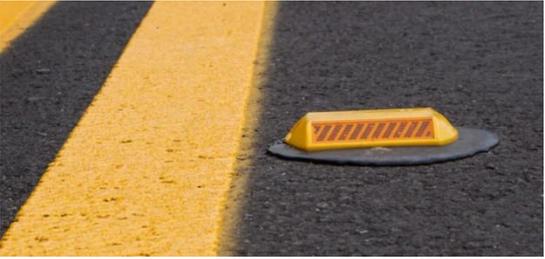
SUB ÍTEMS	ABSCISA	PROBLEMÁTICA	RECOMENDACIÓN	IMAGEN
8) Aspectos generales del señalamiento horizontal	000+040-000+500	Las líneas de borde de calzada y las de división de carril no existen	Realizar mantenimiento con materiales necesarios como pinturas pigmentadas y microfibras para la visibilidad diurna y nocturna de la carretera, de igual manera remarcar las bandas sonoras, se puede evidenciar que la mayoría del trayecto no cuenta con señalética horizontal.

001+260	Hueco presente en la calzada sentido Calpi - El Arenal		
	001+275	Hueco presente en la calzada sentido Calpi - El Arenal		
	001+500-002+000	Las líneas de borde de calzada y las de división de carril no existen		
	002+200-002+210	Las líneas de borde de calzada y las de división de carril no existen		
	002+250-002+950	Las líneas de borde de calzada y las de división de carril no existen		
	003+000-003+020	Las líneas de borde de calzada y las de división de carril no existen

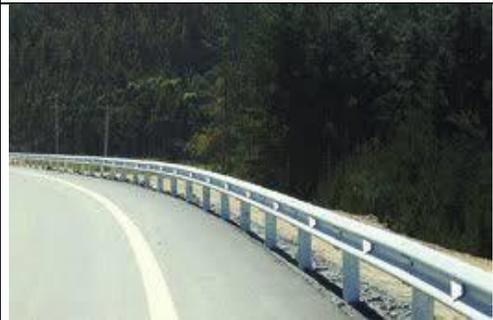
016+350-016+370	En las abscisas 013+850-013+950; 016+350-016+370 y		
	017+290-017+355	017+290-017+355 respectivamente se encuentran deterioradas y destruidas.

10) Barreras de Contención y Terminaciones	013+850-013+950	Las barreras de contención están ubicadas en su mayoría en el sentido El Arenal -Calpi.	Cambiar las barreras de contención destruidas y dar mantenimiento a los retro reflectantes de la misma y en las curvas peligrosas colocar delineadores de curva horizontal

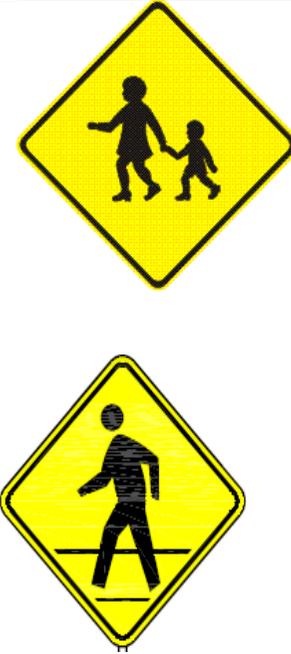
SUB ÍTEMS	ABSCISA	PROBLEMÁTICA	RECOMENDACIÓN	IMAGEN
11) Alcances generales	000+180-004+600	No existen veredas peatonales, para el tránsito de las personas solo estas definidas las líneas de borde de calzada.	Ubicar señales verticales de aproximación a zona poblada.

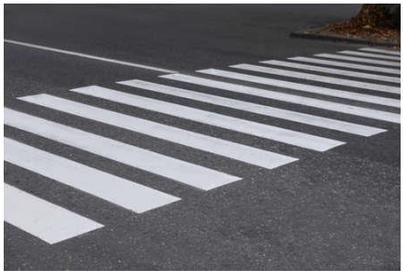
12) Transporte público	000-055	Las paradas de buses de las abscisas mencionadas cuentan	Realizar un mantenimiento a los refugios peatonales, reubicar los que

002+945	con infraestructura presentando un deterioro en las mismas y una mala ubicación.	sean necesario y colocar señalética informativa
004+450

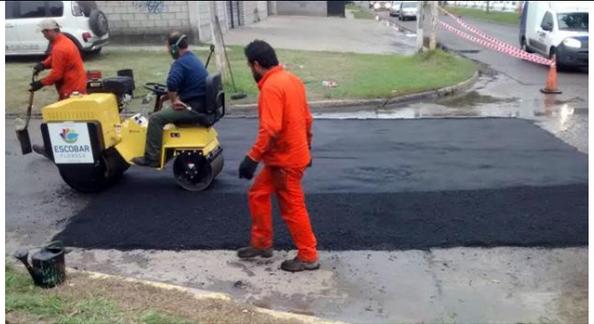
PAVIMENTOS Y ESTACIONAMIENTOS				
SUB ÍTEMS	ABSCISA	PROBLEMÁTICA	RECOMENDACIÓN	IMAGEN
13) Defectos en el pavimento	001+260	Baches presente en la calzada sentido Calpi - El Arenal	Rellenar los baches con asfalto curado medio y proceder a lijar en forma rectangular y a colocar el material a 300mm de pavimento de buen estado

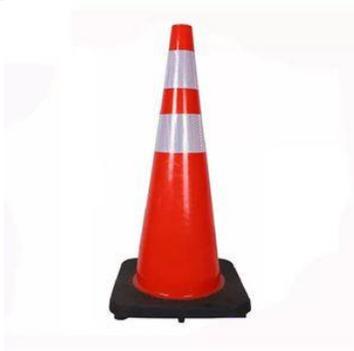
14) Piedras/ material suelto	015+120-015+225	Material pétreo en la vía en el sentido Calpi -El Arenal	Colocar señales preventivas para dejar material suelto en la vía

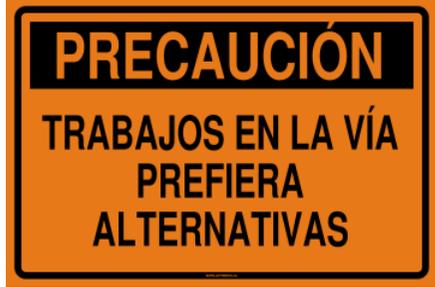
VARIOS				
SUB ÍTEMS	ABSCISA	PROBLEMÁTICA	RECOMENDACIÓN	
17) Trabajos temporales	000+000-003+500	Mantenimiento de limpieza en la abscisa detallada encargados Gad Calpi	Colocar 100m antes señalización vertical indicando la presencia de trabajos temporales
