**ESCUELA SUPERIOR POLITÉCNICA DE CHIMBORAZO**  
**FACULTAD DE RECURSOS NATURALES**  
**CARRERA DE TURISMO**

**DISEÑO DE UN SENDERO INTERPRETATIVO TRAMO**  
**CHIRIPUNGO-CÓNDOR PUÑUNA, CANTÓN ALAUSÍ,**  
**PROVINCIA DE CHIMBORAZO**

**Trabajo de titulación**  
Tipo: Proyecto técnico

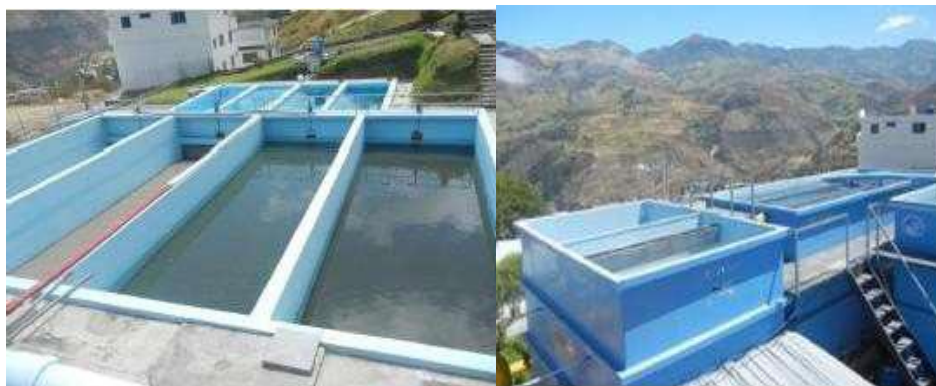
**Figura 5-4:** Plantas de tratamientos de agua

de desinfección con hipoclorito de sodio. Y la segunda fue construida en el 2010 de 30 l/s, a base de una lámina metálica, con procesos más completos potabilización: mezcla rápida, floculación, sedimentación, filtración y desinfección.

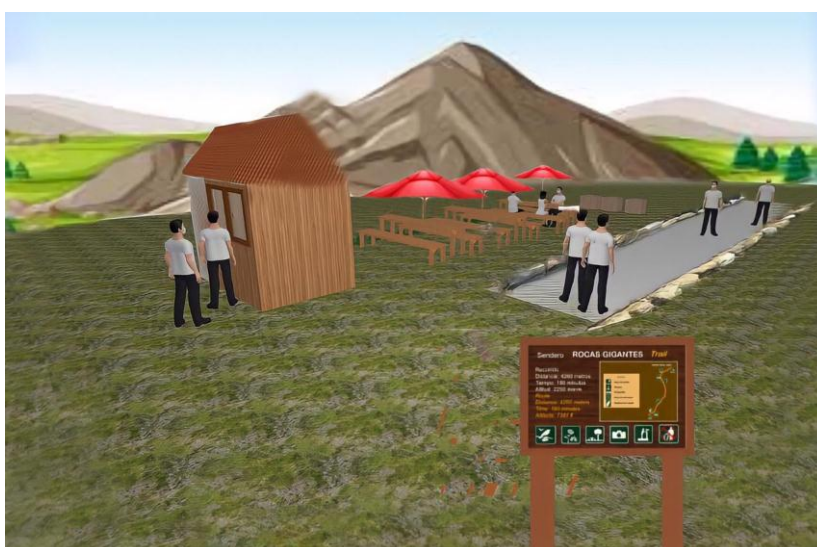
**Figura 14-4:** Propuesta de mobiliario para el inicio del sendero

Para la implementación del mobiliario se consideró el diseño de tres mesas madera para picnic en la parte inicial, también el diseño de la caseta de registro de visitantes, de un basurero triple y uno en la mitad del sendero., para una mejor apreciación se podrá encontrar las plantas arquitectónicas (Anexo H) (Anexo I).

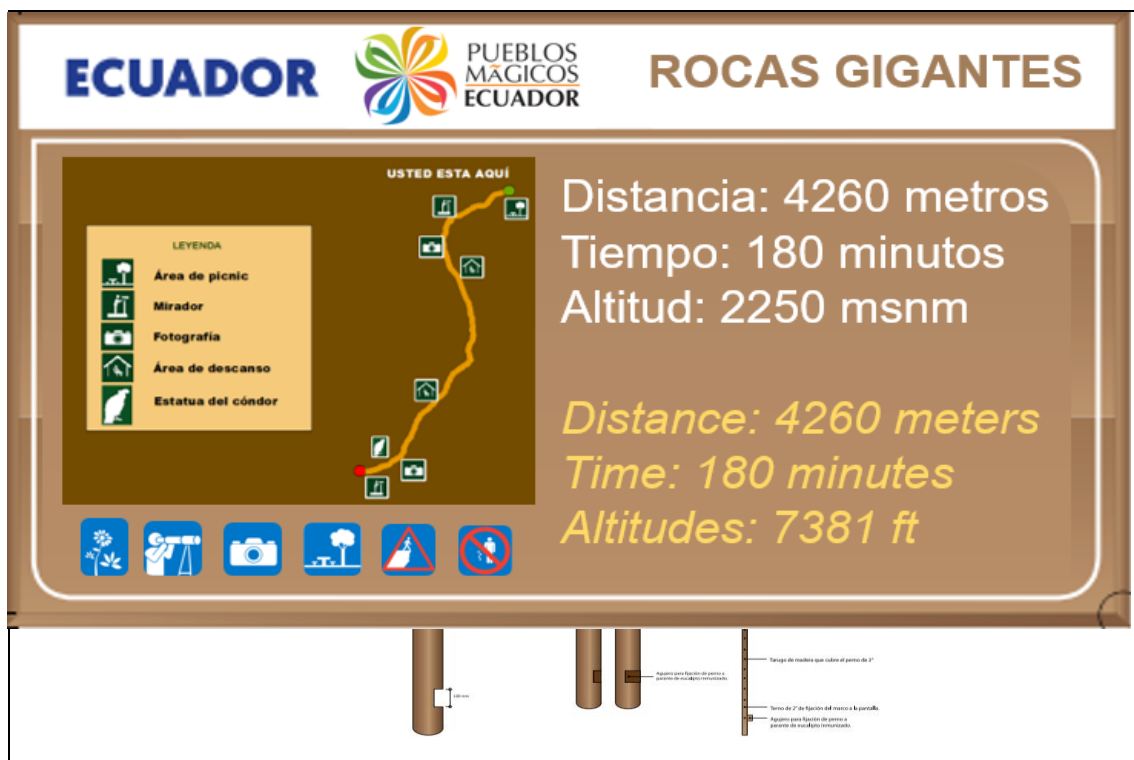
**Figura 15-4:** Diseño del letrero de inicio del sendero

<b>TECHO</b>	<ul style="list-style-type: none"> <li>• Techo de teja</li> </ul>
<b>Aplicación gráfica/dimensiones técnicas</b>
