"MEJORA DE LOS MÓDULOS DE SIMULACIÓN DE FALLAS DE EJES Y POLEAS DEL ROTOR KIT DEL LABORATORIO DE DIAGNÓSTICO TÉCNICO Y EFICIENCIA ENERGÉTICA DE LA FACULTAD DE MECÁNICA-ESPOCH"

Trabajo de Integración Curricular

Tipo: Proyecto Técnico

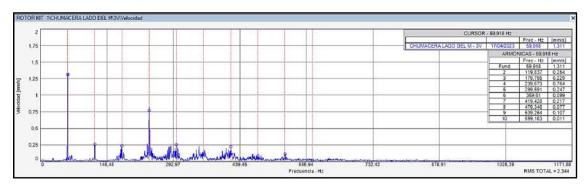
Ilustración 3-3: Espectro de velocidad plano radial (chumacera lado del motor) rotor kit 1

De acuerdo con los espectros vibracionales obtenido en las chumaceras; lado del motor y lado libre en el plano radial, como se observan en las Ilustraciones 3-3 y 3-4, se tiene presencia de los armónicos 1x, 2x y 3x, el cual indica que haya una desalineación paralela en el rotor kit 1 tanto en la chumacera lado del motor y lado libre.

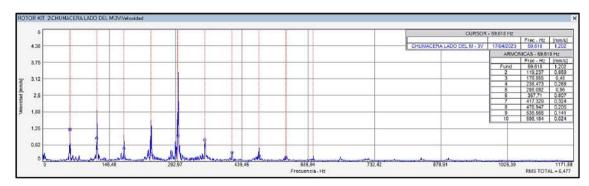
Ilustración 3-5: Espectro de velocidad plano radial (chumacera lado del motor) rotor kit 2

Acorde con los espectros vibracionales obtenidos de las chumaceras; lado del motor y la libre en el plano radial, como se observan en las Ilustraciones 3-5 y 3-6, al igual que el anterior se tiene presencia de armónicos 1x, 2x y 3x en el plano radial, en consecuencia, el rotor kit 2 se encuentra con una desalineación paralela.

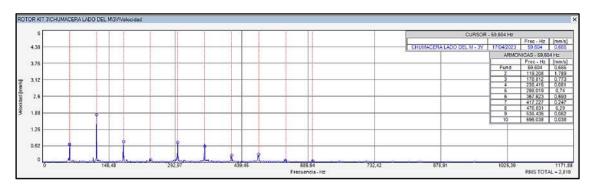
Ilustración 3-7: Espectro de velocidad plano radial (chumacera lado del motor) rotor kit 3

Los espectros vibracionales obtenidos de las chumaceras, tanto en el lado del motor como en la chumacera libre en el plano radial, presentan una forma similar, tal como se puede apreciar en las Ilustraciones 3-7 y 3-8. Al igual que en situaciones previas, se identifica la presencia de armónicos 1x, 2x y 3x en el plano radial, lo cual indica una desalineación paralela en el rotor kit 3. Esta desalineación paralela se refiere a un desplazamiento en el eje de rotación del rotor, lo cual puede tener consecuencias negativas para el funcionamiento y la durabilidad del sistema. Por lo tanto, es importante abordar este problema y tomar las medidas necesarias para corregir la desalineación y garantizar un rendimiento óptimo del rotor kit 3.

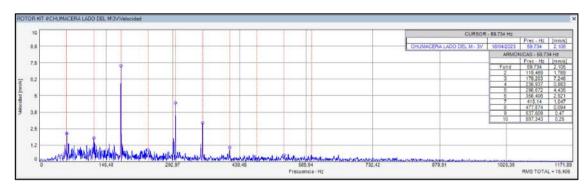
Ilustración 3-9: Espectro de velocidad plano radial (chumacera lado del motor) rotor kit 4

Los espectros vibracionales adquiridos de las chumaceras, tanto en el lado del motor como en la chumacera libre en el plano radial, como se aprecia en las Ilustraciones 3-9 y 3-10. Al igual que en casos anteriores, se observa la presencia de armónicos 1x, 2x y 3x en el plano radial, indicando una desalineación paralela en el rotor kit 4.

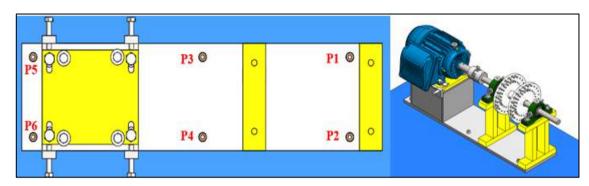
Ilustración 3-11: Puntos de medición de la primera parte de módulo

permitan corregir el problema de alineación y minimizar la deformación de la placa durante el montaje.

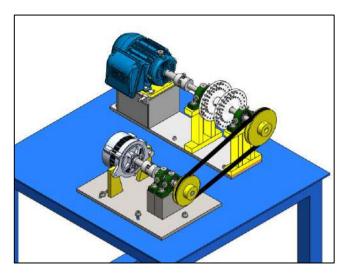
Ilustración 3-15: Sistema de transmisión

El sistema de transmisión consta de los siguientes elementos: un acople flexible, un eje conductor, una banda trapezoidal, chumaceras y poleas. En este sistema, la potencia del motor eléctrico se transmite mediante el acople flexible al eje conductor y a la polea conductora. A su vez, mediante el sistema de transmisión banda-polea, se transfiere el movimiento al eje conducido, se encuentra acopla por medio de acople al eje del alternador, además, tiene como finalidad de actuar como freno magnético permitiendo controlar la rotación del motor eléctrico.

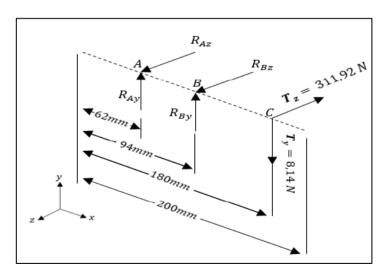
Ilustración 3-20: Fuerzas presentes en el eje conducido

Como se puede observar en la Ilustración 3-20, se representan las fuerzas presentes sobre el eje, como se muestra a continuación:

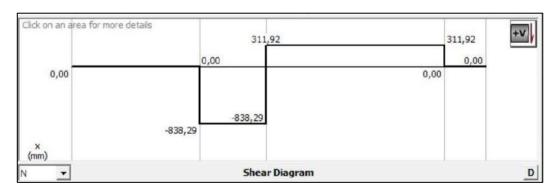
Ilustración 3-25: Diagrama de fuerza cortante en el plano x-z

Con las reacciones obtenidas, se obtiene los diagramas de fuerza cortante y momento flector del eje conducido situado sobre las chumaceras del módulo, como se muestra a continuación:

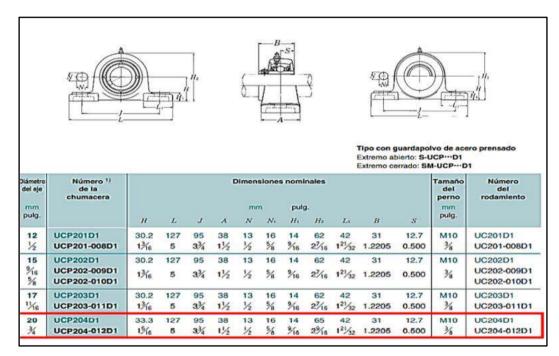
Ilustración 3-27: Chumacera UCP204-12D1

La chumacera desempeña un papel crucial al permitir que el eje gire sin contacto directo entre las superficies de hierro. En este caso, se ha seleccionado una chumacera la cual cuenta con un alojamiento de acero fundido y un prisionero. Esta chumacera específica, identificada con el código UCP204-12D1, incorpora un rodamiento de bolas y se considera la opción más adecuada para el diámetro de eje seleccionado, que es de 19 mm. La chumacera brinda un soporte robusto y confiable, garantizando un funcionamiento suave y libre de fricción entre el eje y las partes adyacentes. Además, su diseño y construcción aseguran una mayor resistencia y durabilidad, lo que contribuye a la eficiencia y vida útil prolongada del sistema en el que se utiliza.

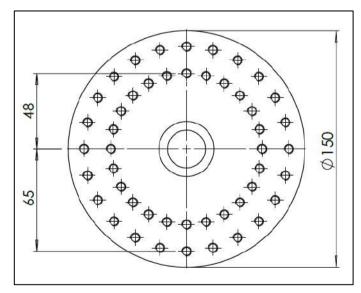
Ilustración 3-28: Dimensionamiento del disco de desbalanceo

El disco de desbalanceo tiene un diámetro de 150 mm, con dos hileras de orificios de 24 huecos de diámetro de 5 mm que permitirá agregar contrapesos al sistema en diferentes posiciones radiales, lo que ayudaría a generar vibraciones controladas en el sistema, como se observa en la Ilustración 3-28. Al tener dos hileras de orificios, se brinda la posibilidad de ajustar el balance en incrementos más pequeños, ya que se pueden utilizar diferentes combinaciones de contrapesos en ambos lados del disco. Los detalles y especificaciones precisas se encuentran disponible en los planos adjuntos en el Anexo G.

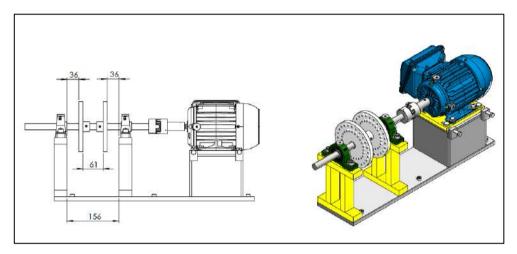
Ilustración 3-29: Posición de los disco de desbalanceo

Cada módulo de simulación de fallas de ejes y poleas en la primera parte cuenta con dos disco de desbalanceo, debido la restricción de diseño a que las bases de las chumaceras se encuentran definidas a una distancia de 156 mm, como se muestra en la Ilustración 3-29. Con el objetivo de facilitar el acceso para colocar las diferentes mesas de desbalanceo, se decide ubicar los discos a una distancia de 36 mm con respecto a las bases de las chumaceras. Esta posición específica permite un adecuado manejo y colocación de las diferentes masas de desbalanceo.

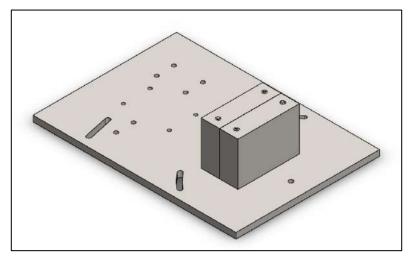
Ilustración 3-30: Placa fija y base de las chumaceras

En este caso, se utilizará la misma placa fija y base de las chumaceras que se encuentran en cada rotor kit. Por lo tanto, se tomarán las mismas dimensiones para garantizar la uniformidad. Estos elementos están diseñados con acero 1020, lo cual asegura la resistencia y durabilidad requeridas para su funcionamiento adecuado. Los planos detallados de estos componentes se encuentran disponibles en el Anexo G.

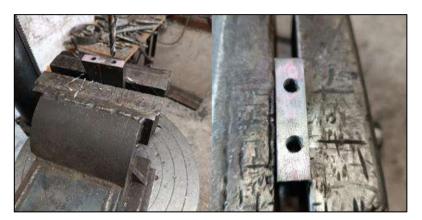
Ilustración 3-55: Perforaciones de los soportes del alternador **Realizador por:** Álvarez, R. y Villafuerte, C., 2023.

Finalmente, se llevó a cabo la perforación de los soportes con el propósito de utilizar una rosca M8X1,25. Esta rosca se utiliza para lograr el montaje sólido y fijo de los soportes contra la placa fija mediante un perno Allen de cabeza avellanada de 40 mm de longitud. De esta manera, se evita cualquier movimiento indeseado del alternador, tal como se muestra en la ilustración adjunta.

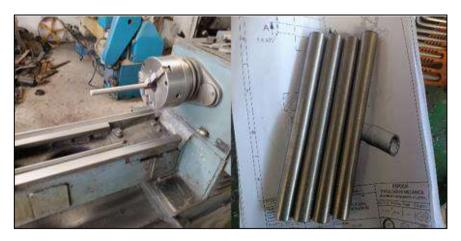
Ilustración 3-56: Mecanizado de los ejes conducidos

Con base en las dimensiones especificadas en los planos proporcionados en el Anexo G y los cálculos efectuados en el ítem 3.5.1, se procedió a realizar el proceso de mecanizado de los cuatro ejes conducidos, que poseen una longitud de 200 mm y un diámetro de 19 mm. Estos ejes están fabricados en acero inoxidable AISI 304 y forman parte de la segunda del módulo en cuestión. Durante este proceso, se llevó a cabo el corte de los ejes y se aplicó un chaflán en ambos extremos para facilitar su montaje, tal y como se muestra en la ilustración correspondiente.

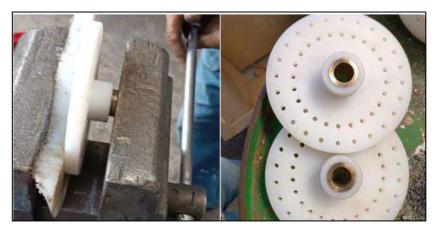
Ilustración 3-60: Montaje del bocín en los discos de desbalanceo **Realizador por:** Álvarez, R. y Villafuerte, C., 2023.

y estable entre el disco y el eje conductor, evitando cualquier deslizamiento o movimiento no deseado durante el funcionamiento del sistema.

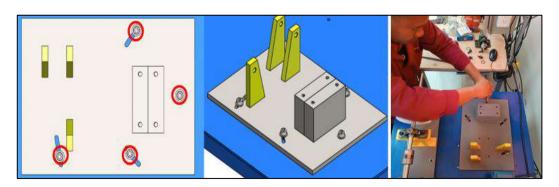
Ilustración 3-65: Montaje de la placa fija sobre la mesa de trabajo

En el proceso de montaje de la placa fija sobre la mesa de trabajo, se utilizan cuatro pernos Allen de cabeza cilíndrica con especificaciones M8X1,25 y una longitud de 35 mm. Estos pernos son empleados para asegurar firmemente la placa fija en su posición deseada. La ilustración adjunta proporciona una representación visual del montaje de la placa fija, mostrando los detalles y la ubicación exacta de los pernos utilizados. Este procedimiento es crucial para garantizar la estabilidad y el correcto funcionamiento del sistema.

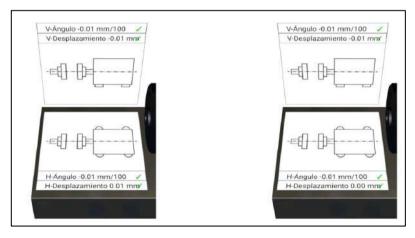
Ilustración 4-1: Alineación del rotor kit 1 posterior a las mejorar **Realizador por:** Álvarez, R. y Villafuerte, C., 2023.

Como se puede apreciar en la Ilustración 4-1, después de llevar a cabo el proceso de rectificado de las superficies irregulares y realizar las acciones correctivas necesarias en la primera parte del módulo del rotor kit 1, se logró realizar de manera exitosa el proceso de alineación, tanto en el plano vertical como en el horizontal, sin encontrar ninguna dificultad. Estos resultados se mantienen dentro de los límites de tolerancia aceptados para un motor eléctrico trifásico con una velocidad de rotación de 3435 rpm, los cuales están descritos en la Tabla 2-2. El informe de alineación posterior a las mejoras se encuentra disponible en el Anexo F.

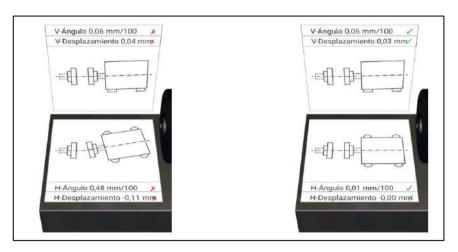
Ilustración 4-2: Alineación del rotor kit 2 posterior a las mejoras

En la Ilustración 4-2 se puede apreciar que, al igual que en el rotor kit anterior, se logró llevar a cabo con éxito el proceso de alineación de los ejes después de las mejoras realizadas. En dicha ilustración, se observa que el rotor kit 2 cumple con los límites de tolerancia de desalineación establecidos tanto en el plano horizontal como en el vertical, lo que garantiza la confiabilidad de los datos obtenidos durante las simulaciones de fallas. El informe de alineación posterior a las mejoras se encuentra detallado en el Anexo F.

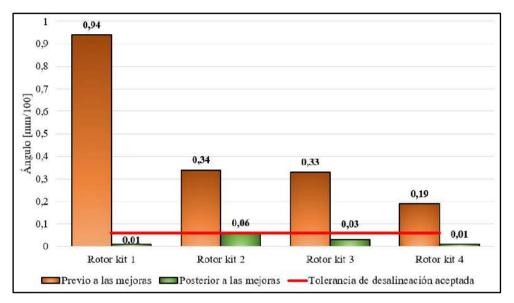
Ilustración 4-5: Desalineación angular plano vertical presentes en los rotor kit **Realizador por:** Álvarez, R. y Villafuerte, C., 2023.

Según los datos recopilados acerca de la desalineación angular en el plano vertical, tanto previo como posterior de las mejoras en los rotor kit, es evidente en la Ilustración 4-5 que los cuatro rotor kit previo a las mejoras presentan una desalineación angular en el plano vertical que excede el límite de tolerancia aceptado de 0,06 mm/100, establecido para un motor eléctrico con una velocidad de rotación de 3435 rpm. No obstante, tras realizar las mejoras, se puede apreciar que los cuatro rotor kit se encuentran ahora dentro del límite de tolerancia aceptado en el plano vertical.

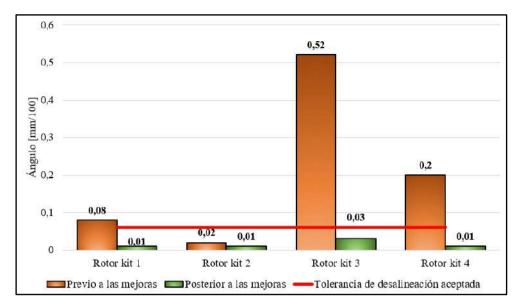
Ilustración 4-6: Desalineación angular plano horizontal presentes en los rotor kit **Realizador por:** Álvarez, R. y Villafuerte, C., 2023.

Posterior a las mejoras, se puede apreciar que los cuatro rotor kit se encuentran ahora dentro de los límites de tolerancia de desalineación aceptados en el plano horizontal. En consecuencia, se puede evidenciar que las mejoras y acciones correctivas aplicadas en todos los rotor kit resultaron efectivas para corregir las desalineaciones angulares en ambos planos. Estos resultados implican una optimización del funcionamiento de los rotor kit y una reducción de los riesgos asociados con la desalineación, al tiempo que se prolonga la vida útil de sus elementos. Además, se fortalece la confiabilidad de los datos obtenidos a partir de las prácticas realizadas en los rotor kit.

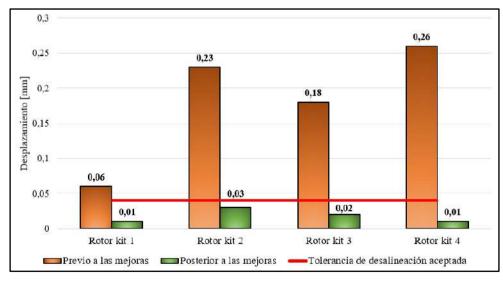
Ilustración 4-7: Desalineación paralela plano vertical presentes en los rotor kit **Realizador por:** Álvarez, R. y Villafuerte, C., 2023.

Con base en los datos recopilados acerca de la desalineación paralela en el plano vertical, tanto antes como después de las mejoras en los rotor kit, se evidencia en la Ilustración 4-7 que los cuatro rotor kit previo a las mejoras presentaban una desalineación paralela en el plano vertical que excedía el límite de tolerancia aceptado de 0,04 mm, el cual está establecido para un motor eléctrico con una velocidad de rotación de 3435 rpm. Sin embargo, tras la realización de las mejoras, se puede apreciar que los cuatro rotor kit ahora se encuentran dentro del límite de tolerancia aceptado en el plano vertical.

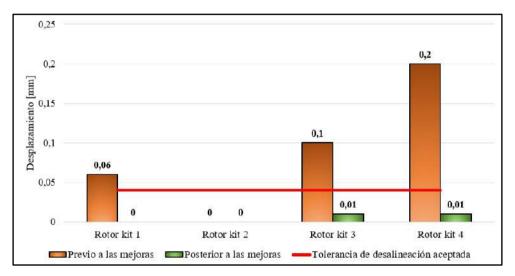
Ilustración 4-8: Desalineación paralela plano horizontal presentes en los rotor kit **Realizador por:** Álvarez, R. y Villafuerte, C., 2023.

Con base en la Ilustración 4-8, los datos obtenidos sobre la desalineación paralela en el plano horizontal de los rotor kit indican que los rotor kit 1, 3 y 4 presentaban, previo a las mejoras, una desalineación por encima del límite de tolerancia aceptado en dicho plano. Tras la implementación de las mejoras, se aprecia que los cuatro rotor kit ahora se encuentran dentro de los límites de tolerancia de desalineación aceptados en el plano horizontal. Esto evidencia la efectividad de las mejoras y acciones correctivas aplicadas en todos los rotor kit para corregir las desalineaciones paralela en ambos planos. Estos resultados conllevan una optimización del funcionamiento de los rotor kit, y una prolongación de la vida útil de sus elementos, al tiempo que se fortalece la confiabilidad de los datos obtenidos durante las prácticas realizadas en los rotor kit.

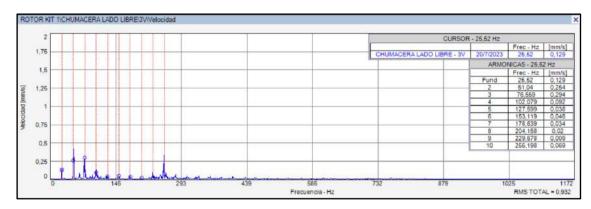
Ilustración 4-11: Espectro de velocidad plano vertical (lado del libre) rotor kit 1 posterior

existe desalineación angular significativa en el rotor kit 1. La desalineación angular podría provocar fuerzas y tensiones adicionales en las chumaceras, lo que podría acortar su vida útil y generar problemas en el funcionamiento del equipo.

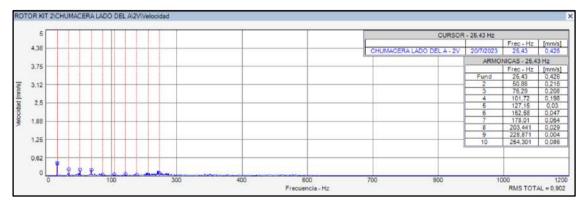
Ilustración 4-13: Espectro de velocidad plano vertical (lado del motor) rotor kit 2 posterior

Según los resultados obtenidos a partir de los espectros de velocidad analizados en las chumaceras, tanto en el lado del motor como en el lado libre en el plano radial del rotor kit 2, se ha observado una significativa disminución en la amplitud de las vibraciones, en comparación con los datos obtenidos previo a las mejoras como se puede observar en las Tabla 4-11 y 4-12. Esta reducción se ha logrado gracias a las mejoras y las acciones correctivas implementadas en los módulos.

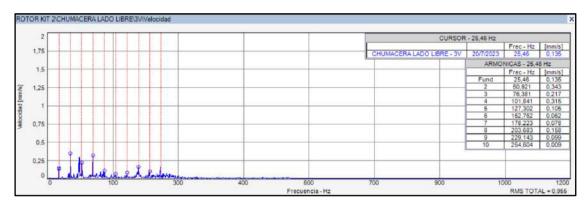
Ilustración 4-15: Espectro de velocidad plano vertical (lado del libre) rotor kit 2 posterior

plano radial no muestra fuertes vibraciones en el plano vertical ni horizontal, lo que indica que también se resolvieron las desalineaciones paralelas correspondientes.

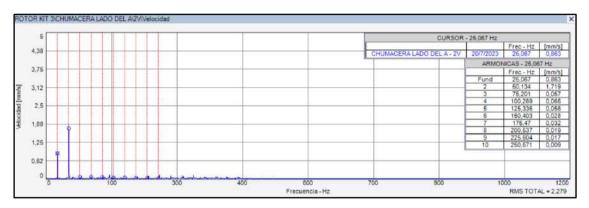
Ilustración 4-17: Espectro de velocidad plano vertical (lado del motor) rotor kit 3 posterior

De acuerdo con los resultados obtenidos a partir del análisis de los espectros de velocidad en las chumaceras, específicamente en el lado del motor y el lado libre del rotor kit 3, se ha observado una disminución significativa en las amplitudes de vibración en el plano radial. Estos hallazgos, presentados detalladamente en la Tabla 4-13 y 4-14, indican una mejora notable en el comportamiento vibratorio del sistema.
