ESCUELA SUPERIOR POLITÉCNICA DE CHIMBORAZO

**EVALUACIÓN DE LA CONTAMINACIÓN PROVOCADA POR
ACTIVIDADES ANTROPOGÉNICAS EN EL RÍO CHIBUNGA,
CANTÓN RIOBAMBA, PROVINCIA DE CHIMBORAZO**

Trabajo de Titulación

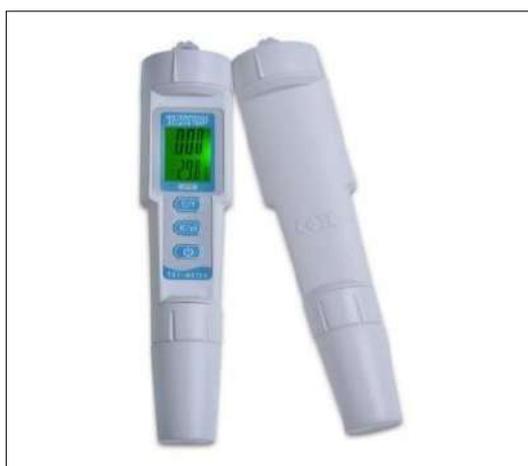
Figura 1-2: SainSmart EC/pH/TEMP-983

A continuación, se presenta el equipo portátil usado:

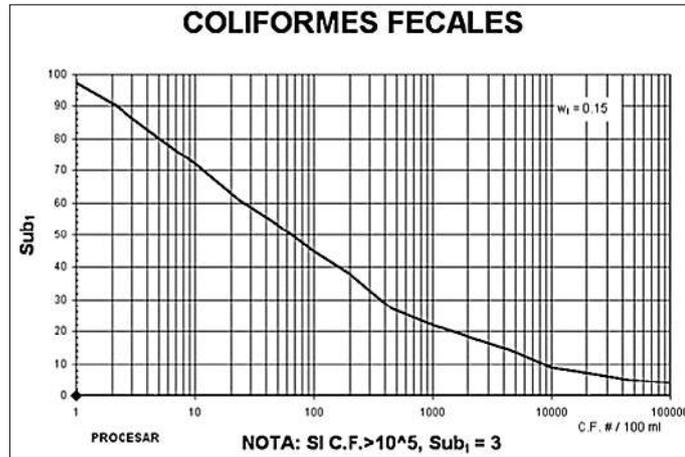
Gráfico 1-2: Valoración de la calidad del agua en función de los coliformes fecales

- Coliformes fecales: Si este valor es mayor a 100000 NMP/100 mL el Q_i es igual a 3. Si el valor es menor a 100000 NMP/100 mL, se debe usar el gráfico 1-2 encontrando el valor en el eje de las X e interpolando con el eje Y.

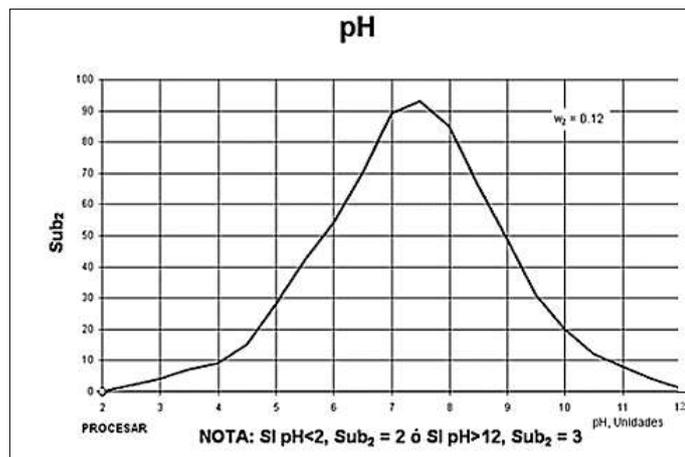
Gráfico 2-2: Valoración de la calidad de agua en función del pH

- pH: Si este valor es menor o igual a 2 el Q_i es igual a 2, en cambio, si el valor del potencial de hidrógeno es mayor o igual a 10 e Q_i es 3, pero si el valor está entre 2 y 10 se debe usar el gráfico 2-2 encontrando el valor en el eje de las X e interpolando con el eje Y.

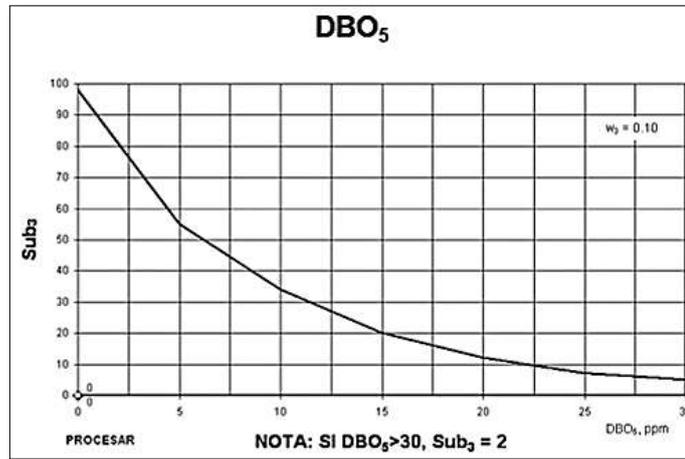
Gráfico 3-2: Valoración de la calidad de agua en función de la DBO5

- DBO₅: Si este valor es mayor a 30 mg/L el Q_i es igual a 2, en cambio, si es menor de 30 mg/L Q_i se debe usar el gráfico 3-2 encontrando el valor en el eje de las X e interpolando con el eje Y.

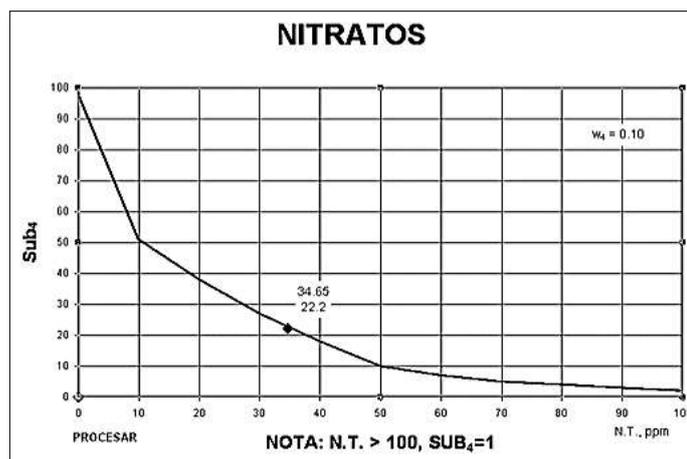
Gráfico 4-2: Valoración de la calidad de agua en función de los nitratos

- Nitratos: Si este valor es mayor a 100 mg/L el Q_i toma el valor de 2, mientras que, si el valor de nitratos es menor a 100 mg/L se debe usar el gráfico 4-2 encontrando el valor en el eje de las X e interpolando con el eje Y.

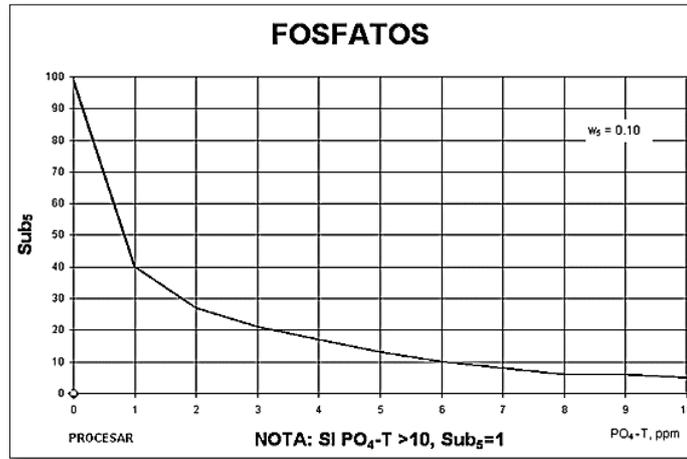
Gráfico 5-2: Valoración de la calidad del agua en función de los fosfatos

- Fosfatos: Si el valor para este parámetro es mayor a 10 mg/L el Q_i toma el valor de 5, por el contrario, si el valor de fosfatos es menor a 10 mg/L se debe usar el gráfico 5-2 encontrando el valor en el eje de las X e interpolando con el eje Y.

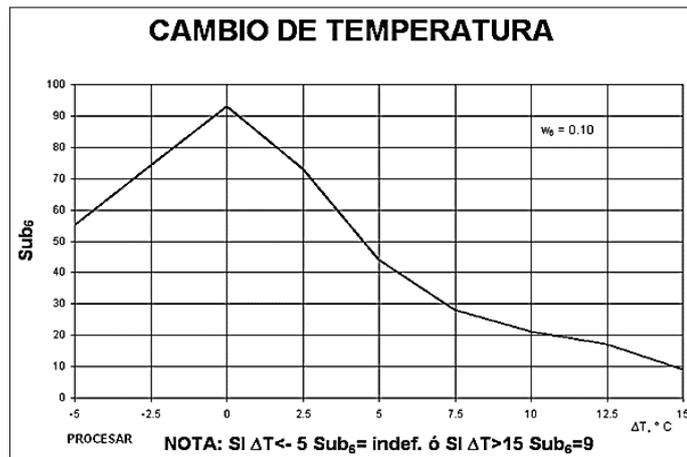
Gráfico 6-2: Valoración de la calidad del agua en función del cambio de temperatura

- Temperatura: Para encontrar el Q_i del parámetro temperatura se debe en primer lugar encontrar la diferencia entre la $T_{ambiente}^{\circ}$ y $T_{muestra}^{\circ}$, y proceder con el valor obtenido. Si este valor es mayor a 15 °C el Q_i es igual a 9, en cambio, si este valor es menor a 15 °C se debe usar el gráfico 6-2 encontrando el valor en el eje de las X e interpolando con el eje Y.

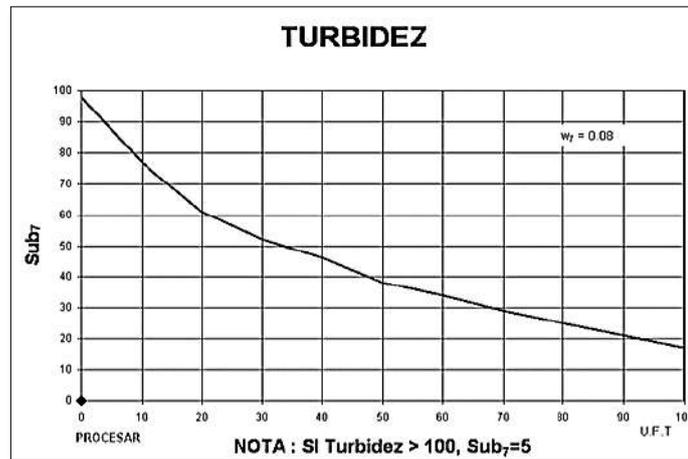
Gráfico 7-2: Valoración de la calidad del agua en función de la turbidez

- Turbidez: Si el valor es mayor a 100 NTU el Q_i es igual a 5, mientras que, si el valor es menor a 100 NTU se debe usar el gráfico 7-2 encontrando el valor en el eje de las X e interpolando con el eje Y.

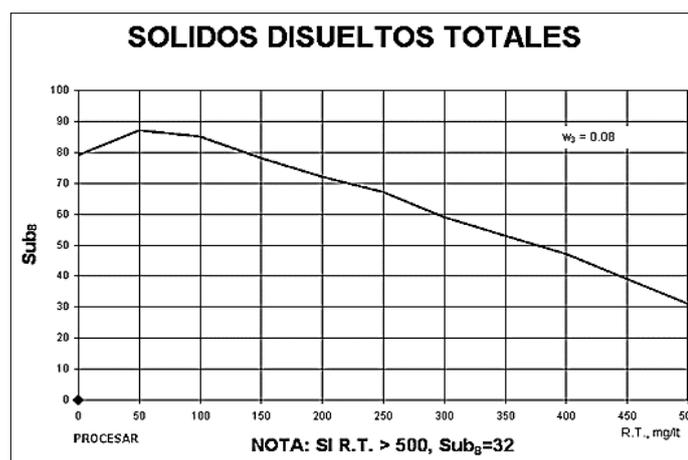
Gráfico 8-2: Valoración de la calidad del agua en función de los SDT

- SDT: Si el valor para esta variable es mayor a 500 mg/L el Q_i es igual a 3, en cambio, si el valor es menor a 500 mg/L se debe usar el gráfico 8-2 encontrando el valor en el eje de las X e interpolando con el eje Y.

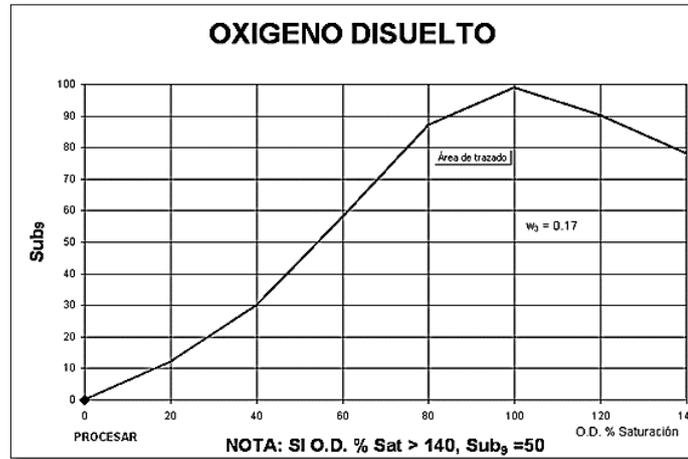
Gráfico 9-2: Valoración de la calidad del agua en función del OD

- Oxígeno disuelto: Si el porcentaje de saturación de oxígeno es mayor a 140 el Q_i es igual a 47, en cambio, si el valor es menor a 140 se debe usar el gráfico 9-2 encontrando el valor en el eje de las X e interpolando con el eje Y.

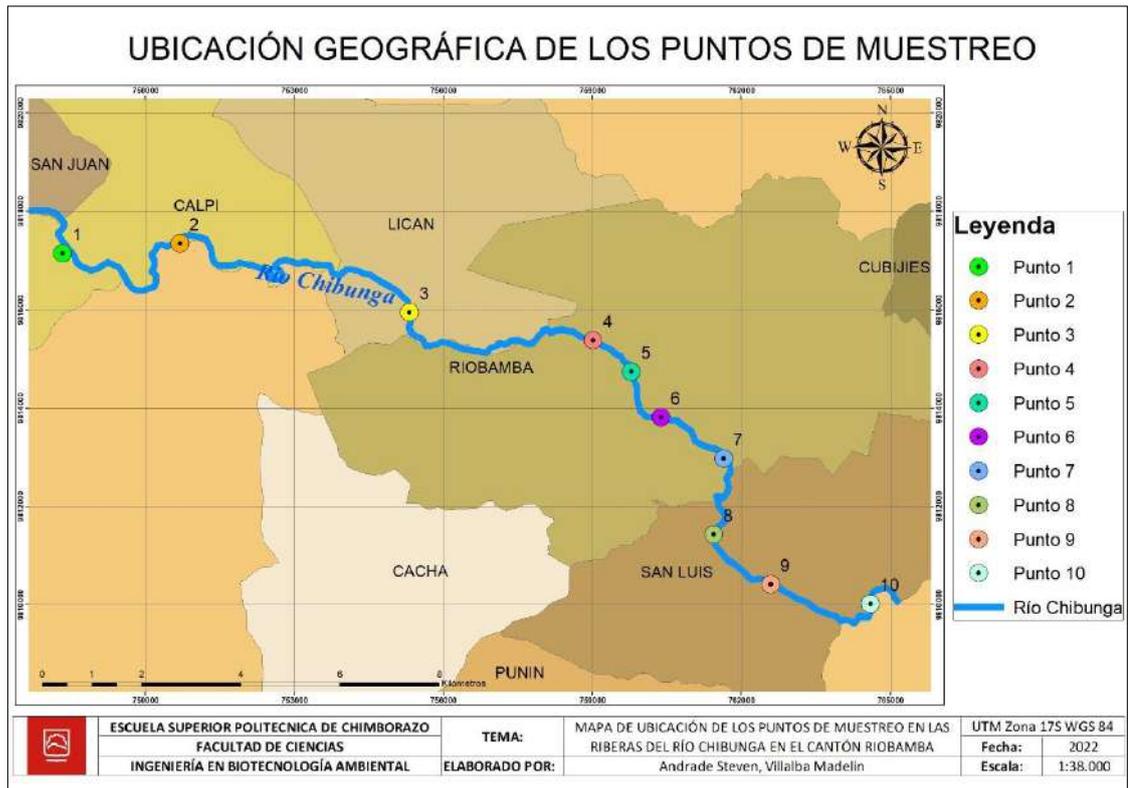
Figura 5-3: Mapa de ubicación para los puntos de muestreo seleccionados

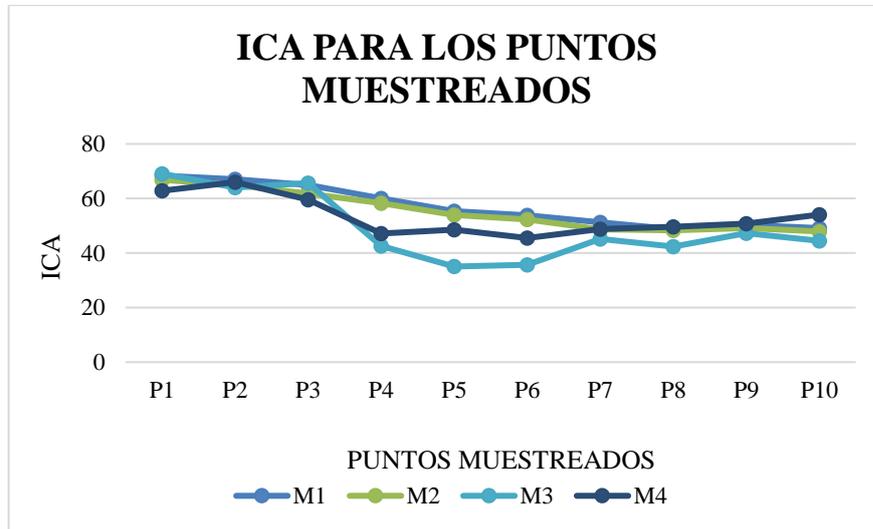
Gráfico 40-3: ICAS para los 10 puntos muestreados

- Se realizó el cálculo del ICA para cada parámetro en los 10 puntos de monitoreo, obteniendo un ICA promedio de: punto 1 regular con 67; punto 2 regular con 66; punto 3 regular con 63; punto 4 regular con 52; punto 5 mala con 48; punto 6 mala con 47; punto 7 mala con 48; punto 8 mala con 47; punto 9 mala con 49; punto 10 mala con 49. La calidad del agua se mantiene en regular en los 4 puntos que corresponden al curso más alto del río, demostrando un descenso a mala a partir de la zona media del cauce, experimentando, desde el punto 5 ubicado en el área urbana del cantón, la degradación de la calidad hasta el punto 10 que representa la zona más baja. Estos resultados evidencian que durante su curso el río Chibunga recibe aportes de aguas domésticas sin tratamiento previo y se relaciona directamente a la identificación de fuentes puntuales como descargas de aguas residuales urbanas e industriales provenientes de actividades como el desfogue de la red de alcantarillado municipal, zonas agrícolas, urbanizaciones, complejos deportivos y ciudadelas ubicadas en las orillas del río que descargan efluentes en el río Chibunga sin un tratamiento previo, además de las acciones naturales como la escorrentía pluvial que arrastra consigo basura y agroquímicos usados en invernaderos y cultivos aportando nutrientes como fósforo y nitrógeno.

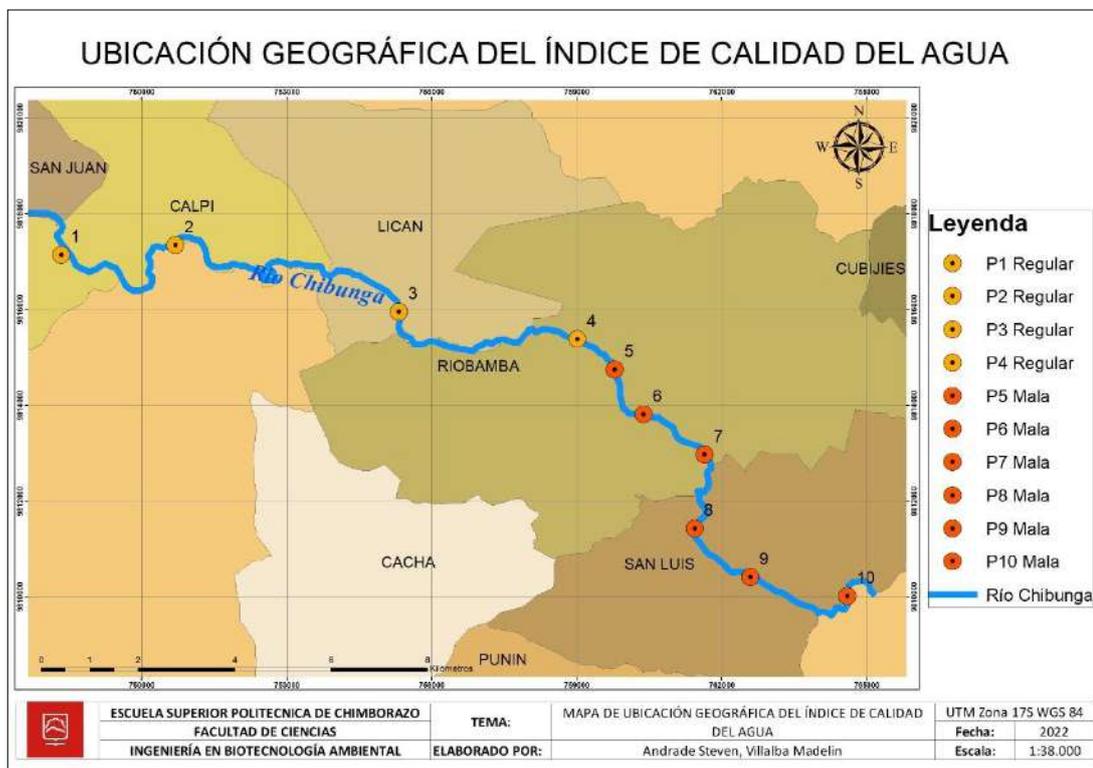
Figura 6-3: Mapa de ubicación para los puntos de muestreo y sus ICA respectivos

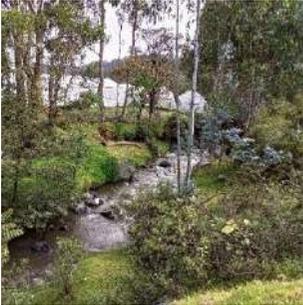
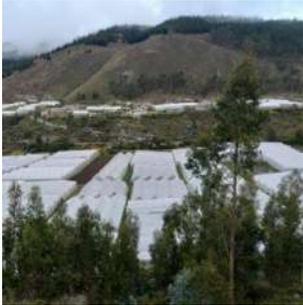
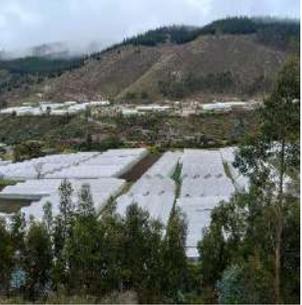
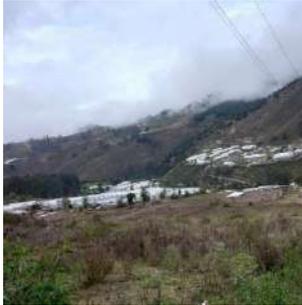
FICHA DE REGISTRO PARA INVENTARIO DE ACTIVIDADES ANTROPOGÉNICAS (FR-IA-02)										
Responsable de recolección de información			Steven Andrade & Madelin Villalba				Fecha (dd-mm-aa)		08/07/2022	
Cantón			Riobamba				Provincia		Chimborazo	
No. actividad	Zona		Coordenadas				Parroquia	Licán		
	Urbana	Rural	Longitud	Latitud	Longitud	Latitud	Barrio/Sector	San José de Macají		
2		X	754927,4	9816446,7	756226,6	9815430,1	Altura	2768	Zona	17S
Nombre de la actividad		Tipo de actividad		Encargado		Dirección			Tiempo de existencia de la actividad	
Zona agrícola 1		Agrícola		N/A		N/A			15 años	
Servicios de saneamiento				Observaciones generales						
Agua potable		Agua de riego	X		Esta actividad está considerada como una sola zona, se ubica en la ribera del río Chibunga y las coordenadas están descritas desde el inicio de la actividad hasta el fin, cercando aproximadamente 1,7 kilómetros pertenecientes a la parroquia de Licán. Algunos de estos terrenos también sirven como zona de pastoreo, por lo que en ocasiones los animales beben directamente del río el agua.

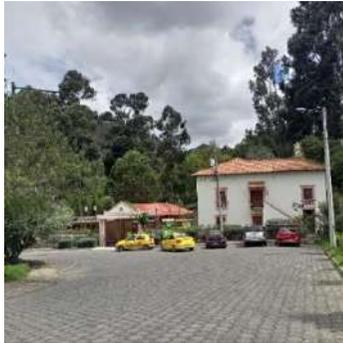
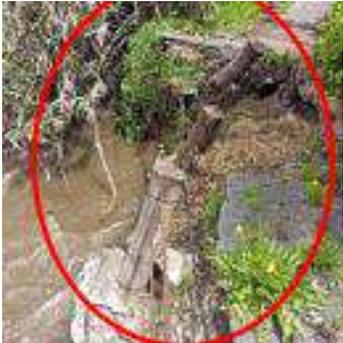
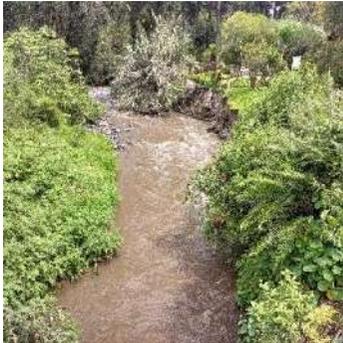
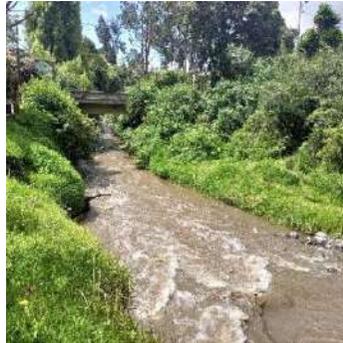
FICHA DE REGISTRO PARA INVENTARIO DE ACTIVIDADES ANTROPOGÉNICAS (FR-IA-04)									
Responsable de recolección de información			Steven Andrade & Madelin Villalba			Fecha (dd-mm-aa)		03/07/2022	
Cantón			Riobamba			Provincia		Chimborazo	
No. actividad	Zona		Coordenadas		Parroquia	Lizarzaburu			
	Urbana	Rural	Longitud	Latitud	Barrio/Sector	El Batán			
4	X		758135	9815597	Altura (m)	2802	Zona	17S	
Nombre de la actividad		Tipo de actividad	Encargado	Dirección			Tiempo de existencia de la actividad		
Parque Ricpamba		Recreativa	Ing. Pablo Lara	Calle S/N antes de la Urb. Ricpamba			8 años		
Servicios de saneamiento			Observaciones generales						
Agua potable		X	Zona de recreación a cargo del municipio de Riobamba en donde los trabajadores aseguran no se desecha ningún residuos sólido o líquido directamente al río, sin embargo, comentan que en la época lluviosa se puede evidenciar el arrastre de cadáveres de animales, fundas de basura, llantas y residuos de construcción en el cauce del río. Dos meses antes de la recolección de esta información la subida del río destruyó un muros de contención de uno de los jardines del parque (evidencia fotográfica adjunta).

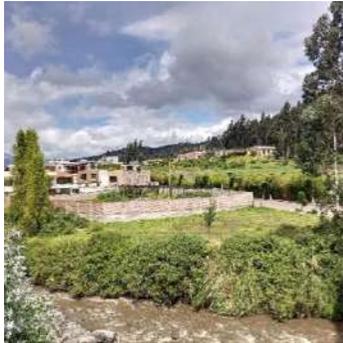
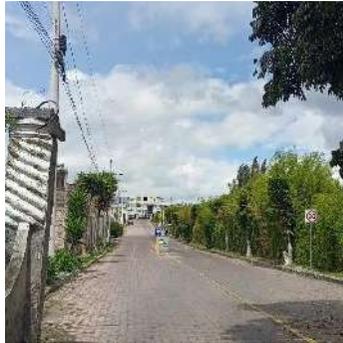
FICHA DE REGISTRO PARA INVENTARIO DE ACTIVIDADES ANTROPOGÉNICAS (FR-IA-05)									
Responsable de recolección de información			Steven Andrade & Madelin Villalba			Fecha (dd-mm-aa)		03/07/2022	
Cantón			Riobamba			Provincia		Chimborazo	
No. actividad	Zona		Coordenadas		Parroquia	Lizarzaburu			
	Urbana	Rural	Longitud	Latitud	Barrio/Sector	El Batán			
5	X		758269,8	9815530,6	Altura (m)	2783	Zona	17S	
Nombre de la actividad		Tipo de actividad		Encargado	Dirección			Tiempo de existencia de la actividad	
Urbanización "Ricapamba"		Residencial		N/A	Calle S/N			2 años	
Servicios de saneamiento				Observaciones generales					
Agua potable		X		Al acercarnos a tratar de obtener información, el señor guardia de seguridad que se ubica en la caseta a la entrada de la urbanización (unos 20 metros después de cruzar el puente sobre el río), nos indicó que este complejo es propiedad privada, no se nos permitió el ingreso ni se nos brindó información sobre la directiva del lugar. No se nos permitió tomar fotografías, solo nos supo decir que contaban con todos los servicios básicos descritos en esta ficha. La entrada a este sitio es el único acceso a la zona derecha del río hasta aproximadamente 800 metros río abajo.

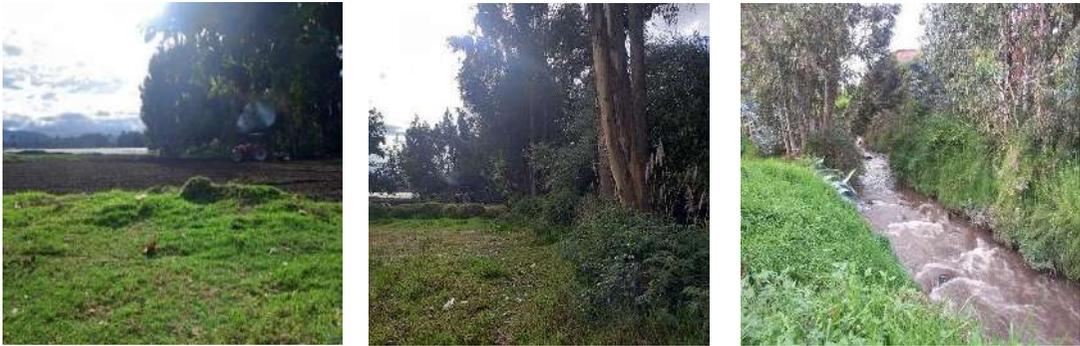
FICHA DE REGISTRO PARA INVENTARIO DE ACTIVIDADES ANTROPOGÉNICAS (FR-IA-06)										
Responsable de recolección de información			Steven Andrade & Madelin Villalba				Fecha (dd-mm-aa)		02/07/2022	
Cantón			Riobamba				Provincia		Chimborazo	
No. actividad	Zona		Coordenadas				Parroquia	Lizarzaburu		
	Urbana	Rural	Longitud	Latitud	Longitud	Latitud	Barrio/Sector	Ciudadela "Los Carpinteros"		
6	X		758673,3	9815548,5	759193,4	9815262	Altura	2768	Zona	17S
Nombre de la actividad		Tipo de actividad	Encargado		Dirección			Tiempo de existencia de la actividad		
Zona agrícola 2		Agrícola	N/A		Alfonso Burbano S/N			16 años		
Servicios de saneamiento				Observaciones generales						
Agua potable		Agua de riego	X							
Alcantarillado		Las coordenadas están descritas desde el inicio de la actividad hasta el fin, cercando aproximadamente 642 metros. El Sr. Quiroz uno de los dueños, nos da el testimonio de que durante los 5 años que se hace cargo de los terrenos y los invernaderos adjuntos, han sido testigos de cómo la contaminación del río ha incrementado y los malos olores llegan incluso a su casa que se encuentra a pocos metros de los terrenos. También, comenta que las aguas de riego son desechas directamente al río sin ningún tratamiento previo, a pesar de esto él no cree que las actividades de agricultura o ganadería contribuyan a la contaminación. Es evidente la falta de conocimiento y capacitación en aspectos ambientales en la población que se dedica a la agricultura.

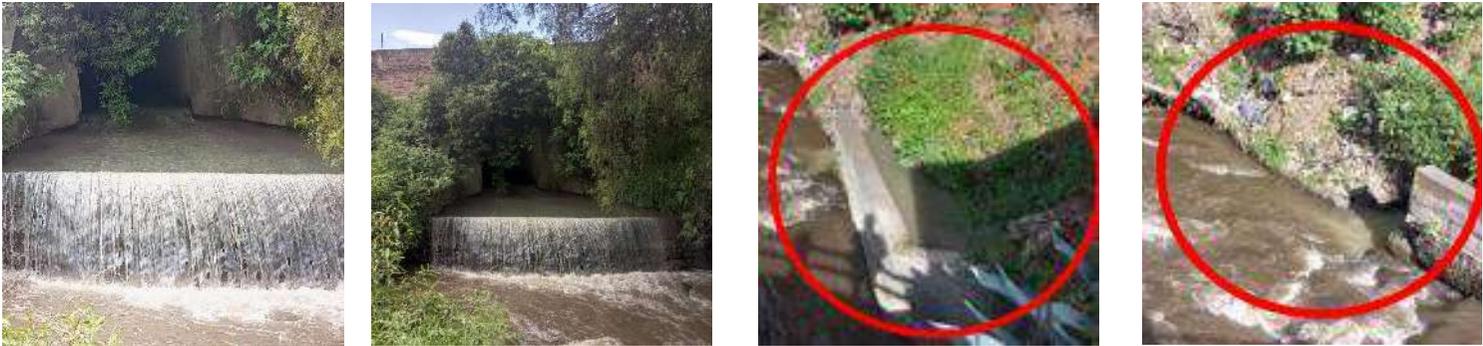
FICHA DE REGISTRO PARA INVENTARIO DE ACTIVIDADES ANTROPOGÉNICAS (FR-IA-07)									
Responsable de recolección de información			Steven Andrade & Madelin Villalba			Fecha (dd-mm-aa)		02/07/2022	
Cantón			Riobamba			Provincia		Chimborazo	
No. actividad	Zona		Coordenadas			Parroquia		Lizarzaburu	
	Urbana	Rural	Longitud	Latitud		Barrio/Sector		Ciudadela "Los Carpinteros"	
7	X		759409,7	9815237		Altura (m)		2762	Zona 17S
Nombre de la actividad		Tipo de actividad		Encargado		Dirección			Tiempo de existencia de la actividad
Red municipal de alcantarillado		Municipal		GADM Riobamba		Alfonso Burbano			8 años
Servicios de saneamiento				Observaciones generales					
Agua potable		NA		Esta actividad corresponde a dos desagües de alcantarillado municipal que se pueden ver claramente a las orillas del río, las aguas que salen de estos desagües son vertidas directamente al río sin ningún tratamiento. El primero (imágenes a la izquierda) proviene de la parte izquierda del cauce, es decir, su origen es el alcantarillado de la zona oeste de la ciudad. El segundo (imágenes de la derecha) proviene de los barrios San Vicente y El Batán. Uno de los vecinos comentó que hace aproximadamente 2 años el GADM propuso implementar tanques de tratamiento en la zona para estas aguas, pero se negaron ya que estos tanques iban a ser ubicados en el parque que se encuentra frente a una zona residencial.

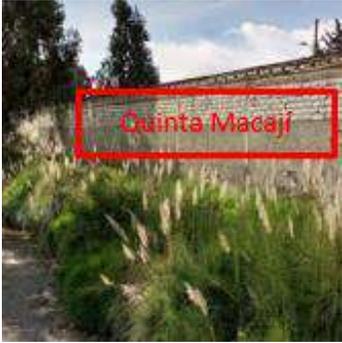
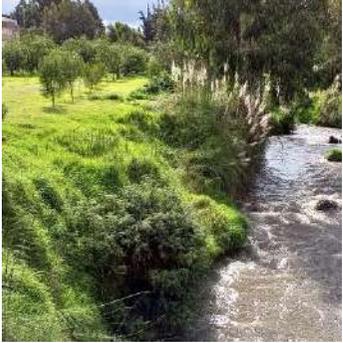
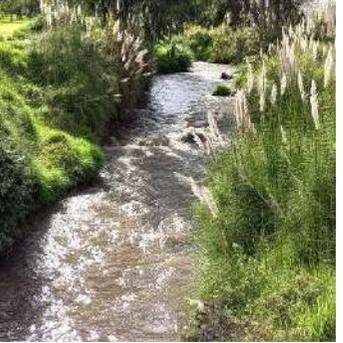
FICHA DE REGISTRO PARA INVENTARIO DE ACTIVIDADES ANTROPOGÉNICAS (FR-IA-08)									
Responsable de recolección de información			Steven Andrade & Madelin Villalba			Fecha (dd-mm-aa)		02/07/2022	
Cantón			Riobamba			Provincia		Chimborazo	
No. actividad	Zona		Coordenadas		Parroquia		Lizarzaburu		
	Urbana	Rural	Longitud	Latitud	Barrio/Sector		San Luis de Macají		
8	X		759524,8	9815254,5	Altura (m)		2771	Zona	17S
Nombre de la actividad		Tipo de actividad		Encargado	Dirección			Tiempo de existencia de la actividad	
Centro Agrícola "Quinta Macají"		Ganadera		Ing. Isaben Barcala	Av. 9 de octubre y Alfonso Burbano			87 años	
Servicios de saneamiento				Observaciones generales					
Agua potable		X		Recinto en donde se realizan ferias de agricultura y ganadería, el comité directivo dice que como complejo se responsabilizan de los desechos que se producen en sus eventos. Sin embargo, vecinos de la parte posterior de la quinta que limita directamente con el río, comentan que, en días de feria, se puede notar como por 4 desfogues se vierten aguas con heces de animales directamente al río.

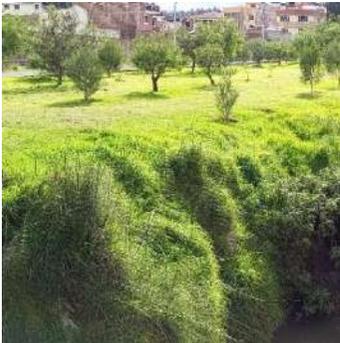
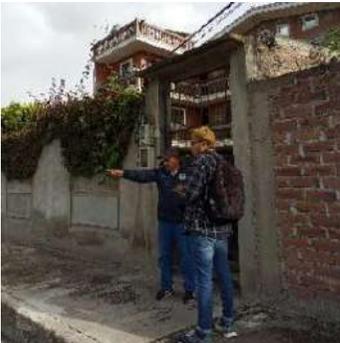
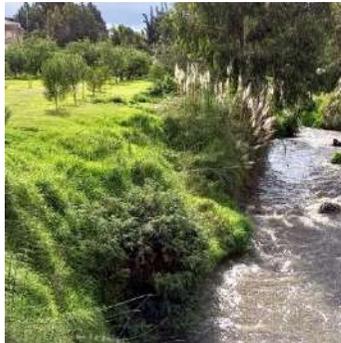
FICHA DE REGISTRO PARA INVENTARIO DE ACTIVIDADES ANTROPOGÉNICAS (FR-IA-09)									
Responsable de recolección de información			Steven Andrade & Madelin Villalba			Fecha (dd-mm-aa)		02/07/2022	
Cantón			Riobamba			Provincia		Chimborazo	
No. actividad	Zona		Coordenadas		Parroquia		Lizarzaburu		
	Urbana	Rural	Longitud	Latitud	Barrio/Sector		Ciudadela “Los Carpinteros”		
9	X		759384,7	9815164,9	Altura (m)		2762	Zona	17S
Nombre de la actividad		Tipo de actividad		Encargado	Dirección			Tiempo de existencia de la actividad	
Urbanización “Los Carpinteros”		Residencial		N/A	Alfonso Burbano y calle S/N			20 años	
Servicios de saneamiento				Observaciones generales					
Agua potable		X		El Sr. Veloz es una de las pocas residentes de este sector que accedió de manera amable a responder nuestras preguntas, en el tiempo que reside aquí ha podido observar como la calidad del rio ha disminuido, un punto clave en su testimonio fue que ha sido testigo de cómo camiones o vehículos se acercan de otros sectores a tirar la basura en la zona del puente en la entrada de la ciudadela. También comenta que durante las épocas soleadas es realmente insoportable el olor que llega desde el río, especialmente desde el desagüe que se describe en la ficha FR-IA-07. La cuadra que entra en el área de influencia del estudio se compone de aproximadamente 30 casas.

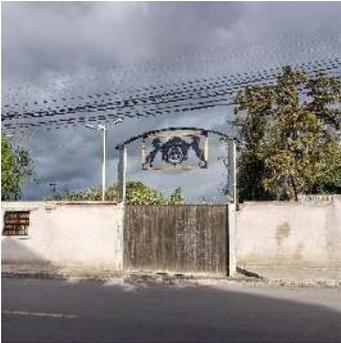
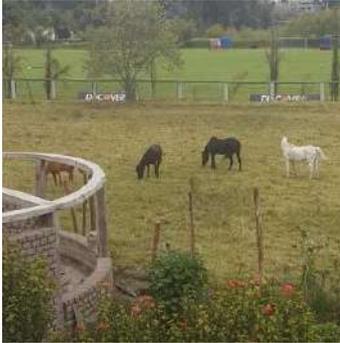
FICHA DE REGISTRO PARA INVENTARIO DE ACTIVIDADES ANTROPOGÉNICAS (FR-IA-10)									
Responsable de recolección de información			Steven Andrade & Madelin Villalba			Fecha (dd-mm-aa)		04/07/2022	
Cantón			Riobamba			Provincia		Chimborazo	
No. actividad	Zona		Coordenadas		Parroquia		Lizarzaburu		
	Urbana	Rural	Longitud	Latitud	Barrio/Sector		Ciudadela "Los Carpinteros"		
10	X		759421,5	9815012,9	Altura (m)			Zona	17S
Nombre de la actividad		Tipo de actividad		Encargado	Dirección			Tiempo de existencia de la actividad	
Quinta Paila Los Santos		Turístico		Sr. Andrés Sánchez	Alfonso Burbano 39e			6 años	
Servicios de saneamiento			Observaciones generales						
Agua potable		X		Este es un establecimiento que se dedica a la planeación y desarrollo de eventos. El Sr. Samaniego se comportó muy reacio a dar información sobre la manera en la que manejan los residuos en el lugar. No obtuvimos mayor información.

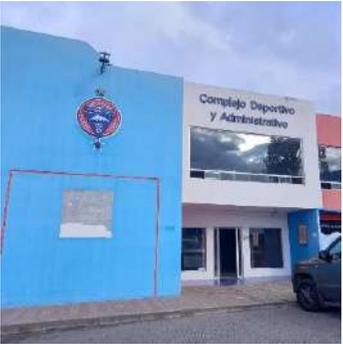
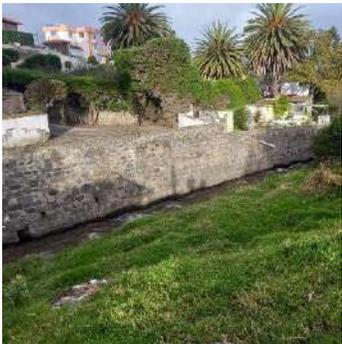
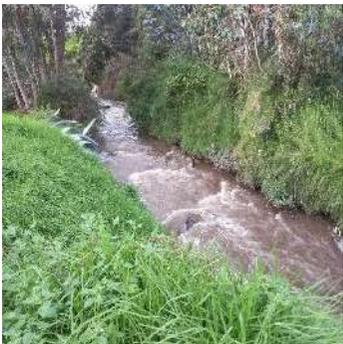
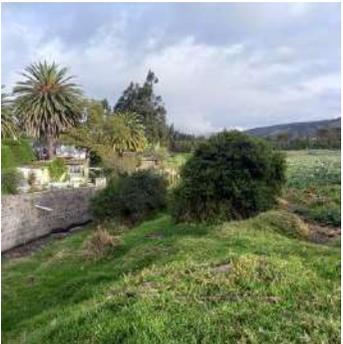
FICHA DE REGISTRO PARA INVENTARIO DE ACTIVIDADES ANTROPOGÉNICAS (FR-IA-11)									
Responsable de recolección de información			Steven Andrade & Madelin Villalba			Fecha (dd-mm-aa)		04/07/2022	
Cantón			Riobamba			Provincia		Chimborazo	
No. actividad	Zona		Coordenadas			Parroquia		Lizarzaburu	
	Urbana	Rural	Longitud	Latitud		Barrio/Sector		San Francisco del Batán	
11	X		759336	9815005		Altura (m)	2763	Zona	17S
Nombre de la actividad		Tipo de actividad		Encargado		Dirección		Tiempo de existencia de la actividad	
Complejo Deportivo Olmedo		Recreativa		Lcdo. Manuel Duche		San Andrés y Alfonso Burbano		26 años	
Servicios de saneamiento				Observaciones generales					
Agua potable		X		El complejo sirve como zona de entrenamiento para los equipos de todas las categorías del Club Deportivo Olmedo, el encargado comenta que el sector no cuenta con un sistema de recolección de residuos, sin embargo, este si pasa a dos cuadras del lugar en la avenida principal del sector. Cuentan con los permisos de uso de suelo. Al ser un complejo cuyo límite da directamente al cauce del río, se dice que los olores que emite el río en días soleados llegan a ser realmente intolerables.

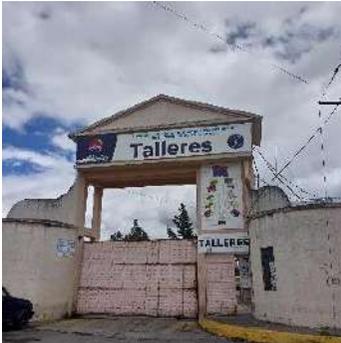
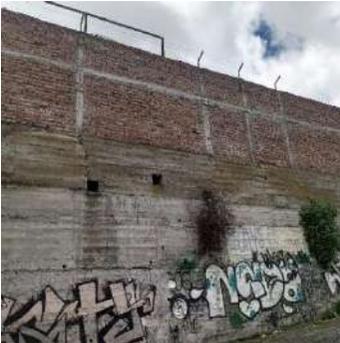
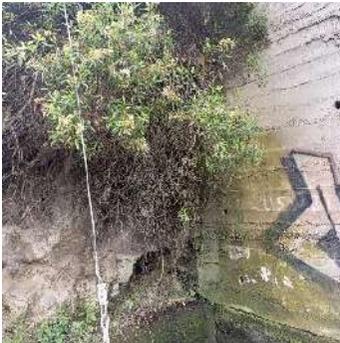
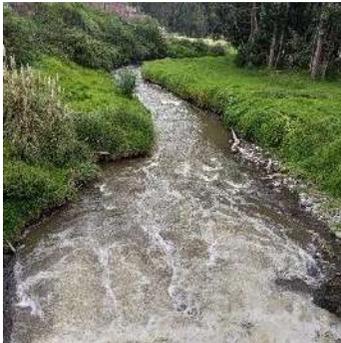
FICHA DE REGISTRO PARA INVENTARIO DE ACTIVIDADES ANTROPOGÉNICAS (FR-IA-12)									
Responsable de recolección de información			Steven Andrade & Madelin Villalba			Fecha (dd-mm-aa)		06/07/2022	
Cantón			Riobamba			Provincia		Chimborazo	
No. actividad	Zona		Coordenadas		Parroquia	Lizarzaburu			
	Urbana	Rural	Longitud	Latitud	Barrio/Sector	Ciudadela "9 de octubre"			
12	X		759896,1	9814710,5	Altura (m)	2765	Zona	17S	
Nombre de la actividad		Tipo de actividad		Encargado	Dirección			Tiempo de existencia de la actividad	
Talleres del Consejo Provincial		Mecánica/Automotriz		Ing. Gabriel Vallejo	Pallatanga y San Andrés, Riobamba			2010	
Servicios de saneamiento				Observaciones generales					
Agua potable		X		Al acercarnos a pedir información, se nos redirigió al consejo provincial, una vez allí, se nos negó el acceso a detalles netamente ambientales, con el pretexto de que en años anteriores estudiantes se habían acercado a solicitar acceso y habían reflejado en los resultados de su investigación que el complejo no cumplía con la normativa ambiental. En una entrevista breve el Ing. Vallejo comentó que tienen estudios de impacto ambiental y que están al día con las regularizaciones ambientales vigentes, sin embargo, vecinos que fueron encuestados en la zona expresan su molestia ya que constantemente del lugar se desechan aguas grises.

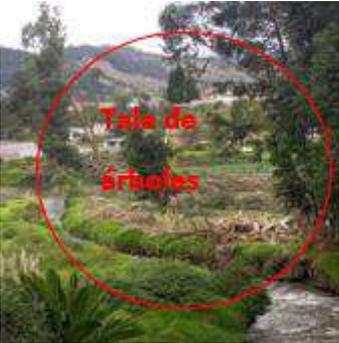
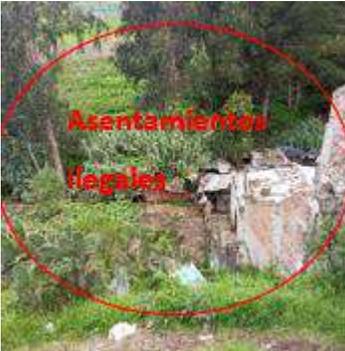
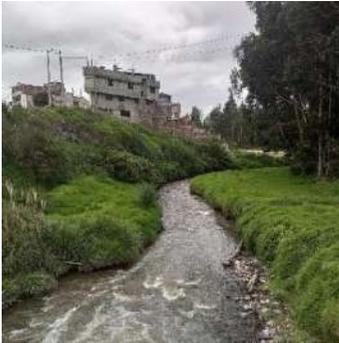
FICHA DE REGISTRO PARA INVENTARIO DE ACTIVIDADES ANTROPOGÉNICAS (FR-IA-13)									
Responsable de recolección de información			Steven Andrade & Madelin Villalba			Fecha (dd-mm-aa)		06/07/2022	
Cantón			Riobamba			Provincia		Chimborazo	
No. actividad	Zona		Coordenadas			Parroquia		Lizarzaburu	
	Urbana	Rural	Longitud	Latitud		Barrio/Sector		Ciudadela "9 de octubre"	
13	X		759907,6	9814553,5		Altura (m)		2756	Zona 17S
Nombre de la actividad		Tipo de actividad		Encargado		Dirección			Tiempo de existencia de la actividad
Ciudadela "9 de octubre"		Residencial		N/A		Marginal y Penipe			50 años
Servicios de saneamiento				Observaciones generales					
Agua potable		X		Una fracción de aproximadamente 40 casas pertenecientes a esta ciudadela se encuentran a las riberas del río, la mayor parte de ellas cuentan con todos los servicios de saneamiento, sin embargo, existe la molestia general de los olores que emite el río, además de la falta de atención por parte de las autoridades en un control de lo que se desecha directamente. Hay evidencia de tala de árboles, desecho de basura, desecho de material de construcción e incluso desfogues de casas que van directamente al cauce del río.

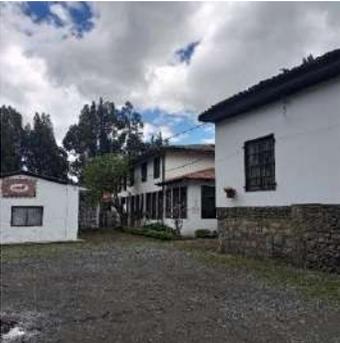
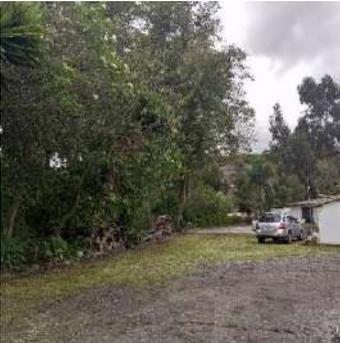
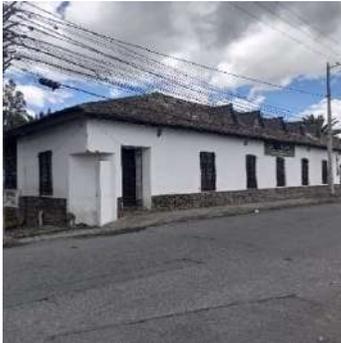
FICHA DE REGISTRO PARA INVENTARIO DE ACTIVIDADES ANTROPOGÉNICAS (FR-IA-14)									
Responsable de recolección de información			Steven Andrade & Madelin Villalba			Fecha (dd-mm-aa)		06/07/2022	
Cantón			Riobamba			Provincia		Chimborazo	
No. actividad	Zona		Coordenadas		Parroquia	Lizarzaburu			
	Urbana	Rural	Longitud	Latitud	Barrio/Sector	La Primavera			
14	X		759810	9814719	Altura (m)	2755	Zona	17S	
Nombre de la actividad		Tipo de actividad	Encargado		Dirección			Tiempo de existencia de la actividad	
Hotel "La Primavera"		Alojamiento turístico	Lcda. Alexandra Barragán		Av. Los Shyris 3016			12 años	
Servicios de saneamiento				Observaciones generales					
Agua potable		X		El establecimiento cuenta con todos los permisos de funcionamiento al día, sin embargo, no tienen ningún sistema de buenas prácticas ambientales. No hay tachos de diferenciación para los residuos sólidos. La gerente del lugar manifestó que han tenido inconvenientes durante muchos años por los olores que emite el río, especialmente en época seca.

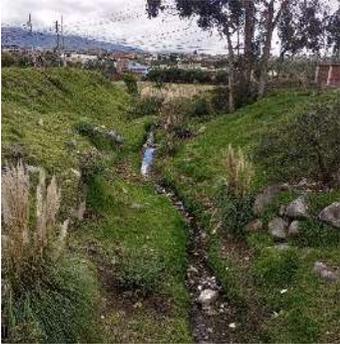
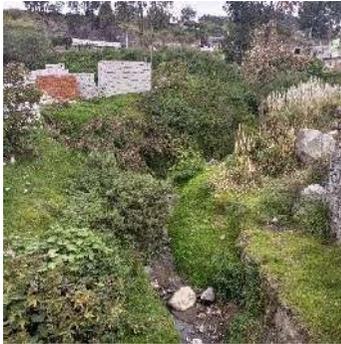
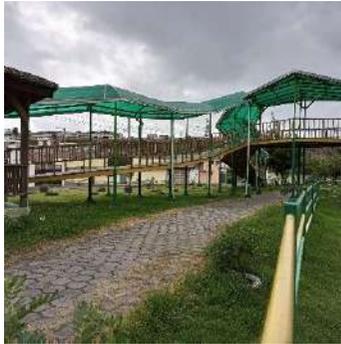
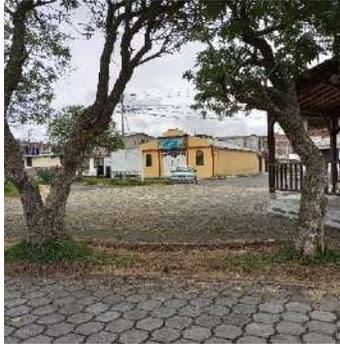
FICHA DE REGISTRO PARA INVENTARIO DE ACTIVIDADES ANTROPOGÉNICAS (FR-IA-15)									
Responsable de recolección de información			Steven Andrade & Madelin Villalba			Fecha (dd-mm-aa)		02/07/2022	
Cantón			Riobamba			Provincia		Chimborazo	
No. actividad	Zona		Coordenadas			Parroquia	Veloz		
	Urbana	Rural	Longitud	Latitud		Barrio/Sector	Ciudadela “Los Shyris”		
15	X		760285	9813828		Altura (m)	2730	Zona	17S
Nombre de la actividad		Tipo de actividad		Encargado	Dirección			Tiempo de existencia de la actividad	
Ciudadela “Los Shyris”		Residencial		N/A	Av. Atahualpa y Machala			20 años	
Servicios de saneamiento				Observaciones generales					
Agua potable		X		Una fracción de la ciudadela se asienta en la zona de influencia de este estudio, esa fracción es de aproximadamente 460 metros río abajo en donde se ubican unas 30 casas aproximadamente. Aquí esencialmente se encuentran viviendas, no hay comercios relevantes para la finalidad de este estudio. Los vecinos de la zona aseguran que hace unos 15 años hubo un desbordamiento del río destruyendo las calles ya que se evidenció arrastre de árboles y rocas. En los últimos años, los malos olores afectan de manera significativa la salud de las personas que allí residen y se quejan de que en el lado derecho del río por la Quebrada Puctus bajan aguas servidas de barrios como El Pedregal.

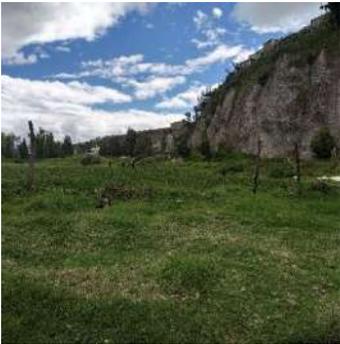
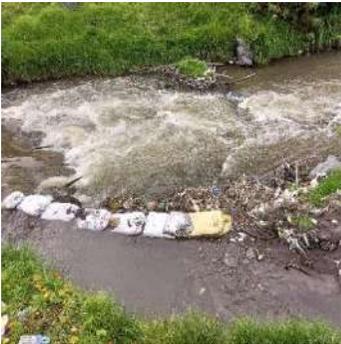
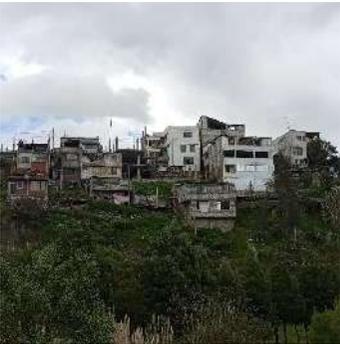
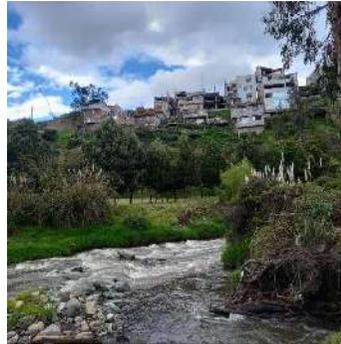
ANEXO P: FICHA DE REGISTRO PARA INVENTARIO FR-IA-16

FICHA DE REGISTRO PARA INVENTARIO DE ACTIVIDADES ANTROPOGÉNICAS (FR-IA-16)									
Responsable de recolección de información			Steven Andrade & Madelin Villalba			Fecha (dd-mm-aa)		06/07/2022	
Cantón			Riobamba			Provincia		Chimborazo	
No. actividad	Zona		Coordenadas		Parroquia		Veloz		
	Urbana	Rural	Longitud	Latitud	Barrio/Sector		Parque Lineal Chibunga		
16	X		760691,1	9813615	Altura (m)		2718	Zona	17S
Nombre de la actividad		Tipo de actividad		Encargado	Dirección			Tiempo de existencia de la actividad	
Barrio Jerusalén		Residencial		N/A	Sarajevo y Jerusalén			15 años	
Servicios de saneamiento				Observaciones generales					
Agua potable		X		Esta zona residencial se ubica en la parte superior del lado izquierdo del río, específicamente frente al Pensionado “Olivo” que se ubica en la ribera contraria del cauce. Aproximadamente hay 15 casas a lo largo de 40 metros. Los vecinos de la zona relatan que antes había el ingreso de camiones que llegaban a desechar basura que por el viento o las lluvias terminaba en las aguas del Chibunga. Los olores del río son una molestia continua para los moradores de dichas casas. No cuenta con un sistema de alcantarillado fijo.

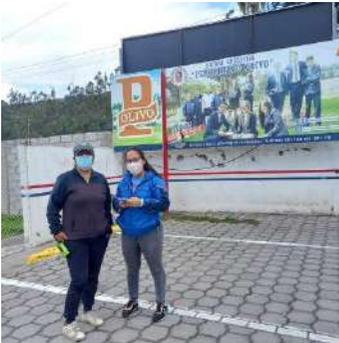
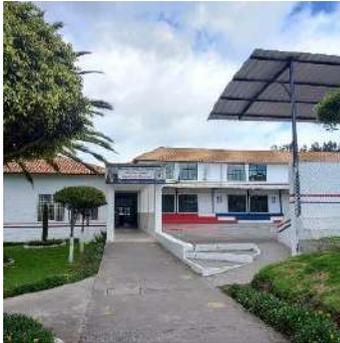
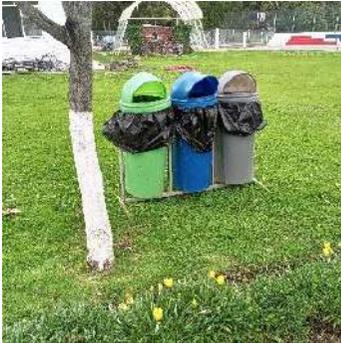
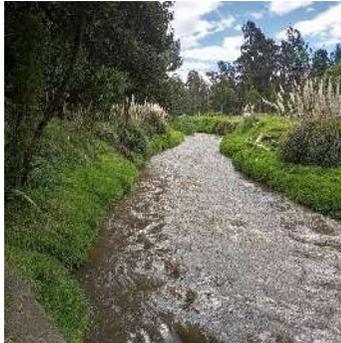
ANEXO Q: FICHA DE REGISTRO PARA INVENTARIO FR-IA-17

FICHA DE REGISTRO PARA INVENTARIO DE ACTIVIDADES ANTROPOGÉNICAS (FR-IA-17)									
Responsable de recolección de información			Steven Andrade & Madelin Villalba			Fecha (dd-mm-aa)		06/07/2022	
Cantón			Riobamba			Provincia		Chimborazo	
No. actividad	Zona		Coordenadas			Parroquia	Veloz		
	Urbana	Rural	Longitud	Latitud		Barrio/Sector	Parque Lineal Chibunga		
17	X		760756,1	9813580,8		Altura (m)	2717	Zona	17S
Nombre de la actividad		Tipo de actividad	Encargado	Dirección			Tiempo de existencia de la actividad		
Unidad Educativa Pensionado Olivo		Educativa	Lcdo. Luis Huerta	Humberto Olivo y Monseñor Leonidas Proaño			15 años		
Servicios de saneamiento			Observaciones generales						
Agua potable		X	El Lcdo. Huerta, vicerrector del Pensionado Olivo, muy amablemente nos permitió la entrada a la institución y acceso a la información correspondiente al área de ambiente, seguridad y salud ocupacional. El establecimiento no cuenta con ningún manual o normativa de buenas prácticas ambientales, sin embargo, dentro de la escuela existen tachos de clasificación de residuos sólidos. De manera general los docentes comentan que, a pesar de no existir educación ambiental como una asignatura, ellos tratan de manera continua inculcar valores ambientales a los estudiantes. Aquí los olores siguen siendo una queja, pero manifiestan que cada 6 meses se realizan mingas para limpiar las riberas del río que corresponden al colegio.

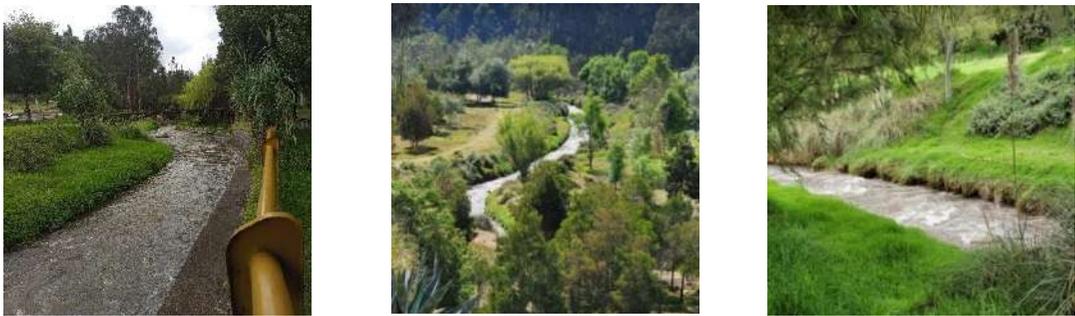
ANEXO R: FICHA DE REGISTRO PARA INVENTARIO FR-IA-18

FICHA DE REGISTRO PARA INVENTARIO DE ACTIVIDADES ANTROPOGÉNICAS (FR-IA-18)									
Responsable de recolección de información			Steven Andrade & Madelin Villalba			Fecha (dd-mm-aa)		06/07/2022	
Cantón			Riobamba			Provincia		Chimborazo	
No. actividad	Zona		Coordenadas			Parroquia		Veloz	
	Urbana	Rural	Longitud	Latitud		Barrio/Sector		Parque Lineal Chibunga	
18	X		761414	9813158		Altura (m)		2707	Zona 17S
Nombre de la actividad		Tipo de actividad		Encargado		Dirección			Tiempo de existencia de la actividad
Parque Ecológico Monseñor Leonidas Proaño		Recreativa		GADM Riobamba		Reino Unido y Av. 9 de octubre			25 años
Servicios de saneamiento				Observaciones generales					
Agua potable		X		El Parque Ecológico, fue creado como un atractivo turístico de la ciudad de Riobamba, pero desde su creación hasta la fecha actual se ha visto su degradación como punto turístico. La gran afluencia de gente en fines de semana contribuye a la generación de abundantes residuos sólidos que al no ser correctamente dispuestos terminan en las aguas del río.

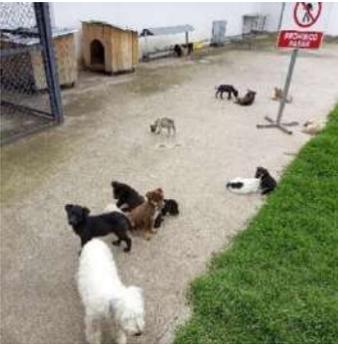
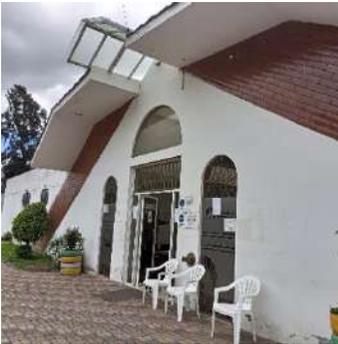
ANEXO S: FICHA DE REGISTRO PARA INVENTARIO FR-IA-19

FICHA DE REGISTRO PARA INVENTARIO DE ACTIVIDADES ANTROPOGÉNICAS (FR-IA-19)									
Responsable de recolección de información			Steven Andrade & Madelin Villalba			Fecha (dd-mm-aa)		06/07/2022	
Cantón			Riobamba			Provincia		Chimborazo	
No. actividad	Zona		Coordenadas		Parroquia		Veloz		
	Urbana	Rural	Longitud	Latitud	Barrio/Sector		Parque Lineal Chibunga		
19	X		761289	9813217,6	Altura (m)		2713	Zona	17S
Nombre de la actividad		Tipo de actividad		Encargado	Dirección			Tiempo de existencia de la actividad	
CRIAR Riobamba		Municipal		Dr. Carlos Jara	Reino Unido y Av. 9 de octubre			8 años	
Servicios de saneamiento			Observaciones generales						
Agua potable		X		El Centro de Rescate Integral Animal de Riobamba, es un complejo cuya finalidad es el rescate de fauna urbana (perros y gatos). Al ser una entidad municipal cuentan con todas las regulaciones de la Dirección de Salud y Ambiente. Los trabajadores del centro testifican que hay veces en las que se puede observar vacas pastando en las riberas del río y estos animales toman el agua directamente del cauce. También, en los últimos años en las época lluviosa el río ha venido arrastrando residuos y cadáveres de animales, los olores en época soleada son insoportables.

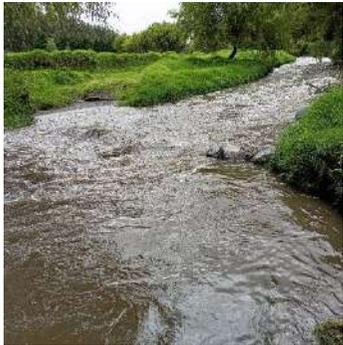
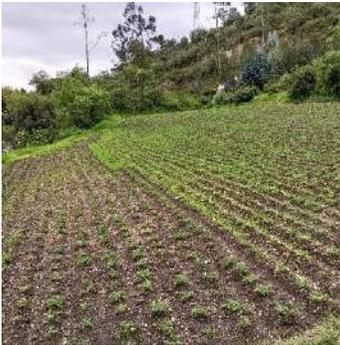
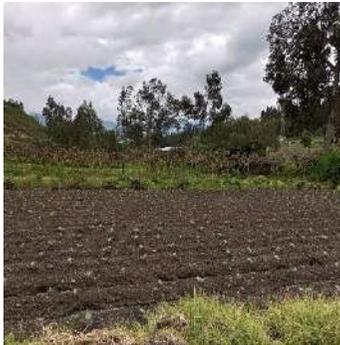
ANEXO T: FICHA DE REGISTRO PARA INVENTARIO FR-IA-20

FICHA DE REGISTRO PARA INVENTARIO DE ACTIVIDADES ANTROPOGÉNICAS (FR-IA-20)										
Responsable de recolección de información			Steven Andrade & Madelin Villalba				Fecha (dd-mm-aa)		02/07/2022	
Cantón			Riobamba				Provincia		Chimborazo	
No. actividad	Zona		Coordenadas				Parroquia	San Luis		
	Urbana	Rural	Longitud	Latitud	Longitud	Latitud	Barrio/Sector	Vía Riobamba Macas		
20		X	761467,4	9811845,6	761418,1	9811316,7	Altura	2670	Zona	17S
Nombre de la actividad		Tipo de actividad		Encargado		Dirección			Tiempo de existencia de la actividad	
Zona agrícola 3		Agrícola		N/A		Chimborazo y Vía Riobamba-Macas			10 años	
Servicios de saneamiento				Observaciones generales						
Agua potable		Agua de riego	X		Las coordenadas están descritas desde el inicio de la actividad hasta el fin, cercando aproximadamente 550 metros. Esta zona agrícola ubicada en la parroquia San Luis se caracteriza porque de manera general se toma el agua de río para regar los terrenos ocasionando que la basura y los malos olores se asienten en los sembríos, no existe capacitación o control ambiental por parte de las autoridades por lo que los cultivos se ven afectados constantemente por plagas.

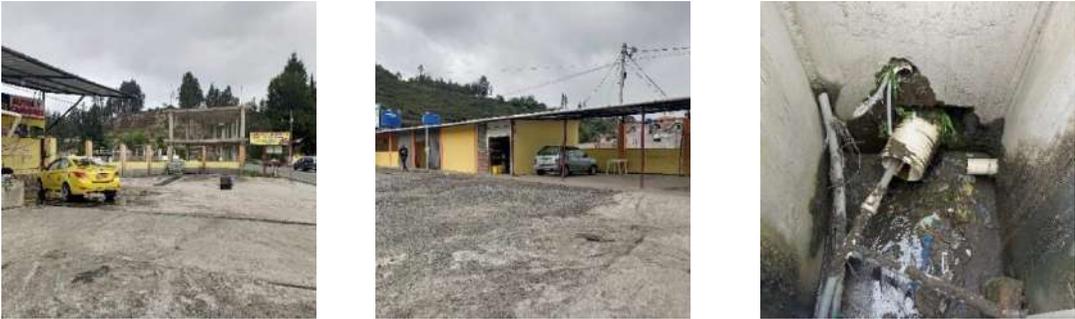
ANEXO U: FICHA DE REGISTRO PARA INVENTARIO FR-IA-21

FICHA DE REGISTRO PARA INVENTARIO DE ACTIVIDADES ANTROPOGÉNICAS (FR-IA-21)									
Responsable de recolección de información			Steven Andrade & Madelin Villalba			Fecha (dd-mm-aa)		06/07/2022	
Cantón			Riobamba			Provincia		Chimborazo	
No. actividad	Zona		Coordenadas			Parroquia		San Luis	
	Urbana	Rural	Longitud	Latitud		Barrio/Sector		Vía Riobamba Macas	
21		X	761587	9811040		Altura (m)		2663	Zona 17S
Nombre de la actividad		Tipo de actividad		Encargado		Dirección			Tiempo de existencia de la actividad
Lavadora y Lubricadora Mil Amores		Automotriz		Sr. Luis Morocho		9 de octubre e Independencia			4 años
Servicios de saneamiento				Observaciones generales					
Agua potable		X		El Sr. Morocho propietario de esta actividad comenta que durante los años que vive allí ha notado como los agricultores de la zona extraen el agua del Chibunga para el riego de sus plantaciones, dice que en días de riego que sean soleados, hay un olor bastante nauseabundo en la zona. Él cuenta con todas las regulaciones ambientales en su negocio, pero existe falta de capacitación en cuanto a la disposición de residuos peligrosos como aceites quemados. A la orilla del negocio se observa un tubo por que pasa el agua de consumo.

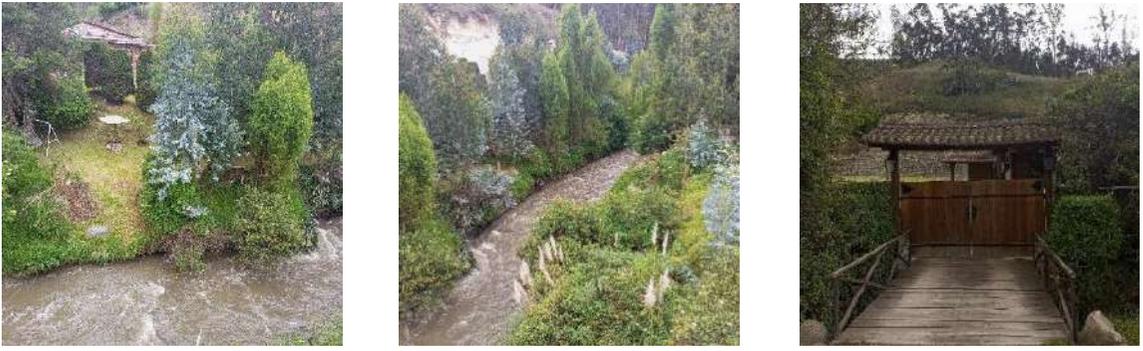
ANEXO V: FICHA DE REGISTRO PARA INVENTARIO FR-IA-22

FICHA DE REGISTRO PARA INVENTARIO DE ACTIVIDADES ANTROPOGÉNICAS (FR-IA-22)									
Responsable de recolección de información			Steven Andrade & Madelin Villalba			Fecha (dd-mm-aa)		06/07/2022	
Cantón			Riobamba			Provincia		Chimborazo	
No. actividad	Zona		Coordenadas		Parroquia		San Luis		
	Urbana	Rural	Longitud	Latitud	Barrio/Sector		Vía Riobamba Macas		
22		X	761551,8	9811019,8	Altura (m)		2670	Zona	17S
Nombre de la actividad		Tipo de actividad		Encargado	Dirección			Tiempo de existencia de la actividad	
Complejo Turístico Lavanda		Turístico		Sr. Rómulo Heredia	Vía Riobamba Macas			8 años	
Servicios de saneamiento				Observaciones generales					
Agua potable		X		El complejo cuenta con servicios de organización de eventos y restaurante. El Sr. Heredia testifica que hace años hubo un desbordamiento del río que destruyó muchos de los canales de riego de la zona. El lugar cuenta con permisos de funcionamiento, pero sigue siendo evidente la falta de capacitación en cuanto a regulaciones ambientales.

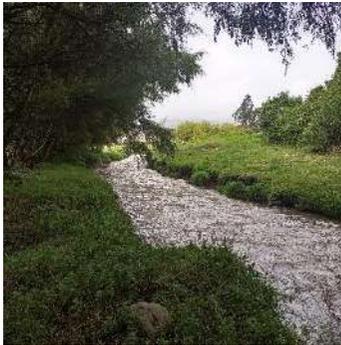
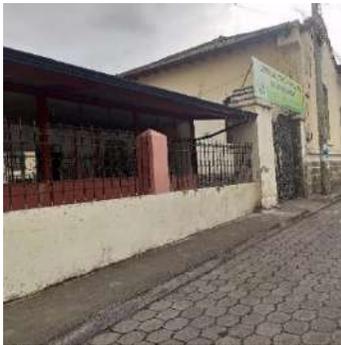
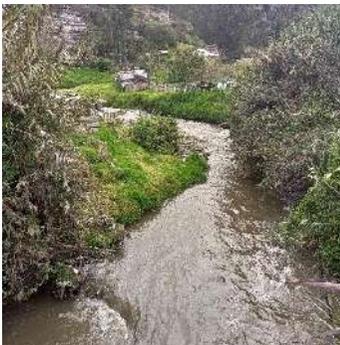
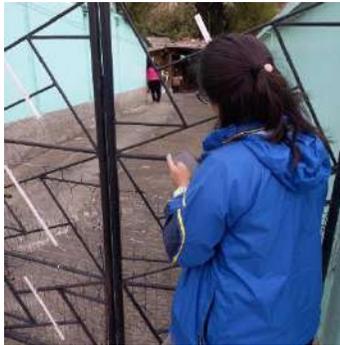
ANEXO W: FICHA DE REGISTRO PARA INVENTARIO FR-IA-23

FICHA DE REGISTRO PARA INVENTARIO DE ACTIVIDADES ANTROPOGÉNICAS (FR-IA-23)									
Responsable de recolección de información			Steven Andrade & Madelin Villalba			Fecha (dd-mm-aa)		07/07/2022	
Cantón			Riobamba			Provincia		Chimborazo	
No. actividad	Zona		Coordenadas		Parroquia		San Luis		
	Urbana	Rural	Longitud	Latitud	Barrio/Sector		Barrio Abdón Calderón		
23		X	761879	9810892	Altura (m)		2656	Zona	17S
Nombre de la actividad		Tipo de actividad		Encargado	Dirección			Tiempo de existencia de la actividad	
Barrio Abdón Calderón		Residencial		N/A	Calle F			60 años	
Servicios de saneamiento				Observaciones generales					
Agua potable		X		Esta zona residencial está compuesta por aproximadamente 20 casas ubicadas en la zona izquierda del cauce del río, 190 metros de territorio aproximadamente. El sector cuenta con agua entubada y los residentes están insatisfechos con el servicios de recolección de basura, ya que, por falta de capacitación y comunicación por parte de las autoridades municipales la basura se dispone de manera incorrecta y muchas veces se desparrama por las calles del barrio.
