ESCUELA SUPERIOR POLITÉCNICA DE CHIMBORAZO

**EVALUACIÓN DE LA CONTAMINACIÓN PROVOCADA POR
ACTIVIDADES ANTROPOGÉNICAS EN EL RÍO CHIBUNGA,
CANTÓN RIOBAMBA, PROVINCIA DE CHIMBORAZO**

Trabajo de Titulación

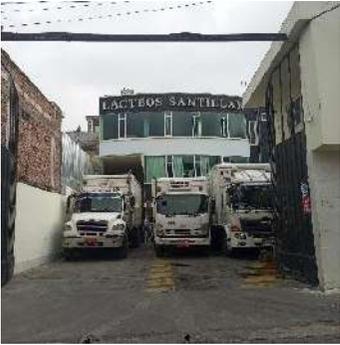
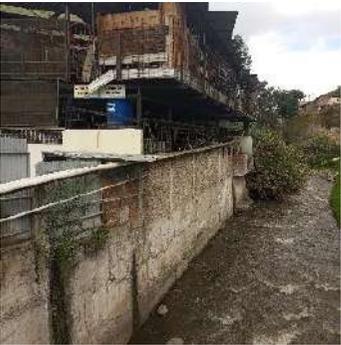
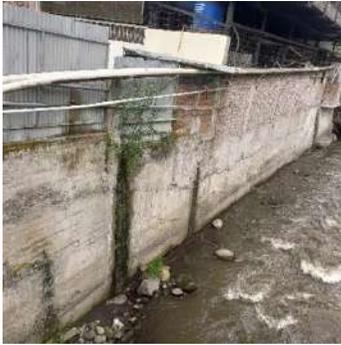
ANEXO X: FICHA DE REGISTRO PARA INVENTARIO FR-IA-24

FICHA DE REGISTRO PARA INVENTARIO DE ACTIVIDADES ANTROPOGÉNICAS (FR-IA-24)									
Responsable de recolección de información			Steven Andrade & Madelin Villalba			Fecha (dd-mm-aa)		07/07/2022	
Cantón			Riobamba			Provincia		Chimborazo	
No. actividad	Zona		Coordenadas			Parroquia		San Luis	
	Urbana	Rural	Longitud	Latitud	Barrio/Sector		Barrio Abdón Calderón		
24		X	761995	9810728	Altura (m)		2655	Zona	17S
Nombre de la actividad		Tipo de actividad		Encargado	Dirección			Tiempo de existencia de la actividad	
Lácteos Santillán		Industrial		Ing. Lidia Oleas	Panamericana e Independencia			31 años	
Servicios de saneamiento			Observaciones generales						
Agua potable		X		Lácteos Santillán es una empresa dedicada a la pasteurización y elaboración de lácteos y derivados, desde el 2013 adoptan el manual de Buenas Prácticas Ambientales comprometidos con la comunidad y el ambiente. Ellos cuentan con un sistema de desecho de residuos orgánicos, sin embargo, se puede evidenciar que por la parte posterior de la empresa que limita directamente con el río se filtran aguas resultantes del lavado de camiones y las actividades de limpieza de la fábrica. No cuentan con programas de reciclaje o reúso de empaques plásticos.

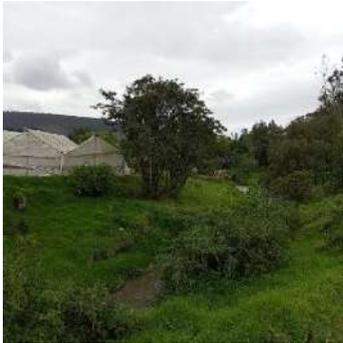
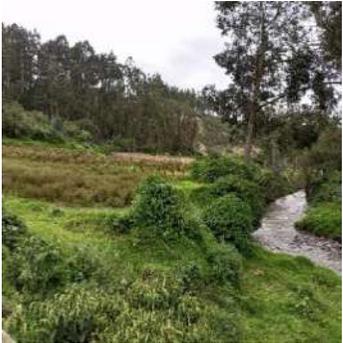
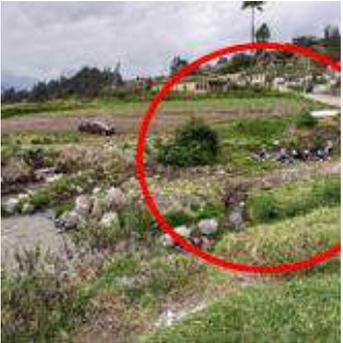
ANEXO Y: FICHA DE REGISTRO PARA INVENTARIO FR-IA-25

FICHA DE REGISTRO PARA INVENTARIO DE ACTIVIDADES ANTROPOGÉNICAS (FR-IA-25)										
Responsable de recolección de información			Steven Andrade & Madelin Villalba				Fecha (dd-mm-aa)		07/07/2022	
Cantón			Riobamba				Provincia		Chimborazo	
No. actividad	Zona		Coordenadas				Parroquia	San Luis		
	Urbana	Rural	Longitud	Latitud	Longitud	Latitud	Barrio/Sector	San Luis		
25		X	762236,1	9810512,8	761418,1	9811316,7	Altura	2670	Zona	17S
Nombre de la actividad		Tipo de actividad		Encargado		Dirección			Tiempo de existencia de la actividad	
Zona agrícola 4		Agrícola		N/A		N/A			10 años	
Servicios de saneamiento				Observaciones generales						
Agua potable		Agua de riego	X		Las coordenadas están descritas desde el inicio de la actividad hasta el fin de la actividad, cercando aproximadamente 1,7 kilómetros. Esta zona agrícola ubicada en la parroquia San Luis se caracteriza porque de manera general se toma el agua de río para regar los terrenos ocasionando que la basura y los malos olores se asienten en los sembríos, no existe capacitación o control ambiental por parte de las autoridades por lo que los cultivos se ven afectados constantemente por plagas. En el área marcada como zona agrícola 4 incluso se puede observar la presencia de mujeres lavando ropa y desechando el agua con detergentes directamente al río. En esta zona hay invernaderos y es la zona límite entre los cantones Riobamba y Chambo.

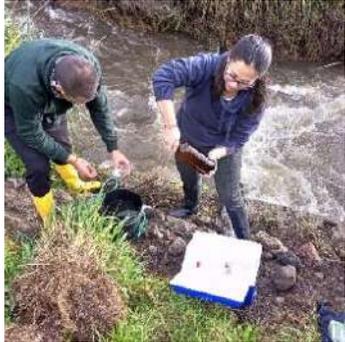
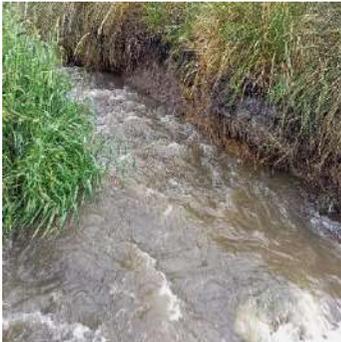
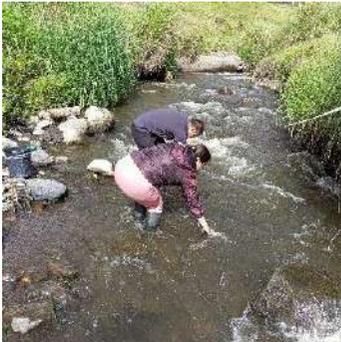
ANEXO Z: FICHA DE REGISTRO PARA EL MUESTREO DEL PUNTO 1 EN EL MONITOREO 1 Y 2

<p>1. Muestra tomada en una zona del río considerada relativamente virgen debido a la inexistencia de casas o zonas agrícolas alrededor. En la primera repetición del muestreo el río presentaba abundante caudal.</p> <p>2. La zona de muestreo presenta abundancia de carrizos. En las riberas se asientan potreros para los comuneros de la zona. En la segunda repetición del muestreo, el caudal se había reducido de manera drástica.</p>

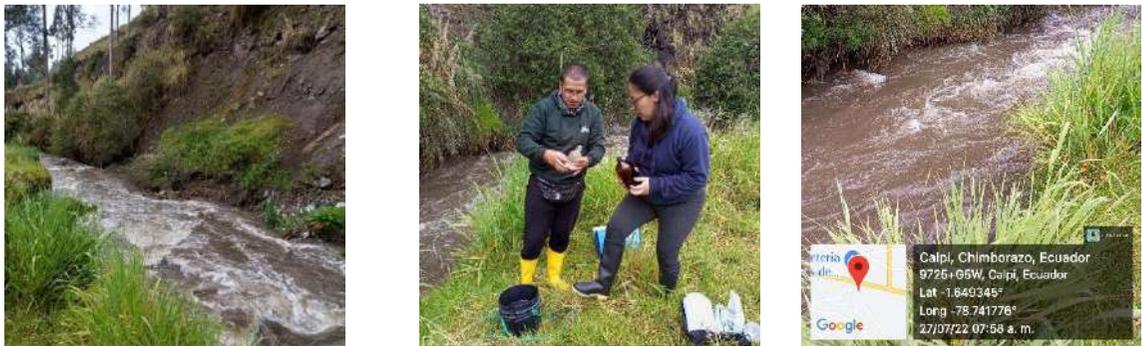
<p>1. Muestra tomada unos kilómetros después de la UCEM, en esta zona la presencia de basura en las riberas era bastante notoria, además el agua presentaba olor desagradable y presencia de aceites o alguna sustancia grasosa.</p> <p>2. En la segunda repetición del muestreo ya no se percibió el olores desagradable, sin embargo, la presencia de basura en las riberas sigue siendo una constante, se notó arrastre de escombros.</p>

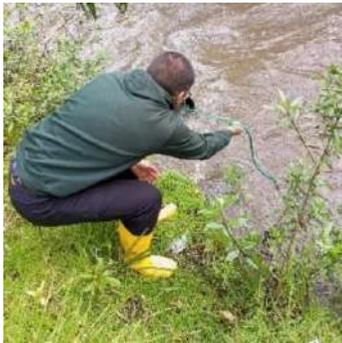
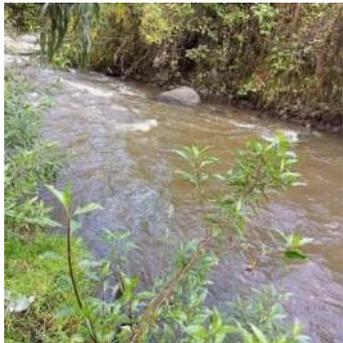
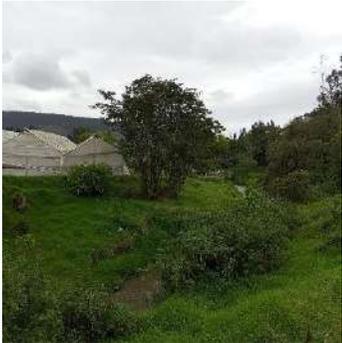
ANEXO BB: FICHA DE REGISTRO PARA EL MUESTREO DEL PUNTO 3 EN EL MONITOREO 1 Y 2

<p>1. Muestra tomada al finalizar la zona agrícola 1 ubicada en la parroquia Licán, esta zona se caracteriza por abundancia de invernaderos donde se cultiva pimiento y tomate.</p> <p>2. Esta zona en la segunda repetición del muestreo el aire se percibía con olor a fungicidas.</p>

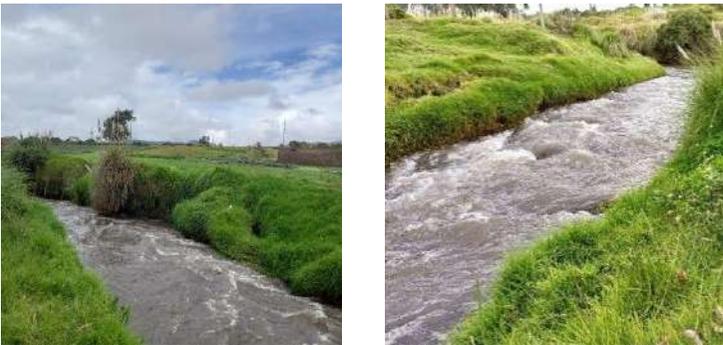
ANEXO CC: FICHA DE REGISTRO PARA EL MUESTREO DEL PUNTO 4 EN EL MONITOREO 1 Y 2

<p>1. Muestra tomada posterior al parque Ricpamba y urbanización Ricpamba. El punto de muestreo se encuentra detrás de los parqueaderos de retención de tránsito del municipio.</p> <p>2. La zona donde se muestrea en la segunda repetición, fue mucho más accesible para la toma directa de las muestras debido a la disminución del caudal.</p>

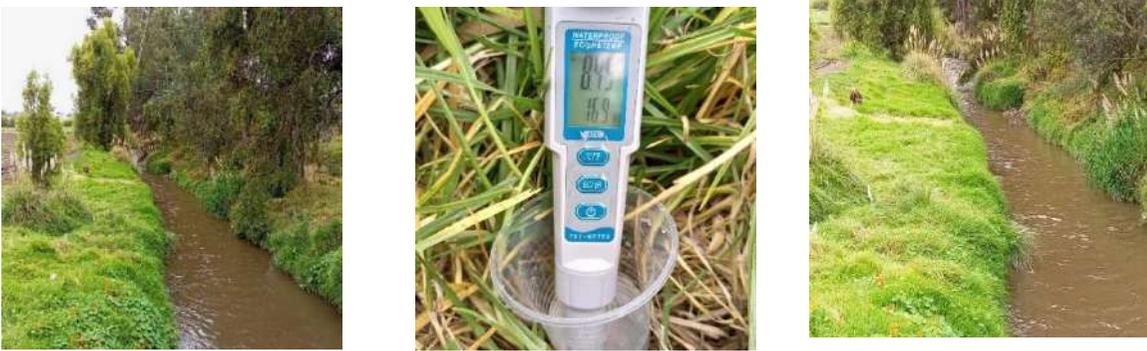
ANEXO DD: FICHA DE REGISTRO PARA EL MUESTREO DEL PUNTO 5 EN EL MONITOREO 1 Y 2

<p>1. Muestra tomada teniendo en consideración el límite final de la zona agrícola 2 y detrás de los talleres mecánicos del consejo provincial. Al momento del muestreo los terrenos de la zona se encontraban en regadío.</p>

<p>2. En esta ocasión los terrenos de la zona se encontraban en etapa de fumigación por lo que se percibían olores fuertes. En la segunda repetición del muestreo en esta zona es evidente la quema de basura en las riberas, además del desecho de basura y escombros.</p>

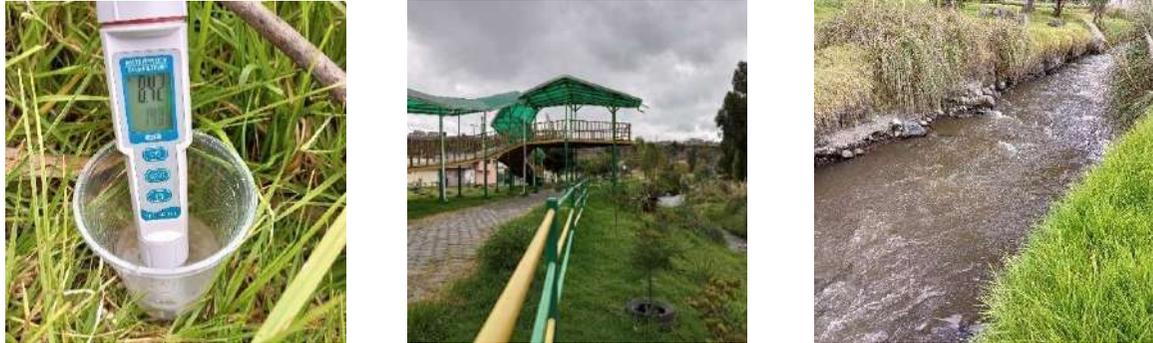
ANEXO EE: FICHA DE REGISTRO PARA EL MUESTREO DEL PUNTO 6 EN EL MONITOREO 1 Y 2

<p>1. Muestra tomada a pocos metros del desfogue de la quebrada Puctus ubicada en la ciudadela Los Shyris. Al momento del muestreo se presentó una leve llovizna.</p>

<p>2. Al momento de muestrear, el caudal del río había disminuido y un olor fétido se percibía en las riberas del río, a pesar de esto, la gente suele realizar actividad física en el parque que se encuentra en la ribera.</p>

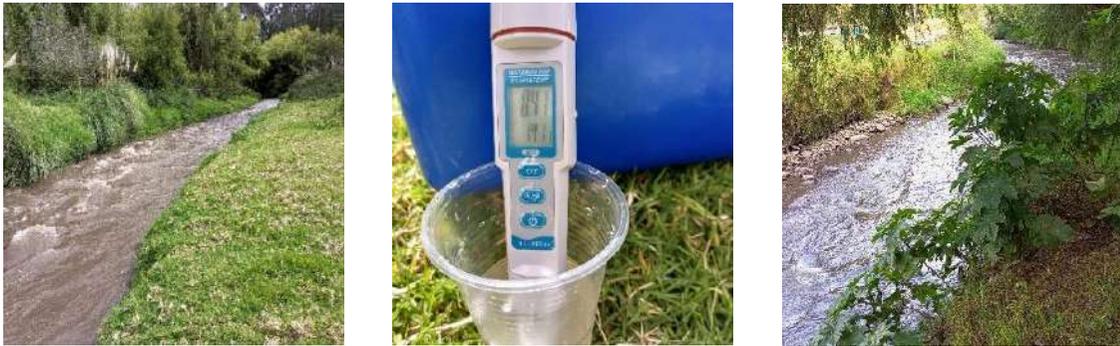
ANEXO FF: FICHA DE REGISTRO PARA EL MUESTREO DEL PUNTO 7 EN EL MONITOREO 1 Y 2

<p>1.Muestra tomada posterior al parque ecológico tomando en consideración el límite final el parque lineal Chibunga. Se puede notar arrastre de desechos (ramas, basura).</p>

<p>2.En el segundo muestreo, de igual manera que en los anteriores puntos, fue mucho más accesible la entrada directa al río.</p>

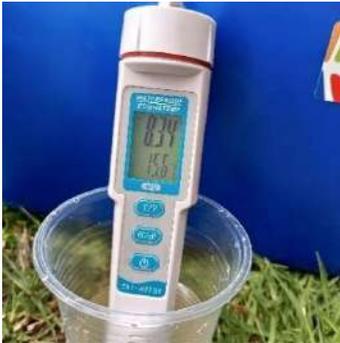
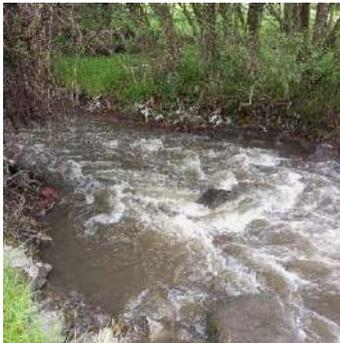
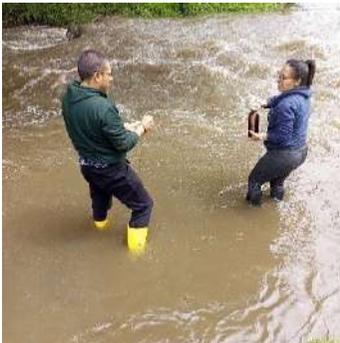
ANEXO GG: FICHA DE REGISTRO PARA EL MUESTREO DEL PUNTO 8 EN EL MONITOREO 1 Y 2

<p>1. Muestra tomada posterior a la zona agrícola 3, el agua tenía olor a fungicidas y excremento de animales.</p>

<p>2. Muestra tomada directamente del río. El arrastre de basura es evidente al igual que se puede percibir olores fétidos.</p>

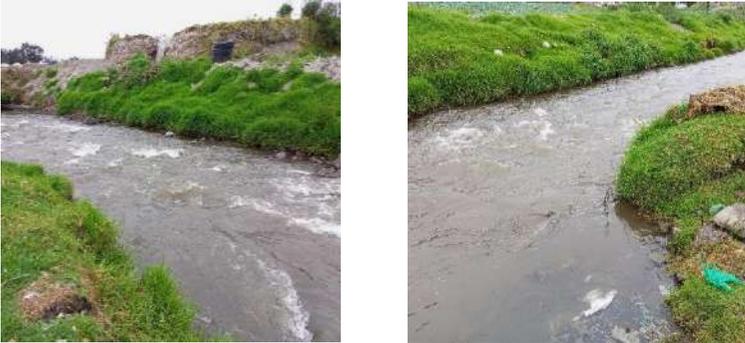
ANEXO HH: FICHA DE REGISTRO PARA EL MUESTREO DEL PUNTO 9 EN EL MONITOREO 1 Y 2

<p>1. Muestra tomada posterior a la industria láctea Santillán y a la zona del río donde algunas mujeres se asientan a lavar ropa.</p>

<p>2. Muestra tomada directamente del río, en el momento del muestreo se encontraban mujeres lavando la ropa unos metros río arriba. También se pudo observar perforaciones en el terreno que podrían ser para alcantarillado.</p>

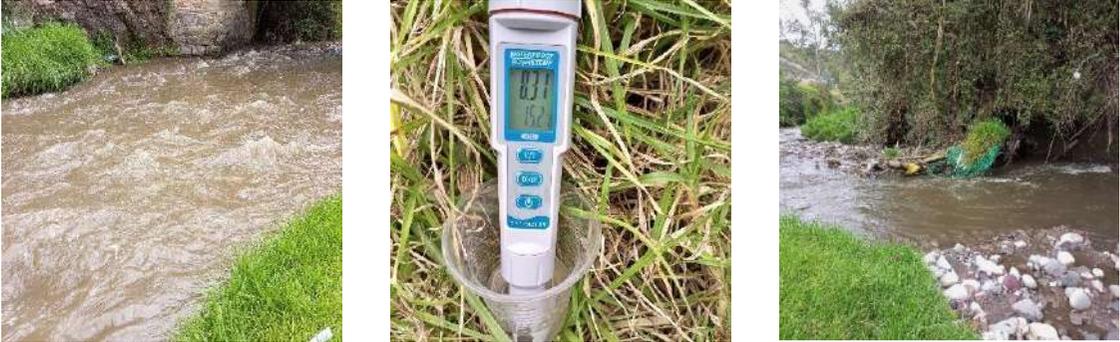
ANEXO II: FICHA DE REGISTRO PARA EL MUESTREO DEL PUNTO 10 EN EL MONITOREO 1 Y 2

<p>1. Muestra tomada al final del río Chibunga, antes de su intersección con el río Chambo. Aquí también intervienen la zona agrícola 4 y el área que se ocupa por algunos pobladores para lavar ropa.</p>

<p>2. En la zona del muestreo se evidencia abundancia de basura y un olor desagradable debido a la materia orgánica en descomposición que se encuentra en la ribera.</p>

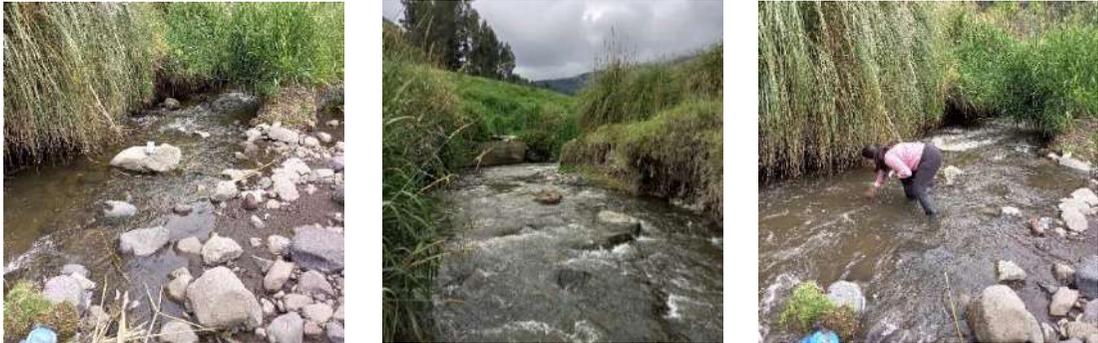
ANEXO JJ: FICHA DE REGISTRO PARA EL MUESTREO DEL PUNTO 1 EN EL MONITOREO 3 Y 4

<p>3. Se visualizó presencia de baldes y botellas acarreadas, habiendo más basura en comparación a la primera vez.</p>

<p>4. La vegetación predominante se mantiene, sin embargo, los potreros habían sido podados, por otro lado, el asentamiento de ganado está cada vez más cercano al río.</p>

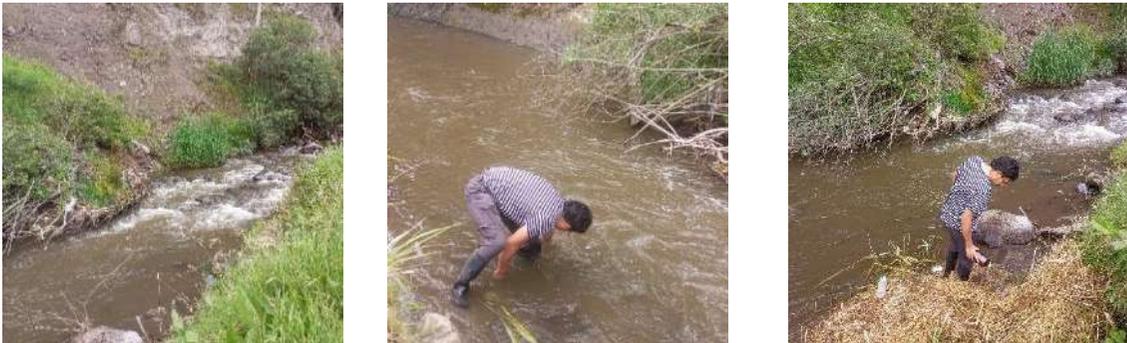
ANEXO KK: FICHA DE REGISTRO PARA EL MUESTREO DEL PUNTO 2 EN EL MONITOREO 3 Y 4

<p>3. Se mantuvo la reducción del caudal, se observa pajonales y basura dispuestos a las riberas del río.</p>		
								<p>4. Se evidenció una disminución del caudal, facilitando el acceso a la toma de la muestra, ya no se observaron aceites en el agua.</p>

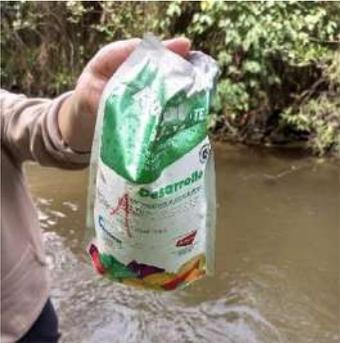
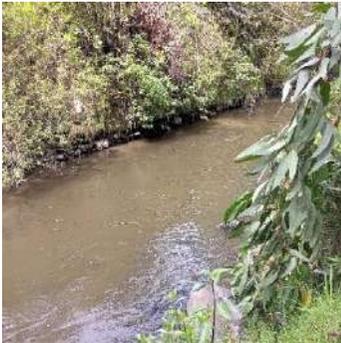
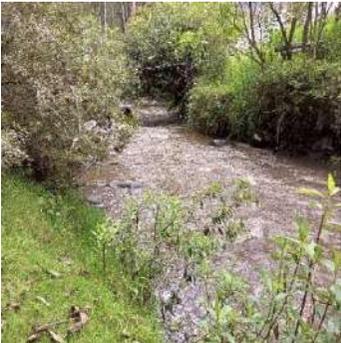
ANEXO LL: FICHA DE REGISTRO PARA EL MUESTREO DEL PUNTO 3 EN EL MONITOREO 3 Y 4

<p>3. Probablemente hubo cosecha en alguno de los invernaderos adyacentes, teniendo como resultado mayor cantidad de basura en sus riberas.</p>

<p>4. La zona está rodeada de invernaderos habiendo gran presencia de empaques de fertilizantes y pesticidas acarreados por el río.</p>

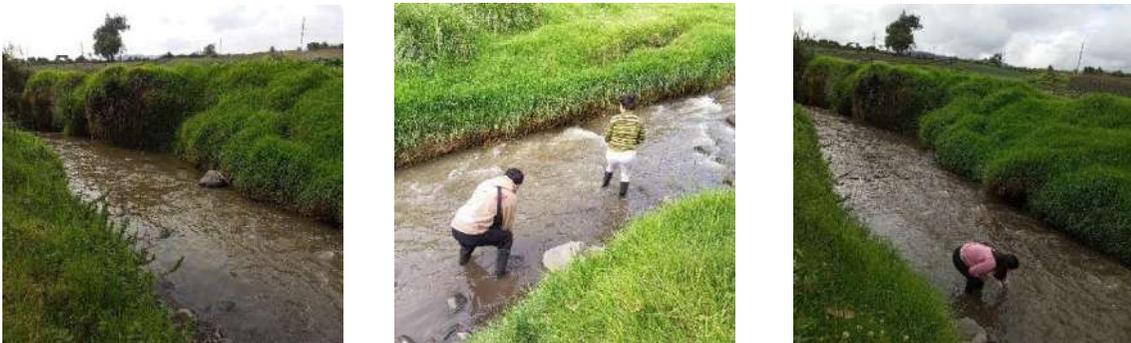
ANEXO MM: FICHA DE REGISTRO PARA EL MUESTREO DEL PUNTO 4 EN EL MONITOREO 3 Y 4

<p>3. El parqueadero de retención vehicular ha aumentado su terreno, eliminando la vegetación de la zona que pertenecía a las riberas del río.</p>

<p>4. En la zona agrícola se ve el constante mantenimiento de los terrenos con maquinaria, al igual del aumento de nuevos invernaderos.</p>

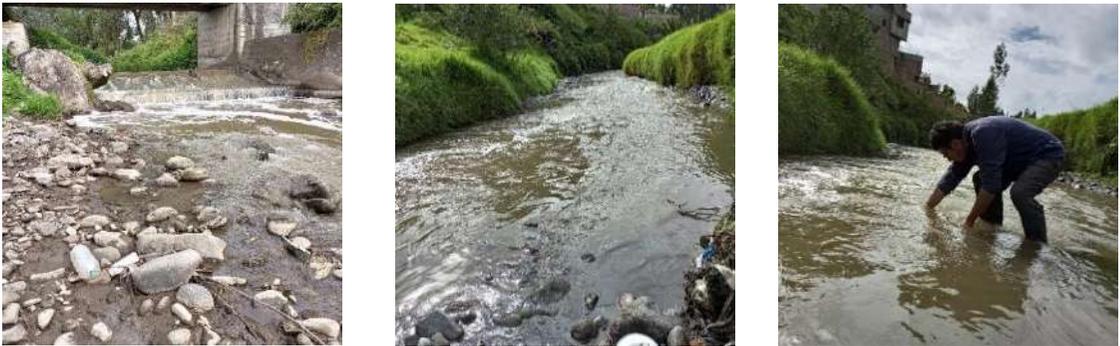
<p>3. En la zona se ve una gran acumulación de espumas con un olor desagradable, lo que indica que existe un gran aporte de químicos y detergentes por parte de las actividades aledañas.</p>

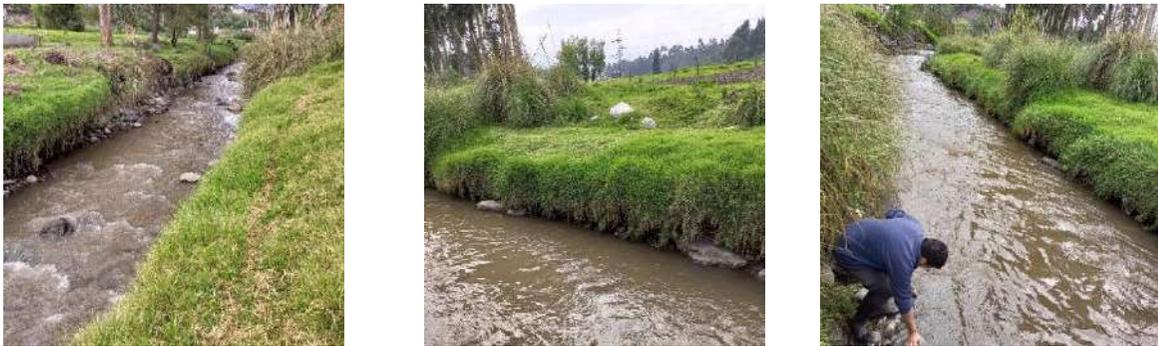
ANEXO OO: FICHA DE REGISTRO PARA EL MUESTREO DEL PUNTO 6 EN EL MONITOREO 3 Y 4

<p>3. Se observó la construcción de nuevos invernaderos a las riberas, provocando eliminación de la vegetación de la zona. Además, se observó gran cantidad de materia coloide flotante.</p>

<p>4. Avanza la construcción de una vivienda aledaña al punto de muestreo por lo que se evidencia desalojo de desechos al caudal del río. En esta ocasión el agua del río a simple vista se veía menos turbia.</p>

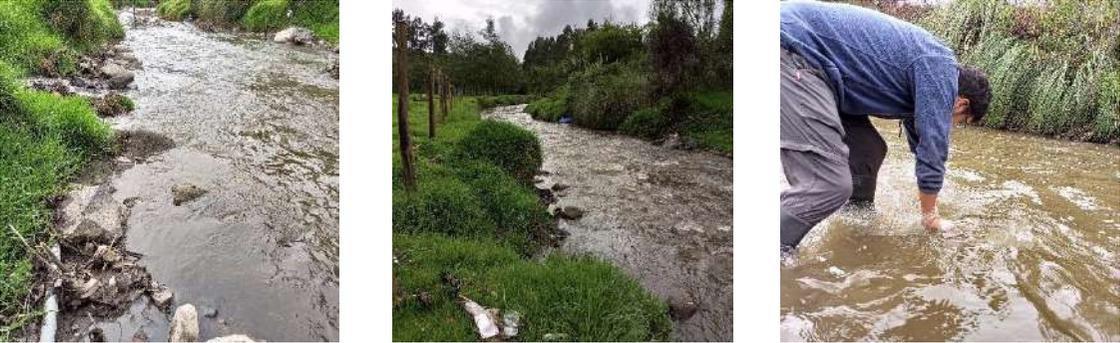
ANEXO PP: FICHA DE REGISTRO PARA EL MUESTREO DEL PUNTO 7 EN EL MONITOREO 3 Y 4

<p>3. Se observó la construcción de una casa y además de un cercamiento de las riberas del río, se percibe un olor desagradable que podría provenir de materia orgánica en descomposición. En este punto también se hizo evidente la presencia de coloides flotando.</p>

<p>4. Se evidenció el aumento de arrastre de basura. Hubo proximidad de ganado a las riberas del río. En esta zona es común ver canes merodeando las riberas.</p>

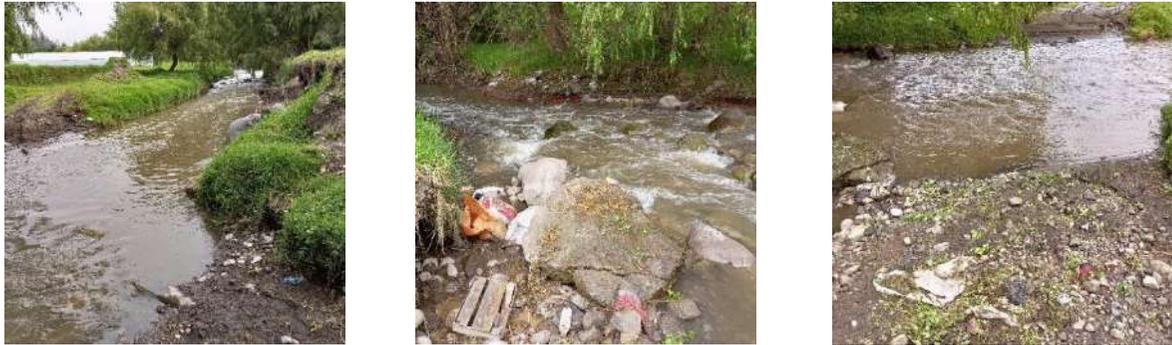
ANEXO QQ: FICHA DE REGISTRO PARA EL MUESTREO DEL PUNTO 8 EN EL MONITOREO 3 Y 4

<p>3. Se ve gran cantidad de hierbas de venta (culantro, perejil, entre otras) lo cual indica que utilizan el agua del río para el lavado de estos productos antes de su salida a la venta. El agua del río a simple vista se encontraba turbia y con materia flotante.</p>

<p>4. Persiste el desecho de basura y hierbas en las riberas de este punto de muestreo en específico. El caudal había aumentado en relación al muestreo de la semana pasada.</p>

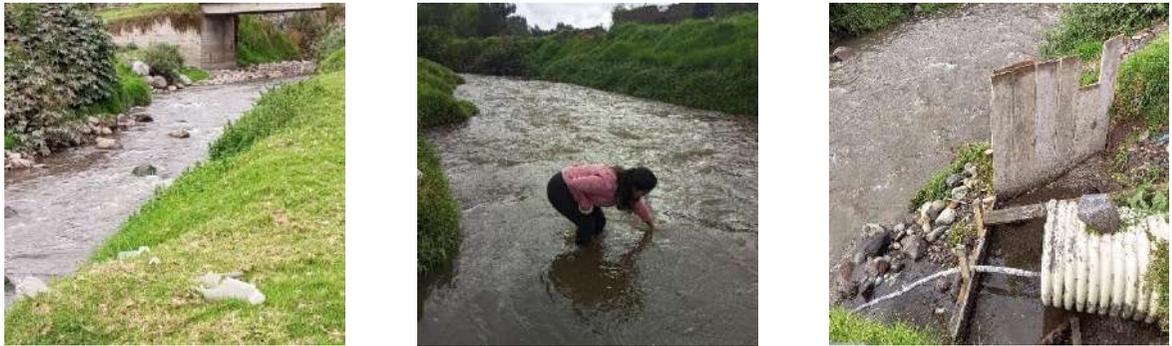
ANEXO RR: FICHA DE REGISTRO PARA EL MUESTREO DEL PUNTO 9 EN EL MONITOREO 3 Y 4

<p>3. La presencia de personas lavando ropa y duchándose se mantiene persistente en esta zona, así también se observó maquinaria pesada y material de construcción para una red de alcantarillado.</p>

<p>4. La construcción de un sistema de alcantarillado se ve próximo a terminar, sin embargo, esta salida de agua va directamente al río, descargando las aguas residuales de la población de San Luis.</p>

- Instaurar una PTAR que ayude a tratar las aguas antes de ser desechadas al río de manera directa en los puntos más críticos, de modo que se pueda mitigar el daño ambiental causado.

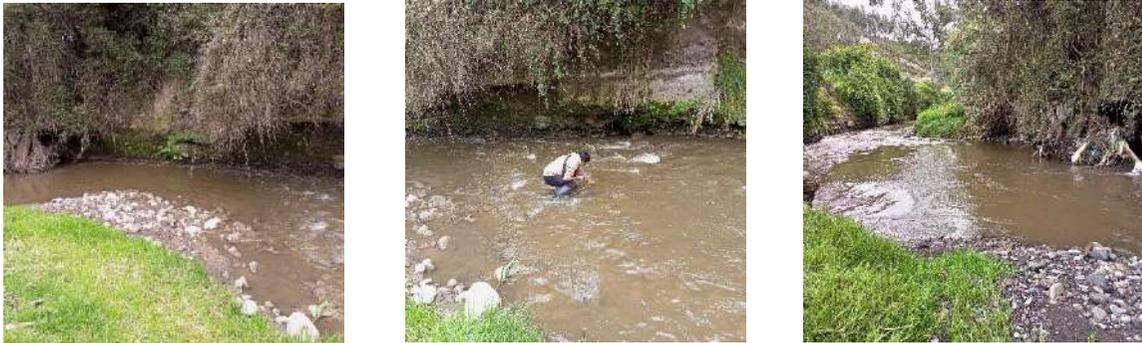
<p>3. Se percibió olores desagradables a descomposición y fertilizantes, se ve gran cantidad de materiales suspendidos en forma de fibras.</p>
