**EVALUACIÓN DE LAS LÍNEAS DE REGRESIÓN EROSIVAS EN  
LAS ZONAS COSTERAS DE LA PARROQUIA CHANDUY,  
CANTÓN SANTA ELENA MEDIANTE TÉCNICAS DE SENSORES  
REMOTOS (REMOTE SENSING)**

**Trabajo de Titulación**

Tipo: Proyecto de Investigación

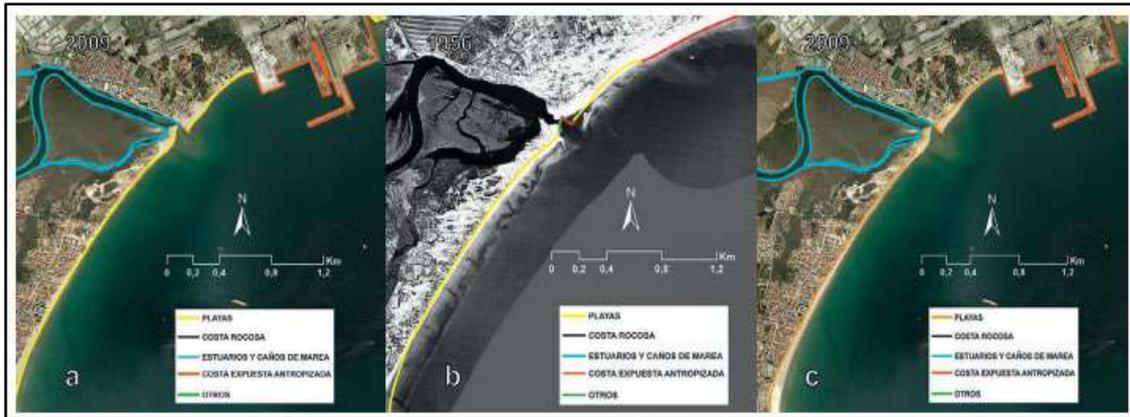
**Figura 1-1:** Representación de las líneas de costa larga (a), corta (b) y de erosión (c) en la Bahía de Algeciras

- **Línea de costa corta o frente costero:** Intenta definir el frente costero expuesto. Para ello, en la línea de costa larga se sustituyen: (i) elementos antrópicos como puertos y grandes espigones que penetran en las aguas marinas por línea costera original; (ii) estuarios y caños de marea por una línea que cierra su desembocadura al llegar al frente costero (Figura 1-1 b).

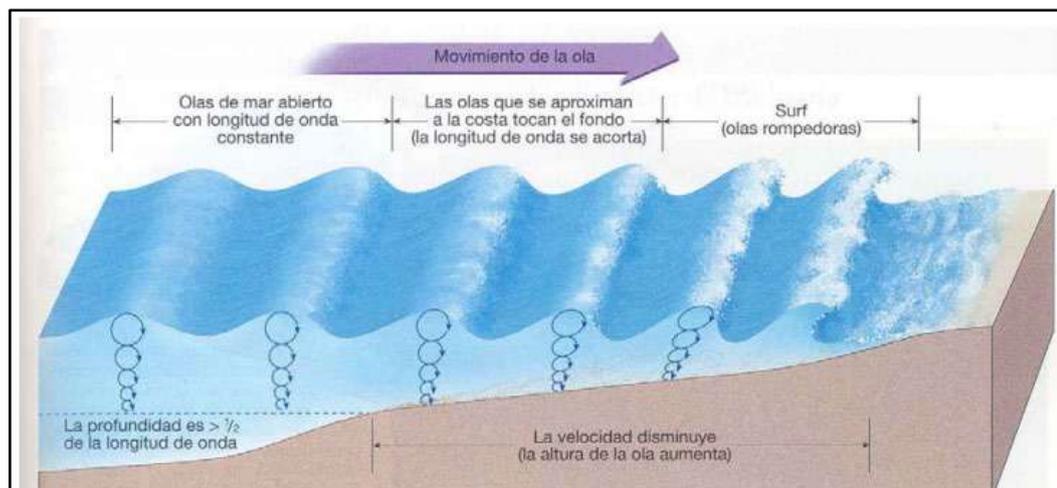
**Figura 3-1:** Movimiento de la ola

En la ola oscilatoria una partícula diminuta, tal como una gota de agua o un pequeño objeto flotante, describe un círculo vertical completo u órbita con el paso de cada ola. El diámetro de esta órbita en la superficie del mar es igual a la altura de la ola, y disminuye con la profundidad. En una ola ideal no hay avance del agua en la dirección del viento. A medida que las olas se aproximan a la zona de escasa profundidad, el movimiento orbital queda alterado por el rozamiento con el fondo. Esta profundidad crítica es aproximadamente la mitad de la longitud de onda. Al continuar acercándose a la orilla la longitud de onda disminuye y la altura aumenta, la ola se hace inestable, la cresta avanza hacia delante y la ola rompe, generando una masa de agua hacia la playa, con gran energía. Después se origina un flujo de retorno. En este movimiento de retroceso el agua lleva consigo grava y arena de la playa. Todo este proceso se puede visualizar en el Figura 3 – 1.

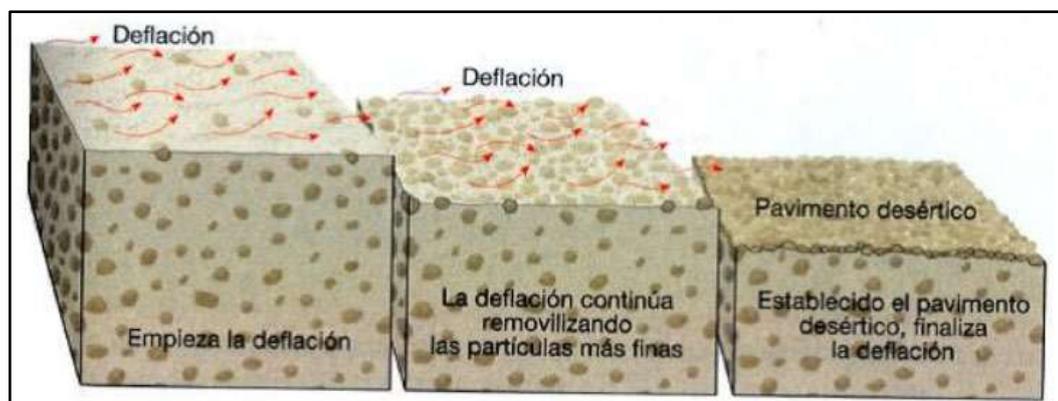
**Figura 4-1:** Proceso de deflación

- ✓ **Deflación.** Es el arranque y vaciado del material desde la superficie del suelo. Se produce cuando las partículas sueltas que se encuentran sobre la superficie del suelo son barridas, arrastradas o levantadas por el aire en superficies en donde el terreno está completamente seco y recubierto de pequeños granos de arena sueltos. La velocidad determina la capacidad del viento para erosionar y arrastrar partículas, pero también influye el carácter de los materiales, la topografía del terreno, la eficacia protectora de la vegetación, etc.

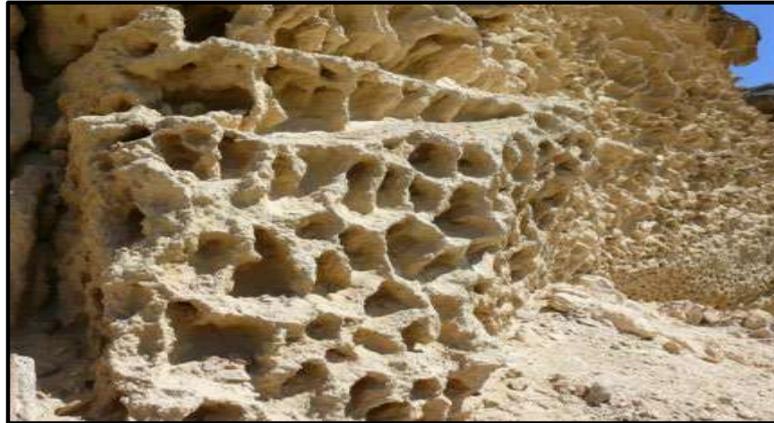
**Figura 5-1:** Área con presencia de orificios producto de la abrasión

- ✓ **Abrasión o corrosión eólica.** Es cuando el viento arrastra arena y polvo hacia las rocas y el suelo provocando orificio y alveolos. A mayor velocidad y composición del viento, mayor será el área y grado de afectación del área impactada o afectada.

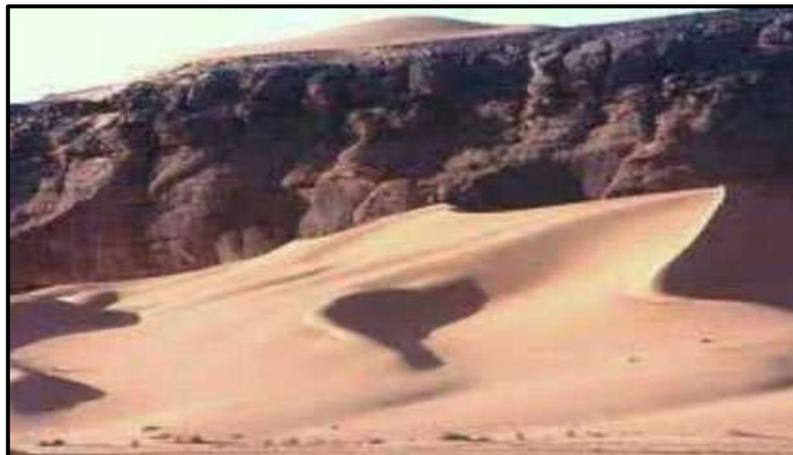
**Figura 6-1:** Presencia de partículas más pequeñas producto de la atricción posterior a la abrasión

- ✓ **Atricción.** Es cuando las partículas de arena transportadas por el viento chocan entre sí desgastándose y formando partículas redondas y de menos tamaño. Gracias a este tipo de mecanismo de erosión las partículas resultantes de la erosión eólica son homogéneas en tamaño y forma comparadas con otras arenas como las arenas fluviales o marinas.

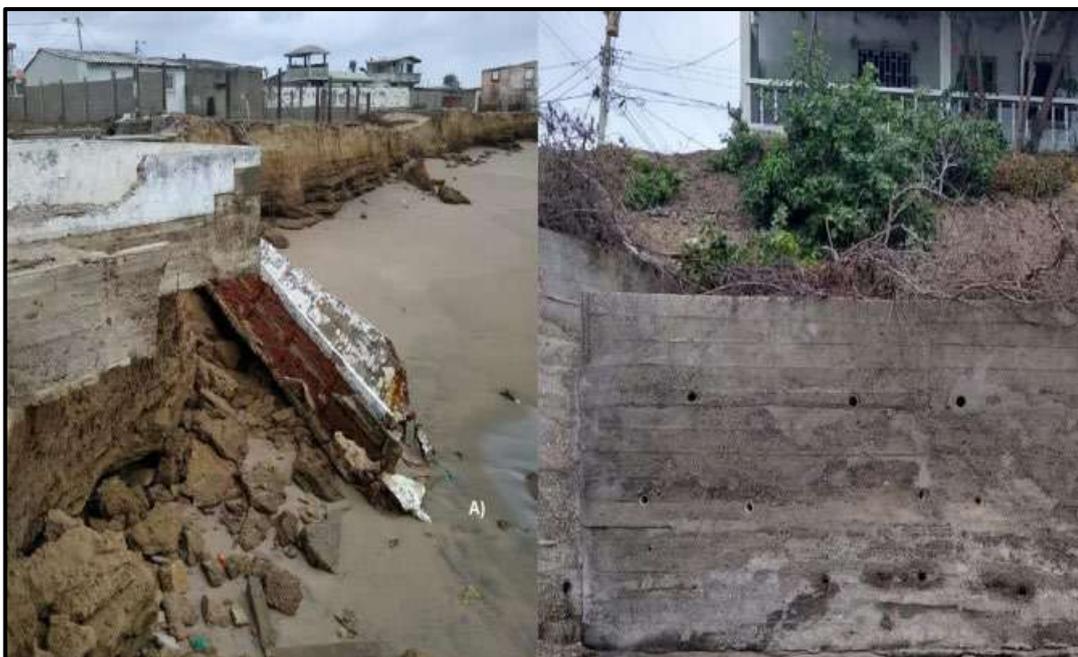
**Figura 7-1:** Efectos de la erosión en el frente urbano costero. A) Vivienda colapsada producto del peso de la estructura y la debilitación por parte de los factores erosivos. B) Muro de prevención, construido sobre la pared de un talud el cual está bajo los efectos.

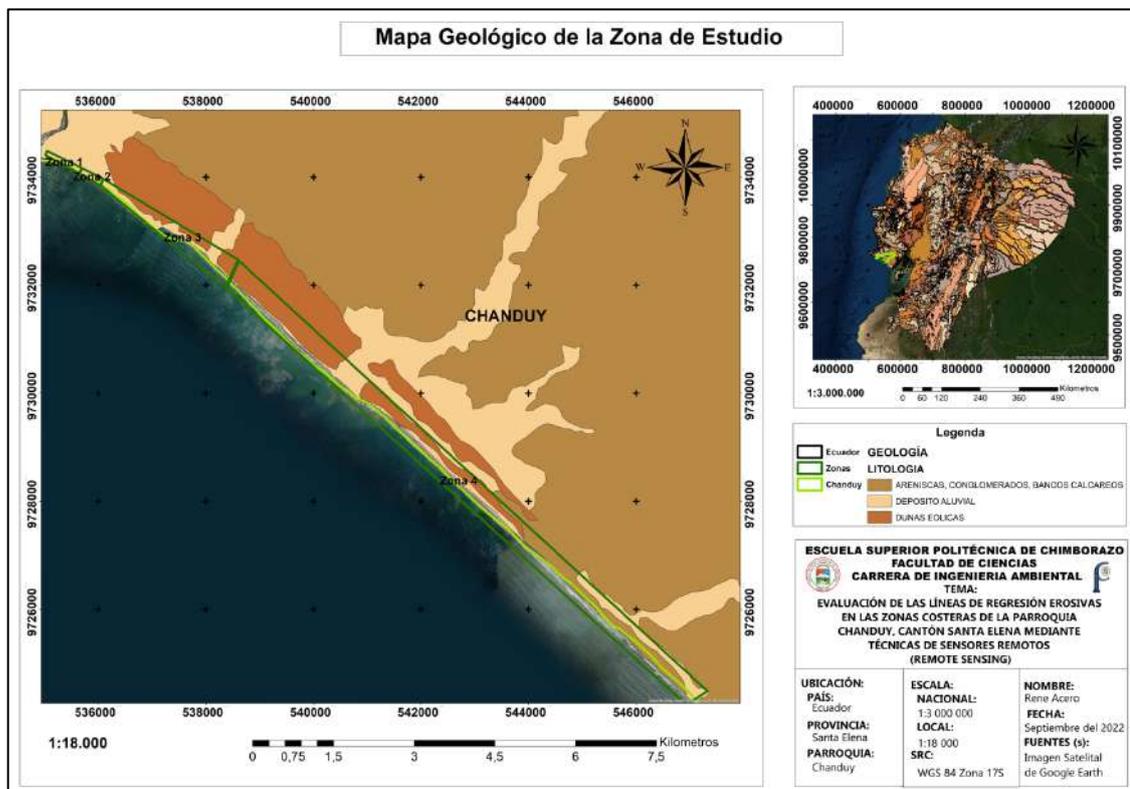
Figura 2-2: Mapa geológico de la Parroquia Chanduy

Chanduy geológicamente forma parte de la formación cuarentenaria del ‘Tablazo’, una formación somera de 10 a 30 m que se origina sobre terrazas marinas y está compuesta principalmente por arcénicos, conglomerados y bancos calcáreos biodetríticos. Estas formaciones presentan fracturas subhorizontales y se comportan como rocas blandas con porosidad, permeabilidad que son erosionables. Adicionalmente, existen depósitos aluviales del río Zapotal con conglomerados de arena, arcilla y caliza (Avalos, 2020, p.27). Estas formaciones y materiales determinan la morfología de Chanduy.

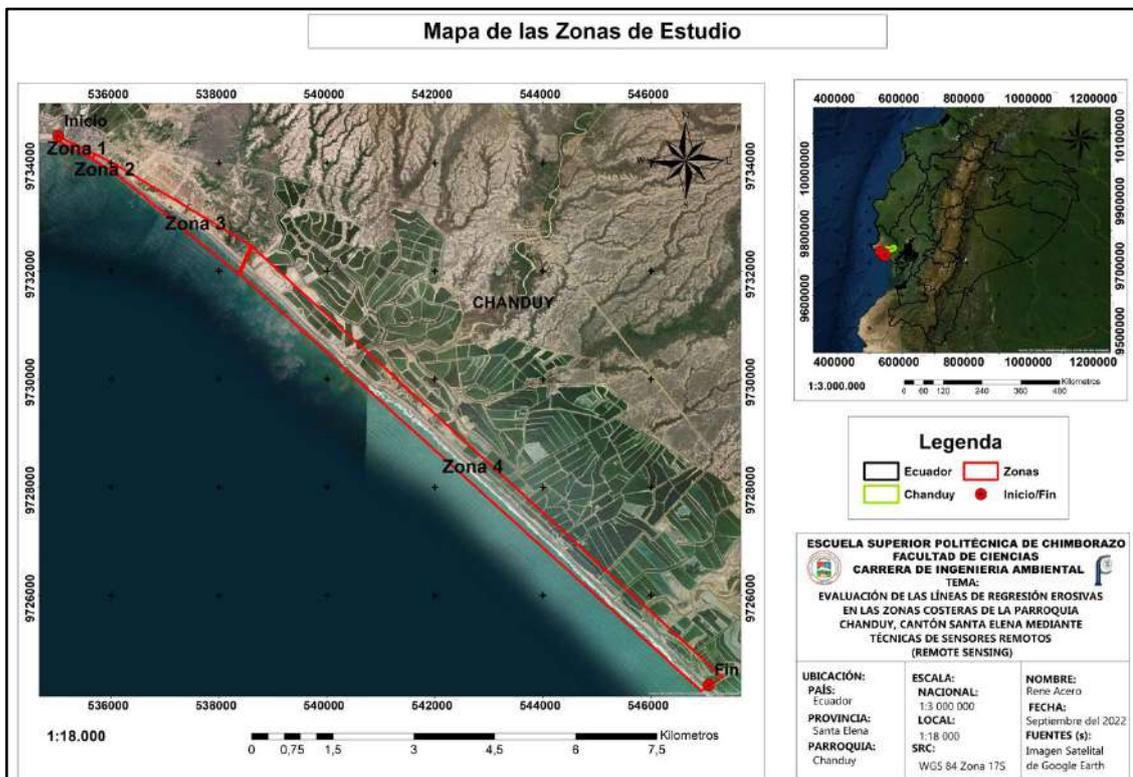
**Figura 4-2:** Mapa de las zonas de estudio

La cuantificación del retroceso de la línea de costa se realizó mediante el cálculo de las líneas de retroceso. El área de estudio presenta cuatro zonas con diferentes características fisiomorfológicas que determinarían la tasa de retroceso de la línea de costa de cada zona, por lo que cada zona se analizará por separado para garantizar la precisión de la recopilación de datos para los cálculos. Se han establecido transectos en cada zona para determinar los transectos más afectados por el retroceso de la línea de costa dentro de cada zona.

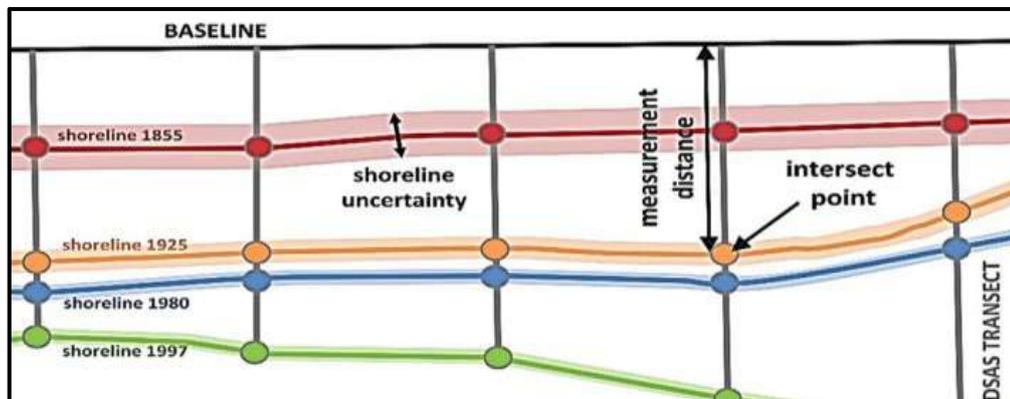
**Figura 5-2:** Elementos utilizados por DSAS para el cálculo de la tasa de erosión

estadísticas de cambio que posee la extensión DSAS. Con ello se procede a trazar una poli línea junto a la línea de costa más antigua.

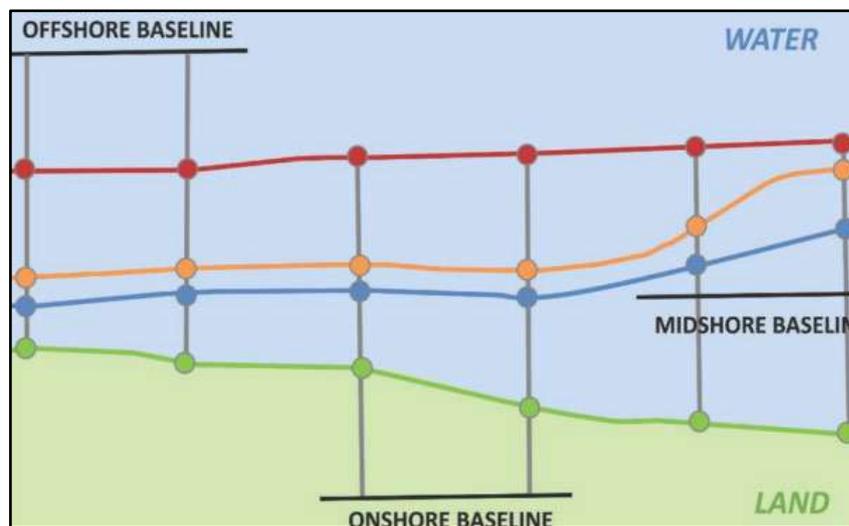
**Figura 6-2:** Ubicaciones disponibles para la colocación de la línea de base

Los parámetros a considerar en la línea base son la posición relativa de la costa según la orientación de la línea de base y la localización de la línea de base según su colocación en *midshore*, *onshore* u *offshore* (Ver figura 7-2).

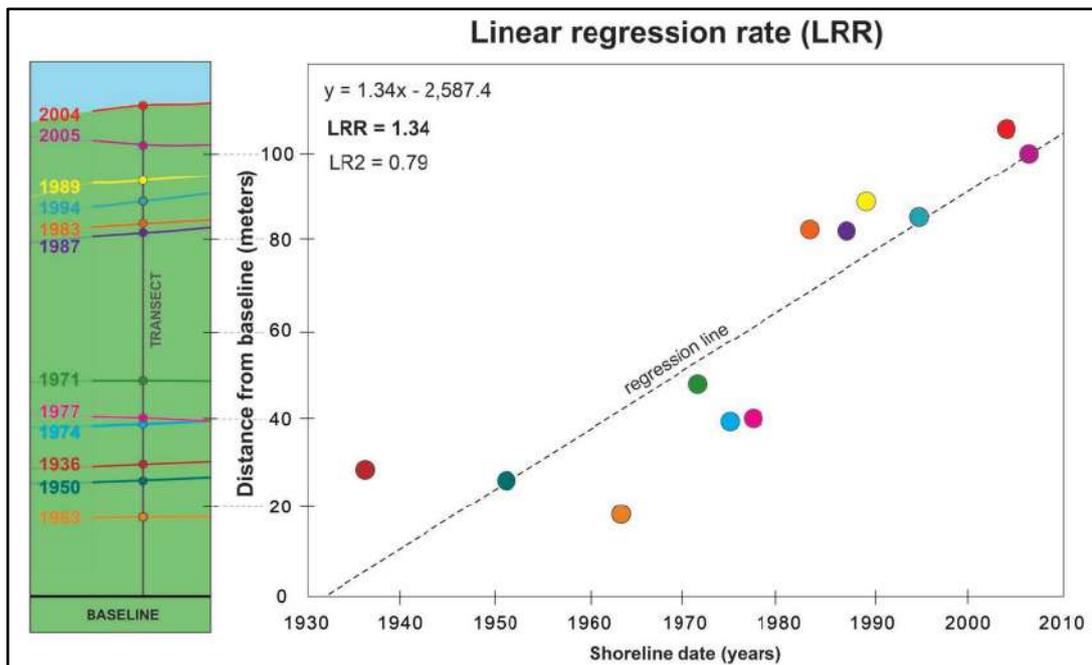
**Figura 7-2:** Tasa de regresión lineal, conjunto de datos de la línea de costa (línea de base color negro, transecto gris y líneas de costa e intersecciones multicolor) presentado en un mapa y como un gráfico de distancia desde la línea de base versus la fecha de la línea de costa en relación con la regresión de tasa de regresión lineal (LRR)

El método de cálculo que incorpora la extensión DSAS es “regresión lineal estadístico” (Ecuación 1) ya que utiliza las distancias existentes entre la línea de base y las líneas de costa para determinar y calcular la tasa erosiva de un perfil costero (Martín Prieto et al., 2018, p.193). Esto se logra trazando las posiciones de intersección de la línea de costa (distancia desde la línea de base) con respecto al tiempo (años) y calculando la ecuación de regresión lineal (Ecuación 1) mediante el método de mínimos cuadrados (Ecuación 2 y 3) en donde la pendiente de la ecuación que describe la recta es la tasa por año como se muestra en la Figura 7 - 2.

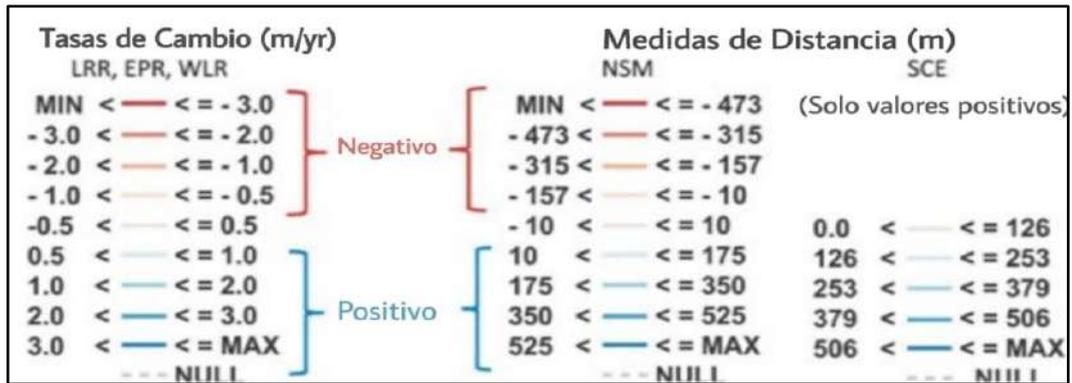
**Figura 8-2:** Clasificación de los niveles de erosión

Mediante la comparación y el análisis de la estadística de cambio NSM (Movimiento neto de la línea costera), de imágenes satelitales tomadas en los años 2009, 2016 y 2021; se procesó y cuantificó la evolución realizada por la línea de costa del área de estudio hasta el último año estudiado.

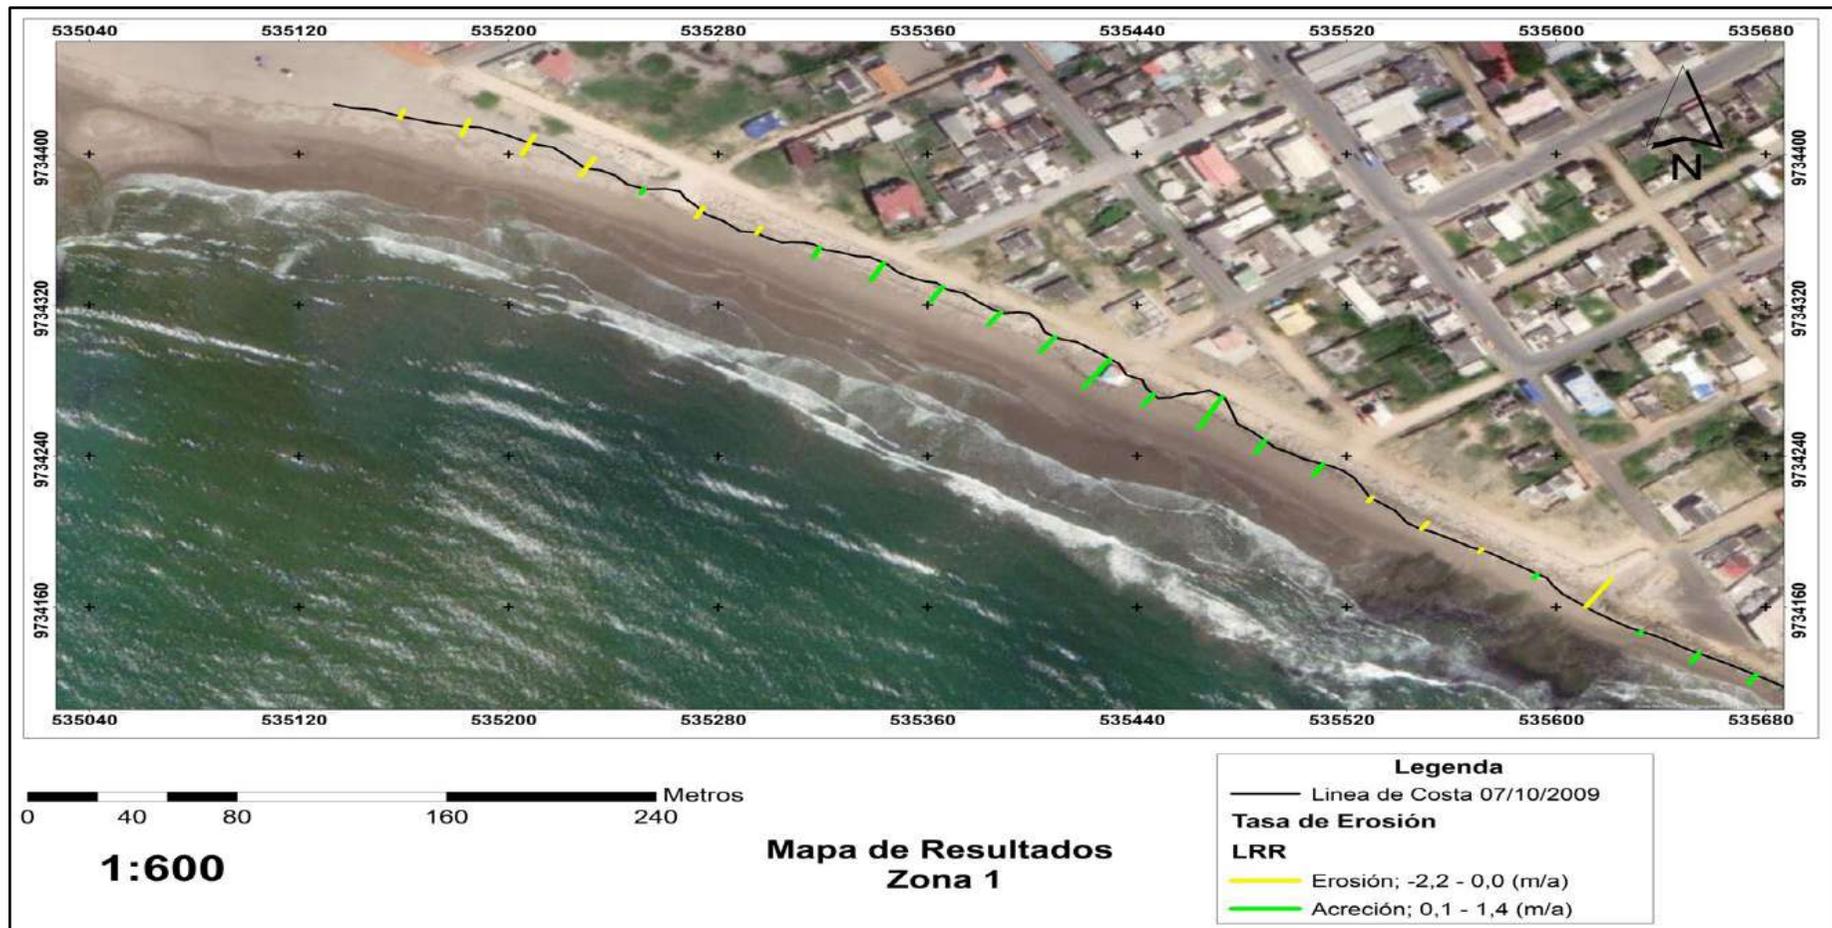
Figura 1-3: Mapa de ubicación de los sectores erosionados de la zona 1

Estos resultados se obtuvieron a través del análisis computacional de 26 transectos ubicados a lo largo de la zona 1 que es en donde se sitúa el muro de protección para de esta manera ver como este influye en los niveles de erosión en donde nos dieron una media de 0,33 y un nivel máximo de erosión de 1,46 metros al año en el sector que comprende al transecto 23 (Aproximadamente 25 metros de distancia lineal) y con respecto a los niveles de acreción se registraron valores con una media de 0,56 y un máximo de hasta 1,43 metros al año en el transecto 14 siendo este sector el más conservado.

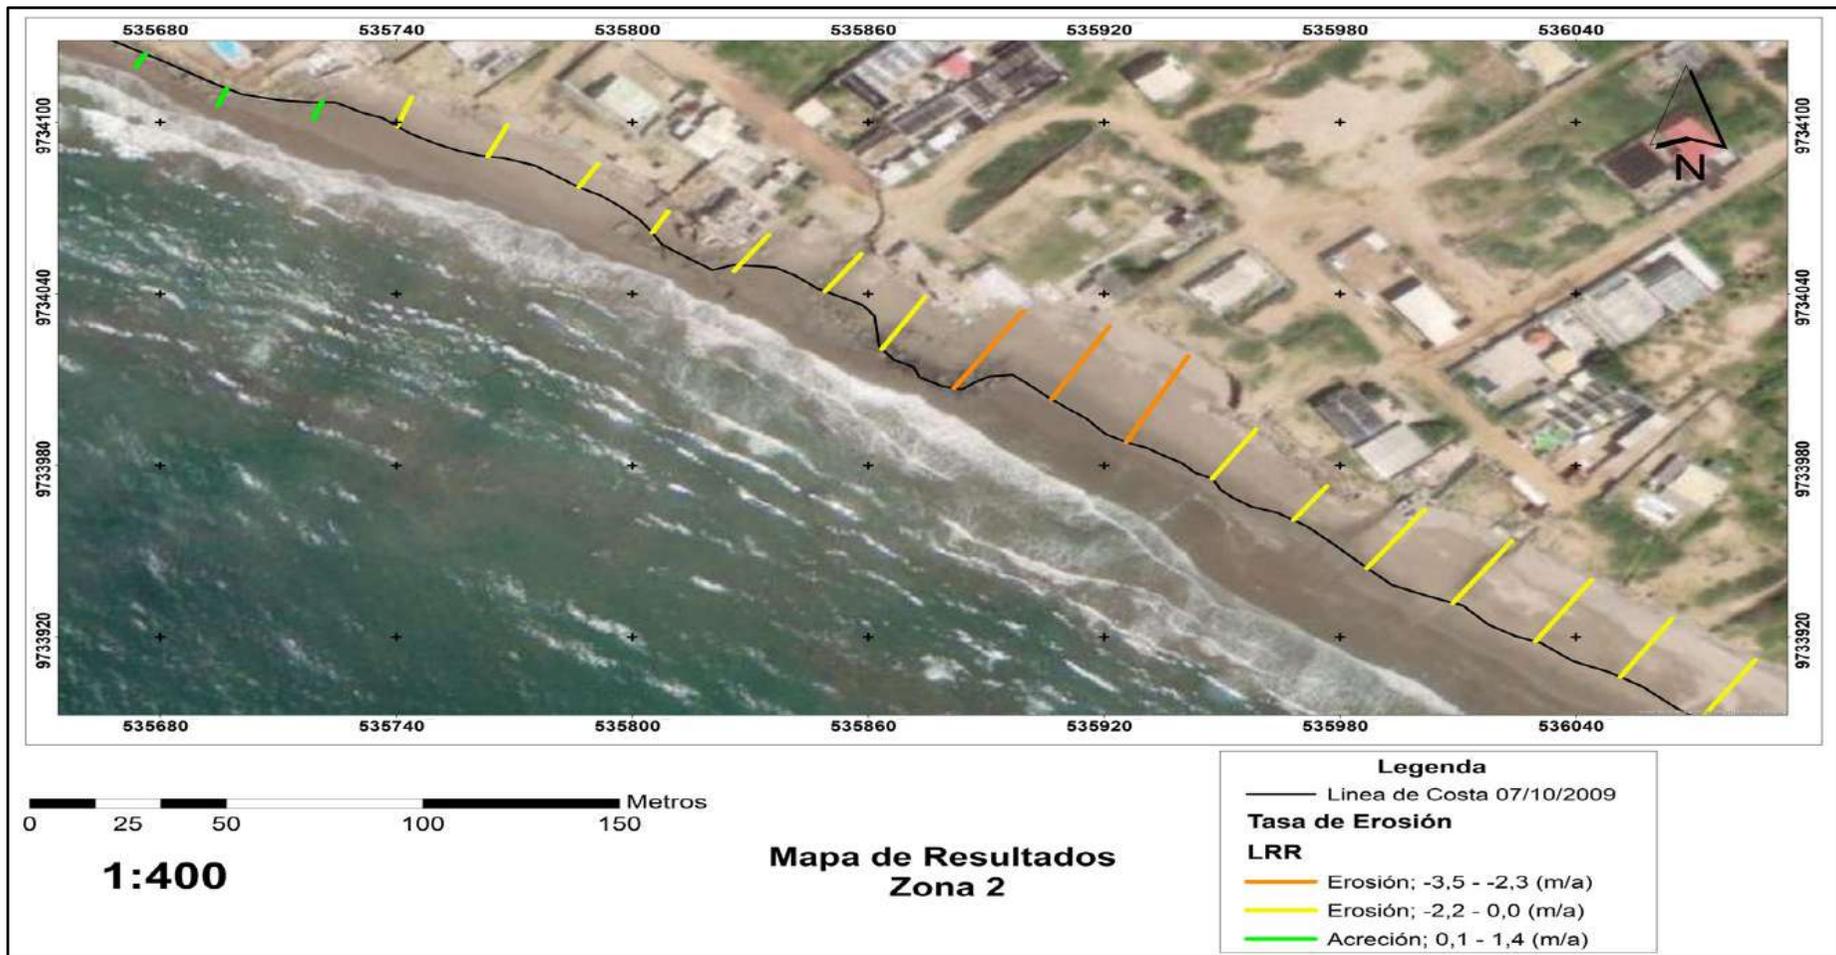
**Figura 2-3:** Mapa de ubicación de los sectores erosionados de la zona 2

Los resultados se obtuvieron mediante el análisis de 18 transectos ubicados a lo largo del perfil costero de la comuna Puerto Chanduy, parroquia Chanduy haciendo énfasis en cómo influye la inexistencia del muro como en la zona 1 en donde nos dieron una media de 1,67 y un nivel máximo de erosión de 2,86 metros al año en el sector que comprende desde el transecto 29 al 44 (Ver Figura 2-3) (Aproximadamente 375 metros de distancia lineal) y con respecto a los niveles de acreción se registraron valores con una media de 0,51 y un máximo de hasta 0,55 metros al año en el transecto 14 siendo este sector el más conservado.

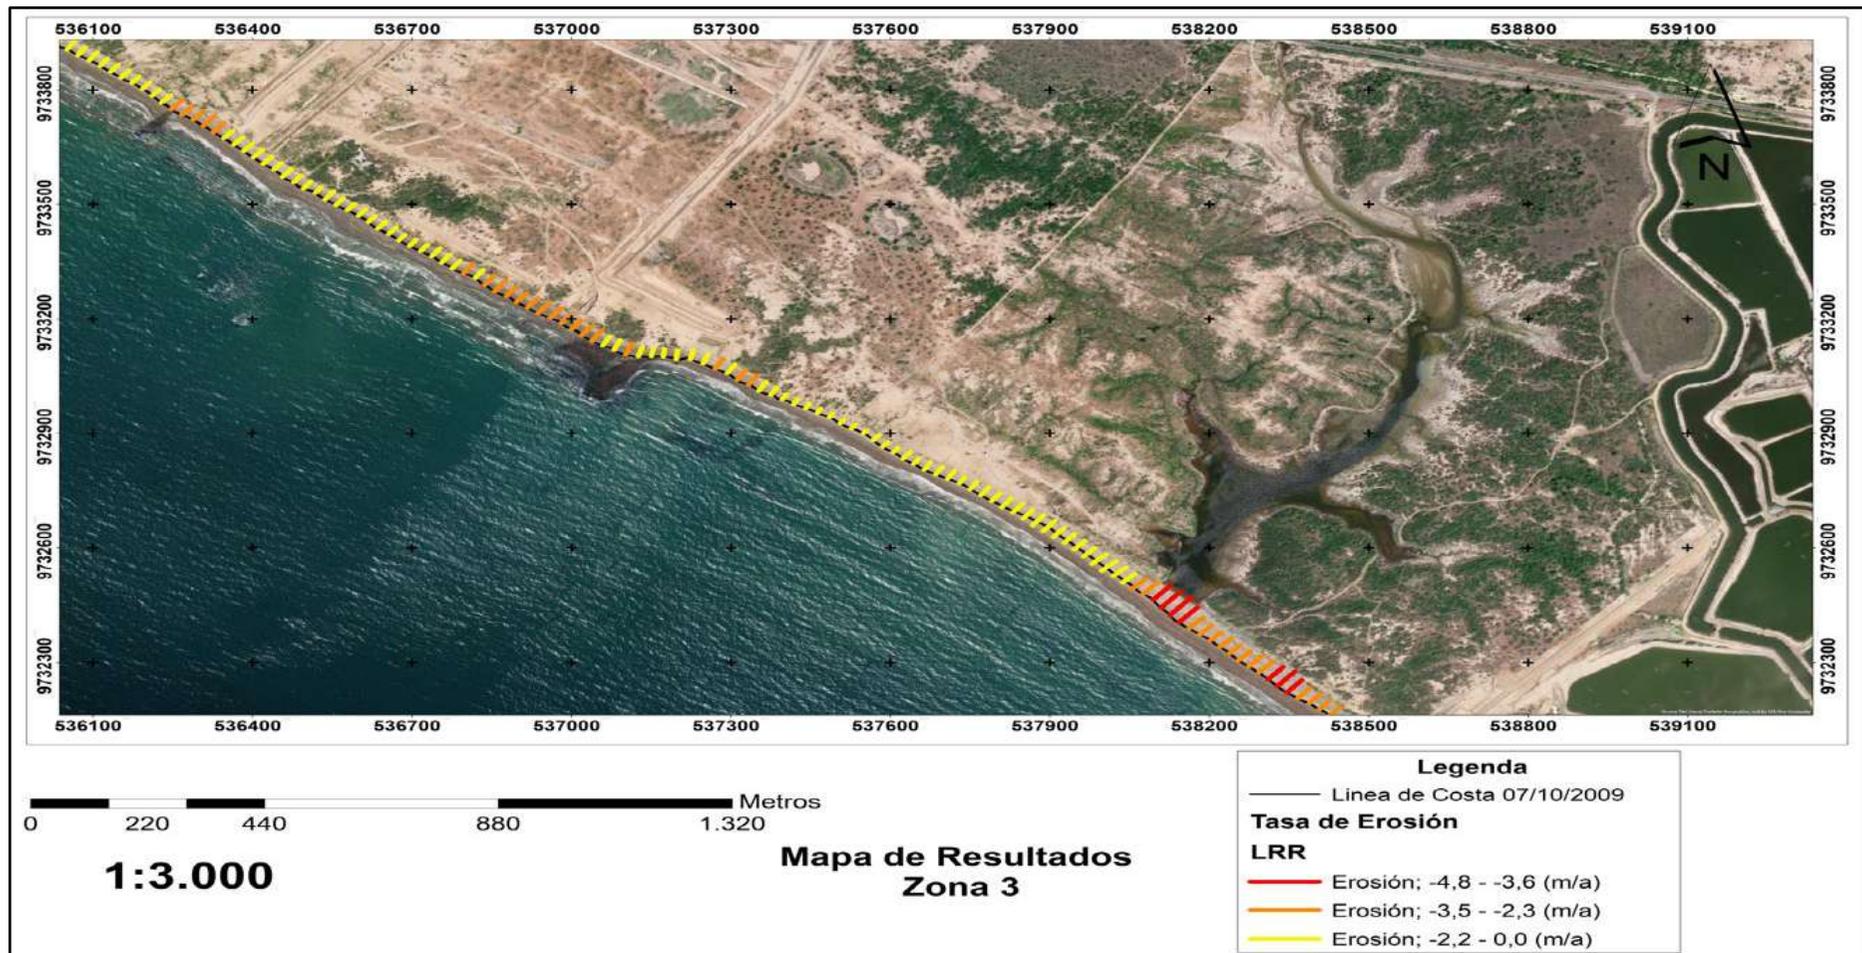
**Figura 3-3:** Mapa de ubicación de los sectores erosionados de la zona 3

Los resultados se obtuvieron mediante el análisis de 120 transectos ubicados a lo largo del perfil costero de la parroquia Chanduy, en un área abierta preparada para el desarrollo urbano en donde nos dieron una media de 2,20 y un nivel máximo de erosión de 4,78 metros al año a lo largo de toda la zona (Ver Figura 3-3) (Aproximadamente 1 500 metros de distancia lineal) y con respecto a los niveles de acreción no se registraron valores siendo toda esta zona la menos conservada.

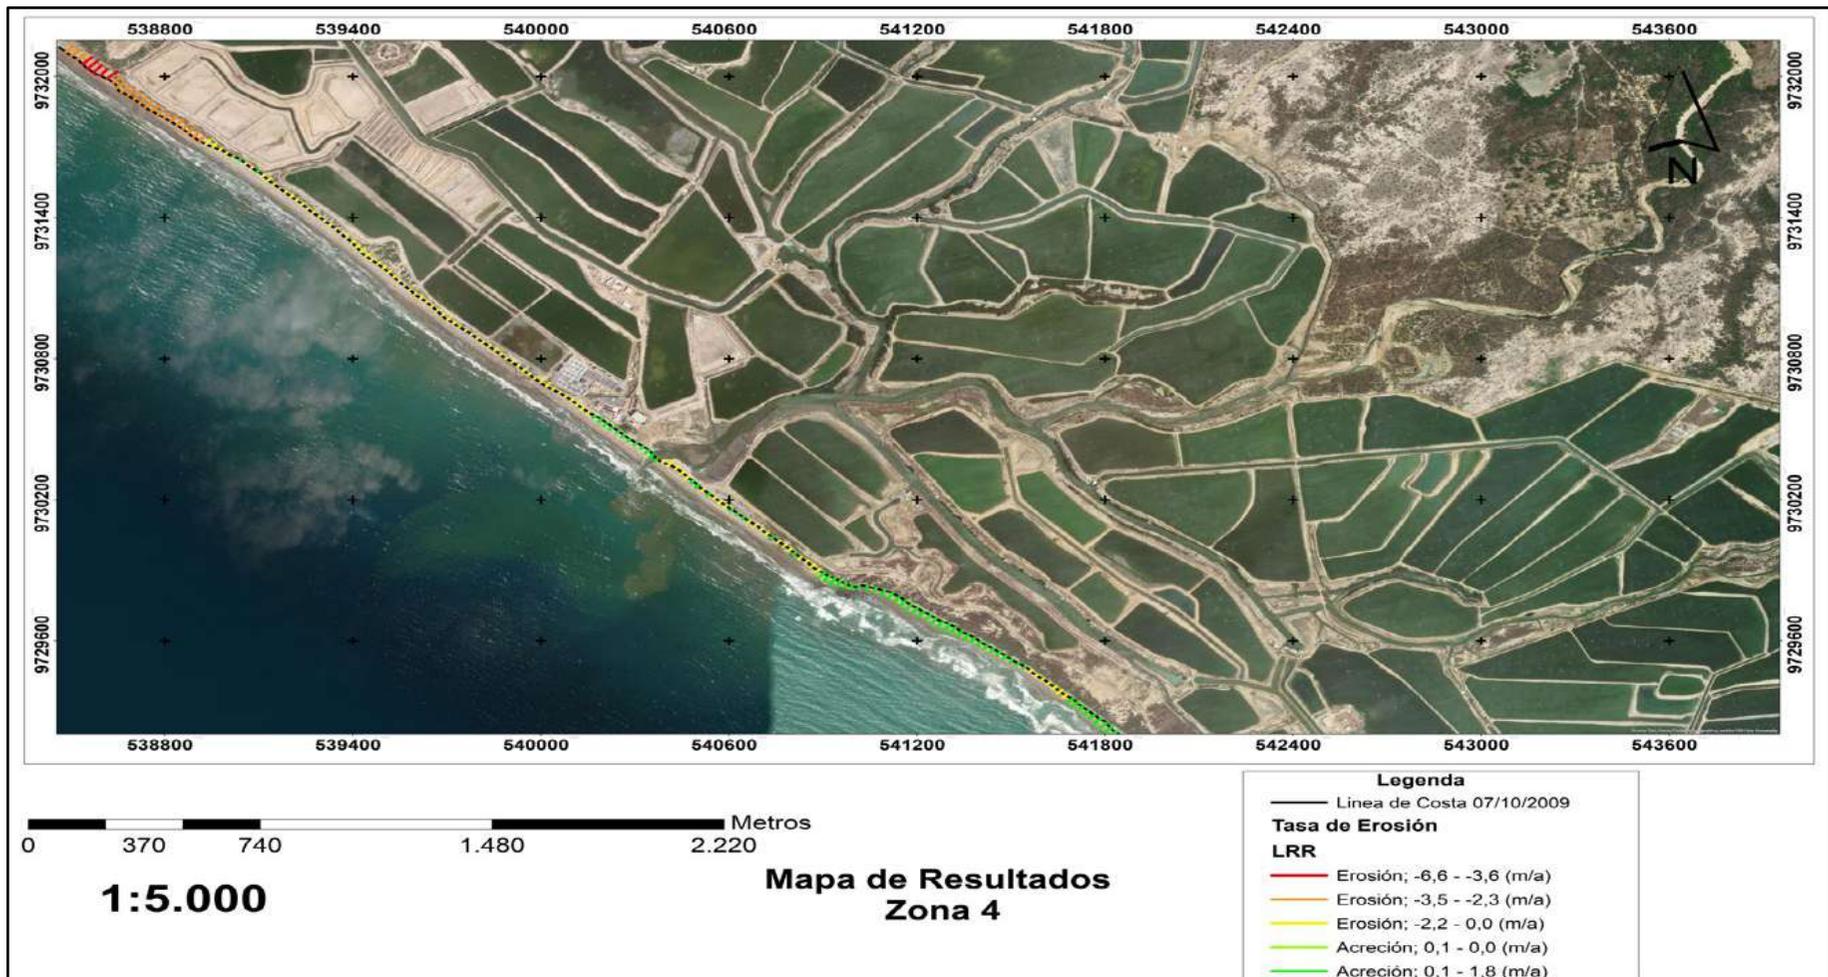
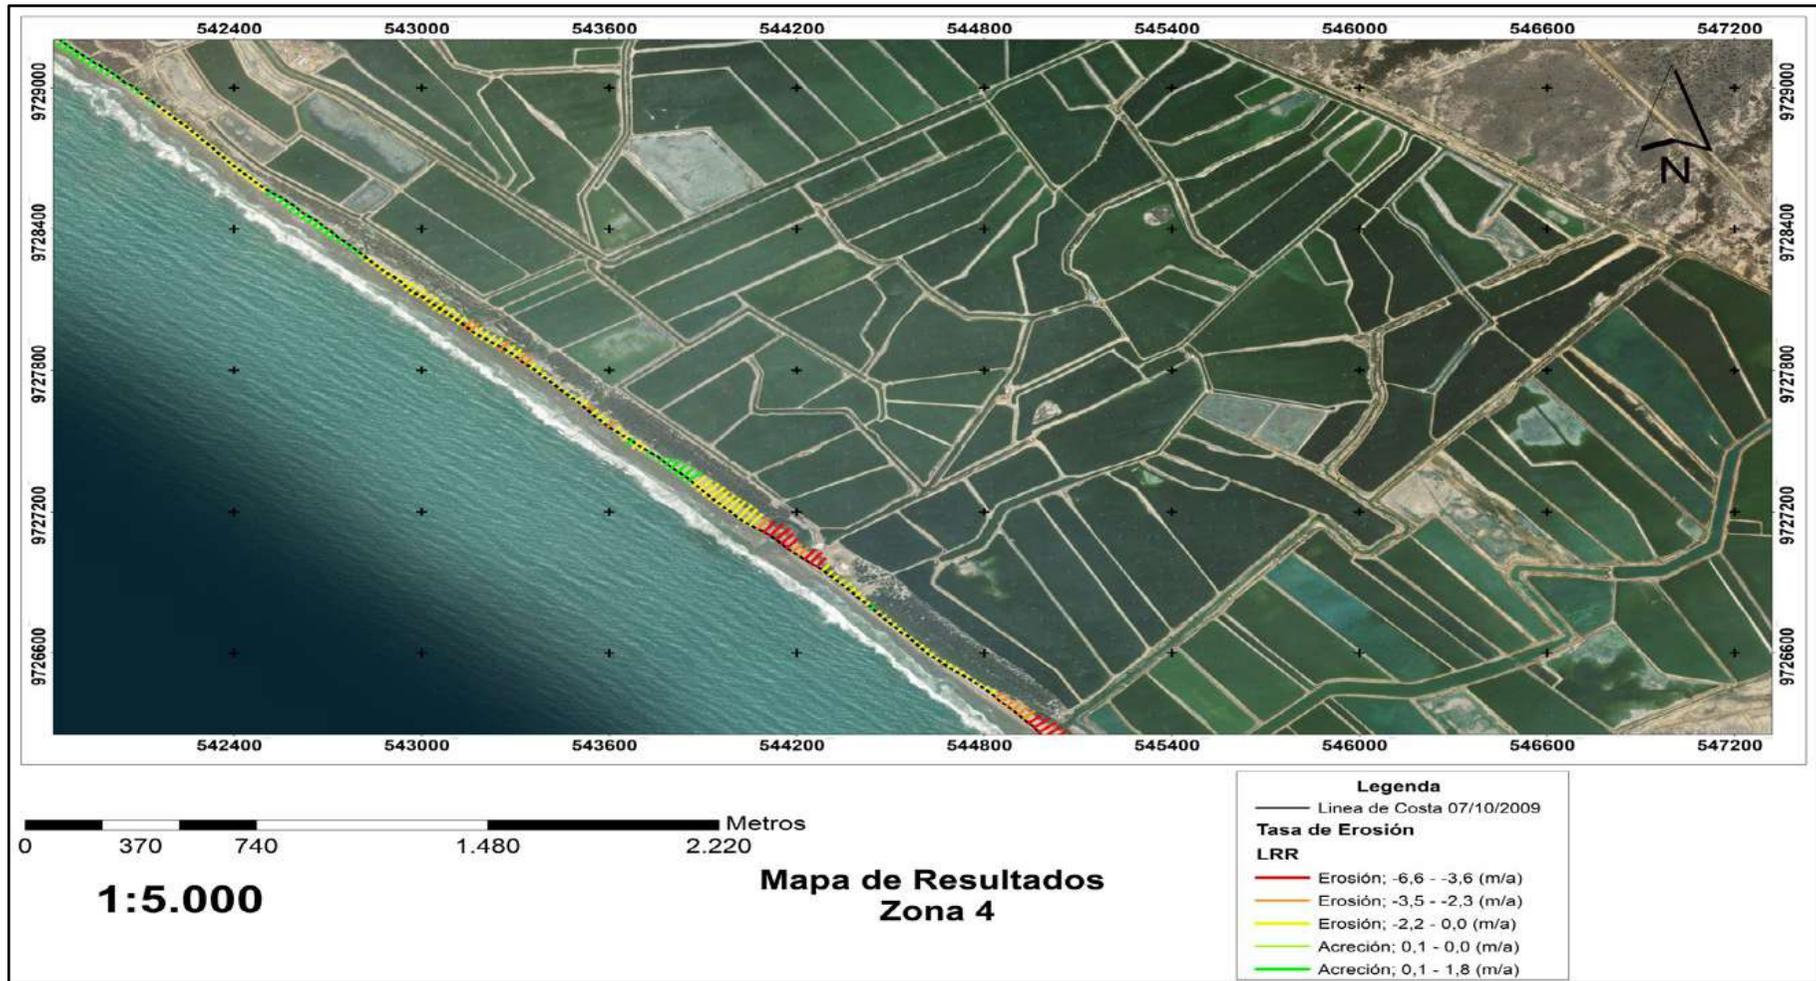
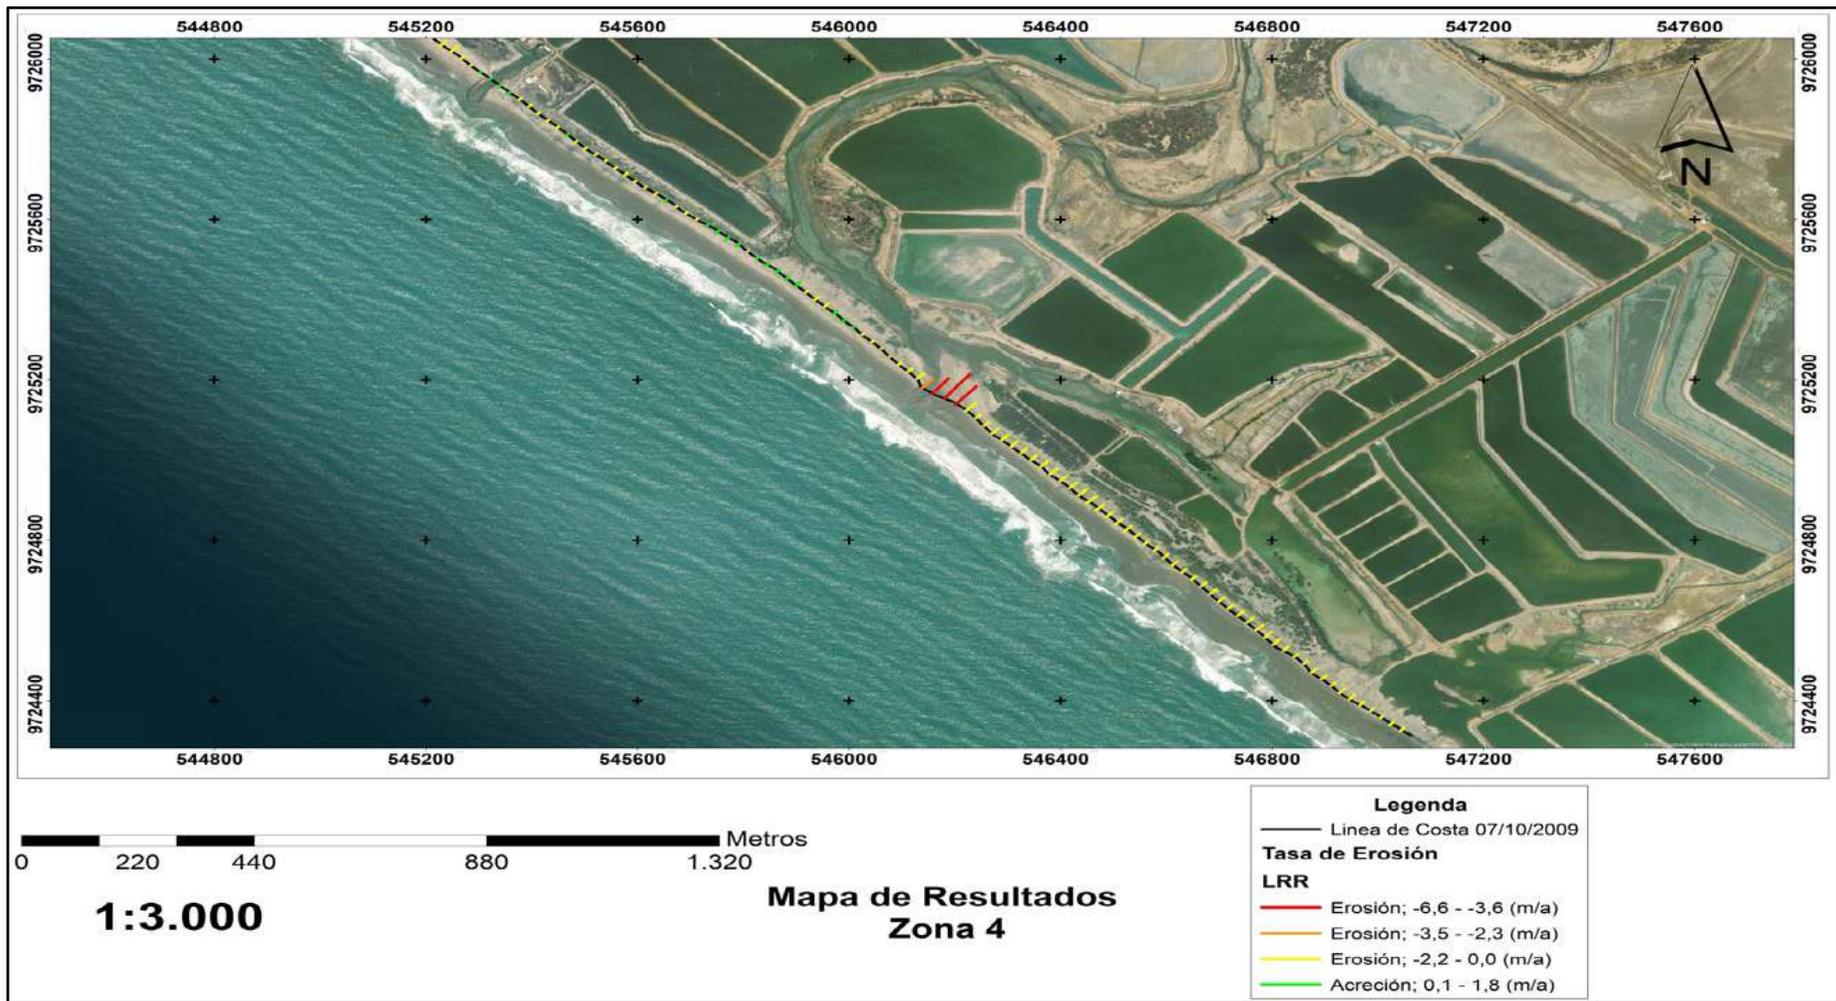
**Figura 4-3:** Mapa de ubicación de los sectores erosionados de la zona 4

Figura 5-3: Mapa de ubicación de los sectores erosionados de la zona 4 (Continuación)

Figura 6-3: Mapa de ubicación de los sectores erosionados de la zona 4 (Continuación)

Los resultados se obtuvieron mediante el análisis de 468 transectos ubicados a lo largo del perfil costero de la parroquia Chanduy, en esta zona abunda la industria camaronera, es por ello que se busca la incidencia del mismo en la tasa de erosión en donde nos dieron una media de 1,31 y un nivel máximo de erosión de 6,58 metros al año en el sector que comprende desde el transecto 293 al 371 (Ver Figura 4-3, 5-3 y 6-3) (Aproximadamente 1 950 metros de distancia lineal) y con respecto a los niveles de acreción se registraron valores con una media de 0,42 y un máximo de hasta 1,78 en el transecto 144 siendo este sector el más conservado.

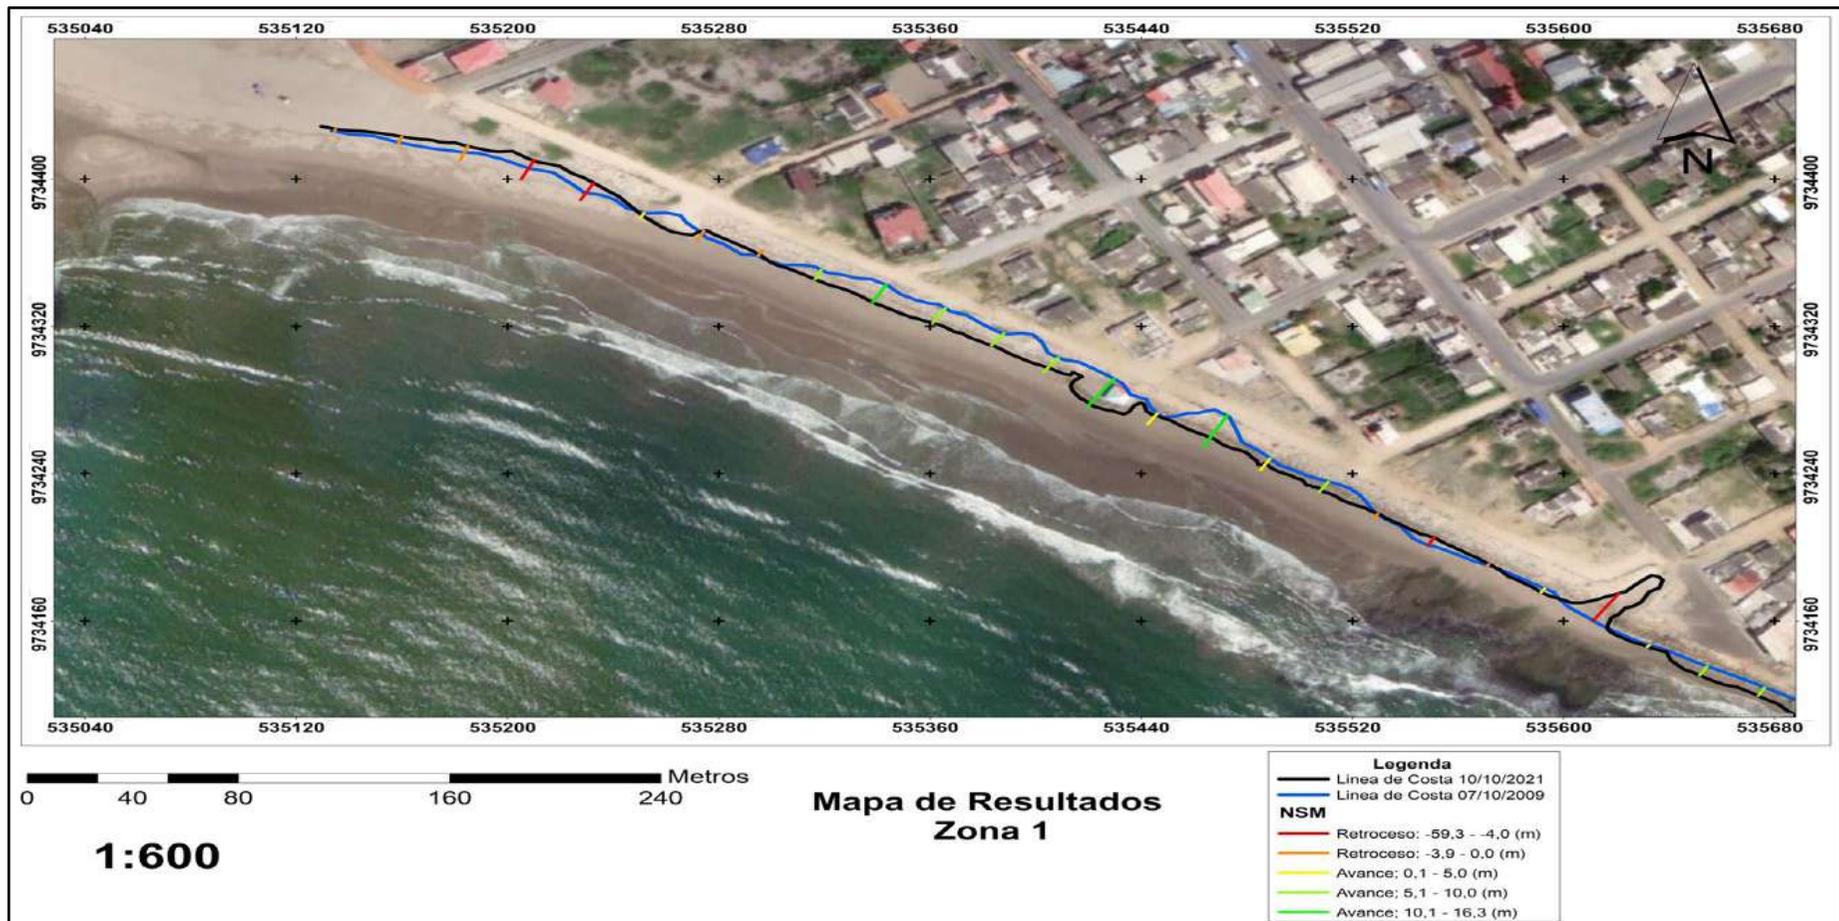
**Figura 7-3:** Evolución de la línea de costa de la zona 1. Los transectos indican el movimiento neto realizado de la línea de costa desde el año 2009 hasta el año 2021

Los resultados obtenidos del movimiento neto de la línea de costa mediante el análisis de 26 transectos de la zona 1 dieron datos de movimiento máximo realizado con sentido hacia el continente de 17,67 con una media de 4,10 metros, mientras que el movimiento máximo realizado con sentido hacia la plataforma marina es 16,33 con una media de 6,44 metros (Ver figura 7-3), las tasas de movimiento neto de la línea de costa de la zona 1.
