**EVALUACIÓN DE LAS LÍNEAS DE REGRESIÓN EROSIVAS EN  
LAS ZONAS COSTERAS DE LA PARROQUIA CHANDUY,  
CANTÓN SANTA ELENA MEDIANTE TÉCNICAS DE SENSORES  
REMOTOS (REMOTE SENSING)**

**Trabajo de Titulación**

Tipo: Proyecto de Investigación

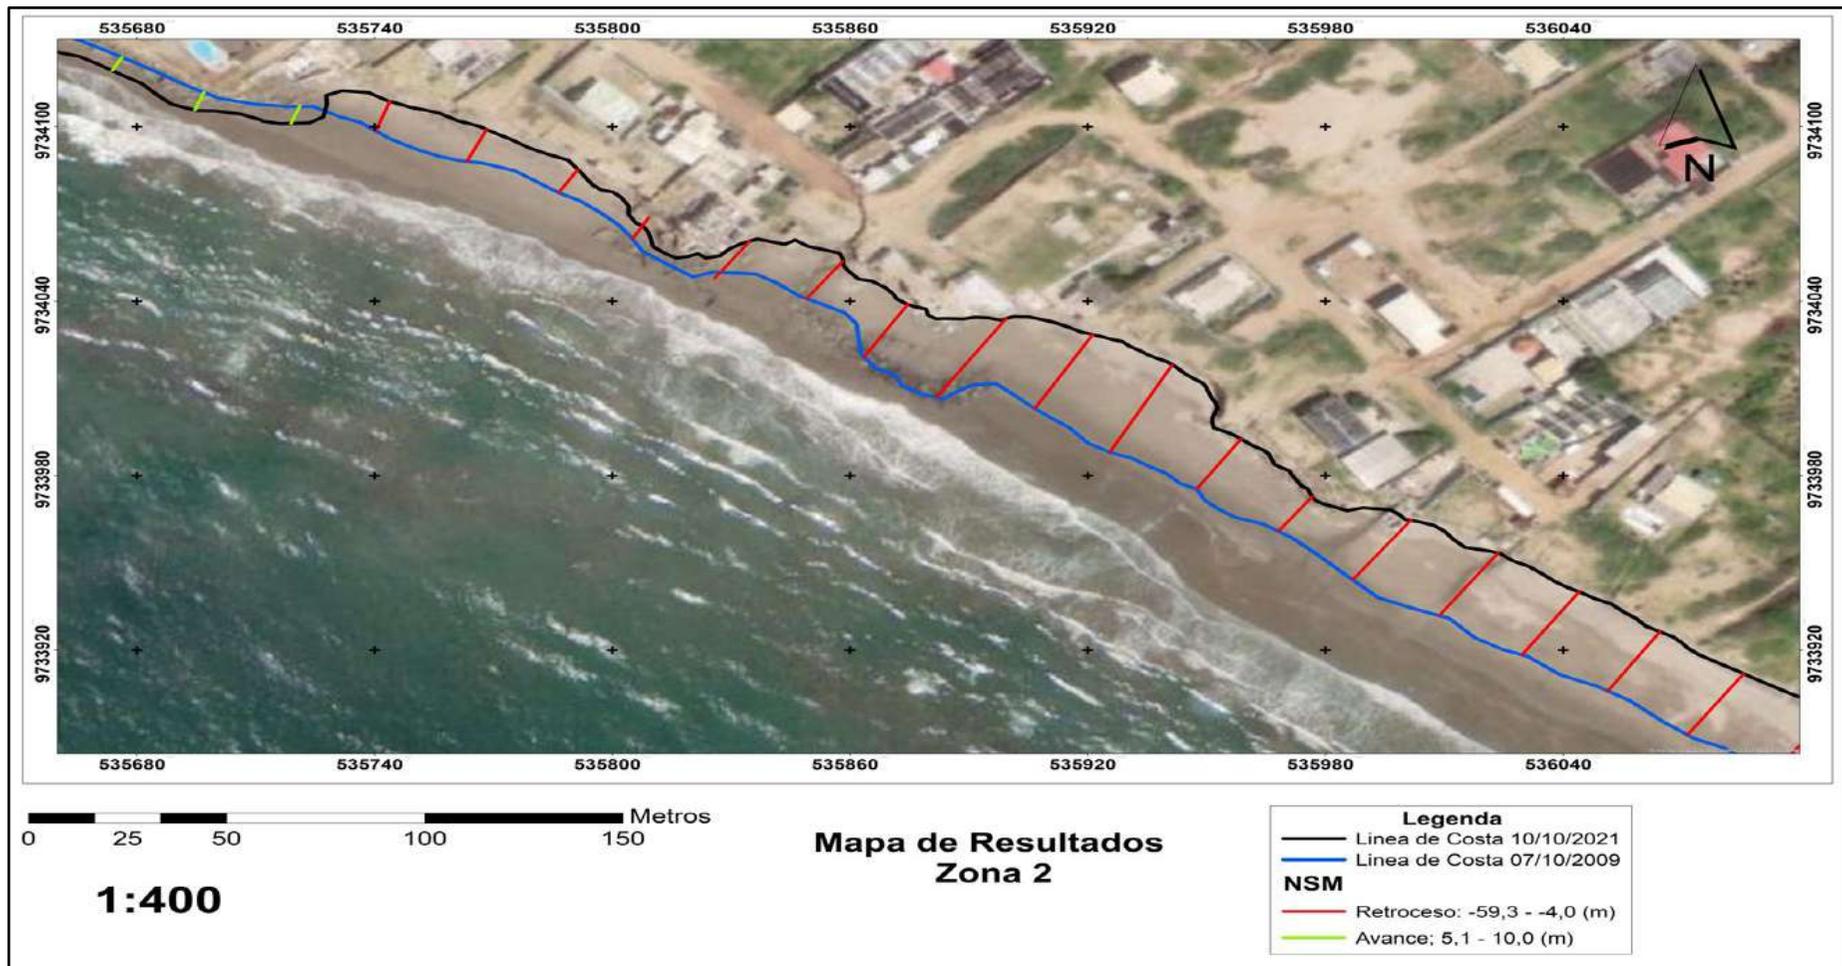
**Figura 8-3:** Evolución de la línea de costa de la zona 2. Los transectos indican el movimiento neto de la línea de costa desde el año 2009 hasta el año 2021  
 Realizado por: Acero, J, 2022.

Los resultados obtenidos del movimiento neto de la línea de costa mediante el análisis de 18 transectos de la zona 2 dieron datos de movimiento máximo realizado con sentido hacia el continente de 33,91 con una media de 19,99 metros, mientras que el movimiento máximo realizado con sentido hacia la plataforma marina es de 6,50 metros con una media de 6,34 metros (Ver figura 8-3), las tasas de movimiento neto de la línea de costa de la zona 2.

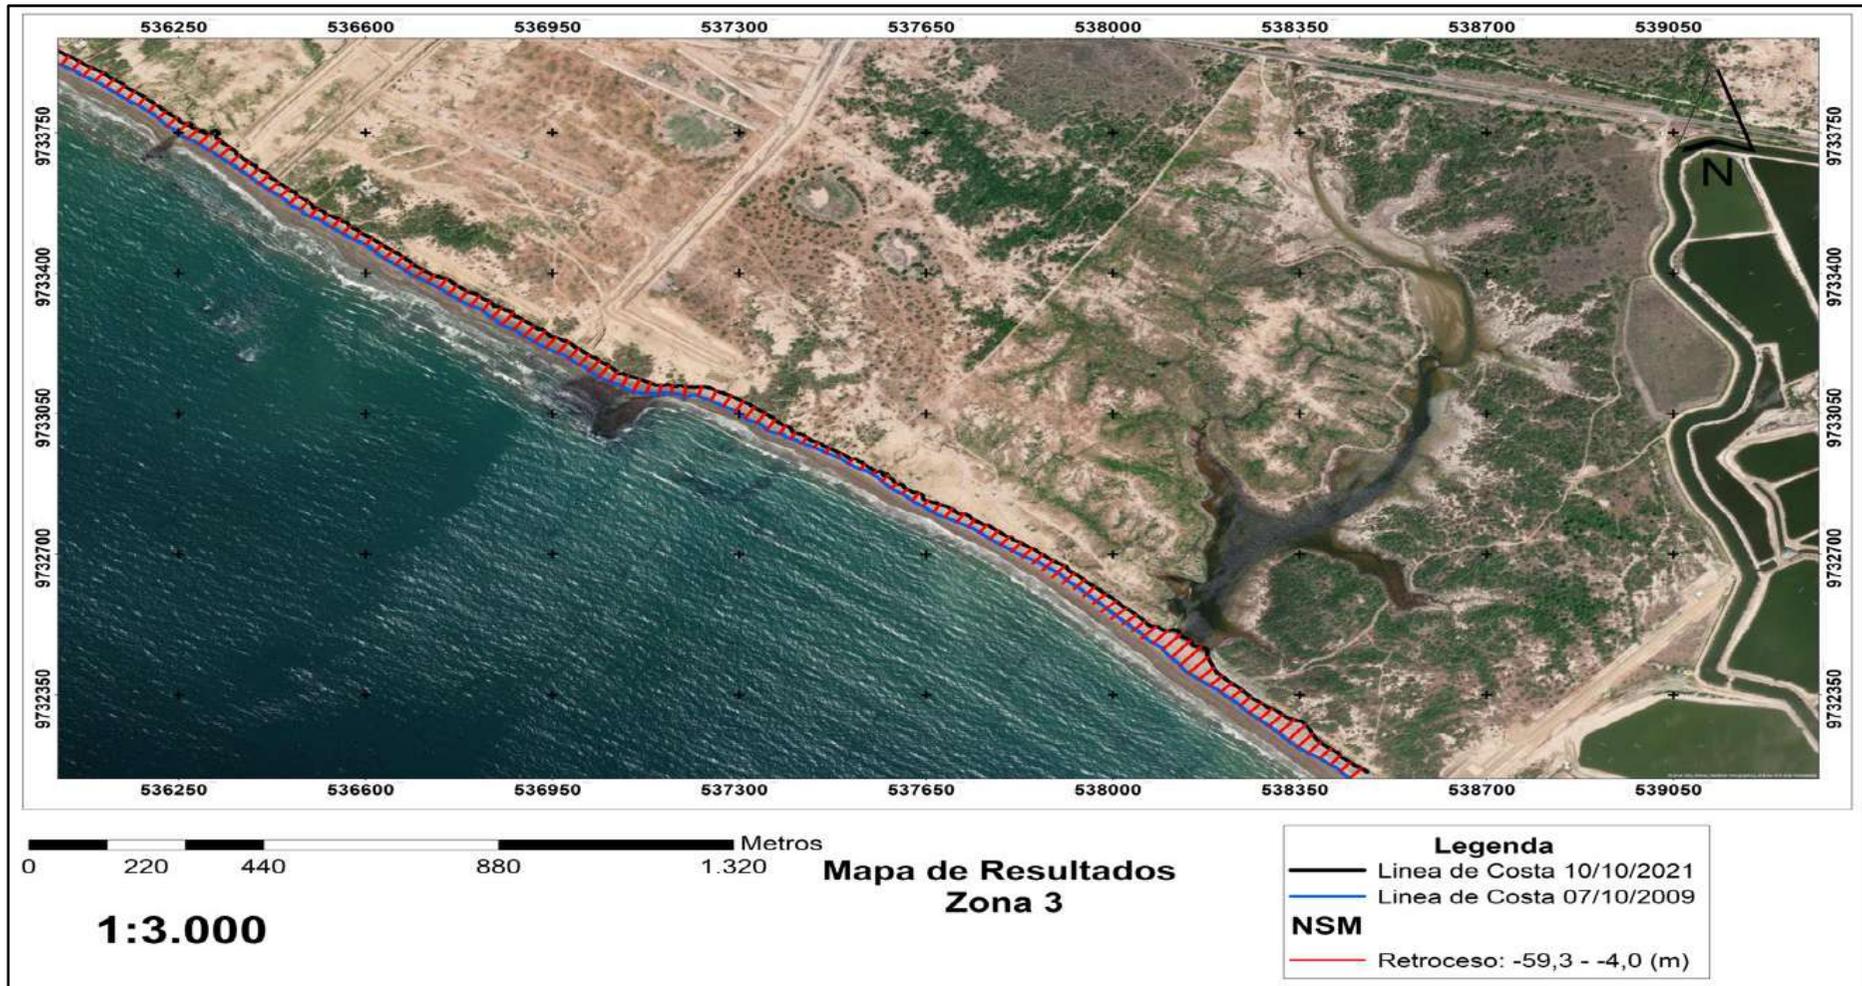
**Figura 9-3:** Evolución de la línea de costa de la zona 3. Los transectos indican el movimiento neto de la línea de costa desde el año 2009 hasta el año 2021

Los resultados obtenidos del movimiento neto de la línea de costa mediante el análisis de 120 transectos de la zona 3 dieron datos sin movimiento máximo realizado con sentido hacia la plataforma marina, mientras que el movimiento máximo realizado con sentido hacia el continente es de 59,26 con una media de 26,82 metros (Ver figura 9-3), las tasas de movimiento neto de la línea de costa de la zona 3.

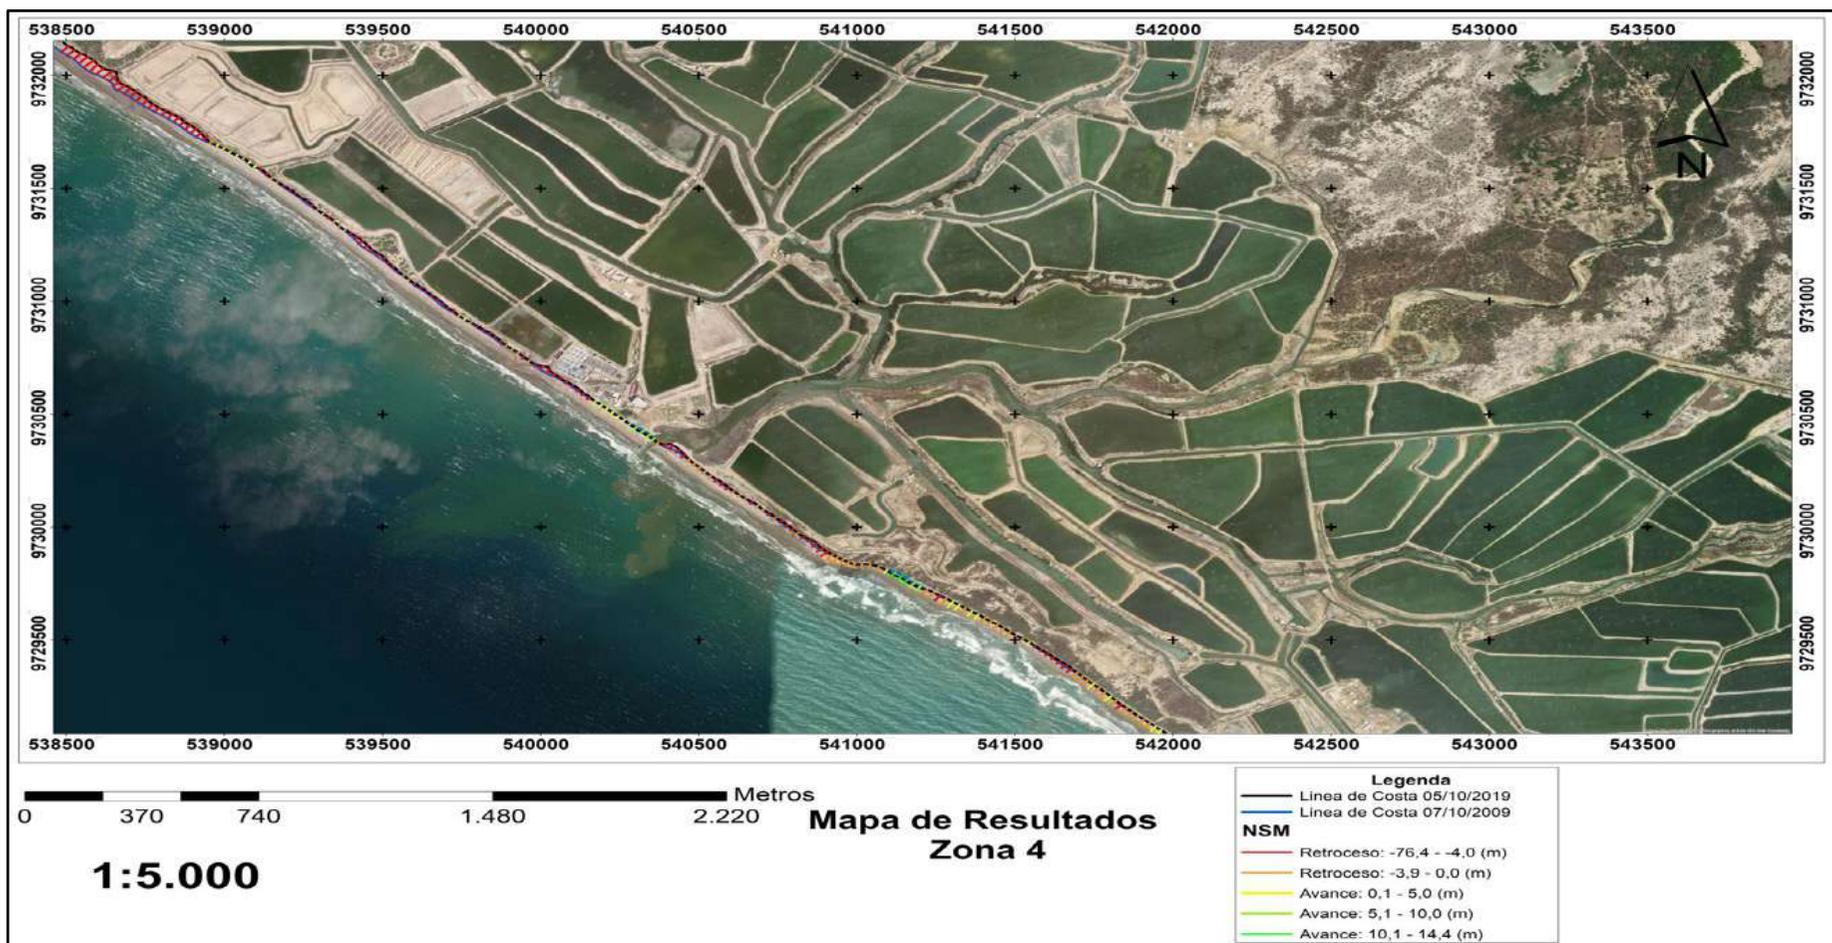
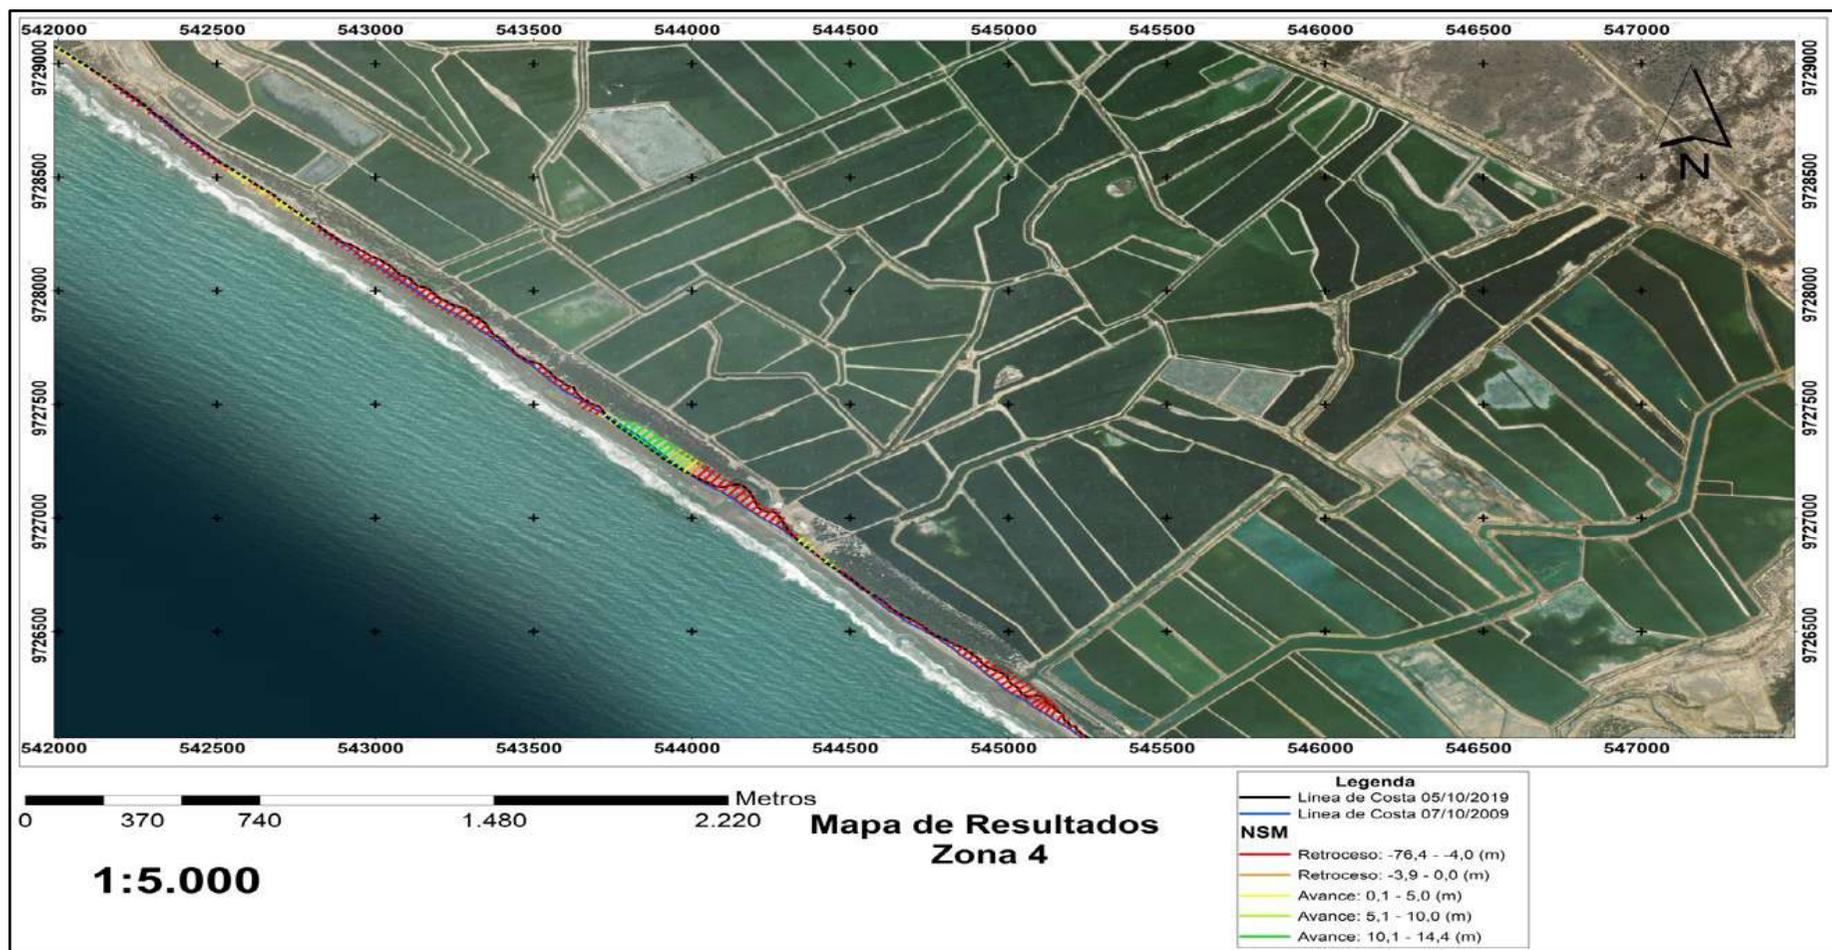
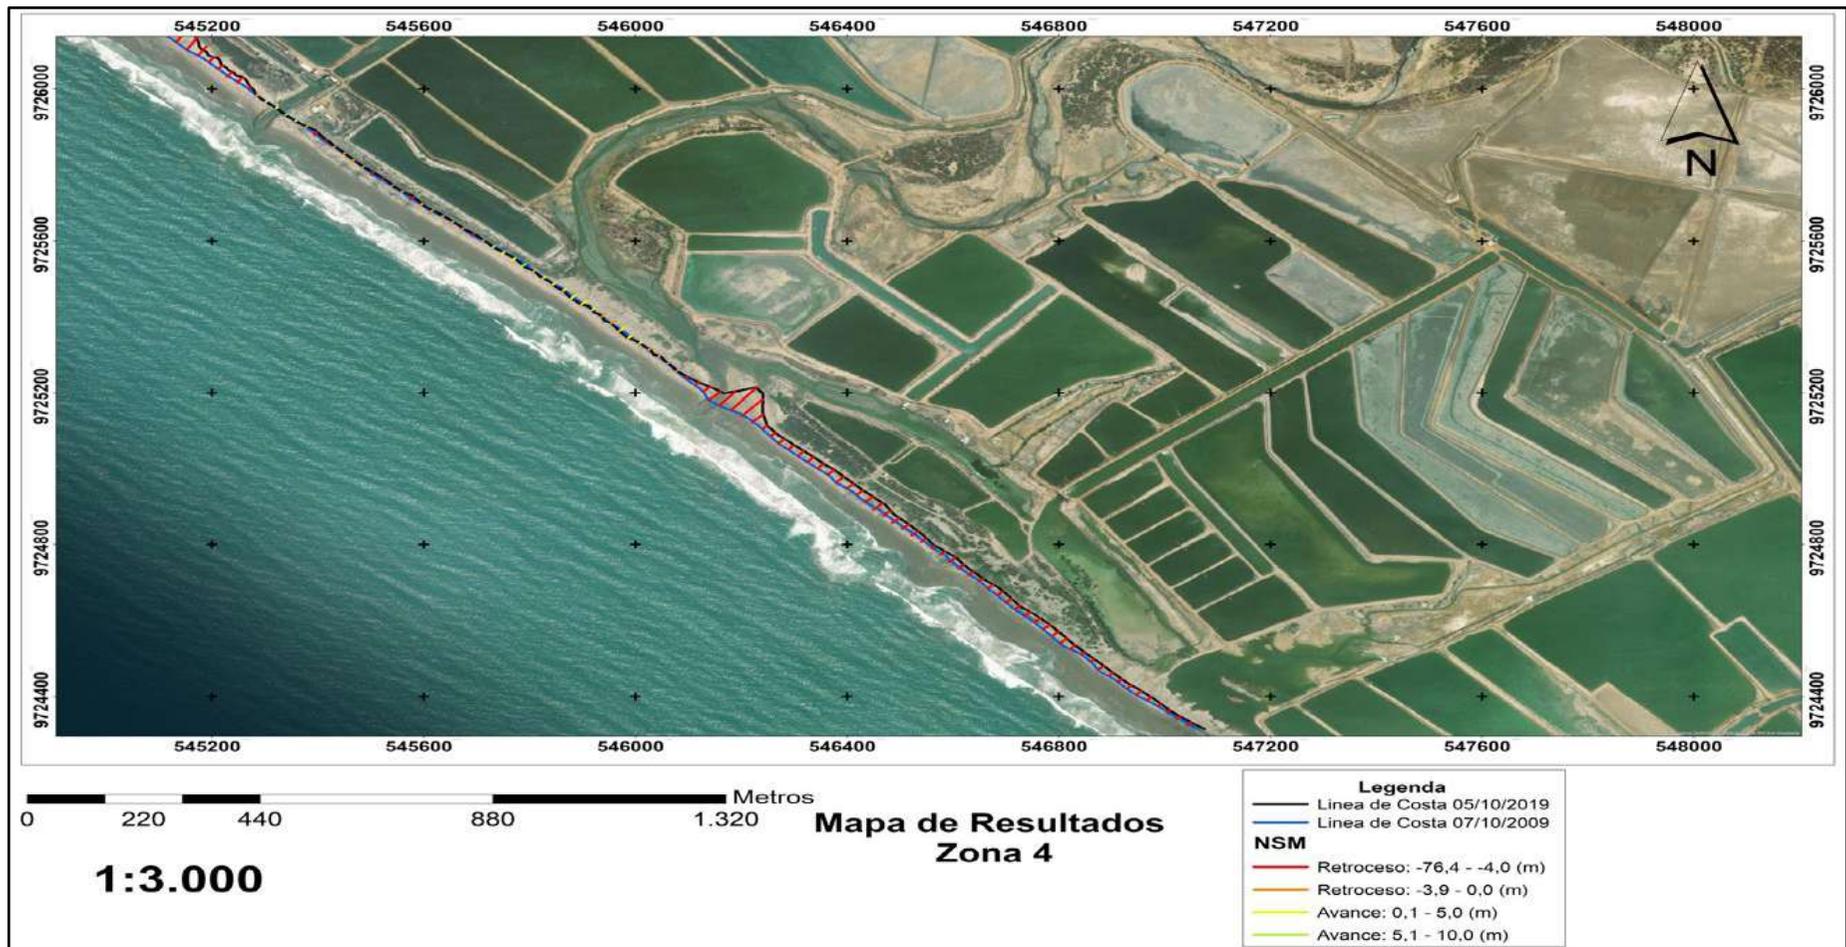
**Figura 10-3:** Evolución de la línea de costa de la zona 4. Los transectos indican el movimiento neto realizado de la línea de costa desde el año 2009 hasta el año 2019

**Figura 11-3:** Evolución de la línea de costa de la zona 4. Los transectos indican el movimiento neto realizado de la línea de costa desde el año 2009 hasta el año 2019 (Continuación)

**Figura 12-3:** Evolución de la línea de costa de la zona 4. Los transectos indican el movimiento neto realizado de la línea de costa desde el año 2009 hasta el año 2019 (Continuación)

Los resultados obtenidos del movimiento neto de la línea de costa mediante el análisis de 18 transectos de la zona 4 dieron datos de movimiento máximo realizado con sentido hacia el continente de 76,39 con una media de 12,75 metros, mientras que el movimiento máximo realizado con sentido hacia la plataforma marina es de 14,38 con una media de 4,14 metros (Ver figura 10-3, 11-3 y 12-3), las tasas de movimiento neto de la línea de costa de la zona 4.

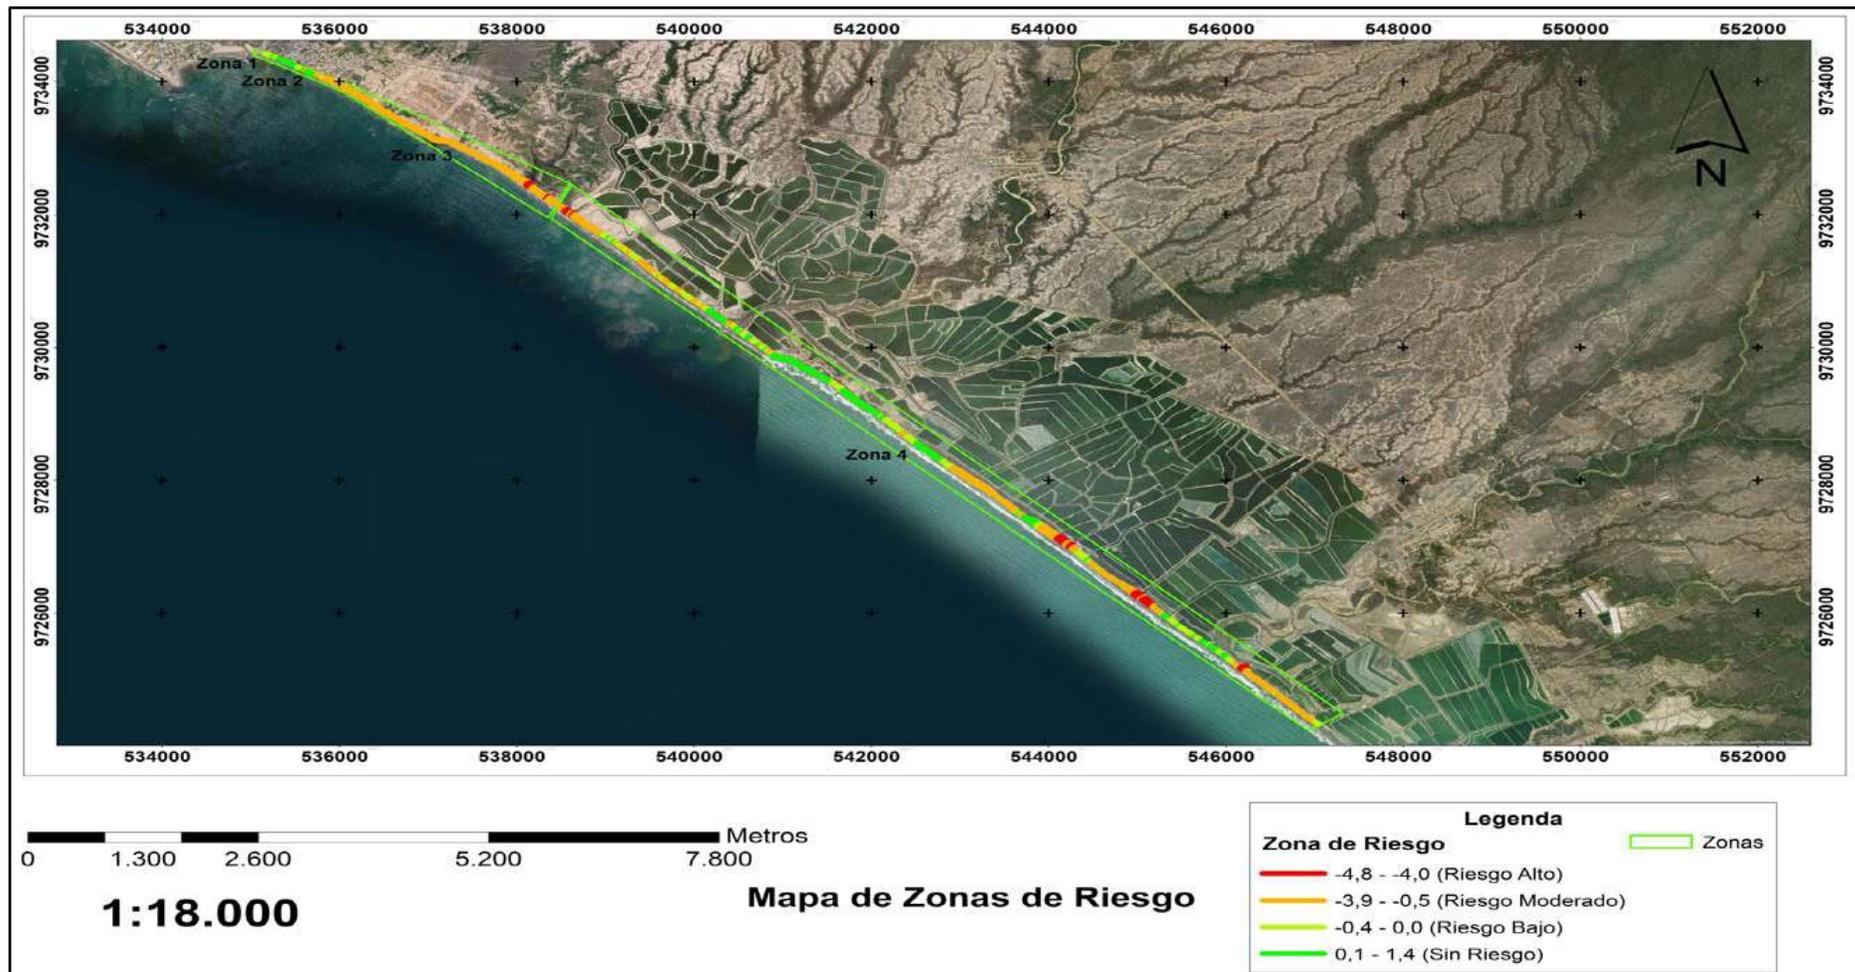
**Figura 13-3:** Zonas de peligro

En base a los datos recopilados, las zonas de peligro se clasificaron como riesgo alto, riesgo moderado y riesgo bajo (Ver Figura 13-4).

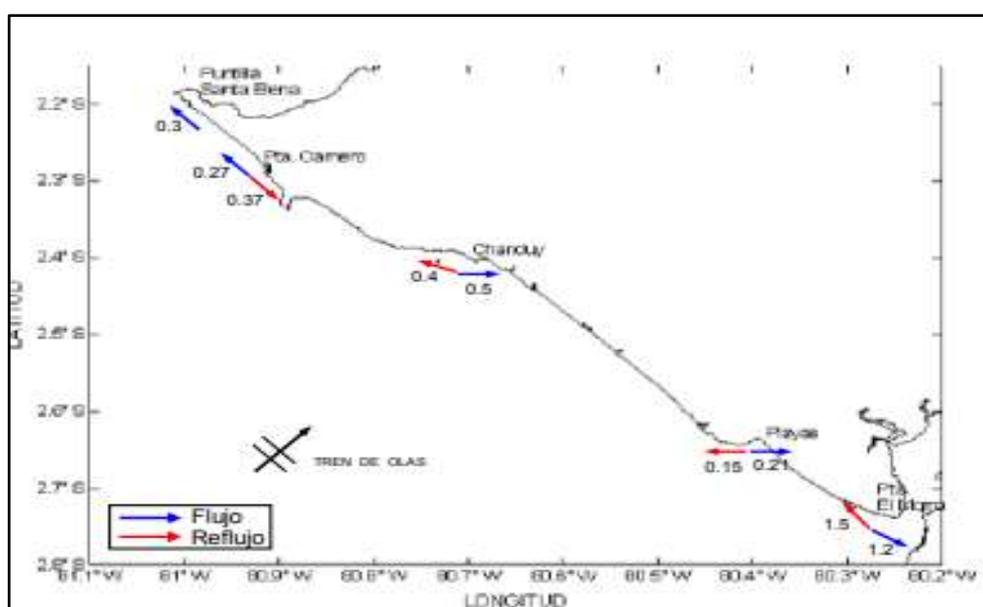
Figura 14-3: Corrientes-Chanduy, velocidades máximas obtenidas

Por otro lado, las corrientes cuentan con velocidades máximas de hasta 0,50 m/s con tendencia hacia el este en flujo y hacia el noroeste-oeste durante del reflujos con velocidades de 0,40 m/s, Figura 4-14 (Vera et al., 2009, p.6).

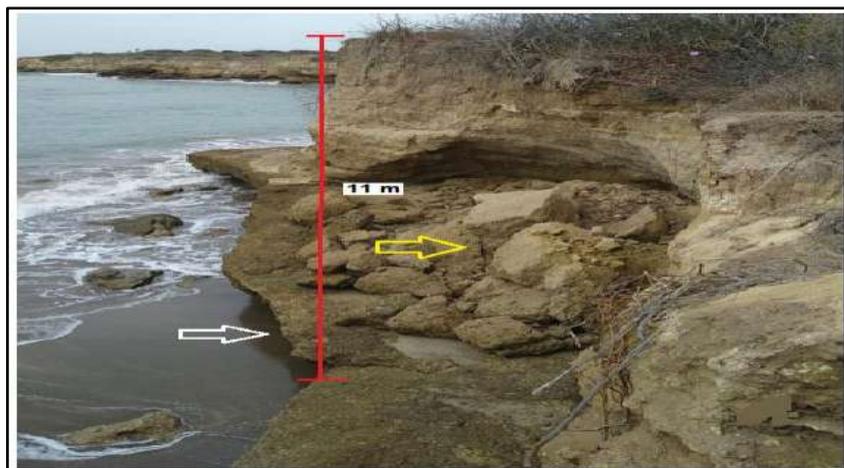
**Figura 15-3:** Factor erosivo, la flecha amarilla indica material caído por acción de la gravedad producto del choque de las olas (Flecha amarilla) y la marea en su base (Flecha blanca)

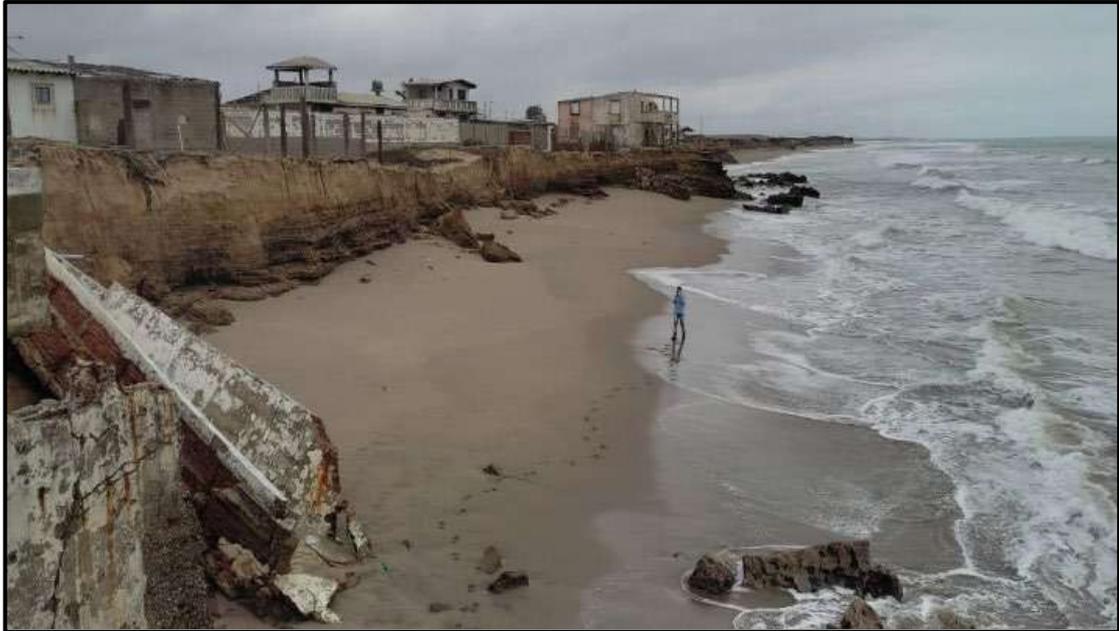
**Figura 16-3:** Factor erosivo, efectos del choque de las olas con la zona costera

El cálculo de las olas generadas por viento local de 14 m/s de velocidad (brisa), para el área de Chanduy, determinó que se producen olas de 1.3 metros de altura significativa y 4 segundos de período significativo (Cisneros Granizo, 2013, p.263), influyendo en la morfología costera y en el efecto destructivo sobre las playas, costas y obras construidas por el hombre, Figura 16-3.

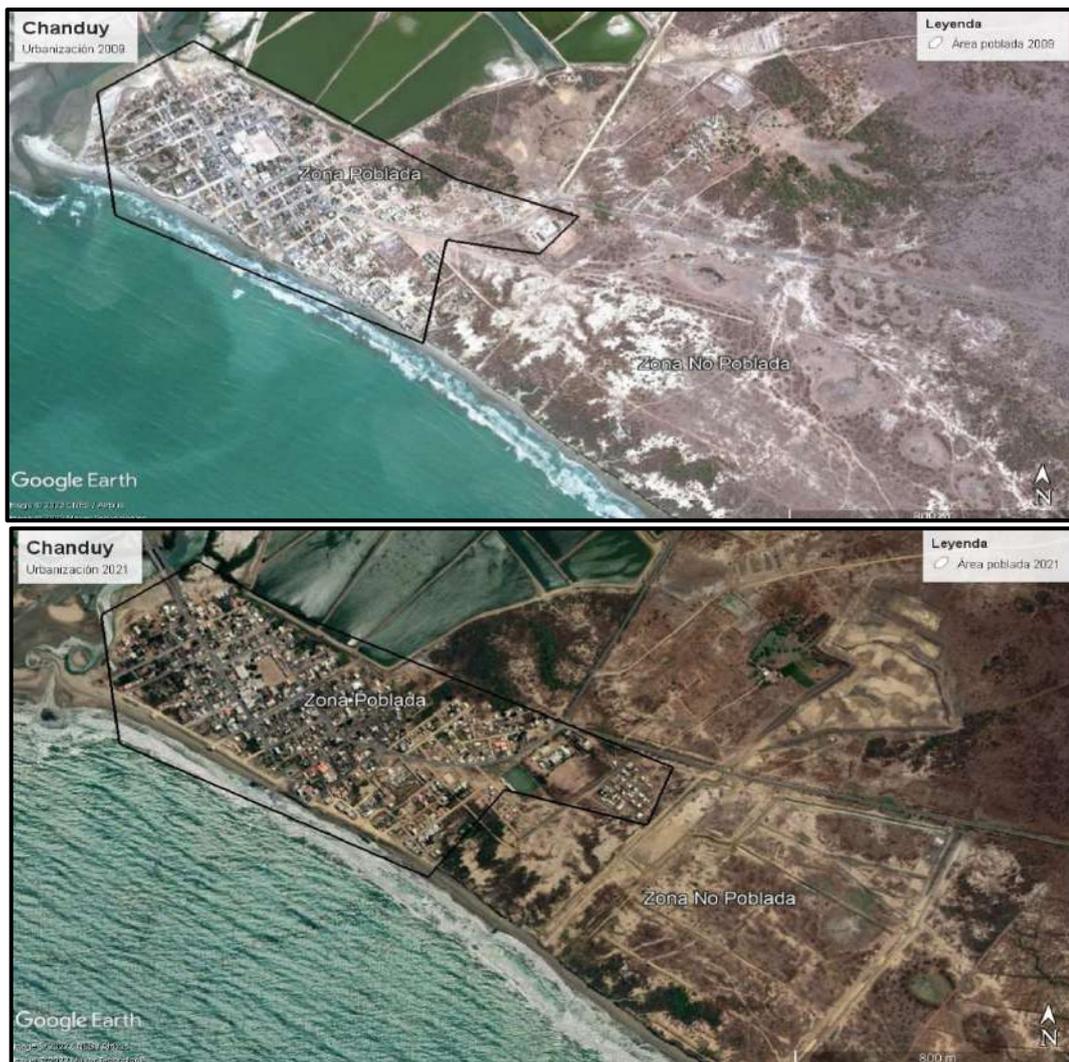
**Figura 17-3:** Chanduy, urbanización año 2009 y año 2021 respectivamente. Imagen tomada de Google Earth Pro

El espacio territorial de Chanduy fue considerado como “Costa mala”, todo esto debido a que es azotada por los fuertes vientos y olas que lo vuelven un sitio de riesgo (Cisneros Granizo, 2013, p.264). Junto a ello, el crecimiento poblacional y la necesidad ocupacional del territorio, ha llevado a que las costas sean en mayor medida propensas a crecimientos erosivos, como se observa en la Figura 4-17, la zona urbana ha ido incrementando con el paso de los años, esto conlleva a que la zona libre del factor antrópico cuente con esta incidencia.

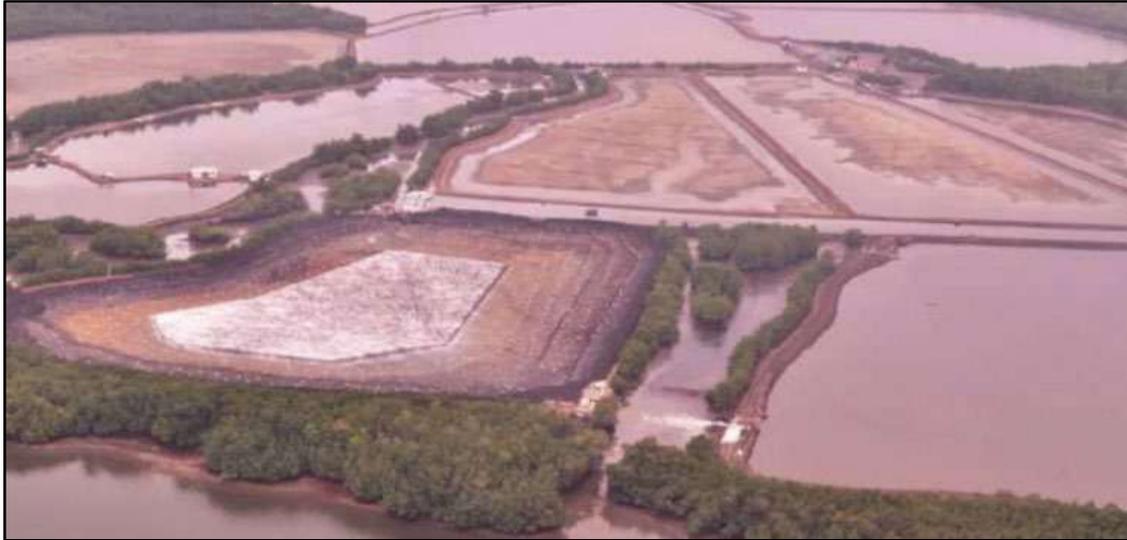
**Figura 18-3:** Piscinas camaroneras ubicados en manglares

Como se mencionó anteriormente, los manglares en los litorales juegan un papel importante en el equilibrio del flujo de sedimentos y el control del flujo de las mareas (Teran, 2020, p.47), el mismo que ha desaparecido en un 21% en las últimas décadas (El Universo, 2020, p.8) debido a factores antrópicos, Torres (2019, p.68) menciona que la ocupación del ecosistema manglar para la producción industrial de camarón en piscinas, se establece como la principal causa de pérdida de su biodiversidad ya que los manglares son el hábitat perfecto para los mismos.

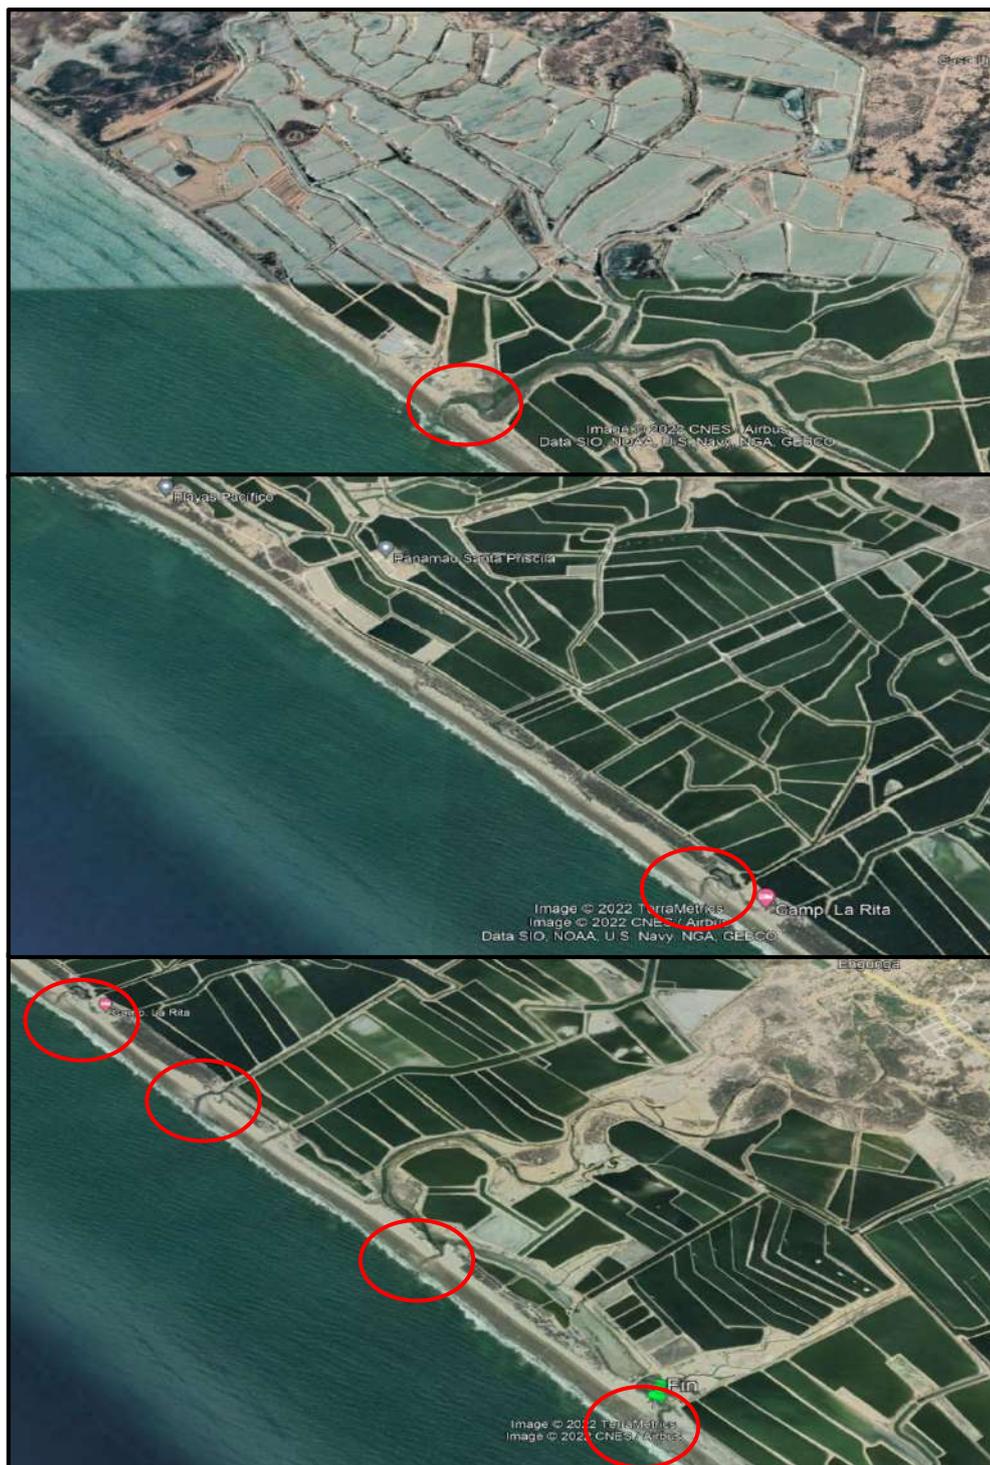
**Figura 19-3:** Factores antropogénicos. Zona 4. Criadores de mariscos. Los círculos rojos muestran las desembocaduras hacia las costas. Imagen tomada de Google Earth Pro

Con la ayuda de imágenes satelitales (Figura 19-3), en la zona 4 se observaron al sector productivo ubicado en áreas donde contribuyen a las afecciones por aporte de sedimentos provenientes de zonas superiores arrastradas por los ríos Panamao, Rio Tagadujaja, Rio de la Rita y Rio Barchilero Grande.

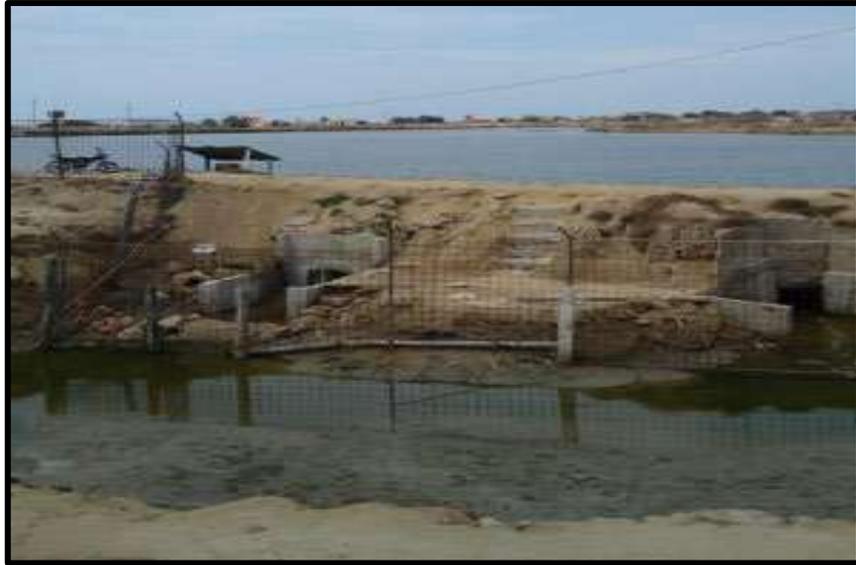
**Figura 20-3:** Criadero de crustáceos artesanal

Además de la pesca industrial, la mayoría de los habitantes de la parroquia Chanduy se dedica a la pesca tradicional (Teran, 2020, p.45), y a la cría de crustáceos de forma artesanal explotando en

mayor medida a los manglares (Figura 20-3) y por ende ayudando al crecimiento erosivo y retroceso de la línea de costa.

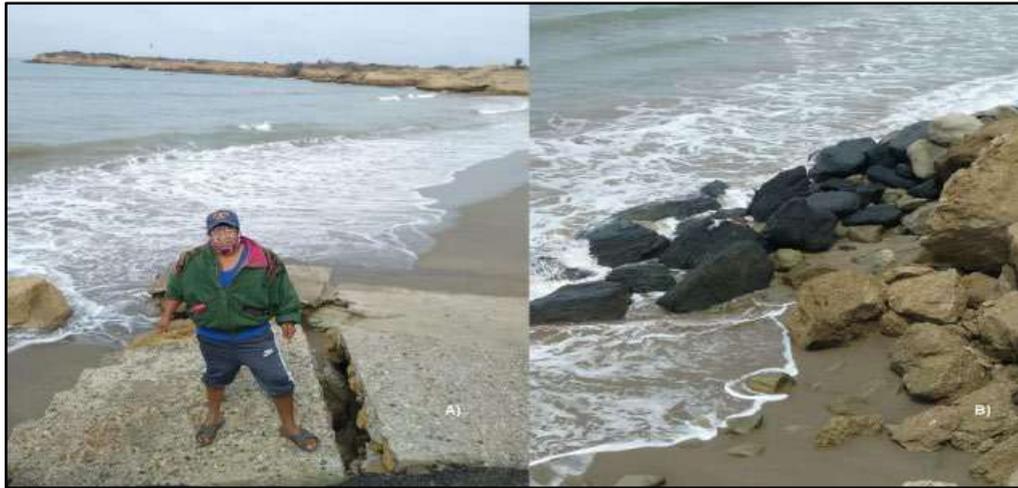
**Figura 1-4:** Destrucción del muro de protección por efectos fuertes efectos erosivos

Cabe mencionar que el desarrollo urbano se está acercando a las estructuras afectadas por la erosión con alto riesgo debido a las estructuras de prevención de accidentes por erosión construidas por la prefectura y la municipalidad de Chanduy, no pueden resistir las fuerzas de los factores naturales que afectan el área (Ver figura 1-4). Este criterio considera que las casas cercanas al acantilado muy probablemente se derrumbarían debido al retroceso de la costa dentro de los próximos 10 años, por lo que las próximas casas estarían en un riesgo muy alto en este momento.

- Con respecto a la construcción del muro, específicamente al deterioro del mismo a causa de la fuerza intensa de las olas, se recomienda el cambio del material base de los muros de contención a un material más resistente que pueda soportar las intensas olas.

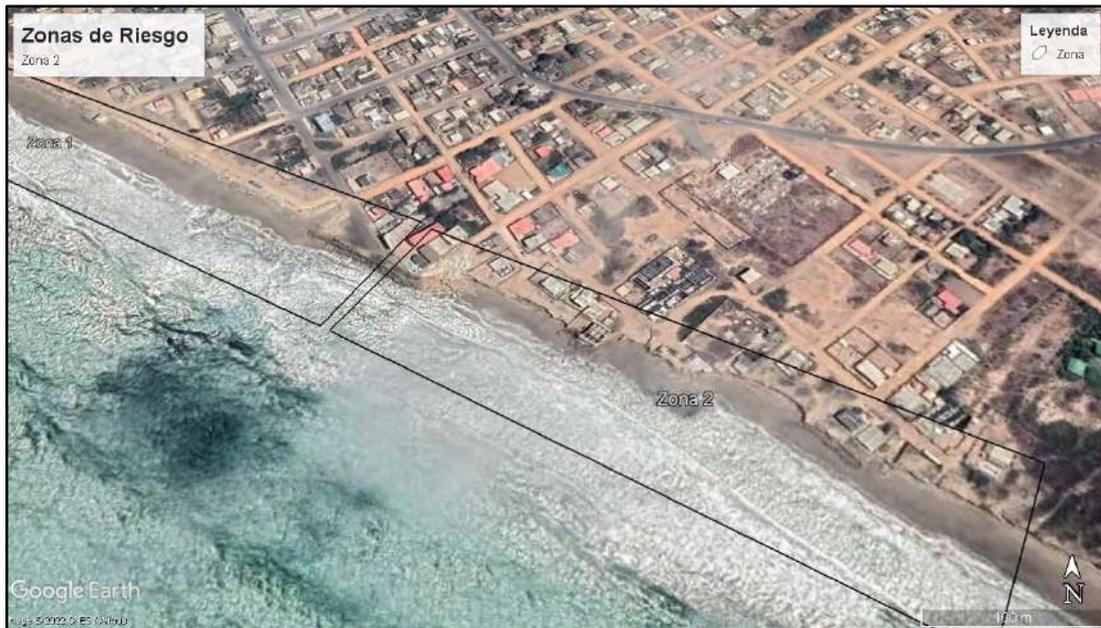
**Figura 2-4:** Urbanización de la zona 2 al borde costero. Imagen tomada de Google Earth Pro  
**Realizado por:** Acero, J, 2022.

Con respecto a las zonas de riesgo, a nivel general la zona con mayor y menor riesgo son la zona 4 y 1 respectivamente, pero, a nivel ocupacional territorial la zona con mayor riesgo es la zona 2 el cual además de que no contaba con algún tipo de prevención, es la zona que más cercanía tiene con la costa y por ende la erosión y el retroceso de la línea de costa afectan directamente a ese sector (Figura 2-4). Por esta razón en el presente año la municipalidad de Chanduy construyó un muro de protección en la zona 2, pese a que instalaciones de estructuras de ingeniería como muros y paredes son consideradas como las mejores estrategias de protección en zonas costeras acciones de redistribución de arena e instalación de estructuras de reconstrucción de dunas en líneas de costa optimizan la regeneración de costas y previenen procesos erosivos; zonas como Chanduy por sus características de oleaje, fuerza de marea y carencia de continuo mantenimiento tienden a desgastar el material del muro haciendo al mismo una solución temporal de mediano plazo.
