**DETERMINACIÓN DE LA CALIDAD DE AGUA DE CONSUMO
EN LA ZONA CENTRO DE LAS COMUNIDADES PALACIO REAL
Y SAN FRANCISCO DE CUNUHUACHAY Y ZONA NORTE DE
LAS COMUNIDADES LA MOYA Y RUMICRUZ
PERTENECIENTES A LA PARROQUIA CALPI DE LA
PROVINCIA DE CHIMBORAZO**

Trabajo de Integración Curricular

Tipo: Proyecto Técnico

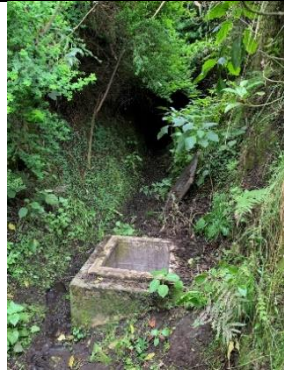
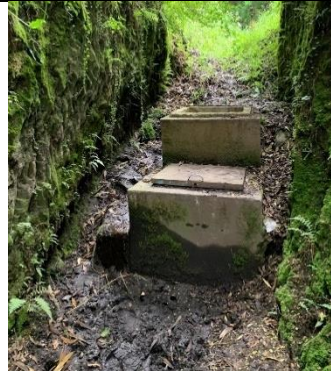
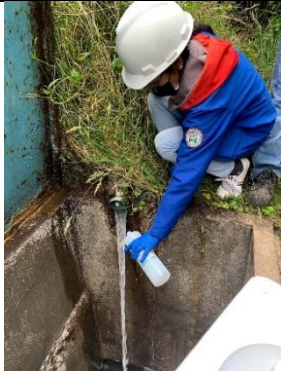
Tabla 3-6: Sistema de abastecimiento de agua de consumo para Moya y Rumicruz

Vertientes		
1 Quilli pogyo	2 Colcha pogyo	3 Soldado pogyo

Tanque de captación Ayahuma	Tanque de distribución	Domicilio

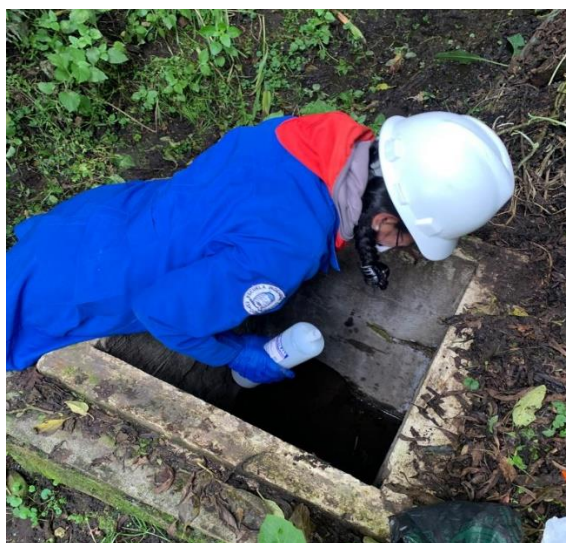
Ilustración 3-6: Vertiente, punto de muestreo

Se recolectó una cantidad significativa de agua con el propósito de evaluar parámetros fisicoquímicos y microbiológicos. Estas muestras se depositaron en envases plásticos previamente esterilizados y se les asignó una etiqueta identificativa. Posteriormente, se colocaron en un cooler herméticamente sellado junto con hielo para asegurar su preservación durante el transporte. Las muestras fueron trasladadas a tres destinos diferentes: al laboratorio de Calidad de Agua, al laboratorio de investigación de la Facultad de Ciencias de la Escuela Superior Politécnica

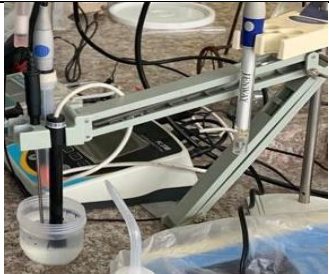
<p>Ilustración 3-9: Conductímetro PC 2700</p> <p>Realizado por: Chela, M., 2023.</p>

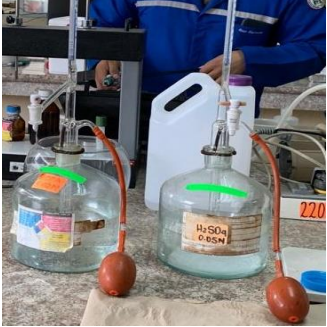
<p>Ilustración 3-10: Titulación</p> <p>Realizado por: Chela, M., 2023.</p>
	pH

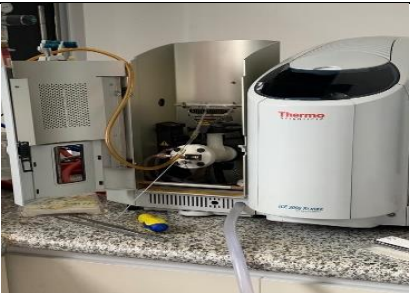
<p>Ilustración 3-12: Generador de llama</p> <p>Realizado por: Chela, M., 2023.</p>
	Arsénico, mercurio, selenio

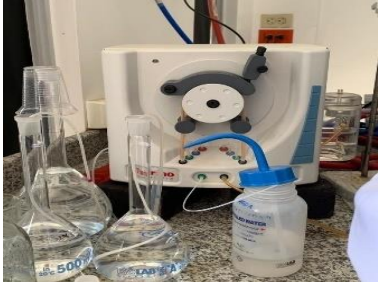
<p>Ilustración 3-13: Generador de hidruro</p> <p>Realizado por: Chela, M., 2023.</p>

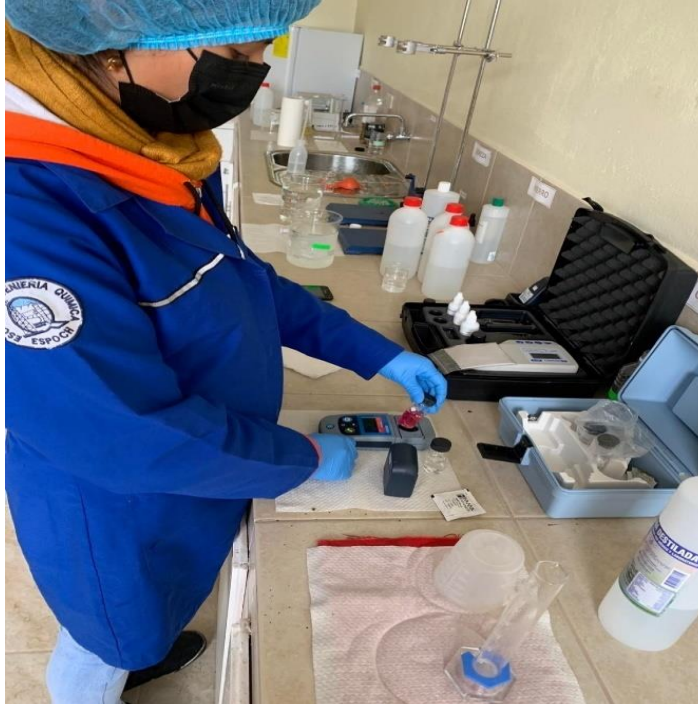
Ilustración 3-15: Medición de la concentración de cloro libre

La dosificación se realizó por sistema de goteo en vaso de precipitación de 1000 ml donde posteriormente se mide la concentración de cloro libre con el equipo portátil. El hipoclorito de calcio al 5% actúa oxidando la materia vegetal (fosfatos) y eliminando agentes microbianos.

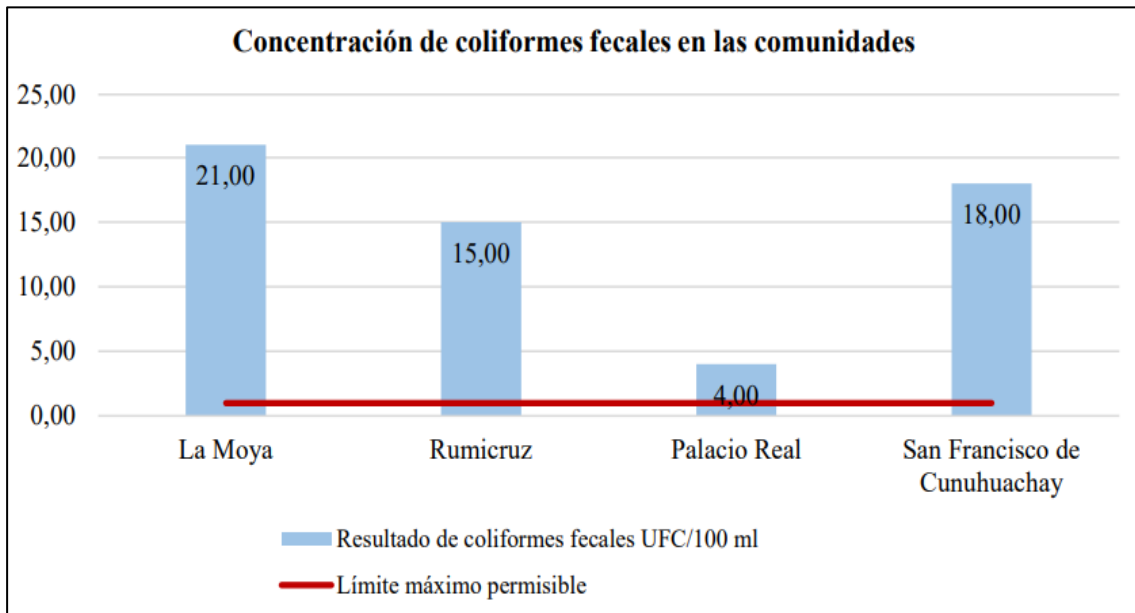
Ilustración 4-10: Concentración de coliformes fecales en las comunidades

Estos resultados indican que en todas las comunidades, los niveles de coliformes fecales exceden el límite permitido. La presencia de coliformes fecales en el agua puede ser un indicador de contaminación microbiológica, posiblemente debido a la introducción de agentes patógenos de origen fecal en el suministro de agua. Es relevante señalar que incluso en Palacio Real, donde los niveles son más bajos en comparación con otras comunidades, la presencia de coliformes fecales sigue siendo preocupante, ya que sugiere la posible presencia de fuentes de contaminación que podrían afectar la salud pública.

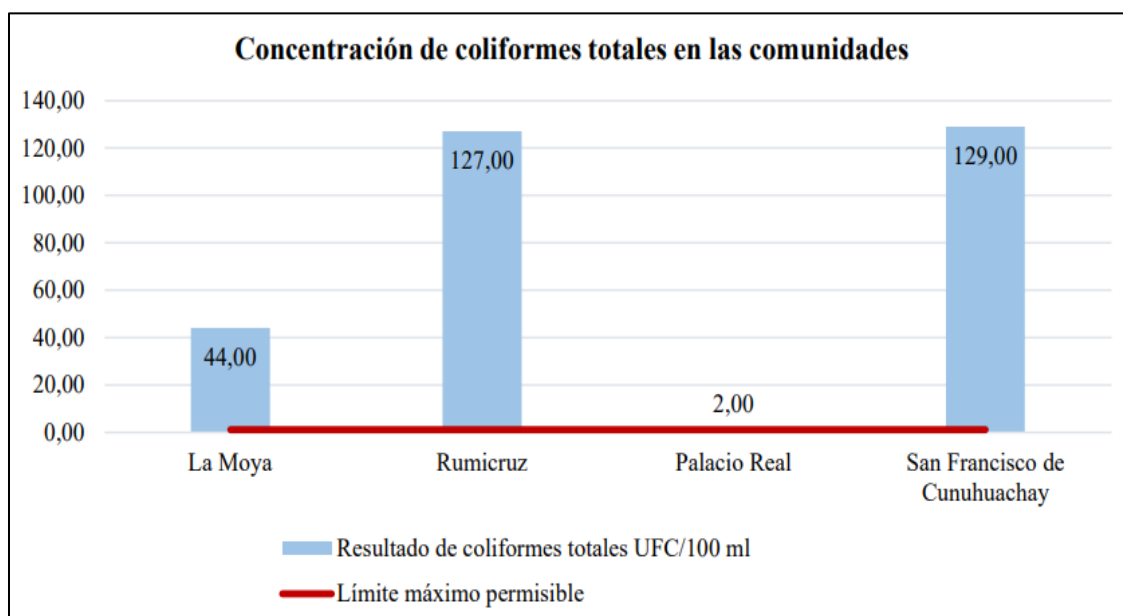
Ilustración 4-11: Concentración de coliformes totales en las comunidades

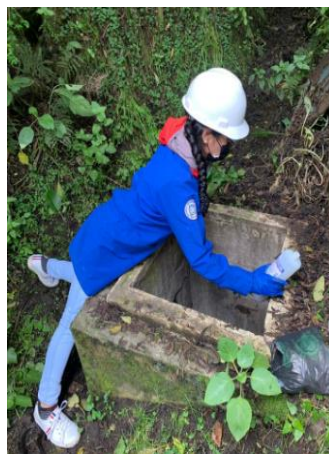
DESCRIPCIÓN:	CATEGORÍA DEL DIAGRAMA:	ESCUELA SUPERIOR POLITÉCNICA DE CHIMBORAZO FACULTAD DE CIENCIAS CARRERA DE INGENIERÍA QUÍMICA ELABORADO POR: <i>CHELA LLUMIGUANO MARILYN</i> <i>ARACELY</i>	DETERMINACIÓN DE LA CALIDAD DE AGUA DE CONSUMO EN LA ZONA CENTRO DE LAS COMUNIDADES PALACIO REAL Y SAN FRANCISCO DE CUNUHUACHAY Y ZONA NORTE DE LAS COMUNIDADES LA MOYA Y RUMICRUZ PERTENECIENTES A LA PARROQUIA CALPI DE LA PROVINCIA DE CHIMBORAZO		
	<input checked="" type="checkbox"/> Aprobado <input type="checkbox"/> Certificado <input type="checkbox"/> Información		<input type="checkbox"/> Preliminar <input type="checkbox"/> Por aprobar <input type="checkbox"/> Por calificar	LÁMINA	ESCALA
a. Reunión de acuerdo b. Toma de muestra de la vertiente c. Toma de muestra de tanque de captación Ayahuma			1	1:1	24/08/2023

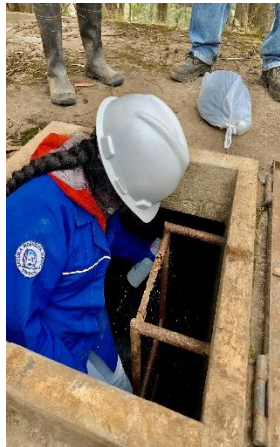
d. Toma de muestra en tanque de distribución e. Toma de muestra en domicilio de Moya f. Toma de muestra en domicilio de Palacio Real g. Traslado de las muestras a los laboratorios de la ESPOCH	<input checked="" type="checkbox"/> Aprobado <input type="checkbox"/> Certificado <input type="checkbox"/> Información <input type="checkbox"/> Preliminar <input type="checkbox"/> Por aprobar <input type="checkbox"/> Por calificar	ESCUELA SUPERIOR POLITÉCNICA DE CHIMBORAZO FACULTAD DE CIENCIAS CARRERA DE INGENIERÍA QUÍMICA ELABORADO POR: <i>CHELA LLUMIGUANO MARILYN</i> <i>ARACELY</i>	LÁMINA	ESCALA	FECHA
			2	1:1	24/08/2023
