**ESCUELA SUPERIOR POLITÉCNICA DE CHIMBORAZO**  
**FACULTAD DE CIENCIAS**  
**CARRERA INGENIERÍA EN BIOTECNOLOGÍA AMBIENTAL**

**EVALUACIÓN DE IMPACTO AMBIENTAL DE LA CALIDAD  
DEL AGUA DE LA LAGUNA DE YAMBO UBICADO EN EL  
CANTÓN SALCEDO PROVINCIA DE COTOPAXI**

**Trabajo de Titulación**

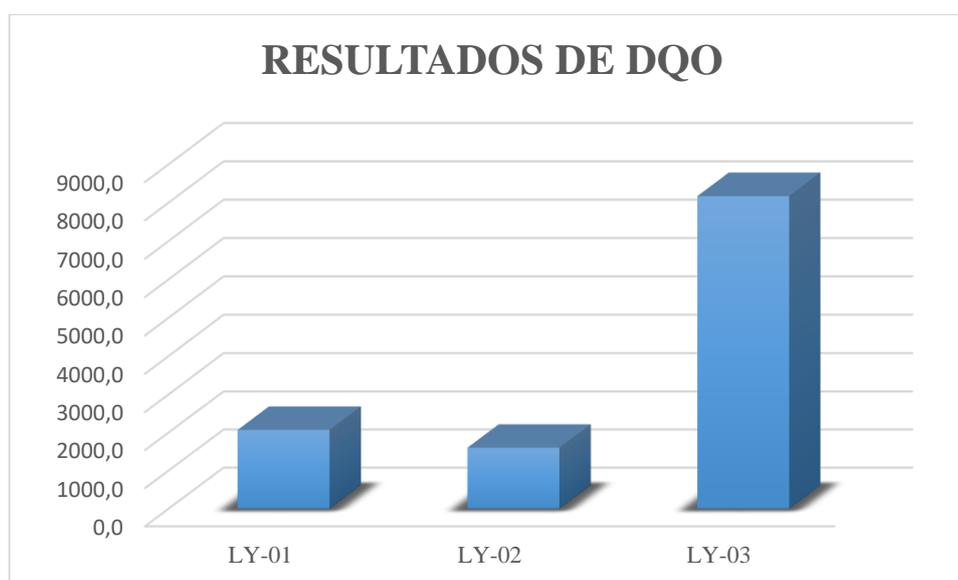
**Ilustración 5-3:** Variación de DQO promedio en los puntos de monitoreo

<b>RESULTADOS DE DQO PROMEDIO</b>					
<b>Puntos de muestreo</b>	<b>Unidad</b>	<b>Fecha de Monitoreos</b>			<b>Promedio</b>
		<b>30/9/2021</b>	<b>5/2/2022</b>	<b>2/7/2022</b>	
		<b>Monitoreo 1</b>	<b>Monitoreo 2</b>	<b>Monitoreo 3</b>	
LY-01	mg/l	21,3	31	24,3	25,5
LY-02	mg/l	11	24	19	18,0
LY-03	mg/l	11,1	61	35,1	35,7

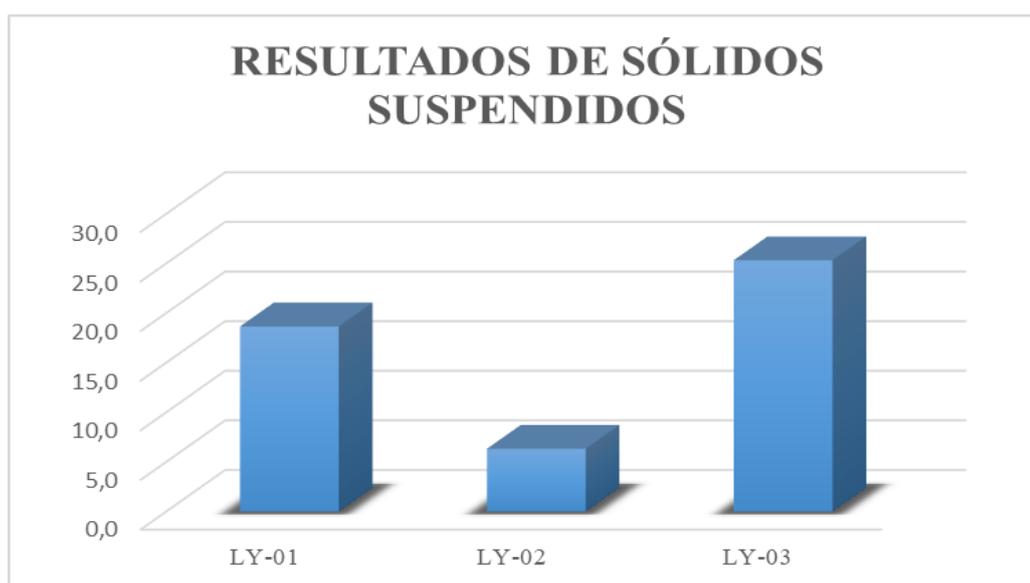
**Ilustración 7-3:** Variación de sólidos suspendidos promedio en los puntos de monitoreo

RESULTADOS PROMEDIO DE SÓLIDOS SUSPENDIDOS					
Puntos de muestreo	Unidad	Fecha de Monitoreos			Promedio
		30/9/2021	5/2/2022	2/7/2022	
		Monitoreo 1	Monitoreo 2	Monitoreo 3	
LY-01	mg/l	24	15	17	18,7
LY-02	mg/l	10	3	6	6,3
LY-03	mg/l	8	48	20	25,3
