**EVALUACIÓN DE LAS LÍNEAS DE REGRESIÓN EROSIVAS EN LA  
ZONA COSTERA DE LA PARROQUIA ENGABAO, DEL CANTÓN  
PLAYAS, PROVINCIA DE GUAYAS, A TRAVÉS DE TÉCNICAS DE  
SENSORES REMOTOS (REMOTE SENSING)**

**Trabajo de Integración Curricular**

**JEIMY ALEXANDRA BONILLA VILLALVA**

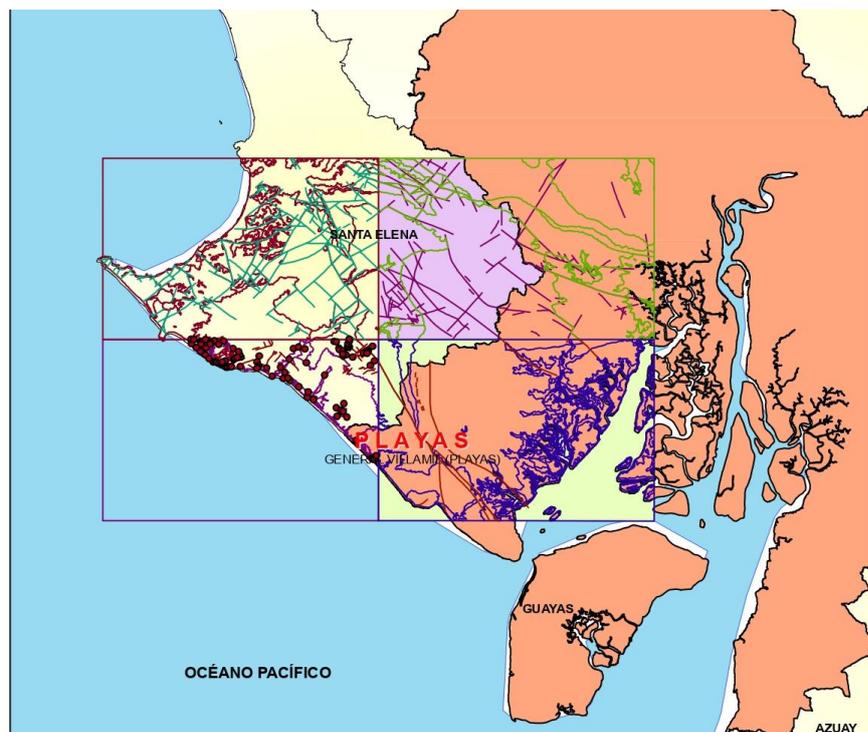
**Ilustración 2-1** : Mapa geomorfológico de la Costa del Ecuador, detallando las fallas, formaciones, símbolos y contactos que se evidencia en la zona de Engabao, Playas.

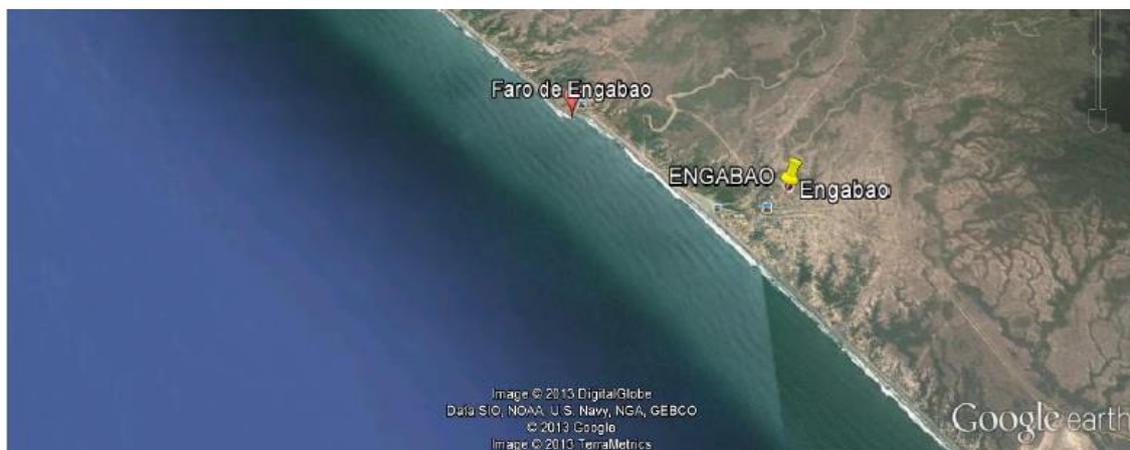
**Ilustración 3-1 :** Foto vista Área de la línea Costera de Puerto Engabao

Puerto Engabao presenta un paisaje variado con un acantilado bajo en la entrada que separa la zona de recreación de la zona de pescadores, seguida de una amplia zona de playa longitudinal y una barrera cosera erosiva.

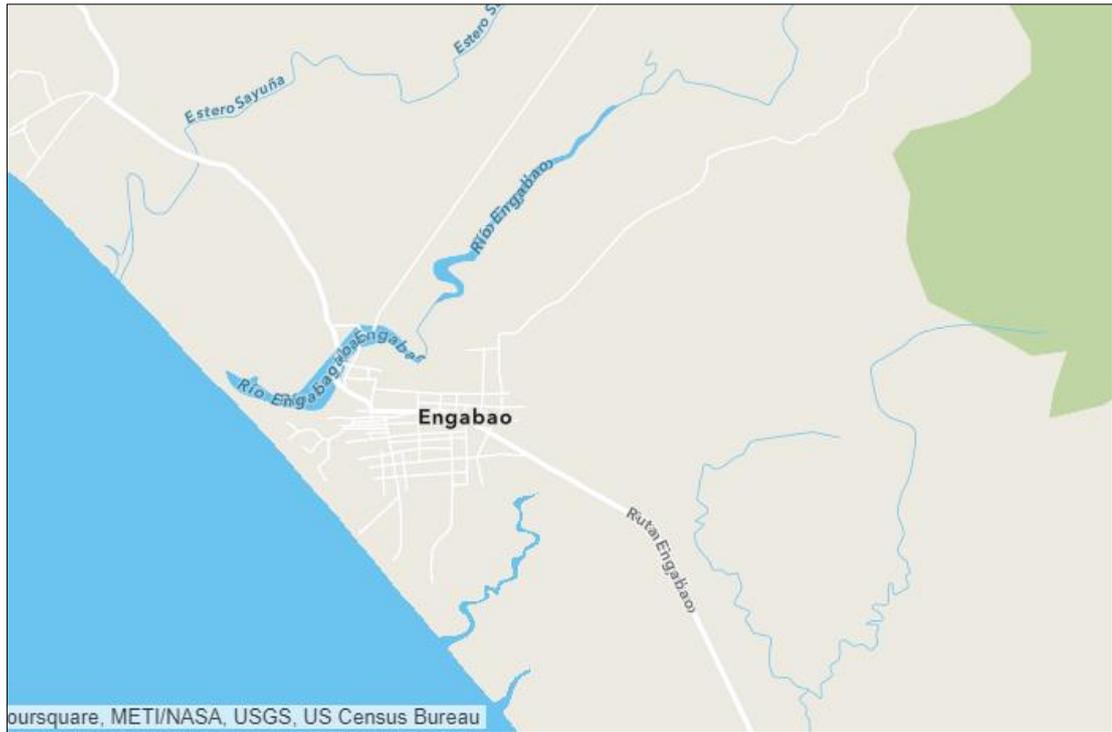
**Ilustración 3-5:** Mapa Proyecto “Generación de Geo información para la Gestión del Territorio a Nivel Nacional Escala 1:25.000”

Dos ríos fluyen alrededor de la comuna de Engabao los cuales son los Ríos Engabao y Zulluno que atraviesan por el pueblo y desembocan en el Océano Pacífico, pero estos cauces están secos en verano y están rodeados de caminos, lotes baldíos y terrenos diversos.

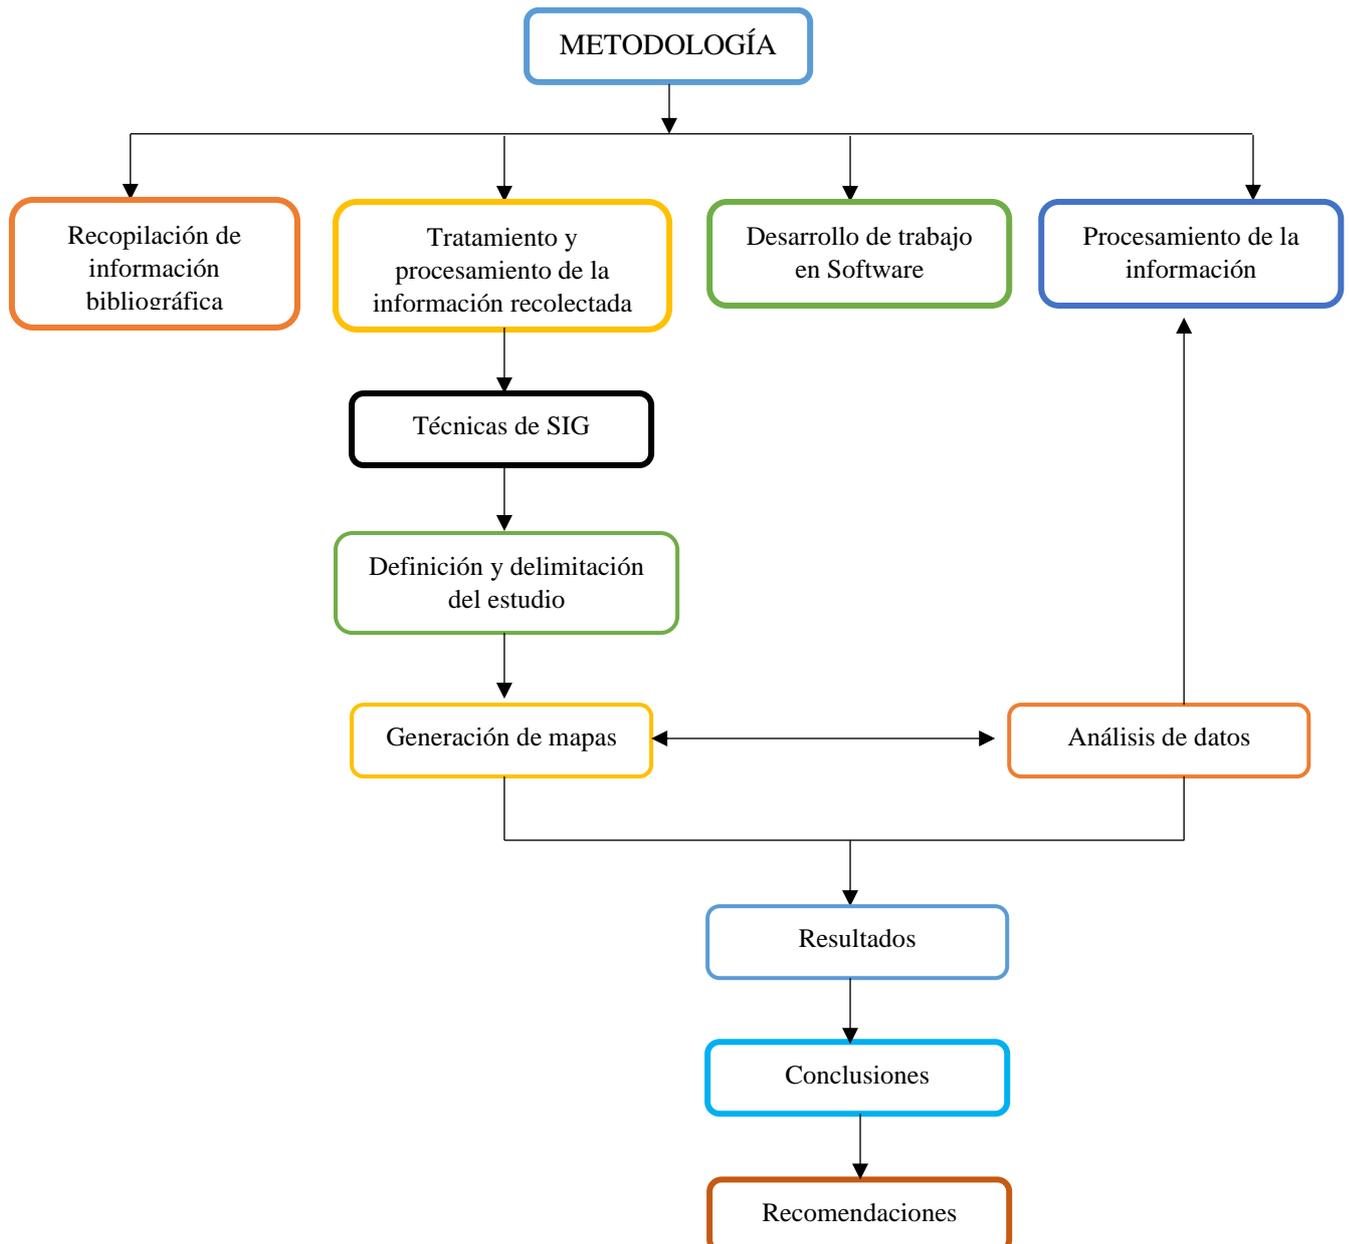
**Ilustración 3-6:** Marco Conceptual de Metodología para definir las líneas de regresión erosivas de la zona costera Engabao por sensores remotos.

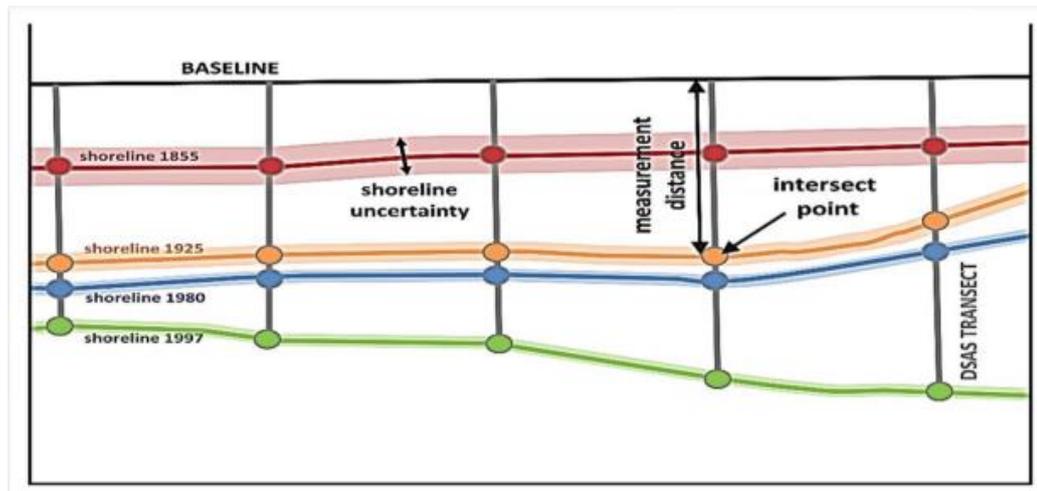
**Ilustración 3-7:** Elementos base para calcular las tasas de retroceso.

La línea de base es el punto de partida para las mediciones realizadas a lo largo de la zona costera digitalizada por transectos, donde todos se cruzan. Es fundamental ya que se obtiene la distancia y la velocidad abarca la distancia desde el “A” al “B”. Estos puntos y transectos utilizados para detallar la zona de estudio se utilizan para realizar y mostrar varias estadísticas de cambio de magnitud a lo largo de la costa.

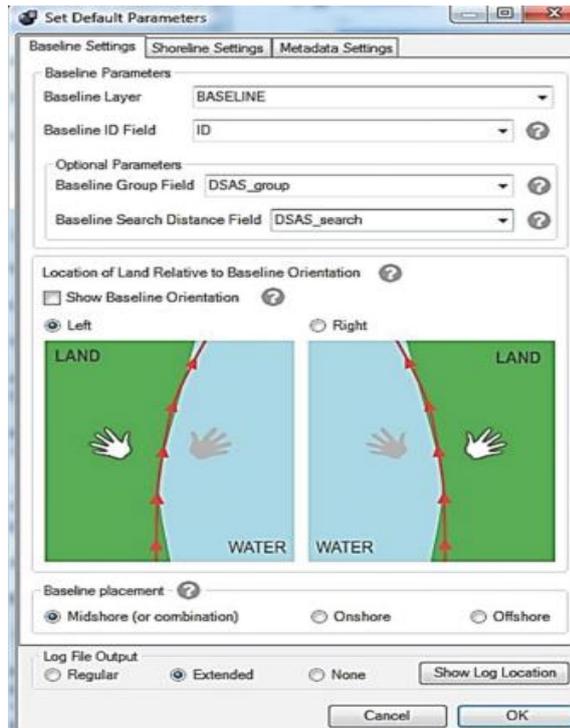
**Ilustración 3-8:** Ubicación de la línea base en dirección a la posición del mar.

De manera similar, el campo de configuración de línea de base dentro de la extensión DSAS debe especificar los siguientes parámetros: La posición relativa de la costa con respecto a la orientación de la línea de base y los criterios para la posición dentro de la ubicación de la costa, en la costa o mar adentro.

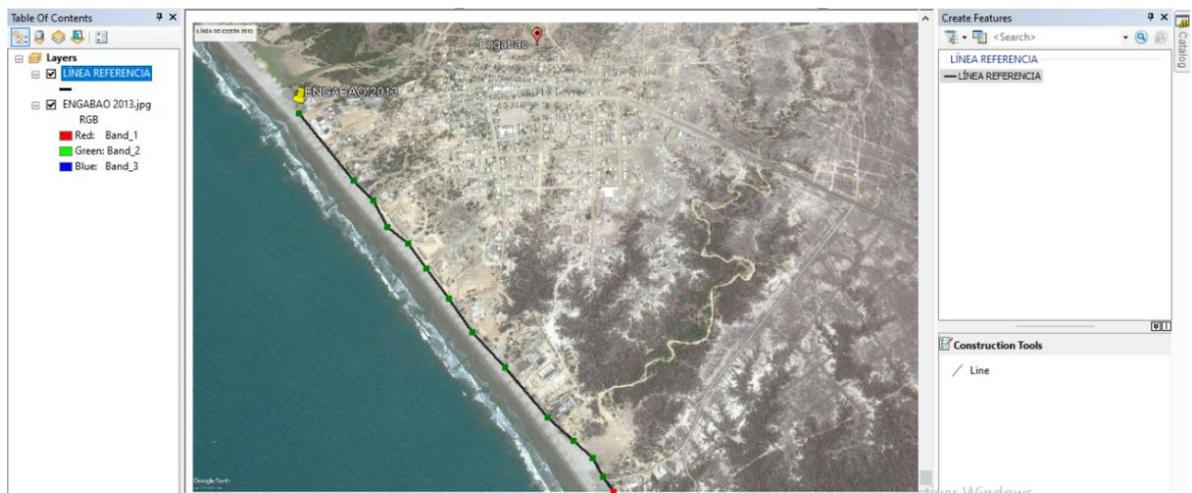
**Ilustración 3-9:** Ubicación línea de playa referencial año 2012 tomando como guía para los posteriores años en Software Arc Gis.

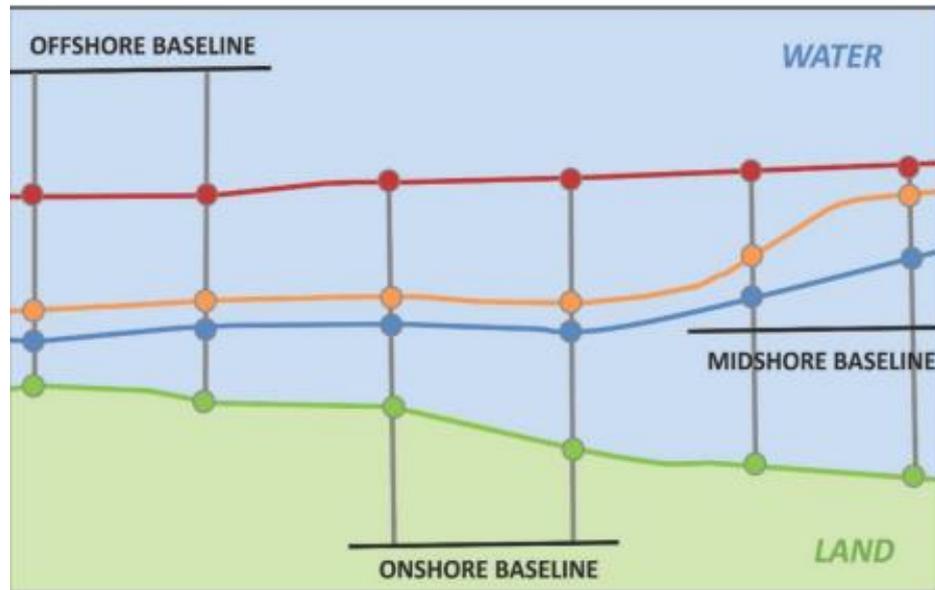
**Ilustración 3-10:** Posición base: en tierra, en la mitad de la costa, en alta mar.  
Ubicaciones disponibles para encontrar la línea base.

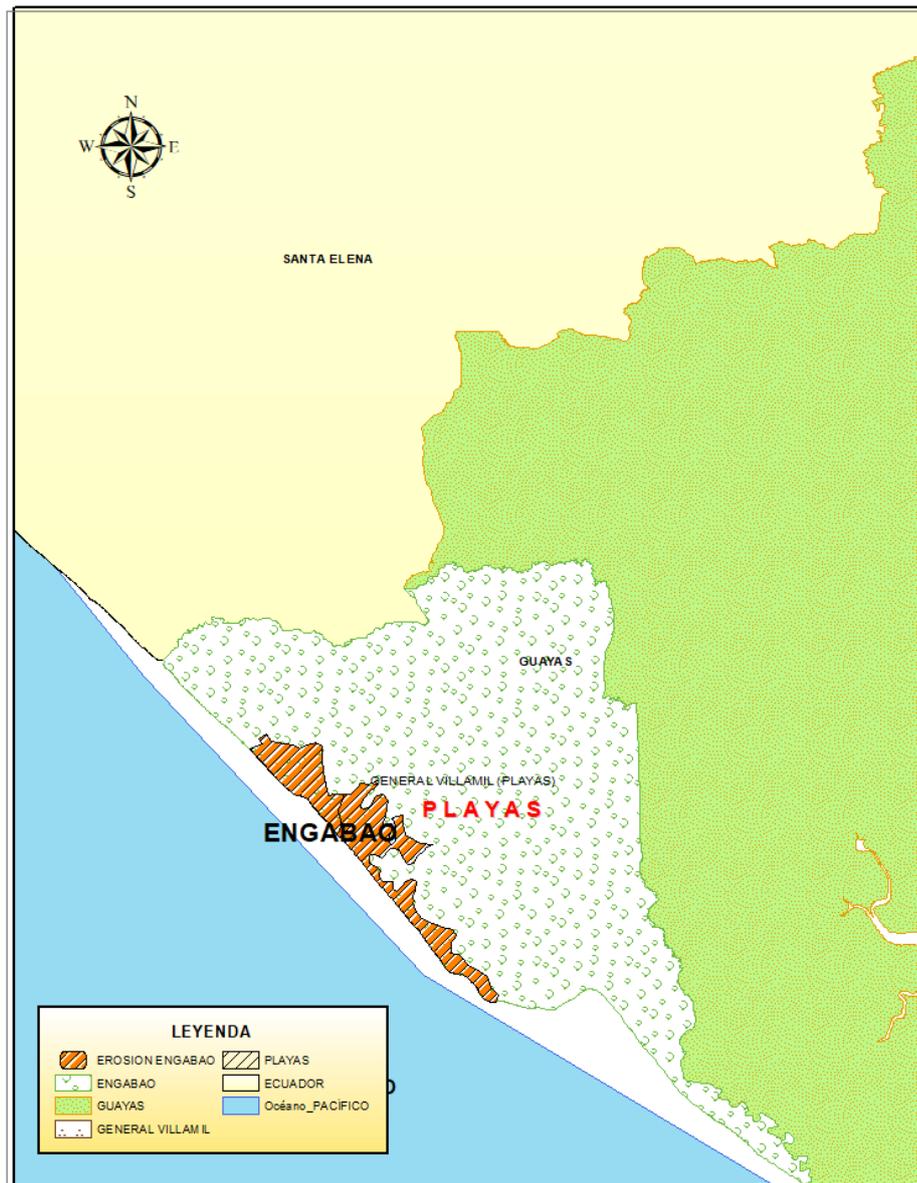
**Ilustración 3-11:** Mapa de erosión actual Parroquia Comunal Engabao, Cantón Playas.

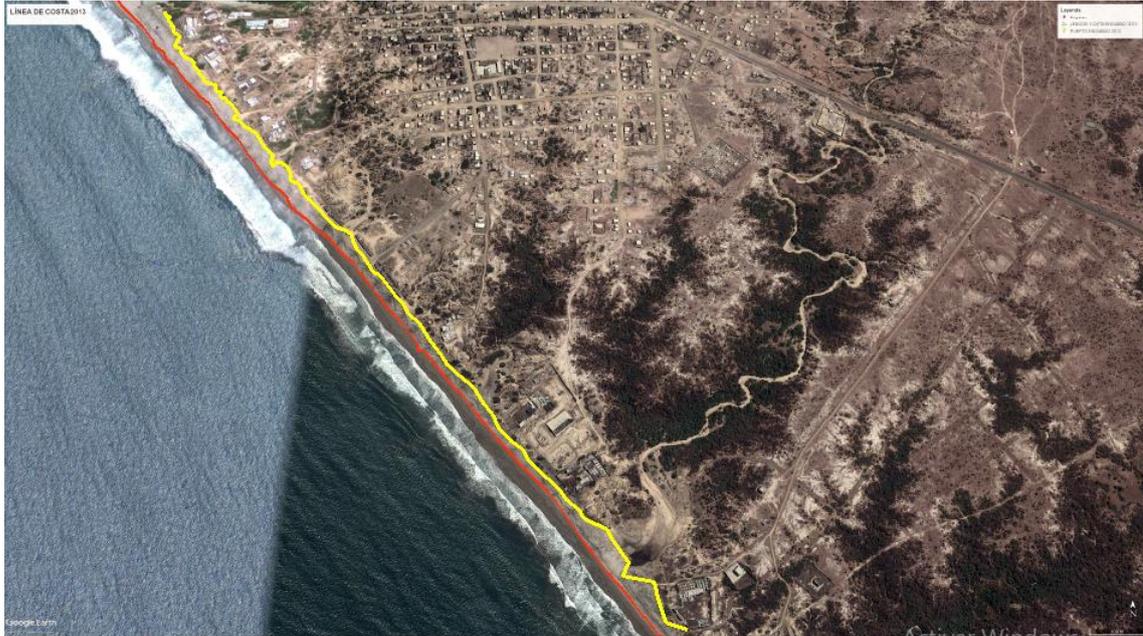
**Ilustración 3-12:** Referencia de línea base con respecto a línea costa en el periodo del año 2012.  
**Realizado por:** Bonilla Villalva, Jeimy Alexandra, 2022.

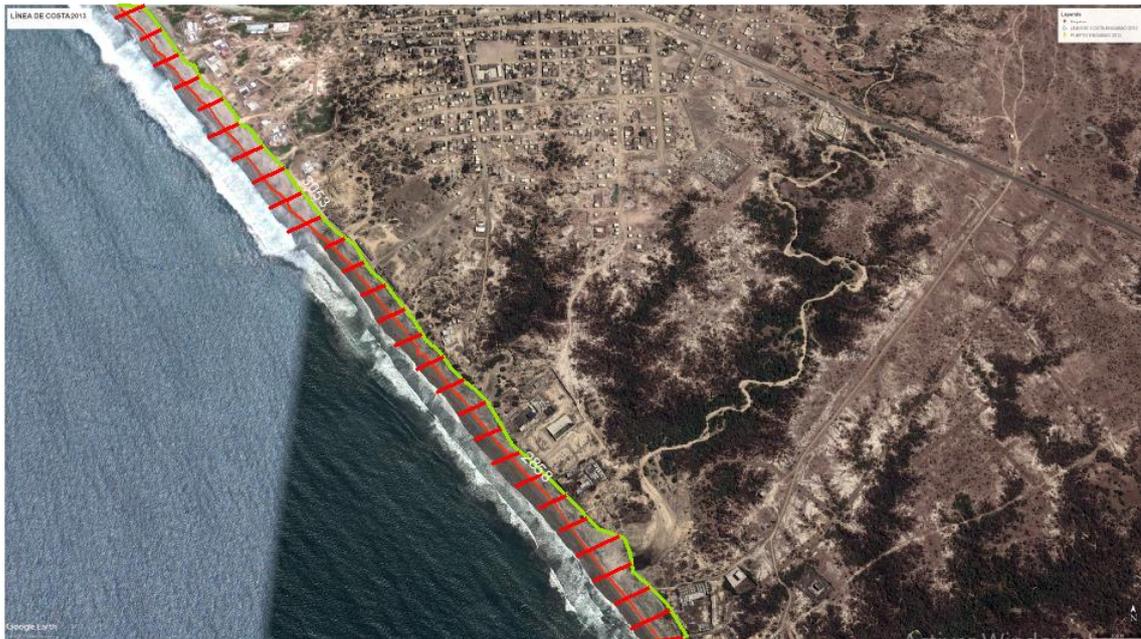
**Ilustración 3-13:** Transectos etiquetados en intervalo de separación de 100 m paralelos.

La zona está detallada mediante una serie de puntos espaciados entre 50 m que se utilizaron para definir la ruta principal georreferenciada. La ruta principal consta de 77 puntos de coordenadas. Los puntos se obtuvieron por medio del GPS Google Earth. Obteniendo una distancia de 1.3 km de zona de estudio.

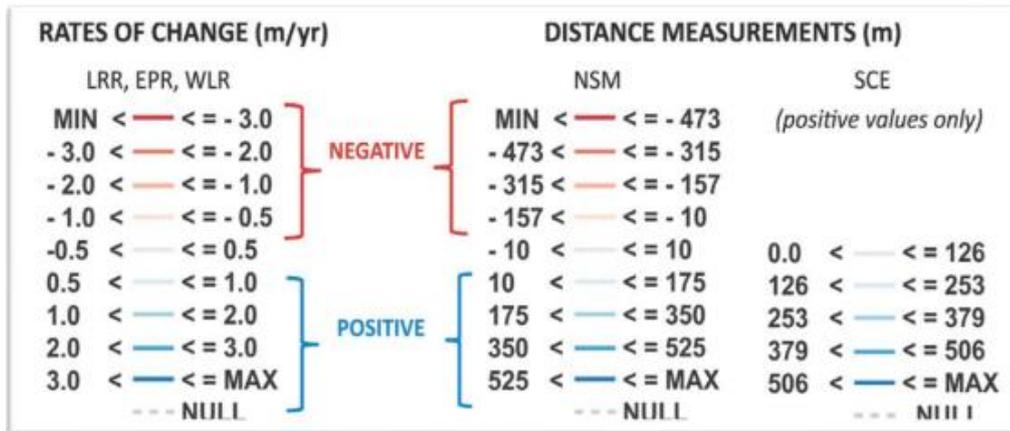
**Ilustración 3-14:** Clasificación de etapas de regresión. La regresión de la costa o el movimiento de la costa hacia el continente.

DSAS (Sistema digital de análisis de costas) calculó en esta sección usando análisis de computadora en donde categoriza los resultados obtenidos en valores positivos para el movimiento en la dirección de la plataforma del mar y valores negativos para el movimiento con desplazamiento a la costa (Salto, 2020).

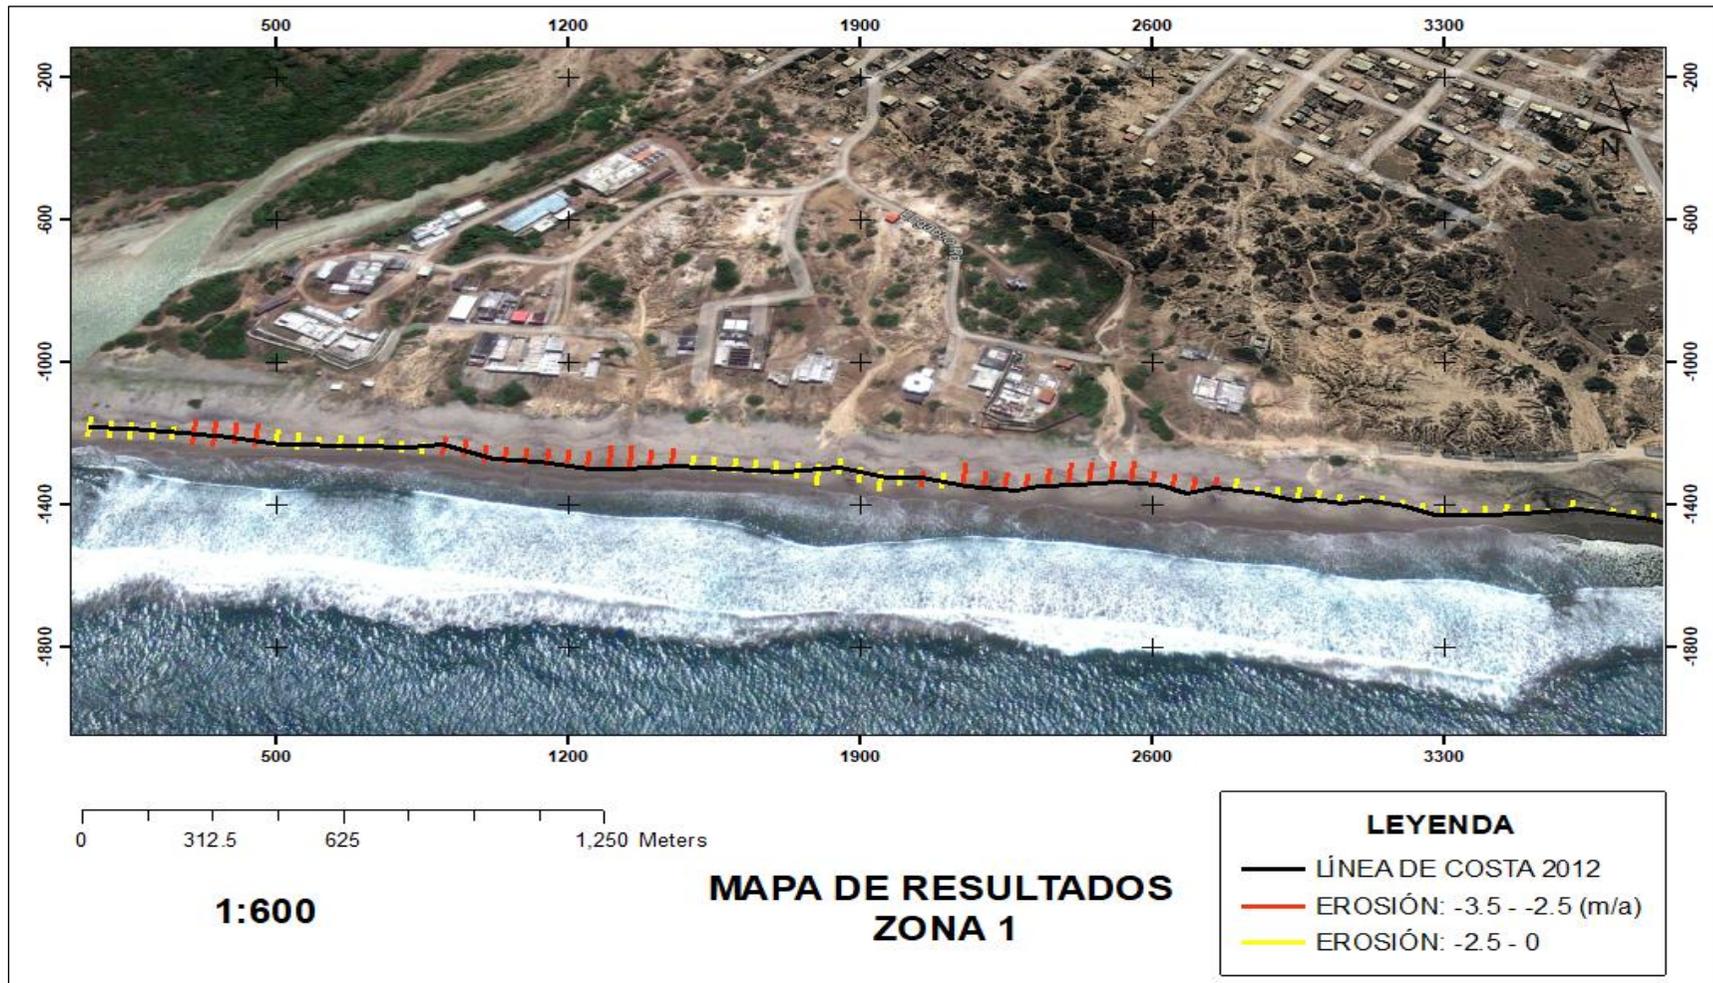
**Ilustración 4-1:** Mapa de posición de transectos en los sectores erosionados de la Zona 1, Engabao.

Los transectos del 18 a 30 corresponden aproximadamente a distancias e línea recta paralelas a la línea de costa, con tasas de erosión máxima de -2.89 metros por año, mínimas de -0.6 metros por año y promedio de -1.2 metros por año.

Los transectos 44 a 56 son distancias aproximadas en línea recta paralelas a la línea de costa, presentando tasas de erosión máximas de -3.4 metro/año y mínimas de -0.45 metro/año, con un promedio de -2.03 metro/año.

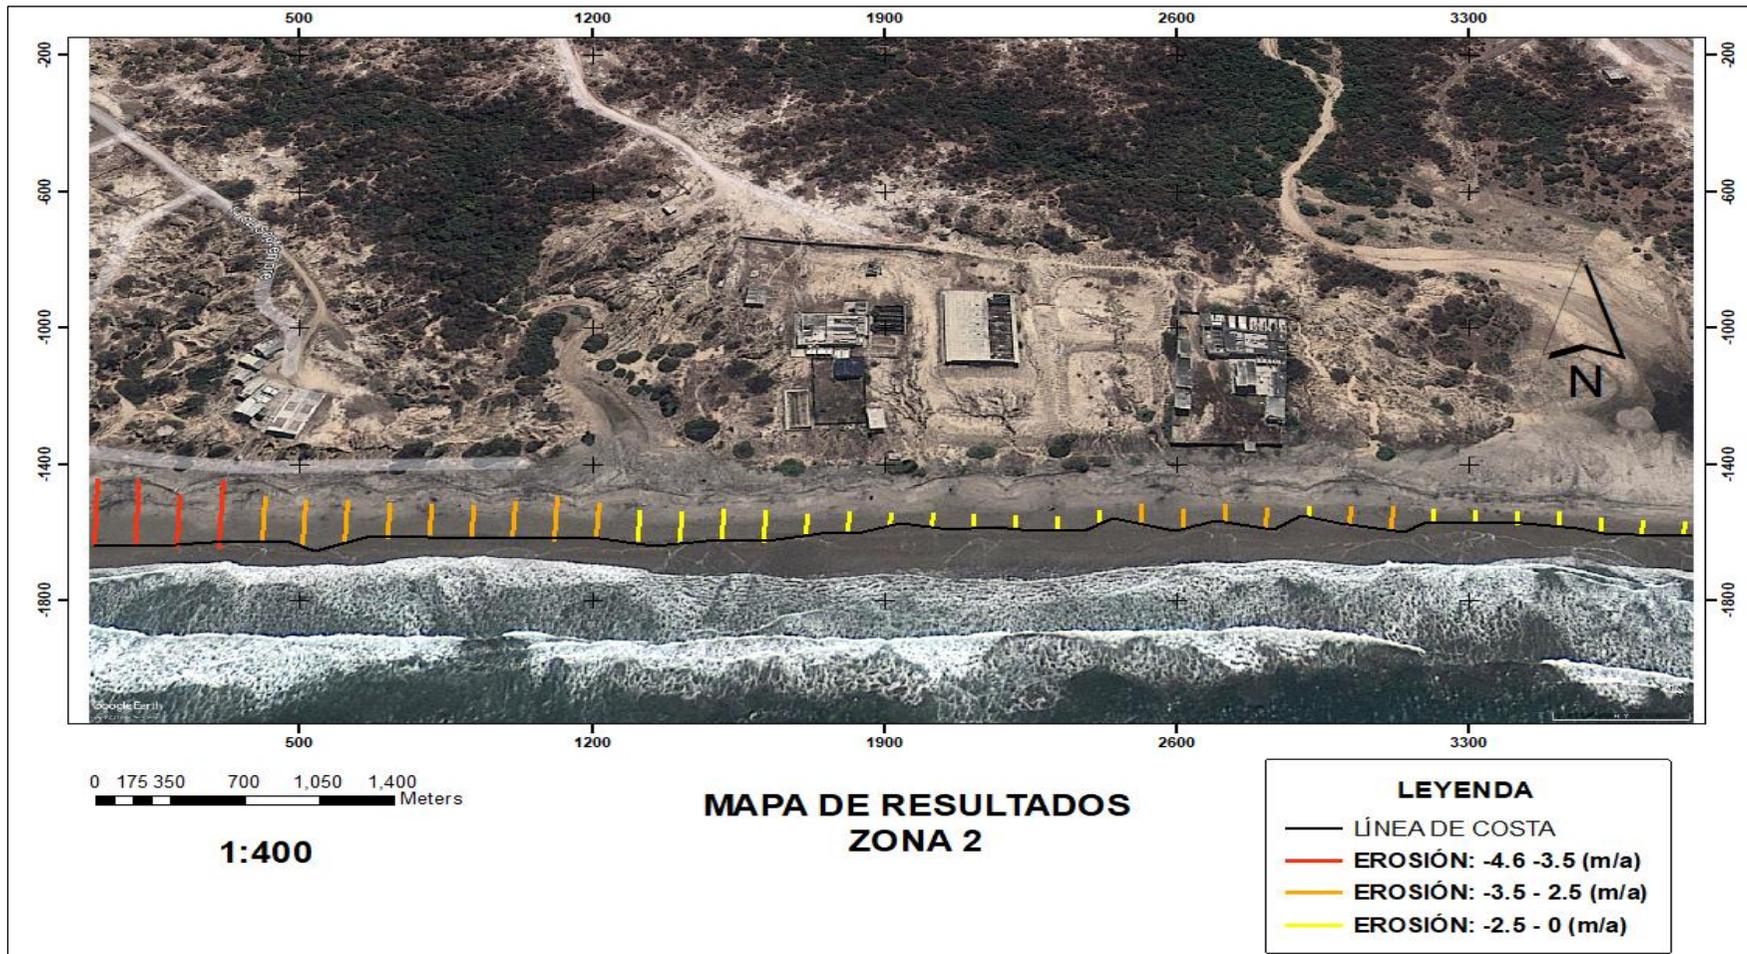
**Ilustración 4-2:** Mapa de posición de los transectos en sectores erosionados de la Zona 2, Engabao.

Los transectos de 5 al 13 tiene un perfil costero en línea recta de aproximadamente 458 metros con una tasa de erosión máxima de -2.01 metros por año y una mínima de -1.03 metros por año. Se muestra una media de -1.59 metros por año.

Los transectos 36 al 40 tiene una distancia en línea recta de unos 563 metros con respecto al perfil del margen costero, revelando tasas de erosión de -2.89 metros por años como máximo y -0.85 metros por año como mínimo. La media anual es de -1.23 metros.

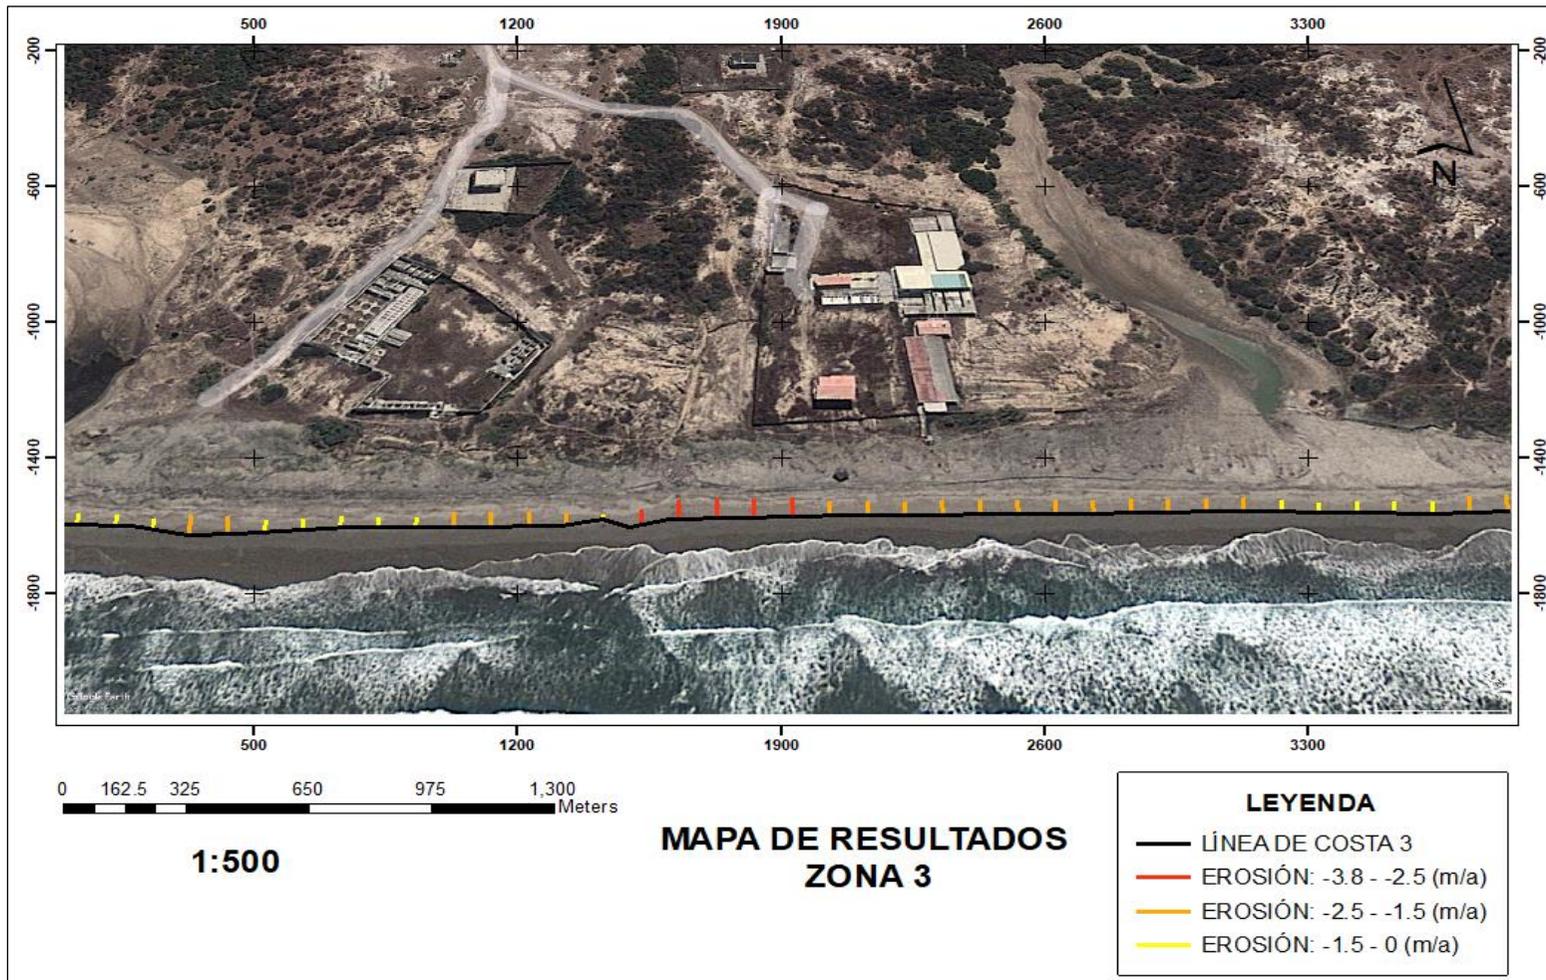
**Ilustración 4-3:** Mapa de posición de los transectos en los sectores erosionados de la Zona 3, Engabao.

Como resultado del análisis del mapa basado en los transectos, se descubrieron dos sectores erosionados, lo que ayudó a identificar el número y ubicación de los sectores donde los procesos erosivos tuvieron mayor impacto.

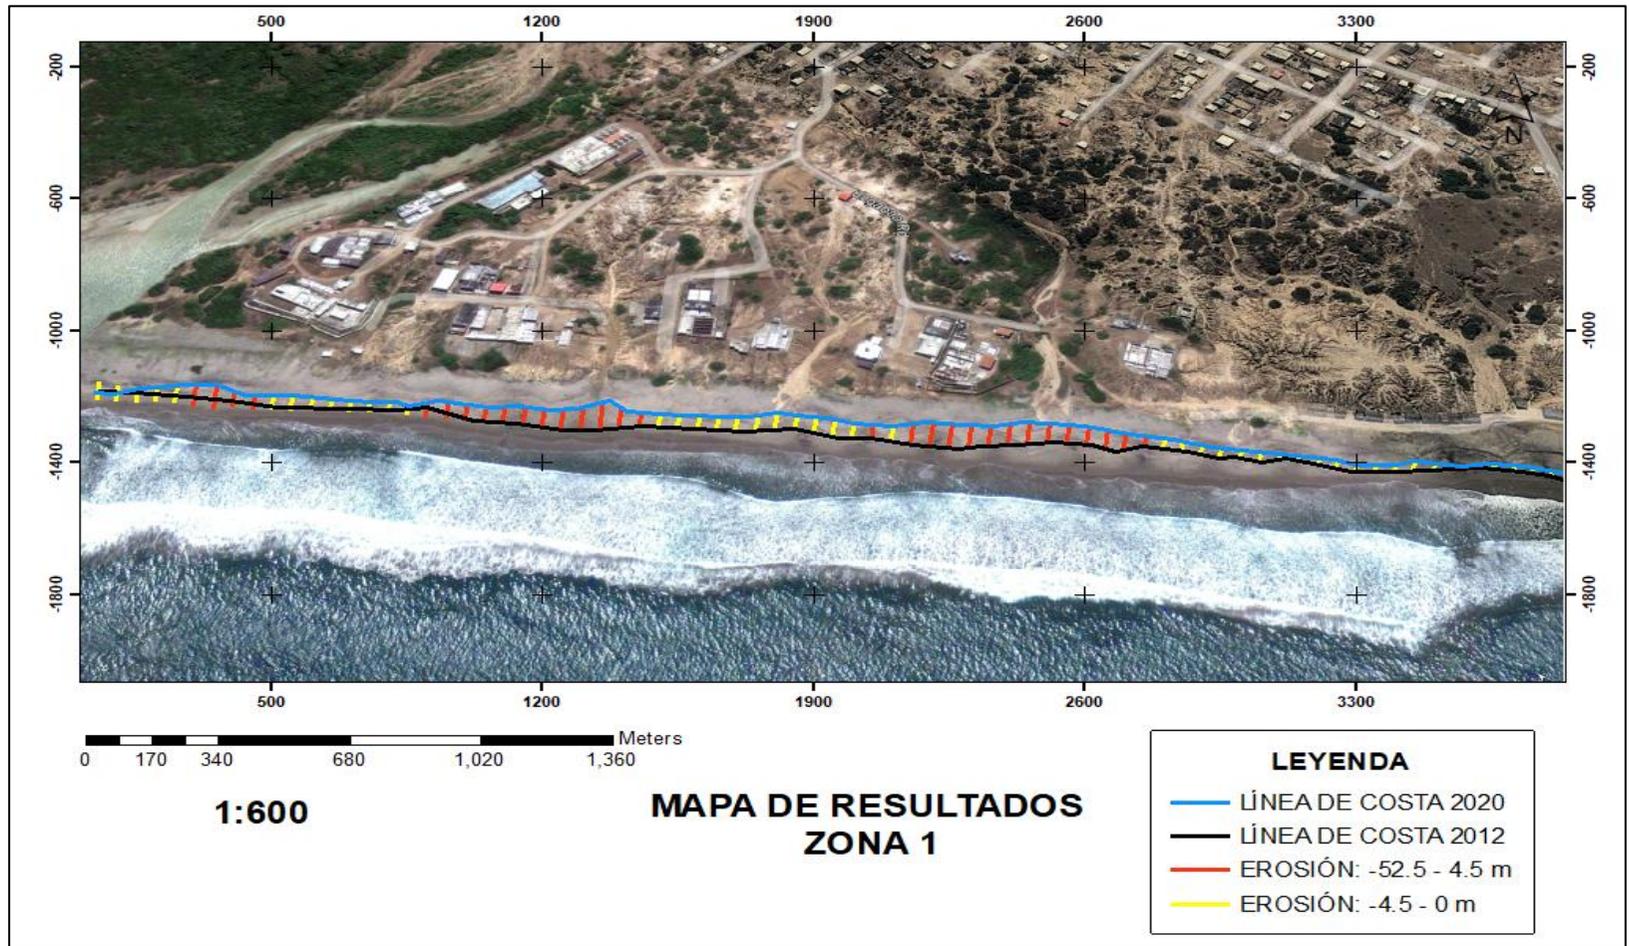
**Ilustración 4-4:** Desarrollo de la línea de costa de la zona 1, Engabao . Movimiento neto entre la línea de costa del año 2012 al 2020.

La zona 1 presenta un porcentaje de erosión de 40.25% entre el lapso del estudio de la línea de costa 2012-2020.

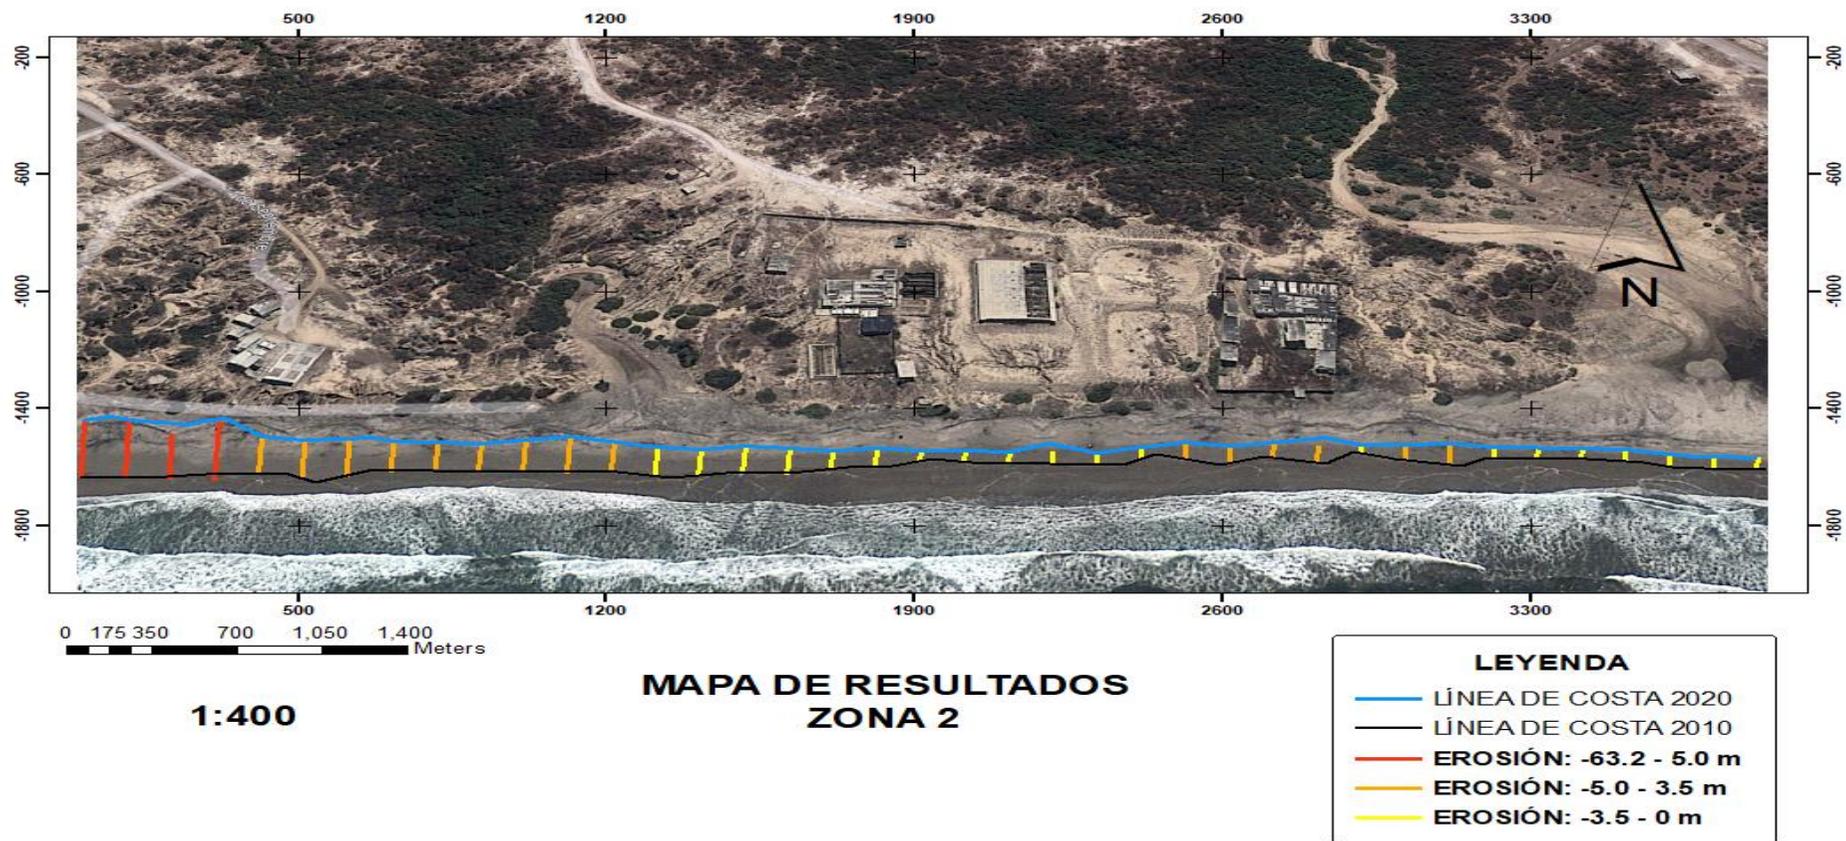
**Ilustración 4-5:** Desarrollo de la línea de costa de la zona 2, Engabao. Movimiento neto entre la línea de costa del año 2012 al 2020.

La zona 2 tiene como resultado de erosión de 10.17% en el lapso de los años estudiados de línea de costa 2012 al 2020.

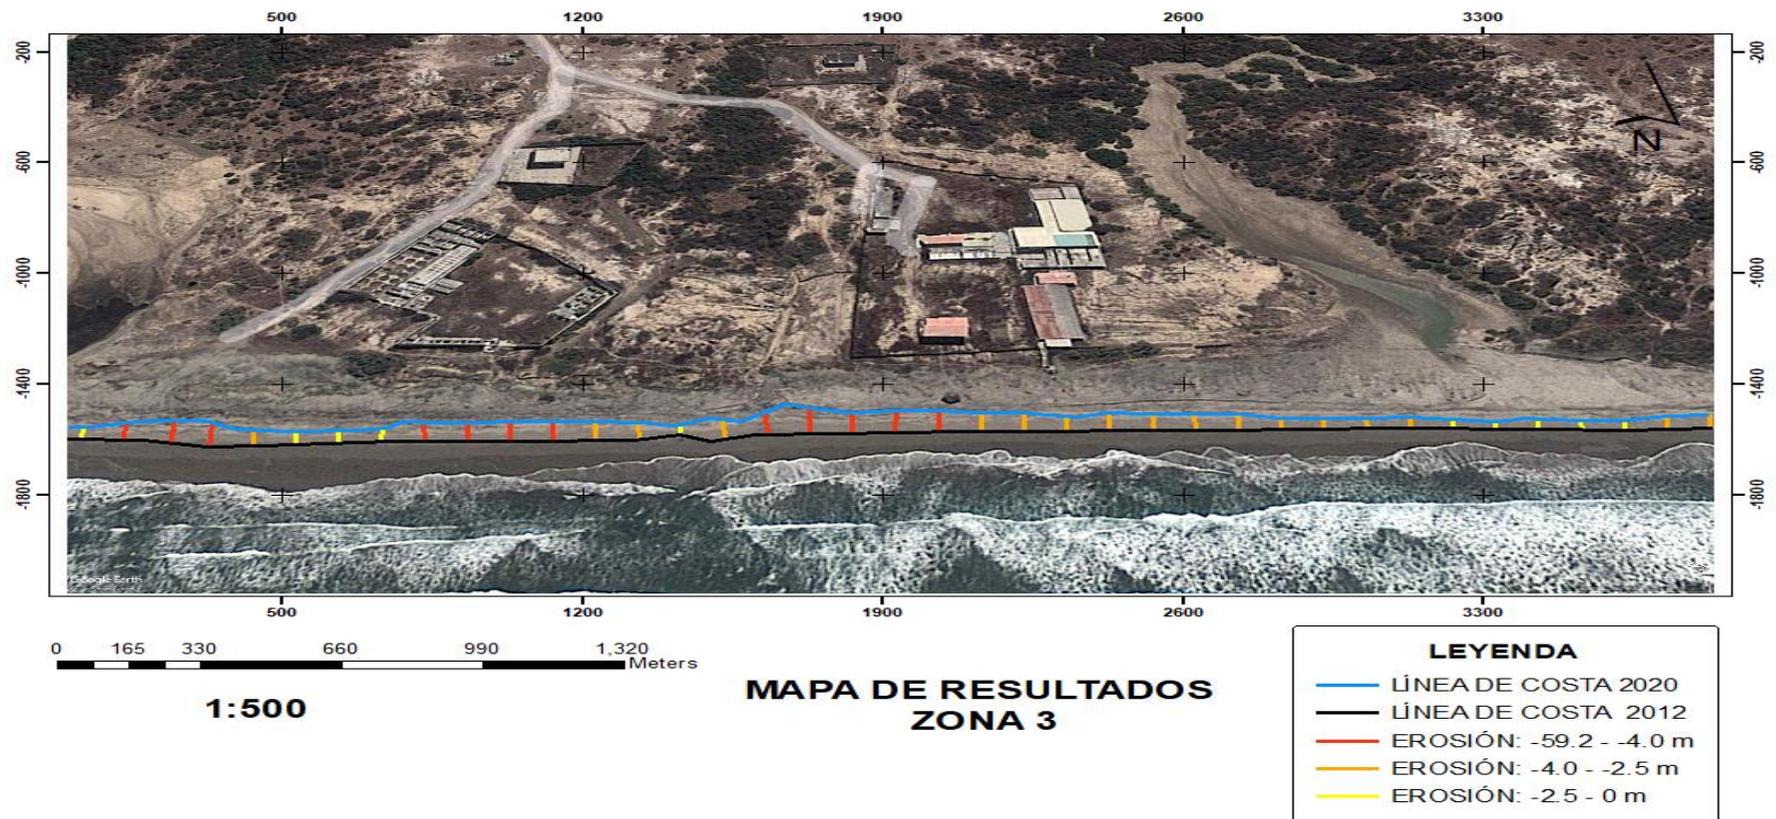
**Ilustración 4-6:** Desarrollo de la línea de costa de la zona 3, Engabao. Movimiento neto entre línea de costa 2012 al 2020.

La zona 3 de estudio presenta un porcentaje de erosión de 30.84% en el lapso de años estudiados con respecto a la línea de costa 2012-2020.

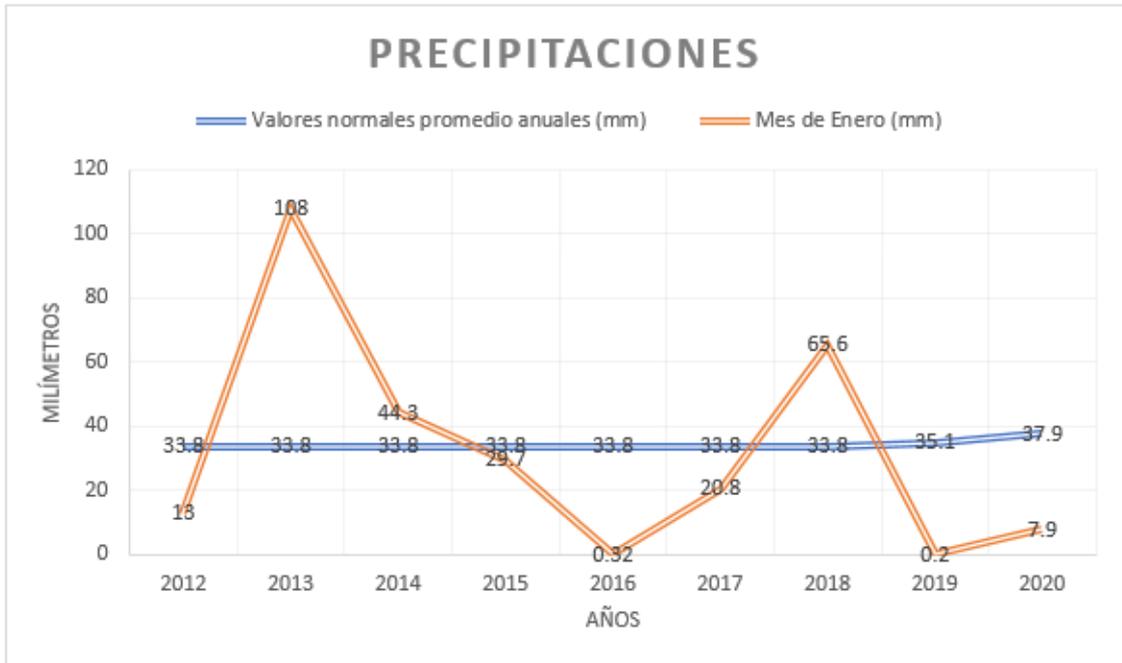
**Ilustración 4-7:** Descripción anual de lluvias presentes en el mes de Enero durante los años 2012-2020. Inocar.

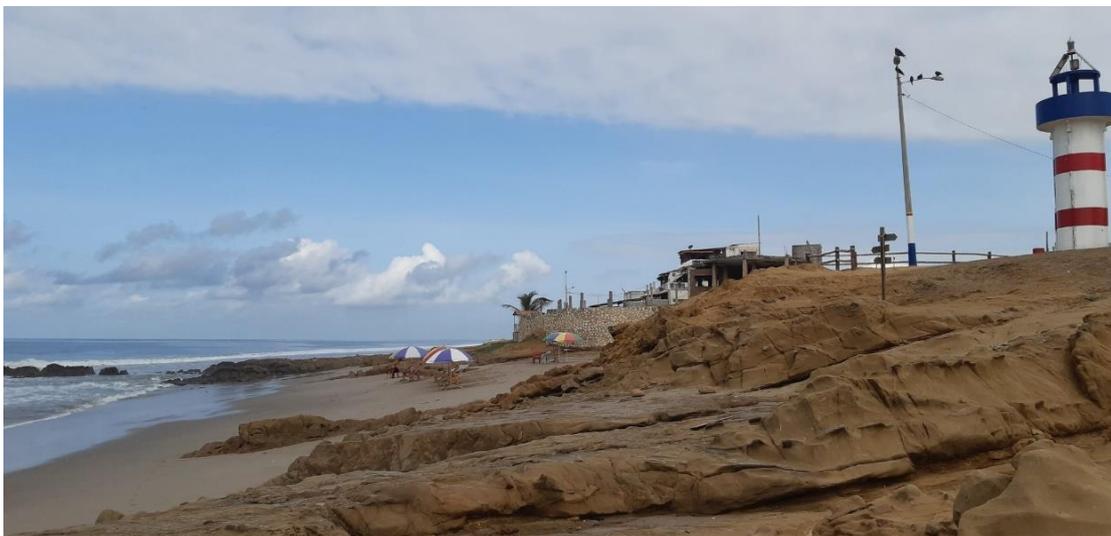
**Ilustración 4-8:** Factores erosivos, precipitaciones y corrientes de agua, se evidencia cárcavas producto de corrientes de agua en el lugar.

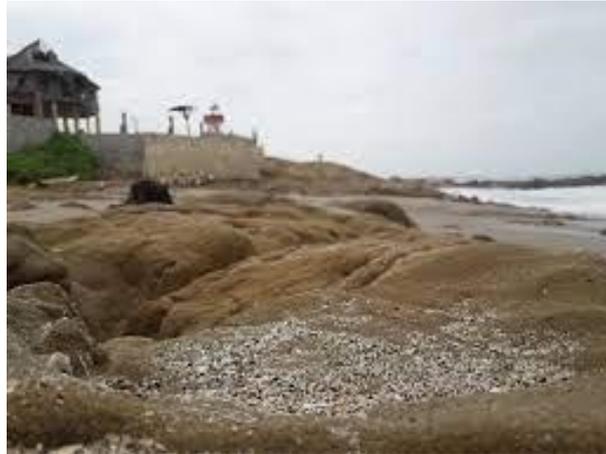
**Ilustración 4-9:** Factor erosivo en base a la marea.

El área de estudio presenta problemas de erosión que estas son influenciadas de manera directa por el oleaje y mareas presentes en la costa. Dependiendo de la época de año, estos factores afectan a ciertas zonas del litoral.

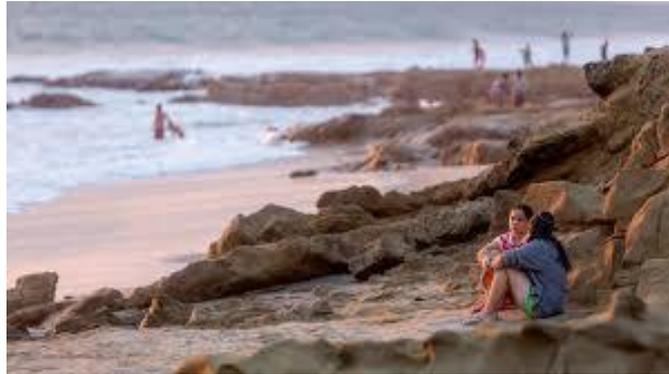
**Ilustración 4-10:** Consecuencia de la colisión de las olas con la playa.

El cálculo de olas que se genera por viento local es de 15 m/s de velocidad, para la zona de estudio Engabao, se determinó que produce olas de 0.8 metros

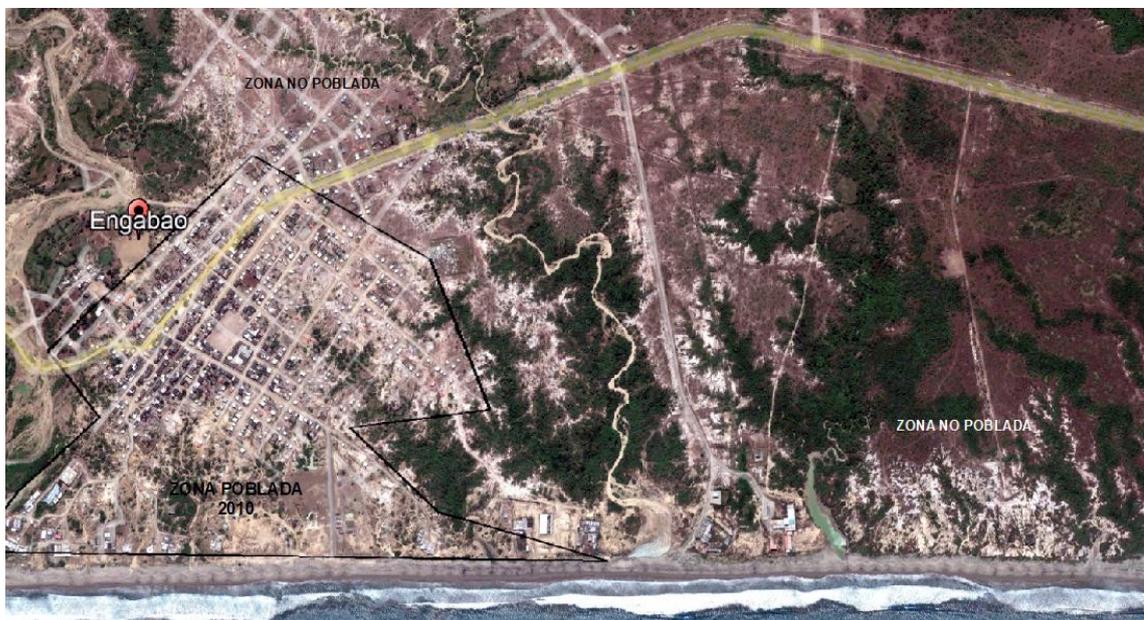
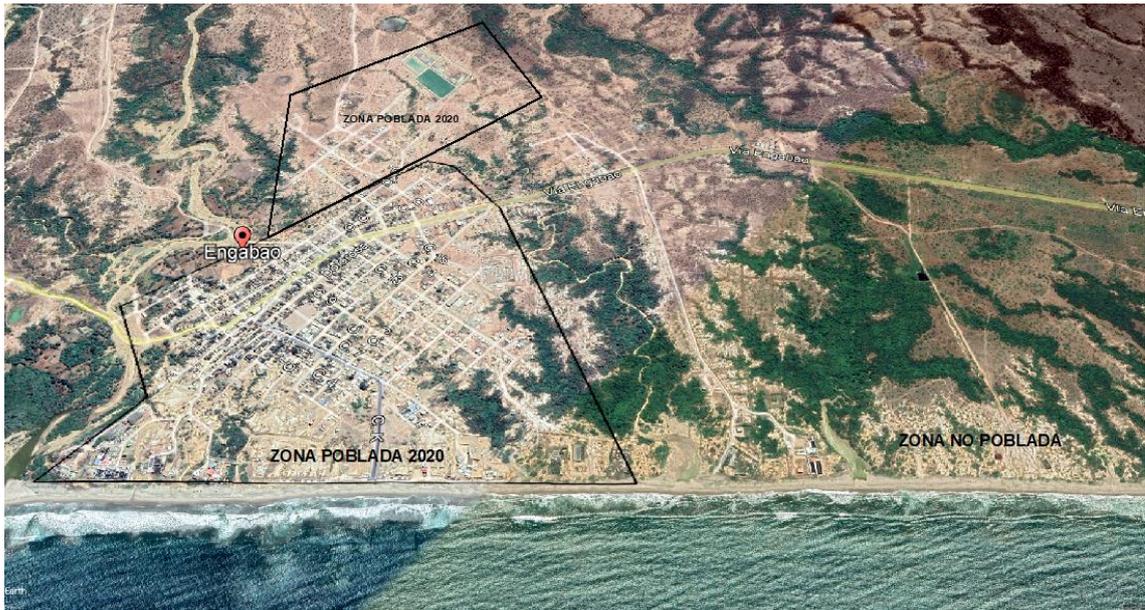
**Ilustración 4-11:**Engabao, zonas de crecimiento urbano durante el año 2012 y 2020. Google Earth Pro.
