**EVALUACIÓN DE LAS LÍNEAS DE REGRESIÓN EROSIVAS EN LA  
ZONA COSTERA DE LA PARROQUIA ENGABAO, DEL CANTÓN  
PLAYAS, PROVINCIA DE GUAYAS, A TRAVÉS DE TÉCNICAS DE  
SENSORES REMOTOS (REMOTE SENSING)**

**Trabajo de Integración Curricular**

**JEIMY ALEXANDRA BONILLA VILLALVA**

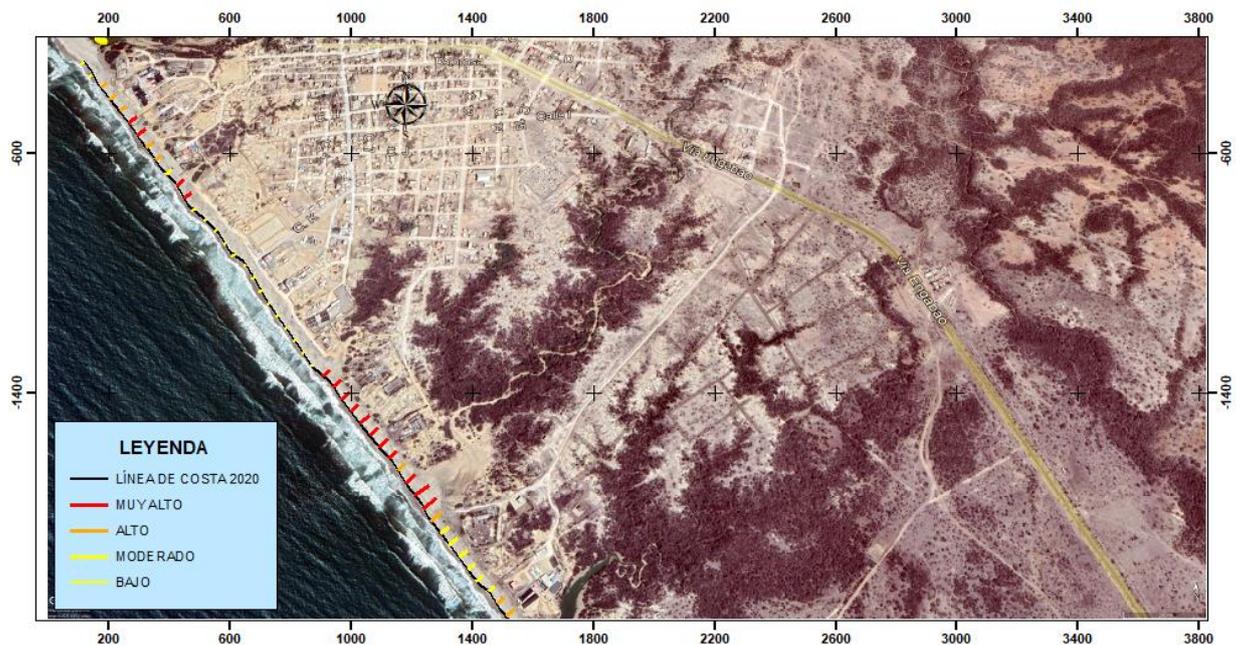
**Ilustración 5-1:** Tasas de la zona riesgo en la zona de estudio Engabao 2020.

El oleaje incide directamente en la erosión de taludes, alcanzando así alturas de aproximadamente 1 metro impactando en la base y por acción de la gravedad provocando el derrumbe de taludes. Por otro lado, las corrientes de marea también provocan erosión en el área de estudio, pero en el norte contribuyen a la formación de altos bancos de arena, llega a superar un metro en la desembocadura de los ríos.
