ESCUELA SUPERIOR POLITÉCNICA DE CHIMBORAZO

“IMPLEMENTACIÓN DE UN PLAN DE MANTENIMIENTO PREDICTIVO MEDIANTE LA TÉCNICA DE ULTRASONIDO EN LA TUBERÍA DE PERFORACIÓN DE LA EMPRESA NABORS DRILLING SERVICES”

TESIS DE GRADO

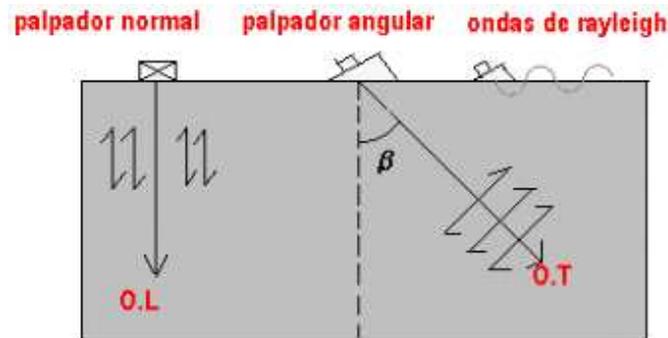
Figura 2. Tipos de ondas ultrasónicas

- *Ondas longitudinales o de compresión.* Donde las oscilaciones tienen lugar en la dirección de propagación de la onda.
- *Ondas de corte o transversales.* Donde las vibraciones de las partículas son en dirección a ángulos rectos del movimiento de las partículas.
- *Ondas de superficie u ondas Rayleigh.* Son ondas ultrasónicas que recorren a través de la superficie plana o curva de un material sólido. Para la propagación de ondas de superficie, las ondas deben desplazarse a través de una interface

limitada. Estas ondas están sujetas a sufrir atenuación en un material dado como lo hacen las ondas longitudinales y transversales.(CAUTITLÁN, 2010)

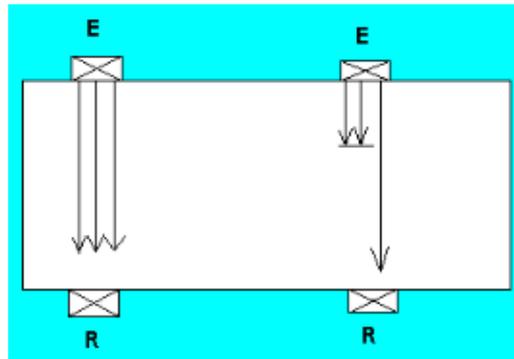
Figura 3. Técnica de transmisión

2.1.9.1 *Transmisión.* En ensayo por transmisión, necesariamente se requiere la utilización de dos palpadores, donde el uno actúa como emisor y el otro como receptor.

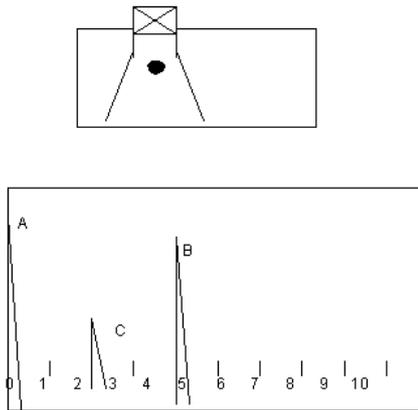
Figura 4. Técnica de pulso-eco

2.1.9.3 Pulso – eco. Es el más utilizado en inspecciones ultrasónicas, consiste en la detección de ecos producidos cuando un pulso ultrasónico de corta duración es reflejado por una discontinuidad o una interface en la pieza de trabajo y es utilizado para la localización de fallas y para la medición de espesores. (CAUTITLÁN, 2010)

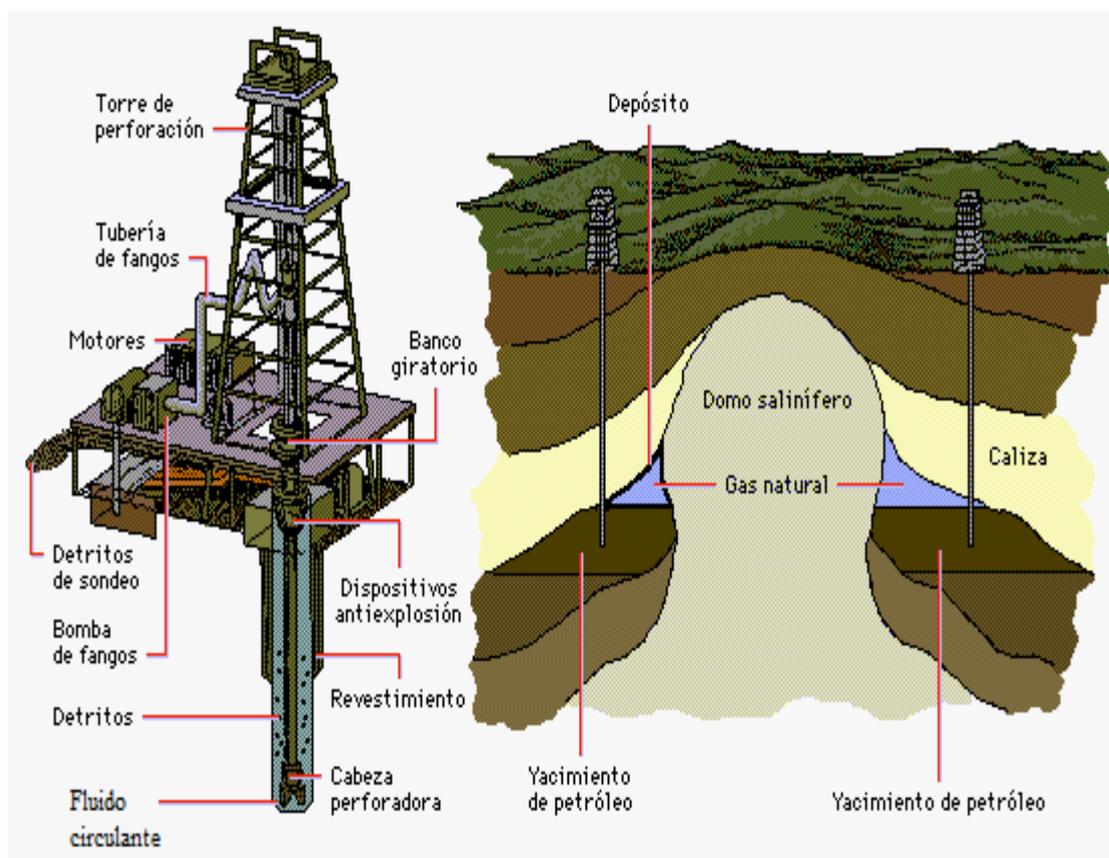
Figura 5. Torre de perforación

La mayoría de los pozos petroleros se perforan con el método rotatorio. En este tipo de perforación rotatoria, una torre sostiene la cadena de perforación, formada por una serie de tubos acoplados. La cadena se hace girar uniéndola al banco giratorio situado en el suelo de la torre. La broca de perforación situada al final de la cadena suele estar formada por tres ruedas cónicas con dientes de acero endurecido. Los fragmentos son llevados a la superficie por un sistema continuo de fluido circulante impulsado por una bomba. El crudo atrapado en un yacimiento se encuentra bajo presión, si no estuviera atrapado por rocas impermeables habría seguido ascendiendo debido a su flotabilidad, hasta brotar en la superficie terrestre. (EL PETRÓLEO, 2011)

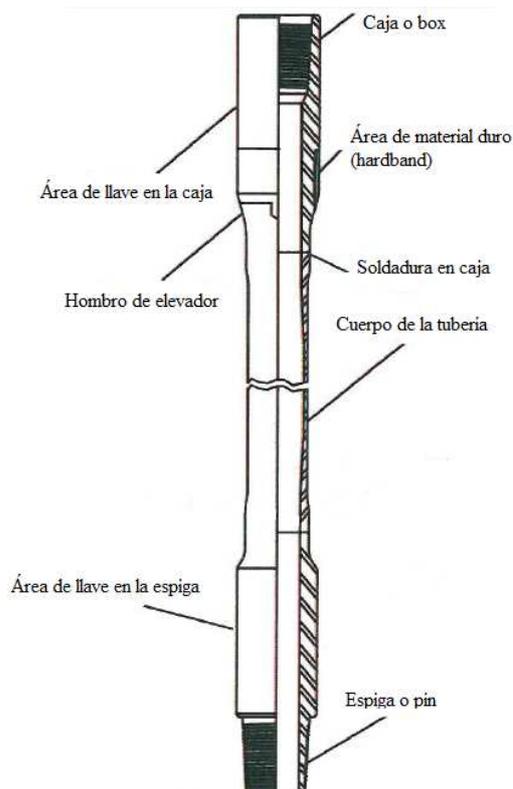
Figura 6. Tubería de perforación (Drill pipe)

Tubo de perforación. Es una envolvente cilíndrica que tiene una longitud determinada, con diámetro exterior, diámetro interior, recalcados, conexión caja espiga, espesor de pared y marca de identificación.

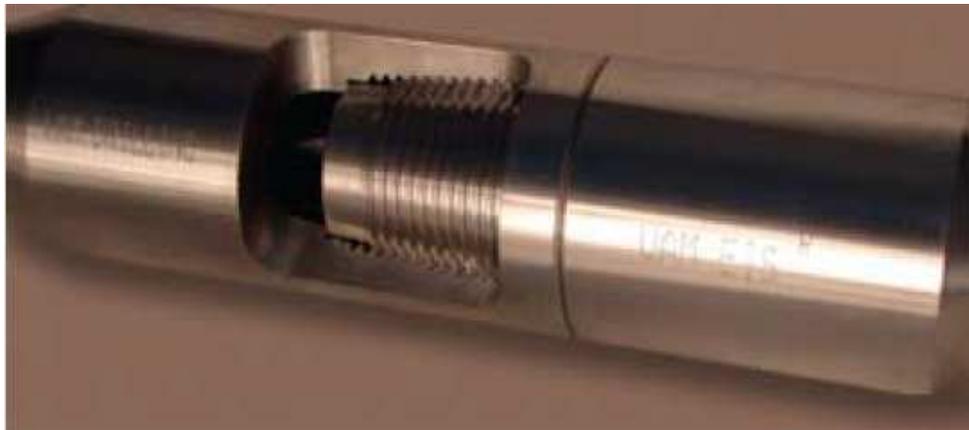
Figura 7. Conexión caja-espiga

Conexión caja-espiga. Es el punto donde se realiza el enlace de la caja de un tubo con la espiga de otro tubo.

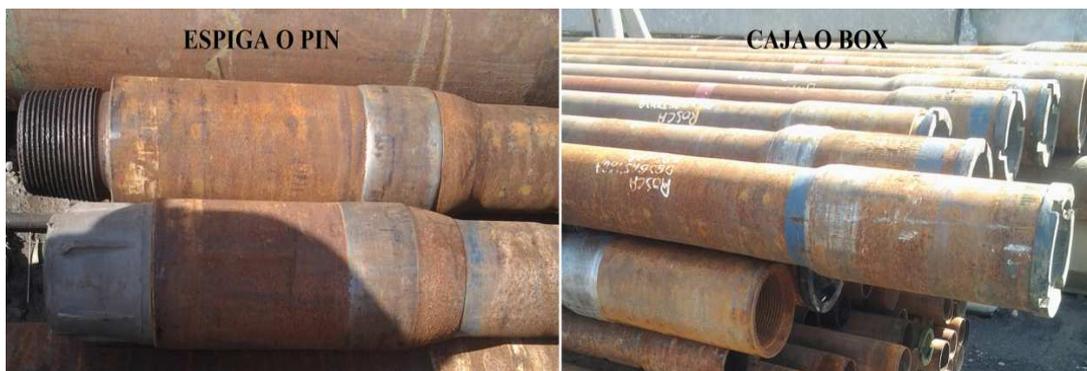
Figura 8. Conexiones o uniones (Tool joint)

Posteriormente cada caja y espiga es sometida a una inspección de partículas magnéticas para identificar posibles defectos. Finalmente la caja y espiga se someten a un recubrimiento de fosfatado a efecto de proteger la rosca y el sello de la fricción ocasionada por el contacto metal a metal al enroscarse. Una vez que las juntas han sido inspeccionadas para verificar la forma del hilo de la rosca, su alineamiento y sus requerimientos de medidas por el control de calidad, se le estampa en la base de la espiga un código API y el fabricante como una garantía de seguridad.

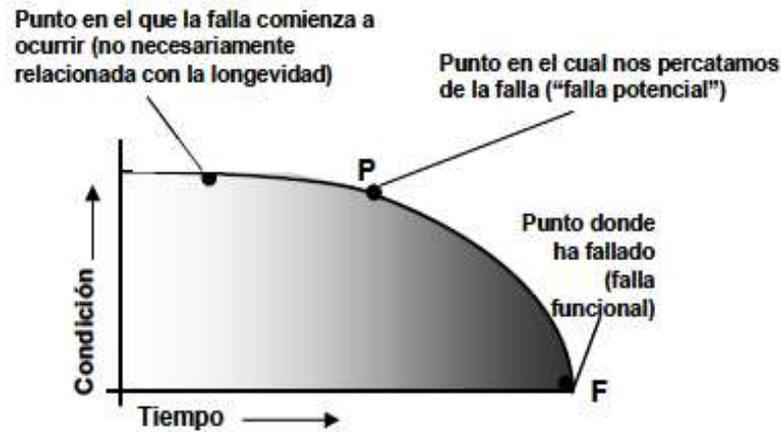
Figura 9. Curva P-F

El intervalo P-F es el tiempo que transcurre entre el punto en el cual la falla potencial se hace evidente y el punto en que se transforma en una falla funcional.

El intervalo P-F también es conocido también como periodo de advertencia, el tiempo previo a la falla, o periodo de gestación de la falla. Puede ser medido en cualquier unidad, pero por razones prácticas se lo mide más frecuentemente en términos de tiempo transcurrido.

Hay que tener en cuenta que si una tarea basada en la condición se realiza en intervalos mayores a los intervalos P-F, hay el riesgo de perder la falla totalmente, por otro lado si

se utiliza frecuencias muy pequeñas con relación al intervalo P-F, se gastara recursos en controlar el proceso.(SAE JA1012, 2002)

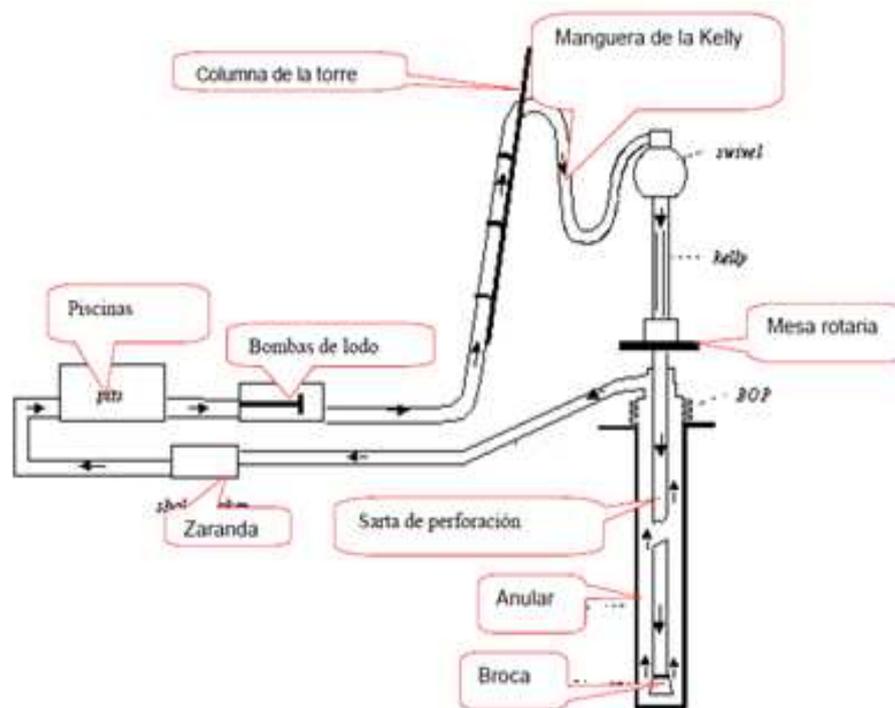
Figura 11. Sistema de circulación de lodo

- *Torre de perforación o taladro.* Es una estructura metálica de 50 metros de altura en la que se concentra prácticamente todo el trabajo de perforación.
- *Tubería.* Son los tubos de acero que se van uniendo a medida que avanza la perforación.
- *Brocas.* Son las que perforan el subsuelo y permiten la apertura del pozo.
- *Malacate.* Es la unidad que enrolla y desenrolla el cable de acero con el cual se baja y se levanta la tubería de perforación y soporta el peso de la misma.
- *Sistema de lodos.* Es el que prepara, almacena, bombea, inyecta y crea la circulación permanente de lodo de perforación que cumple varios objetivos: lubrica la broca, sostiene las paredes del pozo y saca a la superficie el material sólido que se va perforando.

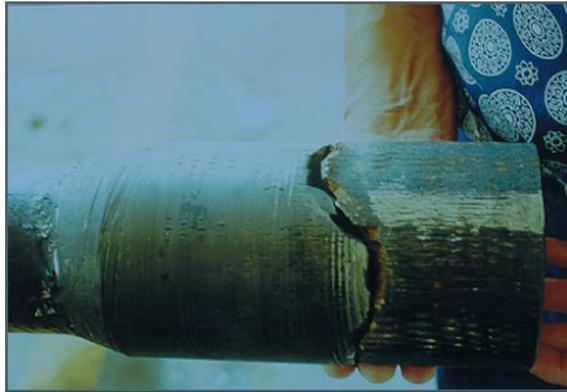
3.3.5.1 Grietas por fatiga. Este tipo de fallas se orientan en forma transversal y pueden ubicarse tanto en el interior como en el exterior de la tubería, suele darse debido al esfuerzo al cual están expuestas las tuberías, casi siempre ocurren cuando se gira la sarta de perforación mientras esta doblada o pandeada. Lamentablemente este tipo de daño no es reparable, en consecuencia el tubo debe ser rechazado.

Figura 12. Grietas por fatiga en conexiones

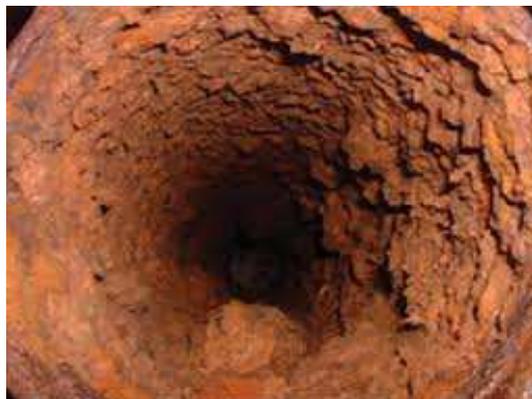
Figura 13. Corrosión en forma de hoyos

3.3.5.2 Corrosión en forma de hoyos. Esta condición es causada por los agentes corrosivos que están presentes en el entorno en el cual trabaja la tubería de perforación, especialmente en los fluidos de perforación que debido a la presión, velocidad y acidez del fluido producen el desprendimiento del recubrimiento plástico interno de la tubería de perforación. Este tipo de corrosión es nociva para la tubería, pues es causante de la reducción del espesor de la pared del cuerpo, y puede ser el punto focal para la iniciación de una fatiga.

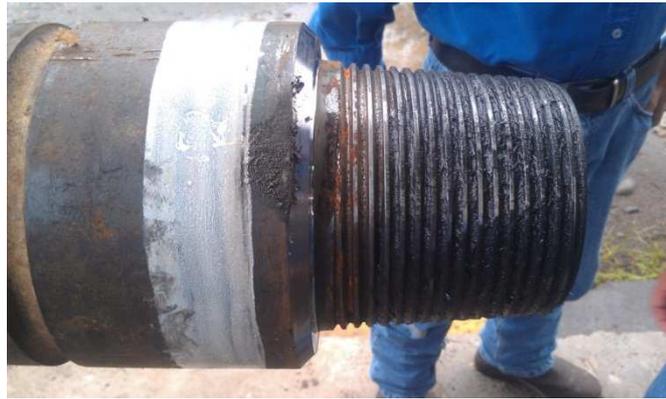
Figura 17. Aplicación correcta de grasa en las roscas

Después de la aplicación de la grasa debe quedar visible la forma de los hilos, tal como se muestra en la siguiente figura.

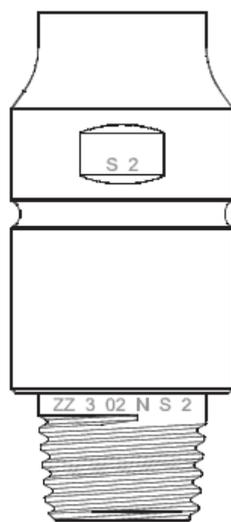
Figura 18. Código para identificar el peso y grado

Ejemplo de marcar en la base de la espiga.

1	2	3	4	5	6
ZZ	3	02	N	S	2

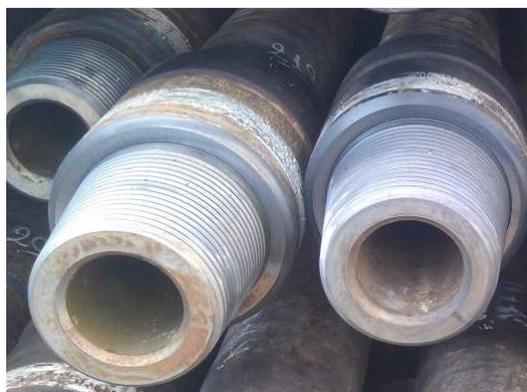
- Grado al que corresponde la tubería.
- Condición de sellos.
- Estado de roscas (desgarradas, desgastadas, aplastadas, etc.)
- Estado de la banda de metal duro.
- Determinar si las cajas están acampanadas y los pines estirados.

Figura 21. Inspección del estado de las roscas

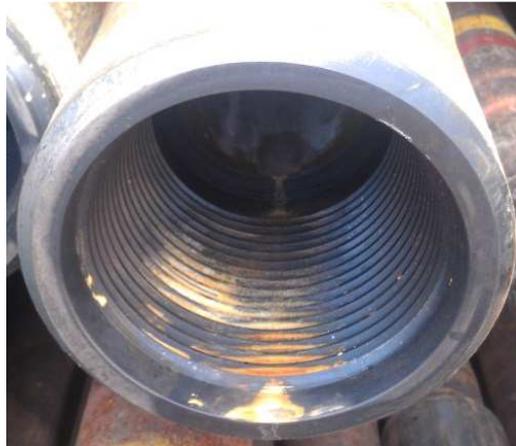
Figura 22. Inspección del estado de los sellos

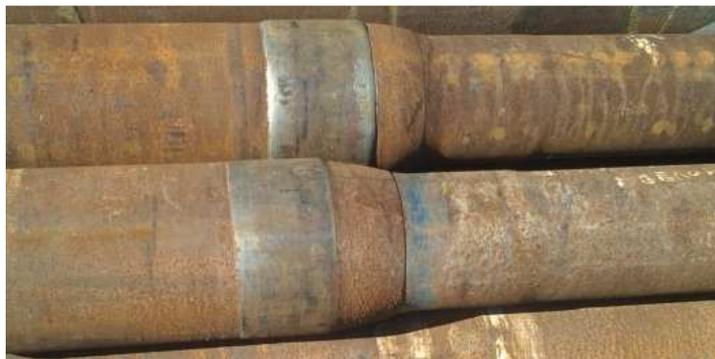
Figura 23. Inspección del estado de las bandas de metal duro

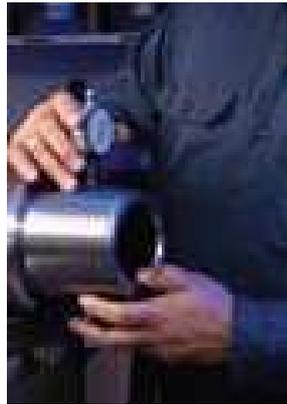
- Diámetro externo de la unión.
- Diámetro interno de la espiga.
- Ancho del hombro de la caja.
- Espacio para llaves de torque.
- Expansión de la caja.
- El paso de la espiga.
- Diámetro del bisel.
- Ancho del sello de la caja.

Figura 24. Inspección de la profundidad de la rosca

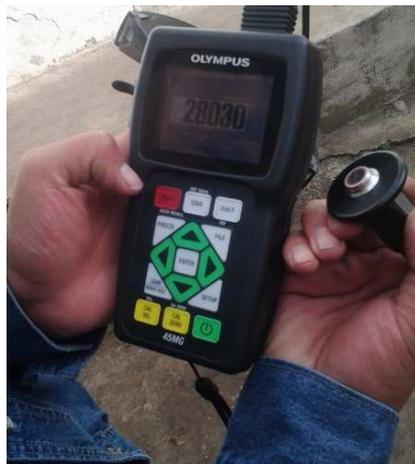
Este método no es muy recomendado debido a que los valores de los materiales son obtenidos en laboratorios con materiales tratados, es decir en condiciones ideales por ende los valores que se obtienen en catálogos son solo una referencia. (Ver anexo E)

Figura 26. Calibración por medio de la velocidad de propagación

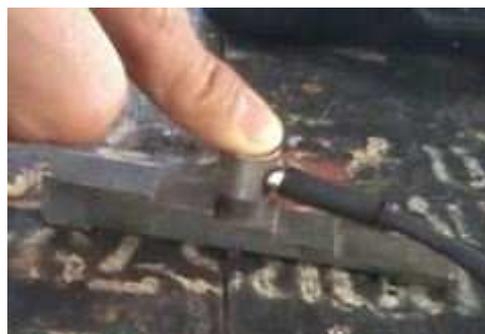
Figura 27. Calibración por medio del bloque de espesores

4.7.3.2 *Calibración por medio de un bloque de dos espesores.* La segunda forma de calibrar el 45MG Olympus es con la utilización de un bloque de calibración de dos espesores y del mismo material a ser inspeccionado, necesariamente la probeta debe poseer dos espesores de valores conocidos el uno mayor y el otro menor que el espesor nominal de la pieza a ser inspeccionada, debido a que el 45MG tiene la facilidad de medir la velocidad de propagación acústica en el material.

Este método constituye la forma correcta de realizar la calibración de la velocidad de propagación acústica para el 45MG debido a que la probeta con la cual se calibra está sometida a las mismas condiciones de trabajo como presión, temperatura y humedad.

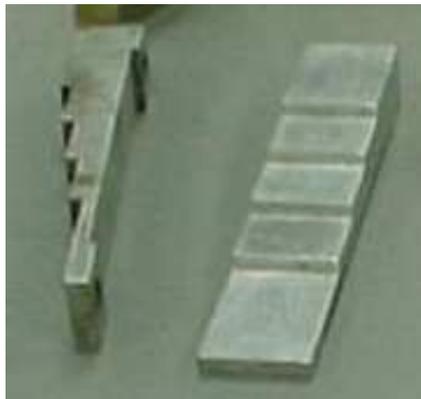
4.7.4 *Bloque de calibración.* El bloque de calibración debe ser construido de un fragmento de la tubería de perforación, utilizando las especificaciones de la norma ASTM E 797, para tener una correcta calibración del equipo.

Figura 28. Bloque de calibración de cinco espesores

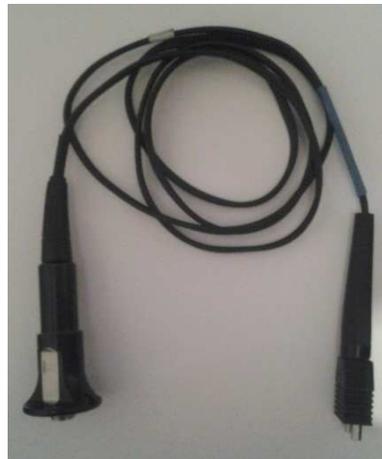
Figura 29. Palpador dual D790

4.7.5 *Palpadores.* Se utiliza un palpador de acuerdo al tipo de material y espesor a inspeccionar. El 45MG puede funcionar con una línea completa de palpadores monocristales, el funcionamiento con palpadores duales es una característica estándar y puede llegar a medir materiales de 0,08mm a 635,0 mm de espesor.

La temperatura de los materiales bajo ensayo puede variar entre -20°C y 500°C , según las características del material, el palpador y el modo de medición.

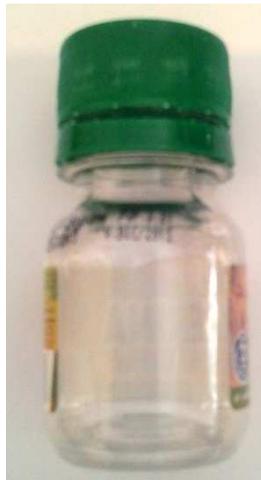
4.7.6 Acoplante. Es un fluido que permite que el ultrasonido pase del palpador hacia la pieza de trabajo, cuya función es lograr una adecuada adherencia entre el palpador y la superficie a inspeccionar, para evitar que el aire desvíe la transferencia de la onda ultrasónica al material que se inspecciona.

Figura 30. Acoplante o lubricante

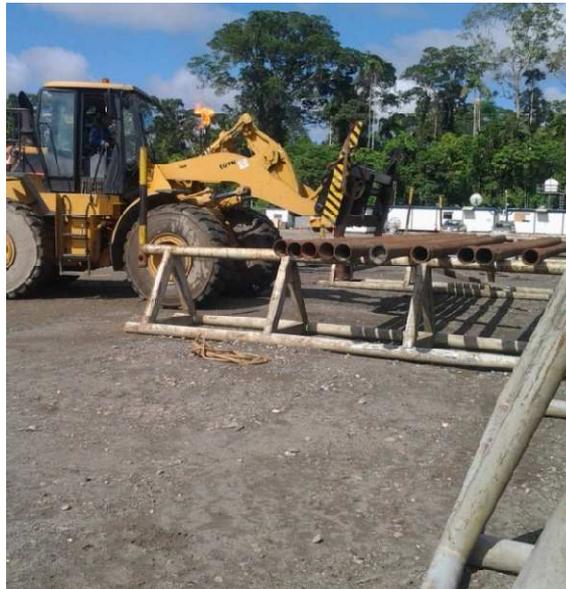
Antes de realizar cualquier procedimiento se debe verificar que la tubería se encuentre en los caballetes de trabajo, para facilitar el movimiento de la misma para el procedimiento de inspección.

Figura 33. Colocación de tubería en los caballetes de trabajo.

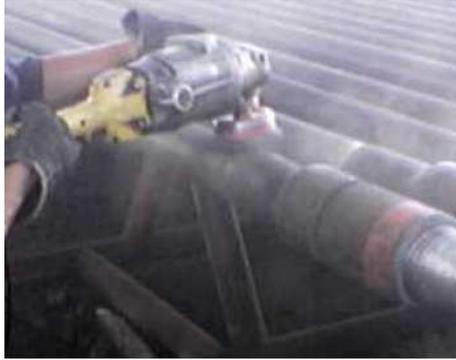
4.8.3 *Preparación de la superficie.* La tubería de perforación antes de ser sometida a la inspección de estar libre de suciedad, pintura, cascarillas, óxido, grasa y de cualquier material extraño en la superficie. Este proceso se realiza con una pulidora manual o con un cepillo de alambre, con el fin de que la superficie externa de la tubería esté totalmente limpia para la aplicación del acoplante con el objetivo de que el palpador tenga un contacto adecuado sin ningún tipo de interferencia que pueda afectar la transmisión del sonido en la pieza a examinar, o que cause errores en la interpretación y evaluación de mediciones.

Figura 34. Limpieza de superficie

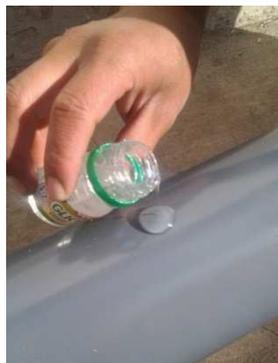
- Escoger un punto para medir el espesor de la pared. La lectura debe tomarse en la elevación 3 y tubo 01 y punto A.
- Aplicar glicerina en el área a ser inspeccionada. La glicerina es el mismo acoplante utilizado para la calibración.

Figura 36. Aplicación de acoplante

- Después de la aplicación del acoplante, se procede a medir los espesores de pared de la tubería de perforación siguiendo el orden de los puntos marcados en sentido horario. Presionando el palpador firmemente y perpendicular a la superficie de la tubería para obtener lecturas correctas.

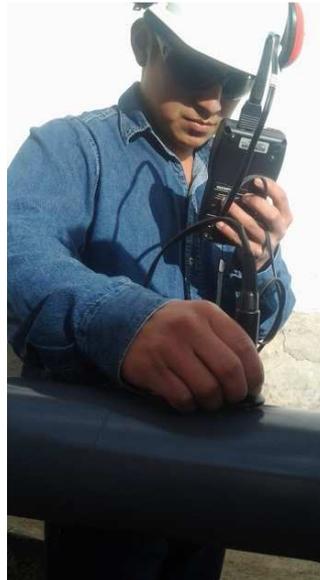
Figura 37. Medición de espesores con el MG 45 Olympus

- Esperar que la lectura se estabilice y guardarla en el equipo.
- En el caso de encontrar un espesor que este muy por debajo de los otros puntos se debe hacer un barrido con una velocidad de desplazamiento no mayor a 150 mm/s y congelar la imagen para posteriormente realizar un análisis de esa parte.
- Cuando se encuentra un espesor bajo se debe marcar esta zona con pintura roja.

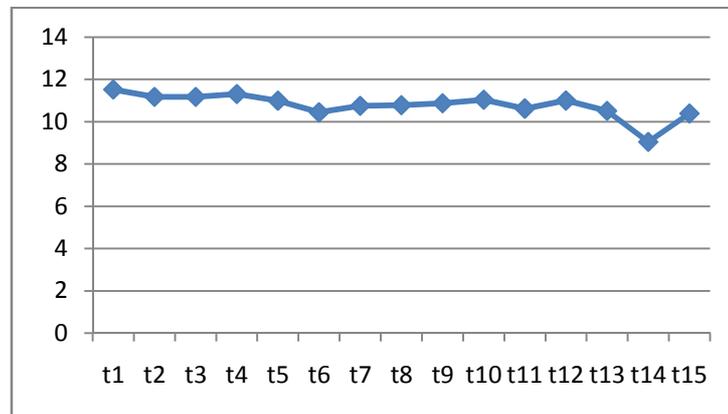
Figura 38. Curva de tendencia del espesor para la tubería.

Las curvas de tendencia no pueden ser aplicadas en todos los casos ya que estas son genéricas y en la práctica los equipos funcionan bajo contextos operacionales específicos.

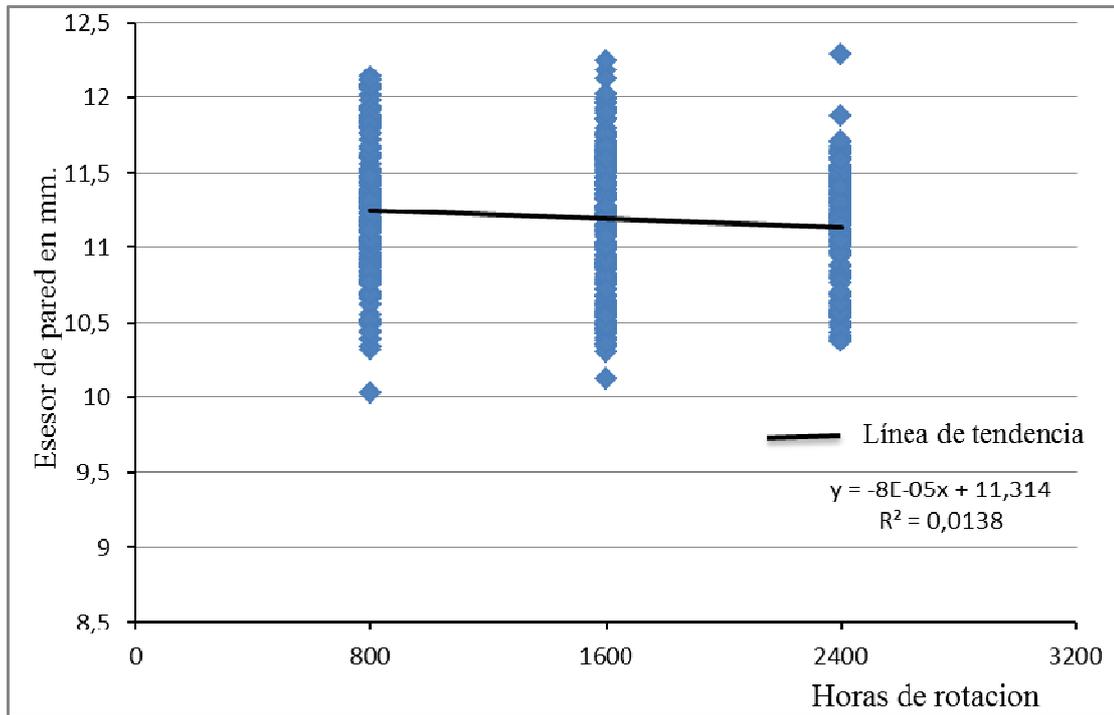
Figura 39. Tendencia del desgaste de espesor de pared con todos los puntos inspeccionados

Al obtener la ecuación de la recta y graficarla con todos los puntos existentes, se observa un descenso en el espesor en cada una de las inspecciones, el indicador de esta razón es su pendiente ya que la misma representa la velocidad de desgaste de la tubería.

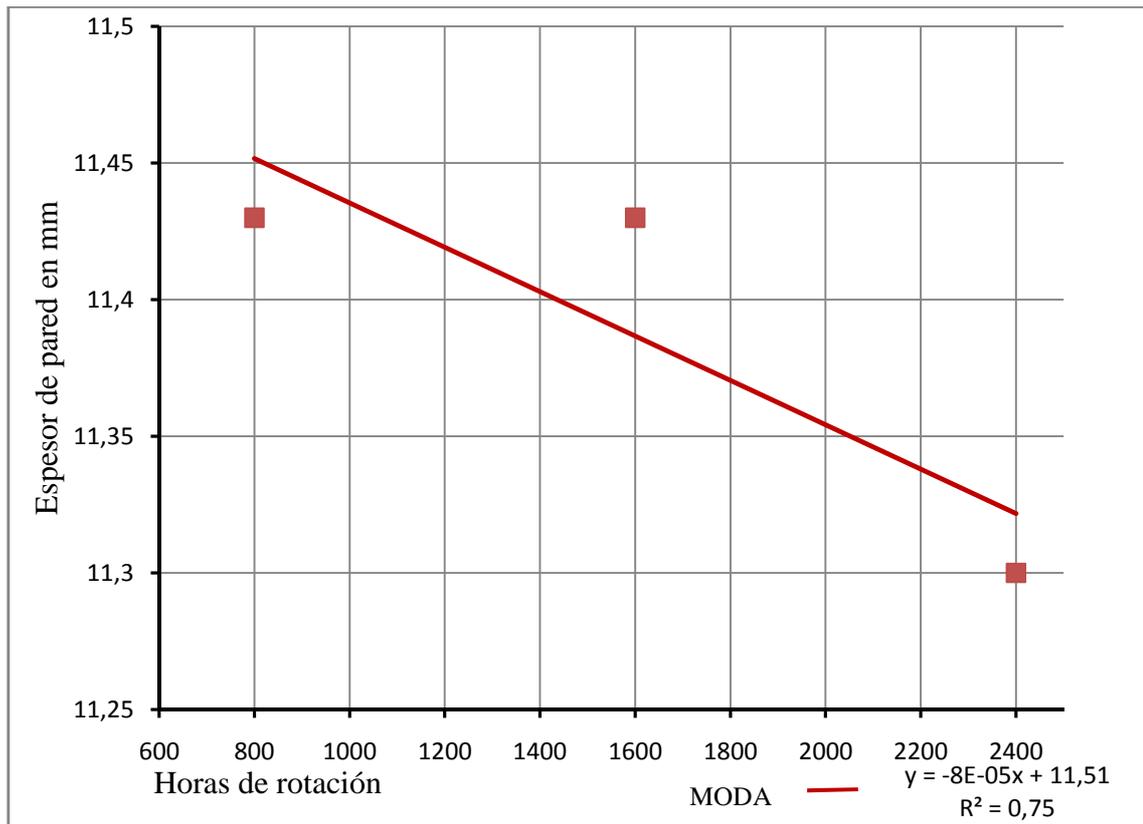
Figura 40. Curva de tendencia del desgaste utilizado la moda.

Se observa que la ecuación encontrada tiene un coeficiente de correlación del 86,6 % el cual es aceptable ya que determina que entre los puntos existentes hay correlación, a su vez el valor de C es de 11,51 mm mismo que es muy próximo al valor de espesor nominal de la pared de la tubería de perforación estas características encontradas nos indican que la ecuación es la adecuada para realizar la proyección del desgaste respecto al tiempo.

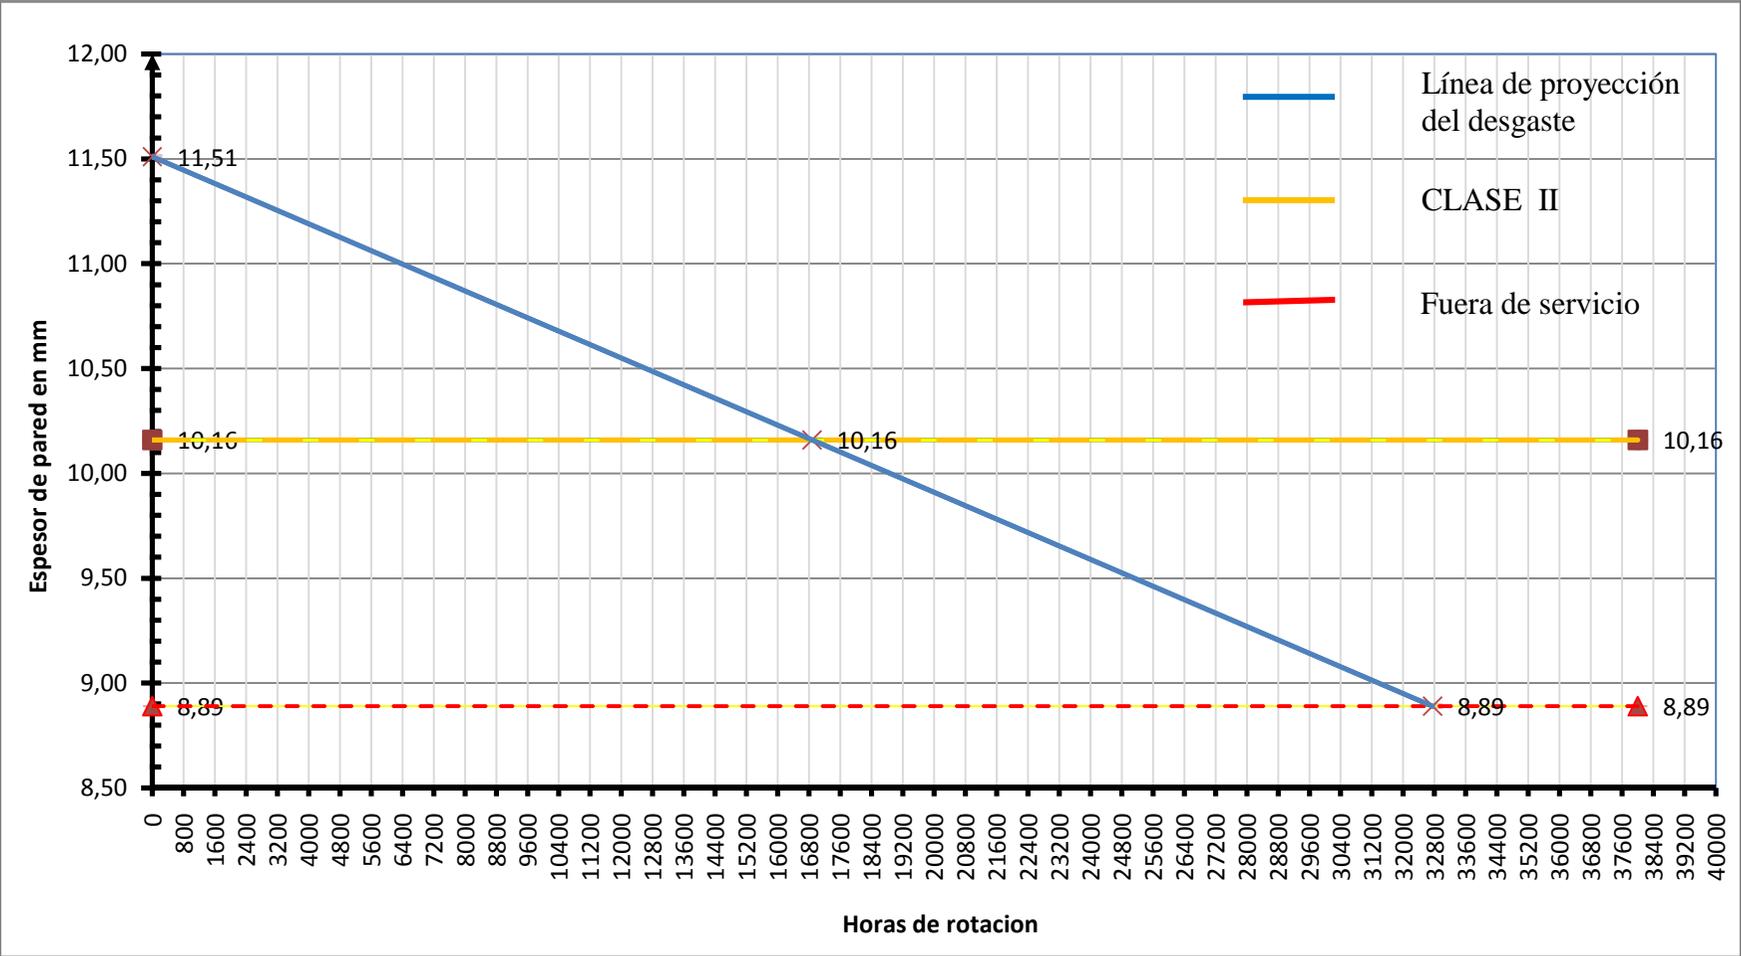
Figura 41. Proyección de la tendencia de reducción de espesores.

Análisis. Se debe tener en cuenta que para este análisis no se utilizan los valores de 6,04 y 8,23 mm por la razón que estos indican la presencia de lavaduras internas, las cuales son causas de modos de fallos que se encuentran fuera del desgaste normal de la tubería y serán analizados de manera individual posteriormente.
