ESCUELA SUPERIOR POLITÉCNICA DE CHIMBORAZO

TRABAJO DE TITULACIÓN

**AUDITORÍA DE SEGURIDAD VIAL EN LA CARRETERA E-35,
TRAMO RIOBAMBA-CAJABAMBA, PROVINCIA DE CHIMBORAZO**

2019

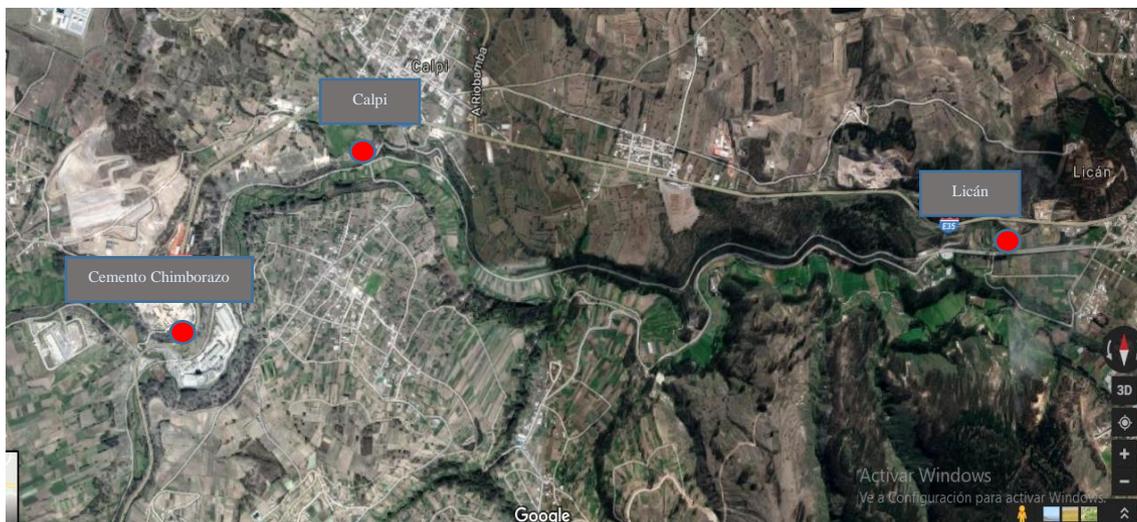
Ilustración 1-3: Puntos Negros Riobamba-Cajabamba

Al realizar un análisis con datos estadísticos de los años 2017,2018 y 2019 (marzo) emitidos por el Servicio Integrado de Seguridad Ecu 911 se determina que los sectores con mayor número de accidentes de tránsito a lo largo de los 12 km comprendidos entre Riobamba-Cajabamba son los siguientes: Calpi, Licán y Cemento Chimborazo dando como consecuencia problemas de seguridad vial, los cuales generan pérdida de vidas humanas y económicas. Este problema tiene un impacto social negativo, por lo general en este sector se desplazan una gran cantidad de vehículos pesados ocasionando daños en la vía y de manera indirecta esto contribuye a incrementar el número de accidentes o incidentes para conductores y peatones.
