ESCUELA SUPERIOR POLITÉCNICA DE CHIMBORAZO

CARRERA DE INGENIERÍA AUTOMOTRIZ

**ESTUDIO DE LOS ELEMENTOS INTERNOS DE UN MOTOR
CICLO OTTO Y CAJA DE VELOCIDAD MANUAL DEL TREN
MOTRIZ MEDIANTE EL USO DE UN BOROSCOPIO COMO
HERRAMIENTA DE DIAGNÓSTICO**

Trabajo de titulación

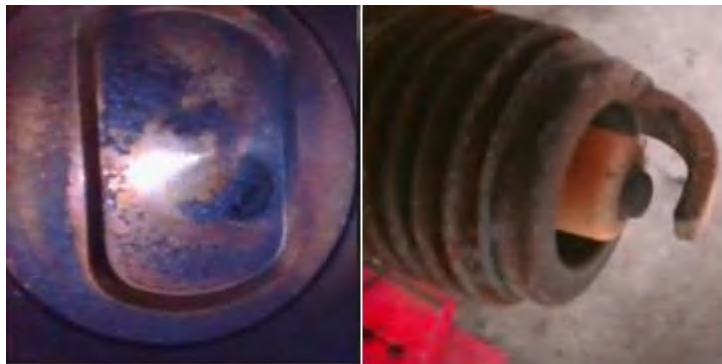
Para realizar un control de los niveles de carbón en la cabeza del pistón y bujías, el proceso se lo realizaba por medio del desmontaje de todos los elementos del motor, con el uso del boroscopio se puede reducir el peso desmontando las bujías para luego introducir la cámara y realizar la evaluación de las condiciones. (Yateks, 2019)

Figura 25-1. Carbonización de Pistón y bujías

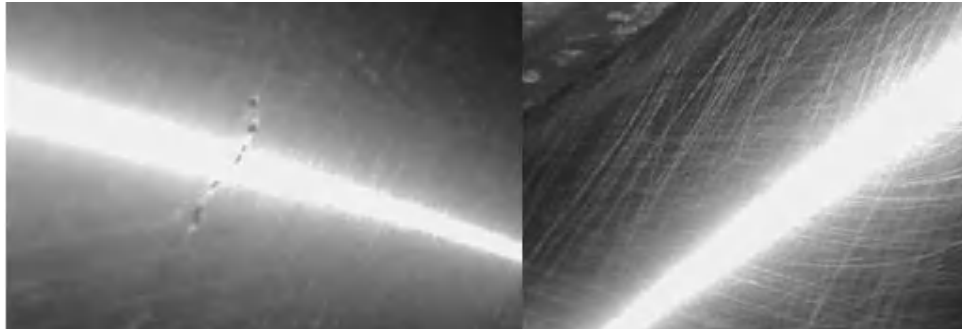
Con el uso del boroscopio se puede observar si se encuentra algún defecto en las paredes del cilindro que puedan afectar al rendimiento del motor, para realizar las acciones necesarias y evitar daños mayores en el motor.

Figura 28-1. Perforación y ralladuras en las paredes del cilindro

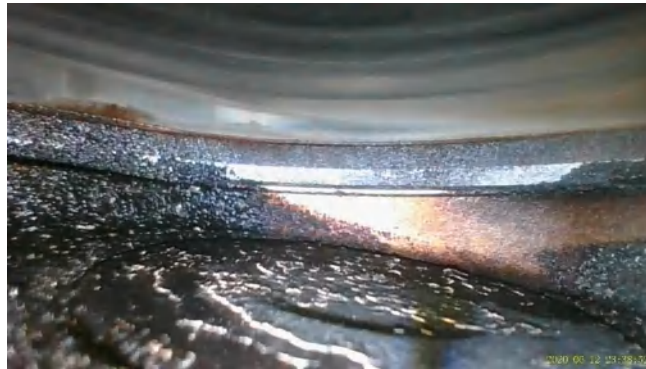
Causas: Los factores que producen un incremento en la formación de la carbonilla son la calidad del combustible, el funcionamiento de los vehículos a bajos regímenes, el paso de aceite a la cámara de combustión y residuos de resina por los aditivos del combustible.

Figura 30-1. Acumulación de carbonilla en asiento de las válvulas

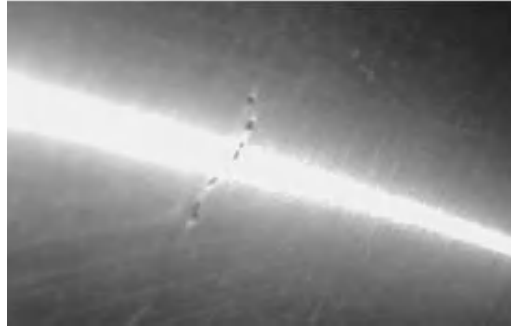
Causas: Producto de la cavitación, mala calidad del lubricante.

Figura 31-1. Erosión generada en las paredes del cilindro

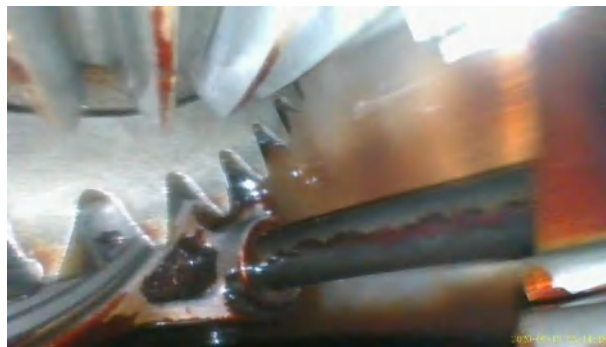
Figura 32-1. Acumulación de depósitos de aceite en la caja de velocidad Toyota Stout 2004

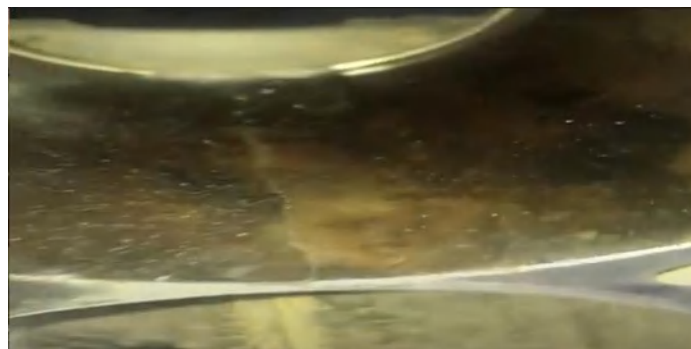
Figura 33-1. Fisura en una camisa de bloque motor

Falla: Motor mezcla y/o consume aceite y líquido refrigerante

Diagnóstico: Posible fisura entre las camisas de uno o varios cilindros del motor y del bloque provocando una fuga de refrigerante hacia los cilindros o bien de aceite hacia las cavidades por donde circula el líquido refrigerante; en el funcionamiento el motor pierde fuerza y se evidencia humo blanco en el escape además de un exceso de temperatura en el motor.

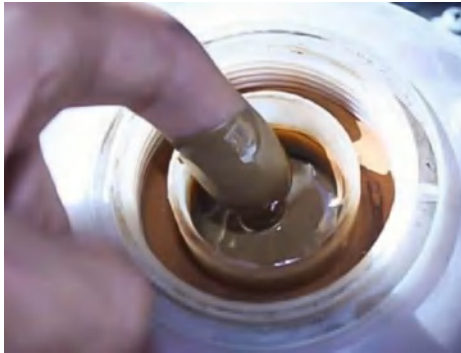
Figura 34-1. Presencia de aceite en depósito del refrigerante

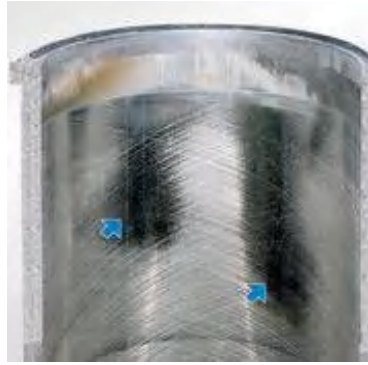
Falla: Motor no arranca bien frío o caliente, inestable en ralentí o a altas rpm, uno o varios cilindros no funcionan.

Diagnóstico: Falta de compresión en uno o varios cilindros, camisas pueden estar rayadas, desgastadas o fisuradas.

Figura 35-1. Camisa con excesivas rayaduras

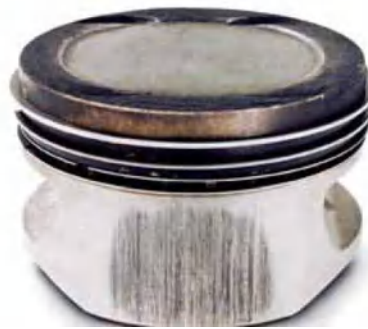
Figura 36-1. Pistón con ralladuras producidas por la camisa

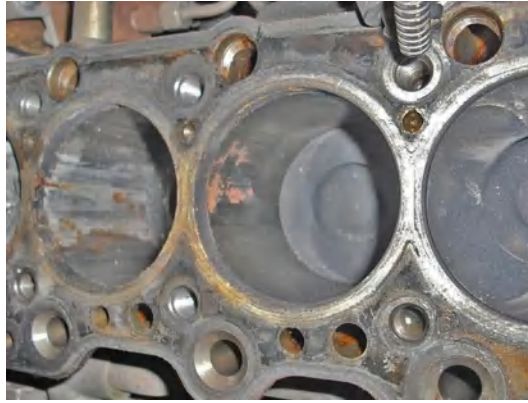
Falla: Motor no se mueve al dar arranque y golpea al hacerlo, pierde velocidad en ruta y tiene un sonido de rozamiento de metales.

Diagnóstico: Motor gripado o fundido, las camisas presentan una coloración púrpura o café debido al recalentamiento y es necesario repararlo en su totalidad.

Figura 37-1. Gripado de motor

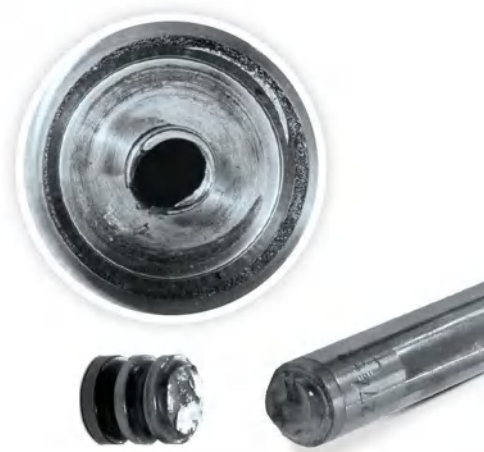
Falla: Rotura del vástago de válvula provocando sonido de fricción de metales

Diagnóstico: Montaje incorrecto del resorte de las válvulas, montaje de válvulas desgastadas, montaje de resortes de válvulas desgastadas.

Figura 42-1. Válvula rota por desgaste

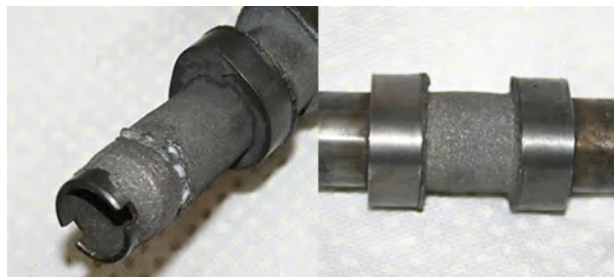
Figura 44-1. Defecto en árbol de levas

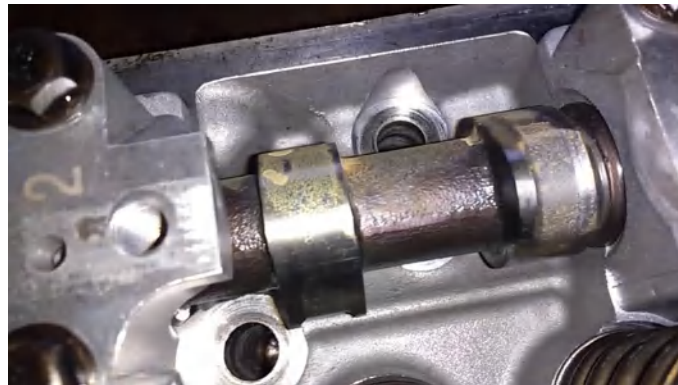
Falla: Sonido similar a chillido o de ruido metálico

Diagnóstico: Probable gripado del árbol de levas o rotura de una de las levas lo que provocará un bajo rendimiento repentino en el motor

Figura 46-1. Defecto en levas por fatiga

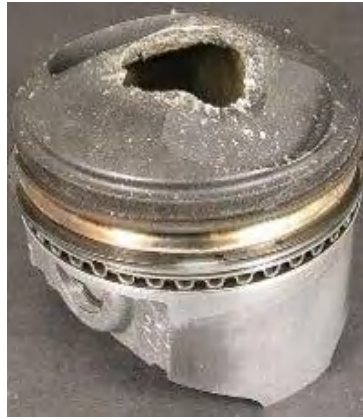
Figura 47-1. Pistón perforado en la cabeza

Falla: Pistones perforados por autoencendido en la cámara de combustión

Diagnóstico: Válvulas dañadas o con fugas, bujías de grado térmico inadecuado, mezcla demasiado pobre, combustible con octanaje bajo, calentamiento excesivo del motor o del aire ingresado al motor

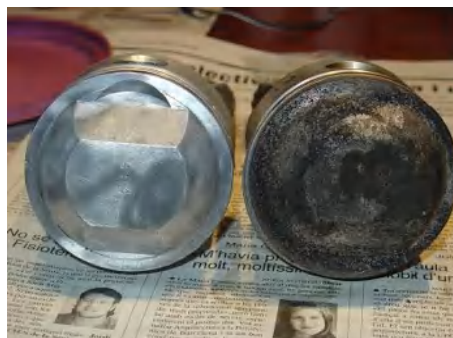
Falla: Aglomeración de carbonilla en la cabeza del pistón

Diagnóstico: Exceso de combustible inyectado en cámara de combustión, posible inyector en el cilindro se queda abierto, consumo de aceite.

Figura 48-1. Comparación entre pistón en buen estado y uno con carbonilla

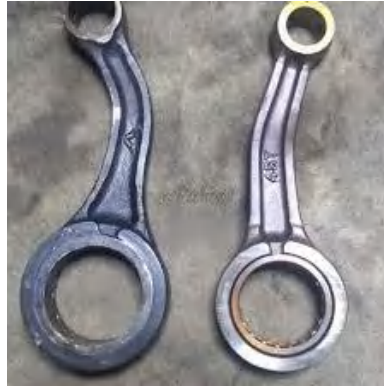
Fallas: Baja compresión en uno o varios cilindros, pérdida de potencia

Diagnóstico: Biela deformada debido a que uno o varios pistones no alcanzan adecuadamente el punto muerto superior provocando una baja compresión.

Figura 51-1. Bielas deformadas

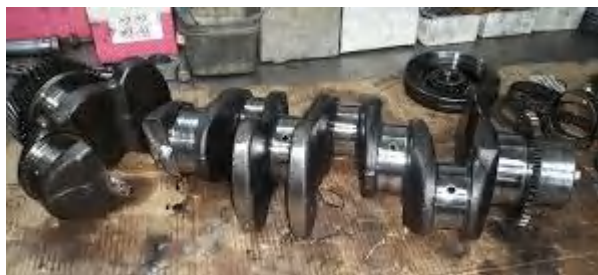
Falla: Ruido de piezas metálicas en contacto, golpe de piezas y motor se apaga

Diagnóstico: posible rotura por fatiga del cigüeñal

Figura 52-1. Cigüeñal roto

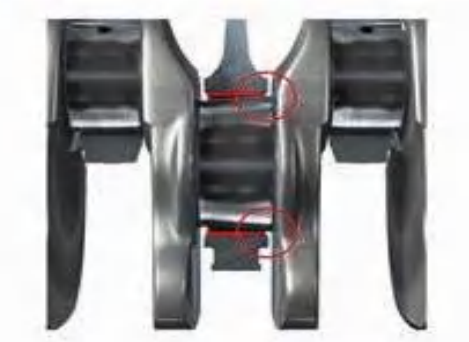
Falla: Ruido del motor más notorio al acelerar

Diagnóstico: desgaste o ralladuras de las muñequillas por mala lubricación

Figura 53-1. Desgaste en cojinetes de cigüeñal

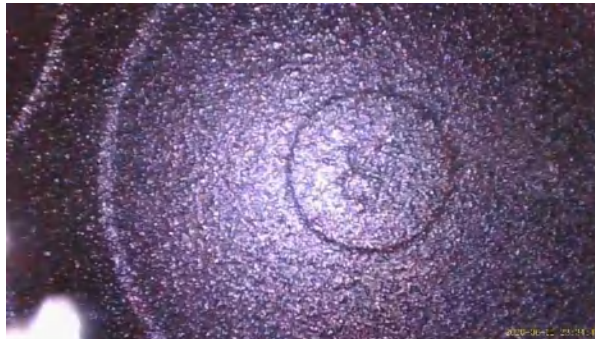
Figura 1-3. Pistón correspondiente al cilindro 1 de vehículo Toyota Stout 2004

Descripción: Pistón 1 con carbonilla y ligera presencia de aceite sobre la superficie de la cabeza

Diagnóstico: Posible consumo de aceite del motor proveniente del cárter, exceso de combustible inyectado.

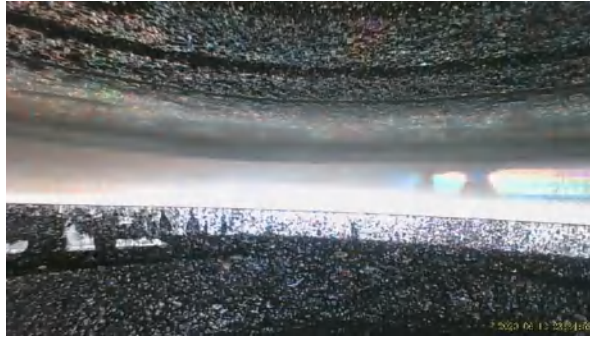
Figura 2-3. Camisa correspondiente al cilindro 1 de vehículo Toyota Stout 2004

Descripción: Camisa en buen estado sin rayaduras o deformaciones

Diagnóstico: No se evidencian inconvenientes en la camisa.

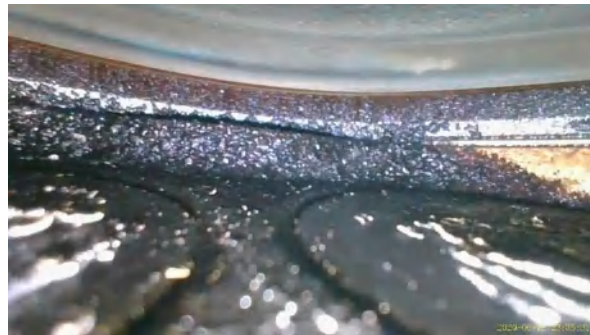
Figura 3-3. Válvulas de admisión correspondientes al cilindro 1 de vehículo Toyota Stout 2004

Descripción: Presencia de carbonilla sobre la cabeza de las válvulas de admisión y paredes del cilindro.

Diagnóstico: Se presume exceso de combustible inyectado a la cámara de combustión, paso de aceite desde el cárter o cabezote

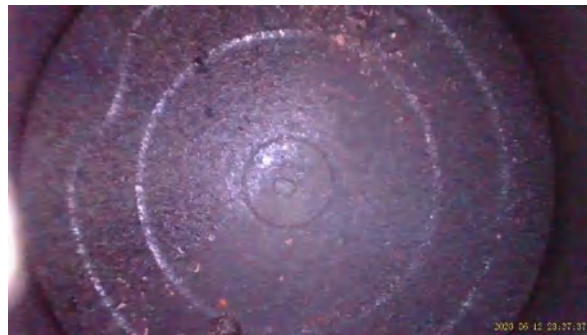
Figura 5-3. Pistón correspondiente al cilindro 2 de vehículo Toyota Stout 2004

Descripción: Acumulación de carbonilla sobre la cabeza del pistón, se percibe corrosión.

Diagnóstico: Probable exceso de combustible inyectado a la cámara de combustión, ingreso de agua al cilindro.

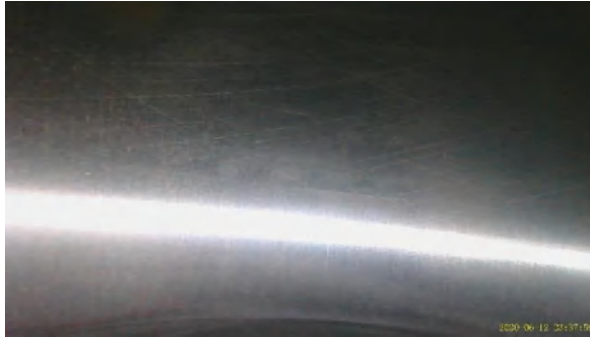
Figura 6-3. Camisa correspondiente al cilindro 2 de vehículo Toyota Stout 2004

Descripción: Camisa en buen estado sin rayaduras

Diagnóstico: Sin inconvenientes

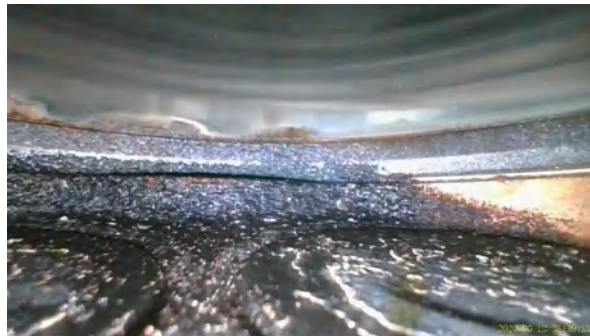
Figura 7-3. Válvulas de admisión correspondientes al cilindro 2 de Toyota Stout 2004

Descripción: Se evidencia presencia de carbonilla en la cabeza de válvulas y las paredes del cilindro.

Diagnóstico: Probable exceso de combustible inyectado a la cámara de combustión, altas temperatura de combustión, probable ingreso de aceite a la cámara de combustión.

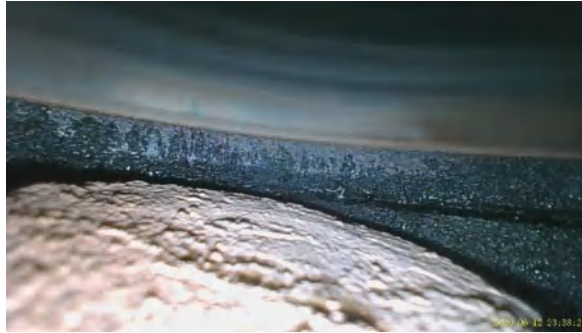
Figura 8-3. Válvulas de escape correspondientes al cilindro 2 de vehículo Toyota Stout 2004

Diagnóstico: Probable consumo excesivo de combustible, inapropiadas temperaturas de combustión y además fuga de aceite a la cámara de combustión.

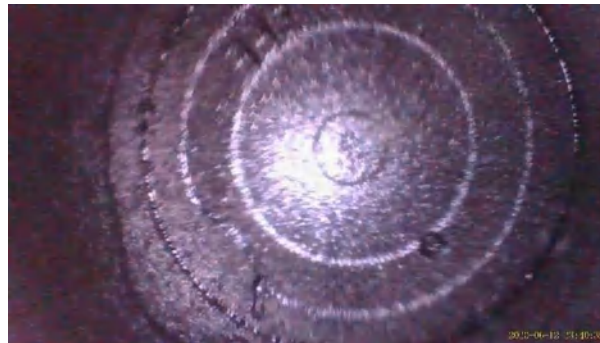
Figura 9-3. Pistón correspondiente al cilindro 3 de vehículo Toyota Stout 2004

Descripción: Acumulación de carbonilla y presencia de aceite sobre la cabeza y paredes de fuego del pistón 3.

Diagnóstico: Se presume un consumo excesivo de combustible, consumo de aceite.

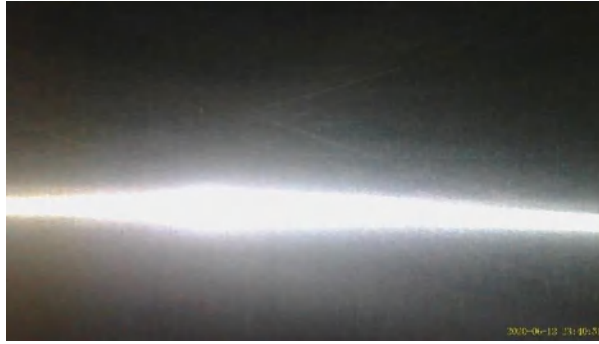
Figura 10-3. Camisa correspondiente al cilindro 3 de vehículo Toyota Stout 2004

Descripción: Sin rayaduras o deformaciones evidentes

Diagnóstico: Sin inconvenientes

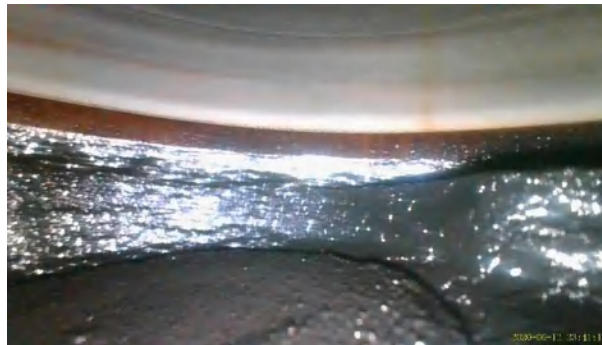
Figura 11-3. Válvulas de escape correspondientes al cilindro 3 de vehículo Toyota Stout 2004

Descripción: Presencia de aceite sobre la cabeza de la válvula y acumulación de carbonilla.

Diagnóstico: Paso de aceite a la cámara de combustión, posible exceso de combustible inyectado en el cilindro.

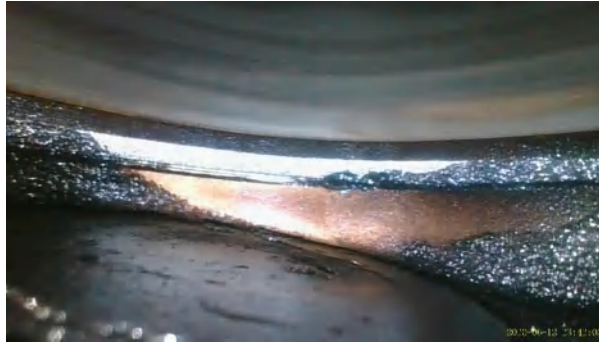
Figura 12-3. Válvulas de admisión del cilindro 3 de vehículo Toyota Stout 2004

Diagnóstico: Se presume fuga de aceite a la cámara del cilindro y mezclas de combustible no estequiométricas.

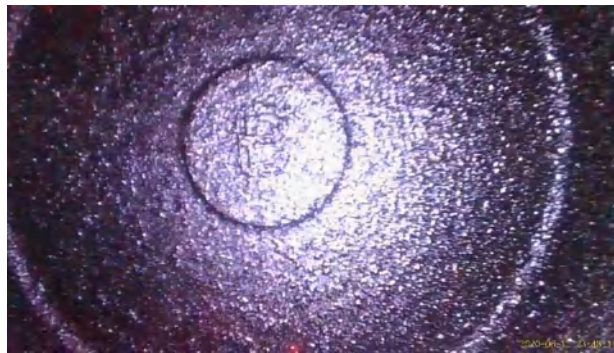
Figura 13-3. Pistón correspondiente al cilindro 4 de vehículo Toyota Stout 2004

Descripción: Acumulación de carbonilla y presencia de aceite sobre la cabeza del pistón y paredes de fuego.

Diagnóstico: Paso de aceite al interior de los cilindros, posible exceso de combustible inyectado.

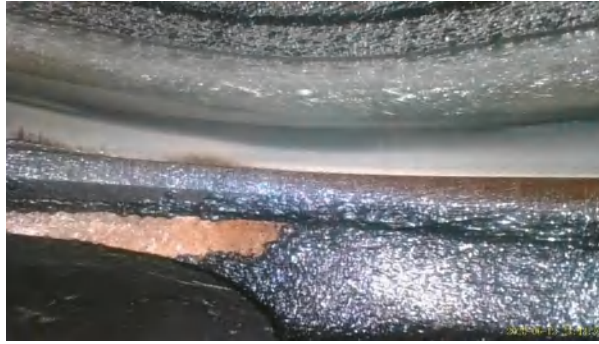
Figura 14-3. Camisa correspondiente al cilindro 4 de vehículo Toyota Stout 2004

Descripción: Sin rayaduras evidentes, ligera presencia de coloración café en el borde el punto muerto superior

Diagnóstico: Posible exceso de temperatura de combustión.

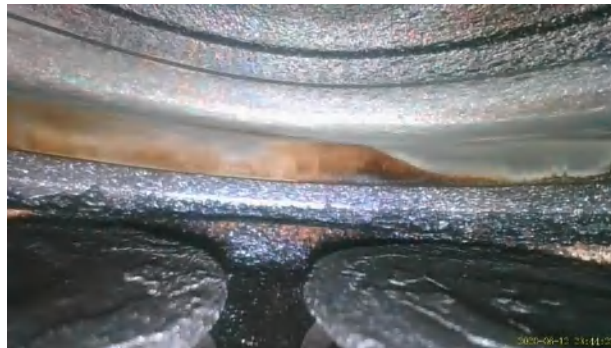
Figura 15-3. Válvulas de admisión correspondientes al cilindro 4 de vehículo Toyota Stout 2004

Descripción: Acumulación de carbonilla sobre las válvulas de admisión y las paredes de la cámara de combustión.

Diagnóstico: Posible exceso de combustible inyectado en el cilindro, exceso de temperatura de combustión, posible paso de aceite al cilindro.

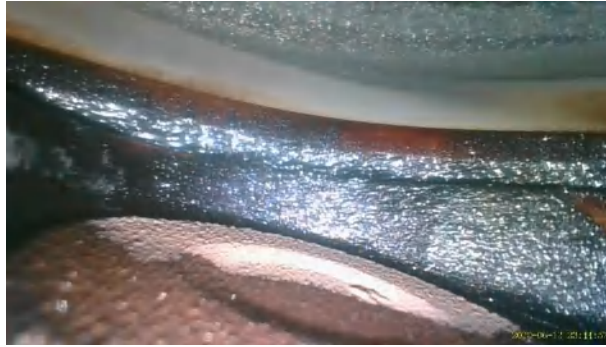
Figura 16-3. Válvulas de escape correspondientes al cilindro 4 de vehículo Toyota Stout 2004

Diagnóstico: Paso de aceite al cilindro, posible exceso de temperatura de combustión.

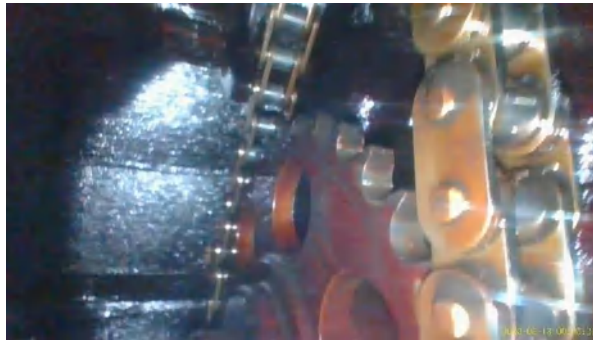
Figura 17-3. Cadena y engranaje de distribución de vehículo Toyota Stout 2004

Descripción: Cadena y engranaje de distribución en buen estado, ligeros depósitos de aceite sobre los elementos

Diagnóstico: Realizar cambios de aceite en su debido tiempo o kilometraje, se presume mala calidad de aceite lubricante

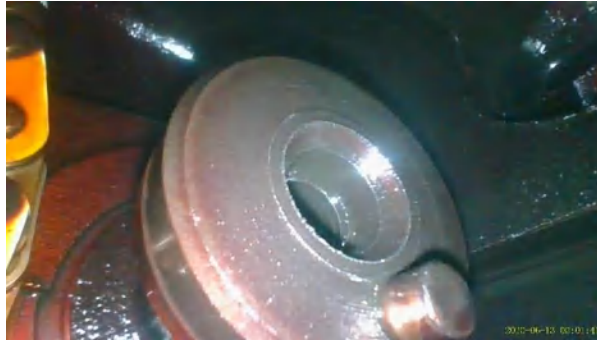
Figura 18-3. Punta frontal de árbol de levas de Toyota Stout 2004.

Descripción: Punta frontal del árbol de levas en buen estado

Diagnóstico: Sin inconvenientes

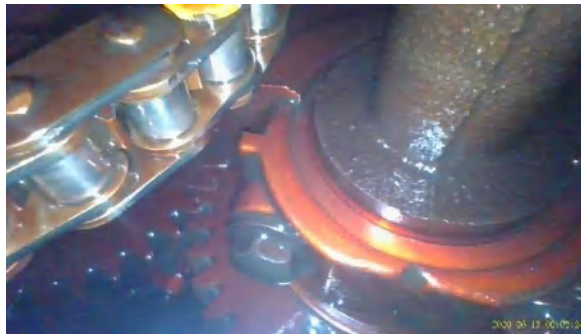
Figura 19-3. Árbol de levas y cadena de distribución Toyota Stout 2004

Descripción: Ligera presencia de depósitos de aceite en bancadas del árbol de levas

Diagnóstico: Se presume mala calidad de aceite lubricante usado, se recomienda cumplir con los tiempos y recorridos de kilometraje para el cambio de aceite.

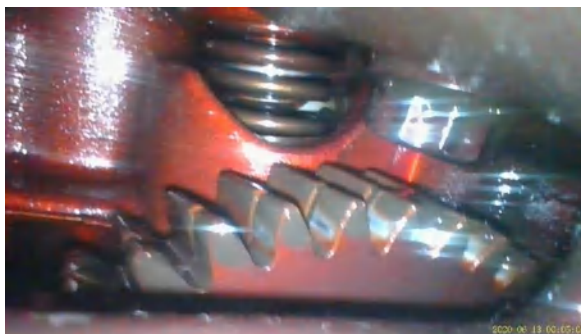
Figura 20-3. Engranaje de distribución y resorte de válvulas

Diagnóstico: Posible mala calidad de aceite usado, se recomienda realizar los cambios de aceite en el tiempo y recorrido de kilometraje correspondiente.

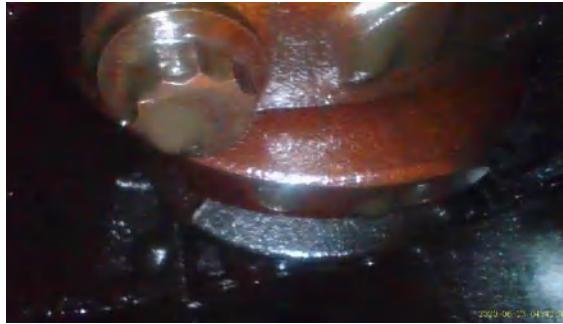
Figura 21-3. Bancadas del cigüeñal de vehículo Toyota Stout 2004

Descripción: Bancada del cigüeñal en buen estado, ligera acumulación de depósitos de aceite lubricante

Diagnóstico: Posible mala calidad del lubricante, se recomienda realizar los cambios de aceite a su debido tiempo y recorrido de kilometraje.

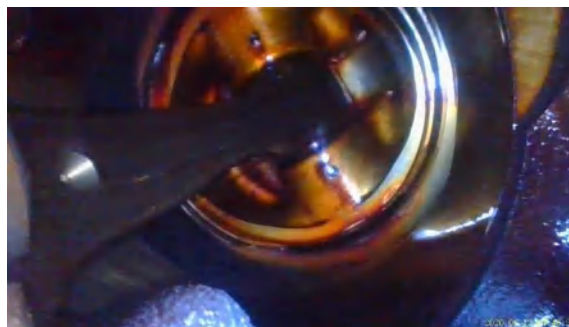
Figura 22-3. Pistón y biela de vehículo Toyota Stout 2004

Descripción: Superficie inferior del pistón y biela en buenas condiciones, se aprecia ligera acumulación de depósitos de aceite en el pistón.

Diagnóstico: Se presume mala calidad del aceite, posible uso prolongado del motor sin reparar, se recomienda realizar los cambios de aceite según el tiempo y recorrido correspondiente.

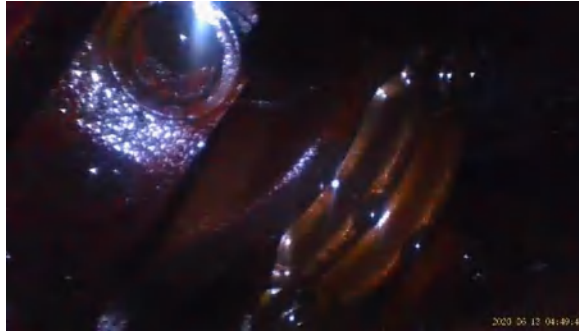
Figura 23-3. Cabeza de biela de vehículo Toyota Stout 2004

Descripción: Cabeza de biela en buenas condiciones, ligera acumulación de depósitos de aceite sobre los elementos.

Diagnóstico: Se recomienda realizar los cambios de aceite según el tiempo y recorrido correspondiente, posible mala calidad de aceite usado.

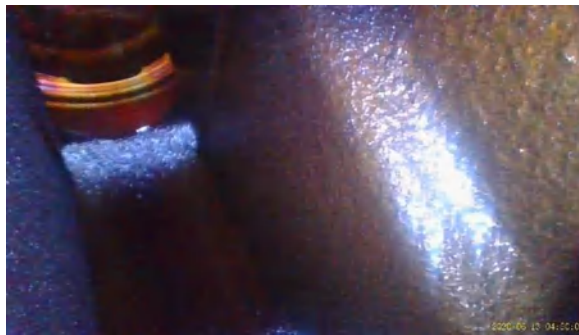
Figura 24-3. Bloque motor de vehículo Toyota Stout 2004

Descripción: Pared del bloque motor en buenas condiciones

Diagnóstico: Sin inconvenientes.

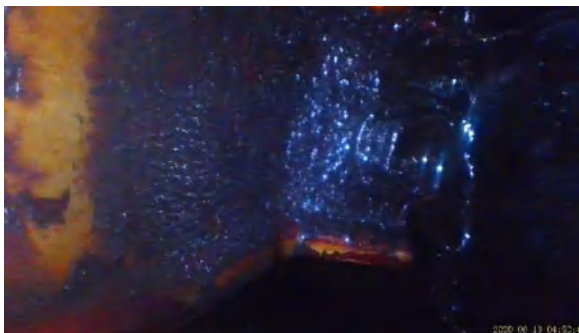
Figura 25-3. Bancada de cigüeñal de vehículo Toyota Stout 2004

Diagnóstico: Mala calidad del aceite, exceso de temperatura en cárter de aceite, uso prolongado del motor.

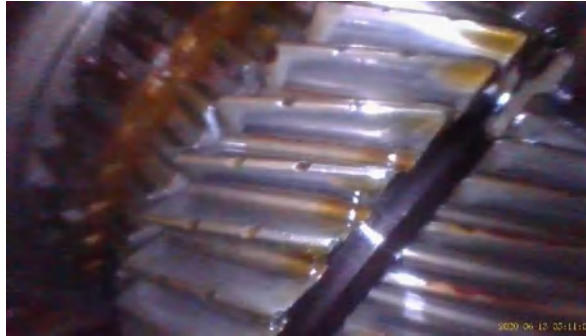
Figura 26-3. Engranajes y sincronizadores en la caja de cambios de Toyota Stout 2004

Descripción: Engranajes con desperfectos en los bordes de los dientes

Diagnóstico: Desgaste de los engranajes por tiempo de uso, desgaste por mala lubricación, se recomienda realizar los cambios de aceite según el tiempo o recorrido correspondiente.

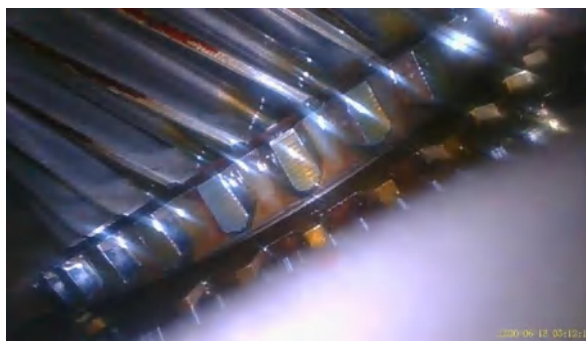
Figura 27-3. Sincronizador en la caja de velocidad de vehículo Toyota Stout 2004

Descripción: Sincronizadores en buen estado, ligera acumulación de depósitos de aceite en los dientes de engranaje.

Diagnóstico: Se recomienda usar aceite de mejor calidad y realizar los cambios de aceite según el tiempo o recorrido correspondiente.

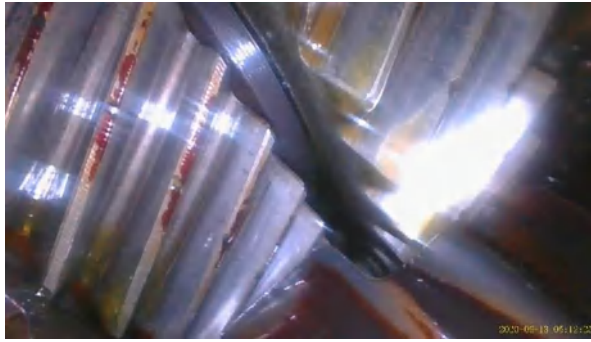
Figura 28-3.Engranajes en la caja de velocidad de vehículo Toyota Stout 2004

Descripción: Ligero desgaste de los dientes en los engranajes y acumulación de depósitos de aceite en estos

Diagnóstico: Usar aceite de mejor calidad, realizar los cambios de aceite según el tiempo o recorrido correspondiente.

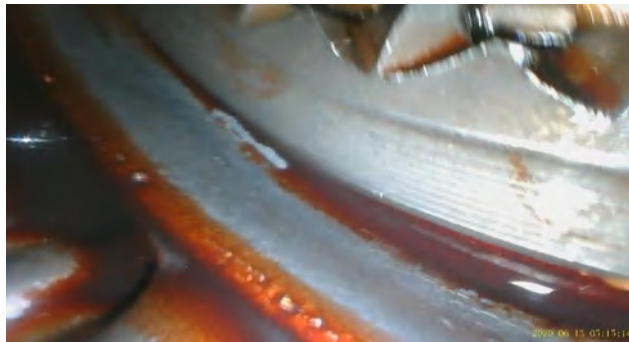
Figura 29-3. Sincronizador en la caja de cambios de vehículo Toyota Stout 2004

Descripción: Acumulación de depósitos de aceite en sincronizador

Diagnóstico: Usar aceite de mejor calidad, realizar los cambios de aceite según el tiempo o recorrido correspondiente.

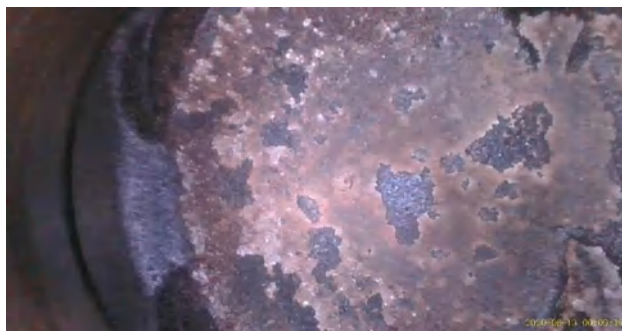
Figura 31-3. Cabeza de pistón cilindro 1 Chevrolet Grand Vitara 2006

Descripción: Ligera corrosión en la cabeza del pistón, acumulación de carbonilla en las paredes de fuego del mismo.

Diagnóstico: Se presume ingreso de agua a la cámara de combustión, exceso de combustible

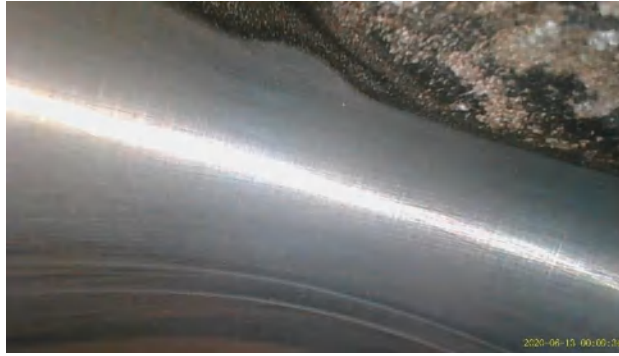
Figura 32-3. Camisa cilindro 1 Chevrolet Grand Vitara 2006

Descripción: Camisa en buen estado

Diagnóstico: Sin inconvenientes

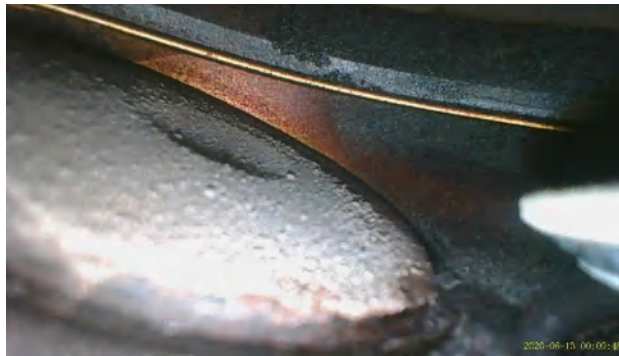
Figura 33-3. Válvula de escape cilindro 1 Chevrolet Grand Vitara 2006

Descripción: Válvula en buen estado, acumulación de carbonilla en punto muerto superior de la camisa, coloración café en la cámara de combustión

Diagnóstico: Posible exceso de combustible, temperatura alta de combustión.

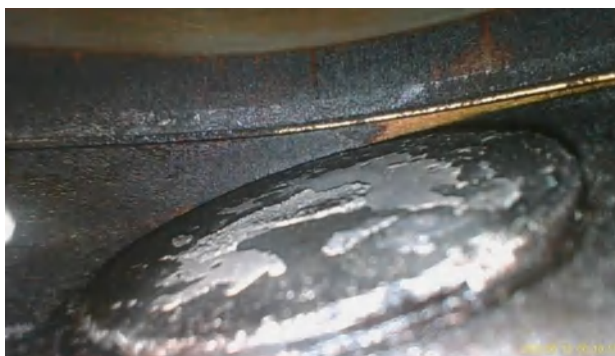
Figura 34-3. Válvula de admisión cilindro 1

Diagnóstico: Posible exceso de combustible, temperatura alta de combustión.

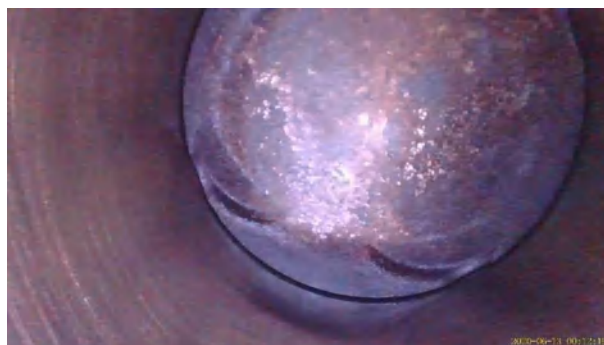
Figura 35-3. Cabeza de pistón cilindro 2 Chevrolet

Descripción: Leve erosión y acumulación de carbonilla en las paredes de fuego del pistón

Diagnóstico: Posible ingreso de agua a la cámara de combustión y posible exceso de combustible

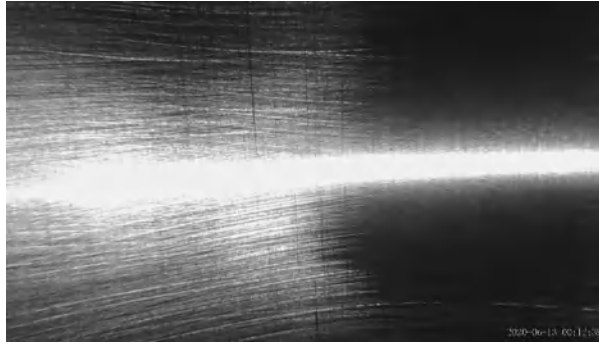
Figura 36-3. Camisas cilindro 2 Chevrolet Grand Vitara 2006

Descripción: Leves ralladuras

Diagnóstico: Sin inconvenientes

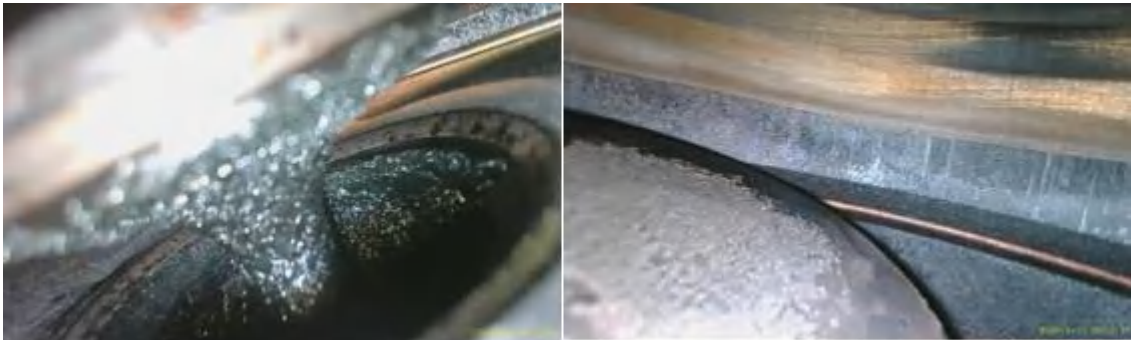
Figura 37-3. Válvulas de admisión cilindro 2 Chevrolet Grand Vitara 2006

Descripción: Acumulación de carbonilla en el asiento de válvula, cabeza de válvula en buen estado.

Diagnóstico: Posible exceso de combustible durante la combustión.

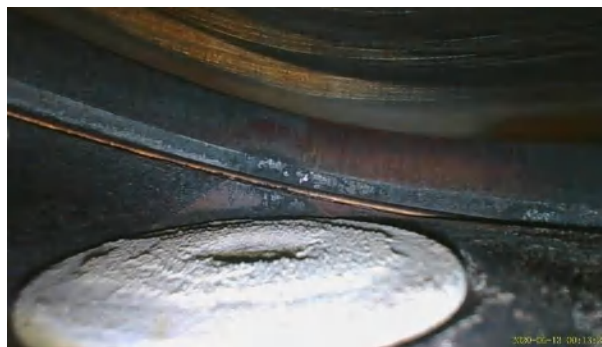
Figura 38-3. Válvula de escape cilindro 2 Chevrolet Grand Vitara 2006

Diagnóstico: Posible exceso de combustible y aire durante la combustión

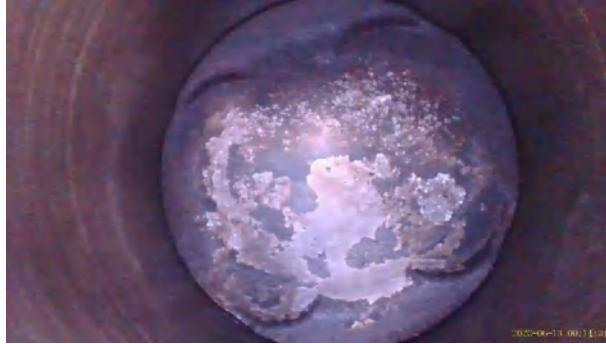
Figura 39-3. Cabeza de pistón cilindro 3 Chevrolet Grand Vitara 2006

Descripción: Leve erosión y acumulación de carbonilla en las paredes de fuego del pistón

Diagnóstico: Posible ingreso de agua a la cámara de combustión y posible exceso de combustible

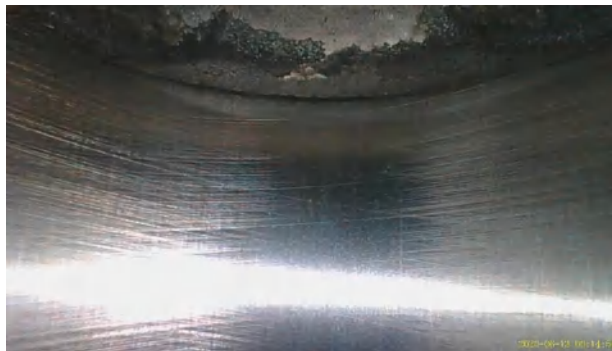
Figura 40-3. Camisas cilindro 3 Chevrolet Grand Vitara 2006

Descripción: Leves ralladuras

Diagnóstico: Sin inconvenientes

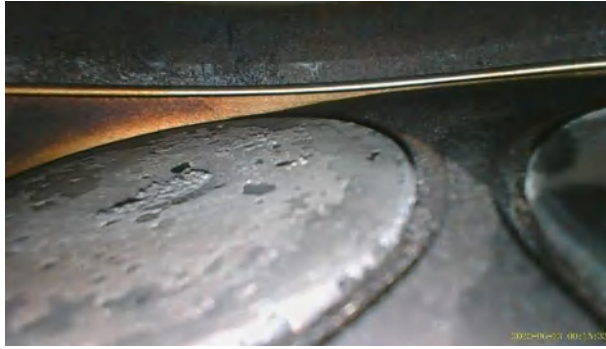
Figura 41-3. Válvula de admisión cilindro 3
Chevrolet Grand Vitara 2006

Descripción: Leve coloración blanca, asiento en buen estado.

Diagnóstico: Posible exceso de aire durante la combustión.

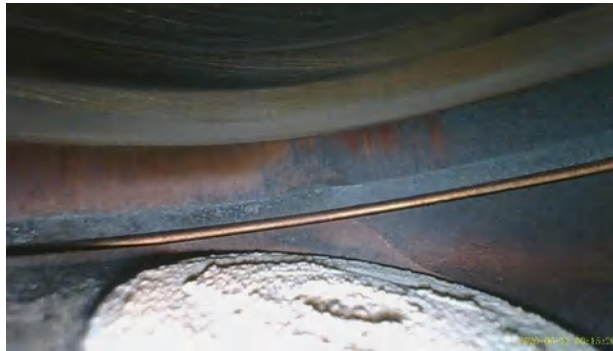
Figura 42-3. Válvula de escape cilindro 3
Chevrolet Grand Vitara 2006

Diagnóstico: Posible exceso de aire durante la combustión

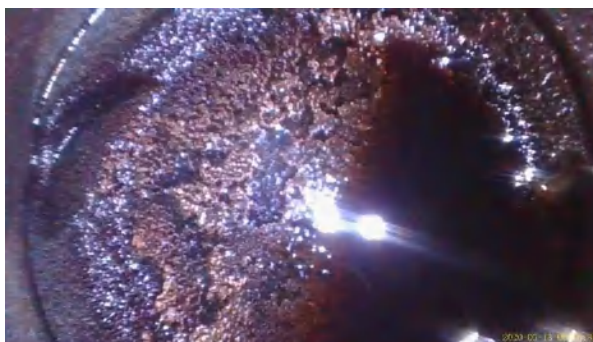
Figura 43-3. Cabeza de pistón cilindro 4 Chevrolet Grand Vitara 2006

Descripción: Presencia de Aceite lubricante y erosión

Diagnóstico: Ingreso de aceite al cilindro y excesivo aire en la combustión, El motor debe ser reparado lo más pronto posible para evitar daños mayores.

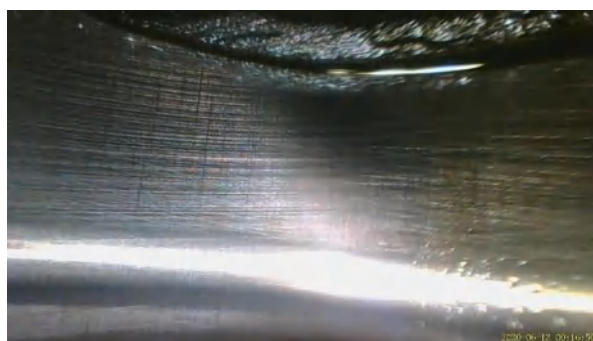
Figura 44-3. Camisas cilindro 4 Chevrolet Grand Vitara 2006

Diagnóstico: Posible daño en los rines del pistón

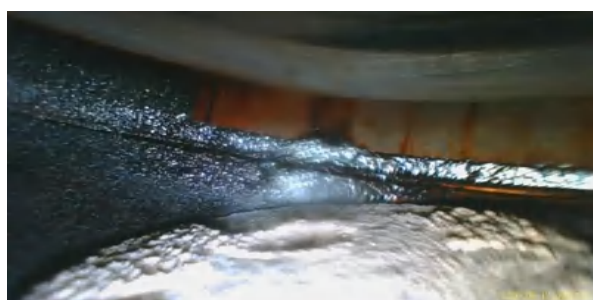
Figura 45-3. Válvula de escape cilindro 4 Chevrolet Grand Vitara 2006

Descripción: Coloración blanca sobre cabeza de válvula y acumulación de carbonilla

Diagnóstico: Posible exceso de aire y combustible durante la combustión

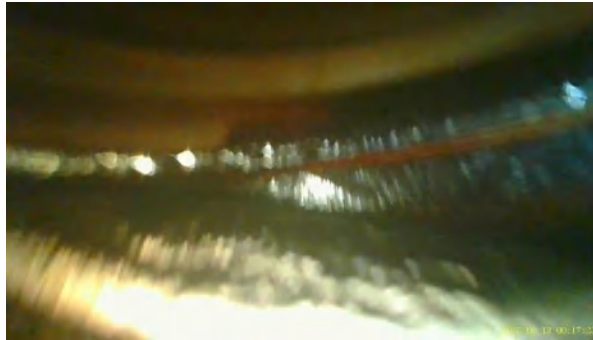
Figura 46-3. Válvula de admisión cilindro 4
Chevrolet Grand Vitara 2006

Diagnóstico: Posible pérdida del sello de la válvula en el cabezote

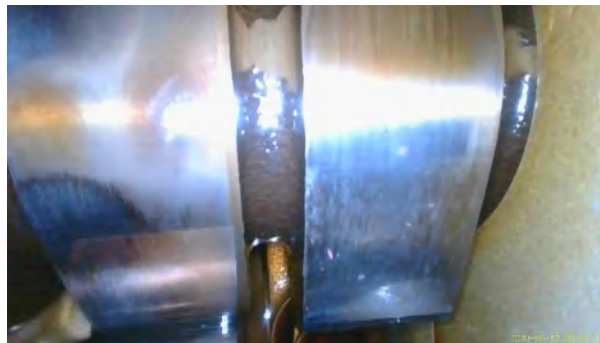
Figura 47-3. Levas Chevrolet Grand Vitara 2006

Descripción: Leve acumulación de depósitos de aceite

Diagnóstico: sin inconvenientes

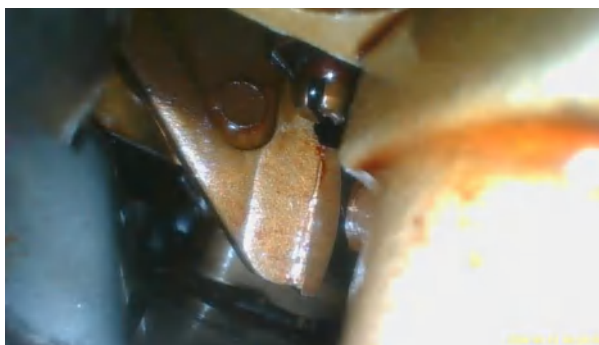
Figura 48-3. Balancín Chevrolet Grand Vitara
2006

Descripción: Balancín en buen estado

Diagnóstico: Sin inconvenientes

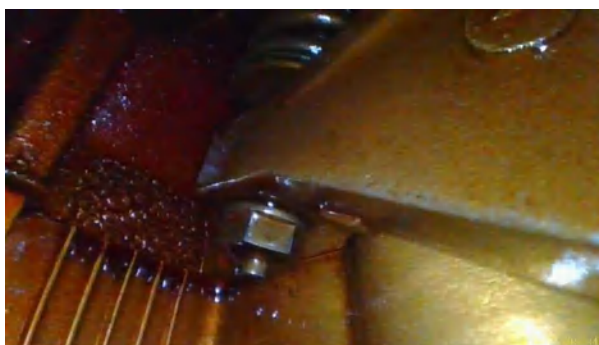
Figura 49-3. Balancín y resorte Chevrolet Grand
Vitara 2006

Diagnóstico: Sin inconvenientes

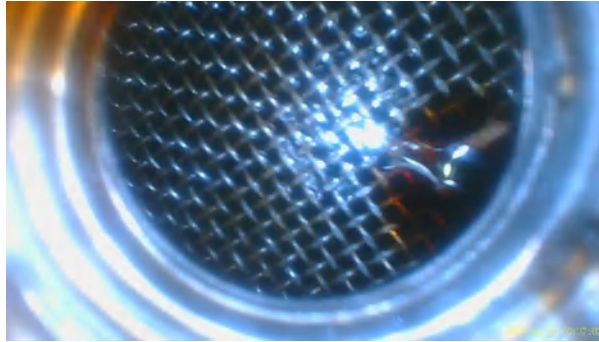
Figura 50-3. Filtro del Carter Chevrolet Grand Vitara 2006

Diagnóstico: Sin diagnóstico

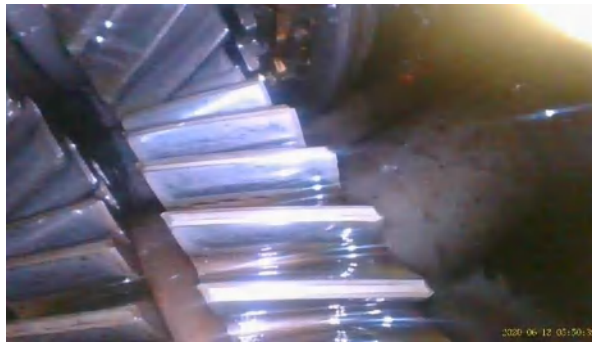
Figura 51-3. Engranajes de marcha Chevrolet Grand Vitara 2006

Descripción: Engranajes en buen estado

Diagnóstico: Sin inconvenientes

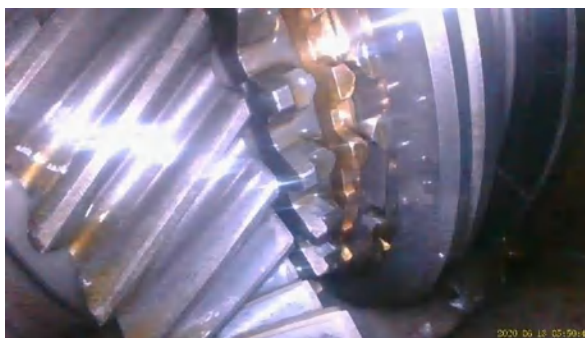
Figura 52-3. Engranajes de marcha y sincronizadores Chevrolet Grand Vitara 2006

Descripción: Engranajes de marcha y sincronizadores en buen estado

Diagnóstico: Sin inconvenientes

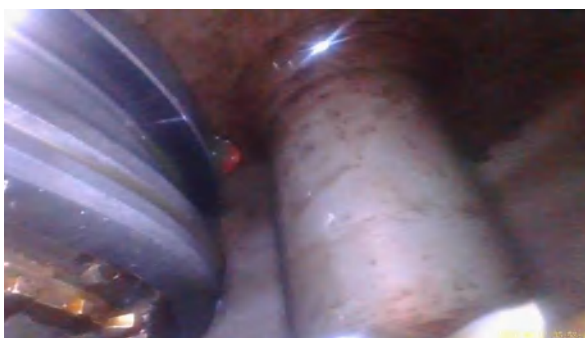
Figura 53-3. Sincronizadores y árbol de transmisión Chevrolet Grand Vitara 2006

Descripción: Sincronizadores y árbol de transmisión en buen estado

Diagnóstico: Sin inconvenientes

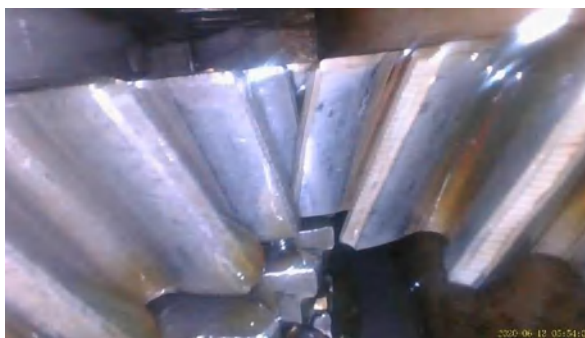
Figura 54-3. Engranaje de reversa Chevrolet Grand Vitara 2006

Descripción: Ligero desgaste en los dientes del engranaje

Diagnóstico: Considerar la calidad de aceite y realizar los cambios en su tiempo y recorrido

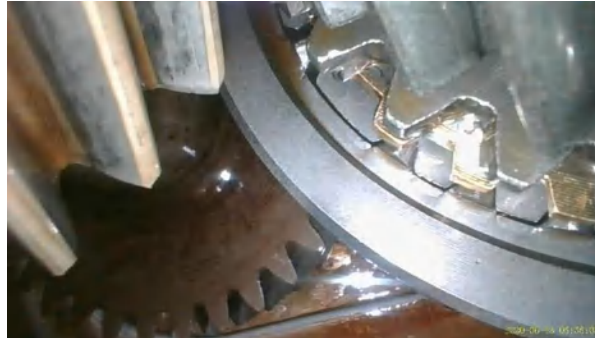
Figura 55-3. Sincronizador Chevrolet Grand Vitara 2006

Descripción: Sincronizador en buen estado

Diagnóstico: Sin inconvenientes

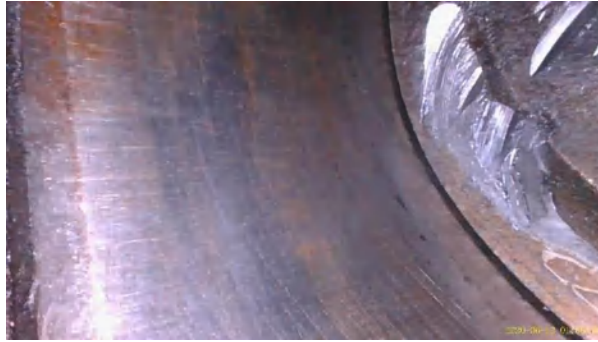
Figura 57-3. Camisa de cilindro 1 vehículo Ford f 150

Descripción: Se observan ligeras rayaduras y erosión por corrosión.

Diagnóstico: Posible ingreso de agua al cilindro, mala lubricación, se presume mal calado de distribución.

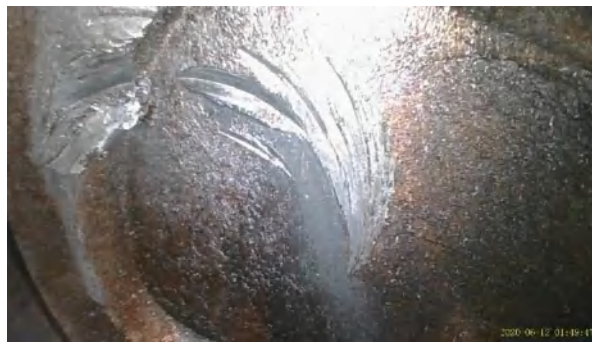
Figura 58-3. Pistón de cilindro 1 vehículo Ford f 150

Diagnóstico: Golpeo por válvula, se presume mal calado de distribución, posible rotura en vástago de válvula o resorte.

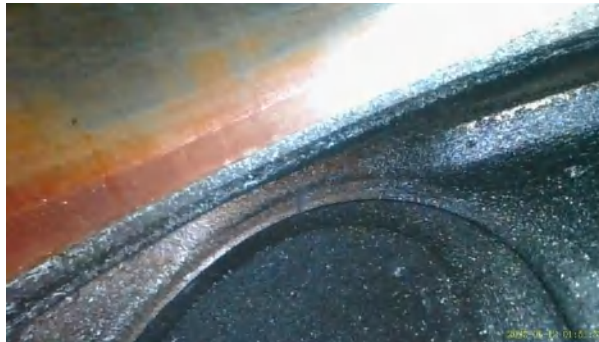
Figura 60-3. Válvula de admisión de cilindro 1 vehículo Ford f 150

Descripción: Presencia ligera de carbonilla en la válvula y corrosión en paredes superiores del cilindro

Diagnóstico: Posible exceso de tempera en cámara de combustión, posible exceso de combustible inyectado en el cilindro, ingreso de pequeñas cantidades de agua al cilindro

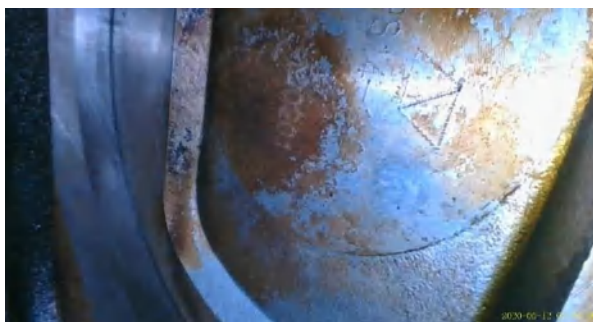
Figura 61-3. Pistón de cilindro 2 vehículo Ford f 150

Descripción: Ligera presencia de residuos de resina de combustibles.

Diagnóstico: Sin inconvenientes.

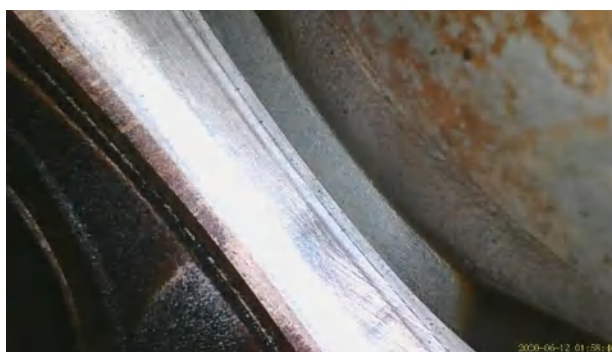
Figura 62-3. Camisa de cilindro 2 vehículo Ford f 150

Descripción: Camisa en buenas condiciones

Diagnóstico: Sin inconvenientes

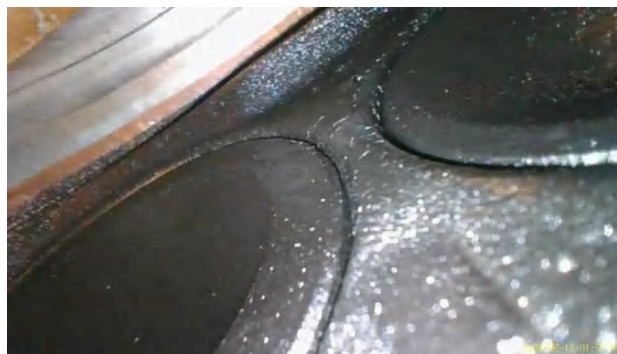
Figura 63-3. Válvulas de admisión de cilindro 2 vehículo Ford f 150

Descripción: Ligera presencia de carbonilla en válvulas de admisión

Diagnóstico: Sin inconvenientes.

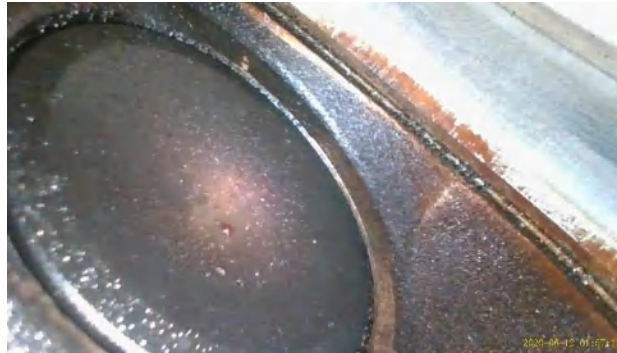
Figura 64-3. Válvula de escape de cilindro 2
vehículo Ford f 150

Diagnóstico: Posible exceso de temperatura en cámara de combustión, posible exceso de combustible inyectado.

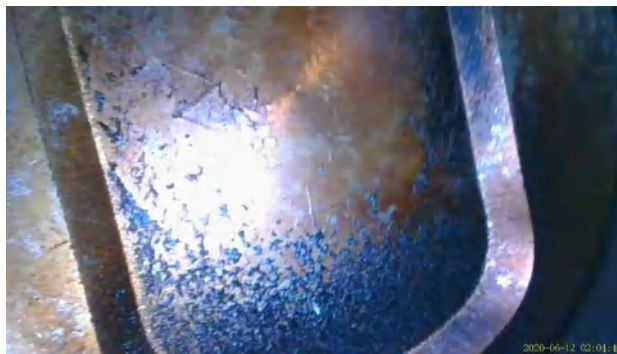
Figura 65-3. Pistón de cilindro 3 vehículo Ford f
150

Descripción: Presencia de carbonilla en la cabeza del pistón, presencia de resina quemada

Diagnóstico: Posible exceso de combustible inyectado en el cilindro, combustible de mala calidad

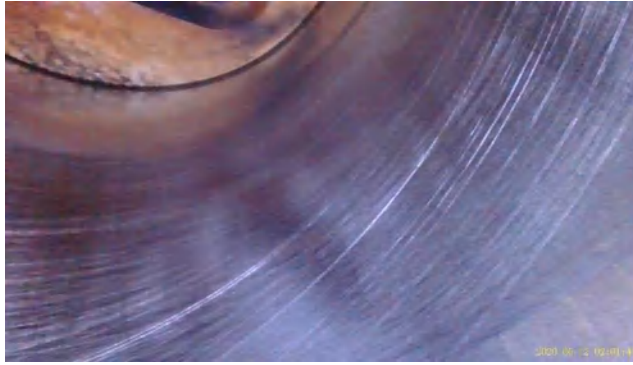
Figura 66-3. Camisa de cilindro 3 vehículo Ford f 150

Descripción: Rayaduras leves en camisa

Diagnóstico: Se presume mala calidad de lubricante y mal lubricado de la bomba de aceite.

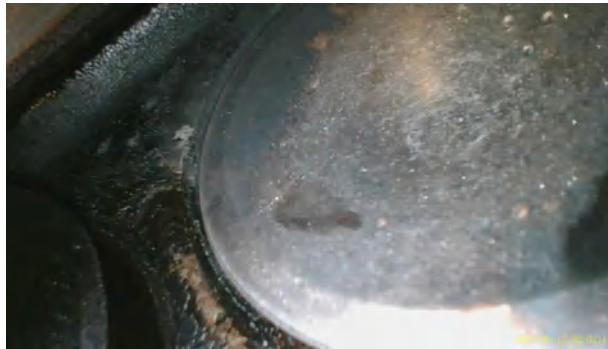
Figura 67-3. Válvula de admisión cilindro 3 vehículo Ford f 150

Descripción: Válvulas de admisión en buen estado, ligera presencia de carbonilla en cámara de combustión.

Diagnóstico: Sin inconvenientes

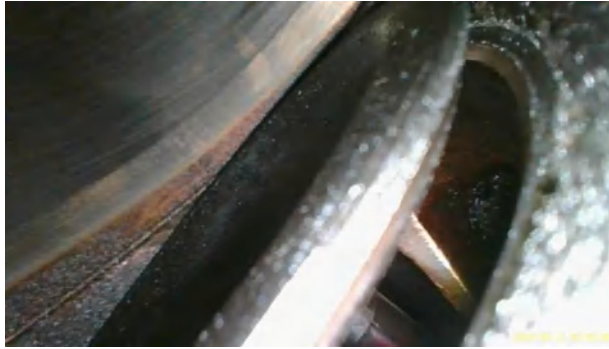
Figura 68-3. Válvula de escape de cilindro 3
vehículo Ford f 150

Diagnóstico: Se presume vástago de válvula ligeramente deformado

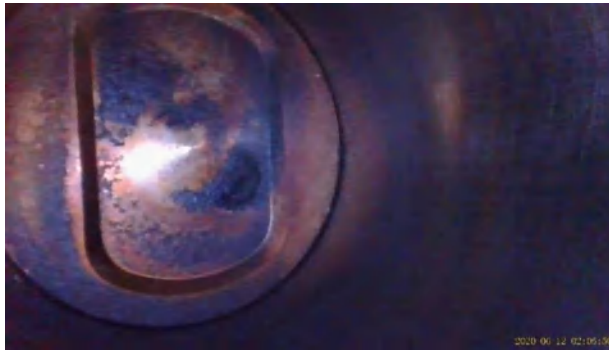
Figura 69-3. Pistón de cilindro 4 vehículo Ford f 150

Descripción: Presencia de carbonilla en cabeza de pistón y acumulación de resinas quemadas

Diagnóstico: Mala calidad de combustible usado, posible exceso de combustible inyectado

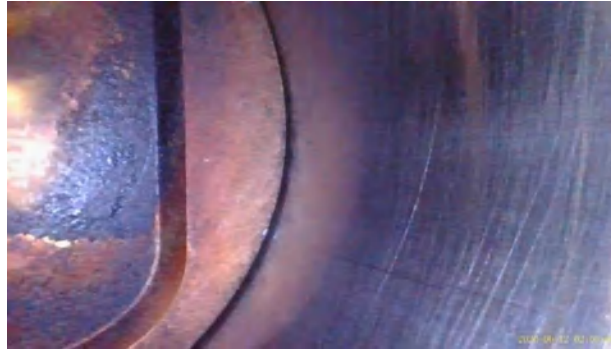
Figura 70-3. Camisa y pistón de cilindro 4
vehículo Ford f 150

Descripción: Camisa ligeramente rayada, se evidencia coloración café en cabeza de pistón.

Diagnóstico: Se presume mala calidad de lubricante o aceite de grado inadecuado, posible exceso de temperatura en cámara de combustión, posible exceso de combustible inyectado.

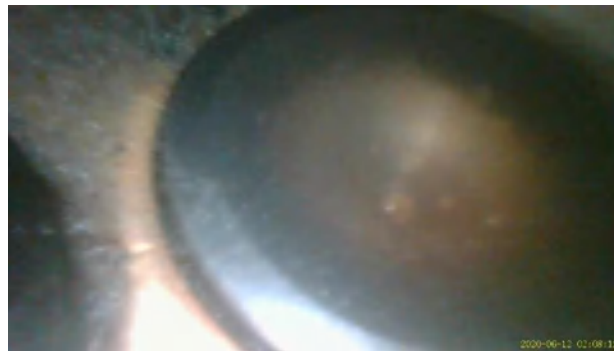
Figura 71-3. Válvula de admisión de cilindro 4
vehículo Ford f 150

Descripción: Válvula de admisión en buen estado

Diagnóstico: Sin inconvenientes
