ESCUELA SUPERIOR POLITÉCNICA DE CHIMBORAZO

CARRERA DE INGENIERÍA AUTOMOTRIZ

**ESTUDIO DE LOS ELEMENTOS INTERNOS DE UN MOTOR
CICLO OTTO Y CAJA DE VELOCIDAD MANUAL DEL TREN
MOTRIZ MEDIANTE EL USO DE UN BOROSCOPIO COMO
HERRAMIENTA DE DIAGNÓSTICO**

Trabajo de titulación

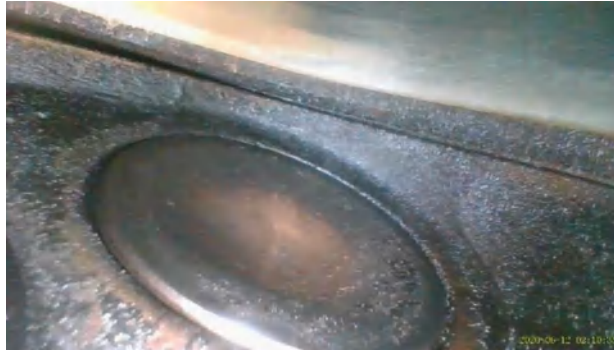
Figura 72-3. Válvula de escape de cilindro 4
vehículo Ford f 150

Diagnóstico: Sin inconvenientes.

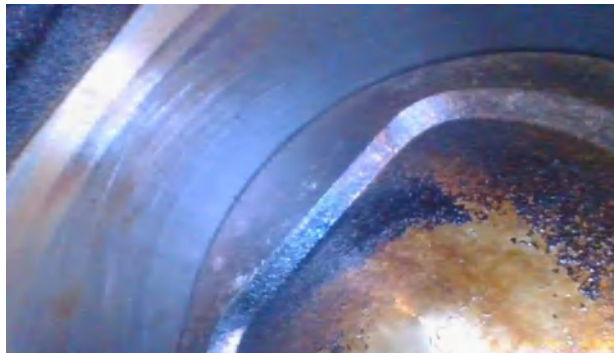
Figura 73-3. Pistón de cilindro 5 vehículo Ford f 150

Descripción: Acumulación de carbonilla en sectores de la cabeza del pistón, presencia de resinas quemadas

Diagnóstico: Posible exceso de combustible inyectado, mala calidad de combustible.

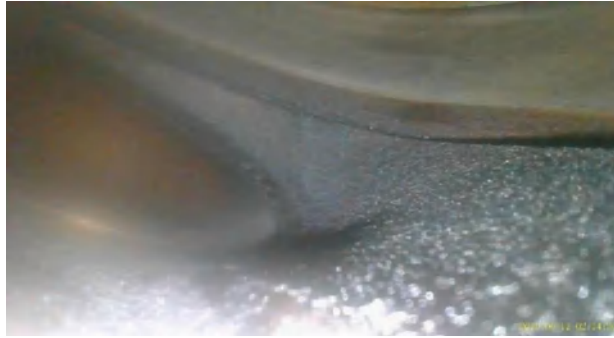
Figura 74-3. Válvula de escape de cilindro 5 vehículo Ford f 150

Descripción: Válvula de escape en buen estado, ligera presencia de carbonilla en cámara de combustión.

Diagnóstico: Sin inconvenientes.

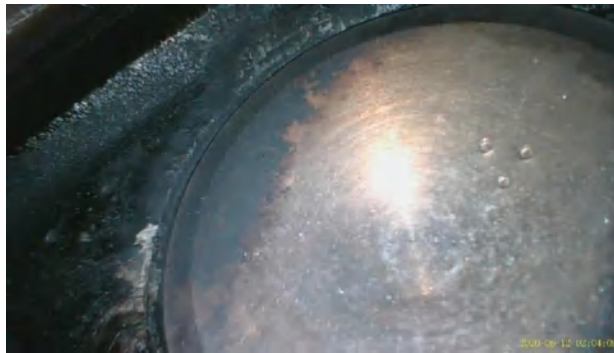
Figura 75-3. Válvula de admisión de cilindro 5 vehículo Ford f 150

Descripción: Ligera presencia de carbonilla en los bordes y asiento de válvula.

Diagnóstico: Sin inconvenientes.

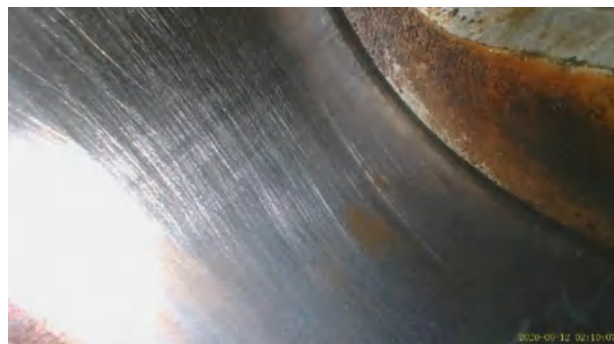
Figura 76-3. Camisa de cilindro 5 vehículo Ford f 150

Diagnóstico: Sin inconveniente, se recomienda usar lubricante de mejor calidad.

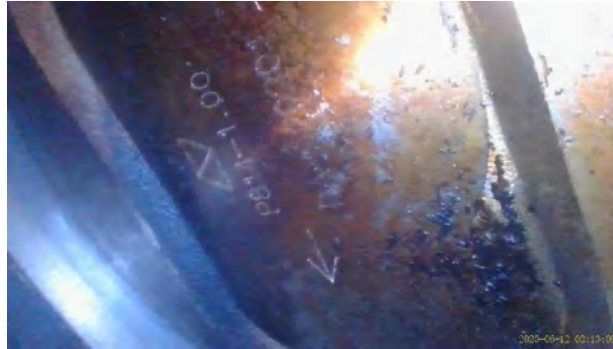
Figura 77-3. Pistón de cilindro 6 vehículo Ford f 150

Descripción: Acumulación leve de resinas de combustible o aditivos sobre la cabeza del pistón

Diagnóstico: Mala calidad de combustible, mala combustión, posible exceso en uso de aditivos.

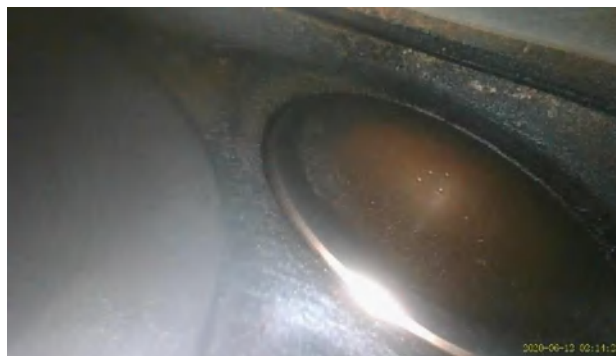
Figura 78-3. Válvula de admisión de cilindro 6
vehículo Ford f 150

Descripción: Válvula de admisión en buen estado

Diagnóstico: sin inconveniente.

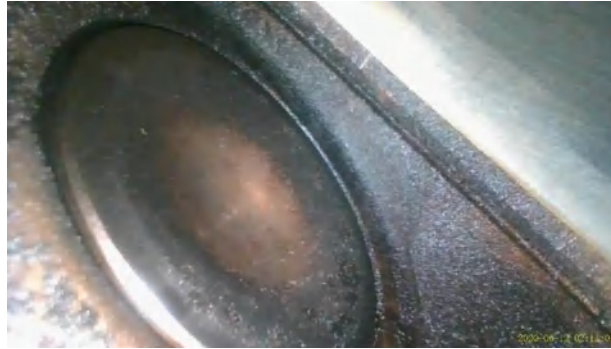
Figura 79-3. Válvula de escape de cilindro 6 vehículo Ford f 150

Descripción: Válvula de escape en buenas condiciones, ligera presencia de carbonilla en cámara de combustión.

Diagnóstico: Posible exceso de combustible inyectado.

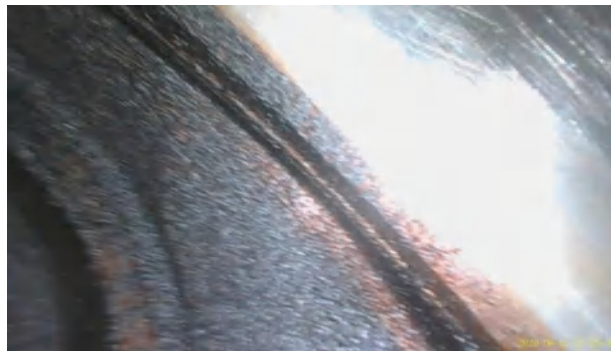
Figura 80-3. Camisa de cilindro 6 vehículo Ford f 150

Diagnóstico: Sin inconvenientes.

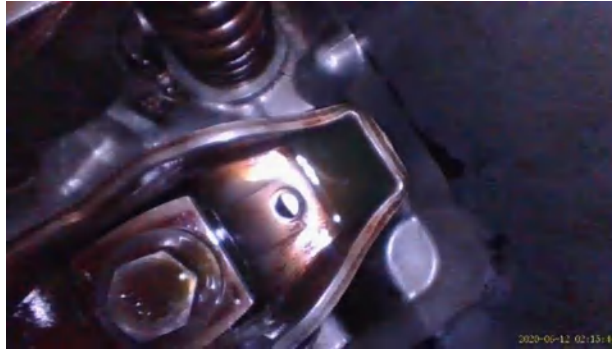
Figura 81-3. Balancines y resortes de válvulas de vehículo Ford f 150

Descripción: Balancines y resortes de válvula en buen estado

Diagnóstico: Sin inconvenientes

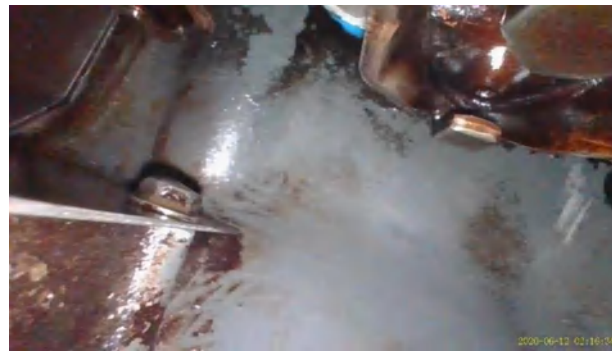
Figura 82-3. Tapa de válvulas y cabezote de vehículo Ford f 150

Nota: No fue posible observar el árbol de levas, en el cual se detectó la falla en el cilindro debido a la disposición de la tapa de válvulas y el orificio de ingreso de aceite al motor.

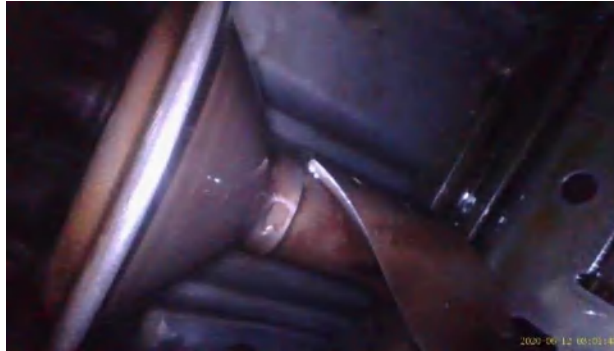
Figura 83-3. Bomba de aceite de vehículo Ford f 150

Descripción: Conducto de bomba de aceite en buenas condiciones

Diagnóstico: Sin inconvenientes

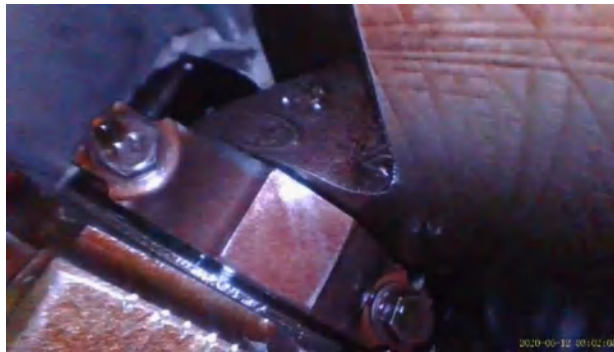
Figura 84-3. Cabeza de biela de vehículo Ford f 150

Descripción: Cabeza de biela y pared del contrapeso del cigüeñal en buen estado

Diagnóstico: Sin inconvenientes.

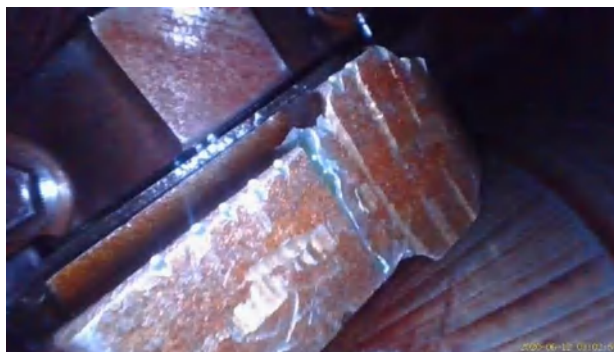
Figura 85-3. Contrapeso de cigüeñal de vehículo Ford f 150

Descripción: Contrapesos del cigüeñal con daños en los bordes

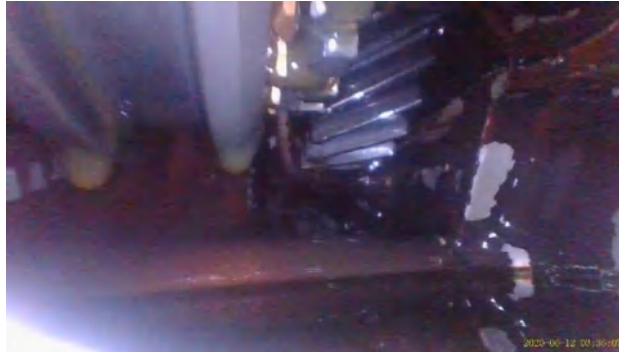
Figura 86-3. Engranajes y carcasa de caja de velocidad manual de vehículo Ford f 150

Descripción: Acumulación de depósitos de aceite en la carcasa de la caja de velocidad

Diagnóstico: Se recomienda usar lubricante de mejor calidad y realizar los mantenimientos a su debido tiempo o recorrido en kilometraje.

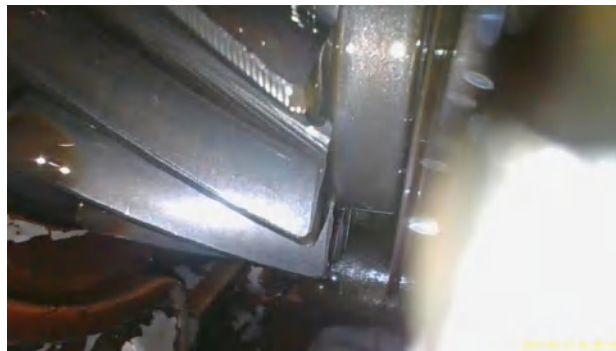
Figura 87-3. Engranajes de caja de velocidad manual vehículo Ford f 150

Descripción: Desgaste en los dientes de los engranajes

Diagnóstico: No afecta al funcionamiento, se recomienda usar lubricante de mejor calidad y realizar los mantenimientos a su debido tiempo o recorrido en kilometraje.

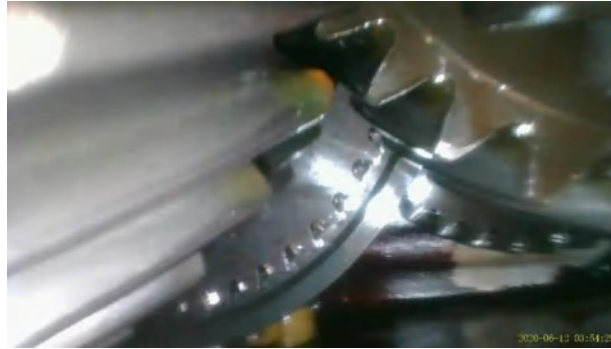
Figura 88-3. Engranajes y sincronizadores de caja de velocidad manual vehículo Ford f 150

Descripción: Engranajes y sincronizadores en buen estado

Diagnóstico: Sin inconvenientes

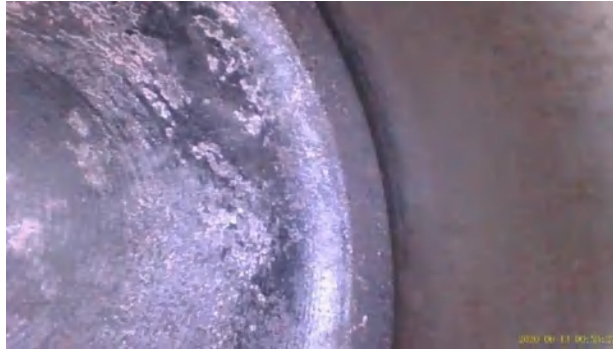
Figura 90-3. Pistón de cilindro 1 vehículo
Chevrolet Corsa Evolution 1.8

Descripción: Cabeza del pistón en buenas condiciones

Diagnóstico: Sin inconvenientes

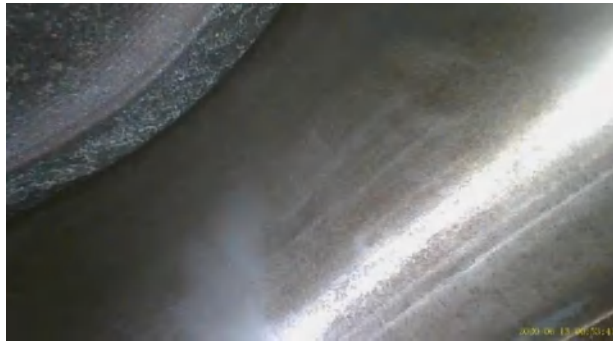
Figura 91-3. Camisa de cilindro 1 vehículo
Chevrolet Corsa Evolution 1.8

Descripción: Camisa en buen estado

Diagnóstico: Sin inconvenientes

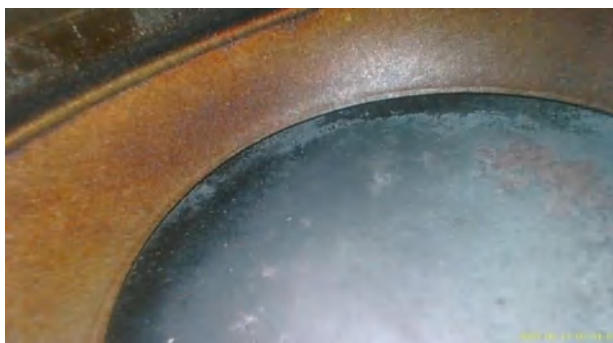
Figura 92-3. Válvula de admisión de cilindro 1
vehículo Chevrolet Corsa Evolution 1.8

Descripción: Buen estado

Diagnóstico: Sin inconvenientes

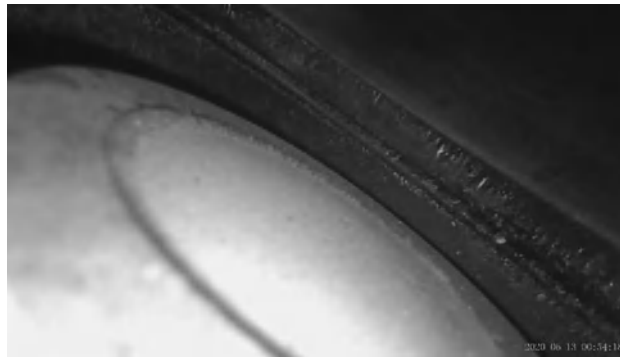
Figura 93-3. Válvula de escape de cilindro 1
vehículo Chevrolet Corsa Evolution 1.8

Diagnóstico: Posible exceso de aire en la combustión

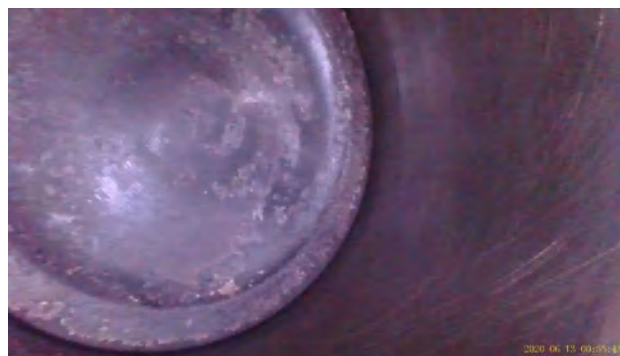
Figura 94-3. Cabeza de pistón cilindro 2 vehículo
Chevrolet Corsa Evolution 1.8

Descripción: Buen estado, ligera acumulación de carbonilla

Diagnóstico: Sin inconvenientes

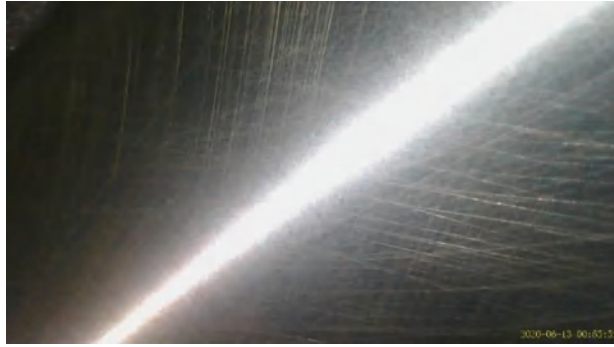
Figura 95-3. Camisa de cilindro 2 vehículo Chevrolet Corsa Evolution 1.8

Descripción: Camisa con rayaduras

Diagnóstico: Posible mala lubricación de la camisa

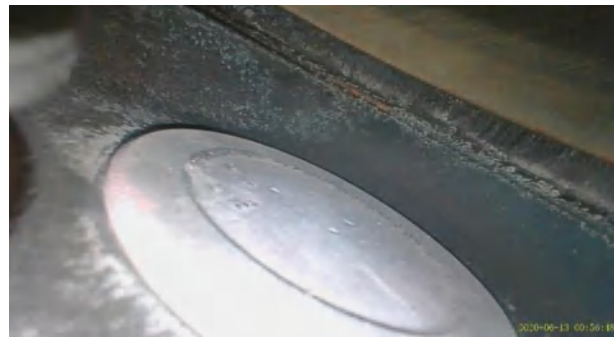
Figura 96-3. Válvula de escape de cilindro 2 vehículo Chevrolet Corsa Evolution 1.8

Descripción: Ligera acumulación de carbonilla en la cámara de combustión

Diagnóstico: Sin inconvenientes

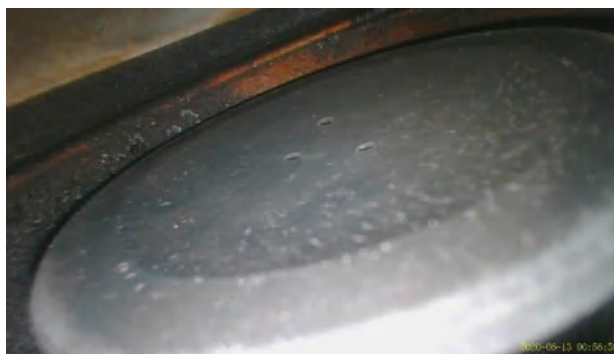
Figura 97-3. Válvula de admisión de cilindro 2 vehículo Chevrolet Corsa Evolution 1.8

Diagnóstico: Sin inconvenientes

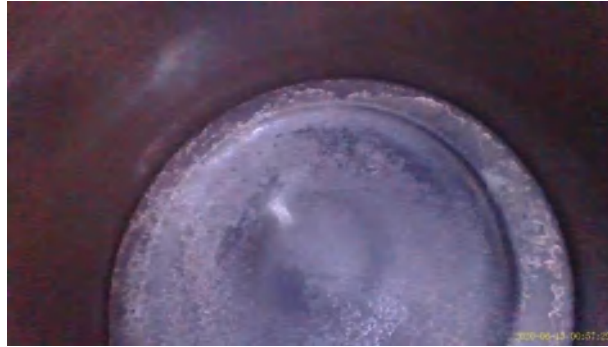
Figura 98-3. Cabeza de pistón cilindro 3 vehículo Chevrolet Corsa Evolution 1.8

Descripción: Buen estado

Diagnóstico: Sin inconvenientes

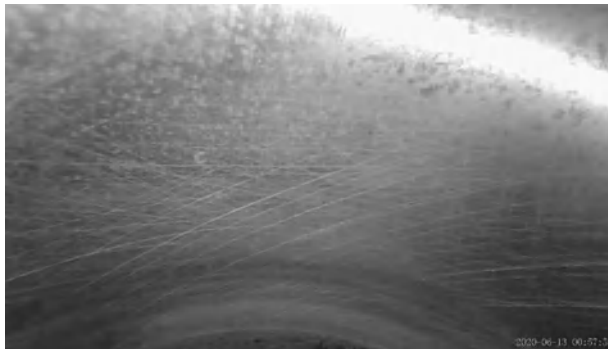
Figura 99-3. Camisa de cilindro punto muerto inferior 3 vehículo Chevrolet Corsa Evolution 1.8

Descripción: Camisa con ligeras rayaduras

Diagnóstico: Posible mala lubricación de la camisa

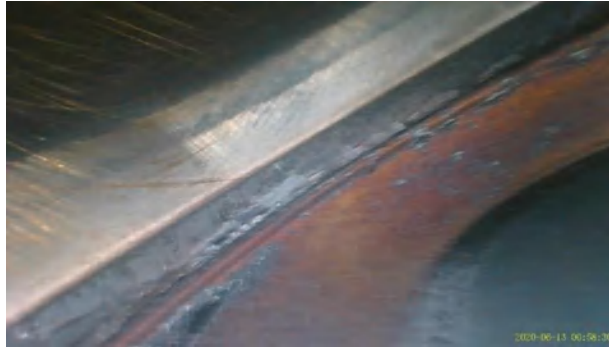
Figura 100-3. Camisa de cilindro y Válvula de admisión 3 vehículo Chevrolet Corsa Evolution 1.8

Descripción: Se observa rayaduras más pronunciadas

Diagnóstico: Posible mala lubricación de la camisa que pueden originar problemas con el tiempo

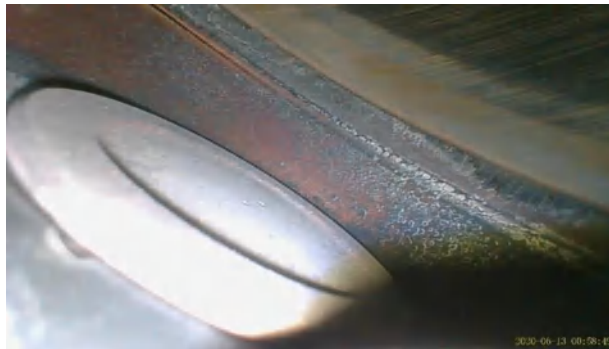
Figura 101-3. Válvula de escape de cilindro 3 vehículo Chevrolet Corsa Evolution 1.8

Diagnóstico: Posible exceso de aire en la combustión.

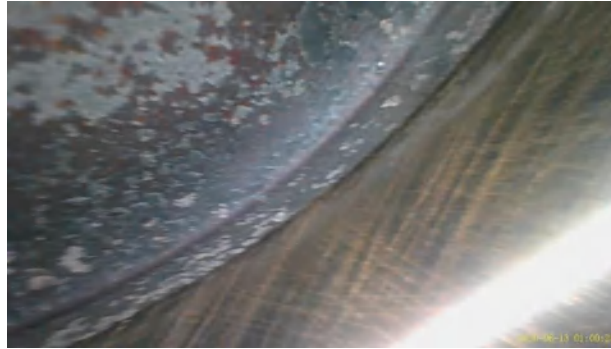
Figura 102-3. Cabeza de pistón 4 vehículo Chevrolet
Corsa Evolution 1.8

Descripción: Buen estado, ligera corrosión en la cabeza del pistón.

Diagnóstico: Sin inconvenientes

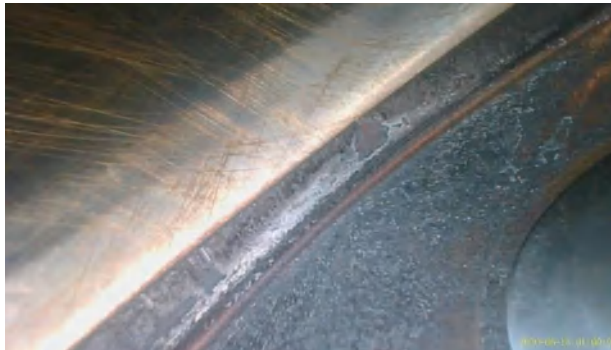
Figura 103-3. Camisa de cilindro 4 vehículo Chevrolet
Corsa Evolution 1.8

Descripción: Camisa con rayaduras marcadas, acumulación de carbonilla en la cámara de combustión

Diagnóstico: Posible mala lubricación de la camisa, realizar los cambios oportunos de aceite

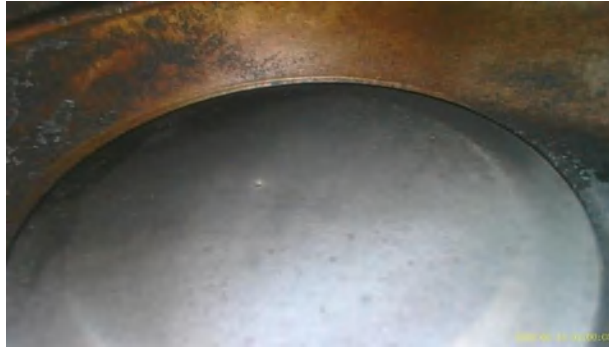
Figura 104-3. Válvula de admisión de cilindro 4 vehículo Chevrolet Corsa Evolution 1.8

Descripción: Buen estado, ligera acumulación de carbonilla en la cámara de combustión y restos de resina

Diagnóstico: Sin inconvenientes, pero se debe usar combustible de mejor calidad.

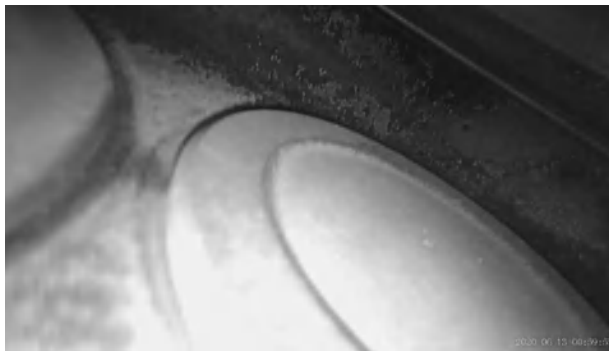
Figura 105-3. Válvula de admisión de escape 4 vehículo Chevrolet Corsa Evolution 1.8

Diagnóstico: Sin inconvenientes, mezcla aire-combustible pobre.

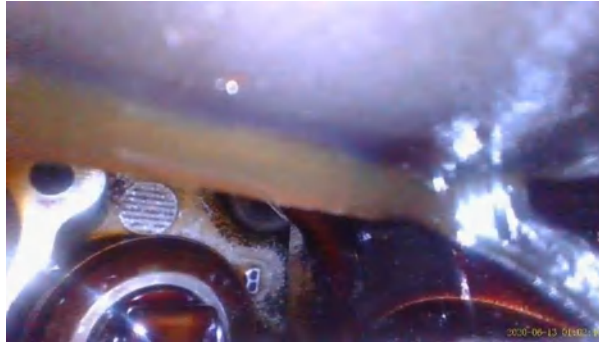
Figura 106-3. Resorte de válvulas vehículo Chevrolet
Corsa Evolution 1.8

Descripción: Buen estado, ligera acumulación de depósitos de aceite.

Diagnóstico: Exceso de temperatura del aceite, cambiar el aceite lubricante en sus respectivos tiempos.

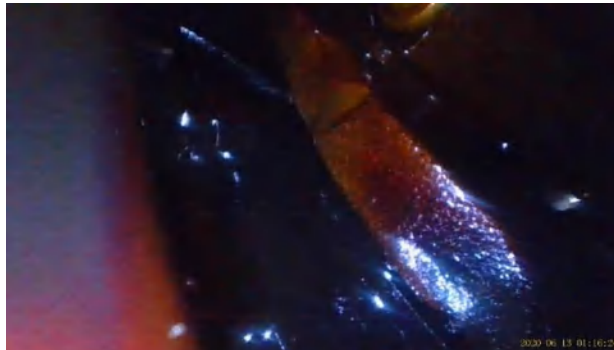
Figura 107-3. Cabeza de biela de vehículo
Chevrolet Corsa Evolution 1.8

Diagnóstico: Exceso de temperatura del aceite, cambiar el aceite lubricante en sus respectivos tiempos.

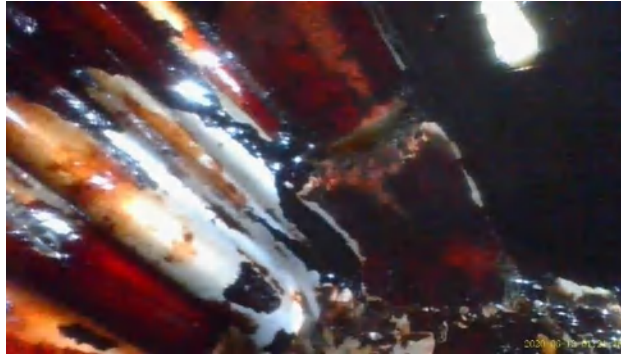
Figura 108-3. Tapa válvulas de vehículo Chevrolet Corsa Evolution 1.8

Descripción: Excesiva acumulación de depósitos de aceite.

Diagnóstico: Exceso de temperatura del aceite, cambiar el aceite lubricante en sus respectivos tiempos.

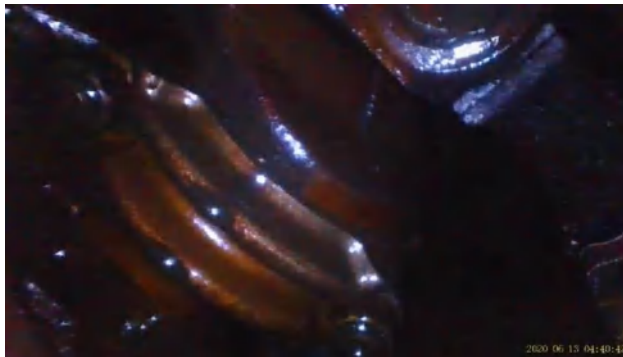
Figura 109-3. Cabeza de biela y contrapeso del cigüeñal de vehículo Chevrolet Corsa Evolution 1.8

Diagnóstico: Cambiar el aceite lubricante en sus respectivos tiempos, ciclos de conducción cortos.

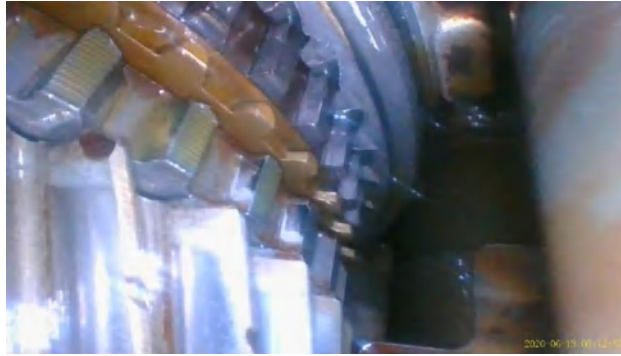
Figura 110-3. Sincronizadores de caja de cambios de corsa Evolution 1.8

Descripción: Sincronizadores sin daños

Diagnóstico: Sin inconvenientes

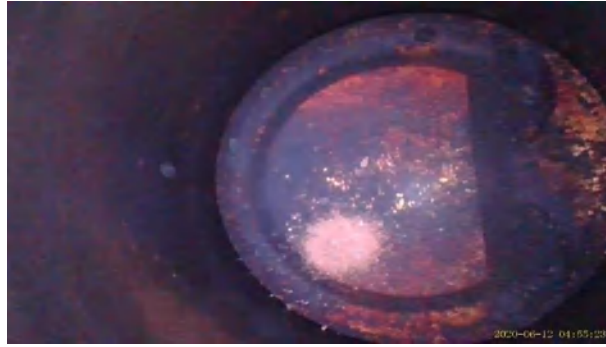
Figura 112-3. Cabeza de pistón 1 Kia Xcite

Descripción: Residuos de aditivos de combustible sobre la cabeza del pistón

Diagnóstico: Sin inconvenientes, se recomienda usar aditivos de acuerdo con el manual del fabricante

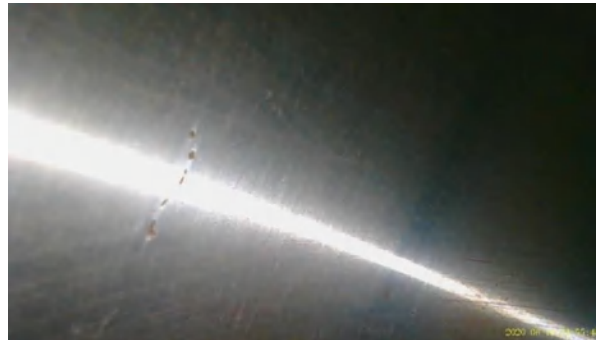
Figura 113-3. Camisa de cilindro 1 de Kia Xcite

Descripción: Erosión por cavitación en sector de camisa

Diagnóstico: Sin inconvenientes, usar líquido refrigerante recomendado por fabricante, se recomienda cumplir con los mantenimientos según el manual de taller.

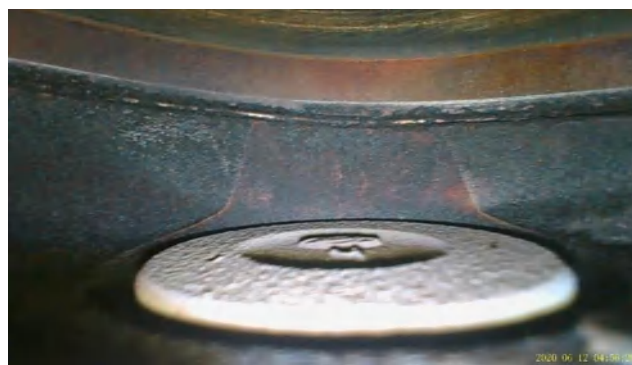
Figura 114-3. Válvula de escape de Kia Xcite

Descripción: Coloración blanquecina en válvula de escape y presencia de carbonilla en cámara de combustión

Diagnóstico: Sin inconvenientes, posible exceso de temperatura de combustión.

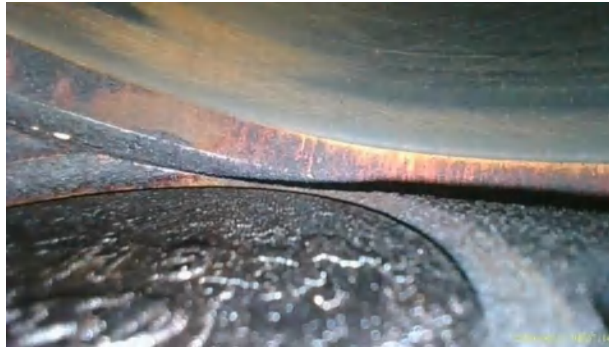
Figura 115-3. Válvula de admisión de Kia Xcite

Diagnóstico: Sin inconvenientes, posible exceso de temperatura de combustión.

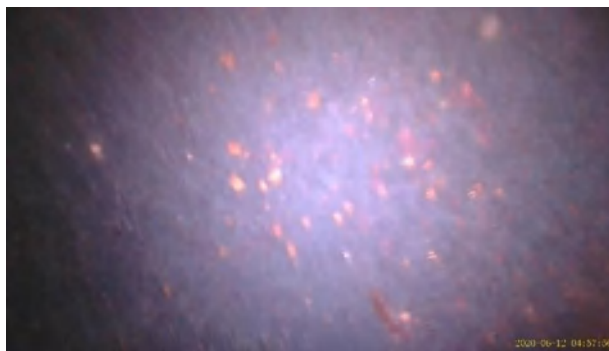
Figura 116-3. Cabeza de pistón 2 de Kia Xcite

Descripción: Residuos de aditivos de combustible sobre la cabeza del pistón

Diagnóstico: Sin inconvenientes, posible exceso de temperatura de combustión.

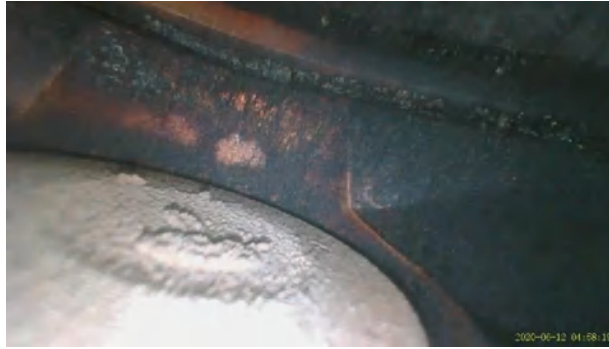
Figura 117-3. Válvula de escape de Kia Xcite

Descripción: Coloración blanquecina en válvula de escape y presencia de carbonilla en cámara de combustión

Diagnóstico: Sin inconvenientes, posible exceso de temperatura de combustión.

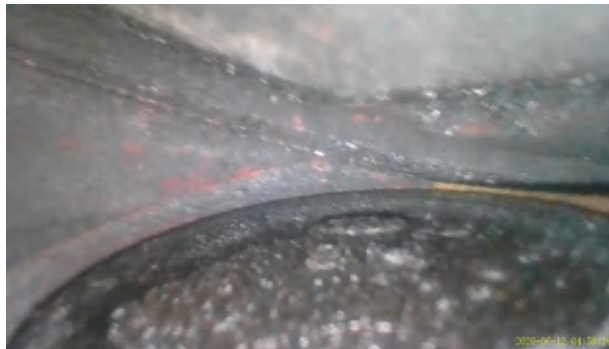
Figura 118-3. Válvula de admisión Kia Xcite

Diagnóstico: Sin inconvenientes, posible exceso de temperatura de combustión.

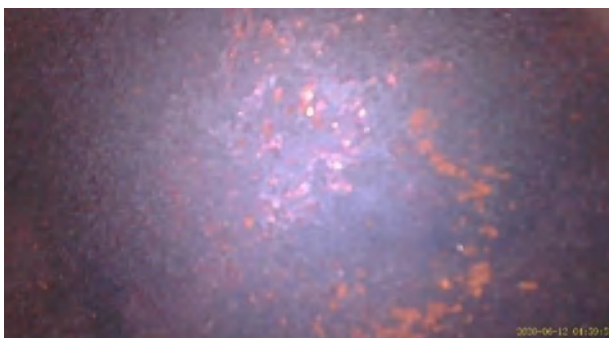
Figura 119-3. Cabeza de pistón 3 de Kia Xcite

Descripción: Residuos de aditivos de combustible sobre la cabeza del pistón, ligera presencia de erosión sobre cabeza del pistón

Diagnóstico: Sin inconvenientes, posible exceso de temperatura de combustión.

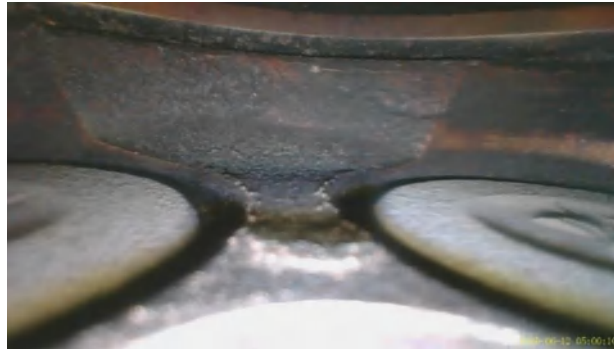
Figura 120-3. Válvulas de escape de Kia Xcite

Descripción: Coloración blanquecina en válvula de escape y presencia de carbonilla en cámara de combustión

Diagnóstico: Sin inconvenientes, posible exceso de temperatura de combustión.

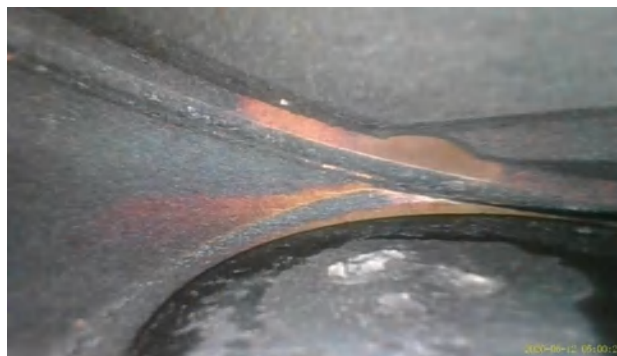
Figura 121-3. Válvula de admisión de Kia Xcite

Diagnóstico: Sin inconvenientes, posible exceso de temperatura de combustión.

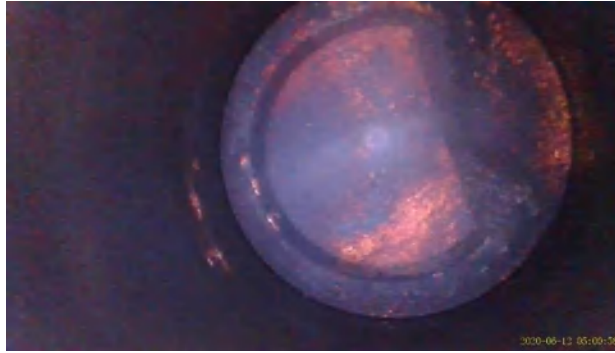
Figura 122-3. Cabeza de pistón 4 de Kia Xcite

Descripción: Residuos de aditivos de combustible sobre la cabeza del pistón, ligera presencia de erosión sobre cabeza del pistón

Diagnóstico: Sin inconvenientes, posible exceso de temperatura de combustión.

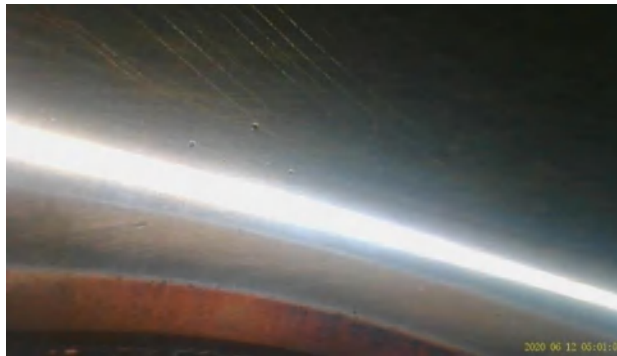
Figura 123-3. Camisa de cilindro 4 de Kia Xcite

Descripción: Presencia de erosión por cavitación y rayadura en sector de camisa de cilindro 4

Diagnóstico: Sin inconvenientes, se recomienda no forzar en exceso el motor, usar lubricantes de mejor calidad, se recomienda cumplir con los mantenimientos según el manual de taller.

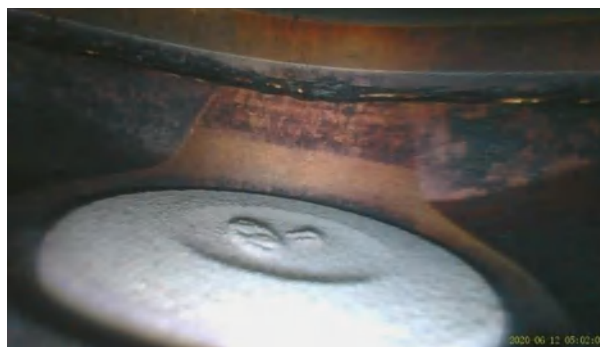
Figura 124-3. Válvula de escape de Kia Xcite

Descripción: Coloración blanquecina en válvula de escape y presencia de carbonilla en cámara de combustión

Diagnóstico: Sin inconvenientes, posible exceso de temperatura de combustión.

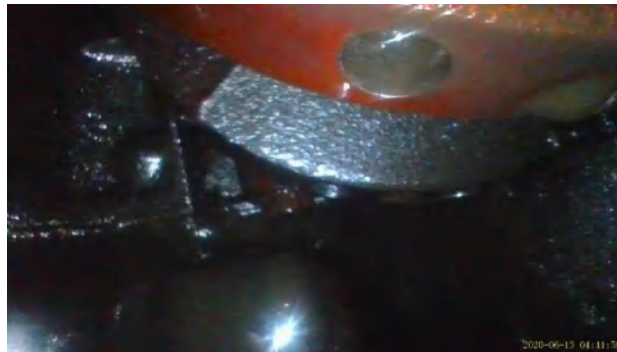
Figura 126-3. Contrapesos de cigüeñal y paredes de bloque motor de Kia Xcite

Descripción: Ligera acumulación de depósitos de aceite

Diagnóstico: Sin inconvenientes

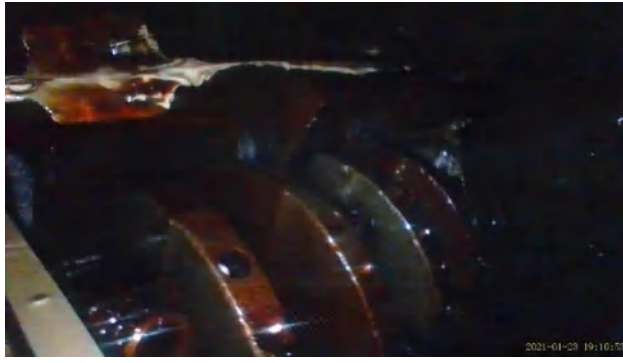
Figura 127-3. Cabezas de biela y contrapesos del cigüeñal de vehículo Kia Xcite

Diagnóstico: sin inconvenientes

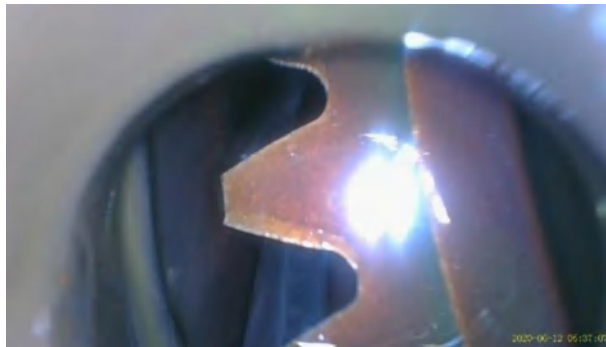
Figura 128-3. Sincronizador de caja de velocidad de vehículo Kia Xcite

Descripción: Dientes de engranaje en buenas condiciones

Diagnóstico: Sin inconvenientes.

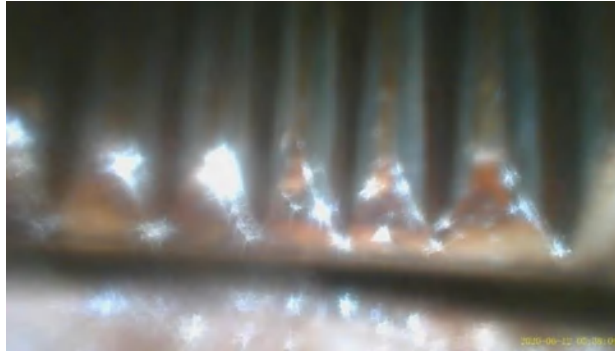
Figura 129-3. Engranaje de caja de velocidad de Kia Xcite

Descripción: dientes de engranaje en buenas condiciones

Diagnóstico: Sin inconvenientes.

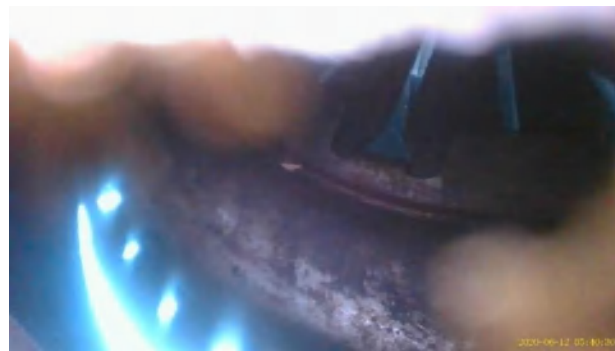
Figura 130-3. Plato de embrague de kia Xcite

Diagnóstico: No presenta fallas visibles

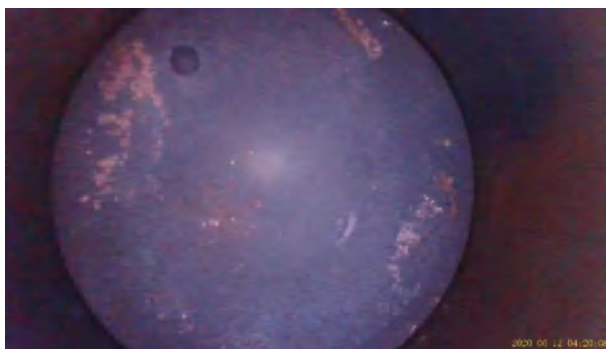
Figura 131-3. Cabeza de pistón 1 de vehículo Nissan Almera

Descripción: Presencia de residuos de resinas de aditivos de combustible sobre la cabeza del pistón

Diagnóstico: Sin inconvenientes

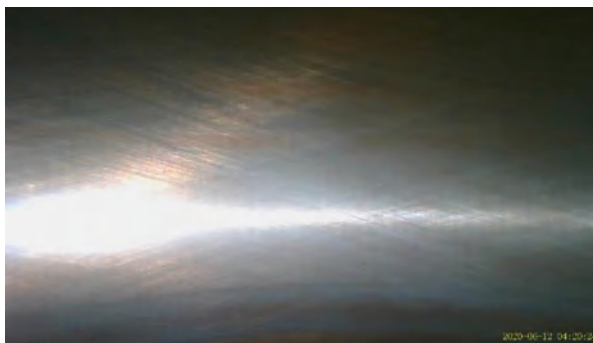
Figura 132-3. Camisa de cilindro 1 de vehículo Nissan Almera

Descripción: Ligeras rayaduras en camisa, coloración café en sectores de camisa

Diagnóstico: Sin inconvenientes

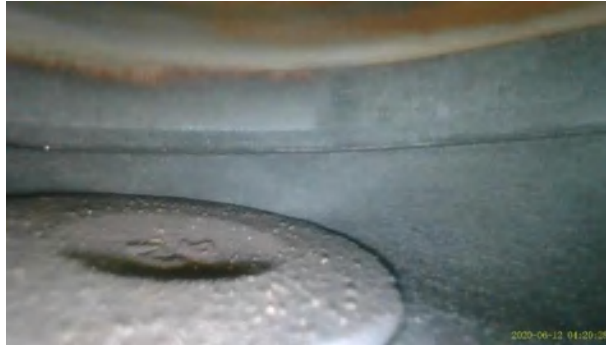
Figura 133-3. Válvula de escape de vehículo Nissan Almera

Descripción: Coloración blanquecina en válvula de escape y presencia de carbonilla en cámara de combustión

Diagnóstico: Sin inconvenientes, posible exceso de temperatura de combustión.

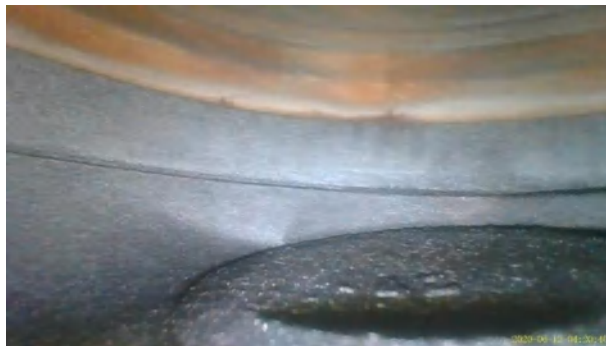
Figura 134-3. Válvula de admisión de vehículo Nissan Almera

Diagnóstico: Sin inconvenientes, posible exceso de temperatura de combustión, se recomienda usar lubricante de mejor calidad.

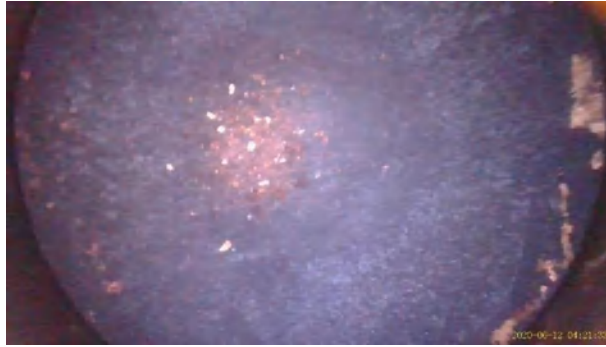
Figura 135-3. Cabeza de pistón 2 de vehículo Nissan

Descripción: Presencia de carbonilla en cabeza de pistón, ligera presencia de erosión en cabeza de pistón

Diagnóstico: Sin inconvenientes, se recomienda usar lubricante y combustible de mejor calidad, cumplir con los mantenimientos establecidos en manual de taller.

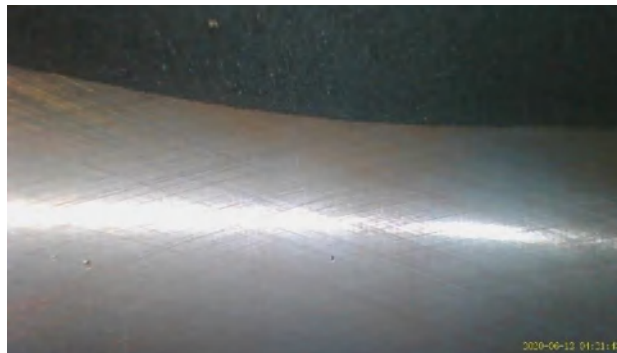
Figura 136-3. Camisa de cilindro 2 de vehículo Nissan

Descripción: Ligeras rayaduras en camisa, coloración café en sectores de camisa y erosión por cavitación

Diagnóstico: Sin inconvenientes

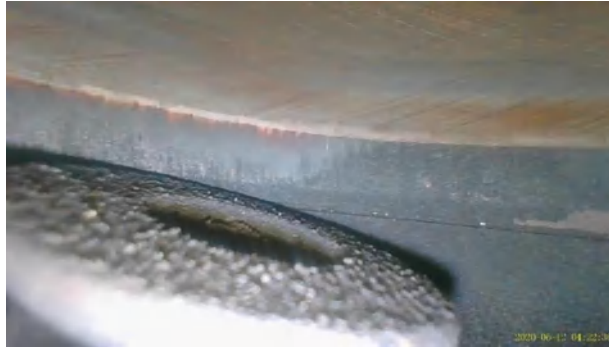
Figura 137-3. Válvula de escape de vehículo Nissan Almera

Descripción: Coloración blanquecina en válvula de escape y presencia de carbonilla en cámara de combustión

Diagnóstico: Sin inconvenientes, posible exceso de temperatura de combustión

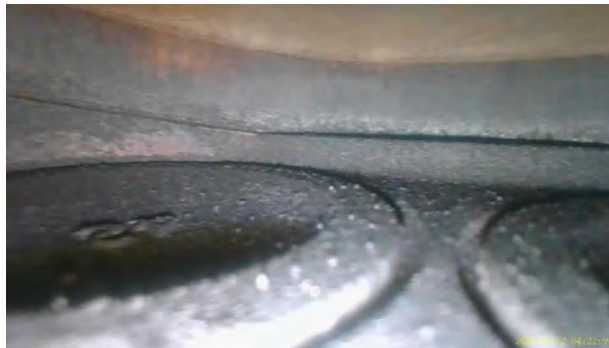
Figura 138-3. Válvulas de admisión de cilindro 2 Nissan Almera

Diagnóstico: Sin inconvenientes, posible exceso de temperatura de combustión, se recomienda usar lubricante de mejor calidad.

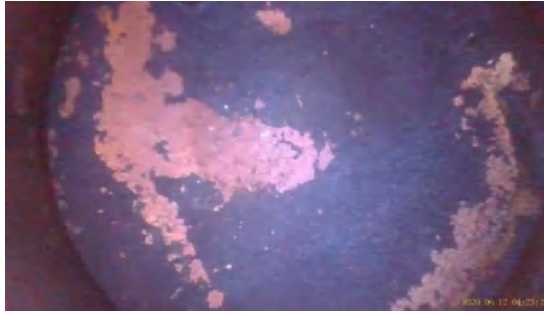
Figura 139-3. Cabeza de pistón de cilindro 3 de vehículo Nissan Almera

Descripción: Residuos de aditivos de combustible sobre la cabeza del pistón, ligera presencia de carbonilla

Diagnóstico: Sin inconvenientes, posible exceso de temperatura de combustión, se presume mala calidad de combustible

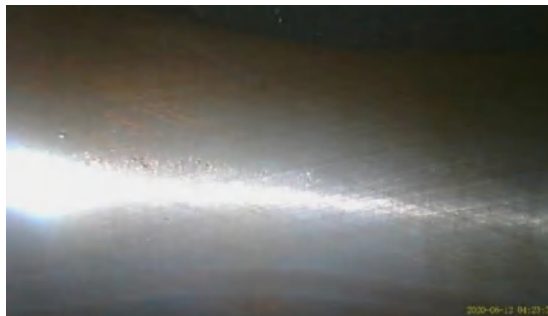
Figura 140-3. Camisa de cilindro 3 de vehículo Nissan Almera

Descripción: Ligeras rayaduras en camisa, coloración café en sectores de camisa y erosión por cavitación

Diagnóstico: Sin inconvenientes

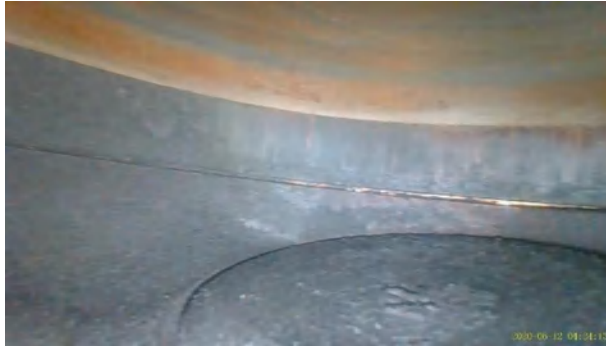
Figura 141-3. Válvula de admisión de cilindro 3 de vehículo Nissan Almera

Descripción: presencia de carbonilla en válvula de admisión y cámara de combustión, coloración café en punto muerto superior de camisa

Diagnóstico: Sin inconvenientes, posible exceso de temperatura de combustión, se recomienda usar lubricante de mejor calidad.

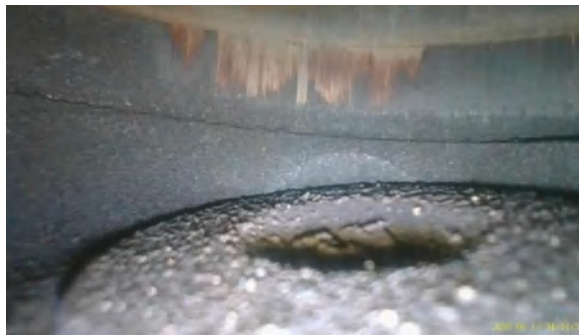
Figura 142-3. Válvula de escape de cilindro 3 de vehículo Nissan Almera

Diagnóstico: Sin inconvenientes, posible exceso de temperatura de combustión

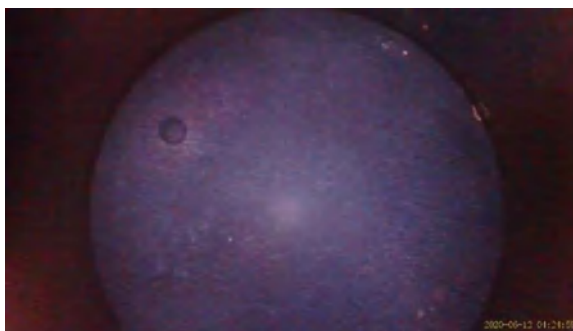
Figura 143-3. Cabeza de pistón 4 de vehículo

Descripción: En buen estado

Diagnóstico: Sin inconvenientes

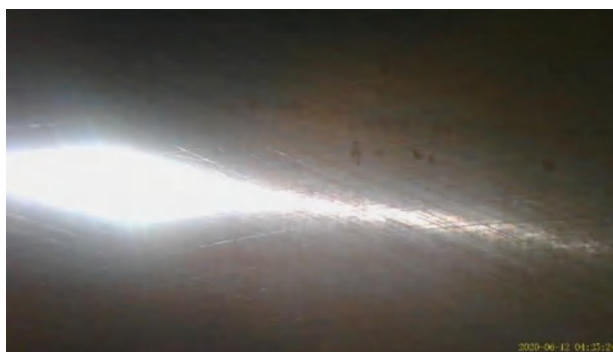
Figura 144-3. Camisa de cilindro 4 de vehículo

Descripción: Ligeras rayaduras

Diagnóstico: Sin inconvenientes

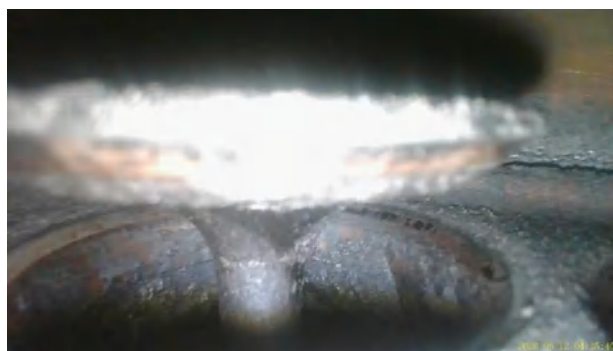
Figura 145-3. Válvula de admisión de cilindro 4 de vehículo Nissan Almera

Descripción: Válvula de admisión con presencia de carbonilla en vástago y paredes de cámara de combustión

Diagnóstico: Posible exceso de combustible inyectado, mala combustión.

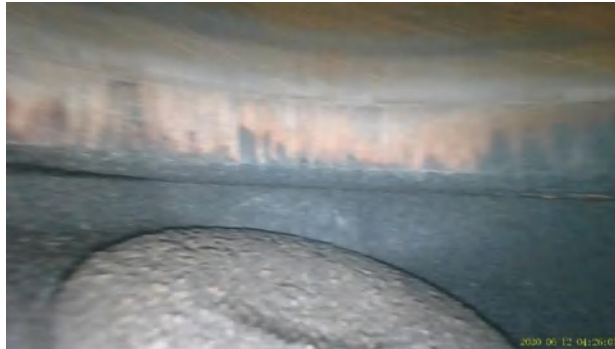
Figura 146-3. Válvula de escape de cilindro 4 de vehículo Nissan Almera

Diagnóstico: Sin inconvenientes, posible exceso de temperatura de combustión

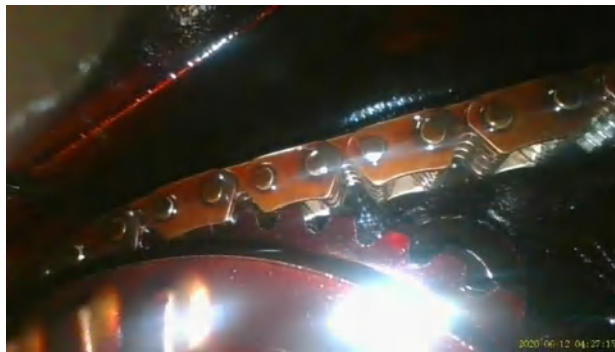
Figura 147-3. Cadena de distribución de vehículo Nissan Almera

Descripción: Cadena de distribución y engranaje en buenas condiciones

Diagnóstico: Sin inconvenientes

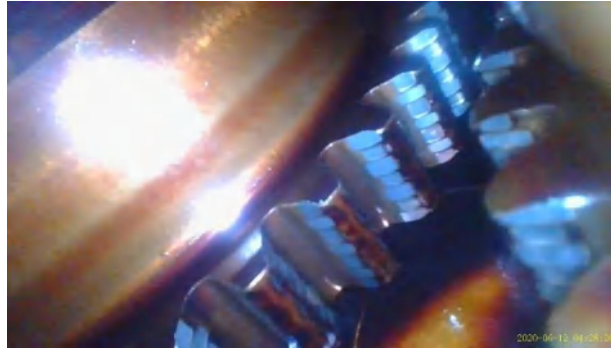
Figura 148-3. Engranajes de distribución de vehículo Nissan Almera

Diagnóstico: Sin inconvenientes

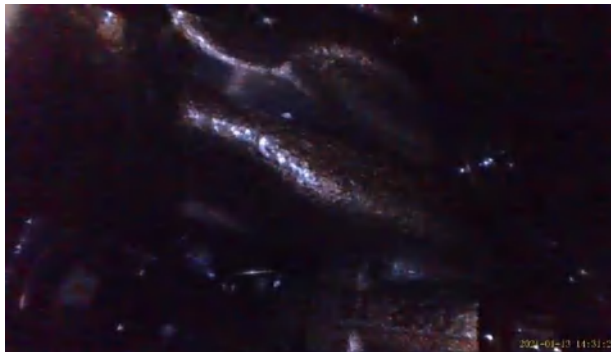
Figura 149-3. Bancadas de cigüeñal de vehículo Nissan Almera

Descripción: Bancadas del cigüeñal en buenas condiciones

Diagnóstico: Sin inconvenientes

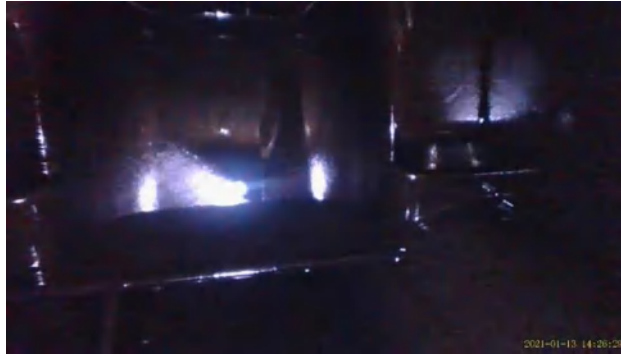
Figura 150-3. Paredes inferiores de bloque motor de Nissan Almera

Diagnóstico: Sin inconvenientes

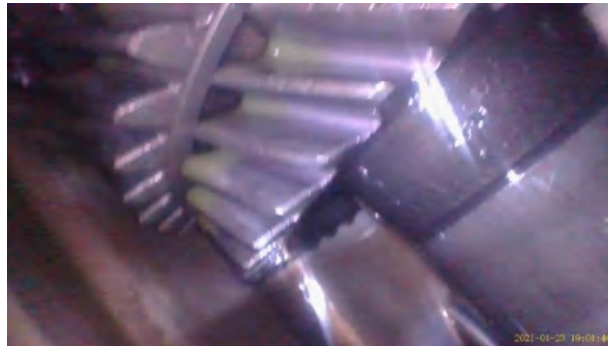
Figura 151-3. Engranajes de marcha y árbol de transmisión Nissan Almera

Descripción: Engranajes y árbol en buen estado

Diagnóstico: Sin inconvenientes

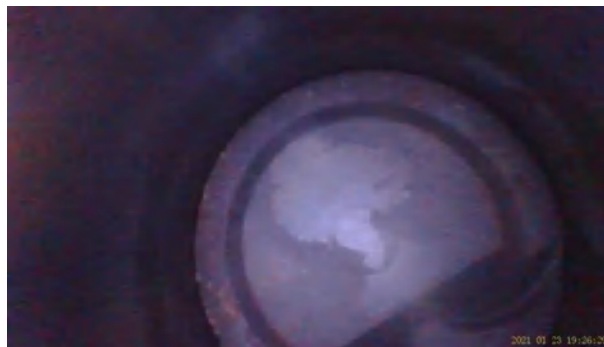
Figura 153-3. Cabeza de pistón cilindro 1 Hyundai Getz 1.4L 2011

Descripción: Cabeza de pistón en excelentes condiciones

Diagnóstico: Sin inconvenientes

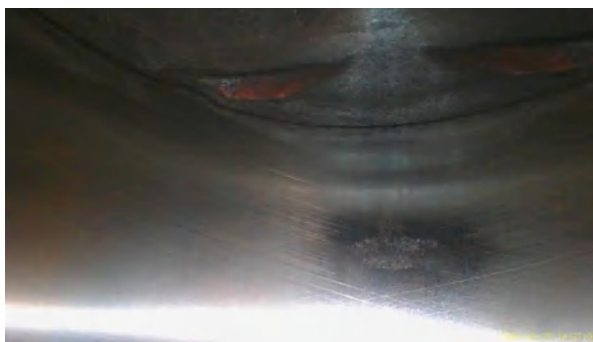
Figura 154-3. Camisas del cilindro 1 Hyundai Getz 1.4L 2011

Descripción: Pequeñas rayaduras y ligera acumulación de carbonilla

Diagnóstico: No afectan al funcionamiento sin inconvenientes

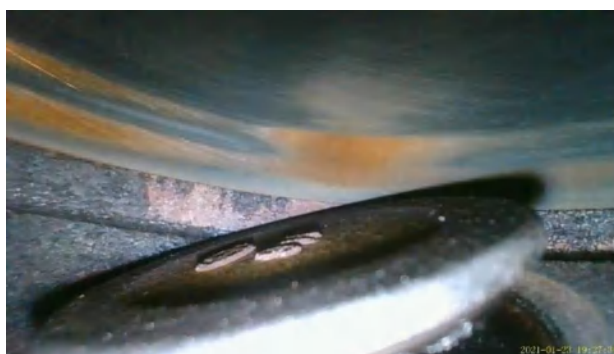
Figura 155-3. Válvula admisión del cilindro 1 Hyundai Getz 1.4L 2011

Descripción: Pequeña deformación del vástago de la válvula

Diagnóstico: Posible mal calado de distribución o resorte de válvula en mal estado

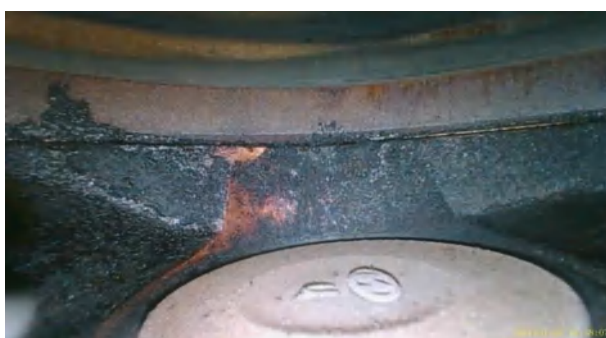
Figura 156-3. Válvula de escape del cilindro 1 Hyundai Getz 1.4L 2011

Diagnóstico: Posible combustible de mala calidad

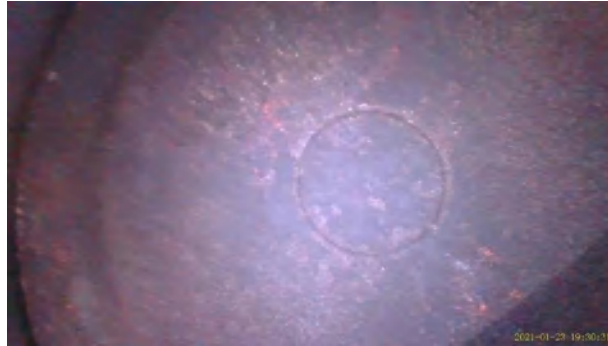
Figura 157-3. Cabeza de pistón del cilindro 2 Hyundai Getz 1.4L 2011

Descripción: Cabeza del pistón en buen estado

Diagnóstico: Sin inconvenientes

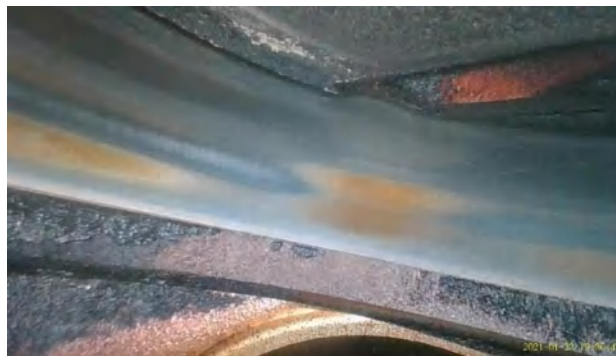
Figura 158-3. Camisas del cilindro 2 Hyundai Getz 1.4L 2011

Descripción: Acumulación de carbonilla y coloración naranja en la cámara de combustión y camisas

Diagnóstico: Posible mala lubricación y excesos de temperatura en la combustión

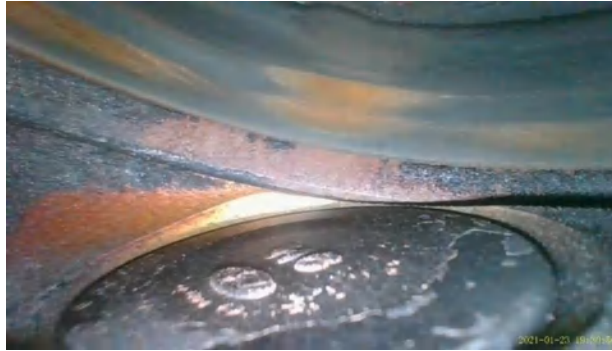
Figura 159-3. Válvula de admisión del cilindro 2
Hyundai Getz 1.4L 2011

Descripción: Ligera acumulación de carbonilla

Diagnóstico: Sin inconvenientes

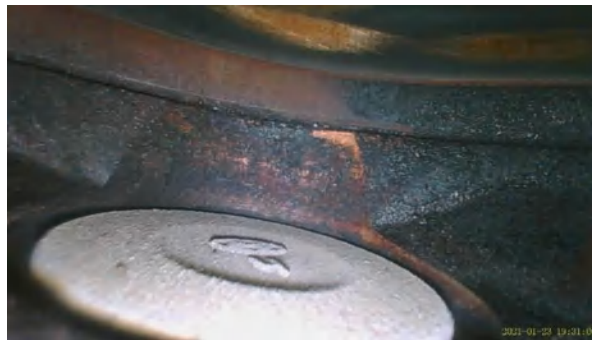
Figura 160-3. Válvula de escape del cilindro 2
Hyundai Getz 1.4L 2011

Diagnóstico: Posible uso de combustible de mala calidad

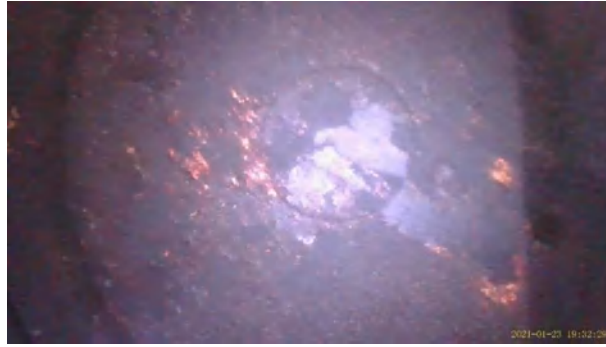
Figura 161-3. Cabeza de pistón del cilindro 3

Descripción: Ligera coloración naranja

Diagnóstico: Producto de aditivos en el combustible
