ESCUELA SUPERIOR POLITÉCNICA DE CHIMBORAZO

CARRERA DE INGENIERÍA AUTOMOTRIZ

**ESTUDIO DE LOS ELEMENTOS INTERNOS DE UN MOTOR
CICLO OTTO Y CAJA DE VELOCIDAD MANUAL DEL TREN
MOTRIZ MEDIANTE EL USO DE UN BOROSCOPIO COMO
HERRAMIENTA DE DIAGNÓSTICO**

Trabajo de titulación

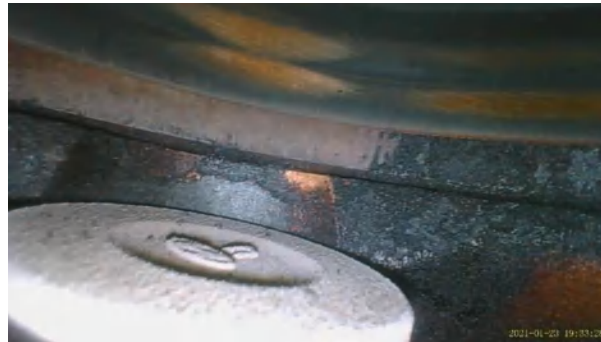
Figura 162-3. Válvula de escape y camisa del cilindro 3 Hyundai Getz 1.4L 2011

Descripción: Acumulación de carbonilla y coloración naranja en las paredes del cilindro, coloración blanquecina en la válvula

Diagnóstico: Posible uso de combustible y lubricante de mala calidad

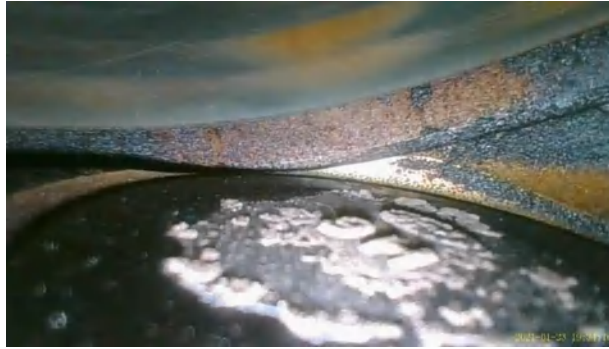
Figura 163-3. Válvula de admisión del cilindro 3
Hyundai Getz 1.4L 2011

Diagnóstico: Posible uso de combustible de mala calidad

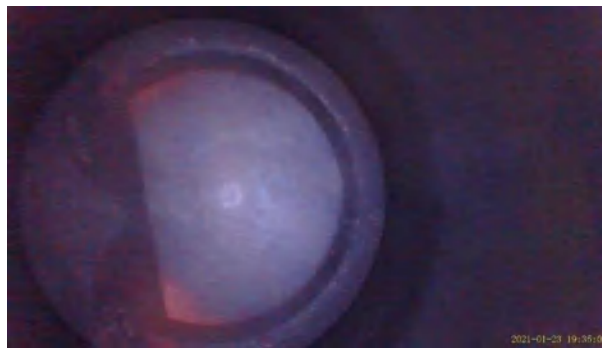
Figura 164-3. Cabeza de pistón del cilindro 4 Hyundai
Getz 1.4L 2011

Descripción: Cabeza de pistón en buenas condiciones

Diagnóstico: Sin inconvenientes

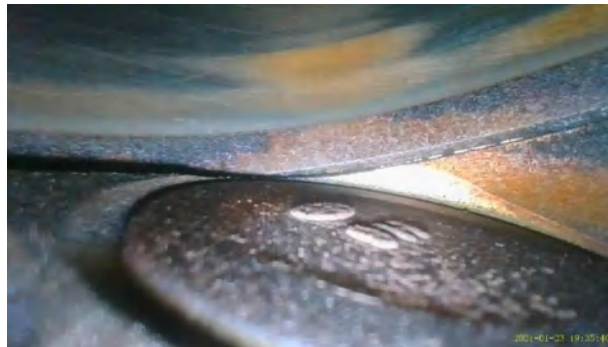
Figura 166-3. Válvula de admisión del cilindro 4 Hyundai Getz 1.4L 2011

Descripción: Válvula en buen estado

Diagnóstico: Sin inconvenientes

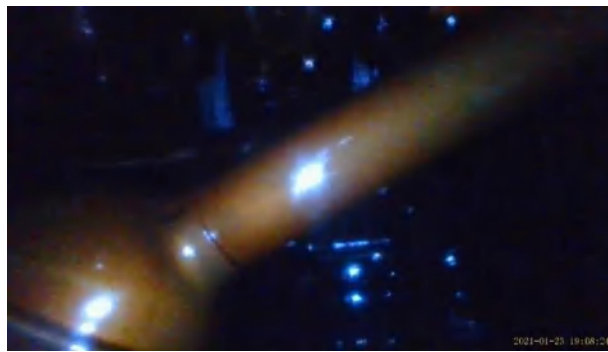
Figura 168-3. Ducto de bomba de aceite Hyundai Getz 1.4L 2011

Descripción: Ducto de bomba de aceite en buen estado

Diagnóstico: Sin inconvenientes

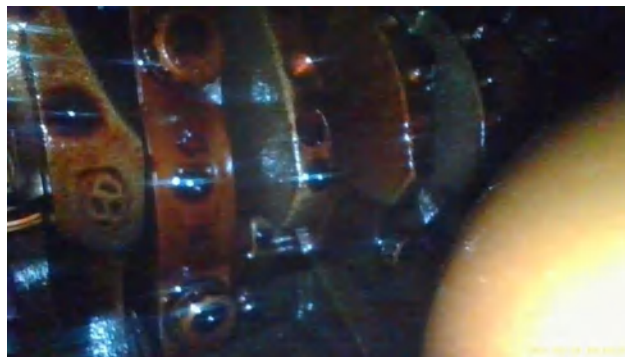
Figura 169-3. Cabeza de biela y contrapeso del cigüeñal Hyundai Getz 1.4L 2011

Descripción: Buen estado ligera acumulación de depósitos de aceite

Diagnóstico: Sin inconvenientes

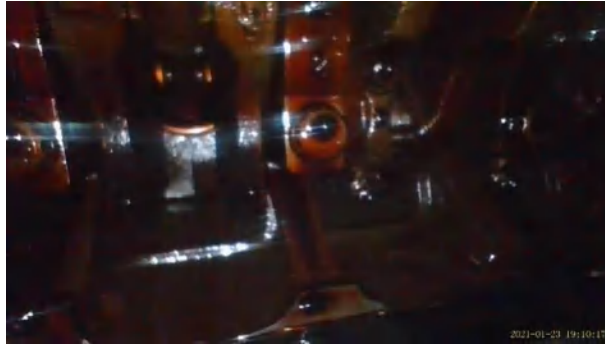
Figura 170-3. Cabeza de biela, contrapeso del cigüeñal y paredes del bloque Hyundai Getz 1.4L 2011

Diagnóstico: Sin inconvenientes

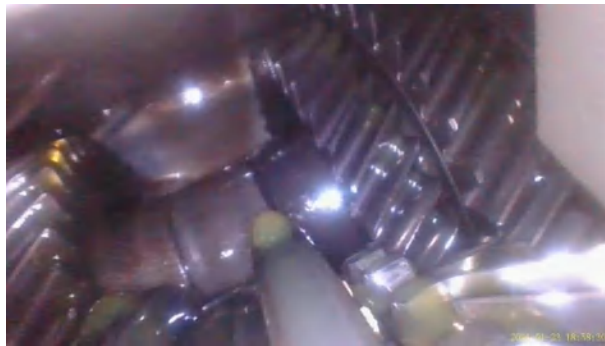
Figura 171-3 Engranajes de marcha, sincronizadores y árbol de transmisión Hyundai Getz 1.4L 2011

Descripción: Dientes de engrane, sincronizadores y árbol en buenas condiciones

Diagnóstico: Sin inconvenientes

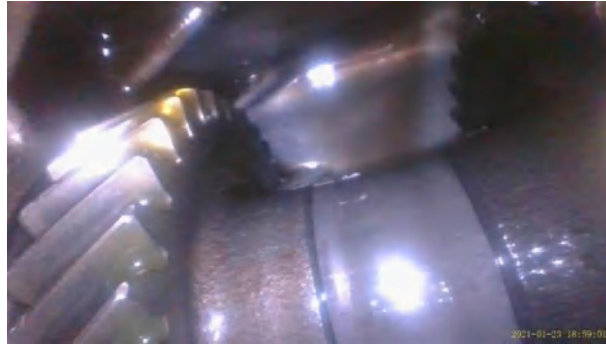
Figura 172-3 Árbol de transmisión Hyundai Getz
1.4L 2011

Descripción: Árbol de transmisión en buen estado

Diagnóstico: Sin inconvenientes

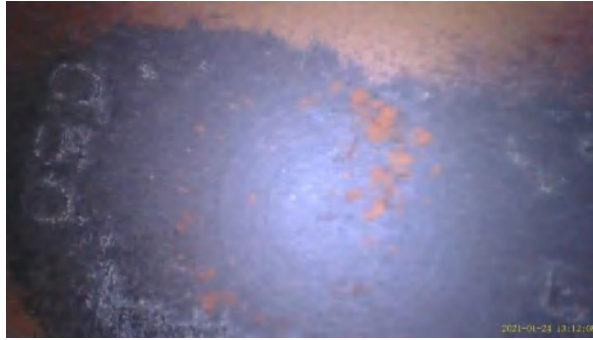
Figura 174-3 Cabeza de pistón cilindro 1 Hyundai Getz 1.6L 2009

Descripción: Ligera presencia de corrosión, buen estado

Diagnóstico: Sin inconvenientes

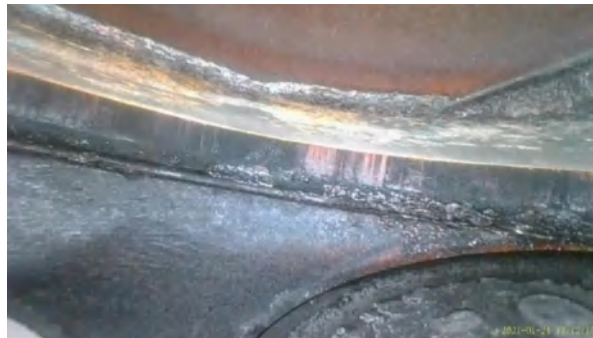
Figura 175-3 Camisa y Válvula de admisión cilindro 1 Hyundai Getz 1.6L 2009

Descripción: Camisa del cilindro uno con rayaduras severas

Diagnóstico: Posible mala lubricación, retrasos en los cambios del aceite lubricante

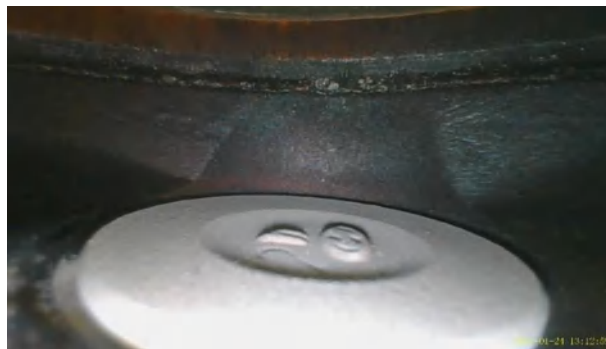
Figura 176-3 Válvula de escape cilindro 1 Hyundai Getz 1.6L 2009

Diagnóstico: Posible ingreso de mezcla pobre para la combustión.

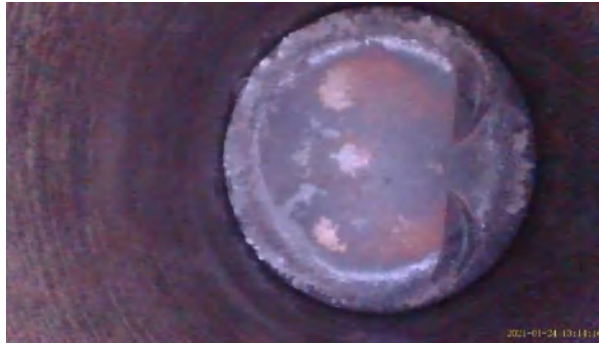
Figura 177-3 Cabeza de pistón cilindro 2 Hyundai Getz 1.6L 2009

Descripción: Ligera presencia de carbonilla y coloración naranja

Diagnóstico: Sin inconvenientes

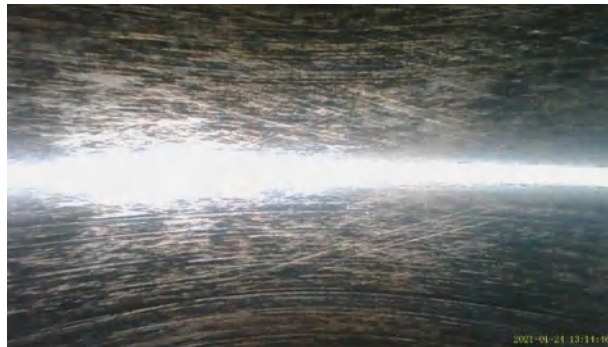
Figura 178-3 Camisa cilindro 2 Hyundai Getz 1.6L 2009

Descripción: Excesivas rayaduras y presencia de carbonilla

Diagnóstico: Posible mala lubricación, se recomienda realizar los cambios oportunos del aceite lubricante

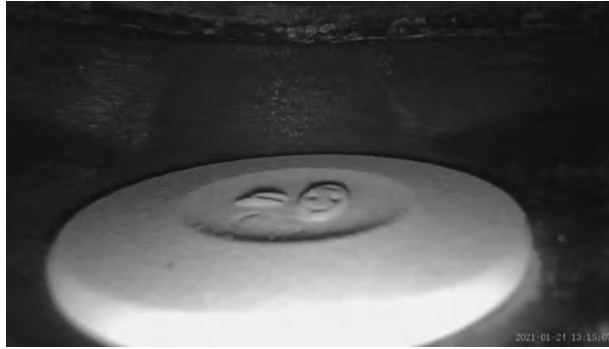
Figura 179-3 Válvula de escape cilindro 2

Descripción: Ligera presencia de carbonilla, coloración blanquecina en la cabeza de válvula

Diagnóstico: Problemas relacionados con la calidad del combustible

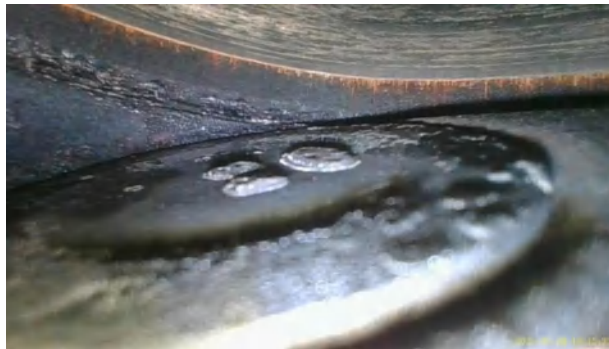
Figura 180-3 Válvula de admisión cilindro 2 Hyundai

Diagnóstico: Sin inconvenientes

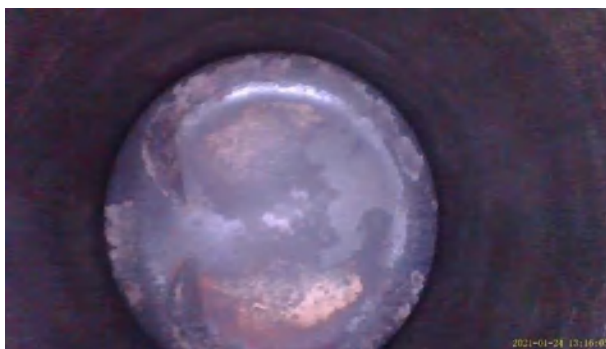
Figura 181-3 Cabeza de pistón cilindro 3

Descripción: Cabeza de pistón en buen estado

Diagnóstico: Sin inconvenientes

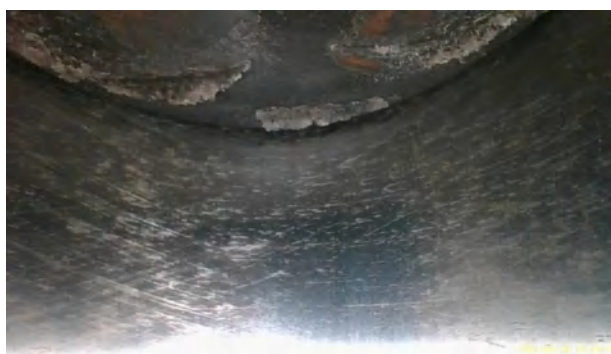
Figura 182-3 Camisa y cámara de combustión cilindro

Descripción: Rayaduras en la camisa y acumulación de carbonilla en la cámara de combustión

Diagnóstico: Mal uso del lubricante y combustible de baja calidad

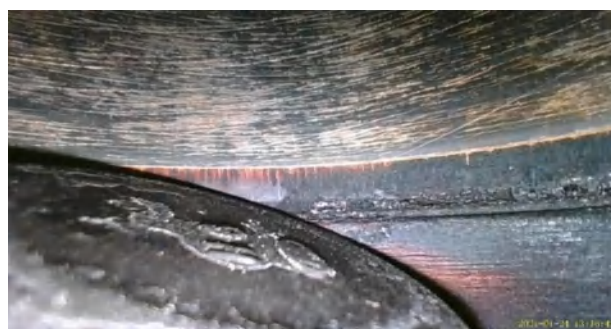
Figura 183-3 Válvula de admisión y camisa cilindro

Descripción: Rayaduras y presencia de carbonilla

Diagnóstico: Posible mal uso del aceite lubricante

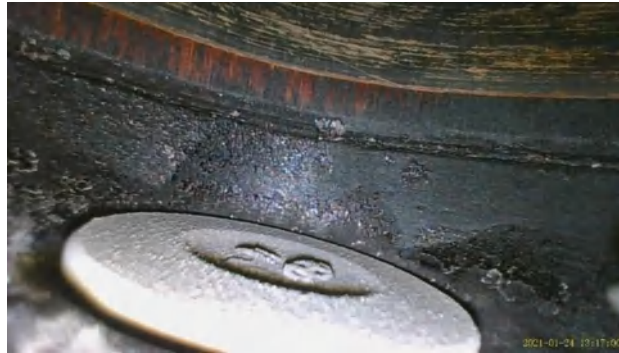
Figura 184-3 Válvula de escape cilindro 3

Diagnóstico: Posible mezcla pobre y combustible de mala calidad

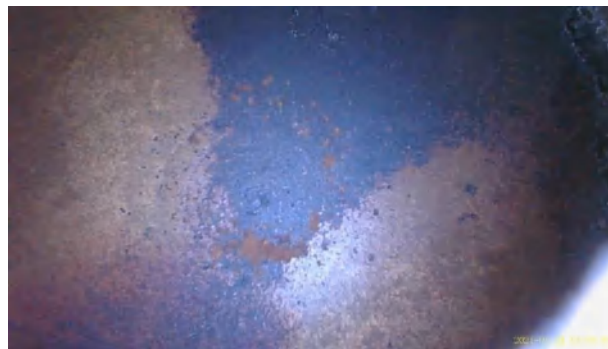
Figura 185-3 Cabeza de pistón cilindro 4 Hyundai

Descripción: Ligera presencia de carbonilla

Diagnóstico: Sin inconvenientes

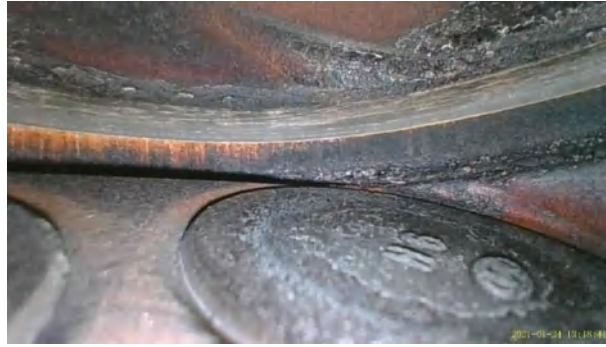
Figura 186-3 Válvula de admisión cámara de combustión cilindro 4 Hyundai Getz 1.6L 2009

Descripción: Ligera presencia de carbonilla en la cámara de combustión

Diagnóstico: Sin inconvenientes

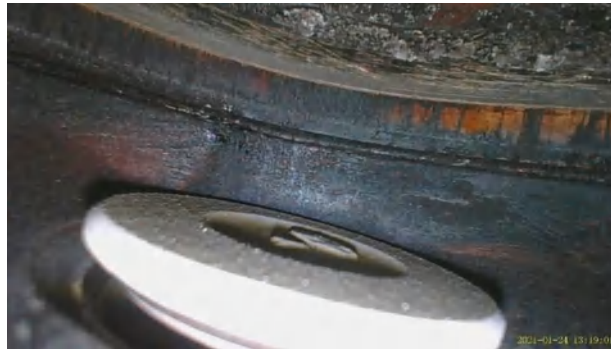
Figura 187-3 Válvula de escape cilindro 4 Hyundai Getz 1.6L 2009

Diagnóstico: Posible combustión con mezclas pobres

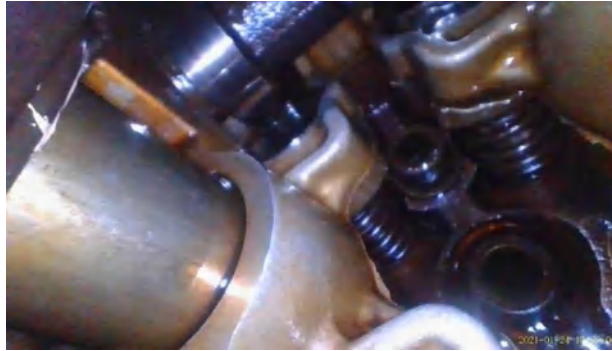
Figura 188-3 Árbol de levas y balancín Hyundai Getz 1.6L 2009

Descripción: Árbol de levas y su respectivo balancín en buenas condiciones

Diagnóstico: Sin inconvenientes

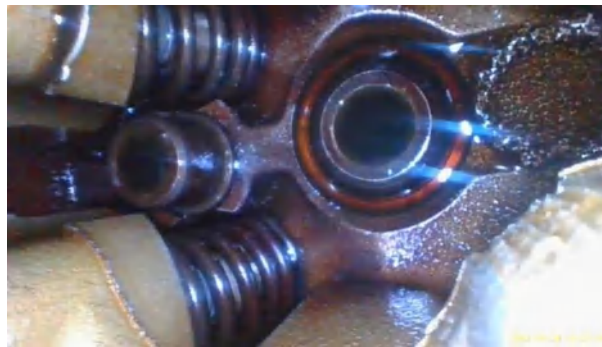
Figura 189-3 Resorte de retorno del balancín Hyundai Getz 1.6L 2009

Descripción: Resorte de retorno del balancín en buenas condiciones

Diagnóstico: Sin inconvenientes

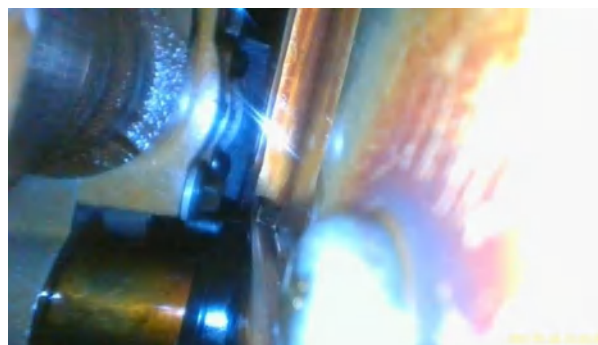
Figura 190-3 Tapa válvulas Hyundai Getz 1.6L 2009

Diagnóstico: Sin inconvenientes

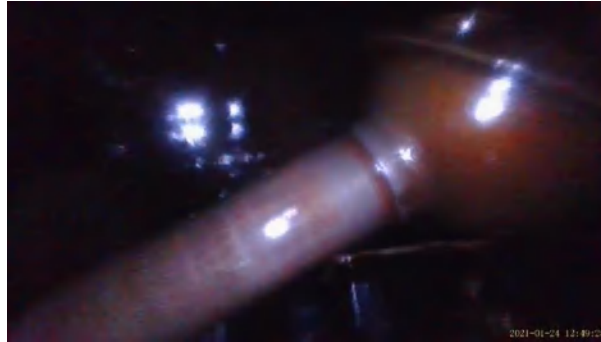
Figura 191-3 Bomba de aceite Hyundai Getz 1.6L 2009

Descripción: Bomba de aceite en perfectas condiciones

Diagnóstico: Sin inconvenientes

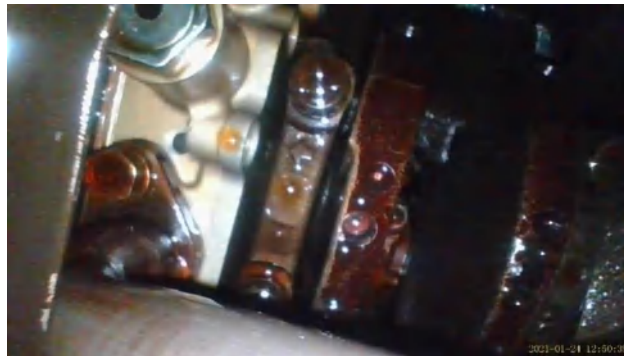
Figura 192-3 Contra peso, bancada y cabeza de biela
Hyundai Getz 1.6L 2009

Descripción: Contra peso, bancada y cabeza de biela Hyundai en buenas condiciones

Diagnóstico: Sin inconvenientes

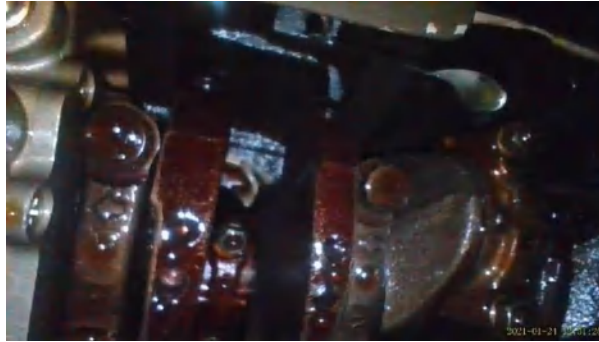
Figura 193-3 Contra peso, brazo del cigüeñal y cabeza de biela Hyundai Getz 1.6L 2009

Diagnóstico: Sin inconvenientes

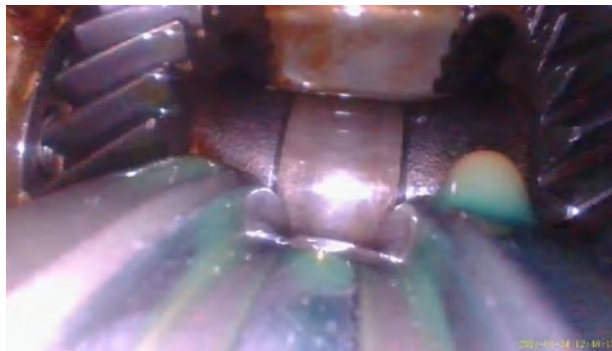
Figura 194-3 Engranajes de marcha y árbol de transmisión Hyundai Getz 1.6L 2009

Descripción: Engranajes de marcha y árbol de transmisión

Diagnóstico: Sin inconvenientes

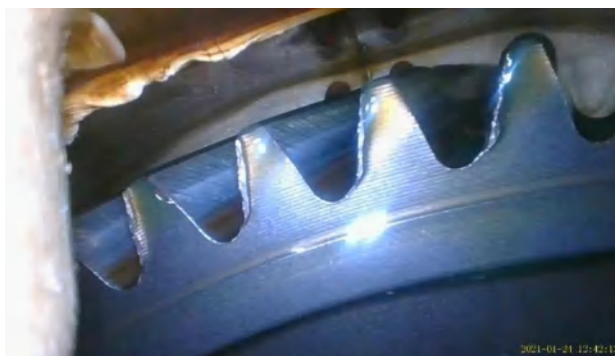
Figura 195-3 Engranaje de marcha Hyundai Getz 1.6L 2009

Descripción: Engranajes con desgaste

Diagnóstico: Posible mala lubricación o mal manejo de la caja

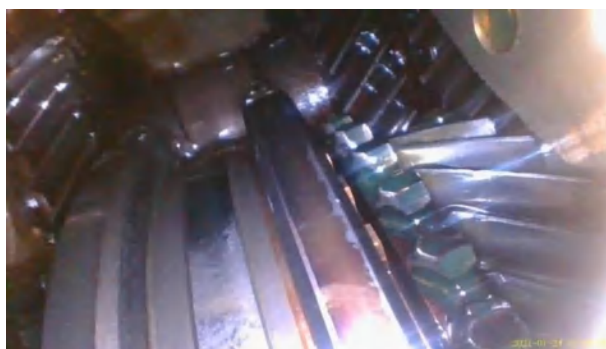
Figura 196-3 Engranajes de marcha y sincronizadores Hyundai Getz 1.6L 2009

Descripción: Engranajes de marcha y sincronizadores en buen estado

Diagnóstico: Sin inconvenientes

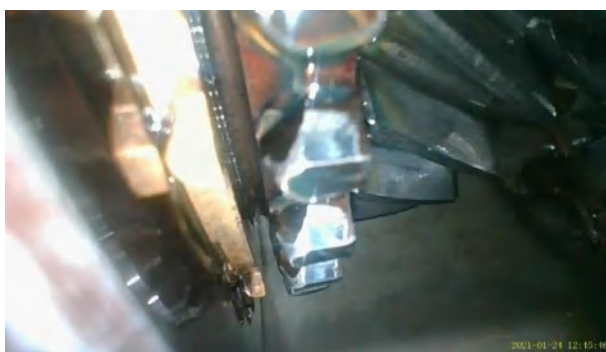
Figura 197-3 Sincronizadores Hyundai Getz 1.6L 2009

Descripción: Sincronizador con desgaste y dientes rotos

Diagnóstico: Posible mal uso de la caja o problemas de lubricación

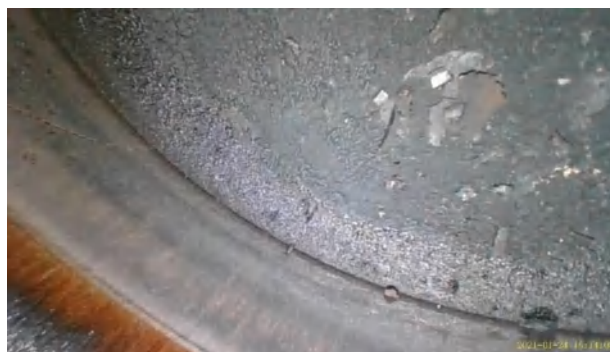
Figura 199-3 Cabeza de pistón cilindro 1 Toyota Stout 1978

Descripción: Acumulación de carbonilla en la cabeza del pistón

Diagnóstico: Debido al tiempo de uso del vehículo este síntoma puede ser normal para un vehículo a carburador

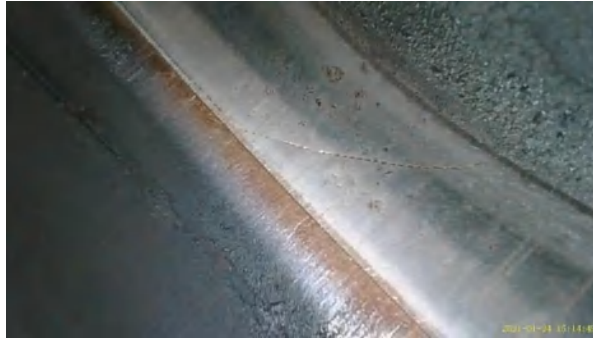
Figura 200-3 Camisa cilindro 1 Toyota Stout 1978

Descripción: Se presencia una grieta en la camisa del cilindro

Diagnóstico: Posible mala disipación de calor o lubricación

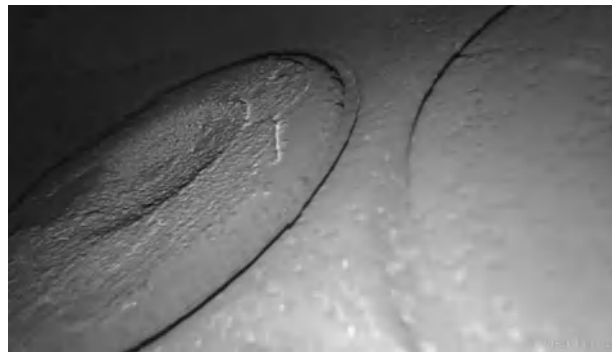
Figura 201-3 Válvula de escape cilindro 1 Toyota Stout 1978

Descripción: Ligera acumulación de carbonilla

Diagnóstico: Sin inconvenientes

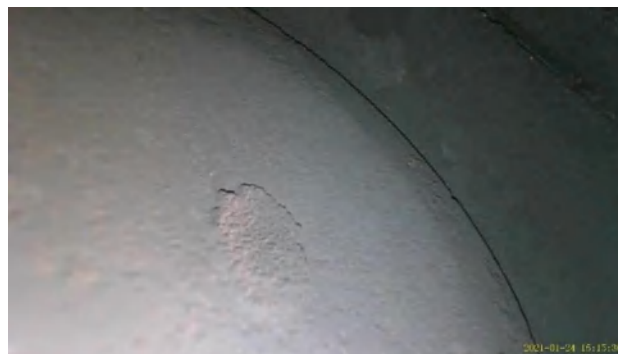
Figura 202-3 Válvula de admisión cilindro 1 Toyota Stout 1978

Diagnóstico: Sin inconvenientes

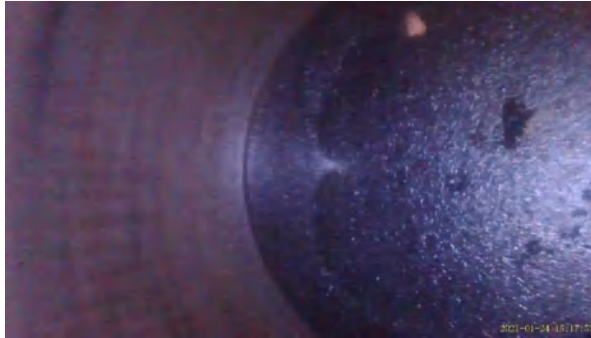
Figura 203-3 Cabeza del pistón cilindro 2 Toyota Stout 1978

Descripción: Perforaciones en la cabeza del pistón

Diagnóstico: Tiempo de vida útil del pistón en su etapa final

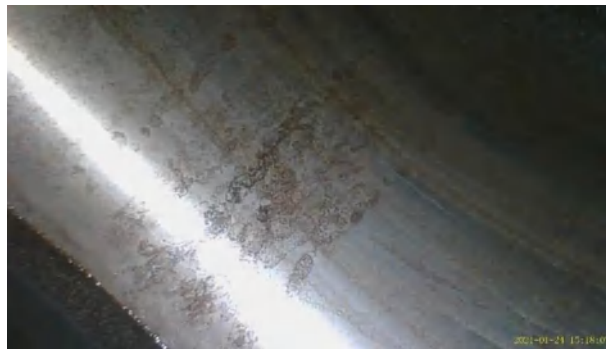
Figura 204-3 Camisa cilindro 2 Toyota Stout 1978

Descripción: Manchas con coloración café en la camisa

Diagnóstico: Manchas generadas por la mala lubricación y el quemado de aceite

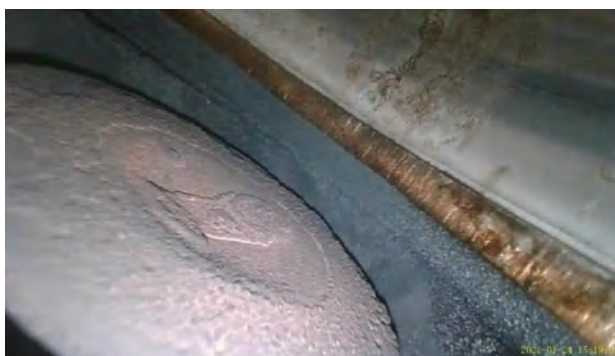
Figura 206-3 Válvula de escape cilindro 2 Toyota Stout 1978

Diagnóstico: Sin inconvenientes

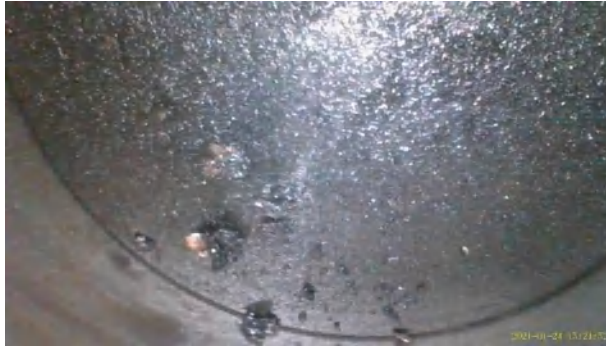
Figura 207-3 Cabeza del pistón cilindro 3 Toyota Stout 1978

Descripción: Acumulación de carbonilla en la cabeza del pistón

Diagnóstico: Debido a los años de uso del vehículo es algo normal

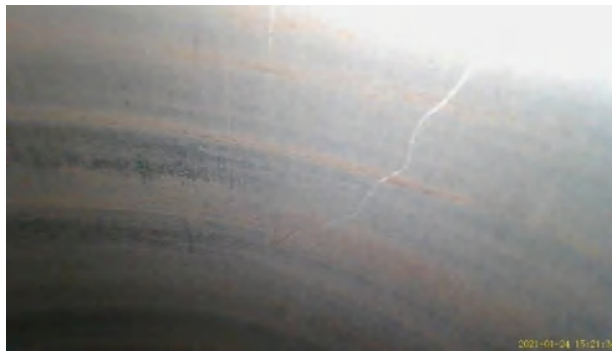
Figura 208-3 Camisa cilindro 3 Toyota Stout 1978

Descripción: Rayadura en la camisa del cilindro

Diagnóstico: Posible mala lubricación y disipación de calor

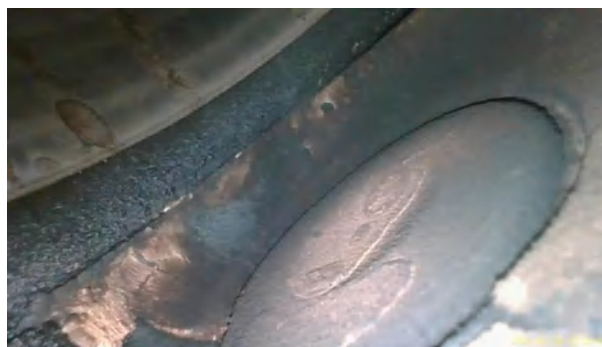
Figura 209-3 Válvula de escape cilindro 3 Toyota Stout 1978

Descripción: Acumulación de carbonilla en la cámara de combustión y cabeza de la válvula

Diagnóstico: Síntomas normales por el tiempo de uso del vehículo

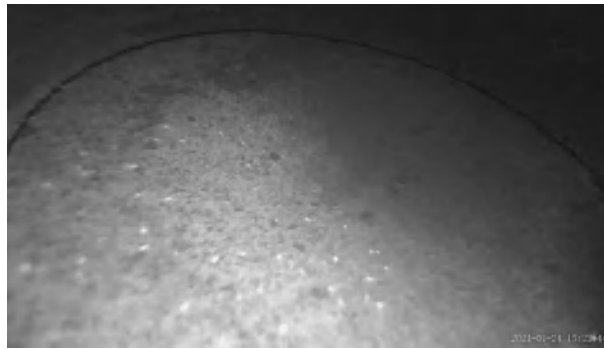
Figura 210-3 Válvula de admisión cilindro 3

Diagnóstico: Sin inconvenientes

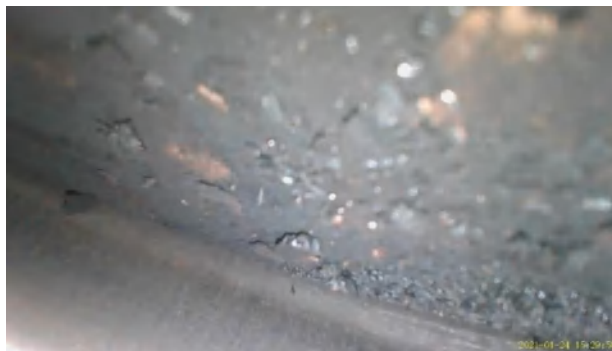
Figura 211-3 Cabeza del pistón cilindro 4 Toyota

Descripción: Acumulación de carbonilla en la cabeza del pistón

Diagnóstico: Sin inconvenientes debido al tiempo de uso del vehículo

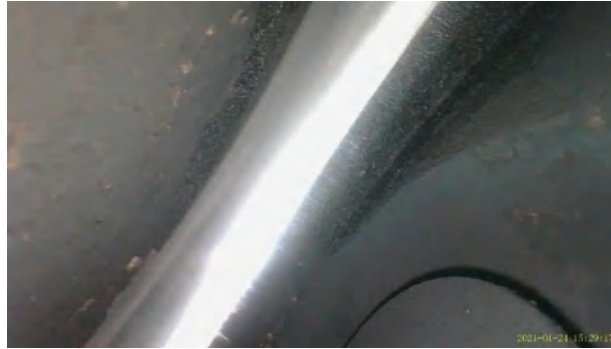
Figura 212-3 Camisa cilindro 4 Toyota Stout 1978

Descripción: Paredes del cilindro en buenas condiciones

Diagnóstico: Sin inconvenientes

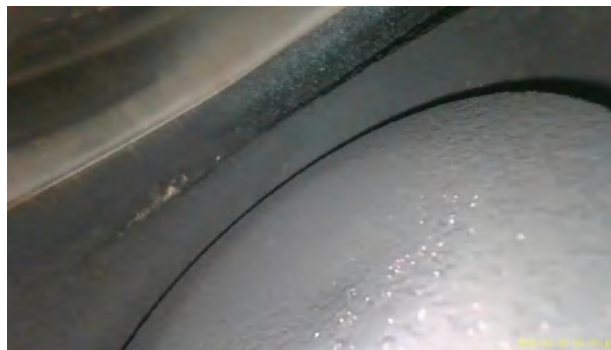
Figura 213-3 Válvula de admisión cilindro 4

Descripción: Válvula de admisión en buenas condiciones

Diagnóstico: Sin inconvenientes

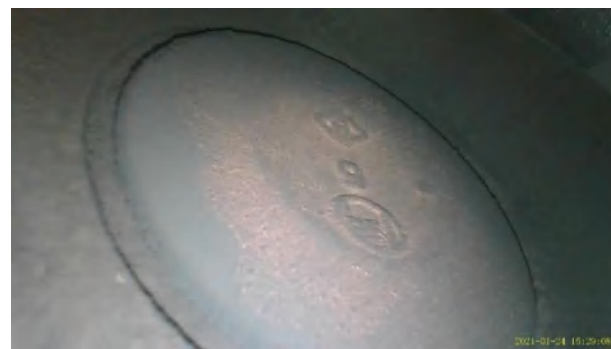
Figura 214-3 Válvula de escape cilindro 4 Toyota

Diagnóstico: Sin inconvenientes

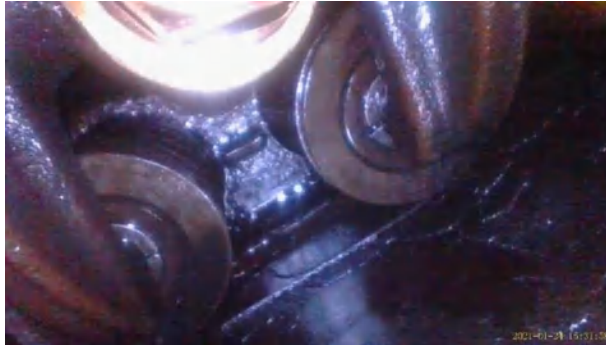
Figura 215-3 Balancines y resortes Toyota Stout 1978

Descripción: Balancines y resortes con ligera acumulación de carbonilla

Diagnóstico: Sin inconvenientes

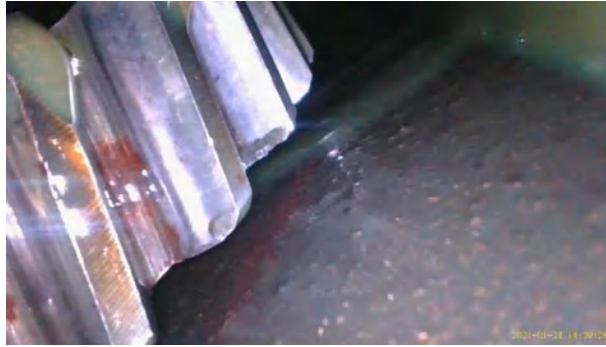
Figura 217-3 Engranajes de Marcha Toyota Stout 1978

Descripción: Engranajes de marcha rotos y desgastados

Diagnóstico: Posible mala lubricación o mal manejo de la caja

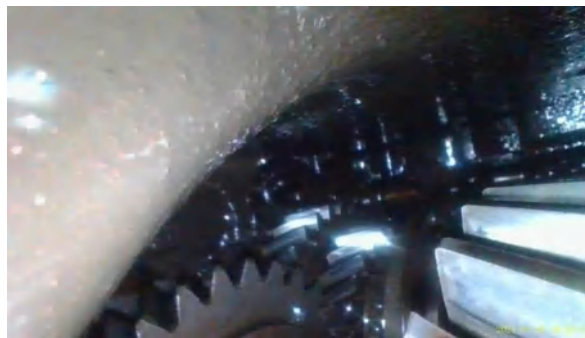
Figura 218-3 Engranajes de marcha Toyota

Descripción: Engranajes de marcha en buen estado

Diagnóstico: Sin inconvenientes

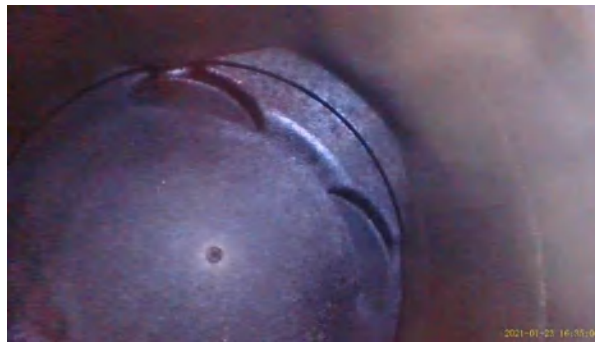
Figura 220-3 Cabeza de pistón cilindro 1 Chevrolet Grand Vitara TM AC Sport 2L

Descripción: Cabeza de pistón en buenas condiciones

Diagnóstico: Sin inconvenientes

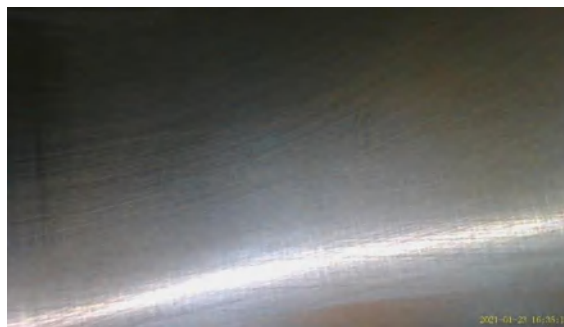
Figura 221-3 Camisa cilindro 1 Chevrolet Grand Vitara TM AC Sport 2L

Descripción: Camisa en perfectas condiciones

Diagnóstico: Sin inconvenientes

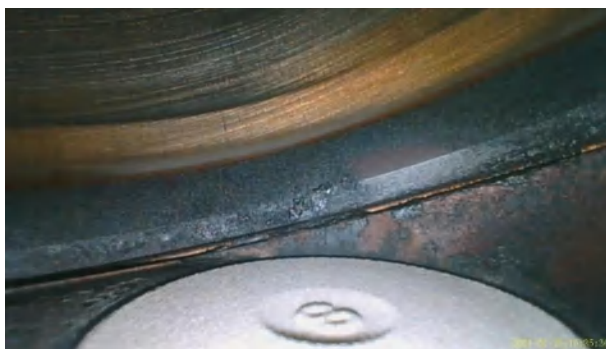
Figura 222-3 Válvula de escape cilindro 1 Chevrolet
Grand Vitara TM AC Sport 2L

Descripción: Presencia de ligeras rayaduras en la camisa, acumulación de carbonilla, coloración blanquecina en la cabeza de la válvula

Diagnóstico: Posible mala lubricación y combustiones con mezcla pobre

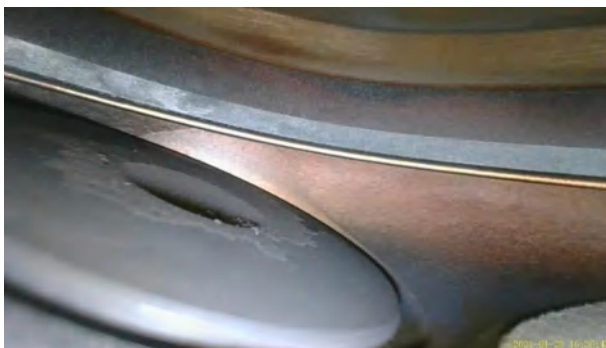
Figura 223-3 Válvula de admisión cilindro 1 Chevrolet
Grand Vitara TM AC Sport 2L

Diagnóstico: Sin inconvenientes

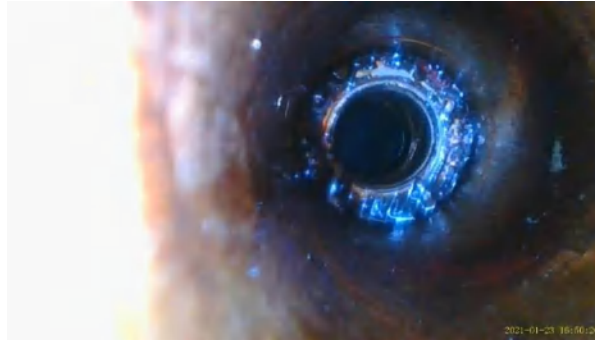
Figura 224-3 Orificio de bujía cilindro 2 Chevrolet
Grand Vitara TM AC Sport 2L

Descripción: Al retirar el cable de bujía se observó presencia de aceite en gran cantidad por lo que hay un ingreso de aceite hacia la bujía

Diagnóstico: Posible daño en los sellos de válvulas

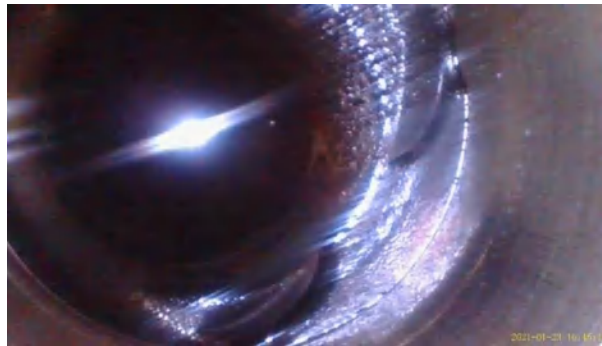
Figura 225-3 Cabeza de pistón cilindro 2 Chevrolet
Grand Vitara TM AC Sport 2L

Descripción: Acumulación de aceite lubricante en la cabeza del pistón

Diagnóstico: Debido al problema anterior ingreso aceite hacia el interior del cilindro

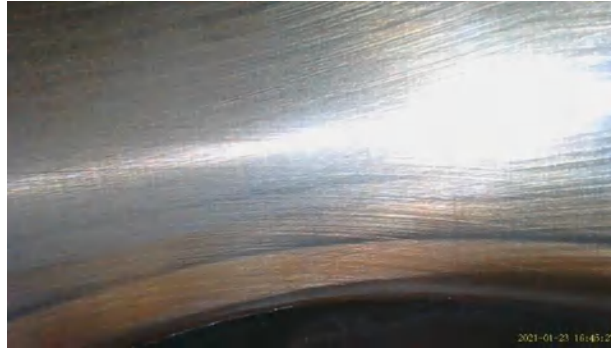
Figura 226-3 Camisa cilindro 2 Chevrolet Grand Vitara TM AC Sport 2L

Descripción: Camisa en buen estado

Diagnóstico: Sin inconvenientes

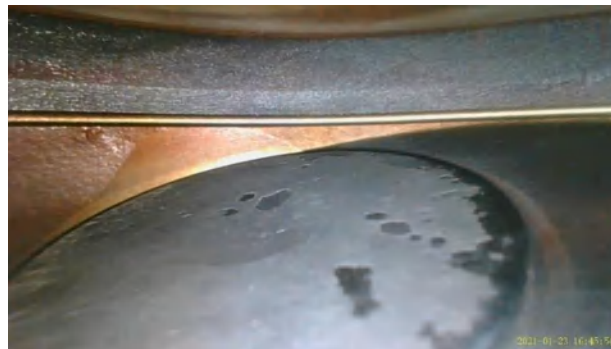
Figura 227-3 Válvula de admisión cilindro 2 Chevrolet Grand Vitara TM AC Sport 2L

Descripción: La válvula se encuentra en buenas condiciones por lo que se descarta que el ingreso de aceite haya sido por las válvulas

Diagnóstico: Sin inconvenientes

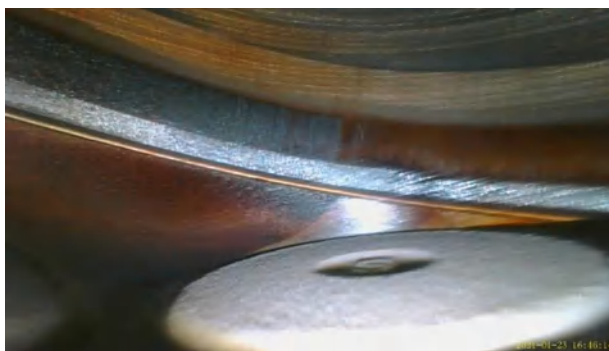
Figura 228-3 Válvula de escape cilindro 2 Chevrolet Grand Vitara TM AC Sport 2L

Diagnóstico: Sin inconvenientes

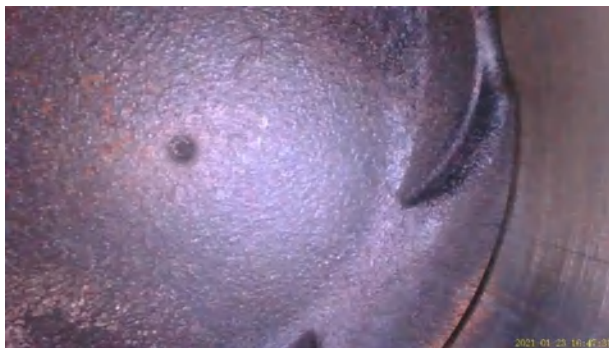
Figura 229-3 Cabeza de pistón cilindro 3 Chevrolet Grand Vitara TM AC Sport 2L

Descripción: Cabeza de pistón en buenas condiciones

Diagnóstico: Sin inconvenientes

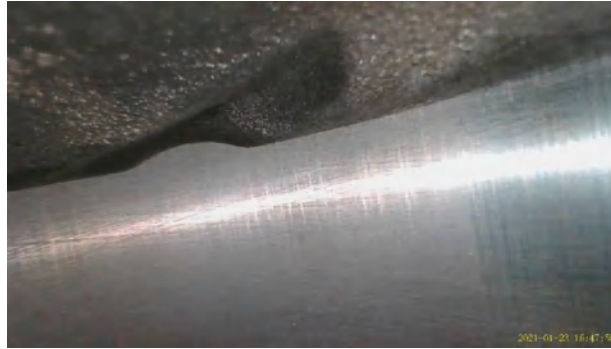
Figura 230-3 Camisa cilindro 3 Chevrolet Grand Vitara TM AC Sport 2L

Descripción: Paredes del cilindro en buen estado

Diagnóstico: Sin inconvenientes

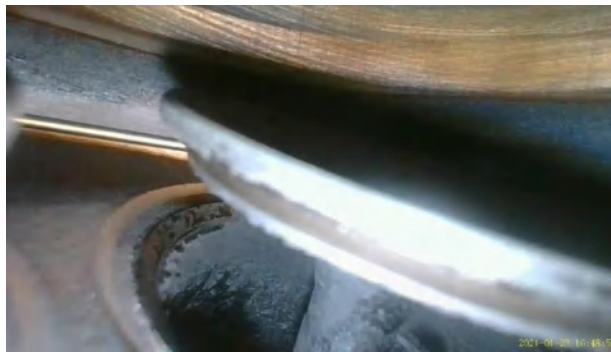
Figura 231-3 Válvula de admisión cilindro 3 Chevrolet Grand Vitara TM AC Sport 2L

Descripción: Válvula en buenas condiciones

Diagnóstico: Sin inconvenientes

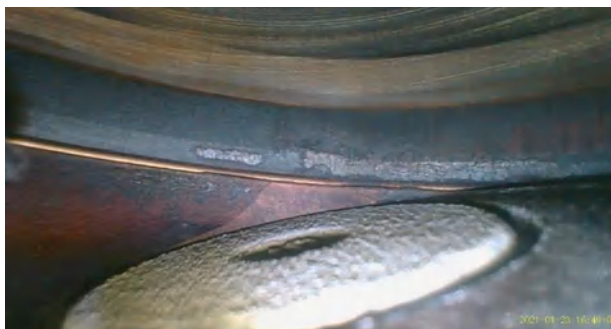
Figura 232-3 Válvula de escape cilindro 3 Chevrolet Grand Vitara TM AC Sport 2L

Diagnóstico: Sin inconvenientes

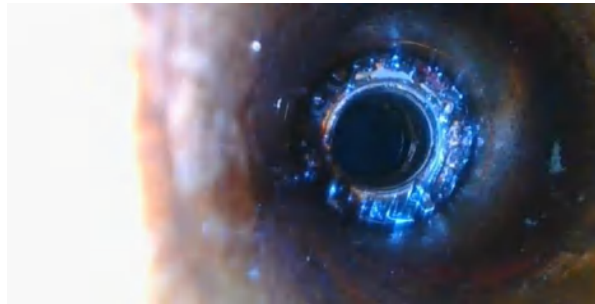
Figura 233-3 Orificio de bujía cilindro 4 Chevrolet Grand Vitara TM AC Sport 2L

Descripción: Acumulación de aceite en el orificio de la bujía

Diagnóstico: Posible daño en los sellos guía de válvula

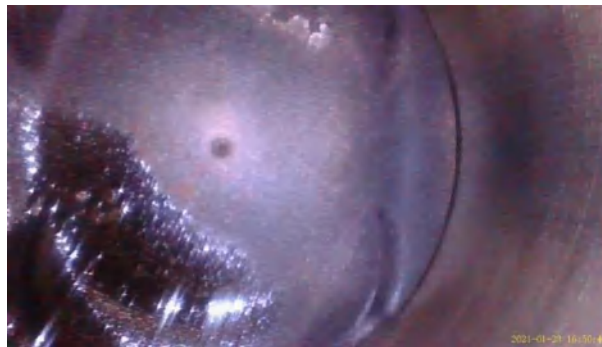
Figura 234-3 Cabeza de pistón cilindro 4 Chevrolet Grand Vitara TM AC Sport 2L

Descripción: Pequeña acumulación de aceite

Diagnóstico: Acumulación producto del retiro de la bujía

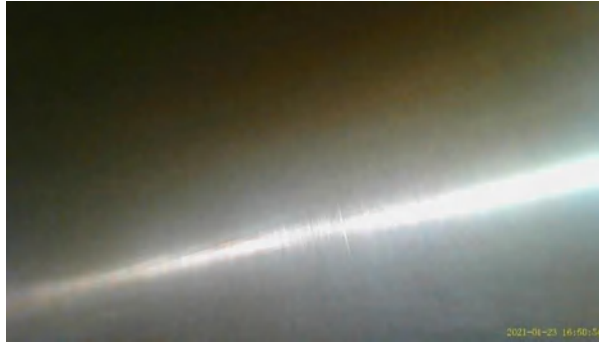
Figura 235-3 Camisa cilindro 4 Chevrolet Grand Vitara TM AC Sport 2L

Descripción: Paredes del cilindro en buen estado

Diagnóstico: Sin inconvenientes

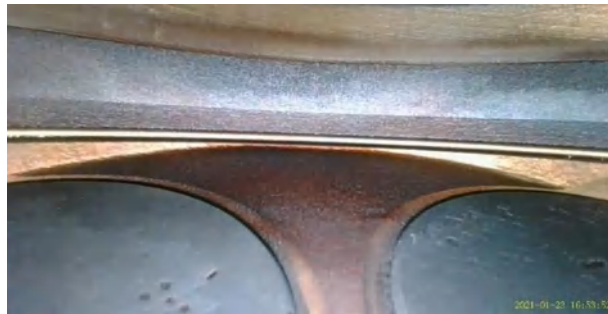
Figura 236-3 Válvulas de admisión cilindro 4 Chevrolet Grand Vitara TM AC Sport 2L

Descripción: Ligera presencia de erosión en la cabeza de la válvula

Diagnóstico: Sin inconvenientes

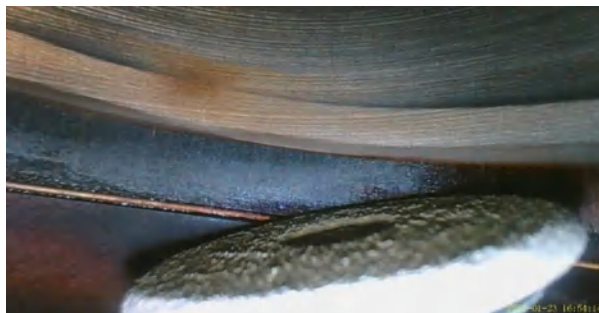
Figura 237-3 Válvula de escape cilindro 4 Chevrolet Grand Vitara TM AC Sport 2L

Diagnóstico: Producto de combustiones de mezcla pobre

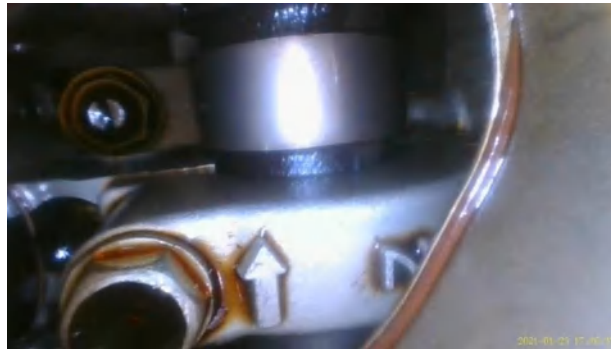
Figura 238-3 Muñón de apoyo y levas Chevrolet Grand Vitara TM AC Sport 2L

Descripción: Árbol de levas y muñón de apoyo en buen estado

Diagnóstico: Sin inconvenientes

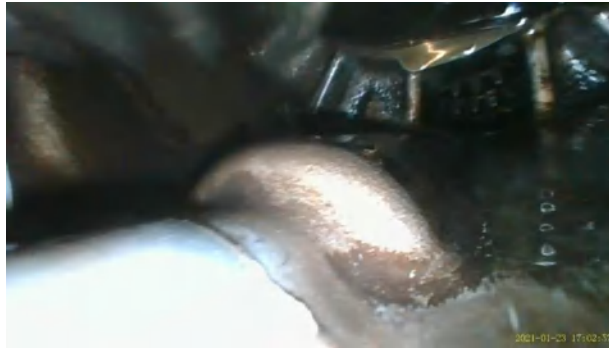
Figura 240-3 Carcaza de la caja Chevrolet Grand Vitara TM AC Sport 2L

Descripción: Carcaza de la caja en buen estado

Diagnóstico: Sin inconvenientes

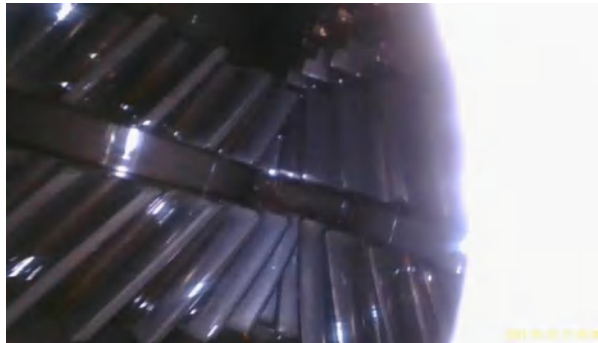
Figura 241-3 Engranajes de marcha Chevrolet Grand Vitara TM AC Sport 2L

Descripción: Engranajes de marcha en buenas condiciones

Diagnóstico: Sin inconvenientes
