#### **“AUDITORÍA DE SEGURIDAD VIAL PARA LA VÍA E490, PENIPE – BAÑOS, PROVINCIA DE CHIMBORAZO”**

##### **Trabajo de Titulación**

El presente trabajo de investigación consiste en la aplicación de una Auditoría de seguridad vial en la vía E490, tramo Penipe - Baños del km 26 al km 30, provincia de Chimborazo con el fin de emitir recomendaciones para el adecuado funcionamiento de la vía. Los problemas de seguridad vial se identificaron mediante la observación directa e inspecciones en campo recorriendo los 5 kilómetros de estudio. Se registraron los datos correspondientes mediante listas de chequeo, las cuales evaluaron los parámetros como: diseño geométrico, señalización vertical y horizontal, iluminación, infraestructura peatonal, que permitieron diagnosticar la situación actual de las características físicas de infraestructura vial y el análisis de riesgos existentes en el tramo de estudio. En los resultados obtenidos en la investigación se determinó la existencia de 7 riesgos frecuentes en la vía, los cuales son: anchos de calzada y berma, superficie de rodadura, señalización vertical y horizontal, mantenimiento de cunetas, visibilidad, iluminación y aceras peatonales. Por lo cu

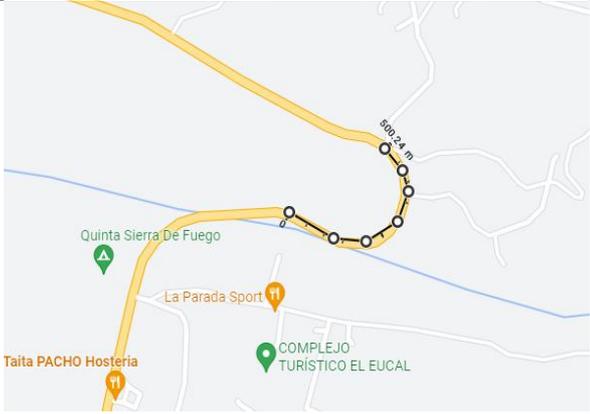
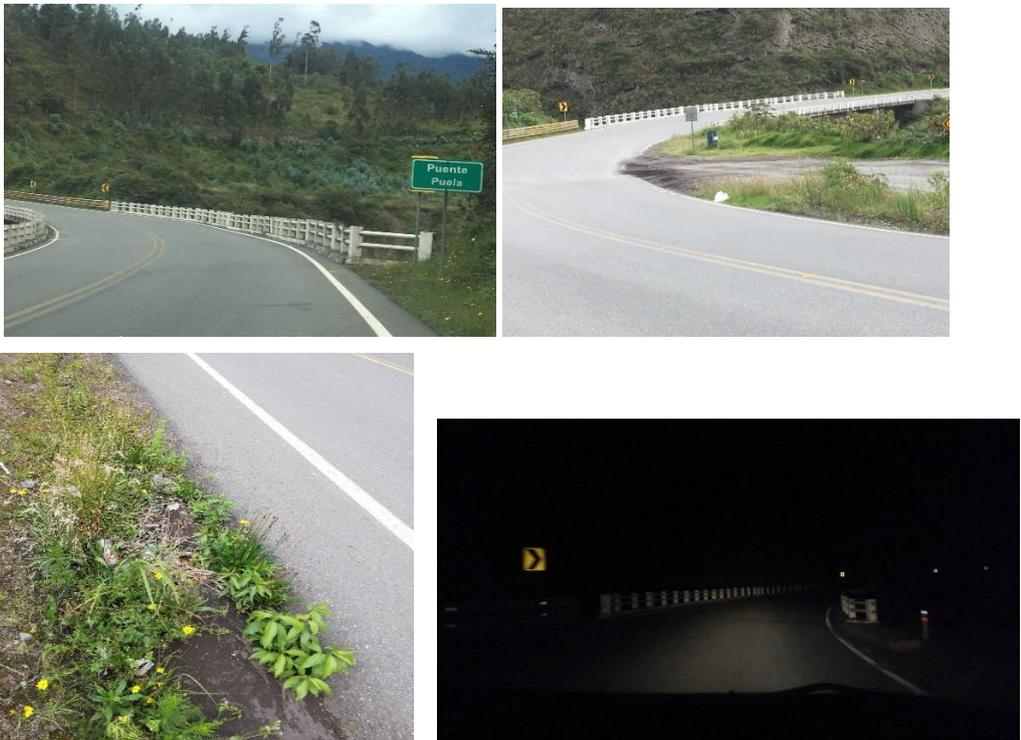
**Tabla 17-3:** Situación actual abscisa 0+500 – 1+000

<b>Descripción</b>	
Desde Ganchi bajo hasta el puente Puela, comprende el km 26,5 hasta el km 27, carretera de mediana capacidad con superficie de rodadura de asfalto.	
<b>Diseño vial</b>	
<b>NEVI-12</b>	<b>Vía de Estudio</b>
<b>Calzada:</b> 14,3 m <b>Carril derecho:</b> 3,65 m <b>Carril izquierdo:</b> 3,65 m <b>Berma:</b> 2,5 m <b>Cuneta:</b> 1 m <b>Bordillo:</b> debe existir	<b>Calzada:</b> 14 m <b>Carril derecho:</b> 3,65 m <b>Carril izquierdo:</b> 3,65 m <b>Berma:</b> 0,85 m <b>Cuneta:</b> 0,85 m <b>Bordillo:</b> si
<b>Señalética vertical</b>	
<b>RTE-INEN 004-1</b>	<b>Señalética de la Vía de Estudio</b>
<b>Señalética preventiva</b> Color amarillo y negro P4-1B: 900 x 900 mm Altura: 2 m <b>Señalética regulatoria</b> Color rojo, blanco y negro Forma :circular, diagonal y triangular Altura : 2 m <b>Señalética informativa</b> Altura: 1,50 m min Distancia de la calzada: 2,00 m min 5,00 m max <b>Delineadoras</b> D6-2B (D o I) : 700x900 mm	<b>Señalética preventiva</b> 1 unidad Puente angosto P4-1B: 900x 900 mm <b>Señalética regulatoria</b> No existe <b>Señalética informativa</b> 2 unidades Altura:1,50 Distancia a: 3 m <b>Delineadoras</b> 10 unidades D6-2B (D o I): 700 x 900 mm

<b>Señalética horizontal</b>	
<b>RTE-INEN 004 -2</b>	<b>Señalética de la Vía de Estudio</b>
<p><b>Doble línea continua</b> Ancho: 10 cm Separación de líneas continuas: 10 cm</p> <p><b>Línea de borde</b> Ancho: 100 cm</p> <p><b>Tachas</b> Distancia entre tachas: 12 m</p>	<p><b>Doble línea continua</b> Ancho: 14 cm Separación : 10 cm</p> <p><b>Línea de borde</b> Ancho: 85 cm</p> <p><b>Tachas</b> Distncias entre tachas: 12m</p>
<b>Observaciones</b>	
<ul style="list-style-type: none"> <li>• Inexistencia de señalética preventiva.</li> <li>• Inexistencia de señalética regulatoria.</li> <li>• Inadecuada ubicación de señalética informativa.</li> <li>• Ancho del la línea continua está por encima de las dimensiones de la norma vigente.</li> <li>• Ancho del borde de la berma está por debajo de las dimensiones de la norma vigente.</li> <li>• Tachas en mal estado.</li> <li>• Talud con exceso de vegetación</li> <li>• Falta de iluminación.</li> </ul>

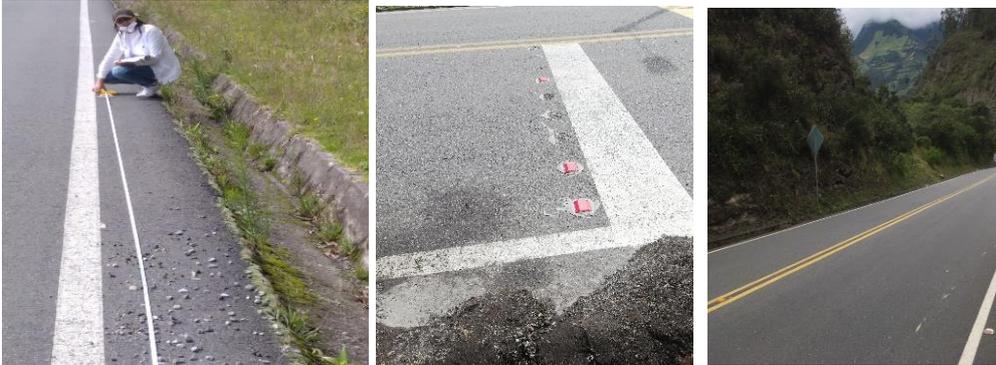
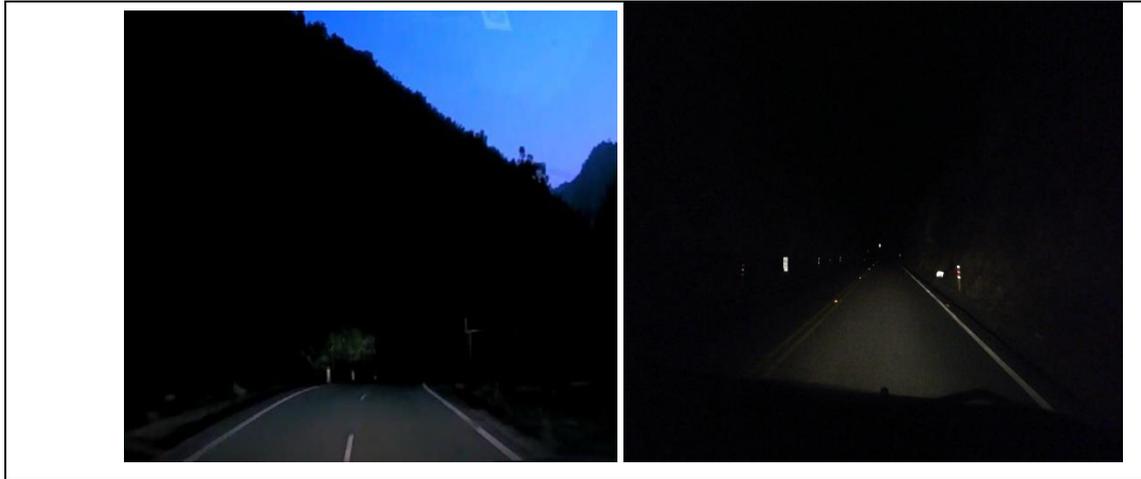
**Tabla 18-3:** Situación actual abscisa 1+00 -1+500

<p>color verde</p> <p>Altura: 1,50 m min</p> <p>Distancia de la calzada: 2,00 m min</p> <p>5,00 m min</p> <p><b>Delineadoras</b></p> <p>D6-2B (D o I): 700x900 mm</p>	<p><b>Delineadoras</b></p> <p>10 unidades</p> <p>D6-2B (D o I): 700 x 900 mm</p>
<b>Señalética Horizontal</b>	
<b>RTE IINEN – 2</b>	<b>Señalética en la vía de Estudio</b>
<p><b>Doble línea continua</b></p> <p>Ancho : 10 cm</p> <p>Distancia entre líneas: 10 cm</p> <p><b>Línea de borde</b></p> <p>Ancho : 100 cm</p> <p><b>Tachas</b></p> <p>Distancia entre tachas: 12 m</p>	<p><b>Doble línea continua</b></p> <p>Ancho 14 cm</p> <p>Separación :10 cm</p> <p><b>Línea de borde</b></p> <p>Ancho : 85 cm</p> <p><b>Tachas</b></p> <p>Distancia entre tachas: 12 m</p>
<b>Observaciones</b>	
<ul style="list-style-type: none"> <li>• Escasa señalética preventiva en la vía.</li> <li>• Inexistencia de señalética regulatoria.</li> <li>• Señalética deteriorada.</li> <li>• Fisura de la capa de rodadura en el carril derecho e izquierdo.</li> <li>• Obstaculación de la cuneta con residuos de tierra y vegetación.</li> <li>• Ancho de líneas continuas por encima de las dimensiones de la norma vigente</li> <li>• Obstrucción de vegetación en la señalética vertical.</li> <li>• Falta de iluminación.</li> </ul>

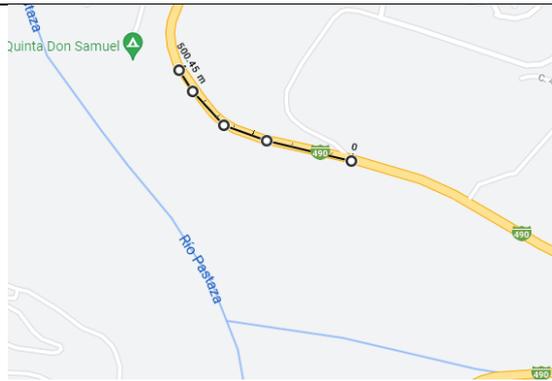
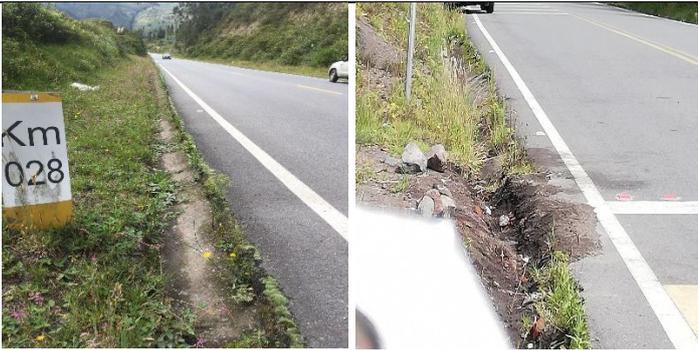
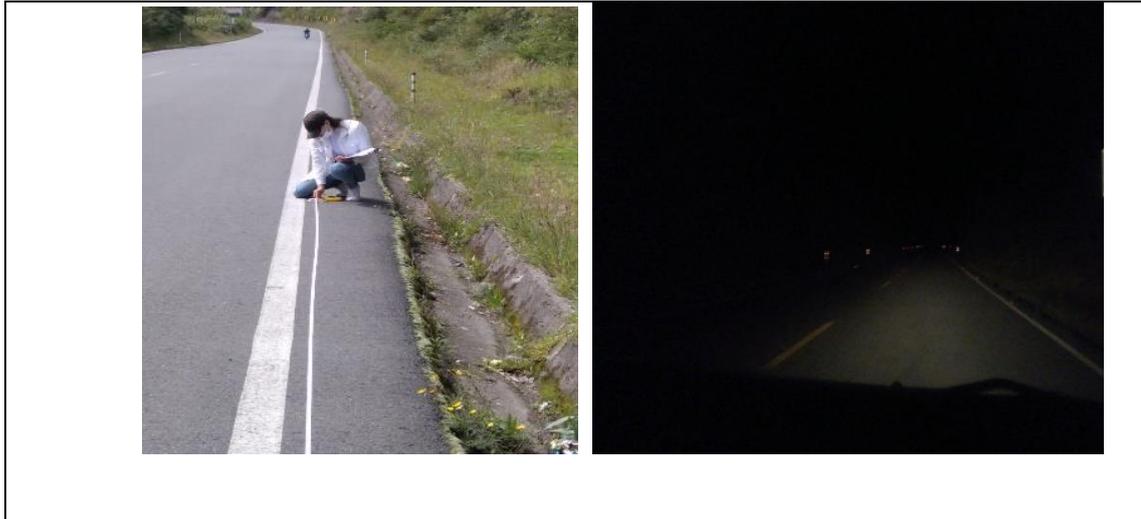
**Tabla 20-3:** Situación actual abscisa 2+000 – 2+500

Comprende desde el km 28 al km 28,5, carretera de mediana capacidad con capa de rodadura asfáltica.

<p>Ancho: 100 mm</p> <p>Altura :1000 mm</p> <p>Distancia de la calzada adyacente: 3,00 m max.</p> <p>Separación entre postes: 150m</p>	<p>Separación entre postes: 130 m</p> <p>Altura: 90 cm</p>
<b>Señalética Horizontal</b>	
<b>RTE INEN 004-2</b>	<b>Señalética de la vía de Estudio</b>
<p><b>Doble línea continua</b></p> <p>Ancho 10 cm</p> <p>Separación entre líneas: 10cm</p> <p><b>Líneas de borde</b></p> <p>Ancho: 100 cm</p> <p><b>Tachas</b></p> <p>Distancia entre tachas: 12 m</p>	<p><b>Doble línea continua</b></p> <p>Ancho :14 cm</p> <p>Separación: 10 cm</p> <p><b>Líneas de borde</b></p> <p>Ancho: 85 cm</p> <p><b>Tachas</b></p> <p>Distancia entre tachas:12 m</p>
<b>Observaciones</b>	
<ul style="list-style-type: none"> <li>• Escasa señalética vertical preventiva y regulatoria.</li> <li>• Inadecuada ubicación de señalética preventiva.</li> <li>• Distancia de la línea de borde de la berma por debajo de la dimensión de la norma vigente.</li> <li>• Poste delineadores en mal estado.</li> <li>• Deterioro de tachas.</li> <li>• Obstrucción de cunetas por residuos de tierra, piedras y vegetación.</li> </ul>

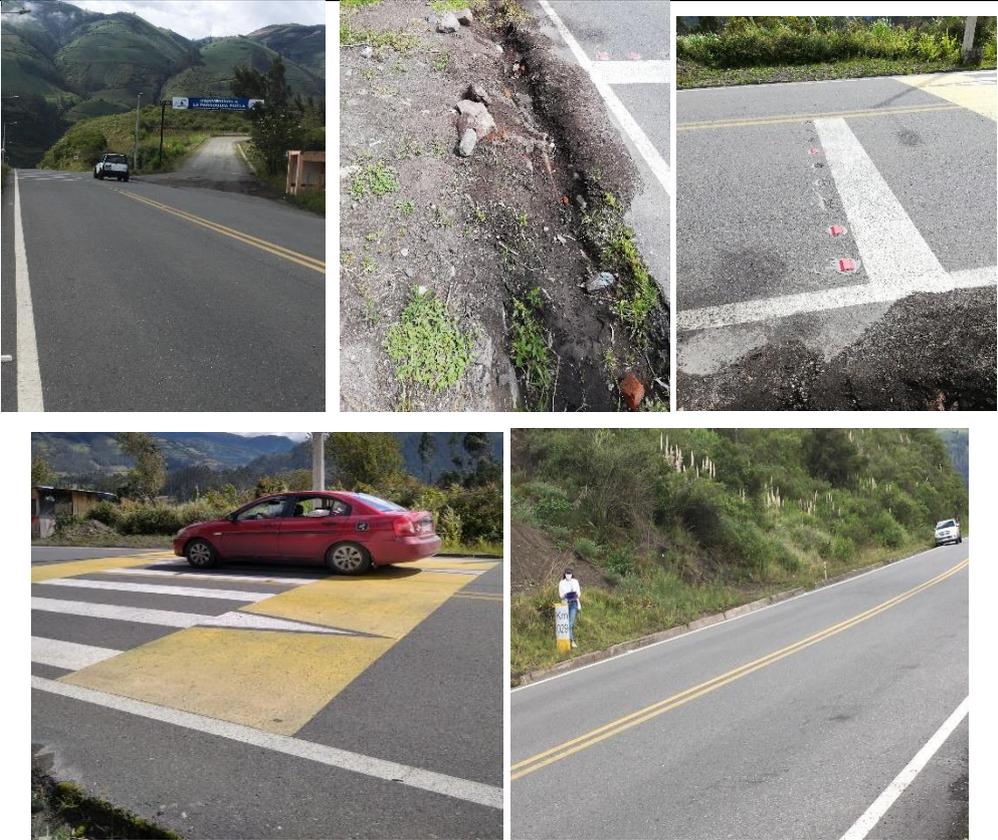
**Tabla 21-3:** Situación actual abscisa 2+500 - 3+000

<b>Señalética Horizontal</b>	
<b>RTE INEN 004-2</b>	<b>Señalética en la Vía de Estudio</b>
<p style="text-align: center;"><b>Doble línea continua</b></p> <p style="text-align: center;">Ancho:10 cm Separación de líneas: 10 cm</p> <p style="text-align: center;"><b>Línea de borde</b></p> <p style="text-align: center;">Ancho: 100 cm</p> <p style="text-align: center;"><b>Resalto de la calzada con paso cebra</b></p> <p style="text-align: center;">Tipo II b Pendiente max: 8% Ancho de la figura del canal de evacuación de agua: 1,85 m</p>	<p style="text-align: center;"><b>Doble línea continua</b></p> <p style="text-align: center;">Ancho :14 cm Separación:10 cm</p> <p style="text-align: center;"><b>Línea de borde</b></p> <p style="text-align: center;">Ancho: 85 cm</p> <p style="text-align: center;"><b>Resalto de la calzada con paso cebra</b></p> <p style="text-align: center;">Ancho de la figura canal de evacuación de aguas: 1,85 m Ancho del paso peatonal 7,20 m Ancho paso cebra: 47 cm</p>

<p>Ancho min del paso peatonal: 3 m</p> <p>Paso cebra ancho: 45 cm</p> <p>Altura :3,00-8,00 m</p> <p>Distancia entre línea: 400 mm</p> <p><b>Tachas</b></p> <p>Distancia entre tachas: 12 m</p>	<p>Altura paso cebra: 4 m</p> <p>Distancia entre líneas: 3,48 cm</p> <p><b>Tachas</b></p> <p>Distancia entre tachas: 12 m</p>
<b>Observaciones</b>	
<ul style="list-style-type: none"> <li>• Existencia de baches en el carril derecho e izquierdo</li> <li>• Dimensiones de la señalética horizontal estan por debajo de las medidas de la norma vigente.</li> <li>• Cunetas obstruidas por piedras, tierra y basura.</li> <li>• Señalética horizontal deteriorada.</li> <li>• Poste delineadores deteriorados.</li> <li>• Falta de señalética regulatoria y preventiva.</li> <li>• Talud con exceso de vegetación.</li> <li>• Obstrucción de vegetación en la calzada.</li> </ul>	
<b>Gráfico de la situación actual de la vía</b>

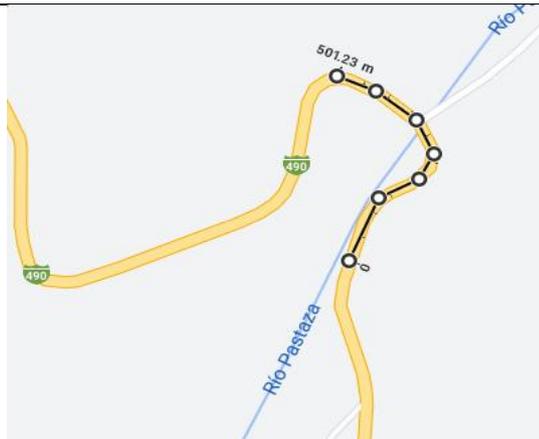
**Tabla 23-3:** Situación actual abscisa 3+500 – 4+000

Comprenden desde el km 29,5 al km 30 de la vía principal E490 Penipe –Baños, siendo una vía de mediana capacidad, con superficie de rodadura asfáltica.

<b>Observaciones</b>	
<ul style="list-style-type: none"> <li>• Falta de iluminación en la vía.</li> <li>• Escasa señalética preventiva y regulatoria.</li> <li>• Falta de postes delineadores en la vía para iluminación.</li> <li>• Deterioro de señalética horizontal.</li> <li>• Cunetas obstruidas por piedras, tierra, basura y vegetación.</li> <li>• Deterioro y daño de tachas en líneas continuas y bordes de línea.</li> <li>• Falta de iluminación en la vía.</li> <li>• Obstrucción señalética vertical con vegetación</li> <li>• Talud con mayor inclinación.</li> <li>• Distancia de tachas por encima de las dimensiones establecidas en la norma vigente.</li> <li>• Ancho de borde berma por debajo de las dimensiones establecidas en la norma vigente.</li> </ul>	
<b>Gráfico de la situación actual de la vía</b>

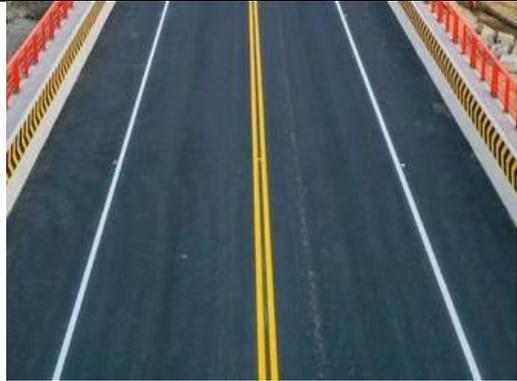
En el 100 % de los tramos evaluados, la berma o espaldón no cuentan con el ancho establecido para la estancia de vehículos o bicicletas en emergencia y peatones que transitan; dicho problema está comprendido desde el km 26 al km 30.	
<b>PROPUESTA DE MANTENIMIENTO</b>	
<b>Descripción</b>

<ul style="list-style-type: none"><li>Realizar una ampliación de berma con un ancho de 2,5 m en base a la normativa NEVI 12, para que exista un espacio adecuado, que permita el alojamiento de vehículos, bicicletas en emergencia y peatones.</li></ul>

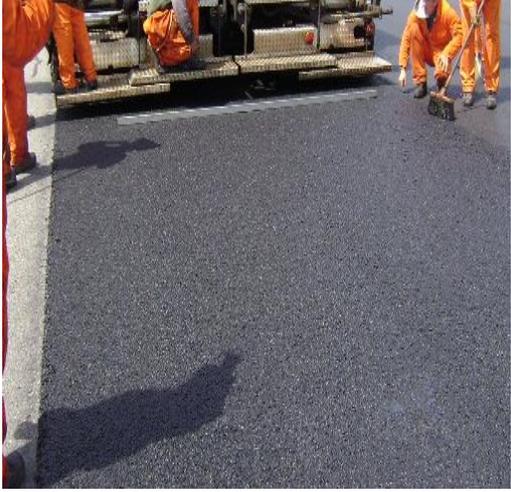
En el 40% de los tramos examinados la calzada presenta daños en la superficie de tipo grietas, baches; este problema se presenta en el km 27, km 28 y km 30.	
<b>PROPUESTA DE MANTENIMIENTO</b>	
<b>Descripción</b>

<ul style="list-style-type: none"> <li>• Realizar un tratamiento de nivelación asfáltica con el fin de revestir las zonas deterioradas.</li> <li>• En baches realizar un bacheo superficial, con el objetivo de recuperar las condiciones del pavimento.</li> <li>• En caso de rehabilitación realizar la reconstrucción de las bases granuladas de la capa de rodadura, para una óptima circulación vehicular con seguridad, comodidad y rapidez para el conductor.</li> </ul>	
<b>Factor riesgo: Cunetas</b>	
<b>Descripción de la Situación Actual</b>

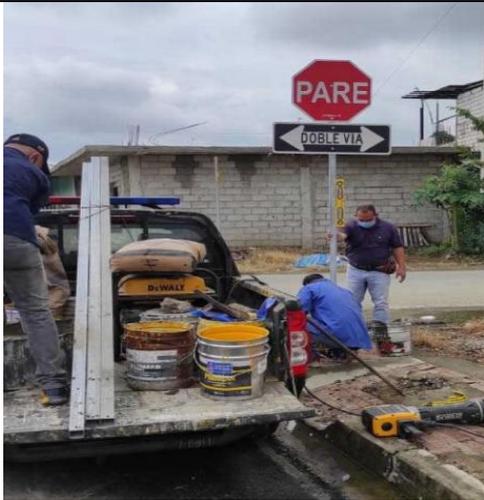
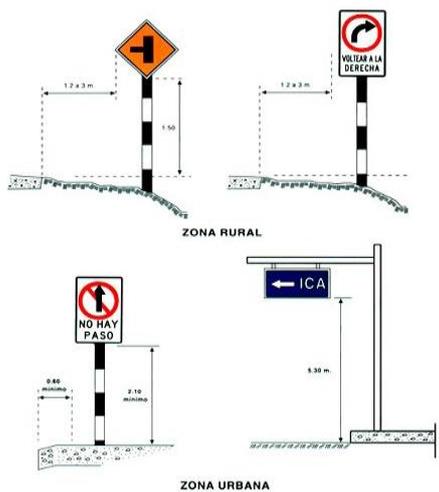
<p><b>Factor riesgo: Señalización</b></p>	
<p style="text-align: center;"><b>Descripción Situación Actual</b></p> <p><b>Señalización vertical</b></p> <p>Existe un 80% de una inadecuada ubicación y deterioro de la señalización vertical en los diferentes kilómetros que son:</p> <p>Km 26 ( 0+500 -1+000)</p> <p>Km 27 ( 1+000 – 1+500)</p> <p>Km 28 ( 2+500 – 3+000)</p> <p>Km 29 (3+000 – 3+500)</p> <p>Además de ello, falta de señalización vertical preventiva, regulatoria e informativa.</p>

<b>Descripción</b>	
<p><b>Señalización vertical</b></p> <ul style="list-style-type: none"> <li>• Reubicar la señalética existente en los tramos con dicha inconsistencia, cumpliendo con los estándares técnicos de ubicación señalados en la normativa INEN 004 Parte 1.</li> <li>• Implementar señalética vertical regulatoria, preventiva, informativa y postes delineadores en curvas, intersecciones, aproximaciones de curva, puentes; cumpliendo con lo estipulado en la normativa INEN 004. Para brindar seguridad al conductor.</li> <li>• Inspeccionar permanentemente las señales y periódicamente realizar su limpieza y reparación.</li> </ul>

<p align="center">ZONA RURAL</p> <p align="center">ZONA URBANA</p>
<p><b>Señalización horizontal</b></p> <ul style="list-style-type: none"> <li>• Rectificar las dimensiones en base a la normativa INEN 004 parte 2, de la señalización horizontal existente como líneas de borde,</li> </ul>

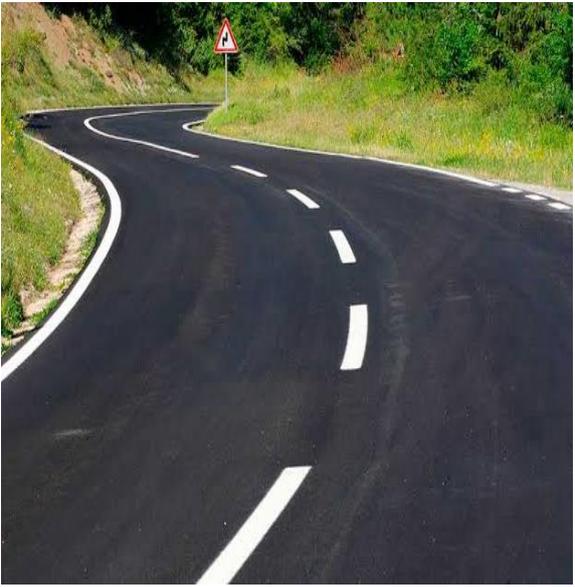
<p>Las curvas del tramo no cuentan con una visibilidad adecuada para el conductor, debido que el talud se encuentra con excesiva vegetación.</p>

<ul style="list-style-type: none"> <li>• Realizar mantenimiento, eliminando la vegetación excesiva de manera manual y mecánica para poder garantizar visibilidad en la vía.</li> <li>• No debe existir vegetación de altura mayor a de 0.20 m.</li> <li>• Realizar inspecciones y mantenimiento cada 3 meses.</li> </ul>

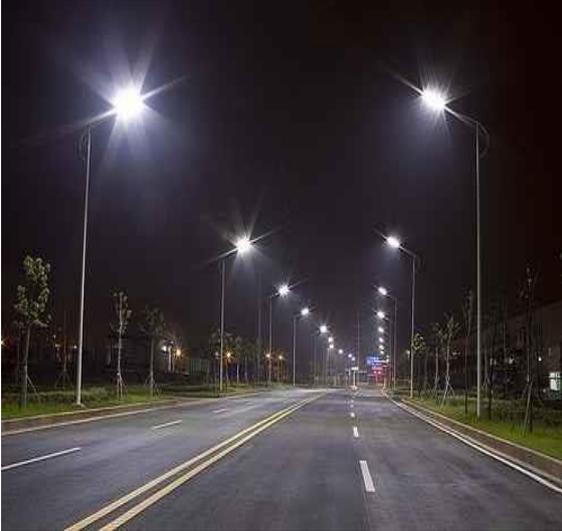
<p>El 100% del tramo de estudio no cuenta con iluminación en la vía que permita facilitar la visibilidad de aproximación de conductores y peatones.</p>

<p align="center"><b>Descripción</b></p>	
<ul style="list-style-type: none"> <li>• Gestionar conjuntamente el GAD Provincial de Chimborazo con la</li> </ul>

<p>empresa Eléctrica, para la implementación de alumbrado público.</p> <ul style="list-style-type: none"> <li>• Realizar gestiones para la implementación de lámparas luminosas en los postes eléctricos, para la correcta iluminación de la vía.</li> <li>• Realizar inspección y mantenimiento cada 2 meses.</li> </ul>

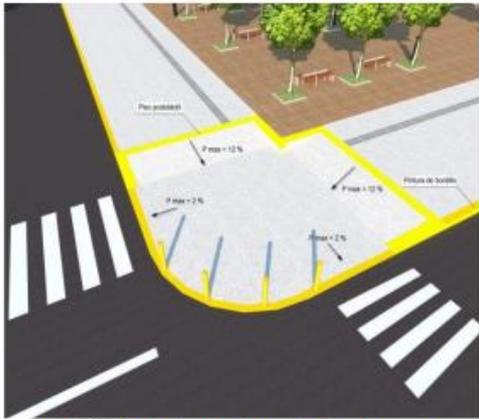
<p>Fig. 8. Vado de dos planos inclinados y uno horizontal en esquina</p>

<p><b>Factor riesgo: Infraestructura peatonal</b></p>	
<p><b>Descripción Situación Actual</b></p> <p>El 100% del tramo de estudio no cuenta con aceras peatonales que permitan el seguro y libre tránsito de los peatones.</p>

<p><b>PROPUESTA DE MANTENIMIENTO</b></p>	
<p><b>Descripción</b></p> <ul style="list-style-type: none"> <li>• Realizar movimiento de tierra de montañas, expropiando terrenos para construir aceras de 1.20 m mínimo; como lo establece la normativa INEN 2249-2, con el fin de satisfacer la densidad poblacional.</li> <li>• Realizar mantenimiento rutinario periódicamente, para conservarlas en buen estado y brindar seguridad al peatón.</li> </ul>
