**“AUDITORÍA DE SEGURIDAD VIAL EN LA VÍA E46 GUAMOTE
(SECTOR SANTA CRUZ) – SOCAVÓN – CEBADAS, PROVINCIA
DE CHIMBORAZO, PERÍODO 2022-2023”**

Trabajo de Integración Curricular

Tipo: Proyecto de Investigación

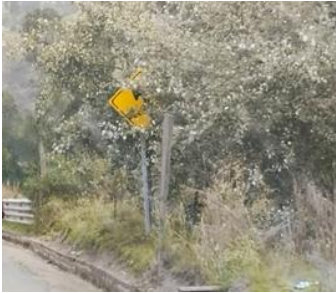
Problema	Abscisa	Cantidad en mal estado	Carril		Imagen
			Izq.	Der.	
Señalización vertical no se visualiza de forma correcta por obstrucción de vegetación.	0+565	1		x

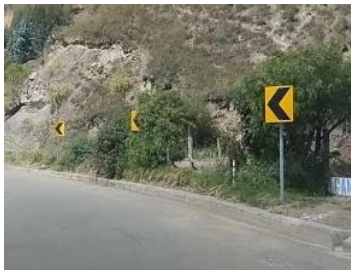
Problema	Abscisa	Cantidad en mal estado	Carril		Imagen
			Izq.	Der.	
Delineadores de curva no se visualizan de forma correcta por obstrucción de vegetación.	0+500	1	x

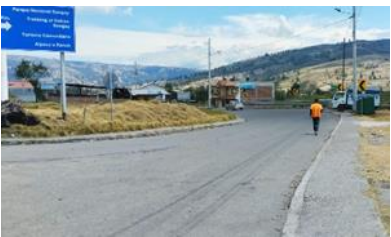
Problema	Tramo	Longitud en mal estado (m)	Imagen
No existen líneas de separación de carriles de circulación opuesta y de bordes de calzada.	0+000 – 2+200	2200

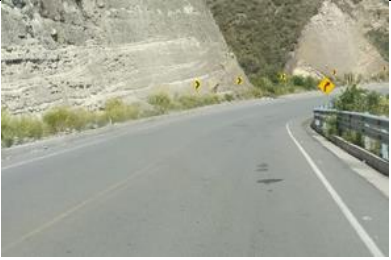
Las líneas no tienen claridad en su color debido al desgaste.	2+200 – 17+000	14800

¿La señalización horizontal cumple con las especificaciones de dimensión, color y forma?		x	2+200 – 17+000	14800	Las líneas cumplen con las especificaciones pero no tienen claridad para una visualización correcta, debido a que se encuentran deteriorados.

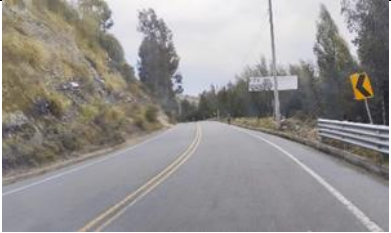
Total		17000	
No existen tachas reflectivas en la calzada.	0+000 – 2+200	2200	
	3+100 – 3+400	300	
	3+610 – 3+750	140	
	4+700 – 5+200	500

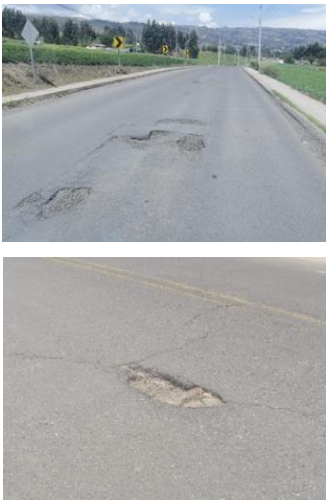
Problema	Tramo	Longitud en mal estado (m)	Carril		Imagen
			Izq.	Der.	
Pavimento con fisura o bache.	0+600 – 0+610	10	x

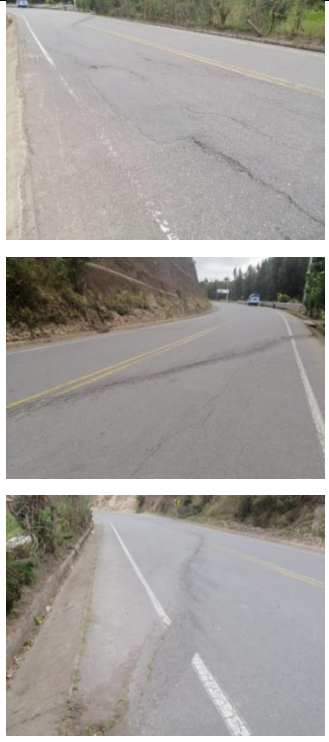
7+310 – 7+330	20		x	
	8+150 – 8+170	20		x	
	10+550 – 10+650	10		x	
	11+005 – 11+015	10	x	x	
	11+510 – 11+530	20		x	
	12+015 – 12+025	10		x	
	12+105 – 12+115	10	x		
	12+210 – 12+250	40		x	
	12+365 – 12+375	10	x		
	13+010 – 13+030	20		x	
	14+130 – 14+150	20	x	x	
	14+640 – 14+680	40	x	x	
	15+005 – 15+025	20		x	
	15+210 – 15+230	20		x	
	15+710 – 15+725	15		x	
	15+780 – 15+910	30	x	x	
	16+110 – 16+150	40	x	x	
	16+730 – 16+760	30	x	x	
La calzada contiene obstrucción de vegetación.	12+110 – 12+120	10	x

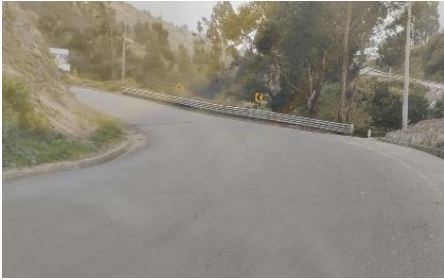
Problema	Tramo	Longitud en mal estado (m)	Imagen
Sin delimitación de separación de carriles de circulación opuesta.	0+000 – 2+200	2200

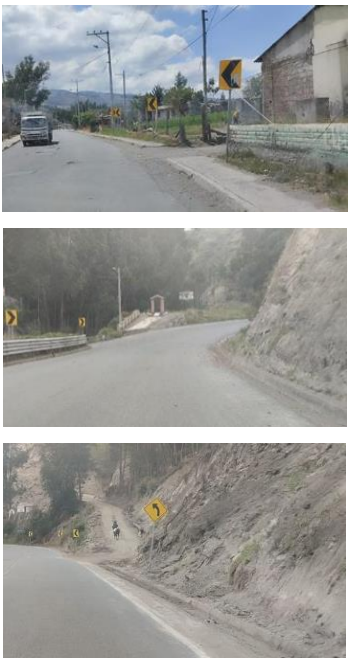
Problema	Tramo	Cantidad en mal estado	Carril		Imagen
			Izq.	Der.	
No dispone de señalización vertical de aproximación a una intersección.	0+155 – 0+160	1		x

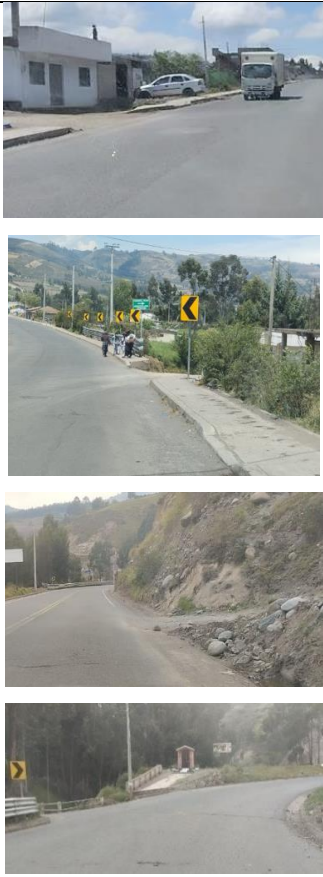
No se visualizan las líneas entrecortadas de color blanco de la berma en la intersección.	0+155 – 0+160	1		x	
	0+370 – 0+375	1	x		
	0+425 – 0+430	1		x	
	1+220 – 1+225	1	x		
	1+360 – 1+365	1		x	
	1+595 – 1+600	1	x		
	1+815 – 1+820	1	x		
	1+990 – 1+995	1	x	x	
	1+880 – 1+885	1	x		
	1+995 – 1+200	1	x	x	
	3+425 – 3+430	1	x		
	4+170 – 4+175	1	x		
	4+920 – 4+925	1		x	
	5+640 – 5+645	1	x		
	7+800 – 7+805	1		x	
10+995 – 11+005	1	x			
16+117 – 16+125	1	x			
No se encuentran entrecortadas las líneas de la berma en la intersección.	12+010 – 12+015	1		x	
	12+420 – 12+425	1	x	x	
	12+730 – 12+735	1		x	
	13+040 – 13+045	1		x	
	13+330 – 13+335	1		x	
	13+675 – 13+680	1		x	
	14+460 – 14+465	1	x		
	15+605 – 15+610	1		x	
	15+960 – 15+965	1		x	
16+700 – 16+705	1		x		
Puntos de intersección		27

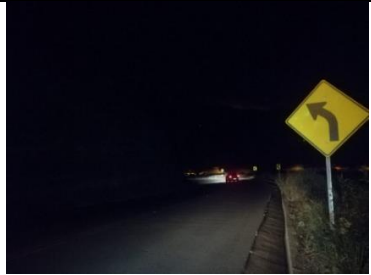
Problema	Tramo	Longitud sin alumbrado público (m)	Imagen
No dispone del sistema de alumbrado público.	2+430 – 12+115	9685

El 68,88% de la carretera no dispone del sistema de alumbrado público, mientras que el 31,12% dispone alumbrado público. De la misma manera, durante la noche el 4,61% de la vía no dispone de una visibilidad correcta de las tachas en la separación de carriles y en la delimitación de la berma debido a su deterioro.

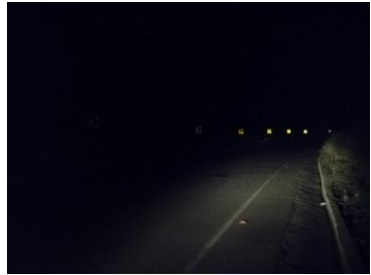
14+565 – 16+590	2025	
Total		11710	
Poca visibilidad durante la noche de las tachas en la separación de carriles y delimitación de berma debido a su deterioro.	3+440 – 3+560	120

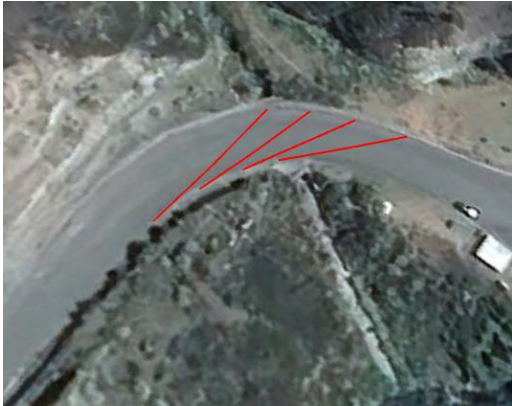
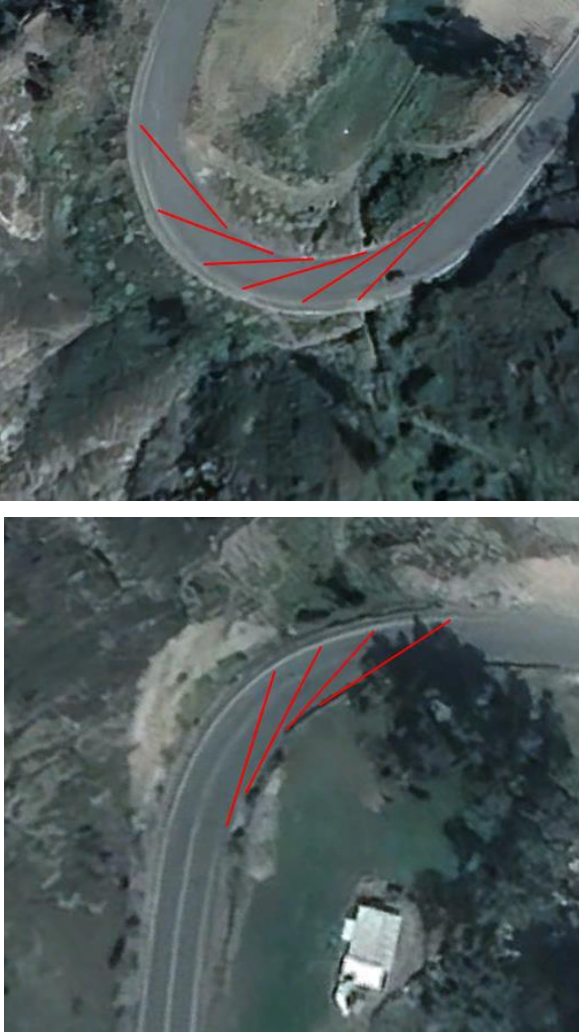
Problema	Tramo	Imagen
La distancia de visibilidad de bajada no cumple con las especificaciones.	2+110 – 2+200

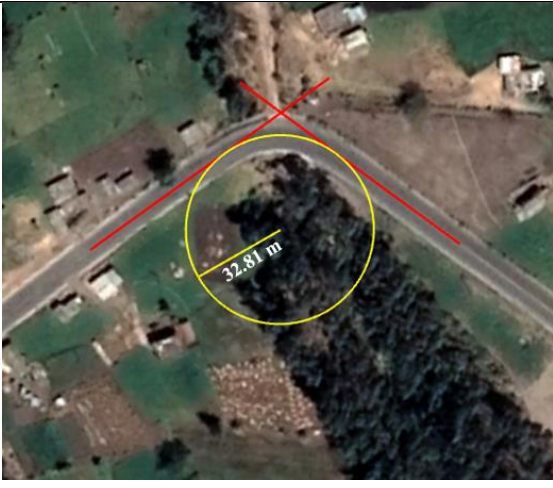
De acuerdo la Norma Ecuatoriana Vial NEVI-12 – MTOP, en donde consta las especificaciones sobre el radio de curvatura, se procedió a analizar las curvas, considerando que la vía en análisis tiene una velocidad de diseño de 60km/h, por lo tanto, el radio de curvatura recomendado corresponde a 115 metros.

Problema	Tramo	Imagen
Radio de curvatura no cumple con las especificaciones.	2+110 – 2+200

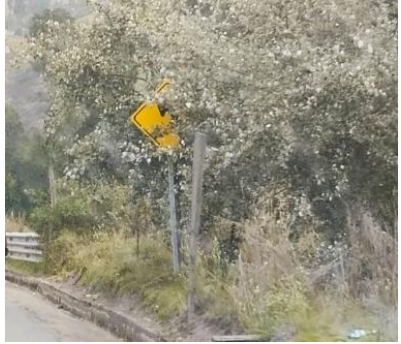
x	2+330	1	Se encuentran cubiertos de vegetación en el lado derecho de la vía.

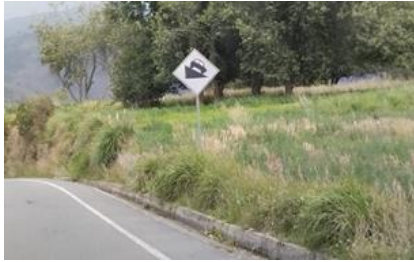
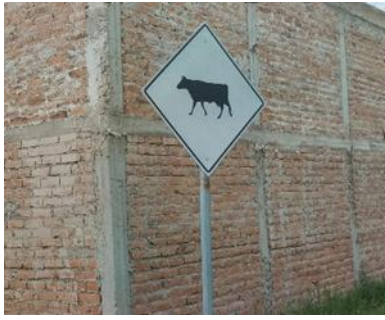
x	15+815	1	Se encuentran cubiertos de vegetación en el lado izquierdo de la vía.	
	x	15+850	1		
	x	16+895	1		
¿Cumple con las especificaciones de altura, dimensión, ubicación, forma y color?	x	11+030	1	Señal de empalme lateral izquierdo sin color en su forma en el lado izquierdo de la vía.

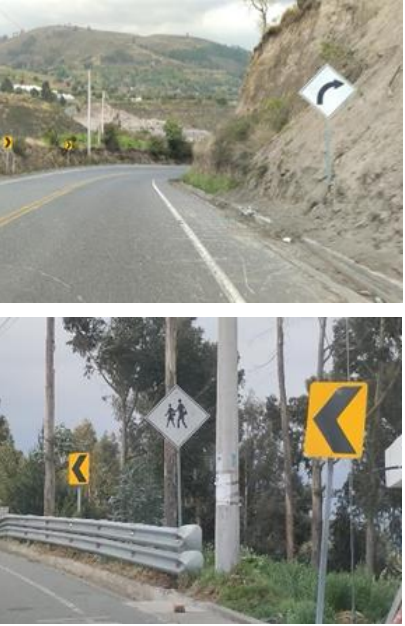
x	13+920	1	Señal de curva abierta a la izquierda sin color en su forma en el lado derecho de la vía.

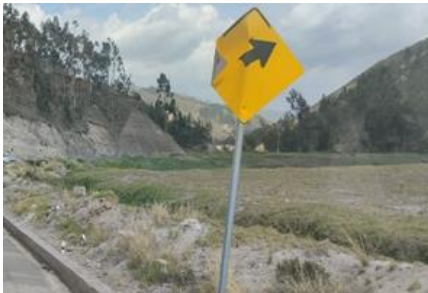
x		0+525	1	Señal de advertencia de destino doblado en el lado izquierdo de la vía.	
	x		0+595	1	Señal de advertencia de destino doblado en el lado derecho de la vía.	
	x		3+705	1	Señal de curva abierta a la derecha doblado en el lado derecho de la vía.	
	x		4+450	1	Señal de curva abierta a la derecha doblado en el lado izquierdo de la vía.

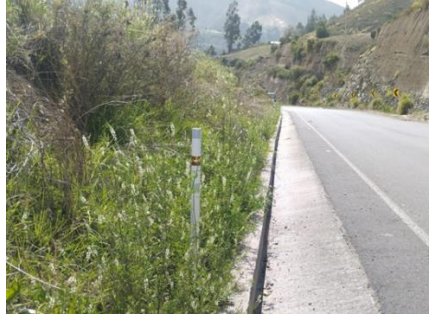
x		5+915	1	Señal de curva abierta a la derecha doblado en el lado izquierdo de la vía.	
	x		5+930	1	Señal de curva abierta a la derecha se encuentra doblado en el lado derecho de la vía.	
	x		8+100	1	Señal de curva abierta a la izquierda doblado en el lado derecho de la vía.	
	x		8+120	1	Señal de curva abierta a la derecha doblado en el lado derecho de la vía.	
¿Los postes delineadores se pueden visualizar de forma correcta?		x	0+000 – 17+000	95	Los postes delineadores no se visualizan de forma correcta debido a las obstrucciones de maleza.

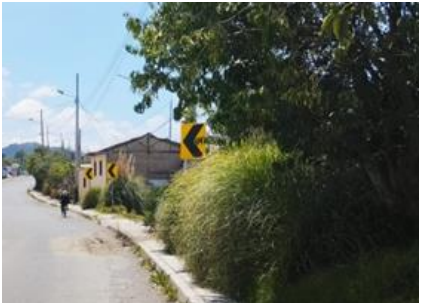
¿ Los delineadores de curva se pueden visualizar de forma correcta?		x	0+500	1	Delineadores de curva se encuentran cubiertos de obstáculos y vegetación en el lado izquierdo de la vía.

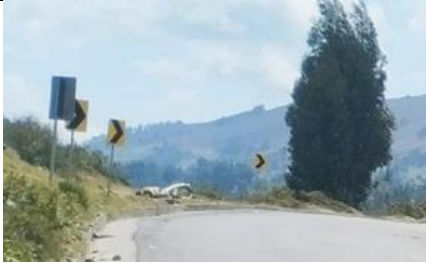
¿Los delineadores de curva cumplen con las especificaciones de altura, dimensión, ubicación, forma y color?		x	4+430	1	Delineador de curva incompleto en su ubicación en el lado derecho de la vía.

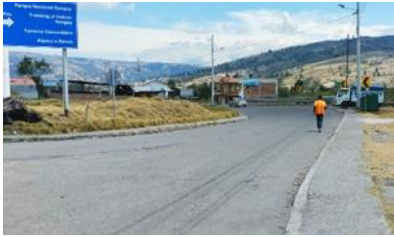
¿Existe algún tramo de la vía que no cuente con la señalización horizontal, o no es visible?	x		0+000 – 2+200	2200	No cuenta con líneas de separación de carriles de circulación opuesta y de bordes de calzada.

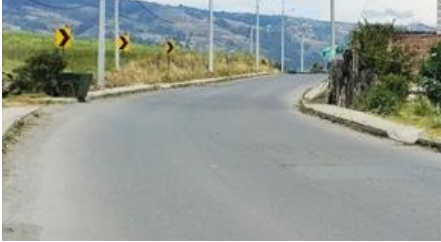
¿Existen tachas reflectivas en la calzada y con especificaciones correctas?		x	0+000 – 2+200	2200	No existen tachas en la separación de carriles y en bordes de calzada.

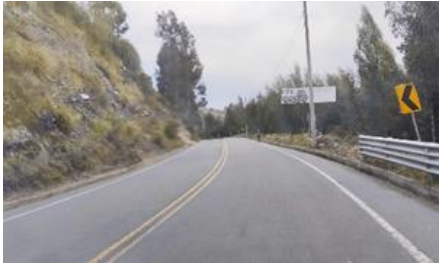
x	3+100 – 3+400	300	Sin tachas en la separación de carriles y en línea de berma del lado izquierdo.	
		x	3+610 – 3+750	140		
		x	4+700 – 5+200	500	No existen tachas en la separación de carriles y en línea de berma en ambos lados.

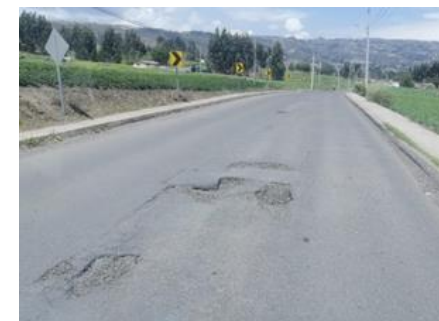
LONGITUD (m)	
	¿El pavimento contiene algún tipo de fisura o bache?	x		0+600 – 0+610	10
x			0+850 – 0+890	40	Baches en el carril derecho.
x			0+920 – 0+980	60	Fisuras en el carril derecho.
x			2+210 – 0+250	40	Baches y fisuras en el carril derecho.
x			2+400 – 2+500	100	Baches y fisuras en ambos carriles.
x			3+000 – 3+050	50	Baches en el carril derecho.
x			3+100 – 3+400	300	Fisuras en ambos carriles.
x			3+660 – 3+670	10	Baches en el carril derecho.
x			3+750 – 3+810	60	
x			3+905 – 3+915	10	
x			4+180 – 4+200	20	
x			4+310 – 4+350	40	Fisuras en el carril izquierdo.
x			4+450 – 4+500	50	Baches y fisuras en el carril derecho.
x			5+200 – 5+240	40	Fisuras en el carril derecho.
x			5+960 – 6+100	40	Baches en el carril derecho.
x			6+500 – 6+520	20	Baches en el carril izquierdo.
x			6+680 – 6+700	20	
x			7+310 – 7+330	20	Fisuras en el carril derecho.
x			8+150 – 8+170	20	
x		10+550 – 10+650	10	Fisuras y baches en el carril derecho.

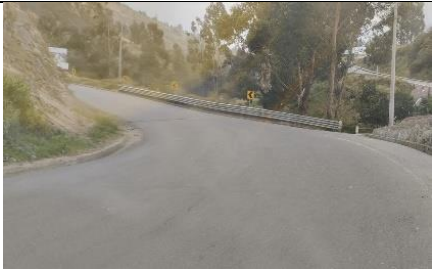
CARRILES						
¿Se encuentran delimitados correctamente y son visibles?		x	0+000 – 2+200	2200	No existe delimitación de separación de carriles de circulación opuesta.

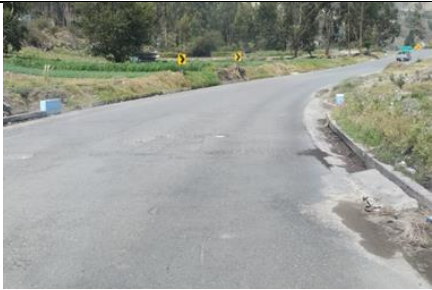
x	4+700 – 5+200	500	No es visible las líneas separación del carriles.	
		x	10+850 – 11+750	900		
		x	16+130 – 16+180	50		
BERMA						
¿El ancho de la berma se encuentra delimitado?		x	4+780 – 4+810	30	No es visible el ancho de la berma.

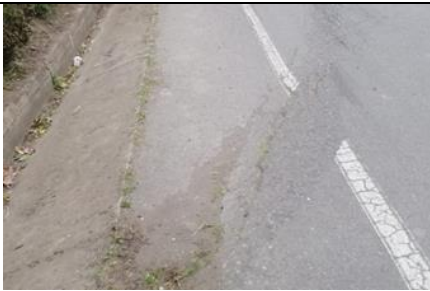
¿La berma se encuentra en buen estado?		x	15+780 – 15+790	10	En mal estado por fisuras en el carril izquierdo.

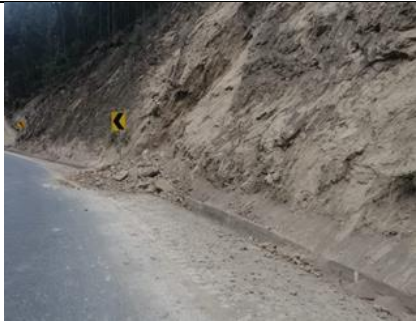
¿Existe obstrucciones en la berma?	x		15+805 – 15+815	10	Berma con deslizamiento de tierra en el carril derecho.

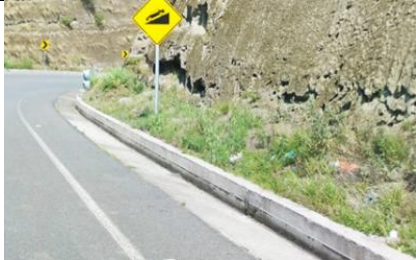
CUNETAS						
¿Existen cunetas en la carretera?		x	0+000 – 2+100	2100	No dispone de cunetas, debido a que este tramo cuenta con acera.

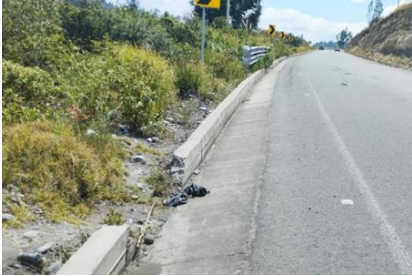
x		2+100 – 17+000	14900	Este tramo dispone de cunetas.	
		x	3+665 – 3+670	5	Cuneta se encuentra con ruptura en el carril derecho.

¿Las cunetas se encuentran en buen estado?		x	3+680 – 3+690	10	Posee ruptura en el carril derecho.

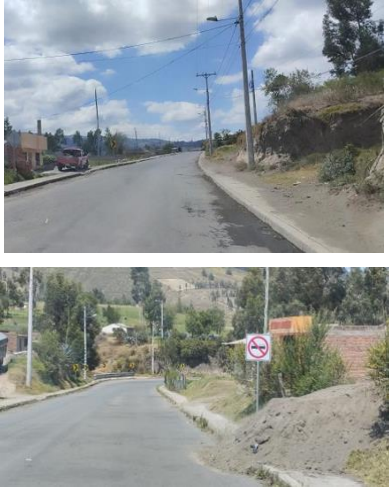
x	1+610 – 1+640	30	Se encuentra con maleza en el lado izquierdo de la vía.

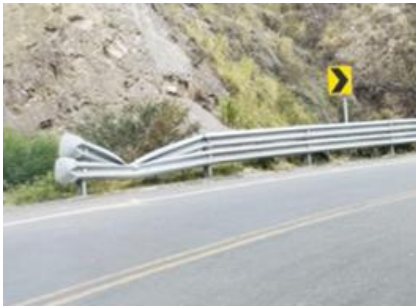
x	14+151 – 14+173	1	En mal estado en el lado izquierdo.	
	x	14+525 – 14+545	1	Baranda en mal estado en su terminación en el lado izquierdo.

Barandas de protección		
Tramo	Problema	Solución
7+150 – 7+200	Con daño en su estructura.	Cambiar las barandas de protección correctamente, para una mejor seguridad.
9+990 – 9+995		
12+755 – 12+786		
13+738 – 13+764		
14+151 – 14+173		
14+525 – 14+545		
16+255 – 16+270		
0+030 – 0+055	Sin elementos reflectivos.	Colocar elementos reflectivos en las barandas para una correcta visualización, especialmente en las noches.
0+610 – 0+635		
3+605 – 3+620		
4+410 – 4+490		
4+625 – 4+700		
9+990 – 10+005		
0+475 – 0+545	Con obstrucción de maleza.	Hacer una limpieza adecuada a las barandas.
1+935 – 1+940		
3+660 – 3+670		
15+335 – 15+365		
16+815 – 16+885		
1+105 – 1+110	Baranda de protección sin terminales.	Colocar terminales de barandas para prevenir algún suceso mayor.
5+050 – 5+060

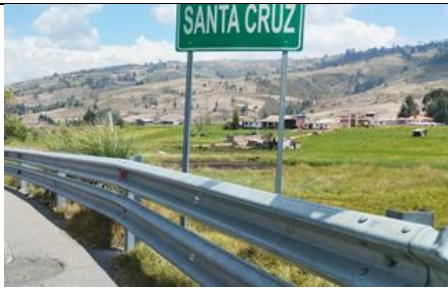
x	16+255 – 16+270	1	En mal estado en el lado derecho.	
¿Poseen elementos reflectivos las barandas de protección?	x	0+030 – 0+055	1	No cuenta con elementos reflectivos en el lado derecho.

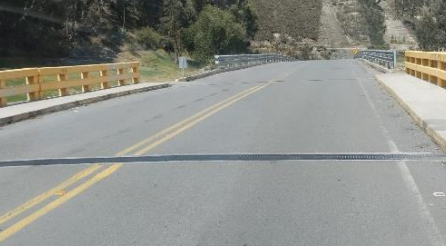
x	5+050 – 5+060	2	Se encuentra sin terminales en el lado derecho.	
PUENTES						
¿Se encuentra demarcada la delimitación de carriles y berma en el puente?	x		5+015 – 5+034	1	No hay claridad para su correcta visualización.

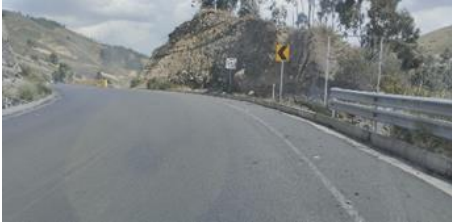
x		6+995 – 7+025	1		
	x		16+905 – 16+995	1	Se encuentra demarcada la delimitación de carriles y de berma.	
¿Existe señalización vertical para la		x	5+015 – 5+034	2	Falta señalización vertical de capacidad máxima de tonelaje que soporta el puente, en el lado derecho e izquierdo.

aproximación al puente?		x	6+995 – 7+125	1	Falta señalización vertical de aproximación al puente en el lado derecho.

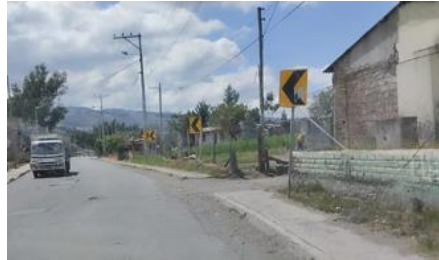
x	0+155 – 0+160	1	No dispone de señalización vertical de aproximación a una intersección en el lado derecho.	
		x	0+370 – 0+375	1	Sin señalización vertical de aproximación a una intersección en el lado izquierdo.

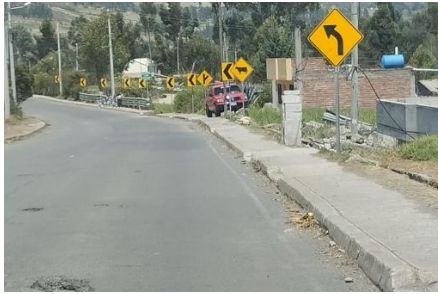
x	1+880 – 1+885	1	No dispone de señalización vertical de aproximación a una intersección en el lado izquierdo.	
		x	1+995 – 1+200	1	No existe señalización vertical de aproximación a una intersección en ambos lados.	
	x		3+425 – 3+430	1	Dispone de señalización vertical de aproximación a una intersección.

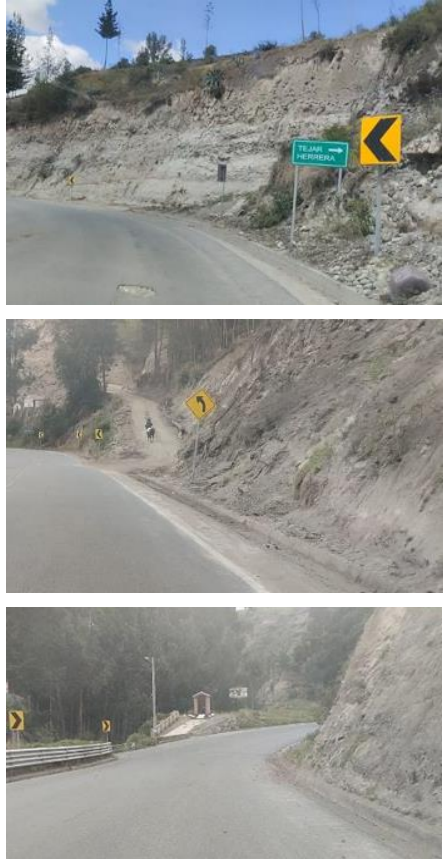
x	12+420 – 12+425	1	No dispone de señalización vertical de aproximación a una intersección en ambos lados.

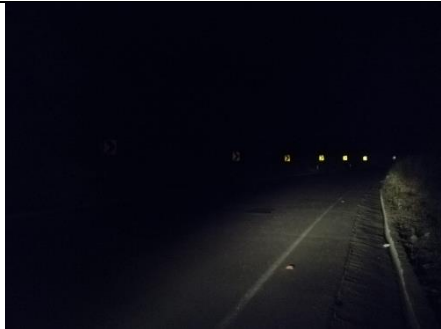
x		12+115 – 14+565	2450	Dispone de alumbrado público.	
		x	14+565 – 16+590	2025	No cuenta alumbrado público.	
	x		16+590 – 16+895	305	Cuenta con alumbrado público.	
¿En la noche existe buena visibilidad de las señalizaciones y los elementos reflectivos de la vía?		x	3+440 – 3+560	120	Existe poca visibilidad de tachas durante la noche en las líneas de separación de carriles de circulación opuesta y delimitación de berma.

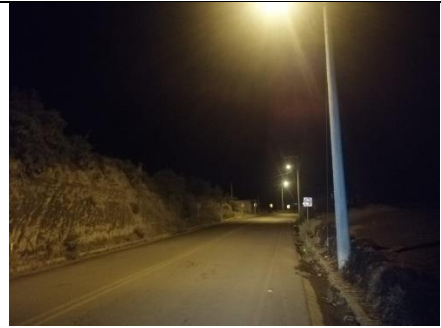
x	4+125 – 4+695	570		
			x	8+210 – 8+305		
¿El sistema de alumbrado público está funcionando correctamente?	x		0+000 – 2+430	2430	El sistema de alumbrado público dispone de un correcto funcionamiento.
