EVALUACIÓN DEL ESTADO DE CONSERVACIÓN
ARQUEOLÓGICA DE LA RED VIAL NIZAG - SHUSHILCON,
CANTÓN ALAUSI, PROVINCIA CHIMBORAZO

Trabajo de Integración Curricular

Tipo: Proyecto Técnico

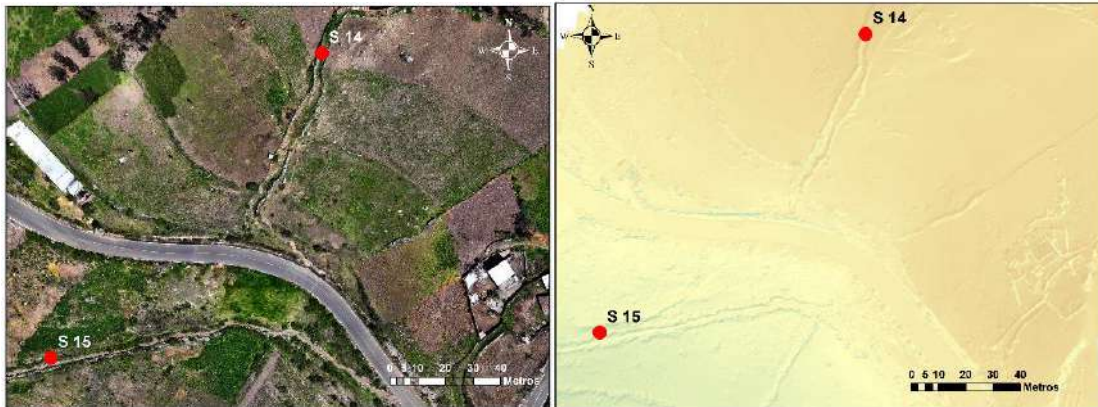
Ilustración 4-16: Ortofotografía y MDE del Subsegmento 14

La ilustración 4-16 muestra la caminaria del Subsegmento 14 donde se puede apreciar la huella marcada de la calzada, en este subsegmento se aprecia el camino original en el MDE que empieza después de la carretera a diferencia de la ortofoto que los pobladores han intervenido con una nueva caminería para entrar en este caso con dirección al subsegmento 16.

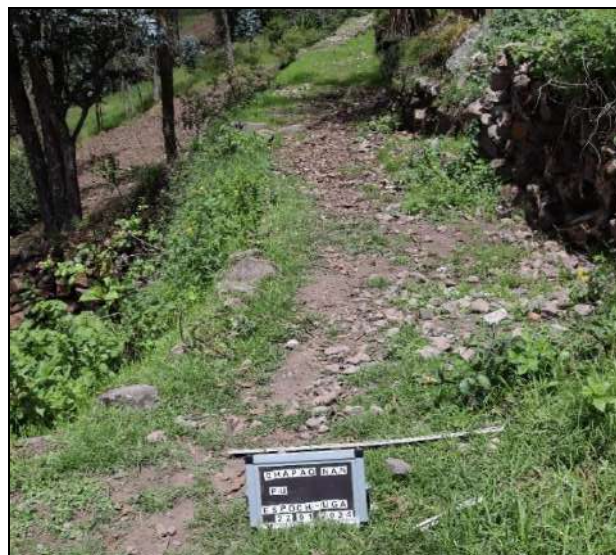
Ilustración 4-33: Subsegmento 13

La longitud del Subsegmento 12 al Subsegmento 13 es 176 m y el ancho del camino es de 2,20 m.

El estado de conservación es regular, siendo los factores o agentes de deterioro en las actividades naturales las siguiente: condiciones climáticas, los desastres naturales, la flora y la fauna. Mientras que en los factores antrópicos de deterioro son las actividades agrícolas, ganaderas, la negligencia o abandono, el uso y ocupación actual. Por el cual existe procesos y efectos de deterioro como pérdida y eliminación en el camino. Además, se identifica este Subsegmento no tiene intervención, ya que se mantiene en estado original.

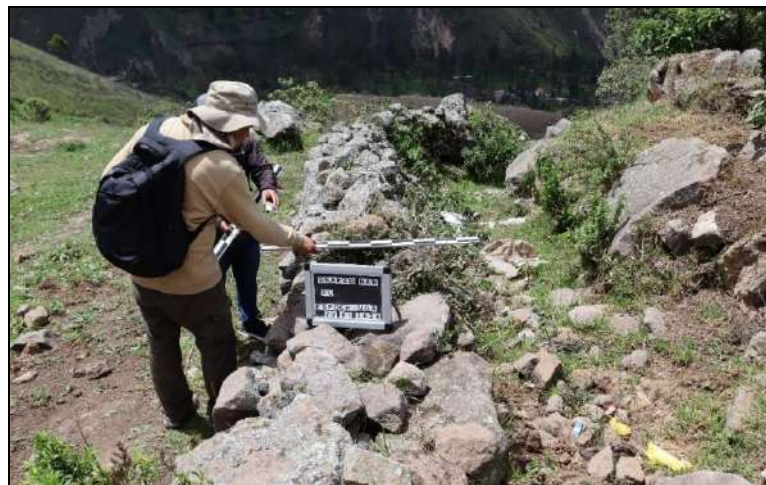
Ilustración 4-34: Subsegmento 14

La longitud del Subsegmento 13 al Subsegmento 14 es 259 m y el ancho del camino es de 1,80 m.

El estado de conservación es malo, siendo los factores o agentes de deterioro en las actividades naturales las siguientes: condiciones climáticas, los desastres naturales, la flora y la fauna. Mientras que en los factores antrópicos de deterioro son las actividades agrícolas, ganaderas, la negligencia o abandono, el uso y ocupación actual. Por el cual existe procesos y efectos de deterioro como pérdida y eliminación en el camino. Además, se identifica este subsegmento no tiene intervención, ya que se mantiene en estado original.

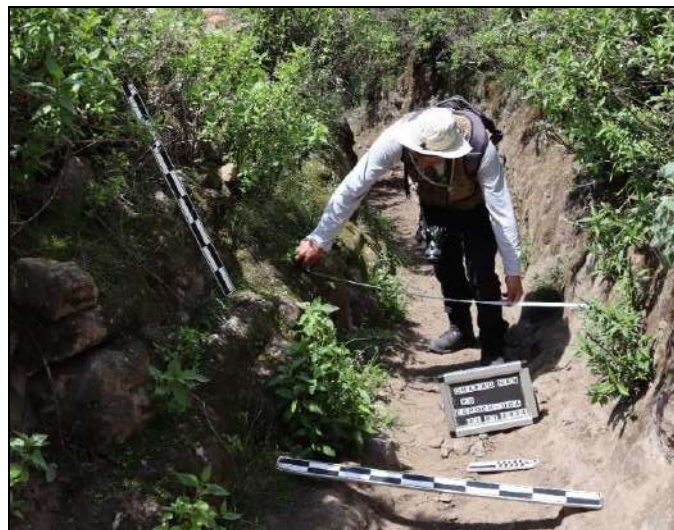
Ilustración 4-37: Subsegmento 17

La longitud del Subsegmento 16 al Subsegmento 17 es 83 m y el ancho del camino es de 1,20 m.

El estado de conservación es regular, siendo los factores o agentes de deterioro en las actividades naturales las siguientes: condiciones climáticas, los desastres naturales, la flora y la fauna. Mientras que en los factores antrópicos de deterioro son las actividades agrícolas, ganaderas, la negligencia o abandono, el uso y ocupación actual. Por el cual existe procesos y efectos de deterioro como pérdida y eliminación en el camino. Además, se identifica este Subsegmento no tiene intervención, ya que se mantiene en estado original.

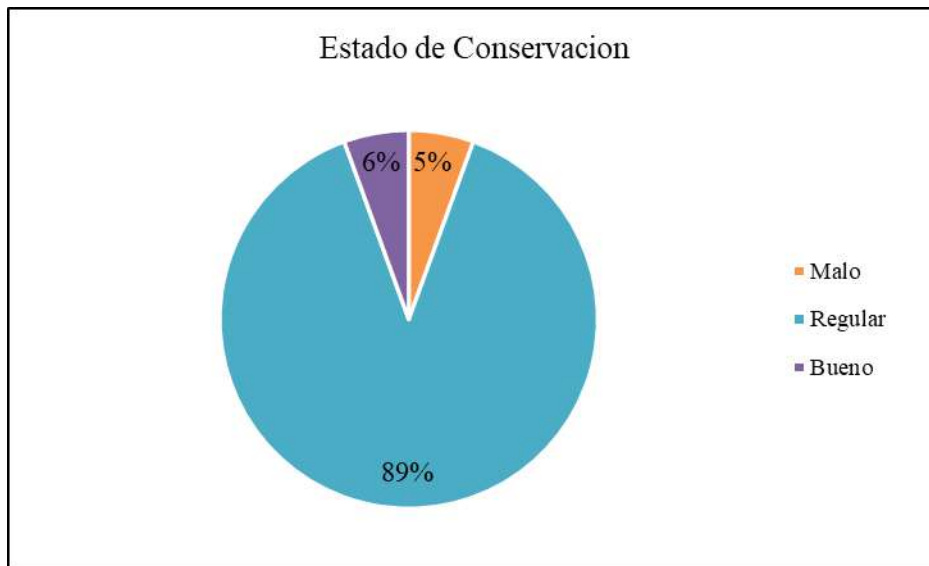
Ilustración 4-52: Estado de conservación del Segmento Nizag-Shushilcon

Se identifica que el estado de conservación del Segmento Nizag-Shushilcon corresponde a un estado regular con un 89% donde los procesos están afectando la integridad del bien, el 6% registra un estado bueno representando una condición estable y manteniendo sus características, y el 5% corresponde a un estado malo provocando el deterioro del camino (Ilustración 4-52).

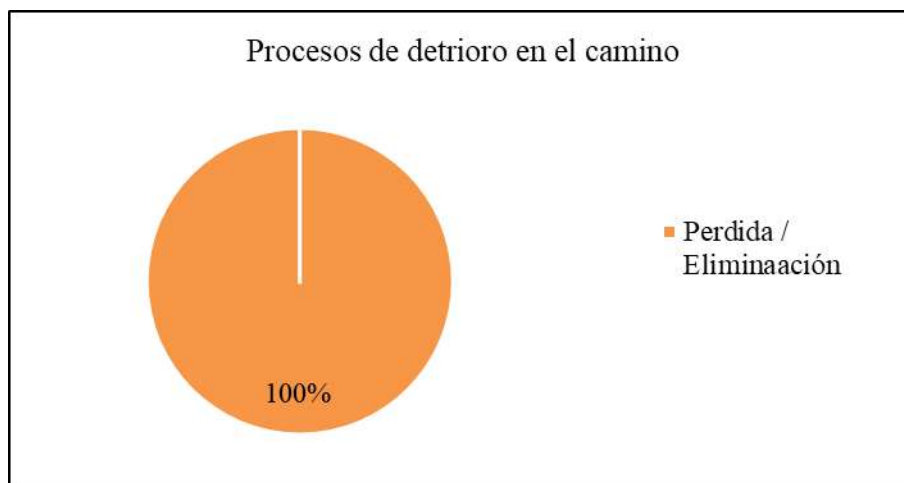
Ilustración 4-53: Proceso o efecto de deterioro en el camino

Los procesos o efectos de deterioro en su totalidad con un 100% corresponde a pérdida y eliminación de la calzada del camino por erosión hídrica causada por la escorrentía que es provocada por las precipitaciones ya que el camino al tener una topografía en la ladera sirve de un cause hídrico para el descargo de las aguas. Además, la erosión causada por la compactación del suelo, el traslado de animales, la falta de mantenimiento y el abandono (Ilustración 4-53).

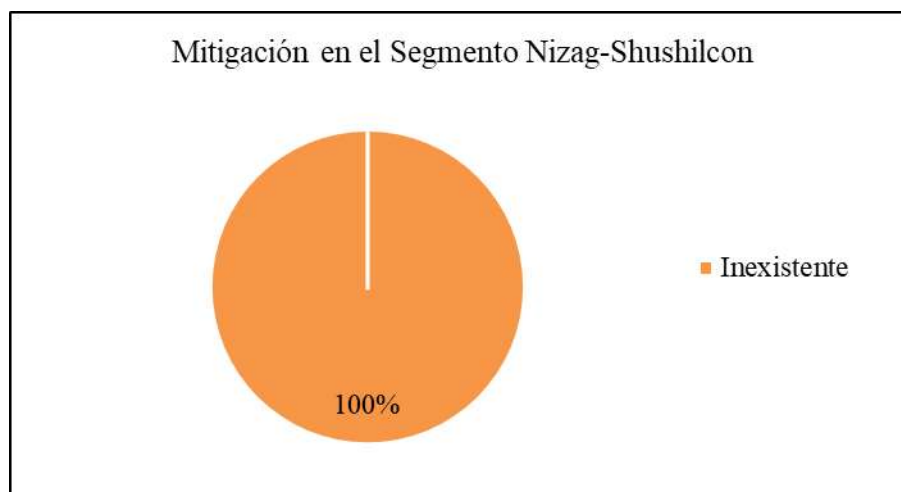
Ilustración 4-57: Mitigación en el camino Nizag-Shushilcon

No existen medidas de prevención y mitigación en el camino, con un 100% se evidencia que no se están efectuando tareas de mitigación para detener definitivamente los impactos provocados en el camino (Ilustración 4-57).
