ESCUELA SUPERIOR POLITÉCNICA DE CHIMBORAZO

**“ANÁLISIS VIBRACIONAL Y ALINEAMIENTO LÁSER EN LOS
EQUIPOS DE LA INDUSTRIA PLÁSTICA DEL CENTRO
IMPLASTIC DE LA CIUDAD DE AMBATO”**

TESIS DE GRADO

RIOBAMBA – ECUADOR

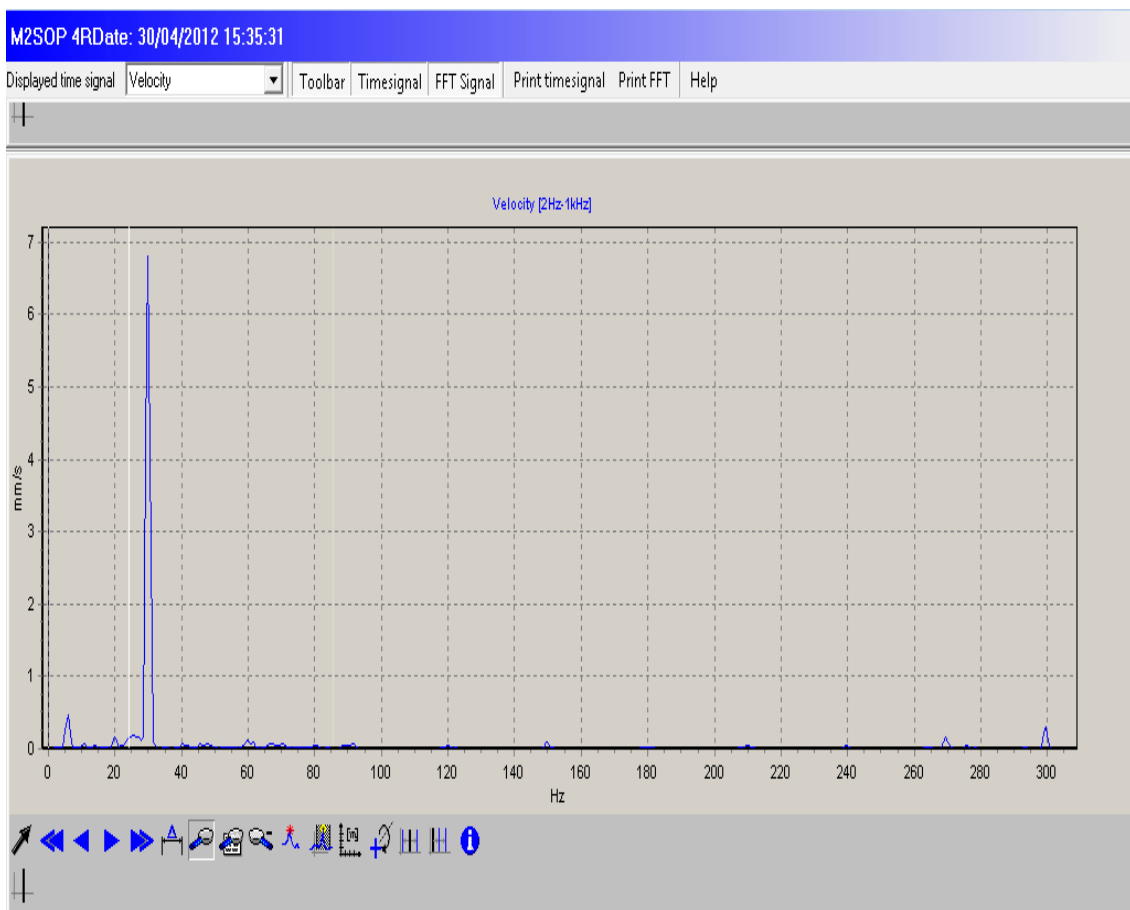
4.6.2.4 Espectros del punto M2SOP 4R

Figura 57. Espectro obtenido en el punto M2SOP 4R

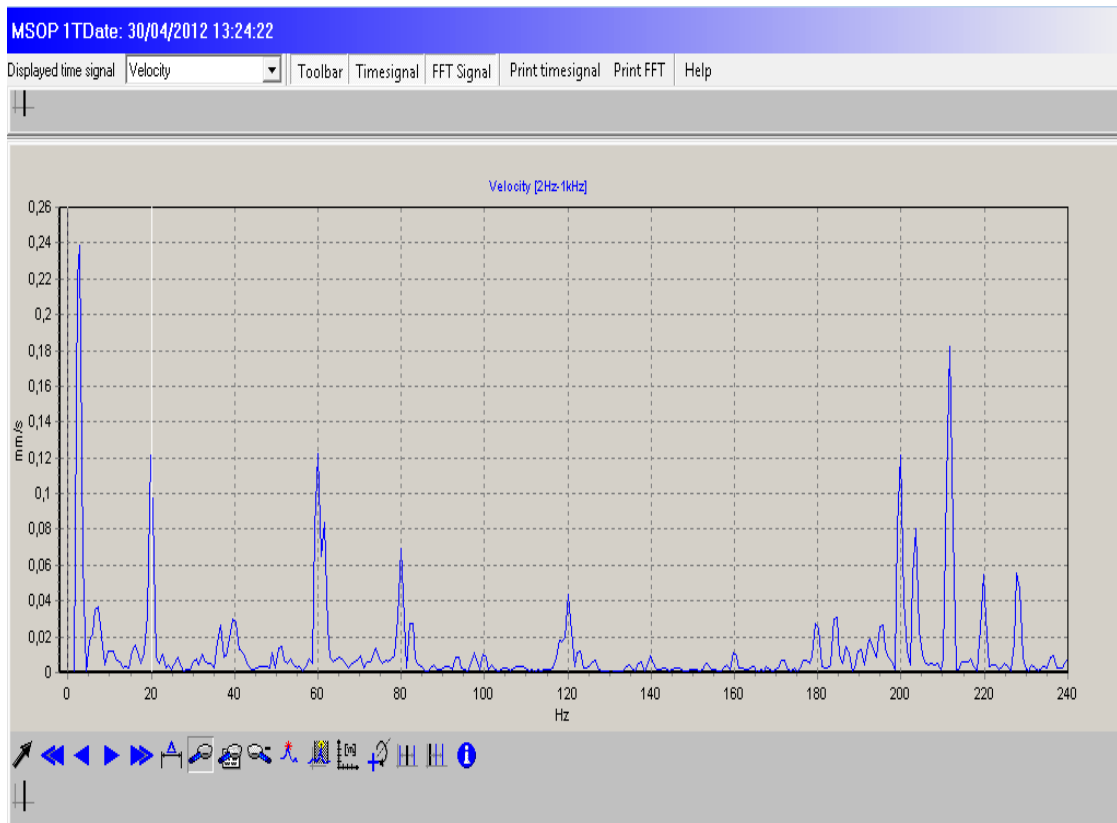
4.6.3.2 Espectros del punto MSOP 1T

Figura 61. Espectro obtenido en el punto MSOP 1T

Análisis. Como se puede observar en el espectro no tenemos picos elevados y los valores son admisibles según la norma ISO 10816, ya que el valor pico más alto es de 0.23 mm/seg.

Diagnóstico. No tenemos ningún tipo de problema, debido a que los valores son admisibles o son demasiado bajos.

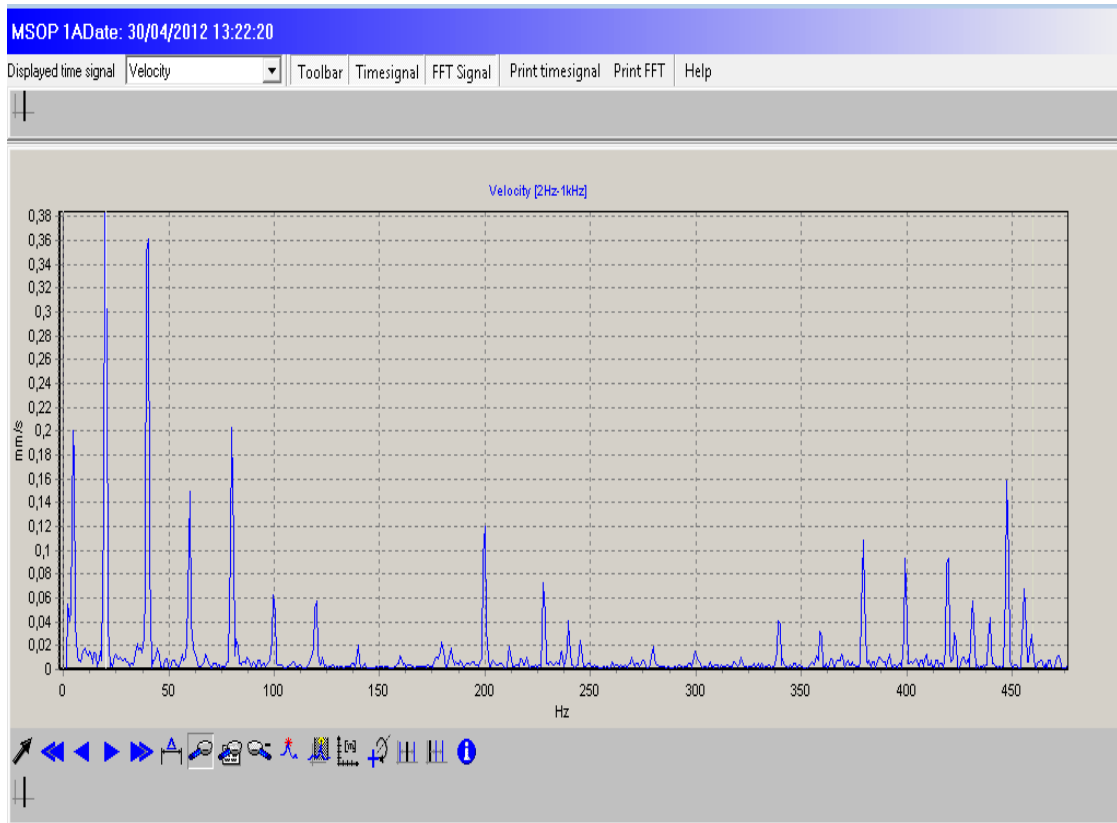
4.6.3.3 Espectros del punto MSOP 1A

Figura 62. Espectro obtenido en el punto MSOP 1A

Análisis. Como se puede observar en el espectro no tenemos picos elevados y los valores son admisibles según la norma ISO 10816, ya que el valor pico más alto es de 0.47 mm/seg.

Diagnóstico. No tenemos ningún tipo de problema, debido a que los valores son admisibles o son demasiado bajos.

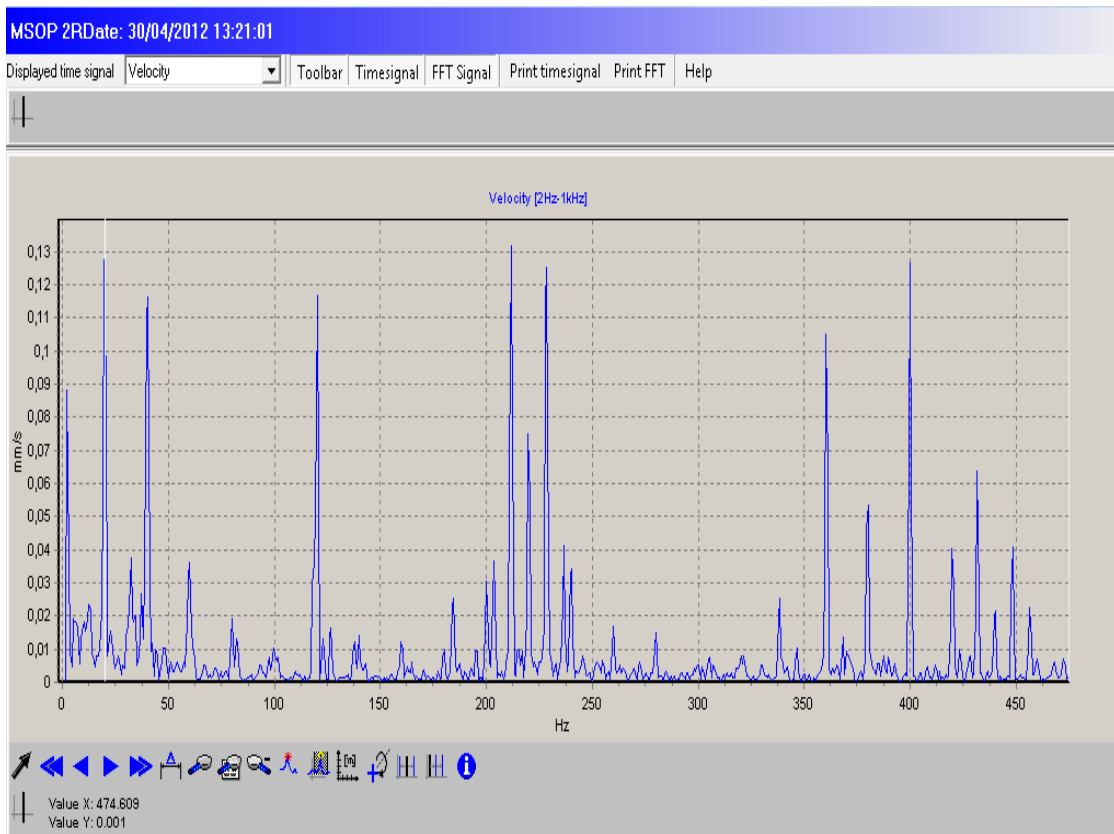
4.6.3.4 Espectros del punto MSOP 2R

Figura 63. Espectro obtenido en el punto MSOP 2R

Análisis. Como se puede observar en el espectro no tenemos picos elevados y los valores son admisibles según la norma ISO 10816, ya que el valor pico más alto es de 0.23 mm/seg.

Diagnóstico. No tenemos ningún tipo de problema, debido a que los valores son admisibles o son demasiado bajos.

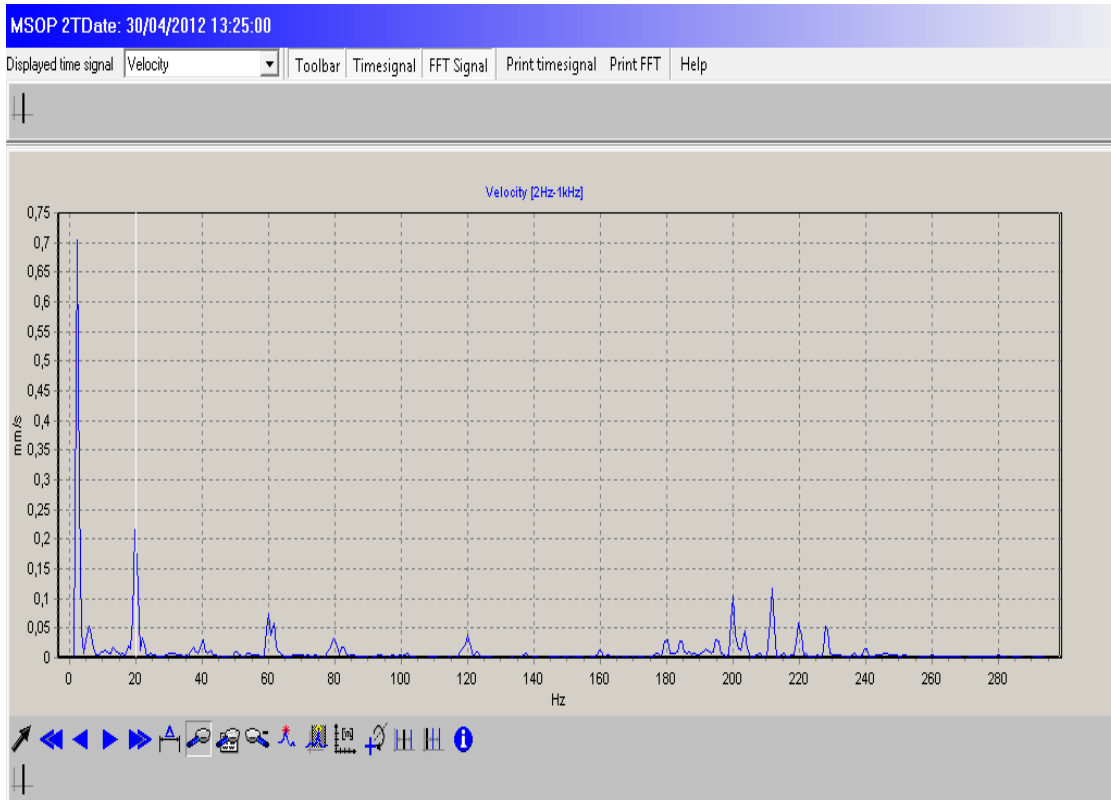
4.6.3.5 Espectros del punto MSOP 2T

Figura 64. Espectro obtenido en el punto MSOP 2T

Análisis. Como se puede observar en el espectro no tenemos picos elevados y los valores son admisibles según la norma ISO 10816, ya que el valor pico más alto es de 0.21 mm/seg.

Diagnóstico. No tenemos ningún tipo de problema, debido a que los valores son admisibles o son demasiado bajos.

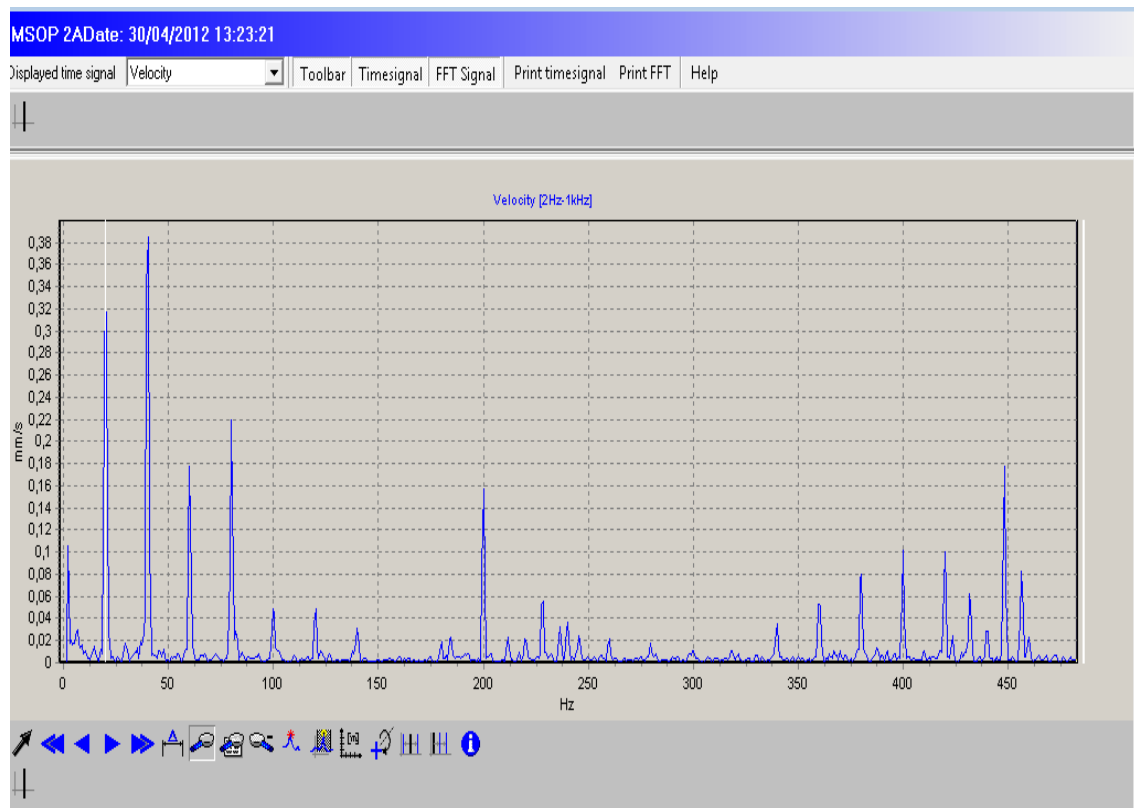
4.6.3.6 Espectros del punto MSOP 2A

Figura 65. Espectro obtenido en el punto MSOP 2A

Análisis. Como se puede observar en el espectro no tenemos picos elevados y los valores son admisibles según la norma ISO 10816, ya que el valor pico más alto es de 0.50 mm/seg.

Diagnóstico. No tenemos ningún tipo de problema, debido a que los valores son admisibles o son demasiado bajos.

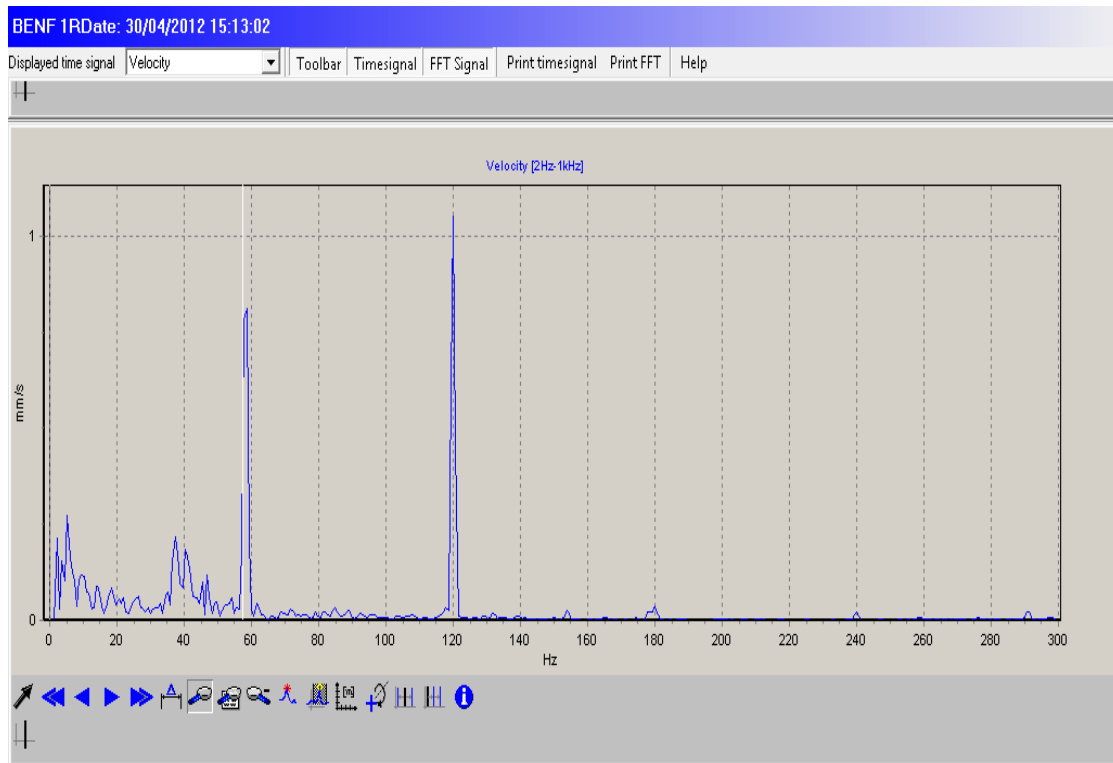
4.6.4.1 Espectros del punto BENF 1R.

Figura 66. Espectro obtenido en el punto BENF 1R

Análisis. Como se puede observar en el espectro no tenemos picos elevados y los valores son admisibles según la norma ISO 10816, ya que el valor pico más alto es de 1.06 mm/seg.

Diagnóstico. No tenemos ningún tipo de problema, debido a que los valores son admisibles o son demasiado bajos.

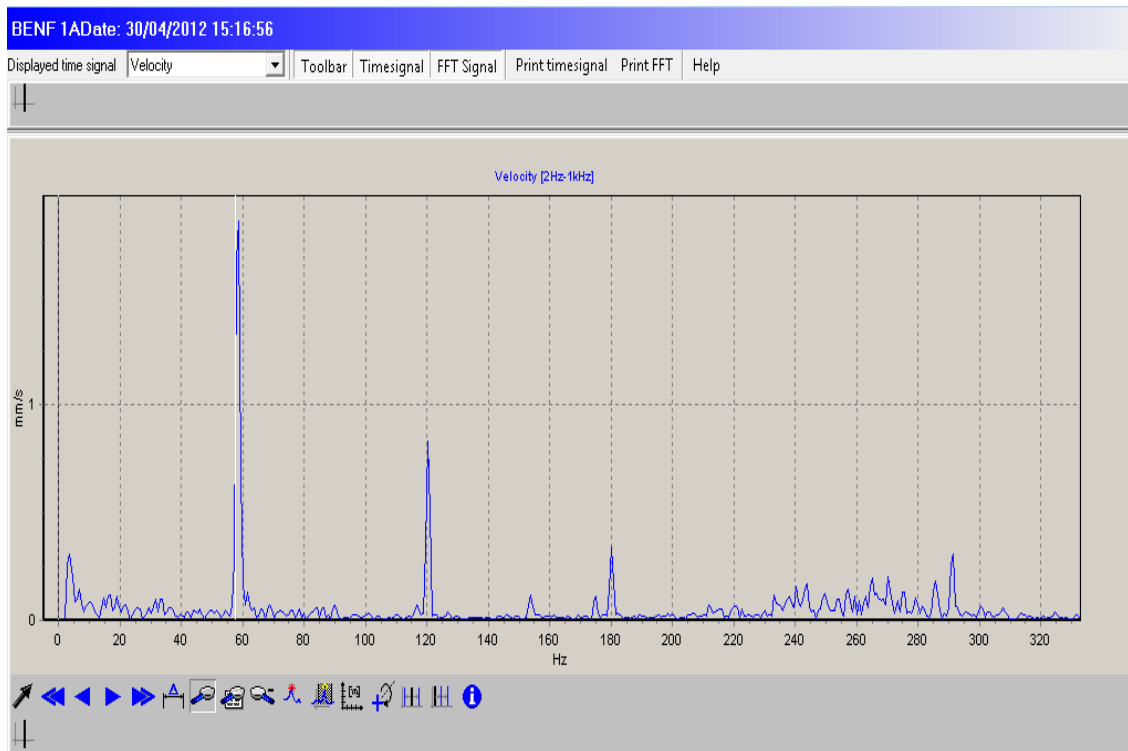
Figura 68. Espectro obtenido en el punto BENF 1A

Análisis. Como se puede observar en el espectro no tenemos picos elevados y los valores son admisibles según la norma ISO 10816, ya que el valor pico más alto es de 1.77 mm/seg.

Diagnóstico. No tenemos ningún tipo de problema, debido a que los valores son admisibles o son demasiado bajos.

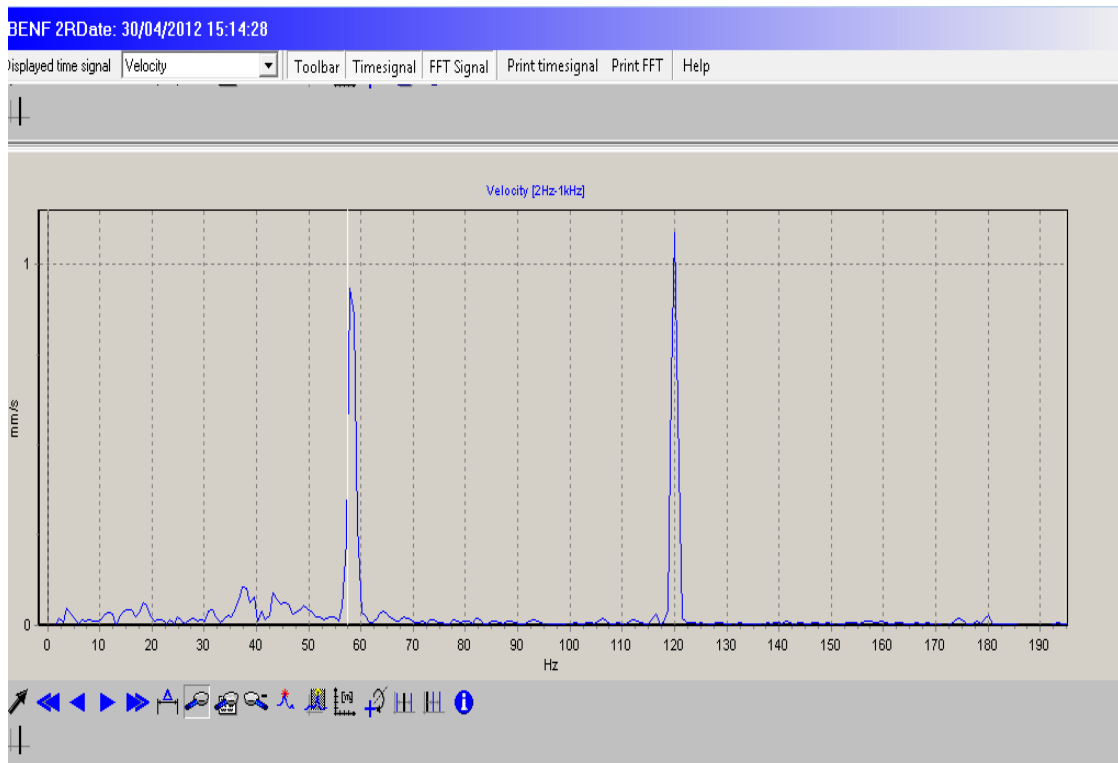
Figura 69. Espectro obtenido en el punto BENF 2R

Análisis. Como se puede observar en el espectro no tenemos picos elevados y los valores son admisibles según la norma ISO 10816, ya que el valor pico más alto es de 1.12 mm/seg.

Diagnóstico. No tenemos ningún tipo de problema, debido a que los valores son admisibles o son demasiado bajos.

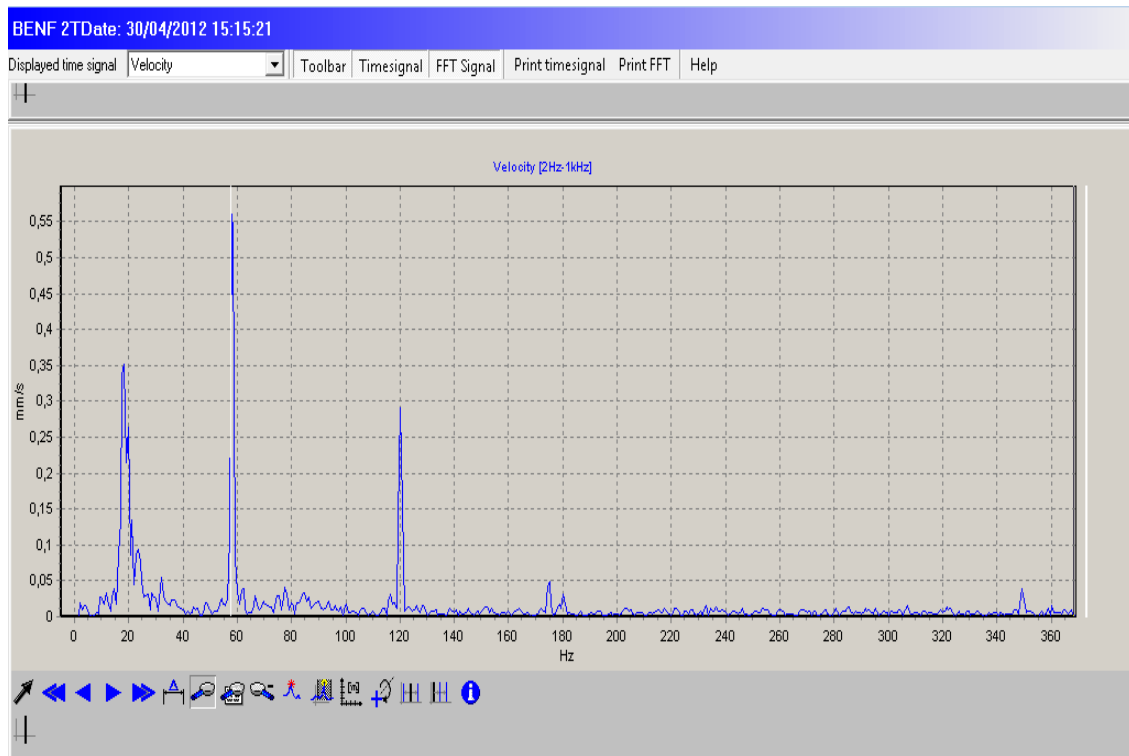
Figura 70. Espectro obtenido en el punto BENF 2T

Análisis. Como se puede observar en el espectro no tenemos picos elevados y los valores son admisibles según la norma ISO 10816, ya que el valor pico más alto es de 0.59 mm/seg.

Diagnóstico. No tenemos ningún tipo de problema, debido a que los valores son admisibles o son demasiado bajos.

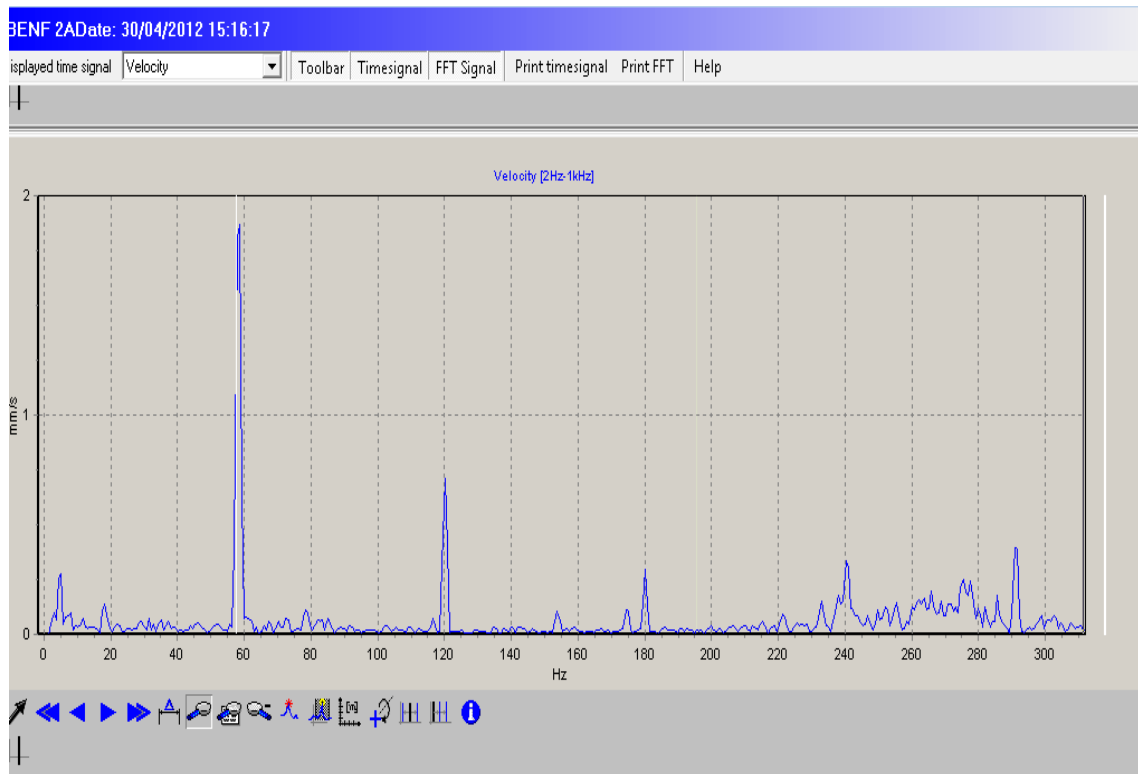
Figura 71. Espectro obtenido en el punto BENF 2A

Análisis. Como se puede observar en el espectro no tenemos picos elevados y los valores son admisibles según la norma ISO 10816, ya que el valor pico más alto es de 1.87 mm/seg.

Diagnóstico. No tenemos ningún tipo de problema, debido a que los valores son admisibles o son demasiado bajos.

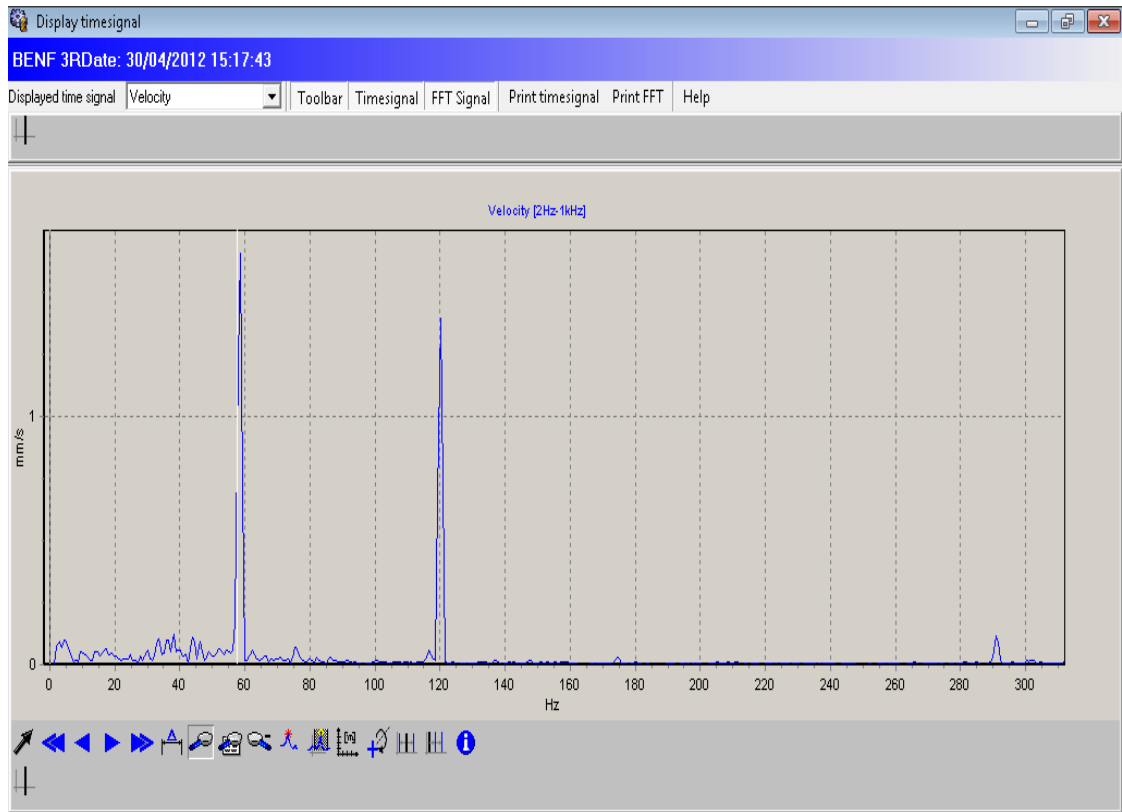
Figura 72. Espectro obtenido en el punto BENF 3R

Análisis. Como se puede observar en el espectro no tenemos picos elevados y los valores son admisibles según la norma ISO 10816, ya que el valor pico más alto es de 1.64 mm/seg.

Diagnóstico. No tenemos ningún tipo de problema, debido a que los valores son admisibles o son demasiado bajos.

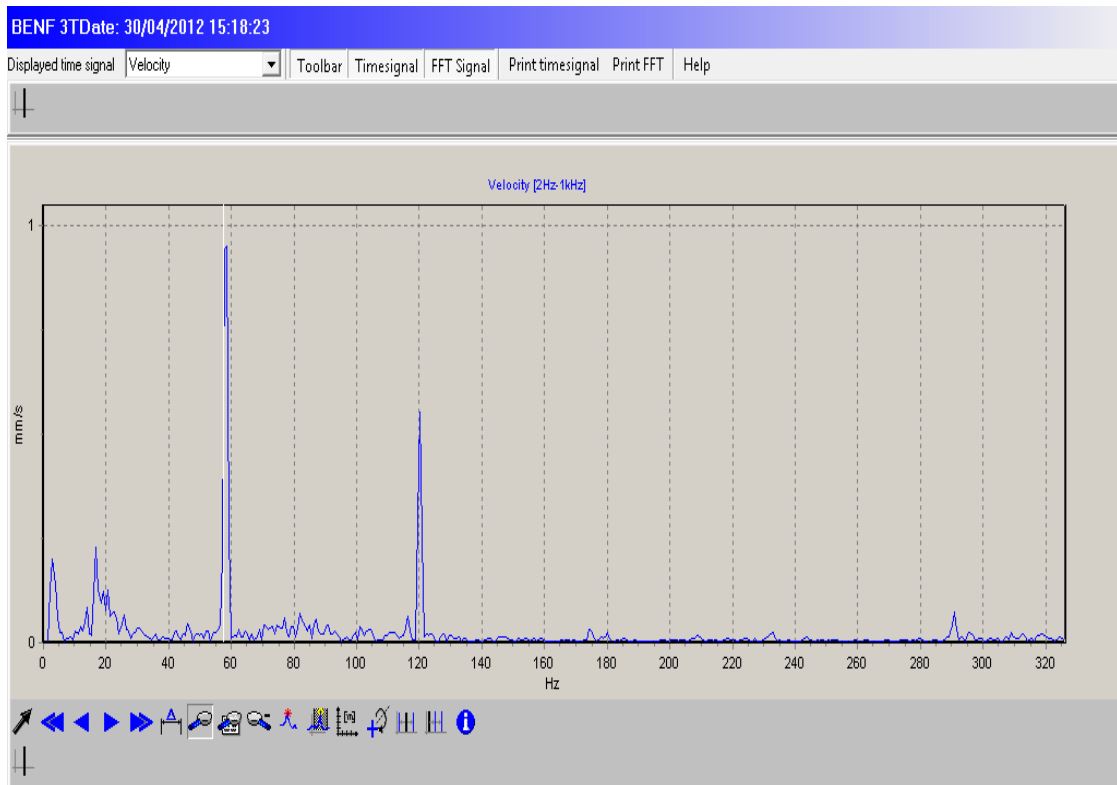
Figura 73. Espectro obtenido en el punto BENF 3T

Análisis. Como se puede observar en el espectro no tenemos picos elevados y los valores son admisibles según la norma ISO 10816, ya que el valor pico más alto es de 0.95 mm/seg.

Diagnóstico. No tenemos ningún tipo de problema, debido a que los valores son admisibles o son demasiado bajos.

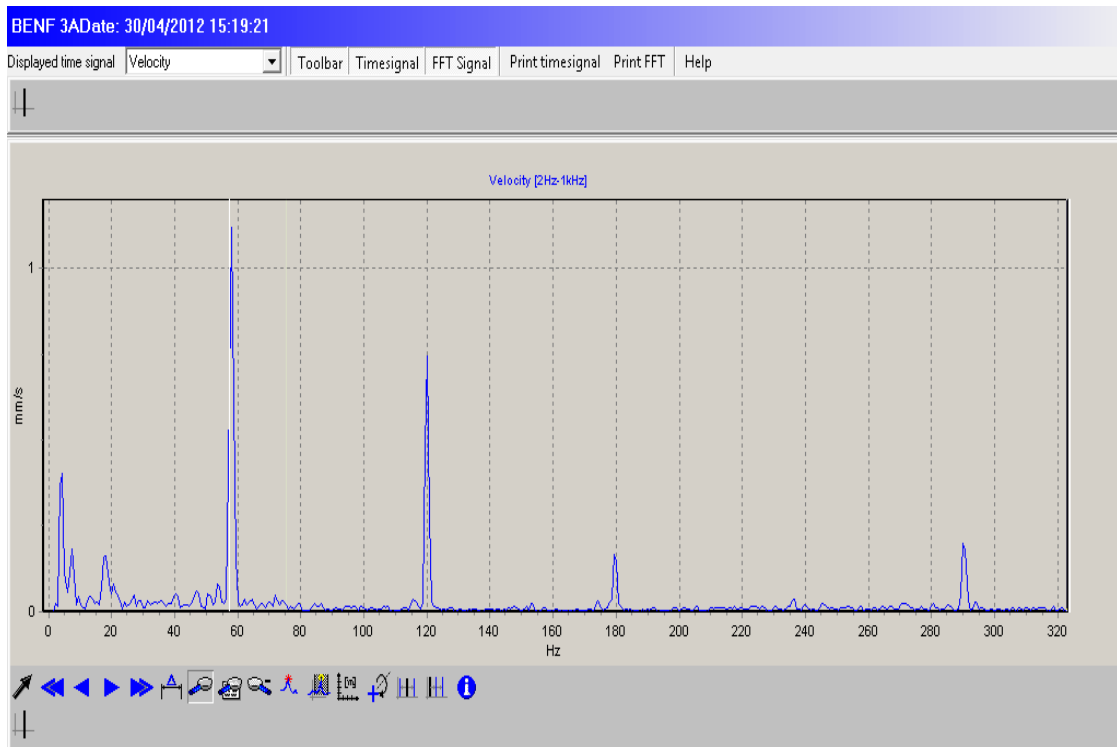
Figura 74. Espectro obtenido en el punto BENF 3A

Análisis. Como se puede observar en el espectro no tenemos picos elevados y los valores son admisibles según la norma ISO 10816, ya que el valor pico más alto es de 1.01 mm/seg.

Diagnóstico. No tenemos ningún tipo de problema, debido a que los valores son admisibles o son demasiado bajos.

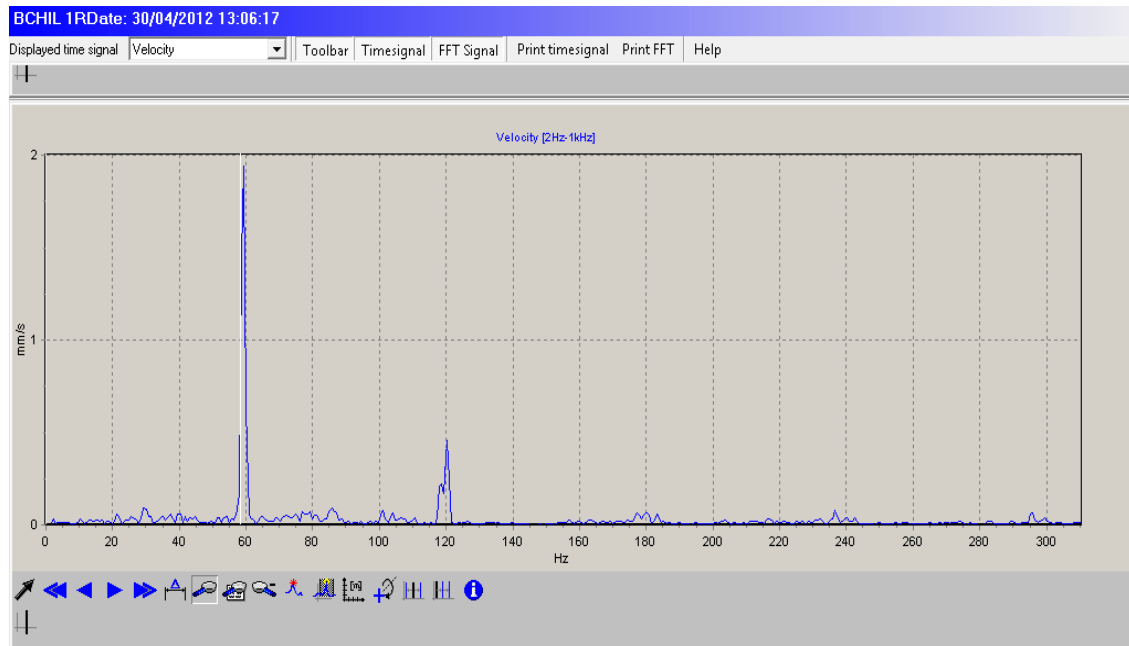
Figura 75 Espectro obtenido en el punto BCHIL 1R

Análisis. Como se puede observar en el espectro no tenemos picos elevados y los valores son admisibles según la norma ISO 10816, ya que el valor pico más alto es de 1.54 mm/seg.

Diagnóstico. No tenemos ningún tipo de problema, debido a que los valores son admisibles o son demasiado bajos.

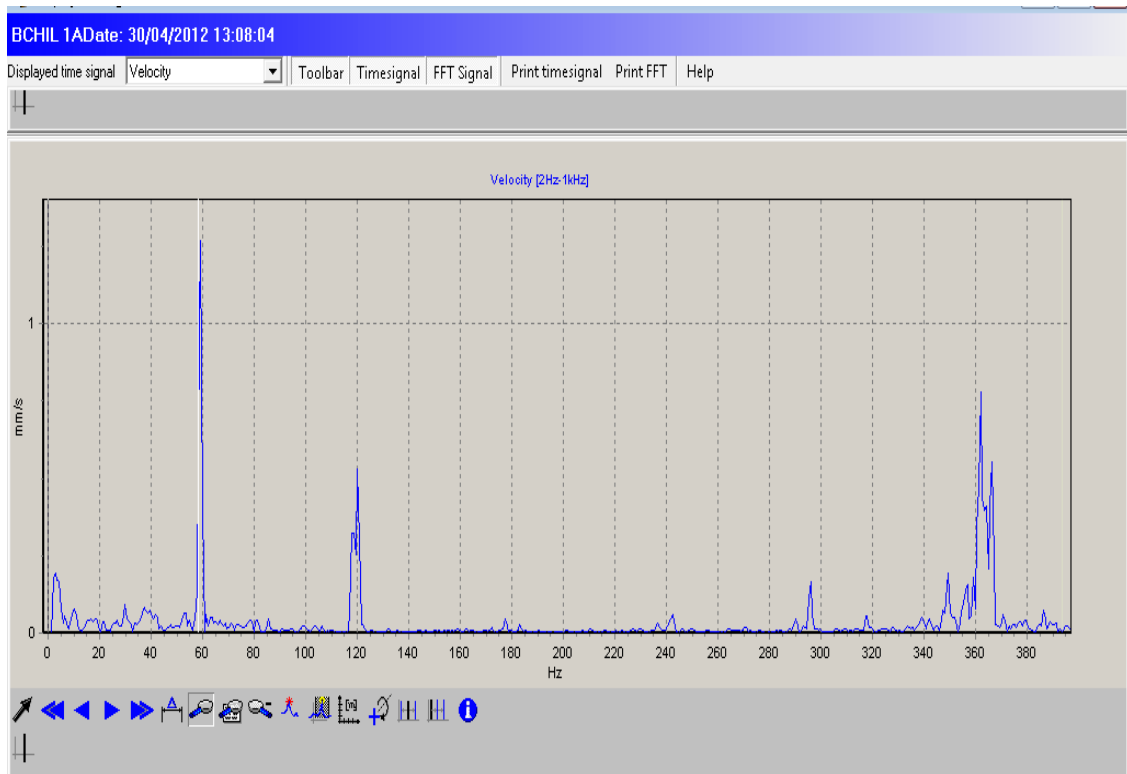
Figura 77. Espectro obtenido en el punto BCHIL 1A

Análisis. Como se puede observar en el espectro no tenemos picos elevados y los valores son admisibles según la norma ISO 10816, ya que el valor pico más alto es de 1.41 mm/seg.

Diagnóstico. No tenemos ningún tipo de problema, debido a que los valores son admisibles o son demasiado bajos.

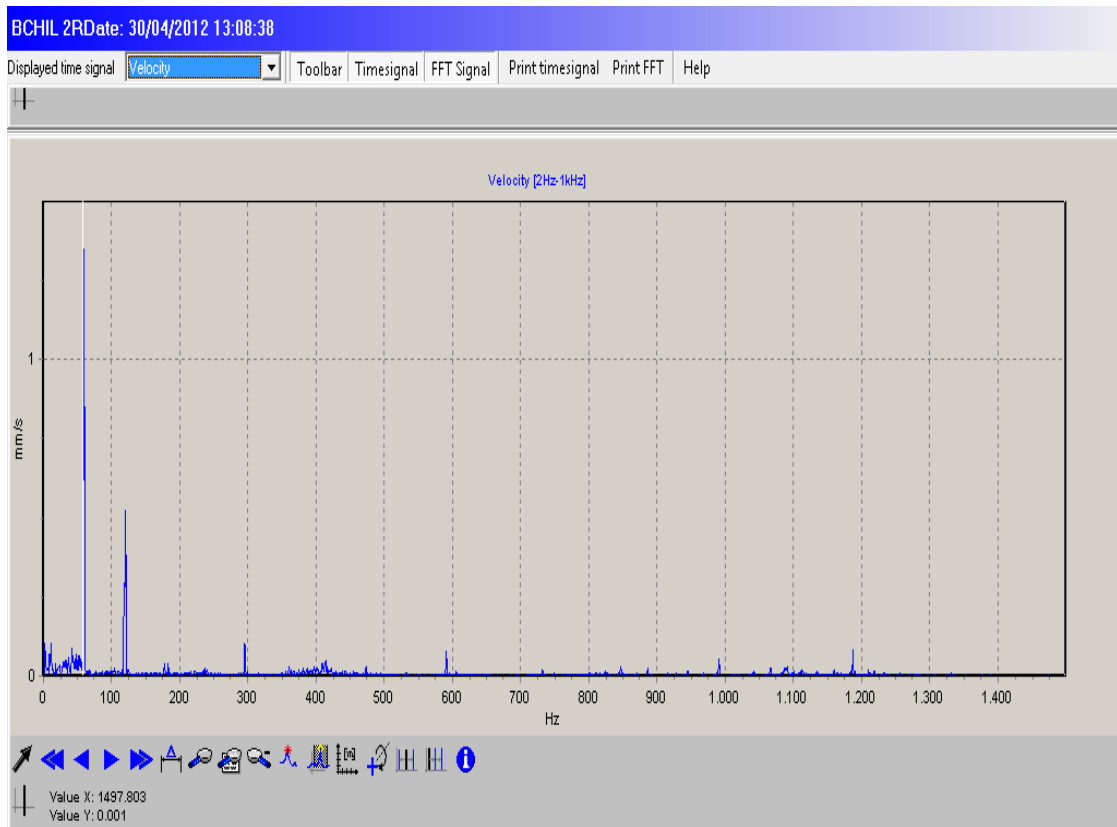
Figura 78. Espectro obtenido en el punto BCHIL 2R

Análisis. Como se puede observar en el espectro no tenemos picos elevados y los valores son admisibles según la norma ISO 10816, ya que el valor pico más alto es de 1.15 mm/seg.

Diagnóstico. No tenemos ningún tipo de problema, debido a que los valores son admisibles o son demasiado bajos.

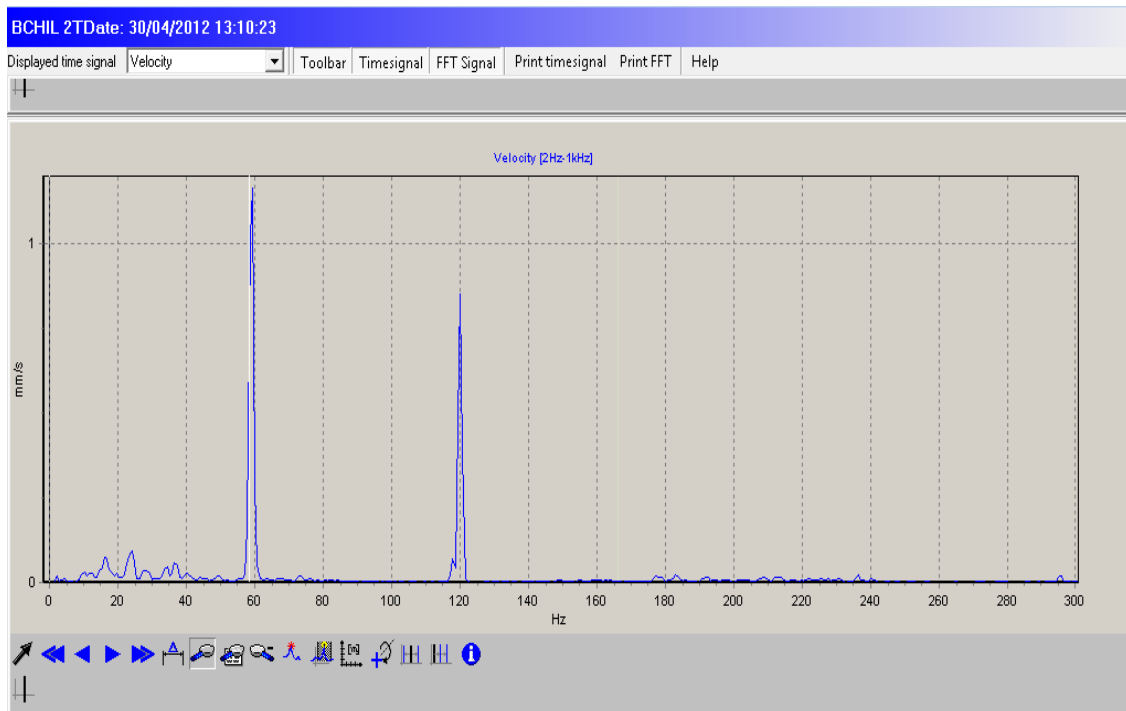
Figura 79. Espectro obtenido en el punto BCHIL 2T

Análisis. Como se puede observar en el espectro no tenemos picos elevados y los valores son admisibles según la norma ISO 10816, ya que el valor pico más alto es de 1.12 mm/seg.

Diagnóstico. No tenemos ningún tipo de problema, debido a que los valores son admisibles o son demasiado bajos.

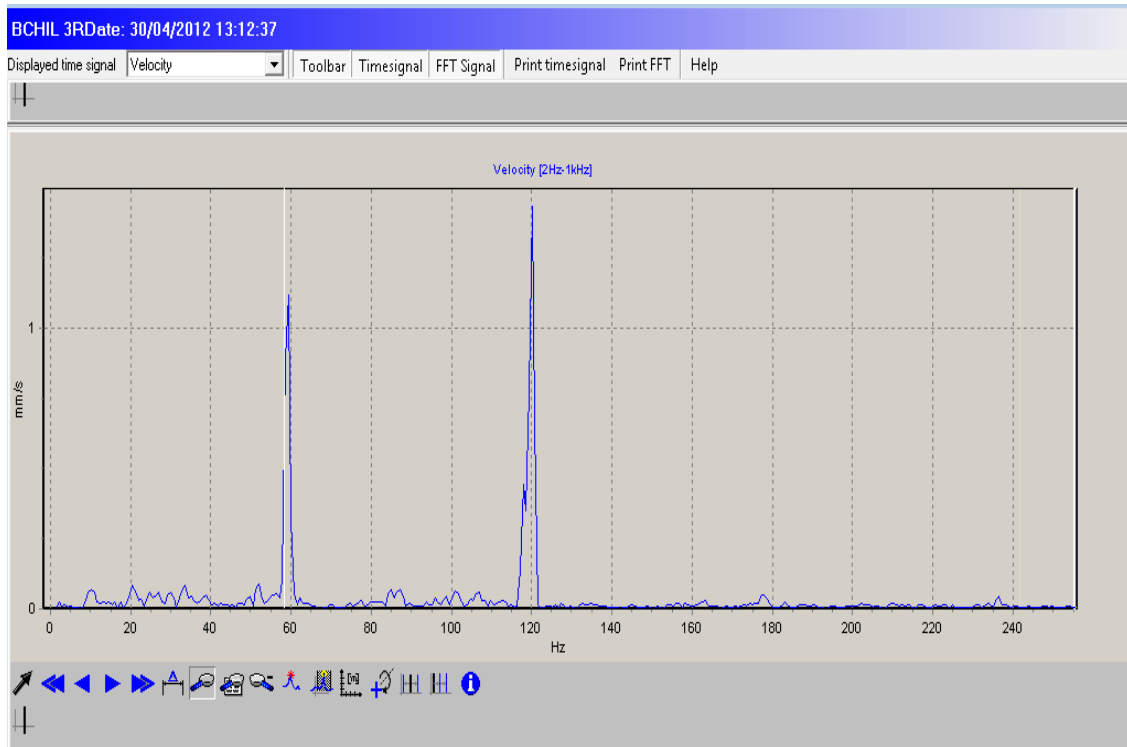
Figura 80. Espectro obtenido en el punto BCHIL 3R

Análisis. Como se puede observar en el espectro no tenemos picos elevados y los valores son admisibles según la norma ISO 10816, ya que el valor pico más alto es de 1.39 mm/seg.

Diagnóstico. No tenemos ningún tipo de problema, debido a que los valores son admisibles o son demasiado bajos.

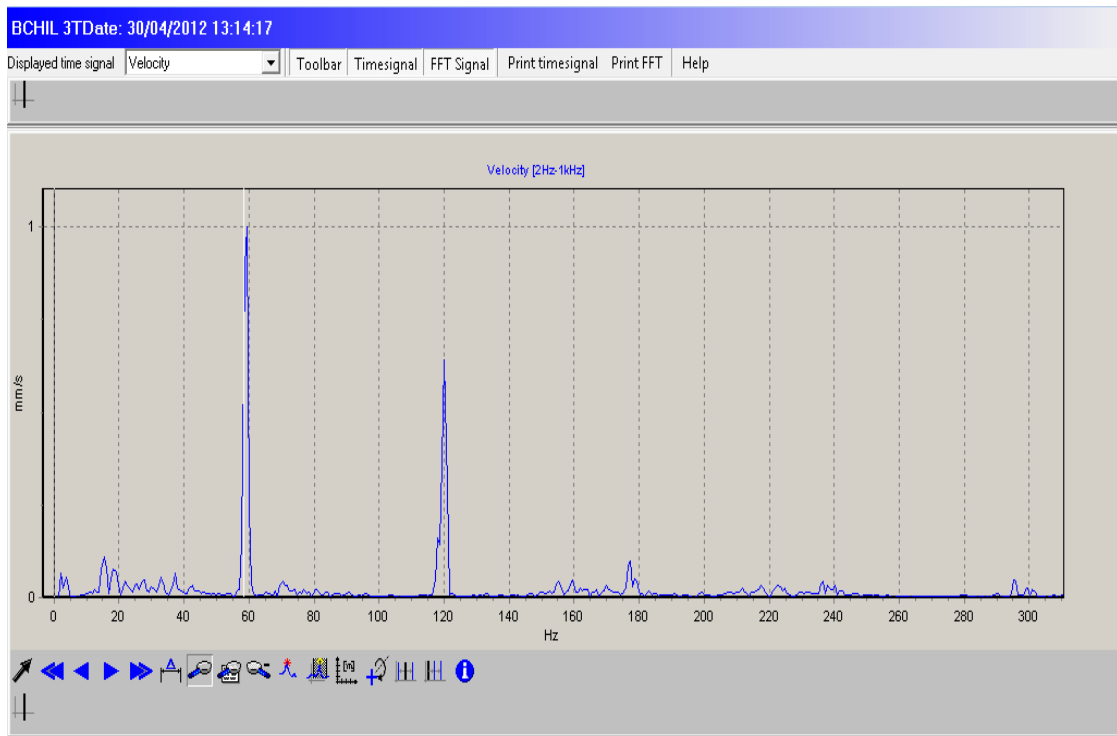
Figura 81. Espectro obtenido en el punto BCHIL 3T

Análisis. Como se puede observar en el espectro no tenemos picos elevados y los valores son admisibles según la norma ISO 10816, ya que el valor pico más alto es de 0.96 mm/seg.

Diagnóstico. No tenemos ningún tipo de problema, debido a que los valores son admisibles o son demasiado bajos.

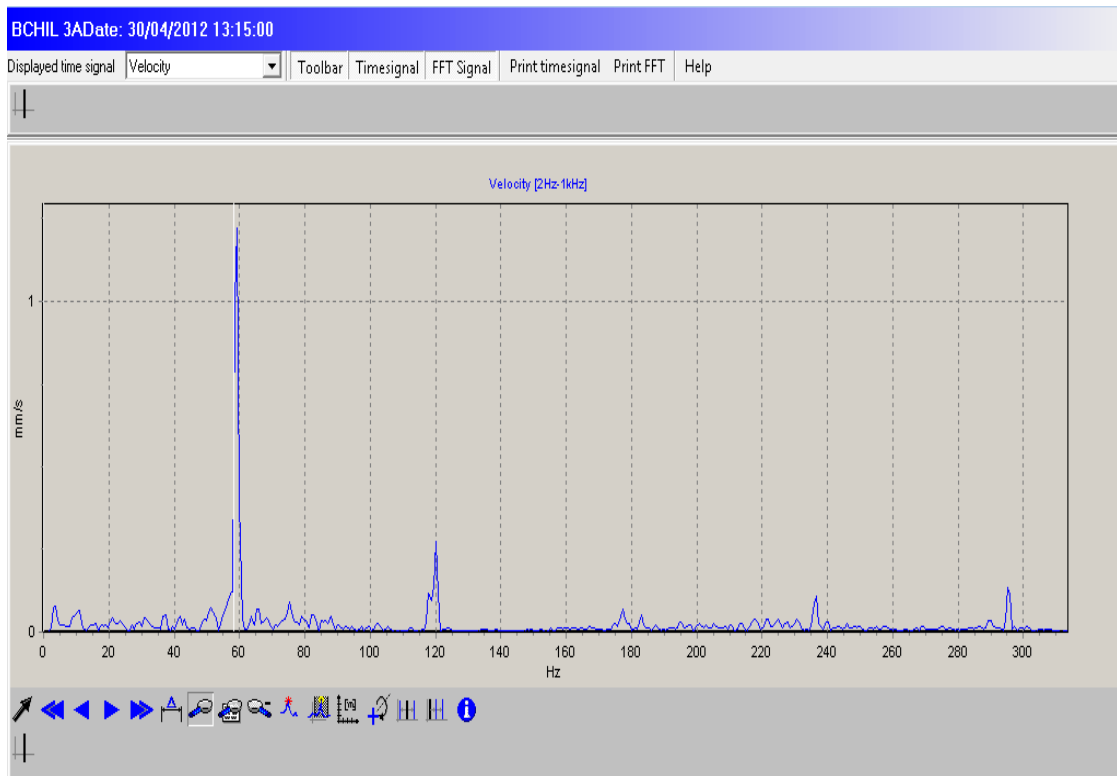
Figura 82. Espectro obtenido en el punto BCHIL 3A

Análisis. Como se puede observar en el espectro no tenemos picos elevados y los valores son admisibles según la norma ISO 10816, ya que el valor pico más alto es de 1.02 mm/seg.

Diagnóstico. No tenemos ningún tipo de problema, debido a que los valores son admisibles o son demasiado bajos.

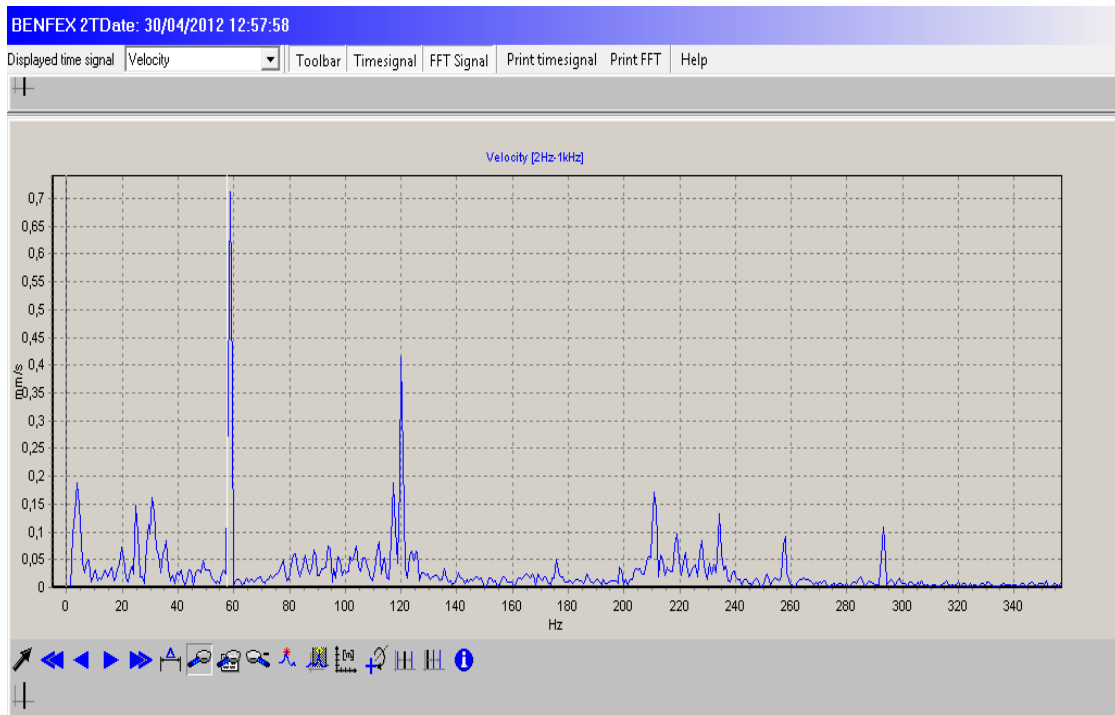
Figura 86. Espectro obtenido en el punto BENFEX 2T

Análisis. Como se puede observar en el espectro no tenemos picos elevados y los valores son admisibles según la norma ISO 10816, ya que el valor pico más alto es de 0.62 mm/seg.

Diagnóstico. No tenemos ningún tipo de problema, debido a que los valores son admisibles o son demasiado bajos.

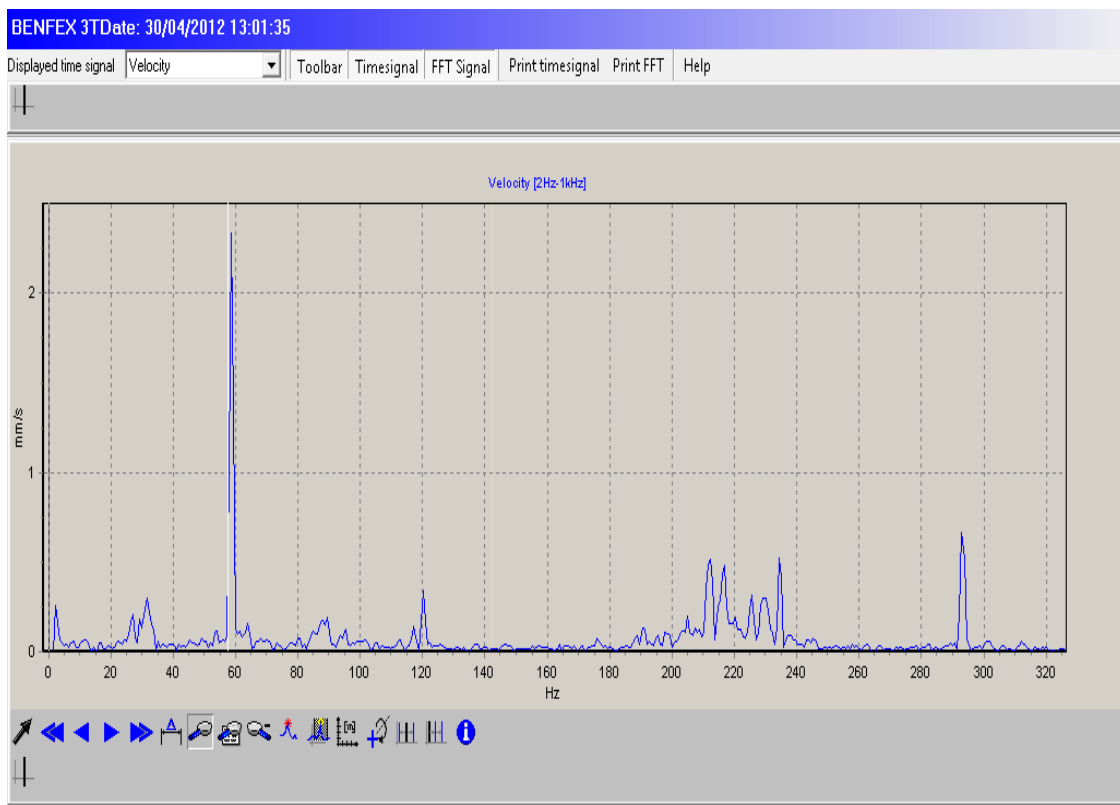
Figura 88. Espectro obtenido en el punto BENFEX 3T

Análisis. Como se puede observar en el espectro no tenemos picos elevados y los valores son admisibles según la norma ISO 10816, ya que el valor pico más alto es de 2.00 mm/seg.

Diagnóstico. No tenemos ningún tipo de problema, debido a que los valores son admisibles o son demasiado bajos.
