ESCUELA SUPERIOR POLITÉCNICA DE CHIMBORAZO

**“ANÁLISIS VIBRACIONAL Y ALINEAMIENTO LÁSER EN LOS
EQUIPOS DE LA INDUSTRIA PLÁSTICA DEL CENTRO
IMPLASTIC DE LA CIUDAD DE AMBATO”**

TESIS DE GRADO

RIOBAMBA – ECUADOR

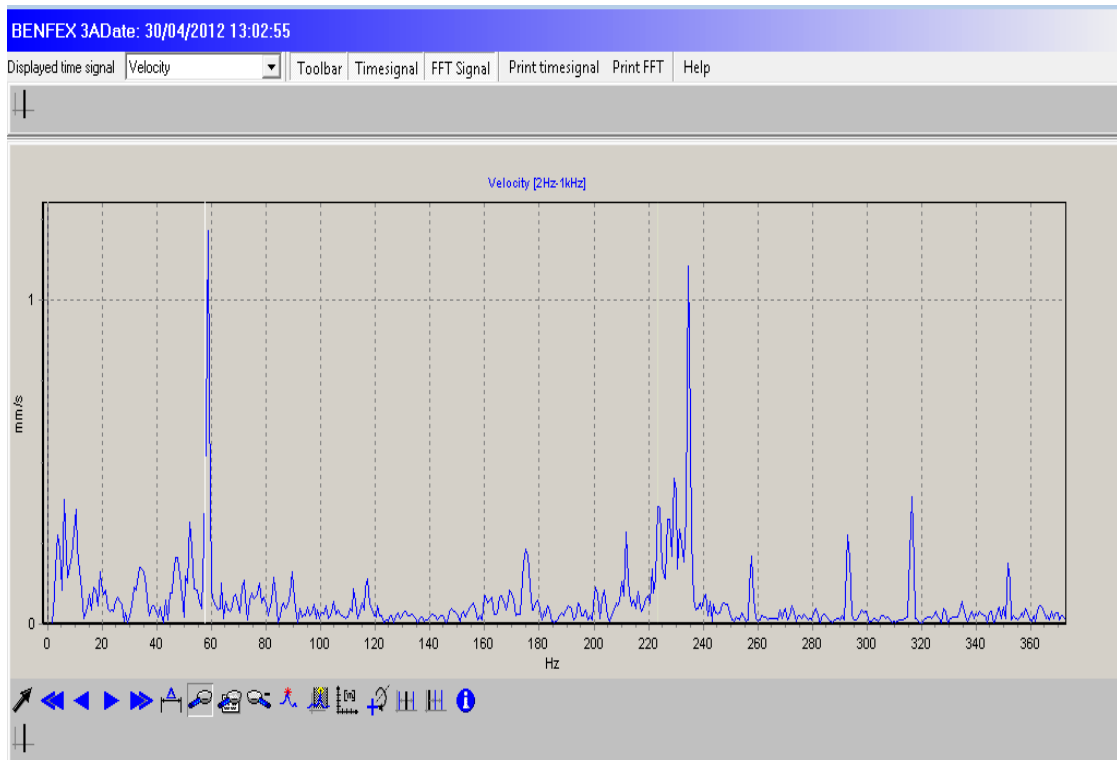
Figura 89. Espectro obtenido en el punto BENFEX 3A

Análisis. Como se puede observar en el espectro no tenemos picos elevados y los valores son admisibles según la norma ISO 10816, ya que el valor pico más alto es de 1.39 mm/seg.

Diagnóstico. No tenemos ningún tipo de problema, debido a que los valores son admisibles o son demasiado bajos.

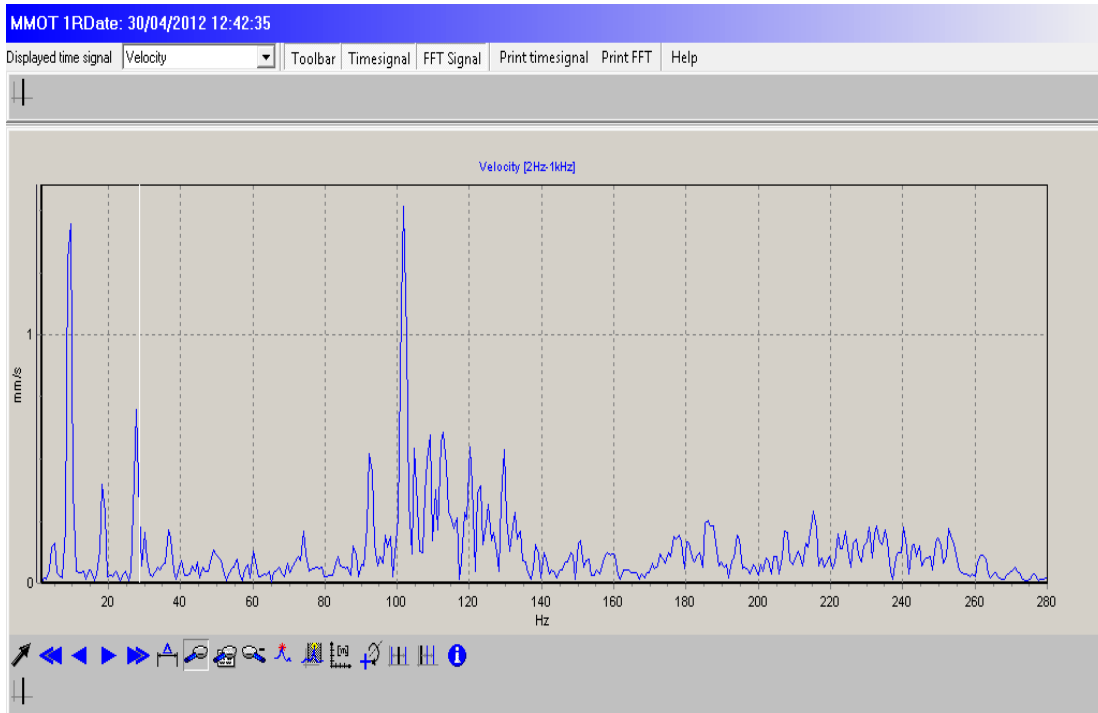
Figura 90. Espectro obtenido en el punto MMOT 1R

Análisis. Como se puede observar en el espectro no tenemos picos elevados y los valores son admisibles según la norma ISO 10816, ya que el valor pico más alto es de 2.23 mm/seg.

Diagnóstico. No tenemos ningún tipo de problema, debido a que los valores son admisibles o son demasiado bajos.

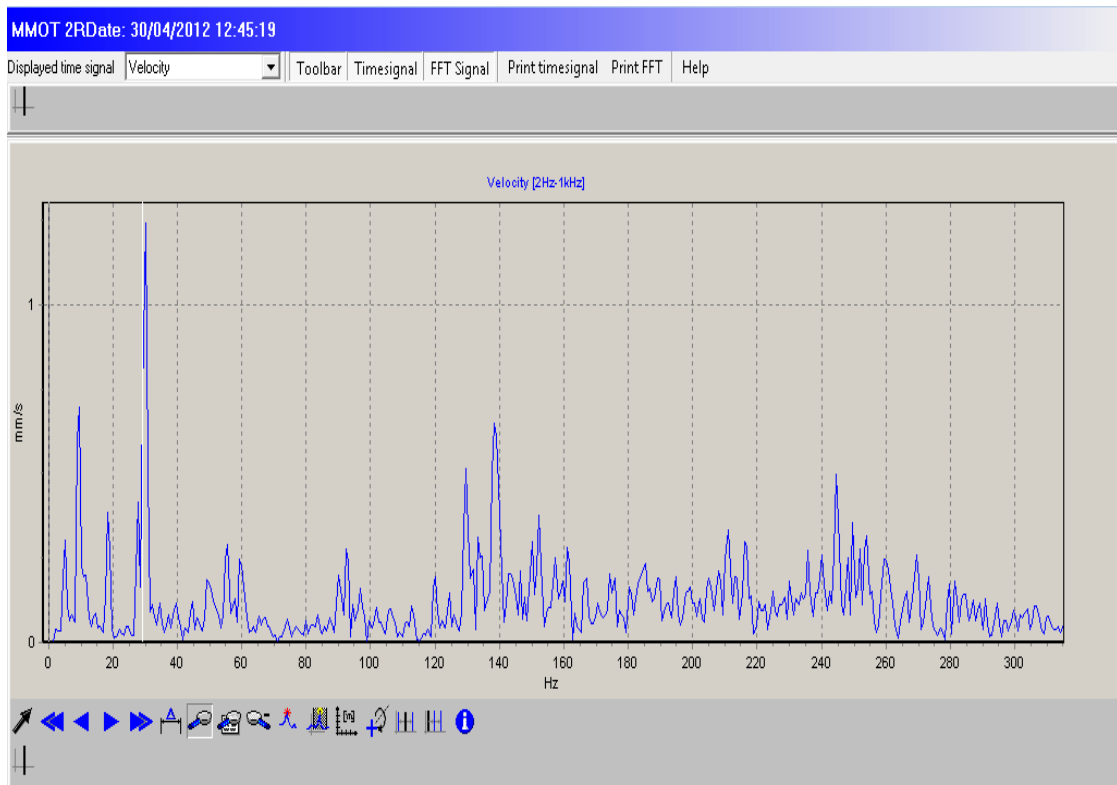
Figura 93. Espectro obtenido en el punto MMOT 2R

Análisis. Como se puede observar en el espectro no tenemos picos elevados y los valores son admisibles según la norma ISO 10816, ya que el valor pico más alto es de 1.99 mm/seg.

Diagnóstico. No tenemos ningún tipo de problema, debido a que los valores son admisibles o son demasiado bajos.

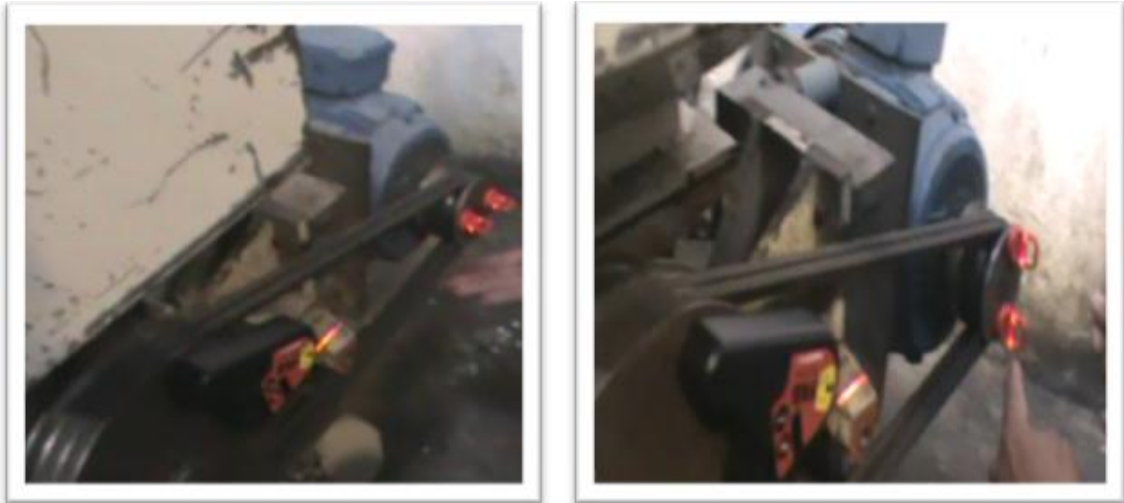
En el molino triturador se procedió a colocar el equipo para realizar la alineación de las bandas y poleas de este modo como se muestra en la figura y una vez colocado el top láser SMARTY 2 en la polea fija y las marcas de referencia en la polea móvil se observó que el rayo láser se ubicaba en el centro de las referencias por lo que se pudo comprobar que este equipo no presenta ninguna desalineación angular y paralela.

Figura 98. No existe desalineación en el molino triturador

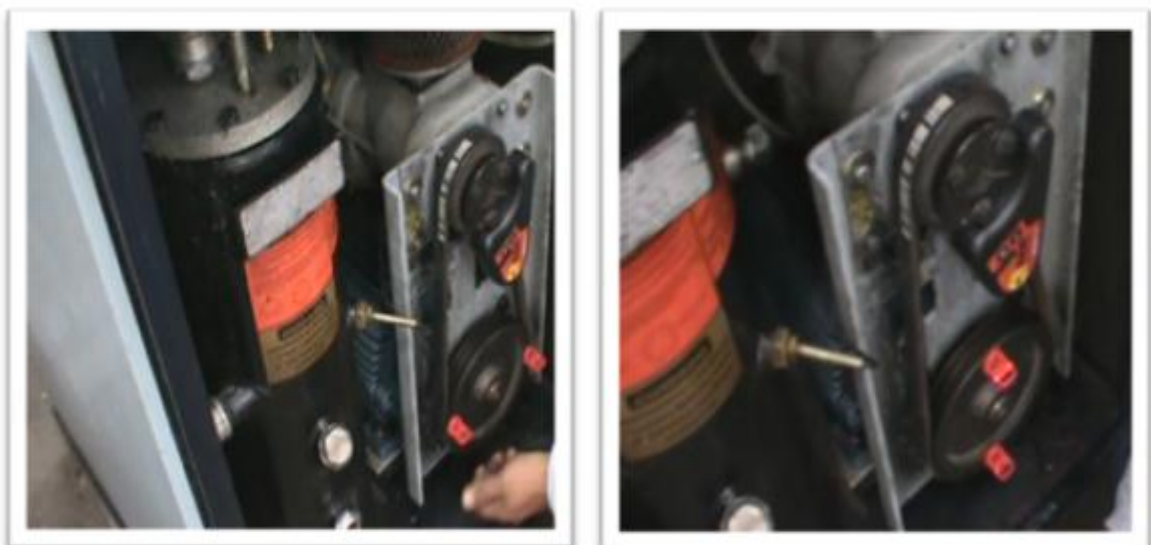
Una vez realizado el análisis en el molino triturador procedimos a realizar las pruebas correspondientes en el compresor industrial con el cual colocamos el equipo para realizar la alineación de las bandas y poleas como se muestra en la figura con el top láser SMARTY 2 en la polea fija y las marcas de referencia en la polea móvil, se observó que el rayo láser no se ubicaba en el centro de las referencias por lo que se pudo comprobar que este equipo presenta un problema de desalineación paralela y angular.

Figura 99. Desalineación existente en el compresor industrial

Después de haber realizado los respectivos análisis de alineación láser a los equipos se pudo observar que presentaban problemas de desalineación angular y paralela en el compresor industrial, y nos dispusimos a corregirlos para lo cual se requirió de herramientas con las cuales se logró ubicar de forma correcta las bandas y poleas y con ello evitar el desgaste excesivo de las bandas y otra se evita la pérdida de energía eléctrica.

- Luego se retiraron las bandas que se encontraban en las poleas para poder realizar el alineamiento de mejor manera.
- Se estudia el problema existente y se llegó a la conclusión que la superficie en donde se encontraban el motor no era totalmente uniforme por lo que se procedió a realizar las respectivas modificaciones para que las bandas y poleas queden alineadas.
- Después de esto se coloca nuevamente el alineador láser en el compresor industrial y se puede observar que se encuentran alineados tanto en horizontal como vertical.

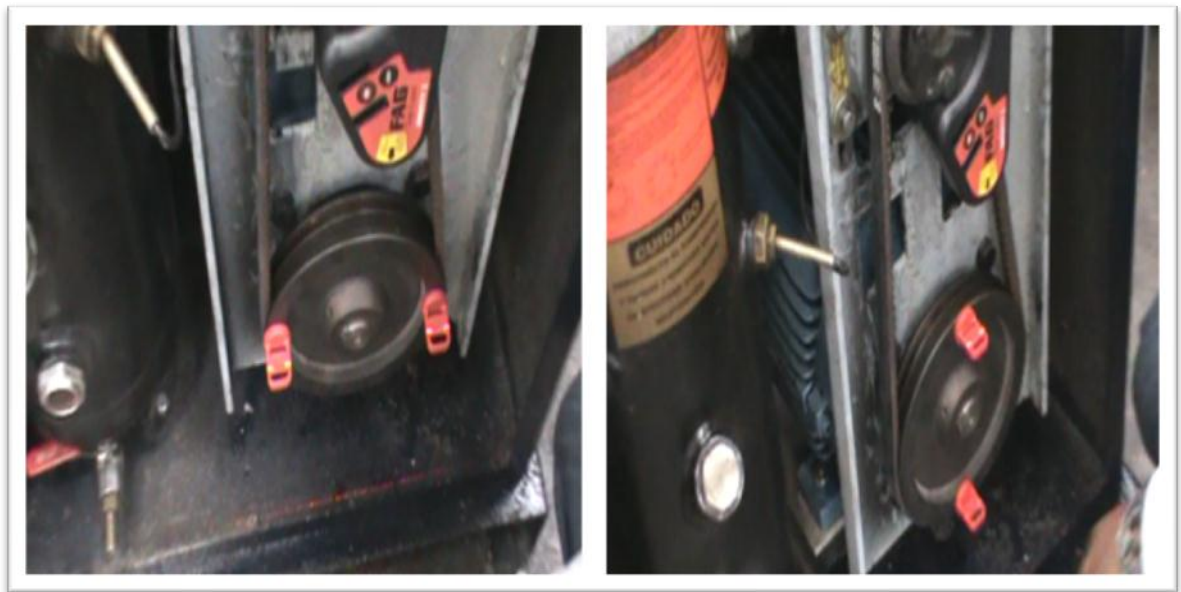
Figura 101. Alineación horizontal y vertical

- Con las modificaciones ya realizadas se procedió a poner en marcha el equipo, el mismo que se encuentra en óptimas condiciones de uso para seguir funcionando para el cual fue diseñada.
