**ESCUELA SUPERIOR POLITÉCNICA DE
CHIMBORAZO**

**“DESARROLLO DEL MANTENIMIENTO PREDICTIVO MEDIANTE
LA TÉCNICA DE LA TERMOGRAFÍA PARA EVALUAR EL
CORRECTO FUNCIONAMIENTO DE LA SUBESTACIÓN ORIENTE
Y ALIMENTADOR TOTORAS DE LA EMPRESA ELÉCTRICA
AMBATO S.A.”**

TESIS DE GRADO

2013

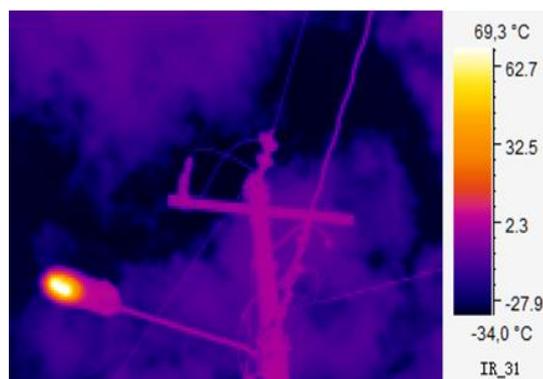
Figura 21. Imagen desenfocada

2.12.5.1 Enfoque.- Los problemas más comunes con la mayoría de imágenes son debidas a la captura de una imagen desenfocada. Esto hace que el análisis y la evaluación sea cada vez más difícil porque una imagen termográfica desenfocada puede generar una disminución de la temperatura real sobre todo si se está midiendo puntos muy calientes.

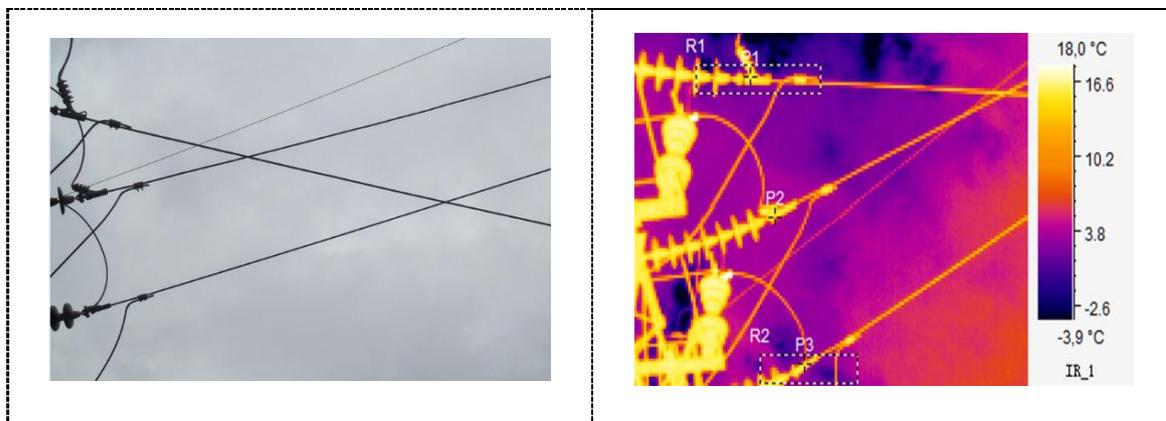
Figura 51. Conectores

- Ubicación: EEASA – S/E Oriente
Elemento: Conectores entrada
Información: Interconexión S/E Totoras

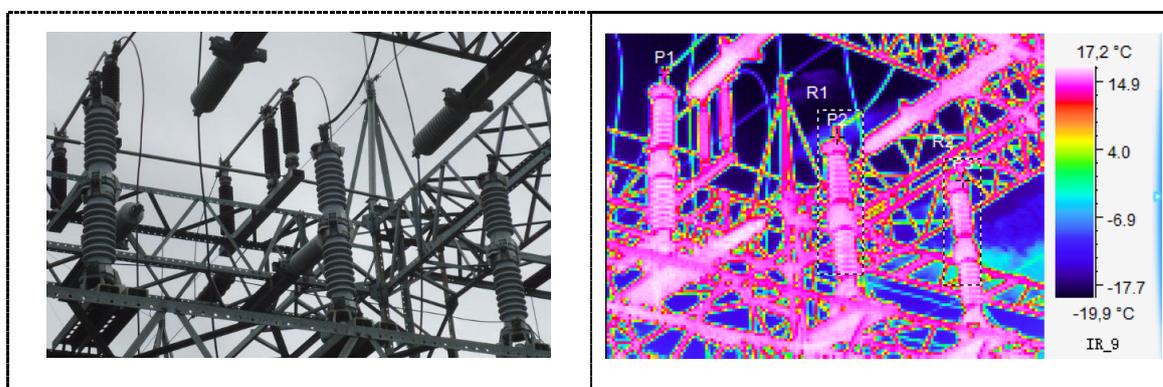
Figura 52. Pararrayos

Información: Interconexión S/E Totoras

Verificar la presencia de corrosión en los contactos en cada mantenimiento programado, realizar el barrido termográfico semestralmente, a partir de la última inspección termográfica.

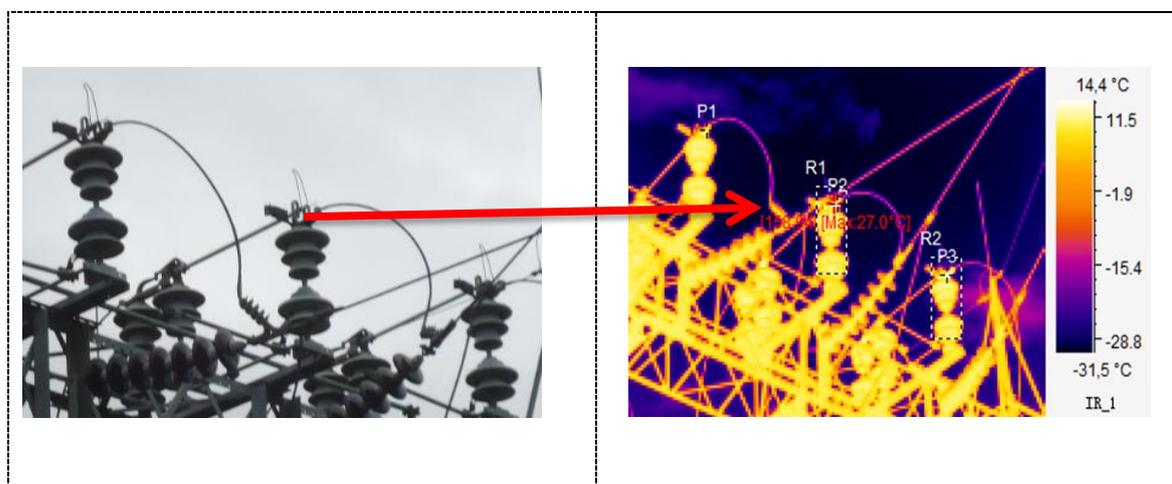
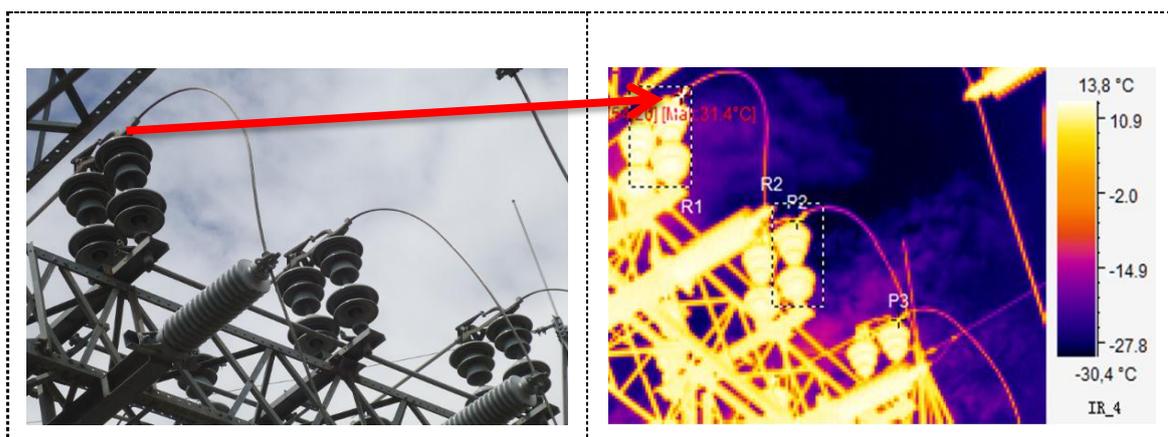
3. Ubicación: EEASA – S/E Oriente
 Elemento: Seccionador tripolar 89-A33
 Información: Interconexión S/E Totoras

Figura 53. Seccionador tripolar entrada/89-A33

Figura 54. Seccionador tripolar salida/89-A33

Existe un sobrecalentamiento en los seccionadores, causado por una conexión mal ajustada, presencia de corrosión o acumulación de polvo, lo cual produce un incremento de corriente y exceso de calor en dichos elementos.

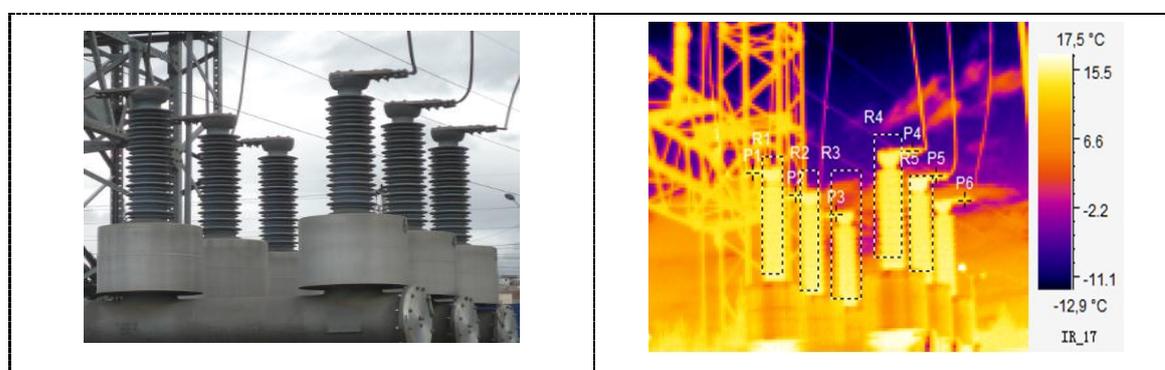
Figura 55. Interruptor/52-A32

Información: Interconexión S/E Totoras

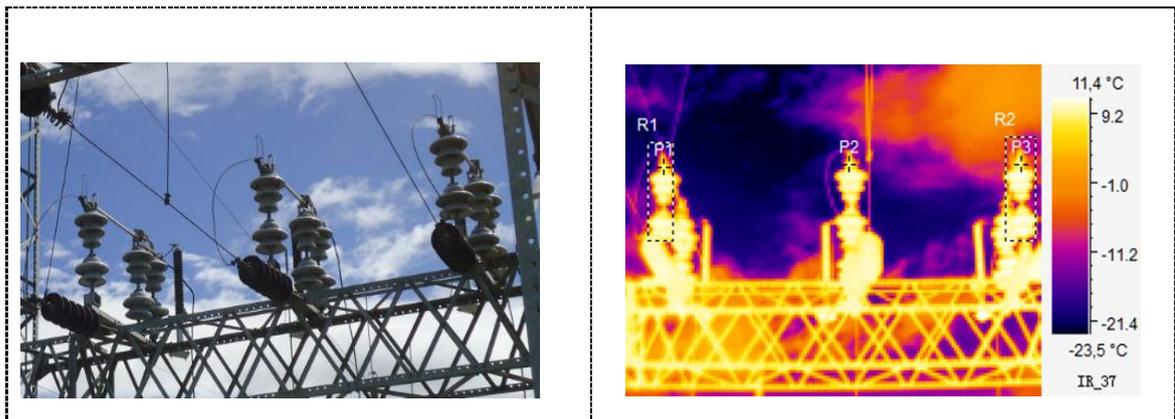
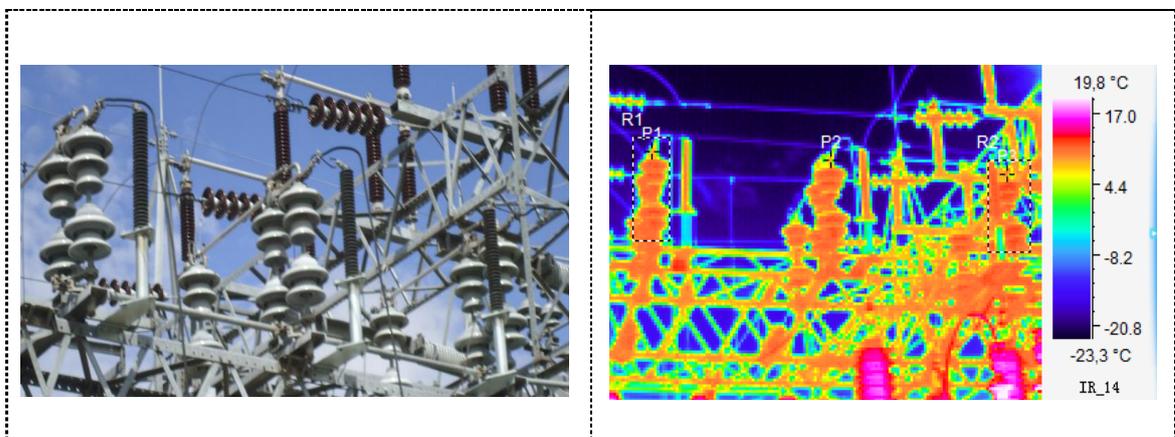
6. Ubicación: EEASA – S/E Oriente
Elemento: Seccionador tripolar 89-AT21
Información: Interconexión S/E Totoras

Figura 58. Seccionador tripolar entrada/89-AT21

Figura 59. Seccionador tripolar salida/89-AT21

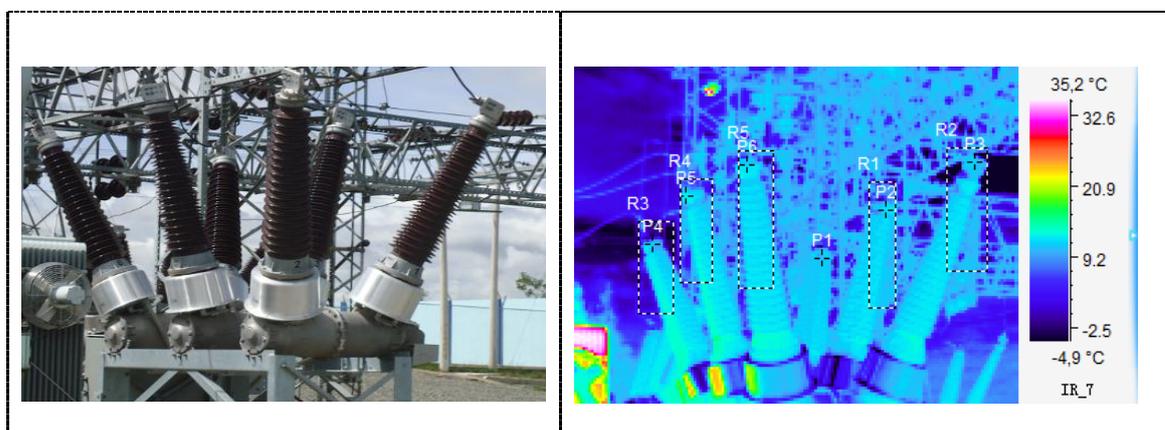
Figura 60. Interruptor de potencia/52-AT22

7. Ubicación: EEASA – S/E Oriente
 Elemento: Interruptor de potencia 52- AT22
 Información: Interconexión con barras colectoras 69 Kv

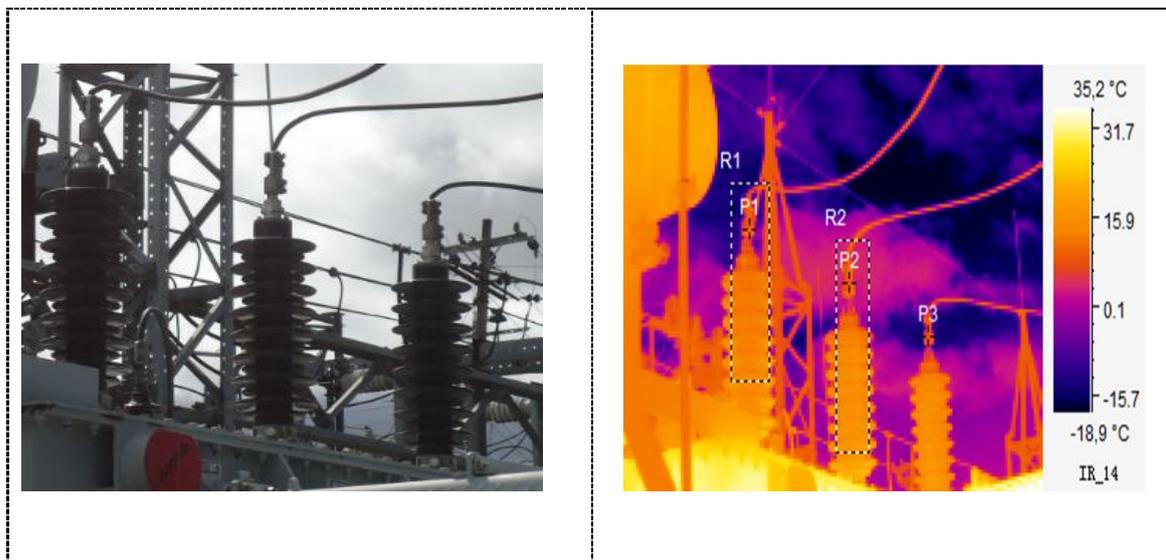
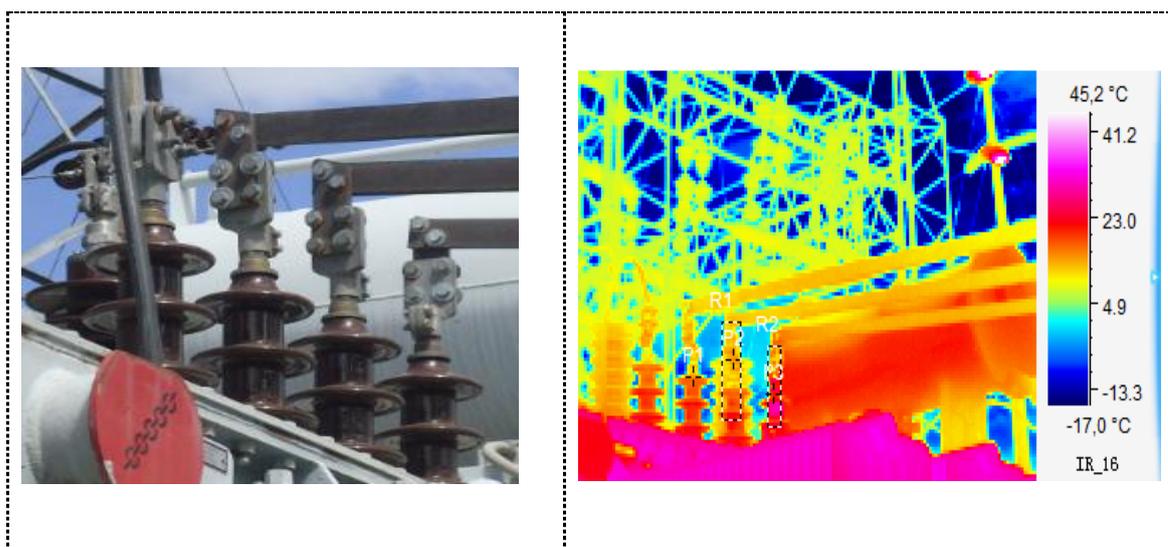
Información: Interconexión con barras colectoras 69 Kv

Figura 61. Bushing T2/entrada

Figura 62. Bushing T2/salida

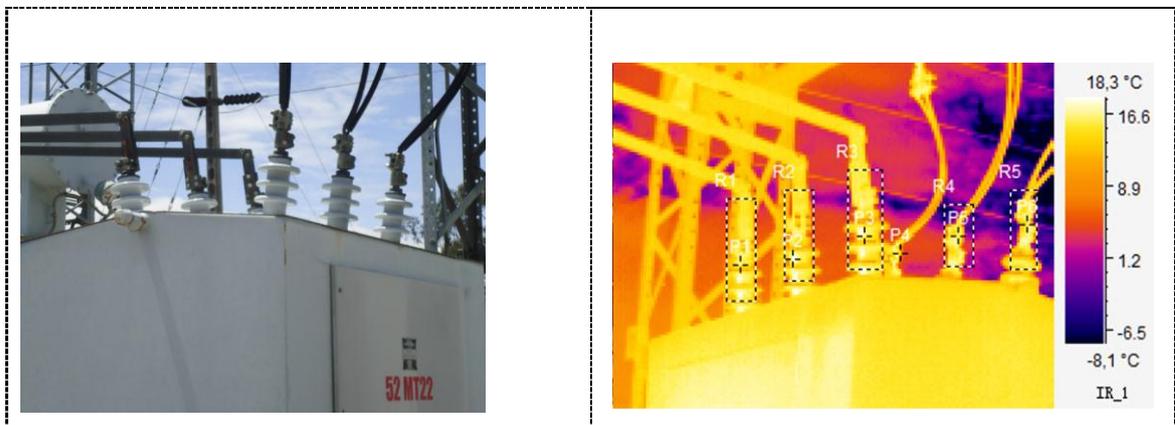
Figura 63. Interruptor/52-MT22

Información: Interconexión con salida T2

Existe un ligero incremento de temperatura, debido a contacto deficiente entre el conductor del terminal del bushing.

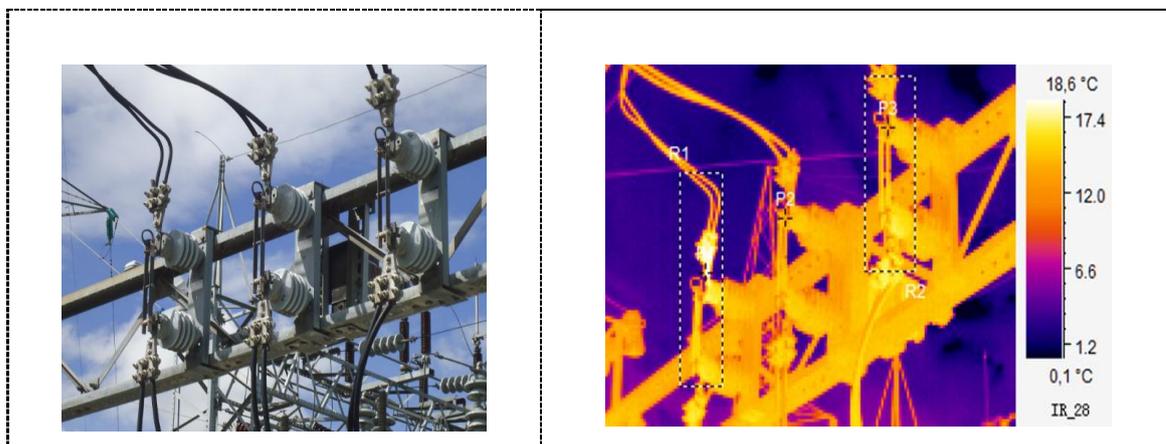
Figura 64. Seccionador barras/89-MT21

10. Ubicación: EEASA – S/E Oriente
 Elemento: Seccionador barras 89-MT21
 Información: Interconexión con salida T2

Contacto deficiente entre barra y terminal de los seccionadores.

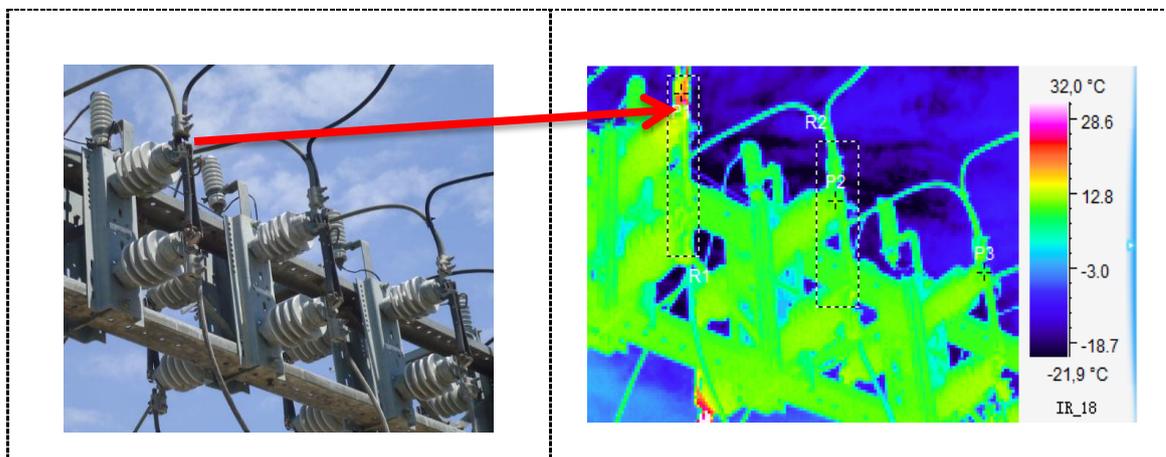
Figura 65. Seccionador barras entrada/Olímpica

11. Ubicación: EEASA – S/E Oriente
 Elemento: Seccionador barras entrada Olímpica
 Información: Interconexión con barras colectoras 13,8 Kv

Realizar la reparación correctiva del punto de falla de manera urgente, se plantea en primer plano el ajuste y limpieza en los contactos del seccionador, después del ajuste y limpieza realizar inspecciones termográficas semanalmente si el problema permanece se recomienda su cambio.

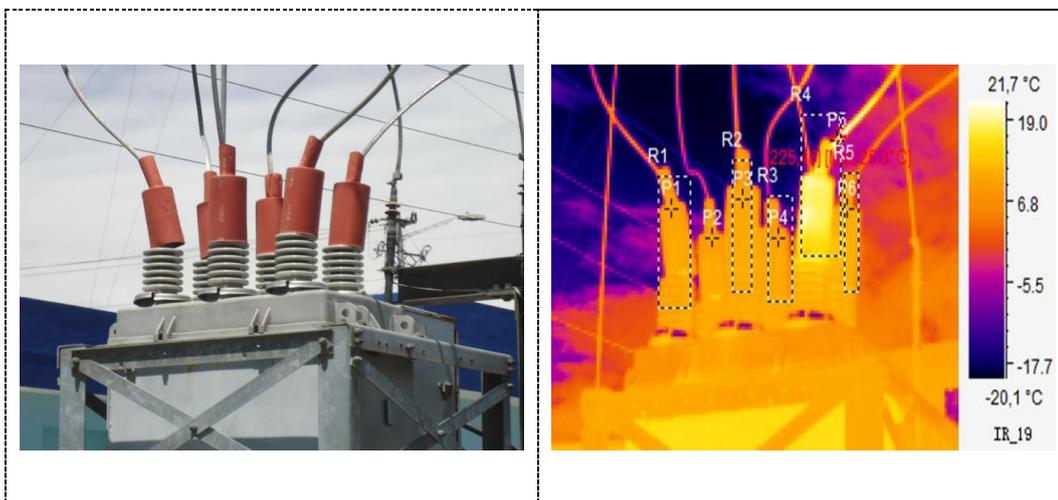
Figura 66. Interruptor/Olímpica

12. Ubicación: EEASA – S/E Oriente
 Elemento: Interruptor Olímpica
 Información: Interconexión con barras colectoras 13,8 Kv

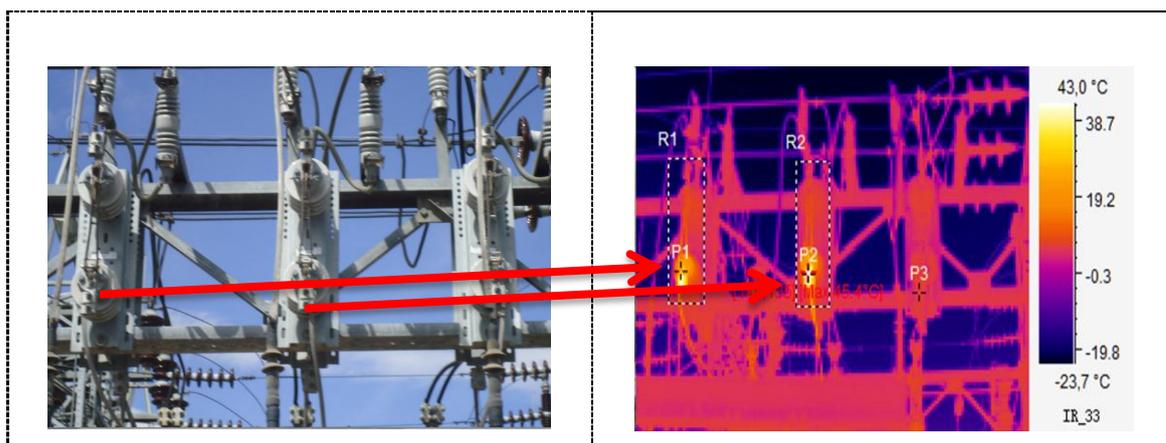
Figura 67. Seccionador barras salida/Olímpica

Información: Interconexión con interruptor Olímpica

Realizar la reparación correctiva de los puntos de falla de manera urgente, se plantea en primer plano la limpieza en la superficie de unión y asegurar un buen contacto entre el conductor y el terminal de los seccionadores, después del ajuste y limpieza realizar inspecciones termográficas semanalmente si el problema permanece se debe efectuar su cambio.

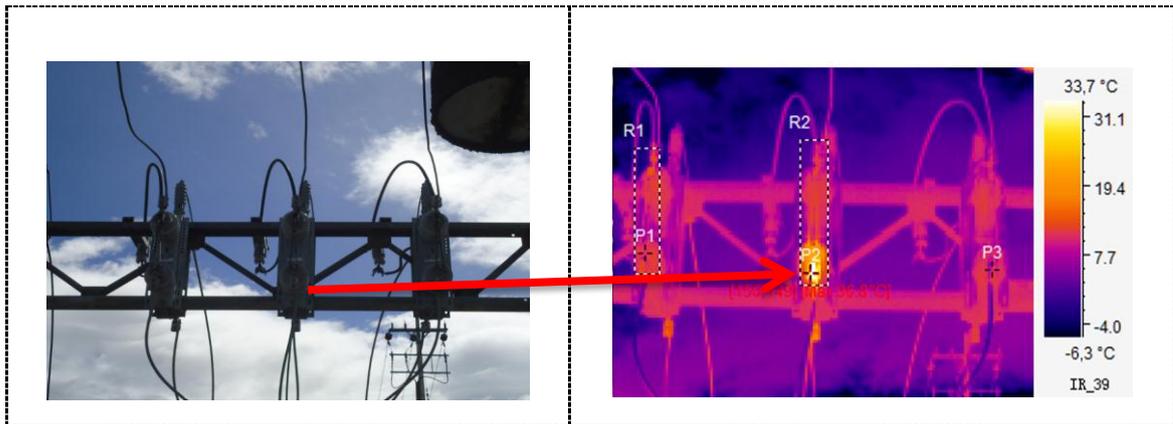
Figura 68. Seccionador barras entrada/Picaihua

14. Ubicación: EEASA – S/E Oriente
 Elemento: Seccionador barras entrada Picaihua
 Información: Interconexión con barras colectoras 13,8 Kv

Realizar la reparación correctiva de los puntos de falla de manera urgente, se plantea en primer plano la limpieza en la superficie de unión y asegurar un buen contacto entre el conductor y el terminal de los seccionadores, después del ajuste y limpieza realizar inspecciones termográficas semanales si el problema permanece se debe efectuar su cambio.

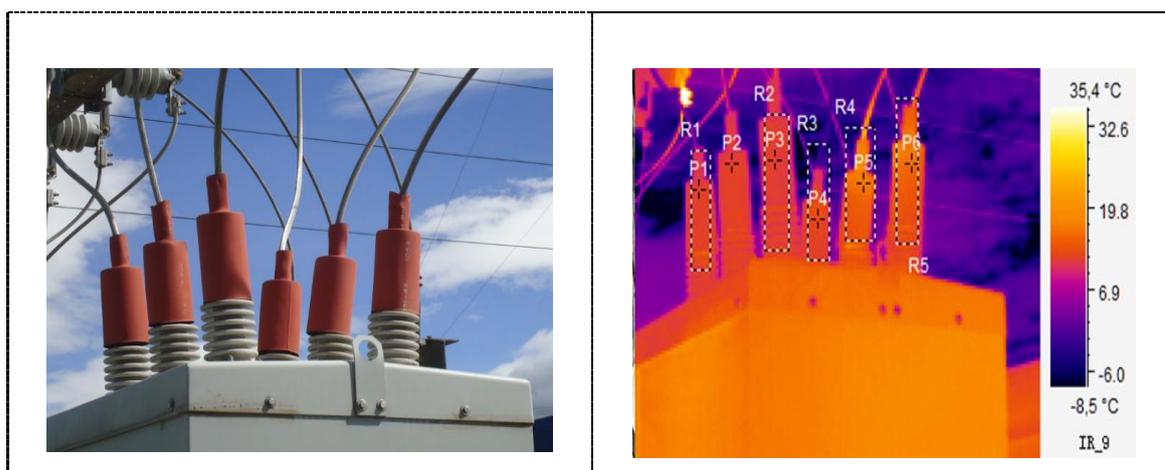
Figura 69. Interruptor/Picaihua

Información: Interconexión con barras colectoras 13,8 Kv

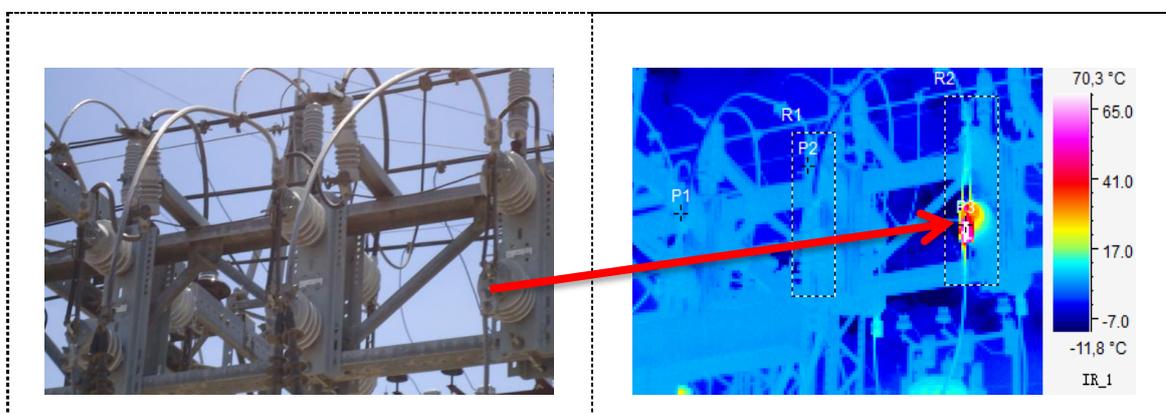
Figura 70. Seccionador barras salida/Picaihua

Información: Interconexión con interruptor Picaihua

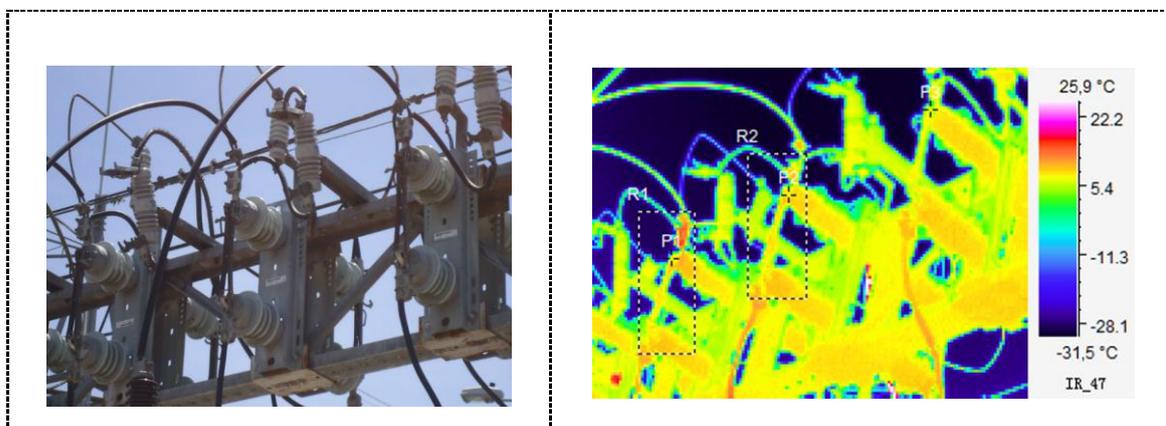
Figura 73. Seccionador barras salida/Totoras

19. Ubicación: EEASA – S/E Oriente
 Elemento: Seccionador barras salida Totoras
 Información: Interconexión con interruptor Totoras

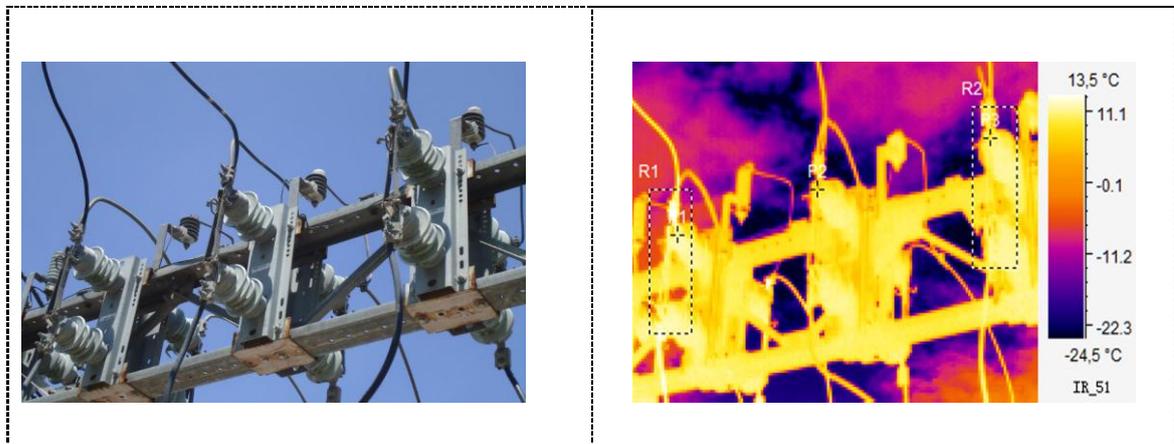
Figura 74. Seccionador barras entrada/Lligua

20. Ubicación: EEASA – S/E Oriente
 Elemento: Seccionador barras entrada Lligua
 Información: Interconexión con barras colectoras 13,8 Kv

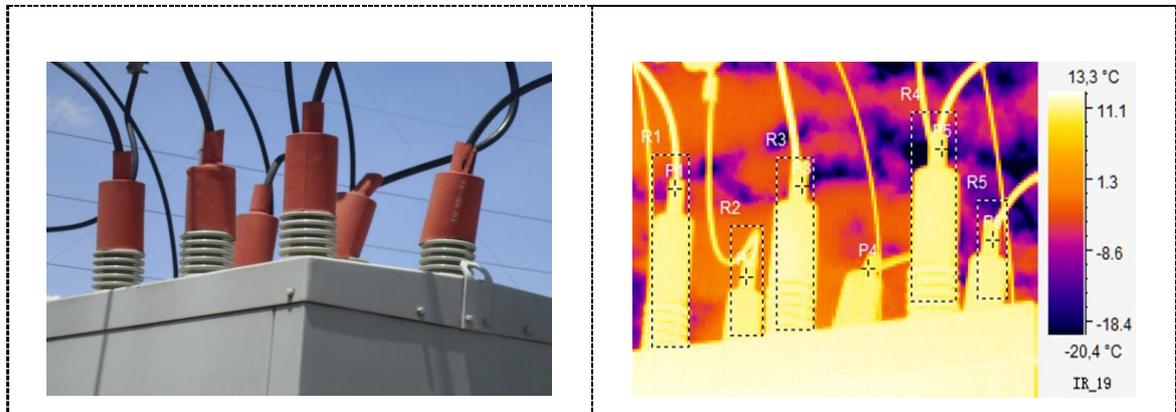
Figura 75. Interruptor/Lligua

21. Ubicación: EEASA – S/E Oriente
 Elemento: Interruptor Lligua
 Información: Interconexión con barras colectoras 13,8 Kv

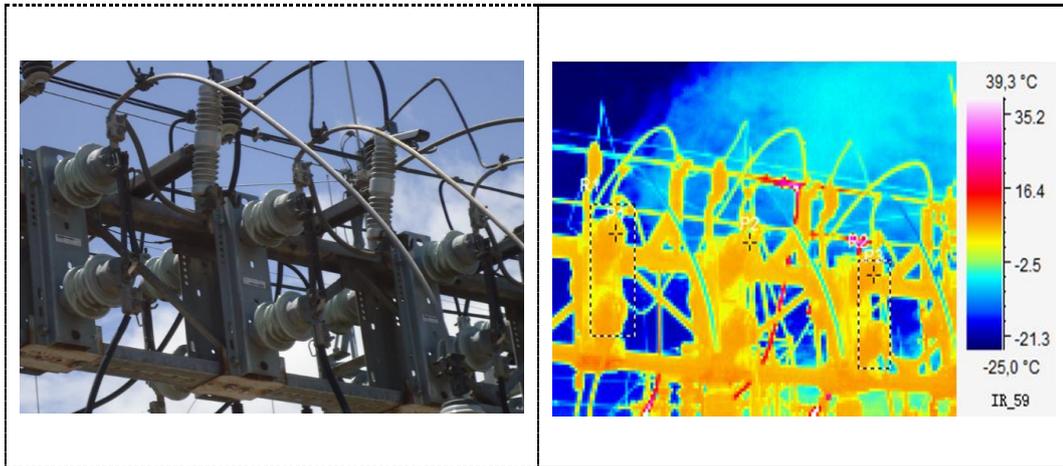
Figura 76. Seccionador barras salida/Lligua

22. Ubicación: EEASA – S/E Oriente
 Elemento: Seccionador barras salida Lligua
 Información: Interconexión con interruptor Lligua

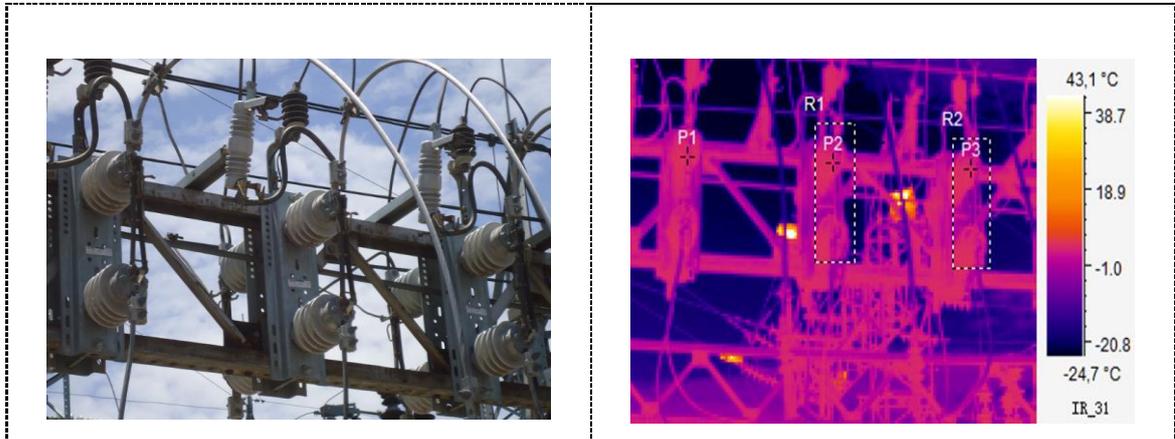
Figura 82. Seccionador barras salida/Loreto

28. Ubicación: EEASA – S/E Oriente
 Elemento: Seccionador barras salida Loreto
 Información: Interconexión con interruptor Loreto

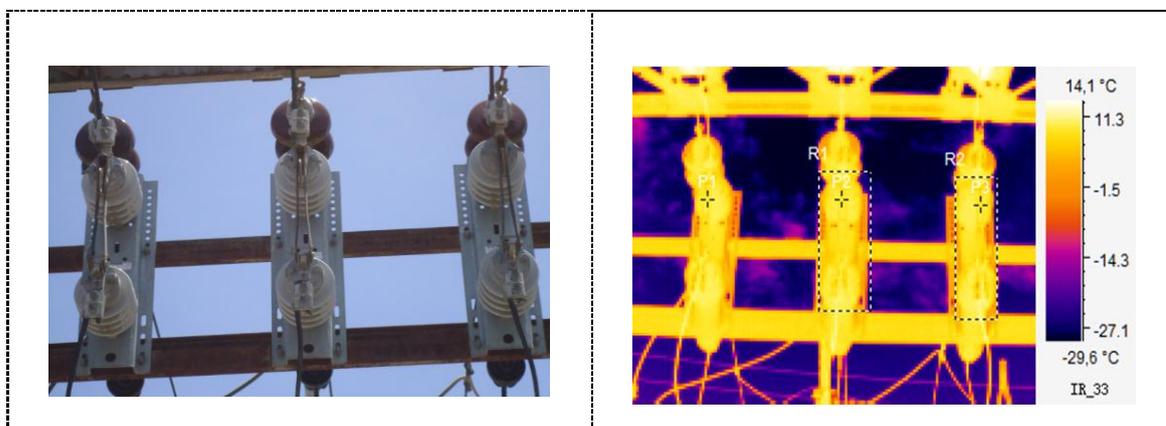
Figura 83. Seccionador barras/NC

29. Ubicación: EEASA – S/E Oriente
 Elemento: Seccionador barras NC
 Información: Interconexión con barras colectoras 13,8 Kv

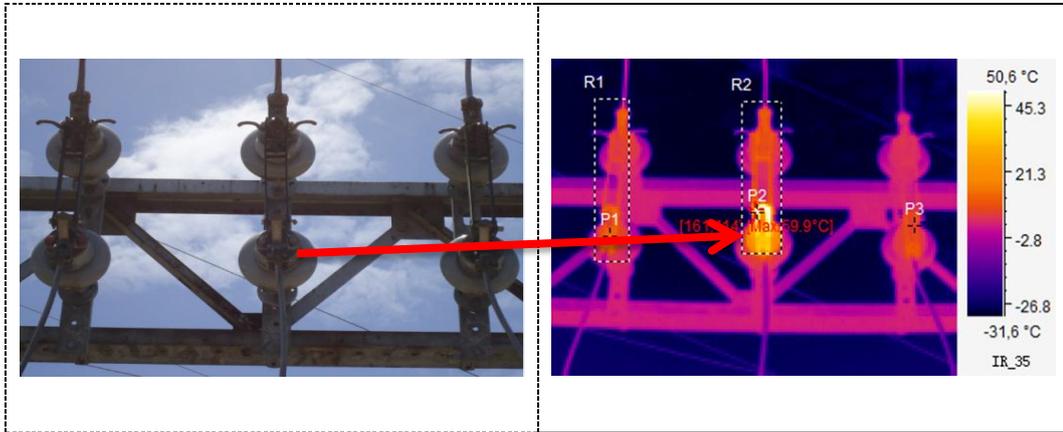
Figura 84. Seccionador barras/89-MQ11

30. Ubicación: EEASA – S/E Oriente
 Elemento: Seccionador barras 89-MQ11
 Información: Interconexión con barras colectoras 13,8 Kv

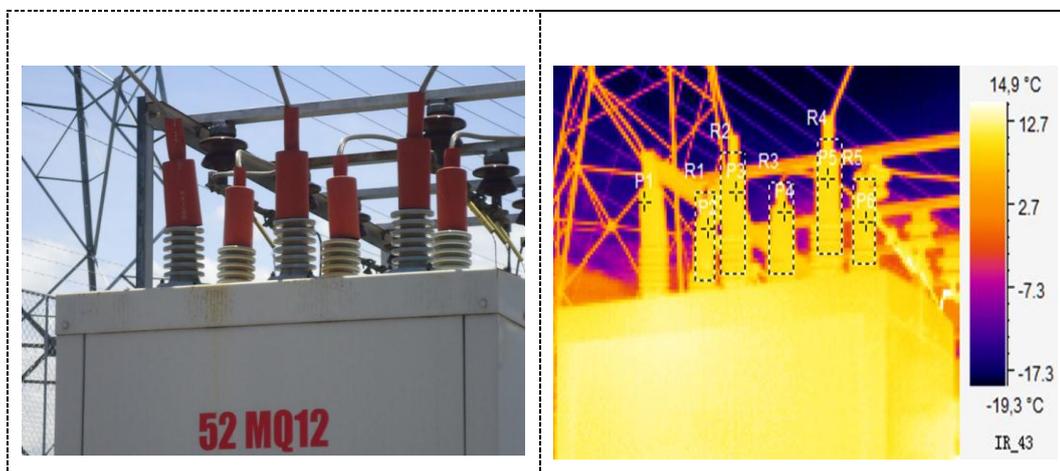
Figura 85. Interruptor/52-MQ12

31. Ubicación: EEASA – S/E Oriente
 Elemento: Interruptor 52- MQ12
 Información: Interconexión con barras colectoras 13,8 Kv

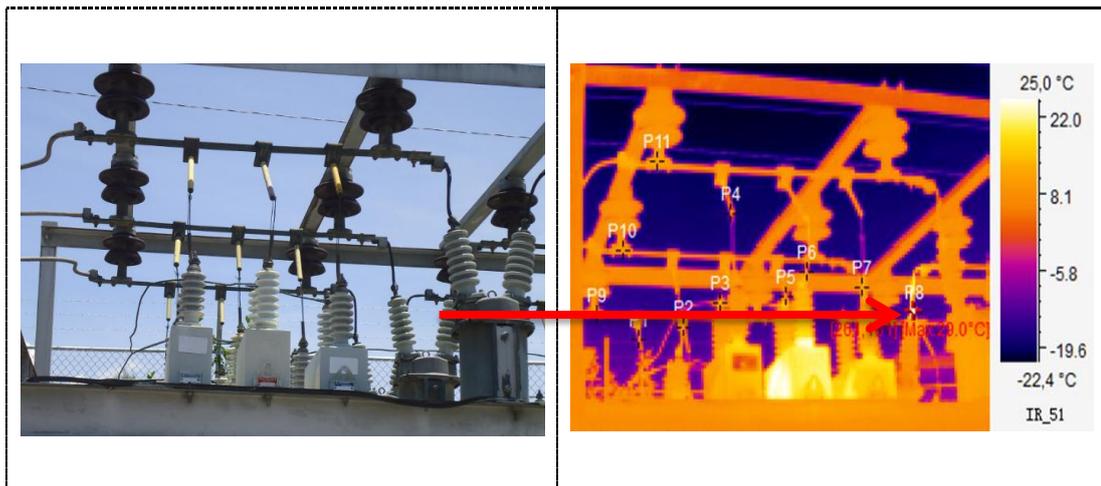
Figura 86. Banco de condensadores/52-MQ13

32. Ubicación: EEASA – S/E Oriente
 Elemento: Banco de condensadores 52-MQ13
 Información: Interconexión con interruptor 52- MQ12

Contacto deficiente entre conductor y terminal de los bushing.

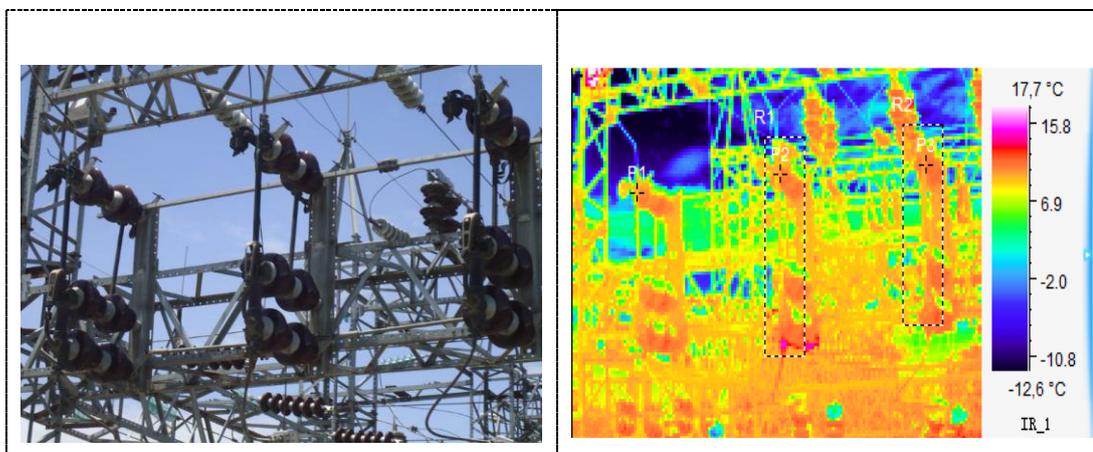
Figura 89. Seccionador barras/89-A12

34. Ubicación: EEASA – S/E Oriente
 Elemento: Seccionador barras 89-A12
 Información: Interconexión S/E Ambato

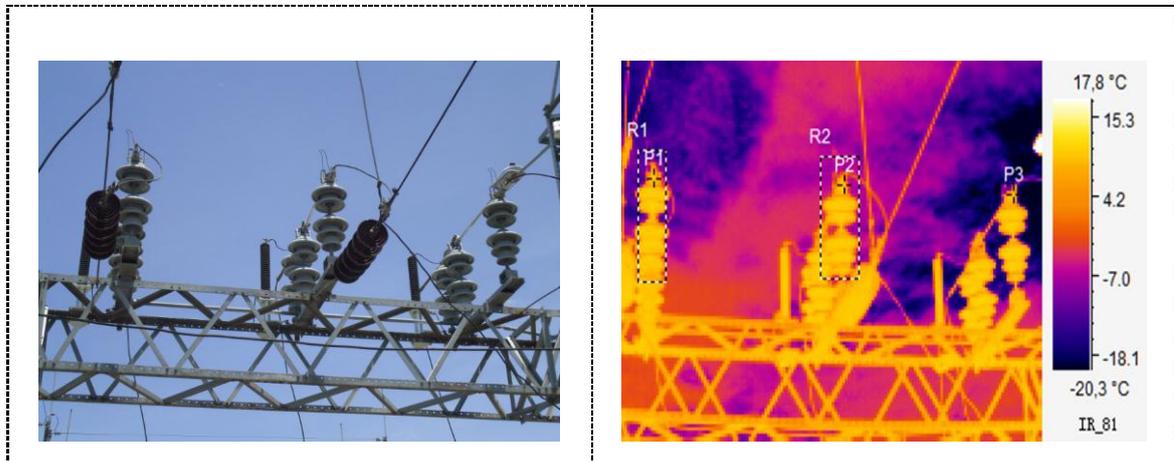
Figura 91. Seccionador tripolar entrada/89-AT11

36. Ubicación: EEASA – S/E Oriente
 Elemento: Seccionador tripolar 89-AT11
 Información: Interconexión con barras colectoras 69 Kv

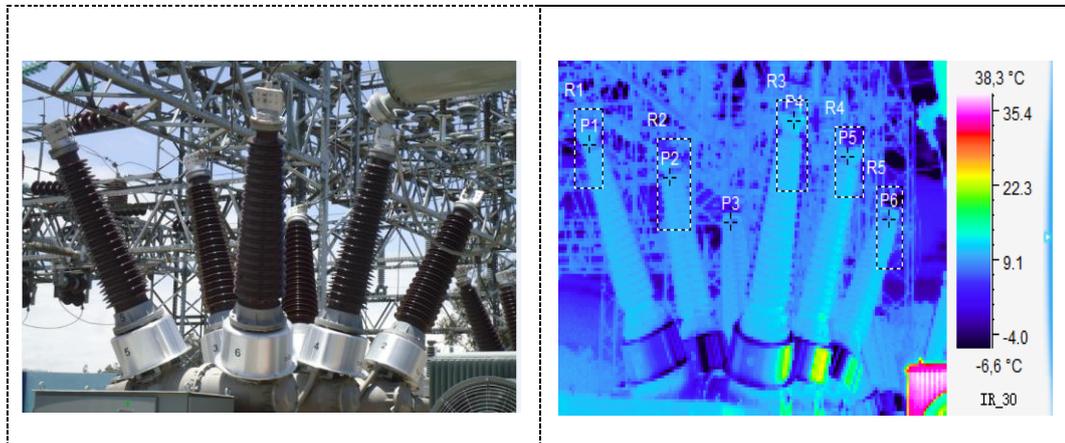
Figura 93. Interruptor de potencia/52-AT12

37. Ubicación: EEASA – S/E Oriente
 Elemento: Interruptor de potencia 52- AT12
 Información: Interconexión con barras colectoras 69 Kv

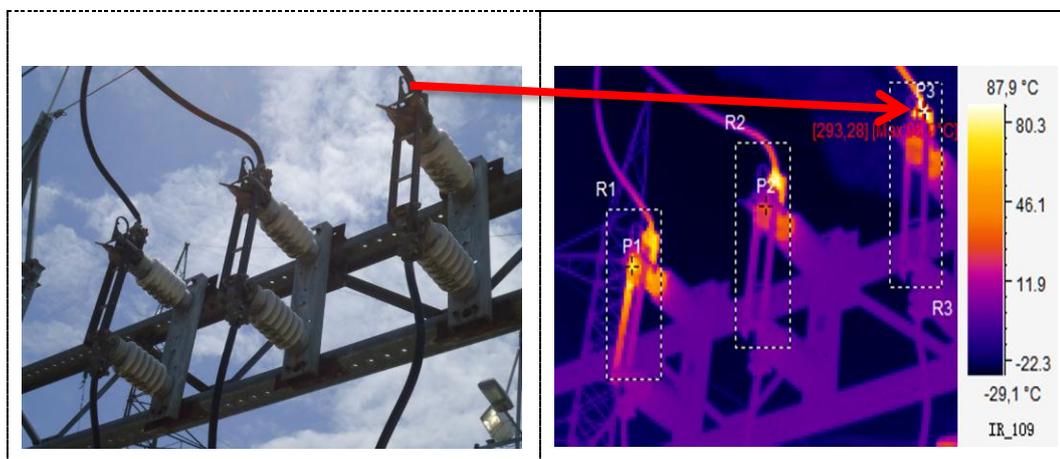
Figura 97. Seccionador barras/89-MT11

40. Ubicación: EEASA – S/E Oriente
 Elemento: Seccionador barras 89-MT11
 Información: Interconexión con salida T1

Realizar la reparación correctiva de los puntos de falla de manera urgente, se plantea en primer plano la limpieza en la superficie de unión y asegurar un buen contacto entre el conductor y el terminal de los seccionadores, después del ajuste y limpieza realizar inspecciones termográficas semanalmente si el problema permanece se debe efectuar su cambio.

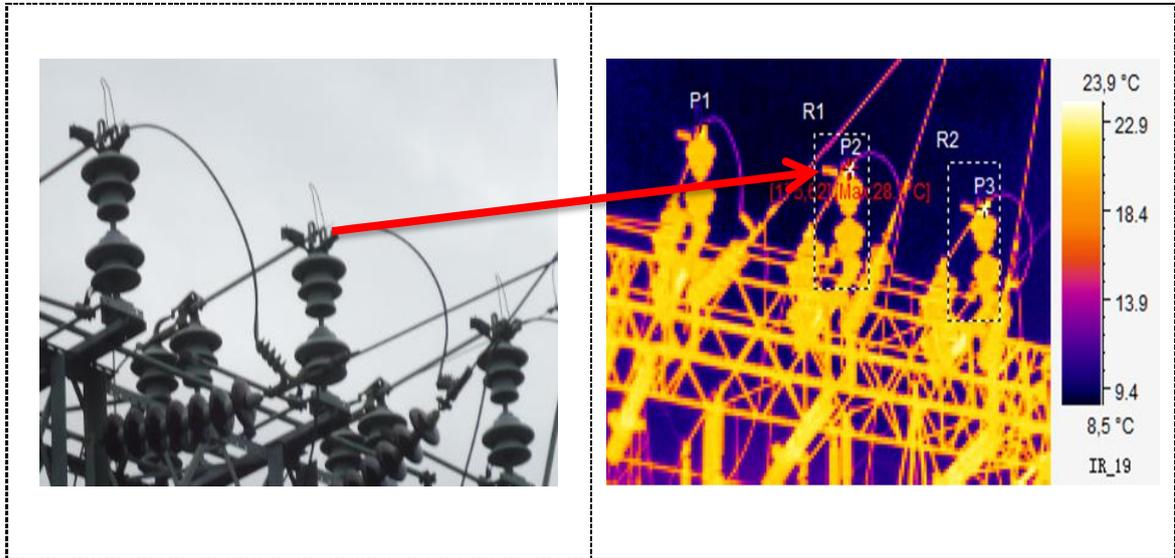
Figura 100. Seccionador tripolar entrada/89-A33

1. Ubicación: EEASA – S/E Oriente
 Elemento: Seccionador tripolar 89-A33
 Información: Interconexión S/E Totoras

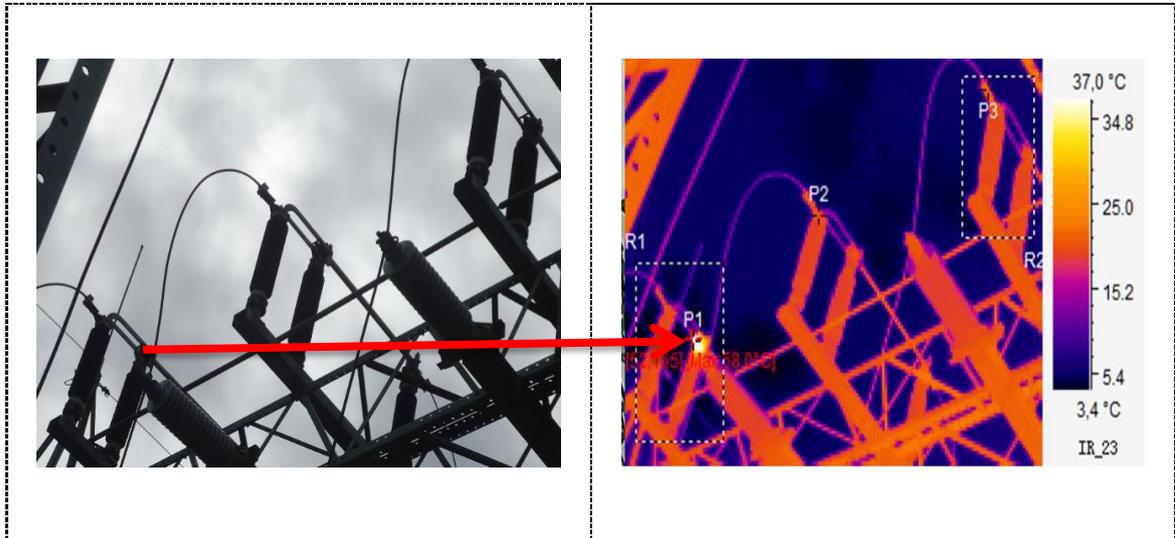
Figura 102. Seccionador tripolar entrada/89-A31

2. Ubicación: EEASA – S/E Oriente
 Elemento: Seccionador tripolar 89-A31
 Información: Interconexión S/E Totoras

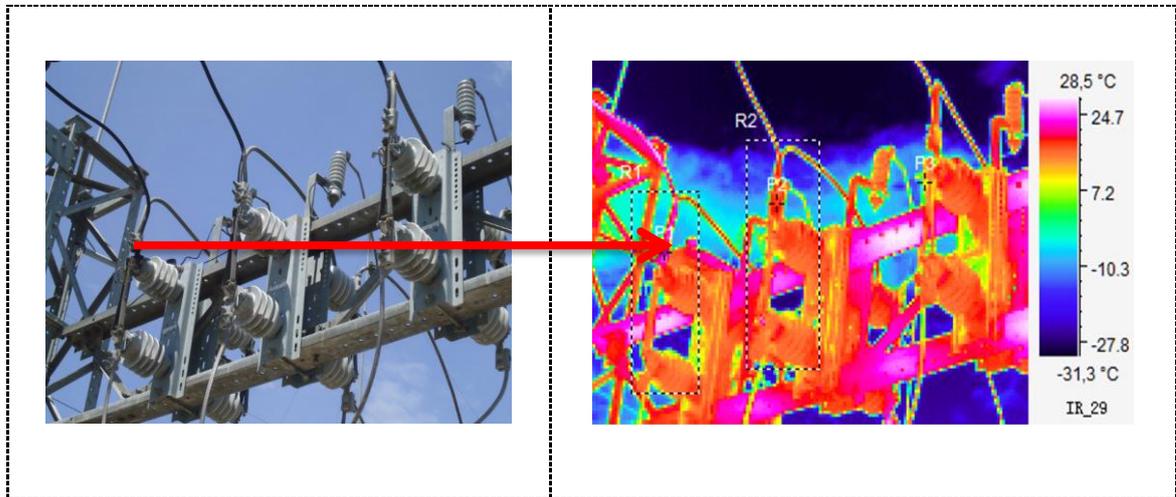
Figura 104. Seccionador barras entrada/Olímpica

3. Ubicación: EEASA – S/E Oriente
 Elemento: Seccionador barras entrada Olímpica
 Información: Interconexión con barras colectoras 13,8 Kv

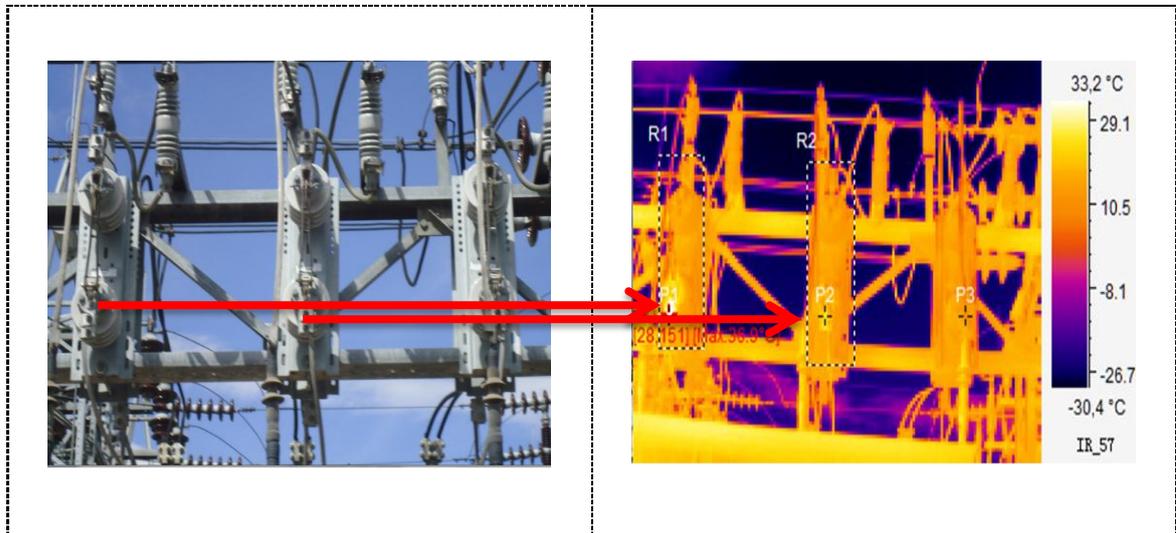
Figura 105. Seccionador barras salida/Olímpica

4. Ubicación: EEASA – S/E Oriente
 Elemento: Seccionador barras salida Olímpica
 Información: Interconexión con barras colectoras 13,8 Kv

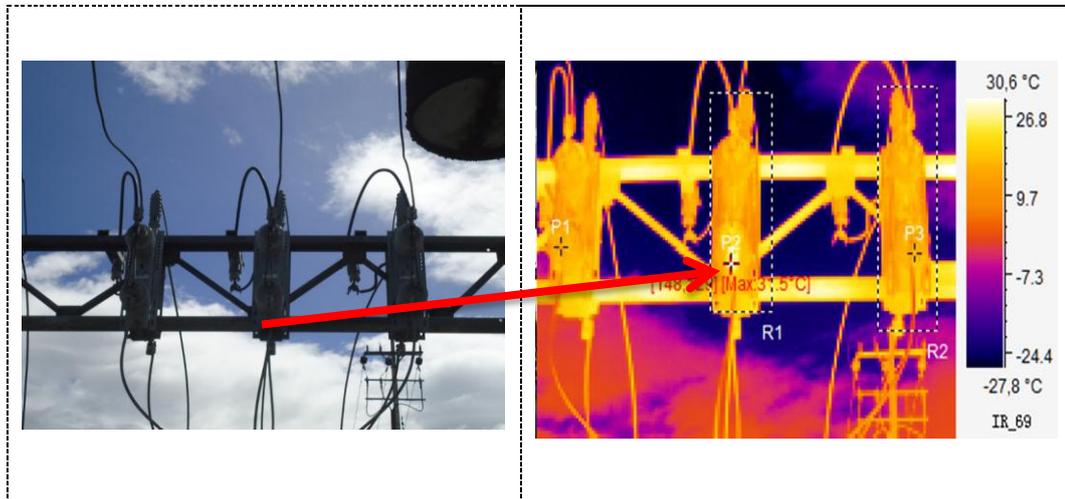
Figura 106. Seccionador barras entrada/Picaihua

5. Ubicación: EEASA – S/E Oriente
 Elemento: Seccionador barras entrada Picaihua
 Información: Interconexión con barras colectoras 13,8 Kv

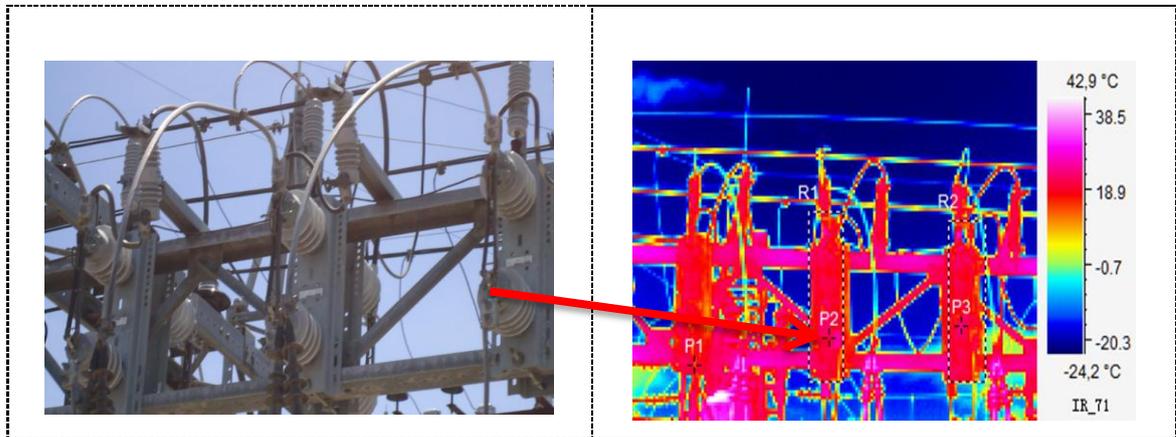
Figura 107. Seccionador barras salida/Picaihua

6. Ubicación: EEASA – S/E Oriente
 Elemento: Seccionador barras salida Picaihua
 Información: Interconexión con interruptor Picaihua

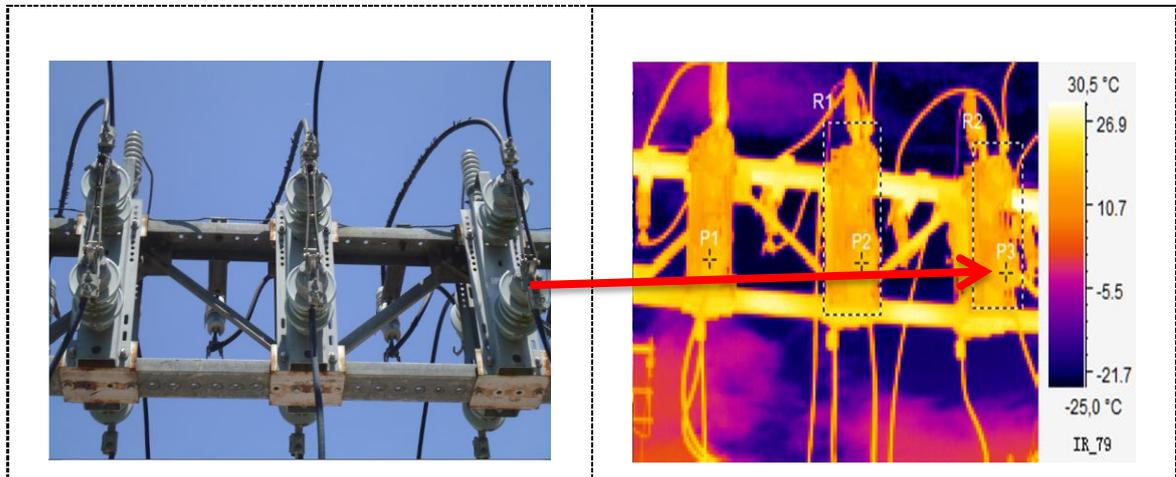
Figura 108. Seccionador barras entrada/Totoras

7. Ubicación: EEASA – S/E Oriente
 Elemento: Seccionador barras entrada Totoras
 Información: Interconexión con barras colectoras 13,8 Kv

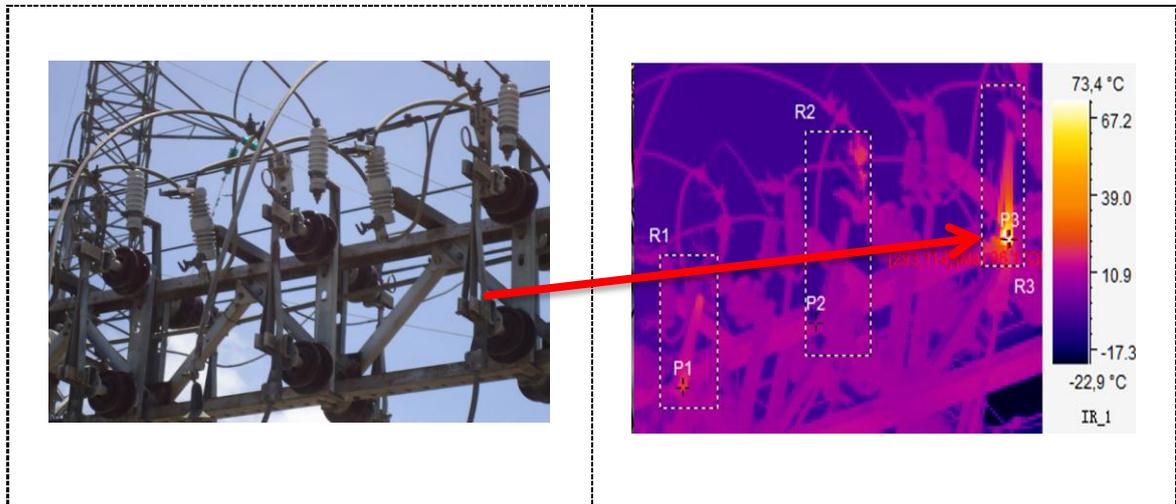
Figura 109. Seccionador barras salida/Universidad

8. Ubicación: EEASA – S/E Oriente
 Elemento: Seccionador barras salida Universidad
 Información: Interconexión con Interruptor Universidad
