**ESCUELA SUPERIOR POLITÉCNICA DE
CHIMBORAZO**

**“DESARROLLO DEL MANTENIMIENTO PREDICTIVO MEDIANTE
LA TÉCNICA DE LA TERMOGRAFÍA PARA EVALUAR EL
CORRECTO FUNCIONAMIENTO DE LA SUBESTACIÓN ORIENTE
Y ALIMENTADOR TOTORAS DE LA EMPRESA ELÉCTRICA
AMBATO S.A.”**

TESIS DE GRADO

2013

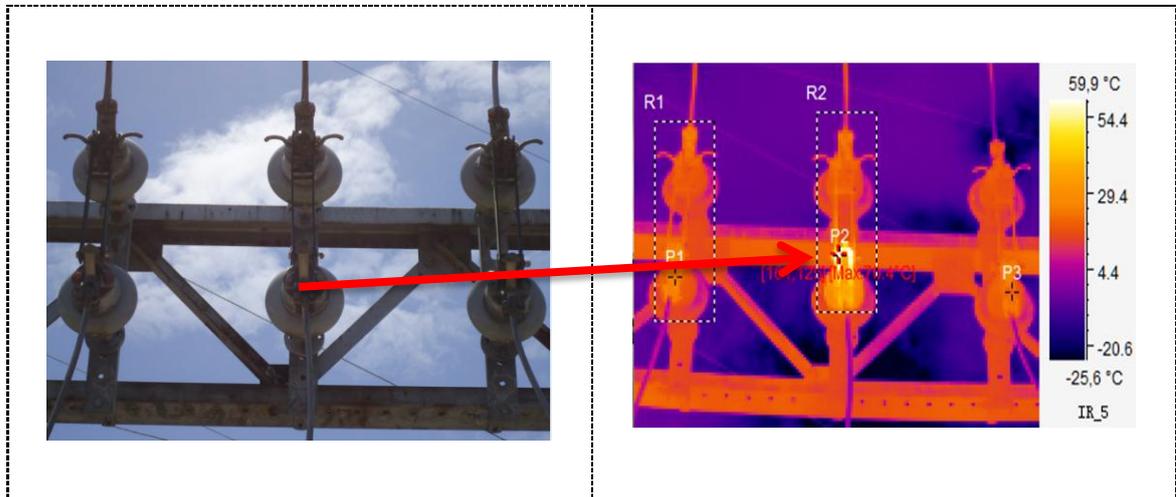
Figura 110. Seccionador barras/89-MQ11

9. Ubicación: EEASA – S/E Oriente
 Elemento: Seccionador barras 89-MQ11
 Información: Interconexión con barras colectoras 13,8 Kv

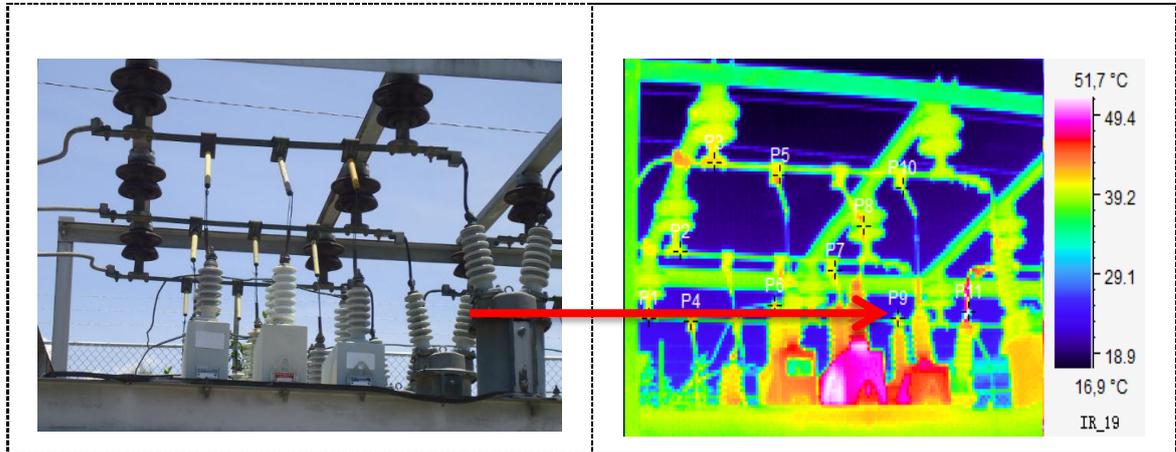
Figura 111. Banco de condensadores/52-MQ13

10. Ubicación: EEASA – S/E Oriente
 Elemento: Banco de condensadores 52-MQ13
 Información: Interconexión con barras colectoras 13,8 Kv

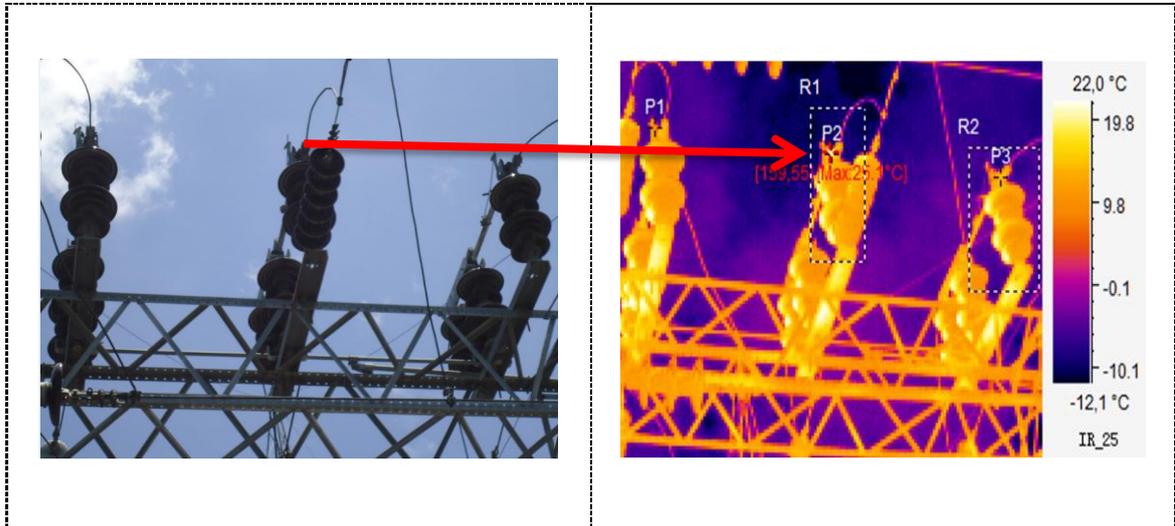
Figura 112. Seccionador tripolar entrada/89-A21

11. Ubicación: EEASA – S/E Oriente
 Elemento: Seccionador tripolar 89-A21
 Información: Interconexión con barras colectoras 69 Kv

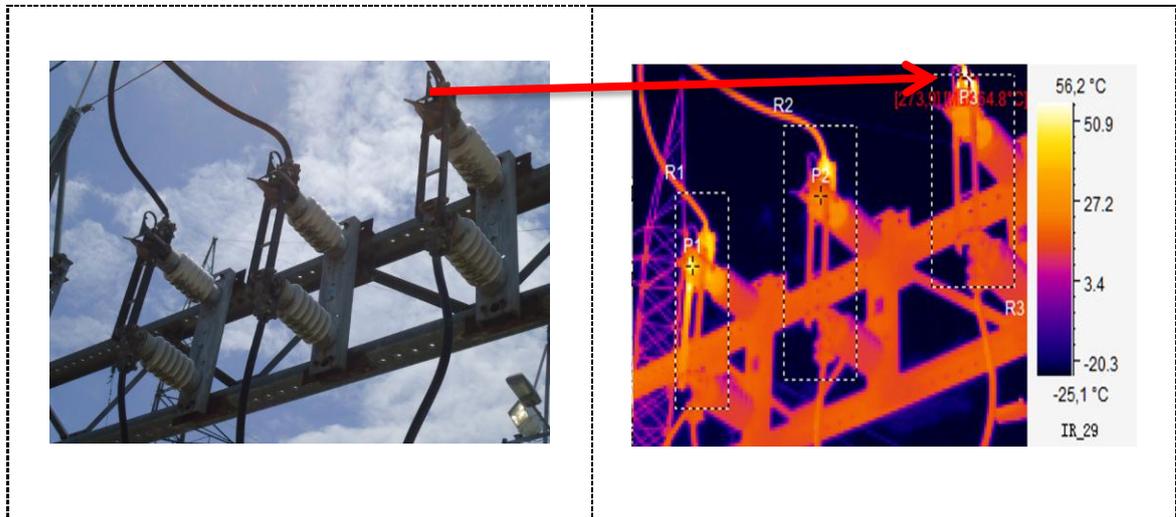
Figura 114. Seccionador barras/89-MT11

12. Ubicación: EEASA – S/E Oriente
 Elemento: Seccionador barras 89-MT11
 Información: Interconexión con salida T1

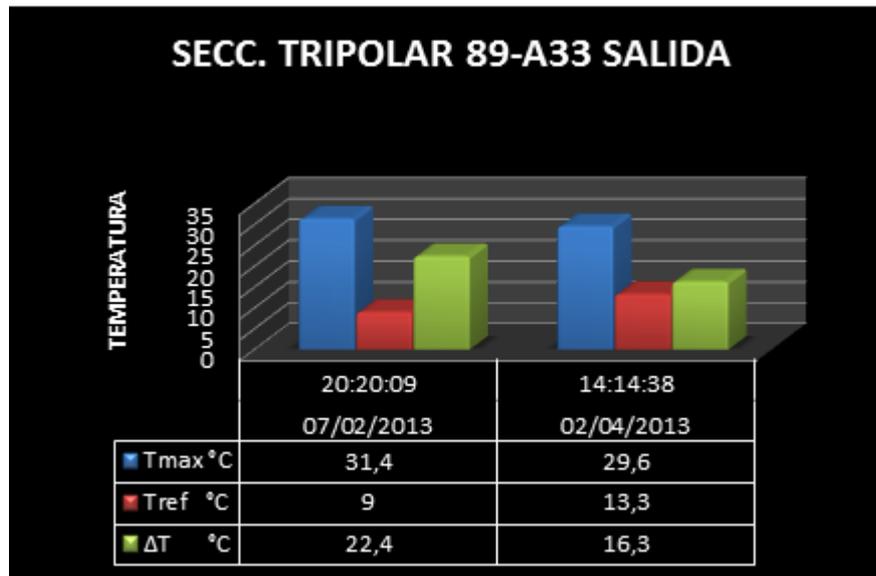
Figura 116. Seccionador tripolar 89-A33 salida

En el seccionador tripolar 89-A33 se observa un ΔT superior en la inspección realizada en la noche con respecto al ΔT de la tarde, debido a que en esas horas la demanda máxima de energía eléctrica de la subestación fue de 12.697,72 Kw con respecto a 8.635,08 Kw que fue la demanda en la tarde. Las consideraciones mencionadas pueden variar según la topología del sistema.

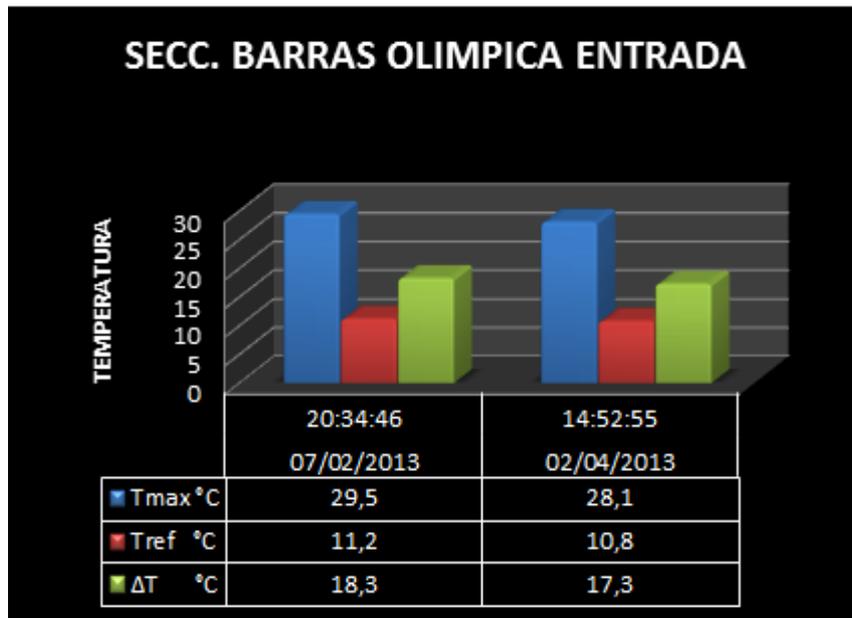
Figura 119. Seccionador barras Olímpica entrada

En los seccionadores barras Olímpica entrada se observa un ΔT superior en la inspección realizada en la noche con respecto al ΔT de la tarde, debido a que en esas horas la demanda máxima de energía eléctrica de la subestación fue de 12.484,48 Kw con respecto a 9.621,34 Kw que fue la demanda en la tarde. Las consideraciones mencionadas pueden variar según la topología del sistema.

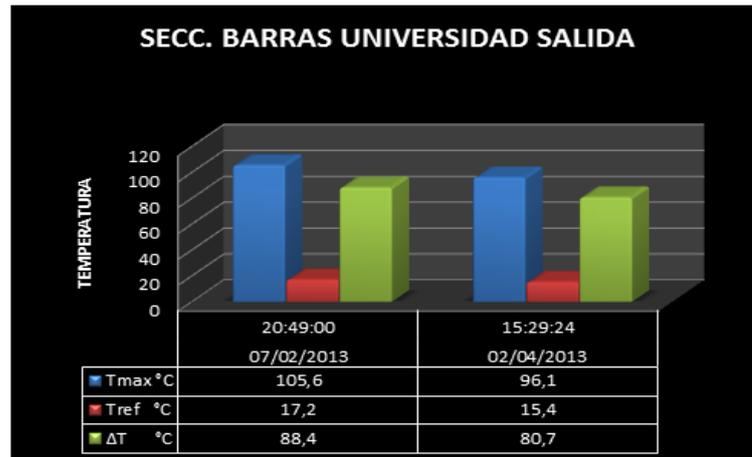
Figura 124. Seccionador barras Universidad salida

En los seccionadores barras Universidad salida se observa un ΔT superior en la inspección realizada en la noche con respecto al ΔT de la tarde, debido a que en esas horas la demanda máxima de energía eléctrica de la subestación fue de 12.317,77 Kw. con respecto a 9.820,41 Kw. que fue la demanda en la tarde.

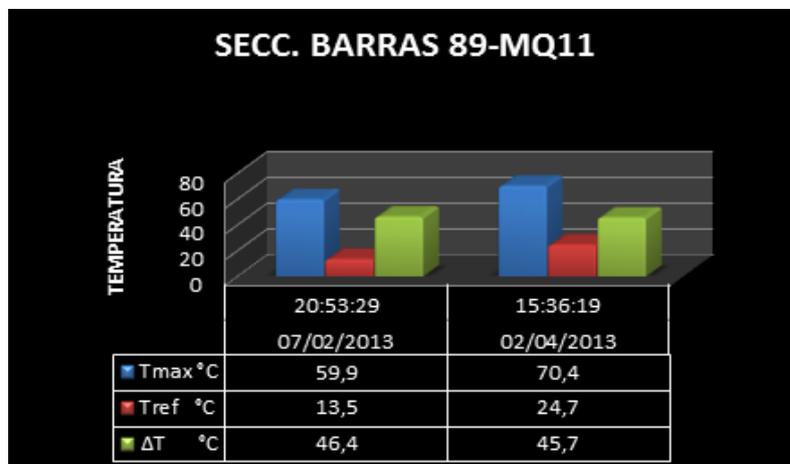
Figura 125. Seccionador barras 89-MQ11

En el seccionador barras 89-MQ11 se observa un ΔT superior en la inspección realizada en la noche con respecto al ΔT de la tarde, debido a que en esas horas la demanda máxima de energía eléctrica de la subestación fue de 12.317,77 Kw con respecto a 9.673,18 Kw que fue la demanda en la tarde. Las consideraciones mencionadas pueden variar según la topología del sistema.

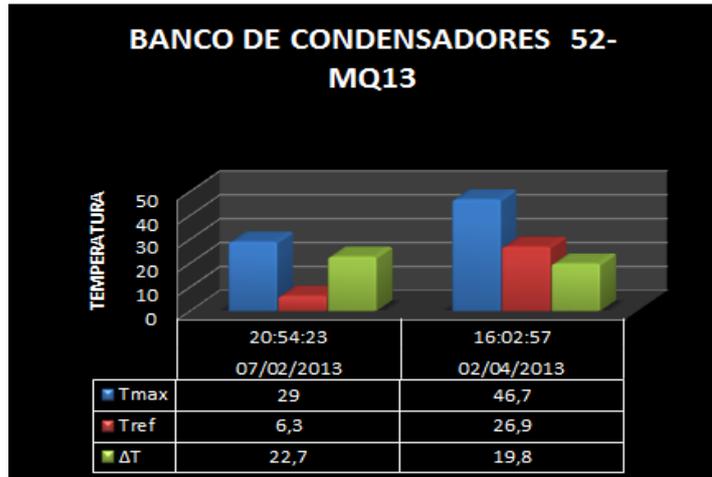
Figura 126. Banco de condensadores 52-MQ13

En el banco de condensadores 52-MQ13 se observa un ΔT superior en la inspección realizada en la noche con respecto al ΔT de la tarde, debido a que en esas horas la demanda máxima de energía eléctrica de la subestación fue de 12.317,77 Kw con respecto a 9.603,61 Kw que fue la demanda en la tarde. Las consideraciones mencionadas pueden variar según la topología del sistema.

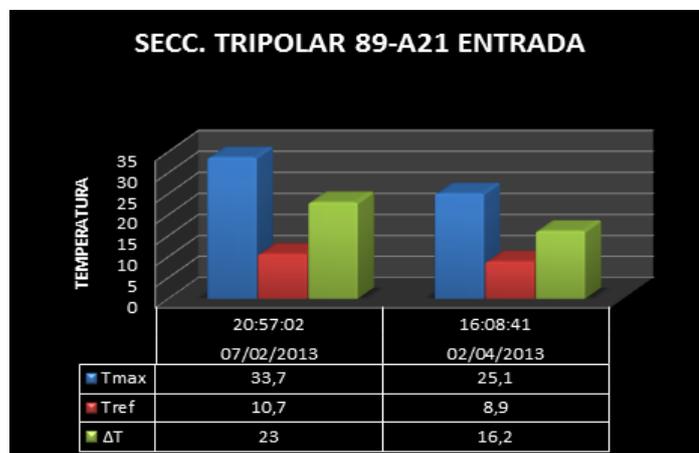
Figura 127. Seccionador tripolar 89-A21 entrada

En el seccionador tripolar 89-A21 entrada se observa un ΔT superior en la inspección realizada en la noche con respecto al ΔT de la tarde, debido a que en esas horas la demanda máxima de energía eléctrica de la subestación fue de 12.317,7 Kw con respecto a 9.603,61 Kw que fue la demanda en la tarde. Las consideraciones mencionadas pueden variar según la topología del sistema.

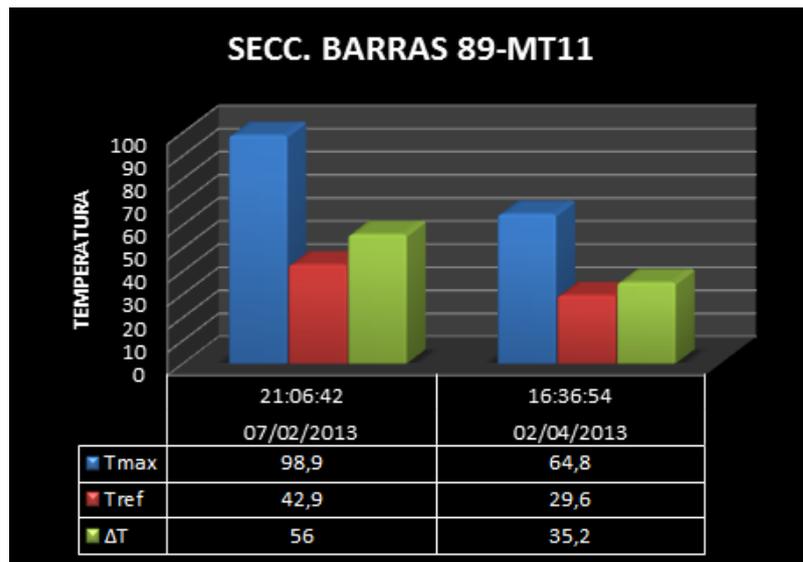
Figura 128. Seccionador barras 89-MT11

En el seccionador barras 89-MT11 se observa un ΔT superior en la inspección realizada en la noche con respecto al ΔT de la tarde, debido a que en esas horas la demanda máxima de energía eléctrica de la subestación fue de 11.978,52 Kw con respecto a 9.459,47 Kw que fue la demanda en la tarde. Las consideraciones mencionadas pueden variar según la topología del sistema.

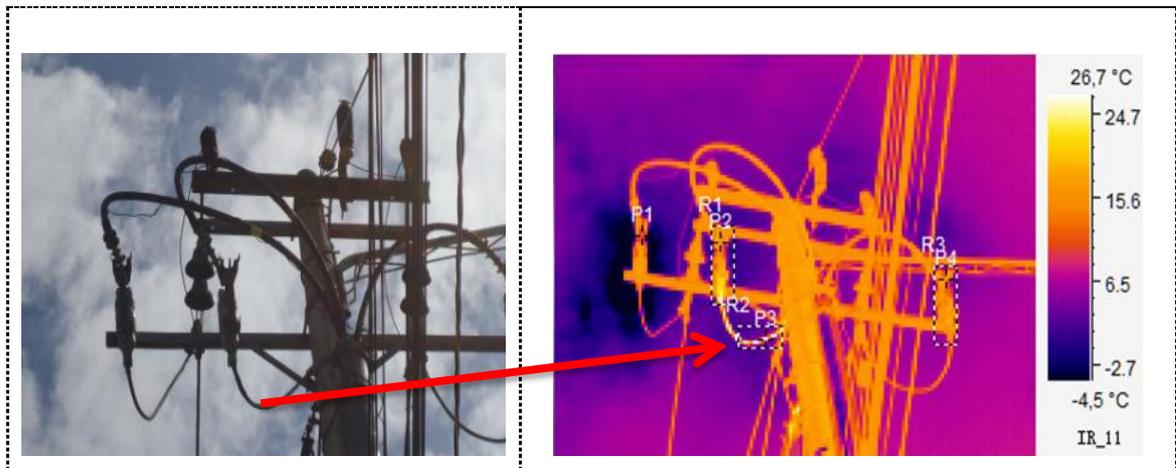
Figura 129. Seccionador 1498

1. Ubicación: P 34196 y S 1498 – salida subterránea.
 Información: EEASA – red de distribución – primario Totoras 13.8 KV.
 Dirección: Salida subterránea Totoras de la subestación Oriente

Realizar la reparación correctiva de los puntos de falla de manera urgente, se plantea en primer plano limpiar la superficie de unión y asegurar un buen contacto entre el los hilos del conductor y el terminal de los seccionadores, después del ajuste y limpieza realizar inspecciones termográficas semanales si el problema permanece se debe efectuar su cambio.

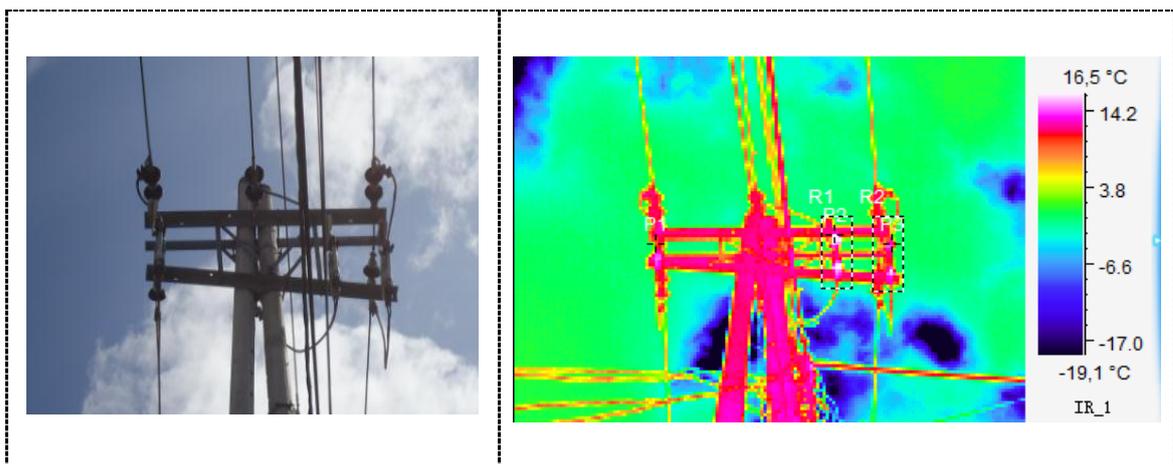
Figura 132. Seccionador 1497.

Contacto deficiente entre barra y terminal de los seccionadores.

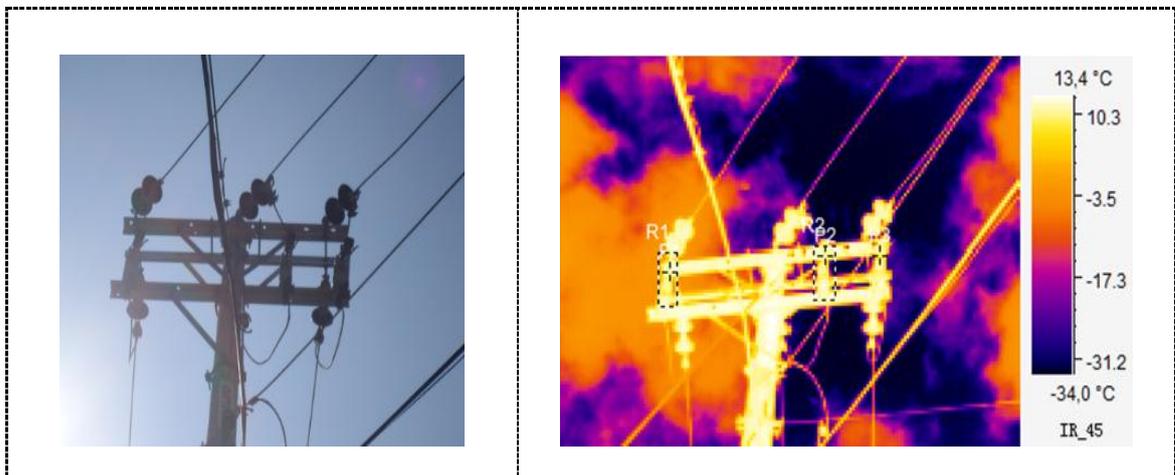
Figura 136. Seccionador 2325

Contacto deficiente entre barra y terminal de los seccionadores.

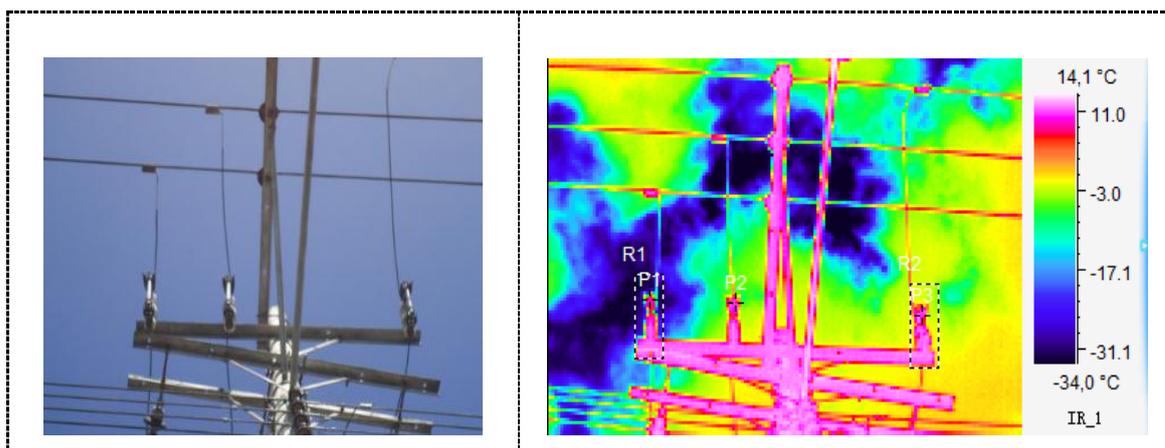
Figura 137. Seccionador 1463.

Leve aumento de temperatura en los seccionadores, contacto deficiente entre barra y terminal de los seccionadores.

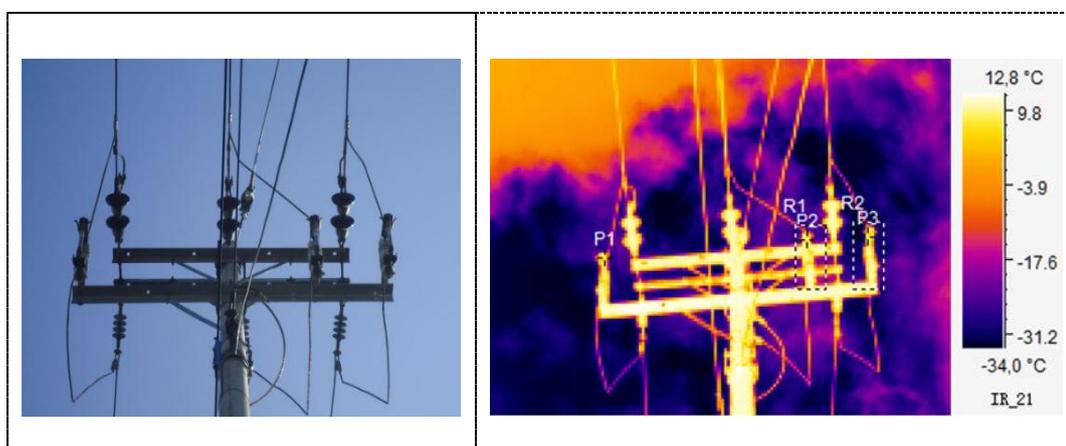
Figura 149. Seccionador 3863.

Contacto deficiente entre barra y terminal de los seccionadores.

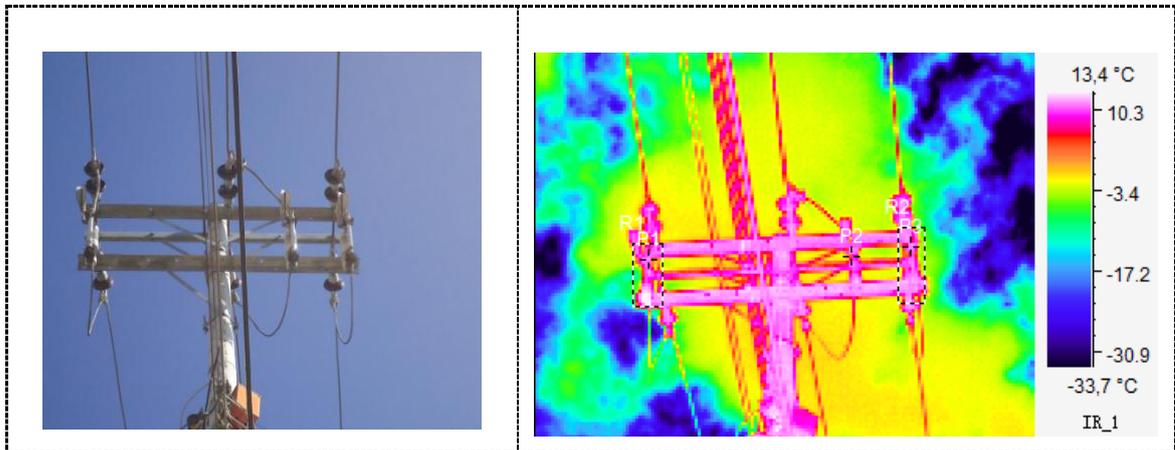
Figura 150. Seccionador 1420.

Contacto deficiente entre barra y terminal de los seccionadores.

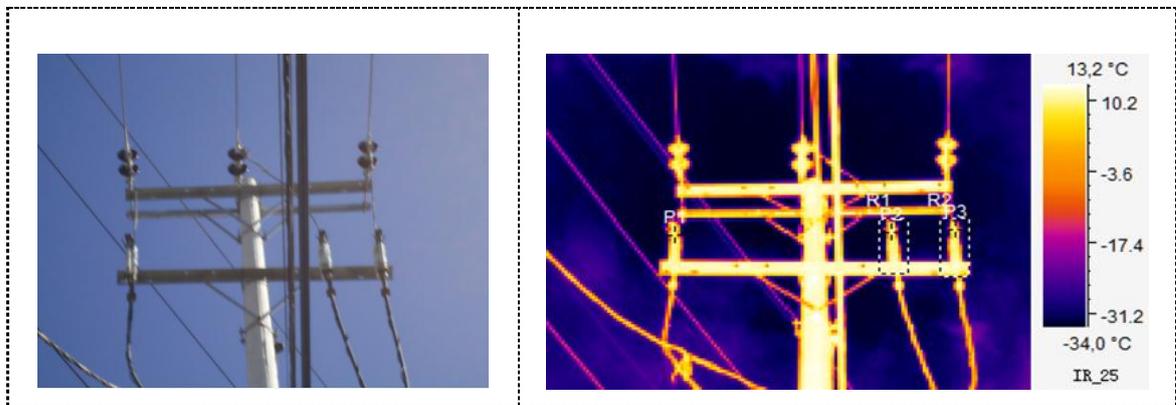
Figura 155. Seccionador 2297

Contacto deficiente entre barra y terminal de los seccionadores.

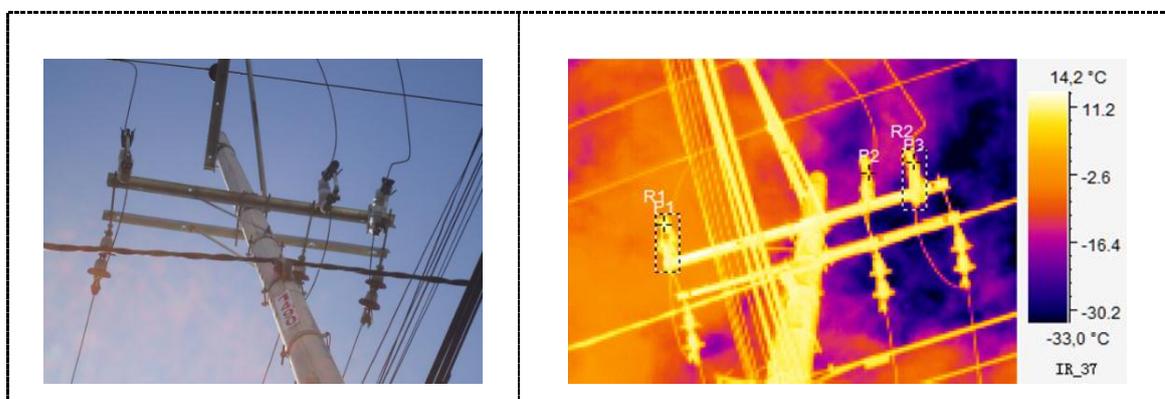
Figura 158. Seccionador 1490

Contacto deficiente entre barra y terminal de los seccionadores.

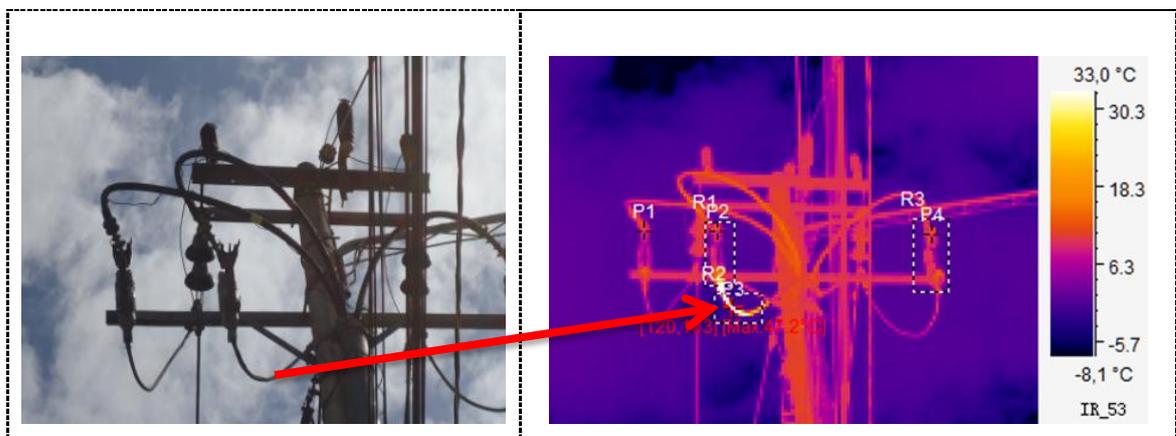
Figura 162. Seccionador 1498.

1. Ubicación: P 34196 y S 1498 – salida subterránea.
 Información: EEASA – red de distribución – primario totoras 13.8 KV.
 Dirección: Salida subterránea Totoras de la subestación Oriente

Realizar la reparación correctiva del punto de falla de manera urgente, se plantea en primer plano el ajuste y limpieza en los contactos del seccionador, después del ajuste y limpieza realizar inspecciones termográficas semanalmente si el problema permanece se recomienda su cambio.
