**ESCUELA SUPERIOR POLITÉCNICA DE  
CHIMBORAZO**

**“ANÁLISIS, DETERMINACIÓN, EVALUACIÓN Y  
PREVENCIÓN DE FALLAS POTENCIALES MEDIANTE  
LA TÉCNICA DE INSPECCIÓN POR ULTRASONIDO EN  
BASE A LA NORMA ASTM E-797 EN LA LÍNEA DE  
VAPOR DE LA EMPRESA BIOALIMENTAR”**

**TESIS DE GRADO**

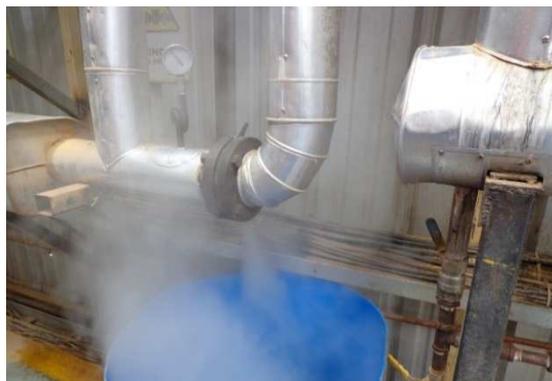
Figura 26. Efecto de un modo de fallo por una fuga de la tubería de vapor

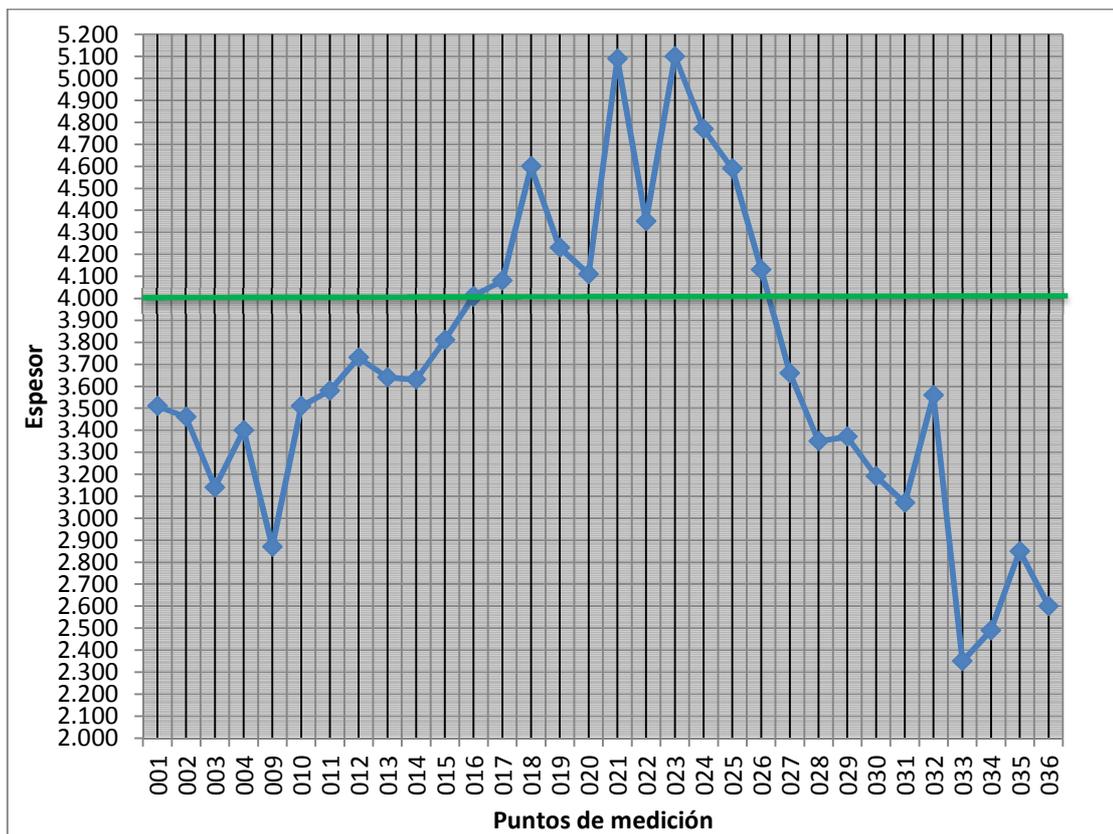
Figura 70. Puntos de medición de extrusión

En la estadística de las mediciones se pudo observar una desviación de los picos altos de los valores obtenidos en las inspecciones realizadas en el área de extrusión y se estableció la necesidad de un análisis de datos y la consideración de las tolerancias admisibles para espesores de tuberías bajo la norma ASME B16.9M.

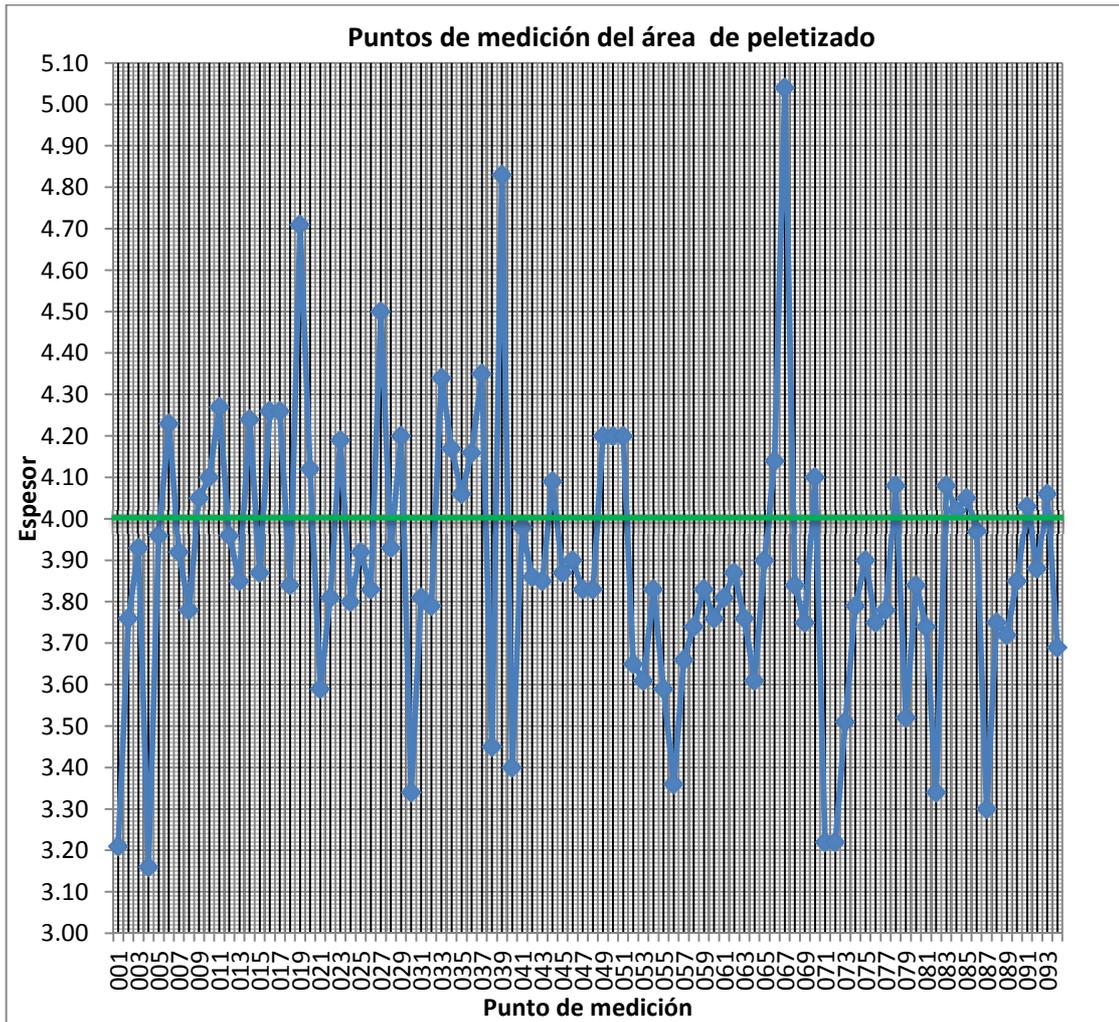
Figura 71. Puntos de medición de peletizado

En la estadística de las mediciones se pudo observar una desviación considerable de los picos altos y bajos de los valores de espesores de las inspecciones realizadas en el área de peletizado y la consideración de las tolerancias admisibles para espesores bajo la norma ASME B16.9M, siendo necesario un análisis de indicaciones de datos, que tiene como finalidad clasificar los datos en dos grupos que son; indicaciones falsas y relevantes.

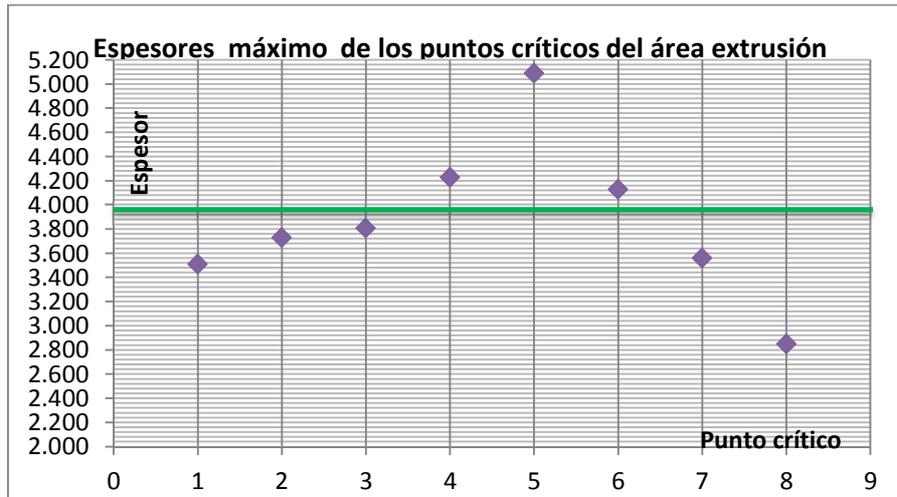
Figura 73. Espesores máximos de los puntos críticos de extrusión

Los espesores máximos de los puntos críticos del área de extrusión nos muestran la tendencia de incremento del espesor medido en las inspecciones realizadas que posteriormente nos servirá para la determinación de las fallas. En el punto crítico número cinco tiene una alta desviación debido a la incrustación del producto en proceso que se adhiere sobre la pared exterior de la tubería de distribución.

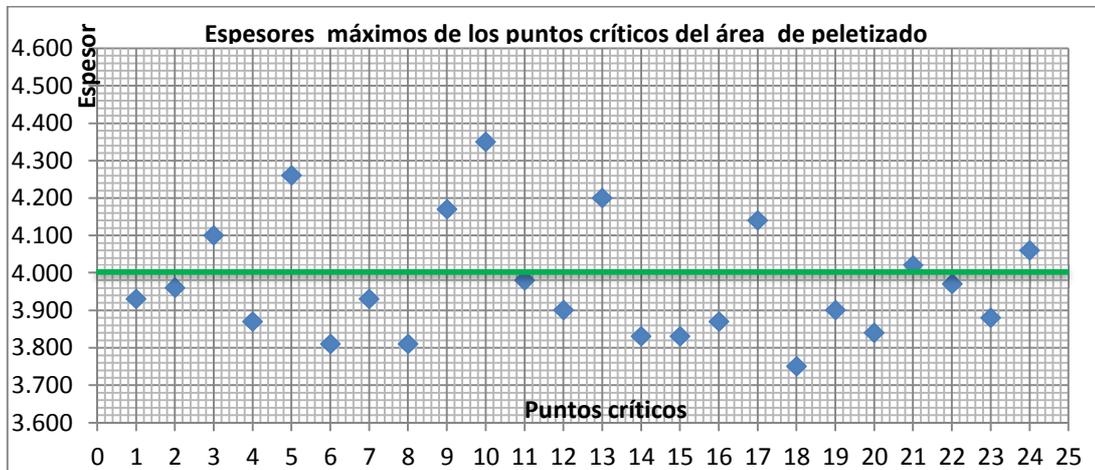
Figura 76. Espesores máximos de los puntos críticos de peletizado.

Los espesores máximos de los puntos críticos del área de peletizado nos muestran la tendencia de incremento del espesor medido en las inspecciones realizadas que posteriormente nos servirá para la determinación de la fallas de cada uno de los puntos críticos. Los puntos críticos número cinco y diez presentan una alta desviación debido a la incrustación del producto en proceso que se adhiere sobre la pared exterior de la tubería de distribución.
