# **ESCUELA SUPERIOR POLITÉCNICA DE CHIMBORAZO**

## **FACULTAD DE MECÁNICA ESCUELA DE INGENIERÍA AUTOMOTRIZ**

**“MANTENIMIENTO CORRECTIVO Y APLICACIÓN DE LAS  
TÉCNICAS DE PINTURA EN BASE DE AGUA DE LA  
CARROCERÍA DEL VEHÍCULO LAND ROVER HARD TOP 1981  
PARA EL TALLER MÓVIL DE LA ESCUELA DE INGENIERÍA  
AUTOMOTRIZ”**

## **TESIS DE GRADO**

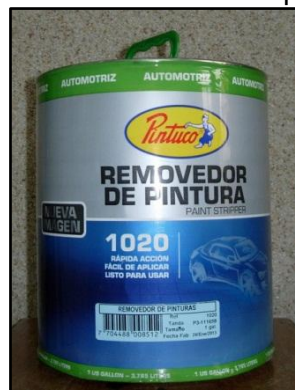
Figura 16. Removedor de pintura

Se utilizó removedor de pintura para quitar toda la pintura del vehículo.

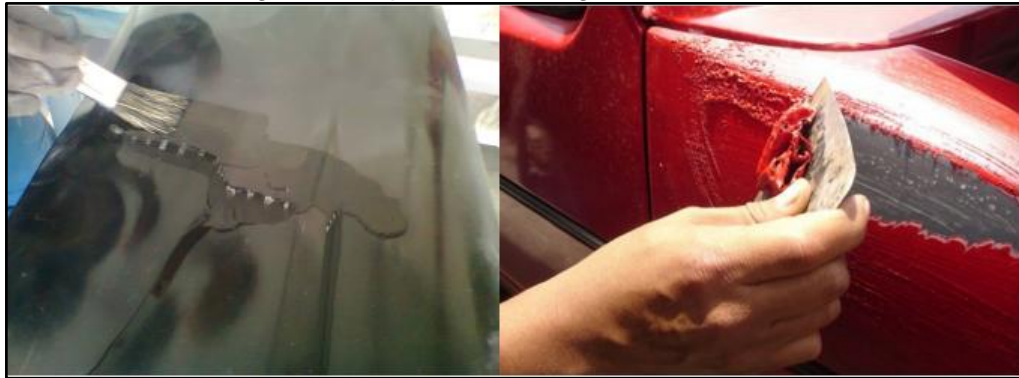
Figura 18. Aplicación del agente removedor

- Aplicación del agente removedor. Se procedió a aplicar pieza por pieza el agente químico en forma unidireccional esperando de 15 a 20 minutos para retirar el producto con la utilización de una espátula y guaípe metálico.

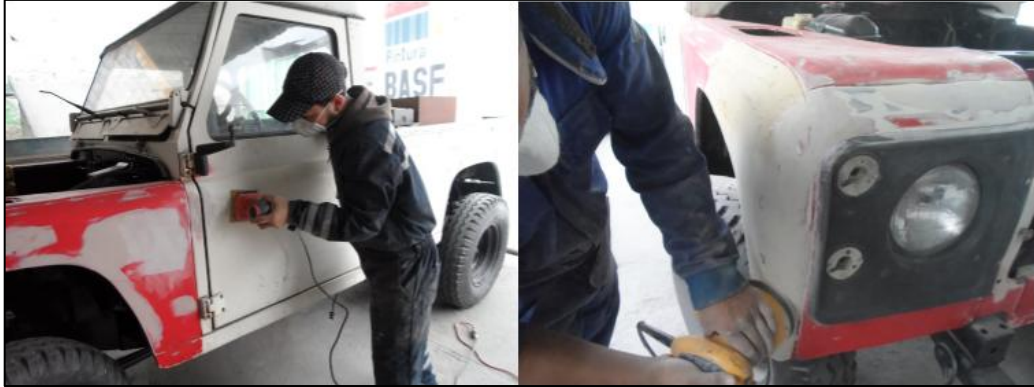
Figura 19. Lijado de las superficies

Con la utilización de equipo de lijado y varias lijas de grano 100, se preparó la superficie del metal lijando de forma unidireccional para identificar los golpes imperceptibles.

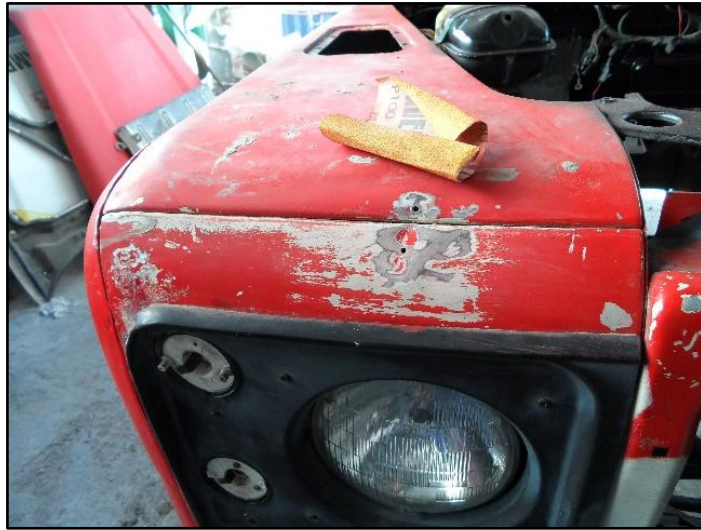
Figura 21. Superficie preparada

**3.5.1. Preparación de la superficie reparada.** Una vez que se ha enderezado lo más posible el área donde se encontraba las abolladuras se procede a lijar con la ayuda de una lija de grano 100, posterior a esto el área es limpiada con desengrasante eliminando residuos de grasa dejándolo listo para la aplicación de la masilla.

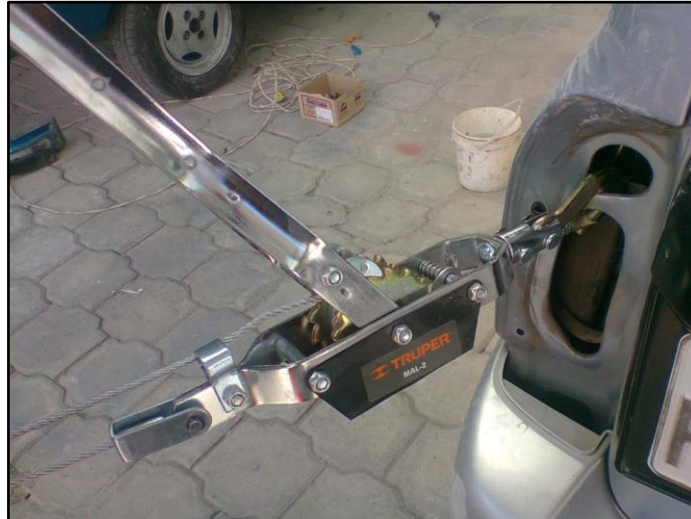
Figura 34. Templado de carrocería

Se utilizó el templado unidireccional para las deformaciones que se encontró en la carrocería.

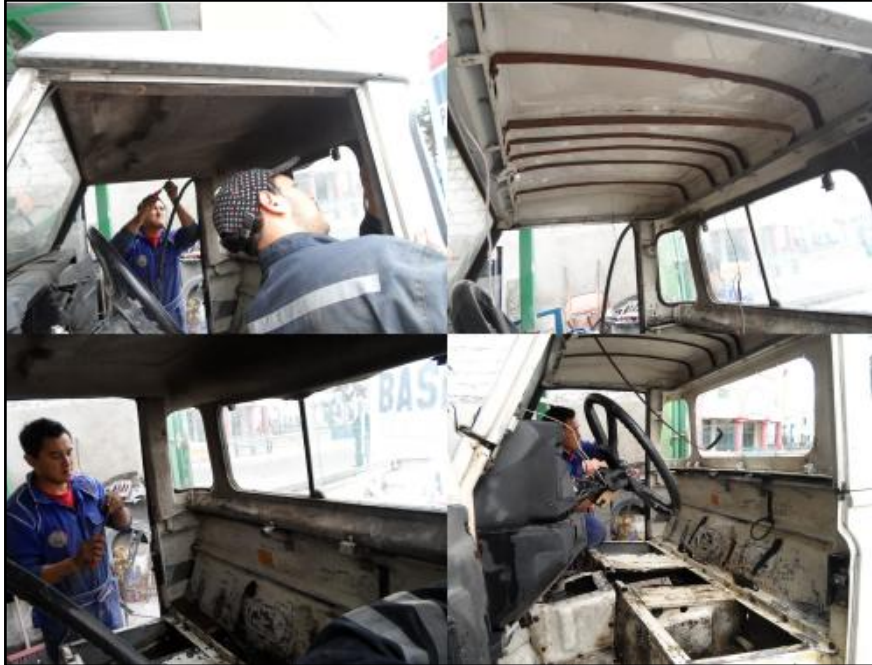
Figura 36. Desmontaje de elementos del habitáculo

Esto facilita la extracción de abolladuras que se encuentran en lugares de difícil acceso, con esto se asegura restaurar la chapa metálica lo más próximo a su estado original

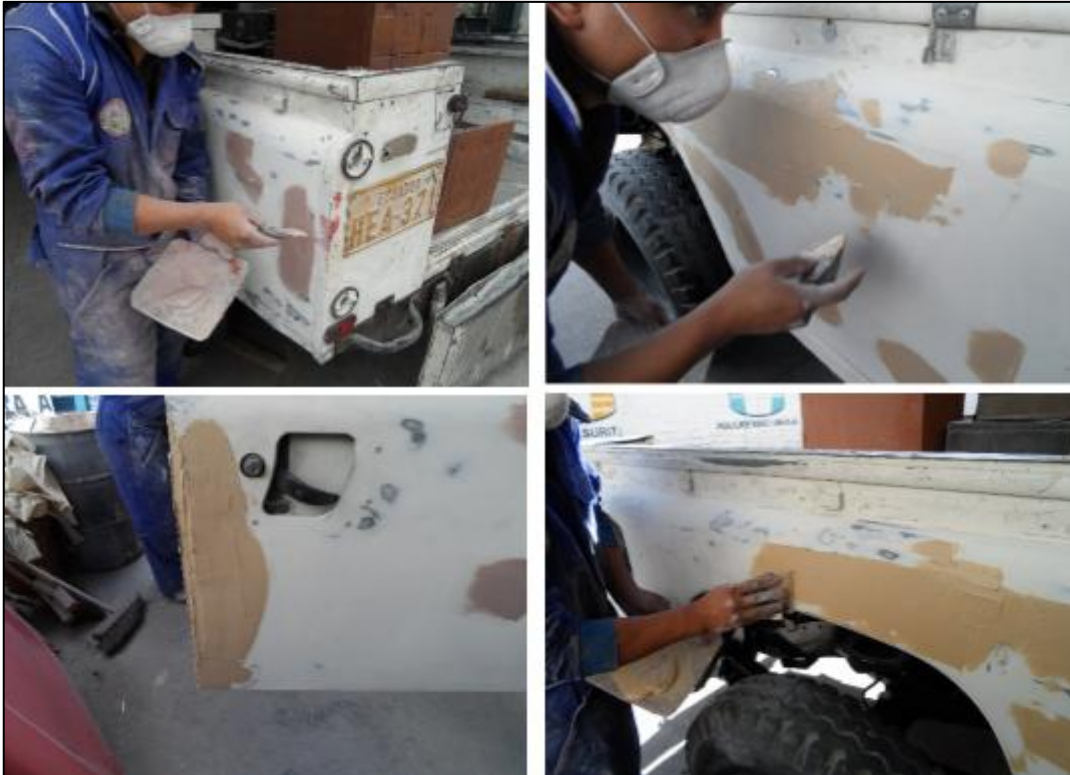
Figura 45. Aplicación de la masilla

Si se aplica una gran cantidad de masilla sobre el área afectada sin antes esparcir una capa fina y compacta sobre la zona, la unión será deficiente y aparecerán picaduras. Se debe evitar que la humedad se deposite sobre el área a reparar, en el caso de que el taller esté demasiado húmedo por condiciones climáticas el área a masillar debe estar completamente seca para asegurar su adherencia. Este producto se caracterizan por:

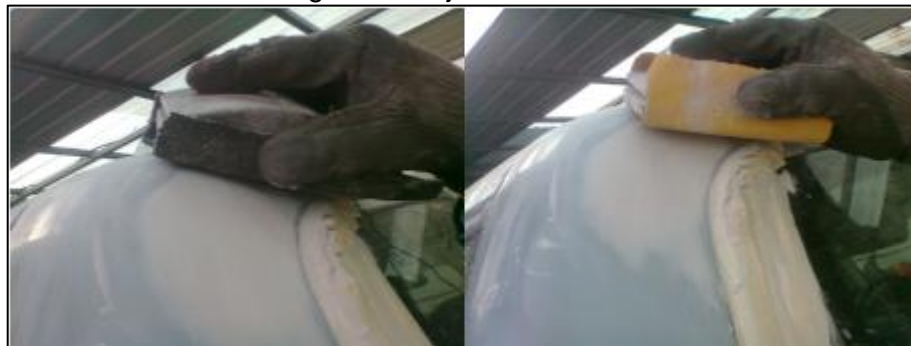
Figura 47. Lijado de masilla

El lijado se hizo suavemente, con una lija de hierro número 4 facilitando la remoción del exceso de material. Luego de este proceso se aplicó el degrade de lijado partiendo del uso de la lija de grano 100 hasta llegar a la lija de grano 220 para luego de esto aplicar la imprimación. Los residuos se retiran con abundante aire a presión.

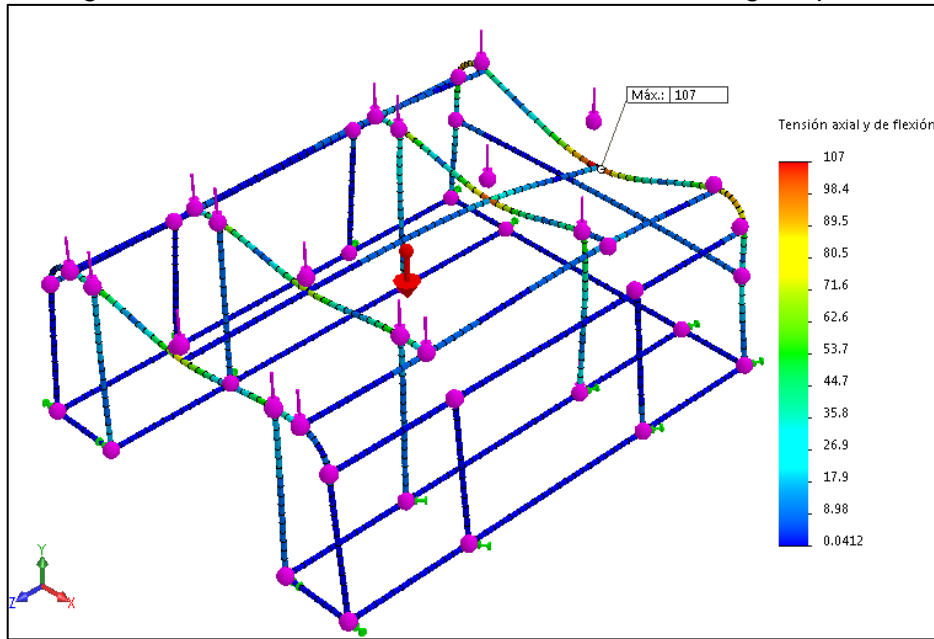
Figura 56. Tensiones en la estructura debido a la carga superior

En la figura se muestra el esfuerzo axial frente a la carga de impacto superior donde el valor máximo es de 107 MPa

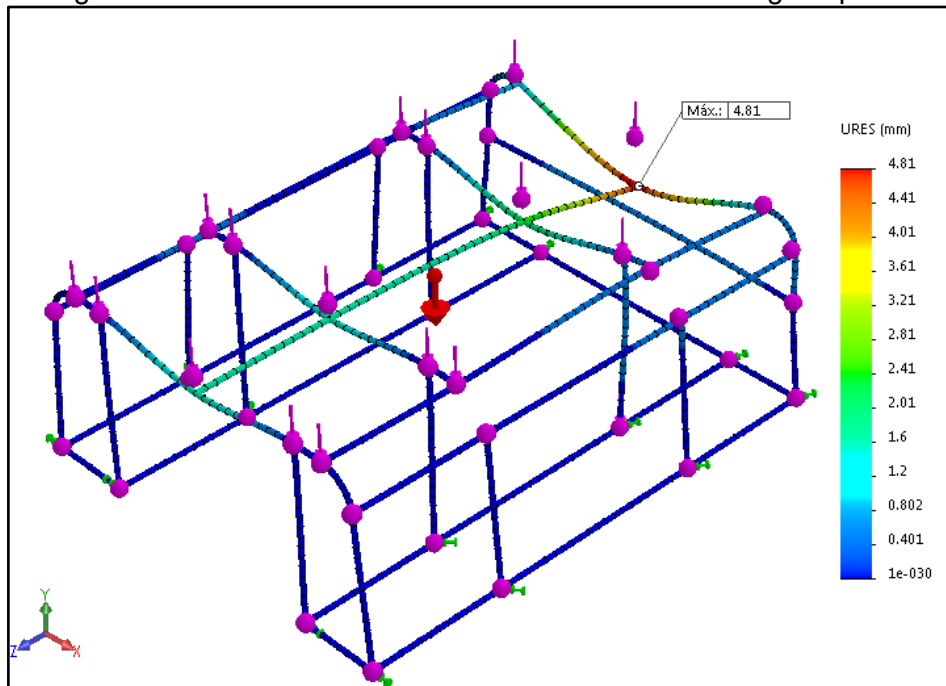
Figura 57. Deformación de la estructura debido a la carga superior

En la figura se muestra la deformación total debida a la carga superior de la estructura, con una deformación máxima de 4,81 mm sobre el techo.

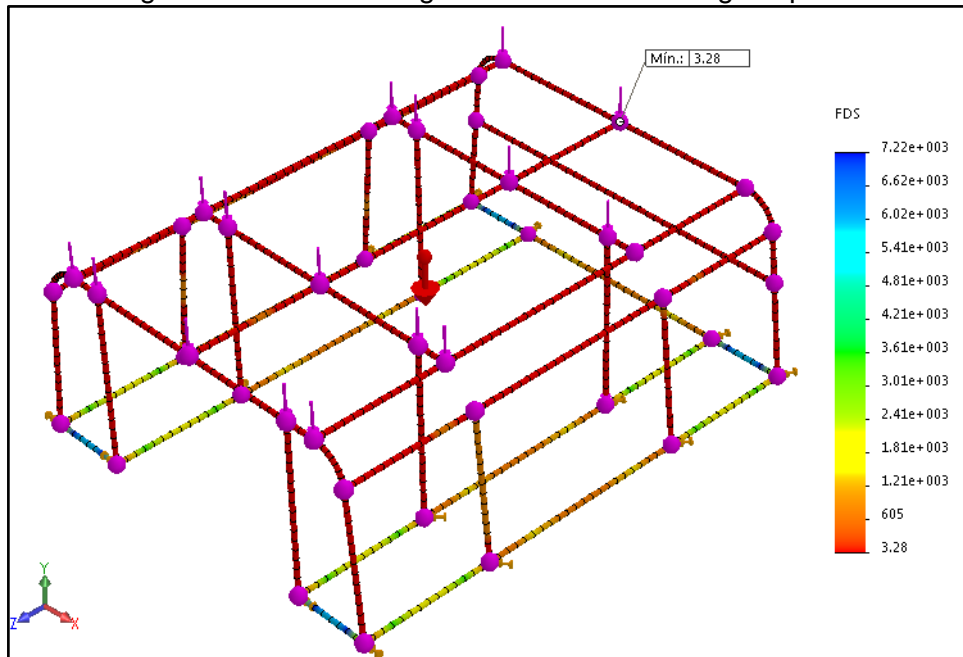
Figura 58. Factor de seguridad debido a la carga superior

En la figura se presenta el factor de seguridad mínimo debido a la carga, donde el factor mínimo es de 3,28.

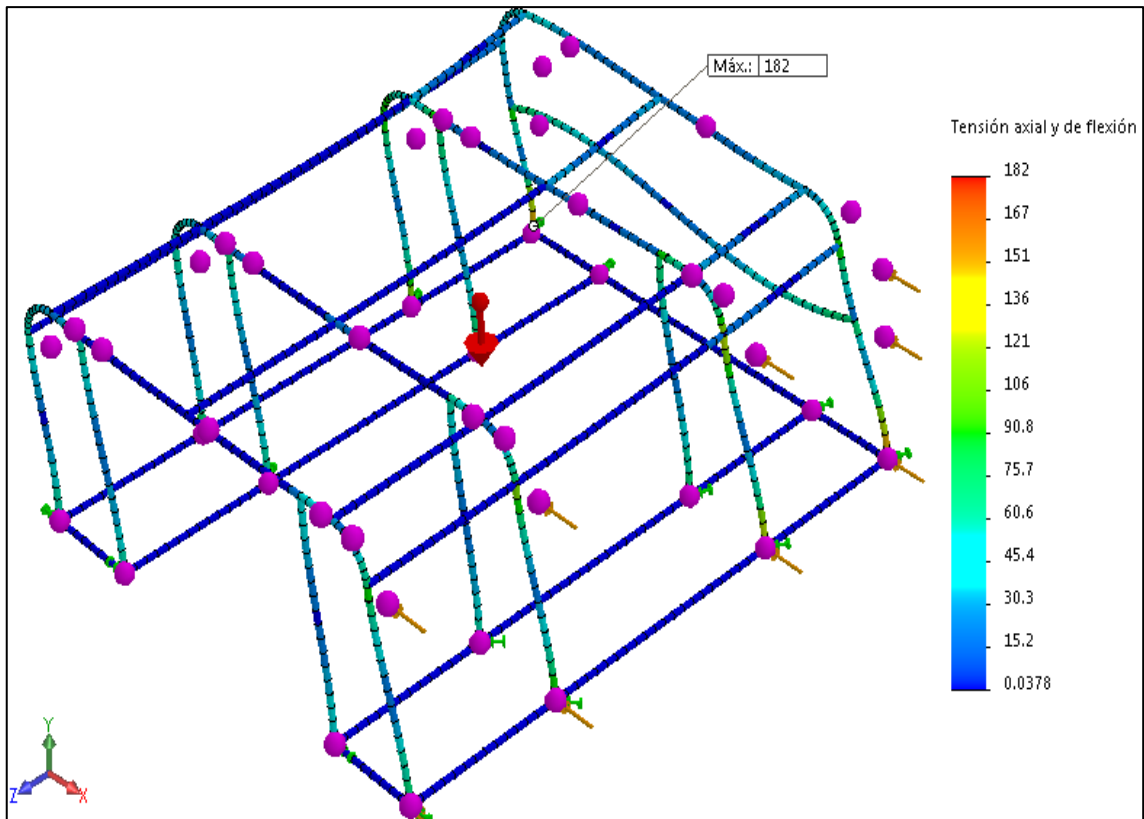
Figura 59. Tensiones en la estructura debido a la carga lateral

En la figura se muestra el esfuerzo axial frente a la carga en caso de un impacto lateral donde el valor máximo es de 182 MPa.

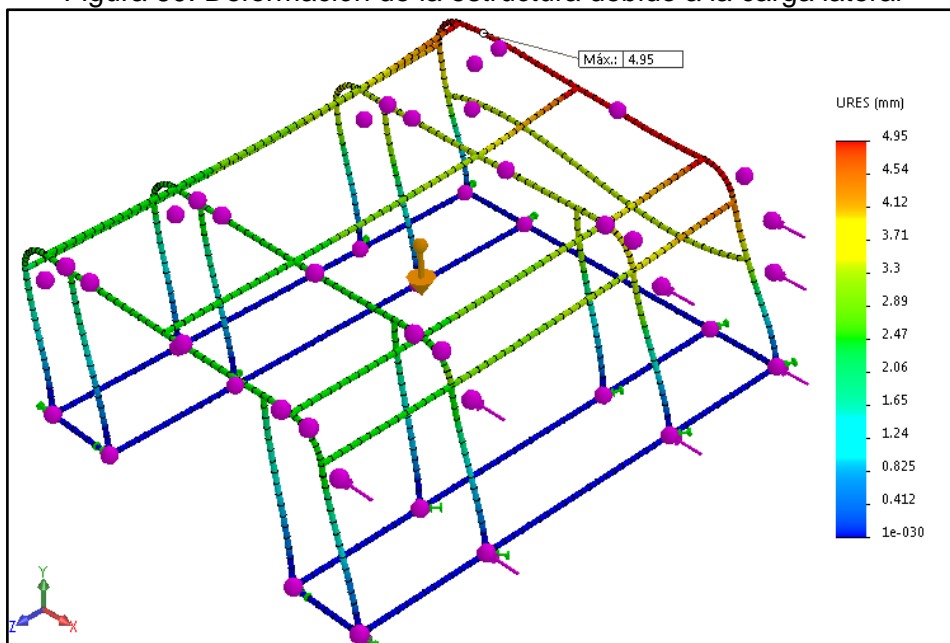
Figura 60. Deformación de la estructura debido a la carga lateral

En la figura se muestra la deformación total debida a la carga lateral de la estructura, con una deformación máxima de 4,95 mm sobre el techo.

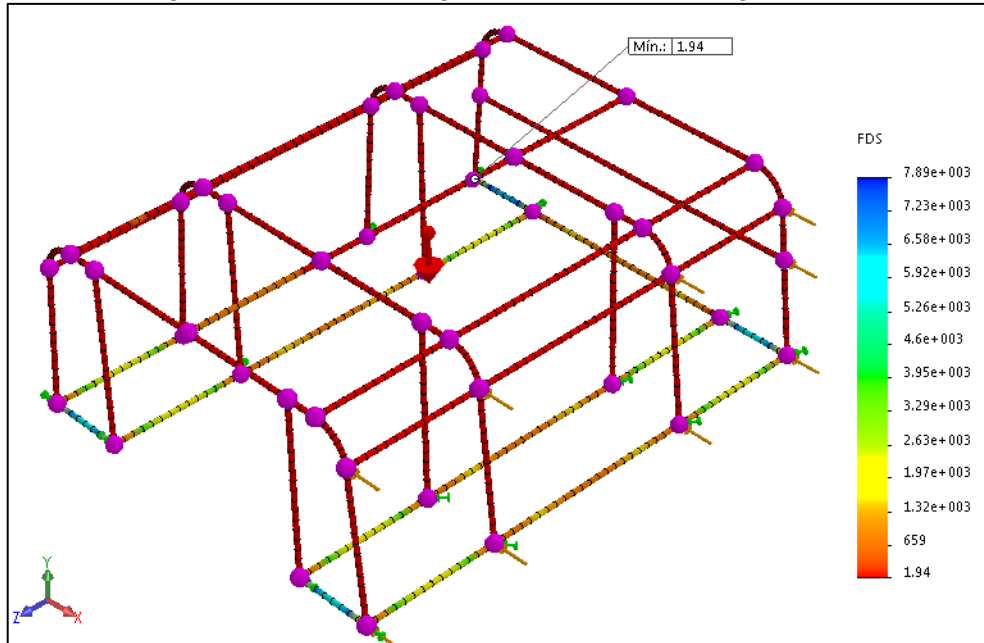
Figura 61. Factor de seguridad debido a la carga lateral

En la figura se presenta el factor de seguridad mínimo debido a la carga lateral, donde el factor mínimo es de 1,94.

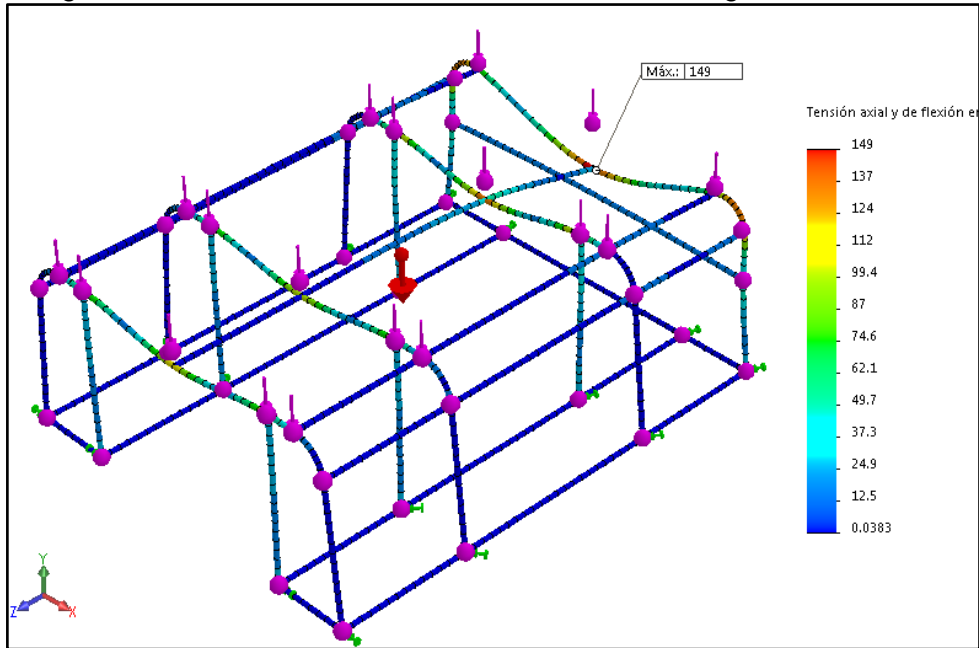
Figura 62. Tensiones en la estructura debido a la carga sobre el techo

En la figura se muestra el esfuerzo frente a la carga sobre el techo donde el valor máximo es de 149 MPa.

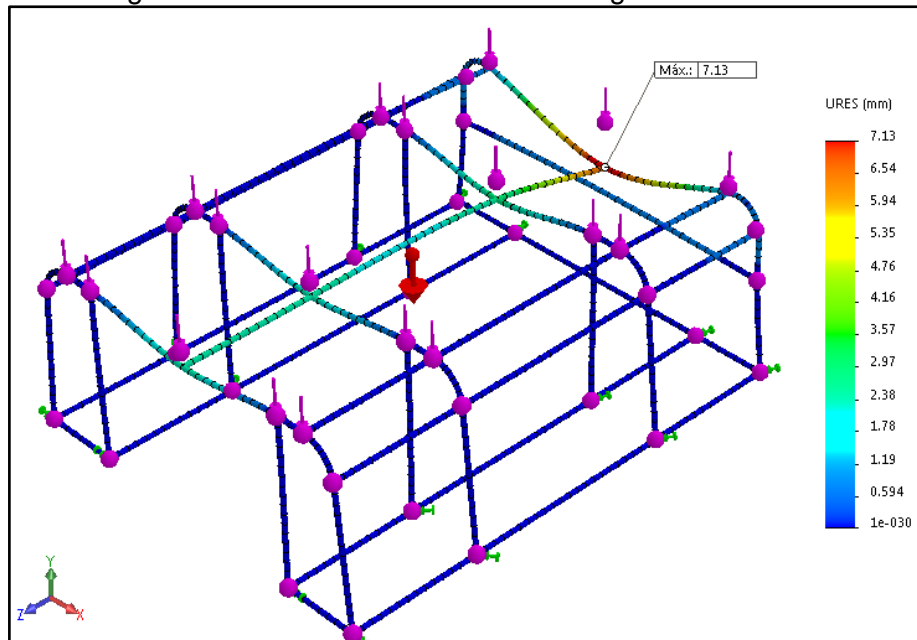
Figura 63. Deformación debido a la carga sobre el techo

En la figura se muestra la deformación total debida a la carga sobre el techo de la estructura, tiene una deformación máxima de 7,13 mm en la parte superior.

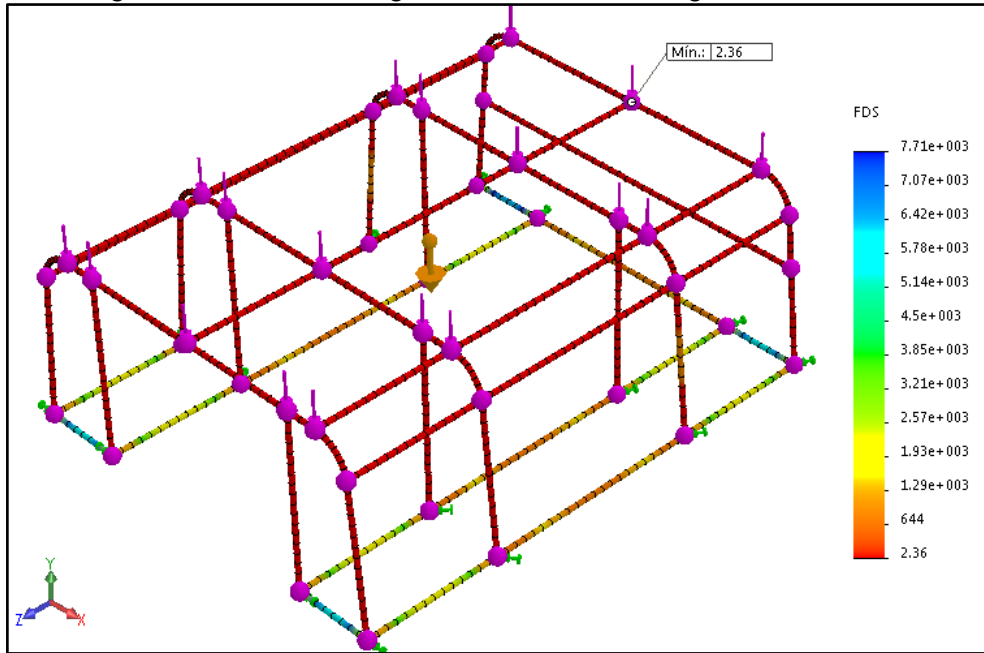
Figura 64. Factor de seguridad debido a la carga sobre el techo

En la figura se presenta el factor de seguridad mínimo debido a la carga lateral, donde el factor mínimo es de 2,36.

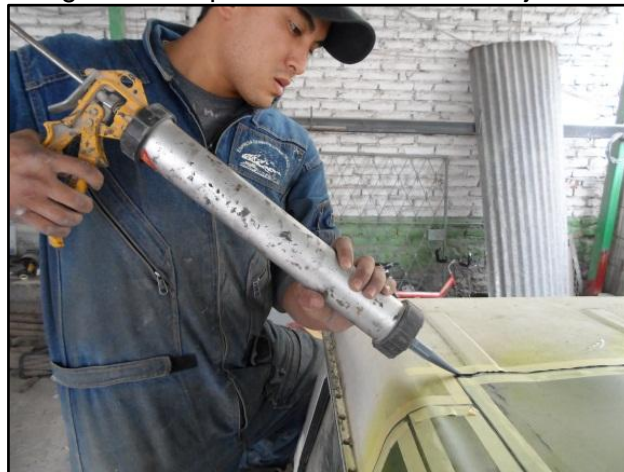
Figura 72. Impermeabilización de las juntas

**6.3.4 Sellado e impermeabilización.** Para evitar corrosión y filtraciones de agua hacia el habitáculo de herramientas sellamos entre uniones con una capa de sellante impermeable (SIKA titán) y en sus exteriores con CARCRIL creando una capa protectora en toda la carrocería.

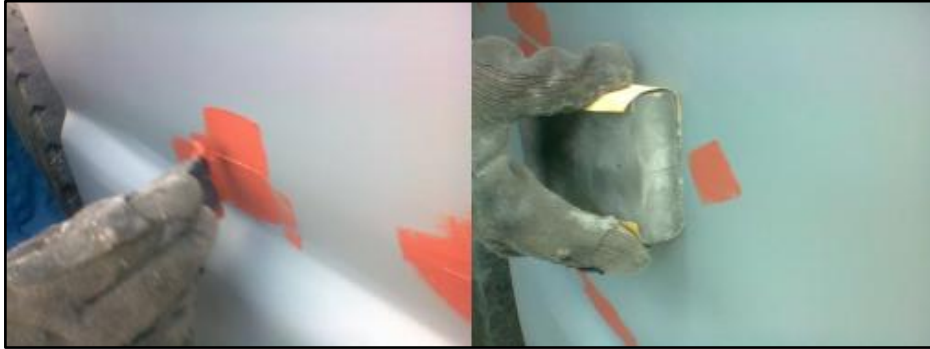
Figura 88. Aplicación de pasta correctora

**7.1.4.1 Corrección de fallas leves.** Con la imprimación aplicada observamos que existen cráteres y picaduras imperceptibles las cuales se corrigieron utilizando pasta correctora.

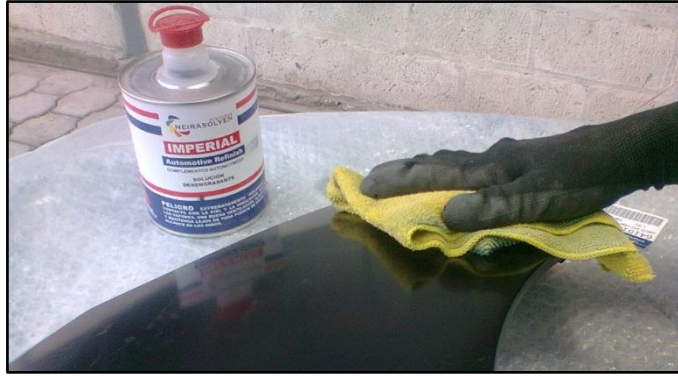
Figura 90. Desengrasado previo a la pintura

**7.1.6** *Desengrasado previo a la pintura.* Este proceso en el último pasó que se hizo para la aplicación de la pintura, eliminando grasa de las manos en la carrocería que quedo por la manipulación debido al lijado.

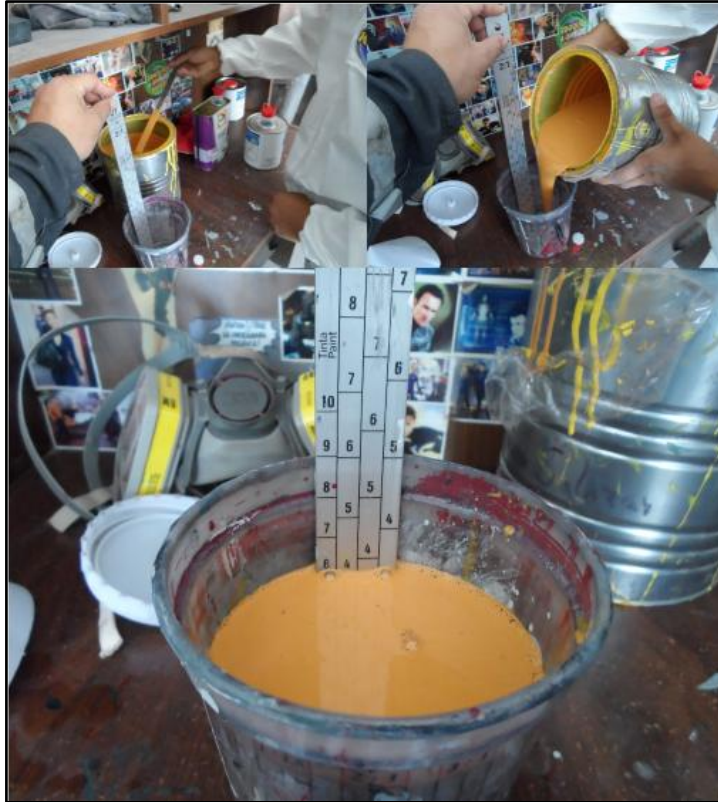
Figura 91. Catalización de la pintura en base a agua

**7.1.7 Medición y catalización.** La catalización se aplicó de acuerdo al tipo de producto que se utilizó, en este caso la pintura en base de agua requiere una catálisis de 2:1, esto quiere decir dos partes de pintura y una de catalizador (agua).

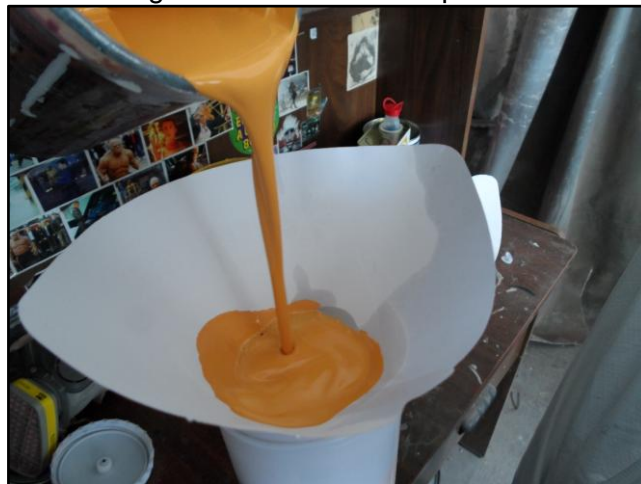
Figura 92. Filtrado de la pintura

**7.1.7.1 Filtrado de pintura.** Se filtró la pintura con cernideros específicos para eliminar impurezas que puedan haberse introducido en la catálisis y que pueden taponar la pistola HVLP ocasionando una aplicación de pintura defectuosa.

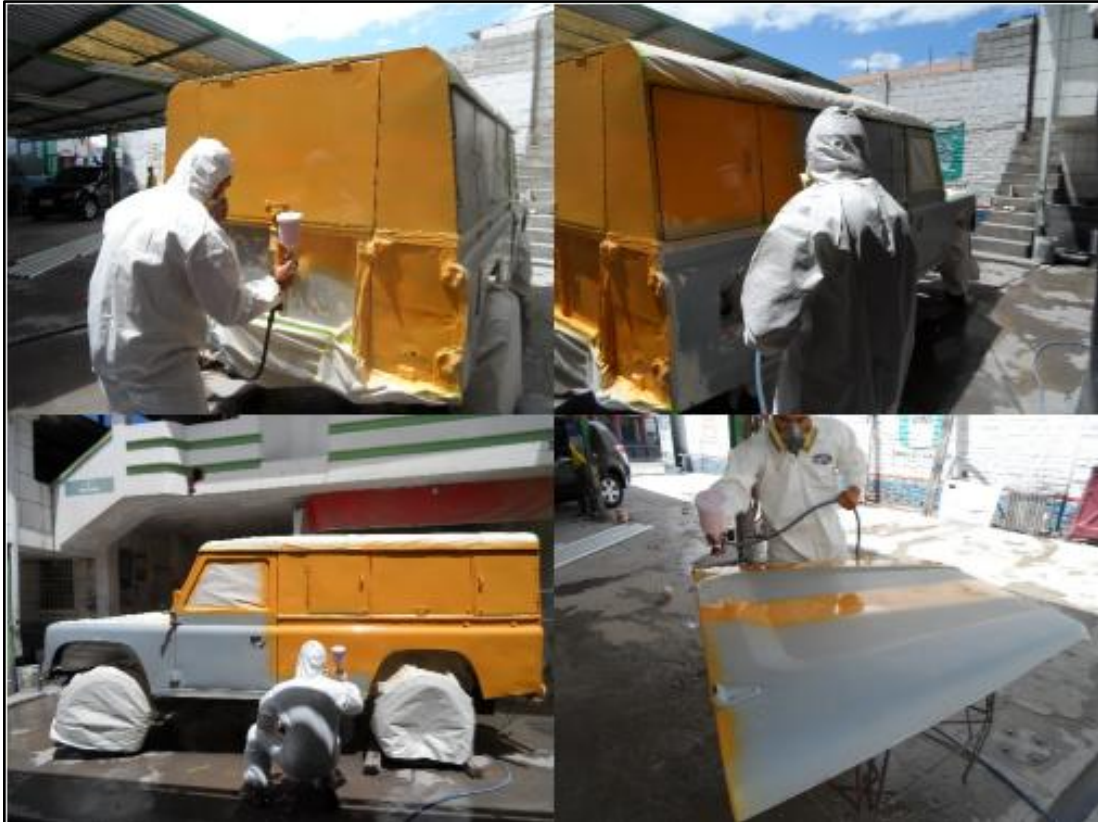
Figura 93. Pintado de la carrocería

La parte interior de las puertas, parales y tapas del motor y portamaletas, se pintan después de aplicar las primeras manos, las puertas se dejaron abiertas para que sequen más rápido, sin pegarse.

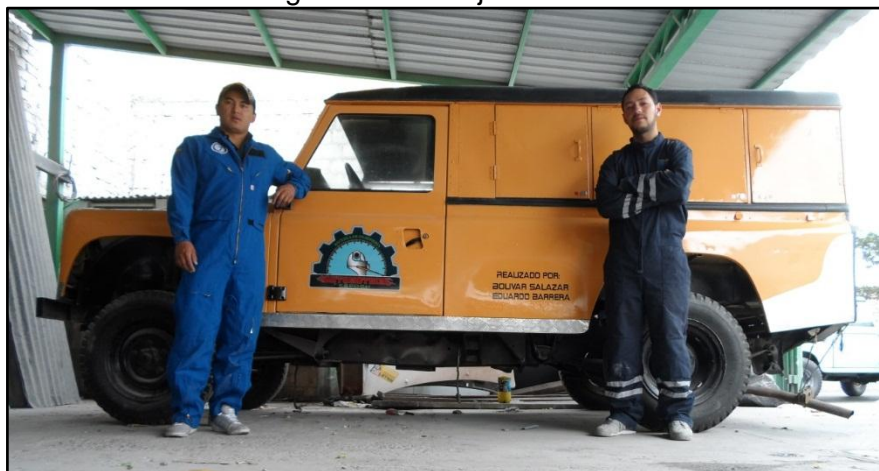
Figura 96. Trabajo finalizado

**7.1.10 Trabajo finiquitado.** De esta manera queda demostrado el proceso para la restauración de la carrocería con los pasos que se debe seguir.

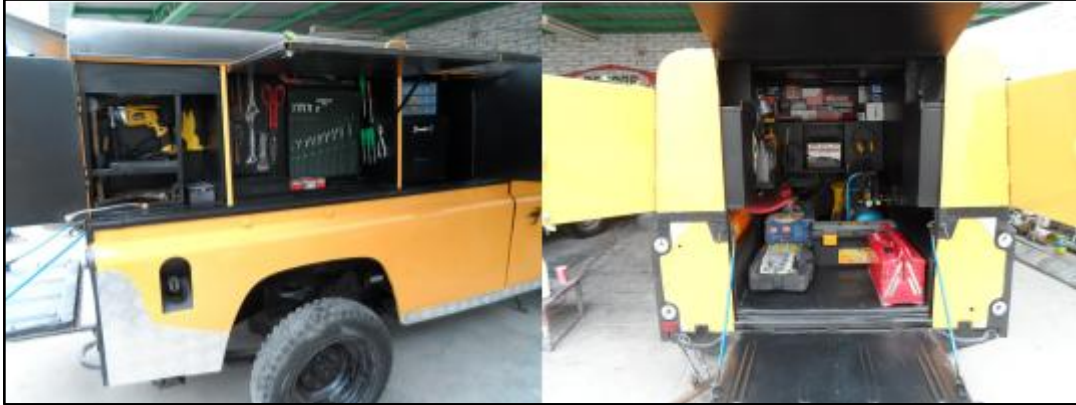
Figura 97. Taller móvil con sus herramientas

Finalizando con la conversión de la camioneta Land Rover Hard Top 1981 en un taller móvil para la Escuela de Ingeniería Automotriz.
