**"DISEÑO Y CONSTRUCCIÓN DE UNA CÁMARA DE
ENVEJECIMIENTO ACELERADO PARA ENSAYOS DE
CORROSIÓN**

EN PINTURAS, RECUBRIMIENTOS Y OTROS MATERIALES"

TRABAJO DE TITULACIÓN

TIPO PROYECTO TÉCNICO

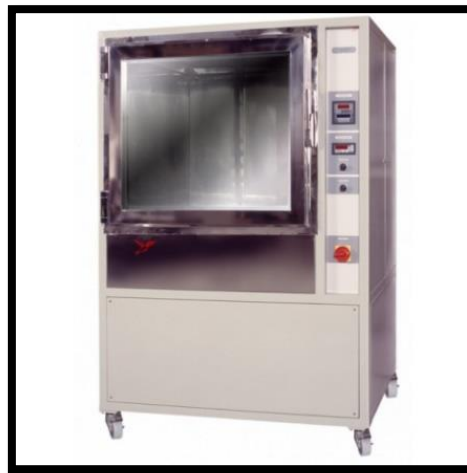
❖ **Cámara para ensayos de envejecimiento debido al polvo:** Son cámaras utilizadas para ensayo de estanqueidad a polvo, la estanqueidad es una propiedad que consiste en calcular la capacidad que tiene una pieza para evitar que entren partículas externas al sólido, que se realiza sobre sistemas de alumbrado vial, componentes electrónicos o luminosa, entre otros, con el fin de evaluar la resistencia al polvo del material eléctrico y clasificar el grado de protección IP de los envases de los aparatos electrónicos. (El código IP de protección describe la clase de protección que ofrece un revestimiento o envase contra cuerpos sólidos extraños (DYCOMETAL, 2014).

Figura 1-1 Cámara para ensayos de envejecimiento debido al polvo.

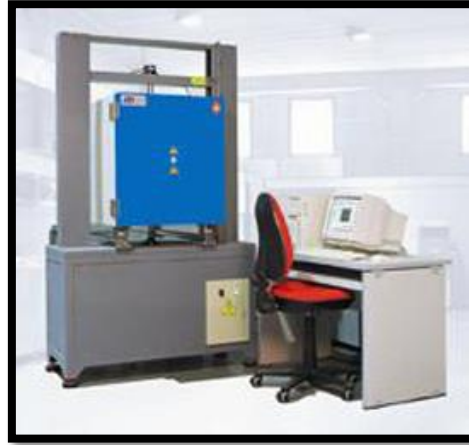
❖ **Cámaras criogénicas bajo tensión:** Este tipo de cámaras permite realizar ensayos criogénicos bajo tensión, es decir, genera temperaturas bajas extremas con la finalidad de determinar la carga de rotura de los materiales bajo condiciones térmicas extremas. Son también utilizadas para pruebas de envejecimiento controlado de botánica, química, biología, medicina, etc. El rango de temperatura a la que funciona va de 0 a -190 °C (CCI, 2011)

Figura 2-1 . Cámaras criogénicas bajo tensión
Fuente: CCI, catálogo criogenia bajo tensión

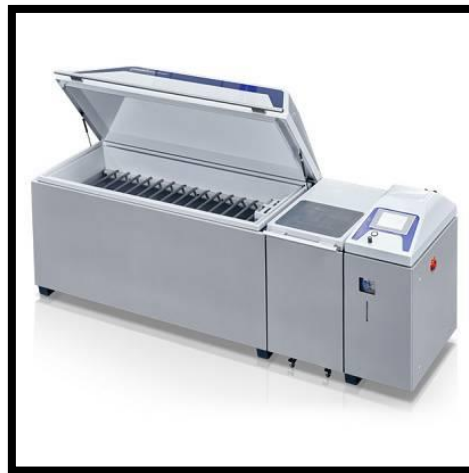
❖ **Cámaras de corrosión cíclicas:** También llamadas cámaras clima-salinas, imitan ambientes externos, ya que se expone las muestras en un ciclo repetitivo de condiciones climáticas distintas. Este tipo de cámaras proveen la mejor simulación de corrosión natural en pruebas de laboratorio, de hecho, “Investigaciones actuales indican que los resultados obtenidos de las pruebas de corrosión cíclica son similares en estructura resultante, morfología y velocidades de corrosión relativa a lo que ocurre al exterior” (Q-Lab,2013, p 2).

Figura 3-1. Cámaras de corrosión cíclicas.
Fuente: Q-Lab, Disponible en: <https://www.q-lab.com>

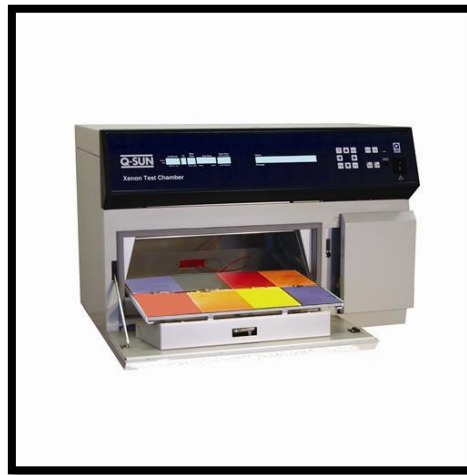
❖ **Cámaras de envejecimiento solar:** Se utilizan para ensayos de envejecimiento acelerado de materiales mediante la aplicación de luz ultravioleta, para determinación de la resistencia de los materiales a la radiación solar, puesto que las longitudes de onda que emiten las lámparas ultravioletas tienen la misma longitud de onda que la radiación que emite el sol. Dentro del

Figura 4-1. Cámaras de envejecimiento solar.
Fuente: <http://www.cci-calidad.com>

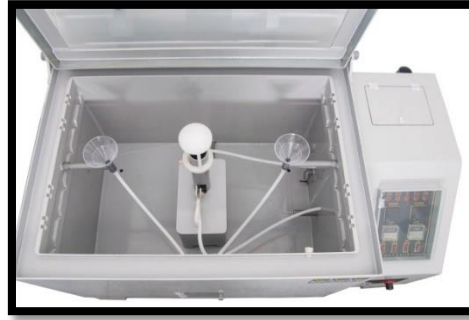
❖ **Cámaras salinas:** Esta cámara está diseñada para realizar ensayos de envejecimiento artificial de ambientes corrosivos marítimos, el fundamento de este equipo es la introducción de niebla salina pulverizada (compuesta de una solución salina diluida en partes iguales con agua bidestilada, agua inyectable o solución dextrosa) a una cámara que contiene la muestra, mediante un atomizador.

Figura 5-1. Cámara salina.
Fuente: <http://www.cci-calidad.com>

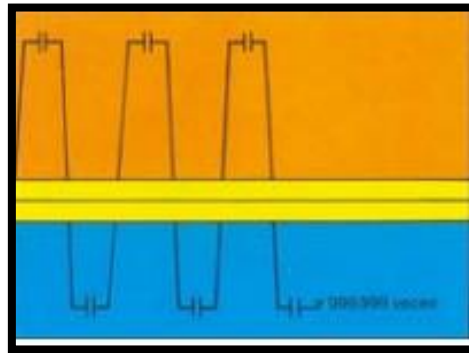
❖ **Cámaras de choque térmico:** Son equipos que realizan cambios bruscos de temperatura a las muestras con el objetivo de analizar el efecto que produce dicho cambio, es decir, las muestras pasan súbitamente de alta temperatura a muy bajas temperatura, y viceversa, o permanecer en temperaturas intermedias por largos períodos de tiempo. El criterio más importante que se analiza en esta cámara es la fatiga térmica de los materiales de prueba. Se aplica frecuentemente para investigaciones en la rama militar, aeronáutica y automotriz.

Figura 6-1. Diagrama de choque térmico
Fuente: Espinosa, 2007

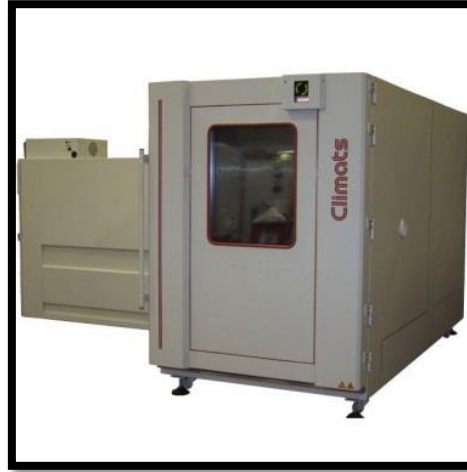
❖ **Cámaras de envejecimiento debido a lluvia:** Se utilizan para la simulación de climas con precipitación, es decir, lluvia, llovizna; así como también simula el rocío atmosférico. La finalidad del equipo es establecer las consecuencias que traen a ciertos materiales, se utilizan especialmente para aparatos eléctricos, luminarias, pinturas, entre otros, ya que sobre estos materiales la presencia del agua puede ser realmente crítica, por lo cual es necesario analizar dichos efectos.

Figura 7-1. Cámara de envejecimiento debido a lluvia.
Fuente: <http://www.cci-calidad.com>

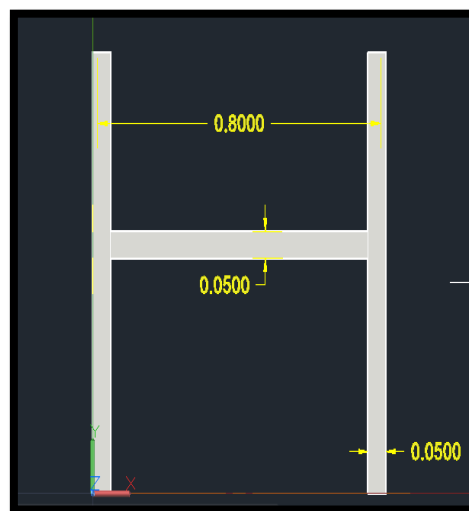
El diseño del soporte consta de 5 cm de ancho en cada pata, y una altura total de 86 cm y 50 cm de ancho.

Figura 1-3. Vista lateral del soporte

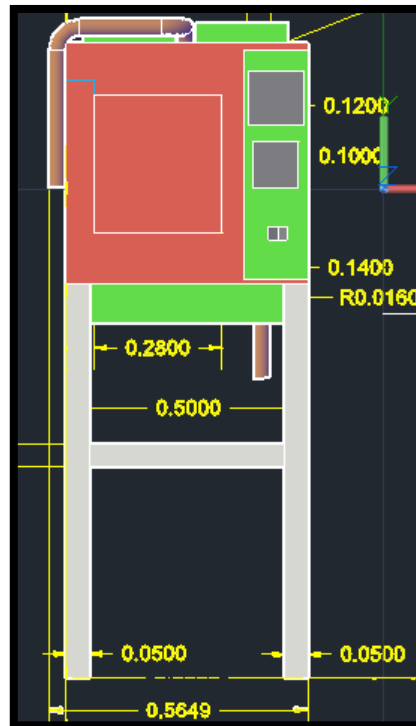
Ancho de cámara = Ancho del cuerpo + Ancho de accesorios

$$\text{Ancho de cámara} = 50 \text{ cm} + 6.49$$

$$\text{Ancho de cámara} = 56.49 \text{ cm}$$

Figura 8-3. Vista frontal de la cámara de envejecimiento acelerado
 Realizado por: Daniela Cabezas, Enrique Mejía, 2018

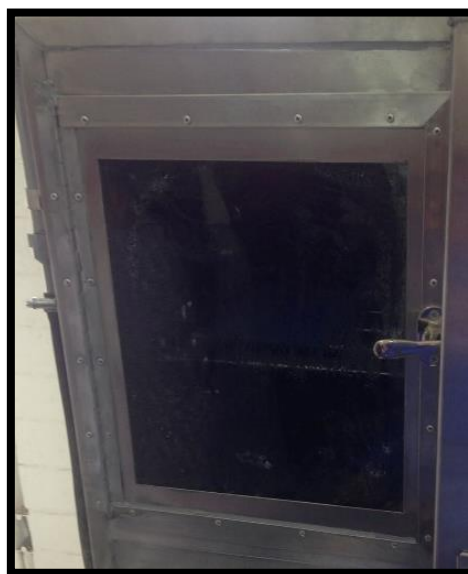
La puerta por la que ingresarán las muestras al interior de la cámara está fabricada de acero inoxidable AISI 304 de 1 pulgada, el mismo que cuenta con vidrio templado de espesor nominal de 6 mm, el mismo que se encuentra sujeto con bisagras y asegurado con broches de palanca para seguridad, para ayudar a la hermeticidad se utilizó silicona sellándolo por completo evitando fugas de calor hacia el exterior.

Fotografía 1-3. Puerta de la cámara de envejecimiento acelerado
Realizado por: Daniela Cabezas, Enrique Mejía, 2018

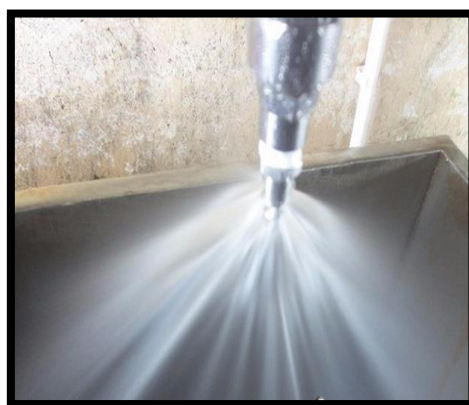
Para elegir el aspersor idóneo para la cámara que suministre una cobertura completa de todas las placas se optó por un aspersor de plástico de medio alcance, ya que el área en donde se ubican los especímenes a ser expuestos al ataque ambiental simulado por este aspersor es mínima además que su costo comparándolo con otros dispositivos es mínimo abaratando así los costos.

Fotografía 2-3 Aspersor de agua de la cámara de envejecimiento acelerado

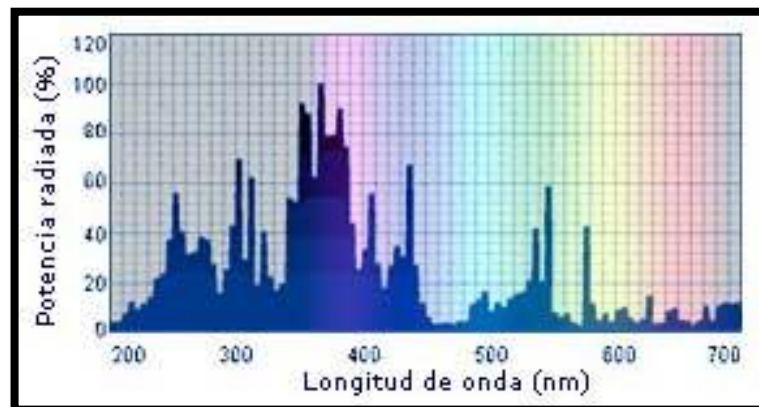
El espectro ultravioleta que emite este tipo de lámparas por su dopaje y tipo de cuarzo según el fabricante es el siguiente:

Figura 10-3. Espectrografía de la lámpara UV Changhong T8
Fuente: CHANHONG

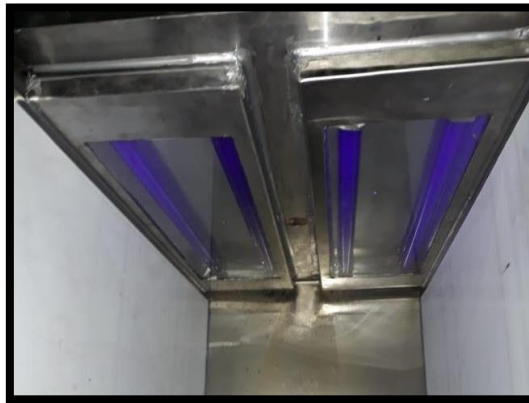
La cámara cuenta con 4 lámparas ultravioletas, dispuestas de forma vertical en la parte superior de la misma, ubicadas en la parte interna de 2 cajas de acero inoxidable, dispuestas 2 lámparas en cada una de las cajas para el aislamiento de estas evitando la corrosión en el cableado de las lámparas.

Fotografía 4-3. Lámparas ultravioletas en el equipo
Realizado por: Daniela Cabezas, Enrique Mejía, 2018

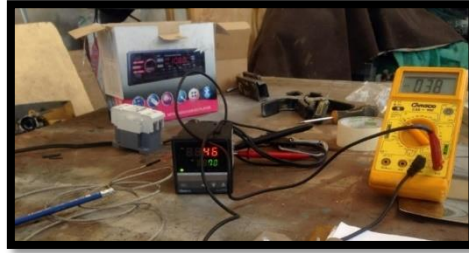
Para la elección idónea de un termostato en base a especificaciones de las normas se encontró disponible en el mercado dos modelos los cuales son: Termostato dig. 110-240vac, 1 sal. SPST 5A termoc J-K-PT100 y HONEYWELL DC1010 operan desde -20°C a $+65^{\circ}\text{C}$, escogiéndose así el primer modelo ya que la normativa pide alcanzar valores de temperatura de 70°C y este cuenta con una capacidad de hasta 400°C manteniendo constante la temperatura dentro de la cámara, la termocupla se encuentra en varios centros electrónicos en dos tipos los cuales fueron: el tipo K y el tipo J, el tipo J cumple con las especificaciones ya que este permite llegar a temperaturas de hasta 700°C y para el prototipo de la cámara es más que suficiente esta temperatura mientras que el tipo K llega hasta 1200°C el cual es demasiado junto con su costo.

Fotografía 5-3. Calibración del termostato
Realizado por: Daniela Cabezas, Enrique Mejía, 2018

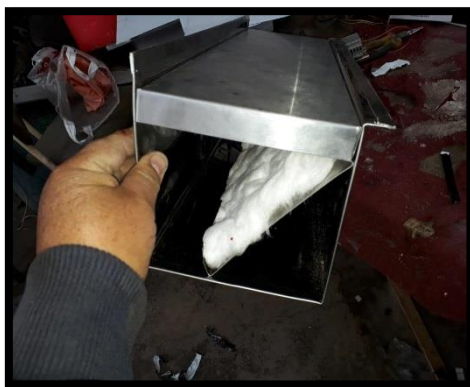
Se prefiere este material ya que es un producto de origen natural, mineral e inorgánico. Es un producto atóxico, está compuesto por filamentos de vidrio aglutinados mediante resina, el mismo que presenta una buena resistencia a la humedad a comparación de otros aislantes como: Poliestireno expandido, poliestireno extruido.

Fotografía 6-3: *Lana de vidrio en las cajas de lámparas*
Realizado por: Daniela Cabezas, Enrique Mejía, 2018

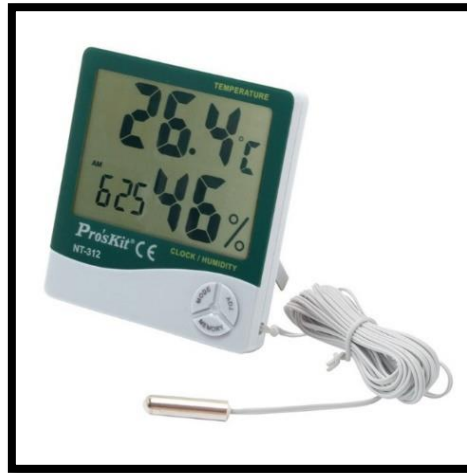
Se utiliza un termohigrómetro digital para medir la humedad relativa dentro de la cámara, esta humedad se obtiene del cociente entre la humedad que contiene el aire y la humedad de saturación a presión y temperatura constantes, la pantalla del termohigrómetro muestra la humedad relativa expresada en tanto por ciento (%). Este equipo es utilizado con el fin de mantener la humedad constante como indica la normativa para el proceso de envejecimiento acelerado.

El cable que conecta al sensor con la pantalla tuvo que ser aislado con asbesto para evitar que se desgaste el material, pues al igual que las placas, se encuentra expuesto al envejecimiento acelerado.

Figura 14-3. Termohigrómetro digital
Fuente: Catalogo Proskit

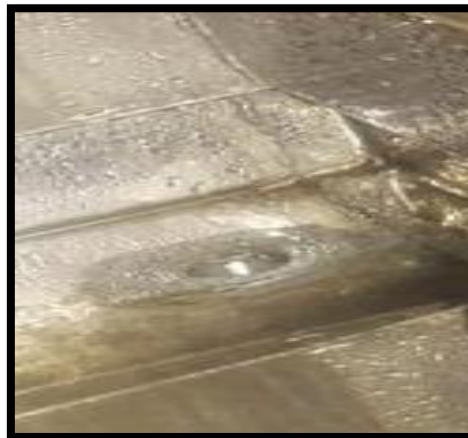
Fotografía 7-3. Desagüe de la cámara
Realizado por: Daniela Cabezas, Enrique Mejía, 2018

Ducto de eliminación de agua no vaporizada o condensada, de 1/8 pulgadas para evitar empozamiento dentro de la cámara. La parte inferior se encuentra con una ligera inclinación para que el agua que se encuentre en la superficie se deslice sin inconvenientes hacia el agujero del desagüe. La dimensión es grande puesto que también por este saldrá el agua cuando se disponga a realizar la limpieza del equipo. Es decir, debe desfogar también residuos de óxido o pintura que pudiesen haber quedado dentro de la cámara una vez concluida las diferentes prácticas.

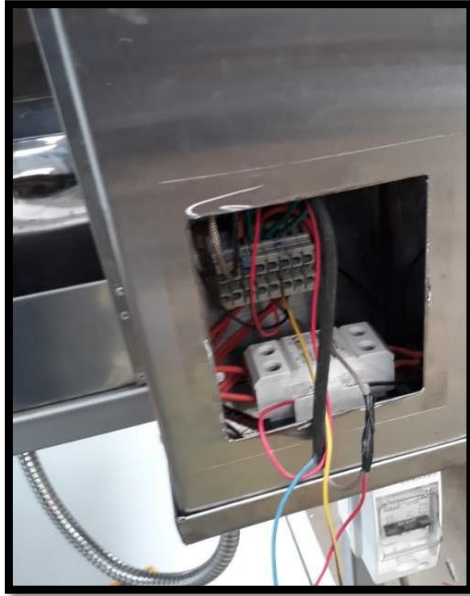
Fotografía 9-3- Relé dentro del panel de control
Realizado por: Daniela Cabezas, Enrique Mejía, 2018

Dentro de esta se encuentran las conexiones de los diferentes equipos eléctricos a un relé, ya que el proceso del equipo cuenta con ciclos alternos y es necesario que posea sistemas individuales que permite regular tres circuitos. El primero de ellos es la conexión de la resistencia eléctrica, que se encuentra conectada a un interruptor eléctrico que permite el paso y la interrupción de la corriente hacia la resistencia, con el fin de que la misma no se encienda automáticamente si es que no se la necesita; el segundo ciclo consiste en la conexión de las lámparas ultravioleta, que del mismo modo se encuentra conectado a un interruptor con el mismo fin que el de la resistencia; y el tercero es la entrada de corriente para los sensores, pues estos tienen que estar encendidos durante toda la ejecución de la práctica.

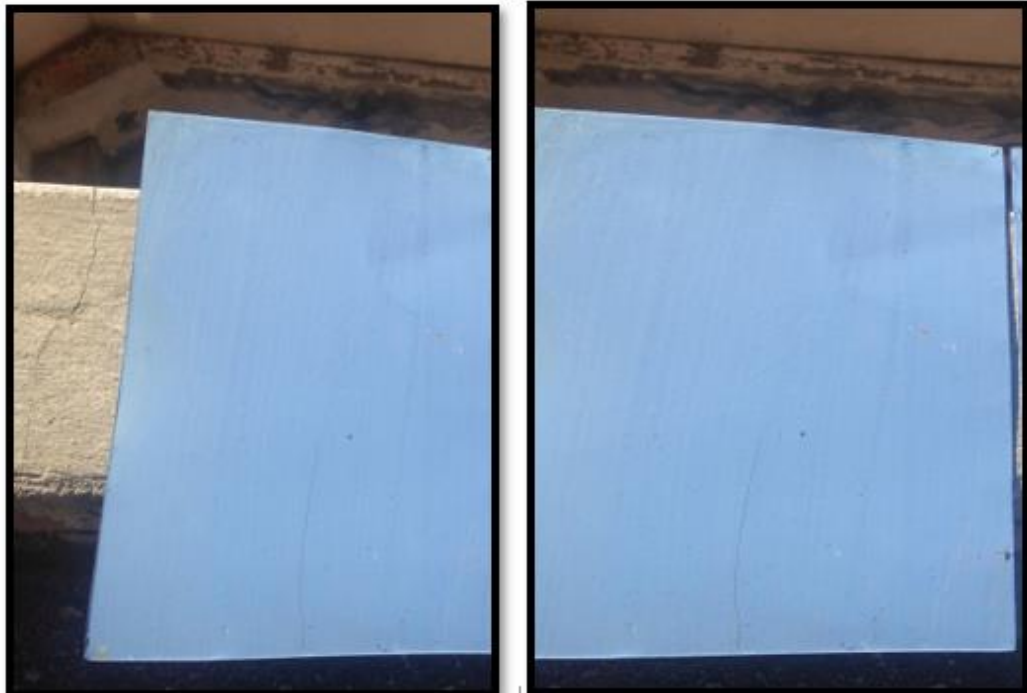
Fotografía 12-3. Diferencia antes y después de la práctica de la placa azul
Realizado por: Daniela Cabezas, Enrique Mejía, 2018

Se puede observar en la comparación de la fotografía que la pintura anticorrosiva no sufrió mucho daño luego de haber sido expuesta a la cámara de envejecimiento acelerado.

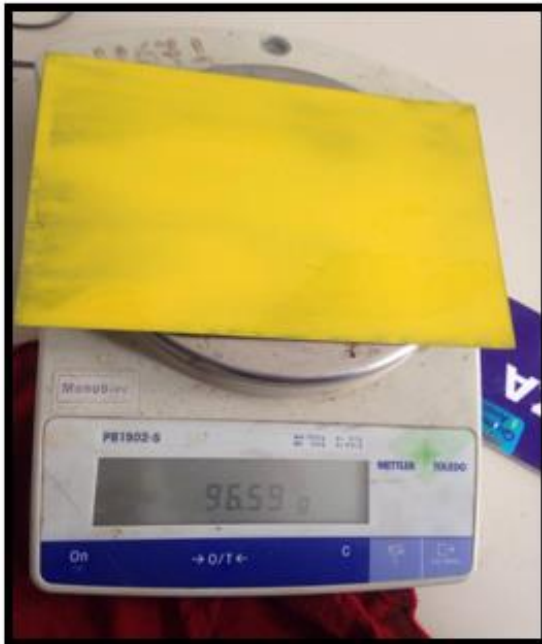
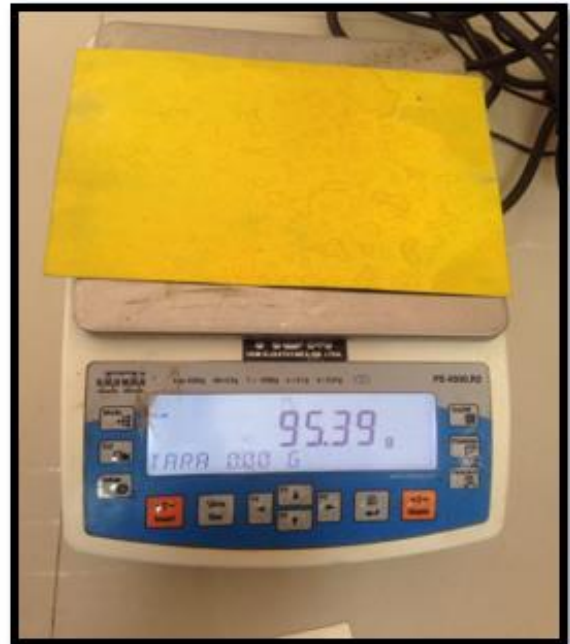
Fotografía 15-3: Diferencia de pesos antes y después de la práctica placa amarilla
Realizado por: Daniela Cabezas, Enrique Mejía, 2018

A continuación, se muestra la diferencia de pesos antes y después de haber sido expuestas en la cámara de envejecimiento acelerado.

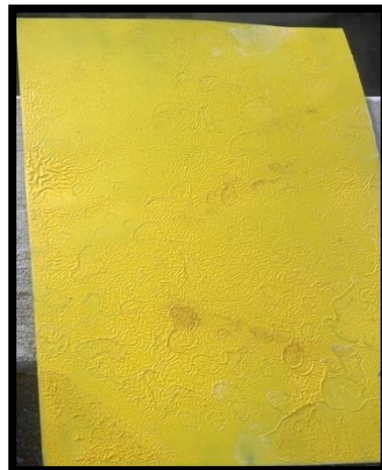
Fotografía 21-3. Resultado de herrumbramiento de la placa amarilla

Luego del procedimiento realizado en la Cámara de Envejecimiento Acelerado, se procede a calificar la placa que fue atacada bruscamente en el equipo, en la misma se observa que si existe herrumbramiento tanto en la parte inferior y superior, dando una calificación de 10% en grado de herrumbramiento.

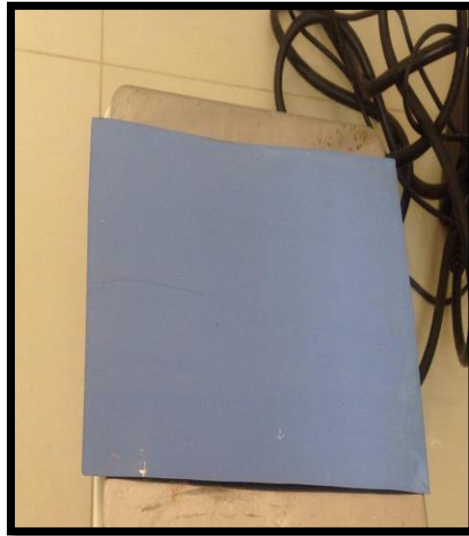
Fotografía 22-3. Resultado de herrumbramiento de la placa azul
Realizado por: Daniela Cabezas, Enrique Mejía, 2018

En la segunda placa, se encuentra recubierta de pintura anticorrosiva, la cual resistió al ataque ambiental producido en el interior de la Cámara de Envejecimiento Acelerado, no sufrió un desgaste ni daño alguno dando una calificación de 0.03% en grado de herrumbramiento.

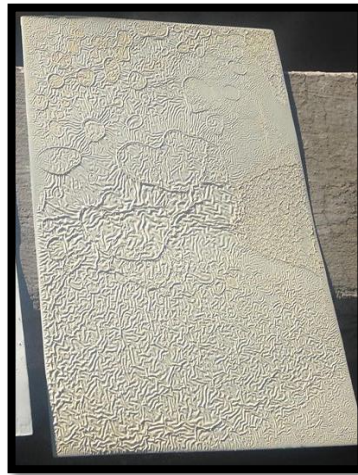
Fotografía 23-3. Resultado de herrumbramiento de la placa blanca
Realizado por: Daniela Cabezas, Enrique Mejía, 2018

Esta placa fue la que más sufrió un ataque agresivo y desgaste de su estructura, pudiendo apreciar en la imagen la cantidad de herrumbramiento que se da a nivel de toda la superficie del espécimen, dando una calificación de grado de herrumbramiento de 33%.

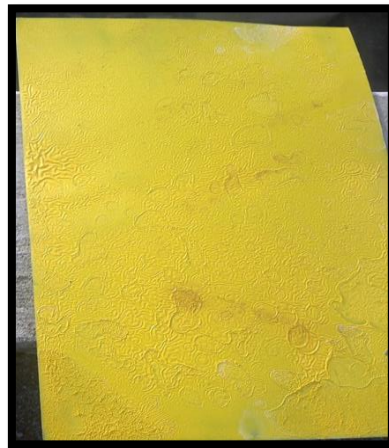
Fotografía 24-3. Resultado del ampollamiento placa amarilla

Una vez terminada la práctica, se puede observar en la placa las diferentes ampollas formadas en la superficie del espécimen, que al ser comparada con los patrones fotográficos; se le asigna un valor de tamaño de ampolla 2 con un grado de ampollamiento Medio Denso (MD).

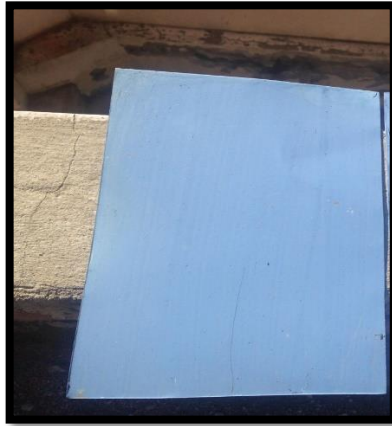
Fotografía 25-3. Resultado del ampollamiento placa azul
Realizado por: Daniela Cabezas, Enrique Mejía, 2018

Esta placa no posee formación de ampollas en la superficie del espécimen, por tal razón, no se le puede dar una calificación.

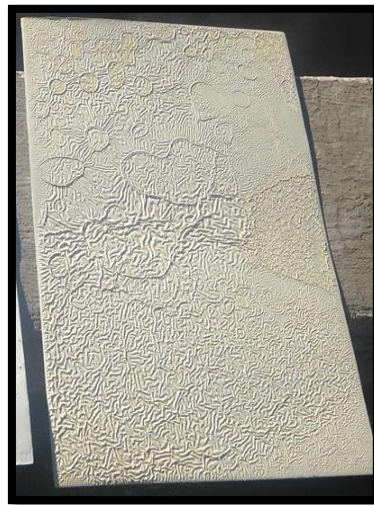
Fotografía 26-3. Resultado del ampollamiento placa blanca
Realizado por: Daniela Cabezas, Enrique Mejía, 2018

En esta placa se presencia diferentes ampollas que se forman en toda la superficie del espécimen, calificandolo por el tamaño de la misma que, al compararlo con los patrones fotográficos, un tamaño de ampolla 2, igual que el espécimen amarillo, pero con un grado de ampollamiento Denso (D)

En cuanto a los resultados cualitativos, es fácil apreciar que la placa con pintura anticorrosiva (azul) no muestra deterioro una vez finalizada la práctica, sin embargo, las placas blanca y amarilla de pintura común, presentan herrumbramiento, caleo, ampollamiento y decoloración.
