**ESCUELA SUPERIOR POLITÉCNICA DE
CHIMBORAZO**

**FACULTAD DE MECÁNICA
ESCUELA DE INGENIERÍA MECÁNICA**

**“DESARROLLO DE PROCEDIMIENTOS Y METODOLOGÍAS PARA
DETECCIÓN DE DEFECTOS DE SOLDADURA UTILIZANDO
SCAN B”**

TESIS DE GRADO

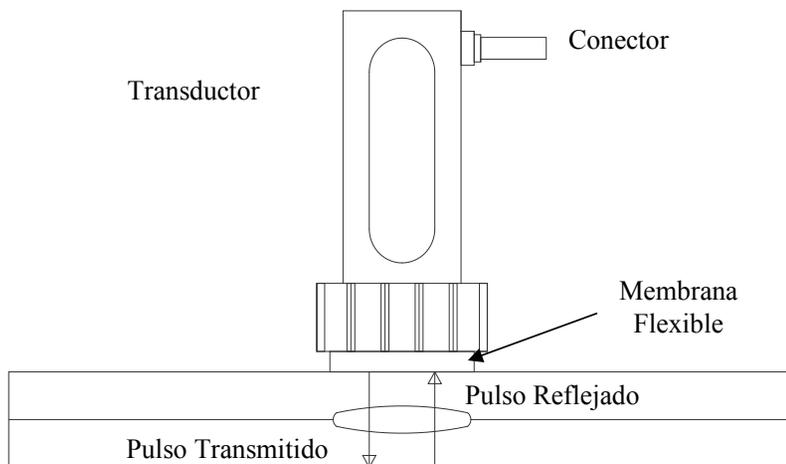
Fig. 2.1 Esquema general del proceso UT.

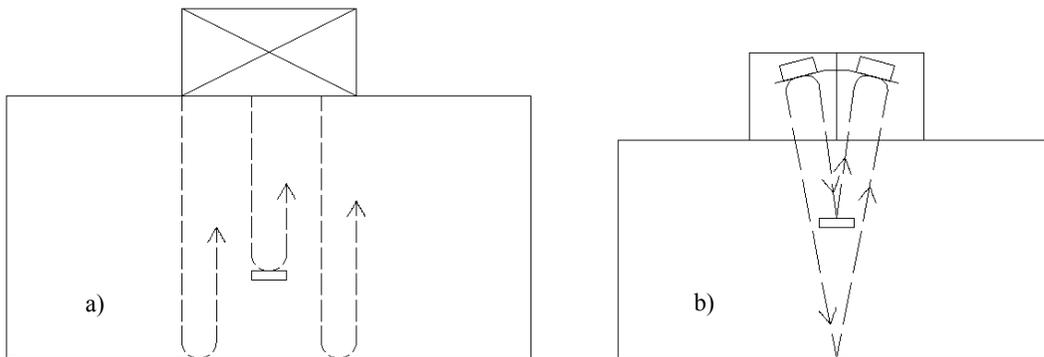
La figura 2.2a, muestra la utilización de un solo palpador el cual actúa como emisor y receptor del haz para la detección de defectos. El haz viaja a través del material, la onda rebota en una

La figura 2.2b, muestra la utilización de dos transductores en el cual uno actúa como emisor, y el otro como receptor de haz. El haz enviado por el emisor viaja a través del material de ensayo, este rebota en una discontinuidad o en el extremo de la placa. La señal es recibida por el transductor receptor, esta señal es procesada por el equipo ultrasónico, posteriormente presentada en la pantalla.

Fig. 2.2. Técnica de haz directo con un transductor en una placa.

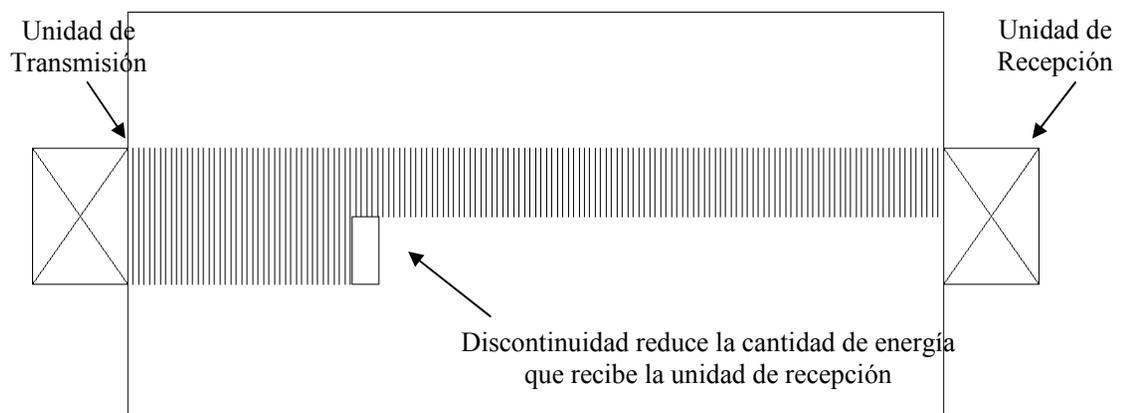
2) Modo transmisión: Se emplean dos transductores [10].

Fig. 2.3. Técnica de haz directo con dos transductores en una placa. Redibujado en basa a Metals Handbook

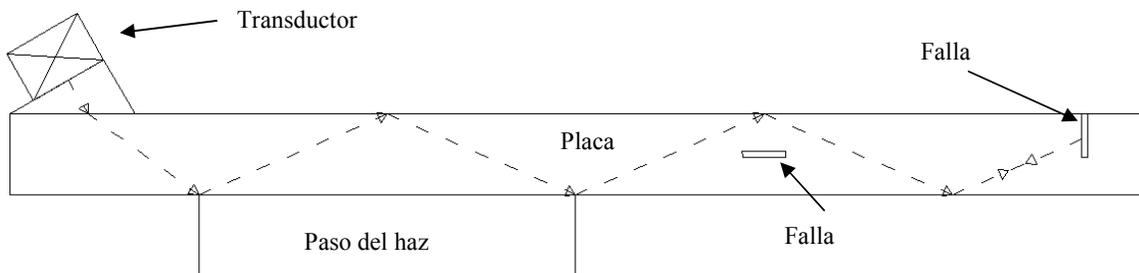
a)

En las técnicas de haz angular, el pulso de sonido incidente penetra la pieza a evaluar, en un ángulo oblicuo en lugar de un ángulo recto. En contraste con las pruebas de haz recto, este método elimina los ecos de la superficie posterior y frontal y solo despliega reflexiones causadas por discontinuidades que son normales al haz de incidencia [5].

Fig. 2.4. Técnica de haz angular con un transductor en una placa **fig. a** y en un tubo **fig. b**. Redibujada según

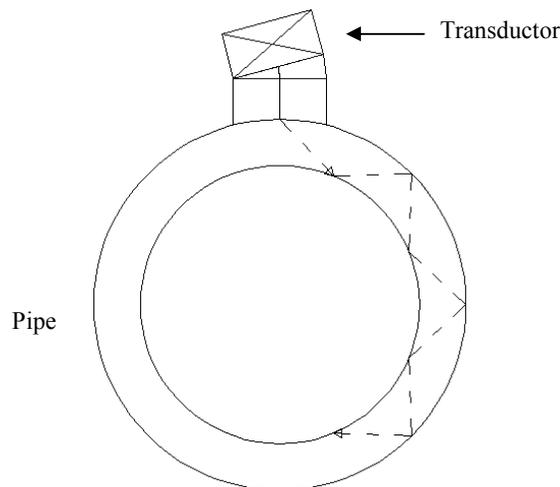
b)

Fig. 2.4. Técnica de haz angular con un transductor en una placa **fig. a** y en un tubo **fig. b**. Redibujada según Metals Handbook Vol. 17.

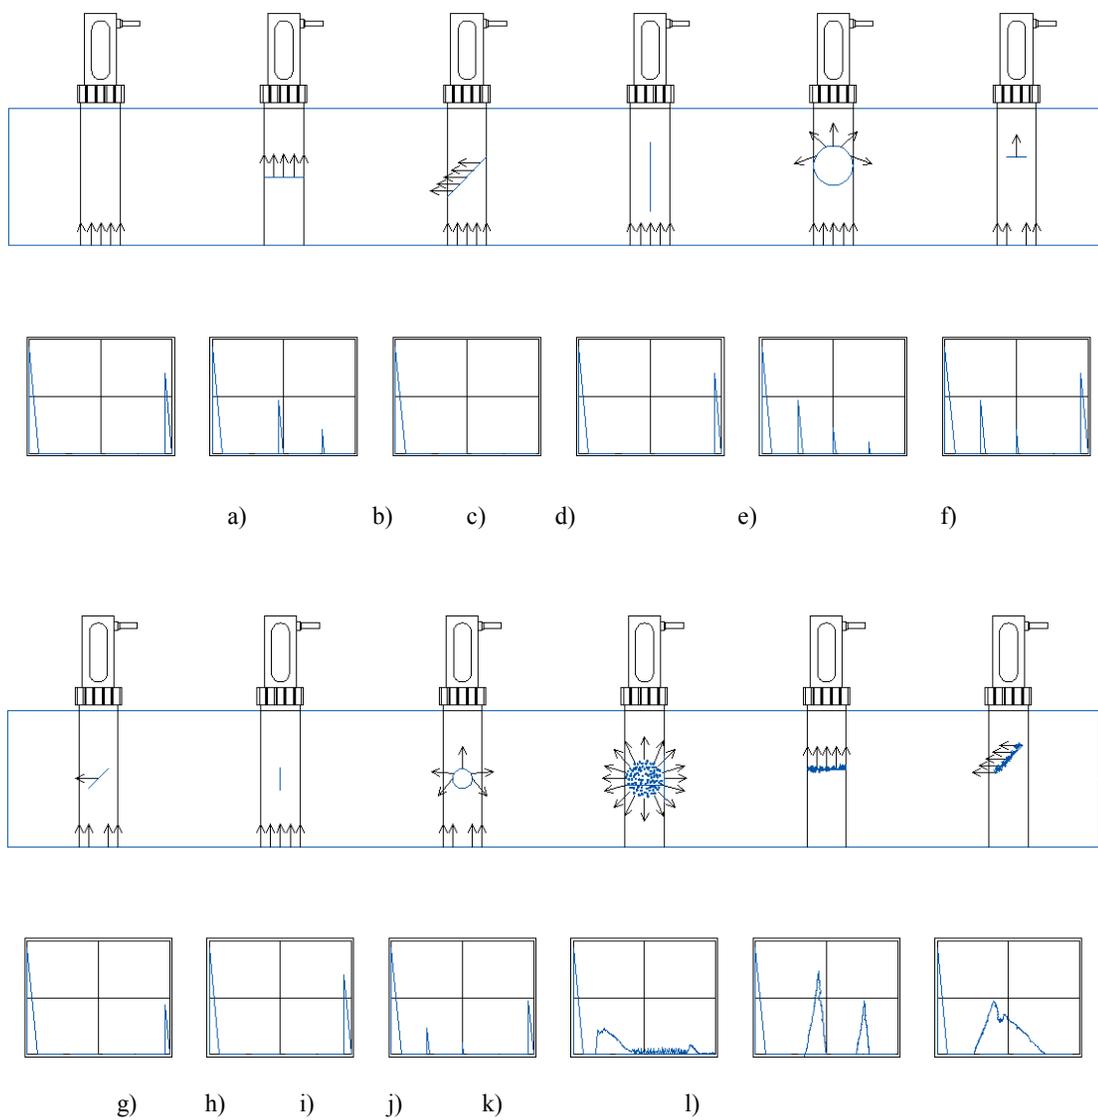
Una representación aproximada de estos sucesos se muestran en la fig. 2.5 **a-r**.

Fig. 2.5 a-l Reflexiones en función del defecto, su orientación y forma.

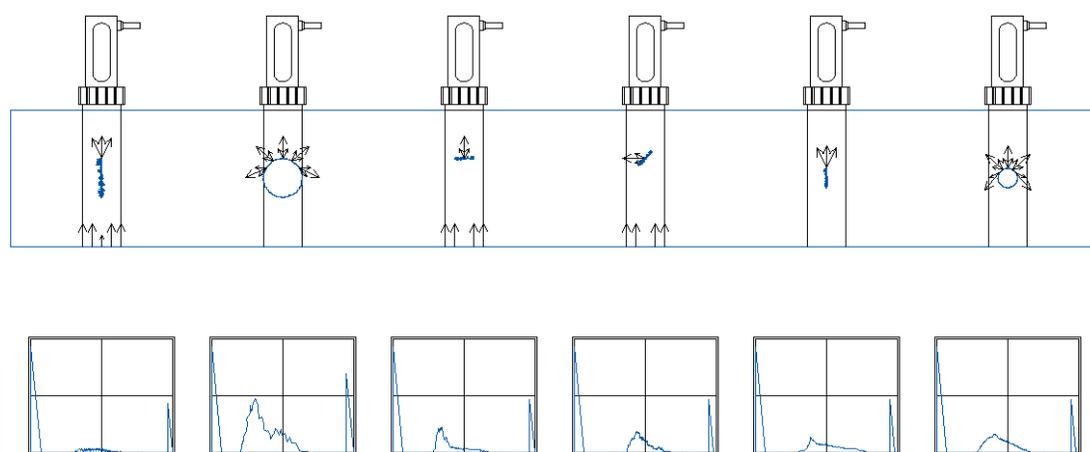
Fig. 2.5 m-r Reflexiones en función del defecto, su orientación y forma.

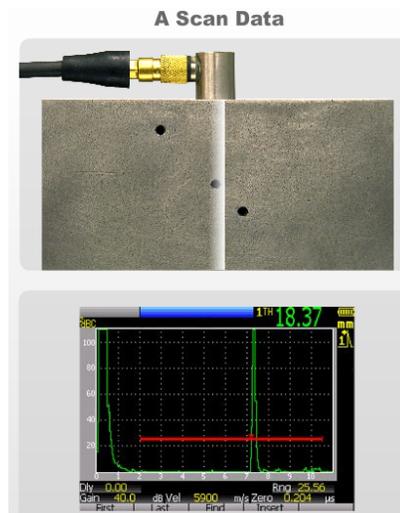
La más básica y utilizada forma de presentación de onda ultrasónica es en forma de A-scan (o forma de pantalla plana), en la que la amplitud y tiempo de tránsito del eco son impresos en una simple rejilla, el eje vertical representa la amplitud y el eje horizontal representa el tiempo. En la fig. 2.6, que se presenta a continuación la barra roja en la pantalla la cual es una puerta que selecciona una parte de la onda para el análisis, por lo general, la medición de la amplitud del eco y/o profundidad [11].

Fig. 2.6 Scan A (Tomada de Olympus Corporation, Olympus NDT Phased Array Tutorial)

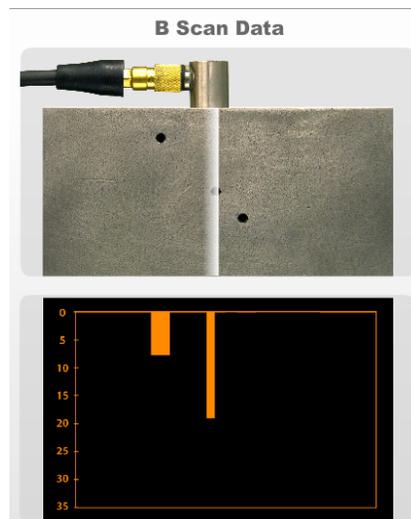
En la fig. 2.7, el scan B muestra los defectos (reflectores) y su profundidad, lo que corresponde a las posiciones de los agujeros taladrados en el bloque de ensayo [4].

Fig. 2.7 Proceso Scan B (Tomada de Olympus Corporation, Olympus NDT Phased Array Tutorial)

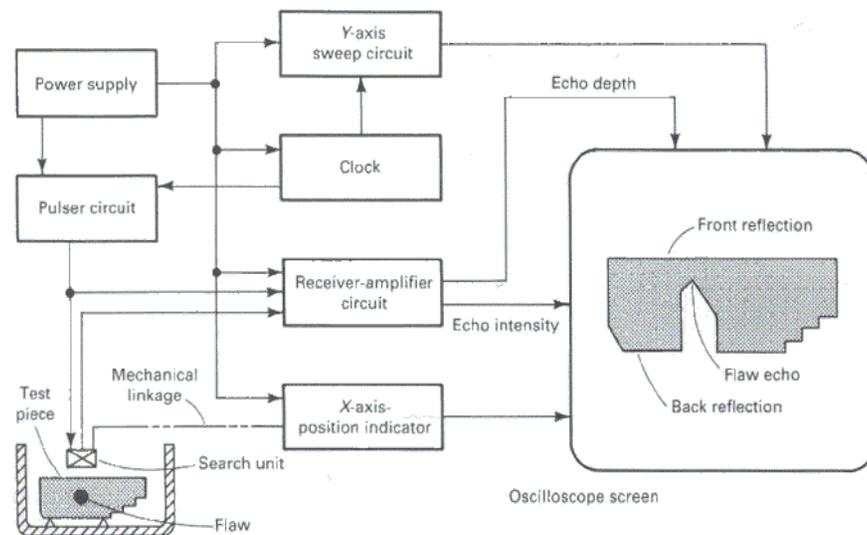
Es básicamente una gráfica de tiempo versus distancia, en el cual un eje ortogonal en el desplegado corresponde al tiempo transcurrido, mientras que el otro eje representa la posición del transductor a través de una línea sobre la pieza de trabajo relativa a la posición del transductor al inicio de la inspección. La intensidad del eco no es medida directamente porque ya es medida en el escaneo tipo A, pero es regularmente indicada semi-cuantitativamente por el brillo relativo del eco que generan las indicaciones en el osciloscopio [6].

Fig. 2.8. Arreglo de escaneo tipo B. (Tomada de Metals Handbook Vol. 17)

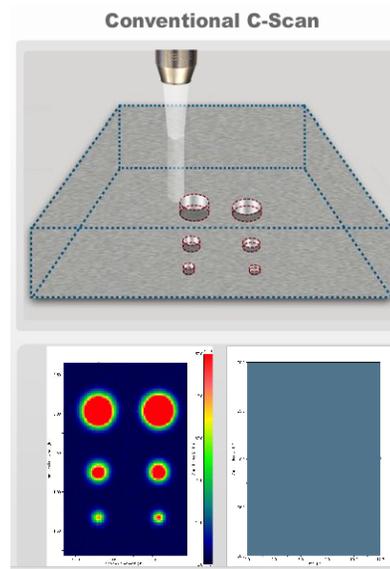
Fig. 2.9. Imágenes en scan C de un bloque de referencia con un sistema de barrido convencional de inmersión utilizando un transductor de inmersión centrado. (Tomada de Olympus Corporation, Olympus NDT Phased Array Tutorial)

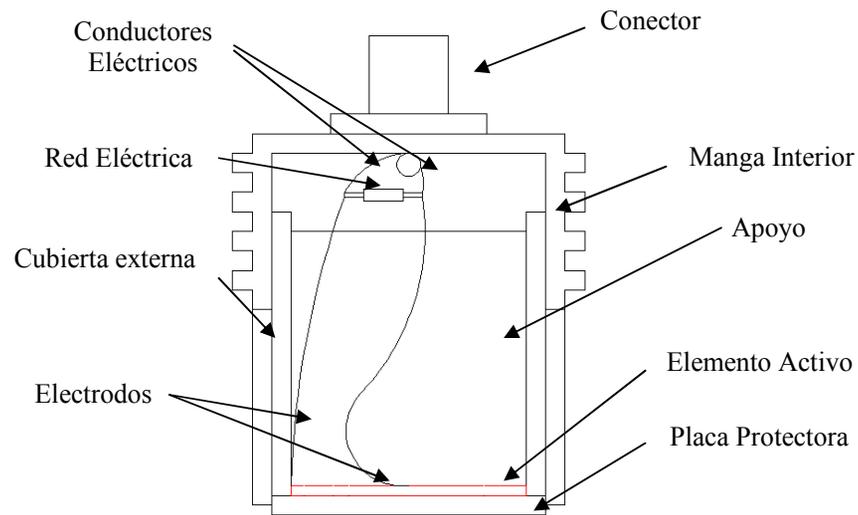
Un transductor (palpador) es un dispositivo que convierte una forma de energía en otra. Un transductor ultrasónico convierte energía eléctrica en energía mecánica, en forma de sonido y viceversa. Los componentes principales son el elemento activo, el apoyo (*backing*) y una placa protectora (*wear plate*).

Fig. 2.10 Esquema de los componentes básicos de un Palpador simple (transductor).

El cristal del transductor tiene metalizadas las caras para poder aplicarle pulsos eléctricos. Una de esas caras se pega al cuerpo amortiguador, la otra puede ser acoplada directamente a la pieza a ensayar (cristal sin protección), o estar cubierta por una capa de material plástico o cerámico; como se muestra en la fig. 2.10 [5].

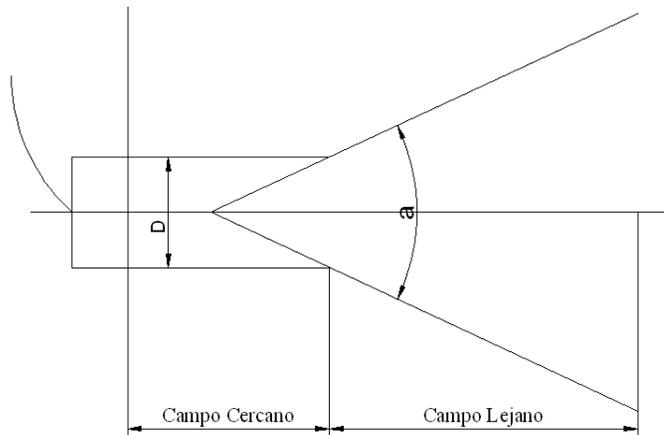
El cristal transmite las ondas ultrasónicas únicamente en sentido perpendicular a las superficies que se aplican cargas eléctricas; esto ocurre, aproximadamente, en forma de un haz de rayos paralelos, con una sección transversal correspondiente al diámetro del transductor para la primera parte de la propagación. A una cierta distancia el haz se abre en forma de cono, como indica la fig. 2.11.

Fig. 2.11 Campo Ultrasónico de un transductor.

El área de rayos ultrasónicos paralelos se llama campo cercano y el área de rayos que se abren cónicamente se llama campo lejano [5].

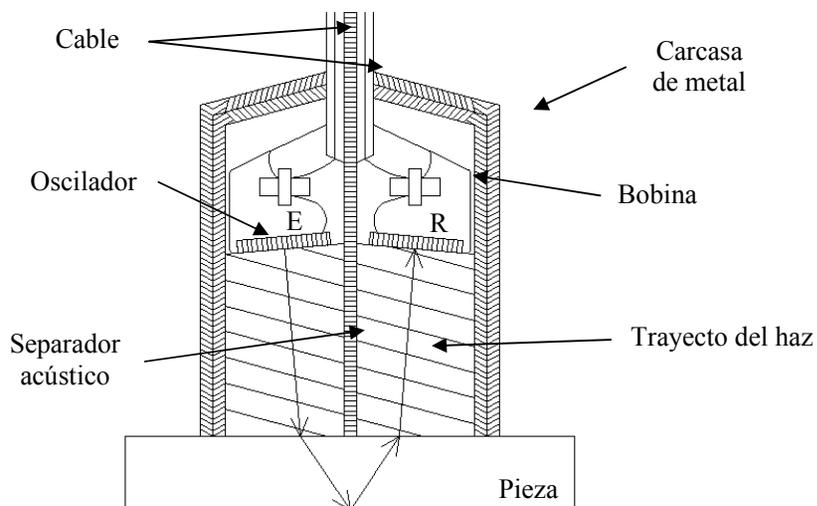
Palpadores de doble cristal combinan dos sistemas de palpadores completos, en una sola carcasa. Una barrera acústica entre los dos sistemas evita la transmisión del uno al otro dentro del palpador, mientras que el un cristal actúa como emisor el otro actúa como receptor, ilustrado en la fig. 2.13.

Fig. 2.13 Ilustra un palpador de doble cristal (emisor y receptor).

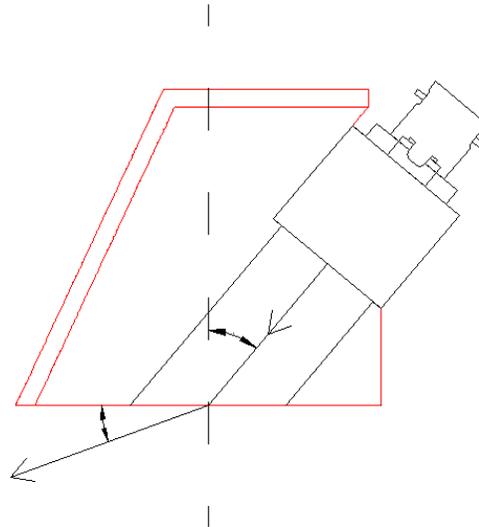
Los transductores de emisión angular usan el principio de refracción para producir una onda transversal o longitudinal refractada en el material a prueba, como muestra la fig. 2.14 [12].

Fig. 2.14 Esquema de un palpador (transductor) angular.

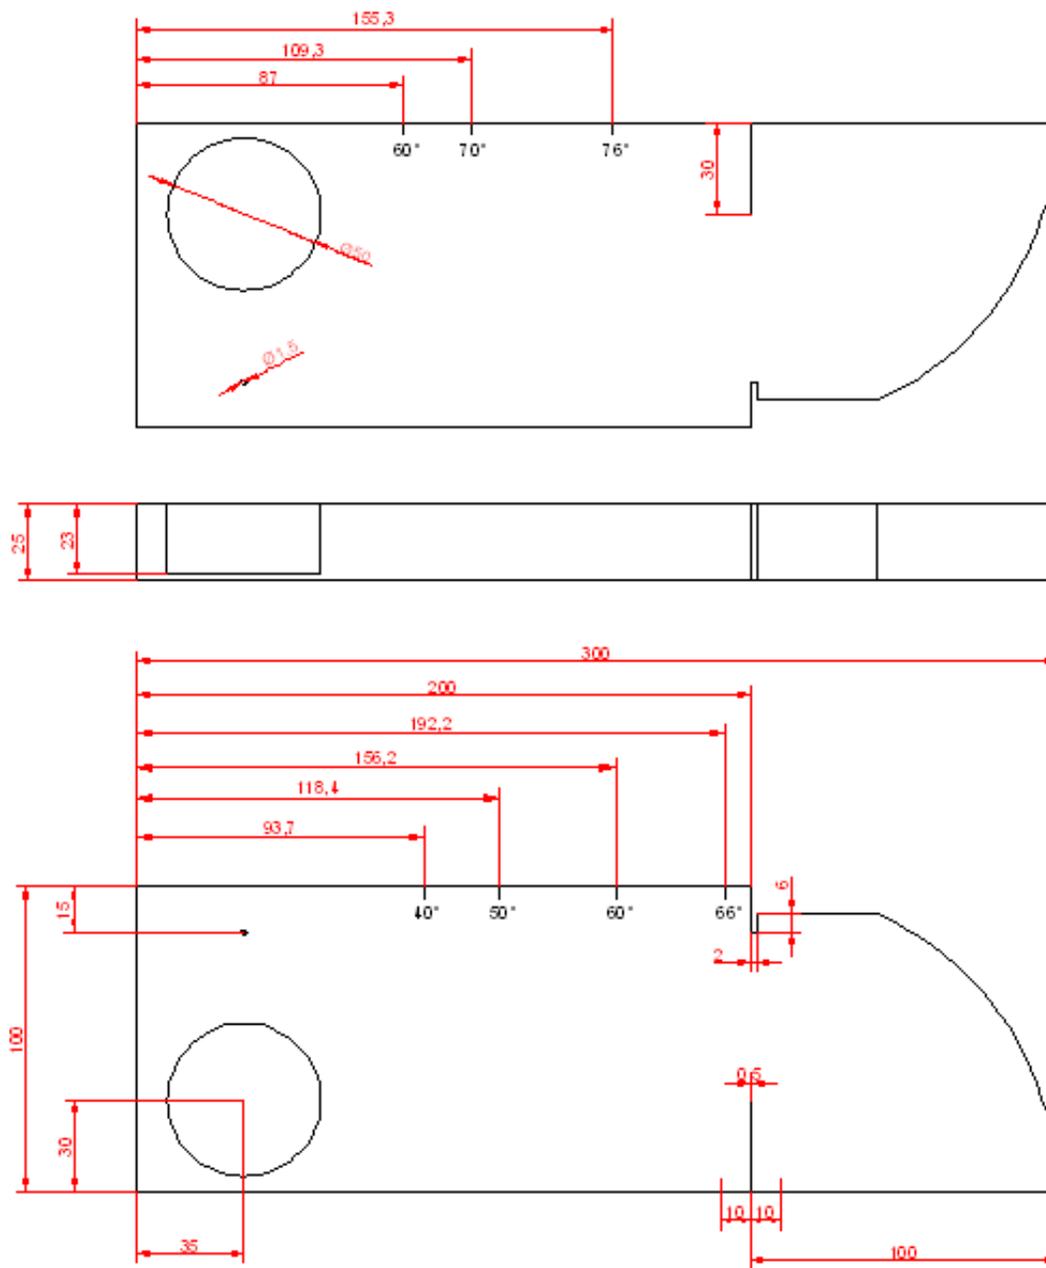
Bloque normalizado tipo II W. El bloque normalizado por el Instituto Internacional de Soldadura es el mostrado en la fig. 2.15. Servirá para realizar y comprobar la calibración en distancias y para la comprobación del punto de salida y ángulo del haz ultrasónico emitido por un palpador angular en condiciones normales.

La principal misión del bloque es el ajuste del equipo, en conjunto con los palpadores normales y angulares, así como para la calibración en campos menores de 200 mm [5, 13].

Fig. 2.15 Bloque de Calibración tipo II W

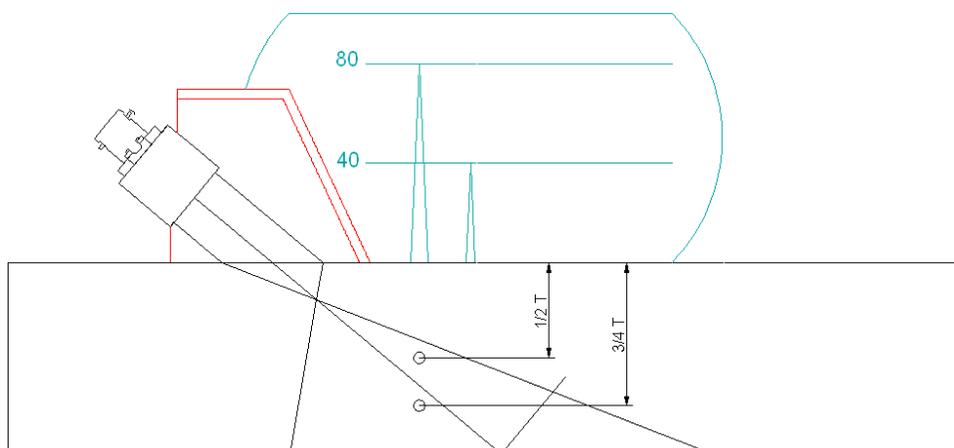
Para su comprobación se dispondrá un palpador angular sobre un bloque básico de calibración como se indica en la fig. 2.16, de manera que se observe en la pantalla los ecos de los agujeros taladrados a $\frac{1}{2} T$ y $\frac{3}{4} T$ (T: espesor). Se ajustará la posición del palpador de forma que la relación entre las amplitudes de los ecos sea de 2 a 1, además de ajustar la amplitud para que el mayor de los ecos cubra el 80% de la altura total de la pantalla.

Fig. 2.16 Calibración vertical de la pantalla.

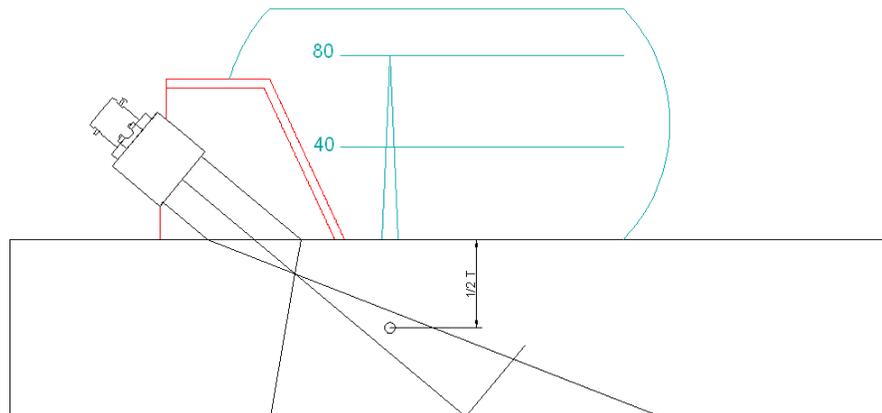
La comprobación se realizara disponiendo un palpador angular como se indica en la fig. 2.17. De tal manera que la indicación correspondiente al agujero taladrado a $\frac{1}{2} T$ (T: espesor), del bloque, alcance el extremo de la pantalla.

Fig. 2.17 Calibración de la proporcionalidad de la longitud

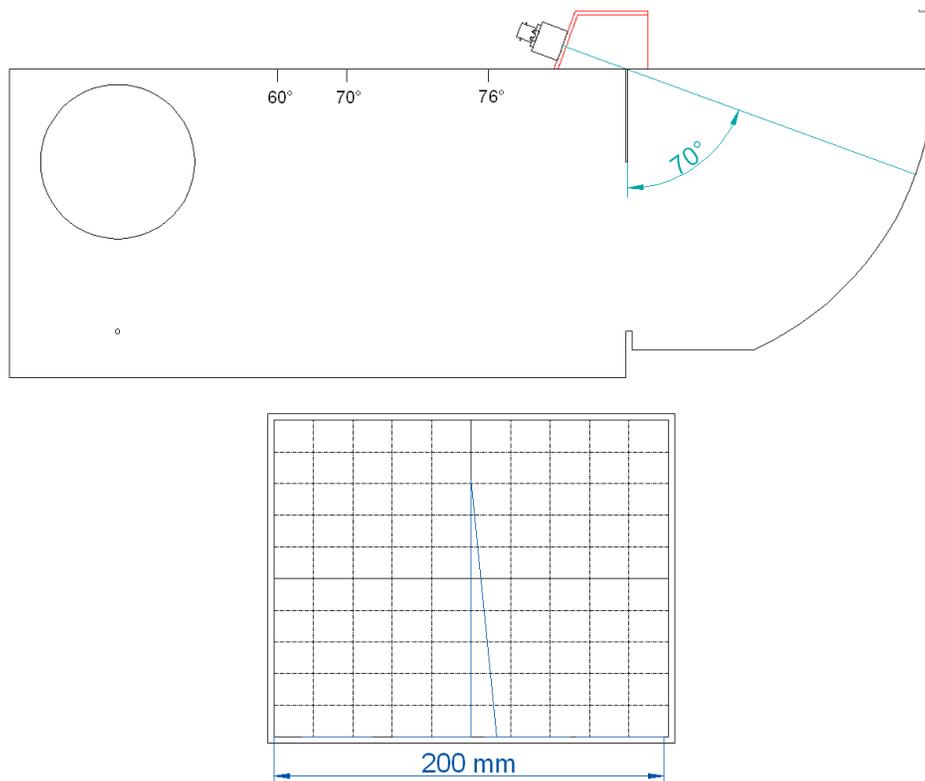
La localización del punto de salida del haz, se coloca el palpador como indica la fig. 2.18, se desplaza el palpador para obtener el eco de máxima altura a partir del radio de 100 mm.,

del bloque. Una vez obtenido el eco máximo, el punto de salida del haz coincidirá con el punto cero marcado sobre el bloque.

Fig. 2.18 Localización del punto de salida del haz

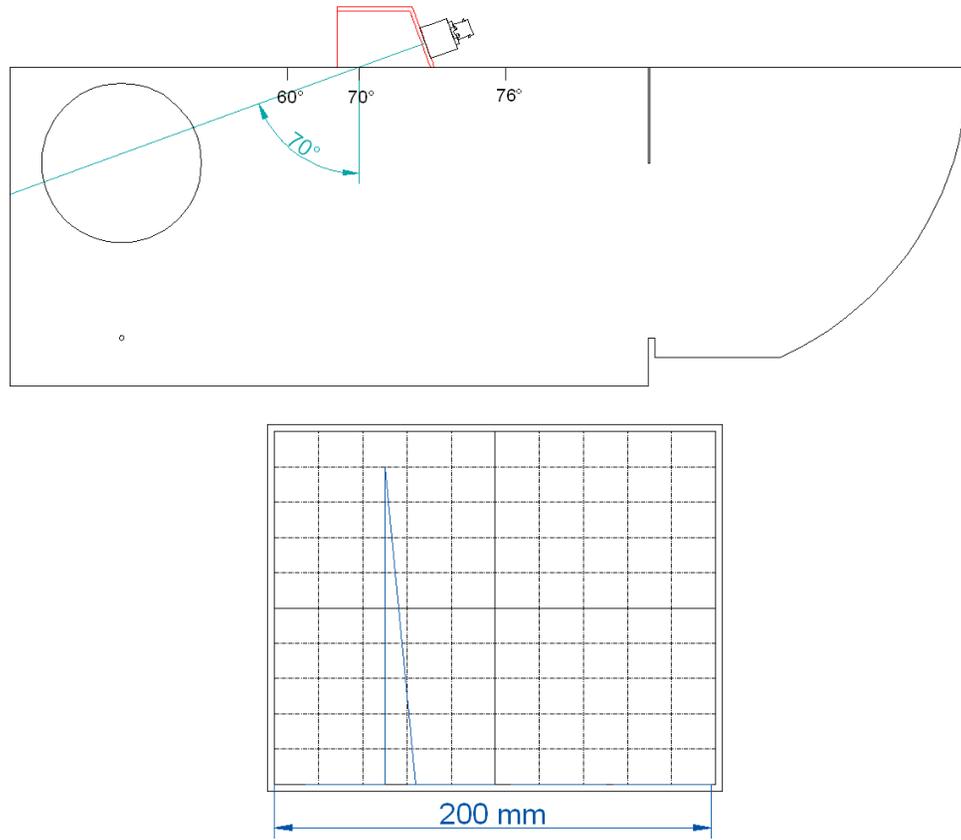
La determinación del ángulo se realiza ubicando el palpador sobre las marcas correspondientes al ángulo del palpador como indica la fig. 2.19. De esta manera la mayor amplitud del eco deberá coincidir con la marca del ángulo sobre el bloque con el punto de salida del haz. De no ser así, se desplazará el palpador hasta que el punto de salida del haz coincida con la máxima amplitud de eco determinando el nuevo ángulo, tomando en consideración que se está trabajando con un palpador que posee un nuevo ángulo [13].

Fig. 2.19 Determinación del ángulo del palpador

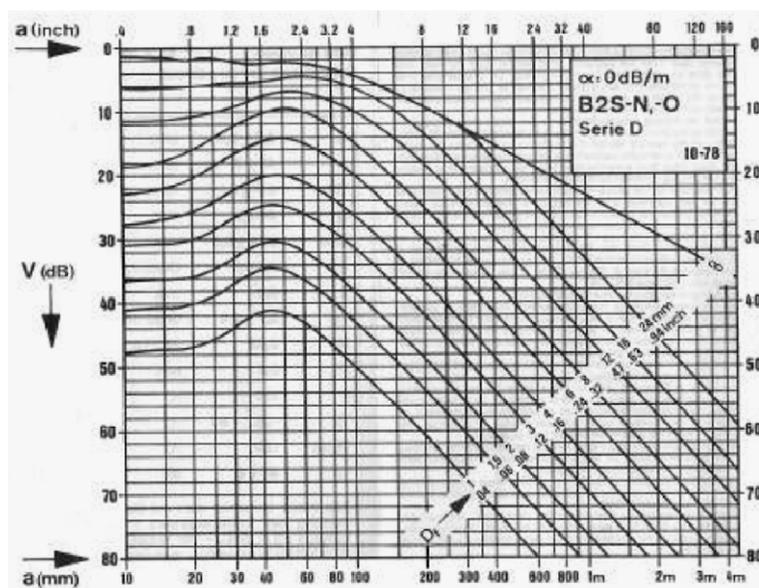
G: diámetro de la discontinuidad de referencia o equivalente (curvas del diagrama). La curva indicada con ∞ (infinito) corresponde a la respuesta de una discontinuidad de tamaño

infinito (con respecto del tamaño del diámetro del palpador) y es el eco del fondo de la pieza. Representado en la fig. 2.20 [8].

Fig. 2.20 Diagrama de curva AVG particular para un palpador específico.

Existen diagramas particulares como el indicado en la fig. 2.20 y diagramas generales (normalizado) adimensional como el que se indica en la fig. 2.21.

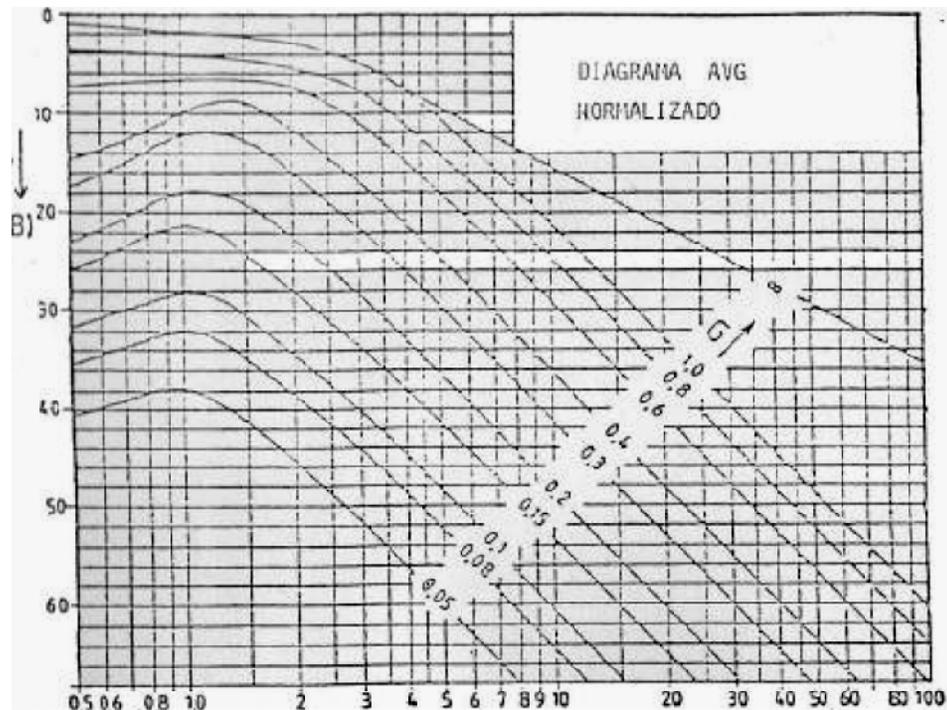
En el diagrama general A (adimensional) es la distancia a la discontinuidad dividida para el campo cercano del palpador utilizado; G (adimensional) es el diámetro de los discos planos de referencia dividido para el diámetro de palpador empleado.

La zona izquierda del diagrama es de incertidumbre debido al campo cercano del palpador, no es posible trabajar aquí.

Fig. 2.21 Diagrama AVG normalizado.

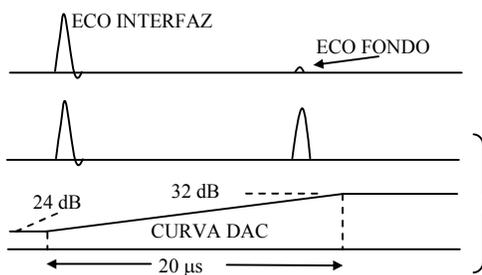
Las señales ultrasónicas sufren una atenuación en su propagación por el medio inspeccionado. Como consecuencia, reflectores idénticos producirán ecos diferentes en función de la profundidad a la que se encuentre, el efecto es más acusado en cuanto mayor sea el coeficiente de atenuación del material. La función DAC compensa este efecto, aumentando el factor de amplificación con el tiempo (distancia). La fig. 2.22, muestra la operación de la función DAC aplicada a la inspección de una pieza metálica, donde el primer pico se toma con amplificación constante (24 dB), haciendo poco visible el eco de fondo. El segundo pico se adquiere con un factor de amplificación variable en el tiempo (aumenta de 24

a 32 dB en 20 μs),
igualar
ambos ecos.

Fig. 2.22.- Aplicación de una curva DAC a la inspección de una pieza metálica.

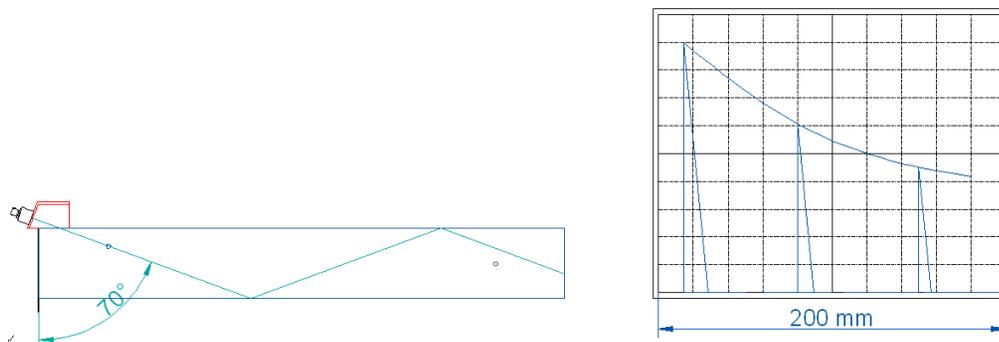
Para el trazo de la curva es necesario mínimo tres puntos (ecos). La parte curva correspondiente a la zona de ensayo mas alejada no deberá estar por debajo del 20% de la altura de la pantalla. Como se muestra en la siguiente fig. 2.23.

Fig. 2.23. Muestra el trazo de la curva DAC.

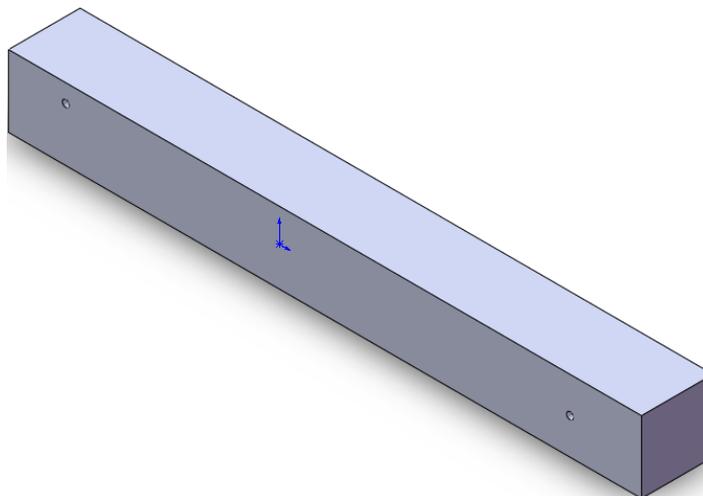
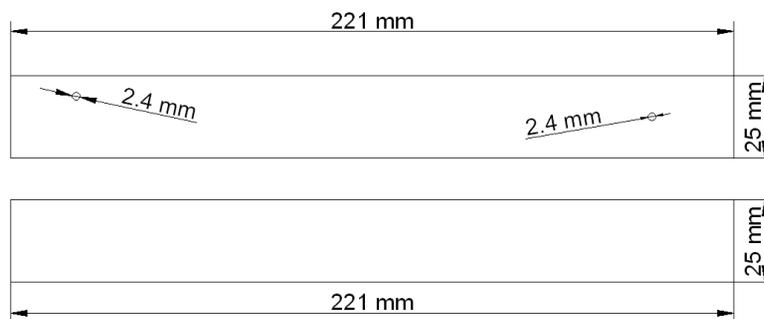
Este tipo de bloque se utiliza para construir la curva DAC, este bloque dispone de las dimensiones descritas en la fig. 3.1.1 y posee todas sus caras rectificadas, lo cual permite un mejor acople entre el palpador y el bloque, lo cual favorece a la emisión y recepción de la señal ultrasónica producida por el palpador y el equipo.

El bloque se realizo en base a norma AWS

Fig. 3.1.1 Bloque ASME tipo SC utilizado para calibración DAC

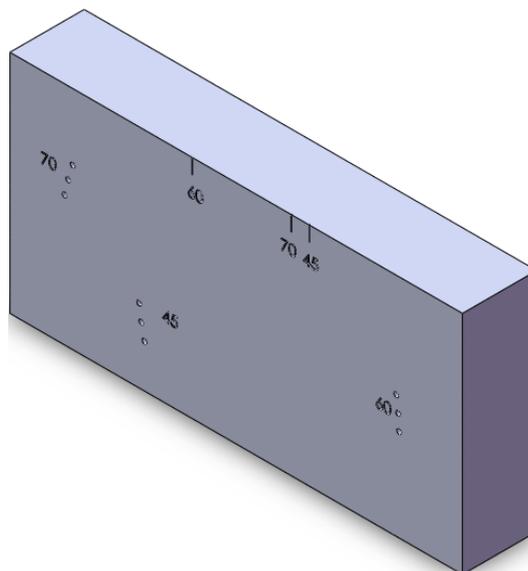
Este bloque está diseñado para evaluar la sensibilidad del palpador angular y del equipo ultrasónico, para lo cual este bloque posee tres agujeros para cada posición angular, en este caso para 45° , 60° y 70° . El objetivo es determinar si el equipo puede discriminar los diversos reflectores (agujeros) que posee el bloque, obteniendo tres picos de señal, lo que corresponde a cada reflector. La sensibilidad será evaluada simplemente como BUENA si el equipo logra discriminar las señales y como MALA en caso contrario. La fig. 3.1.2, muestra la configuración del bloque y sus medidas.

Fig. 3.1.2 Bloque de resolución AWS utilizado para evaluar de la resolución y sensibilidad para transductor angular de 45° , 60° y 70° .

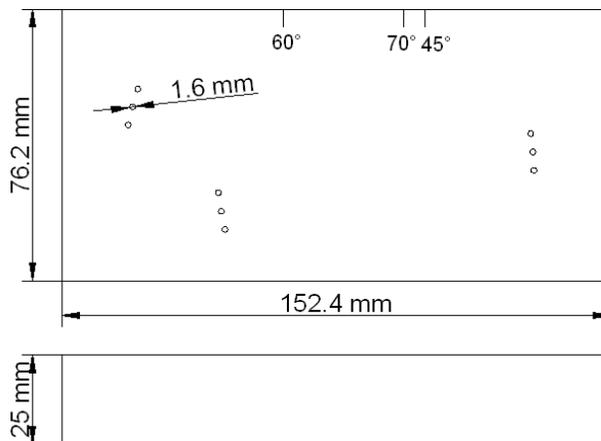
Fig. 3.1.2 Bloque de resolución AWS utilizado para evaluar de la resolución y sensibilidad para transductor angular de 45°, 60° y 70°.

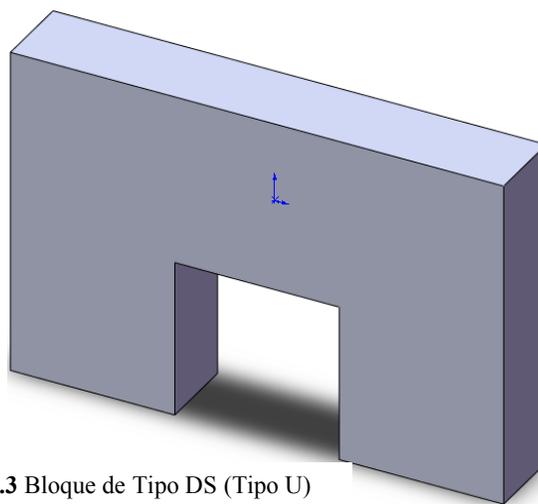
Este bloque se utiliza para evaluar los diferentes niveles que este posee mediante el B Scan, además de ser una gran ayuda para familiarizarse con el tipo de señal que este modo de Scan puede ofrecer. La fig. 3.1.3, muestra la configuración del bloque tipo U.

Fig. 3.1.3 Bloque de Tipo DS (Tipo U)

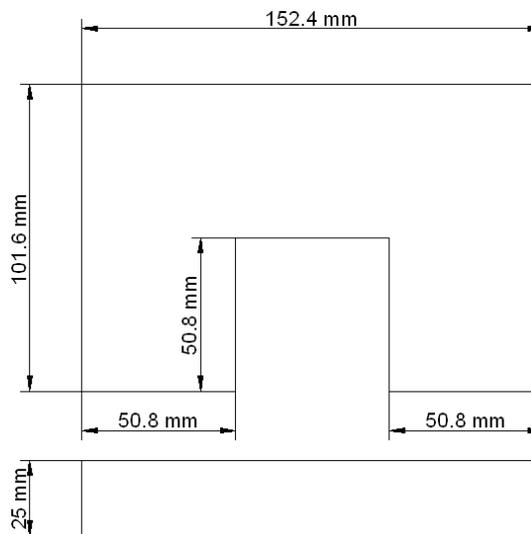
Fig. 3.1.3 Bloque de Tipo DS (Tipo U)

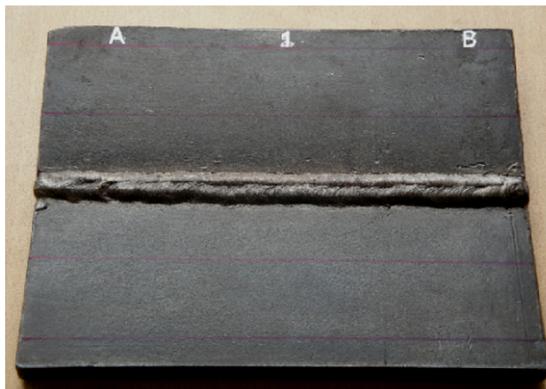
Según la información radiográfica que se dispone de esta placa, el proceso de soldadura se realizo de tal manera que se obtenga una falta de unión entre las dos placas en la raíz de la soldadura [16]. La fig. 3.1, muestra la Probeta N-01.

Fig. 3.1 Probeta N-01, posee Falta de penetración.

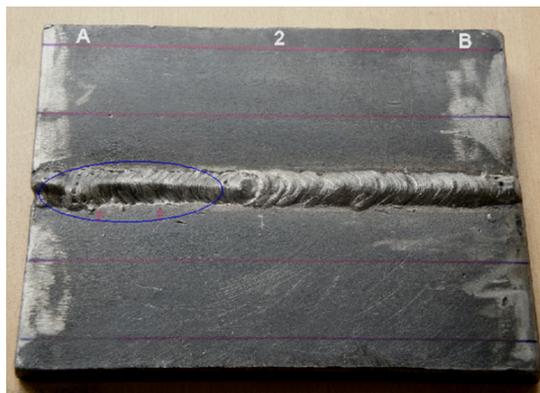
En base a la información radiográfica esta placa posee 2 tipos de defectos: poros y también mordeduras que son los de mayor presencia e importancia en el cordón de soldadura [16]. Estas se localizan a lo largo de los flancos del cordón . La fig. 3.2, muestra la Probeta N-02.

Fig 3.2 Probeta N-02, posee Mordedura de borde.

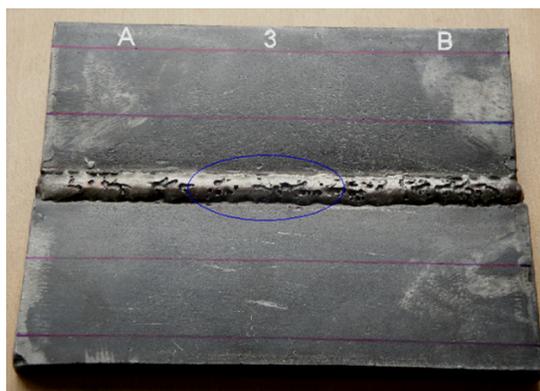
Los datos radiográficos indican la presencia de dos tipos de defectos: poros presentes en todo el cordón y unas pequeñas fisuras que cruzan la cara del cordón a su ancho [16]. La fig. 3.3, muestra la Probeta N-03.

Fig. 3.3 Probeta N-03, posee Fisura Transversal.

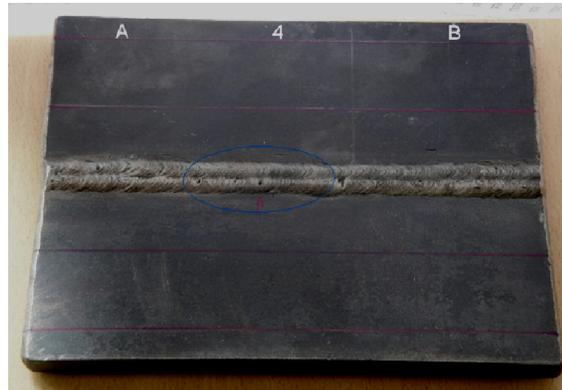
La información radiográfica muestra la presencia de una especie de esferas de forma irregular y gran tamaño, a más de una falta de continuidad en el cordón, pero estas esferas son las de mayor presencia e importancia en la soldadura [16].

Fig. 3.4 Probeta N-04, posee Escoria

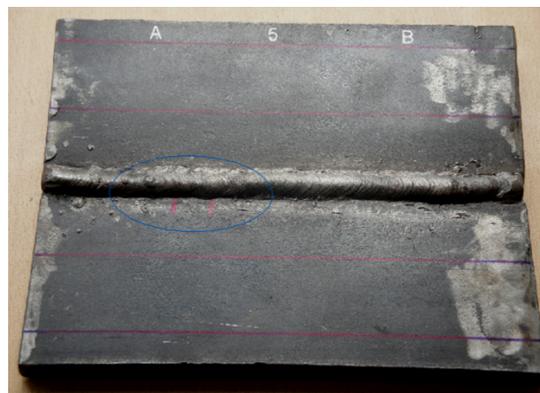
La información radiográfica muestra un cordón muy abultado y de color blanco intenso especialmente en la raíz de la soldadura [16]. La fig. 3.5, muestra la Probeta N-05.

Fig. 3.5 Probeta N-05, posee Penetración Excesiva

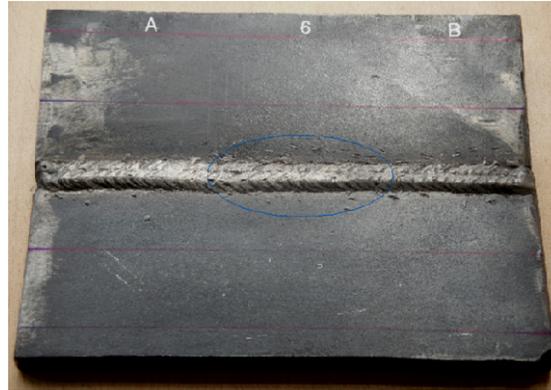
La información radiografía muestra unas esferas de tamaño muy pequeño presentes en una zona del cordón de soldadura [16]. La fig. 3.6, muestra la Probeta N-06.

Fig 3.6 Probeta N-06, posee Poros

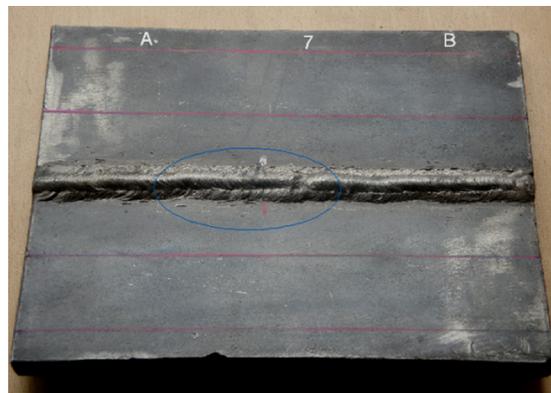
La información radiográfica muestra la presencia de una especie de barra totalmente extraña al cordón; de color blanco muy intenso, que es lo más relevante en la probeta [16]. La fig. 3.7, muestra la Probeta N-07.

Fig. 3.7 Probeta N-07, posee Inclusión

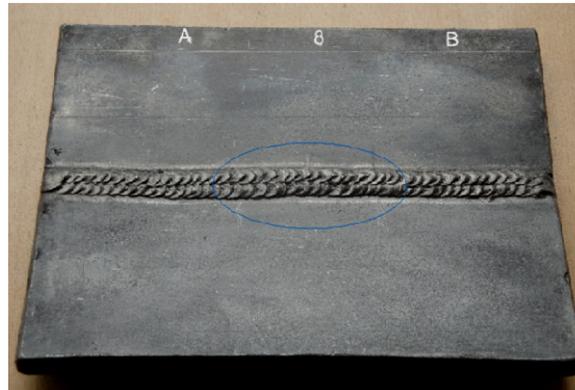
La información radiográfica muestra que el cordón de soldadura presenta una línea muy fina que casi no se la puede apreciar [16]. La fig. 3.8, muestra la Probeta N-08.

Fig. 3.8 Probeta N-08, posee fisura

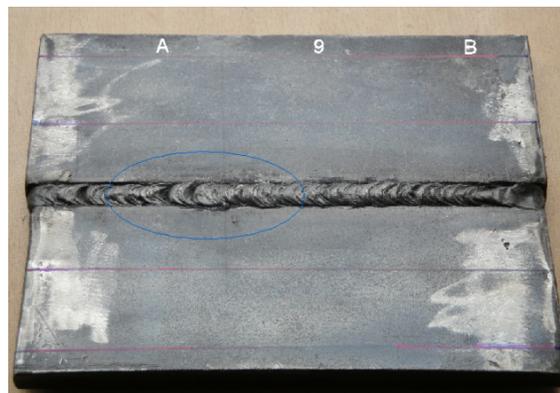
Los bordes del cordón de soldadura presentan una discontinuidad a lo largo de toda su longitud, haciendo visible los bordes de la placa casi sin llegar a fundirla. Producto de que el arco de soldadura no fue el óptimo [16]. La fig. 3.9, muestra la Probeta N-09.

Fig. 3.9 Probeta N-09, posee Falta de Fusión

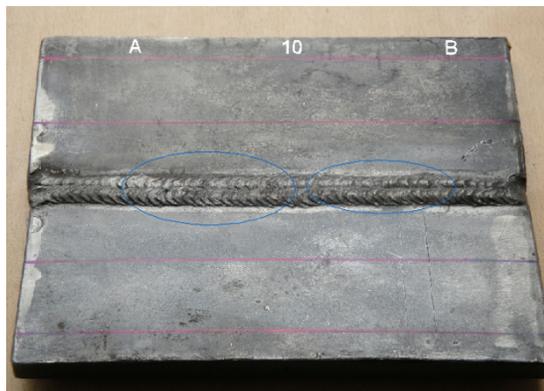
La información radiográfica muestra la presencia de dos formas esféricas de gran tamaño, por lo que se descarta que sean poros e inclusiones [16]. La fig. 3.10, muestra la Probeta N-010.

Fig. 3.10 Probeta N-10, posee Quemón

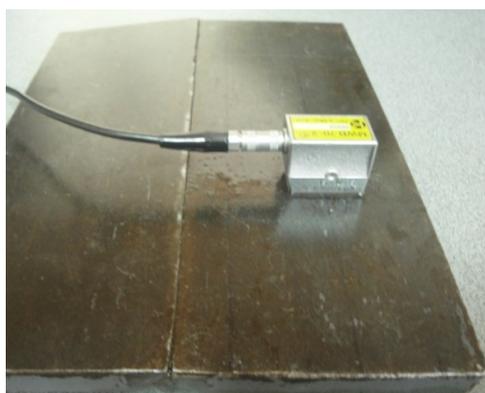
La calibración se realiza utilizando la placa 1 en la cual se coloca el palpador como indica la fig. 3.11, en la posición correspondiente al medio paso (32.14 mm en la placa) debiendo realizar los ajustes correspondientes con el control de posición de eco para obtener un pico de respuesta de señal situado a 34 mm de la longitud horizontal de la pantalla, como indica la fig. 3.12. Esta calibración se realiza con 26 dB.

Fig. 3.11 Posición inicial (medio paso) del palpador angular de 70°, para la calibración.

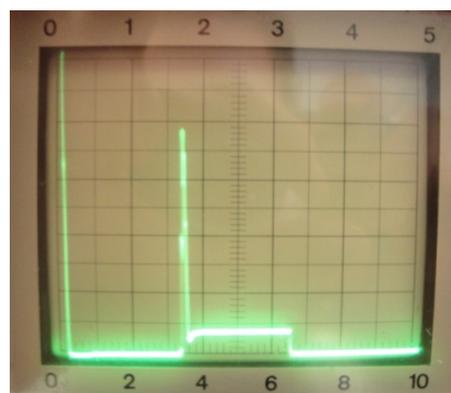
Fig. 3.12 Primera respuesta de señal con la primera posición del palpador para la calibración.

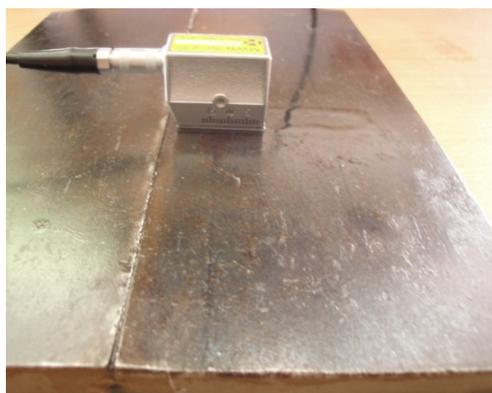
Se coloca el palpador como indica la fig. 3.13, correspondiente al paso (64.28 mm en la placa), debiendo obtener un pico de respuesta de señal situado a 68 mm de la longitud horizontal de la pantalla, como indica la fig. 3.14.

Fig. 3.13 Segunda posición (paso) del palpador angular de 70°, para la calibración.

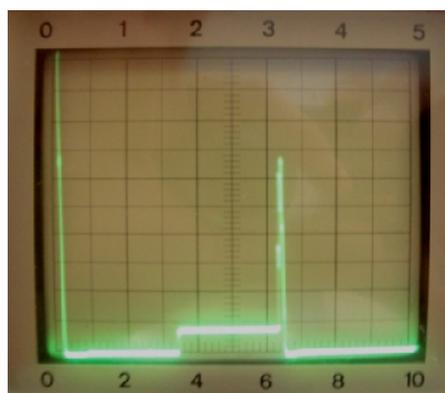
Fig. 3.14 Segunda respuesta de señal con la segunda posición del palpador para la calibración.

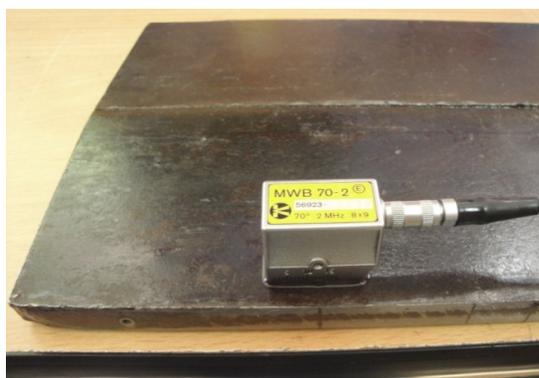
Para el primer punto de la curva DAC, se utiliza el agujero que se encuentra ubicado a $\frac{1}{4} T$ (espesor de la placa) como indica la fig. 3.13 y la ubicación de la señal de respuesta a 42.89 mm de la longitud horizontal de la pantalla a 51% de la ATP como indica la fig. 3.14.

Fig. 3.15 Posición del palpador para obtener el primer pico para la curva DAC. Proveniente del agujero a $\frac{1}{4}$ T.

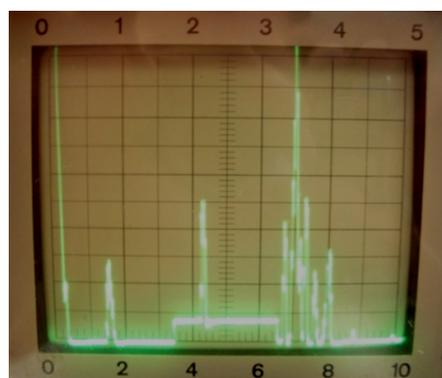
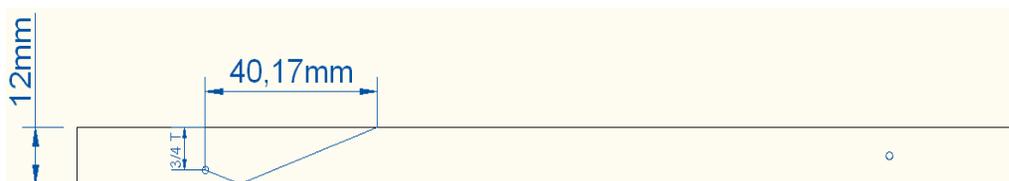
Fig. 3.16 Primer pico para el trazo de la curva DAC, proveniente del agujero situado a $\frac{1}{2}$ T con la segunda reflexión. Dentro del rango de referencia.

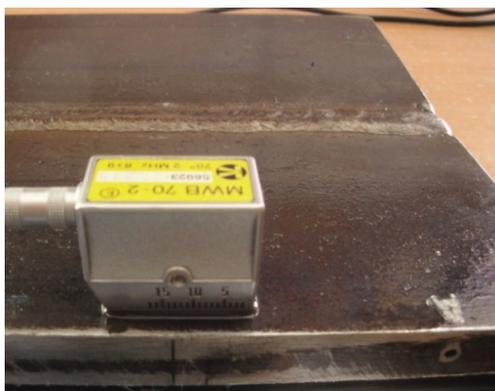
Ahora para el segundo punto de la curva se utiliza el agujero ubicado a $\frac{1}{2}$ T como indica la fig. 3.15 y la ubicación de la señal de respuesta a 51.46 mm de la longitud horizontal de la pantalla a 38 % de la ATP como indica la fig. 3.16.

Fig. 3.17 Posición del palpador para obtener el segundo pico para la curva DAC. Proveniente del agujero a $\frac{1}{2}$ T.

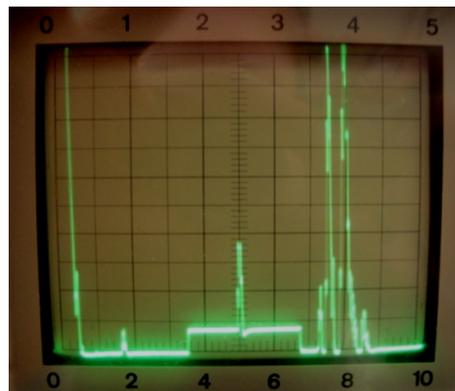
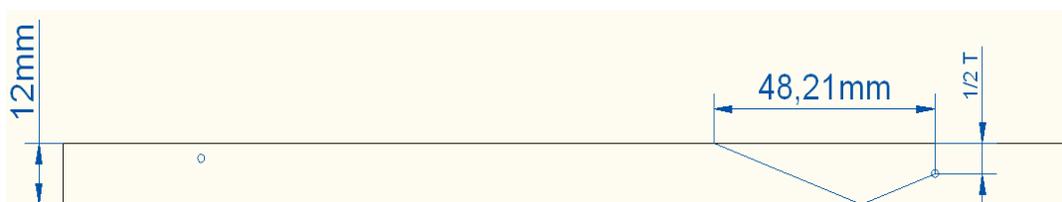
Fig. 3.18 Segundo pico para el trazo de la curva DAC, proveniente del agujero situado a $\frac{1}{2}$ T con la segunda reflexión. Dentro del rango de referencia.

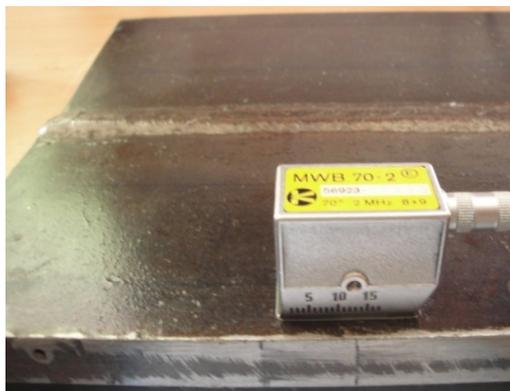
Para trazar el tercer punto de la curva se utiliza el agujero ubicado a $\frac{1}{4}$ T como indica la fig. 3.19. Y la ubicación de la señal de respuesta a 60.04 mm de la longitud horizontal de la pantalla a 23 % de la ATP como indica la fig. 3.20.

Fig. 3.19 Posición del palpador para obtener el tercer pico para la curva DAC. Proveniente del agujero a $\frac{1}{4} T$.

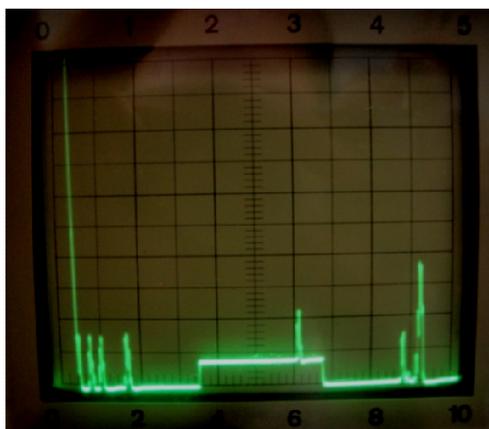
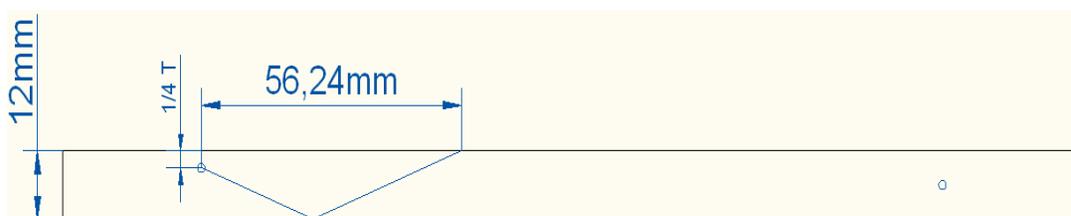
Fig. 3.20 Tercer pico para el trazo de la curva DAC, proveniente del agujero situado a $\frac{1}{4} T$ con la segunda reflexión. Dentro del rango de referencia.

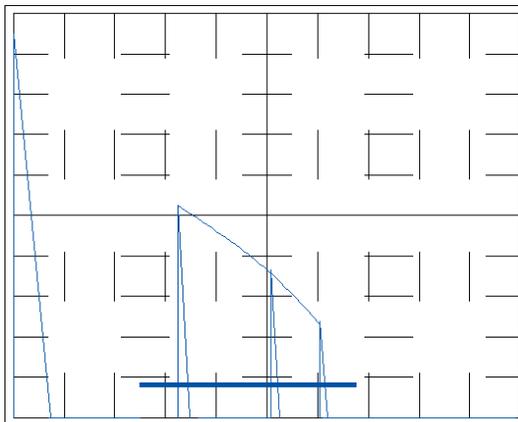
Con los tres picos previamente registrados se traza la curva **Corrección Distancia Amplitud** (DAC) con una línea suavizada, como indica la fig. 3.21. La línea de referencia marca el rango entre la media distancia angular y la distancia angular total donde se trazara la curva DAC.

Fig. 3.21 Rango mediante la línea de referencia, ubicado entre los picos del medio paso y paso donde estará ubicada la curva DAC. Trazada a 34 dB.
