**ESCUELA SUPERIOR POLITÉCNICA DE
CHIMBORAZO**

**FACULTAD DE MECÁNICA
ESCUELA DE INGENIERÍA MECÁNICA**

**“DESARROLLO DE PROCEDIMIENTOS Y METODOLOGÍAS PARA
DETECCIÓN DE DEFECTOS DE SOLDADURA UTILIZANDO
SCAN B”**

TESIS DE GRADO

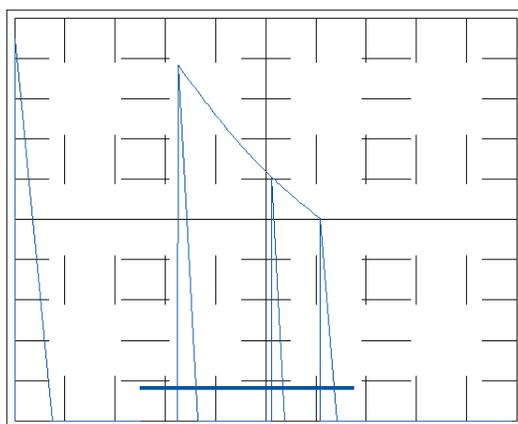
TABLA 3.1. PUNTOS EMPLEADOS PARA EL TRAZO DE LA SEGUNDA CURVA DAC A 40 DB DE GANANCIA.

Fig. 3.22 Segunda curva DAC. Trazada a 40 dB

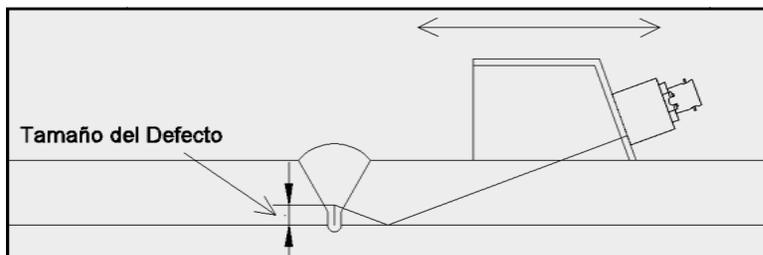
Mediante esta dirección de barrido es posible evaluar el tamaño del defecto, como se indica en la fig. 3.23.

Fig. 3.23 Barrido transversal para determinar el tamaño del defecto.

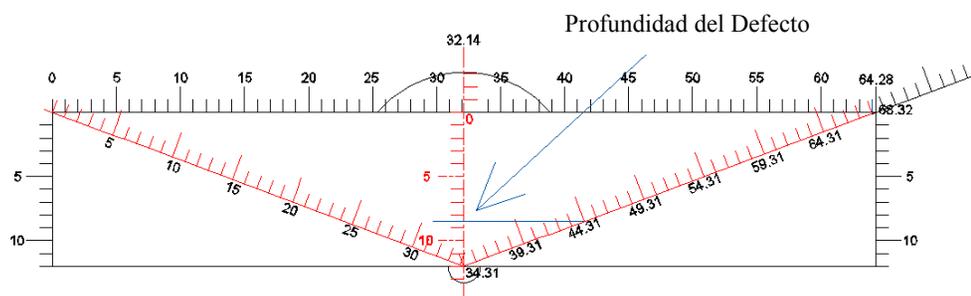
Para estimar la profundidad a la que se encuentra el defecto se utiliza una regleta construida en función del espesor de material a inspeccionar, ángulo del palpador, del medio paso y paso. Como muestra la fig. 3.24. La longitud horizontal que muestra el pico de respuesta de señal en la pantalla se traslada a la regleta y este punto se interseca mediante una línea horizontal para ubicar la profundidad del defecto. Así por ejemplo, un defecto detectado por el haz a una distancia de 50.31 mm, el defecto se encuentra a una profundidad de 8.5 mm desde la cara superior de la placa. El barrido se realiza desde el medio paso hacia atrás en dirección del paso, hasta que la altura el pico de señal desaparezca.

Fig. 3.24 Regleta utilizada para estimar la profundidad del defecto.

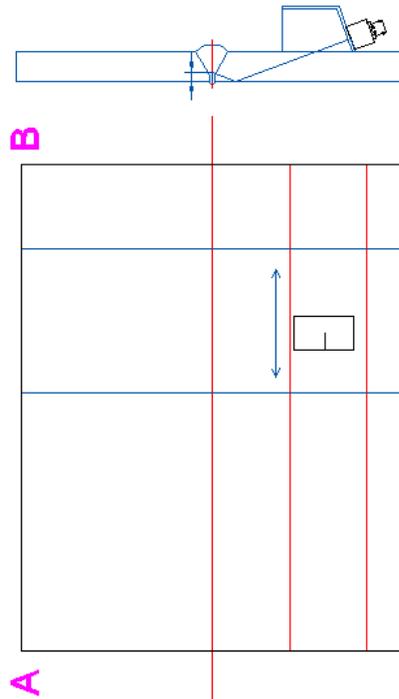
Además es necesario realizar un barrido longitudinal para estimar la extensión del defecto, es decir, su tamaño a lo largo del cordón de soldadura, como indica la fig. 3.25.

Fig. 3.25 Barrido horizontal para determinar la extensión del defecto, o el tamaño del defecto a lo largo del cordón de soldadura.

Si al realizar el barrido longitudinal la señal aparece y se mantiene (en posición y altura), la longitud del defecto corresponde a la distancia desde el punto en que aparece la señal hasta el punto donde esta desaparece, siguiendo una línea recta paralela al cordón de soldadura.

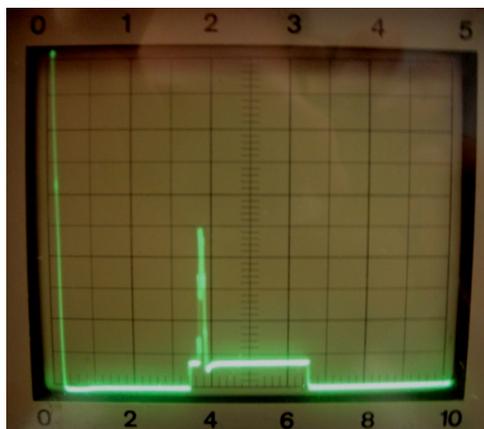
A continuación el palpador se desplaza hacia atrás a 35 mm desde el eje de soldadura, obteniendo una distancia en el eje horizontal de la pantalla de 38 mm (recorrido del haz), la cual al trasladarse a la regleta da una profundidad de 1.29 mm desde la raíz de la soldadura, y la altura del pico de señal de 49% de ATP. Como indica la fig. 3.29.

Fig. 3.29 Pico de respuesta de señal a 38 mm y con una altura de 49% de ATP. (Pico máximo)

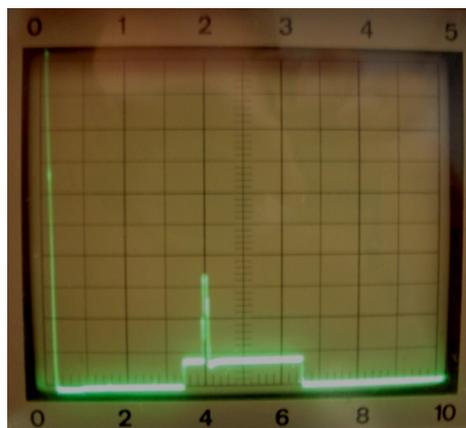
Siguiendo con la línea del desplazamiento del palpador, este se sitúa a 41.4 mm desde el eje de la soldadura, obteniendo una distancia angular de 40 mm, la cual al trasladarse a la regleta da una profundidad de 2 mm desde la raíz de la soldadura y con una altura del pico de señal de 35% de ATP. Como indica la fig. 3.30.

Fig. 3.30 Pico de respuesta de señal a 40 mm y con una altura de 35% de ATP.

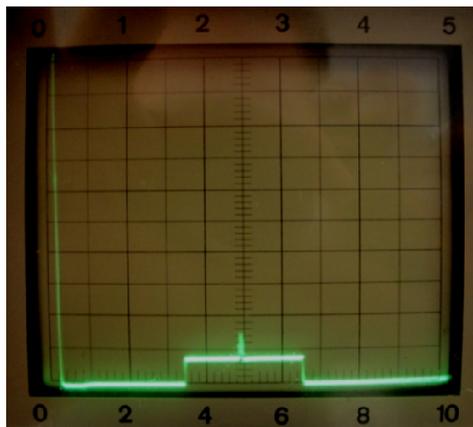
distancia angular de 50 mm, la cual al trasladarse a la regleta da una profundidad de 5.46

mm desde la raíz de la soldadura y una altura de señal de 15% de ATP. Como indica la fig. 3.31.

Fig. 3.31 Pico de respuesta de señal a 50 mm y con una altura de 15% de ATP.

Después de este punto si el palpador continúa su desplazamiento la señal desaparece lo cual indica que el tamaño del defecto es 5.46 mm desde la raíz de la soldadura y esta es el tamaño máxima del defecto.

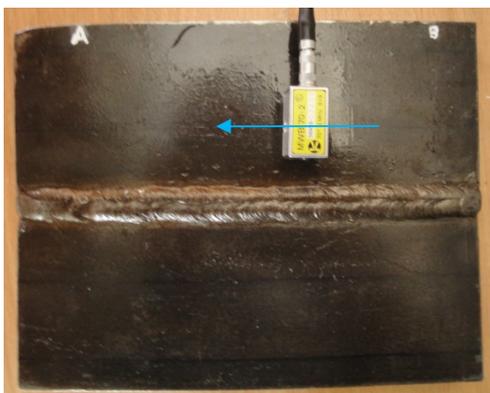
Para estimar la longitud del defecto se realiza un barrido longitudinal sobre la línea que define el medio paso, en esta posición del palpador detecta el inicio de la falta de fusión. En este punto el pico de señal esta ubicado en 34 mm en el eje horizontal de la pantalla con una altura de pico de señal de 62% de ATP. Al realizar el barrido longitudinal el pico se mantiene a esta altura indicando que el defecto se extiende a lo largo de toda la zona de inspección seleccionada. Como indica la fig. 3.32 y 3.33.

Fig. 3.32 Palpador ubicado en el medio paso, desnlazándose longitudinalmente para estimar la

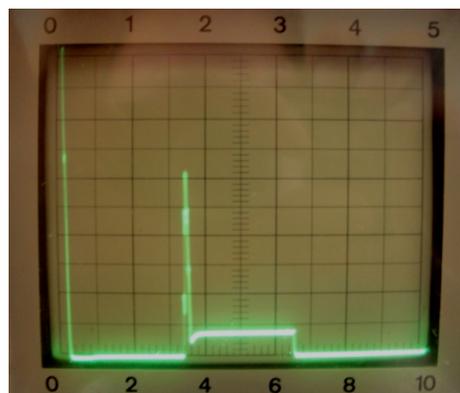
Fig. 3.33 Pico de respuesta de señal con una altura de 62% de ATP Para barrido

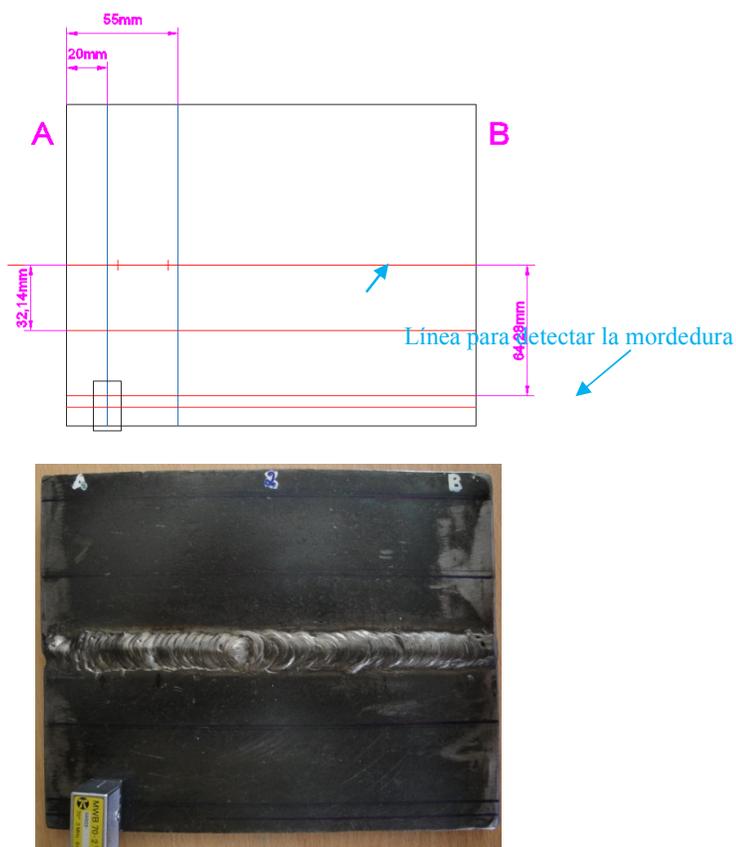
Fig. 3.34 Zona de inspección, la dirección de barrido a efectuarse y la posición del palpador sobre la placa. Primero transversal y luego longitudinal.

Se establece la zona de la placa sobre la cual se efectuara el barrido ultrasónico y la posición del palpador sobre la placa, como indica la fig. 3.34.

Para detectar la mordedura de borde es necesario considerar la posición de esta en el cordón y debido a que el defecto se encuentra fuera del eje de soldadura, es necesario considerar la posición del palpador para detectarlo, Como indica la fig. 3.34.

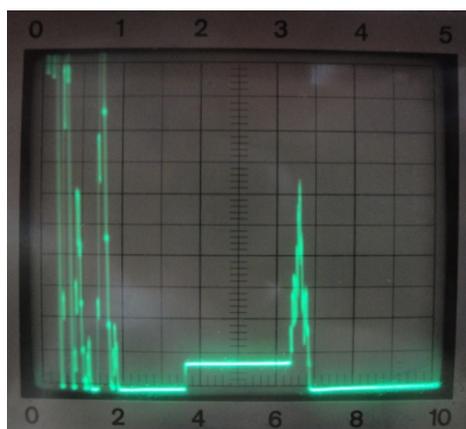
Fig. 3.35 Pico de respuesta de señal a una distancia de 68 mm y con una altura de 63% de ATP. En el límite del campo de inspección. Característica de Mordedura de borde. 46 dB de ganancia.

este punto el pico de señal esta ubicado en 68 mm en el eje horizontal de la pantalla con una altura de pico de señal de 63% de ATP. La cual al trasladarse a la regla da una profundidad de 12 mm desde la raíz de la soldadura, esto indica que el defecto se encuentra en el borde del cordón de soldadura. Como indica la fig. 3.35. Datos representados en la tabla 3.2.

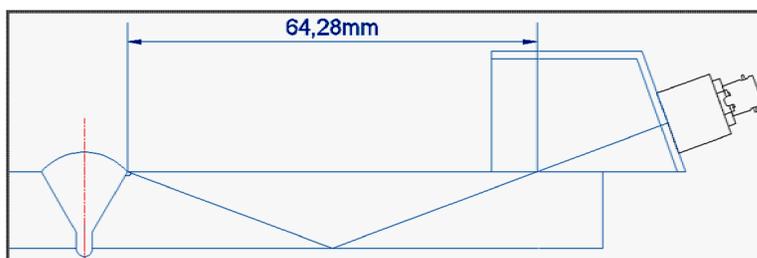
Fig. 3.36 Posición del palpador y la ubicación del defecto mordedura en el cordón de soldadura.

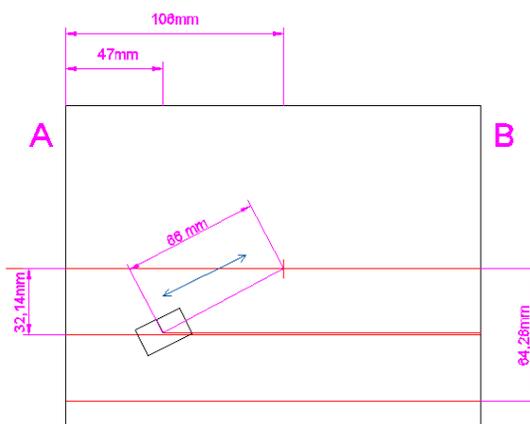
Fig. 3.37 Zona de inspección y la dirección de barrido a efectuarse. Transversal y luego longitudinal.

Se establece la zona de la placa sobre la cual se efectuara el barrido ultrasónico, como indica la fig. 3.37.

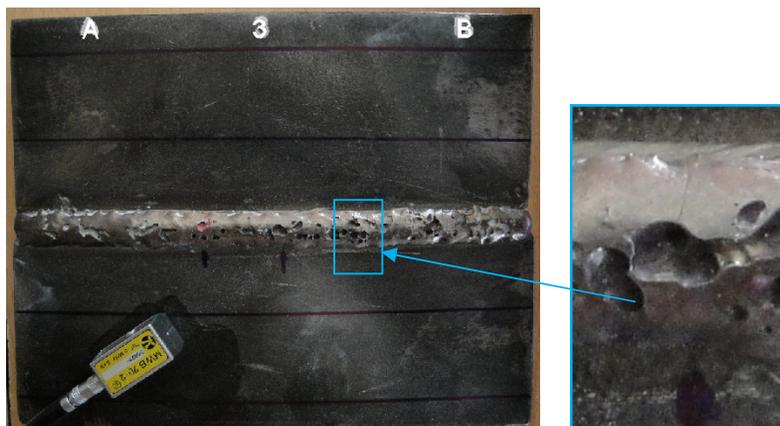
La fig. 3.38 Posición y dirección del palpador sobre la placa con fisuras transversales

Es necesario efectuar un barrido en la dirección que indica la fig. 3.38 para detectar la presencia del defecto, además de determinar la profundidad de la falla transversal en el cordón de soldadura. La fig. 3.39 indica la posición del palpador sobre la placa.

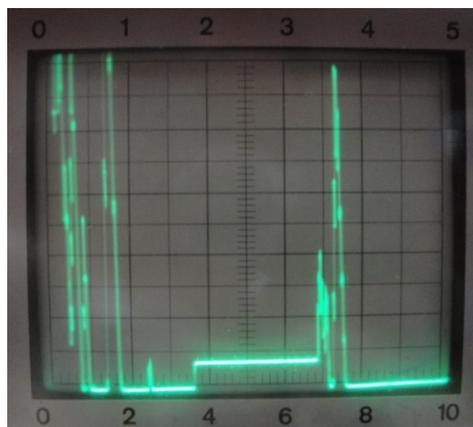
Fig. 3.39 Pico de respuesta de señal a una distancia de 74 mm y con una altura de 99% de ATP.

Fuera del campo de análisis. Característica de Fisura transversal

La fig. 3.39, indica el pico de señal producido por la fisura transversal, en este punto el pico de señal esta ubicado en 74 mm en el eje horizontal de la pantalla, con una altura de pico de señal de 99% de ATP. Distancia que al trasladarse a la regleta da una profundidad de 13.88 mm desde la raíz de la soldadura, indicando que el defecto esta en la parte superior del cordón de soldadura.

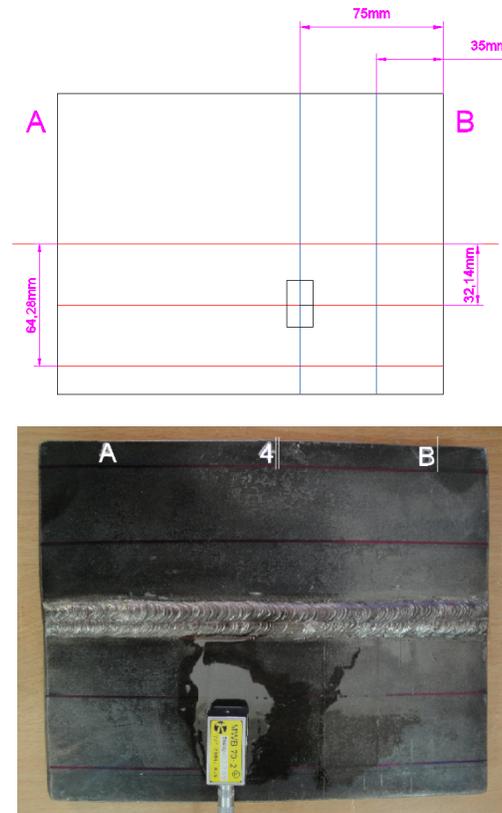
Fig. 3.40. Zona de barrido para inspección de Escorias y la posición del palpador sobre la placa.

Se establece la zona de la placa sobre la cual se efectuara el barrido ultrasónico y la posición del palpador sobre la paca, como indica la fig. 3.40.

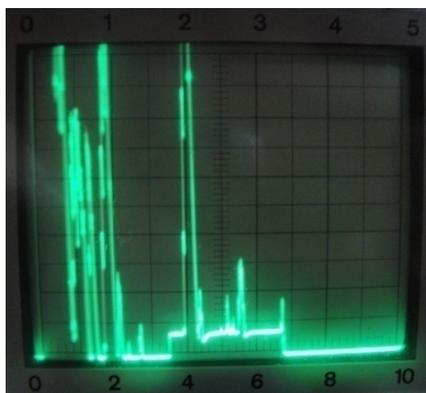
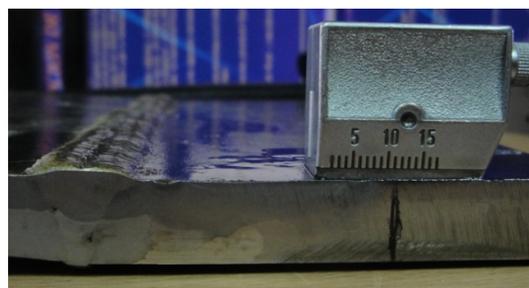
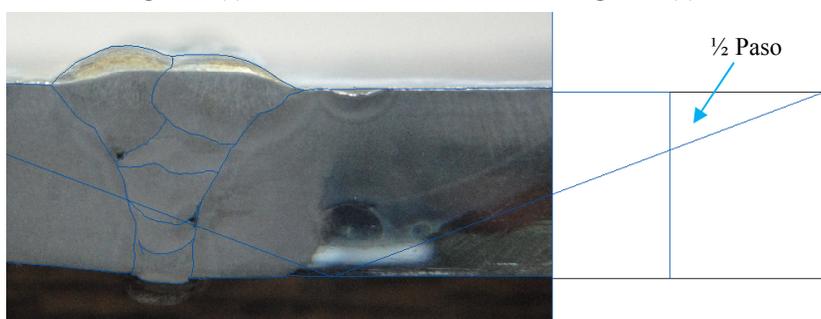
Fig. 3.41 (a)

Fig. 3.41 Varios picos de respuesta de señal a una distancia de 40 mm y con una altura del más del 100% de ATP. Característica de Escoria.

La fig. 3.41 (a) muestra la señal característica que proviene de la escoria, en este punto el pico de señal esta ubicado en 40 mm en el eje horizontal de la pantalla, con una altura de pico de señal del mas del 100% de ATP. La cual al trasladarse a la regleta da una profundidad de 2 mm desde la raíz de la soldadura, este defecto es del tipo heterogéneo. Inspección realizada con 46 dB. La fig. 3.41 b), c) muestra la posición del palpador sobre la placa para detectar la escoria.

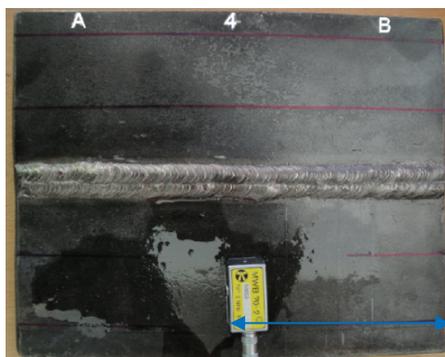
Fig. 3.42 Palpador desplazándose longitudinalmente para estimar la longitud de la escoria en la placa.

La fig. 3.42 y 3.43, indica la señal proveniente del barrido horizontal, la cual muestra que la escoria se extiende a lo largo del cordón. Con una altura 45% de ATP.

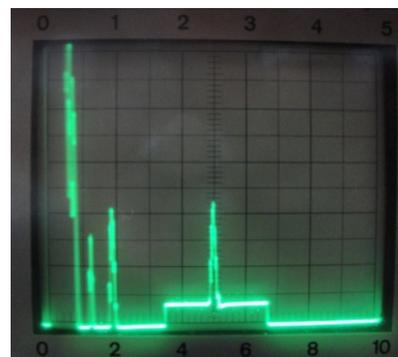
Fig. 3.43 Pico de señal con una altura de 45% de ATP. Para barrido longitudinal.

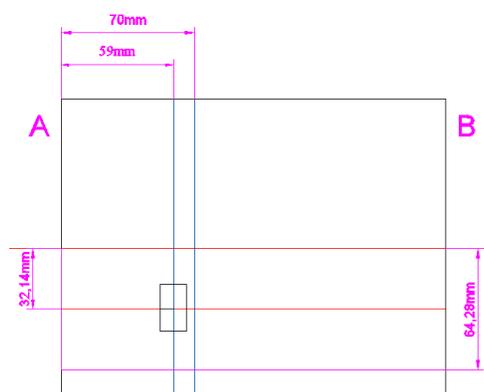
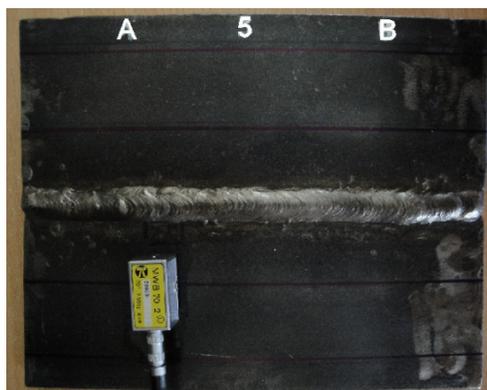
Fig. 3.44. Zona de barrido para inspección de Penetración Excesiva y posición del palpador sobre la placa.

Se establece la zona de la placa sobre la cual se efectuara el barrido ultrasónico y la posición del palpador sobre la placa, como indica la fig. 3.44.

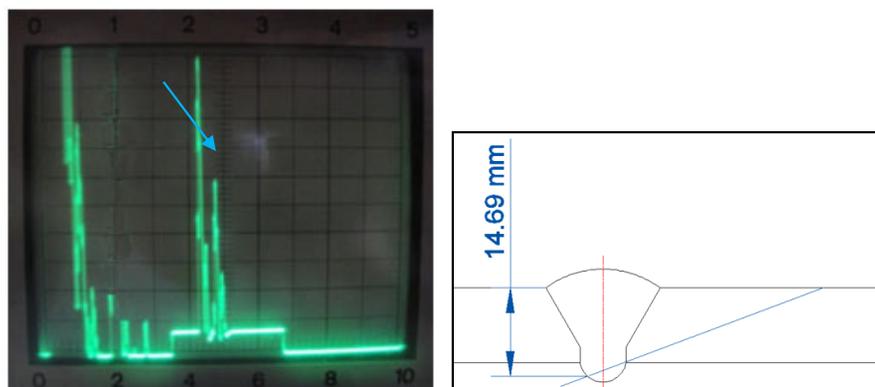
Fig. 3.45 Señal proveniente de una raíz de soldadura muy pronunciada. Característica de Penetración Excesiva.

La fig. 3.45, permite visualizar la señal característica que proviene del defecto Penetración Excesiva, en este punto el pico de señal esta ubicado en 42 mm en el eje horizontal de la pantalla, con una altura de pico de señal de 100% de ATP. La cual al trasladarse a la regleta da una profundidad de 14.69 mm desde la raíz de la soldadura, este defecto esta por debajo de la raíz de la soldadura. Inspección realizada con 46 dB.

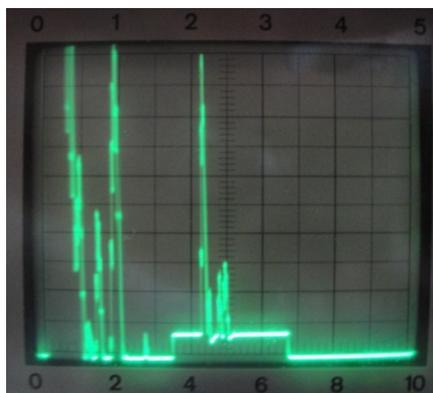
Fig. 3.46 Pico de señal con una altura de 100% de ATP. Para barrido longitudinal.

En la fig. 3.46, se observa la señal proveniente del barrido horizontal, de lo cual se puede deducir que la penetración excesiva se extiende por todo el cordón. Con una altura 100% de ATP.

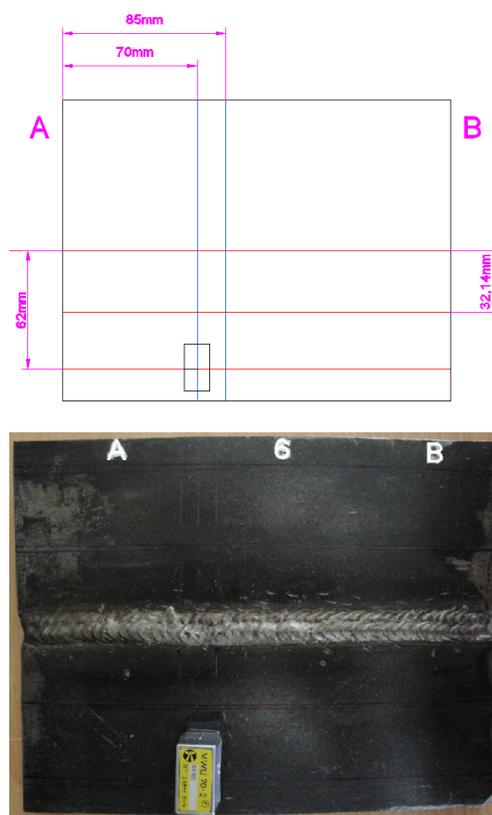
Fig. 3.47. Zona de barrido para inspección de Poros y la posición del palpador sobre la placa.

Se establece la zona de la placa sobre la cual se efectuara el barrido ultrasónico y la posición del palpador sobre la placa, como muestra la fig. 3.47.

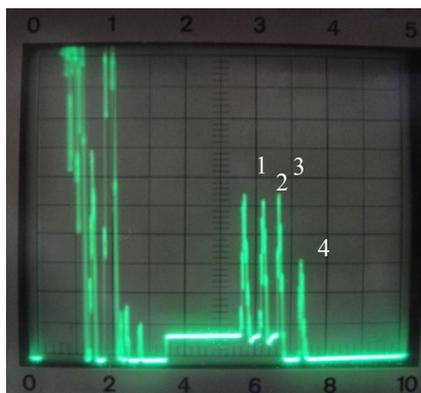
Fig. 3.48 Tres picos de señal en la zona de interés y uno más fuera de la zona de interés.

Característica de presencia de Poros.

La fig. 3.48, indica la señal característica que proviene de los Poros, ubicada a 54, 62, 66 mm en el eje horizontal de la pantalla, con una altura de pico de señal de 55% de ATP.

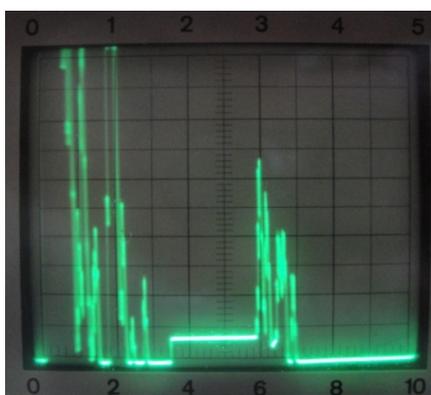
Fig. 3.49 Picos de señal de la porosidad. Para barrido longitudinal.

La fig. 3.49, permite visualizar la señal proveniente del barrido horizontal, de lo cual se interpreta que los poros se extienden a lo largo del cordón. Con leves variaciones en el porcentaje altura de ATP de la señal.

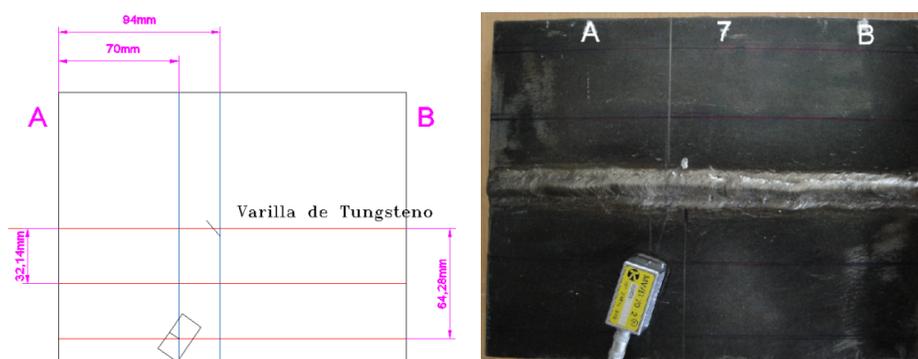
Fig. 3.50. Zona de barrido para inspección de Inclusiones y la posición del palpador sobre la placa. La fig. 3.51 se ve la señal característica que proviene de la Inclusión, ubicada a 48, 62 mm en el eje horizontal de la pantalla, con una altura de pico de señal de 88, 90% de ATP. La tabla 3.8 muestra la ubicación y tamaño del defecto. Inspección realizada con 46 dB.

Se establece la zona de la placa sobre la cual se efectuara el barrido ultrasónico y la posición del palpador sobre la placa, como muestra la fig. 3.50.

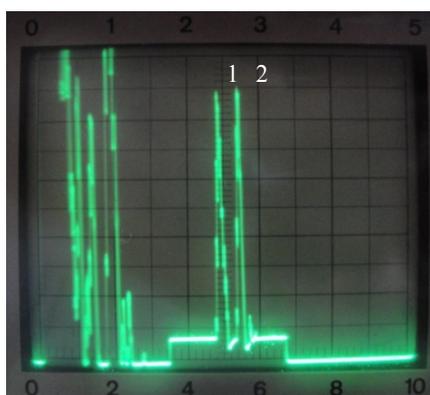
Fig. 3.51 Dos picos de señal indican la presencia de una Inclusión (varilla de tungsteno).

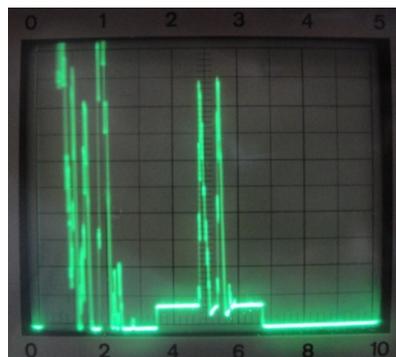
Fig. 3.52 Señal de una Inclusión. Para barrido longitudinal.

En la fig. 3.52, se ve la señal proveniente del barrido horizontal, la cual muestra una inclusión en el cordón. Con leves variaciones en el porcentaje altura de ATP de la señal.

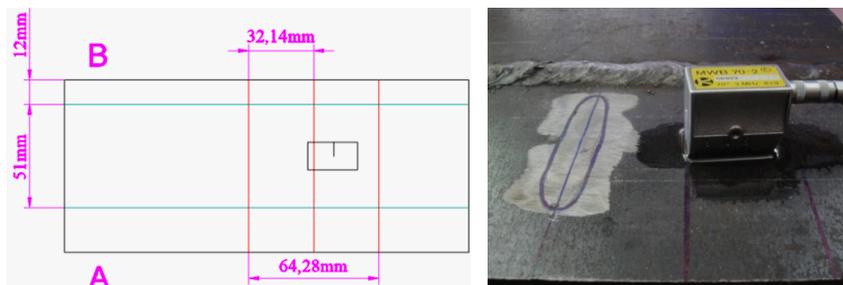
Fig. 3.53. Zona de barrido para inspección de Fisura y la posición del palpador sobre la placa.

Se establece la zona de la placa sobre la cual se efectuara el barrido ultrasónico y la posición del palpador sobre la placa, como muestra la fig. 3.53.

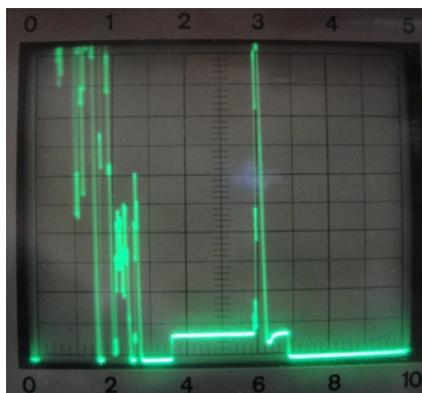
Fig. 3.54 Pico de señal. Característica de presencia de una Fisura.

La fig. 3.54, indica la señal característica que proviene del defecto Fisura, ubicada a 60 mm en el eje horizontal de la pantalla, con una altura de pico de señal superior al 100% de ATP. La tabla 3.9 muestra la ubicación y tamaño del defecto. Inspección realizada con 46 dB.

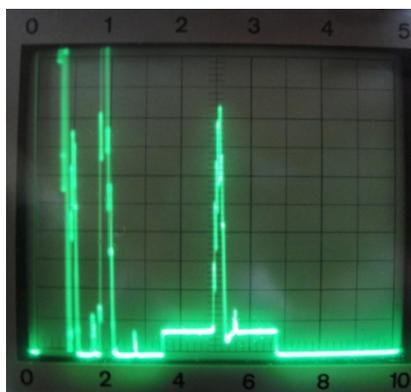
Fig. 3.55 Señal de una Fisura. Para barrido longitudinal.

La fig. 3.55, muestra la señal proveniente del barrido horizontal, la cual muestra una fisura en el cordón. Con leves variaciones en el porcentaje altura de ATP de la señal.

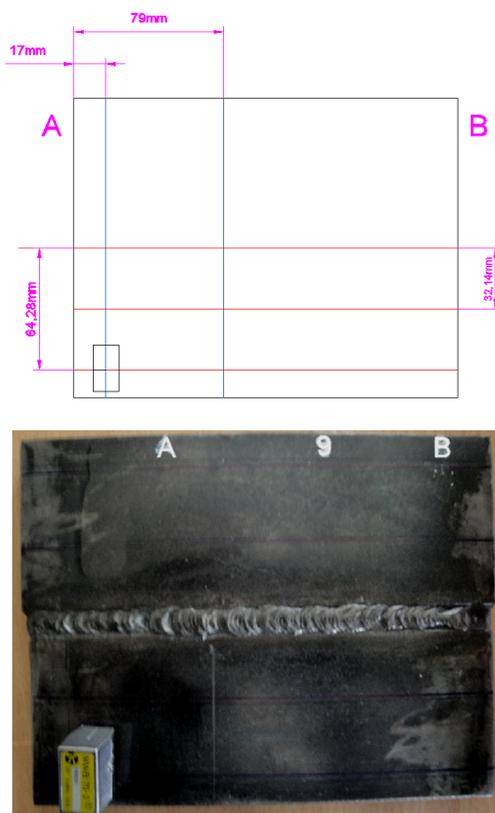
Fig. 3.56. Zona de barrido para inspección de Falta de Fusión y la posición del palpador sobre la placa.

Se establece la zona de la placa sobre la cual se efectuara el barrido ultrasónico y la posición del palpador sobre la placa, como muestra la fig. 3.56.

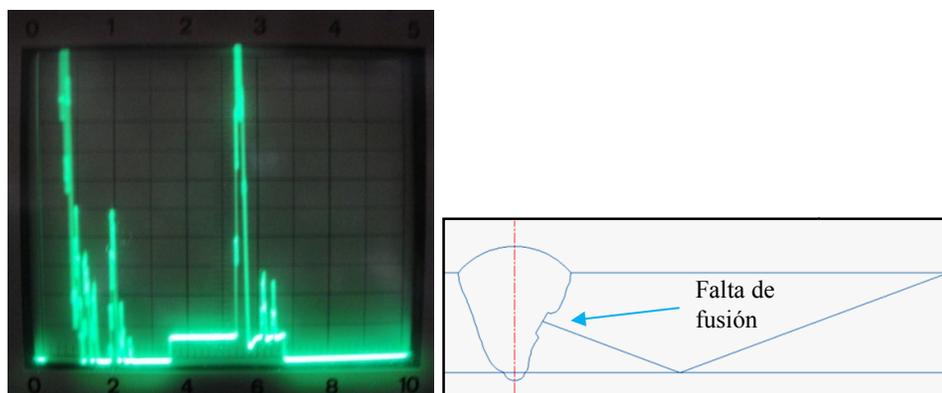
Fig. 3.57 Pico de señal. Característica de una Falta de Fusión.

La fig. 3.57, muestra la señal característica que proviene de la Falta de Fusión, ubicada a 54 mm en el eje horizontal de la pantalla, con una altura de pico de señal de 100% de ATP. La tabla 3.10, se indica la ubicación y tamaño del defecto. Inspección realizada con 46 dB.

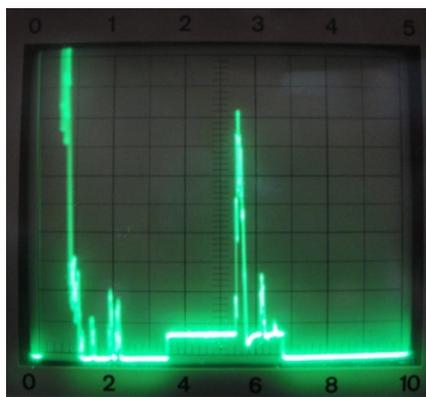
**Fig. 3.58** Señal de una Falta de Fusión. Para barrido longitudinal.

En la fig. 3.58 se ve la señal proveniente del barrido horizontal, la cual muestra una fisura en el cordón. Con leves variaciones en el porcentaje altura de ATP de la señal.

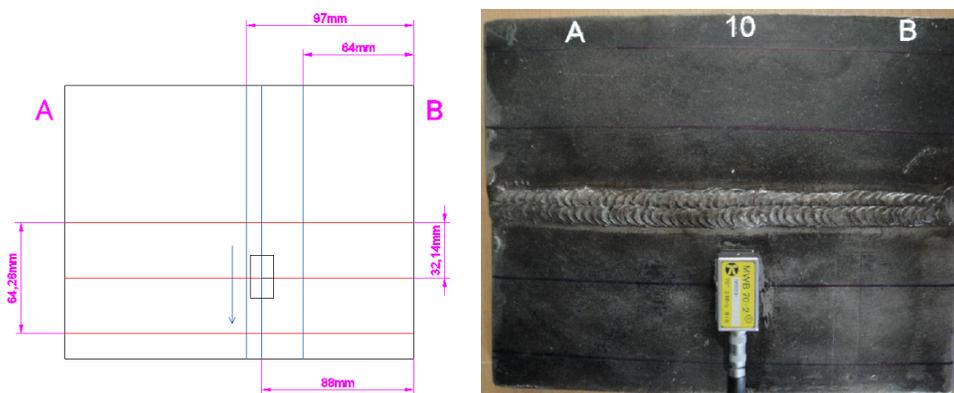
**Fig. 3.59.** Zona de barrido para inspección de Quemón y la posición del palpador sobre la placa.

Se establece la zona de la placa sobre la cual se efectuara el barrido ultrasónico y la posición del palpador sobre la placa, como muestra la fig. 3.59.

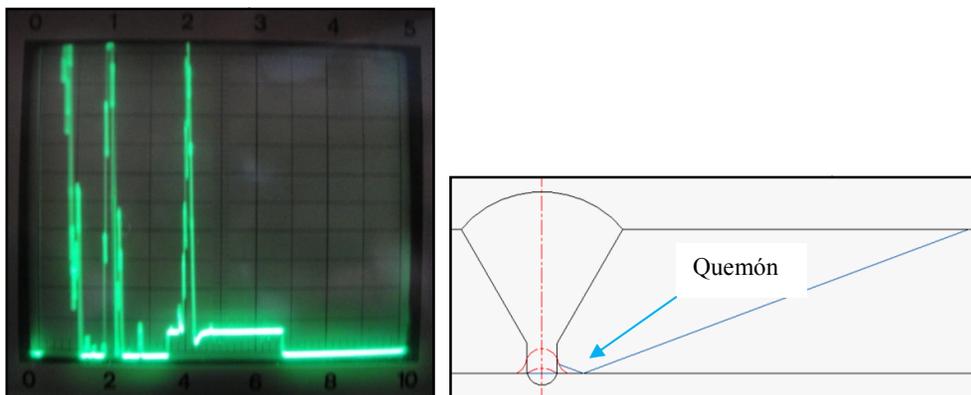
Fig. 3.60 Pico de señal que revela la presencia un Quemón.

La fig. 3.60, muestra la señal característica que proviene del defecto Quemón ubicado en la raíz de la soldadura, ubicado a 40 mm en el eje horizontal de la pantalla, con una altura de pico de señal superior al 100% de ATP. La tabla 3.11 muestra la ubicación y tamaño del defecto. Inspección realizada con 46 dB.

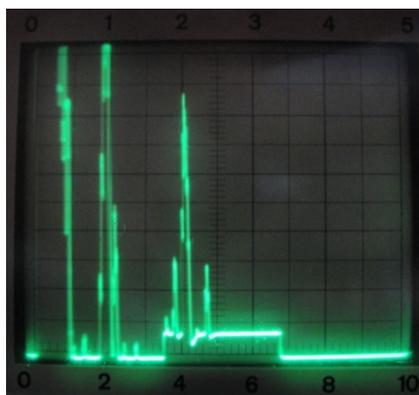
Fig. 3.61 Señal de un Quemón. Para barrido longitudinal.

La fig. 3.61 muestra la señal proveniente del barrido horizontal, de lo cual se interpreta la presencia de un quemón en la base del cordón.

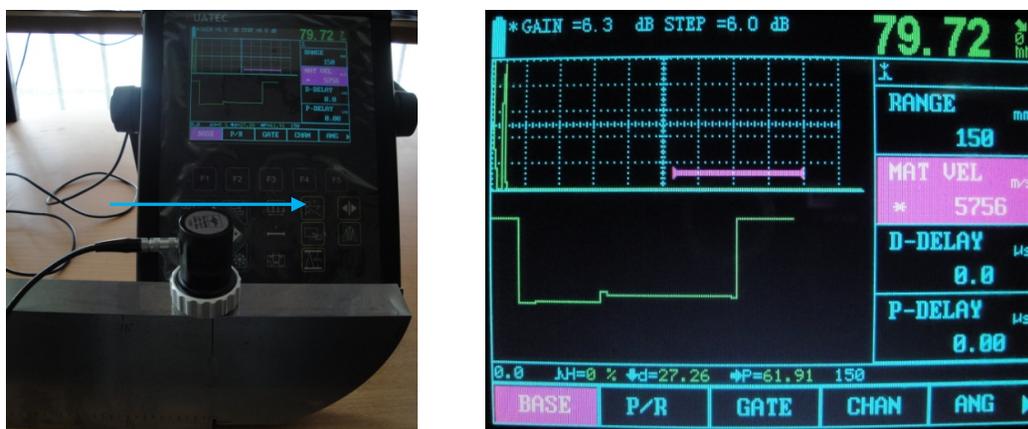
Fig. 3.62 Barrido del Palpador sobre el bloque IIW y señal de scan B del fondo del bloque.

Cuando se utiliza un palpador normal la forma del defecto es evidente como se puede apreciar en la fig. 3.62, la cual grafica el fondo del bloque IIW cuando el palpador normal realiza el barrido.

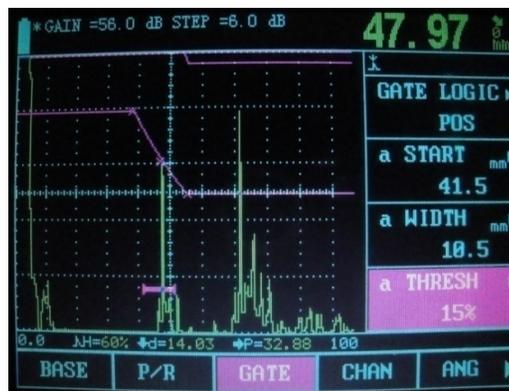
Fig. 3.63 Curva DAC obtenida con el equipo HUATEC FD201.

Es necesario establecer el nivel de ganancia para la inspección, para lo cual se grafica la curva DAC, fig. 3.63, directamente sobre la placa N-01 siguiendo el procedimiento **END-US-002 Scan B**.

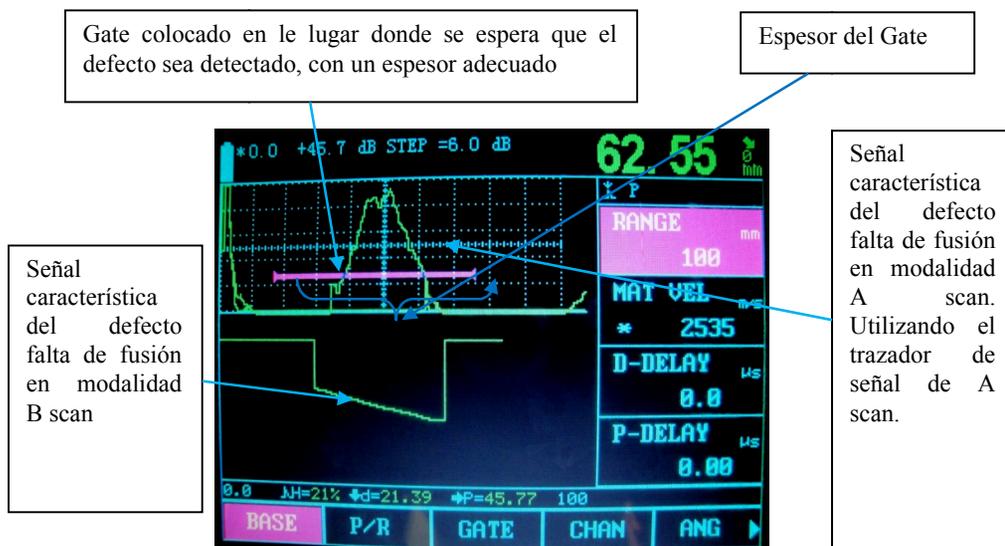
Fig. 3.64 Señal de la falta de penetración, en la modalidad B Scan.

La fig. 3.64, muestra la señal característica de la falta de penetración en la modalidad B scan, en la parte inferior de la pantalla del equipo HUATEC, además el equipo posee una función de trazado de recorrido de la señal de A scan, que funciona también en la función de B scan.

Para que el trazo de la curva sea realizado es necesario que la compuerta (GATE) tenga un ancho adecuado para detectar la señal. El ancho del GATE esta en función de la distancia recorrida por el haz angular.

La fig. 3.64, indica una señal de tipo escalonada la cual empieza a ser registrada en el momento en el que el palpador hace contacto con la placa y el haz ultrasónico detecta la discontinuidad o defecto, y deja de registrarla en el momento en que la discontinuidad o defecto desaparece, (deja de ser detectada por el haz ultrasónico), o cuando el acople entre la placa y el palpador no es el adecuado.

Para la inspección con barrido longitudinal en la modalidad B scan la fig. 3.64 muestra la señal característica para este defecto.

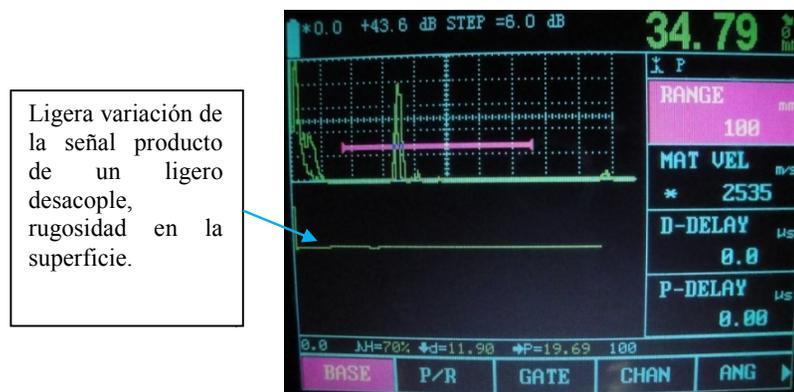
Fig. 3.65 Señal de la falta de fusión en la modalidad B scan. Para barrido longitudinal.

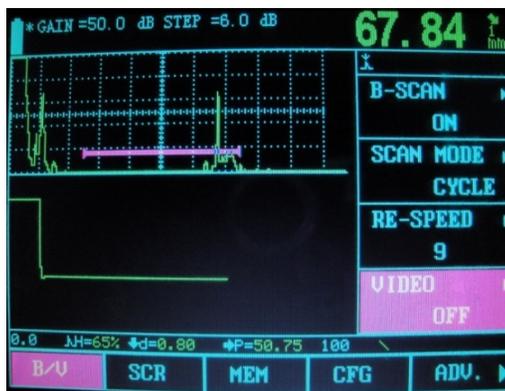
La fig. 3.66, indica la señal de la mordedura de borde con modalidad B scan, el palpador permanece fijo sobre la palca en la posición justa donde se detecta este defecto.

Fig. 3.66 Señal del defecto mordedura de borde en la modalidad B scan.

La razón por la cual el palpador se encuentra fijo (sin desplazamiento) es que el defecto mordedura de borde es de longitud muy pequeña y al desplazar el palpador el defecto sale del rango de detección. En la fig. 3.66, la señal para el B scan es una línea recta. Si se desplaza el palpador esta señal se pierde y la línea (señal de B scan) regresa a la posición original.

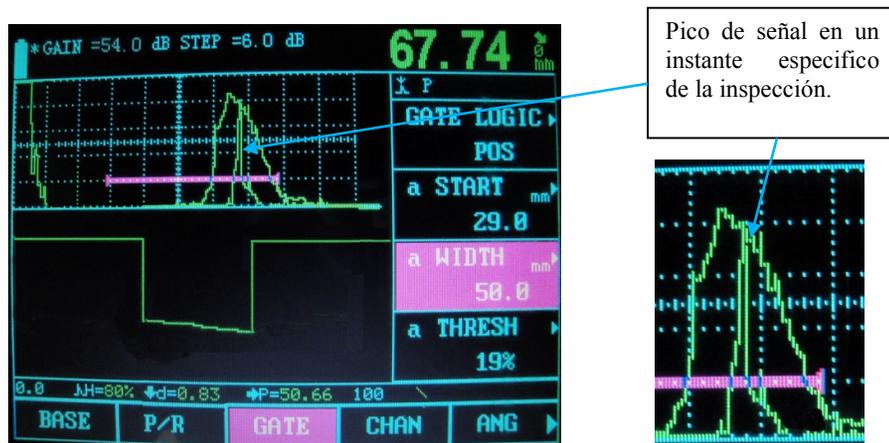
La fig. 3.67, indica la señal característica proveniente de una fisura transversal con modalidad B scan. La señal inicia en forma descendente escalonada a partir de inicio de la fisura transversal producto de que esta no se extiende por toda la profundidad del cordón de soldadura, si no mas bien esta situado en la parte superior del mismo, la grafica de la señal regresa al punto de inicio debido a que el haz llego a la parte superior o cumbre del cordón. Además se indica la señal en modo A scan utilizando el trazador de señal A scan.

Fig. 3.67 Señal característica de la fisura transversal en la modalidad B scan.

El pico que se divisa dentro de la envolvente de la curva es el que la genera (fig. 3.67), muestra el pico de señal en un instante del proceso de caracterización de la señal del defecto.

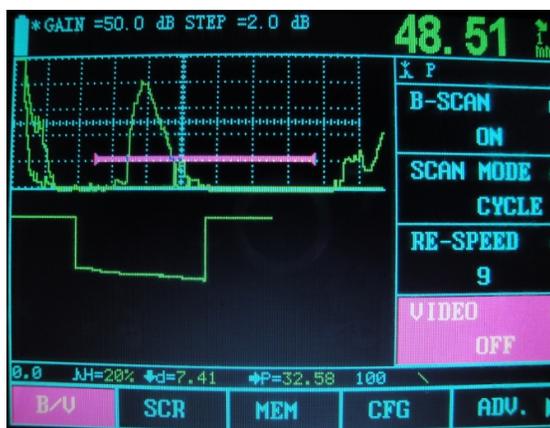
La fig. 3.68 muestra la señal característica proveniente de la escoria con modalidad B scan, la señal es de tipo escalonada, inicia desde el momento que la señal ultrasónica detecta el defecto y en el instante que el defecto deja de ser detectado la señal del B scan regresa a su posición inicial de inspección. La fig. 3.68 también indica el perfil de señal para el modo A scan.

Fig. 3.68 Señal característica de la escoria en la modalidad B scan.

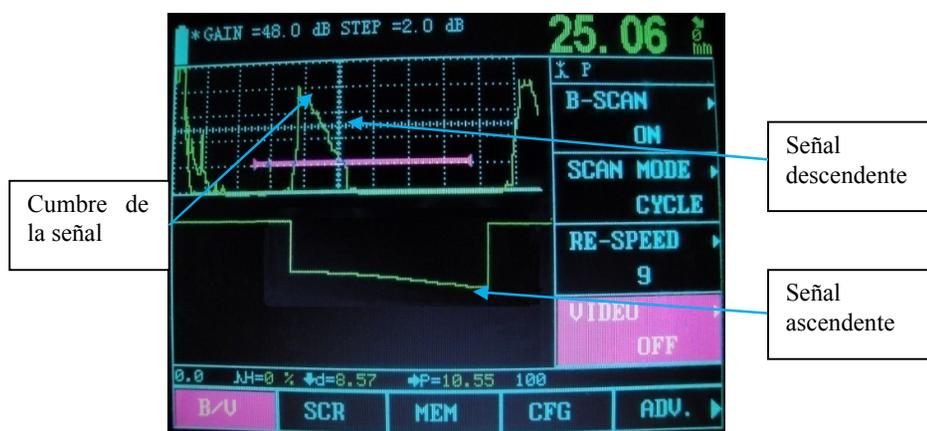
En la fig. 3.69, la señal característica proveniente de la penetración excesiva con modalidad B scan, la señal es de tipo escalonada ascendente; en el inicio tiene una cumbre en la señal de A scan, en el scan B se produce un salto de señal y un ascenso en la señal para luego regresar al punto de origen cuando el haz sale de la zona de penetración excesiva.

Fig. 3.69 Señal característica de la penetración excesiva en la modalidad B scan.

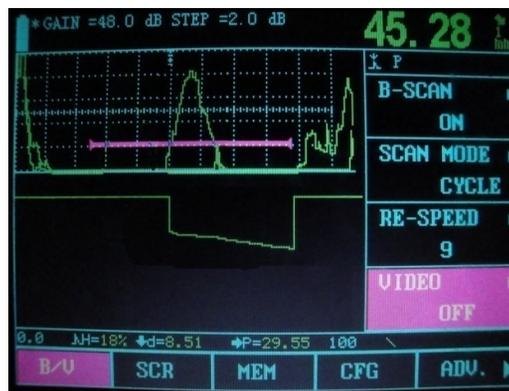
La fig. 3.70, muestra la señal característica proveniente del poro con modalidad B scan, la señal de tipo escalonada ascendente, además de mostrar la evolvente de la curva para la señal en modalidad A scan. La fig. 3.70 muestran los picos característicos del defecto poro en modalidad A scan los cuales dan la forma de la evolvente mostrada en la fig. 3.71 para A scan.

Fig. 3.70 Señal del defecto poro en la modalidad B scan.

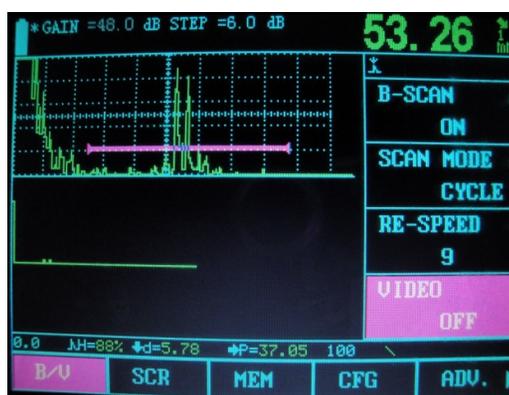
Fig. 3.71 Señales provenientes del defecto poro para genera la envolvente de la fig. 3.70.

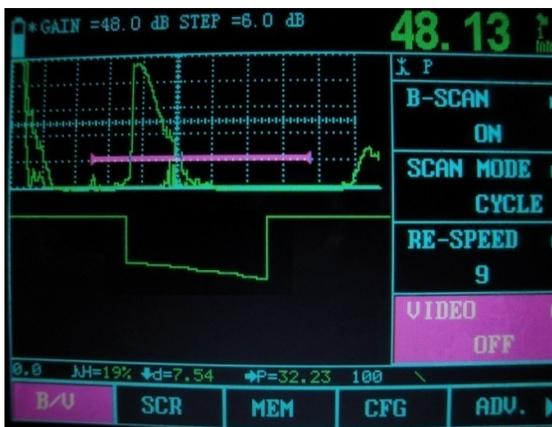
En la fig. 3.72, la señal característica proveniente de una inclusión con modalidad B scan, la señal es de tipo escalonada ascendente en el instante en que es detectada la presencia de la inclusión (varilla de tungsteno), para luego volver a su posición de origen la señal de B scan cuando la inclusión deja de ser detectada. La fig. 72, también muestra la envolvente de la curva de este defecto en A scan.

Fig. 3.72 Señal característica de una inclusión en la modalidad B scan.

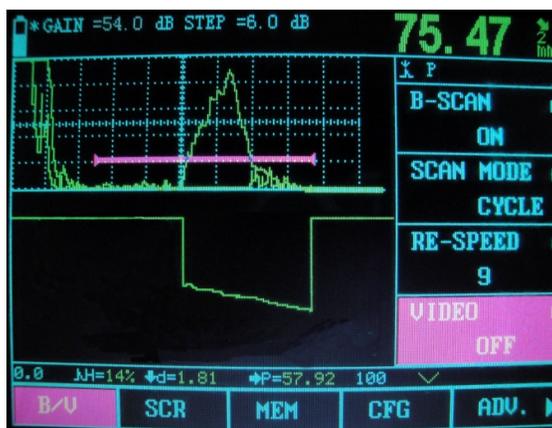
La fig. 3.73, muestra la señal característica proveniente de una fisura con modalidad B scan, la señal es tipo escalonada ascendente. Además se muestra también la envolvente de la curva para este defecto en A scan. Como la fisura es un defecto ubicado en la parte superior de la placa se observa que la señal para A scan se ubica a partir de la mitad del eje longitudinal.

Fig. 3.73 Señal característica de una fisura en la modalidad B scan.

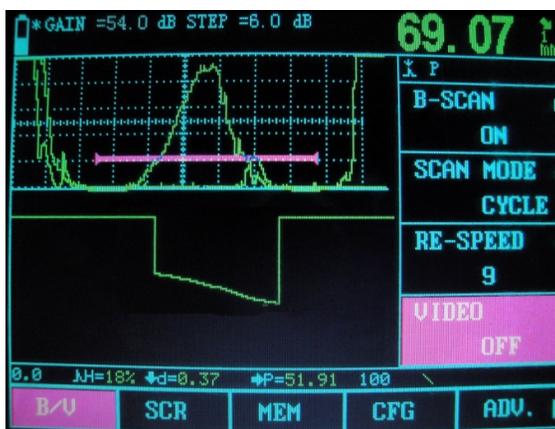
La fig. 3.74, indica la señal característica proveniente de la falta de fusión con modalidad B scan, la señal es escalonada ascendente, como indica la figura la falta de fusión se ubica a media altura en el cordón, pero la señal cae rápidamente debido a que el defecto no se extiende en todo el cordón de soldadura en dirección vertical.

Fig. 3.74 Señal característica de la falta de fusión en la modalidad B scan.

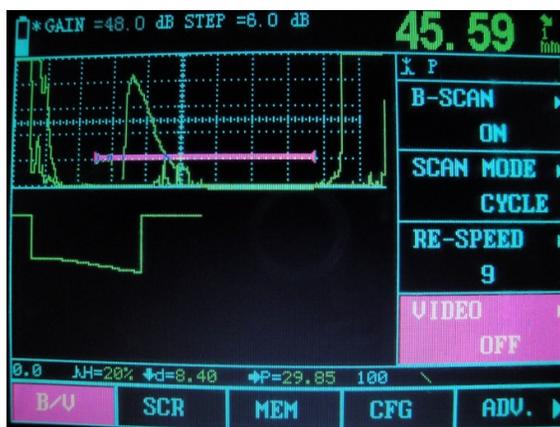
En la fig. 3.75, se puede observar la señal característica proveniente del defecto falta de fusión con modalidad B scan, la señal escalonada ascendente, como el defecto se encuentra en la raíz del cordón la señal proveniente de este defecto aparece inmediatamente, y desaparece conforme el haz proveniente del palpador deja la zona donde este se ubica. Además la fig. 3.75, muestra la envolvente de la curva de la señal causada por el defecto, con un pico máximo inicial y cae por la misma razón que la señal desaparece en la modalidad B scan.

Fig. 3.75 Señal característica del defecto quemón en la modalidad B scan.

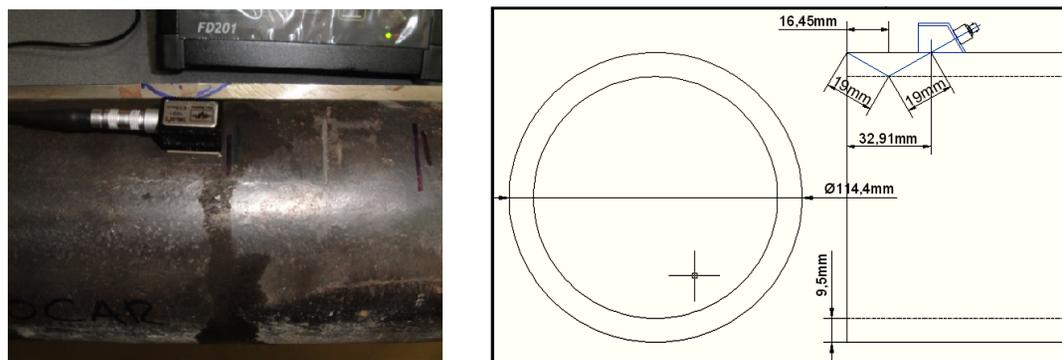
La fig. 3.76a muestra la tubería en contacto con el palpador (de 60°, 6x6 mm, 5Mhs), y la fig. 3.76b indica la manera de calibración sobre una tubería.

Fig. 3.76 a) Tubería en contacto con el palpador. b) Manera de calibración sobre una tubería.

Para la inspección sobre tubería (114.4 mm de diámetro y 9.5 mm de espesor) es necesario realizar la calibración de manera idéntica como si se tratara de una placa, determinando el medio pasó y pasó, además la media distancia y distancia angular. Empleando para ello un palpador de menor tamaño (diámetro del cristal), el menor tamaño del palpador logra un mayor acople entre la tubería y el palpador lo que beneficia a la inspección.

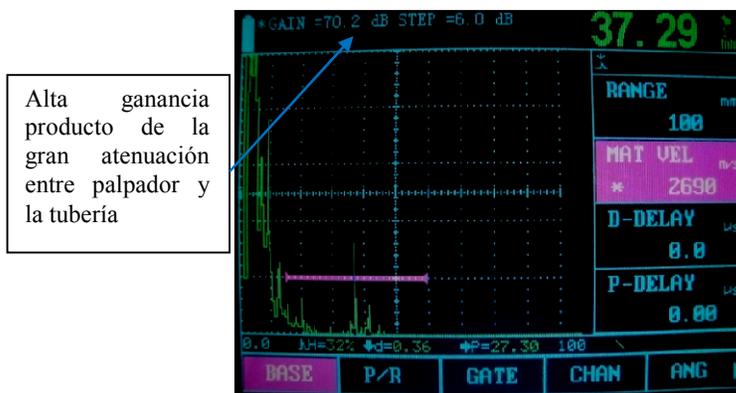
Fig. 3.77 Pico de señal producto de la calibración (Paso)

La fig. 3.77, muestra el pico de señal producto de la calibración obtenida con una alta ganancia producto de una gran atenuación debida al pobre acople entre el palpador y la tubería, pese a que se utiliza un palpador pequeño para minimizar este efecto.

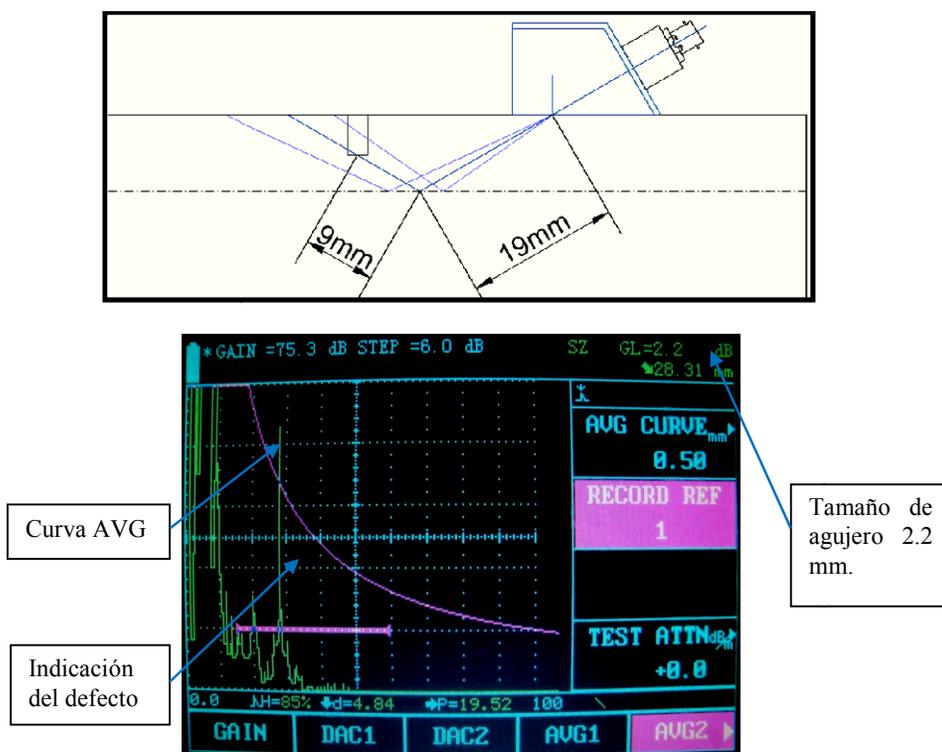
La fig. 3.78 indica la curva AVG con la que se determina el tamaño del agujero realizado artificialmente.

Fig. 3.78 Curva AVG, para determinar el tamaño aproximado del agujero.

Para determinar el tamaño de un agujero de 2.5 mm de diámetro en la tubería se aplica la función de curva AVG, para lo cual se debe seguir el procedimiento: **END-US-003 Scan B**.

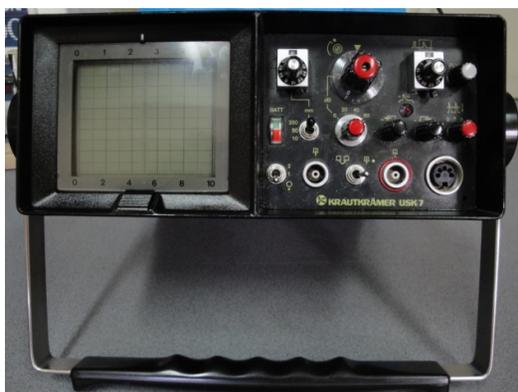
Fig. 4.1(a) Equipo Ultrasónico Krautkrämer

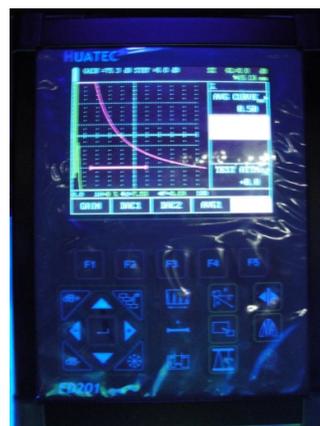
Fig. 4.2(a) Equipo Ultrasónico HUATEC

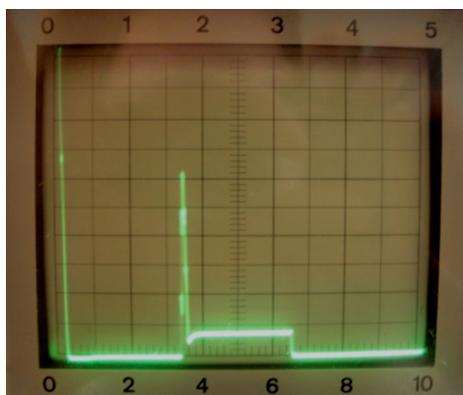
Fig. 4.1(b) Señal en el equipo Krautkrämer

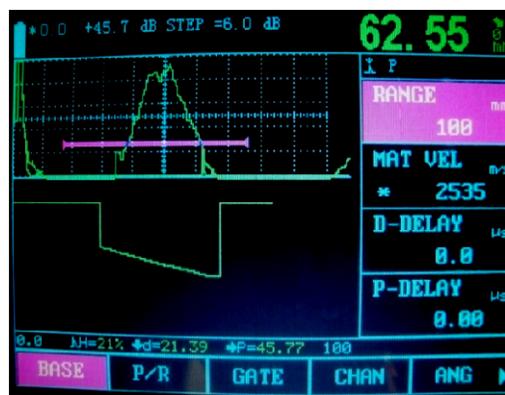
Fig. 4.2 (b) Señal en el equipo HUATEC

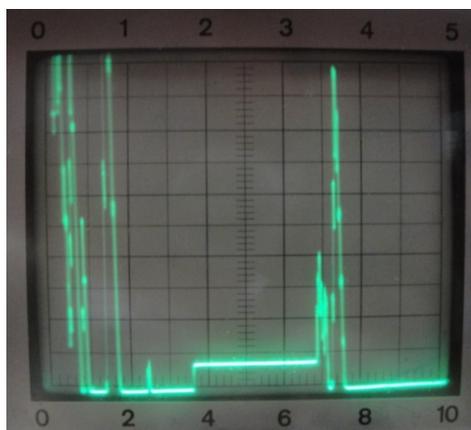
Fig. 4.3 Indicación de defecto. Fisura transversal.

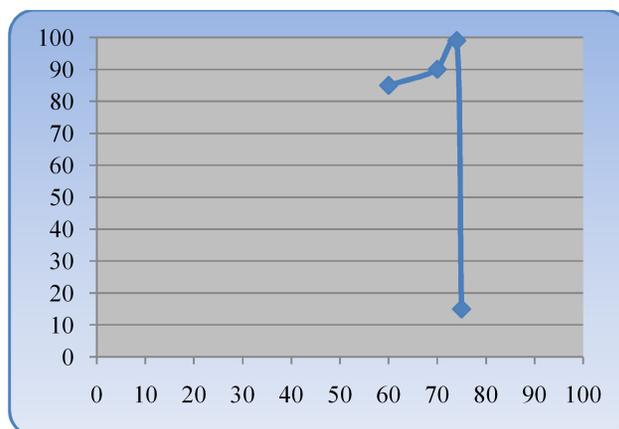
Fig. 4.4 Curva envolvente de la señal para la fisura transversal.

Para construir la curva del defecto es necesario utilizar un software como el Excel. Se utilizaran las señales de la fisura transversal para ilustrarlo (tabla 4.1 y fig. 4.4).

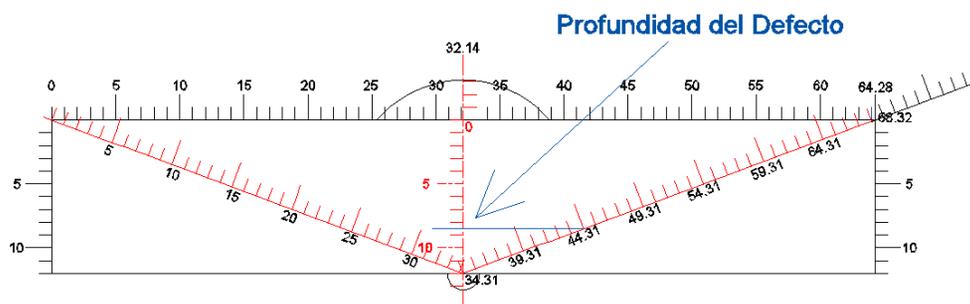
Para determinar la profundidad o ubicación a la que se encuentra el defecto: se utiliza una regleta construida en función del espesor de material a inspeccionar, ángulo del palpador, del medio paso y paso, como muestra la fig. 4.5: la utilización de esta regleta se describió en el capítulo 3 sección 3.3.1.

Fig. 4.5 Regleta utilizada para estimar la profundidad del defecto.

La tabla 4.2, indica la ubicación de la fisura transversal en el cordón de soldadura, empleando la regleta mostrada en la fig. 4.5.
