**ESCUELA SUPERIOR POLITÉCNICA DE
CHIMBORAZO**

**FACULTAD DE MECÁNICA
ESCUELA DE INGENIERÍA MECÁNICA**

**“DESARROLLO DE PROCEDIMIENTOS Y METODOLOGÍAS PARA
DETECCIÓN DE DEFECTOS DE SOLDADURA UTILIZANDO
SCAN B”**

TESIS DE GRADO

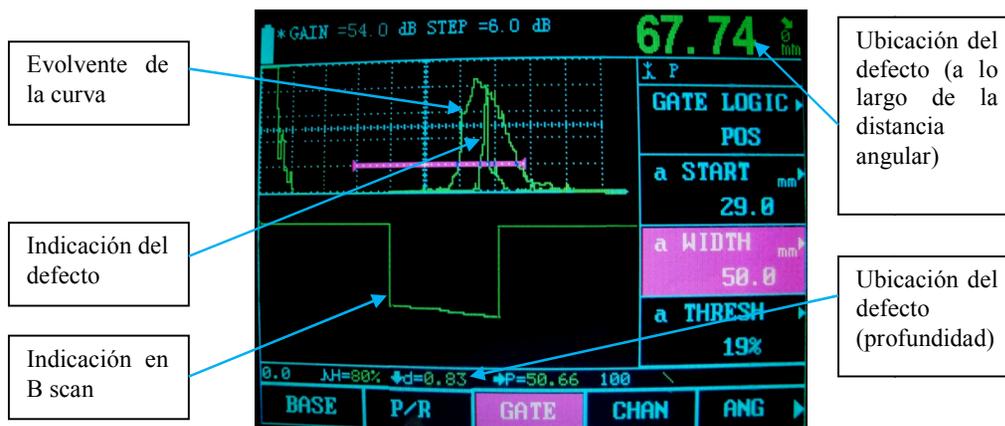
Para determinar la profundidad no es necesaria la utilización de la regleta, la lectura de la ubicación es de manera directa, como se puede observar en la fig. 4.6.

Fig. 4.6. Indicación del defecto. Curva evolute de la señal para Fisura transversal. Ubicación del defecto.

La fig. 4.6, muestra la señal proveniente de la fisura transversal.

Como lo muestra la fig. 4.6.

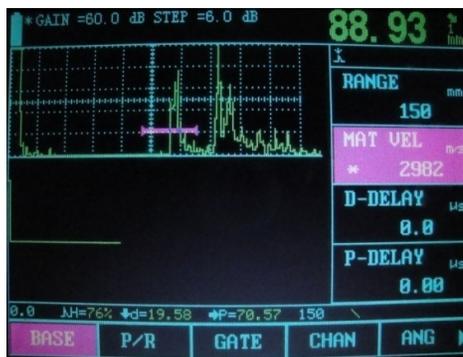
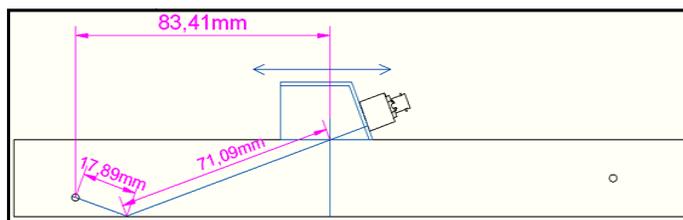
Proporcionalidad
de la Distancia
angular 15.1 mm

Fig. 4.7 Distancia angular en scan B (15.1mm)

En la modalidad del scan B la altura de la señal depende de la distancia angular a la que se encuentra la discontinuidad o defecto y el rango que se este empleando, independiente de la ganancia con la que se este realizando para la inspección. La fig. 4.7, 4.8 y 4.9 muestran el mismo defecto (mismo diámetro) pero siendo inspeccionado a diferente distancia angular, mostrando que la altura de la señal de scan B cambia dependiendo de la distancia angular.

Se utilizó el bloque ASME tipo SC para demostrar que la altura de la señal depende de la distancia angular debido a que posee únicamente un tipo de indicación bien definida. En la fig. 4.7, la distancia angular, S , para el agujero de 2.4 mm de diámetro, es 88.93 mm, dando una altura de señal en scan B de 15.1 mm.

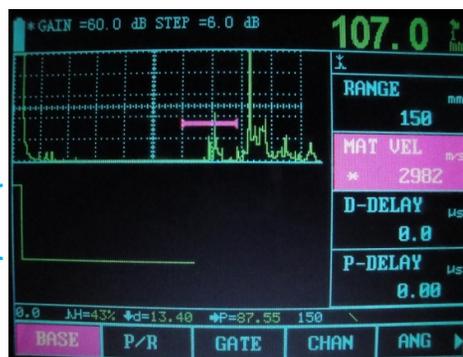
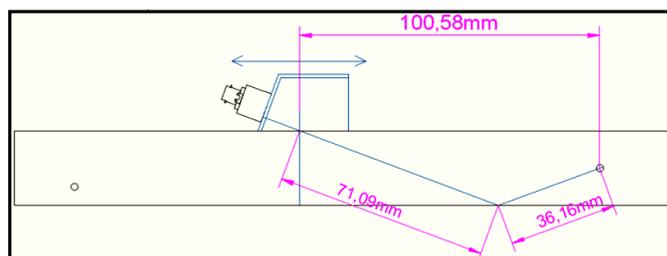
Proporcionalidad
de la Distancia
angular 18.1 mm

Fig. 4.8 Distancia angular en scan B (18.7mm)

En la fig. 4.8, la distancia angular es 107 mm, dando una altura de señal en scan B de 18.7 mm.

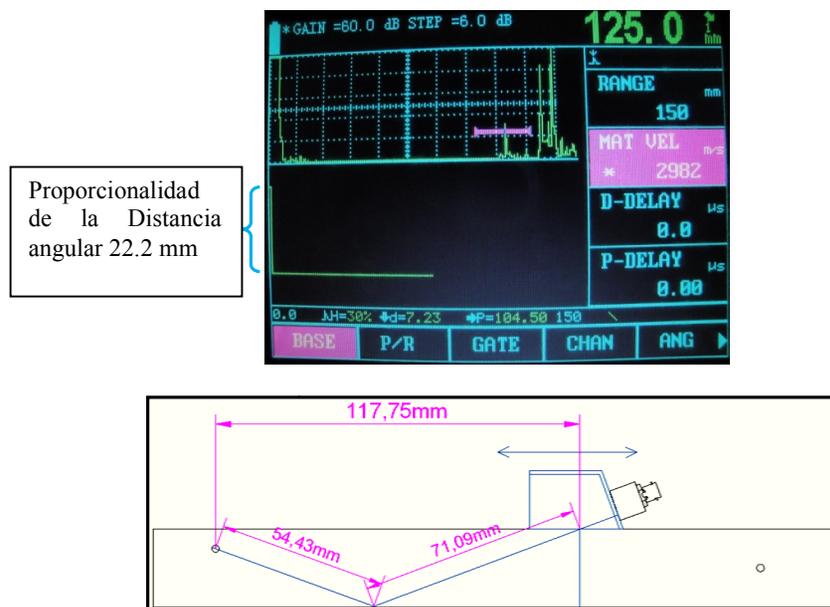
Fig. 4.9 Distancia angular en scan B (22.2mm)

En la fig. 4.9, la distancia angular es 125 mm, dando una altura de señal en scan B de 22.2 mm.

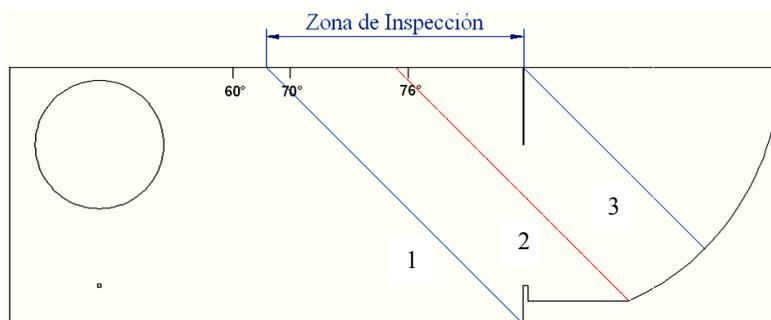
- En el bloque ASME tipo IIW al realizar la inspección para la modalidad B con palpador angular, la fig. 4.10 indica la zona de inspección sobre la cual se desplazará el palpador, el haz angular al incidir sobre esta zona producirá 3 cumbres de señal fig. 4.11.

Fig. 4.10 Zona de inspección sobre el bloque IIW

La primera cumbre o pico de señal proviene del primer punto de reflexión del bloque IIW (fig. 4.10), cuya altura en scan B es proporcional a la distancia angular (recorrido del haz).

La tercera cumbre o pico proviene del tercer punto de reflexión del bloque IIW (fig. 4.10) cuya altura en scan B es proporcional a la distancia angular (recorrido del haz).

La segunda cumbre de señal proviene del segundo punto aparente de reflexión del bloque IIW (fig. 4.10) produce una altura de señal en scan B no proporcional a la distancia angular (recorrido del haz), puesto que este punto (unión de una superficie recta y una superficie curva) no forma un

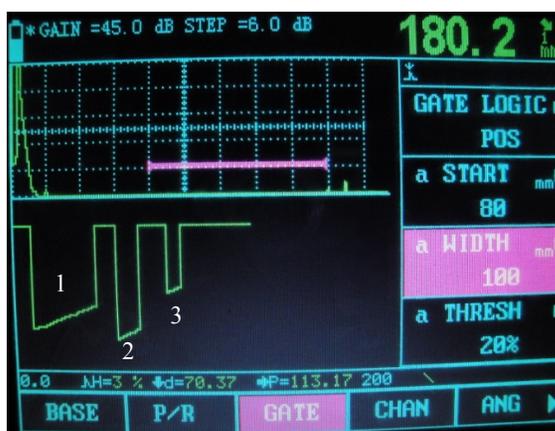
Fig. 4.11 Picos de señal

La tabla. 4.3, indica la altura del pico de señal corresponde a la distancia angular que la produce.

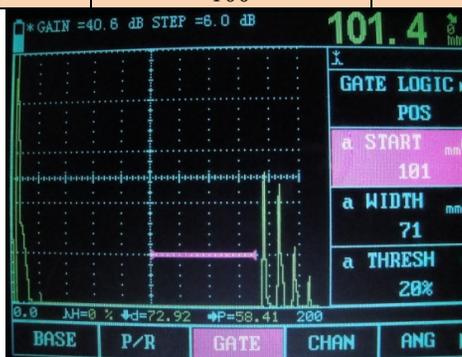
punto de reflexión, sino un punto de dispersión del haz el cual produce una lectura distinta de la que se espera encontrar. La fig. 4.12 indica los múltiples picos de respuesta producto de la dispersión del haz al incidir sobre la zona dos del bloque IIW.

Fig. 4.12. Múltiples picos de señal provenientes de un punto de dispersión.

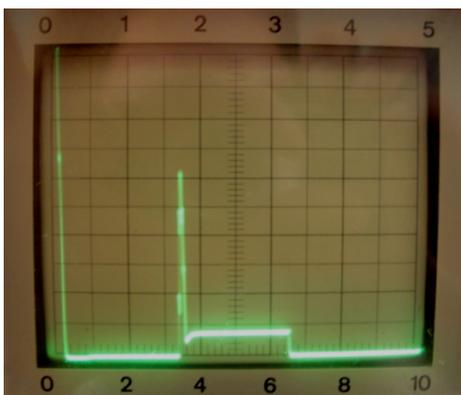
La falta de penetración en la raíz de cordón presenta un pico de señal de gran altura en la posición de la media distancia angular (fig. 4.13a), lo cual indica que el defecto inicia en la base del cordón. La altura de la señal disminuye a medida que la fusión entre las placas existe, una vez la fusión entre placas es total el pico de señal desaparece fig. 4.13b. La fig. 4.13c muestra el esquema de la falta de fusión.

Fig. 4.13a Señal característica de la falta de penetración en la base del cordón.

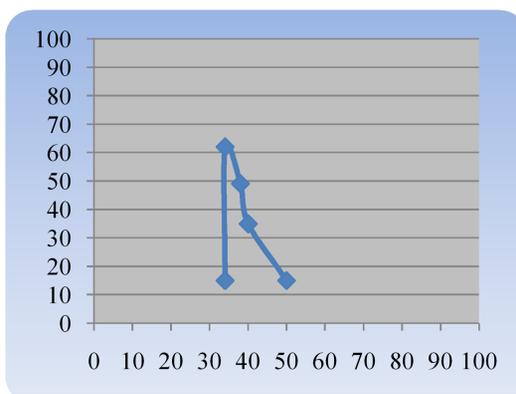
Fig. 4.13b Evolvente de la señal proveniente de la falta de penetración en la base del cordón.

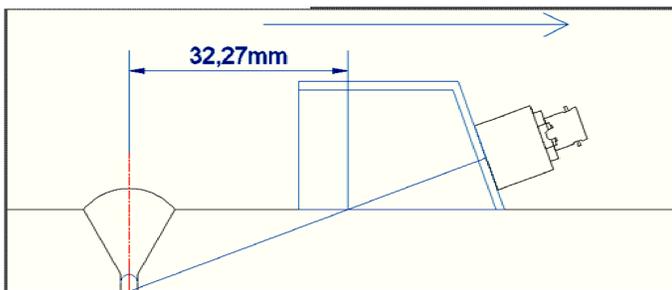
Fig. 4.13c. Esquema de la falta de penetración.

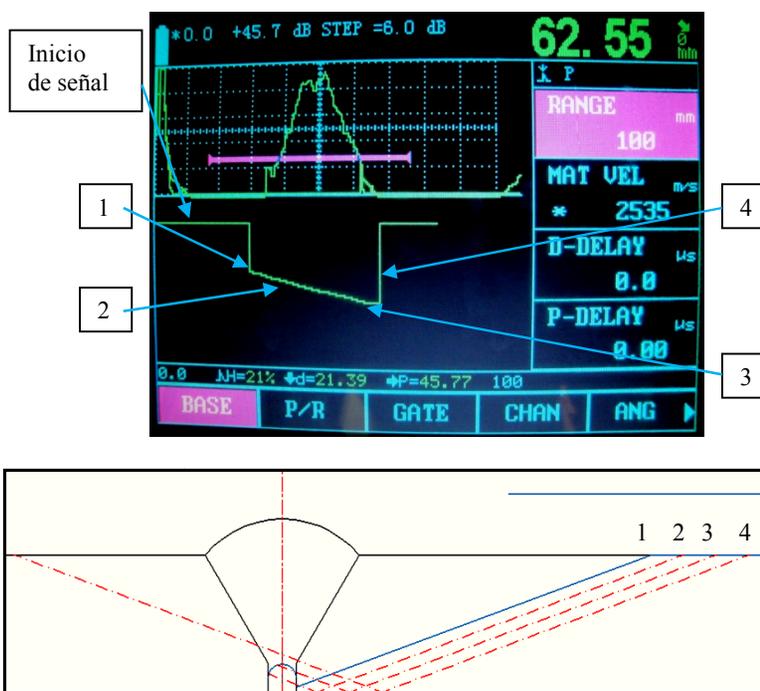
Para el análisis de la falta de penetración utilizando el scan B es necesario realizar las mismas consideraciones posición para el palpador realizadas en scan A. En la señal de scan B al detectar el defecto esta efectúa un salto para indicar la detección del defecto, la

señal es creciente descendente a medida que la distancia angular del haz se incrementa por el desplazamiento del palpador para barrer todo el defecto. Cuando el haz deja de detectar la falta de penetración la señal del scan B efectúa nuevamente un salto hasta su posición inicial, fig. 4.13d.

Fig. 4.13d. Señal de la falta de penetración en la base del cordón. Scan B

El punto 1 de la fig. 4.1-d muestra el inicio de la señal para B scan, a medida que la distancia angular aumento la altura de la señal crece (punto 2), alcanzando la máxima altura a la mayor distancia angular en la cual el defecto aun es detectado (punto 3), y regresando a la posición de inicio de la señal cuando el haz deja de incidir en el defecto (punto 4).

La tabla 4.4 y la fig. 4,13e indica los valores de distancia angular y profundidad comprendidos entre el punto 2 y 3 los cuales forman la señal escalonada de la fig. 4.13d

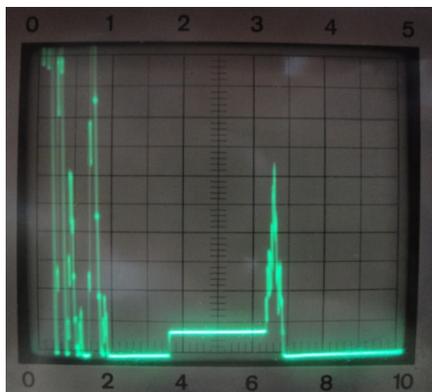
Fig. 4.14a Señal característica de la mordedura de borde.

La mordedura de borde es un defecto que se encuentra en la parte superior del cordón y en el flanco del cordón, es necesario colocar el palpador en una posición más alejada que la del paso la cual permite la detección de la mordedura de borde. Este defecto al ser muy pequeño solo produce un pico de señal en la posición correspondiente a la distancia total angular (fig.4.14a), lo cual confirma que el defecto esta en la cara del cordón. La señal del defecto aparece y desaparece cuando el palpador se mueve (o sale) de la línea de detección de la mordedura de borde fig. 4.14b. La 4.14c muestra un esquema del defecto.

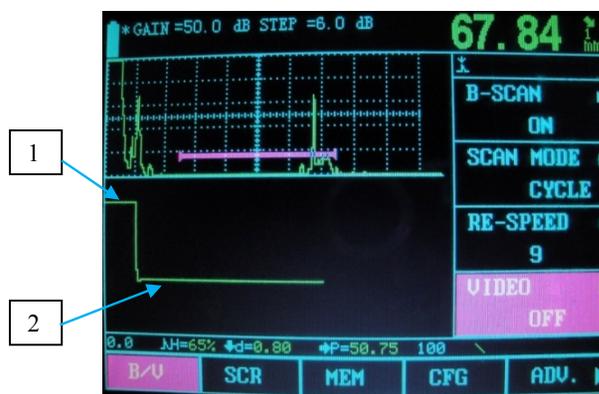
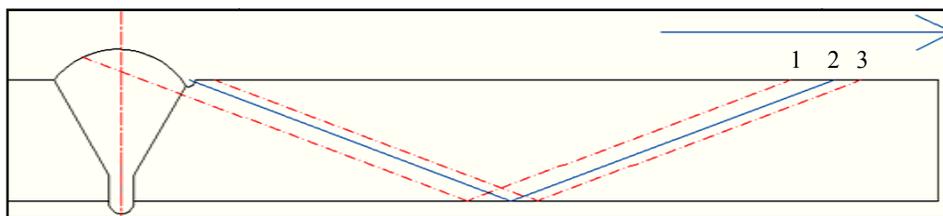
Fig. 4.14d Señal de la mordedura de borde.

La mordedura de borde es un defecto que no se debería inspeccionar por la técnica de ultrasonido debido a que se la puede detectar por inspección visual y es de un tamaño muy pequeño. Razón por la cual el haz incide por un corto periodo sobre el defecto durante el barrido, resultando difícil de detectar y tener una señal característica proveniente de la mordedura de borde en el scan B. En la fig. 4.14d se indica la señal de scan B para una mordedura de borde

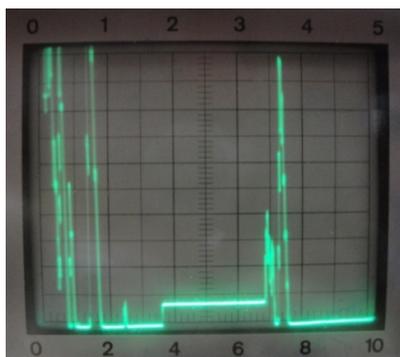
Fig. 4.15a Señal característica de la fisura transversal.

transversal produce un pico de señal muy elevado situado fuera de la zona de inspección (fig. 4.15a), esto confirma que el defecto se encuentra en la cara del cordón. La señal aparece a medida que el desplazamiento del palpador se acerca a la línea que representa el paso del palpador, hasta alcanzar el punto máximo en plena fisura transversal y desaparece solo cuando el defecto sale del campo de detección fig. 4.15b. la fig. 4.15c muestra un esquema del defecto.

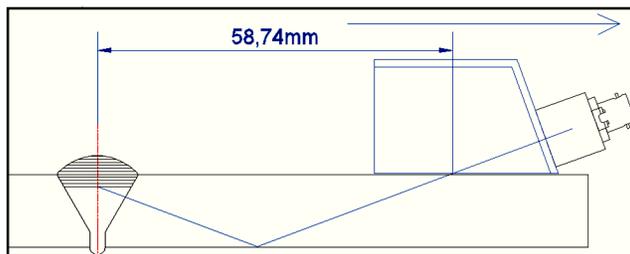
Fig. 4.15c. Esquema de la fisura transversal.

La fisura transversal esta situada en la parte superior del cordón y lo atraviesa forma perpendicular a este. Pero la fisura transversal no esta presente en todo el espesor de cordón, si no esta empieza en la parte superior y continua en la cara del cordón. La fisura

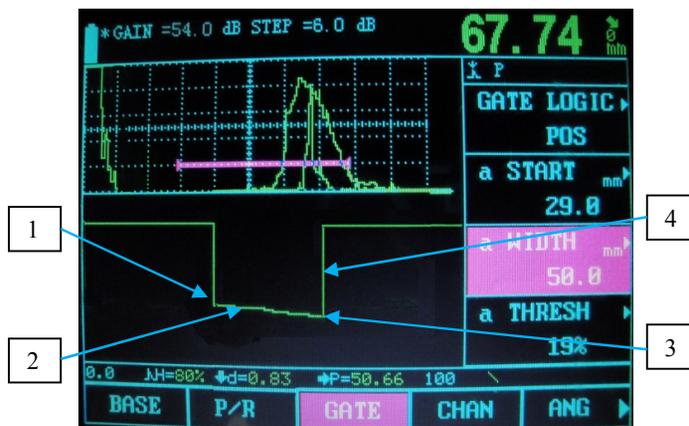
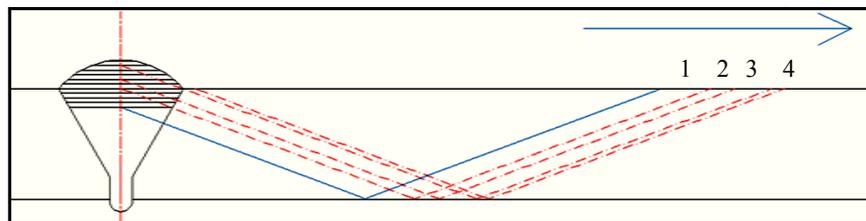
Fig. 4.15d Señal de la fisura transversal.

En La fig. 4.15d se puede observar la señal proveniente de la fisura transversal en scan B.

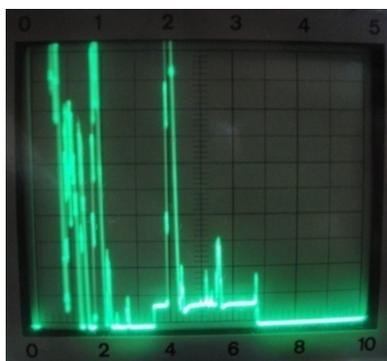
Fig. 4.16a Señal característica de la escoria.

La escoria esta situada entre cordones en la parte inferior es un defecto de tipo volumétrico. Esta produce un pico de señal elevada situada en la zona inicial establecida para inspección (fig. 4.16a), la señal aparece con un pico no tan elevado cuando el haz inicia la detección de la escoria, hasta llegar a un pico máximo cuando el haz incide directamente sobre la escoria y nuevamente disminuye cuando el haz deja de incidir sobre la escoria fig. 4.16b. La fig. 4.16c muestra el defecto y el haz cuando incide sobre esta.

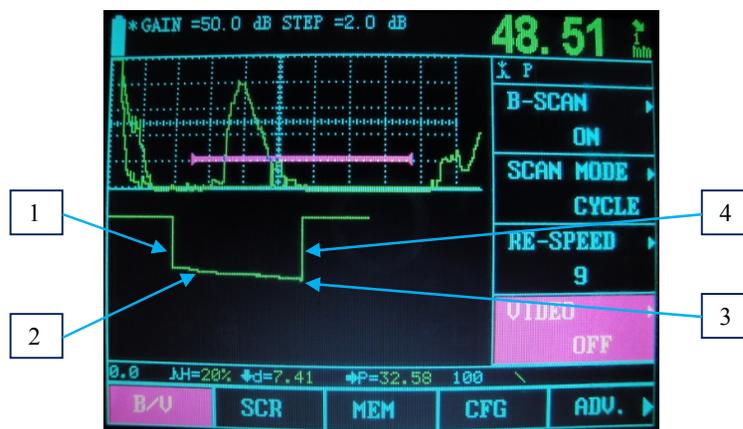
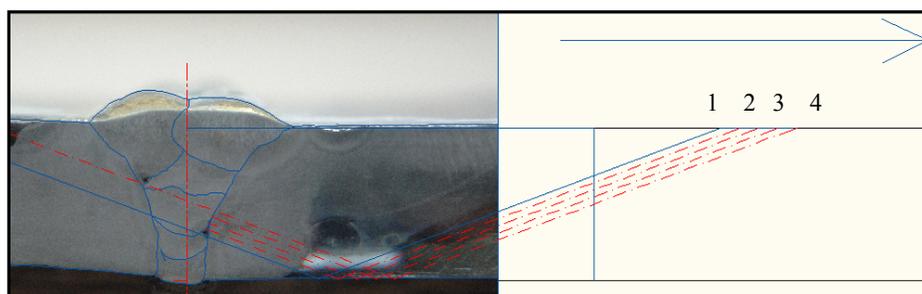
Fig. 4.16d. Señal del poro.

La fig. 4.16d indica la señal proveniente de la escoria en scan B.

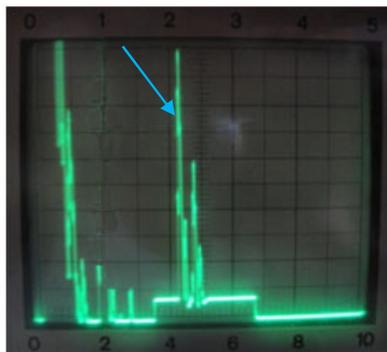
Fig. 4.17a Señal característica de la penetración excesiva.

La penetración excesiva es un exceso de tamaño en la raíz del cordón. Para detectarla es necesario ubicar el palpador en el medio paso. La señal producida es un pico elevado que por la posición del palpador debería estar situada en el inicio de la zona establecida para la inspección, la señal se encuentra en una posición posterior (fig.4 17a), debido a que el haz ultrasónico debe realizar un mayor recorrido por el exceso de penetración. El pico de señal es máximo al inicio y comienza a descender a medida que la penetración excesiva es superada por el desplazamiento del palpador fig. 4.17b. La fig. 4.17c muestra un esquema del la penetración excesiva.

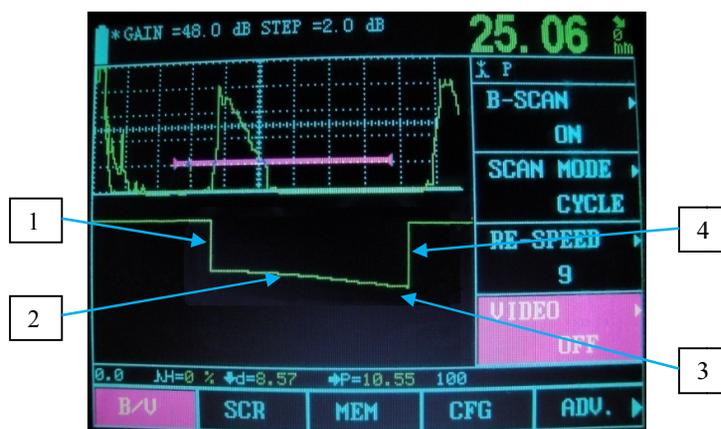
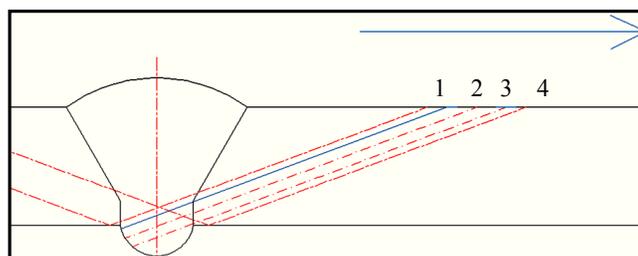
Fig. 4.17d. Señal de la penetración excesiva.

La fig. 4.17d muestra la señal proveniente de la penetración excesiva en scan B.

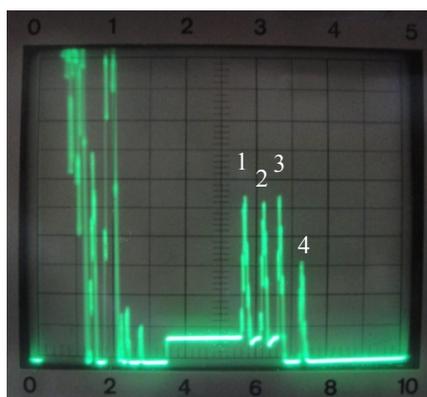
Fig. 4.18a Señal característica de porosidad

Los poros son defectos del tipo esférico que pueden estar ubicados en cualquier posición y profundidad a lo largo del cordón. Para la detección es necesario desplazar el palpador en la zona comprendida entre el medio paso y el paso. La señal que produce el poro son varios picos de señal con varias alturas fig. 4.15a. La fig. 4.15b muestra la envolvente producida por un solo pico de señal proveniente del poro, en esta caso el pico número 1.

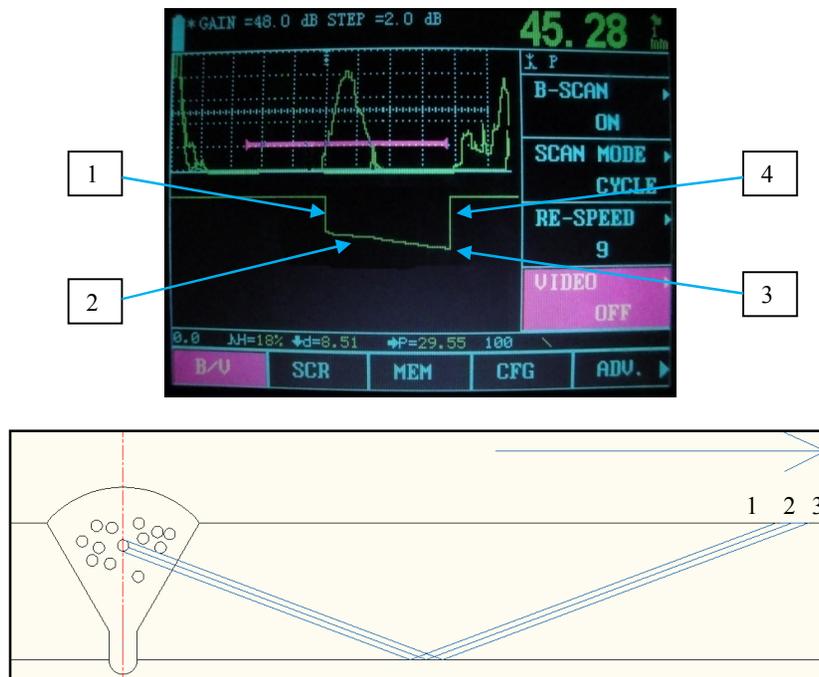
Fig. 4.18d. Señal de la porosidad.

En la fig. 4.18d se puede observar la señal proveniente del poro en scan B.

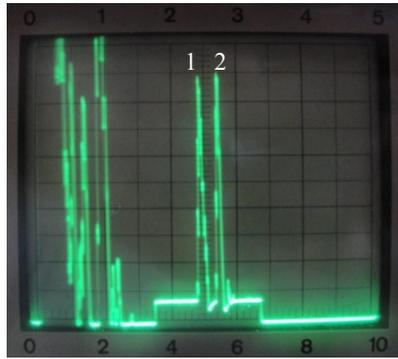
Fig. 4.19a Señal característica de la inclusión.

Las inclusiones son objetos extraños al material de aporte o base para el cordón de soldadura para este caso es una varilla de tungsteno ubicado en la mitad del cordón. Para la detección es necesario desplazar el palpador en la zona comprendida entre el medio paso y el paso. La señal producida por la inclusión son dos picos de gran altura lograda cuando el haz incide sobre la inclusión fig. 4.19a. La señal decrece a medida que el haz deja de incidir sobre el defecto, la fig. 4.19b muestra la envolvente producida por un solo pico de señal proveniente de la inclusión, en esta caso el pico número 1. La fig. 4.19c muestra un esquema del defecto.

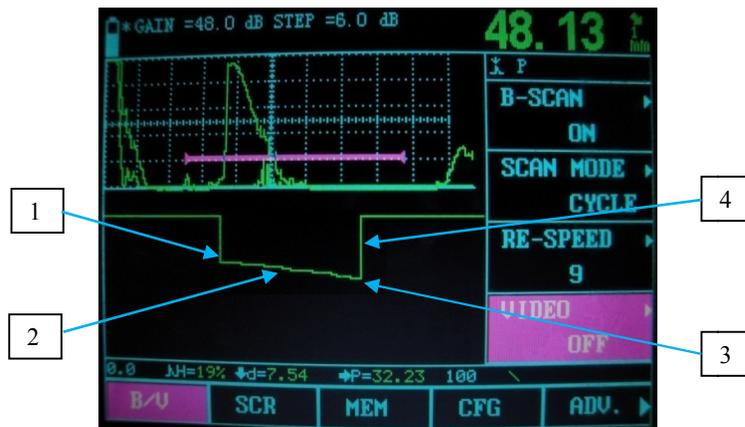
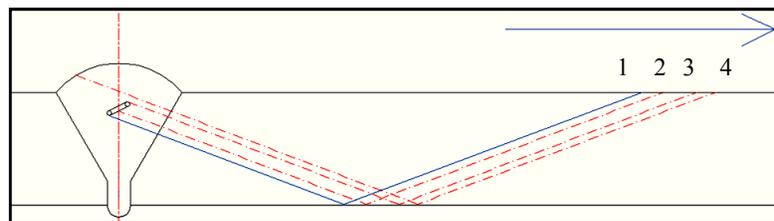
Fig. 4.19d. Señal de la inclusión.

La fig. 4.19d muestra la señal proveniente de la inclusión en scan B.

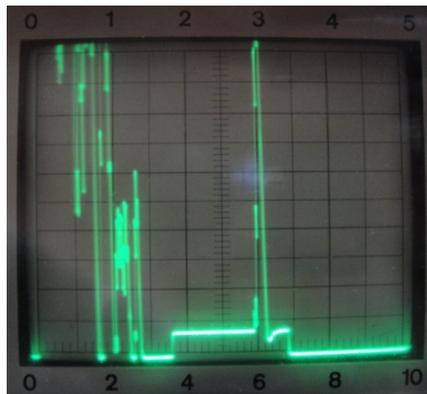
Fig. 4.20a Señal característica de la fisura.

La fisura esta ubicado en la parte superior del cordón. Además perpendicular al palpador. Para la detección es necesario desplazar el palpador en la zona comprendida entre el medio paso y el paso. La señal producida por la fisura es un pico de gran altura cuando el haz incide sobre la fisura fig. 4.20a. La señal inicia y crece a medida que el haz incide sobre el defecto, alcanza el pico máximo y decrece bruscamente cuando el haz llega a la parte superior del cordón donde la fisura termina la fig. 4.20b muestra la evolvente producida por la señal proveniente de la fisura. La fig. 4.20c muestra un esquema del defecto.

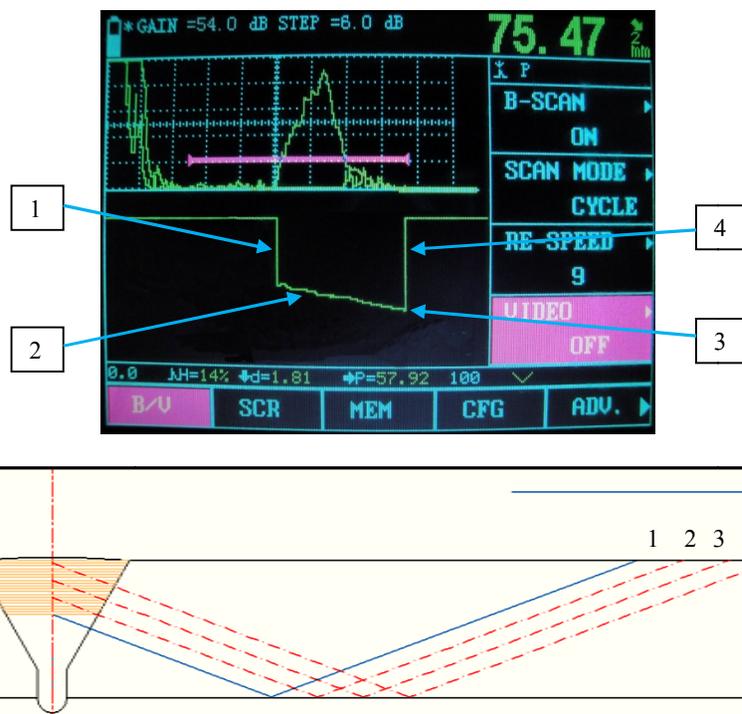
Fig. 4.20d. Señal de una fisura.

La fig. 4.20d indica la señal proveniente de la fisura en scan B.

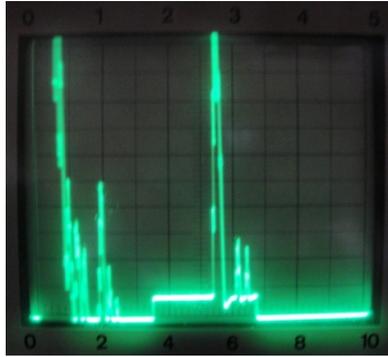
Fig. 4.21a Señal característica de la falta de fusión.

La fisura está ubicada en la parte media del cordón en el flanco del mismo. Para la detección es necesario desplazar el palpador en la zona comprendida entre el medio paso y el paso. La señal producida por la fisura es un pico de gran altura cuando el haz incide sobre la falta de fusión en uno de los flancos del cordón fig. 4.21a. La señal inicia y crece rápidamente a medida que el haz incide sobre la falta de fusión, alcanzando el pico máximo cuando el haz incide directamente sobre el defecto y decrece bruscamente cuando el haz sobrepasa la falta de fusión llegando a la zona de metal base y metal de aporte ya fundida la fig. 4.21b muestra la envolvente producida por la señal proveniente de la falta de fusión. La fig. 4.21c muestra un esquema de la falta de fusión en el falco del cordón.

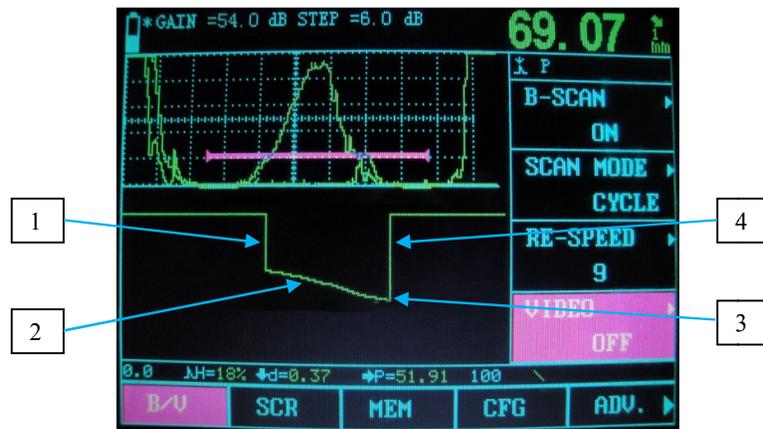
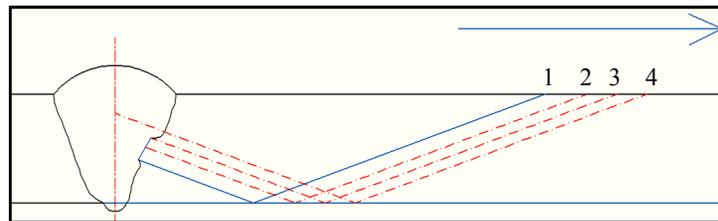
Fig. 4.21d. Señal de una falta de fusión.

La fig. 4.21d muestra la señal proveniente de la falta de fusión en scan B.

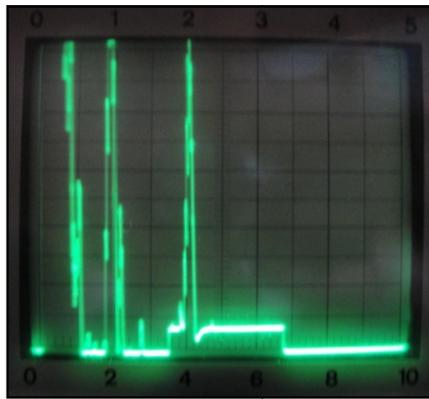
Fig. 4.22a Señal característica del quemón.

El quemón esta ubicado en la parte inferior del cordón este de defecto posee una forma esférica. Para la detección es necesario desplazar el palpador desde la línea del medio paso hacia atrás hasta que el quemón deje de ser incidido por el haz, en dirección al paso. La señal producida por la fisura es un pico de gran altura (mayor al 100% de ATP) cuando el haz incide sobre el quemón fig. 4.22a. Cuando el palpador esta ubicado sobre la línea del medio paso la señal inicia con poca altura y crece rápidamente a medida que el haz incide sobre el quemón, alcanzando el pico máximo cuando el haz incide directamente sobre el punto de mayor reflexión del defecto y decrece bruscamente cuando el haz sobrepasa el quemón. La fig. 4.22b, muestra la envolvente producida por la señal proveniente del quemón. La fig. 4.22c, muestra un esquema del quemón.

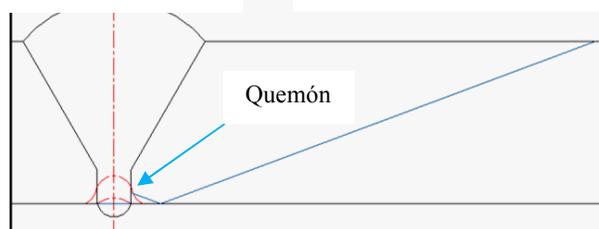
Fig. 4.22c. Esquema del quemón.

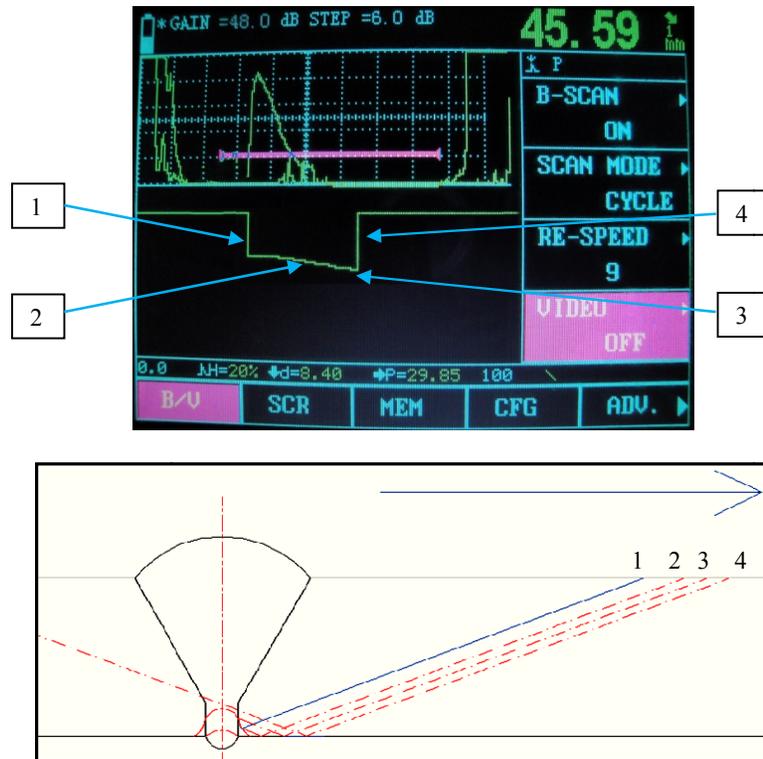
En la fig. 4.22d se observa la señal proveniente del quemón en scan B.

Fig. 4.22d. Señal del quemón.

Todos los defectos analizados con scan B presentan mucha similitud razón por la cual se torna difícil presentar imágenes que precisen el tipo de defecto con el que se esta tratando. Esto se debe al ángulo de dispersión del palpador, que no permite discriminar defectos cuya posición esta relativamente cerca; además el Scan B traza señales en el display en función de la posición y distancia angular (recorrido del haz) a la que se encuentra el defecto del punto de salida del haz del palpador.

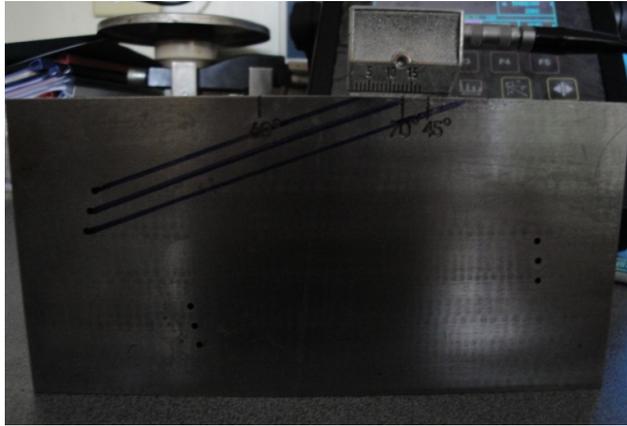
Fig. 4.23 Bloque de resolución AWS y palpador de 70°

La fig. 2.23, indica al palpador ubicado sobre el bloque de resolución AWS, para obtener tres picos se señal, la fig. 2.24, se observa que la capacidad del scan B para discriminar señales no es la adecuada, tres agujeros muy juntos no producen tres picos de señal individuales, sino más bien una sola indicación.

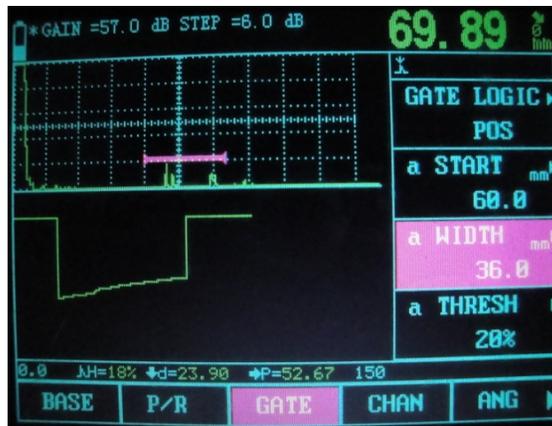
Fig. 4.24 Señal proveniente de los tres picos en scan B

La fig. 4.24 muestra la necesidad de la utilización del Scan A conjuntamente con el Scan B para discriminar entre los diferentes defectos presentes en la soldadura.

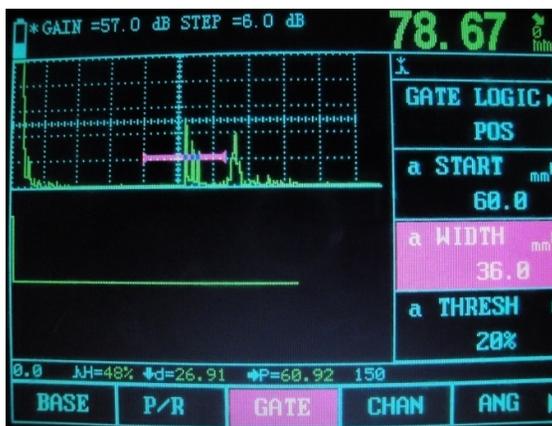
Fig. 4.25 Señal que produce la envolvente de la fig. 4.24.

4.25	Señal que produce la evolvente de la fig. 4.24.....	113
