MEJORA DE LAS PROPIEDADES MECÁNICAS DE UN SISTEMA COMPUESTO CEMENTICIO MEDIANTE EL USO DE UN TEJIDO DE SISAL DISEÑADO

Improvement Of The Mechanical Properties of A Cementitious Composite System Using A Designed Sisal Fabric

Oscar-A. Cevallos*, Cristian Marcillo, Andrea Miño

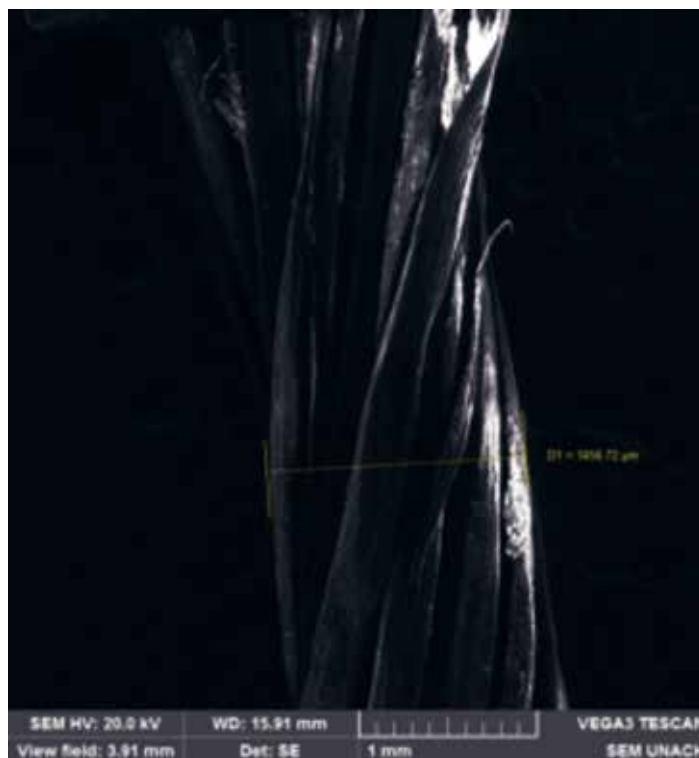
En este estudio se analizaron dos tipos de tejidos de sisal que se comercializan en los mercados de la ciudad de Riobamba. Al analizar muestras de fibras en un microscopio electrónico de barrido (SEM) se pudo observar la morfología y la estructura interna de los hilos. En la figura 1a, se muestra un hilo de sisal de diámetro 1456,72 μm y se observa que

Figura 1. Análisis microscópico SEM: (a) Hilos de sisal, (b) Sección transversal de una fibra de sisal

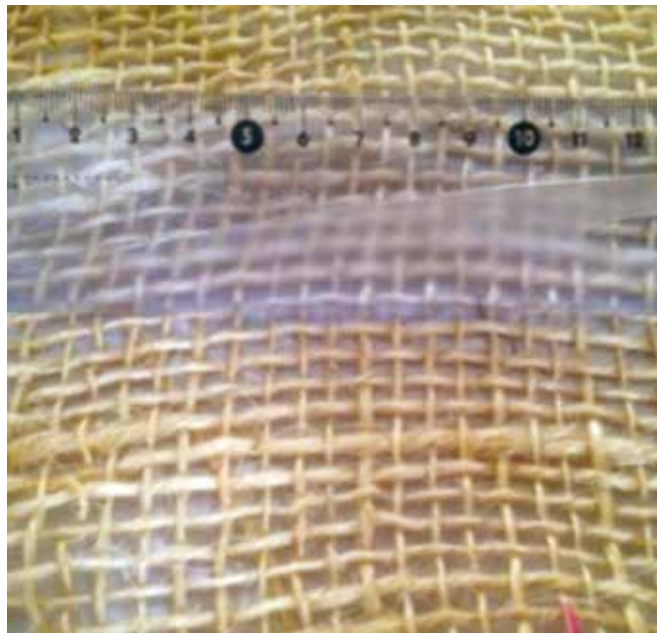
El primer tejido analizado se presenta en forma de rollos de manufactura ecuatoriana y tiene un proceso de fabricación manual. La manera como se cruzan los hilos de la urdimbre en este tejido es de tipo tafetán (ver figura 2a); esta estructura se caracteriza por formar un patrón simple de punto cruz. El tejido de rollos generalmente se utiliza para realizar arreglos ornamentales y se lo encuentra en presentaciones de 100 m de longitud. El diámetro promedio de sus hilos es de 2 mm y la separación entre hilos longitudinales y transversales es de 3,5 mm. También se usó en este estudio un tejido que se comercializa en forma de sacos. Este tejido se usa generalmente para el transporte de productos agrícolas. Es de manufactura colombiana y su fabricación es parcialmente industrializada. Al igual que el tejido de rollo, tiene una estructura tipo tafetán (ver figura 2b). El diámetro promedio de sus hilos es de 2 mm y la separación entre hilos longitudinales y transversales es de 2 mm.

Figura 2. Tejidos de sisal usados en la investigación: (a) tejido de rollo, (b) tejido de saco

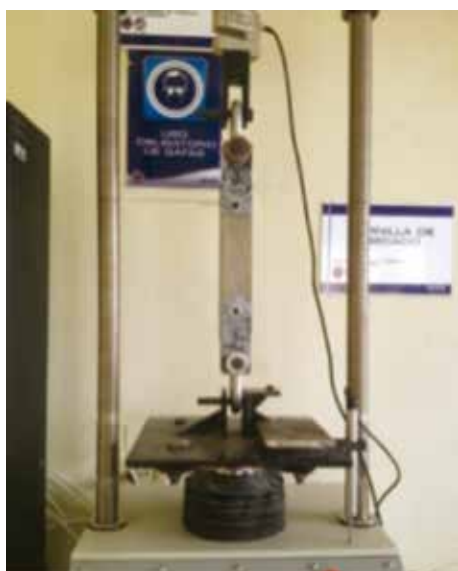
Figura 5. Ensayo de tracción de material compuesto FRCM reforzado con tejido de saco y tejido diseñado.

dónde: W= peso de la muestra en estado SSS (saturado superficialmente seco), expresado en gramos y D= peso de la muestra seca, expresado en gramos. Pruebas de tracción y flexión se llevaron a cabo para estudiar el comportamiento mecánico de los materiales compuestos. En el caso de la prueba de tracción, los procedimientos usados se basaron en las recomendaciones de la norma ASTM D3039 (12). Para proveer un mecanismo de sujeción efectiva durante las pruebas de tracción, en los extremos de las muestras se fijaron placas de acero (ver figura 5). Para este ensayo se utilizó un equipo de prueba Humboldt Master Loader HM-3000, con una velocidad carga de 0,5 mm/min.

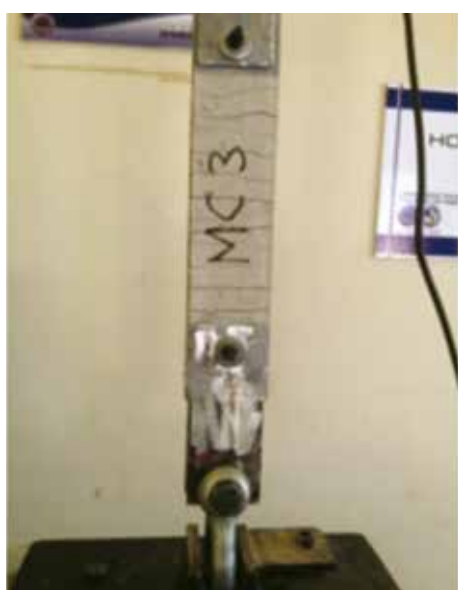
Figura 6. Ensayo de flexión en el material compuesto FRCM reforzado con tejido de saco y tejido diseñado

El comportamiento mecánico de las muestras de materiales compuestos se verificó también por medio de pruebas de flexión (ver figura 6). Para esta prueba se adaptaron procedimientos descritos en la norma ASTM C78 (13). La velocidad de ensayo usada fue de 0,5 mm/min. Tanto en los ensayos de flexión y de tracción se registraron automáticamente los desplazamientos y las deformación con la ayuda de un transductor de deformación.

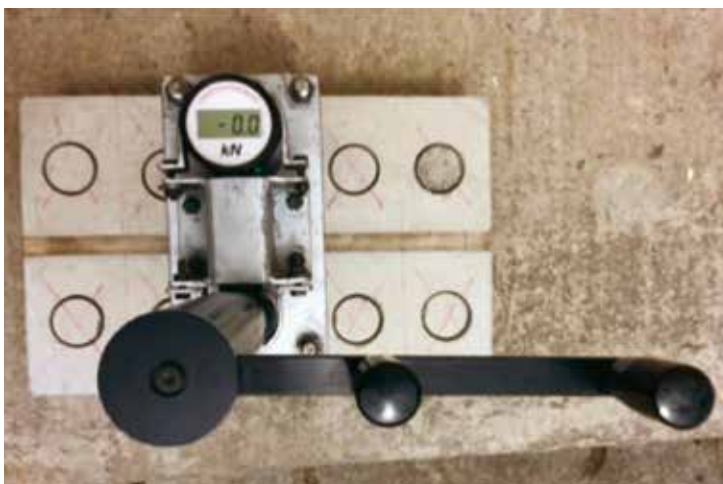
Figura 8. Configuración de la prueba de *pull-off*.

Esta prueba se llevó a cabo en losas de hormigón que fueron reforzadas con los materiales compuestos FRCM de sisal. El material compuesto fue aplicado usando un estrato de tejido recubierto con resina poliéster. Para verificar la eficacia del material, las losas se dividieron en dos partes, y se aplicó, en la primera mitad de la losa, el sistema FRCM de tejido diseñado y en la segunda mitad, un material compuesto de tejido no diseñado. Luego de 28 días y con la ayuda de un dispositivo para extracción de núcleos de 5 cm de diámetro, se realizaron 30 perforaciones para obtener las muestras de ensayo. Posteriormente, se pegaron placas metálicas sobre el material compuesto usando una resina de polímero termoestable. Las pruebas se llevaron a cabo usando un equipo LOK-TEST DK 2400 (ver figura 8), mismo que permitió aplicar una carga de desprendimiento sobre el material compuesto. Las pruebas *pull-off* se realizaron de acuerdo a procedimientos descritos en la norma ASTM D4541 (16).

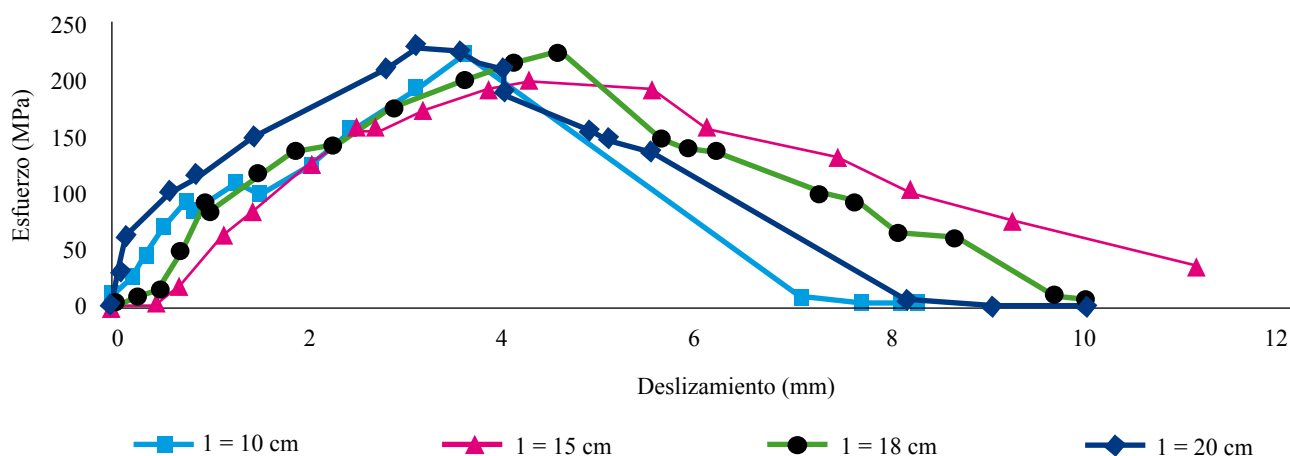
Figura 9. Curvas del comportamiento mecánico durante las pruebas SLS: Esfuerzo vs. Deslizamiento de muestras FRCM de tejido diseñado, con longitudes de pegado (l) de 10 cm, 15 cm, 18 cm y 20 cm.

Como se mencionó anteriormente, las pruebas SLS se realizaron en muestras FRCM adheridas a prismas de hormigón con diferentes longitudes de pegado; esto permitió una mejor valoración de los efectos de la arquitectura del tejido sobre el desarrollo de resistencia o mecanismos de falla de las muestras. Con los resultados se obtuvieron curvas del comportamiento. En la figura 9 se presentan las curvas de esfuerzo vs. deslizamiento de las muestras FRCM de tejido diseñado.

Al analizar estas curvas se observan resistencias y deslizamientos comparables entre grupos (coeficiente de variación de 6,93%); por lo que, el comportamiento de las muestras FRCM de tejido diseñado no depende de la longitud de pegado del material compuesto. El mecanismo de falla en estas muestras se caracterizó por la rotura del tejido en su extremo libre (ver figura 10); y esto podría atribuirse a que la capacidad de adherencia desarrollada por el sistema fue mayor a la resistencia del tejido.

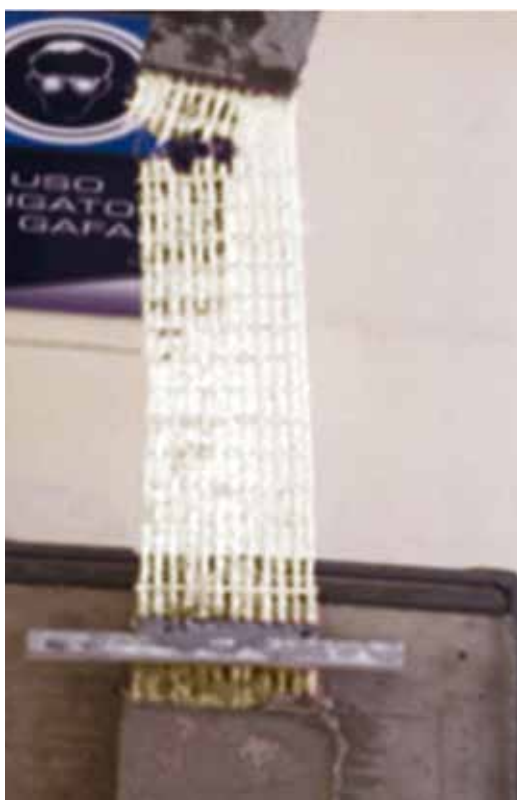
Figura 10. Ensayo SLS: Mecanismo de falla de las muestras FRCM con tejido diseñado; falla por rotura del tejido
