ESCUELA SUPERIOR POLITÉCNICA DE CHIMBORAZO

AUDITORIA DE SEGURIDAD VIAL EN LA VÍA ALÓAG – SANTO DOMINGO E20, DESDE EL KM 36+000 (LA VIRGEN) HASTA EL KM 72+500 (UNIÓN DEL TOACHI), PROVINCIA DE PICHINCHA.

Trabajo de Titulación

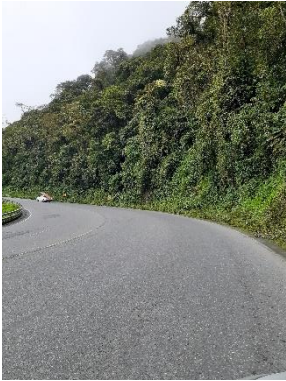
SECCION TRANSVERSAL			
Preguntas	Abscisas	Problemas	Imagen
¿La vía posee líneas longitudinales que delimiten la calzada para no causar confusiones?	36+000 -36+700	Las líneas longitudinales no delimitan la calzada

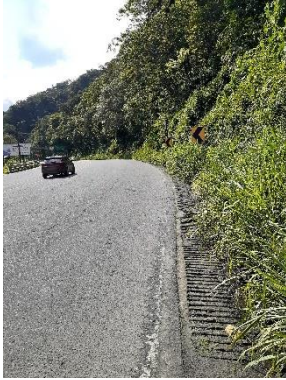
36+900 – 49+600	Las líneas longitudinales no delimitan la calzada

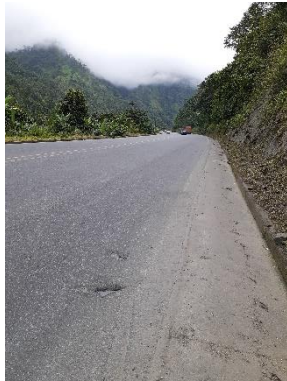
51+000 - 55+000	Las líneas longitudinales no delimitan la calzada

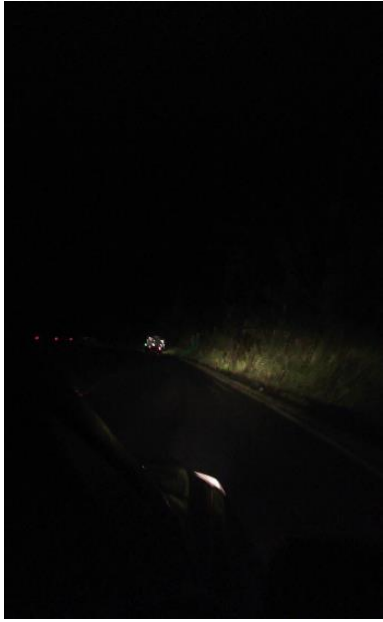
SEÑALIZACIÓN HORIZONTAL			
Preguntas	Abscisas	Problemas	Imagen
¿La señalización horizontal es visible para emitir su mensaje?	36+000 – 36+700	Señalización horizontal no es visible y no permite emitir claramente su mensaje en condiciones adversas.

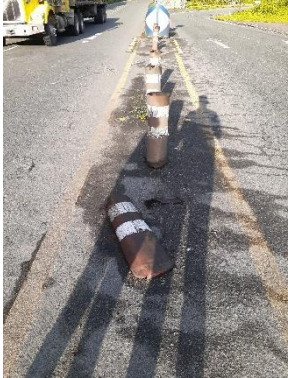
36+900 – 49+600		
	51+000 – 55+000		
	56+000 – 70+000		
¿Existe dispositivos complementarios (tachas, balizas) a la señalización horizontal?	36+000 – 72+500	No existe suficientes tachas y las balizas cilíndricas se encuentran en mal estado y descoloridas.

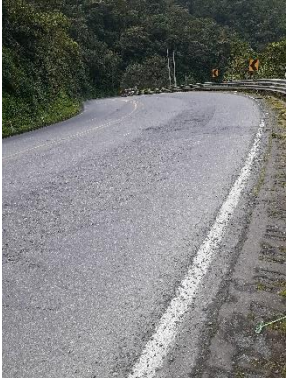
¿La señalización horizontal es la adecuada para delinear la vía?	36+000 - 36+700	Señalización horizontal desgastada esta

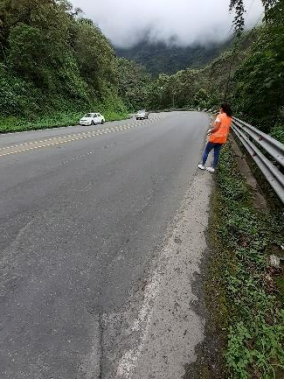
36+900 - 44+000	Señalización horizontal desgastada esta

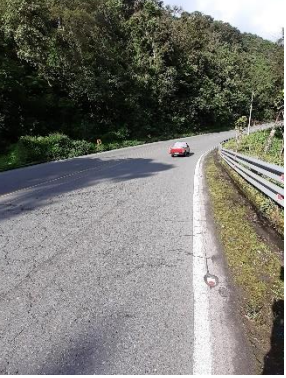
44+000 - 46+400	Línea amarilla de separación de sentidos se encuentra desgastada

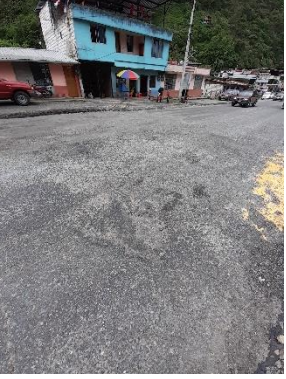
46+400	Señalética horizontal para reductor de velocidad desgastada

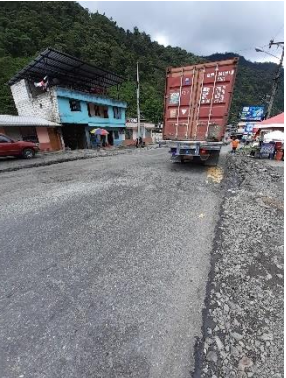
46+800	Señalética horizontal para reductor de velocidad desgastada

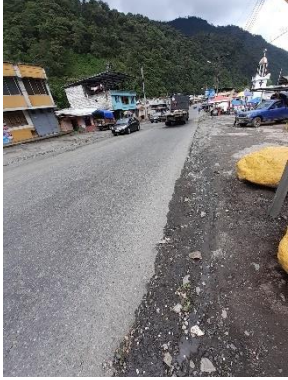
46+400 - 47+000	Señalización horizontal esta desgastada no se puede definir los carriles

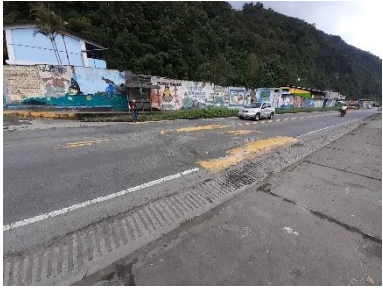
47+000	Señalética horizontal para reductor de velocidad desgastada

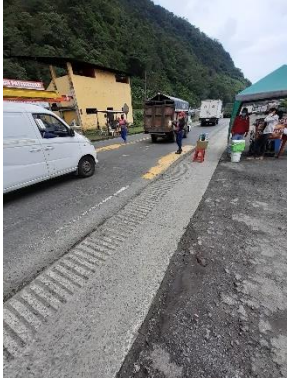
47+633	Señalética horizontal para reductor de velocidad desgastada

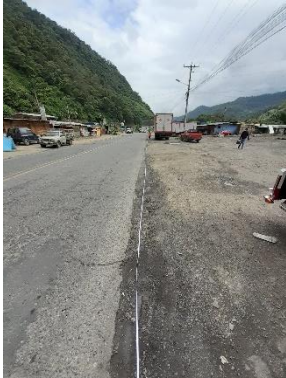
47+000 - 48+000	No existe líneas de bode de calzada, línea amarilla de separación de sentidos esta desgastada

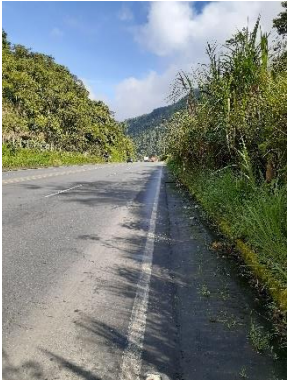
51+000 - 51+300	Líneas de separación de carriles, líneas de borde, línea amarilla separación de sentidos de calzada se encuentran desgastadas

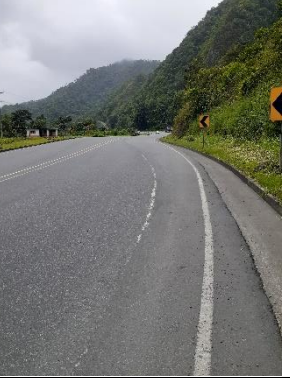
51+300 - 53+000	Líneas de división de carriles desgastada

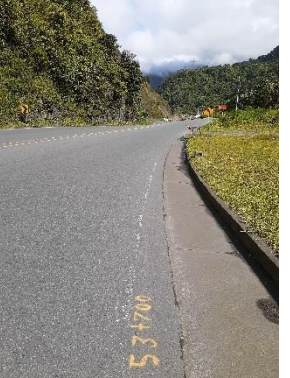
53+000 - 54+000	No existe líneas de división de carriles y línea de calzada.

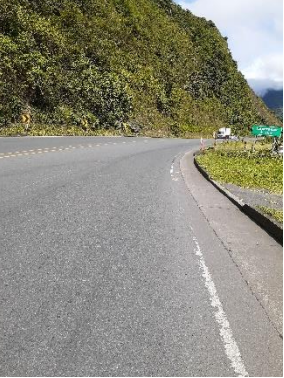
<p>54+000 - 55+000</p>	<p>Líneas de borde de la calzada desgastada</p>

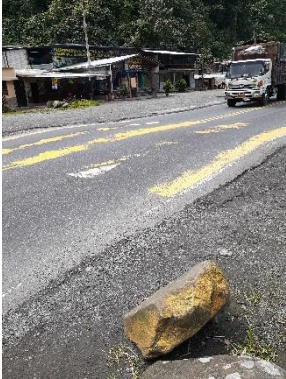
<p>58+050</p>	<p>Señalética horizontal para reductor de velocidad desgastada</p>

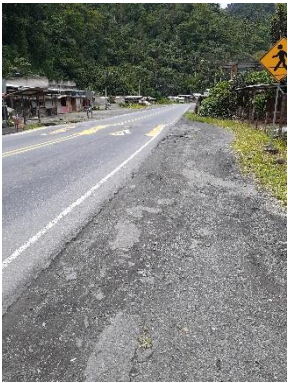
<p>58+100</p>	<p>Señalética horizontal para reductor de velocidad desgastada</p>

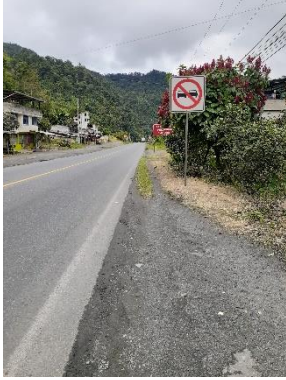
57+000 - 59+000	Líneas de borde de calzada y separación de sentido desgastada

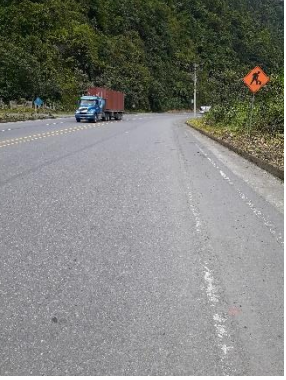
59+000 - 63+000	No se divisa las líneas de división de carriles, líneas de borde de calzada y división de sentidos se encuentran desgastadas

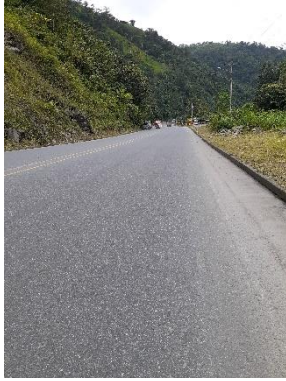
63+000 - 65+000	Línea de división de carriles y líneas de borde de calzada desgastada

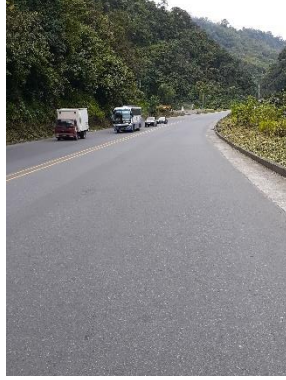
65+000 - 66+268	No existe líneas de bode de calzada solo línea amarilla de división de sentidos

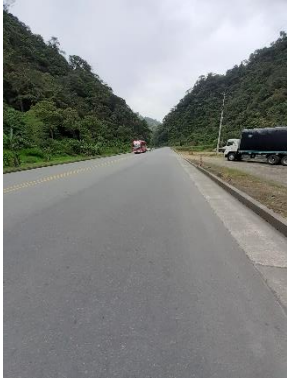
66+268 - 67+200	Línea de división de carril desgastada, no existe líneas de borde de calzada

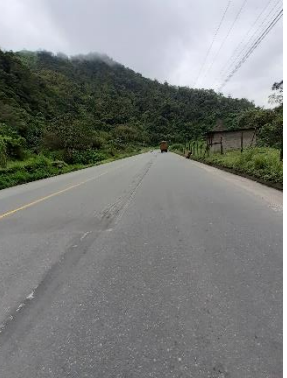
67+200 - 68+000	No existe líneas de borde de calzada ni división de carriles

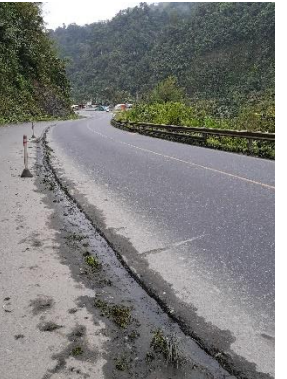
68+000 - 70+000	No existe líneas de borde, solo línea amarilla división de sentidos

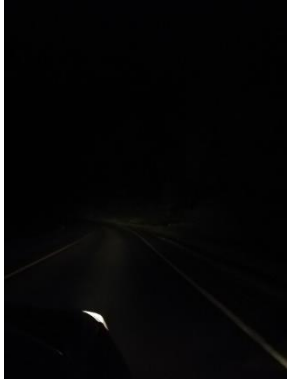
ILUMINACIÓN			
Preguntas	Abcisas	Problemas	Imagen
<p>¿La vía consta de iluminación para poder transitar en horas de la noche, para apreciar los elementos de la vía como señalización, muros, bermas, etc., u otros obstáculos o elementos ajenos a la vía?</p>	36+000 – 39+700	<p>No existe iluminación.</p>

Iluminación		
40+000 – 40+850	No existe iluminación.	Implementar iluminación para poder transitar en horas de la noche y apreciar los elementos de la vía.
Superficie de Rodadura		
Bajada		
40+600 - 45+000	Grietas en la calzada	Realizar sellado de grietas rellenando con concreto asfáltico.
40+645	Existe material suelto a la entrada de la intersección porque es un camino sin pavimentar.	Limpieza de material suelto para intersecciones no pavimentadas.
Barreras de Contención		
Bajada		
40 +500	Mal estado, huella de accidente	Instalación de nueva barrera de contención con amortiguadores de impacto en los inicios y terminaciones.

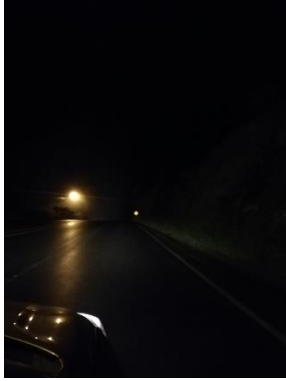
40+000 – 40+850		
	41+000 – 46+400		
	48+000 – 51+880		
	52+160 – 58+000		
	59+000 – 61+500		
	63+000 – 69+850		
	70+500 – 71+200		
72+000 – 72+500			
<p>¿La vía posee demarcadores viales que orientan al conductor en la noche y condiciones climáticas adversas?</p>	36+000 – 72+500	<p>No existen suficientes demarcadores viales.</p>

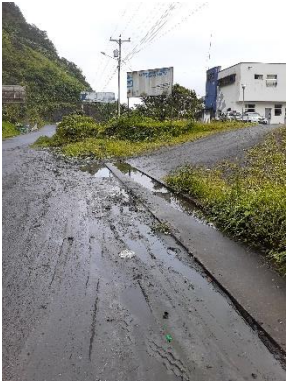
INTERSECCIONES			
Preguntas	Abscisas	Problemas	Imagen
¿Existe señalización que advierta a los conductores que se acercan a una intersección?	36+375	No existe señalización preventiva de intersecciones.

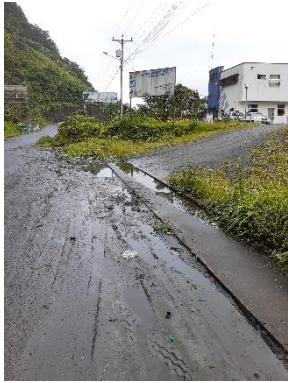
38+045		
	38+980		
	46+805		
	48+010		
	53+690		
	57+020		
	58+600		
	61+050		
	70+020		
¿Los carriles se encuentran debidamente delineados?	36+375	Señalización horizontal inadecuada

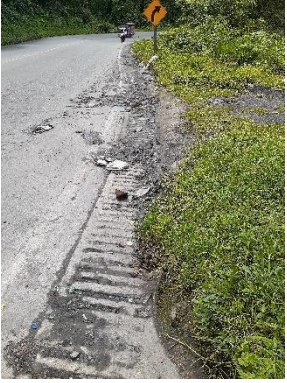
¿Las intersecciones están limpias, libres de asfalto, grava u otro material que pueda ocasionar un siniestro de tránsito?	36+375	Existe material suelto, escombros

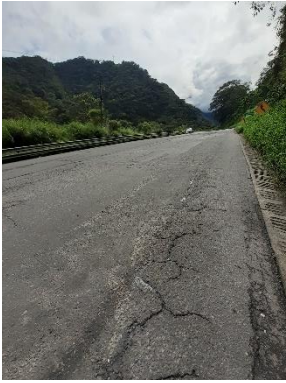
INTERSECCIONES			
Pregunta	Abscisa	Problema	Imagen
¿Existe señalización que advierta a los conductores que se acercan a una intersección?	70+000	No existe la señal de intersección preventiva.

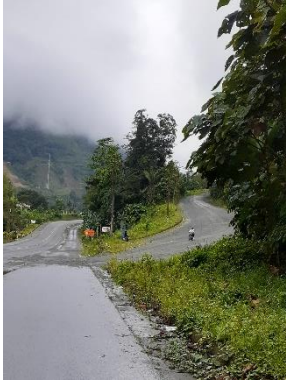
43+400		
	40+645		
¿Los carriles se encuentran debidamente delineados?	70+000	No existe delineación en los carriles para la intersección.

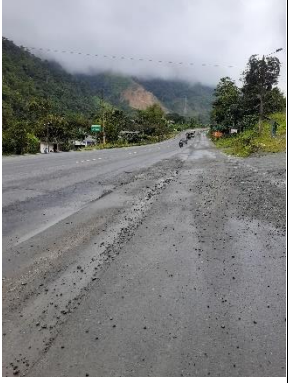
¿Las intersecciones están limpias, libres de asfalto, grava u otro material que pueda ocasionar un siniestro de tránsito?	70+000	Existe material suelto a la entrada de la intersección porque es un camino sin pavimentar.

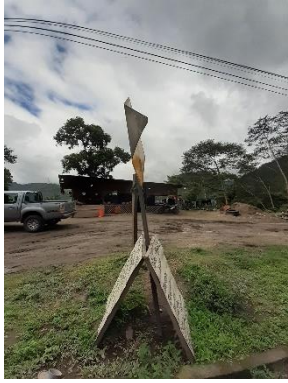
37+120	Señal preventiva a la izquierda en mal estado, golpeada

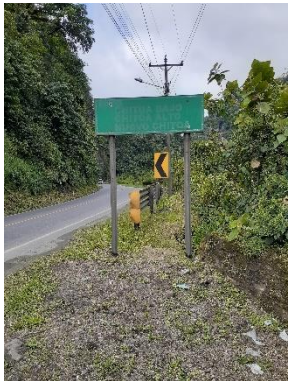
57+040	Señalética informativa color verde deteriorada

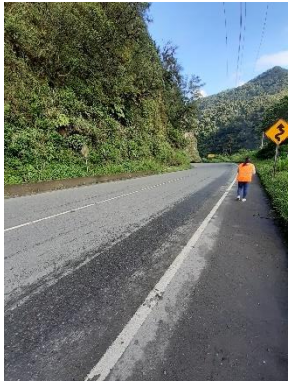
¿Es necesario reubicar o eliminar alguna señal de acuerdo a las condiciones de operación?	41+304	Señal preventiva mal ubicada está en sentido contrario debe ser retirada

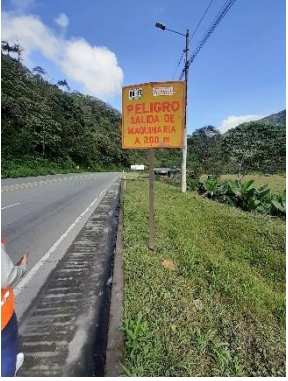
45+190	Señal preventiva salida de maquinaria debe ser retirada

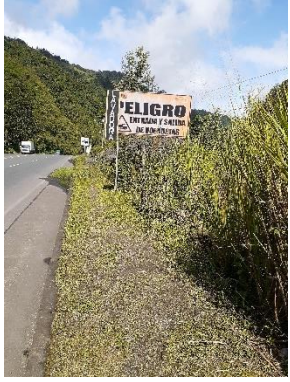
52+650	Señal preventiva entrada y salida de maquinaria usada para anuncios

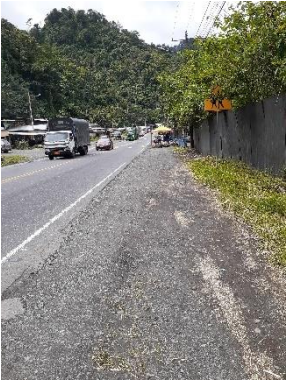
58+050	Señal preventiva de zona escolar tapada por la vegetación

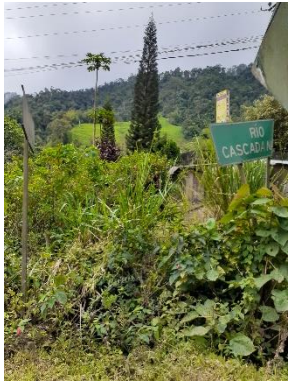
64+980	Señal informativa color verde deteriorada

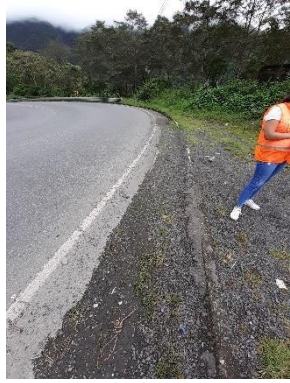
¿Se debe implementar señalética vertical en algún lugar que sea necesario?	38+400	Falta señal preventiva de curva a la izquierda

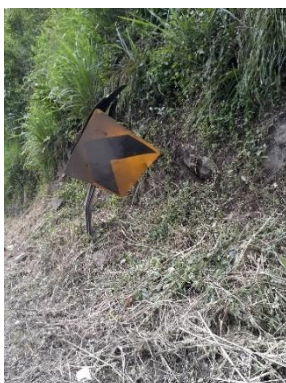
57+180	Señal preventiva “Delineador de curva” en mal estado.

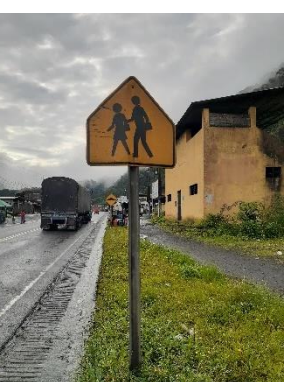
47+633	Señal preventiva “Cruce zona escolar” golpeada.

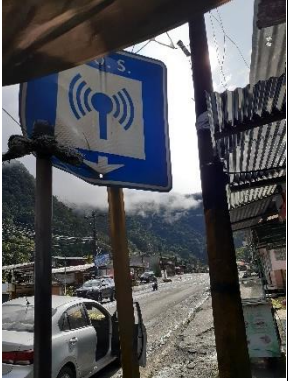
46+800	Señal informativa en mal estado.

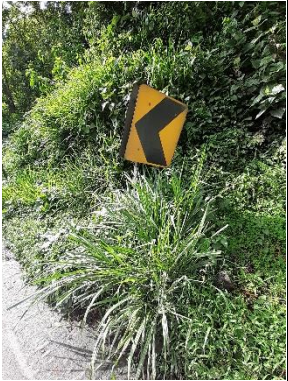
44+750	Señal preventiva "Delineador de curva" en mal estado.

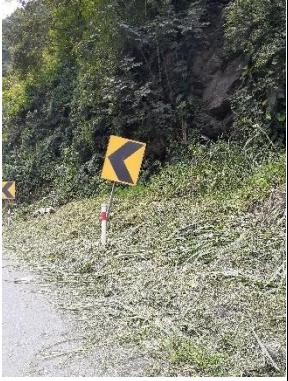
42+150	Delineador de curva mal ubicado.

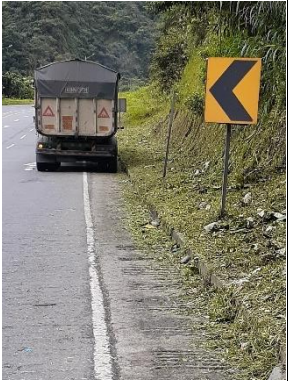
41+144	Faltante de señal preventiva "Delineador de curva" en mal estado.

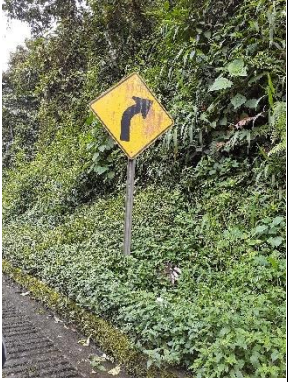
37+320	Señal preventiva “Curva a la derecha” sin mantenimiento.

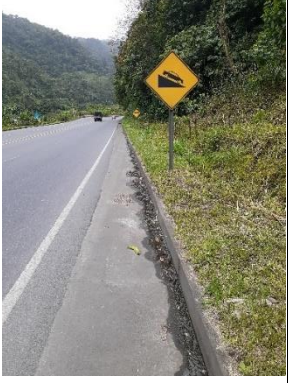
¿Es necesario reubicar o eliminar alguna señal de acuerdo con las condiciones de operación?	52+500	Eliminar señal preventiva de “Descenso pronunciado”.

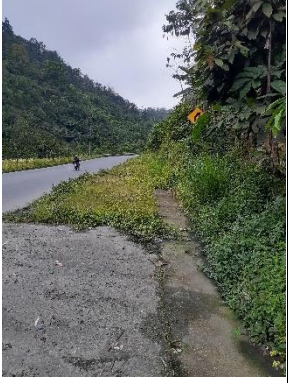
¿La señalización vertical se encuentra en medio de la vegetación, letreros, anuncios, etc., de manera que no permite su visibilidad adecuada y oportuna?	66+640	La vegetación impide la visibilidad la señal preventiva “Curva a la derecha”.

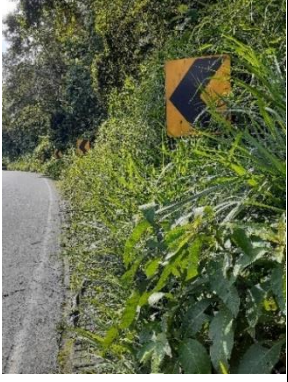
45+230	La vegetación impide la visibilidad la señal preventiva “Delineador de Curva”.

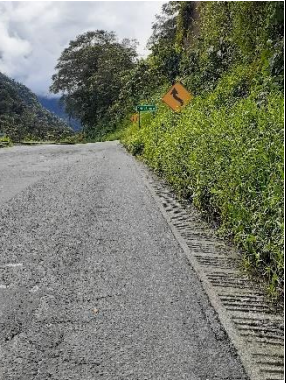
43+500 – 43+460	La vegetación impide la visibilidad de señales preventivas como: Aproximación a puente, Zona de derrumbes derecha, informativa.

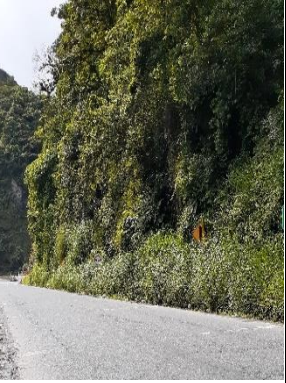
43+400 – 43+260	La vegetación impide la visibilidad de señales preventivas y regulatorias.

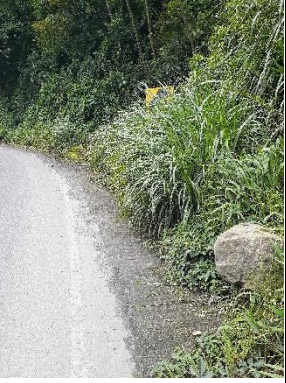
42+900	La vegetación impide la visibilidad de señal preventiva “Delineador de curva”.

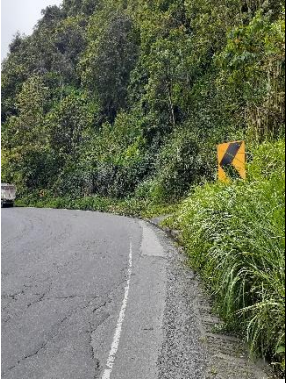
39+450	La vegetación impide la visibilidad de señal preventiva “Delineador de curva”.

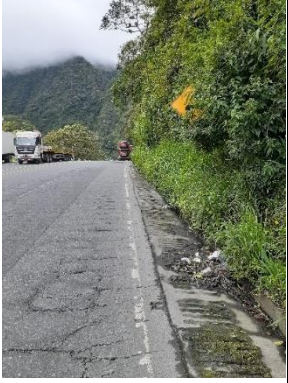
¿Se debe implementar señalización vertical en algún lugar que sea necesario?	39+435	Implementar “Delineador de curva”.

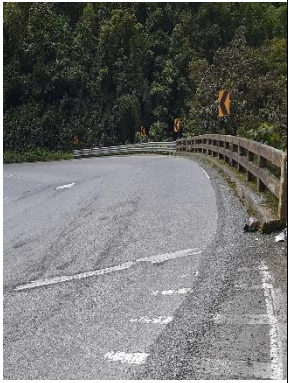
39+000	Implementar señal preventiva de intersección.

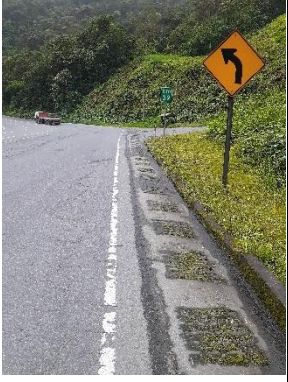
39+220	Implementar delineadores de curva.

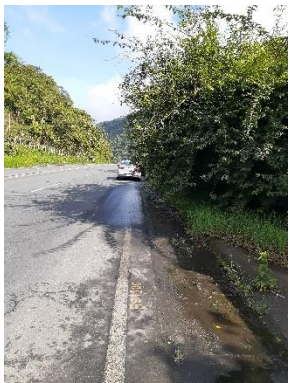
VISIBILIDAD			
Preguntas	Abscisas	Problemas	Imagen
¿Existen problemas de visibilidad en la vía ocasionados por la vegetación existente?	50+100 - 50+200	La vegetación impide la visibilidad de postes delineadores y de la cuneta

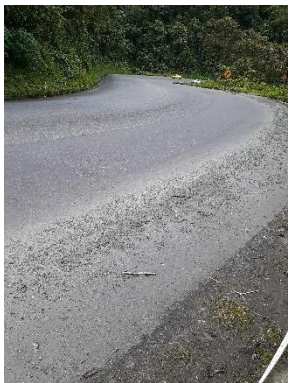
¿La vía está libre de obstáculos que pueden causar incidentes?	36+680	Escombros en la calzada

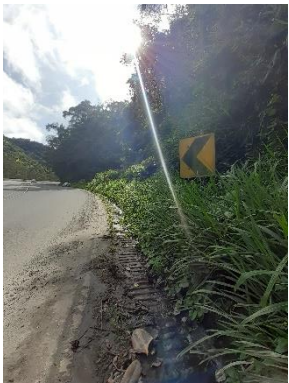
VISIBILIDAD			
Preguntas	Abscisas	Problemas	Imagen
¿Existen problemas de visibilidad en la vía ocasionados por la vegetación existente?	72+500 – 70+300 69+850 – 59+000 58+000 – 47+956 46+400 – 41+885 41+200 – 36+000	La vegetación existente ocasiona problemas de visibilidad.

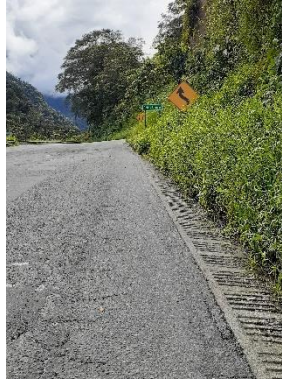
¿Existen obstáculos o dispositivos que impiden la visibilidad en intersecciones?	50+500	Vegetación impide la visibilidad de intersecciones.

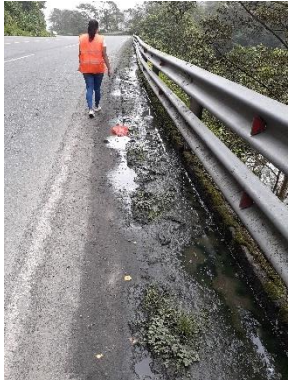
41+560	Existen objetos sobre la vía	
	43+160	Existen objetos sobre la vía	
	54+080 - 54+294	Material suelto en la vía	
	46+780 - 47+000	Material sobre la calzada	
	47+956 - 49+100	Material suelto	
	59+000 - 59+300	Material suelto	
¿El pavimento está libre de zonas de estancamiento de agua pluvial, que puedan generar problemas de seguridad en los usuarios?	37+100	Agua estancada

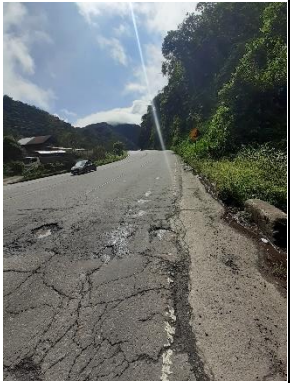
46+560		
	41+885

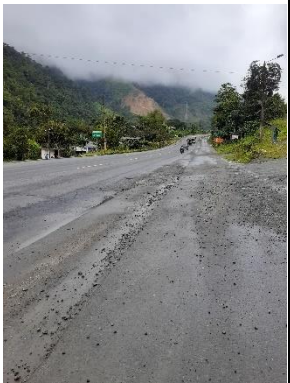
41+280		
	38+205		
	37+130		
La calzada está libre de elementos como: ¿piedras, material suelto que puedan provocar derrape a los vehículos?	70+000	Material suelto en la vía.

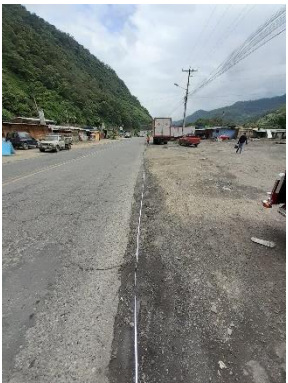
CUNETAS			
Preguntas	Abscisas	Problemas	Imagen
¿Existen cunetas en la vía?	36+375 - 36+780	No existe cuneta

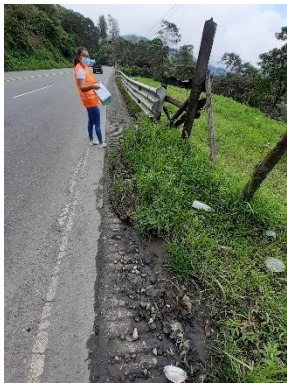
¿Las cunetas están en buenas condiciones libres de vegetación u otro material?	36+000 - 46+500	Acumulación de tierra, vegetación, escombros

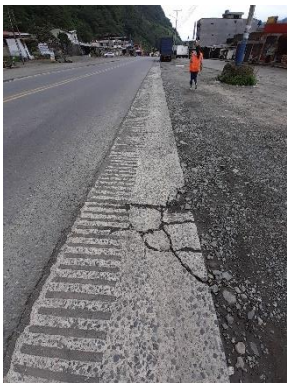
48+700	Borde de la cuneta destruida	
	50+100 - 50+200	Sin mantenimiento de cunetas, vegetación impide visibilidad de postes delineadores, vegetación en la vía	
	52+650 - 52+750	Escombros, vegetación	
	57+649	Mal estado	
¿Las dimensiones de la cuneta son las establecidas por la norma?	47+000 - 47+716	No cumple con las dimensiones Ancho: 130 cm Profundidad: 3 cm

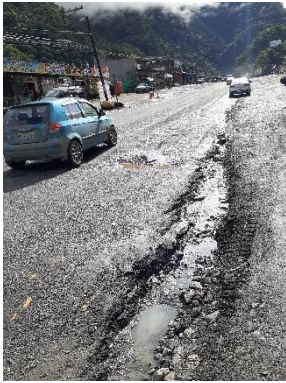
CUNETAS			
Preguntas	Abscisas	Problemas	Imagen
¿Existen cunetas en la vía?	46+800 – 46+400	No existe cuneta.

Realizar sellado de grietas rellenando con concreto asfáltico.
46+380	Agua estancada por lluvias.	Limpieza de cunetas.
Cunetas		
46+400 - 46+800	No existe cuneta	Construcción de cuneta: 1m x 0,40 m.

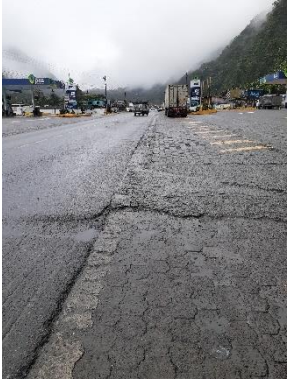
59+000 – 57+950	No existe cuneta.

Superficie de rodadura		
57+320	Baches y grietas en la calzada.	Realizar un bacheo profundo, delimitando el área en forma rectangular al menos 0,3 m fuera del bache.
Cunetas		
57+950 – 59+000	No existe cuneta	Construcción de cuneta: 1m x 0,40 m.
57+649	Mal estado, cuneta con vegetación y tierra, cuneta en v.	Adecuar cuneta con dimensiones de 1m x 0,40.
Barreras de Contención		
57+649	Mal estado, huella de siniestro.	Instalación de barrera de contención con amortiguadores de impacto en los inicios y terminaciones.

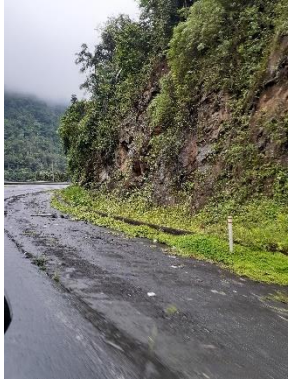
¿Las cunetas están libres de vegetación u otro material?	72+500 – 47+956	Cuneta sin mantenimiento con vegetación y escombros.

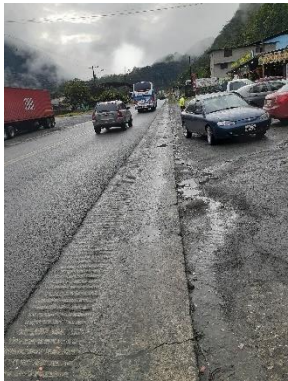
¿Las dimensiones de la cuneta son las establecidas por la norma?	47+716- 47+000	No cumple con las dimensiones: Profundidad: 3 cm Ancho: 130 cm

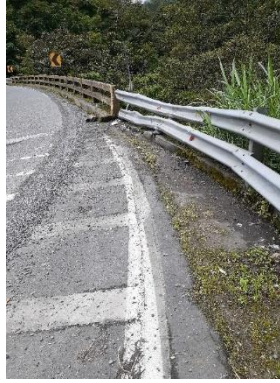
BARRERA DE CONTENCIÓN			
Preguntas	Abscisas	Problemas	Imagen
<p>¿Las barreras de contención se encuentran en óptimas condiciones?</p>	<p>39+300</p>	<p>Barrera de contención en mal estado.</p>

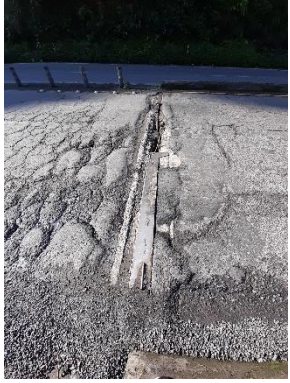
¿Existen desperfectos en la superficie de la losa del puente?	39+229	Juntas y calzada en mal estado

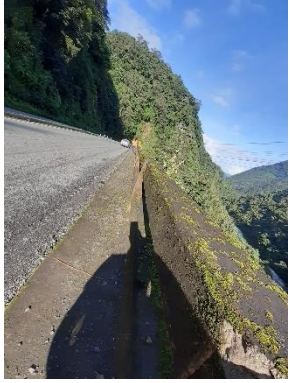
42+620	Juntas del puente en mal estado y calzada	
	42+890	Juntas del puente en mal estado	
¿La delineación es continua sobre el puente?	39+229	No existe delineación

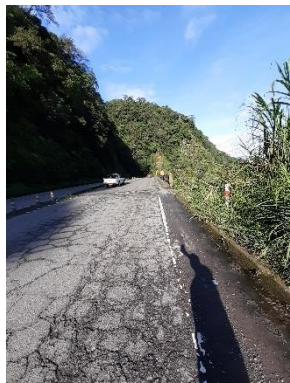
42+620	No existe delineación	
	42+890	No existe delineación	
	43+400	No existe delineación	
	46+820	La delineación esta desgastada sobre el puente	
	65+000	La delineación esta desgastada	
¿Posee sistemas de contención para detener vehículos fuera de control?	42+600	No existe sistemas de contención en el puente

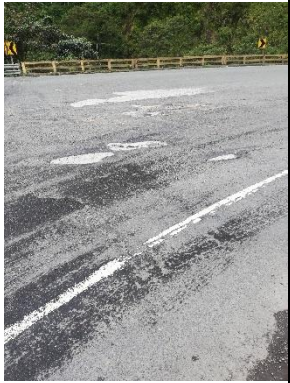
PUENTES			
Preguntas	Abscisas	Problemas	Imagen
¿Existen desperfectos en la superficie de la losa del puente?	39+293 43+000	Calzada con baches y fisuras.

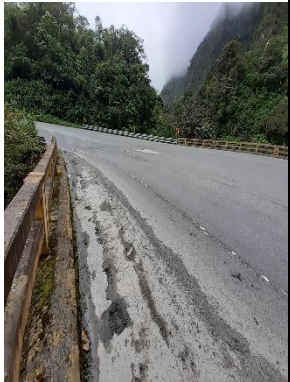
¿La delineación es continua sobre el puente?		No existe delineación continua sobre el puente.

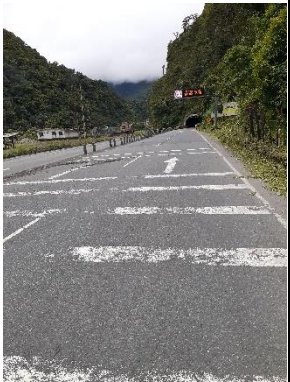
TÚNEL			
Preguntas	Abscisas	Problemas	Imagen
¿Existe señalización horizontal adecuada para indicar aproximaciones a túneles?	41+885 - 41+200 59+000 - 58+980	Señal horizontal desgastada para anticipación de acercamiento a los túneles.

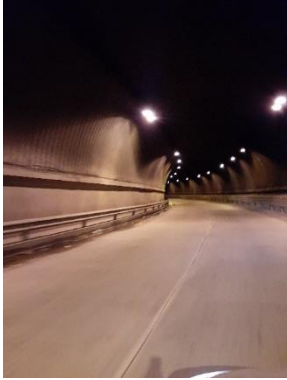
<p>¿La delineación es continua en los túneles?</p>	<p>41+885 - 41+200 59+000 - 58+980</p>	<p>No existe líneas en la calzada dentro de los túneles.</p>
